**Yleisökaivaus Ruokolahdella Kukonharjun kanavalla vuonna 2006
V.-P. Suhonen**

Museovirasto/RHO

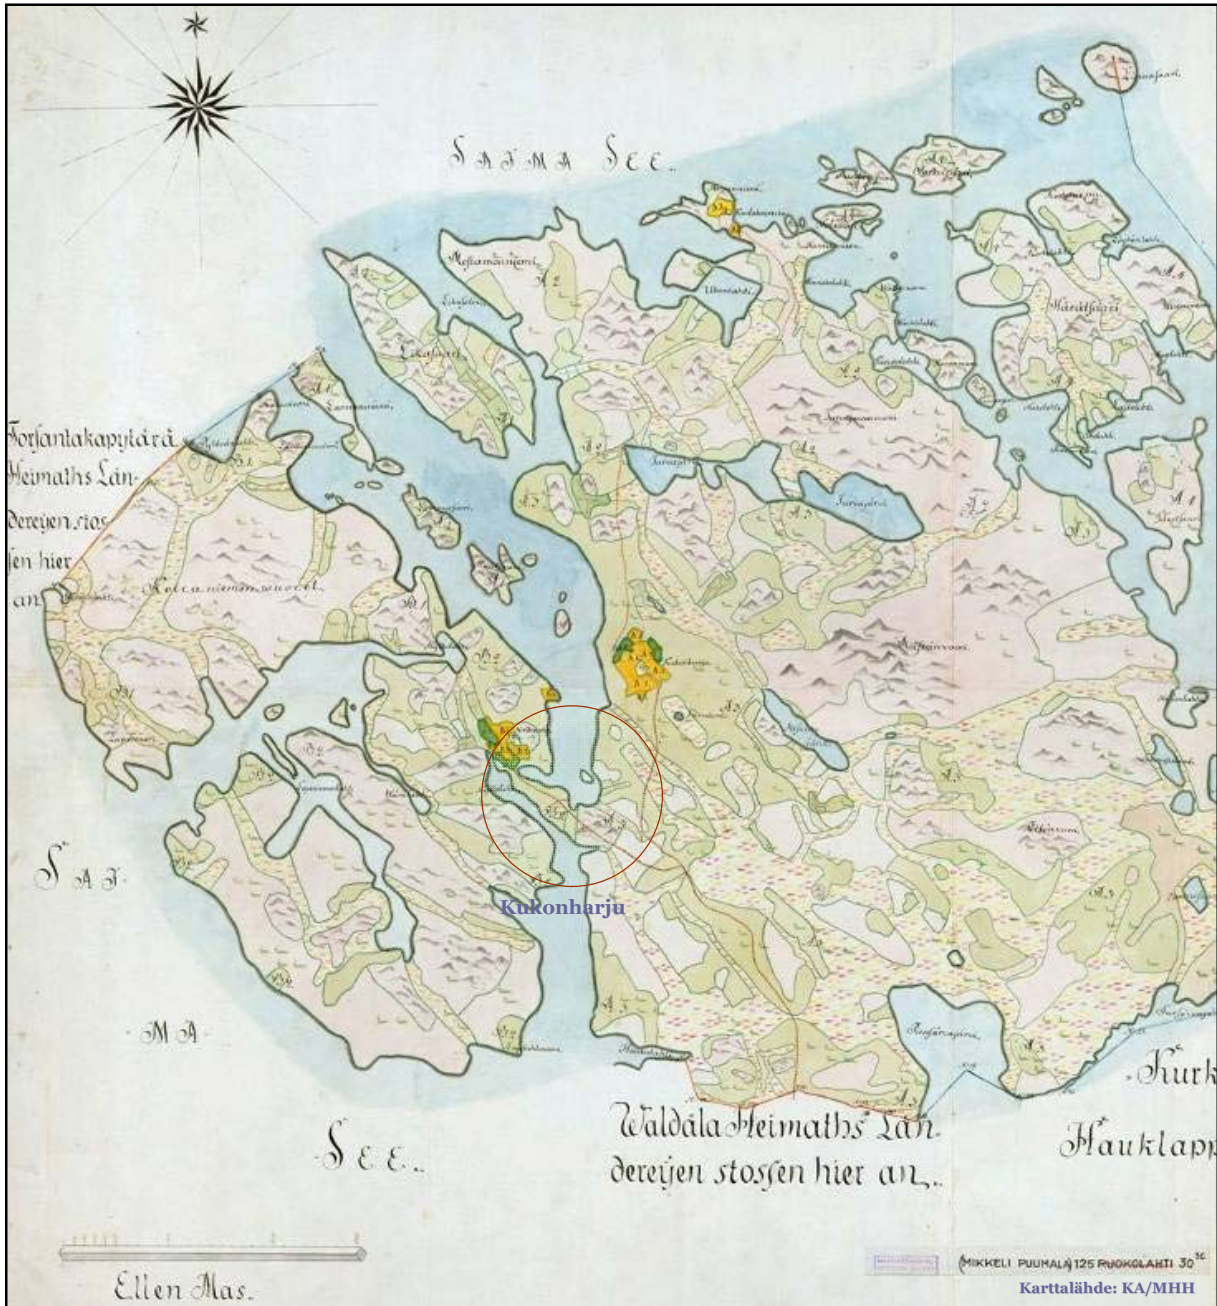
Kartta 1: Kukonharjun kanavan tuleva paikka vuonna 1789.

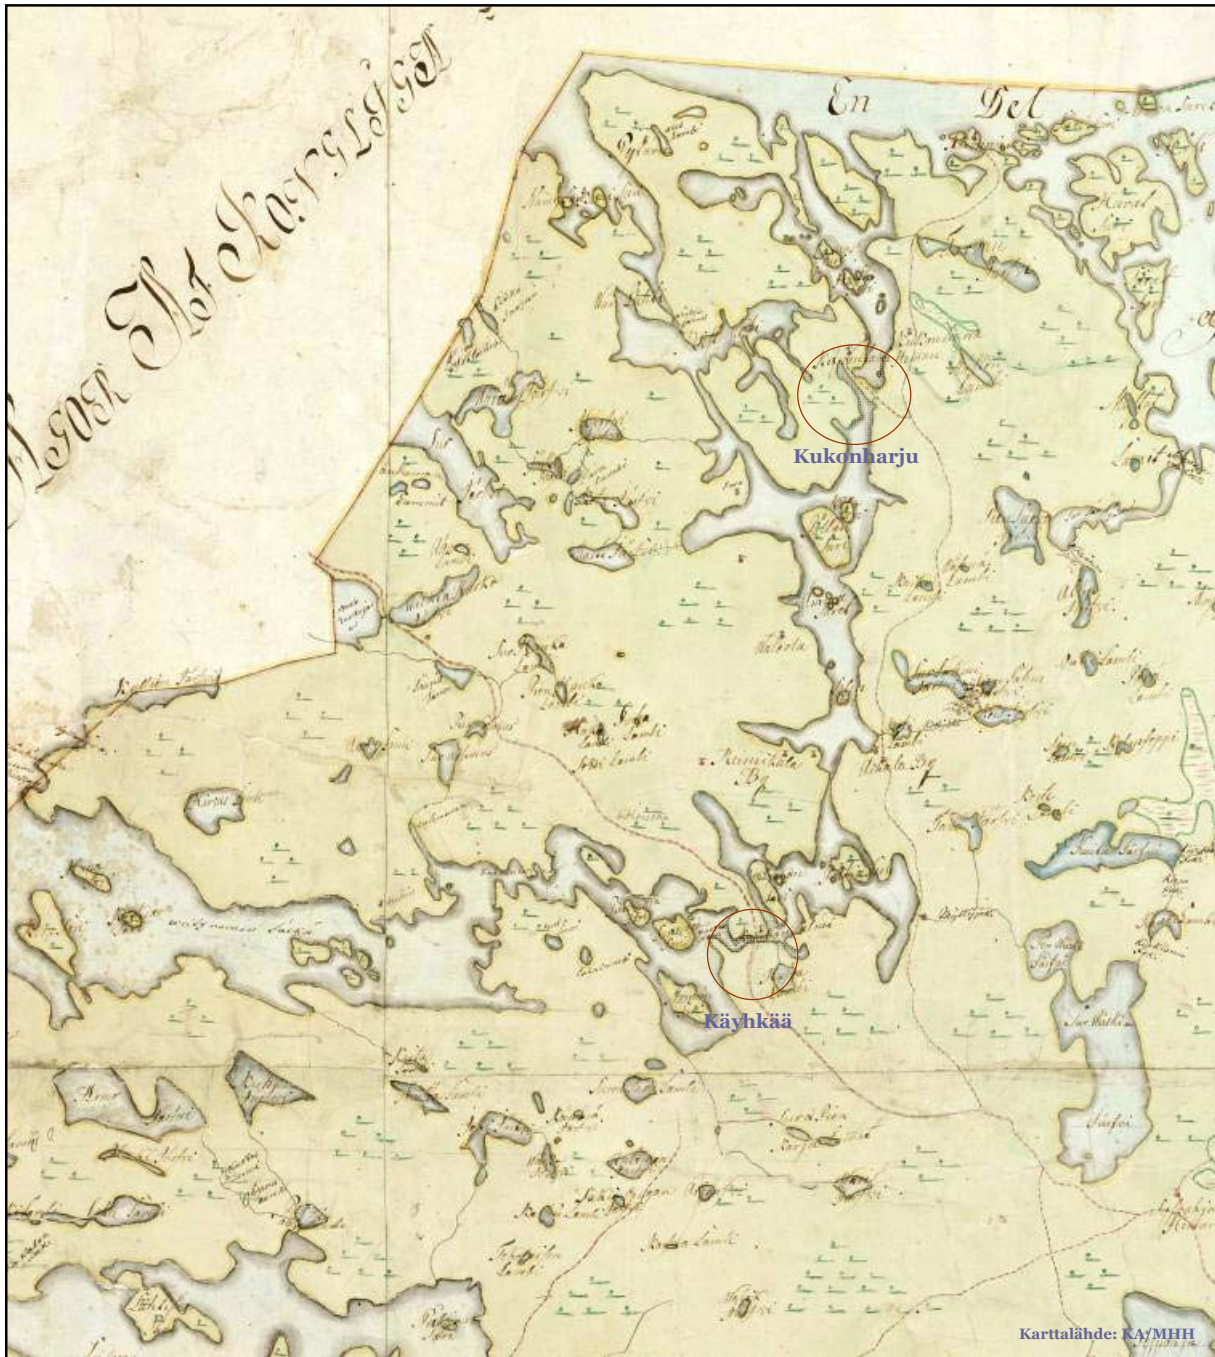
Kartta 2: Kukonharjun ja Käyhkään kanavien tulevat paikat vuonna 1791.

Ruokolahden ja Puumalan kuntien rajalla sijaitseva Kukonharjun kanava on noin 800 metriä pitkä ja pinnalta 13,5 metriä ja pohjasta 10 metriä leveä. Kanava kulkee etelässä kallioiden maaston läpi. Louhittuja kiviä on käytetty kanavan seinämiin, arkkuihin ja bastioneihin. Kaivettua maata on hyödynnetty kanavaan kuuluvia kannaksia rakennettaessa.

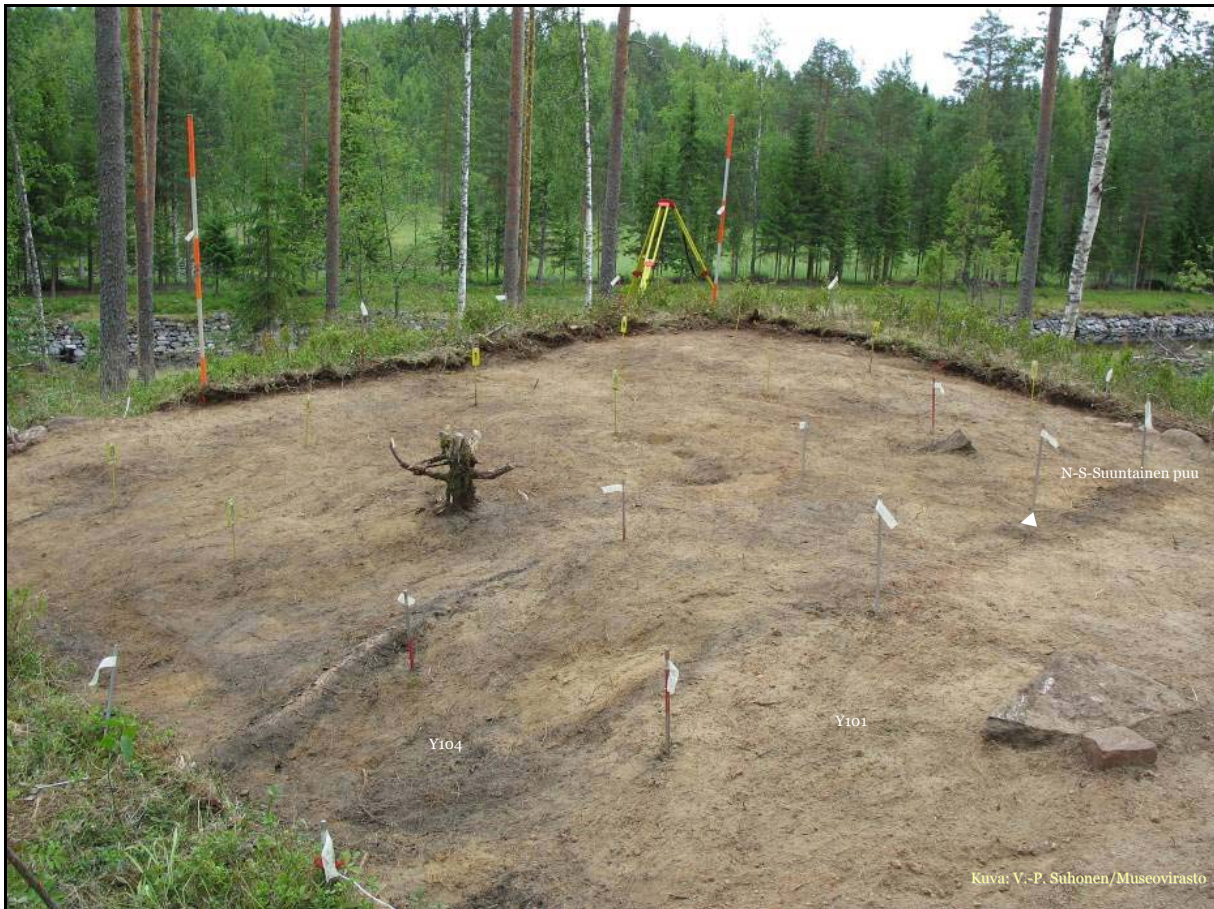
Kuva 3: Kaivausalue 1 turpeen poiston jälkeisessä dokumentointivaiheessa 1.

Turpeen ja pintamaan (Y100) poiston jälkeen tuli koko kaivausalueelta lukuun ottamatta länsilaitaa esille vaalean ruskea/harmaa hiekka (Y101). Vaalean ruskeassa/harmaassa hiekassa (Y101) oli joitakin läikkiä tumman harmaaksi värjäytynyttä hiekkaa (Y104). Lisäksi puiden juurten kohdalla näkyi tummaa hiilensekaista hiekkaa (Y105).

Kaivausalueella oli linjalla Y=201 neljä metrin matkalla tumman harmaata hiekkaa (Y104) ja puuta pohjois-eteläsuunnassa noin 0,2 metriä leveänä katkonaisena kaistaleena. Tältä kohdalta paljastui kaivausten edetessä pohjois-eteläsuuntainen puu (R114).

Kaivausalueen länsilaidalla näkyi dokumentointivaiheessa 1 pohjakaavaltaan suorakulmainen 1 x 4 metriä laaja alue, jonka eteläosassa oli tiilensekaista hiekkaa (Y107) ja pohjoispuolella vaaleaa hiesun- ja savensekaista hiekkaa (Y108). Vaaleassa hiesun- ja savensekaisessa hiekassa (Y108) erottui siellä täällä jonkin verran tiilimurskaa ja irtonaisia tiilen kappaleita.

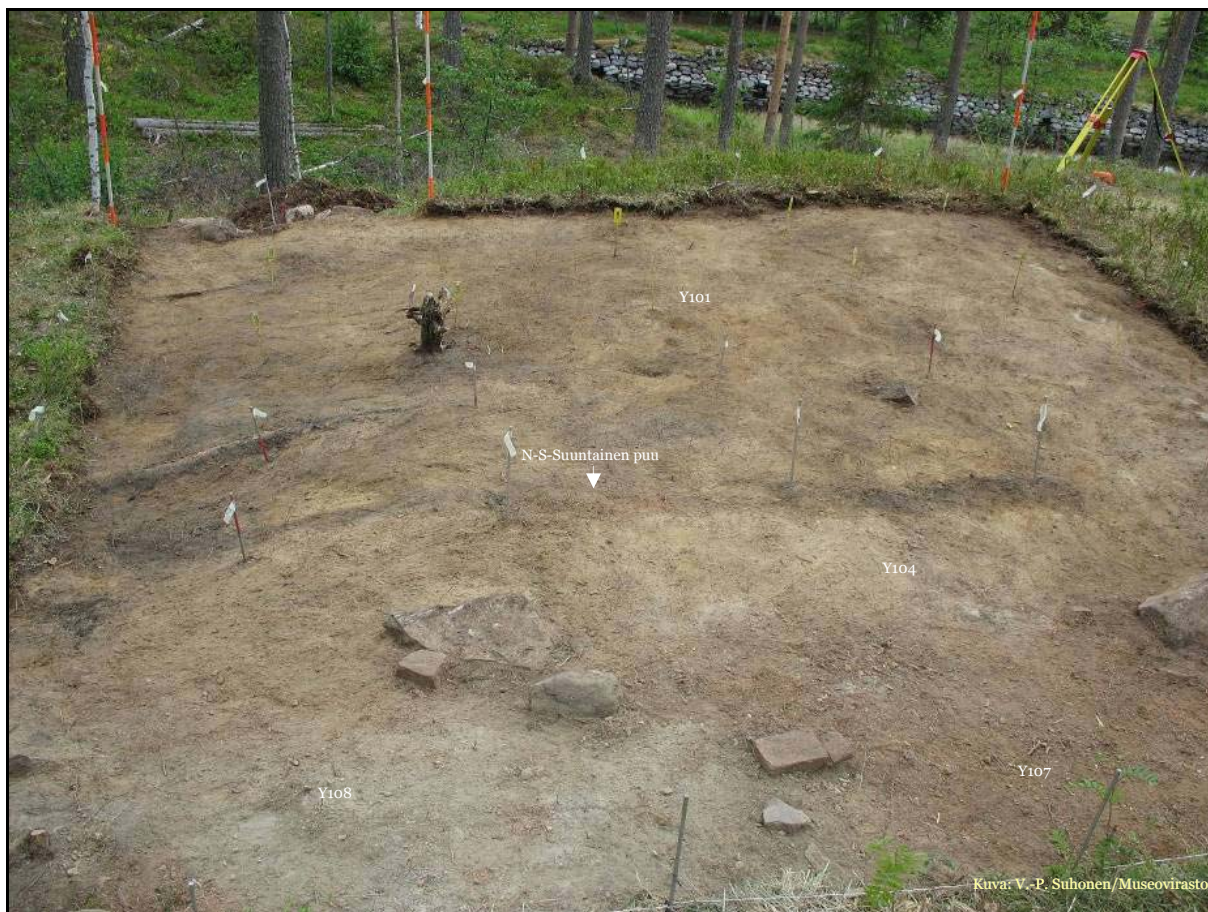
Kuva 4: Kaivausalue 1 dokumentointivaiheessa 1.

Kaivausaluetta 1 laajennettiin itään päin ruutuihin 104–105/204, jotta rakennuksen kivijalka tulisi kokonaan esiin. Kivijalka R110 (=R102) oli ainakin kaivausalueen laajennusosan paikalla kylmämuurattu suoraan paljaalle peruskalliolle. Kivien päällä oli ainoastaan turvetta ja pintamaata (Y100/Y111). Laajennusalueella sijainnut kivijalan osa oli hajonnut. Sekä pohjois- että eteläprofiilissa näkyi kuitenkin ehjää perustusta.

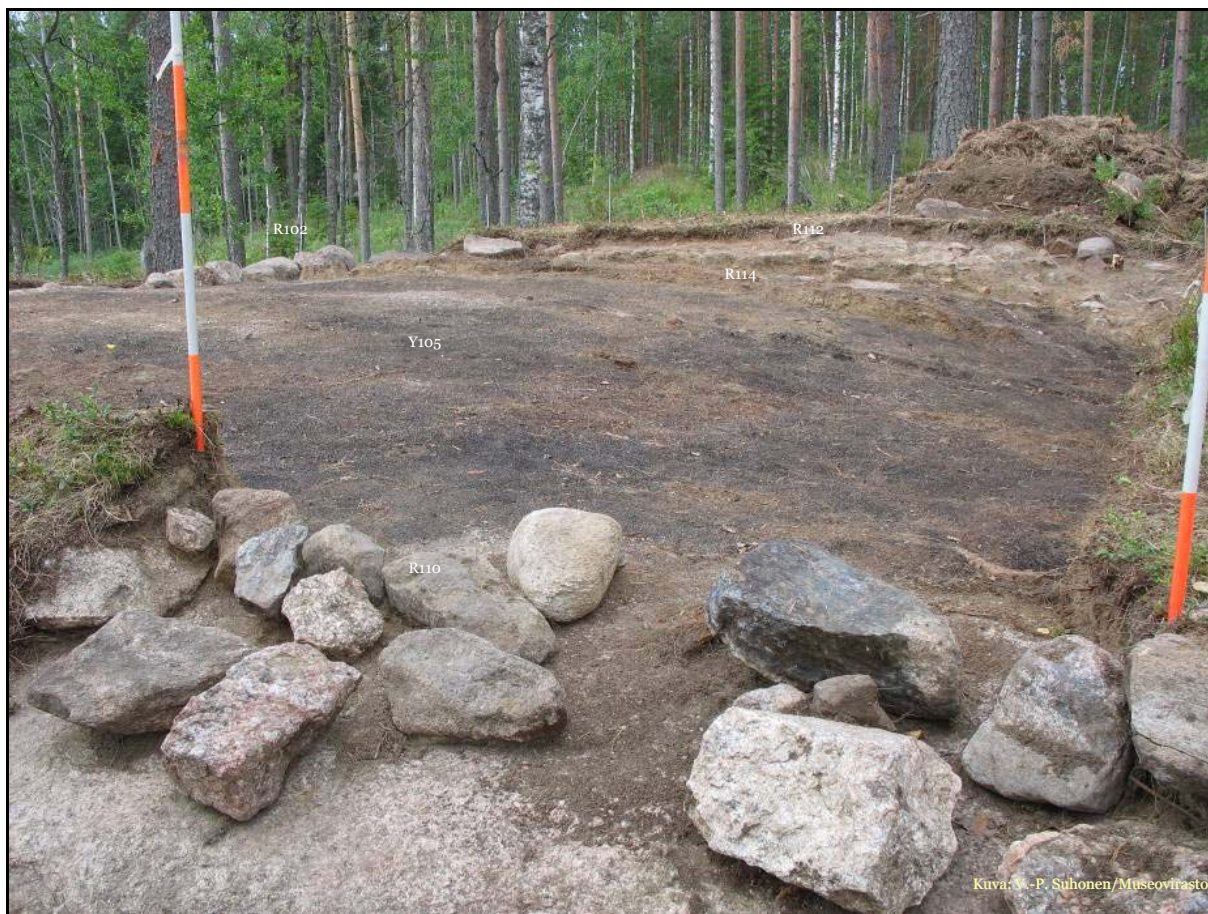
Kuva 5: Kaivausalueelta esiin tullutta palokerrosta ja rakennuksen kivijalkaa dokumentointivaiheessa 2.

Vaalean ruskean/harmaan hiekan (Y101) ja tumman harmaaksi värjäytyneen hiekan (Y104) alta paljastui peruskallion päällä ollut muutaman sentin paksuinen kerros tummaa nokimaata (Y105). Nokimaan (Y105) yläpuolella ja seassa oli säilynyt jonkin verran palamatonta puuta. Eräiden puiden suunnat olivat edelleen näkyvissä. ”Epäjärjestyksessä” olleista puista ei näyttänyt muodostuvan lattiaa. Pikemminkin kyseessä olivat kalliolla poltettujen puiden jäännökset.

Rakennuksen eteläosan kivijalka (R102) oli dokumentointivaiheessa 2 kokonaan esillä. Kivijalkakivet oli asetettu kallion päälle kootulle savipenkalle. Linjalta Y=201 eteenpäin perustus oli pelkästään 0,2–0,25 metriä leveä savipenkka. Savipenkassa näkyi joitakin kivien painautumia.

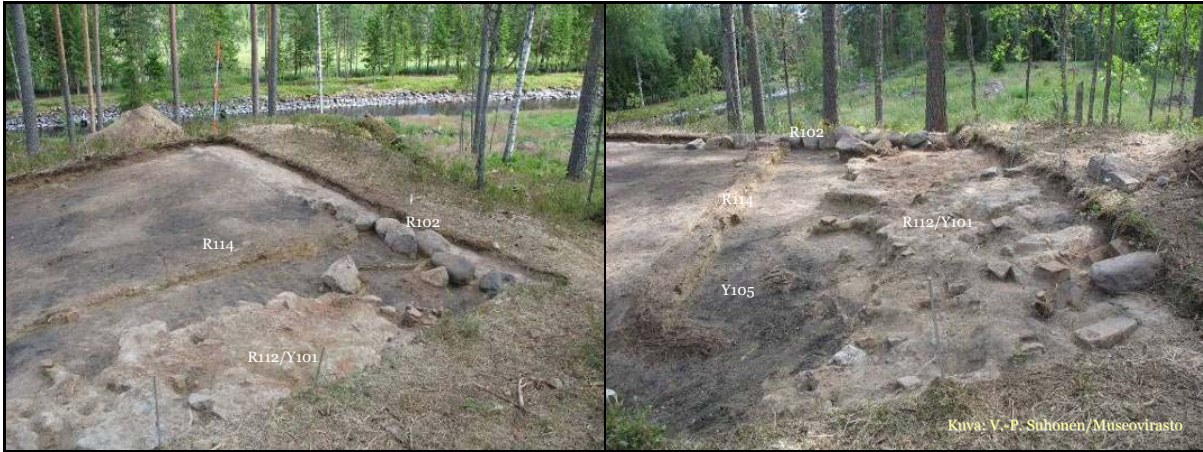
Kuvat 5-6: Tulisijan/uunin pohja ja pohjois-eteläsuuntainen lankku kuvattuna luoteesta ja pohjoisesta.

Kaivausalueen länsipäädystä tiilensekaisen hiekan (Y107) ja vaalean hiesunsekaisen hiekan (Y108) alta paljastui tulisijan/uunin pohja (R112/Y113). Tulisijan/uunin pohja (R112/Y113) näkyi 4 x 1 metriä laajana kovaksi palaneena savipetinä, jonka yläosassa oli sekä ehjiä tiiliä, tiilenkappaleita että tiilimurskaa. Tulisijan/uunin eteläpuolella ruudussa 102/198 oli erityisen paljon tiilimurskaa. Pohjoisempänä oli vähemmän tiilimurskaa ja enemmän palanutta savea. Tulisijan/uunin alueella olleet tiilet eivät muodostaneet seinälinjoja tai muita selkeitä rakenteita. Savipeti oli täytehiekan (Y101) päällä. Täytehiekan (Y101) ja kallion välissä oli nokimaata (Y105).

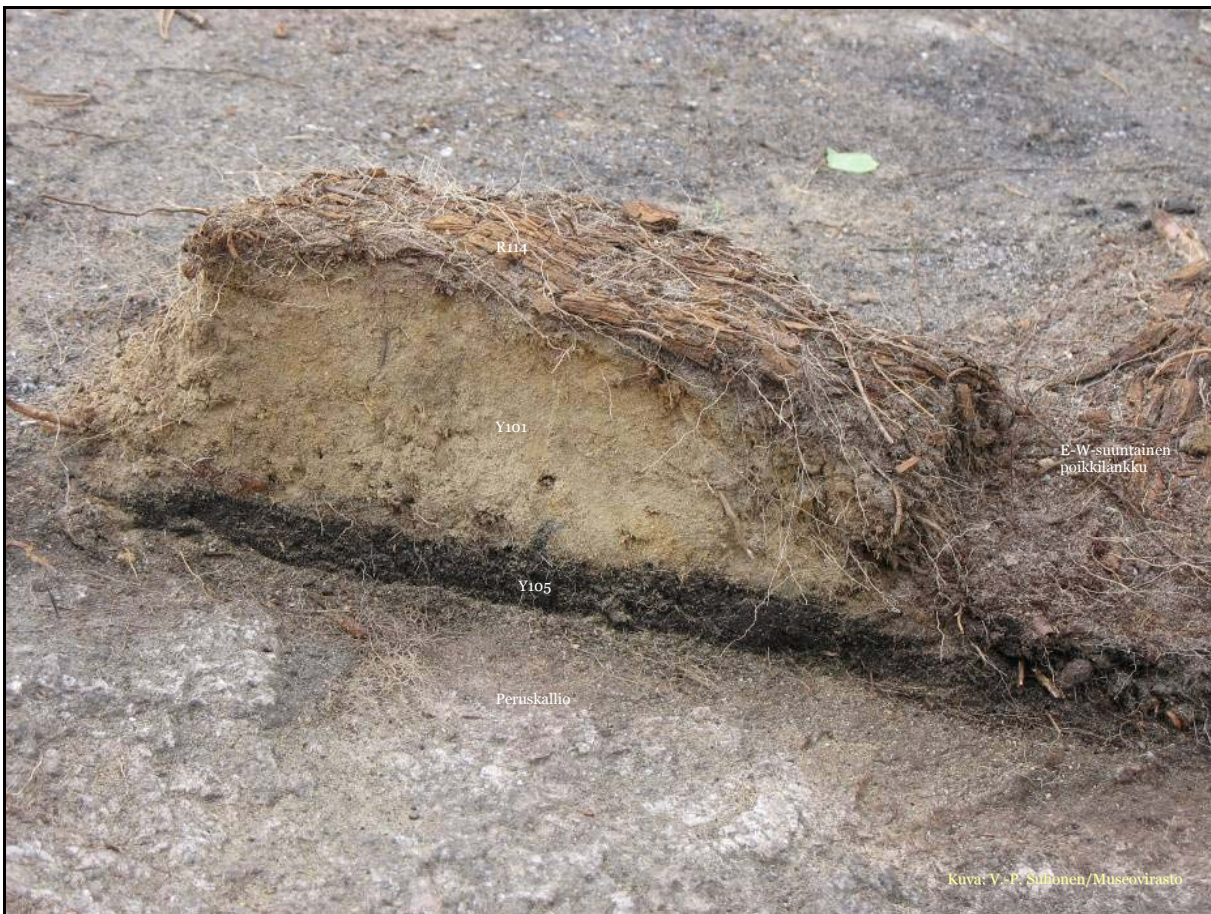
Kuva 7: Pohjois-eteläsuuntaisen lankun itäprofiili pohjoisessa. Huomaa lankun pohjoispuolella (=vasemmalla) oleva itä-länsisuuntainen puu.

Kaivettaessa ruskeaa/harmaata hiekkaa (Y101) tuli kaivausalueelta esille linjalta Y=200 neljä metriä pitkä, 0,25 metriä leveä ja noin 0,05 metriä paksu etelä-pohjoissuuntainen lankku (R114). Lankku oli täytehiekan (Y101) päällä. Lankun pohjoispäässä oli jäljellä 0,35 metriä pitkä ja 0,25 metriä leveä itä-länsisuuntaisen poikkipuun kappale. Eteläpäässä oli 0,25 metriä leveä aukko, joka saattoi olla toisen poikkipuun paikka. Mahdollinen poikkilankku näkyi myöhemmin dokumentointivaiheessa 3 kallion päällä olevana värjäntymänä (ks. kuvat 8-9).

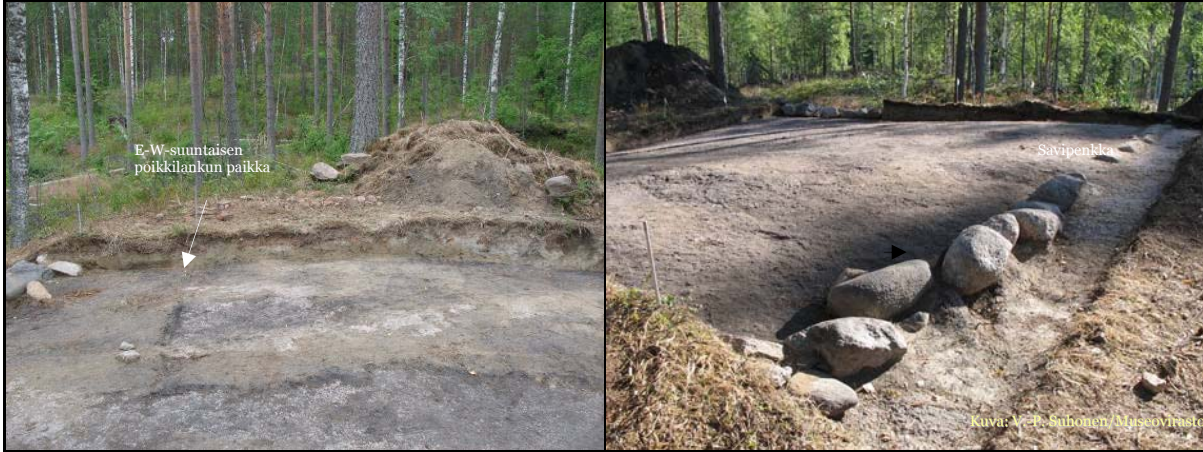
Kuvat 8-9: Kaivausalue 1 pohjaan kaivettuna (=dokumentointivaihe 3).

Kaivausta jatkettiin poistamalla dokumentointivaiheessa 2 esillä olleet rakenteet ja yksiköt (Y103, R112, Y113, R114) eräitä poikkeuksia lukuun ottamatta. Dokumentointivaiheessa 3 näkyvillä oli pääasiassa enää vain peruskalliota. Eteläpuolen kivijalka (R102) ja sen jatkeena idässä oleva savipenkka jätettiin paikoilleen, koska niiden pohjaan kaivamisella ei olisi saatu oleellista lisätietoa. Samasta syystä myöskään itäpuolen kivijalkaan (R110) ei katsottu aiheelliseksi kajota enempää.

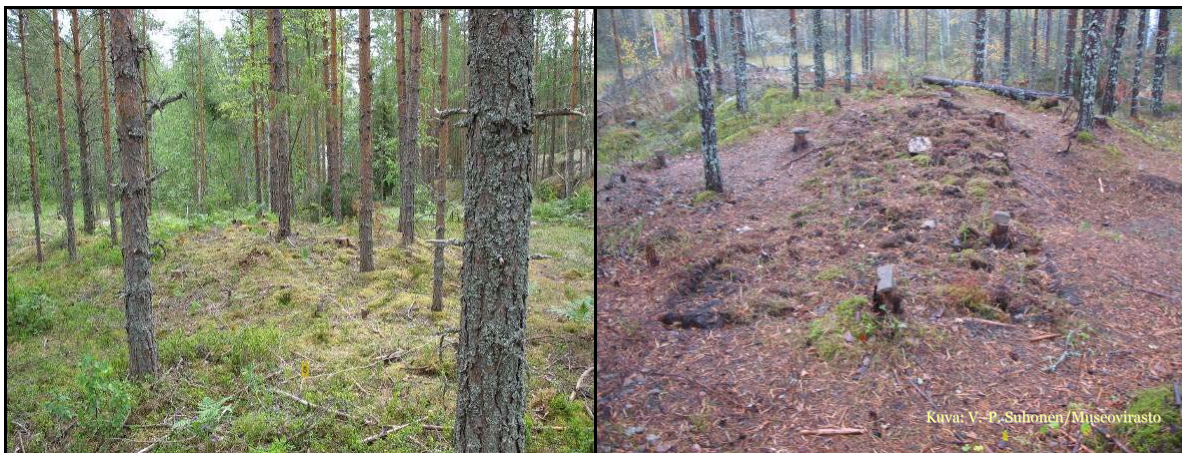
Kuva 10: Kaivausalue ennen ja jälkeen kaivausten.

Kaivausalueen 2 lounaiskulmalle annettiin koordinaattiarvo 200/400. Kaivausalue 2 ulottui idässä linjalle Y=402 ja pohjoisessa linjalle X=206.

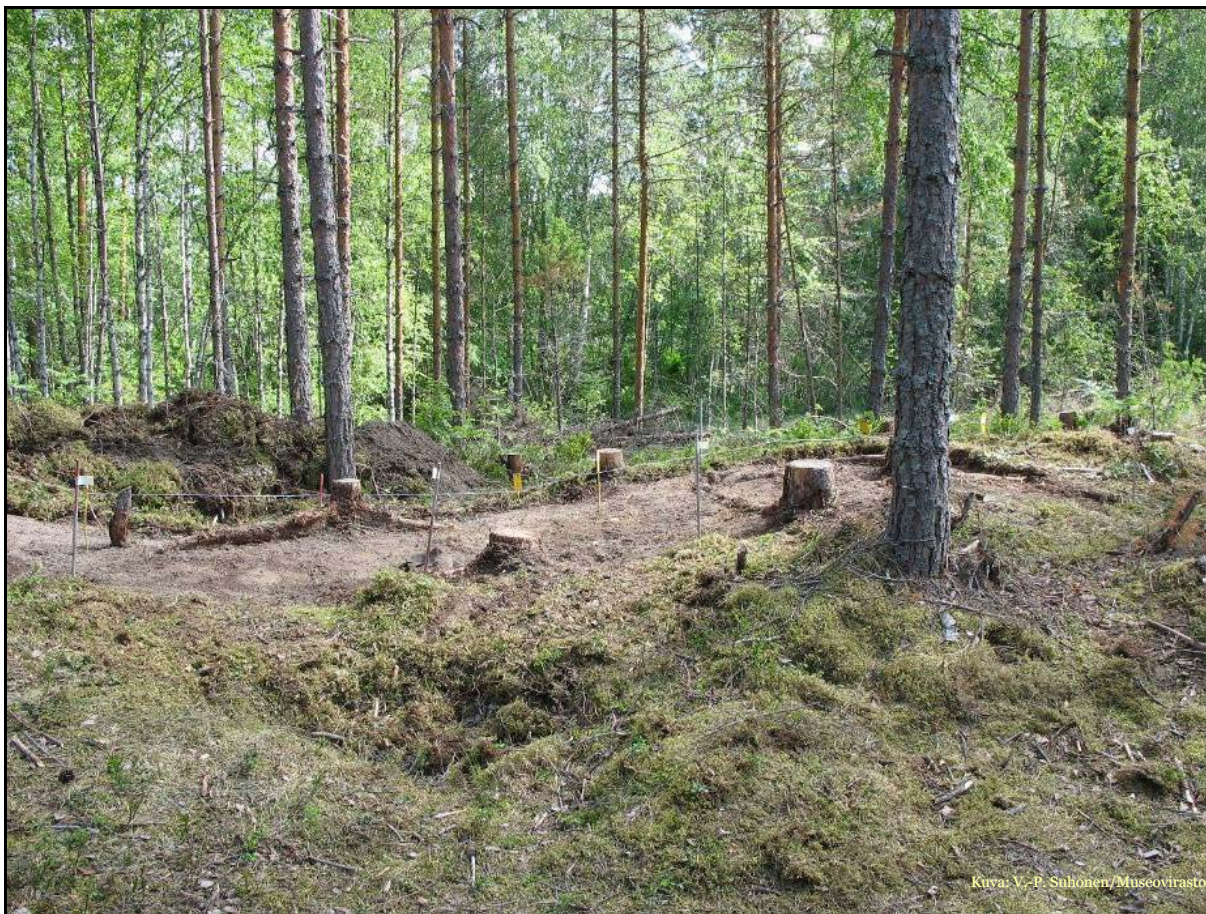
Kuva 11: Kaivausalue 2 turpeen poiston jälkeen dokumentointivaiheessa 1.

Turpeen ja pintamaan (Y200) poiston jälkeen kaivausalueella 2 näkyi eteläpäädyn ruutujen 200–201/400–401 vaaleankeltaista hiekkaa (Y202) ja ruudussa 205/401 ollutta saviläikkää (Y203) lukuun ottamatta vaalean harmaa hiekka, jonka seassa oli hiukan savea (Y201).

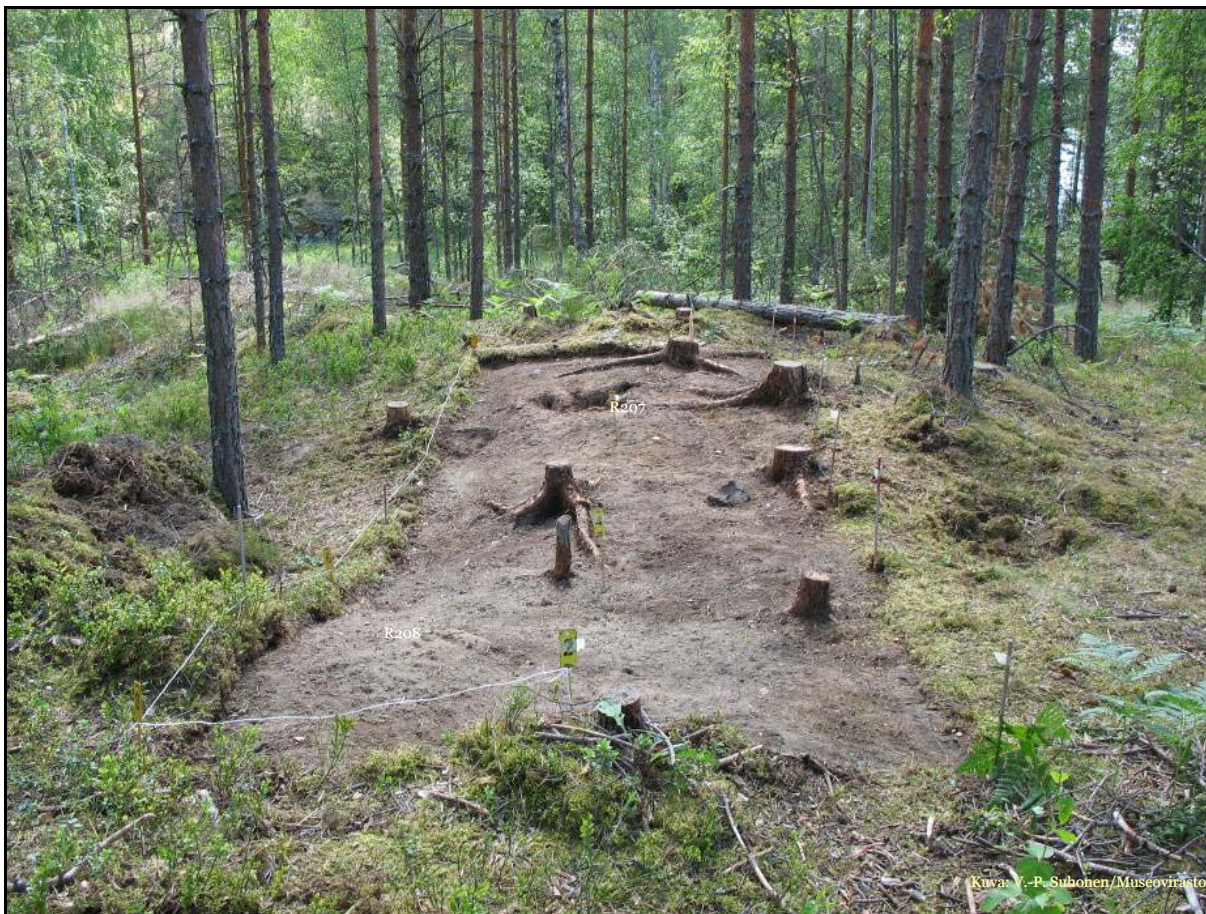
Kuva 12: Kaivausalue 2 turpeen poiston jälkeen dokumentointitasossa 1.

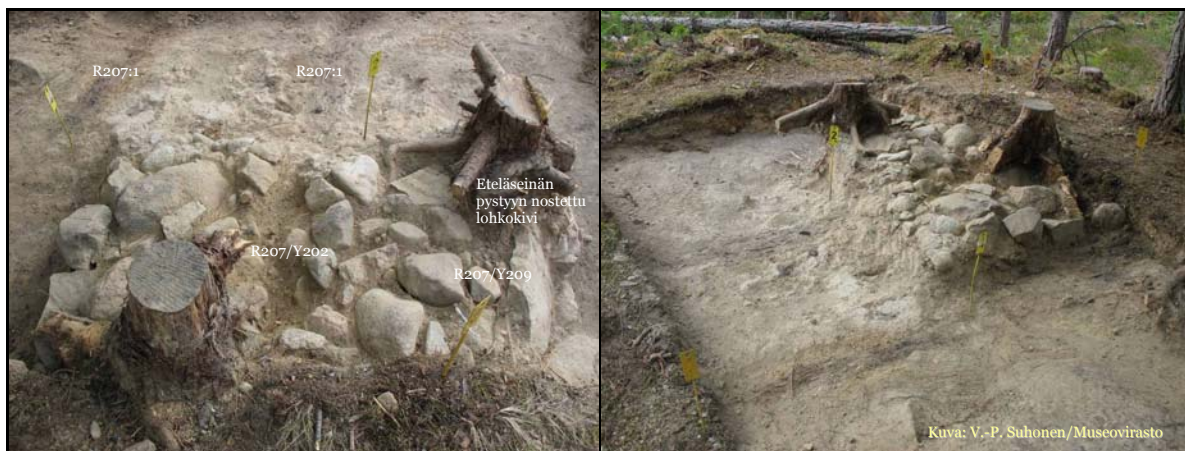
Kuvat 13–14: Tulisija/uuni R207 esille kaivettuna.

Tulisija/uuni 207 näkyi dokumentointivaiheessa 2 vaaleankeltaisesta hiekasta (Y202) ja kivistä koostuneena noin 1,6 x 1,2 metriä laajana pohjakaavaltaan suorakulmaisena kumpareena, jota ympäröi kovaksi palanut harmaa savi (Y204). Tulisijan/uunin itäpuolella oli tiilimurskaa ja tumman harmaaksi värjäätynyttä savea (Y205). Pohjoisreunalla oli lisäksi nokimaaläikkä (Y206). Tulisija/uuni jatkui kaivausalueen ulkopuolelle länteen.

Tulisijan/uunin itäseinän vierustaa kaivettaessa paljastui savesta (Y204) kaksi itä-länsisuuntaista lankkua (R207:1). Pohjoisemmasta näkyi 0,9 metriä pitkä ja 0,1 metriä leveä osa ja eteläisemmästä 0,1 metriä pitkä ja 0,1 metriä leveä osa. Tulisijan/uunin pohjoisreunalta tuli lisäksi esille 0,6 metriä pitkä ja 0,1 metriä leveä lankku.

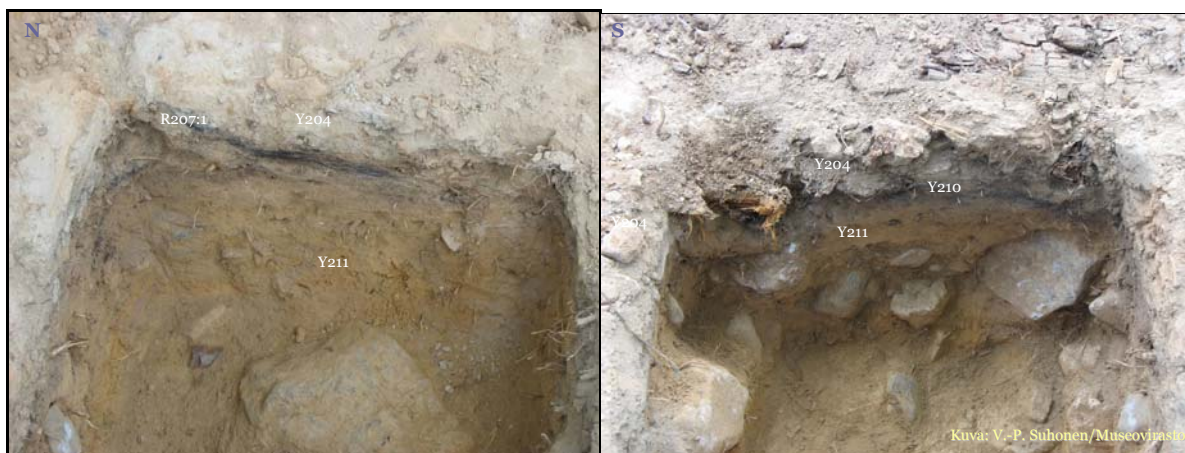
Kuvat 15–16: Koekuopan 3 pohjois- ja eteläprofiilit.

Tulisijan/uunin itäpuoleisten lankkujen väliin avattiin ruutuun 201/401 0,3 x 0,3 metriä laaja koekuoppa 3. Koekuopasta selvisi, että puut (R207:1) oli asetettu suoraan vanhan maanpinnan päälle. Huuhtoutumiskerros (Y212) oli katkonainen. Muutoin näkyvillä oli samat nokikerros (Y210) ja kellanruskean hiekka (Y211), jotka havaittiin myös koeojan pohjoispään uunin R208 luona (ks. edelle).

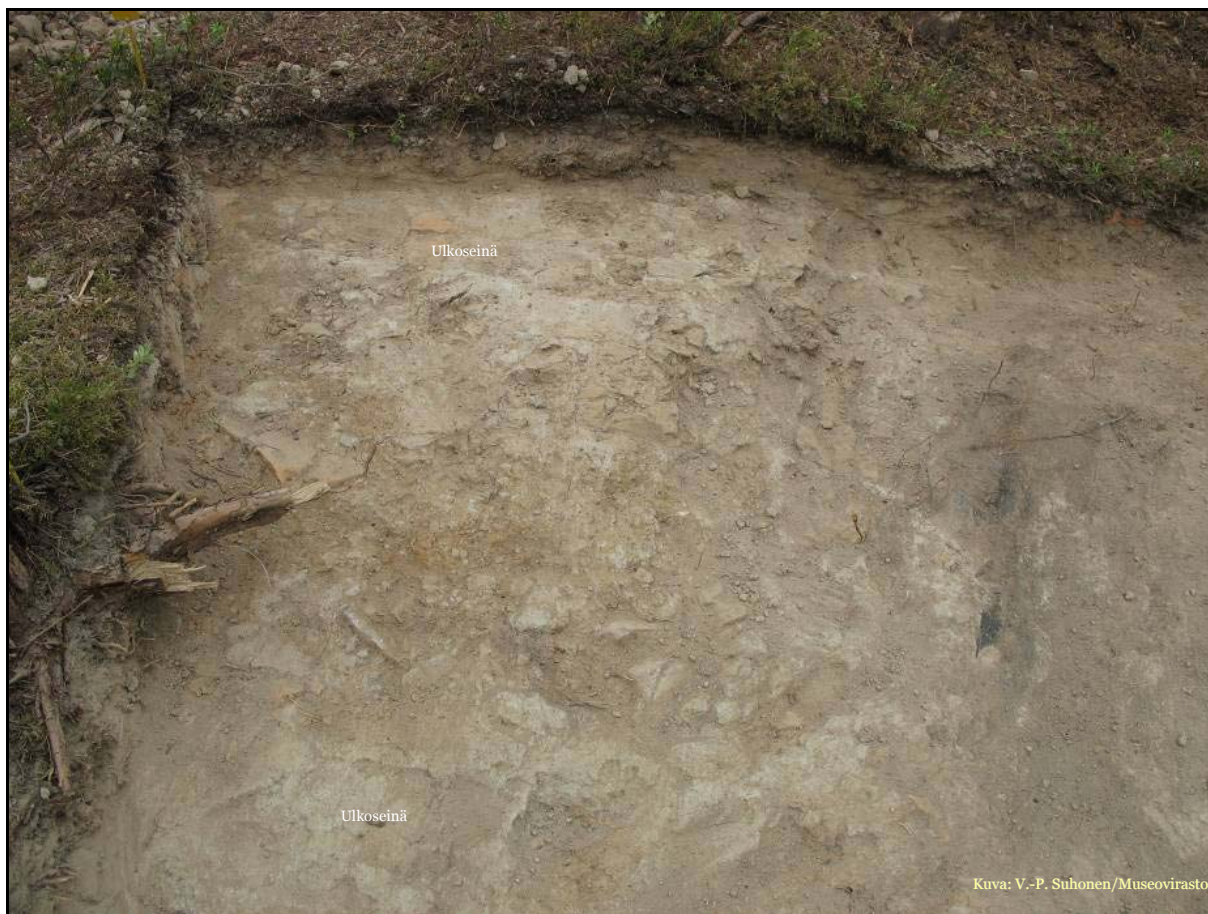
Kuva 17: Tulisijan/uunin R208 rakenteet ovat tulleet esiin.

Kaivausta jatkettaessa tulisijan/uunin pohjakaava alkoi hahmottua suorakulmaiseksi ja pohjois-eteläsuuntaiseksi. Tulisija/uuni jatkui kaivausalueen ulkopuolelle pohjoiseen. Kaivausalueella oli uunista noin 0,7 x 0,8 metriä laaja osa.

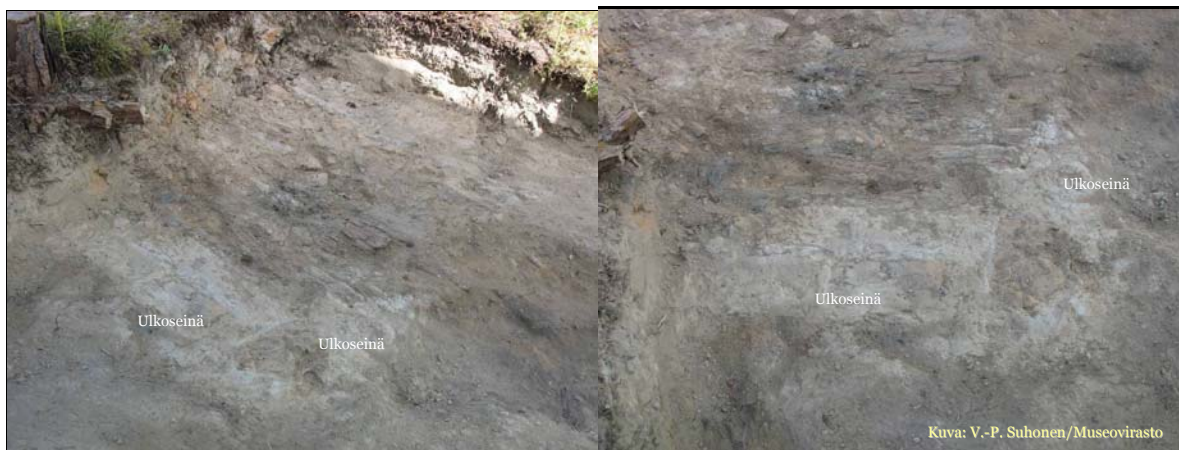
Kuvat 18–19: Tulisijan/uunin R208 pohjan keskustan puut esille kaivettuna

Tulisijan/uunin ulkoseinien välissä ollut palanutta savea (Y204) ja tiilimurskaa poistettaessa esille tuli pohjois-eteläsuunnassa olleita hiiltyneitä puita. Lisäksi tulisijan/uunin keskustaa rajanneiden tiiliseinien linjat paljastuivat. Tiilet olivat erittäin huonosti poltettuja ja vain muutaman sentin paksuisia. Tiilien muut mitat olivat pituus 0,2 ja leveys 0,1 metriä. Tiilien välissä oli laastin sijasta yksin omaan palanutta savea.

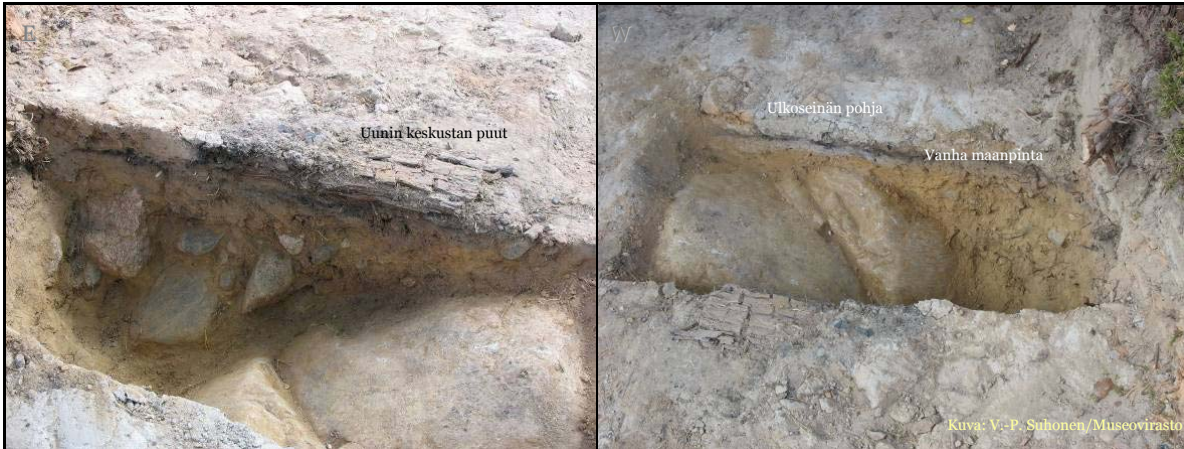
Kuvat 20–21: Tulisijan/uunin R208 keskelle kaivettu leikkaus. 1) Itäprofiili; 2) länsiprofiili.

yhteydessä tulisijasta/uunista löytyi punasavikeramiikka-astian pala (KM 2006103: 58). Profiilista näkyi, että tulisijan/uunin tiilet ja puut olivat ohuena hiiliviiruna (Y210) ja huuhtoutumiskerroksena (Y212) erottuvan vanhan maanpinnan päälle asetetulle savella (Y204).

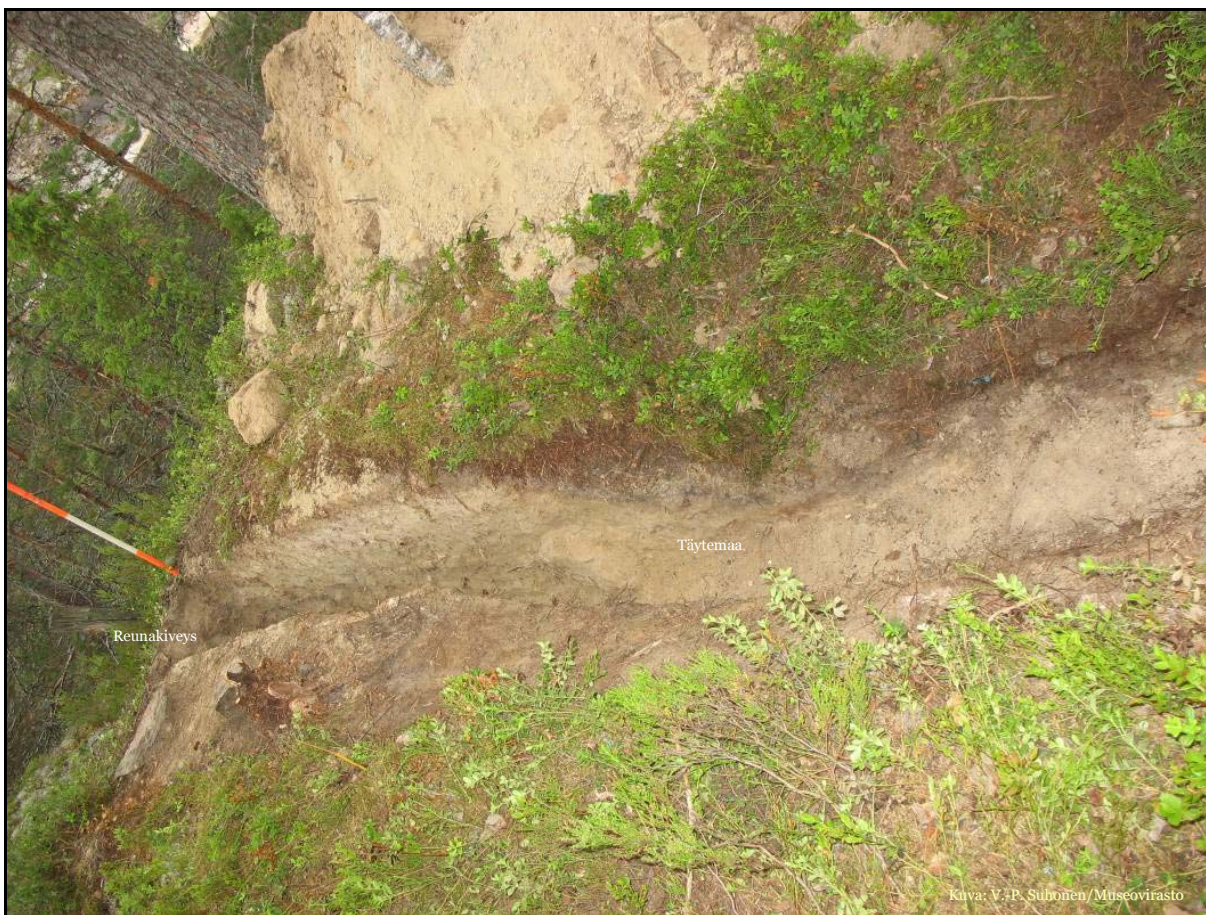
Kuva 23: Koeojan 3 länsiprofiili.

Paikalle avattiin yleisökaivausten vara-alueeksi 5 x 1 metriä laaja koeoja. Jo turpeen poiston yhteydessä selvisi, että oja osui resenttiin – ilmeisesti joko 1960- tai 1970-luvun – jätekuoppaan. Kohteen muinaisjäännösluonteen varmistamiseksi tehtiin koeojan länsipuolelle 0,5 metriä leveä leikkaus. Tällöin selvisi, että jätekuoppa oli kaivettu vanhalle terassille, joka koostui vaalean ruskeasta täytehiekasta ja jonka eteläreunalla oli kiveys.

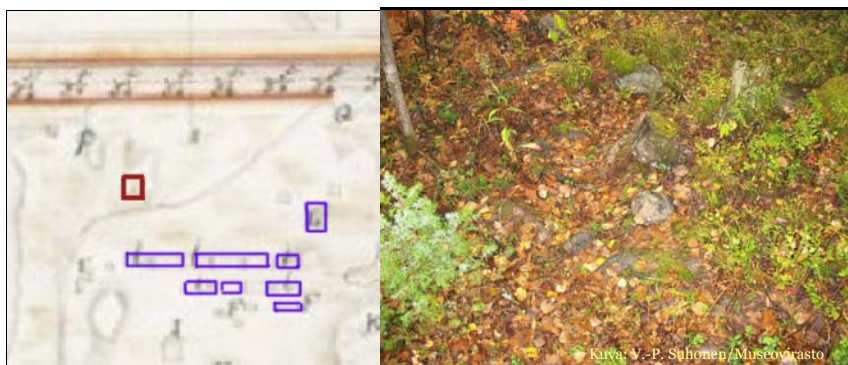
Kartta 6: Osasuurennos vuoden 1804 kartasta. Terassin kasarmialue on merkitty sinisellä.

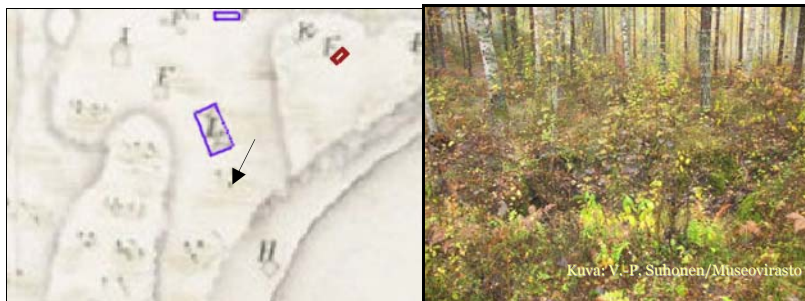
Kartta 7: Osasuurennos vuoden 1804. Kartasta. Talon vierellä likimain nuolen osoittamalla kohdalla on oja.

Kesän 2006 aikana löydettiin uusia rakenteita myös vuoden 2004 inventoinnissa havaitun rökkiön ja kellarikuopan luota (kohde KU32/rakennus 1). Rökkiön kaakkoispuolella oli neljä metriä pitkä ja metrin leveä kivijalan katkelma. Kellarikuopan vierellä lounaassa oli alas rantaan päin suuntautunut noin 14 metriä pitkä ja kaksi metriä leveä oja. Oja liittyyne rakennuksen ja kellarikuopan viemärintiin.
