Askainen
Ritaripuisto
Arkeologisen kohteen tarkastus

FM Jouko Pukkila
Askaisten kunta 2006

ASKAINEN RITARIPUISTO 2006
Arkeologisen kohteen tarkastus

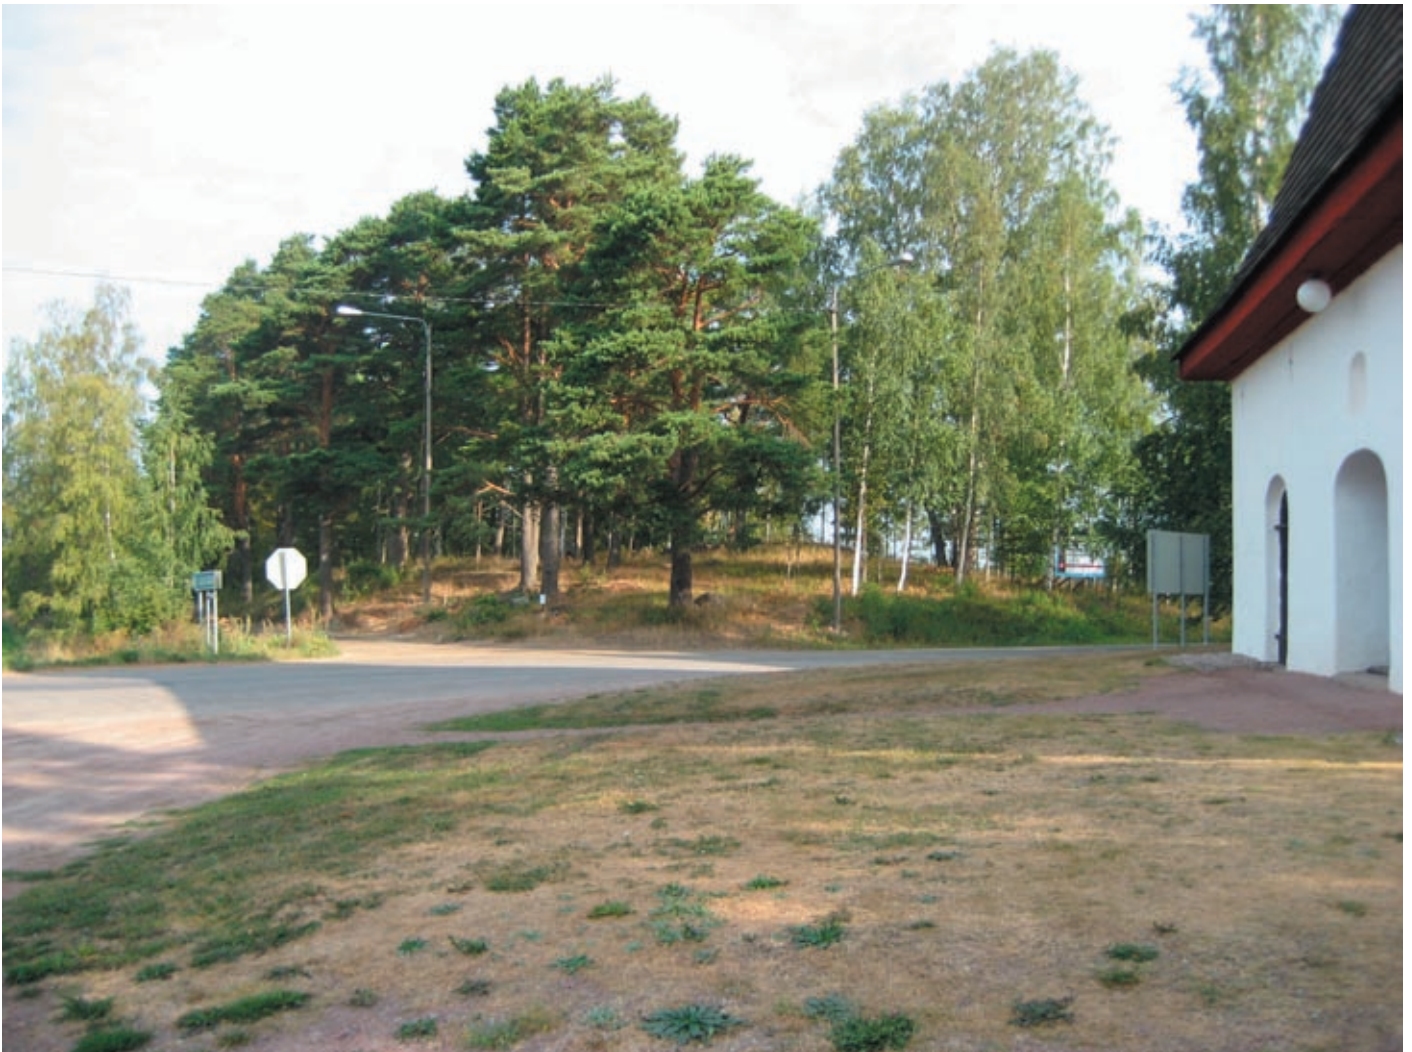
Kuva 1. Tutkimusalue kaakosta. Kuva Jouko Pukkila.

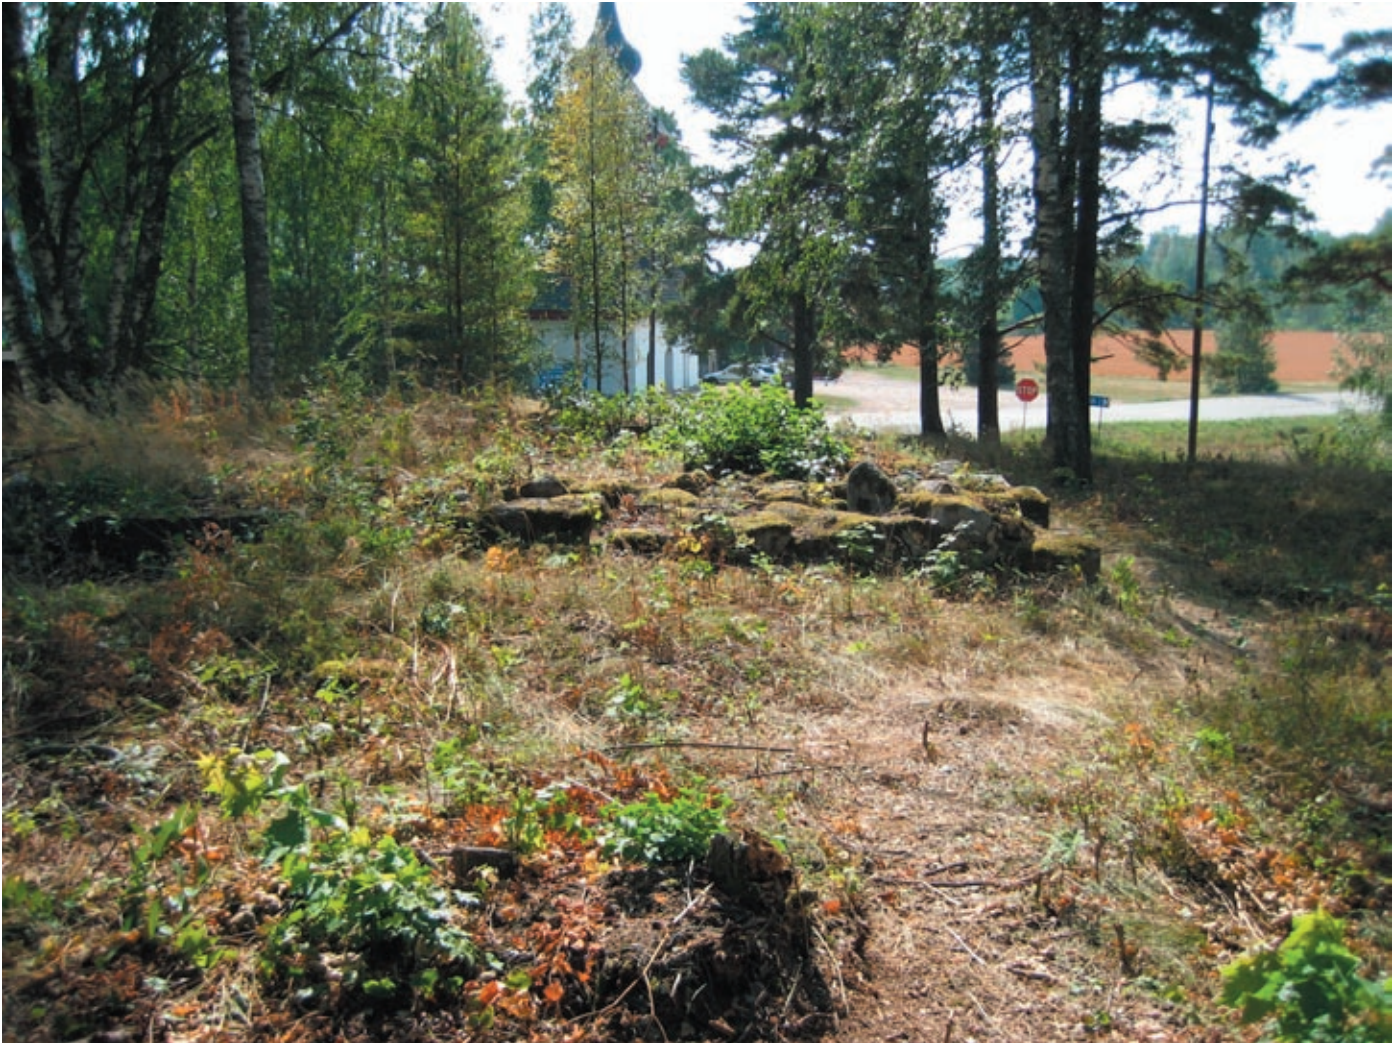
Noin. 8 x 8 m laajuinen melko säännöllinen nelikulmio. Seinät ovat luode-kaakkois- ja lounais-koillis-suuntaiset. Kaakkoisseinän keskikohdasta ulkonee noin 2 x 2 m kokoinen nelikulmainen latomus. Sekä

kivijalan ulkoreuna että nelikulmainen latomus on rakennettu samalla tavoin: isoja, kulmikkaaksi lohkottuja kiviä on asetettu vierekkäin tasainen sivu ulospäin. Kivet oli kiinnitetty toisiinsa laastilla, joka paikoin vaikutti hyvin uudelta. Mahdollisesti tätä seinämää on jossain vaiheessa korjattu, koska lounaisseinämässä oli poranjälkinen kivi n. 2 päässä luoteisnurkassa. Poranjälki oli n. 20 cm pitkä, pyöreäpohjainen ja säännöllinen, mutta sijaitsi kiven alapinnalla ja ulottui puoliväliin. Kivijalan sisäpuolella reunaladelman reunustaa n. 2 m levyinen pyöreistä luonnonkivistä koottu latomus, jossa ei ole muuta säännönmukaisuutta kuin leveys. Kaakkoisseinän puoleisessa osassa latomusta kivien seassa oli yksi tiilenkappale, mutta laastia ei havaittu.

Kuva 2: rakenne 2 eli kellotapulin kivijalka. Kuvattu luoteesta.

Koska rakenne jää kaavaillun puistoalueen ulkopuolelle, se tarkastettiin kenttätöiden loppuvaiheessa vain pintapuolisesti.

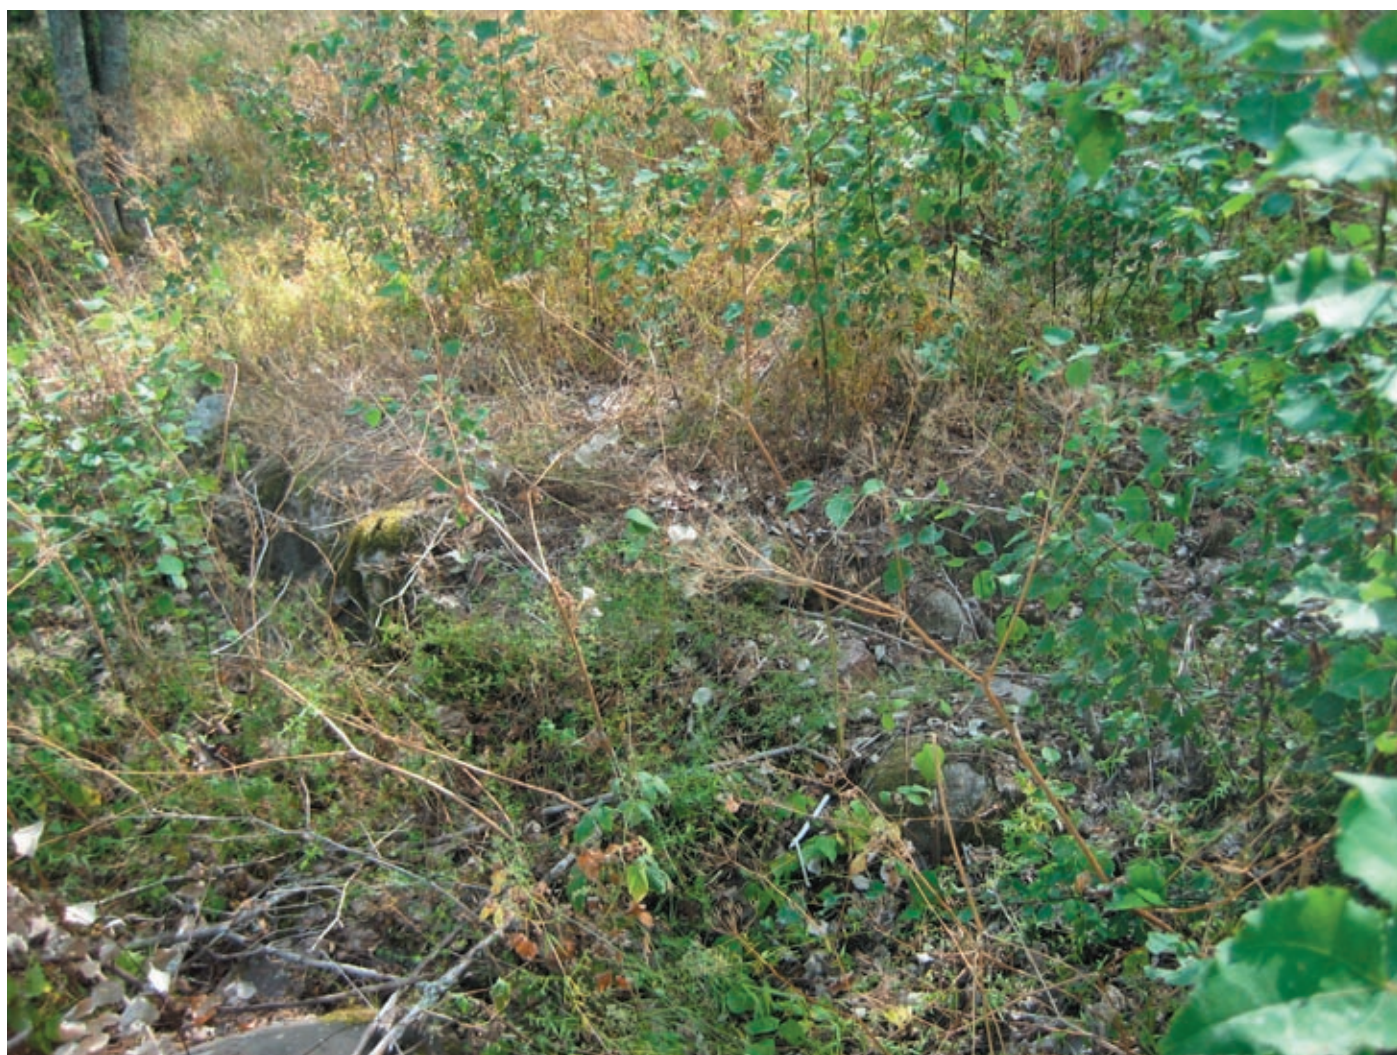
Tämä rakenne sijaitsee koillisrinteessä loivasti viettävässä maastonkohdassa ja se on vesaikon ja aluskasvillisuuden peitossa. Rakenteesta 2 m koilliseen on vanha oja (Oja 1), jonka takana maasto on tasaista, mahdollisesti käytöstä jäänyt pellon osa tai maanottopaikka. Rakenne sijaitsee juuri ojanmutkan kohdalla.

Rakenne 2 on suurin piirtein samansuuntainen kuin sen lounaispuolella harjanteen laella oleva rakenne 1. Se koostuu kahdesta suorankulman muodostavasta, kahteen kerrokseen ladotusta kivrivistä. Tässäkin kivien tasainen sivu on asetettu ulospäin. Suurin piirtein S – N –suuntainen seinämä on selvempi, n. 2,4 m pitkä ja ainakin N – päästä n. 2 m matkalta kahteen kerrokseen ladottu. W – E –suuntainen seinämä on ilmeisesti myös kaksikerroksinen, mutta edellistä lyhyempi, n. 2 m. kiviaines kummassakin on 20 – 50 cm kokoista, työstämätöntä mutta jossain väärin valikoitua (ulkosivun tasainen pinta). Kivien välissä ei näy laastia. Molemmat päättyvät maaston alkaessa kohota. Kivirivien välialue on maata ja kivirivien yläpinnan tasalla, kun ympäröivä maa on alempana. Maa olikin ilmeisesti ajettu paikoilleen tarkoituksella, sillä se erosi kivettömyydessään ympäröivistä alueista. Toisenlainen havainto saatiin S – N –seinämän viereen kaivetusta koepistosta 4, jossa oli n. 20 cm kerros laastia ja tiiltä ja niiden alla puhdas valkoinen hiekka. Siitä löydettiin myös rautaesine, joka luultavasti oli melko uusi äkeen rautapiikki. Muutenkin läheisyydessä eottui mm. paikoilleen hajonnut iso valurautapata, jokin muu rauta-astia sekä ilmeisesti rautavanteilla koottu, täysin maatunut kimpisanko.

Rakenteen koillispuolella n. 1,3 m päässä on iso nelikulmainen ja tasapintainen kivi, jonka yläpinta silmämääräisesti näyttäisi olevan samalla korkeudella kuin rakenteen yläpinta. Tästä kivistä on toinen iso kivi noin metrin päässä N, mutta se on muodoltaan epämääräisempi.

Kuva 3. Rakenne 2, rakennuksen kivijalka (?) pohjoisesta.

Rakenne jää joko kokonaan tai ainakin osaksi puistorakenteiden ulkopuolelle, mutta sijaitsee kuitenkin niiden välittömässä läheisyydessä.

Jatkossa olisi ainakin rakenne 2 koko laajuus selvitettävä, samoin kuin sen vieressä koepistossa 4 todetun laasti- ja tiilikerroksen suhde rakenteeseen. Todennäköistä nimittäin on, että kyseinen kerros liittyy rakenteeseen, kyseessä voi olla esimerkiksi ylärakenteen purkukerros. Lisäksi saattaisi olla hyvä selvittää tasanteella havaitun tiili- ja hiilikerroksen luonne siltä varalta, että alueelle tuodaan työkoneita.

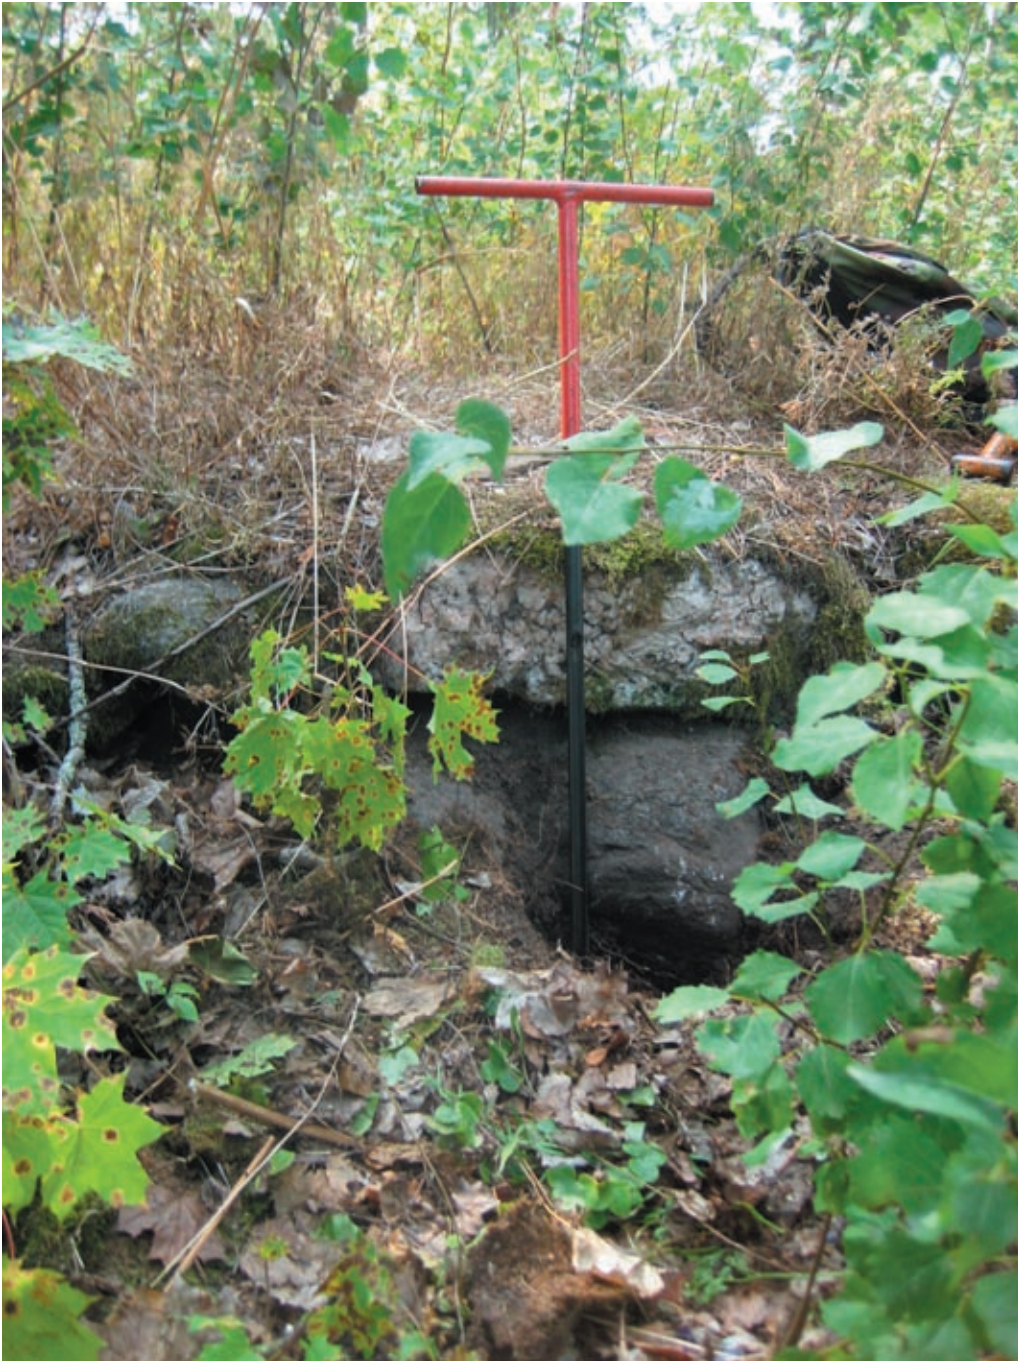
Kuva 4. Rakenteen 2 seinämä kohdassa, johon kaivettiin koepisto 4. Koepistosta löytyi tiilen ja laastin kappaleita. Kaira mittana.

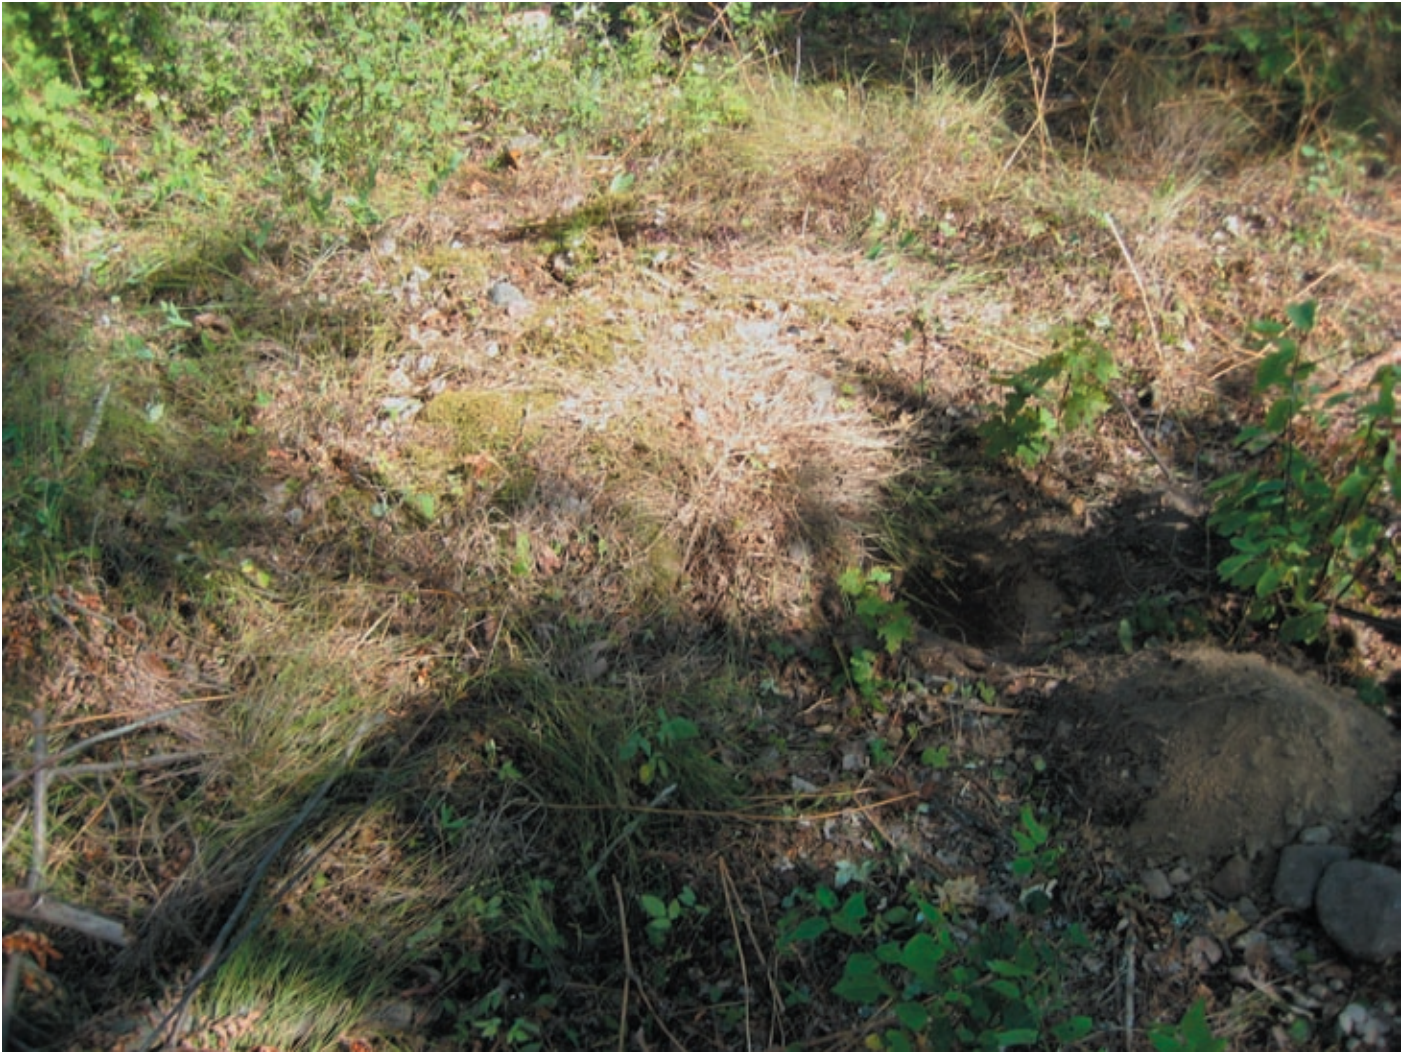
Pieni kiviroykkiö runsaat 12 m rakenteen 1 luoteisseinämästä luoteeseen harjanteen korkeimmalla lakiosalla. Kyseessä on halkaisijaltaan n. 1,2 m laajuinen, 10-15 cm kokoisista pyöreähköistä kivistä kasattu rakenne. Sen korkeus keskeltä – jossa kiverroksia saattaa olla useampia – on n. 20 cm. Rakenne on sammaleen peittämä ja heinittynyt, mutta pinnalla olevissa kivissä en havainnut jäkälää. Siitä päätellen kovin vanhasta rakenteesta ei olisi kyse, mutta on huomioitava rakenteen sijainti aluskasvillisuuden peitossa. Kivien välissä ei erottunut hiiltä tai laastia. Lisäinformaation hankkimiseksi kaivettiin koepisto 1 aivan rakenteen viereen. Maa oli kivistä kellertävää hiekkaa, syvemmällä se muuttui valkoiseksi ruosteläiskäiseksi hiekaksi. Hiiltä tai muita havaintoja ei tehty, ainoa löytö kuopasta oli 5 – 10 cm syvyydeltä löytynyt olutpullon korkki.

Kuva 5. Rakenne 3, pieni kivistä rökkiö etelästä. Kuvan värisävyjä ja kontrastia on muokattu.

Rakenne sijaitsee keskellä puistoaluetta, mutta jää ilmeisesti käytäväalueelle.
