Vantaa Hakunilan kartano – konekaivuun arkeologinen valvonta
Heini Hämäläinen / Museovirasto RHO 2007

Kohteen nimi:	Hakunilan kartano
Kunta:	Vantaa
Kohteen laji:	Kartanotontti/keskiaikainen kylätontti
Ajoitus:	Keskiaika-nykyaika
Peruskartta:	2043 7
Koordinaatit:	KKJ X 6685245-287 Y 2561862-880 Z max 21.89, min 20.28
Tutkimuksen laatu:	Koneellisen kaivuun valvonta
Tutkimuslaitos:	Museovirasto/RHO
Kaivauksen johtaja:	HuK. Heini Hämäläinen
Kenttätyöaika:	7.-9.5.2007
Tutkitun alueen laajuus:	noin 400 neliometriä
Rahoittaja:	Vantaan kaupunki
Kustannusarvio:	1000 €
Tutkimushistoria:	Veli-Pekka Suhonen 2005: Vantaan keskiaikaisten kylätonttien inventointi
Alkuperäinen raportti:	Museoviraston rakennushistorian osaston arkisto (MV/RHO:A)

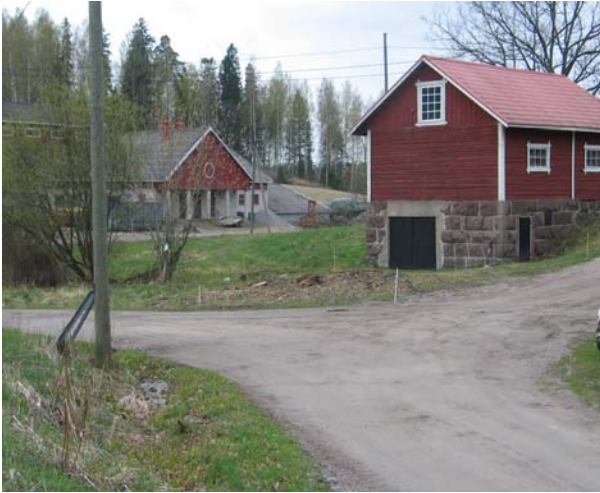
Kuva otettu 3.5.2007 koillisesta, etualalla hämmöttävät rimat merkkäavat kaivattavan alueen pohjoispäätä. Taustalla naapurin ulkorakennus. Tie oikealla vie kartanon pihaan.

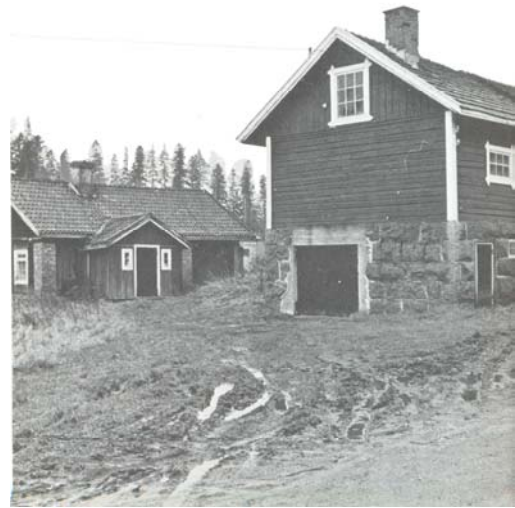
Kuva kirjasta Rakennuskulttuuri Vantaalla, s. 106, otettu 1974.

Kanalasta löytyi kuva kirjasta Rakennuskulttuuri Vantaalla, kirja on julkaisu inventoinnista vuodelta 1981. Seuraavalla sivulla olevasta kuvaparista huomaa, miten kanala on kadonnut maisemasta. Kanalan itäseinä on ollut lähes samassa linjassa nykyisen ulkorakennuksen itäseinän kanssa. Oli hyvä tietää, että kaivannosta tulisi todennäköisesti esiin rakennuksen purkujätettä ja mahdollisesti kivijalka, joka oli naapurin kertomuksen perusteella "peitetty" maahan.

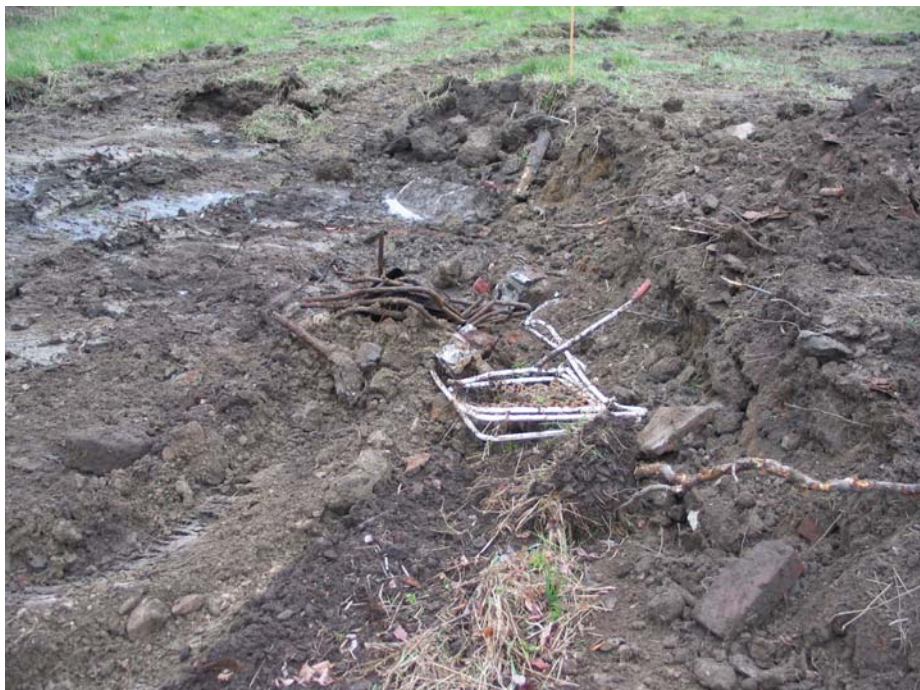
Maata poistettaessa tuli nurmen alta esiin runsaasti rakennuksen purkamisen aikaista roskaa. Maahan oli upotettu mm. aurinkotuoleja, metalliromua, imuri, polkupyörä, muovitavaraa ym. vastaavaa jätettä (ks. Kuva alla).

Maassa oli myös runsaasti seinätiiltä, kattotiiltä sekä jonkin verran puujätettä. Maa-aines oli kaivannon pohjoispäässä savensekaista hiekkaa ja soraa. Maan soraisuus selittyy tienpohjalla, joka tulee nykyisen ulkorakennuksen edustalle, sen itäseinustalle. Pohjoisosasta maata poistettiin ohuempi kerros (25 cm) kuin kaivannon eteläpäästä (75 cm). Kaivannon eteläosassa maa-aines oli savea, jonka seassa oli hieman orgaanista ainesta sekä hiekkaa. Syvimmälle mentiin kaivannon lounaiskulmassa, mistä maata poistettiin noin 75 cm:n paksuudelta. Kaivurin tavoitteena oli tehdä suhteellisen tasainen alusta parkkipaikkaa varten.

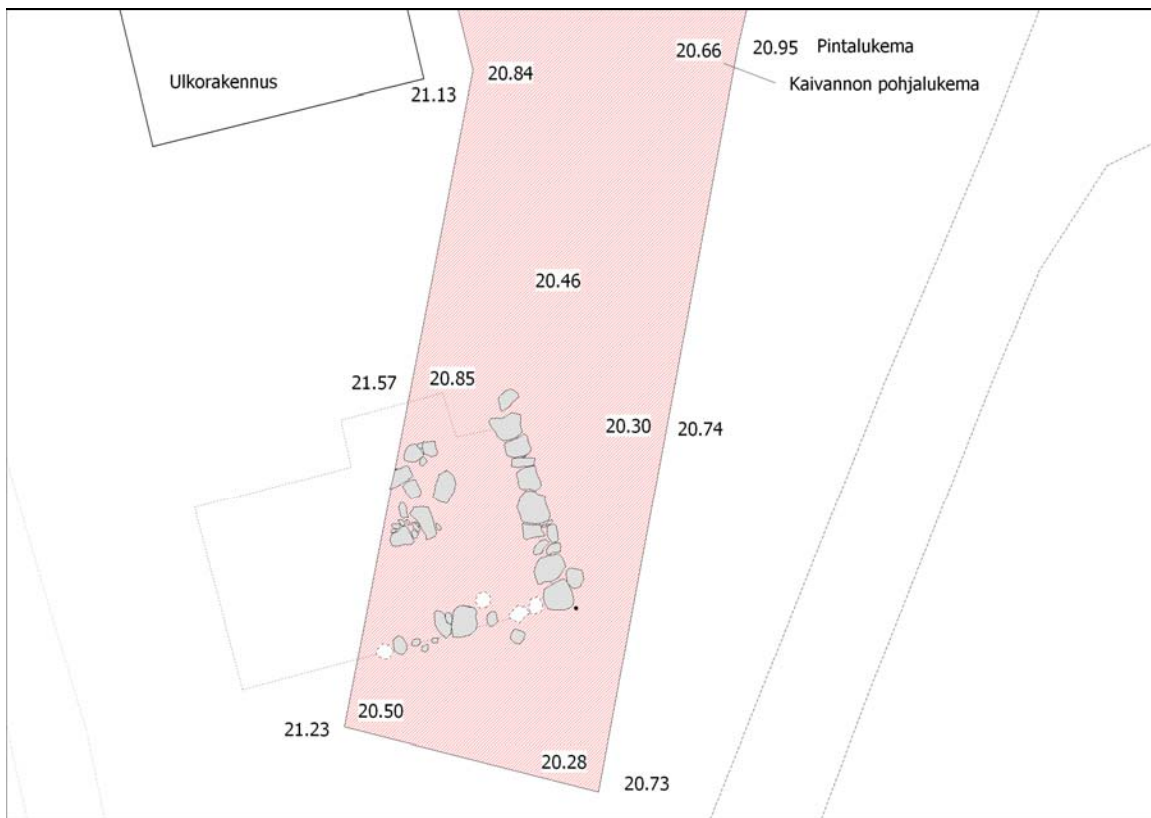
Noin 21-20,50 m mpy syvyydeltä modernin roinan alta savisesta maasta tuli esiin kanalan kivijalka, josta ehjimpänä oli säilynyt puretun rakennuksen itäpäädyn kohdalla oleva lähes pohjois-etelä –suuntainen alimmainen kivirivi.

Vaaleanpunainen alue on kaivinkoneella kaivettu alue. Harmaalla merkitty esille tulleita kiviä. Valkoiset ovat paikaltaan poisvierähtäneitä kiviä.

Kivien pinnan korkeus laski noin 20-25 cm etelää kohti. Tämän kivirivin päällä oli siellä täällä irtokiviä. Kivijalassa on siis varmasti ollut useampi kerros, mutta ylemmät kerrokset eivät olleet säilyneet ehjänä tai kiviä on viety pois muihin tarkoituksiin. Itä-länsi –suuntaiset kivirivit olivat katkelmalliset. Rakennus on jatkunut kaivetusta alueesta länteen. Perustuskivet olivat enimmäkseen lohkottuja; niissä näkyi porausjälkiä.

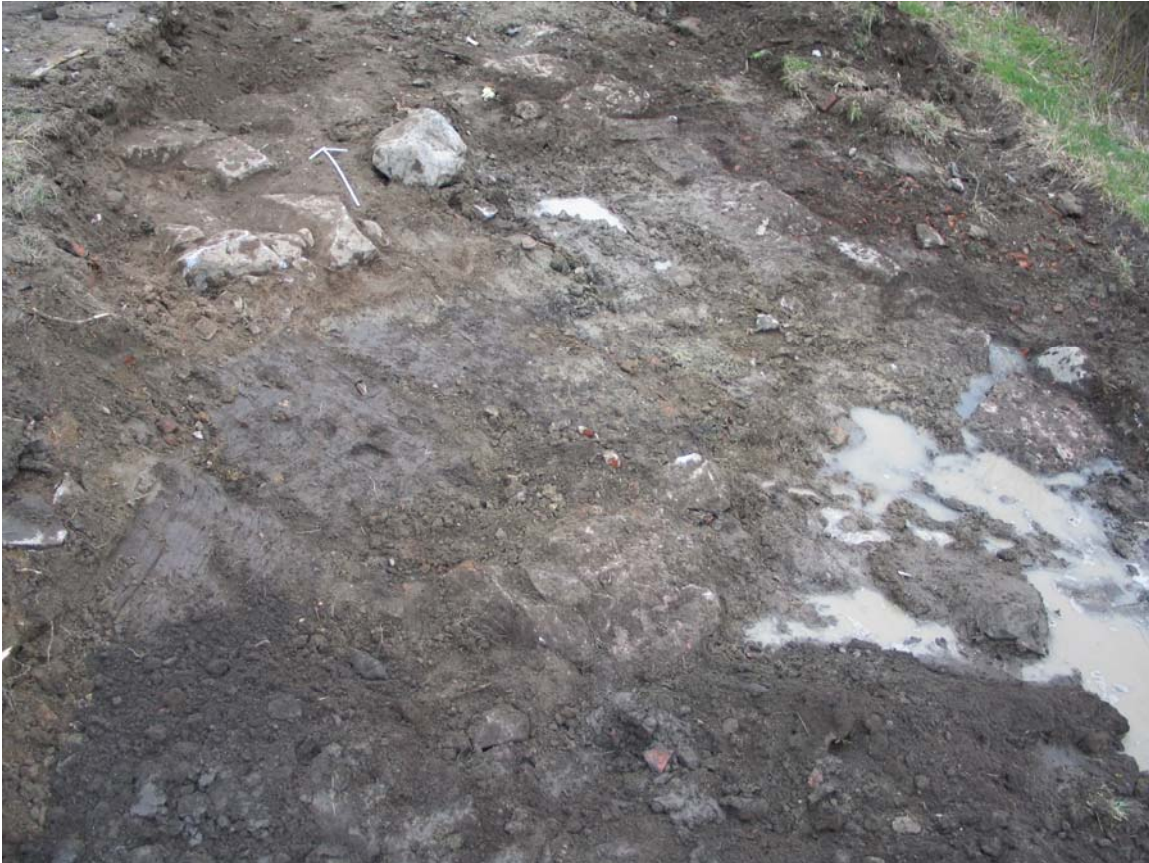
Kivijalka hämöttää saven seasta kuvan oikeassa yläaidassa. Kuvaussuunta SW-NE. Kohdassa, missä näkyy pohjoisnuoli, on mahdollisesti eteisulkoneman tai rakennuksen sisäseinän kiviä.

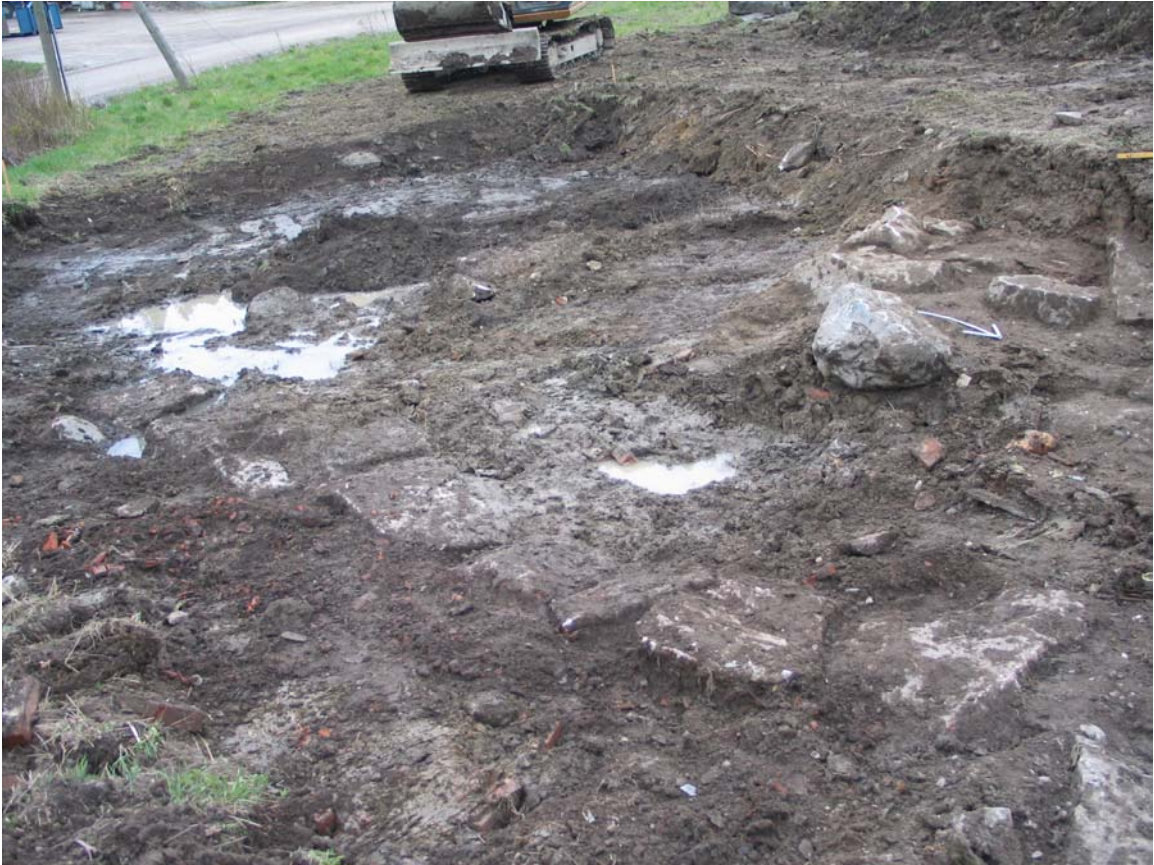
Kanalan itäpäädyn perustusket pohjoiskoillisesta kuvattuna.

Kivijalasta oli säilynyt ehjimpänä rakennuksen itäpäädyn kiveys. Se oli noin 7 metriä pitkä ja lähes pohjois-etelä –suuntainen. Alimpien kivien pinnan korkeus oli 20.53 m mpy. Rakennuksen pohjois- ja eteläseinien perustuskivien rivit olivat katkelmalliset. Kivet olivat varsin kookkaita ja osa myös poraten muotoiltuja. On mahdollista, että kivijalka jatkuu länteen nyt kaivamatta jääneelle alueelle. Jos tulevaisuudessa on tarvetta kaivaa parkkipaikan länsipuolella, on odotettavissa perustuskiviä purkujätteen alta ulkorakennuksesta, joka mitä ilmeisimmin ajoittuu 1900-luvun alkupuolelle. Tämä on tietenkin arvailua, sieltähän voi löytyä vaikka keskiaikainen kylätontti. Nykyiseltä kartanokumpareelta on vaikea erottaa mitään keskiaikaan viittaavaa; kartanopuistoa on muotoiltu aikojen kuluessa. Ainoastaan koekuopituksella voisi tavoittaa vanhempia aikatasoja (kuten Veli-Pekka Suhonenkin toteaa raportissaan), jos niitä ylipäättäen on jäljellä.

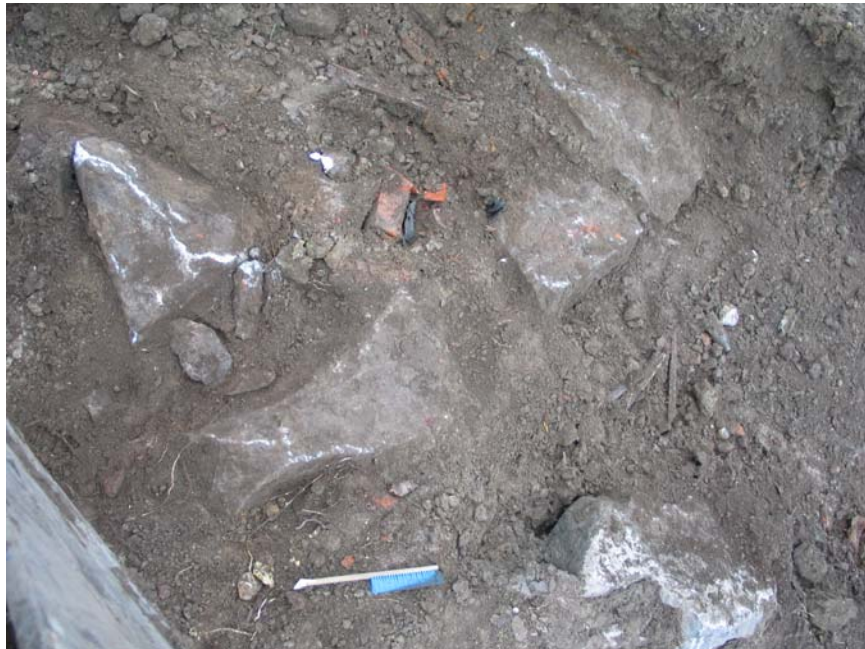
Eteisulkoneman kiviä, harjakset osoittavat pohjoiseen, kuvaussuunta E-W.

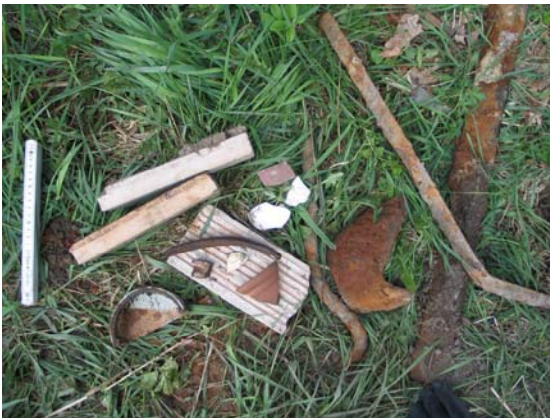
Löytötavaroita, joita ei otettu talteen.

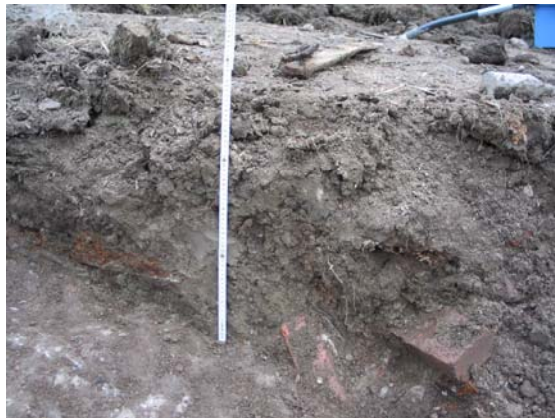
Tiiliroipetta länsiprofilissa, suunta E-W

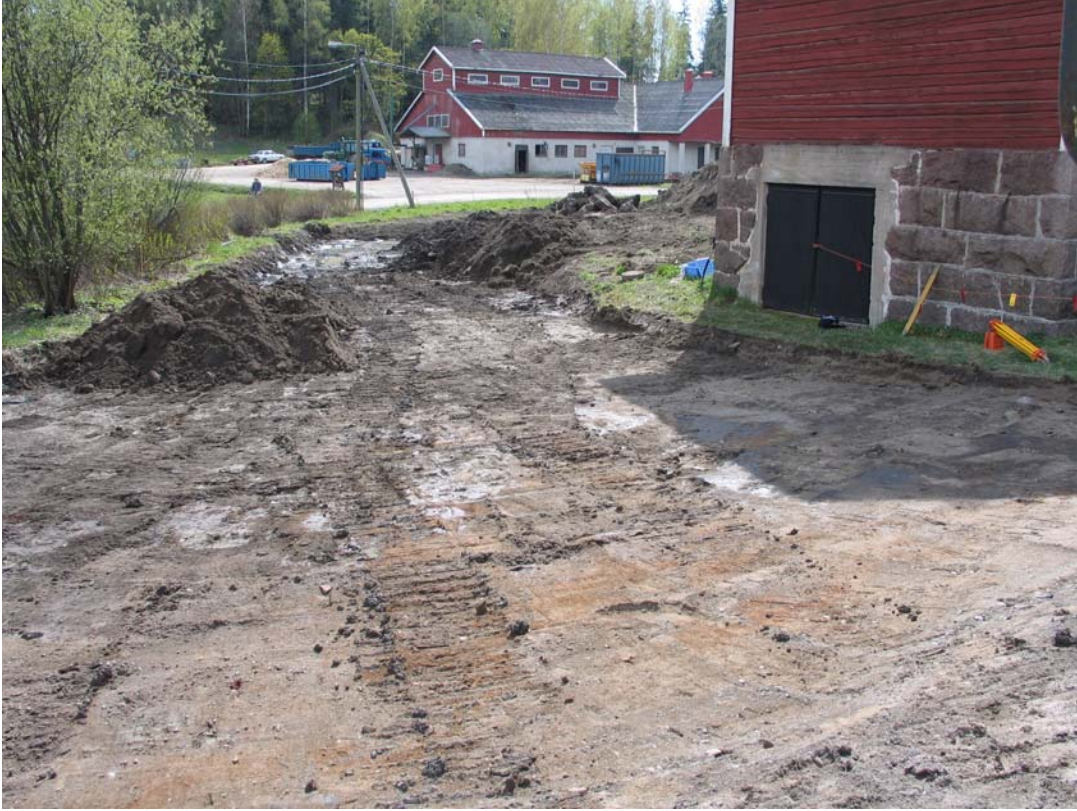
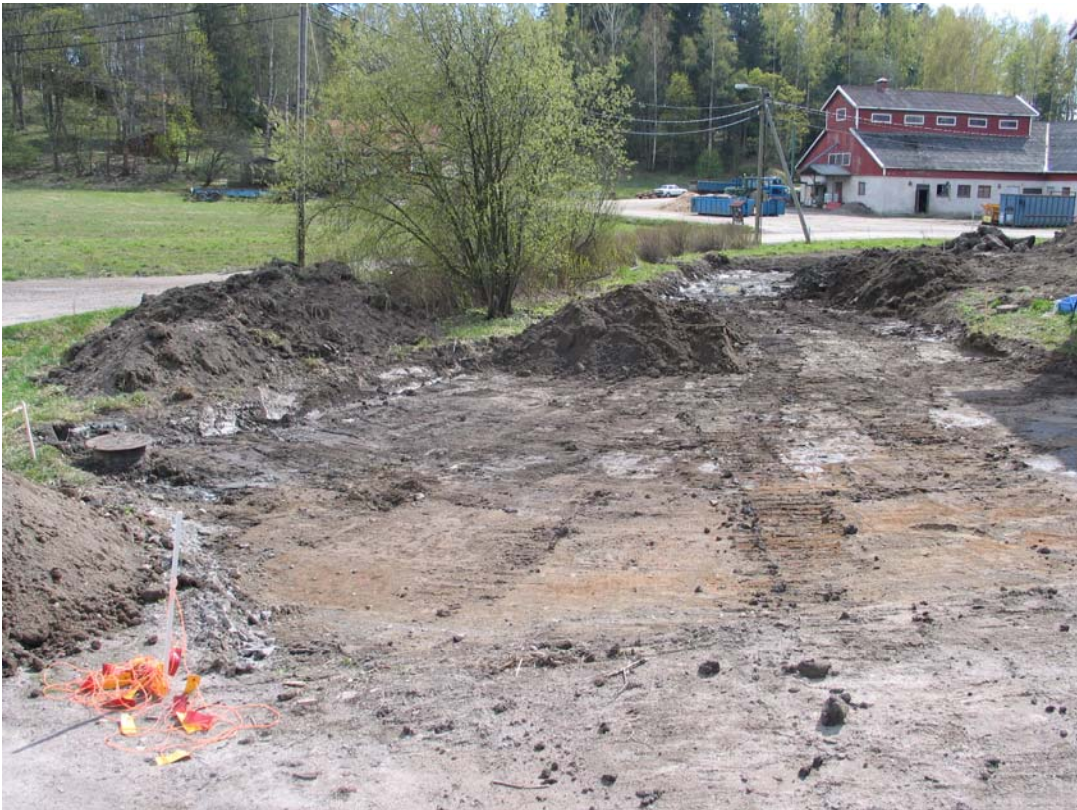
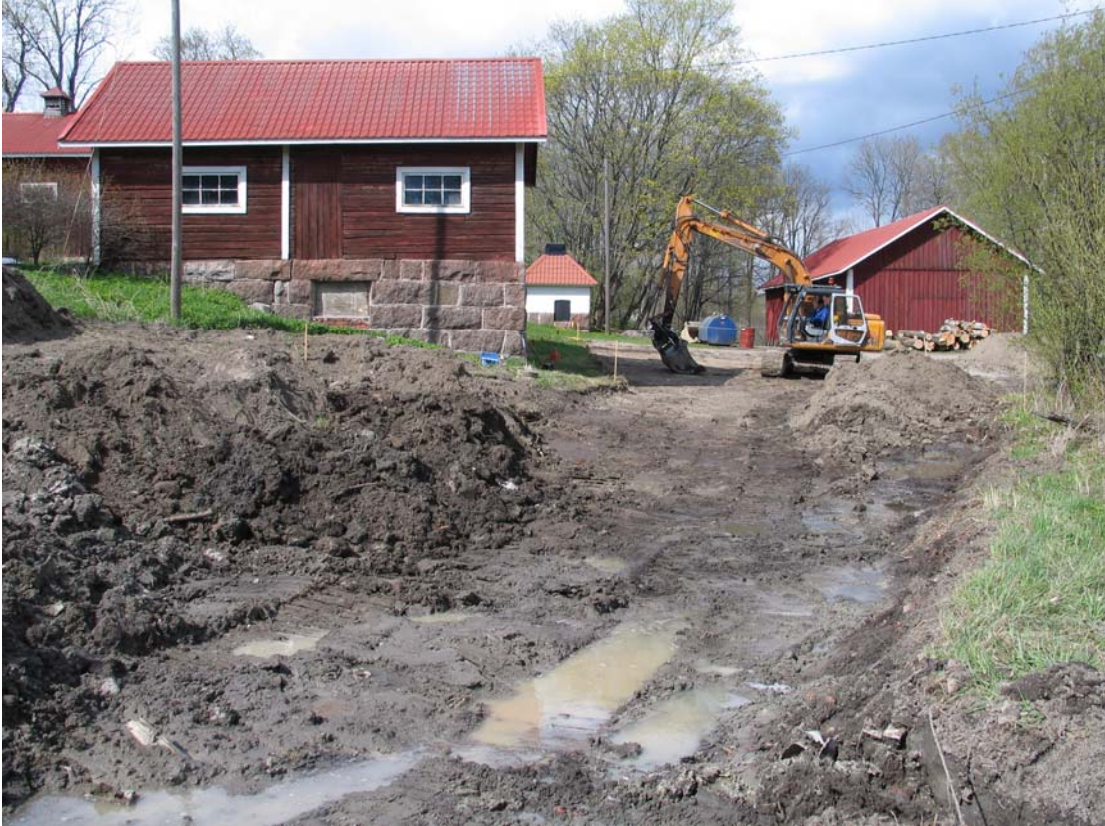
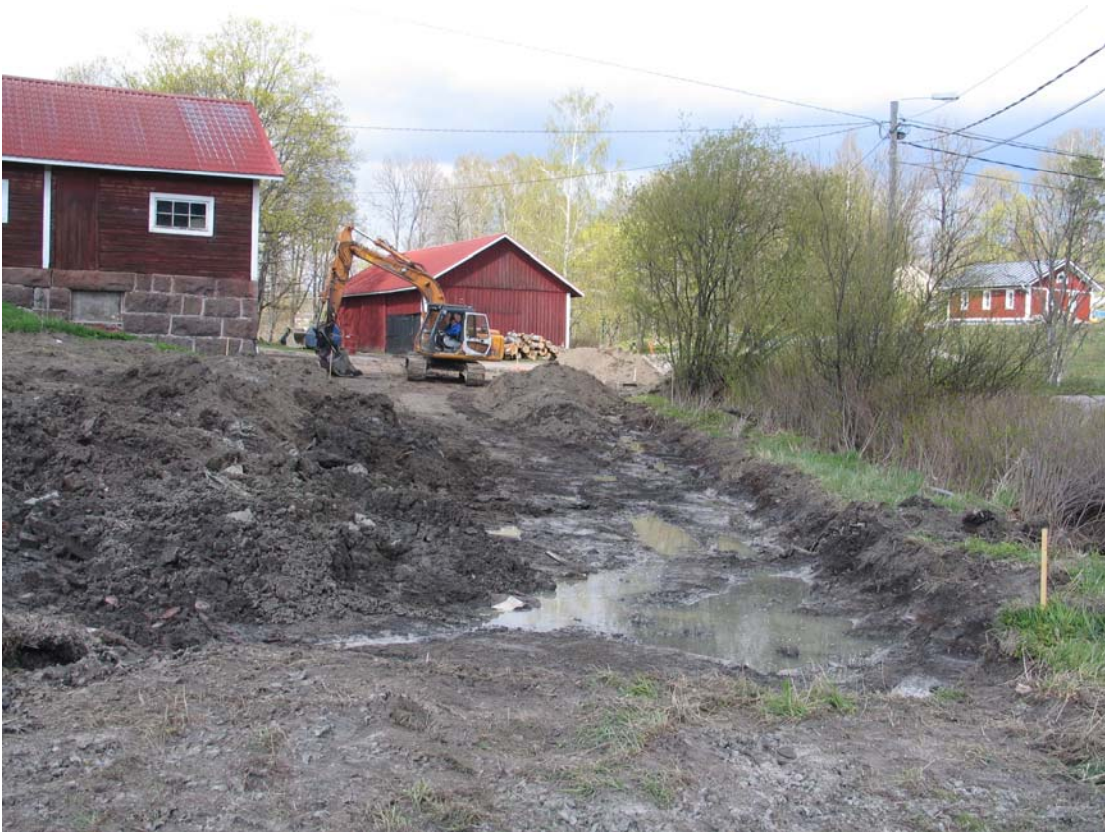
Yllä lopputilannetta pohjoisesta ja seur. sivulla eteläkaakosta.
