Sulkava Telataipaleen kanava

1790-luvulla rakennetun kanavan
restaurointitöiden arkeologinen valvonta
11.–26.9.2006, 3.–2.1.2007 ja 15.–16.5.2007

MUSEOVIRASTO
Rakennushistorian osasto
FM Wesa Perttola

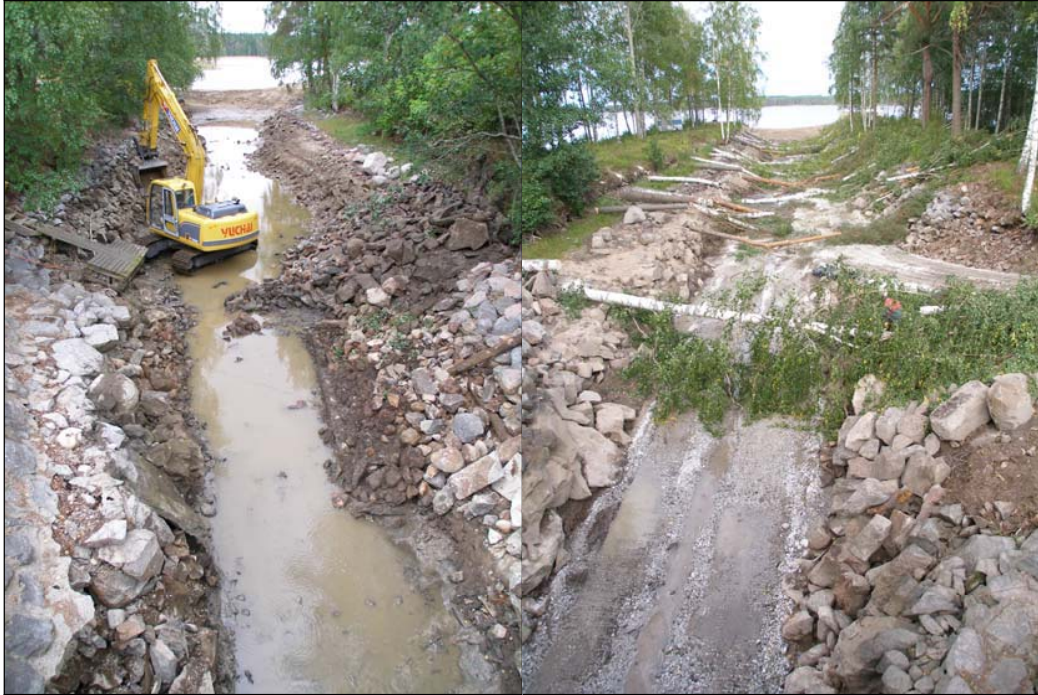
Kuvat 4 ja 5. Vasen kuva. Kanavan pohja oli paikoitellen varsin ahdas työkoneille. Taustalla näkyy kanavan lounaispään patovalli ja Telalahti. Kuvaussuunta: NE-SW. WP/Museovirasto. Oikea kuva. Aivan kanavan laidalla kasvanutta puustoa jouduttiin karsimaan melko runsaasti kaatumisvaaran takia. Taustalla näkyy kanavan koillispään pato ja Taipaleonselkä. Kuvaussuunta: SW-NE. WP/Museovirasto.

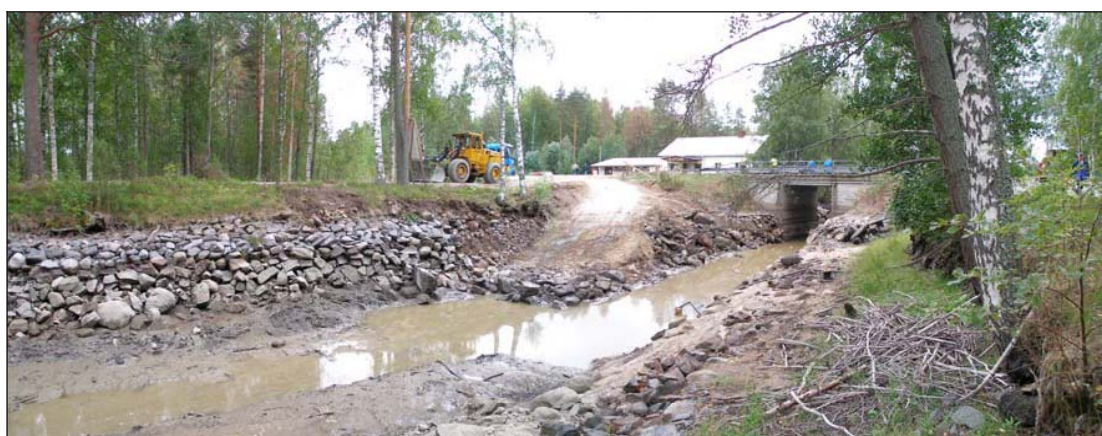
Kuva 9. Panoraamakuva, jonka keskellä näkyy kanavan pohjalle johtava ajoramppi. Kuvaussuunta: N-S. WP/Museovirasto.

Kiviluiskien purkaminen oli tarkoitus aloittaa vasta saavuttuamme paikalle 11.9.2006. Kuitenkin jo 6.9. kanavan pohjalle johtava ajoramppi oli rakennettu valmiiksi kanavan kaakkoislaidalle heti sillan itäpuolelle. Samalla oli tuhoutunut sillan kupeessa ollut pieni suorakaiteenmuotoinen kivirakenne, joka vuonna 2005 tehdyn pintapuolisen silmäilyn perusteella vaikutti sähkö- tms. pylvään tukikiveykseltä. Kiviluiskan alaisiin puurakenteisiin asti kaivaminen ei työmiesten mukaan kuitenkaan ollut ulottunut (ks. kuva 9). Ajoramppia tarvittiin arkeologisten tutkimusten jälkeen uusien kiveyksien rakentamisessa, joten A-puolella kaivaukset ulottuivat aluksi koillispään padolta rampin alalaitaan. B-, C- ja D-laidat sen sijaan kaivettiin kerralla auki padoilta aina siltakeiloihin asti. Viimeisenä työvaiheena ajoramppi purettiin ja myös sen alle jääneet puurakenteet päästiin tutkimaan toukokuussa 2007.

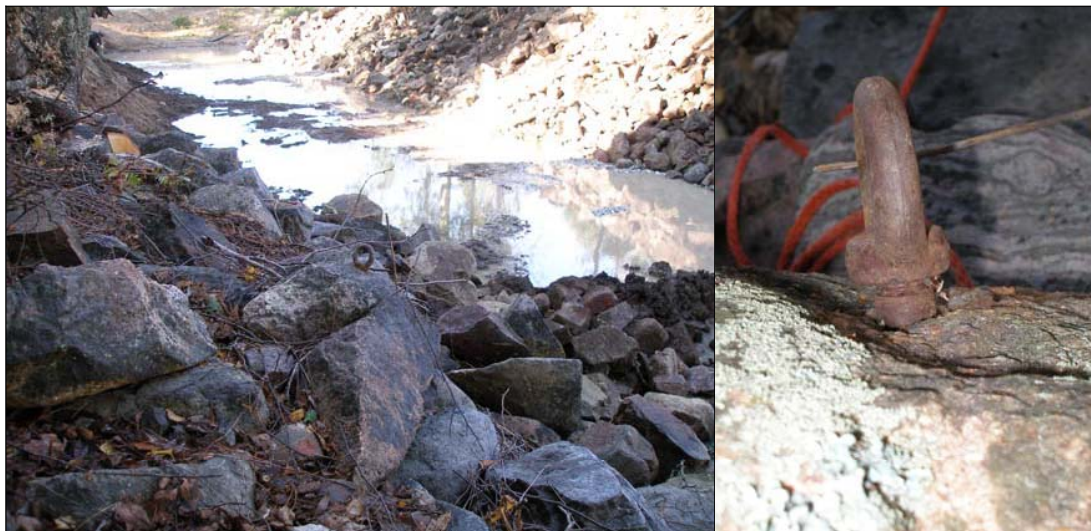
Kuvat 10 ja 11. Vasen kuva. C-laidan kiveyksessä olleita kiinnityslenkkejä. Kuvaussuunta: E-W. WP/Museovirasto. Oikea kuva Kierteiden perusteella lenkit ovat moderneja. WP/Museovirasto.

Ennen purkamista C-laidalla sillan läheisyydessä havaittiin luiskan kivissä muutamia metallisia kiinnityslenkkejä (ks. kuvat 10 ja 11). Yhdessä niistä oli kierteet nähtävissä ja muut ulkonäöltään vastaavia, joten ne ovat todennäköisesti moderneja ja liittyvät lähellä olleeseen laituriin. Lenkit dokumentointiin ainoastaan valokuvaamalla.

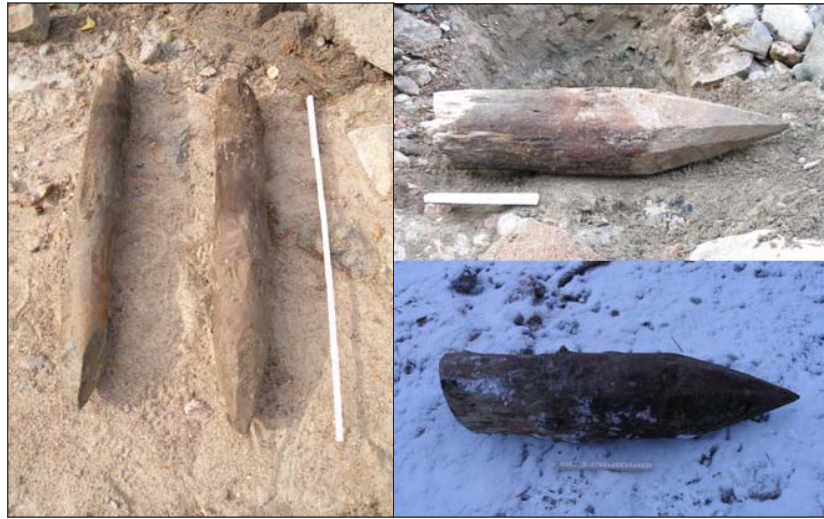
Kuvat 12, 13 ja 14. Vasen kuva. Paalut 1 ja 2 ylös nostettuina. TK/Museovirasto. Oikea kuva ylhäällä. Paalu 2 ylös nostettuna. WP/Museovirasto. Oikea kuva alhaalla. Paalu 4 ylös nostettuna. WP/Museovirasto.

Kanavan B- ja D-laidoilla luiskien yläosassa olleet lyhyet paalut (ks. Perttola & Rosendahl 2005: 13–14) olivat suuressa vaarassa tuhoutua tai vähintäänkin peittyä uuden kiveyksen alle. Tämän vuoksi niistä kaivettiin esille neljä (ks. taulukko 1 ja kuvat 12–14). Kaikkien paalujen kärjet oli teroitettu eikä maasta niiden ympärillä ollut erotettavissa erillistä kaivantoa, joten ne on juntattu maahan. Paalujen 2 ja 3 yläpäästä olivat tuhoutuneet luonnonvoimien vaikutuksesta, mutta paaluista 1 ja 4 voitiin nähdä niiden olleen sahattu suoriksi. Lisäksi paalun 3 päällä oli vielä kaarnaa, mutta se irtosi kaivamisen yhteydessä. Paalut ovatkin siten kooltaan ja muodoltaan samanlaisia kuin 2005 dokumentoidut. A- tai C-laidoilta vastaavia paaluja ei kaivausten yhteydessä tavattu. Paalujen funktio ja ajoitus jäivät edelleen arvoitukseksi; ne voivat kuulua kanavan alkuperäisiin rakenteisiin, olla osa 1800-luvulla tehtyjä korjauksia tai liittyä kanavan luoteislaidan kiveyksen osittaiseen purkamiseen Salpalinjaa rakennettaessa. Paaluista 3 ja 4 sahattiin kiekot dendrokronologisia ajoituksia varten, jotka suoritetaan myöhemmin rahoituksen salliessa.

paalu	x	y	z	pituus (cm)	halkaisija (cm)
1	6839355,70	4426140,70	76,02	105,5	11
2	6839364,30	4426151,07	75,73	101	13,5
3	6839411,41	4426198,41	75,20	85,5	18,5
4	6839416,03	4426203,46	75,89	87	22

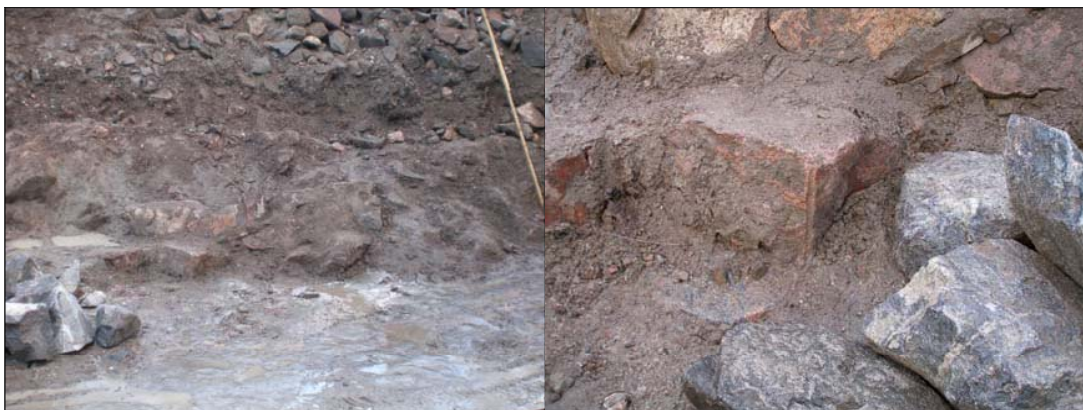
Kuvat 15 ja 16. Vasen kuva. D-laidan kiviluisan taustalta paljastunutta kalliota. Kuvaussuunta SE-NW. WP/Museovirasto. Oikea kuva. Poranjälki D-laidan kalliosta kohdassa $x=6839313,02$; $y=4426092,00$; $z=74,12$. Kuvaussuuna SE-NW. WP/Museovirasto.

Luisia purettaessa niiden taustalla oleviin maalajeihin ei kiinnitetty läheskään yhtä suurta huomiota kuin vuoden 2005 kaivauksissa, sen sijaan keskityttiin hirsiarinan dokumentointiin. Suurena linjana kuitenkin todettakoon, että sillan koillispuolen järveen rakennetut osat (A- ja B-laidat) ovat hiekkaisia kun taas luoteispuolta (C- ja D-laidat) vallitsevat kallio ja savi.

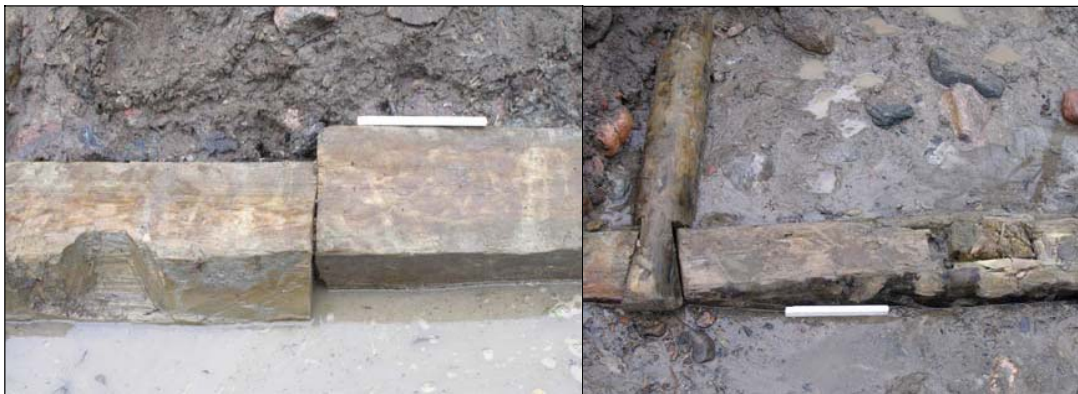
Kuvat 17 ja 18. Vasen kuva. B1(+)/B2 ja heti sen lounaispuolella oleva liitoksen teelmä. Kuvaussuunta: SE-NW. WP/Museovirasto. Oikea kuva. Poikittaishirsi A12 on alapinnaltaan tasainen ja yläpinnaltaan pyöreä. Kuvaussuunta: NW-SE. WP/Museovirasto.

Kanavan pohjan leveys arinasta arinaan vaihtelee noin 9,9 m – 10,8 m välillä. Leveimmillään arinoiden väli on kanavan molemmissa päissä ja se näyttäisi kaventuvan kohti nykyistä siltaa. Myös rakentamiseen käytetystä puutavarasta löytyi jonkin verran variaatiota. Lähes kaikki pitkittäishirsistä ja suurin osa poikittaishirsistä oli vain ylä- ja alapinnoiltaan tasaisia ja ulkolaidoiltaan pyöreiksi jätettyjä. Kuitenkin pitkittäishirsistä B1 koko esiin tulleelta pituudeltaan ja B2 koillispäältään olivat neliskanttisia. B2:n osalta tämä saattaa johtua sen ulkolaidalla olevasta epäonnistuneesta liitoksesta (ks. kuva 17), jonka tekemisen jälkeen hirttä on käännetty 90° ja käytetty uudelleen. Keskenäisiä loveuksia havaittiin myös väleissä B10/2 – B10/3 ja A6[+]1 – A6[+]A33. Muutamat poikittaishirsistä – keskittyen lähinnä kanavan koillispäähän – olivat ohuempia, alapinnaltaan tasaisia ja yläpinnaltaan pyöreitä puita (ks. kuva 18); ts. ne vaikuttavat niiltä osilta puista, jotka jäävät yli sahattaessa muiden paksumpien hirsien ylä- ja alapintoja tasaisiksi. Arinan hirsien paksuudet vaihtelevatkin siten välillä 26 cm – 12 cm. Hirsien kaarevat pinnat ovat selkeästi monin paikoin olleet kaarnan peittämiä, mutta yleensä kaarna irtosi viimeistään hirsistä valokuvausta varten puhdistettaessa. Lisäksi hirsien liitoskohtien vieressä oli paikoitellen havaittavissa sammalta. Nauvoja tai muita metallisia kiinnittimiä arinarakenteessa ei ole käytetty.

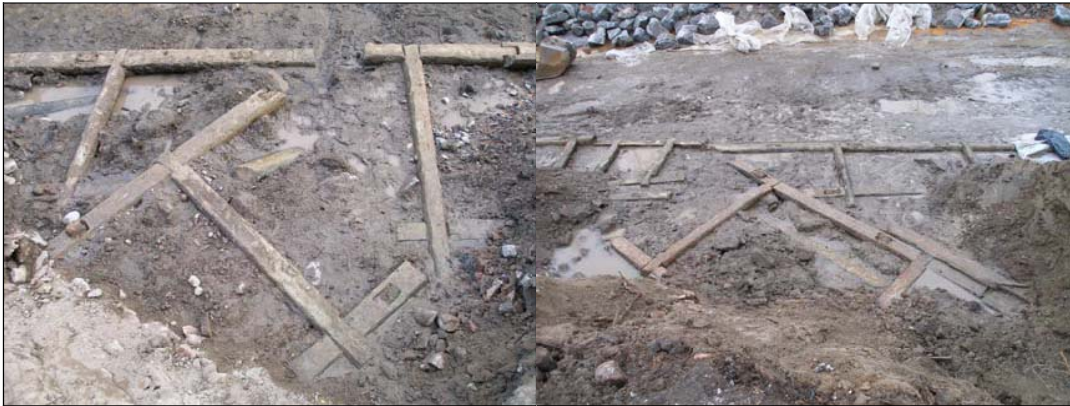
Kuvat 19 ja 20. Vasen kuva: B-laidan laajennus. Kuvaussuunta: NW-SE. WP/Museovirasto. Oikea kuva. A-laidan laajennus. Kuvaussuunta: SE-NW. WP/Museovirasto.

Tärkeimmät kaivauksissa paljastuneet poikkeavuudet verrattuna kanavan rakennepiirustuksiin (ks. kuvat 1–2) olivat viistosti kanavan suuntaan nähden kulkeneet hirsiarinat. A- ja B-laidoilla niitä seurattiin jonkin matkaa (ks. kuvat 19–20), mutta C- ja D-laidoilla tähän ei ryhdytty pihamaiden ja lähellä olevien rakennusten vuoksi. Hirret C5 – C7 sekä D4 – D6 kuitenkin antavat mielestäni vahvoja viitteitä siitä, että jotain vastaavaa on rakennettu myös kanavan lounaispäähän.

C- ja D-laidoista poiketen A- ja B-laitojen vinoja arinoita ei ole kiinnitetty liitoksella kanavan suuntaisesti kulkeviin, eivätkä ne myöskään mene missään kohtaa päällekkäin. Lisäksi kanavan suuntaisten arinoiden kanavanpuoleisissa pitkittäishirsissä on juuri tällä kohtaa katkos. A-laidalla vinoa rakennetta seurattiin itään kunnes seuraavan pitkittäishirren (A18) pää saatiin näkyviin. Rakenne saattaakin siten jatkua vallin sisälle aina lautalinjoihin (ks. Perttola & Rosendahl 2005: 23-27) asti. Eräs mahdollinen tulkinta tälle poikkeavuudelle voisi olla se, että kanavasta olisi aikoinaan aiottu tehdä nykyistä lyhyempi ja tultu sen jälkeen toisiin aatoksiin. Vinot arinat ovat kuitenkin n. 10-20 cm kanavan suuntaisia korkeammalla, mikä saattaa viitata siihen, että vinot arinat on rakennettu kanavan suuntaisia myöhemmin. Lisävalaistusta asiaan saattaisi saada kaivamalla kohdassa, jossa vino arina ja lautalinja risteäisivät.

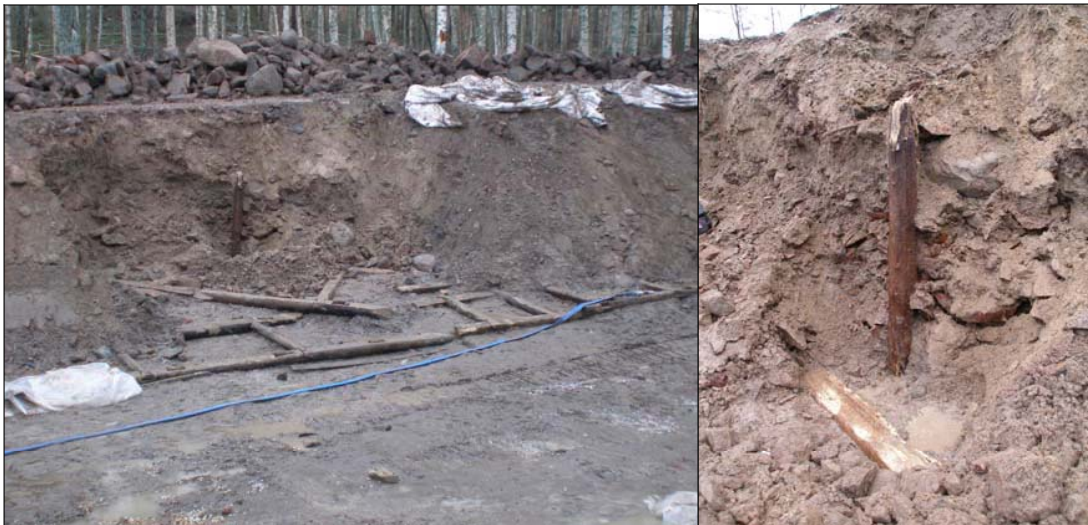
Kuvat 21 ja 22. Vasen kuva. Pystypaalu näkyy A-laidan laajennuksen taustalla. Kuvaussuunta N-S. WP/Museovirasto. Oikea kuva. Lähikuva samaisesta paalusta. Kuvaussuunta NW-SE. WP/Museovirasto.

A-laidan laajennuksesta hirren A21 eteläpuolelta löytyi halkaisijaltaan n. 15 cm paksuinen pystypaalu (ks. kuvat 21–22), jota otettiin esille aina A21:n tasoon asti eli n. 1,7 m pituudelta. Paalun liittymisestä kanavarakenteisiin ei ole varmuutta, sillä se saattaa kuulua myös lähellä olleeseen höyrymyllyyn (Perttola & Rosendahl 2005: 14–17); tosin tällöin se olisi pitänyt paaluttaa vallin pinnalta n. 3 metrin syvyyteen. Valitettavasti kaivinkone rikkoi paalun pään, joten sen perusteella ei voitu tehdä mitään päätelmiä. Paalun yläpäästä saatiin kiekko dendrokronologista ajoitusta silmällä pitäen, mutta muuten se jätettiin paikoilleen.

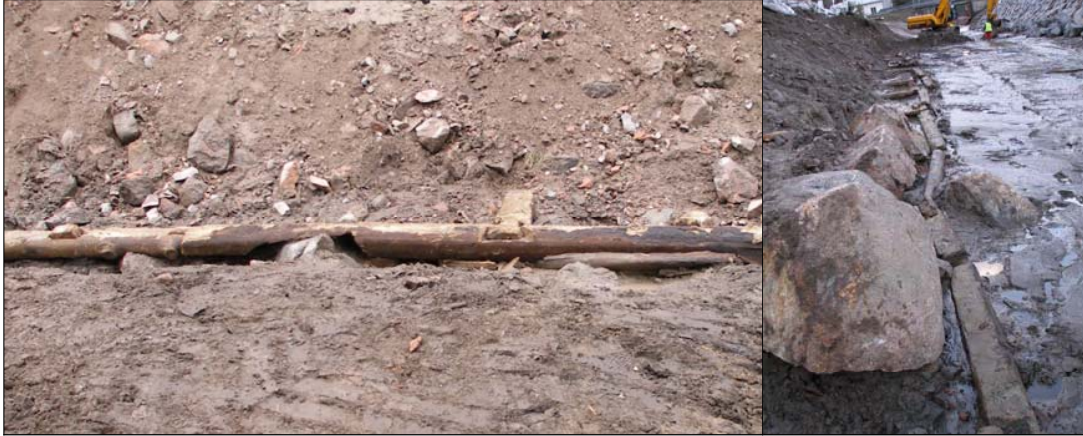
Kuvat 23 ja 24. Vasen kuva. Pitkittäishirttä B10 on välillä B10+B27 – B10+B11 kavennettu voimakkaasti maakiven takia. Kuvan oikeassa laidassa näkyy kaareva puuesine in situ. Kuvaussuunta: SE-NW. WP/Museovirasto. Oikea kuva. Hirsi A5 ei ole päässyt liikkumaan maakiven takia vapaasti, joten se on taipunut voimakkaasti. Kuvaussuunta: NE-SW. WP/Museovirasto.

Sillan koillispuolella hankalissa paikoissa sijainneet maakivet ovat aiheuttaneet hankaluuksia rakentajille ja myöhemmin tuhoja arinarakenteelle. Pitkittäishirttä B10 on jouduttu kaventamaan kiven kohdalla lähes katkeamispisteeseen asti (ks. kuva 23), jotta se on saatu kulkemaan samassa tasossa viereisten hirsien kanssa. A-laidalla oleva maakivi sen sijaan on ollut esteenä hirren A5 liikkumiselle, jolloin se on taipunut mutkalle (ks. kuva 24). Kyseinen hirsi oli niin huonossa kunnossa, että se päätettiin korvata uudella. Sama pätee myös hirsien A6 ja A7 rikkoutuneisiin koillispäihin ja A4:n lounaispäähän. Tilannetta voitiin kuitenkin käyttää hyväksi sahaamalla hirsistä A5 ja A6 kiekot dendrokronologisia ajoituksia varten. Vielä 2005 poikittaishirsien A34 ja A35 välillä oli nähtävissä A6:n kappale, joka törötti vinosti ulos kanavaan. Se oli kuitenkin nyt kadonnut kaivinkoneen mukana, kun B-laidalta A-

laidan kupeeseen läjitettyjä maita on poistettu. Lisäksi hirsiarinaan jouduttiin rakennusteknisistä syistä tekemään muutoksia kanavan lounaispäässä, jossa hirsi D3 siirrettiin D1:n viereen. Alkuperäisen kiviluiskan alaosa puolestaan jätettiin paikoilleen D-laidalla välillä (6839309,10; 4426086,15) – (6839323,46; 4426103,67).

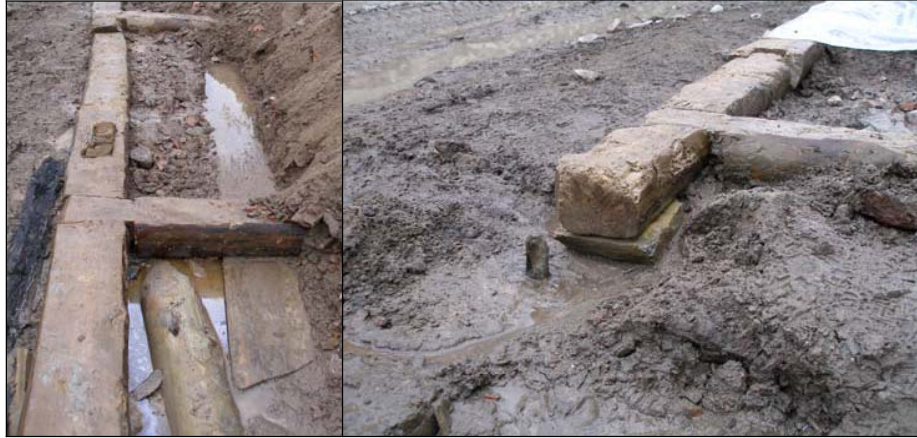
Kuvat 25 ja 26. Vasen kuva. Poikittaishirren B22 alitse kulkenut lankku. Kuvaussuunta: NE-SW. WP/Museovirasto. Oikea kuva. Pitkittäishirren B7 koillispään alle oli asetettu tukipuu, jonka vieressä näkyy ohut pystypaalu. Kuvaussuunta: NE-SW. WP/Museovirasto.

Erilaista puutavaraa ja –silppua oli arinan ympärillä niin runsaasti, ettei niitä yritettykään dokumentoida systemaattisesti; ainoastaan suurimmat lankut ja hirret on mitattu paikoilleen. Vaikuttaisi kuitenkin siltä, että ainakin osa liitoksista on veistetty tai viimeistelty paikan päällä. Etenkin kanavan koillispuolella arinan hirsien vierestä yleensä hirsien kanssa samansuuntaisia lankkuja (ks. kuvat 20 ja 25). Osa niistä oli syvällä vallin sisällä ja arinarakenteen alla, joten niiden täytyy liittyä kanavan rakentamiseen. Tulkintani mukaan niitä on käytetty työtasoina tai astinlautoina: kanavan pohjalla työskentely on varmasti ollut yhtä kuraista kuin nykyäänkin. Lisäksi kanavan B-laidalta havaittiin kaksi kuvan 26 kaltaista kanavanpuoleisen pitkittäishirren kohdalla ollutta ohutta pystypaaluja, joita on mahdollisesti käytetty hirsilinjan merkitsemiseen. Vastaavia paaluja on saattanut olla enemmänkin, mutta niiden säilyminen kaivinkoneella kaivettaessa on melko epätodennäköistä: esim. hirren A4 edustalla 2005 havaittu paalu (Perttola & Rosendahl 2005: 18, kuva 17) tuhoutui täysin. B12 taustalta välistä B12+B31 – B12+B32 löytyi paksumpi paalu, joka vastasi halkaisijaltaan arinan pystyhirsiiä. Se saattaa olla paalutettaessa pois oikealta linjalta esim. kiven takia ajautunut pystyhirsi, jota ei ole voitu siten käyttää arinarakenteessa.

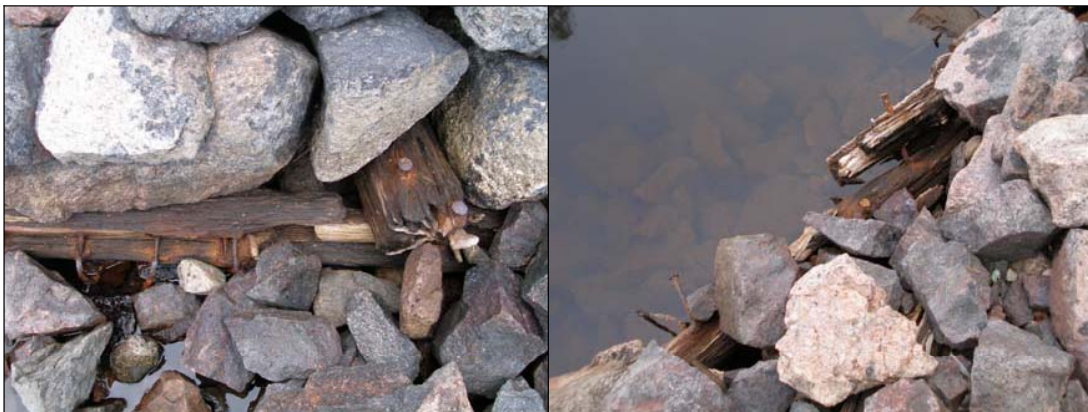
Kuvat 27 ja 28. Kanavan B-laidan koillispäässä olevia nauvoja ja koukkuja. TK/Museovirasto.

Poikkeuksellisen matalan veden ansiosta kanavan B-laidan koillispäädyssä oli nähtävissä rautanauvoja- ja koukkuja (ks. kuvat 25 ja 26). Naulat olivat selvästi taottuja. Poikkeukselliseksi ne tekee se, ettei muualta kanavan puurakenteista ole merkkejä naulojen käytöstä.

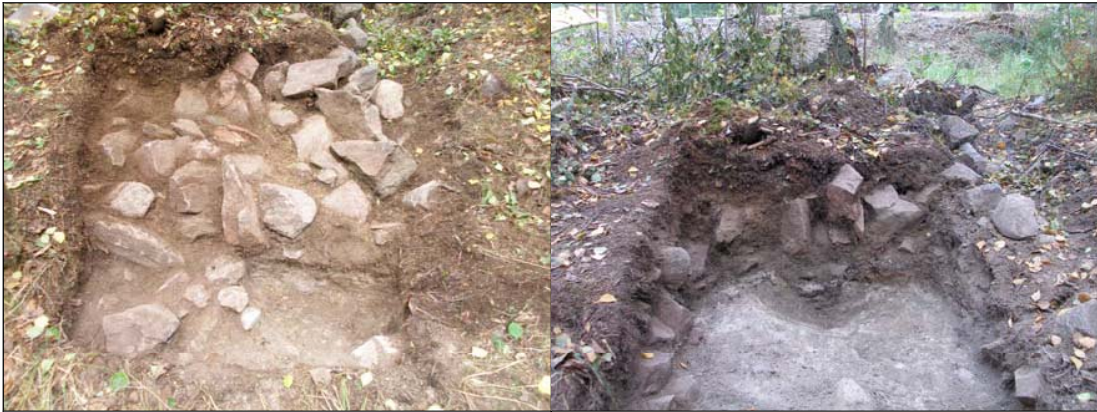
Kuvat 29 ja 30. Vasen kuva. Koekuoppa 1 pintaturpeen poiston jälkeen. Kuvaussuunta: SE-NW. TK/Museovirasto. Oikea kuva. Koekuoppa 1:n luoteisprofiili. Kuvaussuunta SE-NW. WP/Museovirasto.

Vuonna 2005 osuttiin kaivinkoneella vahingossa vanhoissa piirustuksissakin näkyvään (ks. kuva 2, leikkaus 2) kivirakenteeseen kanavan kaakkoislaidalla (Perttola & Rosendahl 2005: 27). Tällä kertaa sen rakennetta päätettiin tutkia tarkemmin sen etelälaidalle sijoitetun koekuopan avulla. Heti pintaturpeen (Y701) alta paljastui kiveys (R702), jonka väleissä oli rusehtavaa mullansekaista hiekkaa (Y703) (ks. kuva 29). Kivet olivat särmikkäitä ja läpimitaltaan keskimäärin 10-40 cm. Kuopan kaakkoislaidassa kiviä oli harvemmassa ja vain yhden kerroksen verran, kun taas luoteislaidassa neljä kivikertaa ja ne muodostivat selkeämmän rakenteen. Kivien alta n. 40-50 cm syvyydestä paljastui koskematon harmaa pohjasiltti (ks. kuva 30), johon tehtiin vielä n. 25 cm syvyinen varmistuspisto. Puurakenteista ei tehty minkäänlaisia havaintoja; vaikka vesi onkin kanavan rakentamisen aikoihin ylettänyt koekuopalle asti (ks. kuva 1), on paikka ollut kuivillaan jo pitkään, joten niiden säilyminen olisi varsin epätodennäköistä. Vanhoissa piirustuksissa (ks. kuva 2, leikkaus nro 2) näyttäisi tällä kohtaa olevan jonkinlainen arkkurakenne, joten kiveys on luultavasti romahtanut sen lahotessa. Löytöjä koekuopasta ei tehty.

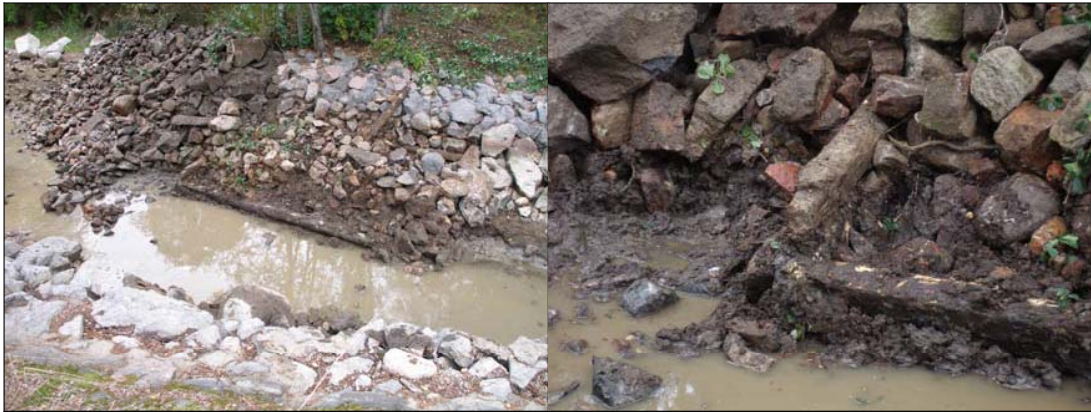
Kuvat 31 ja 32. Vasen kuva. Yleiskuva luoteisrannan vanhasta siltarakenteesta. Kanavan keskellä ollut hirsi on tässä vaiheessa jo poistettu. Kuvaussuunta SE-NW. WP/Museovirasto. Oikea kuva. Yksityiskohtakuva sillan luoteisrannan hirsiarkun kulmasta. Kuvaussuunta SE-NW. WP/Museovirasto.

Vanhan puusillan rakenteet alkoivat tulla näkyviin nykyisen sillan lounaispuolella kanavan pohjaa työkoneita varten puhdistettaessa. Kanavan keskellä ollut yksittäinen hirsi jouduttiin poistamaan jo ennen kaivauksien alkua; sen etäisyys ylempänä olleesta hirrestä kuitenkin mitattiin, joten sen likimääräinen sijainti on tiedossa. Siltarakennetta oli tarkoitus tutkia tarkemmin 2007, mutta paljastuneiden hirsien kanavanpuoleiset laidat mitattiin takymetrillä jo syksyllä 2006. Tämä osoittautui onneksi onnettomuudessa, sillä väärinkäsityksen vuoksi D-laidan kiviluiska – ja siltarakenteet siinä sivussa – olikin jo kaivettu pois kun saavuimme uudestaan paikalle. Dokumentoinniksi jäi siten sillan linjaus (ks. kartta 1) ja muutama valokuva (ks. kuvat 31 ja 32), esim. näytteitä dendrokronologista ajoitusta varten ei ehditty ottaa. C-laidalla siltarakenteita saattaa kuitenkin olla jäljellä siltakeilan alla.

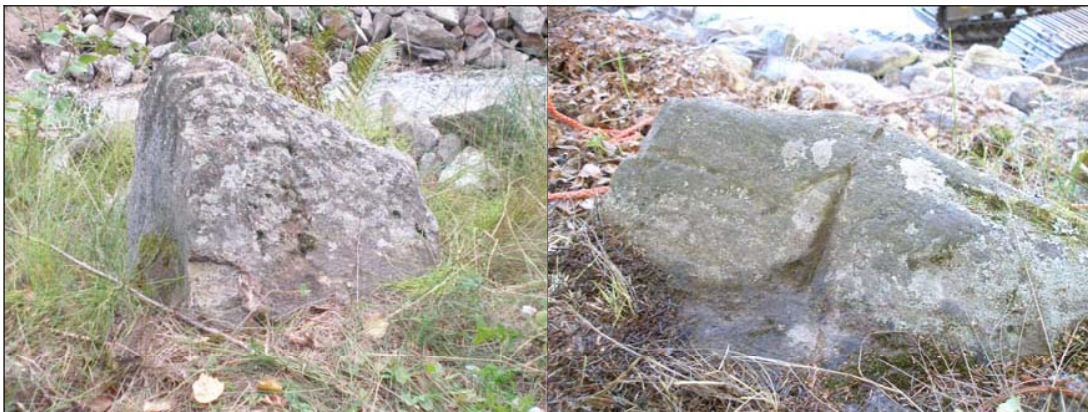
Kuvat 33 ja 34. Vasen kuva. Kanavan B-reunalla, sillan kupeessa sijainnut rajakivi jossa kaiverrus "7". Kuvaussuunta: NW-SE. TK/Museovirasto. Oikea kuva. Kanavan C-laidalla oleva rajakivi, jossa hakkaus "1". Kuvaussuunta: SE-NW. WP/Museovirasto.

Kaivausten yhteydessä havaittiin kanavan laidoilla myös kaksi rajakiveä, jotka valokuvattiin (ks. kuvat 33 ja 34) ja mitattiin paikoilleen (ks. kartta 1). Molemmat niistä sijaitsevat lähellä siltaa, toinen kanavan B- ja toinen C-puolella.

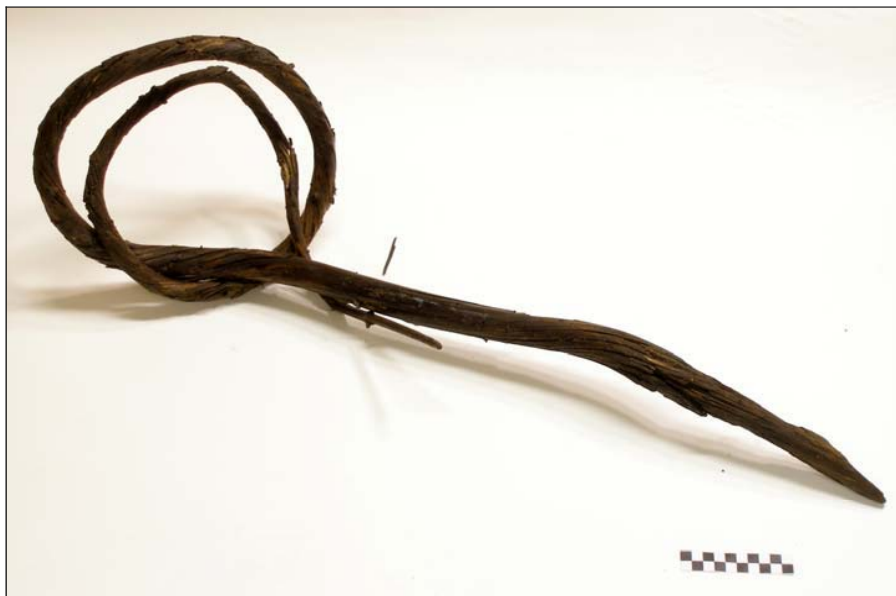
Kuva 35. B-laidan kiviluiskan seasta väliltä B13+B33 - B13+B34 löytynyt puinen silmukka. Kyseessä on todennäköisesti närelenkki eli kuusivitja, joita on käytetty esim. uittojen yhteydessä erilaisiin sidoksiin (Oksala 1936: 24-26; Peltonen 1991: 28-29)

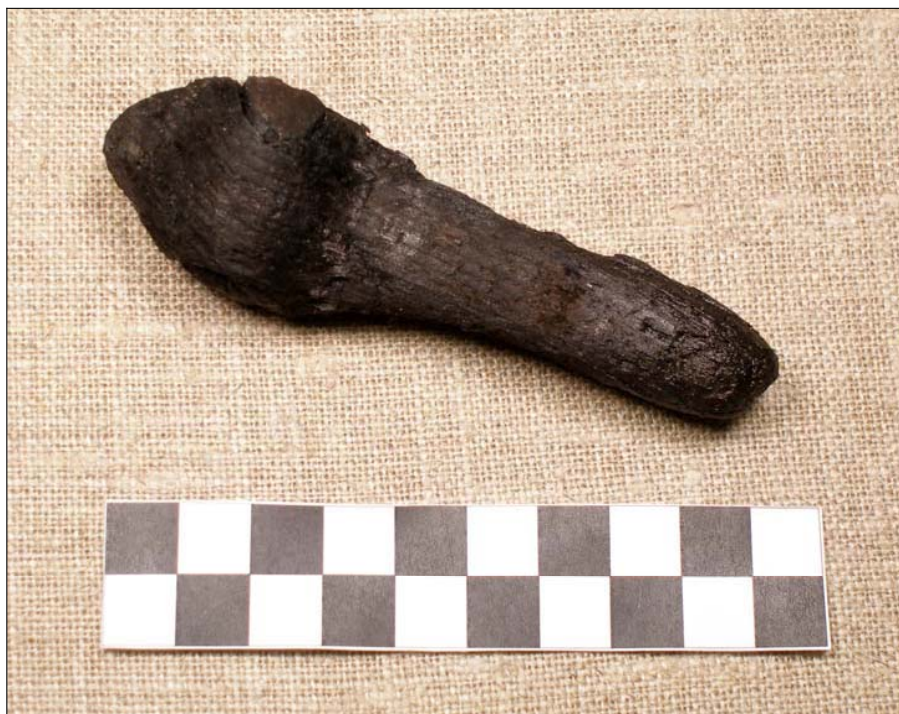
Kuva 36. Puinen hiiltynyt tappi, joka löytyi B9/2:n vierestä.

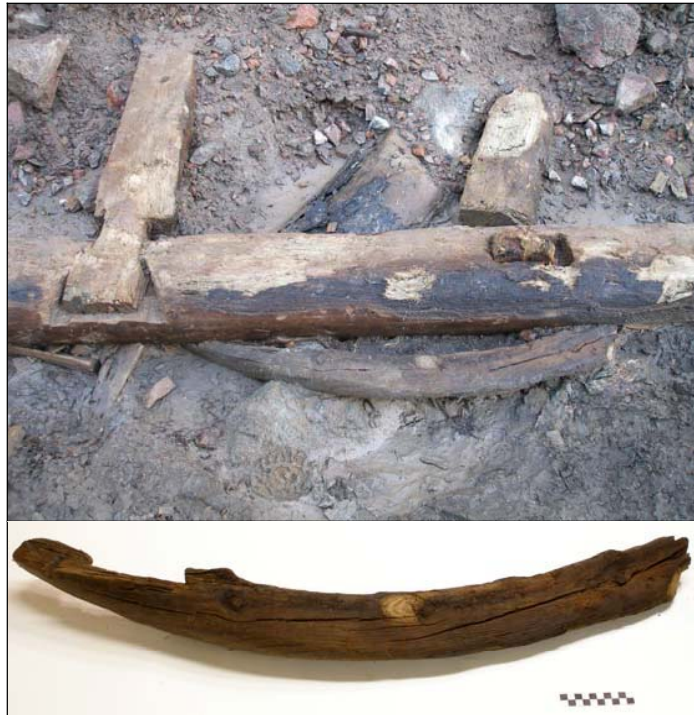
Kuvat 37 ja 38. Ylempi kuva. Kaareva puuesineen katkelma in situ osittain hirren B10 alla ja liitosten B10/3 ja B10+B27 edustalla. Kuvaussuunta SE-NW. WP/Museovirasto. Alempi kuva. sama esine puhdistettuna. Esineen pituus on n. 97 cm. TK/Museovirasto.

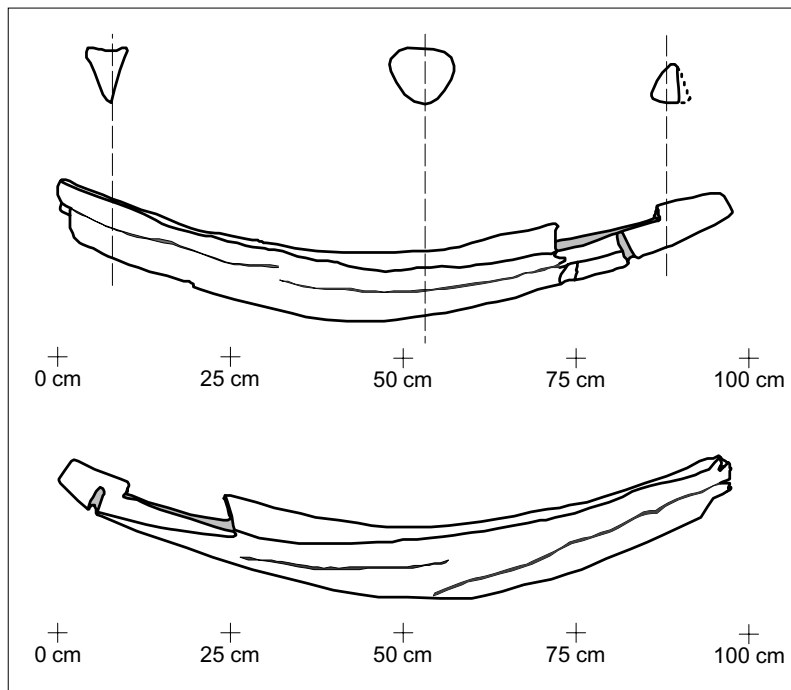
Kuva 39. Piirros kuvien 37 ja 38 puuesineen katkelmasta, joka voisi olla peräisin esim. kanavan rakennuksessa käytetystä laitteesta tai hevosen luokista. Muotonsa puolesta kyseeseen voisi tulla myös ieksen katkelma, tosin Sulkava on varsin kaukana perinteisestä härkäalueesta (ks. Vuorela 1975: 695–697). Piirt. T. Knuutinen, puht.piirt. W. Perttola.

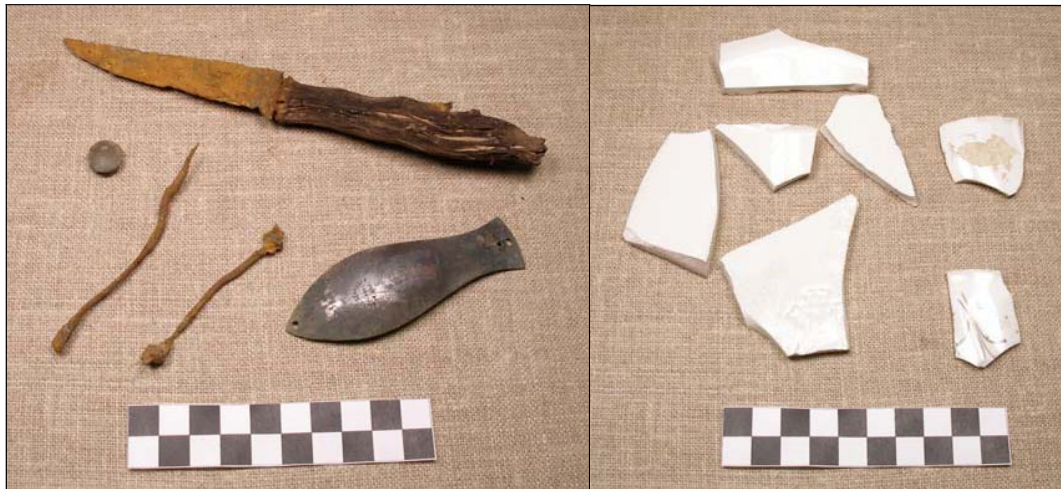
Kuvat 40 ja 41. Oikea kuva. Kanavan pohjalta poistetusta mudasta metallinpaljastimella löytynyttä esineistöä. Yläosan veitsi on kuvan perusteella Risto Hakomäen mukaan (sähköposti kirjoittajalle helmikuussa 2007) tavallinen käyttöpuukko 1800- tai 1900-luvulta, jollaisia Kansallismuseon kokoelmissa on runsaasti. Puukkoa ei siten konservoitu. TK/Museovirasto. Vasen kuva. Posliinia ja fajanssia A-laidan hirren A11 kohdalta kiviluiskasta. Leiman perusteella posliiniastia on valmistettu 1892-1910. TK/Museovirasto.

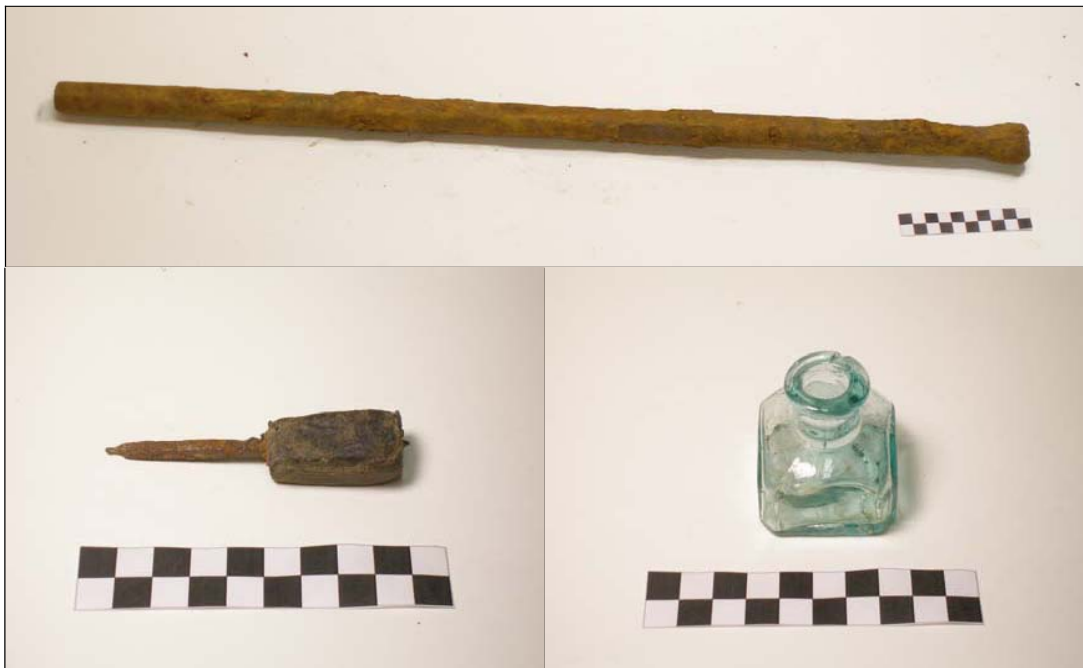
Kuvat 42, 43 ja 44. Ylempi kuva. Kanavan D-laidan kiviluiskan seasta löytynyt paineilmalla toimineen kiviporan kruunupäinen terä. TK/Museovirasto. Alempi vasen kuva. C-laidalta siltakeilan vierestä kiviluiskasta löytynyt piikki. TK/Museovirasto. Alempi oikea kuva. C-laidan kiviluiskan seasta löytynyt mustepullo. TK/Museovirasto.

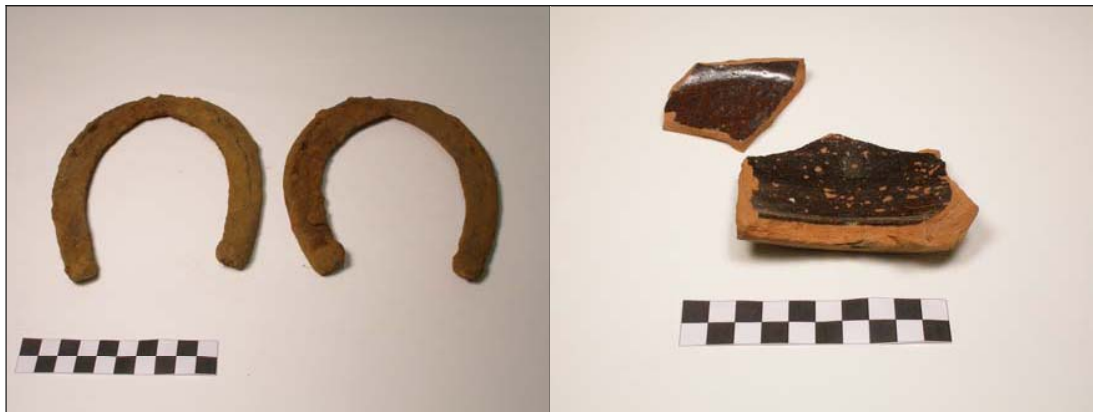
Kuvat 45 ja 46. Oikea kuva. C-laidan kiviluiskastasta löytyneitä hevosenkenkiä. TK/Museovirasto. Vasen kuva. Kanavan pohjalta sen lounaispäästä löytynyttä punasavikeramiikkaa. TK/Museovirasto.

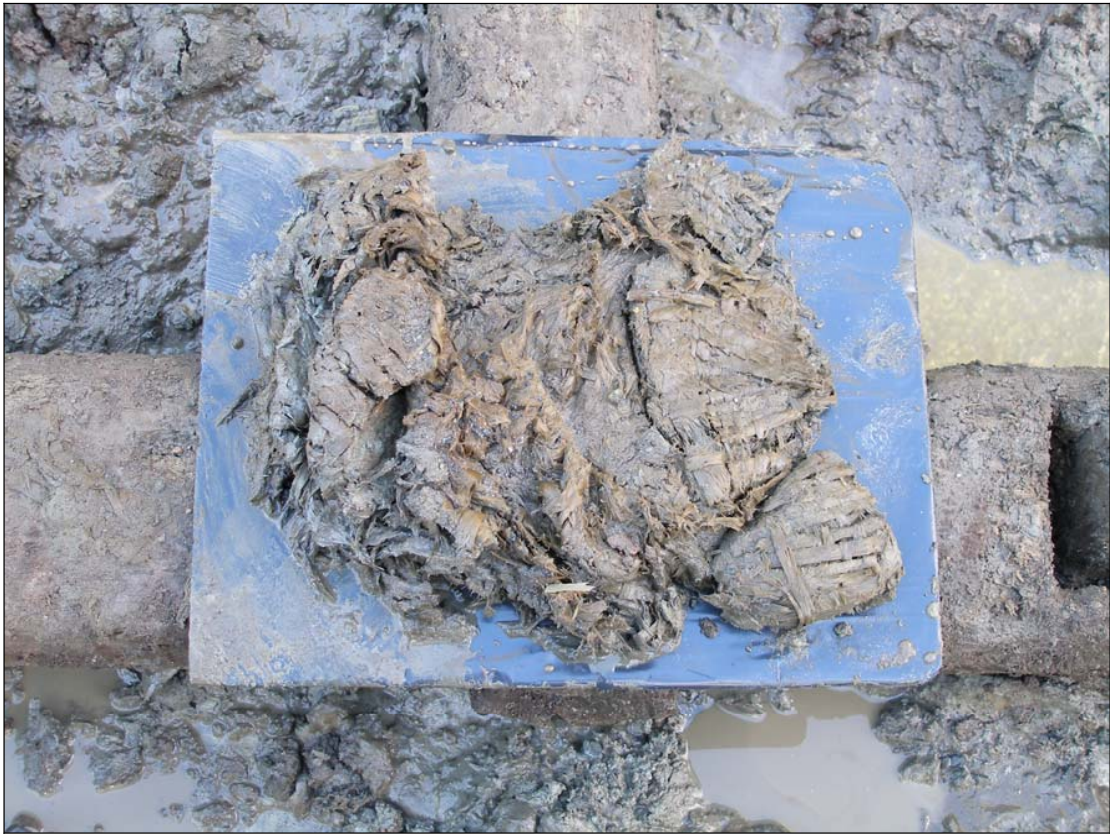
Kuva 47. Vettynyt kaisla- tai olkipunosmytty ylös nostettuna. WP/Museovirasto.

Kaivausmenetelmästä huolimatta tehtiin muutama mielenkiintoinen esinelöytö, jotka saattavat liittyä kanavan rakentamiseen. Liitoksen B13+B35 kohdalta ($x=6839374,03$; $y=4426165,90$; $z=74,19$), osittain hirren B13 alta, löytyi vettynyt mytty kaisla- tai olkipunosta (ks. liite V, kuva 47). Se saattaa olla saman ikäinen kanavan rakentamisen kanssa, mutta konservointilaitoksen kiireiden vuoksi sitä ei kuitenkaan saatu avattua ja konservoitua ennen raportin kirjoittamista. Osittain hirren B10 alta välistä B10/3 ja B10+B27 paljastui puinen kaareva esineenkatkelma (ks. kuvat 23 ja 37–39), joka voisi olla peräisin esim. kanavan rakennuksessa käytetystä laitteesta tai hevosen luokista. Muotonsa puolesta kyseeseen voisi tulla myös ieksen katkelma, tosin Sulkava on varsin kaukana perinteisestä härkäalueesta (ks. Vuorela 1975: 695–697). Lisäksi pystyhirren B13/1 kohdalta löytyi kierteelle puinen silmukka (ks. kuva 35). Kyseessä on todennäköisesti närelenkki eli kuusivitja, joita on käytetty esim. uittojen yhteydessä erilaisiin sidoksiin (Oksala 1936: 24–26; Peltonen 1991: 28–29). Lenkki saattaa olla perua myöhäisemmistä utoista, mutta on pidettävä mahdollisena, että kanavan rakenteisiin käytettyä puutavaraa olisi tuotu paikalle vesitse. Muiden löytöjen osalta ks. liitteet III ja V.
