# KOTKA FORT KATARIINA

Ylälinnoituksen koekaivaus 8.5.2007

## Fort Katariina Yläinnoituksen koekaivaus

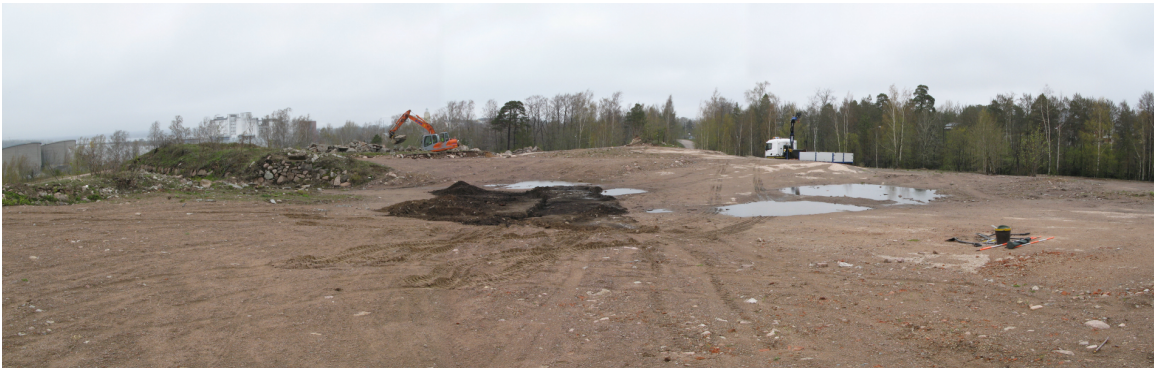
Kuva 1 Koeoja Fort Katariinan ylälinnoituksessa etelästä kuvattuna. (U.Köngäs 2007)

Alue kaivettiin kaivinkoneella ja koneen kaivamista seurattiin vierestä. Pintaa peitti kellertävä soransekainen hiekka, jonka paksuus vaihteli 2-10 cm ja joka oli selvästi paikalle muualta tuotua. Soransekaisen hiekan alla oli tumma, tai lähes musta, karkean hiekan muodostama kerros, joka haisi öljylle. Koeojan pohjois- ja itäosassa tumman karkean hiekan muodostama kerros oli hyvin ohut (1-5cm) ja sen alta tuli esiin peruskallio. Kerros rajautui länsipuolella kalliokynnykseen. Kynnyksen itäpuolella, eli koeojan puolella, oli havaittavissa kolmen laudan (n.10x40cm) ja muutamien kivien (n.20x25cm) muodostama pohjois-eteläsuuntainen moderni rakenne. Rakenteen pinnan korkeus oli välillä 23,59-23,66 m mpy ja syvyys kallion kynnyksen päältä rakenteen pintaan oli 15-30 cm. Rakenteen kohdalla tumma karkean hiekan kerros oli muuta aluetta

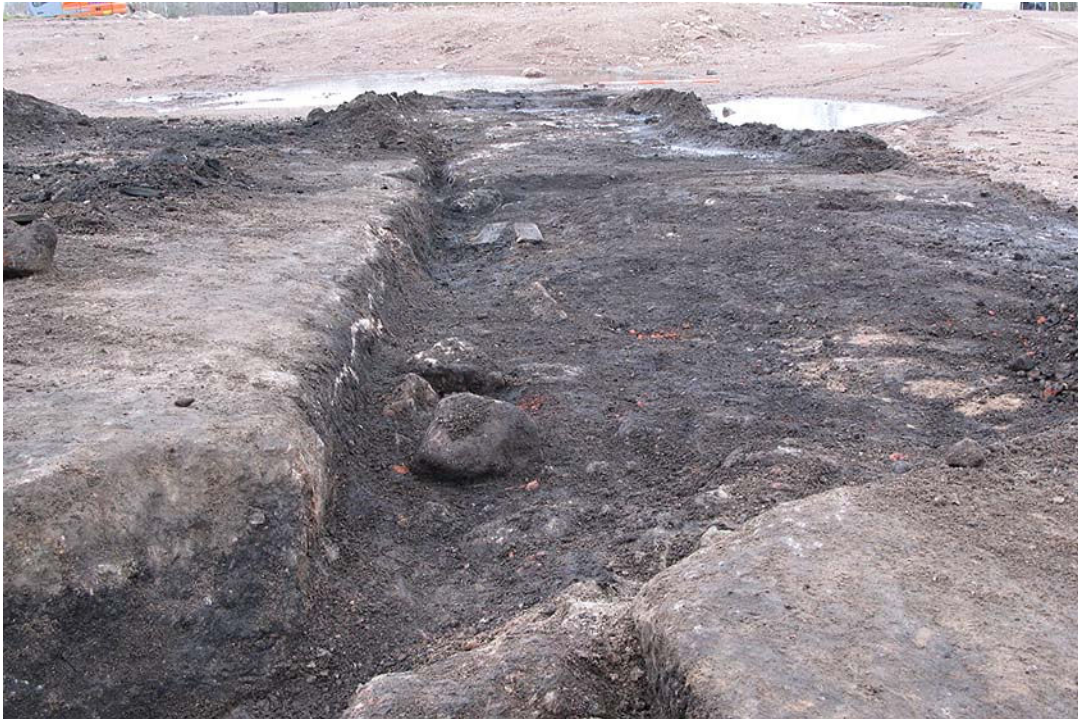
paksumpi, paksuimmillaan noin 30 cm ja sen alta tuli esiin peruskallio. Kerroksesta ja rakenteen yhteydestä löytyi modernia tavaraa: tiilimurskaa, muovia, rautaa (mahdollisia raudoitusraudan ja muiden rautatappien paloja) ja lasia. Myös rakenteen laudat olivat moderneja. Rakenne liittyy todennäköisimmin Shellin aikaisiin toimiin. Kallion kynnyksen pinnan korkeus oli 23,77-23,99 m mpy ja rakenteen alta tulleen kallion pinnan korkeus 23,48-23,50.

Kuva 2. Koeojan länsireunan moderni rakenne kuvassa vasemmalla etelästä kuvattuna. (U. Köngäs 2007)

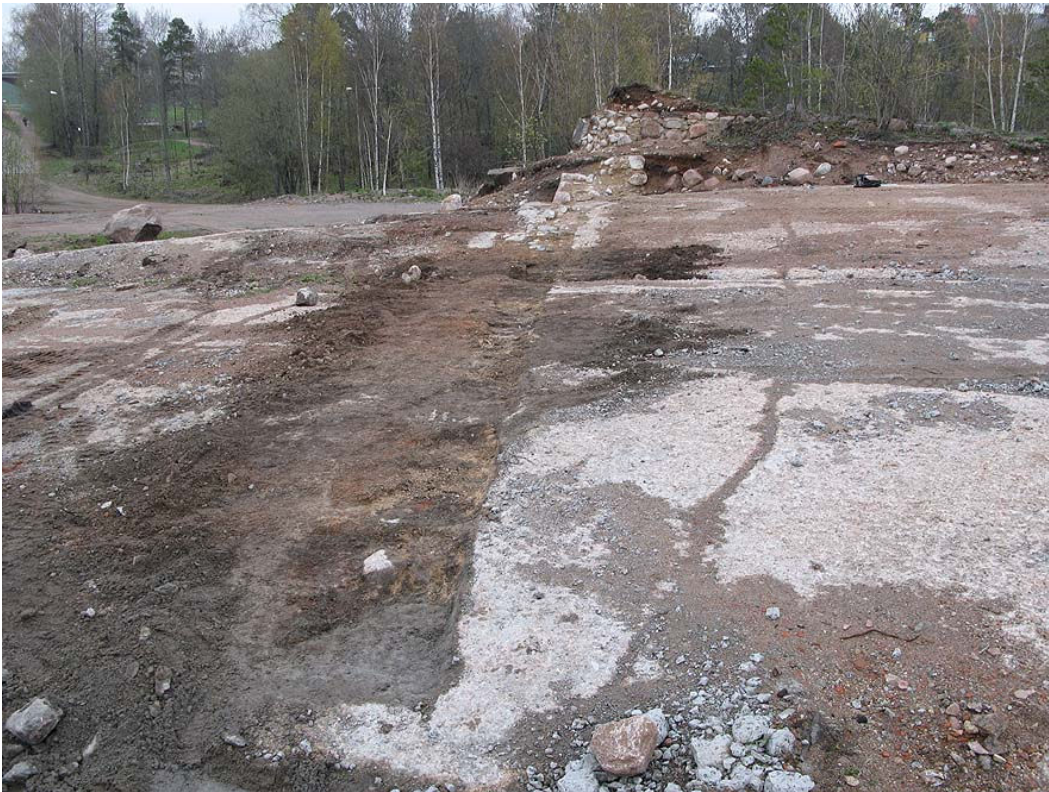
Vallien 1 ja 6 välisen puretun eskarppimuurin kohdalla oli havaittavissa kallioon hakattu kynnyks. Kynnyks sijaitti muurin ulkoreunan pohjakivien sisäpuolella. Sisäpuoli on todennäköisesti lohkottu, mutta poran jälkiä ei havaittu. Kynnyksen syvyys oli 5-15 cm ja se oli syvimmillään vallien puoleisissa päissä. Kaikkialta syvyyttä ei pystytty mittaamaan, sillä kynnyksen päällä oli paikoitellen kova laastin ja hiekan muodostama kerros. Linjan keskikohdalta kynnyksstä ei ollut havaittavissa noin 1,5 metrin matkalta. Samassa kohdassa kallion pinta laski loivalle kuopanteelle, mikä voi olla syy kynnyksen puuttumiseen. Muurin ulkoreunassa vastaavaa kynnyksstä ei ole havaittavissa. Näyttääkin siltä, että kallion pintaa on tasoitettu muurin ulkoreunasta, alimpien ulkokivien kohdalta, käyttäen apuna mahdollisesti kallion luonnollista muodostumaa. Samalla kynnyks on voinut antaa tukea muurin pohjakiville.

Kuva 3. Kallioon hakattu kynnyks eskarppimuurien 1 ja 6 välissä. Takana näkyy valli 1. Kuvattu lounaasta. (U. Kõngäs 2007)

Kynnyksen päällä oli lähes koko matkalta havaittavissa kellertävää hiekan ja laastin sekoitteista maata. Valli 1:n puolella, linjan koillisosassa, on säilynyt myös muurin alimpia kiviä (ks. tarkemmin Hakanpää 2006). Koillispäädystä laastin ja hiekan muodostaman kerroksen alta tuli esiin hyvin ohut, noin 1-2 cm paksuinen tumma kerros. Laastin ja hiekan muodostama kellertävä kerros jatkuu kynnyksen päällä lähes linjan lounaispäättyyn asti. Kerros on kova, ja jotta kynnyksen syvyyttä luonnetta voisi tutkia tarkemmin, olisi laasti-hiekka kerros kaivettava pois. Koillisosan säilyneiden kivien jälkeen kynnyksen ulkoreunaa peittää lounaaseen, valli 6:n suuntaan, kova tiilen ja laastin muodostama patja. Muurin linjan kohdalla tiili- ja laastipatjan alla mahdollisesti laastin ja hiekan muodostama kellertävä kerros jatkuu. Osittain tiili- ja laastipatja jatkui pohjoispuolelle, eli puretun eskarppimuurilinjan ulkopuolelle, missä sen alla on todennäköisesti peruskallio. Tiili- ja laastipatja liittyy todennäköisesti muurin rakentamiseen. Tiilimurskaa on havaittavissa kallionpinnassa vielä linjan lounaispäädystä.

Koeojan kaivamisen yhteydessä myös kartoitettiin esiin tullut rakenne eskarppimuurien 1 ja 6 välissä. Kallioon oli hakattu muurien suuntainen kynnyks, johon liittyi tiilimurskaa ja laastinsekaista hiekkää. Rakenne oli paljastunut syksyn 2006 kartoituksen jälkeen, kun maa-aines oli liikkunut sadevesien tai muun toiminnan seurauksena pois kynnyksen päältä. Todennäköisesti kynnyksistä tehdessä oli käytetty hyväksi luonnollista kallion lohkeamaa, jota oli muokattu louhimalla tarkoituksena tasoittaa kallionpintaa. Muurin pohjakivet on todennäköisesti aseteltu tasoitellulle pinnalle, ja kynnyks on toiminut niille tukena. Kynnyks mitattiin takymetrillä ja dokumentoitiin valokuvin. Jotta kynnyksen tarkempaa luonnetta voitaisiin tutkia, pitäisi sen päällä olevat kerrokset poistaa ja dokumentoida tarkemmin.
