# KOTKA FORT KATARIINA

Dokumentointi ja kartoitus 29.8.2007

Museovirasto/RHO

## Fort Katariina

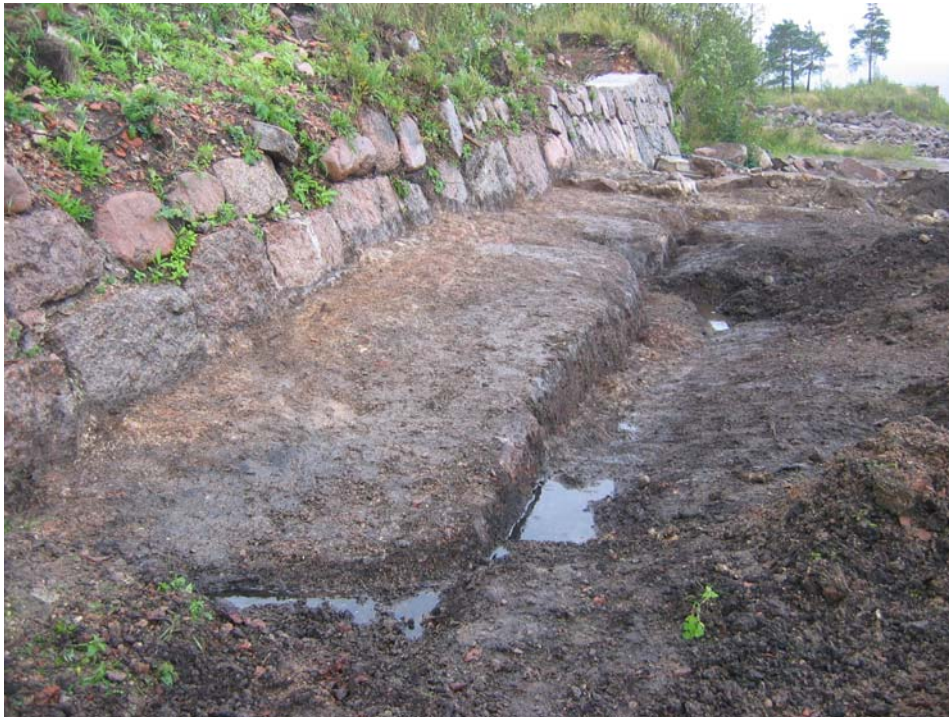
Pohjoispuolella rakenteesta oli esillä 140–160 cm leveä ja 9,5 m pitkä kallio, jonka reuna oli lohkottu suoraseinäiseksi (ks. kuva 2). Seinämän korkeus vaihteli 25–40 cm. Kallion pintaa peitti muurin puolelta noin metrin levyinen ohut laastikerros. Lohkotun seinämän alapuolelle kallioon oli louhittu noin 30 – 50 cm leveä kouru, joka oli täynnä laastia ja tiilimurskaa sekä paikoittain soraa. Kourun syvyydestä ei ole tietoa. Koska laastikerros oli kova, ei kourua kaivettu syvemmälle.

Kuva 2. Vallin 4B:n edessä oleva lohkottu kallio, suuntaan SE (R.V. 2007)

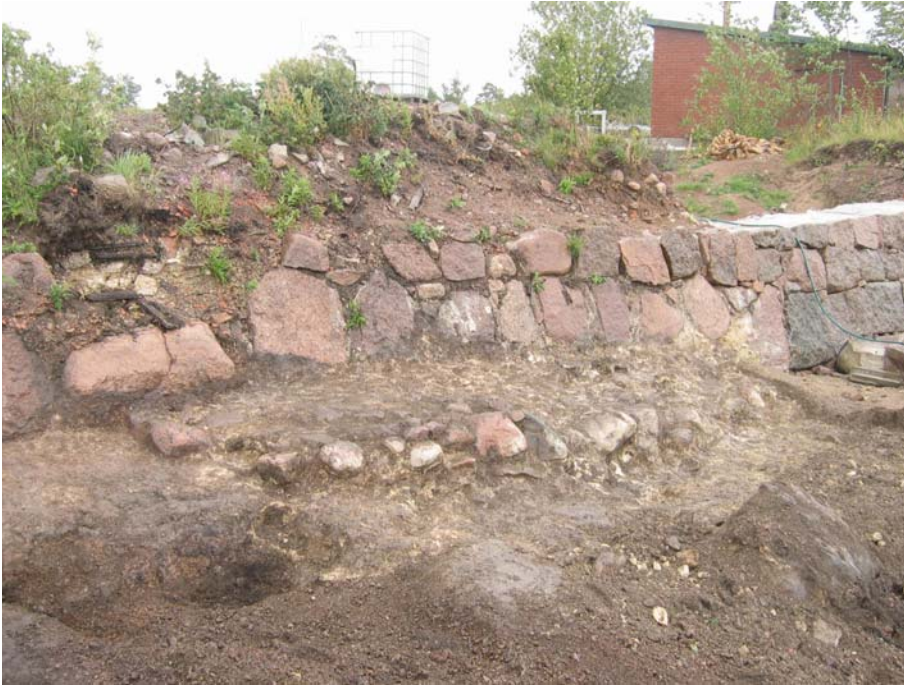
Rakenteen eteläpuolella kallion pinta laskee ja kalliota oli korotettu kivillä ja laastilla muuratulla tukirakenteella (ks. kuva 3.). Tämä kiveys oli noin 6,5 m pitkä, 70-130 cm leveä ja 50 cm korkea. Kiveyksen kiviä ei ollut ladottu rakenteeseen järjestelmällisesti. Kiveyksen pohjoisosa oli tasaisempi kuin eteläosa, josta oli irronnut kiviä ja puuttuneiden kivien paikat oli nähtävissä koloina laastissa. Kiveyksen ulkoreunassa olivat rakenteen suurimmat kivet, joiden koko vaihteli 30 x 50 – 40 x 70 cm välillä. Sisäpuolen pienemmät kivet olivat noin 20 x 20 cm suuria.

Kuva 3. Vallin 4B:n edessä oleva muurattu kivinen tukirakenne, suuntaan SE, (R.V. 2007)

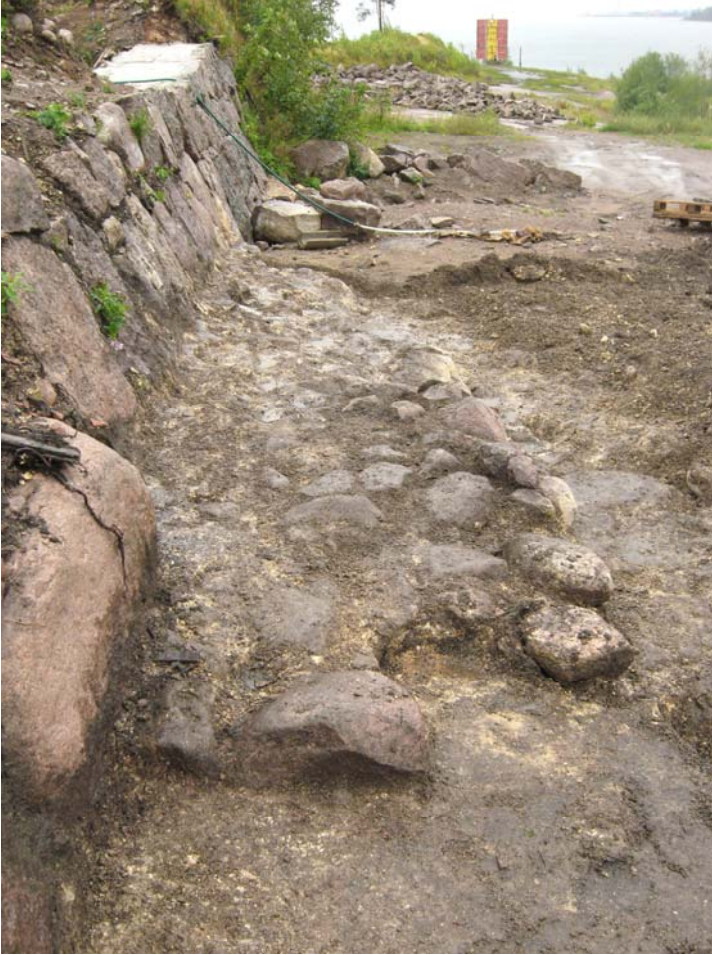
Rakenteen pohjoispuolella eskarp-muuri on rakennettu suoraseinäiseksi louhitun kallion päälle. Tukirakenteen muurattu kiveys on muurattu kiinni eskarp-muurin kiveykseen ja se vaikuttaa rakennetun suoraan kallionpinnalle. Ilman rakenteen eteläosan kiveyskerroksen purkamista ja kaivamista, ei voida sanoa, jatkuuko tukirakenne muurin alle. On mahdollista, että eskarp-muurin tukirakenne on jatkunut vallia 4 mukailleen etelämmäksi. Esiin kaivettu tukirakenne kapenee lohkeillen vallien 4B ja 4A väliä kohden, josta valliä on purettu pois (ks. kuva 4.). Pohjoisessa tukirakenne näyttäisi loppuvan vallin 4B ja 5 kulmaukseen.

Kuva 4. Vallin 4B:n edessä oleva muurattu tukirakenne. suuntaan S, (P.H. 2007)

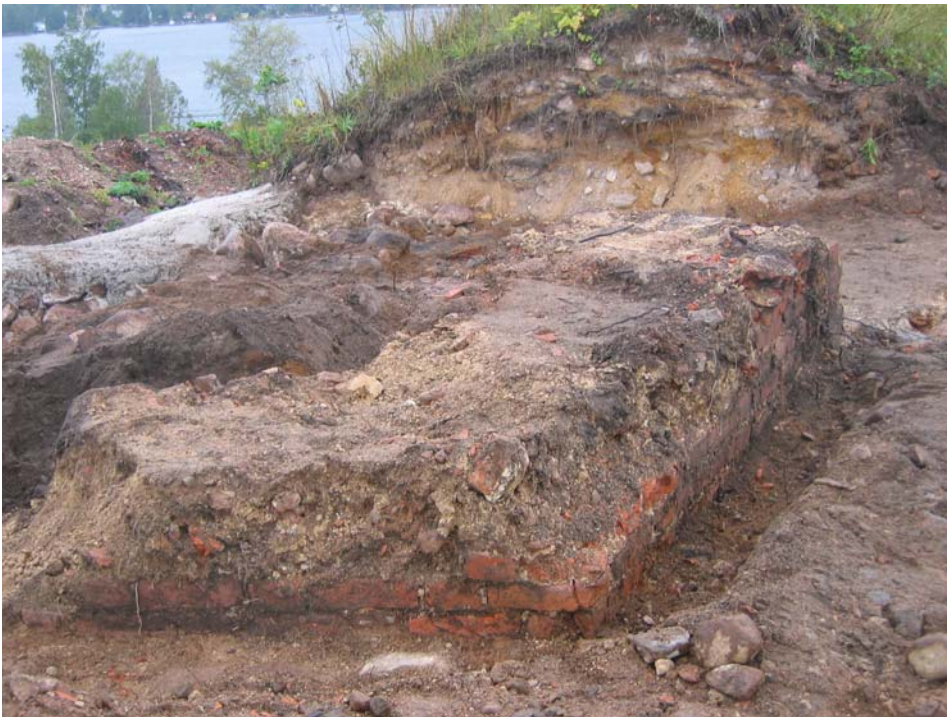
Vallin 5 itäosassa olevan maakasa 5B:n päältä poistettiin kaivinkoneella maata noin 0,7–1,3 metrin paksuudelta. Maa oli rakennusjätteitä ja tiilimurskaa sisältänyttä mullansekaisista hiekkaa. Tämän alta paljastui osa vallin 5 tiilistä rintamuuria, jota oli säilynyt 2,2 metrin pituudelta (ks. kuva 5.). Muurin korkeus oli noin 24,60 m mpy. Rintamuuria oli tuhoutunut noin 2,4 metrin matkalta. Säilyneen muurin korkeus oli 0,17–0,50 m ja leveys 0,9 m. Parhaimmillaan rintamuurista oli jäljellä vielä 6 tiilikertaa. Vallin 4 ja 5 kulmassa oli jäljellä vain kaksi alinta tiilikertaa noin 1,45 m pituudelta. Tämä pohjois-eteläsuuntainen rintamuuri oli yläosastaan rapautunut. Tiilien koko vaihteli 25 x 12 x 6 – 26 x 12 x 7 cm:n välillä. Kalkkilaasti oli väriltään keltaista ja sen sekoitteena oli hienoa ja karkeaa hiekkaa. Laastista otettiin laastinäyte. Laastisaumojen paksuus vaihteli 1,5-2 cm välillä. Limityksenä oli käytetty vendiläistä limitystä.

Kuva 5. Vallien 4 ja 5 kulman rintamuurin ulkoreuna, suuntaan SWW, (R.V. 2007)

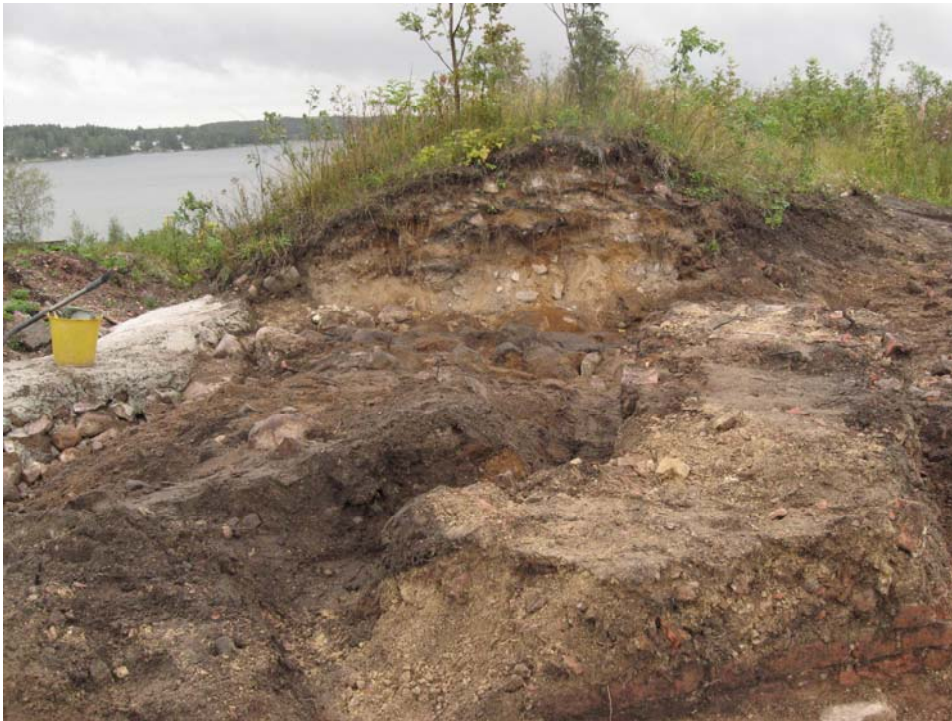
Maakasaa 5B poistettaessa kaivinkoneella saatiin esiin vallin 5 itäreunaan lähes pohjois-eteläsuuntainen maavallin profiilileikkaus, jossa näkyi maavallin kerroksia eskarp-muurin yläpuolelta (ks. kuva 6). Noin 3 metriä leveä profiili oli korkeimmillaan noin 120 cm vallin keskikohdilla. Maavallia peitti noin 10 cm paksu turvekerros. Maavallissa vuorottelivat horisontaalisesti kaksi erilaista maakerrosta. Paksummat kerrokset muodostuivat keltävään ruskeasta, soran ja kivien sekaisesta irtonaisesta hiekasta. Kerroksien suurimmat kivet olivat noin 10x10- 15x20 cm kokoisia ja pienimmät noin 5x5 cm kokoisia. Näiden kerrosten paksuus vaihteli 5-30 cm välillä. Maavallin ohuimmat kerrokset muodostuivat tummista, mullan, noen ja orgaanisten aineiden sekaisista hiekkakerroksista. Nämä kerrokset olivat koostumukseltaan tiiviimpiä ja noin 3-10 cm paksuisia.

Maavallin sisäreunan alaosassa oli havaittavissa jälkiä rintamuurista noin 50 cm leveydeltä. Muuri oli hyvin rapautunut, mutta profiilissa sen paikka oli tunnistettavissa tiiviistä laastinsekaisesta tiilimurskasta.

Kuva 6. Takana vallin 5 profiili ja tiilisen rintamuurin kulma. Profiilin ja rintamuurin välissä näkyy muurin maatäyttöä. Kuva otettu suuntaan W. (P.H. 2007)
