Maakaasuputkilinjainventointi Hämeenlinna-Lempäälä 2007
Historiallisen ajan kiinteät muinaisjäännökset

Tutkimuksen laatu: inventointi

Projekti: Maakaasuputkilinjausinventointi välillä Hämeenlinna-Lempäälä

Tutkimuslaitos: Museovirasto, rakennushistorian osasto (MV/RHO)

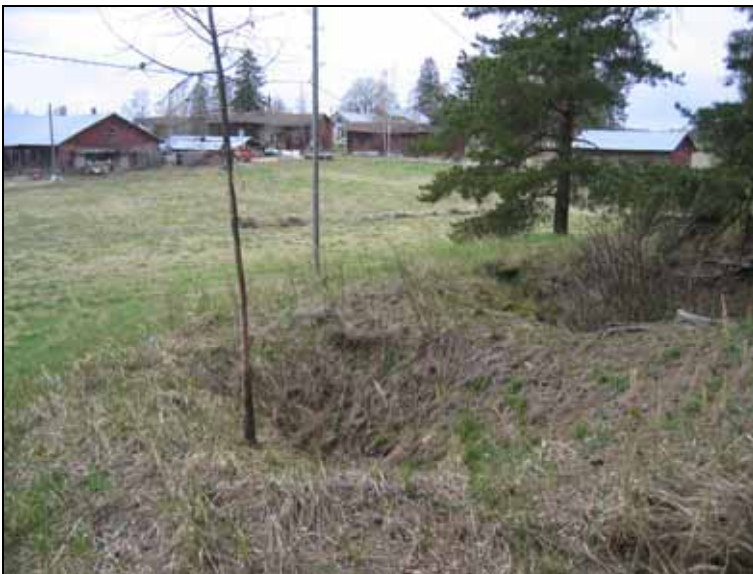
Kuva 3: Itkon yksinäistalon tontin alueella olevan Aataminmäen länsirinteen kivettyjä kellarikuoppia. Taustalla Itkon yksinäistalon tontti.

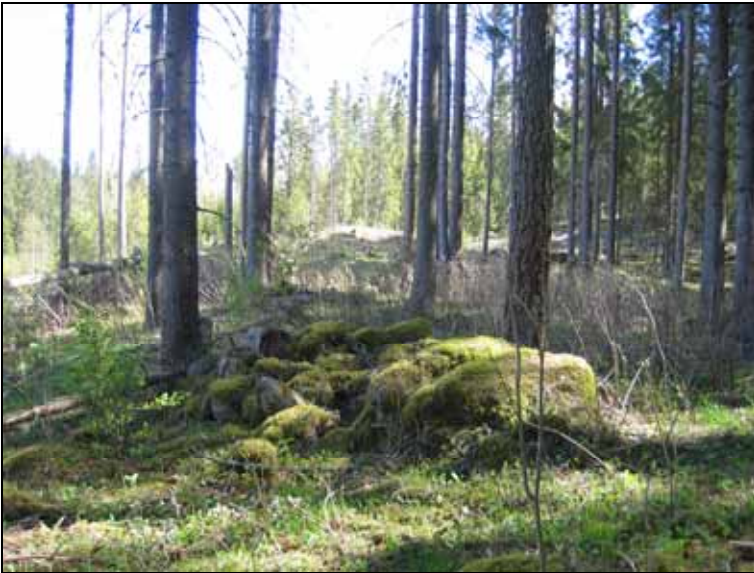
Kuva 5: Kaskiröykkiöalue Lempäälän Toritussa lähellä kuivatun Tervajärven rantaa.

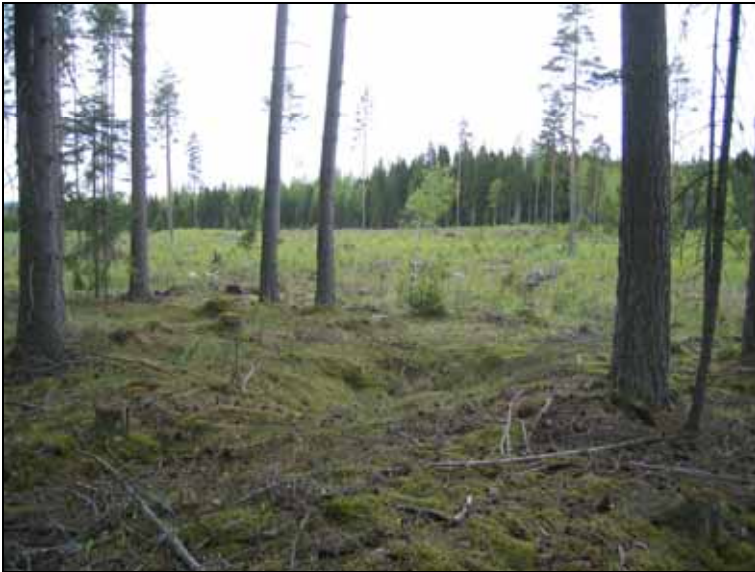
Kuva 6: Viiden hautamaisen painanteen muodostama ryhmä Kalvolan Kaskenmäki 3:ssa.

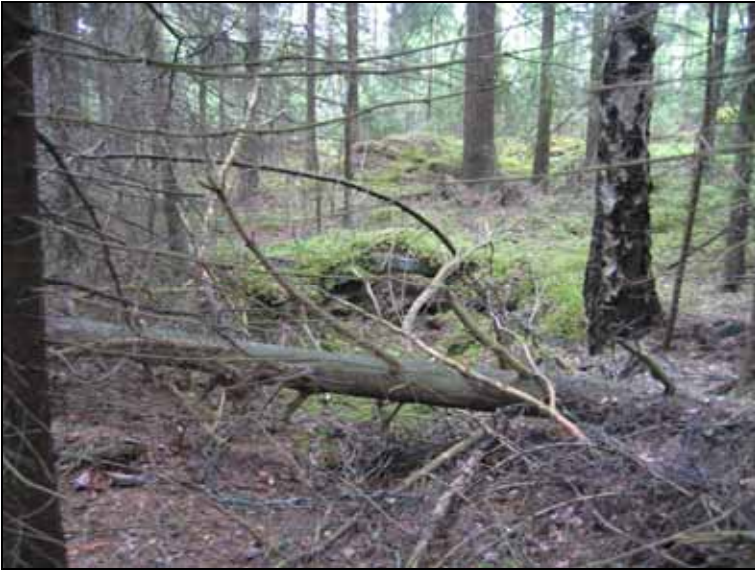
Kuva 7: Kivetty kuoppa (Kalvola Aropaltio). Todennäköisesti vanha kellarikuoppa, johon lienee liittynyt puinen kate. Kohde saattaa liittyä läheiseen Aropaltion maatilaan.

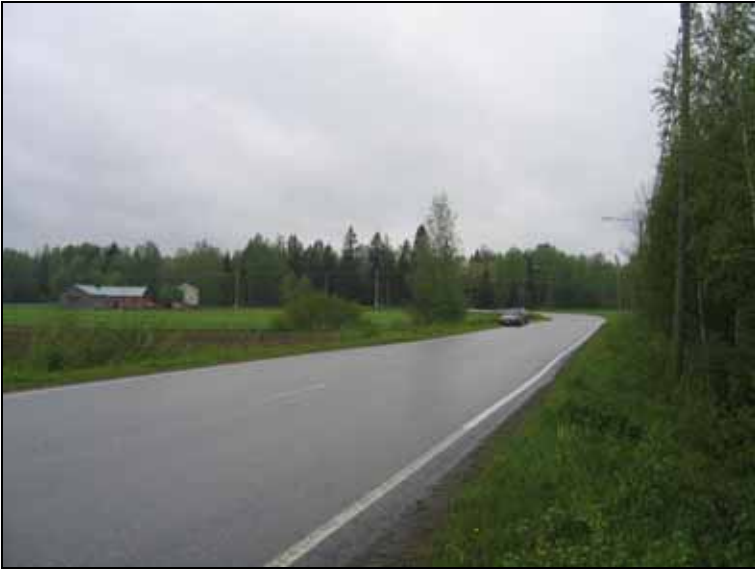
Kuva 10: Maakaasuputkilinjan leikkauskohta Hämeen Härkätiellä suunnilleen mutkassa olevan auton kohdalla.

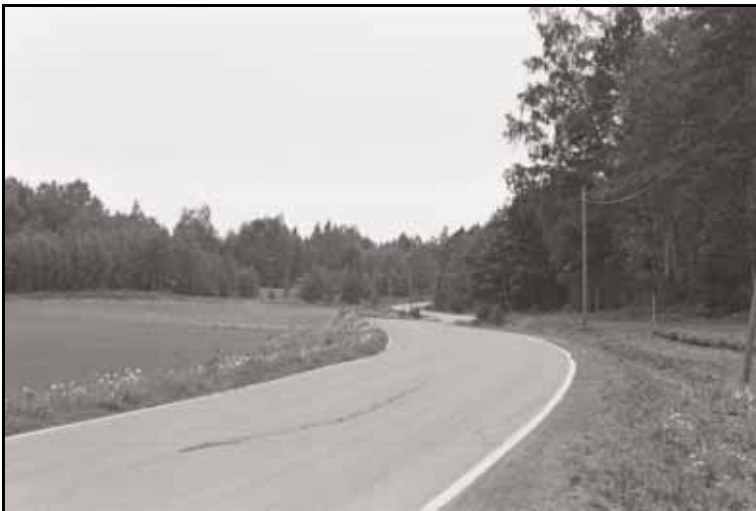
Kuva 13: Hiidentien kulkua Hattulan Hietainportinmäessä, kohde 9. Maakaasuputkilinjan ja tien leikkauskohta metsän reunassa.

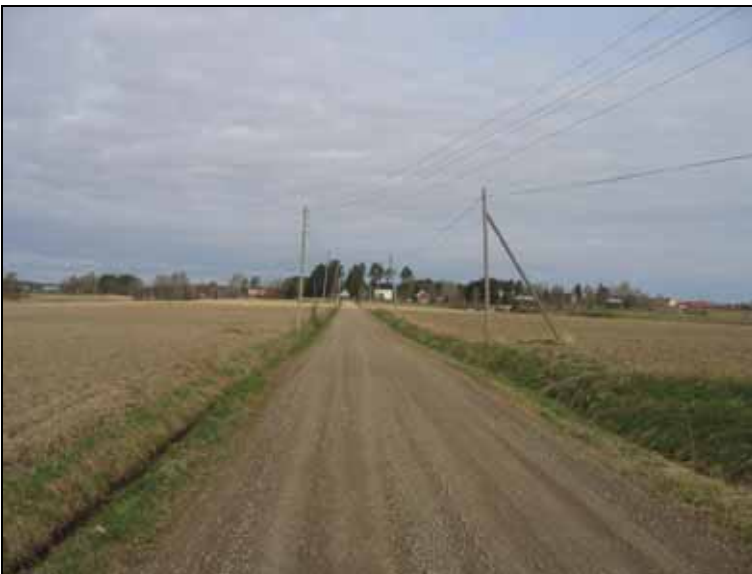
Kuva 15: Itkosta Munteeseen menevä tie kulkee edelleen samoin kuin vuoden 1693 kartassa. Maakaasuputkilinjan ja tien leikkauskohta suunnilleen valon ja varjon rajalla tien kohdalla.

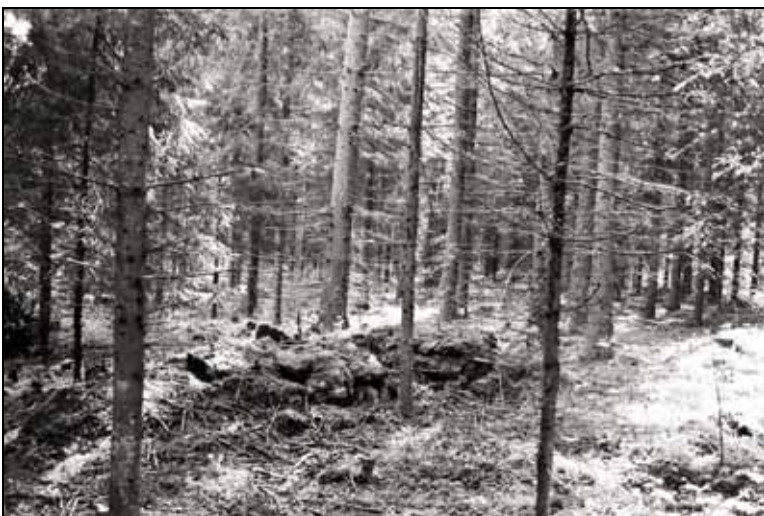
Todennäköisesti kyseessä on kaski- ja/tai peltoviljelyalue. Äimjärven suunnan rautakautisten kalmistojen alueelle ja keskiaikaisiin kyliin on matkaa n. 1,5-3 km etelän ja lännen suuntaan (esim. Kutinen, Kankainen, Keikkala, Sittala) ja pohjoiseen Vanajaveden suuntaan n. 1,5 km. (Heinu). Paikalta löytyneet perustukset voivat kuitenkin viitata, että alueella on ainakin jossain vaiheessa ollut myös viljelyyn liittyvää asutusta, esim. torppa.

Kuva 17: Kalvola Janha. Röykkiö nro 15. Luoteesta 23.5.2007 (JT).

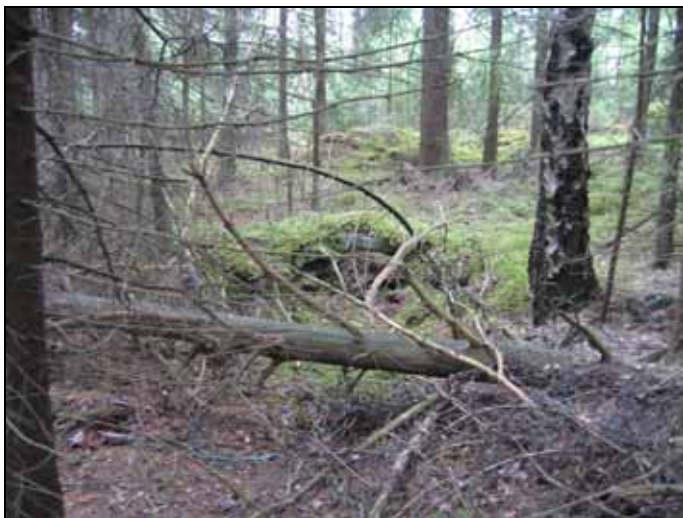
Kohdekuvaus: Kohde sijaitsee 3-tienvarressa olevan kuusimetsää kasvavan pienen kumpareen koillisrinteellä suunnitellun maakaasuputkilinjan keskellä. Pikatien leikkaukseen on matkaa n. 20 metriä. Neliskanttisen kuopan mitat ovat 2 x 3 metriä, syvyys n. 0,7 metriä. Kuoppa on sammaloitunut ja sen seinät on tuettu epäsäännöllisesti kolmeen kerrokseen ladotuilla maakivillä. Myös kuopan pohjalla on sammalen alla kiviä, jotka saattavat olla romahtaneista seinistä. Kuopan suuaukko on alarinteen puolella koillisessa. Kyseessä lienee käytöstä jäänyt kellarikuoppa, jonka ikä jää avoimeksi, mutta se voi liittyä esim. lähellä sijaitsevaan Aropaltion maatilaan.

Kuva 18: Kivetty kellarikuoppa. Idästä. (JT).

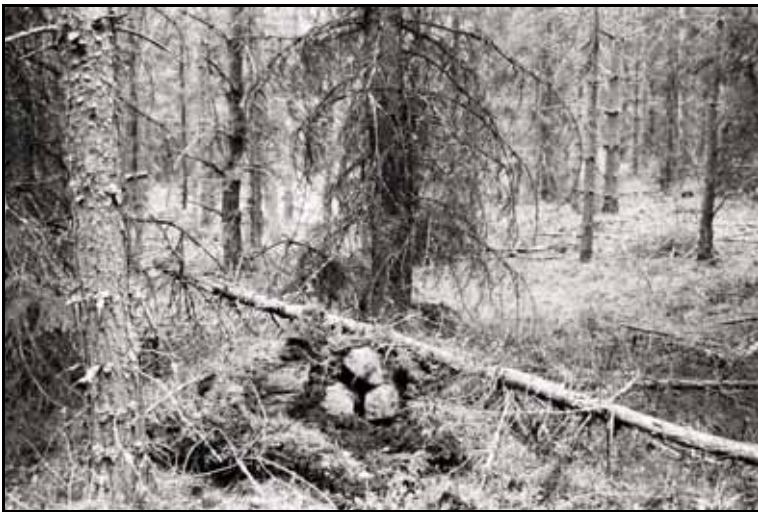
Kohdekuvaus: Kohde sijaitsee karttaan merkittyjen metsäteiden risteyksen koillispuolella laajan Kaskenmäen loivassa etelärinteessä. Kohde on hyvin säilynyt. Paikalla kasvaa n. 15-20 metriä korkea männikköä ja jonkin verran kuusta. Kohteessa on kahdeksan viljelyröykkiötä, joiden havaitseminen on vaikeaa niitä peittävän paksun sammalen vuoksi. Röykkiöiden halkaisijat vaihtelevat n. 1-2 metrin välillä. Kohteeseen kuuluu lisäksi röykkiöistä hieman erillään oleva neliömäinen kuoppa, jonka halkaisija on n. 1 metri sekä kolmen hautamaisen painanteen muodostama ryhmä, joka sijaitsee pienen kumpareen päällä röykkiöistä koilliseen. Todennäköisesti kyseessä on Äimäjärven rannalla sijaitsevien kylien tai yksittäisten talojen hyödyntämä kaskiviljelyalue. Esim. keskiaikaisiin Keikkalan ja Sittalan kyliin on matkaa n. kilometri-puolitoista etelän ja lännen suuntaan.

Kuva 19: Kalvola Kaskenmäki 1. Röykkiö nro 3 osittain paljastettuna. Idästä 18.5.2007 (JT).

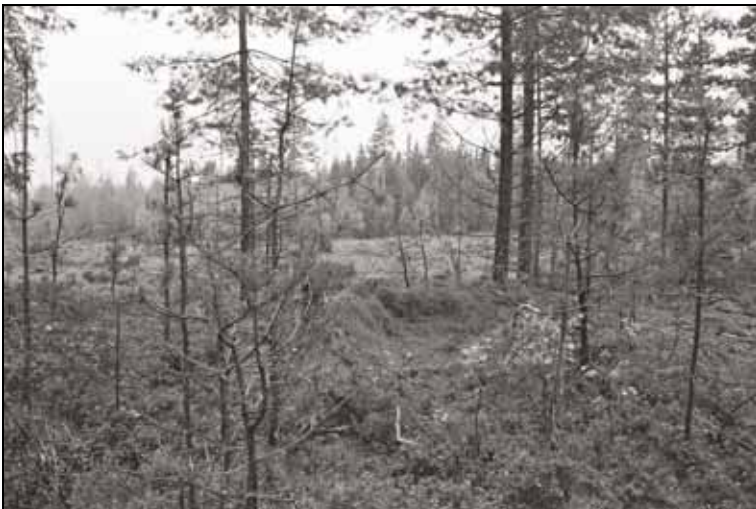
Kuva 20: Kalvola Kaskenmäki 2. Hautamainen painanne nro 1. Koillisesta. 28.5.2007 (JT).

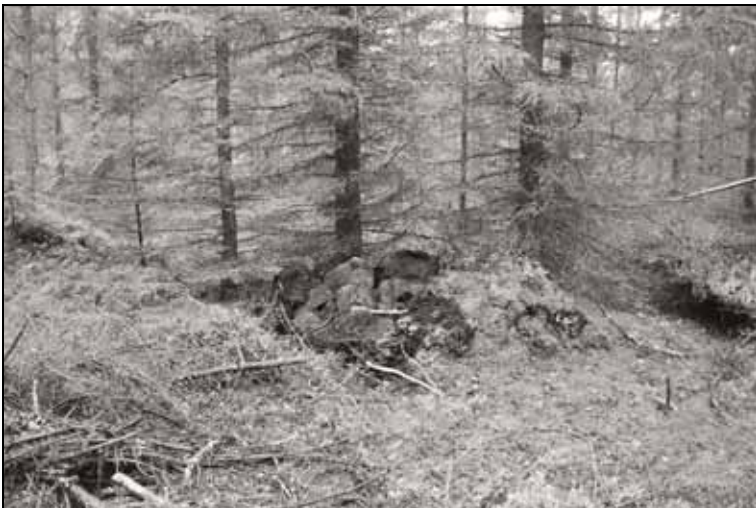
Kuva 21: Kalvola Kaskenmäki 3. Röykkiö nro 64 osittain paljastettuna. Lännestä 28.5.2007 (JT).

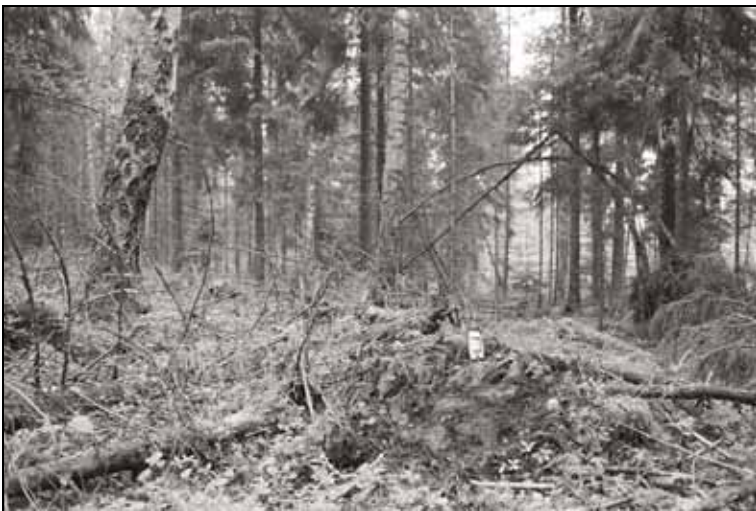
Kuva 22: Kalvola Korvenniitty 1. Röykkiö nro 5 osittain paljastettuna. Pohjoisesta 29.5.2007 (JT).

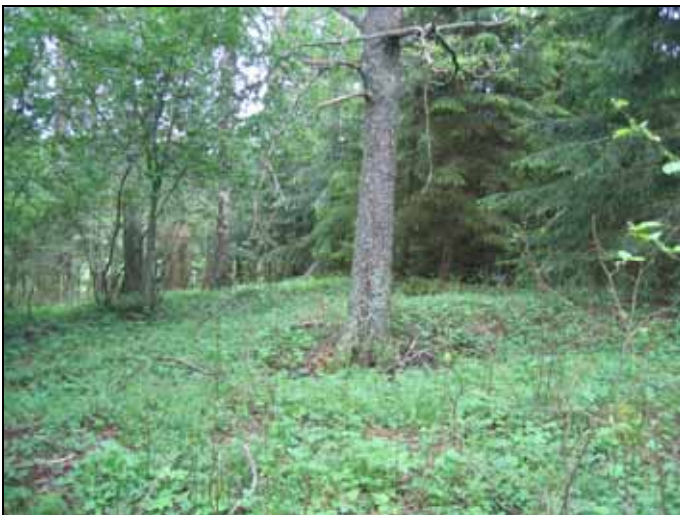
Kohdekuvaus: Kohde sijaitsee Korvenniityn pohjoispäässä olevalla peltojen välisellä mäen kumpareella. Paikalla kasvaa käenkaali-mustikka –tyypin kuusimetsää sekä lehtipuita, mm. koivua. Kartoitettun alueen halkaisee vanha piikkilanka-aita, joka kulkee suunnilleen itä-länsi –suunnassa. Kohdeesta kartoitettiin seitsemän viljelyryötkkiötä, halkaisijaltaan 1-6 metriä sekä lisäksi neljä hautausta painannetta.

Kuva 23: Hauta 4, luoteesta. (JT).

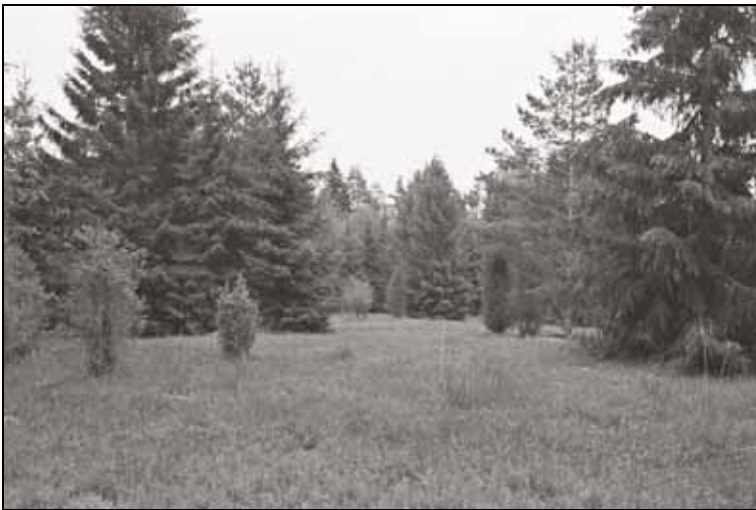
Kohdekuvaus: Kohde sijaitsee Lintustenmäen loivassa etelä-kaakkoisrinteessä. Kohde vaikuttaa vanhalta niityltä tai laitumelta, jolla kasvaa mm. katajaa sekä harvakseltaan joitakin isompia mäntyjä ja kuusia. Alueelta kartoitettiin kuusi hautamaista painannetta ja näistä hieman kauempana erillään oleva neliömäinen kuoppa. Kartoitettu alue rajoittuu länsi-luoteessa vanhaan matalaan, mutta melko laajaan sorakuoppaan, joka on jo maisemoitunut. Osa hautamaisista painanteista on vanhan sorakuopan reuna-alueella, joten todennäköisesti alue on aikanaan ollut laajempi.

Kuva 24: Kalvola Lintustenmäki. Yleiskuva maakaasuputkilinjalta kohti Korvenniitty 2:sta. Luoteesta 30.5.2007 (JT).

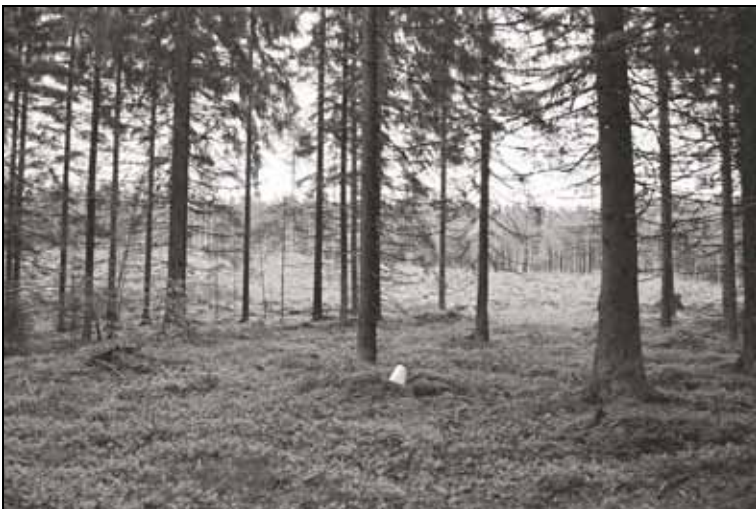
Kuva 25: Kalvola Riuttankallio. Yleiskuva kiukaan sijaintipaikasta, kuvassa keskellä olevan karttalaukan alla. Taustalla Riuttanmäen rinteitä. Lounaasta 30.5.2007 (JT).

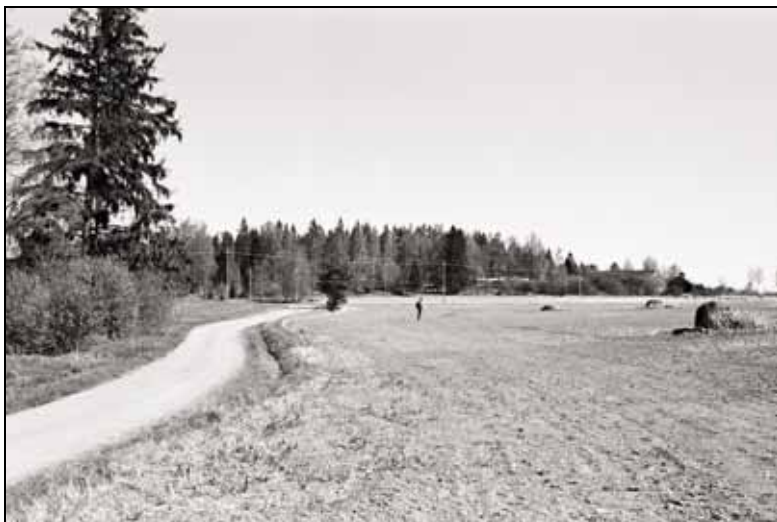
Kuva 38: Maakaasuputkilinjan ja Kalalahden kylätien leikkauskohta ja kivikautinen asuinpaikka pellolla kävelevän Kreetta Lesellin tasolla. Taustalla Kalalahden kylämäki. Lounaasta .

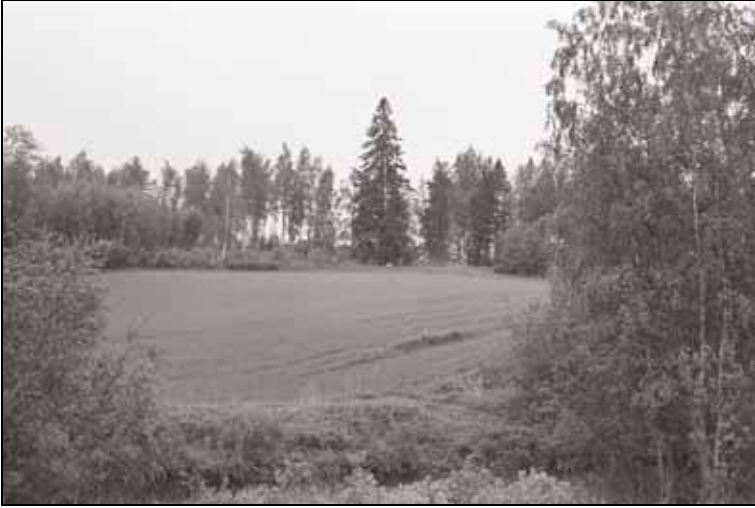
Kuva: 125712:46 Hattula Hakinmäki 3. Yleiskuva torpanpaikasta taustalla näkyvällä mäellä.
Kuvattu maakaasuputkilinjalta. Pohjoisesta 30.5.2007 (JT).

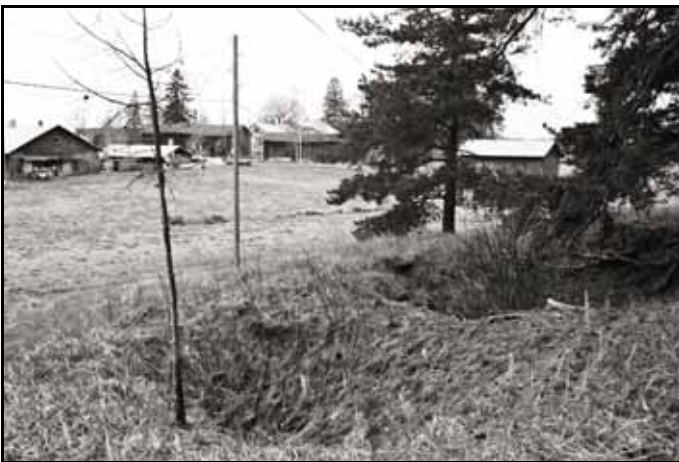
125712:5 Valkeakoski Itko 3. Aataminmäen länsirinteen kellarikuopat. Taustalla Itkon rakennuksia. Kaakosta 3.5.2007. (JT).

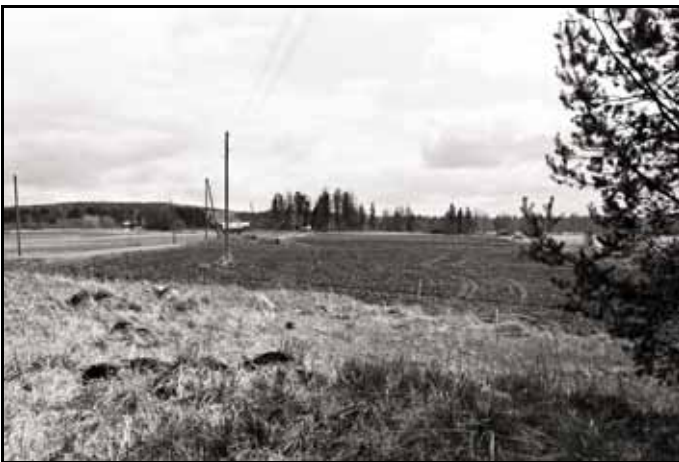
125712:6 Valkeakoski Itko 5. Itkon pohjoispeltojen peltosaarekkeessa olevat maansekaiset röykkiöt. Lännestä 4.5.2007 (JT).

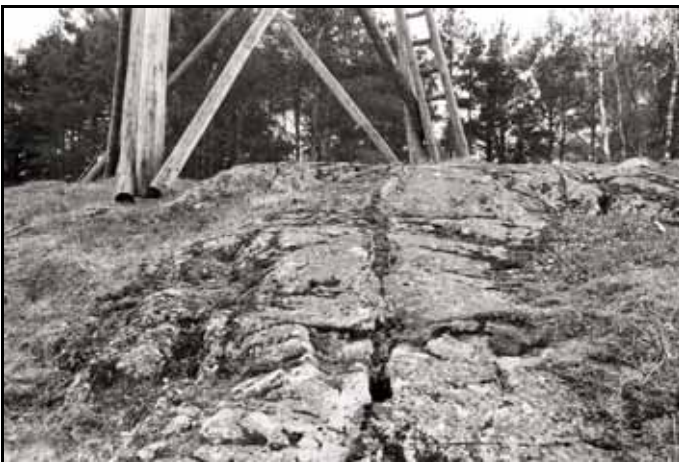
125712:12 Linnaistenvuoren pohjoisrinteellä oleva uhrilähde pienessä kallionkolossa. Taustalla kolmiomittaustorni. Pohjoisesta 8.5.2007 (JT).

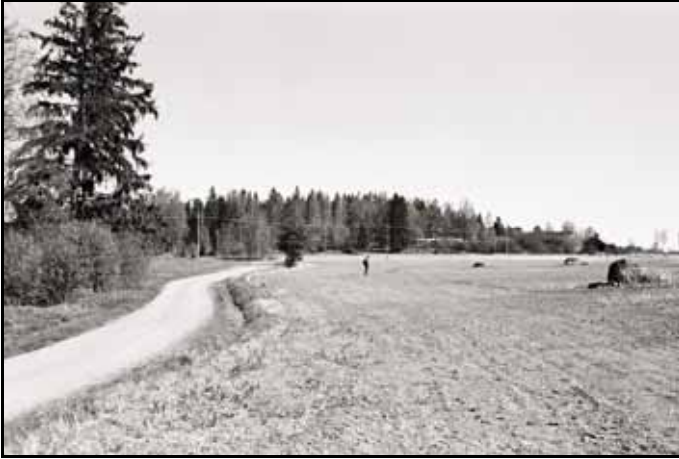
125712:13 Valkeakoski Kalalahti 2. Maakaasuputkilinjan ja Kalalahden kylätien leikkauskohta ja kivikautinen asuinpaikka pellolla näkyvän Kreetta Lesellin tasolla. Taustalla Kalalahden kylämäki. Lounaasta 10.5.2007 (JT).

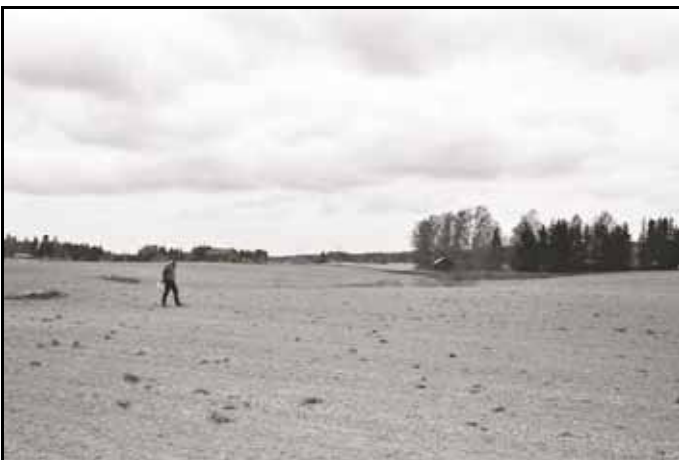
125712:15 Valkeakoski Muti. Mutin vanhin kyläpaikka taustalla näkyvässä notkelmassa pellolla joenrannan molemmin puolin. Kuvattu maakaasuputkilinjalta. Koillisesta 14.5.2007 (JT).

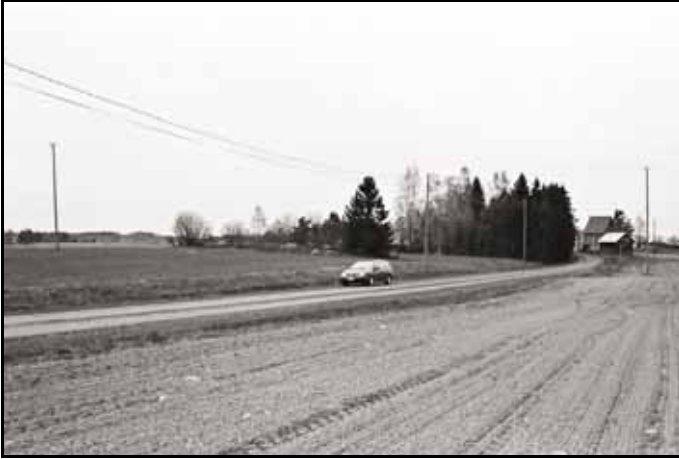
125712:16 Valkeakoski Muti. Mutin kyläalueen peltojen koekuopitetut kumpareet (auton takana oleva kuusi ja autosta vasemmalle oleva lehdetön puu). Maakaasuputkilinjan ja tien leikkauskohta suunnilleen auton kohdalla. Koillisesta 15.5.2007 (JT).

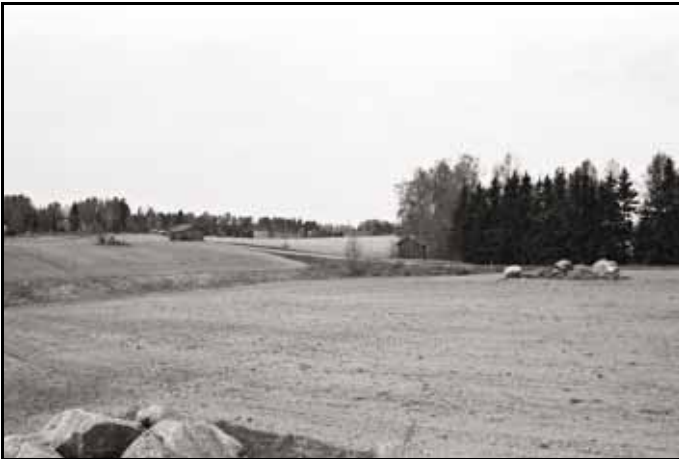
125712:17 Valkeakoski Muti. Mutin vanhin kyläpaikka nykyisellä peltoalueella joen ylittävän sillan molemmin puolin. Koillisesta 15.5.2007 (JT).

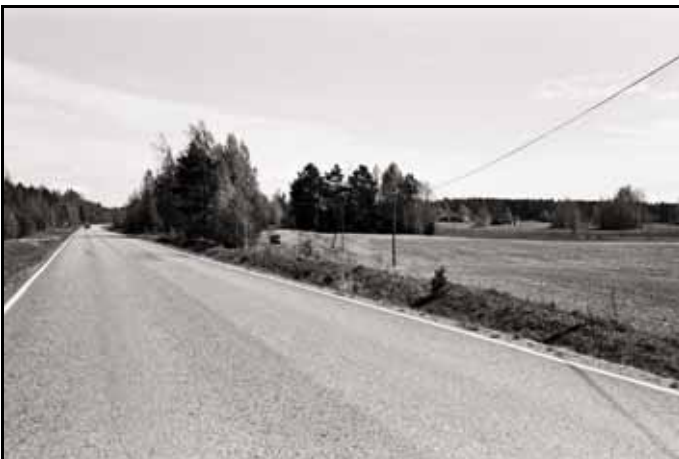
125712:18 Lempäälä Harhala. Maakaasuputken ja vanhan kuninkaan-kartastossa näkyvän tieuran leikkauskohta Lempäälän Harhalassa lähellä Mäyhjärveä. Käytöstä jäänyt vanha tie on uuden asfalttitien alapuolella. Pohjoisesta 15.5.2007 (JT).

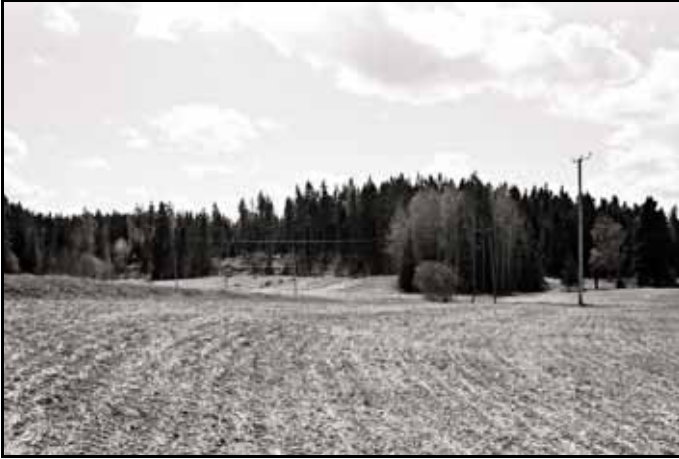
125712:19 Lempäälä Tervajärvi Torittu, viljelyröykkiöalue metsässä olevassa mäessä. Kuvattu maakaasuputkilinjan keskeltä. Pohjoisesta 15.5.2007.

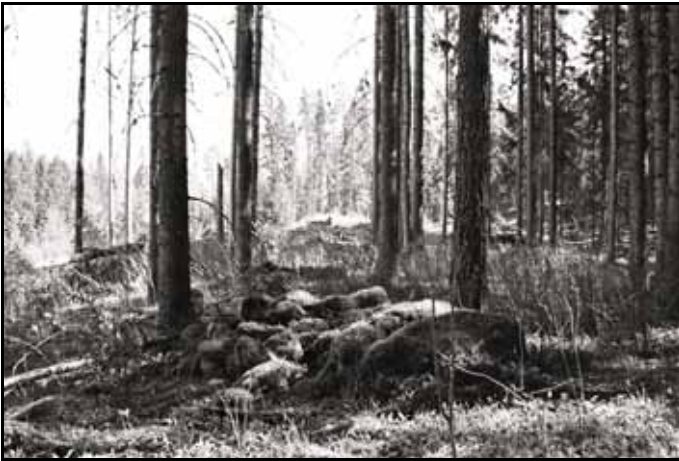
125712:20 Lempäälä Tervajärvi Torittu. Röykkiö nro 4, takana nro 5, maakaasuputkilinjan tuntumasta. Luoteesta 15.5.2007 (JT).

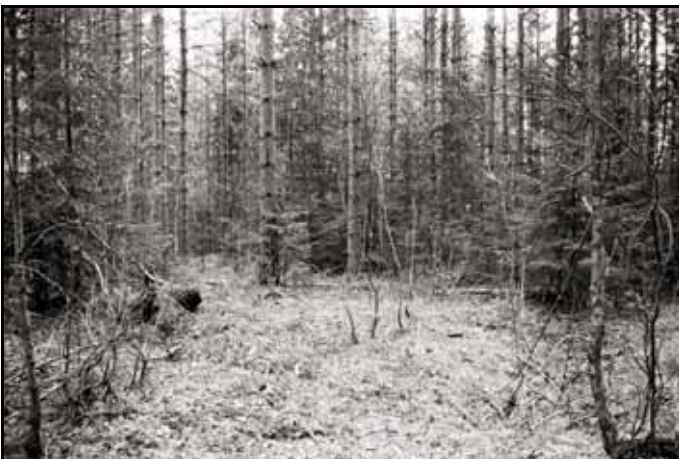
125712:21 Hämeenlinna Tertti. Hautamaisia painanteita. Vasemmalla olevasta tuulenkaadosta löytyi esihistoriallista keramiikkaa. Lounaasta 18.5.2007 (JT).

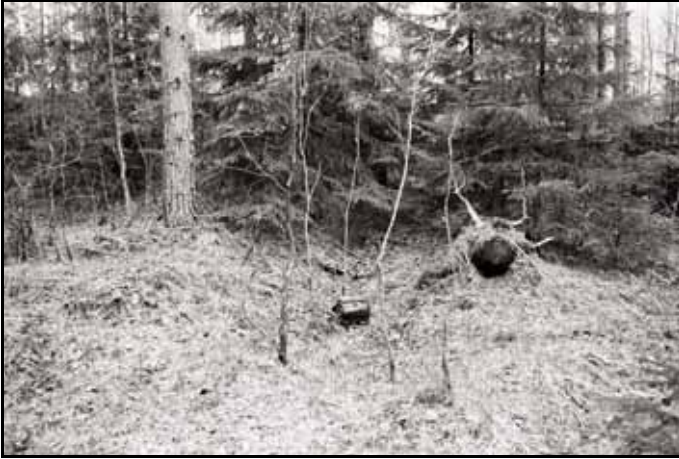
125712:22 Hämeenlinna Terti. Hautamainen painanne nro 2, keramiikka oikealla olevan tuulenkaadon juurakosta. Kaakosta 18.5.2007 (JT).

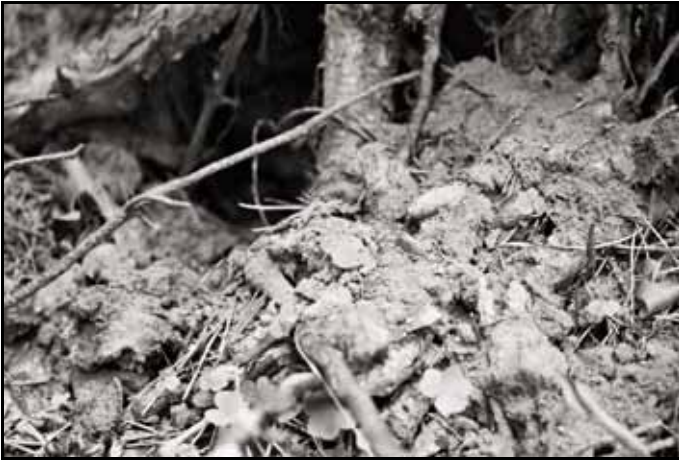
125712:23 Hämeenlinna Terti. Keramiikka ”in situ” hautamaisen painanteen nro 2 reunalla olevassa juurakossa. 18.5.2007 (JT).

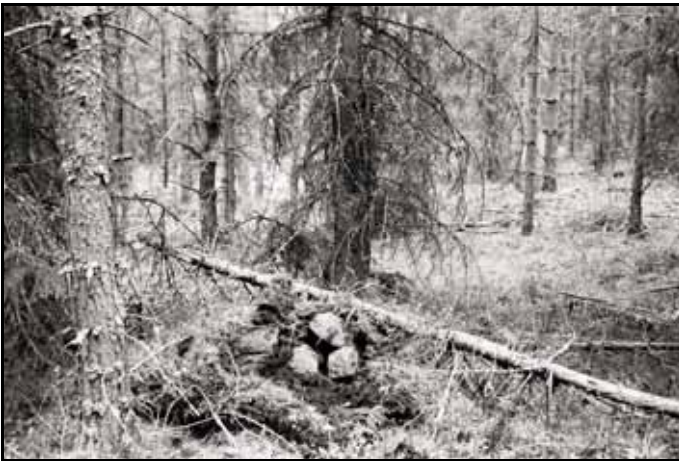
125712:24 Kalvola Kaskenmäki 1. Röykkiö nro 3 osittain paljastettuna. Idästä 18.5.2007 (JT).

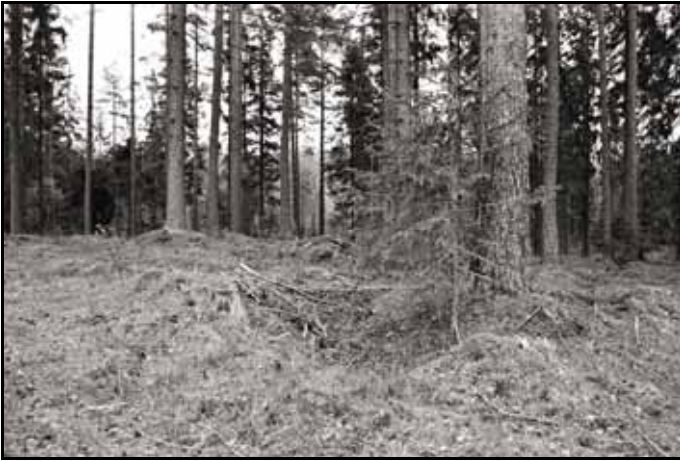
125712:25 Kalvola Kaskenmäki 3. Hautamainen painanne nro 7. Lännestä 18.5.2007 (JT).

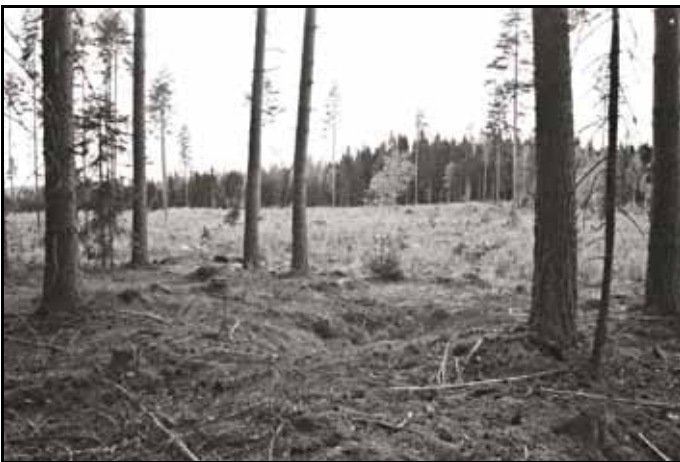
125712:26 Kalvola Kaskenmäki 3. Hautamainen painanne nro 5. Koillisesta 18.5.2007 (JT).

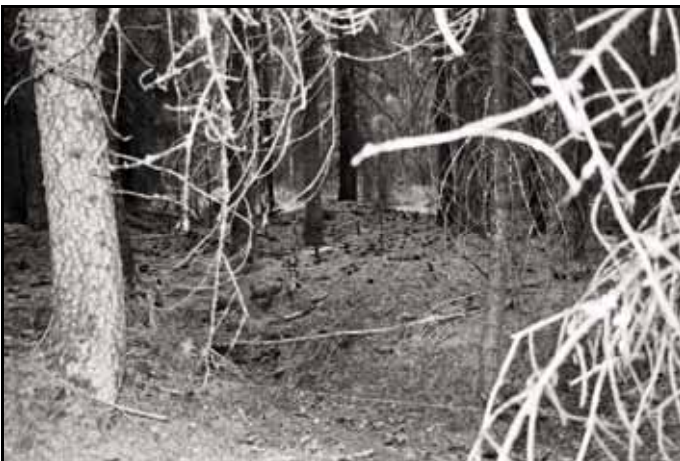
125712:27 Kalvola Kaskenmäki 3. Hautamainen painanne nro 1, taustalla röykkiö nro 1. Koillisesta 18.5.2007 (JT).

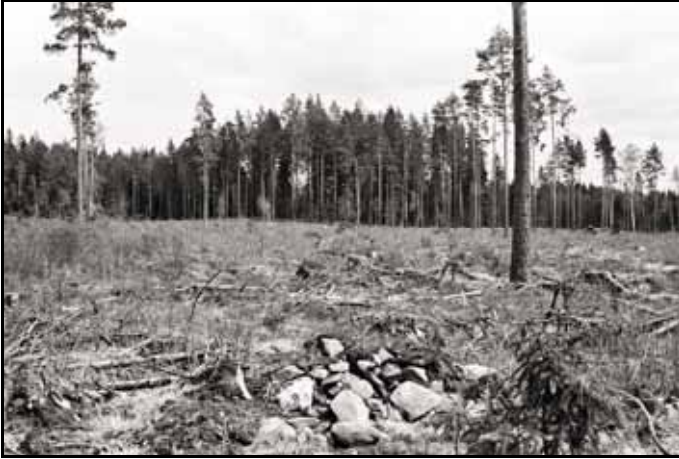
125712:28 Kalvola Kaskenmäki 3. Röykkiö nro 5, taustalla mäntymäki, jolla hautamaiset painanteet nro 3-7. Lounaasta 18.5.2007 (JT).

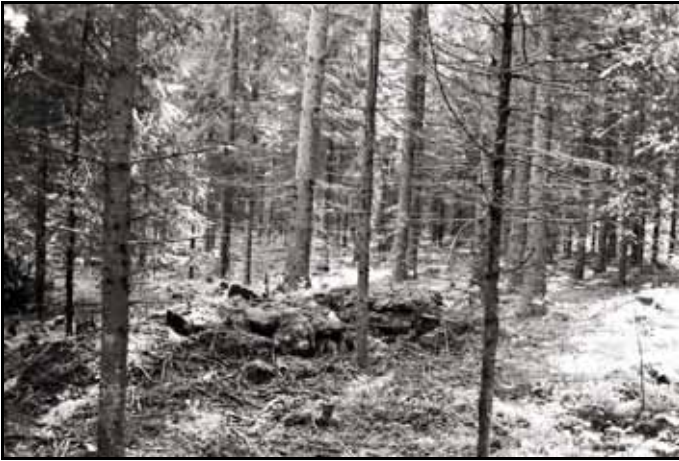
125712:29 Kalvola Janha. Röykkiö nro 15. Luoteesta 23.5.2007 (JT).

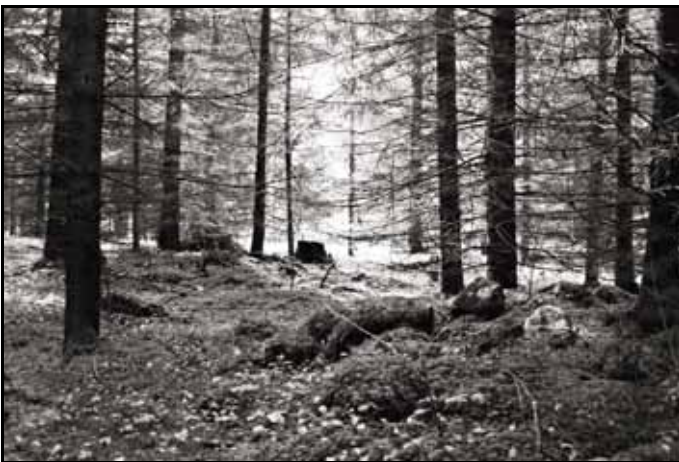
125712:30 Kalvola Janha. Röykkiöt nro 27 ja 28. Pohjoisesta 23.5.2007 (JT).

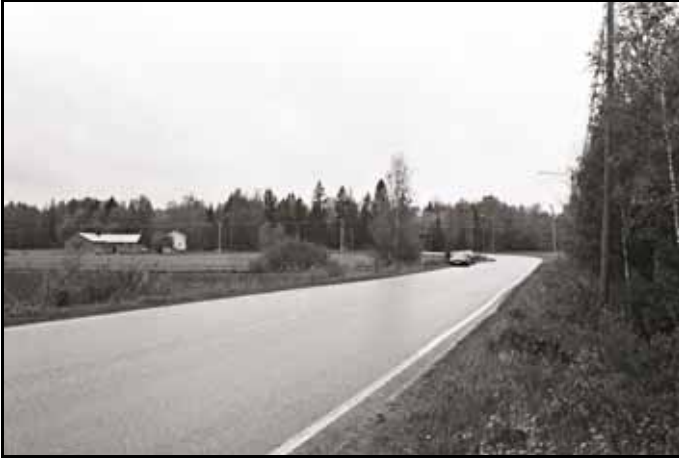
125712:31 Hämeenlinna Tauru-Peltola. Härkätien ja maakaasuputkilinjan leikkauskohta auton kohdalla. Koillisesta 25.5.2007 (JT).

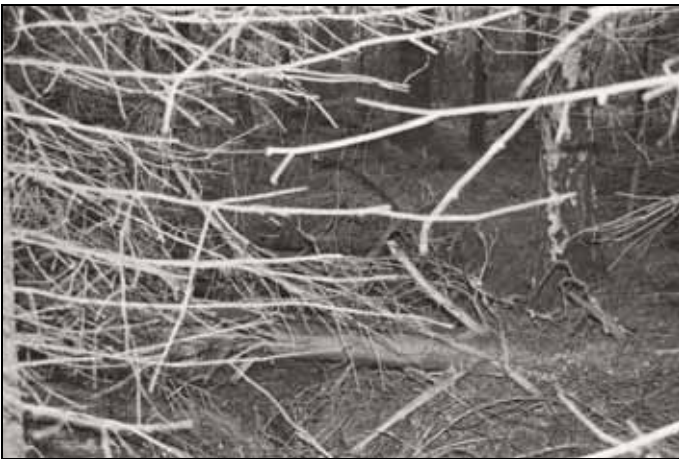
125712:32 Kalvola Aropaltio. Kivetty kellarikuoppa. Koillisesta 25.5.2007 (JT).

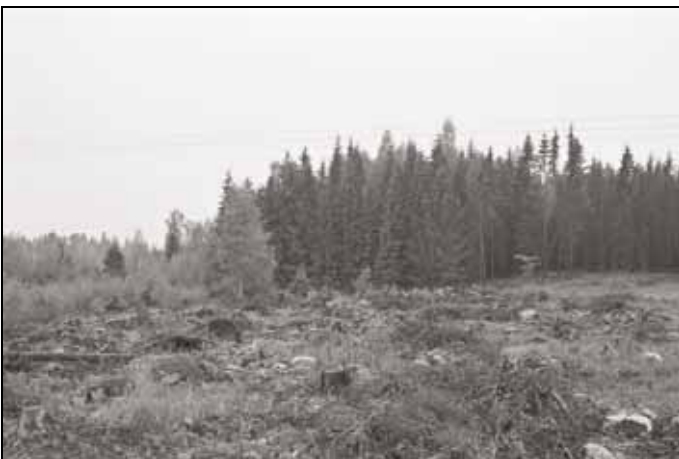
125712:33 Lempäälä Lepauksenkorpi. Viljelyryöykkiöalue metsässä ja siitä oikealle hakkuuaukealla. Kuvattu maakaasuputkilinjalta. Koillisesta 28.5.2007 (JT).

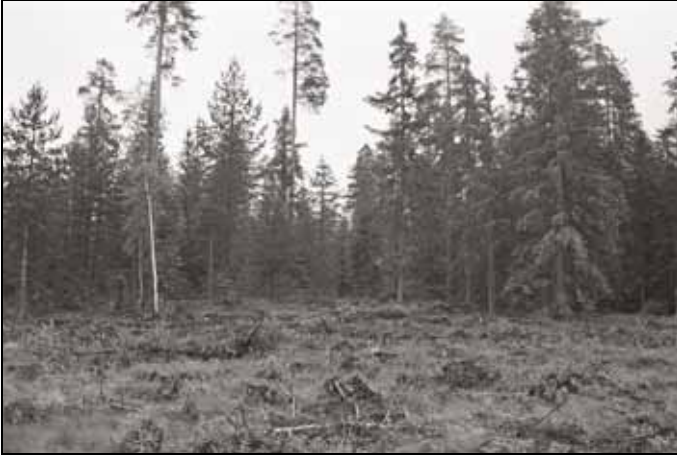
125712:34 Kalvola Kaskenmäki 2. Hautamaiset painanteet metsän reunassa.

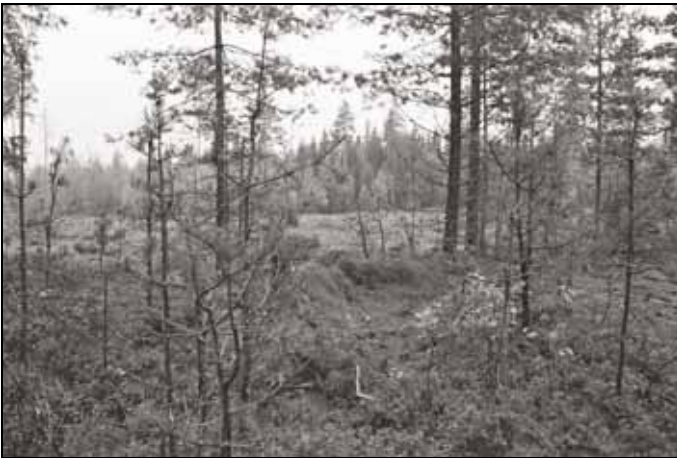
125712:35 Kalvola Kaskenmäki 2. Hautamainen painanne nro 1. Koillisesta. 28.5.2007 (JT).

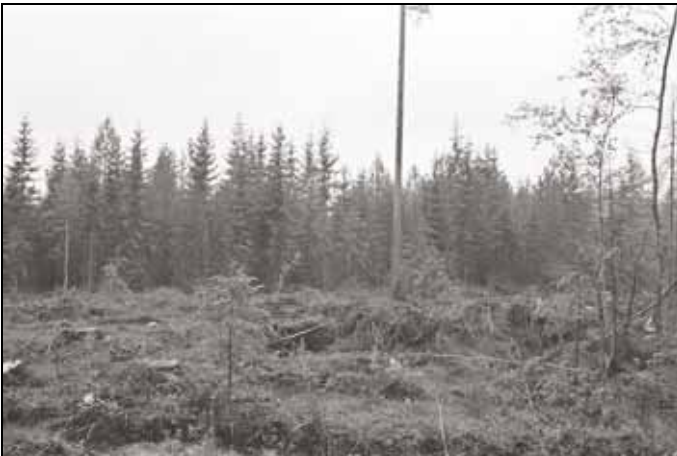
125712:36 Kalvola Kaskenmäki 3. Alueen itärajaa hakkuualueelta nähtynä. Idästä 28.5.2007 (JT).

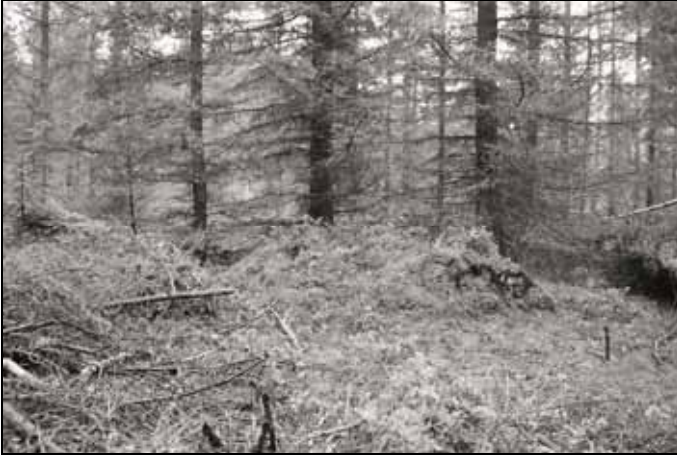
125712:37 Kalvola Kaskenmäki 3. Röykkiö nro 64.
Länestä 28.5.2007 (JT).

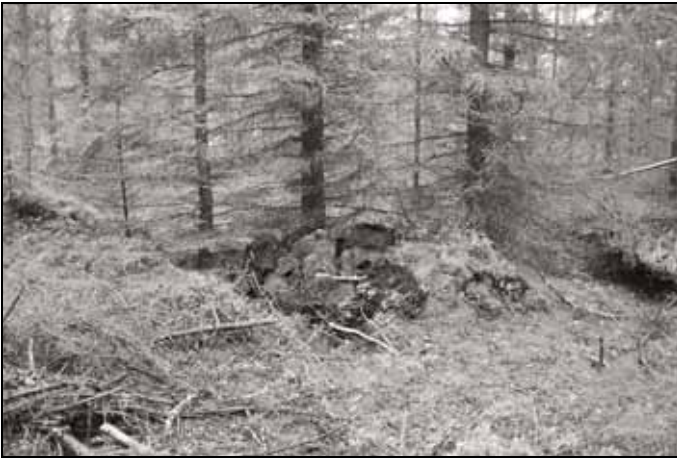
125712:38 Kalvola Kaskenmäki 3. Röykkiö nro 64 osittain paljastettuna.
Länestä 28.5.2007 (JT).

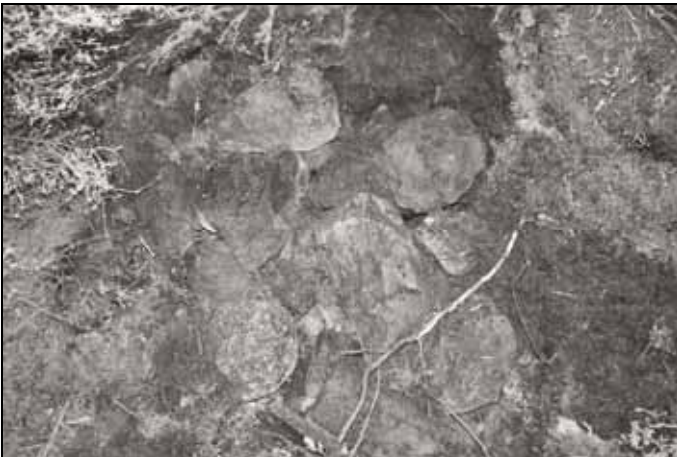
125712:39 Kalvola Kaskenmäki 3. Röykkiö nro 64 kiveystä. Luoteesta 28.5.2007 (JT).

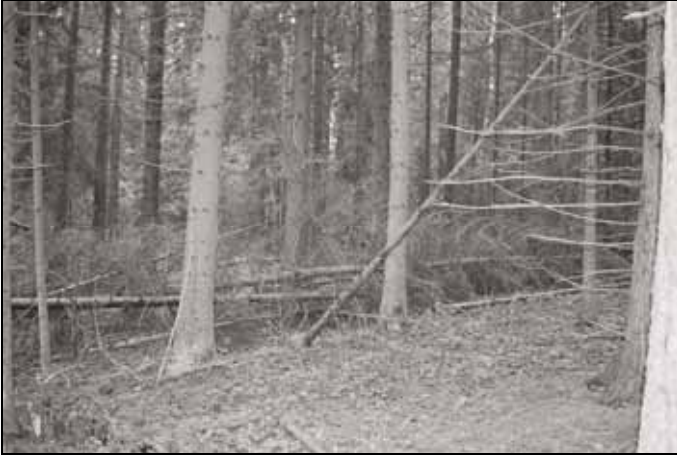
125712:40 Kalvola Korvenniitty 1. Hautamainen painanne nro 1 kaatuneiden puiden alla. Kaakosta 29.5.2007 (JT).

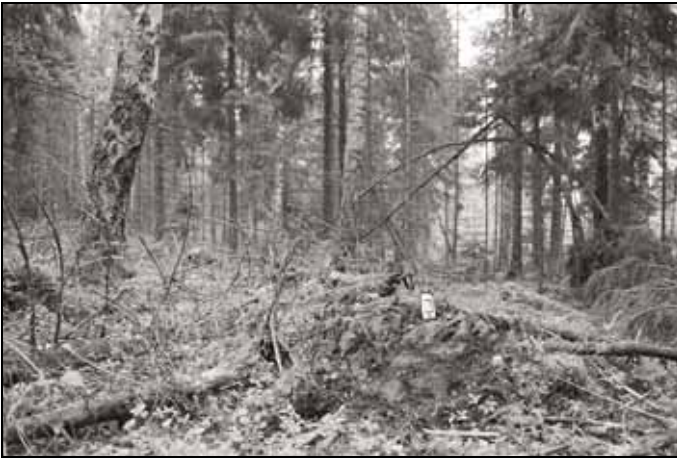
125712:41 Kalvola Korvenniitty 1. Röykkiö nro 5 osittain paljastettuna. Pohjoisesta 29.5.2007 (JT).

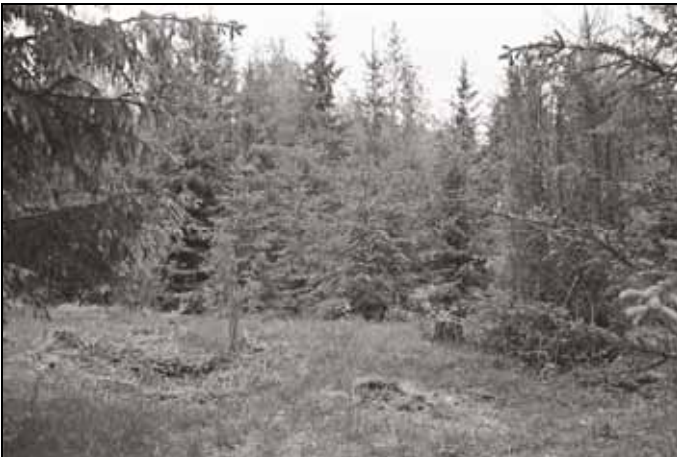
125712:42 Kalvola Lintustenmäki. Hautamainen painanne nro 4. Kaakosta 30.5.2007 (JT).

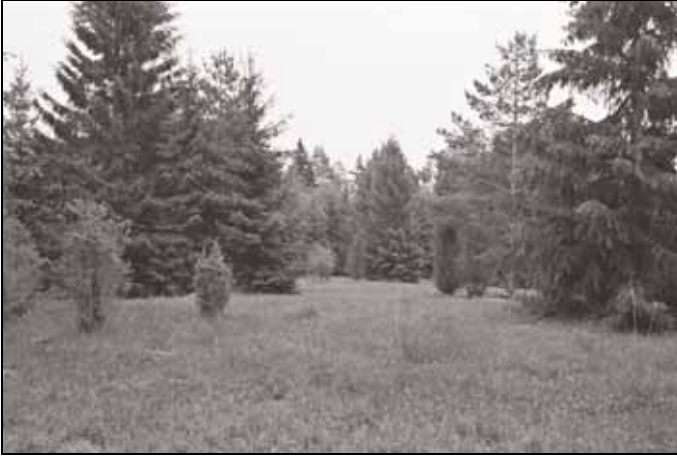
125712:43 Kalvola Lintustenmäki. Yleiskuva maakaasuputkilinjalta kohti Korvenniitty 2:sta. Luoteesta 30.5.2007 (JT).

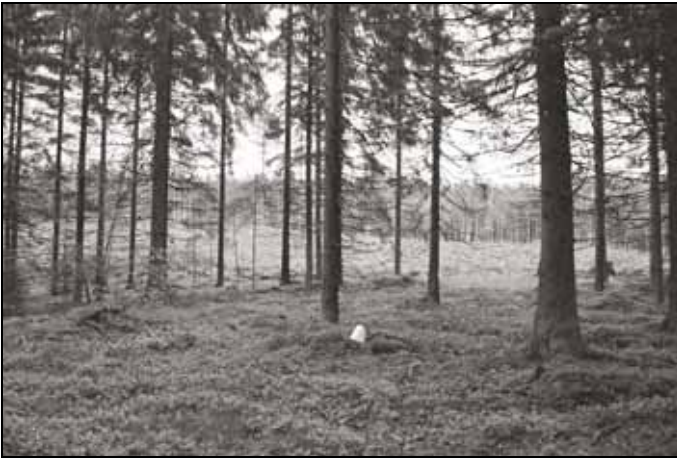
125712:44 Kalvola Riuttanmäki. Yleiskuva kiukaan sijaintipaikasta, kuvassa keskellä olevan karttalaukun alla. Taustalla Riuttanmäen rinteitä. Lounaasta 30.5.2007 (JT).

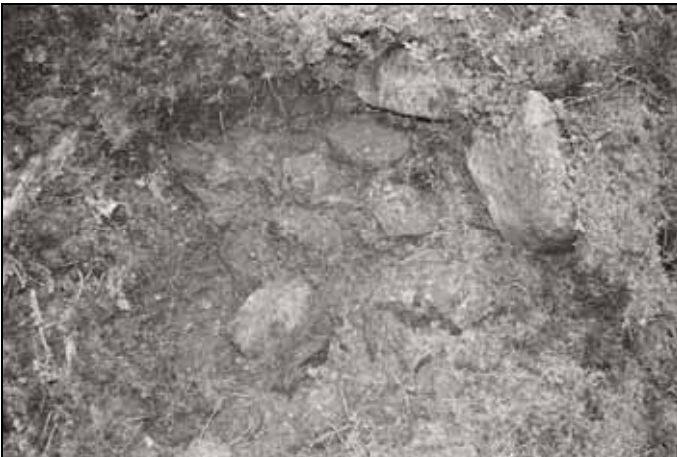
125712:45 Kalvola Riuttanmäki. Lähikuva osittain paljastetusta kiuaslatomuksesta. Kaakosta 30.5.2007 (JT).

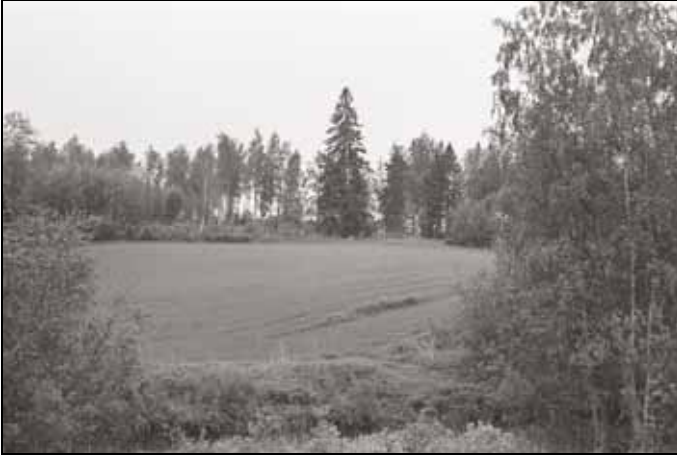
125712:46 Hattula Hakinmäki 3. Yleiskuva torpanpaikasta taustalla näkyvällä mäellä. Kuvattu maakaasuputkilinjalta. Pohjoisesta 30.5.2007 (JT).

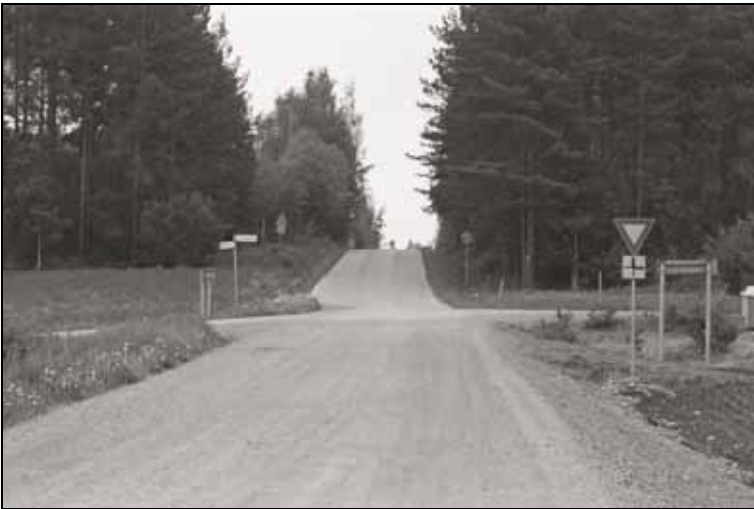
125712:48 Hattula Hietainportinmäki 2. Pelkolaan kohti Lehijärven rantaa menevän tien ja Hiidentien risteys. Maakaasuputkilinja kulkee suunnilleen metsänreunan tasalla. Lounaasta 30.5.2007 (JT).

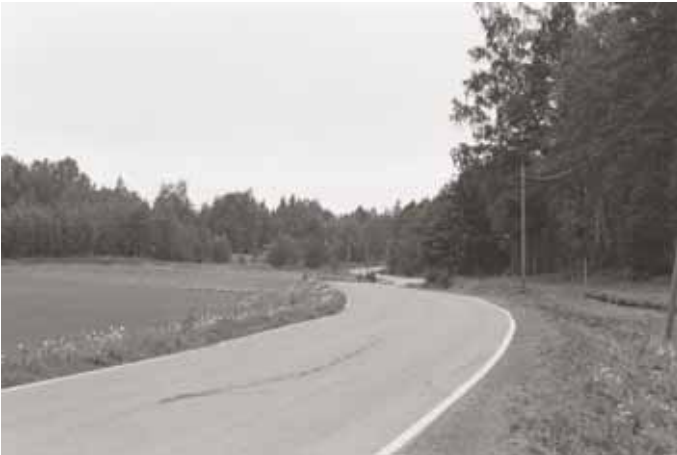
125712:49 Hattula Hietainportinmäki 1. Mutkittelevaa Hiidentietä Sattulan suunnasta katsottuna. Maakaasuputkilinja leikkaa Hiidentien Hietainportinmäessä metsänreunassa. Kaakosta 30.5.2007 (JT).

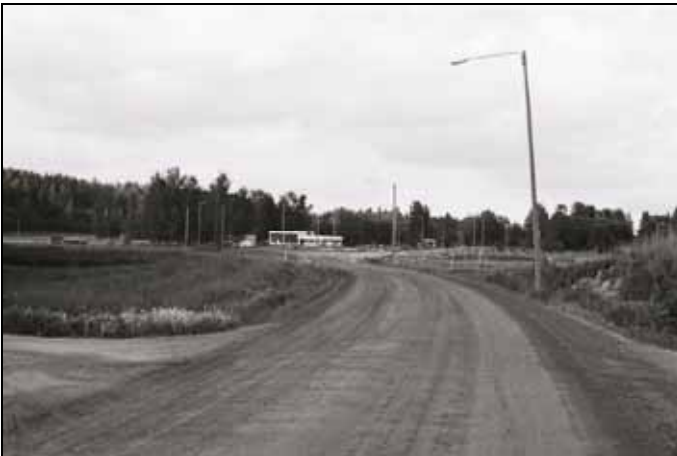
125712:50 Hattula Sattulan Teboil. Sattulasta Takajärven suuntaan menevän tielinjan ja maakaasuputkilinjan leikkauskohta. Taustalla entinen Sattulan Teboil, jonka takaa Hiidentie kulkee. Lännessä 30.5.2007 (JT).

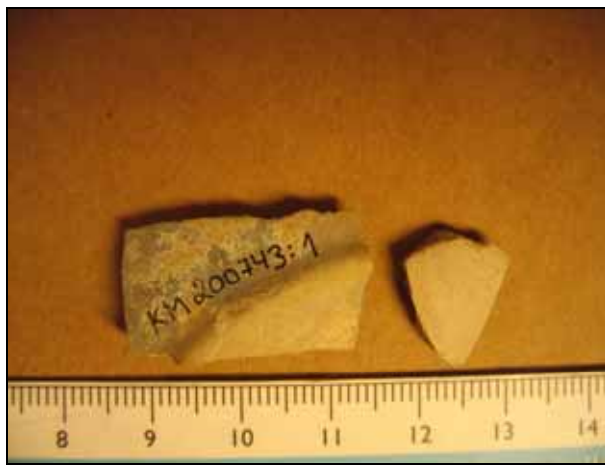
- :1 Kivisavikeramiikka 2 kpl 6 g
Isompi pala on pohjapala, paksuus 4 mm. Pienemmän palan paksuus 3 mm

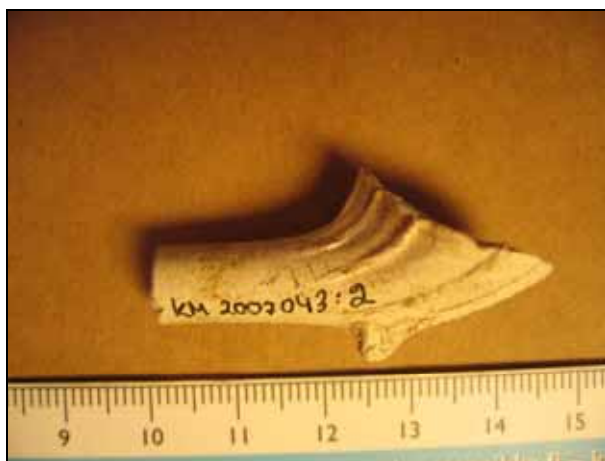
- :2 Liitupiipun katkelma 1 kpl 7 g
Pesän katkelma, viivakoristelua, tappi pohjassa. Katkelman koko 45 x 20 mm.
