Maakaasuputkilinjainventointi Hämeenlinna-Lempäälä 2007
Historiallisen ajan kiinteät muinaisjäännökset

Tutkimuksen laatu: inventointi

Projekti: Maakaasuputkilinjausinventointi välillä Hämeenlinna-Lempäälä

Tutkimuslaitos: Museovirasto, rakennushistorian osasto (MV/RHO)

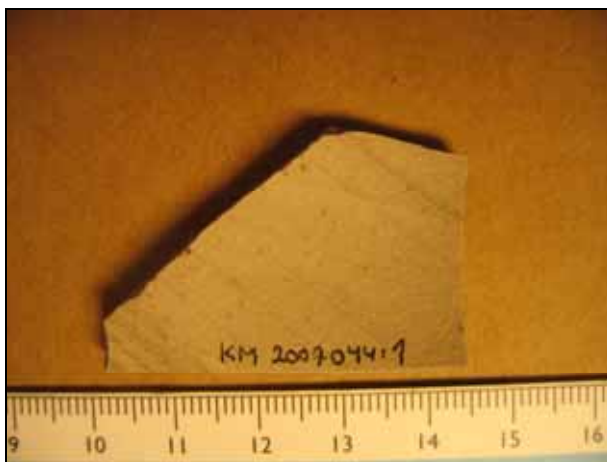
:1 Kivisavikeramiikka 1 kpl 9 g
Kylkipala, paksuus 5 mm. Ulkopinnan lasite ruskea, alta kuultaa harmaita täpliä. Sisäpinta harmaa.
