# **KAJAANI, BRAHENKATU 18 (KaBra-07)**

Tontin I-2-4 alueella suoritetun viemäröinnin sekä parkkipaikanpohjustuksen  
arkeologinen valvonta 13.-20. 6.2007

**Museovirasto**  
**Rakennushistorian osasto**  
**Marika Hyttinen 2007**

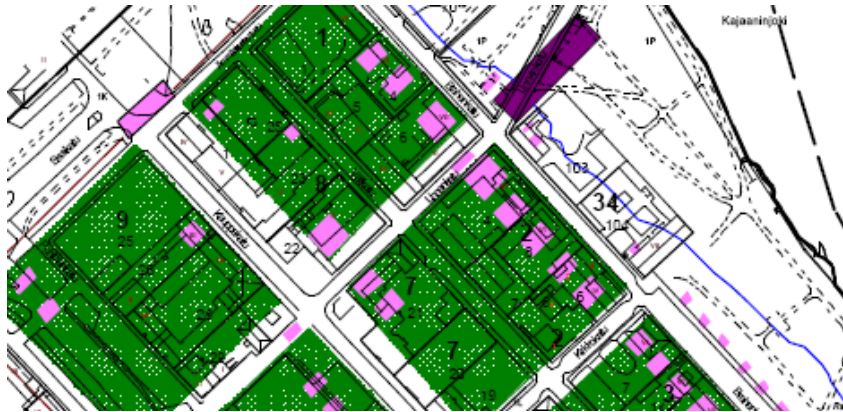
Kuva 7. Kuvassa asemoitu päällekkäin nykyinen Kajaanin kantakartta ja vuoden 1659 perspektiivipiirros. Tutkimusalueella on sijainnut rakennuksia (punaiset neliöt) sekä korttelialuetta (Mökkönen 2001, Liite 3.1).

Tontin I-2-4 historiaa ei juurikaan tunneta. Vuonna 1659 Kajaanista laaditun perspektiivipiirroksen (kartat 5 ja 7) mukaan tontilla on jo tuolloin sijainnut korttelialuetta ja rakennuksia. Myös vuoden 1764 kartan mukaan (kartat 6 ja 8) alueella on sijainnut tonttimaata. Edelleen vuoden 1804 (kartta 9) kartassa alue on osittain merkitty tonttimaaksi ja osin pelloksi ja niityksi.

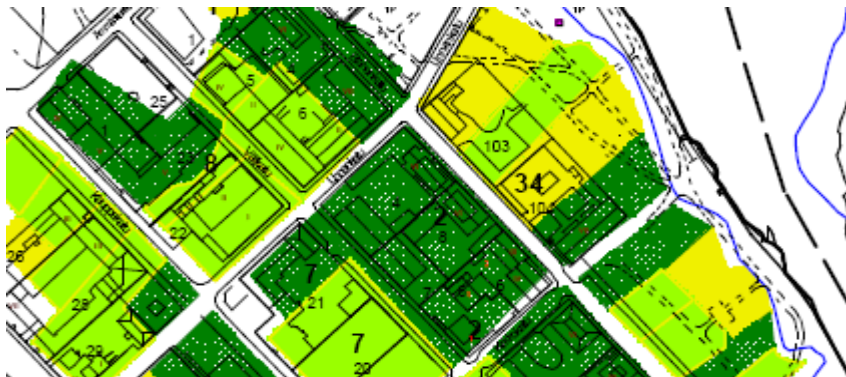
Kuva 8. Kuvassa asemoitu päällekkäin nykyinen Kajaanin kantakartta ja vuoden 1764 kartta. Tutkimusalue on ollut korttelialuetta (Mökkönen 2001, liite 3.2).

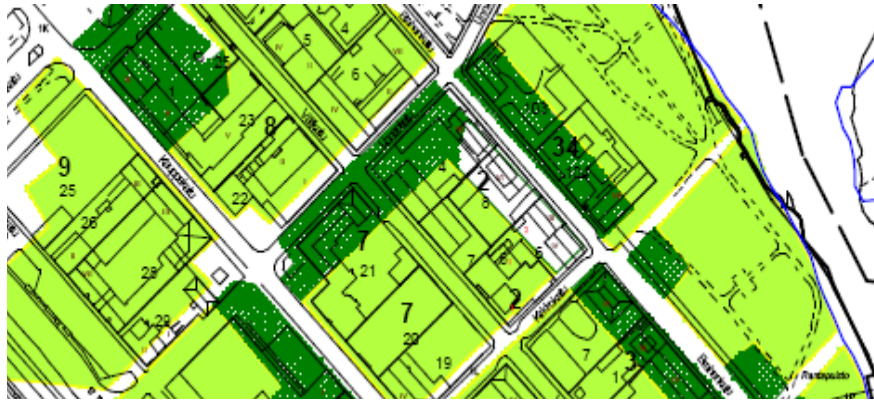
Kuva 9. .Kuvassa asemoitu päällekkäin nykyinen Kajaanin kantakartta ja vuoden 1804 kartta. Tutkimusalue on ollut osin korttelia, osin peltoa ja niittyä (Mökkönen 2001, liite 3.3).

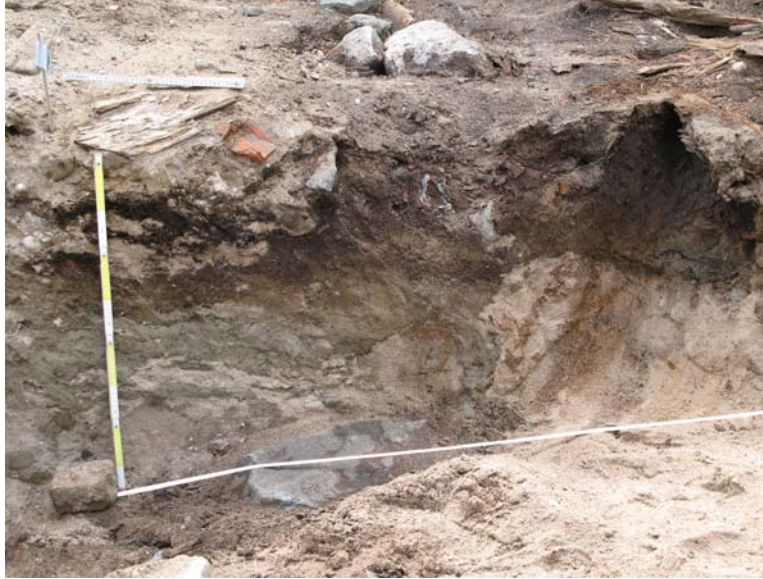
Rakenteen päällä (kuva 12, kartta 3) sijaitsivat pintamaakerrokset nurmikko ja multakerros (Y1) ja tämän alla sekoittunut, soran ja saven sekainen maakerros (Y2). Rakenne R1a sijaitsi paksun puuroskan (Y3) sisässä. Puuroskaa oli todennäköisesti käytetty maaperän kuivikkeena, koska maan tiedetään olleen kosteaa ja vesiperäistä 1700-luvulla (Tyrkkö 1948, 231). Puuroska on mahdollisesti toiminut rakenteen ja kostean maaperän välissä kosteuseristeenä. Puuroskan (Y3) kokonaispaksuus oli 10-30 cm. Puuroskan sisässä esiintyi muutamia paikallisia maalinssejä, kuten hiekkalinssi (Y4) ja likamaakerros (Y5)

Kuva 12. Rakenteen R1a koillisprofiilia, kuvattua lounaaseen. Digikuva nro 23. Kuvaaja: Tiia Ikonen.

Koillisprofiilin (kartta 3) perusteella R1a oli rakennettu itäosaltaan savimaan (Y6) päälle. Edelleen saven (Y6) alla sijaitsi toinen savikerros (Y7). Maaperä on tällä kohdoin ollut näin ollen huomattavan kostea. Savikerrosten Y6 ja Y7 päällä ollut puuroska (Y3) oli näillä kohdoin huomattavan paksu n. 30 cm. Pohjoisosassa R1 näytti rakennetun hienon hiekkakerroksen (Y8) päälle. Näillä kohdoin puuroskan (Y3) paksuus oli ainoastaan 10-15 cm (kartta 3).

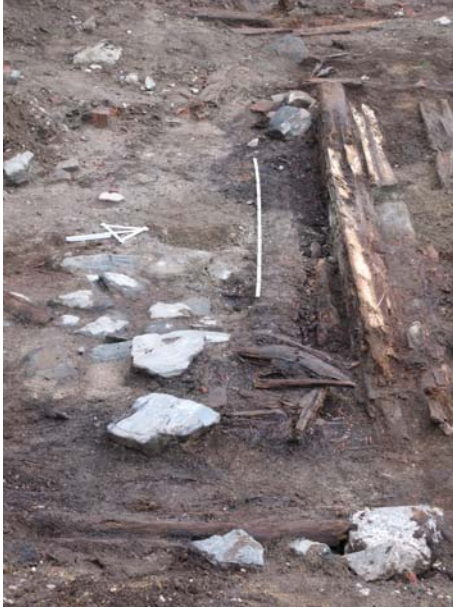
R1a:n seinät muodostuivat neljästä vierekkäisestä hirrestä (kartta 1, kuva 13). Hirsien yläpinnat sijaitsivat korkeudella 140,30-140,40 m mpy ja niiden paksuus oli n. 20-25 cm. Hirret oli veistetty nelikulmaisiksi, jotta seinä saataisiin mahdollisimman tiiviiksi. Muutamissa hirsissä oli erotettavissa merkkejä salvoksista (kartta 1, länsinurkka), mutta salvostyyppiä ei kuitenkaan saatu selville johtuen puun voimakkaasta lahoamisesta näillä kohtaa. Salvokset vaikuttivat kuitenkin varsin yksinkertaisilta neliömäiltä loveuksilta. Hirsien alapuolella, ainakin itänurkassa ja länsinurkassa, oli muutamia suurehkoja kiviä (Ø 20-30 cm) – rakennuksen seinähirret oli muutoin perustettu maalattialle, mutta nurkkiin oli sijoitettu muutamia kiviä tueksi. R1a:n yhteydestä saatiin talteen piiposliinia, posliinia, punasavikeramiikkaa, esine-, astia- ja tasolasia (ei ikkunalasia), nahkaa (kengän pohjia) muutamia metalliesineitä ja mm. keraaminen nappi.

Kuva 13. R1a ja c kuvattuna luoteeseen. Digikuva nro 1. Kuvaaja: Tiia Ikonen.

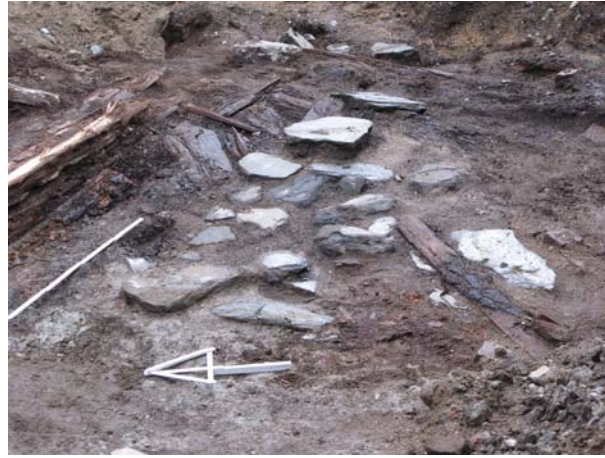
Kuva 14. R1c kuvattuna itään. Digikuva nro 5. Kuvaaja: Tiia Ikonen.

Liuskekivistä rakennettu uunipohja sijaitsi R1a:n itäkulmassa (kartta 1, kuva 14). Laakakivet sijaitsivat korkeudella 140,30 m mpy. R1c oli rakennettu pääosin kivistä. Kivien paksuus oli ainoastaan 5-10 cm. Lieden jäännökset sijaitsivat 1,4 x 2 m kokoisella alueella. Laakakivien alta paljastui koillis-lounaisuuntaisia lankkuja (kuva 15), joiden leveys oli n. 15-20 cm. Lankut/laudat olivat pahoin maatuneita, joten niitä tutkittaessa ne hajosivat käsiin. Lankkujen paksuus oli ainoastaan muutamista sentteistä 5 cm:iin. Lankut sijaitsivat paksun puuroskakerroksen (Y3) sisässä. R1c:n yhteydestä saatiin talteen posliinia, piiposliinia, punasavikeramiikkaa (:99, Liite 6 (2/3)), esine-, taso ja pullolasia sekä metallinappi (ks. kartta 8, tilan R1a löytökartta ja vrt. karttaa löytöluetteloon (R1a ja c)).

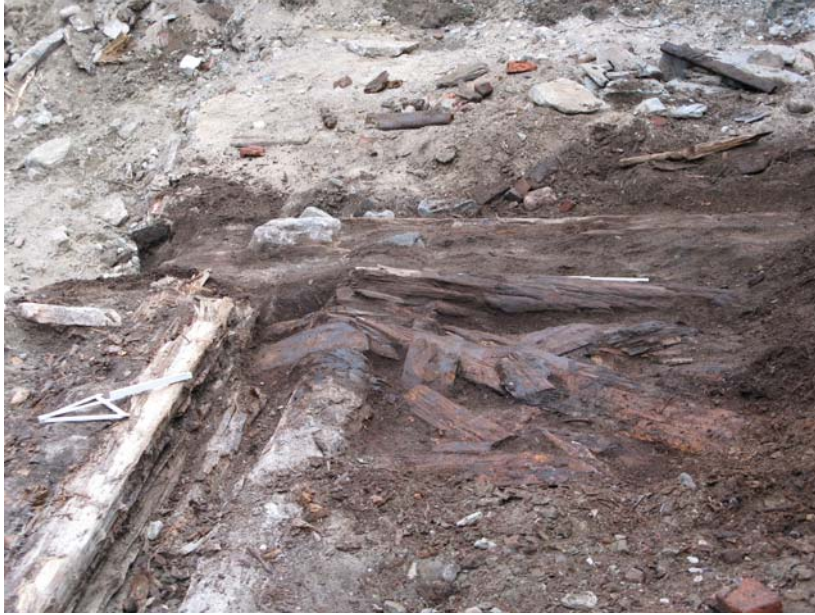
Kuva 15. Rakenne R1, itäkulma. Kuvassa on liuskekivisen uunin pohjan (R1c) kiven alla sijainneet maatuneet laudat kuvattuna kaakkoon. Digikuva nro 33. Kuvaaja: Tiia Ikonen.

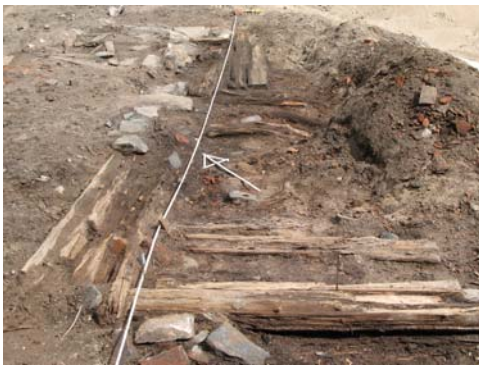
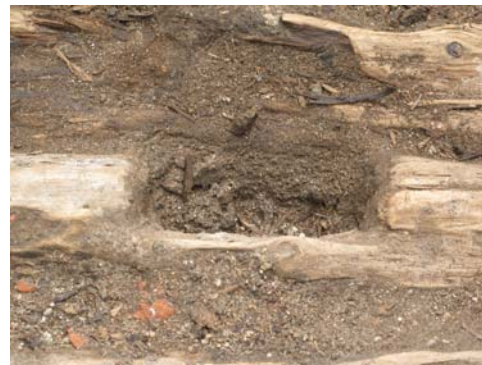
R1b eli hirsirakenteen toinen huone, oli pitkänomainen tila, jossa vaikutti olevan maalattia. R1b sijaitsi aivan kiinni R1a:ssa eli tiloilla oli ainakin yksi yhteinen seinä (kuva 16). R1b:n seinähirret sijaitsivat korkeudella n. 140,40 m mpy (yläpinta). Kuten R1a:ssa, seinähirsii oli neljä kappaletta vierekkäin. Hirret oli veistetty nelikulmaisiksi ja niiden halkaisija oli 20-25 cm. Ainakin yhdessä seinähirressä (koillis-lounaissuuntainen pitkä seinä) oli yksinkertainen salvos (kuva 17, kartta 1, R1b:n luodeseinämän uloin hirsi).

Kuvat 16 ja 17. Vasemmanpuoleisessa kuvassa R1b:n salvoskohta (vasen seinusta, hirren alkupää) ja oikeanpuoleisessa kuvassa salvoksesta lähikuva. Digikuvat nrot 13 ja 22 Kuvaaja: Tiia Ikonen

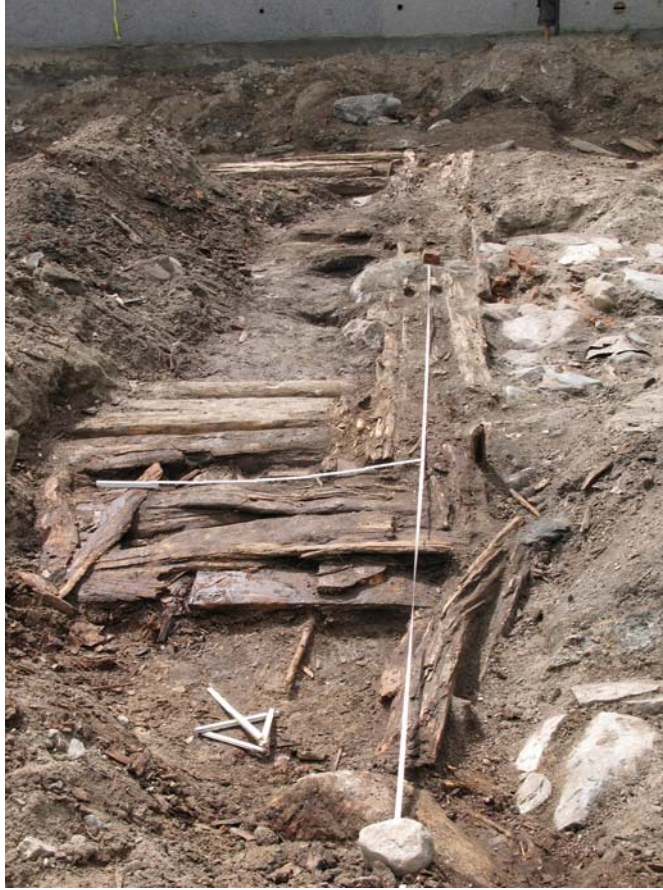
Rakenteen R1b:n koilliseinämän koillispuolella havaittiin vielä muutamia luode-kaakkosuuntaisia limittäisiä lautoja korkeudella 140,35-140,25 m mpy eli samalla tasolla kuin tilan R1b koilliseinän hirret. Lisäksi n. metrin päässä R1b:n pohjoiskulmasta tavattiin kaksi isohkoa kiveä (halk. 20 cm). Kivien ja edellä mainittujen lautojen välissä oli vielä yksi koillis-lounaisuuntainen lauta, joka näytti yhdistävän kivet ja havaitut limittäiset laudat (kartta 1 ja 4). Rakenne R1b onkin mitä ilmeisimmin jatkunut vielä pitemmälle koilliseen. Kyseessä on saattanut olla rakenteeseen R1 kuulunut erillinen tila, jossa on ollut laotalattia. Kuvassa 18 näkyvän pohjoisimman nurkkakiven jälkeen alkoi kaivettu maa.

Kuva 18. Etualalla R1b:n koilliseinämän koillispuolelta paljastuneet limittäiset laudat ja muutama rakenteen nurkkakivi. Kuvattu lounaaseen. Digikuva nro 30. Kuvaaja: Tiia Ikonen.

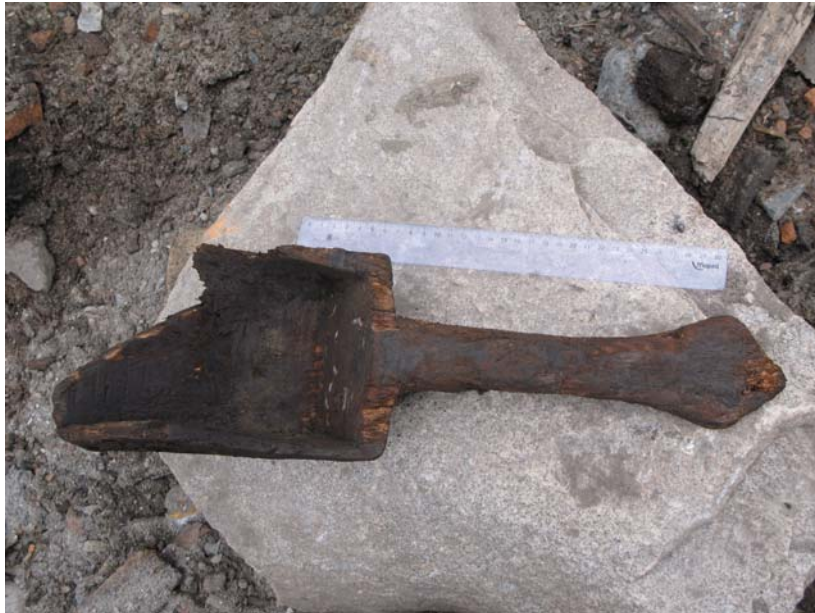
Rakenteen R1 tilan b yhteydestä saatiin talteen joukko mielenkiintoisia esineitä. R1b:n koillisseinämän yhteydestä saatiin talteen posliinia, piiposliinia, pala tummanruskeaa suolalasilteista koristeltua kivasavikeramiikkaa, punasavikeramiikkaa, esine-, taso- ja pullolasia ja muutamia liitupiipunkopan katkelmia (pahoin palaneita). Puuroskakerroksessa (Y7) oli säilynyt myös orgaanista materiaalia kuten kengän osia, lapsen kengänpohja, keskikokoinen veistetty puutappi, jonka toinen pää oli muotoiltu. Mainittakoon, että puutappi tuli esille koilliseinämän hirsien alta. Mielenkiintoisin löytö oli isokokoinen puukauha (kuva 19), joka tulkittiin jonkinlaiseksi laari- tai jyväkauhaksi. Kauha oli kiilautunut R1b:n koillisseinämän hirsien väliin.

Kuva 19. Puukauha, joka oli kiilautunut R1b:n koillisseinän hirsien väliin. Digikuva nro 25. Kuvaaja: Tiia Ikonen.

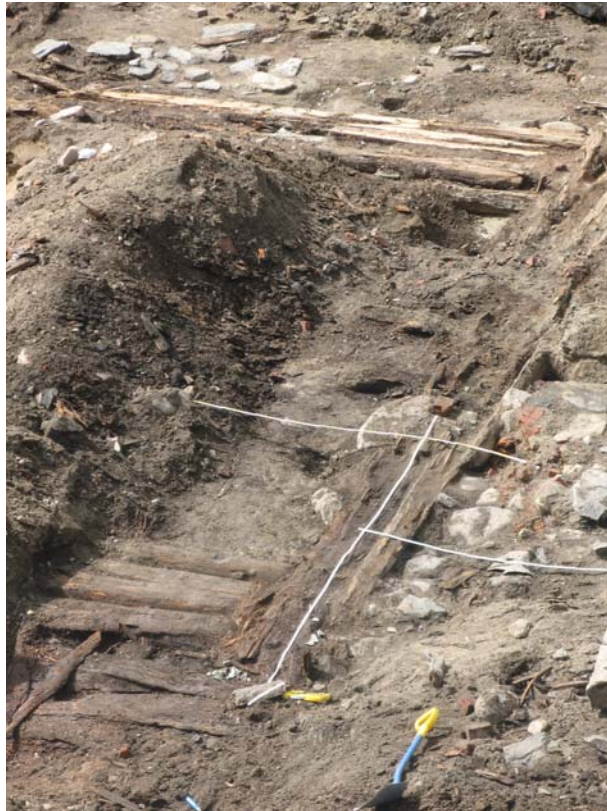
Kuva 20. R1a, b ja c. Ilmakuva rakenteesta. Kuvattu Brahenkatu 18:sta parvekkeelta etelään. Kuvaaja: Tiia Ikonen.

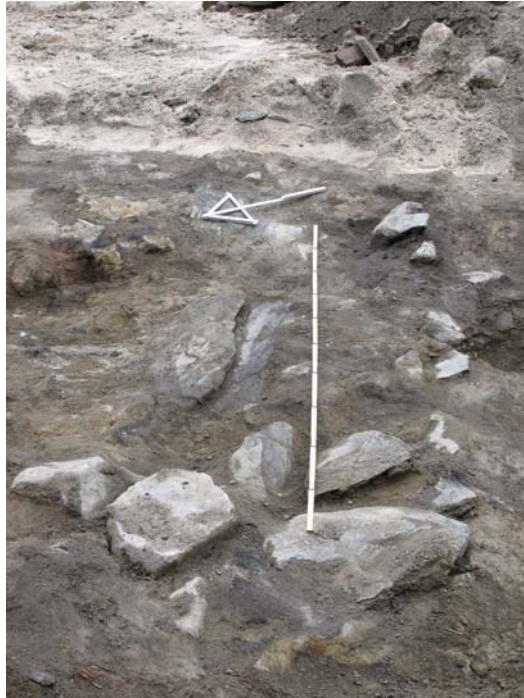
Rakenne R2 eli mahdollinen rakennuksen kivijalan jäännös (kuva 21), tuli esille tontin pohjoisosasta (kartta 7) korkeudelta 140,5 m mpy. Muutamia rakennekiviä ehti lähteä pois kaivinkoneen kauhassa. Rakenteen päällä sijaitsivat pintamaakerrokset (Y1), joiden paksuus oli n. 20 cm. Pintamaakerrosten alla alkoi soran ja mullan sekainen sekoittunut maakerros (Y2), jonka paksuus oli n. 30-40 cm. R5:n rakennekivet sijaitsivat tummahkossa likamaassa, jossa oli hieman puurooskaa ja maatunutta puuta seassa (Y3). R5:n muoto näyttää olevan suorakulmainen, joka on pohjoisosastaan avoin (kartta 2). Pohjoisosa oli tuhoutunut aiempien kaivutöiden seurauksena ja tässä alkoikin kaivettu, sekoittunut maa. Kivien koko vaihteli suuresti – rakenteen eteläpuolelle oli ladottu pienehköjä, halkaisijaltaan 20-30 cm olevia kiviä kaakko-luodesuuntaiseen riviin. Rakenteen itäpuolen kivet olivat suurempia, n. 40-50 cm halkaisijaltaan. Rakenteen länsipuolen kivet olivat myös kooltaan isoja, n. 30-60 cm halkaisijaltaan. Rakenteen keskellä sijaitsi kaksi limittäistä laakakiveä (kuva 21). Rakenteeseen liittyi myös hieman tummaa hiilen sekaista maata (Y4), joka oli paikallinen ja hyvin ohut kerros (5-10 cm paksu) sekä vaaleaa pudasta savimaata (Y5), joka oli niin ikään paikallinen saviesiintymä. Rakenteen alla alkoi ruskea, puhdas savimaa (Y6), joka lienee pohjamaata. Rakenne ei siis jatkunut dokumentoitua tasoa alemmas.

Kuva 21. Rakenne R2, kivirakenne, kuvattuna kaakkoon  
Digikuva nro 8. Kuvaaja: Tiia Ikonen.

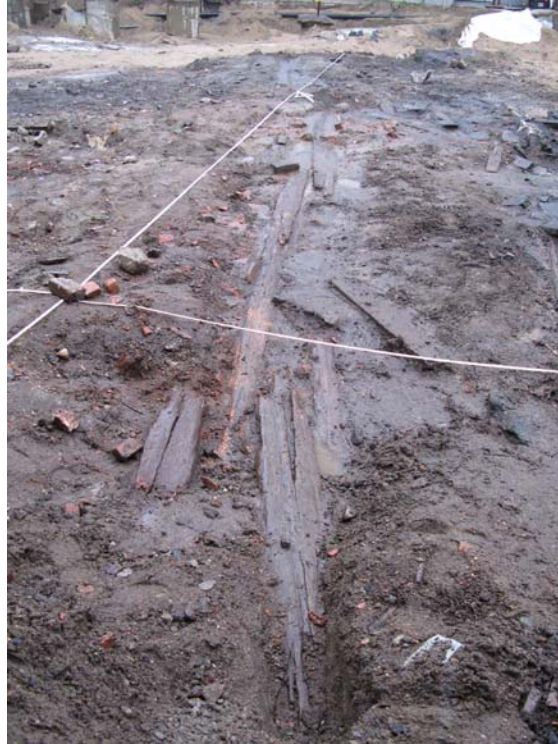
R3:n päällä sijaitsi pintamaakerros Y1, joka oli n. 10 - 15 cm paksuinen. Y1:n alla oli sekoittunut maakerros (Y2), jossa oli seassa runsaasti rakennusjätettä (mm. tiilimurskaa). Kerroksen paksuus oli n. 30-40 cm.

Kuva 22. Rakenne R3 eli mahdollinen lautapäällysteinen kuja/  
pitkospuurakenne kuvattuna koilliseen. Digikuva nro 10.  
Kuvaaja: Tiia Ikonen.

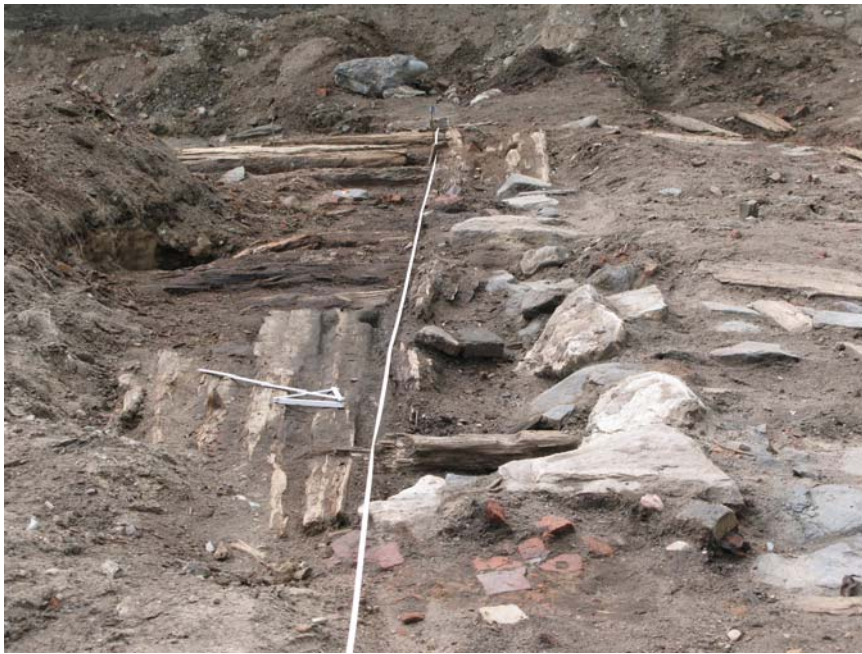
Kuva 23. R4a eli kivijalka ja hirsitaso kuvattuna lounaaseen. Etualalla rakenteen Pohjoinen nurkkakivi ja tiialue R4c. Digikuva nro 21. Kuvaaja: Tiia Ikonen.

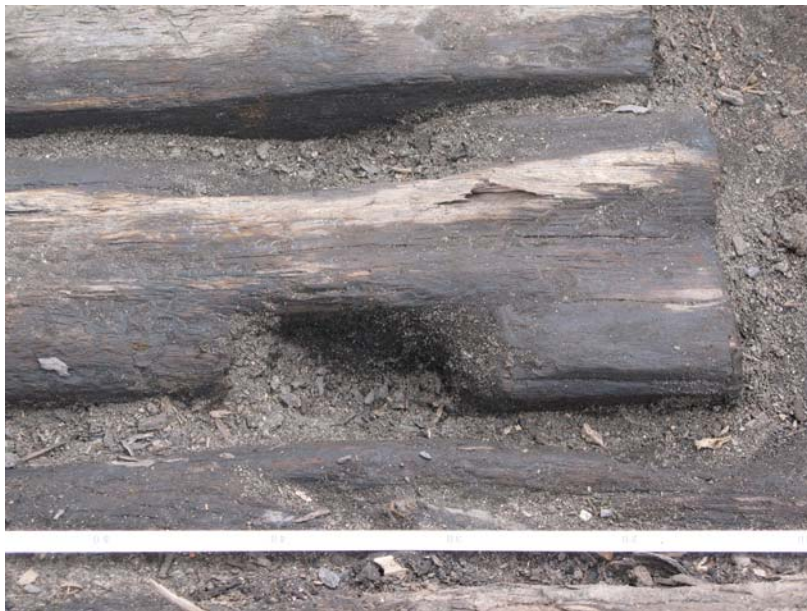
R4a:n hirsitason yhteydestä kerroksesta Y7 (puuroska) saatiin talteen piiposliinia (Liite 6 (2/3), posliinia, punasavikeramiikkaa, muutamia kivisaviastian paloja (:226, Liite 6 (2/3)), liitupiipun kopan katkelma, esine-, taso-, pullo- ja ikkunalasia, muutamia metalliesineitä sekä nahkaesineen katkelmia.

Kuva 24. R4a:n hirsitason uusiokäytetty lohennyrsälvöksinen puu kuvattu-  
na ylhäältä. Digikuva nro 19. Kuvaaja: Tiia Ikonen.

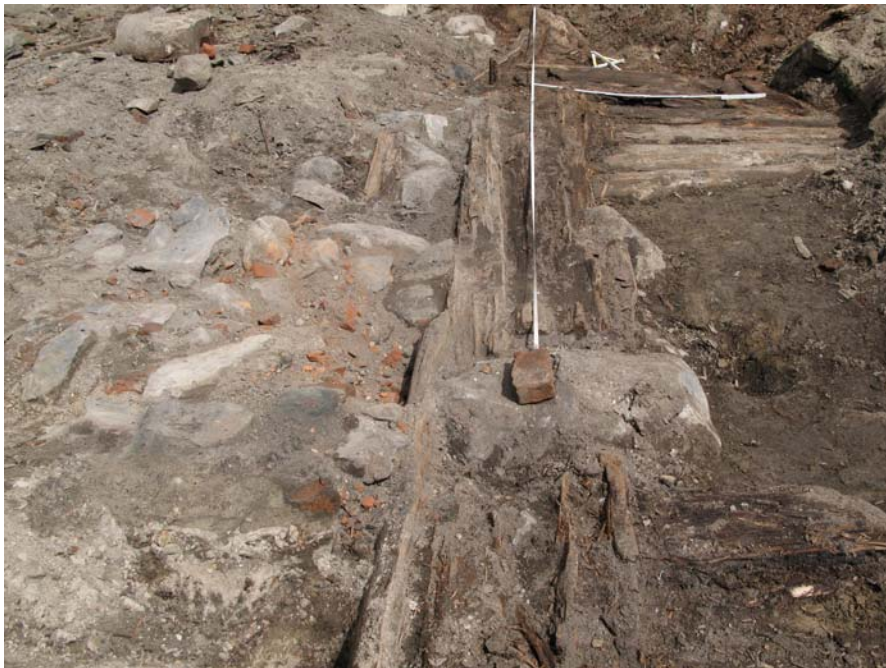
R4b eli kivijalan länsiluodepuolella sijainnut kivikko sijaitsi vaaleassa hiekan sekaisessa savimaassa (Y4), joka oli todella tiukkaan pakkautunutta maa-ainesta (kuva 25). Kerroksessa oli havaittavissa runsaasti myös tiilimurskaa. Kivet sijaitsivat melko pienellä alalla (1,6 x 3 m) korkeudella 140,40 – 140,60 m mpy aivan kivijalan R4 luodepuolella. Osa kivistä näytti paikoilleen asetelluilta (kartta 4 ja 10). Kivien lomassa oli paikoitellen myös tiiltä. Kivet tulkittiin kuuluvaksi R4:een eli kivijalkaan. Kyseessä on mahdollisesti R4:n romahtaneita rakenteita, koska kivet näyttivät sijaitsevan R4a:n ulkopuolella. R4b:n eli kivikon yhteydestä kerroksesta Y4 (vaalea, likainen savimaa) saatiin talteen piiposliinia, punasavikeramiikkaa, astia-, taso-, ikkuna- ja pullolasia sekä pieni, veistetty puutappi (:176).

Kuva 25. R4b eli R4a:n luodepuolella sijainnut kivikko kuvattuna koilliseen. Digikuva nro 29. Kuvaaja: Tiia Ikonen.

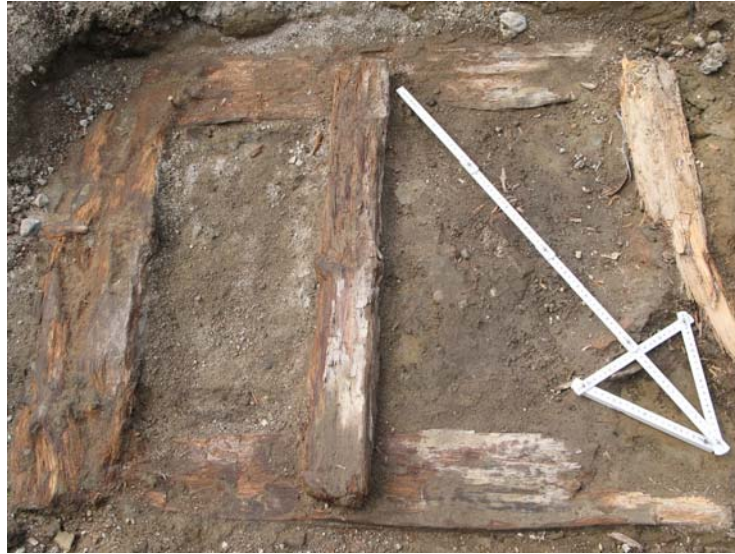
Rakenne R5 tuli esille tontin itäkoillisosasta, melko läheltä rakennetta R1b/R4 (kartta 7). Rakenteen päällä sijaitsi pintamaakerros (Y1), joka oli paksuudeltaan n. 20 cm ja tämän alla soran ja mullan sekainen sekoittunut maa (Y2), joka oli n. 20 cm paksuudeltaan. Rakenne koostui toisiinsa yhteen naulatuista laudoista ja lankuista (kartta 5, kuva 26), jotka muodostivat suorakulmaisen rakenteen. Rakenteen keskellä kulki yksi koillislounaissauntainen poikkilauta (paks. 15 cm). Laudat olivat melko ohuita, 5-10 cm paksuja. R5:n sijaitsi ruskeassa savisessa likamaassa (Y3) korkeudella n. 140,20 m mpy. Varsinkin rakenteen pohjois- ja lounaisosa olivat pahoin maatuneita. Rakenteen R5 yhteydestä saatiin talteen mm. piiposliinia ja kirkasta sekä vihreää lasia. Rakenne ei jatkunut enää piirrettyä tasoa syvemmälle, vaan sen alla alkoi puhdas savimaa (Y4). Mainittakoon, että lautakehikon eteläpuolella oli kaksi valtavaa luonnonkiveä (Ø 1-1,5 m), jotka eivät näyttäneet liittyvät rakenteeseen.

Kuva 26. Rakenne R5 eli lautakehikko kuvattuna lounaaseen. Digikuva nro 12. Kuvaaja Tiia Ikonen.

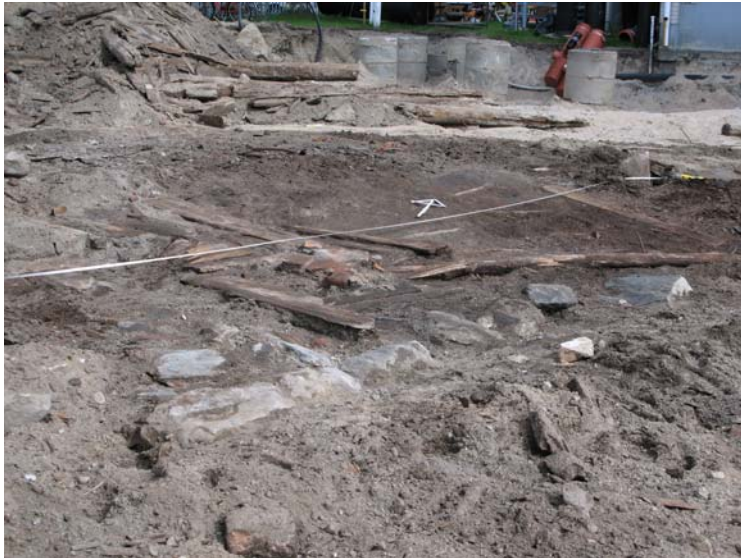
Rakenne R6 tuli esille tutkimusten viimeisenä kenttätyöpäivänä. R6 paljastui osittain rakenteen R3 alta n. 20-30 cm alemmaa korkeudelta 140,40 – 140,10 m mpy (kartta 7). Näin ollen rakenteen päällä oli pintamaakerrokset (Y1), rakennusjätekerros (Y2) ja vaalea savinen likamaa (Y3), jossa R3 sijaitsi. Savisen likamaan paksuus oli n. 20 cm, jonka jälkeen alkoi tulla esille R6:n rakenteita. R6 sijaitsi puurosken sisässä (Y4), jonka alla alkoi ruskea savimaa (Y6). Puurosken sisässä oli havaittavissa muutamassa kohden runsaasti havuja. Yhteys nimettiin Y5:ksi. Puuroskakerros oli n. 30 cm paksu ja se sisälsi runsaasti eläintenluita. R6 koostui kivijalan katkelmasta, lautatason jäännöksestä sekä ladotusta tiilestä (kartta 6, kuva 27). Rakenne oli koillis-lounaissuuntainen ja pinta-alaltaan n. 3,2 x 4,6 metriä.

Kuva 27. Rakenne R6 kuvattuna pohjoiseen. Etualalla kivijalkaa. Digikuva nro 37. Kuvaaja: Tiia Ikonen.

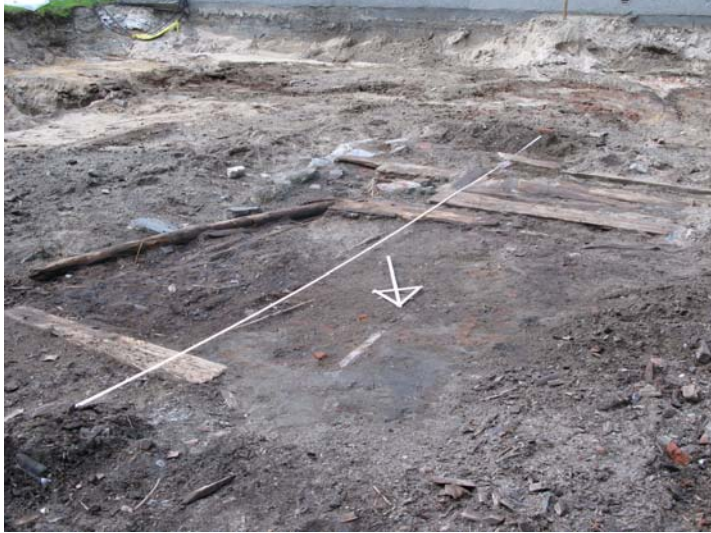
Rakenteen yhteydestä saatiin talteen piiposliinia, punasavikeramiikkaa, metalliesineitä, ikkuna-, esine-, taso- ja pullolasia sekä nahka- ja puuesineitä. Mainittakoon erikseen nahkatossun katkelma, joka tuli puuroskasta sekä lautatason alapuolelta, puuroskasta talteen saatu veistetty puukeppi, jonka toinen pää oli muotoiltu. Esineen paksuus oli n. 6 cm ja pituus n. 70 cm. Esine oli tosin toisesta päästään katkennut.

Kuva 28. Rakenne R6 kuvattuna etelään. Digikuva 34. Kuvaaja Tiia Ikonen.

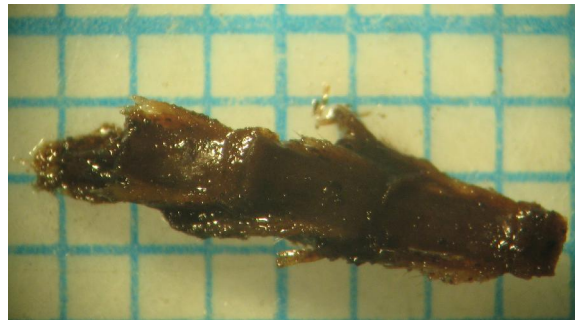
Yksi viljan tähkälapakon pala löytyi näytteestä MN2 (Kuva 1). Se määritettiin - todennäköisesti - ohraksi (*Hordeum vulgare*). Samasta näytteestä löytyi myös luumun (*Prunus domestica*) kivi (Kuva 2). 1700-luvulla Suomessakin viljeltiin jo luumua (Rousi 1997), mutta Oulun korkeudella se oli vielä harvinainen puutarhakasvina..

Kuva 1. Viljan tähkälapakon palanen maanäytteestä MN2. Mittakaava 1 mm – Kuva: T. Lempiäinen

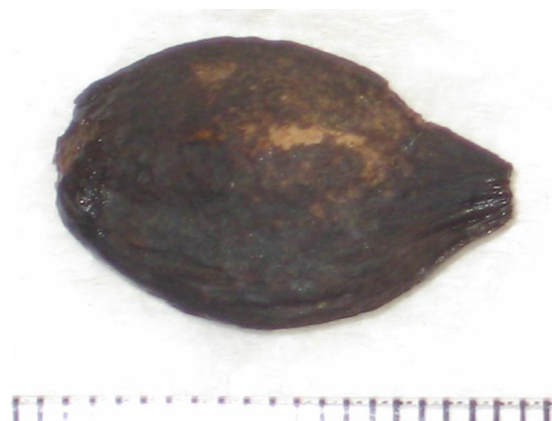
Kuva 2. Luumun (*Prunus domestica*) kivi näytteestä MN2. Mittakaava 1 mm – Kuva: T. Lempiäinen.

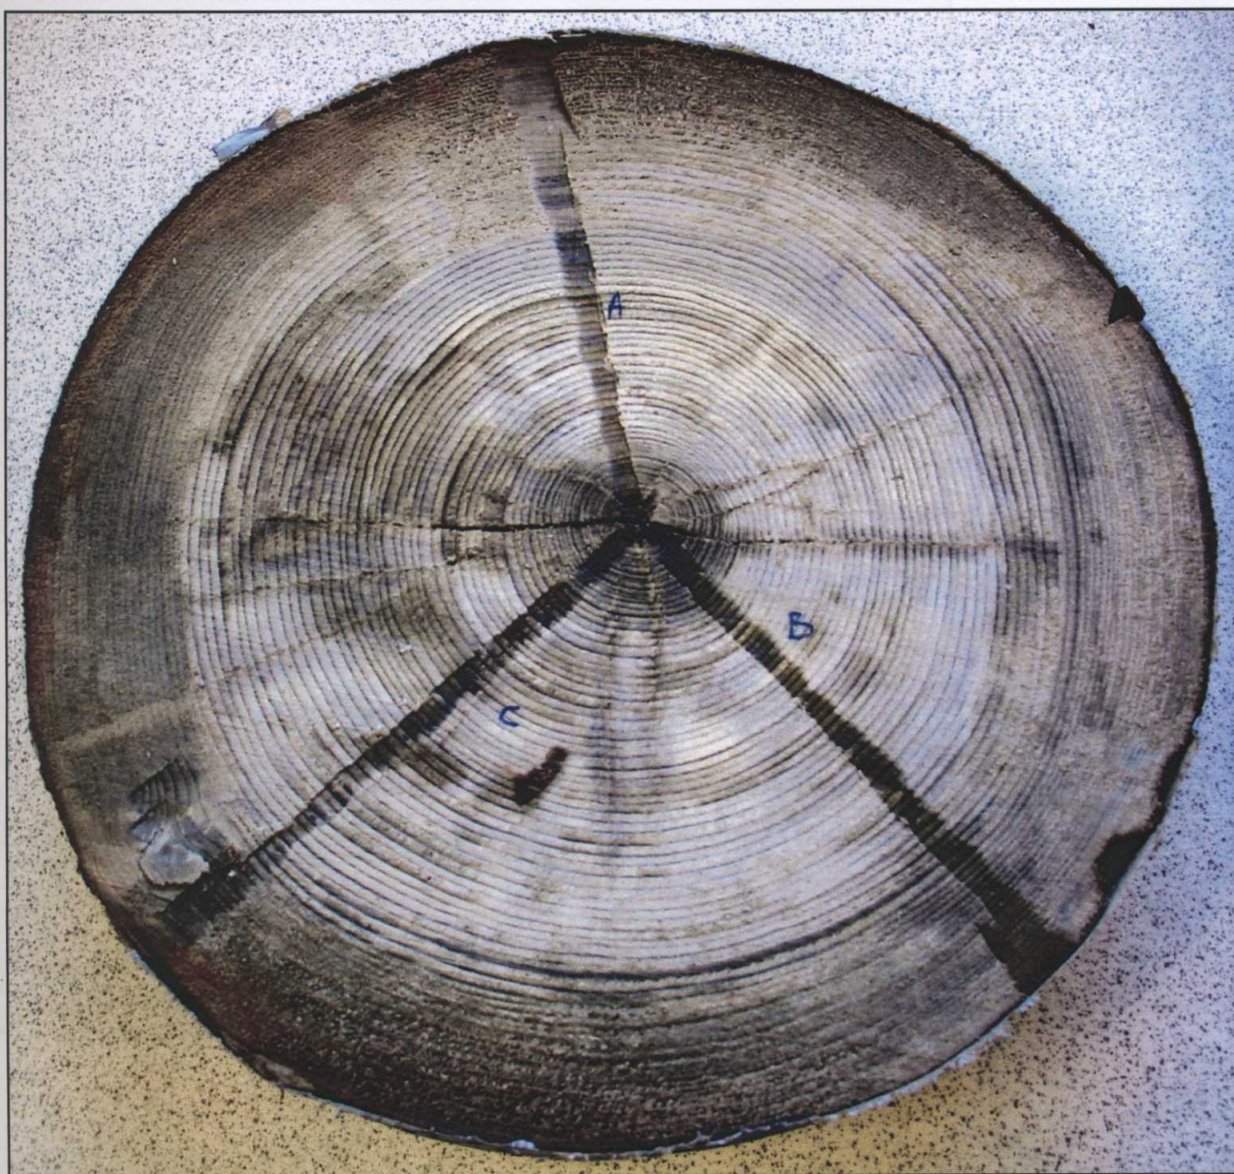
Dendrokronologinen ajoitusnäyte F4O4201.

*Kajaanin Brahenkatu 18:n kaivuutöiden arkeologisessa valvonnassa otetun puunäytteen iänmääritys, dendrokronologinen ajoitus F4O4201.*
