OULU, KAUPUNGINOJAN VARSII 2006/2007

(KaVa -06/-07)

Kaupunginojan kunnostustöiden arkeologinen valvonta välillä Torikatu - Suisto

18.12. – 29.12.2006, 2.1. – 5.3.2007 sekä 20.3. ja 27.3.2007

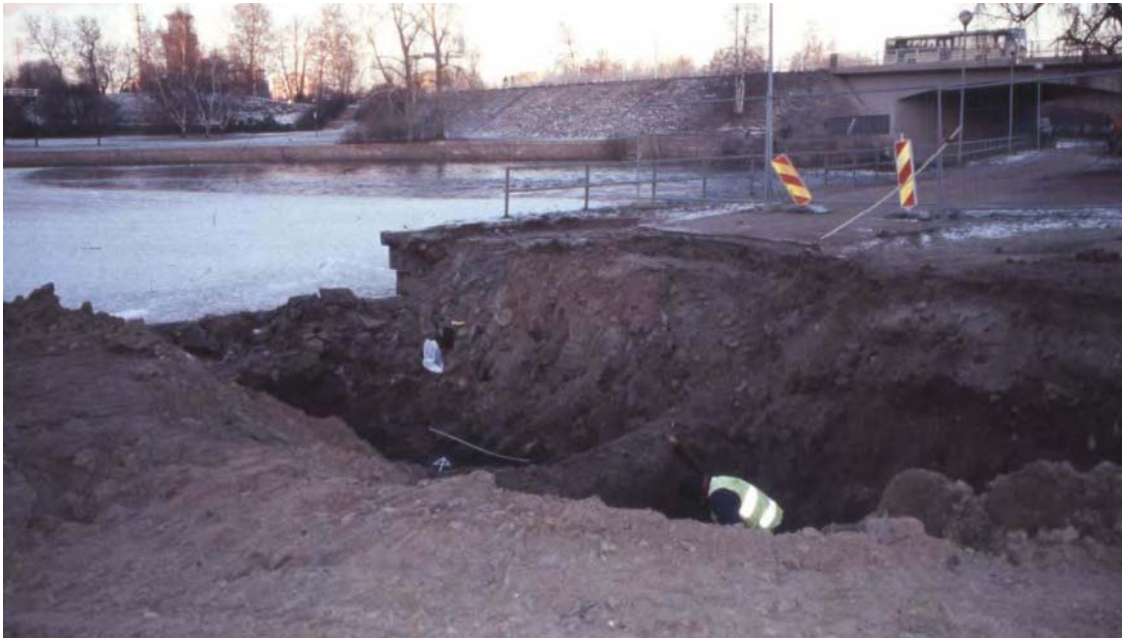
Kuva 14. Työnmaa-aikaisen avo-ojan alkupää. Koillisprofiilissa mittanauhan kohdalla sijaitsi rakenne R1. Rakenteen eteläpuolella kulki kuvassakin näkyvä jätevesiputki. Dia 125697:10, NMV:RHOA. Kuvaja: Marika Hyttinen.

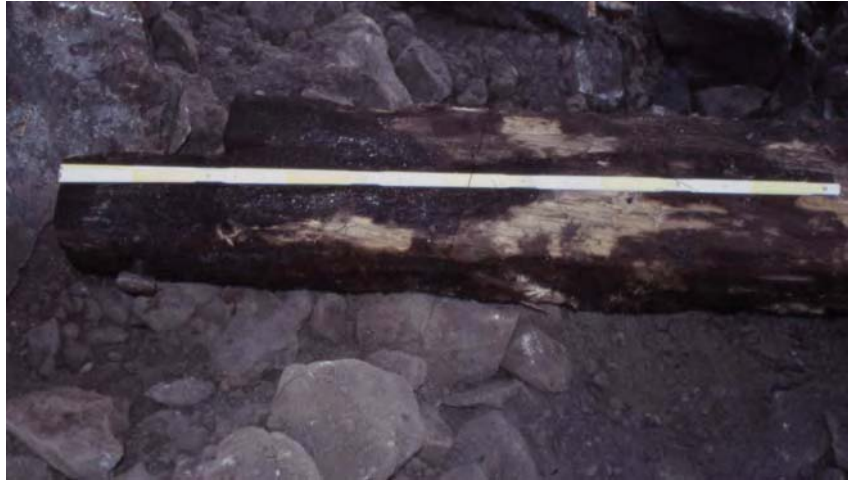
R2 muodostui ylösnostettujen puiden perusteella salvotuista neliöhirsistä (kuva 15) sekä pyöröhirsistä ts. paaluista, joiden toinen pää oli veistetty teräväksi. Paalujen päissä oli rautapannat ja rautatapit (kuva 16). Paalut toimivat mitä ilmeisimmin rakenteen perustuspaaluina, mikä myöhemmin tuli myös todistettua.

Kuva 15. R2:n salvottu hirs. Dia 125697:6, MV/RHOA. Kuvaaja: Marika Hyttinen.

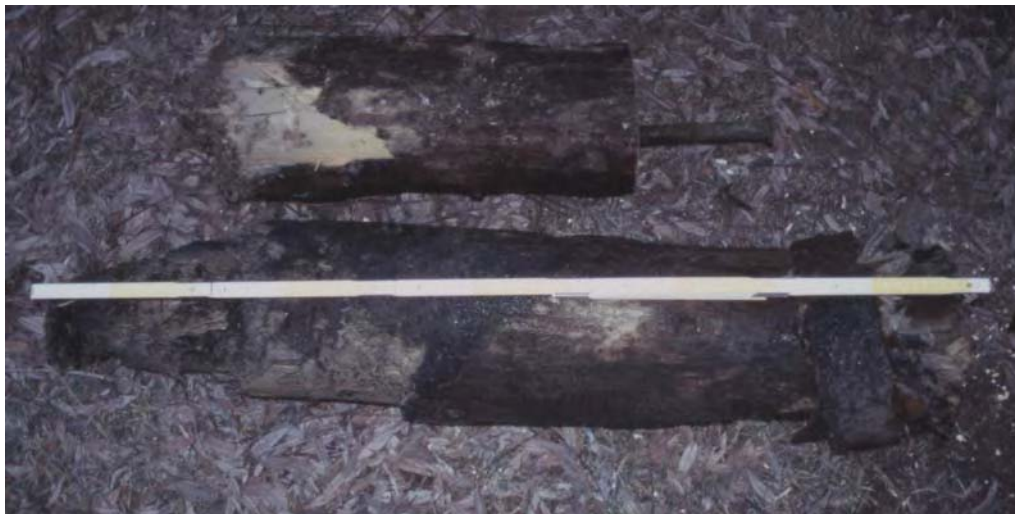
Salvotut hirret muodostivat oletettavasti paalujen päälle horisontaalisen hirsitason. Ylösnostettujen hirsien pituudet vaihtelivat 2-4 metrin välillä, kun taas paalujen pituus oli 0,8 – 1,1 metrin välillä. Yhdestä hirrestä mitattiin paksuus, joka oli 22 x 18 cm. Hirret vaikuttivat samankokoisilta

Kuva 16. R2:n salvottuja pyöröpaaluja, joiden päissä rautapannat ja rautatapat. Dia 125697:7, MV/RHOA. Kuvaaja: Marika Hyttinen.

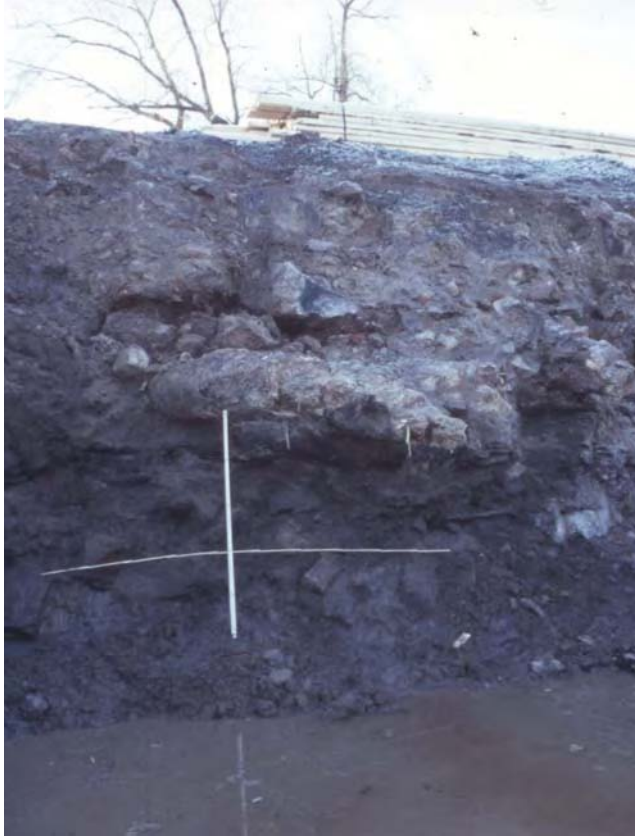
Kuva 17. R13(R2) kuvattuna kaakkoon. Dia 125697:90, MV/RHOA.
Kuvaaja: Marika Hyttinen.

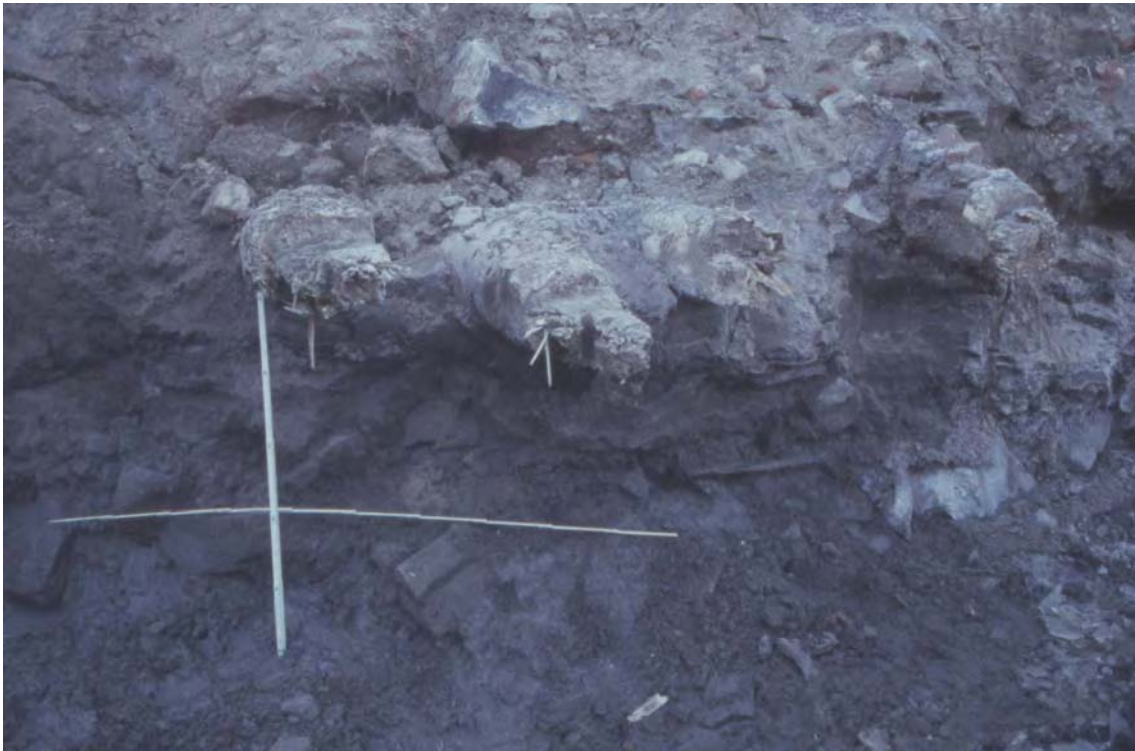
mutaisesta tummasta likamaasta, jossa oli isohkoja kiviä (\varnothing 20-40 cm) seassa. Kerros esiintyi korkeudella +0.2 - -0,2 m mpy (kuva 18). Viimeinen kaivannosta paljastunut kerros (Y8) jatkui itään ainakin 3,4 metrin pituudelta. Kerros ulottuu todennäköisesti kaivattomaan maahan idässä ja kaakossa. R13(R2):n profiilissa esiintyneet alimmat kulttuurimaakerrokset (Y7 ja Y8) ovat todennäköisesti huomattavasti vanhempia kuin itse R13(R2). Kerrokset Y7 ja Y8 ajoittunevat rakenteen R1, joka dokumentoitiin aivan R13(R2):n läheisyydestä (kartta 10), kulttuurikerrosten kanssa samalle ajanjaksolle. Kerrokset esiintyivät lähes samoilla korkeuksilla.

Kuva 18. R13(R2) hirsitaso ja niiden alisia vanhempia kulttuurikerroksia kuvattuna kaakkoon. Horisontaalisesti asetettu mitta osoittaa vanhemman kulttuurimaakerroksen paikan. Dia 125697:87, MV/RHO. Kuvaaja: Marika Hyttinen.

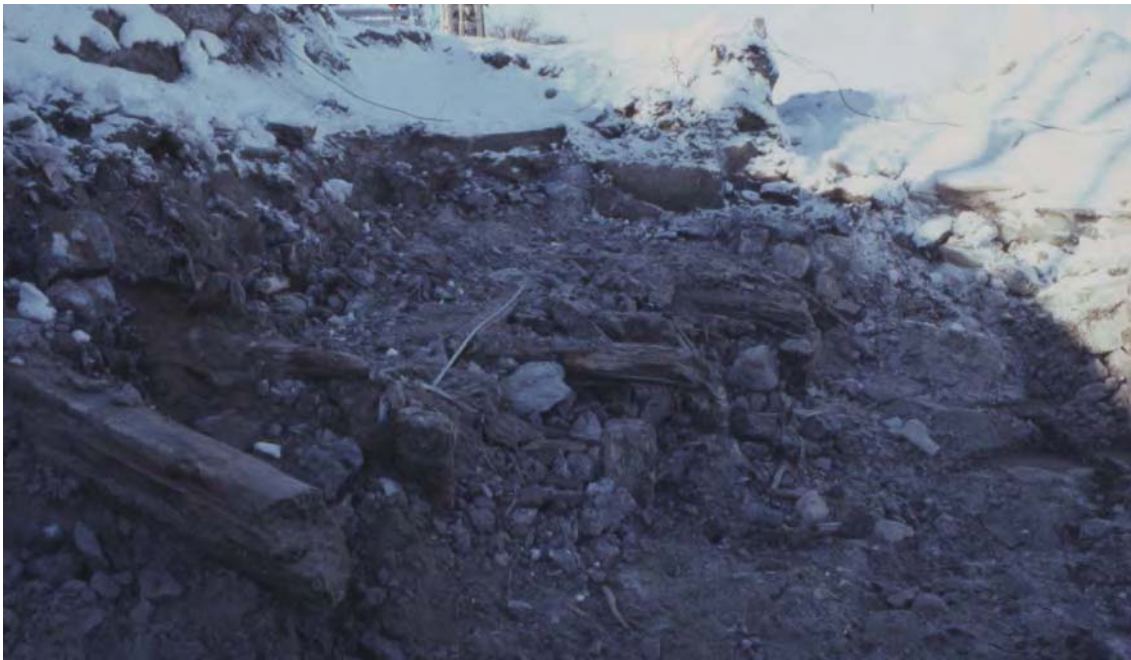
Rakenne R12 ja R10 (kuva 19) tulivat esille Kaupunginojan länsipuolelta poistettaessa ojan vanhaa reunakiveystä ojan suusta (kartta 10).

Kuva 19. Rakenteen R12 lauta- ja hirsitasoa kuvattuna länteen. Dia 125697:73, MV/RHOA. Kuvaaja: Marika Hyttinen.

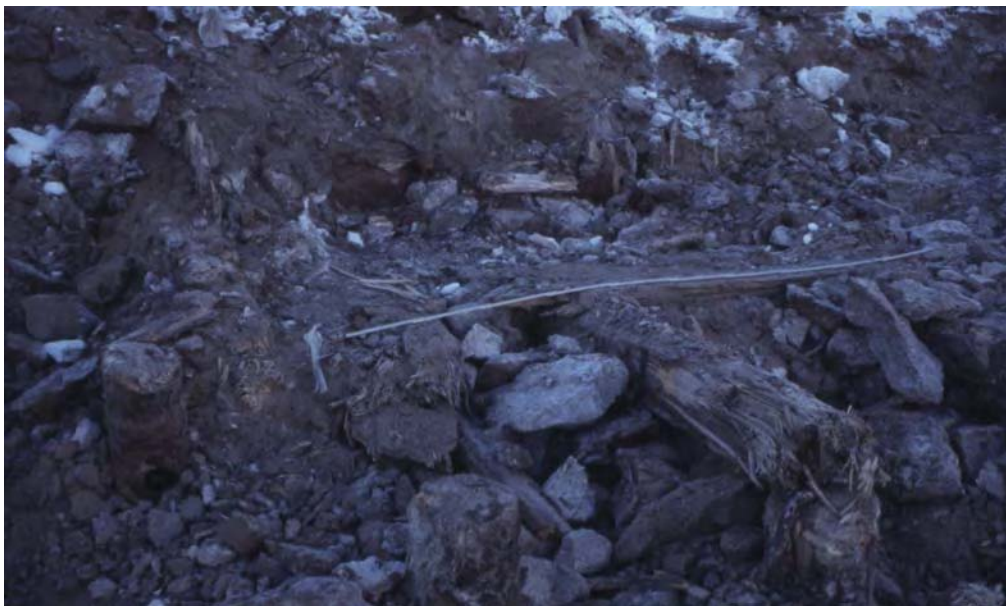
Kuva 21. Rakenteen R12 lauta- ja hirsitasoa sekä tason alisia pyöröpaaluja kuvattuna lounaaseen. Dia 125697:76, MV/RHOA. Kuvaaja: Marika Hyttinen.

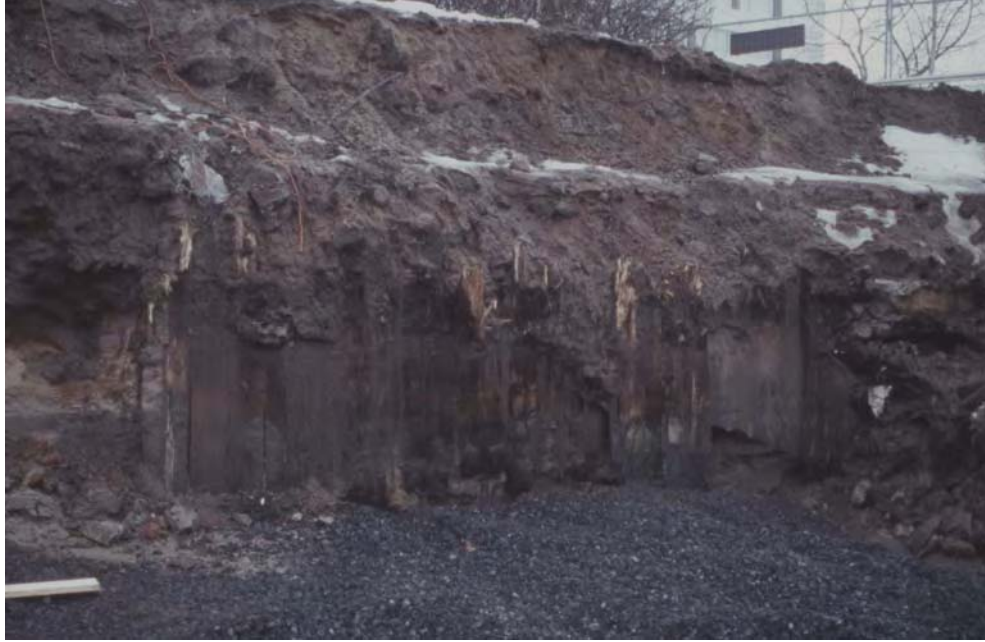
Kuva 22. Rakenteen R12 pystylaudoitus kuvattuna luoteeseen. Dia 125697:85, MV/RHOA. Kuvaaja: Marika Hyttinen.

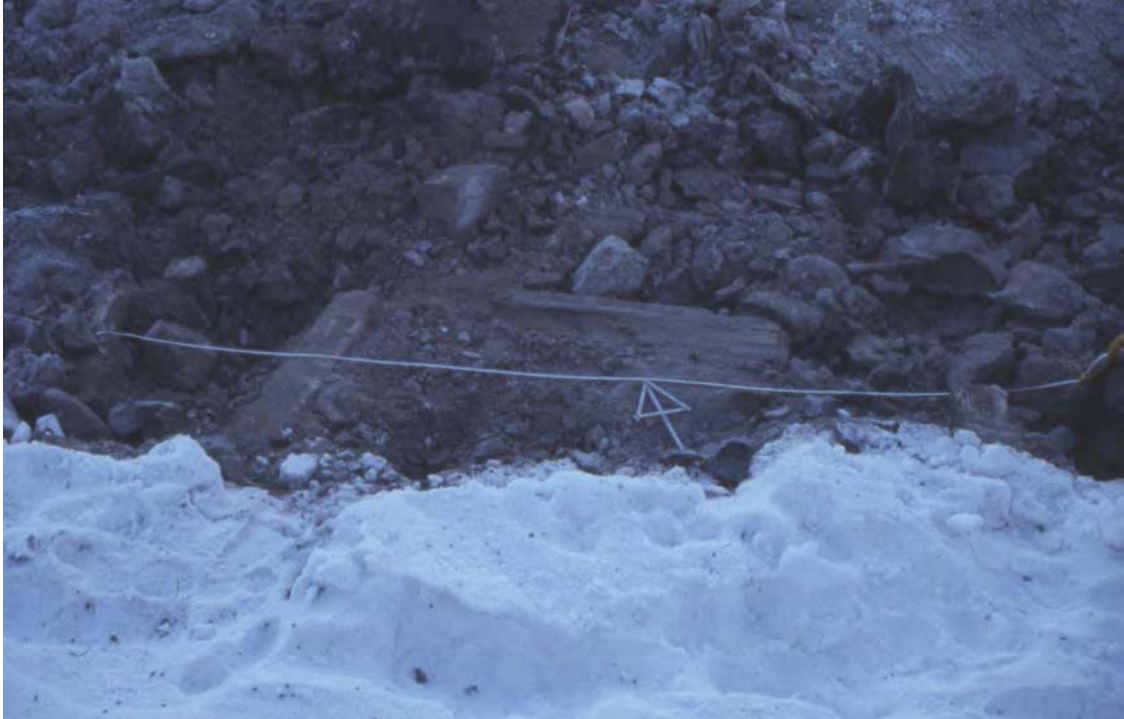
Kuva 23. Pohjasaveen aseteltuja hirsii R12:sta läheisyydessä kuvattuna pohjoiseen. Dia 125697:71, MV/RHOA. Kuvaaja: Marika Hyttinen.

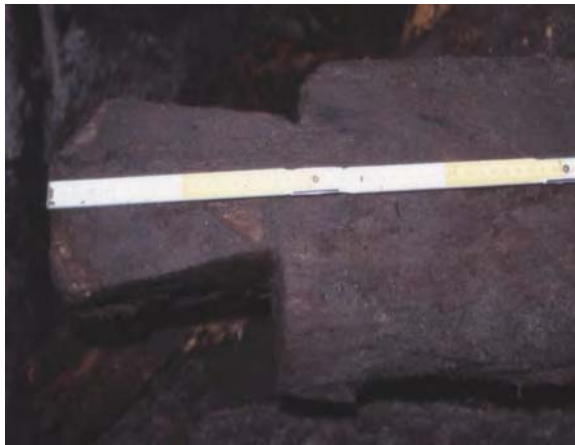
Kuva 28. Lohenpyrstösalvosinen hirsi R3:sta.
Dia 125697:24, MV/RHOA.
Kuvaaja: Marika Hyttinen

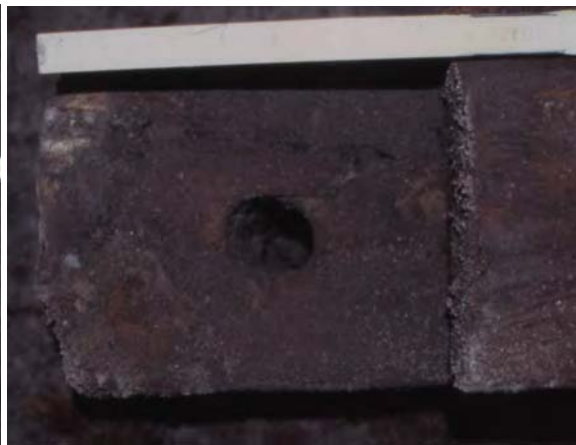
Kuva 29. Saman hirren toinen pää eli lohenpyrstösalvos tapinreiällä. Dia 125697:22, MV/RHOA.
Kuvaaja: Marika Hyttinen.

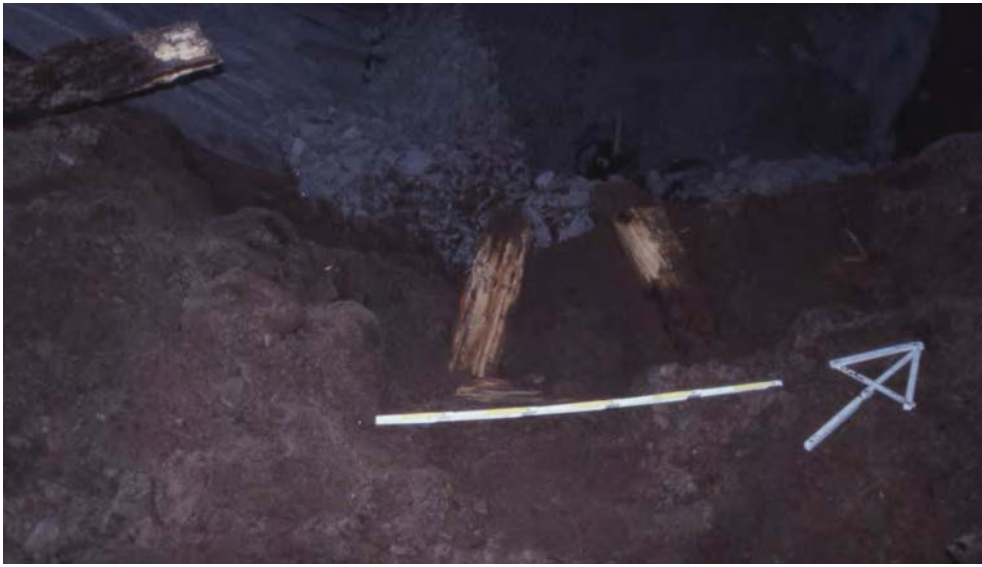
Rakenteen koillis- ja itäosista paljastui kaksi seinämää, joissa oli aseteltuna kaksi päällekkäistä samansuuntaista hirttä. Lisäksi kaivannon etualalla olevat kaksi hirttä oli aseteltu V-kirjaimen malliseen asentoon (kuva 30) ja niitä näytti yhdistävän n. 10 cm levyinen lauta (kartta 1).

Kuva 30. R3:n hirsirakenteita kuvattuna luoteeseen. Dia 125697:14, MV/RHOA. Kuvaaja: Marika Hyttinen.

Rakenne R3 oli lohensalvoksen salvottu hirsirakenne, joka esiintyi korkeudella 0,70 - 0,20 m mpy. Hirret muodostivat suorakulmaisen rakenteen, johon kuului jonkinlaisia seinärakenteita eli päällekkäin aseteltuja hirsistä. Rakenteeseen kuului myös 40 – 50 cm paksu kivikerros, joka sijaitsi hirsien päällä ja välissä. Rakenne tulkittiin mahdolliseksi hirsikehikolliseksi aitan jäännökseksi, joka ajoittuu 1800-luvun toiselle neljännekselle (dendrokronologisen ajoitustuloksen mukaan).

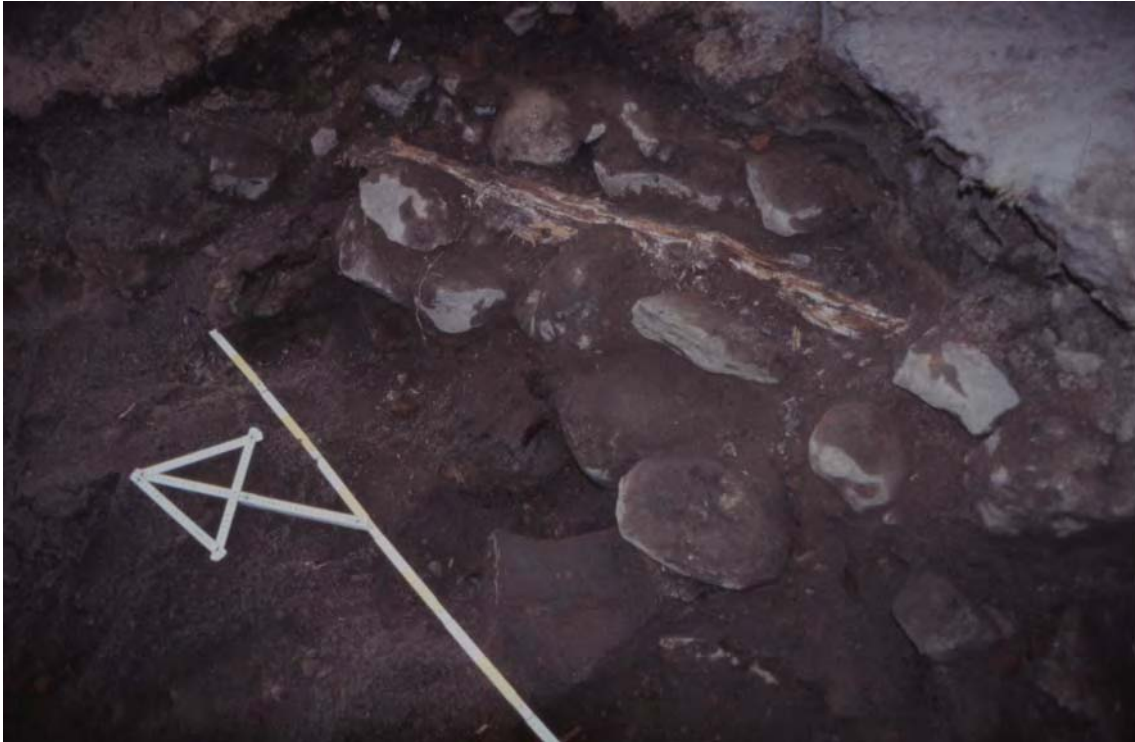
Rakenteen päällä sijaitsi pintamaakerroksia (Y1) n. 70 cm paksuudelta. Tämän jälkeen profiilissa näkyi 20 cm paksuudelta vaaleaa hienoa hiekkaa (Y2). Kaksi edellä mainittua kerrosta lienevät varsin moderneja täytemaakerroksia. Vaalean hiekan jälkeen alkoi varsinaisen kulttuurimaa eli tumma likamaa, jossa oli seassa eläinten luita, pieniä kiviä sekä tiilen paloja (Y3). Tumman likamaan paksuus oli n. 15 cm ja sitä sijaitsi lähinnä R4:sen kivikerroksen päällä. Rakenne sijaitsi vaaleamman likamaan (Y4) sisässä, josta saatiin talteen varsin paljon esinelöytöjä. Rakenteen korkeimmalla sijainnut puu oli korkeudella 1,18 m mpy sijainnut poikkihirsi. Hirsi oli koillis-lounais-suuntainen ja kokonaispituudeltaan ainakin 3,3 metriä. Hirsi sijaitsi rakenteeseen kuuluneen n. 50 cm paksun kivikerran sisässä (kuva 31).

Kuva 31. R4:n hirsi- ja kivirakenteita kuvattuna koilliseen. Dia 125697: 31, MV/RHOA. Kuvaaja: Marika Hyttinen.

Myös rakenteeseen R4 kuului päällekkäisiä hirsistä, joiden päällä ja välissä sijaitsi 50 cm paksu kivikerta. Kivet olivat osittain palaneita. Lisäksi hirsien ja kivien alta paljastui

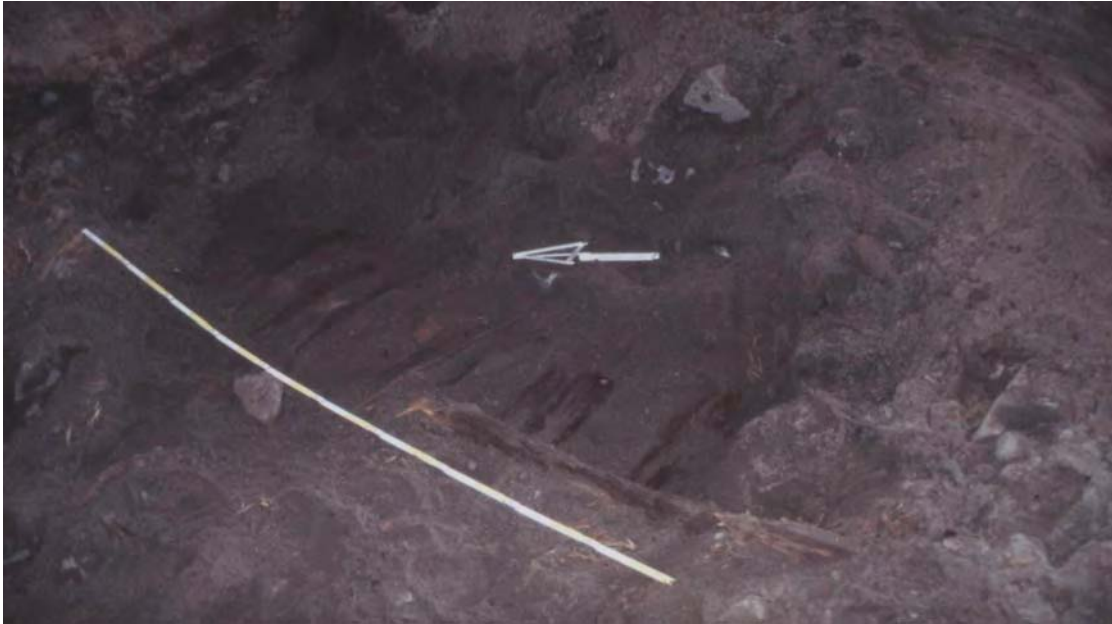
Kuva 32. R4:n lautataso kuvattuna itään. Keskihirren itäpuolella olleet kivet, jotka olivat lautatason päällä, on poistettu. Dia 125697:34, MV/RHOA. Kuvaaja: Marika Hyttinen.

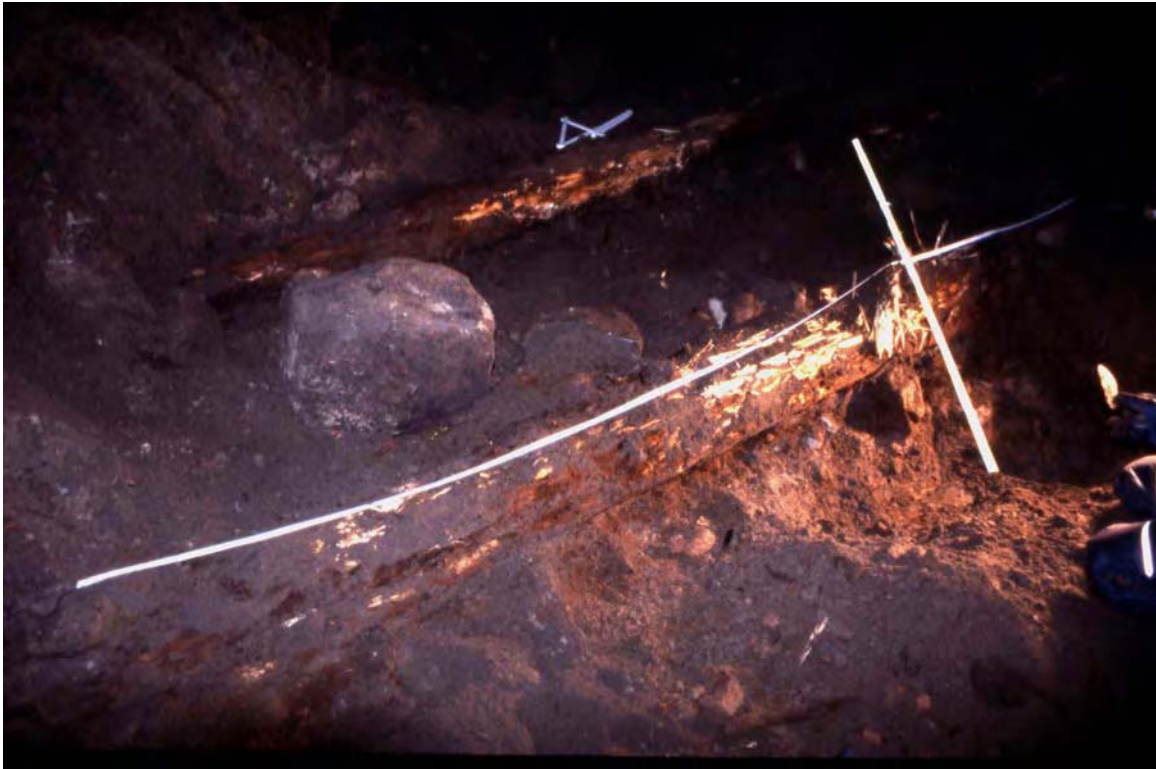
Rakenne R5 muodostui veistetyistä hirsistä sekä kivistä. Osa hirsistä oli salvoksin varustettuja. Salvostyyppistä ei kuitenkaan päästy selvyyteen, koska hirren päät olivat huonosti säilyneet. Salvos vaikutti kuitenkin varsin yksinkertaiselta. On erityisen huomattavaa, että hirret sijaitsivat kahdessa tasossa, jossa ylemmät hirret (kaksi päällekkäistä hirttä) sijaitsivat korkeudella 1 m mpy ja alemmat 0,81 m mpy (kartta 3, kuva 33)

Kuva 33. Rakenne R5, mahdollinen rantapengerrys tai laiturin jäännös kuvattuna kaakkoon. Dia 125697: 36, MV/RHOA. Kuvaaja: Marika Hyttinen.

Rakenne R5 muodostui päällekkäisistä hirsistä, jotka olivat salvottuja. Lisäksi hirsii oli eri tasoissa ja hirsien välinen tila oli täytetty kivillä, joiden halkaisija oli n. 10 – 30 cm sekä tiilellä. Ylempänä sijainneet hirret (kaksi päällekkäistä hirttä) sijaitsivat korkeudella 1 m mpy ja alemmat 0,81 m mpy. Hirsien avulla oli mitä ilmeisimmin pengerrytetty maata. Eri tasoissa olevat hirret oli yhdistetty toisiinsa pitkillä salvotuilla hirsillä. Rakenteeseen liittyi useita löytörikkaita kulttuurimaakerroksia, jotka sijaitsivat alemman hirsitason alapuolella korkeudella 0,60 – 0,20 m mpy. Rakenteen funktio on talven 2006 tutkimuksien perusteella epäselvä. Kyseessä voisi olla hirsien avulla tehty maapengerrytys tai hirsikehikollinen laiturirakenne, joka on täytetty kivillä. Rakenne ajoittune aikaisintaan 1700-luvun loppupuolelle esinelöytöjensä perusteella.

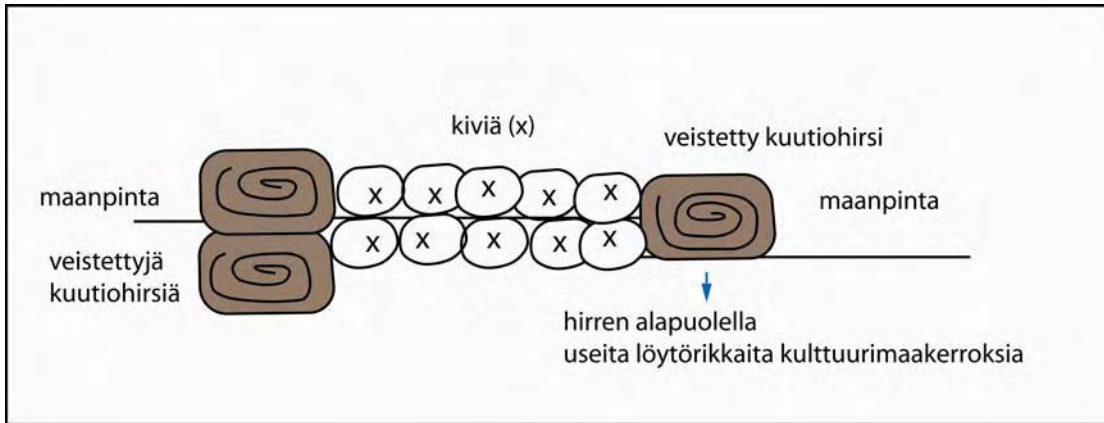
Vaikutti myös siltä, että alemmat hirret olisivat muodostaneet ison suorakulmaisen tilan (kartta 3). Hirsitasojen välissä oli jälleen runsaasti kiviä Ø 10-30 cm) ja tiiltä (kuva 34).

Kuva 34. Kaavakuva R5:n profiilista. Ei mittakaavassa. Piirtänyt Marika Hyttinen.

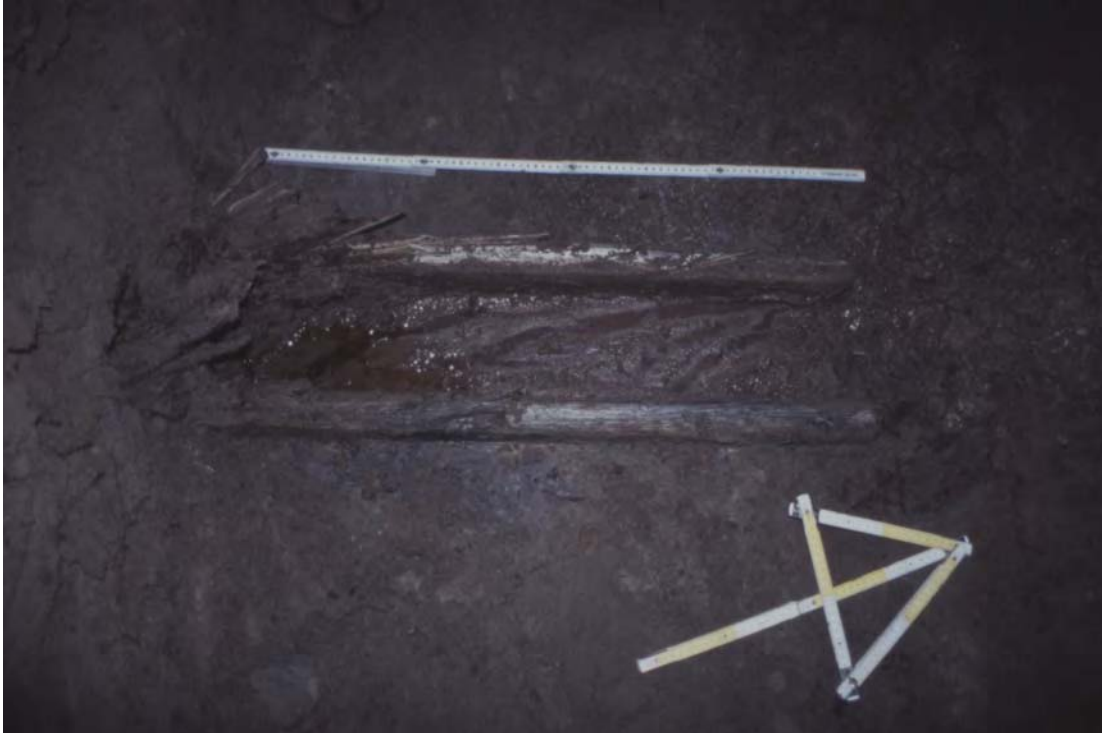
Kuva 37. Rakenne R6 eli puinen koteloviemäri kuvattuna ylhäältä. Kansilauta puuttuu rakenteesta. Dia 125697, MV/RHOA. Kuvaaja: Marika Hyttinen.

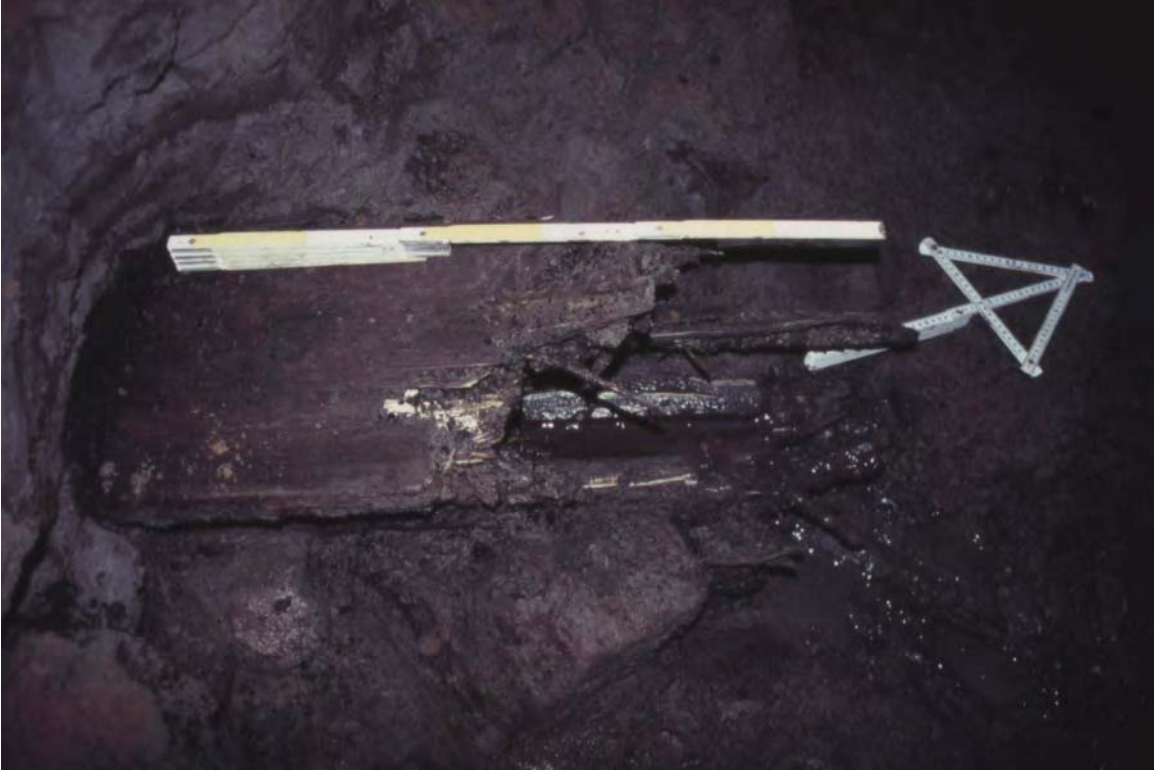
Kuva 38. Puinen koteloviemäri, R8, kuvattuna ylhäältä. Dia 125697:54, MV:RHOA. Kuvaaja: Marika Hyttinen.

Rakenteen R8 ajoitus lienee sama kuin R6:n ja R7:n tai hiukan nuorempi eli 1800-luvun loppu. Rakenteen R8:ssa oli laudat kiinnitetty toisiinsa rautanauloin, joka ajoittaa rakenteen 1800-luvun loppupuolelle. Oulun autotorin todennäköisesti 1800-luvulle ajoittuvat koteloviemärien lankut oli naulattu toisiinsa nauloin (Iisakka 2005, 125), kun taas Oulun Tuomiokirkon kupeesta 1600-1700-luvulle ajoittuvassa koteloviemärissä oli käytetty puutappeja (Hyttinen 2002).

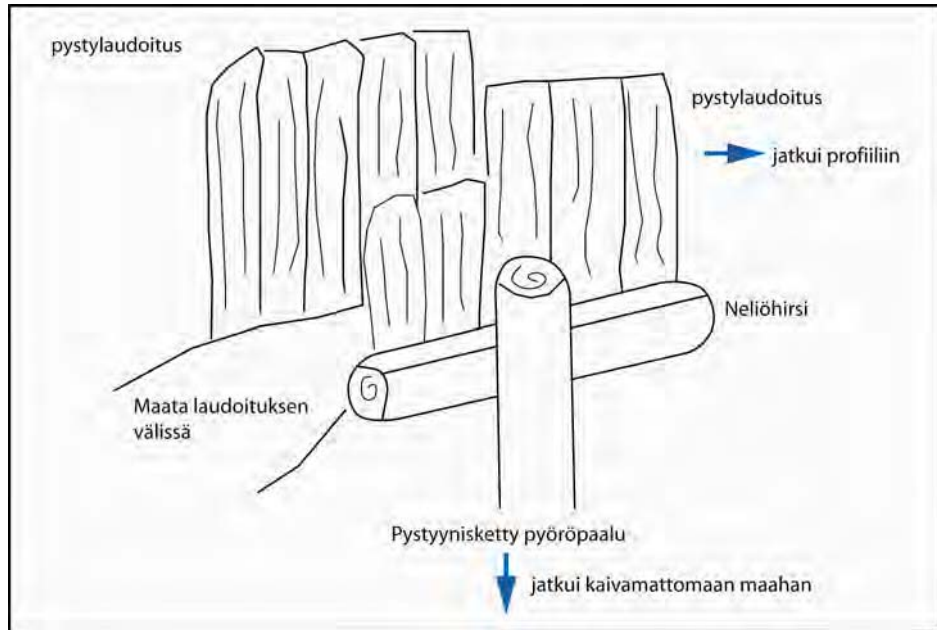
Kuva 39. Kaavakuva R9:stä eli mahdollisesta patorakenteesta. Ei mittakaavassa. Piirros: Marika Hyttinen.

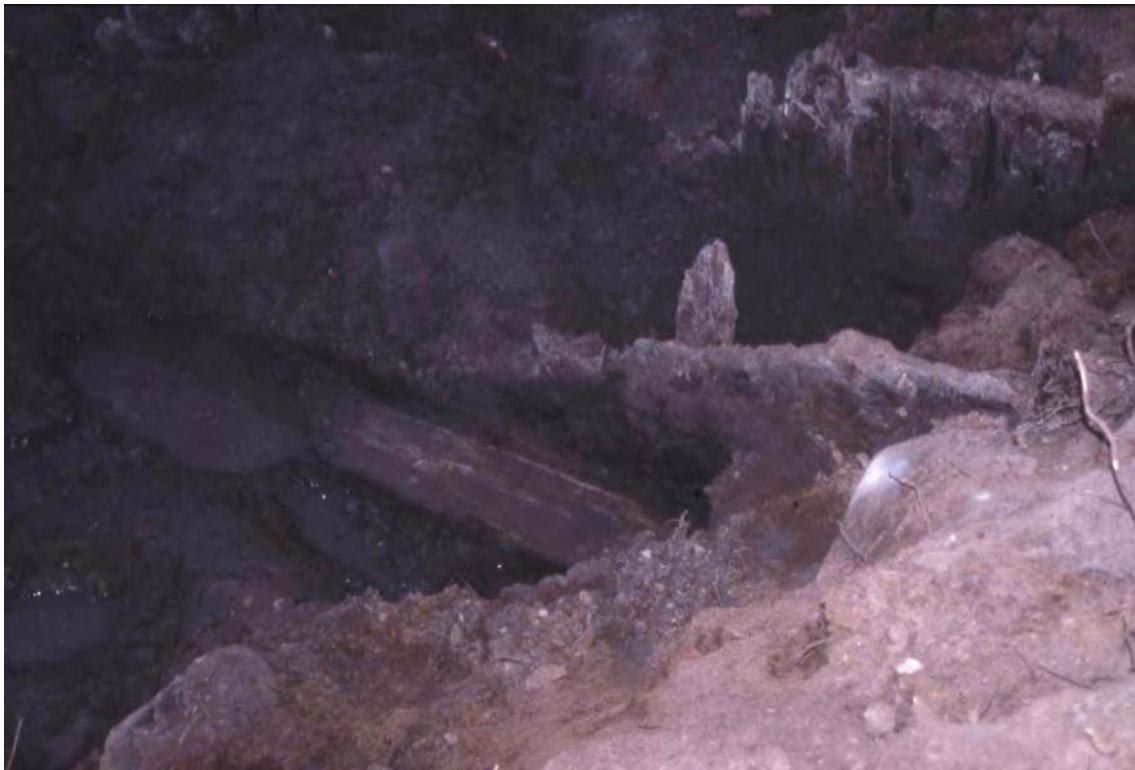
Kuva 40. Rakenne 9 eli mahdollinen patorakenne kuvattuna ylhäältä (itään). Dia 125697:51, MV/RHOA. Kuvajaaja: Marika Hyttinen.

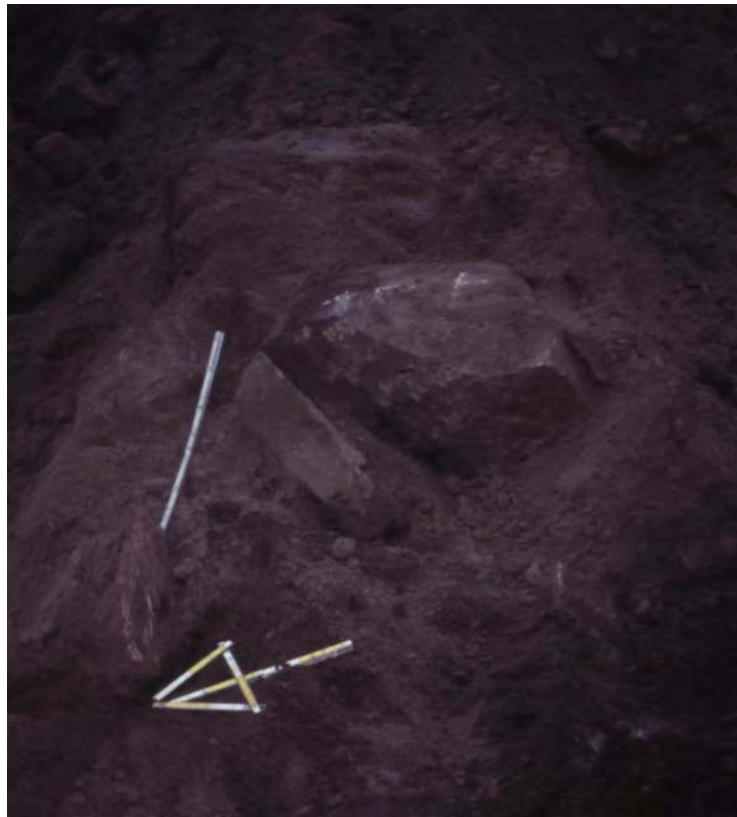
Kuva 41. Mahdollisen rakennuksen kivijalanjäännös R11 kuvattuna kaakkoon. Dia 125697:56, MV/RHOA. Kuvaaja: Marika Hyttinen.

Rakenne R11 eli mahdollinen rakennuksen perustan jäännös tuli esille Pokkisen padon läheisyydestä korkeudelta n. 1 m mpy. R11 muodostui neljästä kivistä, joiden halkaisija vaihteli 30 – 80 cm:n välillä. Kivet sijaitsivat tummassa likamaassa (Y2), josta saatiin runsaasti löytöjä talteen, mm. posliinia, piiposliinia, punasavikeramiikkaa, liitupiipun varsia, lasia ja piitä. Mahdollisesta rakenteesta ei ollut muuta jäljellä kuin mahdollisen kivijalan pätkä, jonka ala oli 2 x 2,2 m. On huomattavaa, että tummaa likamaakerrosta (Y2) ei esiintynyt muualla kuin R1:sta kivien välissä. Muualta kulttuurimaakerros oli siis tuhoutunut kaivutöiden seurauksen jo aiemmin. Rakenteen päällä oli sekoittunut maakerros (Y1). R11 alla alkoi sekoittunut likamaa, jossa ei esiintynyt löytöjä. Rakenne ajoittune löytöjensä perusteella 1800-luvun loppupuolelle.

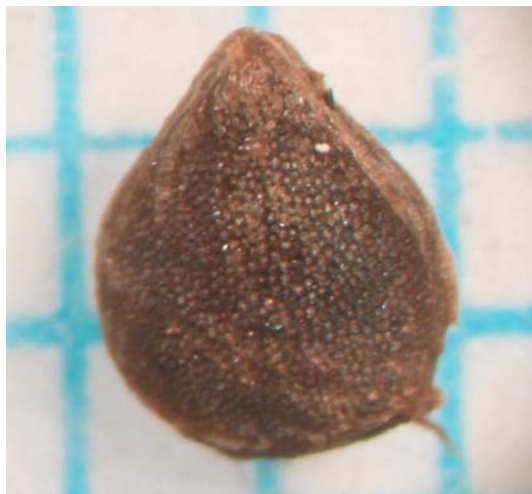
Kuva 2. Ukontattaren (*Polygonum lapathifolium*) siemenjäänne (vasen) ja rönsyleinikin (*Ranunculus repens*) maanäytteestä no. 1. - Kuvat: T. Lempiäinen

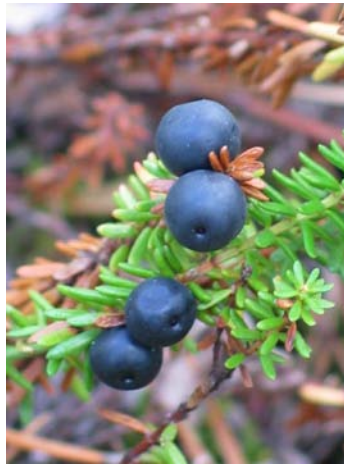
Kuva 3. Variksenmarjan (*Empetrum nigrum*) marjoja käytettiin sekä ravintona että lääkekasvina 1700-1800-luvuilla. – Kuva: T. Lempiäinen
