## OULU, Kaupungintalon tontti (OKT-03)

Viemäröinti-, salaojitus- ja pihan kunnostustyöurakan konekaivun arkeologinen

valvonta tontilla n:o 39

5.5. – 4.6.2003

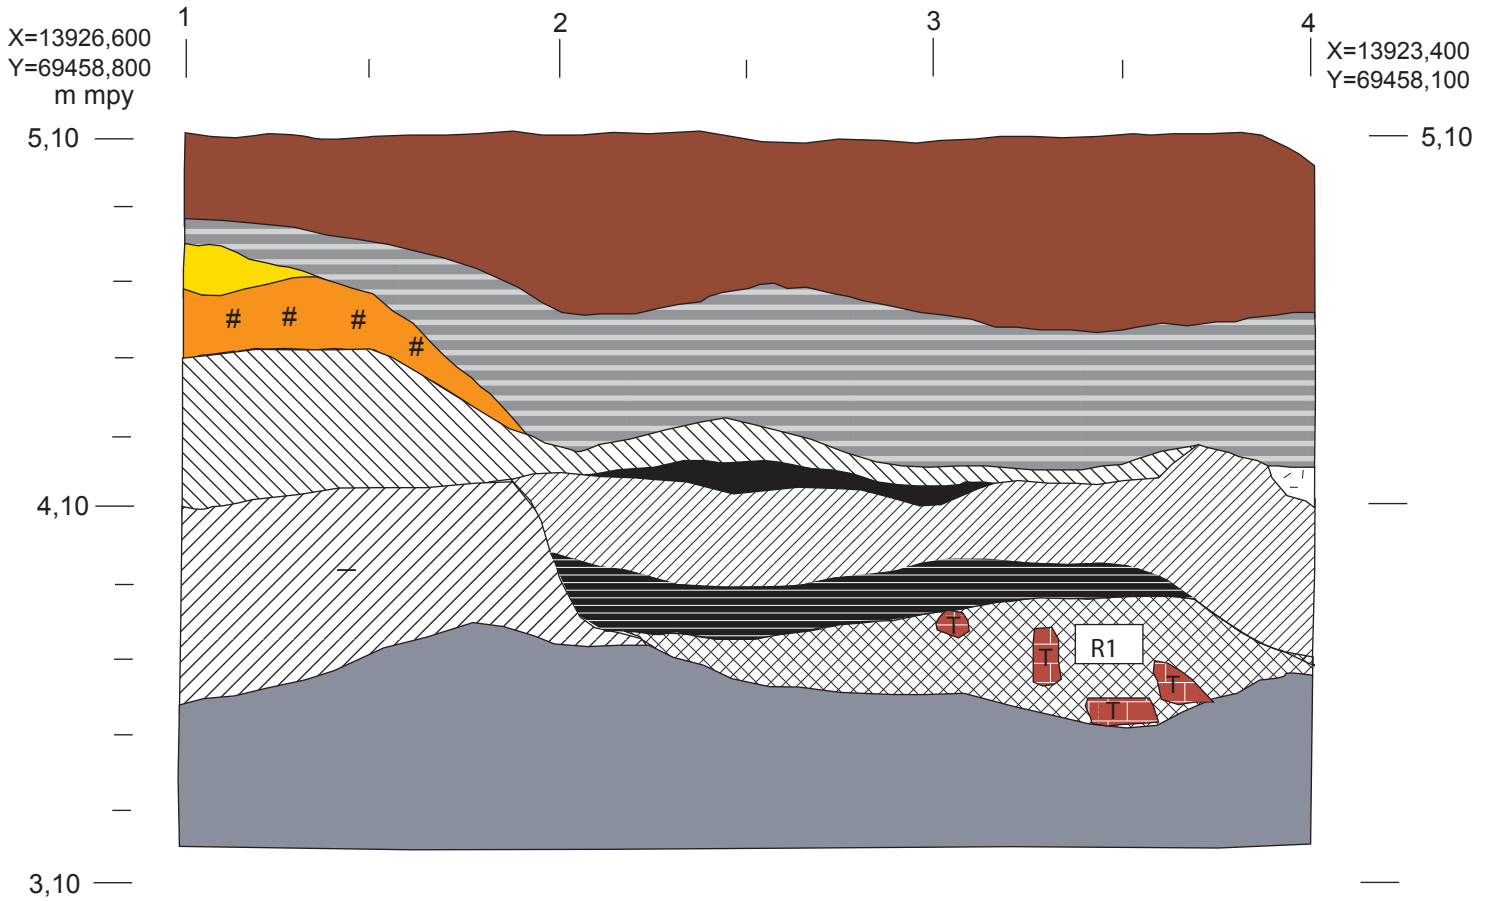
| | Kartta 1 |

Sekoittunutta pintamaata, jossa seassa ruokamultaa, savea & tiilimurskaa (Y1)
