OULU, POHJOIS-SUOMEN MESSUJEN TONTTI,

Ojakatu 2 (PSM-05)

Vesiputki- ja viemärikaivannon arkeologinen valvonta

8.9.2005

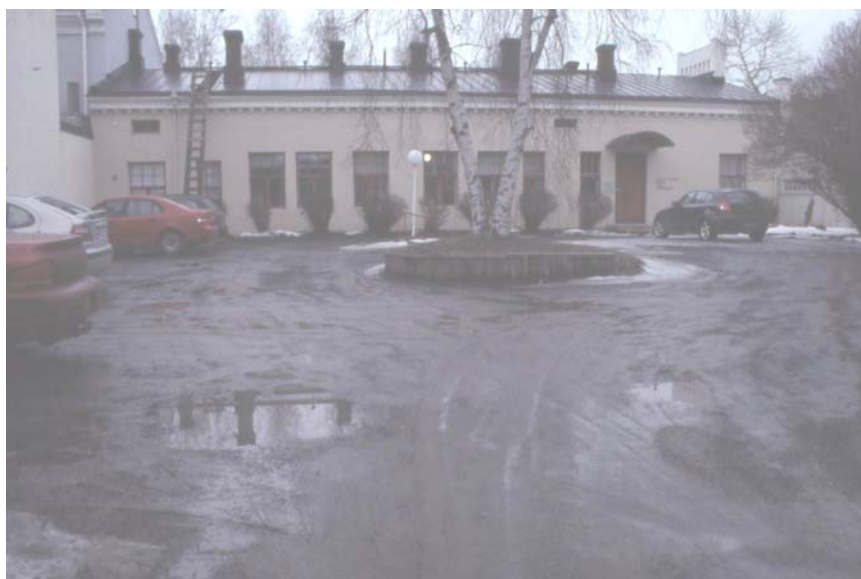
Kuva 1. Pohjois-Suomen messujen tontti kuvattuna koilliseen. Dia 125656:9.
Kuvaaja: Marika Hyttinen, MV/RHO.

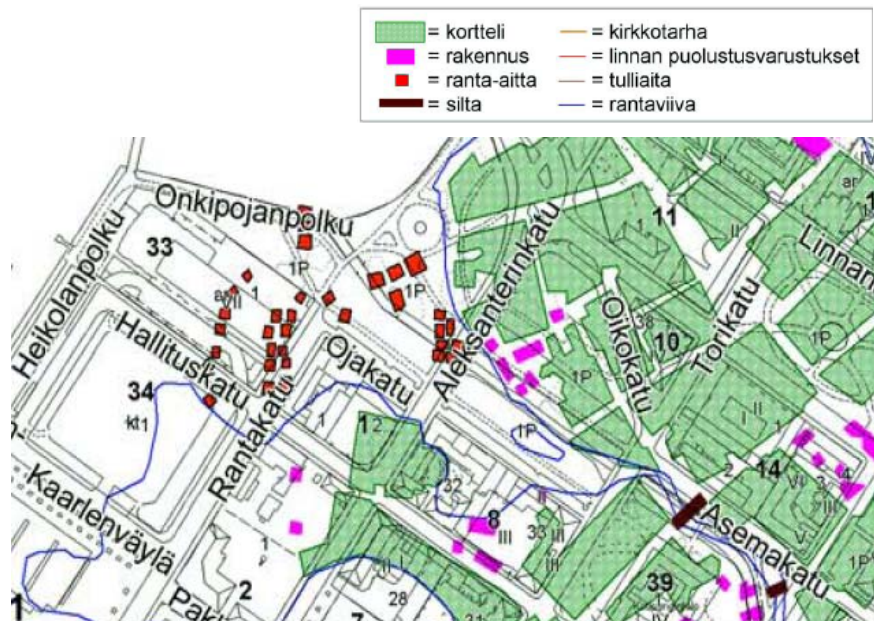
Kuvassa 2 on asemoituna päällekkäin nykyisen Oulun kantakartta ja Nikodemus Tess vanhemman laatima kartta Oulusta vuodelta 1949 (kuva 2). Kartasta voidaan huomata, että suuri osa korttelista on tuolloin ollut vielä veden alla. Osa korttelista on ollut kuitenkin jo kuivaa maata ja tontin I-1-2 kaakkoisosassa on korttelialuetta. Alueella on tuolloin sijainnut vanha sisäsatama- ja ranta-aitta-alue, Hahtiperä. Hahtiperän alue käsitti kaupunginojansuun rannikon ojan pohjoispuolella (Virkkunen 1953, 126). Kartassa näkyvät sataman aittarakennukset olivat ranta- ja meriaittoja. Näissä aitoissa porvaristo säilytti kauppatavaraansa. Aittojen ympärillä sijaitsi aittasiltoja. (Virkkunen 1953, 146-147.)

Kuva 2. Nikodemus Tess vanhemman kartta vuodelta 1649 asemoituna Oulun kantakartan päälle (Lähde: Ikonen & Mökkönen 2002, liite 3.1).

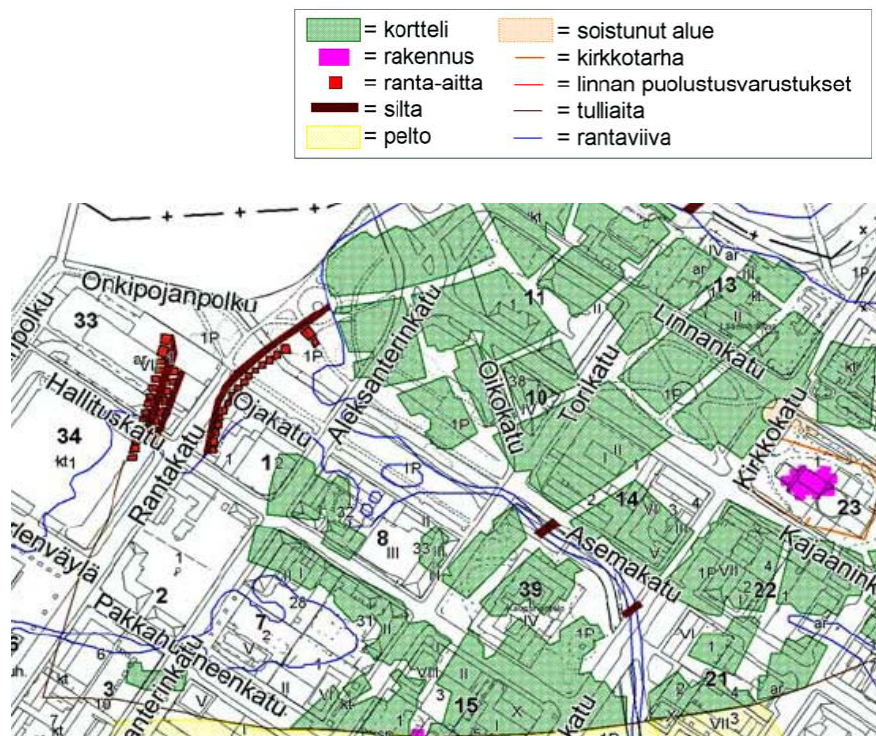
Kuva 3. Claes Claessonin laatima kartta Oulusta vuodelta 1651 asemoituna Oulun kantakartan päälle (Lähde: Ikonen & Mökkönen, liite 3.2).

Kartassa 3 on asemoitu Oulun kantakartta ja Claes Claessonin Oulusta laatima kartta vuodelta 1651 (kuva 3). Suuri osa tontista on tässä vaiheessa jo asemoinnin perusteella ollut

kuivaa maata. Tontin kaakkoisosassa on sijainnut korttelialuetta. Tontti I-1-2 on edelleen ollut Hahtiperän satama-alueen ydinaluetta.

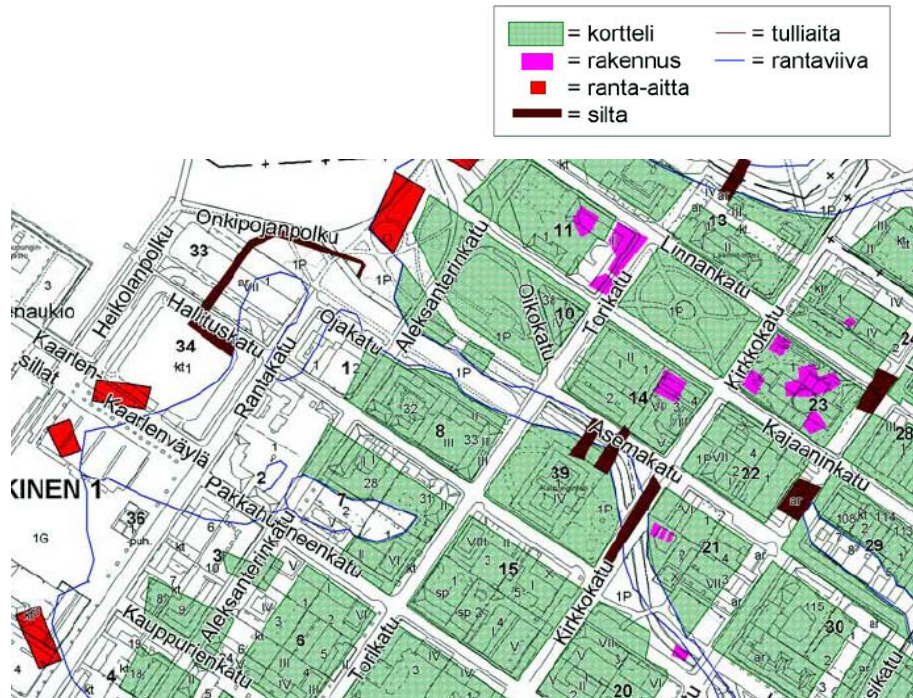
Kuva 4. Kartta vuodelta 1705 asemituna Oulun kantakartan päälle (Lähde: Ikonen & Mökkönen 2002, liite 3.4).

Kuvassa 4 on asemituna Oulun kantakartta ja vuoden 1705 kartta päällekin. Tontti I-1-2 on edelleen sijainnut Kaupunginojan suussa. Lähes koko tontin alue on ollut kuivaa maata ja alueen itäosassa on sijainnut korttelialuetta.

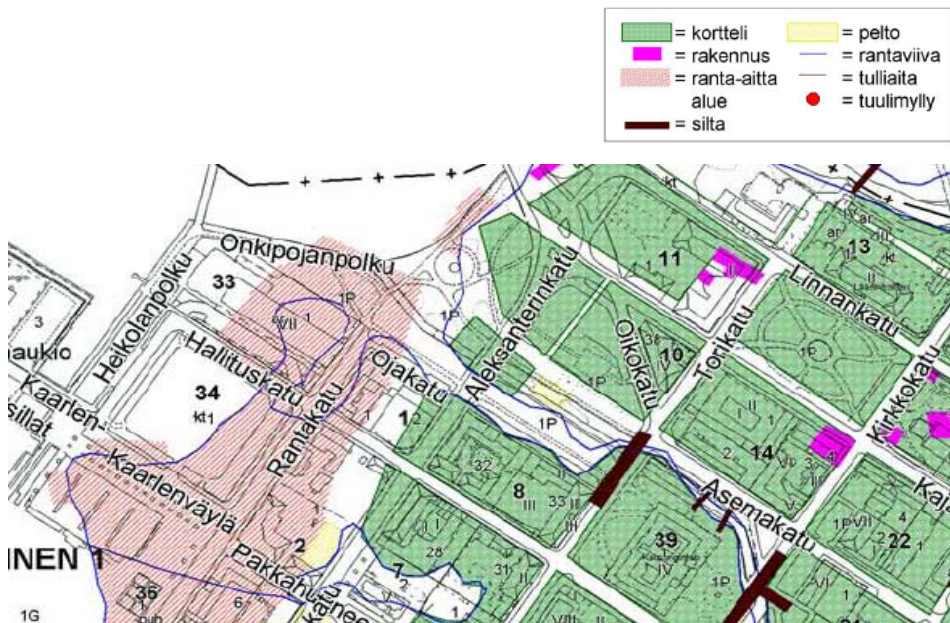
Kuva 5. Jacob Johan Wikarin kartta vuodelta 1748 asemituna Oulun kantakartan päälle (Lähde: Ikonen & Mökkönen 2002, liite 3.5).

Kuvassa 5 on Oulun kantakartta ja Jacob Johan Wikarin kartta Oulusta vuodelta 1749 asemoituna päällekkäin (kuva 5). Edelleen tontin voidaan havaita olevan Hahtiperän satama-alueen keskeisintä osaa – ranta-aitta alue on levittäytynyt jo puoleen väliin korttelin 1 aluetta. Tontin I-1-2 itäosassa sijaitsi edelleen korttelialuetta.

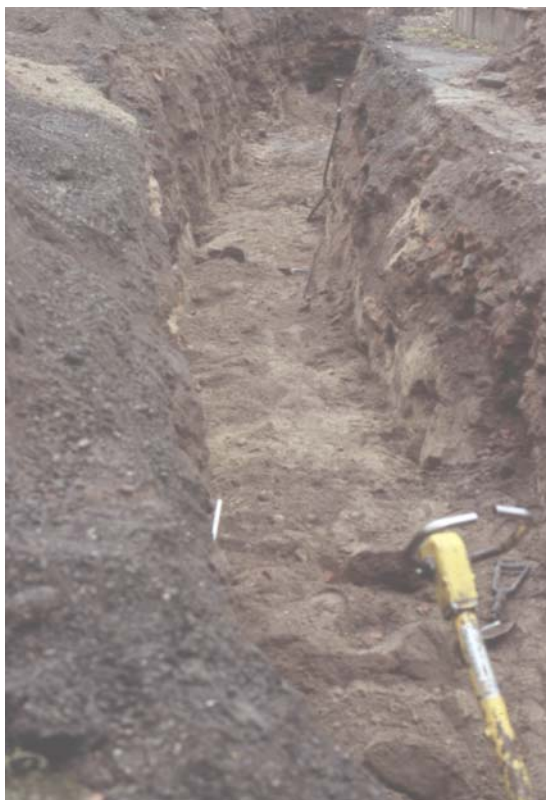
Pohjois-Suomen Messujen tontille kaivettiin ainoastaan yksi koillis-lounaissuuntainen kaivanto (kuva 6), jonka kokonaispituus oli n. 19 m, leveys 1,5 m ja syvyys n. 2 m (kartta 1). Kaivanto kaivettiin kokonaisuudessaan kaivinkoneella. Kaivannosta piirrettiin kaikkiaan kolme profiilia, muttei yhtään tasokarttaa. Kartat on luetteloitu liitteessä 1. Profiilit puhdistettiin sekä suoristettiin lastalla ennen kuvaamista ja piirtämistä. Kohteet kuvattiin diafilmille (Liite 2).

Kuva 6. Pohjois-Suomen Messujen tontille avattu kaivanto kuvattuna itään. Dia 125656:8. Kuvaaja: Marika Hyttinen, MV/RHO.

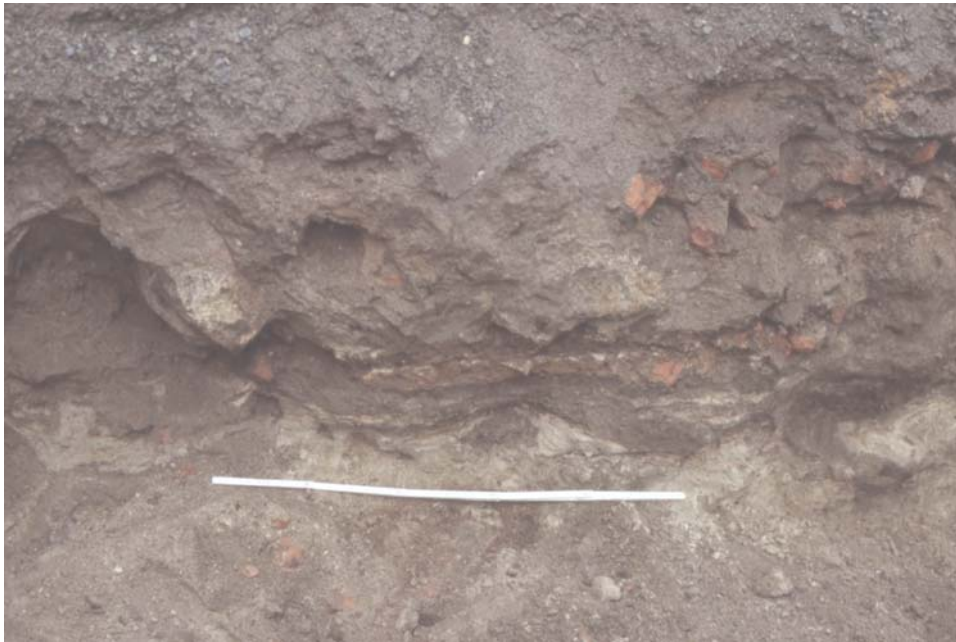
Rakenne R1 tuli esille kaivannon länsiprofiilista heti kaivannon alkupäästä (kartta 1). Kaikkiaan R1 näkyi kaivannon profiilissa 3 metrin matkalla korkeudella 2,5 – 1,9 m mpy. R1 muodostui isohkoista peruskivistä (Ø 20-40 cm) sekä tiilestä (kartta 2). R1 esiintyi kerroksen Y3 eli mullan sekaisessa likamaassa (kuva 7). R1:n päällä sijaitsivat pintakerrokset Y1 (nurmi/asfaltti ja sora) sekä rakennusjätekerros Y2. On mahdollista, että R1:n ylimmät rakennekerrokset ovat tuhoutuneet aiemmissa maansiirtotöissä. Rakenteen alla alkoi puhdas pohjasavi Y4. R1:n kokonaislaajuutta ei saatu selville vuoden 2005 valvonnassa. R1 jatkui kuitenkin todennäköisesti ainakin lounaaseen ja länteen kaivamattomaan maahan. Mahdollinen rakenne R1 tulkittiin rakennuksen perustan jäännökseksi.

Kuva 7. Mahdollisen rakenteen R1 peruskiveystä profiilissa sekä kulttuurimaakerroksia kuvattuna luoteeseen. Dia 125656:7. Kuvaaja: Marika Hyttinen, MV/RHO

Löytöinä rakenteesta saatiin talteen mm. piiposliinia. Piiposliinia alettiin valmistamaan 1760-luvulla Englannissa (Bartels 1999, 238, 419), joten rakenne voisi tämän perusteella ajoittua 1700-luvun loppupuolelta 1800-luvulle. Muita ajoittavia esinelöytöjä ei rakenteen yhteydestä löydetty. Todennäköisesti jäännös on peräisin 1800-luvulta.

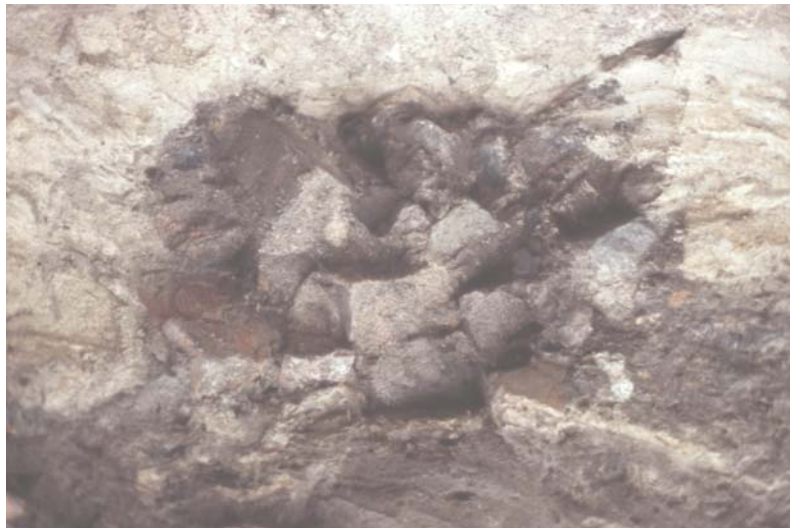
R3:n yhteydessä esiintyi myös palaneiden kivien kuoppa, jonka halkaisija oli n. 40 cm ja syvyys n. 20-30 cm (kuva 8). Kuopassa oli myös runsaasti palanutta tilliä sekä hiiltä (kartta 3). Kuoppa oli täyttynyt likamaalla Y8. Palaneiden kivien kuoppa (kartta 3) esiintyi korkeudella n. 1,8-1,5 m mpy jatkui todennäköisesti kaivamattomaan maahan luoteeseen.

Kuva 8. Palaneiden kivien täyttämä kuoppa kuvattuna pohjoiseen. Dia 125656:2.
Kuvaaja: Marika Hyttinen, MV/RHO.

Löytöinä R3:n yhteydestä kerroksesta Y8 saatiin liitupiipun varsia ja yksi pesän katkelma, punasavikeramiikkaa, piiposliinia, fajanssia, lasia sekä nauvoja. Kerros on todennäköisesti palokerros, koska se sisälsi runsaasti hiiltä ja kaikki esinelöydöt olivat pahoin palaneita. Myös kerros Y9 oli todennäköisesti palokerros, koska kerroksessa oli runsaasti

hiiltä ja rakennekivet olivat palaneita. Piiposliinilöytöjen perusteella rakenne ajoittunee 1700-luvun lopulta 1800-luvulle. Näin ollen kyseessä saattaisi olla vuoden 1822 suurpalon jälkeensä jättämä palokerros.

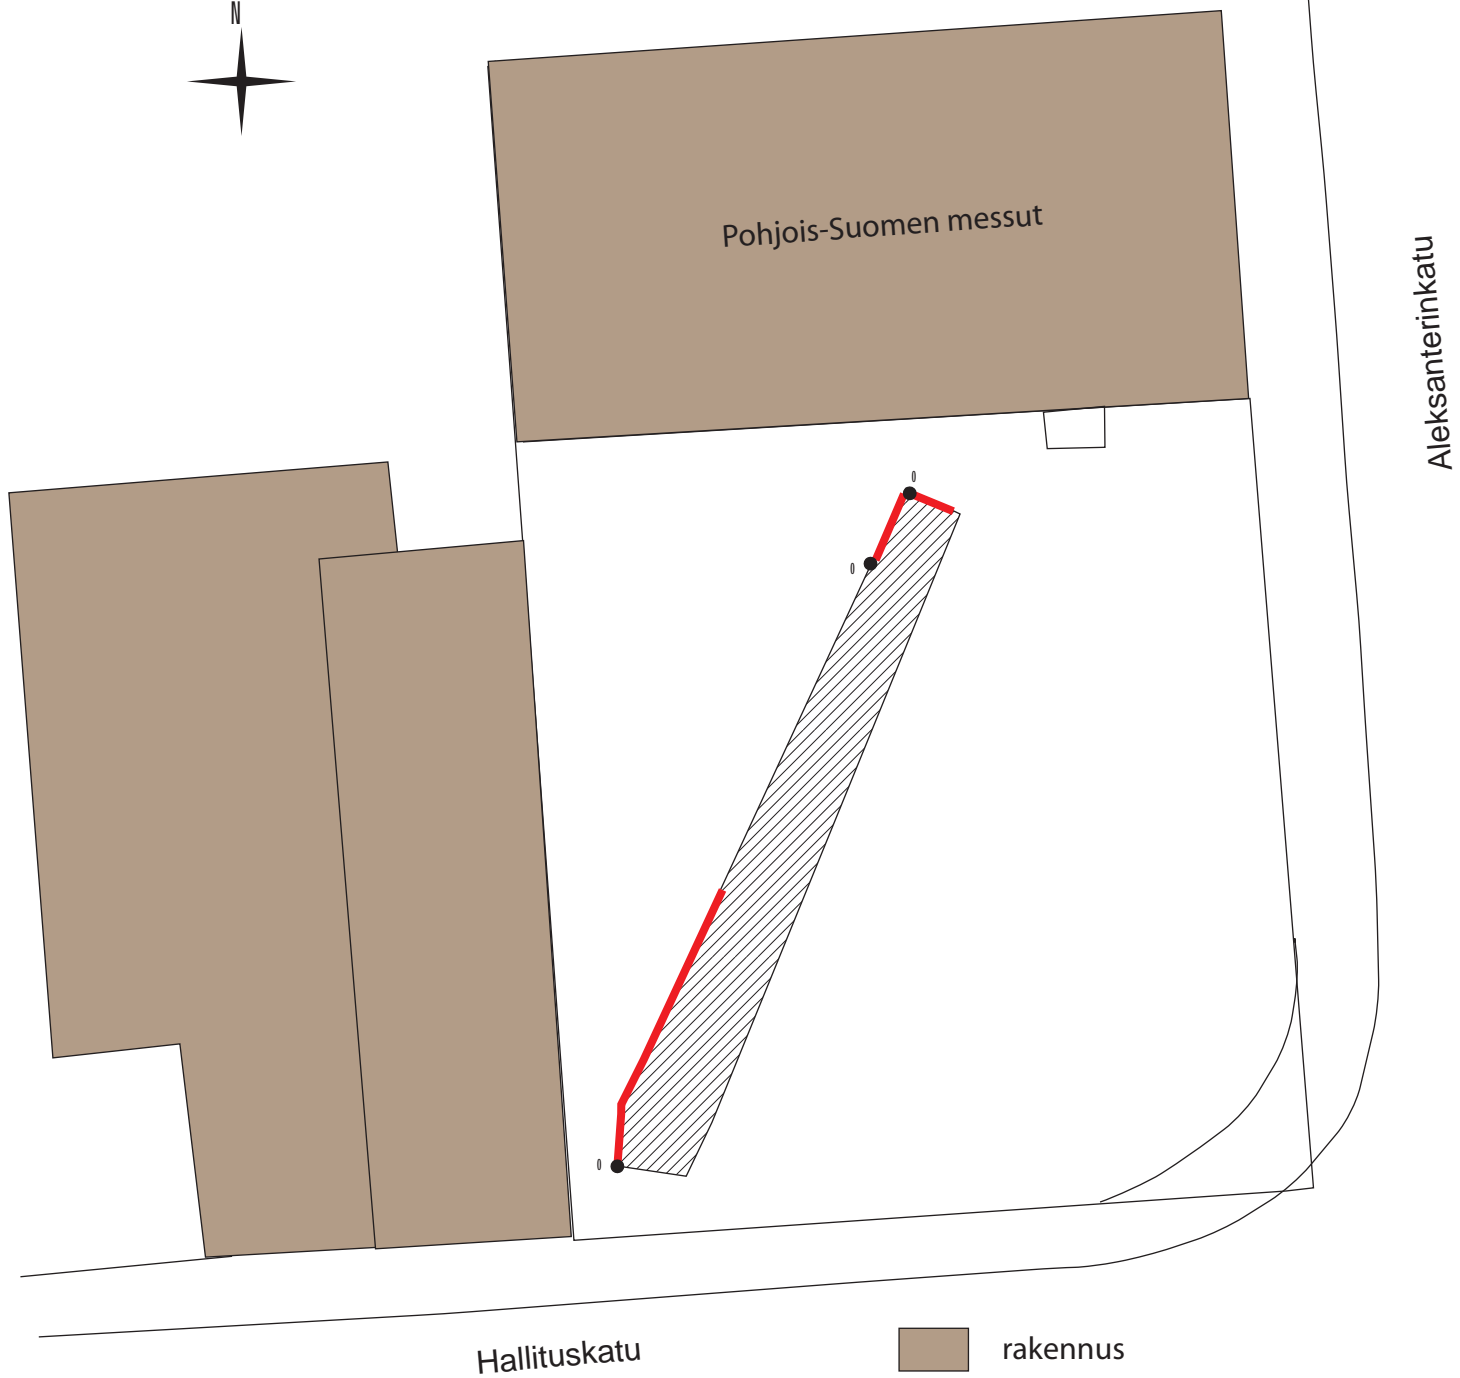
OULU Pohjois-Suomen messujen tontti (PSM-05) M. Hyttinen 2005	Yleiskartta Kaivanto ja piirretyt profiilit 1:200
Karttapohja: Oulun Vesi Jäljentänyt ja puhtaaksi piirtänyt: Marika Hyttinen 1.2.2006	MUSEOVIRASTO, RAKENNUSHISTORIAN OSASTON ARKISTO, HELSINKI
	Sturenkatu 4 PL 169 00511 HKI p. 09-40501
	Kartta 1

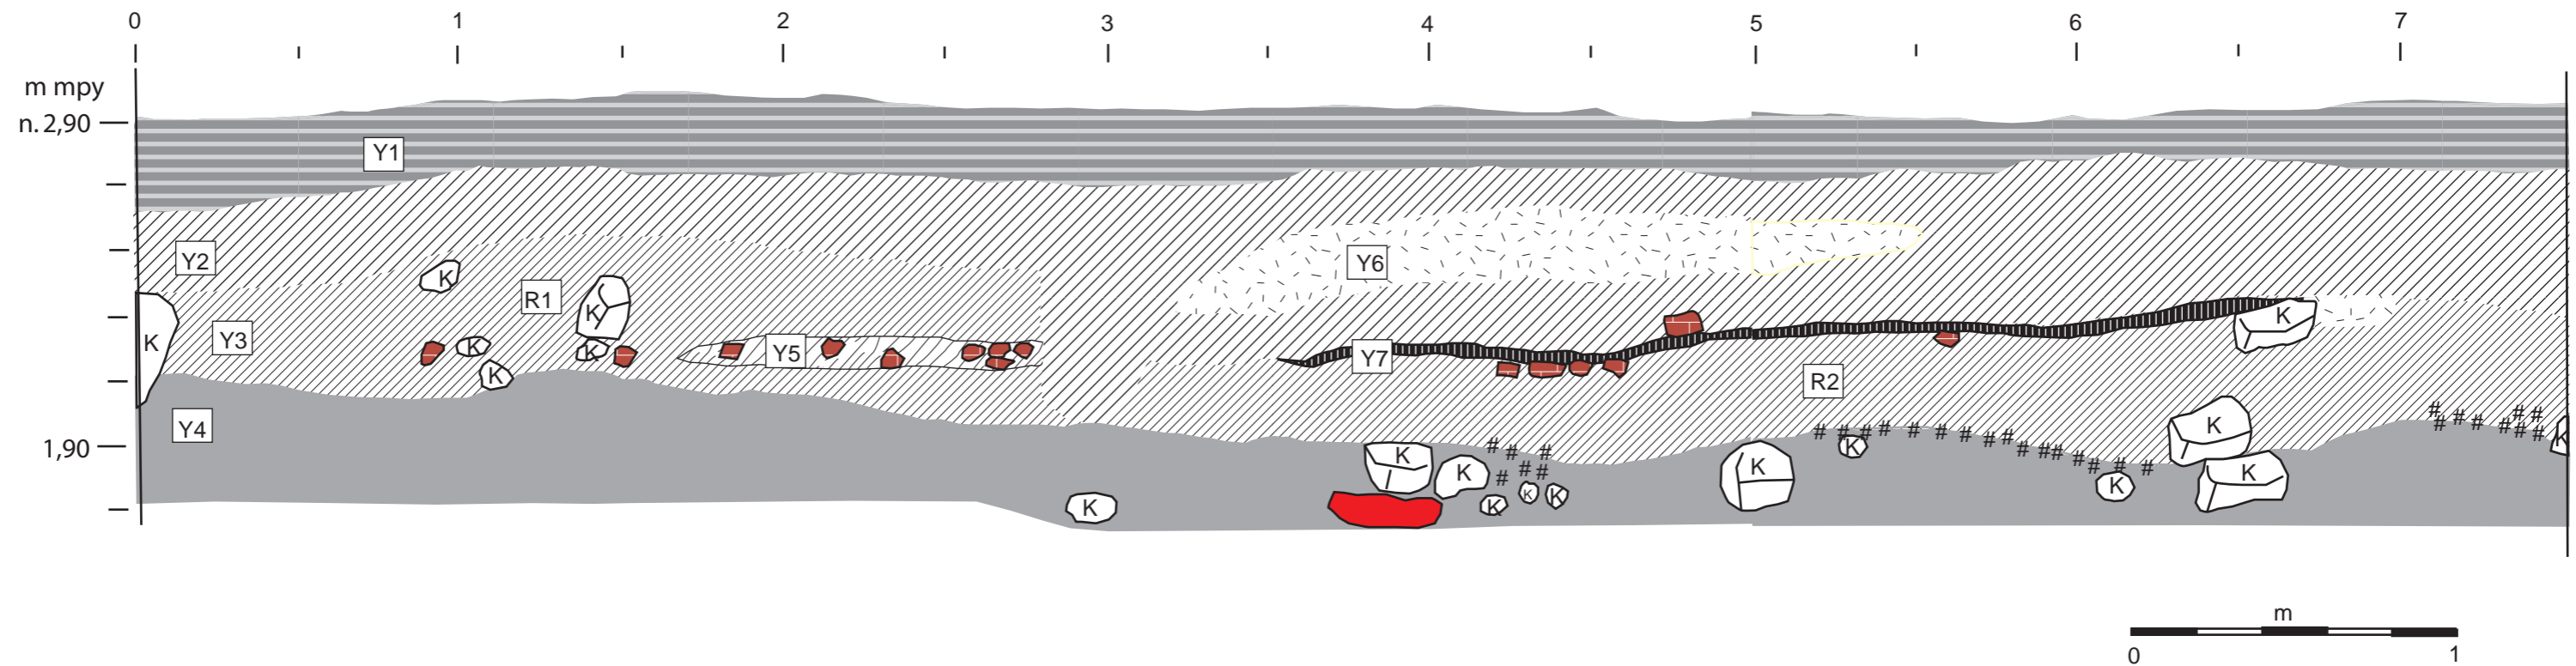
R2:n yläpuolella sijaitsivat modernikerros Y1 (nurmi/asfaltti ja sora) sekä rakennusjätekerros Y2. Tontilla suoritettavat aiemmat maansiirtotyöt lienevät tuhonneet R2:n ylemmät rakennekerrokset. Mahdollinen rakenne R2 tuli esille kaivannon länsiprofiilista korkeudelta 2,1 – 1,7 m mpy (kartta 2). Rakenne muodostui n. 20 cm halkaisijaltaan olevista kivistä sekä tiilenpaloista. Rakenteen yhteyteen kuului myös hiilikerros Y7. R2 esiintyi likamaakerroksessa Y3 (mullan sekainen). R2:n pituus länsiprofiilissa oli kaikkiaan 3,5 metriä, mutta rakenne jatkui todennäköisesti ainakin länteen kaivamattomaan maahan.

<p>OULU Pohjois-Suomen messujen tontti (PSM-05) M. Hyttinen 2005</p>	<p>Profiilikartta Länsiprofiili 1:20</p>	
<p>Mittausdokumentointi Marika Hyttinen 08.09.2005 Puhtaaksi piirtänyt: M. Hyttinen 1.2.2006</p>	<p>MUSEOVIRASTO, RAKENNUSHISTORIAN OSASTON ARKISTO, HELSINKI</p>	<p>Sturenkatu 4 PL 169 00511 HKI p. 09-40501</p> <p style="text-align: center; font-size: 1.2em;">Kartta 2</p>

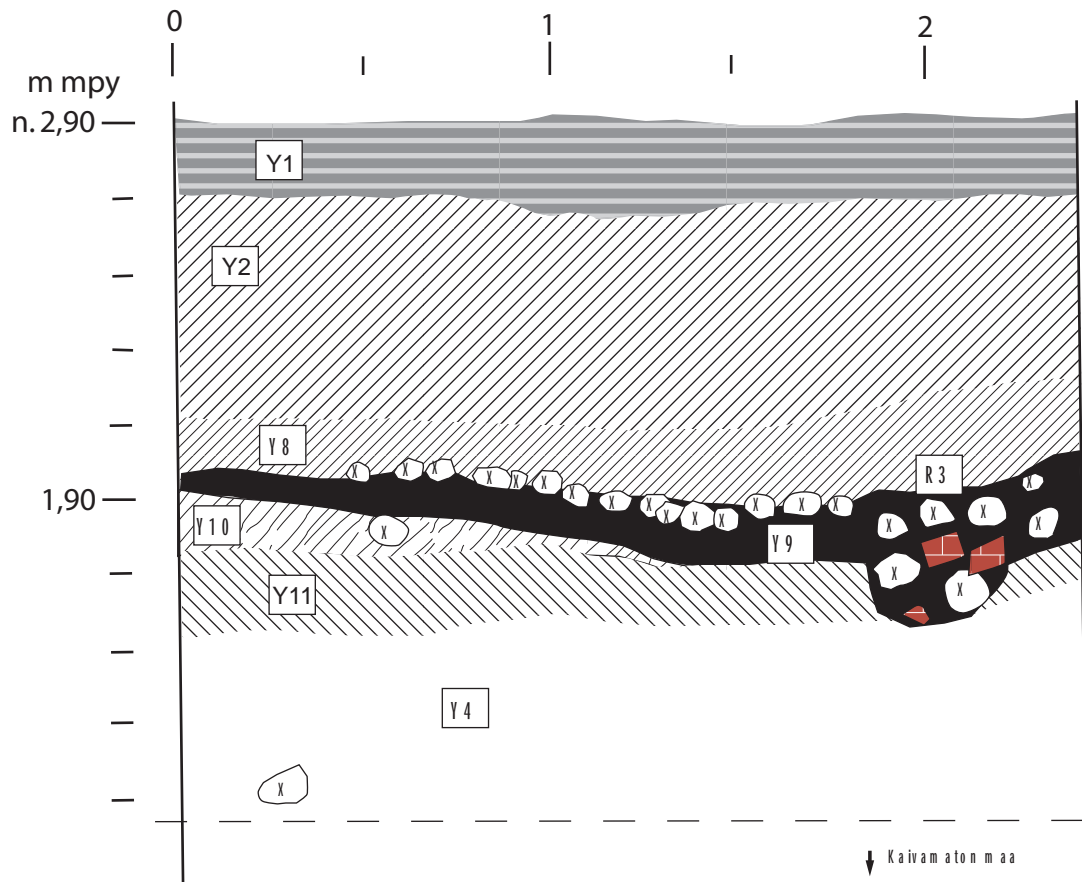
Myös R3 (kartta 3 ja 4) tuli esille modernien kerrosten Y1 (nurmi/asfaltti ja sora) ja rakennusjätekerroksen Y2 alta. R3 esiintyi tumman saven sekaisessa hiekkakerroksen (Y8) ja hiilikerroksen (Y9) yhteydessä. Rakenne muodostui pienehköistä kivistä (\varnothing 10-40 cm) sekä tiilenpaloista korkeudella 1,9 – 1,6 m mpy. Rakenteen alla sijaitsevat punertava kova maa (Y11) ja pohjasavi (Y4).

<p>OULU Pohjois-Suomen messujen tontti (PSM-05) M. Hyttinen 2005</p>	<p>Profiilikartta Luoteisprofiili 1:20</p>	
<p>Mittausdokumentointi Marika Hyttinen 08.09.2005 Puhtaaksi piirtänyt: M. Hyttinen 1.2.2006</p>	<p>MUSEOVIRASTO, RAKENNUSHISTORIAN OSASTON ARKISTO, HELSINKI</p> <p>Sturenkatu 4 PL 169 00511 HKI p. 09-40501</p> <p style="text-align: right; font-size: 1.2em;">Kartta 3</p>

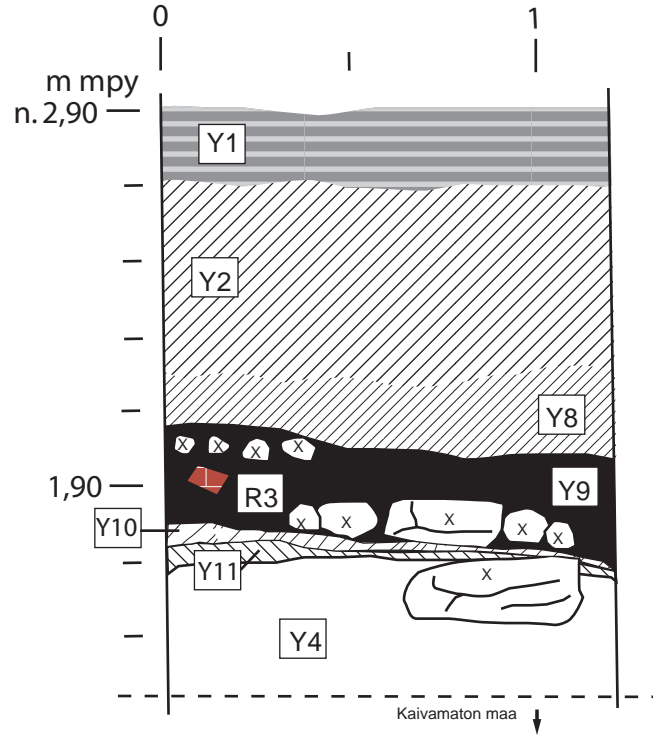
<p>OULU Pohjois-Suomen messujen tontti (PSM-05) M. Hyttinen 2005</p>	<p>Profiilikartta Pohjoisprofiili 1:20</p>	
<p>Mittausdokumentointi Marika Hyttinen 08.09.2005 Puhtaaksi piirtänyt: M. Hyttinen 1.2.2006</p>	<p>MUSEOVIRASTO, RAKENNUSHISTORIAN OSASTON ARKISTO, HELSINKI</p> <p>Sturenkatu 4 PL 169 00511 HKI p. 09-40501</p>	<p>Kartta 4</p>
