**OULU, VIRASTOTALO I/7/4 (VIRTA-07)**  
**Kaupunkiarkeologinen seuranta ja hirsikehikon R19 pelastuskaivaus**  
**9.8.-12.9.2007**

**Museovirasto**  
**Rakennushistorian osasto**  
Marika Hyttinen  
Teija Oikarinen  
2008

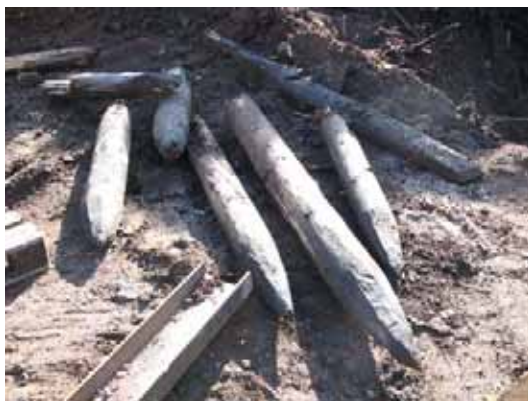
**Kuva 8 (vas.).** Pystypaaluja R5a-d. Digitaalikuva MV/RHO.  
**Kuva 9 (oik.).** Kimpiastia. Digitaalikuva MV/RHO.

Samankaltaista rakennetta on pystypaalualue **R5a-d** (kuva 8). Paalut sijaitsivat puulastukerroksessa ja ruskeassa pehmeässä hiekassa, joka muistutti keväällä löytynyttä, CSY8:ksi nimettyä kerrosta kaivausalue C:ssä.<sup>18</sup> Paalut sijaitsivat tontin etelälaidassa ja kaivausalue B:n länsipuolella ja C:n eteläpuolella. Useimmat paalut oli teräviksi veistetty. Puiden halkaisijat olivat 14-25 cm. Erään pisimmän pituudeksi saatiin 2,53 m, lyhyimmät olivat arviolta noin 1,5 m. Paalut olivat arvioiden samalla korkeudella kuin R1 (2,2 m mpy). Pystypaalujen funktio ei ole selvä, mutta koska ne olivat puulastukerroksissa, niiden pitäisi liittyä, samoin kuin R1:nkin kerrostumien muodostumisaikaan perustuen havaintoon, että ne eivät yltäneet lähelle pohjasavea. On kuitenkin mahdollista, että osa pisimmistä on ollut pohjasavessa, ja tätä ei ole vain pystytty havaitsemaan kaivutöiden edetessä. Terävät puut oli juntattu puuroskaan melko epäsäännöllisesti. Paalujen lähettäviltä löytyi mm. köyden osia puuroskaasta, joissa oli myös ns. T-liitos (kuvat 10-11) sekä kimpiastia, josta oli kaksi vannetta (kuva 9). Astia oli täytetty tervalla ja punamullalla (näytteet 1 ja 2). Mahdollisesti se onkin ollut maalarin käytössä. Köysiä ei otettu talteen. Rakenteisiin liittyvä muu löytöaineisto kuuluu mm. kivisaviastian pala, piiposliiniastioiden paloja, fajanssiastioiden paloja, liitupiipun varsi, pullo- ja ikkunalasia, sekä kenkien osia.

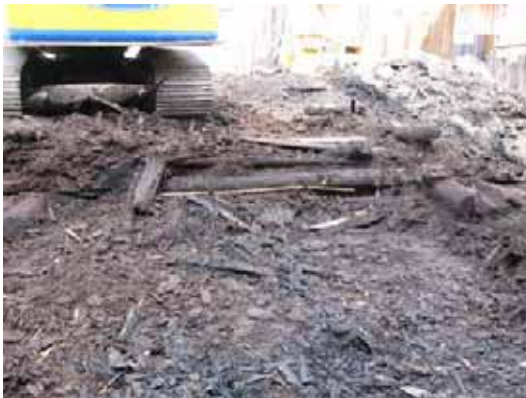
**Kuva 11 (vas.).** R4:n eteläpääty, rakennetta kaivetaan esille. Digitaalikuva MV/RHO.

Tontin keskiosan vaiheilta dokumentointiin noin 6 x 10 m kokoinen hirsirakenne (**R4**). Rakenne koostui päällekkäin asetelluista pohjois-etelä-suuntaisista hirsistä ja itä-länsi-suuntaisista hirsistä sekä niiden välitiloissa olevista puista. Päädyssä oli aluksi havaittavissa järeiden hirsien päitä, jotka jatkuivat pohjoiseen, ja niiden päällä kaksi itä-länsi-suuntaista poikkihirttä. Itäisen hirren päällä oli myös keskikokoinen kivi. Hirsikerrat eivät olleet tiivisti toisiaan vasten, vaan niiden välissä oli puulastukerrosta. Näkyvissä olivat myös puiden päät, joiden muodosta näkyi kiilamaisuus. Ne näyttivät kaatokiiloilta. Rakenne oli päällimmäisistä osistaan keskiruskeassa pehmeässä tiilimurskan sekaisessa hiekassa, ja alimmissa osissa oli ruskeaa hiekkaa ja puulastuja, joista päätyä puhdistettaessa otettiin talteen mm. piiposliiniastioiden paloja. Päätyosa oli jo valmiiksi kaivettu esille syvemmästi, ja näkyvissä rakenteen alla oli noin 50-80 cm hyvin mustaa puulastukerrosta, havuja ja sen jälkeen mustaa puulastukerrosta. Rakenteen huomioitiin olevan ns. CR3-tyyppinen.<sup>19</sup> (kuvat 11-12.) Kun rakenne paljastettiin esille, ei rakenteesta ollut kuitenkaan erotettavissa aivan selkeitä puukerroksia. Kuitenkin oli havaittavissa selkeä kehikkomainen rakenne. Tasossa oli havaittavissa tiilimurskan ja ruskean hiekan seassa pyöröhirsiiä 2 kpl lännessä sekä yksi idässä ja niiden päällä hiiltynyt pyöröhirsi itä-länsi-suuntaisesti. Päätyhirren pituus oli 5,10 m ja halkaisija 30 cm. Sen alla oli lovi 0,7

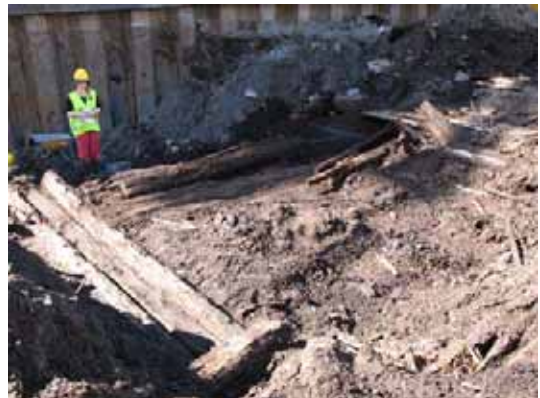
**Kuva 12 (oik.).** R4 dokumentoitu taso 1. Mirva Pääkkönen mittakaavana. Digitaalikuva MV/RHO.

Loppuosa rakenteesta kaivettiin esille yhtenäisenä tasona, ja sen puukerrostumat piirrettiin tasokarttaan, jotka on yhdistetty jälkikäteen myös tasoon 1 (kartat 1-3, ylempänä olevat näkyvät vaaleampina, kartoissa 6 ja 7 erillisinä). Ylimpänä olleet hirret paljastettiin tiilisen ruskean hiekan alta, johon oli sekoittunut myös täyttömaata, jolla alue oli väliaikaisesti täytetty kesän aikana. Ruskean hiekan sekaisessa maassa, tasossa 2 oli siis lännessä kaksi parillista hirttä, joiden pituus oli 8 m (kartta 7). Hirsien halkaisija oli 20 cm. Itäisemmän alapuolella oli noin 2 metristä alkaen eteläpäästä mitattuna kaksi noin 20 cm leveää lovea, joiden välinen matka oli noin 15-20 cm. Loveukset olivat vasten puulastukerrosta. Itäpuolella oli poistetun pitkän hirren alla kolme noin 5 metriä pitkää vierekkäistä hirttä. Itäisten ja läntisten reunahirsien välissä etelässä oli useita hirsiiä, jotka olivat kierrätettyjä (4-5 kpl). Nämä olivat osin salvoksellisia hirsiiä, joita oli veistetty, sekä pienempiä pyöröpuita (halkaisijat 8-10 cm) ja puun paloja. Ensimmäisen dokumentoinnin jälkeen ja aluetta lisää esiin kaivettaessa ja puhdistettaessa löydettiin useita muita puita hieman syvemmältä (kartta 7). Pohjoispäässä seitsemän metriä eteläpäästä mitattuna oli kaksi halkaisijaltaan noin 20 cm hirttä vierekkäin (eivät näy tasokartassa 7). Hirret liikkuiivat kaivamisen aikaan sijoiltaan, joten ne nostettiin pois. Eteläisen pituus oli 5 m ja pohjoisen 5,5 m. Pohjoisemmassa hirressä olivat lovet molemmissa päissä hirren alapuolella.

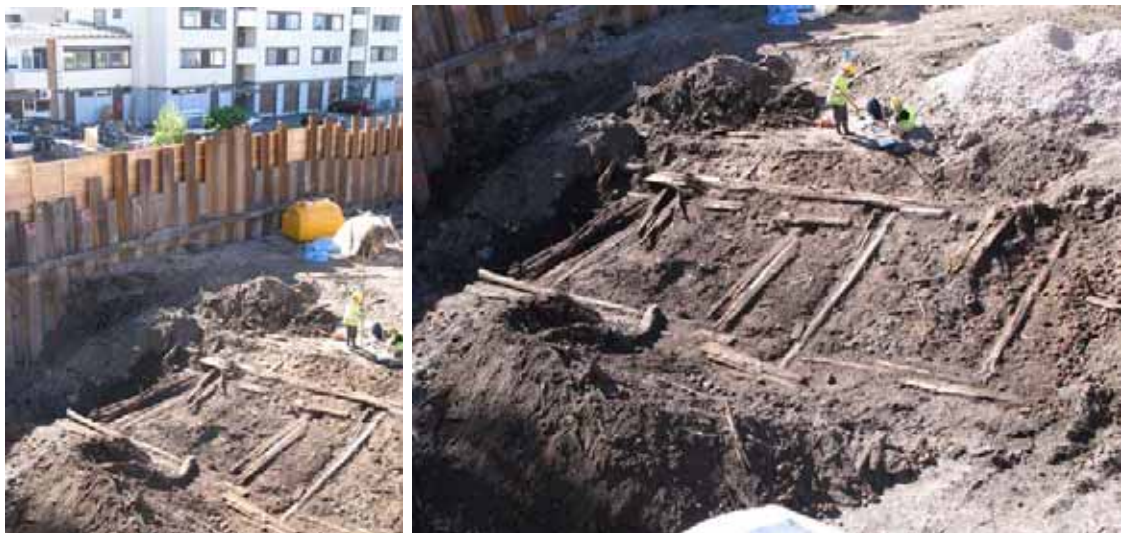
**Kuva 13 (vas.).** R4:n sijainti. Rakenne ei näy kokonaan. Digitaalikuva MV/RHO.

**Kuva 14 (oik.).** R4, dokumentoitu taso 2. Kuvan reunassa näkyvät rakenteen alapuoliset paksut puulastukerrokset. Digitaalikuva MV/RHO.

Tasokarttoihin dokumentoitiin siis muu esille saatu puumateriaali. Kartassa 7 näkyy, että pyöröhirret rajaavat rakennetta selkeimmin, ja keskiosassa on enemmän kierrätettyä puumateriaalia, joka liittyyneen johonkin rakennukseen, koska hirret ovat ristinurkkaisesti salvottu. Loveukseksi nimetyt kohdat ovat siis pyöreitä koirankaulamaisia viimeistelemättömiä loveuksia. Osa hirsistä oli hiiltyneitä. Laajimman ja selkeimmän osan korkeus oli noin 1,79-2,46 m mpy. Rakenteeseen liittyvä löytöaineisto on hyvin samankaltaista kuin koko alueella: keramiikka-astioiden paloja (piiposliinia, fajanssia, punasaviastioita), yksi liitupiipun varren katkelma, esine- ja ikkunalasia ja yksi rautaesine. Yhden päästään pohjois-etelä-suuntaisen hirren pituus ei näy kokonaan, eikä sitä ole erikseen mitattu. Sanallisten muistiinpanojen mukaan se olisi samanpituisen kuin itäinen päästään kiilamainen hirsi.

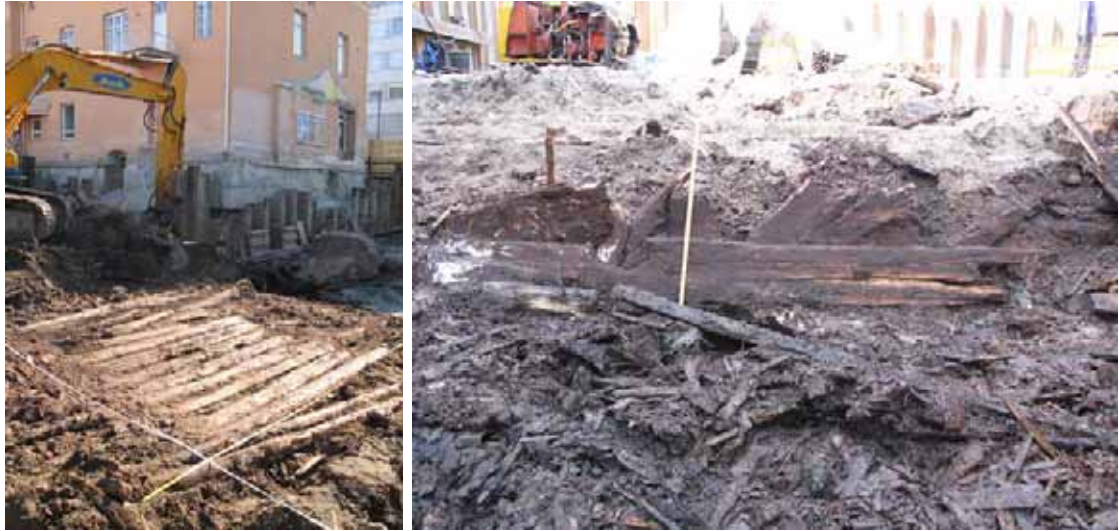
**Kuva 15 (vas.).** R2 hirsitason sijoittuminen tontille. Kuva on noin koilliseen. Digitaalikuva MV/RHO.

**Kuva 16 (oik.).** R3, aidan osa puulastumaassa. Aita ei jatkunut kuvattua syvemmälle. Digitaalikuva MV/RHO.

pystyalueesta erilleen, sen itäpuolelta niitä ei ollut. Aidasta havaittiin, että sen alapuolella oli havuja, mm. kuusia. Aita on hyvin matala ja lyhyt, joten sen tarkoitus on epäselvä. Se ei rajaa muuta aluetta kuin kartalta katsottuna pystyhirsialueen (R1, R5a-d) sen länsipuolelle. Kerrostumat sen molemmin puolin olivat melko samankaltaiset, ruskean hiekan sekaista puulastua. Alkukesän kaivauksissa kaivausalue B:stä dokumentointiin myös toinen aidan osa, joka kuitenkin rajasi selkeästi puulastukerroksen ja hiekkaisen alueen erilleen toisistaan. Nyt löydetyn aidan alapuolella oli enemmän puulastua, ja se oli myös hieman korkeammalla.<sup>23</sup> Rakenteen alla jatkui siis paksusti puulastukerrosta, siis lammen kuivatuskerrosta, joten sen perusteella rakenne ajoittuisi kuivattamisen jälkeiseen aikaan. Läheinen R4 on kuitenkin problemaattinen ajoitettava. Mahdollisesti aitarakennelma on jonkinlainen ”pönkkä” eli tukirakenne tai heitetty puuroskaan sekaan.

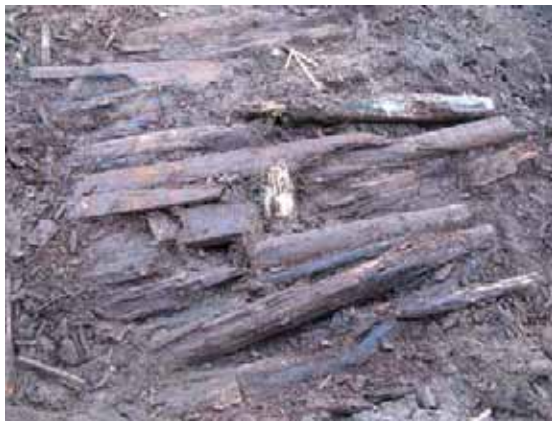
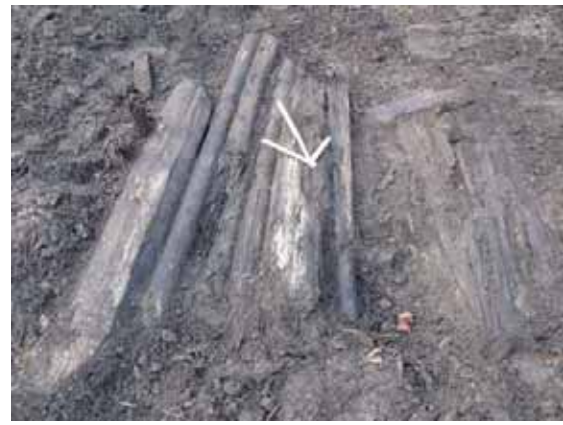
**Kuva 17 (vas.).** R9, hiiltynyt puutason osa.. Digitaalikuva MV/RHO.

**Kuva 18 (oik.).** R10, puukatteen osa. Digitaalikuva MV/RHO.

koillis-lounais-suuntaisesti. Rakenne oli korkeudella 1,80- 2,10 m mpy, ja puut olivat joko hiiltyneet tai tarkoituksella hiillytetty säilyvyyden parantamiseksi. Vaikka puutasoa, todennäköisesti katerakenteen osaa ei valvonnassa voitu yhdistää suurempaan rakenteeseen, se ei kuitenkaan näyttänyt sattumanvaraisesti sijainnilleen joutuneelta, vaikka oli hieman hajanainen. Sen alapuolelta löydettiin myös kaksi hirttä, kaksi lankkua ja maaton lankku sekä yksittäisiä kiviä, joita ei kuitenkaan kaivinkoneen työskentelyn keskellä dokumentoitu tarkemmin. (kuva 17)

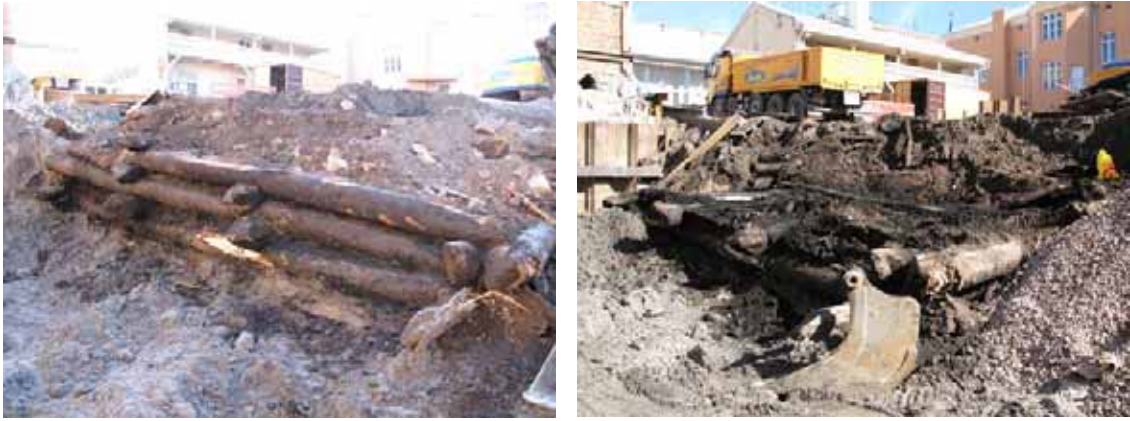
**Kuva 17 (vas.).** R11a, hirsirakenteen länsipääty. Digitaalikuva MV/RHO.

Rakenne koostuu itä-länsi-suuntaisista ja pohjois-etelä-suuntaisista jäleistä hirsistä, joiden alemman dokumentoidun osan korkeus oli 0,8-1,6 m mpy. Rakenteen osassa R11a on hirsiiä kolmessa kerrassa molempiin ilmansuuntiin (kartat 1-2, 10), eli yhteensä kuusi hirsikertaa säilyneenä. Hirsien välissä oli puulastukerrosta. Osa hirsistä oli liikkunut konekaivuun jäljiltä, mutta hirsien sijoittumispaikat näkyivät rakenteessa matalina lovina, jotka on merkitty karttaan 10. Ylimmästä kerroksesta on lähtenyt kaksi hirttä. Hirret olivat päistään kiilamaisia, teräväksi leikattu, muuten muotoilemattomia ja kuorittuja. Hirret olivat siis kaadettu käyttöön varten, ja päiden muoto on todennäköisesti kaatamisen tulosta. Hirret paljastettiin kokonaan ensimmäisenä esiin saadun profiilin piirron jälkeen ja niistä piirrettiin kaavamainen dokumentointipiirros. (kartta 11), joka nimettiin b-osaksi. Pitkien hirsien pituus oli noin 4 m.

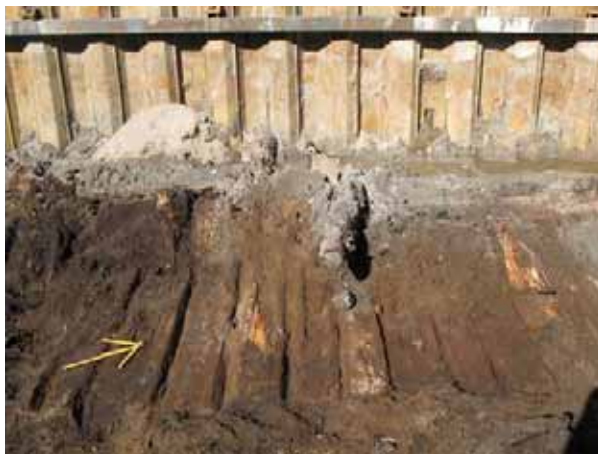
**Kuva 19 (vas.).** R12, hirsitaso. Digitaalikuva MV/RHO.

Rakenteen R11a pohjoisosan päällä, ruskeassa hiekassa oli myös hirsitaso R12. Hirsitason koko oli pituus 3,20 m ja leveys 1,59 m. Hirsitaso koostui yhdeksästä hirrestä, jotka oli veistetty neliömäiseksi. Hirsien halkaisijat olivat 18-32 cm. Lisäksi rakenteeseen kuului kolme pyöröhirttä, joiden halkaisijat olivat 12-22 cm. Hirret oli ladottu itä-länsi-suuntaiseksi tiiviiksi tasoksi ja näyttivät katkenneen päistään. Ne olivat myös pehmeäksi maatumineita. Puiden alla oli ruskeaa hiekkaa, ja 4-5 kpl yksittäistä neliskanttista pohjois-eteläsuuntaista hirttä, joiden pituus oli noin 4 m ja leveys noin 20 cm. Rakenteen korkeus oli noin 1,7 m mpy. (kuva 19)

Hirsitaso ei näyttänyt kuuluvan sen alapuolella olevaan R11ab-rakenteeseen, vaan se oli selvästi huonokuntoisempi, ja niiden välissä oli paksultti ruskeaa hiekkaa. Todennäköisesti kyseessä on nuorempi, erillinen rakenteen osa, eikä se näyttänyt liittyvän mihinkään aiemmin tai myöhemmin havaituista rakenteista. Kiinteänä tasona se on todennäköisesti ollut perusta jollekin, mutta sen tarkempi funktio jää arvailun varaan. Rakenteen tuntumasta ei löytynyt materiaalia, joka ajoittaisi sen tai selvittäisi funktiota tarkemmin. Rakenteen tuntumasta ei löytynyt materiaalia, joka ajoittaisi sen tarkemmin, mutta se on siis stratigrafisten suhteiden perusteella nuorempi kuin R11ab.

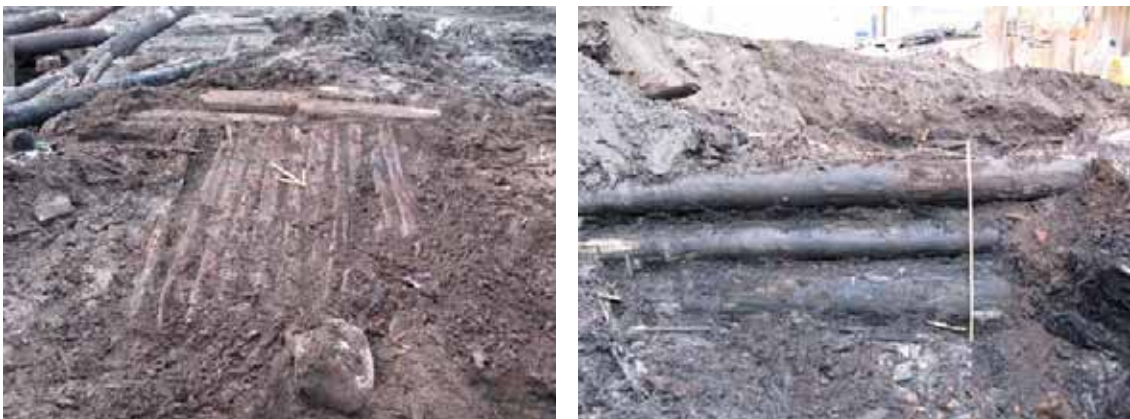
**Kuva 20 (vas.).** R17 pyöröhirsiä (etualalla) ja R18 veistettyjä hirsiiä. Digitaalikuva MV/RHO.

**Kuva 21 (oik.).** R18 hirsiiä, kolme pyöröhirttä päällekkäin. Digitaalikuva MV/RHO.

Näkyvissä oli kolme järeää itä-länsi-suuntaista hirttä ja yhden pohjois-etelä-suuntaisen pyöröhirren osa. Hirsien halkaisijat ovat etelästä alkaen 45 cm ja 26 cm, pohjoisin oli täysin maatonut. Keskimmäisessä hirressä havaittiin kaksi loveusta alapuolella. Hirret oli kuorittu, ei veistetty, ja ne olivat osin myös maatonut heikkoon

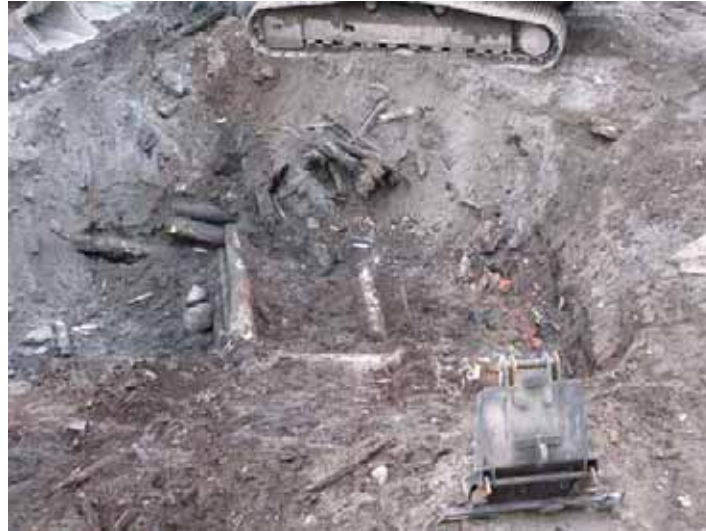
*Kuva 22. R18 hirsii ennen kuin se peitettiin väliaikaisesti. Digitaalikuva MV/RHO.*

kuntoon. Hirsii oli näkyvissä kolmessa kerrassa, mutta ne peitettiin väliaikaisesti rakennustyömaan töiden takia. Niiden havaittiin jatkuvan kaivamattomaan maahan. Rakenteessa havaittiin myös olevan hirsiseinän, jossa oli kolme pyöröhirttä päällekkäin itä-länsi-suuntaisesti, ja niistä risteävän hirren myös pohjoiseen, sekä vielä myös noin metrin päässä itä-länsi-suuntainen hirsi, jonka alla oli mahdollisesti hirsii. Aiemmin havaituista kolmesta hirrestä alin oli suurin ja kaarnainen. Hirsien alla oli musta puulastukerros, ja alla vaaleanharmaata hiekkaa. Ylimmän hirren halkaisija oli 26 cm, keskimäinen 22 cm ja alin noin 35 cm. Ylimmän hirren pituus oli 3,8 m, mutta se ei näkynyt mitattaessa kokonaan. Kohdassa havaittiin loveus.

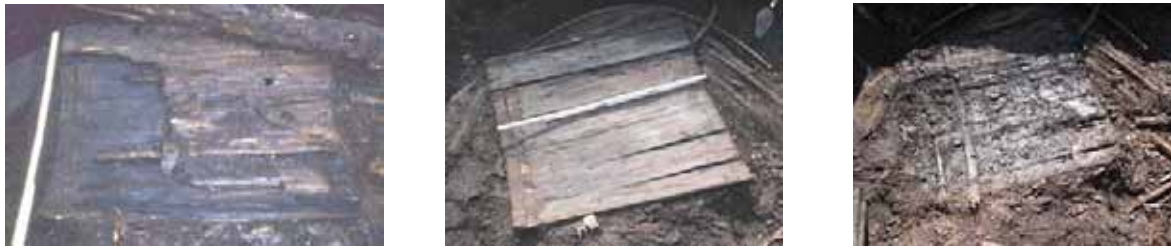
Kuva 23-25. Kuva 23, dia nro 125747:1, paikoilleen litistynyt tynnyri yksikössä SY1. Kuva 24, digitaalinen kuva nro 10, tynnyrin toinen puoli puhdistettuna (päälle litistynyt osa poistettu). Kuva 25, digitaalinen kuva nro 11, tynnyrin ääriiviivat ja vanteiden paikat painautuneina puuroskaan. Kuvaajat: Marika Hyttinen ja T. Taipaleenmäki, MV/RHO.

Rakenteen päällimmäinen hirsikerta sijaitsi kokonaisuudessaan kerroksessa SY1 eli puulastukerroksessa. SY1 on löytömateriaalin perusteella 1700-luvun täyttökerros. Ruudusta C, kerroksen SY1 sisältä, paljastui tynnyri, joka oli aivan kuin ”litistynyt paikoilleen” (kuvat 23-

25) ja seinämät olivat painautuneet yhteen. Tynnyrin koko oli säilyneiden lautojen perusteella 80 x 70 cm.

Tynnyrin lautojen (lev. 13-17 cm) aivan vierestä löytyneen vanteen perusteella tynnyrin halkaisija oli n. 1 metri. Tynnyrin laudat poistettiin, jolloin havaittiin alaosaan kiertävät kaksi vannetta, joiden jälki oli painautunut puuroskakerrokseen SY1 (kuva 25). Vanteiden väli oli n. 10 cm. Tynnyrin sisässä olleesta maasta (SY1) otettiin maanäyte (MN2), josta analysoitiin hyötykasvien, kulttuuririkkaruohojen sekä kosteikko- ja rantakasvien jäänteitä. Näytteestä löydettiin 2 kappaletta viikunan siemeniä. Virastotalon tontin kaivauksilta on löydetty aiemminkin viikunan jäänteitä, kuten vuosina 2005 ja 2007 (Lempiäinen 2005 ja Lempiäinen 2007a). Kulttuuririkkaruohoja näytteessä olivat jauhosavikan, ahomansikan, peltoemäkin, kirjopillikkeen sekä rönsy- ja konnanleikin jäänteet. Kosteikko- ja rantakasveista näytteestä löydettiin runsaasti sarojen ja rantaluikan jäänteitä, jotka kertovat vesistön läheisyydestä. Puista ja pensaista löydettiin vadelman siemen ja kuusen neulasia. (Lempiäinen 2007b). Ruudussa C, kerroksessa SY1, tavattiin myös tuohikontin (koko 40 x 47 cm) jäännös (digikuva nro 13). Konttia ei otettu talteen. Kerroksesta SY1 saatiin talteen fajanssia, piiposliinia, punasavikeramiikkaa, liitupiipun varsia, esine- ja ikkunalasiasia, puuesineiden katkelmia, kumista valmistetun nukun puolikas (:15), sakset, kengänpohjia, verkon tuohikiviä (kives 1. verkonpaino), tuohirullia, tuohiesineitä, muutamia metalliesineitä (esim. ongenkoukku) sekä kolikko (:169). Materiaalista piiposliini on ajoittavaa, koska piiposliinia alettiin valmistaa Englannissa 1760-luvulla (Bartels 1999, 238, 419). Myös kuminen nukunpuolikas viittaisi myöhempään ajoitukseen. Kerros ajoittunee 1700-luvun puolestavälistä 1700-luvun lopulle.

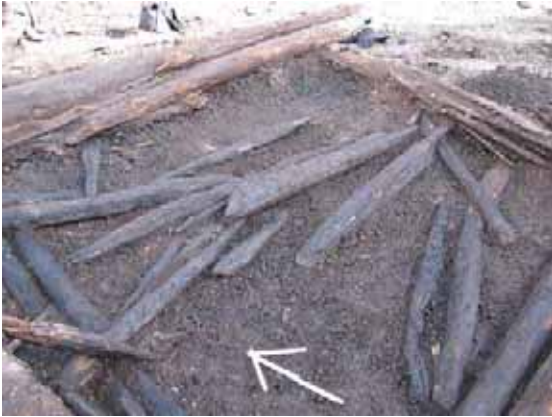
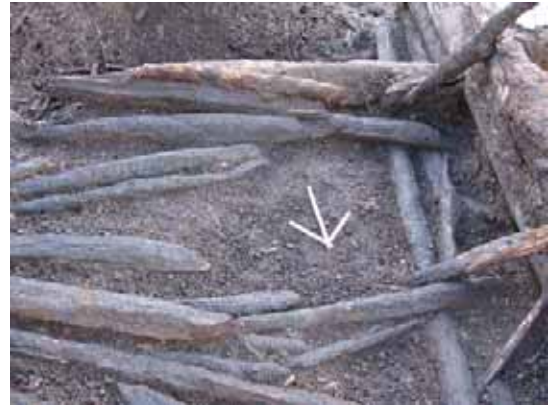
Kuvat 30 ja 31. Digitaaliset kuvat nro 7 ja 6. Hiiltyneet puut kerroksessa SY5 kuvattuna koilliseen ja etelään. Kuvaaja: Terhi Taipaleenmäki, MV/RHO.

eristekerroksena kosteutta vastaan. Tulkintaa ei voida kuitenkaan pitää täysin varmana, joten kerroksen ja hiillettyjen puiden tulkinta jää toistaiseksi avoimeksi.

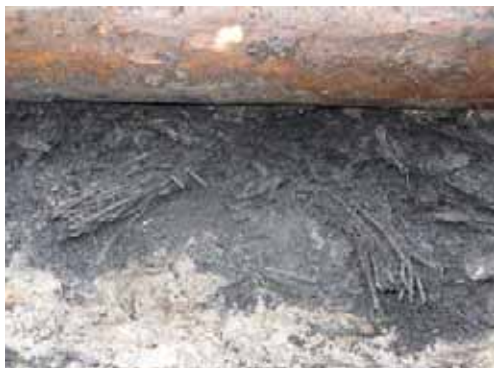
Kuva 35. Digitaalinen kuva nro 42. Risukimppuja sullottuna hirsien väliin. Kuvaaja: M Hyttinen, MV/RHO.

Kerrokseen SY8 liittyi myös huomionarvoinen seikka rakenteessa – ruudussa B oli alimpien hirsien alle sullottu sidottuja risukimppuja (kuva 35). Kimput olivat melko pieniä kooltaan, vain n. reilu 20 cm pituudeltaan. Kimput (kuva 36) oli sidottu yhdestä tai kahdesta kohdin ja niiden toinen pää oli selvästi leikattu. Risujen toinen pää vaikutti poikki purrulta/katkenneelta. Samanlaisia risukimppuja löytyi lähes kaikista ruuduista sekä rakenteen ulkopuolelta. Muissa ruuduissa kimput esiintyivät sikin sokin, eivätkä hirsien välissä kuten ruudussa B. Kimput voivat olla jäännöksiä risuista sidotuista pienistä luudista, mutta todennäköisemmin kimput ovat kerppuja eli yhteen sidotuista lehtipuiden oksista, joita on kerätty eläinten ravinnoksi, mutta myös kuivikkeiksi (Lempiäinen 2002, 56). Kerppujen jäännökset on mahdollisesti heitetty lampeen tahallisesti tai hirsien välejä on tarkoituksella tilkitty näillä risukimpuilla. Osa kerpuista on mahdollisesti kiilautunut hirsien väliin virtaavan veden mukana.

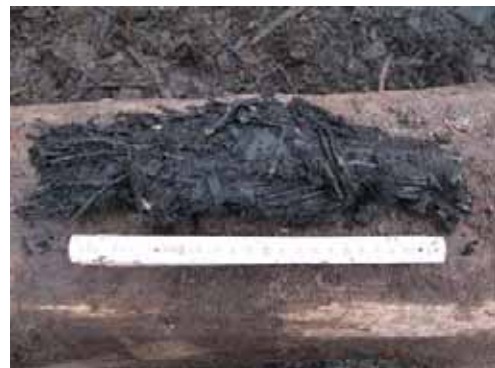
Kuva 36. Digitaalinen kuva nro 43. Lähikuva risukimpusta. Kuvaaja: M. Hyttinen, MV/RHO.

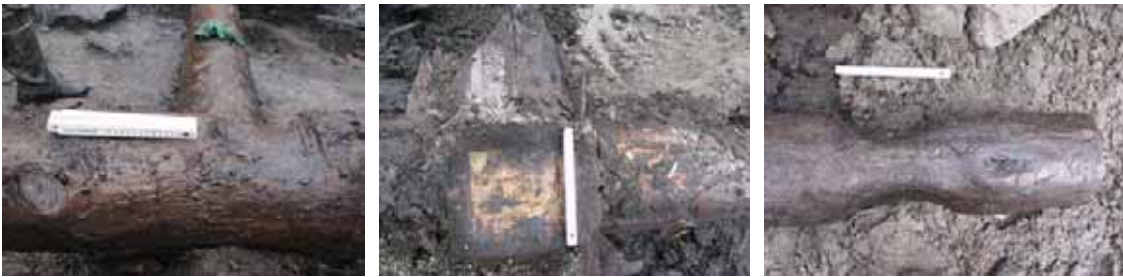
Kuvat 37-39. Digitaaliset kuvat nrot 82, 91 ja 84. Rakenteen R19 koirankaulasalvoksia. Kuvaajat: M. Hyttinen ja T. Taipaleenmäki, MV/RHO

Hirsikehikko muodostui kokonaisuudessaan 29:sta pyöröhirrestä, joiden päät olivat veistettyjä. Muilta osiltaan hirsii ei oltu veistetty, ainoastaan pintaosat puusta oli poistettu suurpiirteisesti. Osassa hirsii olikin vielä myös kaarnaa nähtävissä. Rakenne oli salvottu koirankaulasalvoksilla (kuvat 37-39), joka kuuluu ns. pitkänurkkasalvoksiin.

Harvaa koirankaulasalvosta käytettiin kylmissä rakennuksissa, kuten heinäladoissa tai aitoissa. (Hakalin 2005, 25.) Rakenteen salvosten loveukset olivat hyvin loivat (kuva 37-39), loveuksien syvyyden ollessa muutamasta sentistä n. 10 cm:n.

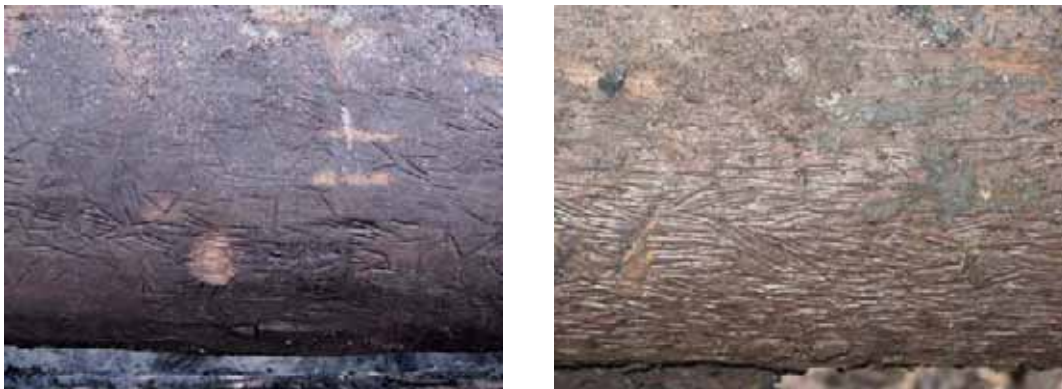
Kuvat 40 ja 41. Digitaaliset kuvat 59 ja 60. Kuvassa 40 seinämän 1, hirsi nro 7 ja kuvassa 41 seinämän 4 hirsi nro 23 - neulasten painaumuksia puissa. Kuvaaja: M. Hyttinen, MV/RHO.

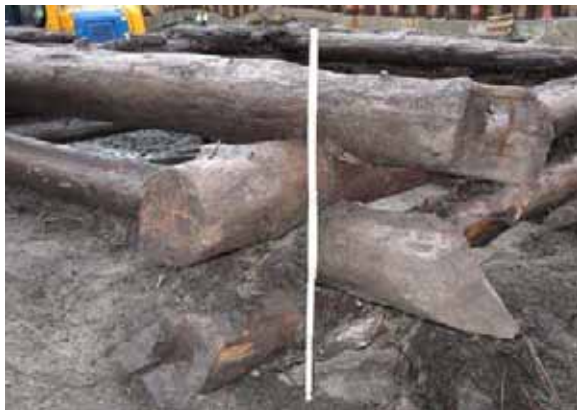
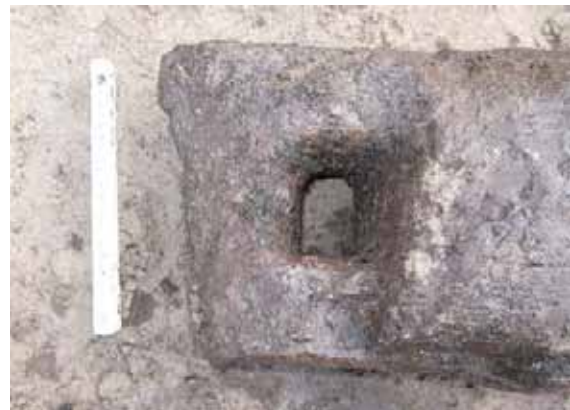
Kuvat 42 ja 43. Digitaaliset kuvat nrot 68 ja 83. Hirsien mahdollisia vetoreikiä. Kuvaajat: T. Taipaleenmäki ja M. Hyttinen, MV/RHO.

Osassa rakenteen pyöröhirsissä oli nähtävissä säännöllisen malliset reiät (kuva 42 ja 43). Kyseessä ovat mahdollisesti ns. vetoreiät, joita apuna käyttäen puut on kuljettu pois metsästä kaadon jälkeen.<sup>30</sup> Se miksi, kaikissa puissa ei ole vetoreikää, selittyisi sillä, että puut ovat mahdollisesti olleet niin pitkiä, että ne on sahattu tai hakattu kirveellä osiin, jolloin reikiä ei ole kaikissa hirsissä. Osa hirsistä olikin selvästi katkaistu kirveellä, osa taas sahattu katki.

Vetoreikä -tulkintaa ei kuitenkaan voida pitää täysin varmana. Hirsien päissä olleet reiät olivat huolellista tekoa (kuva 44) ja siten olleet varmasti isotöiset valmistaa ja niiden teko vienyt paljon aikaa. Hirsien rei'illä on voinut olla myös jokin muu funktio, jokin joka on ollut olennainen myös rakenteen luonteen ja käytön kannalta.

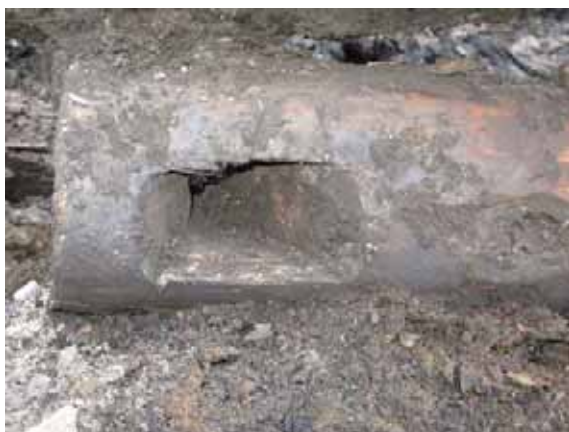
Kuva 44. Digitaalinen kuva nro 52. Loveus hirressä nro 26. Kuvattu itään. Kuvaaja: M. Hyttinen, MV/RHO.

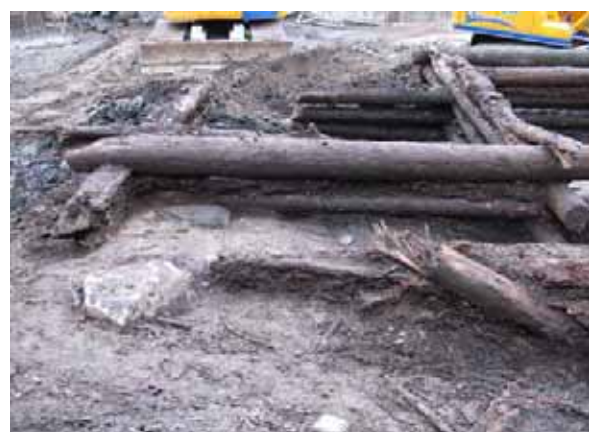
Kuva 45. Digitaalinen kuva nro 44. Rakenteen R19 pohjoisosan hirret oli perustettu isoille nurkkakiville. Kuvattu etelään. Kuvaaja: M. Hyttinen, MV/RHO.

Hirsikehikko oli rakennettu loivaan rinteeseen, jonka takia rakenne seurasi porrasmaisesti topografiaa (kartta 22, pohjavaaitusarvot) – pohjoisosassa sijaitsi 1-2 hirsikertaa päällekkäin, kun taas eteläosassa, jossa maa vietti alaspäin, oli hirsikertoja ainakin 5-6 päällekkäin. Pohjoisosassa, rantapenkereellä, oli rakenne perustettu tukevasti isoille nurkkakiville (kuva 45). Eteläosassa, missä rakenne on todennäköisesti sijainnut vedessä, on hirret perustettu suoraan maapohjalle.

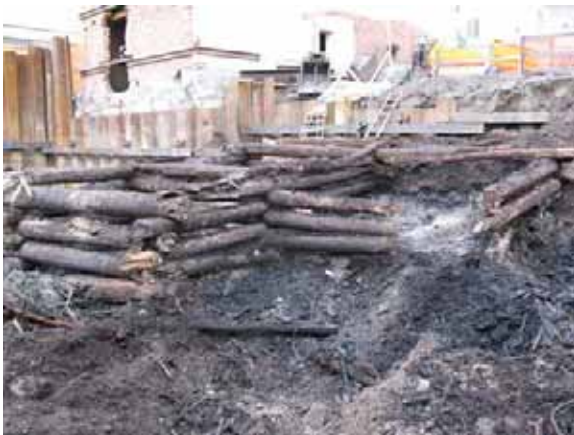
Kuva 46. Digitaalinen kuva nro 54. Kuvattu luoteeseen.  
Kuvaaja: M. Hyttinen, MV/RHO.

Rakenteessa on todennäköisesti ollut alun perin ruudun D edessä vielä yksi ”ruutu” (kartta 13). Tähän viittaavat seinämän 2, nurkan e (kuva 47) rikkoutuneet hirsien päät. Seinämässä 4 sijaitsi mahdollisesti sahaamalla tehty aukko (kuva 46), joka on todennäköisesti myöhemmin rakenteeseen tehty.

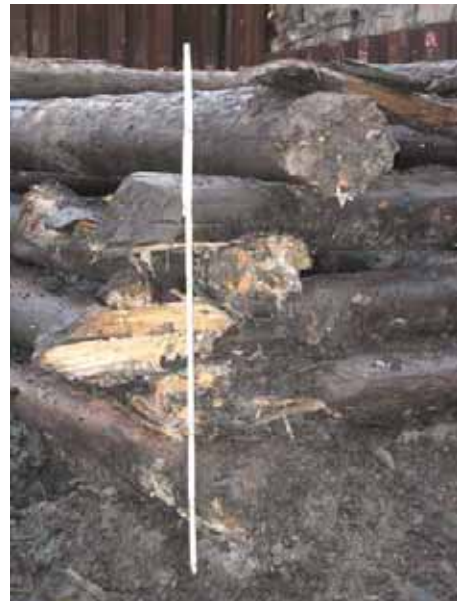
Kuva 47. Digitaalinen kuva nro 71. Nurkka e, rikkoutuneet hirsien päät. Kuvattu luoteeseen.  
Kuvaaja: T. Taipaleenmäki, MV/RHO.

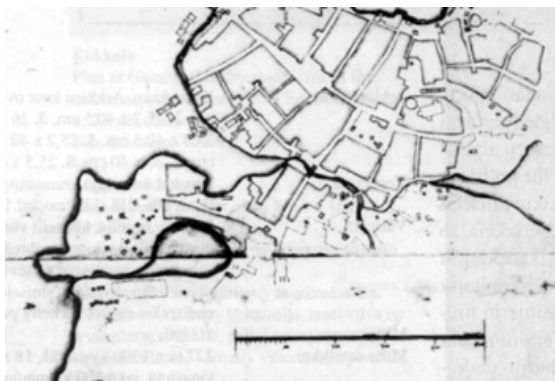
Kuva 48. Ote Claes Claessonin laatimasta kartasta vuosilta 1648-1649.  
Lähde: Kostet 1995, 56, kartta 20.

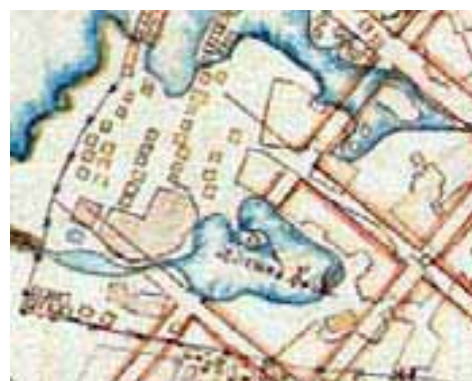
Kuva 49. Ote Claes Claessonin laatimasta Oulun regulointisuunnitelmasta vuodelta 1649  
Lähde: Niskala 2002, 18.

Rakenteen lähes jokaisesta stratigrafisesta yksiköstä, saatiin talteen vesistön läheisyyteen viittaavaa esineistöä: ongenkoukkuja, verkonpainoja, kohoja, merran vanteiden katkelmia, neitsyitä, pesukarttu sekä mahdollisia veneen katkelmia yms. Esineistö viittaa lampea käytetyn kaatopaikan tapaan eli sinne on heitelty kaikenlaista jätettä ja rikkimennyttä tavaraa mm. keramiikan sirpaleita, kengänpohjia yms. Joka tapauksessa kalastukseen ja vesistöön liittyvää esineistöä saatiin talteen lähes jokaisesta yksiköstä ja ruudusta, joten esineistön voidaan katsoa vahvistavan tulkintaa rakenteen ja lammen samanaikaisuudesta (rakenne ollut käytössä lammen ”elinkaaren” aikana). Esineet viittaavat aikaan 1600- ja 1700-luvuille, jolloin alueella on sijainnut ns. *Hjärpen* lampi (kartat 48 ja 49). Vanhoissa kartoissa lampi on sijainnut vielä 1600-luvun puolessa välissä keskeisellä paikalla kaupunkia ja lammesta on ollut kapea ojayhteys mereen. Claessonin kartassa vuodelta 1648-1649 voidaan nähdä, että lammen pohjoisrannalla on sijainnut korttelialuetta ja länsirannalla aittoja (kuva 48). Vuoden 1649 regulointisuunnitelmassa on niin ikään merkitty lammen pohjoisrannalle korttelialuetta ja aittoja (kuva 49).

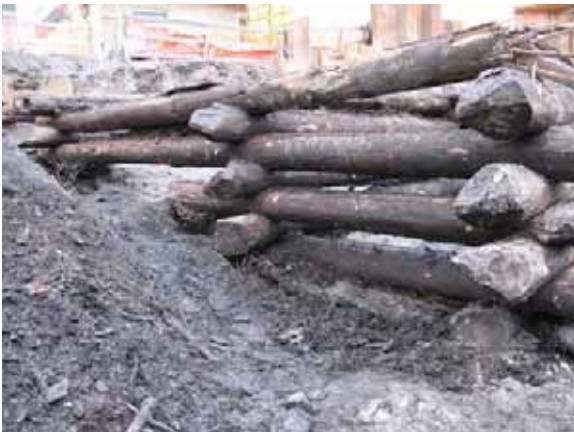
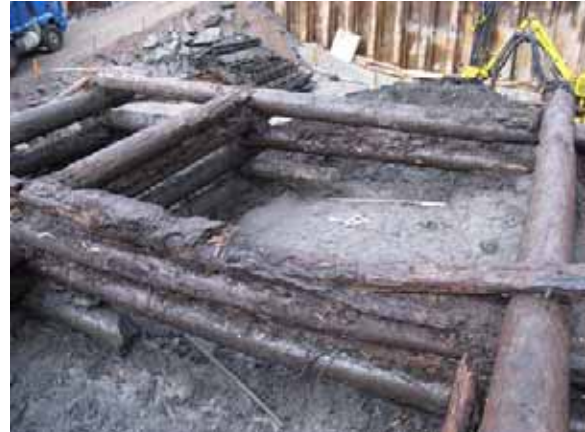
Kuvat 50 ja 51. Digitaalinen kuvat nrot 48 ja 65. R19 oli rakennettu loivaan rinteeseen – rakenne oli porrastettu maaston mukaan. Kuvattu koilliseen (kuva 28) ja länteen (kuva 29). Kuvaajat: T. Taipaleenmäki ja M. Hyttinen, MV/RHO.

Rakenteen sijainti vahvistaa ajoitusta 1600-luvulta 1700-luvun alkupuolelle. Hirsikehikko oli rakennettu selkeästi alueen topografian mukaisesti: rakenne sijaitsi loivassa rinteessä (kartta 22, pohjakorkeudet), jonka pohjoisosa sijaitsi korkeammalla (1,8-1,9 m mpy) ja eteläosa matalammalla 0,6-0,7 m mpy. Näin ollen rakenteen pohjoisosa on todennäköisesti sijainnut kuivalla maalla ja eteläosa, ja osin myös rakenteen keskiosa, vedessä. Rakenteen hirsikerrat myötäilivät topografiaa siten, että ylemmällä tasolla (so. lammen ranta-alueella) sijaitsi vain muutama hirsikerta. Rakenne laskeutui alueen topografiaa myötäillen alemmas ja näin ollen hirsikertojen määrä lisääntyi alemmas mentäessä (kuvat 50 ja 51).

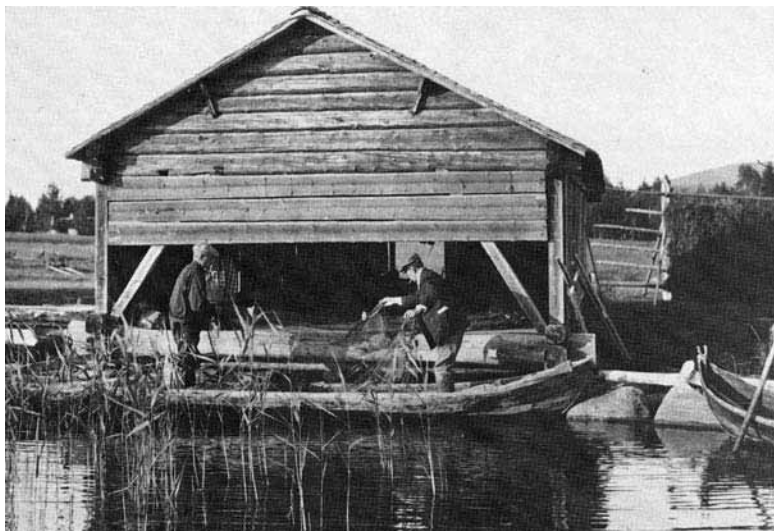
Kuva 52. Nuottakota eli nuottakoppeli Muonion Jierisjärven Keimiönniemessä..  
Lähde: Sinisalo Hannu 1982, *Suomalainen perinnekuvasto*, 433. Kuva:  
Museovirasto, Ilmari Manninen.

Rakenne R19 eli hirsikehikko tulkittiin rakennuksen hirsiarinaksi. Tähän viittaavat rakenteen muoto ja rakennustekniikka. Rakennus on salvostyyppinsä perusteella ollut ns. kylmä rakennus - hirsien välit olivat harvat. Rakenne ei siis ole ollut asumiskäytössä, vaan varastotilana, mahdollisesti aittana. Koska löytöaines koostui kalastukseen ja vesistöön liittyvistä esineistä ja rakenne sijaitsi osin vedessä, on todennäköistä, että rakenne on jäännös ranta-aitasta tai kalastukseen liittyvästä varastoaitasta (vrt. kuva 52).

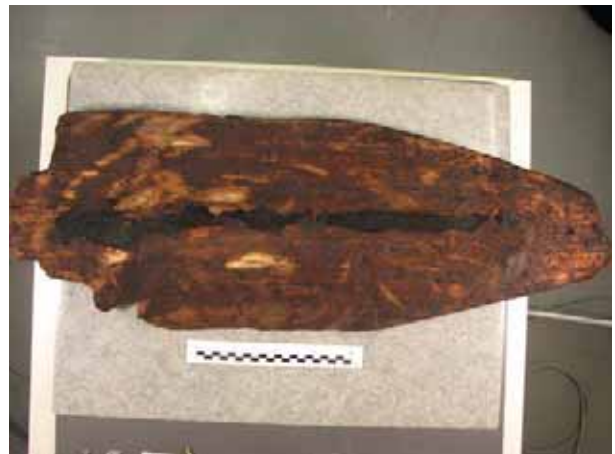
Kuva 120: Veneen osa toiselta puolelta  
(KM 2007125:176)

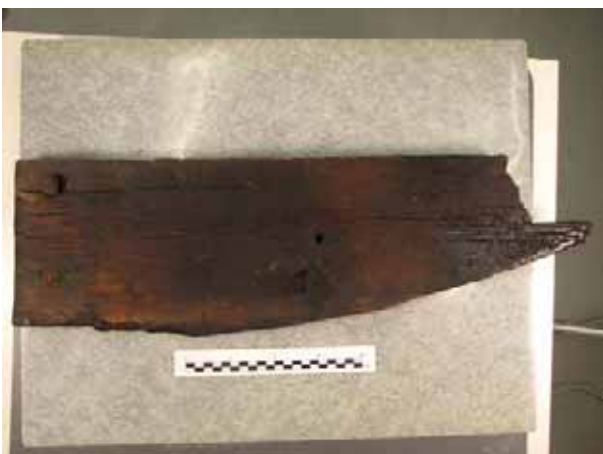
Kuva 121: Veneen osa? (KM 2007125:177)

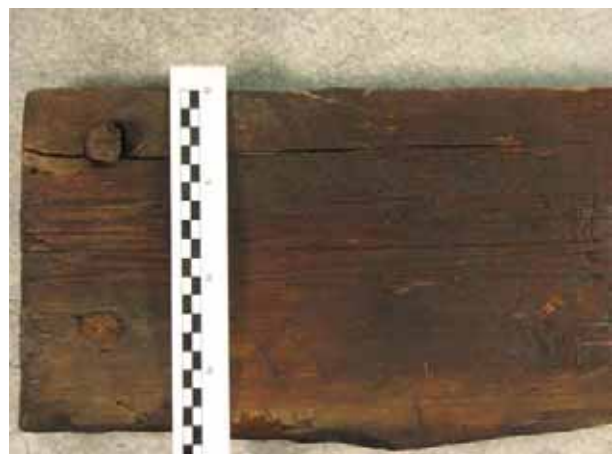
Kuva 122: Lähikuva veneen osan toisesta päästä  
(KM 2007125:177)

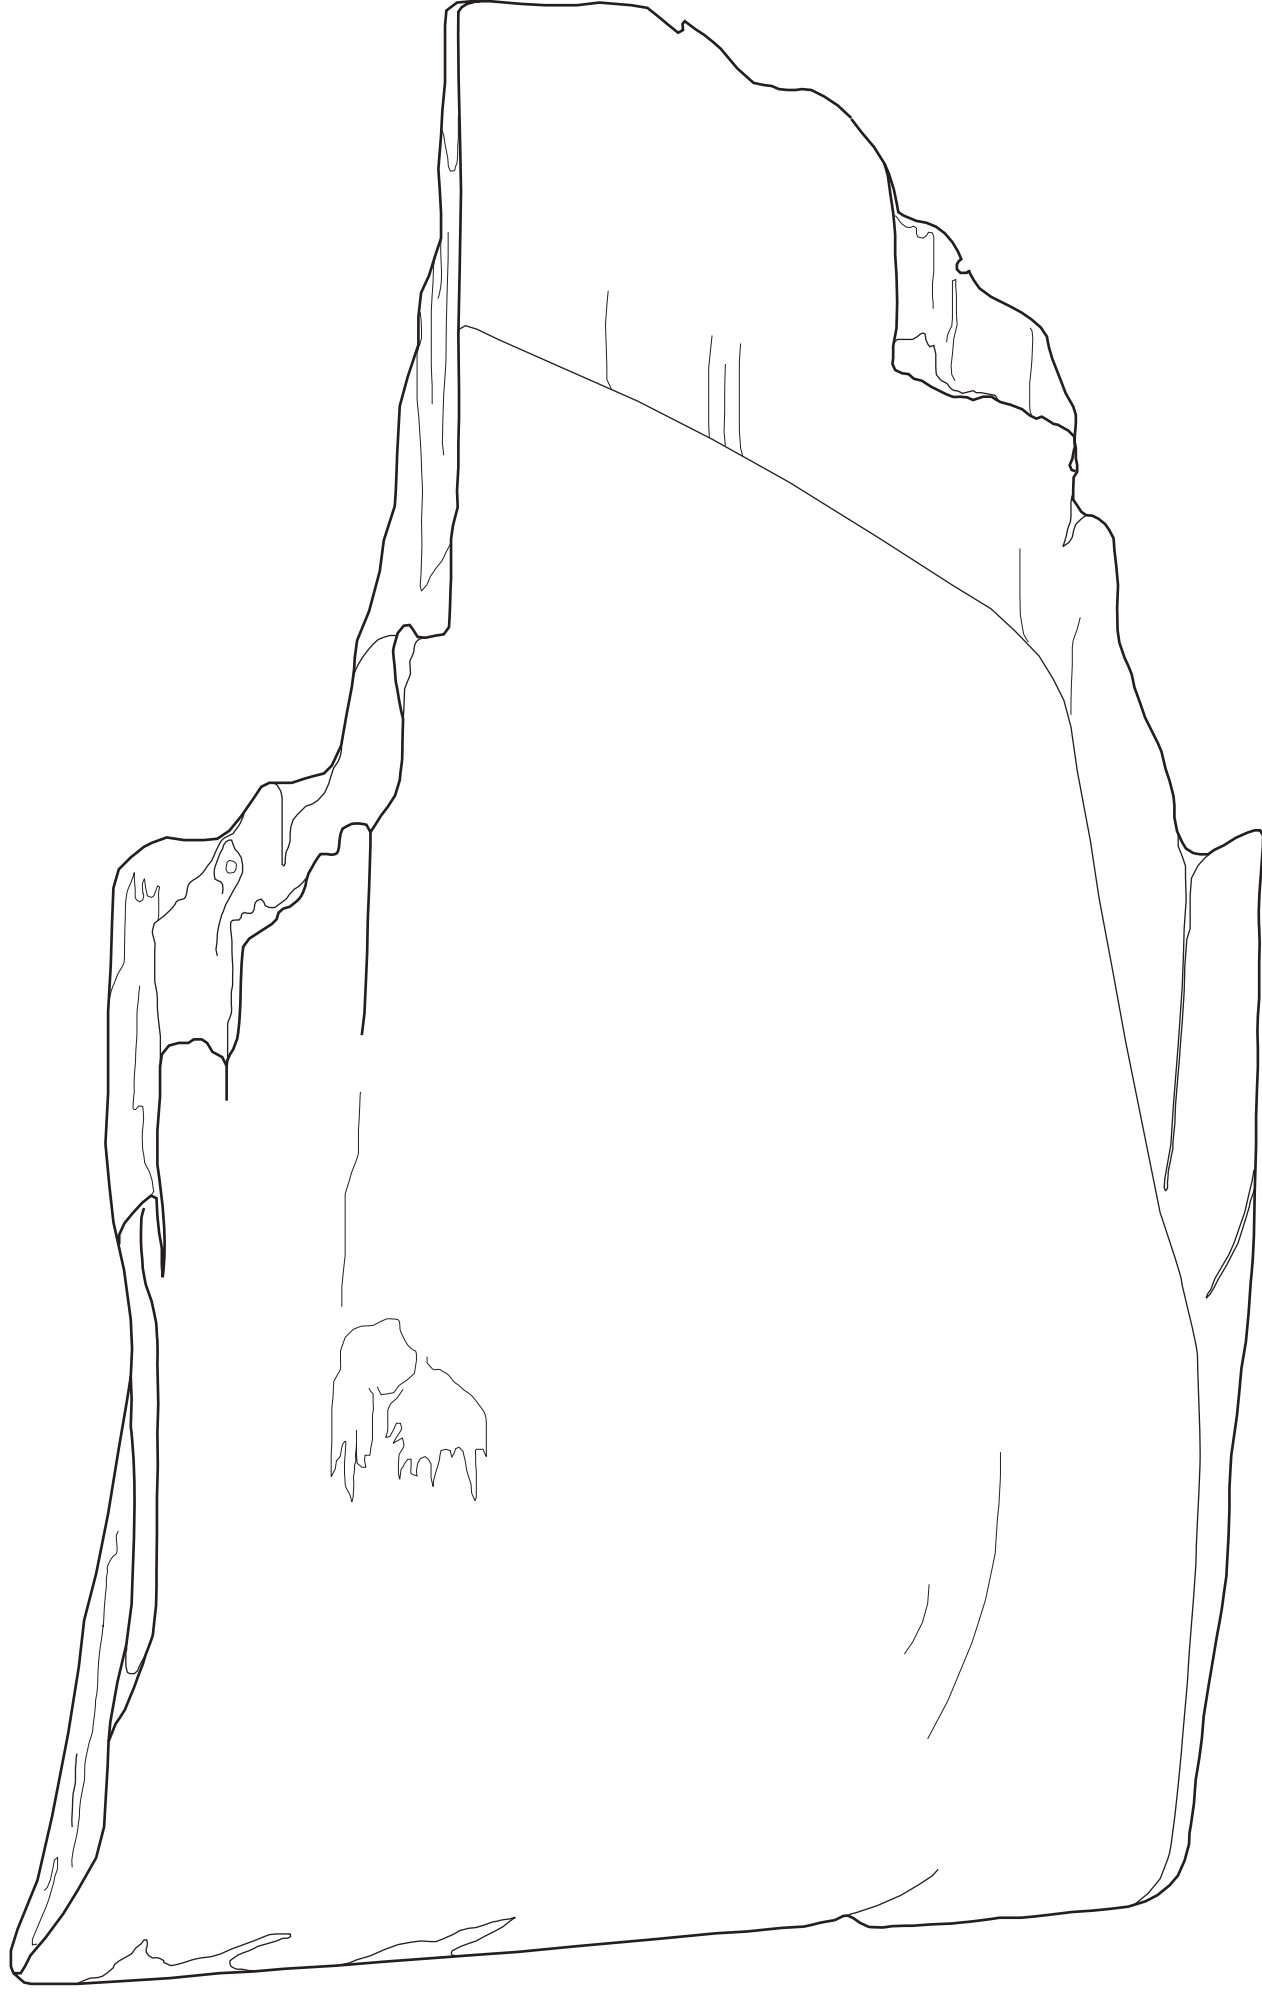
Virastotalo 2007/Hirsikehikko (R19)  
KM 2007125:41 (Jalas? sivusta)

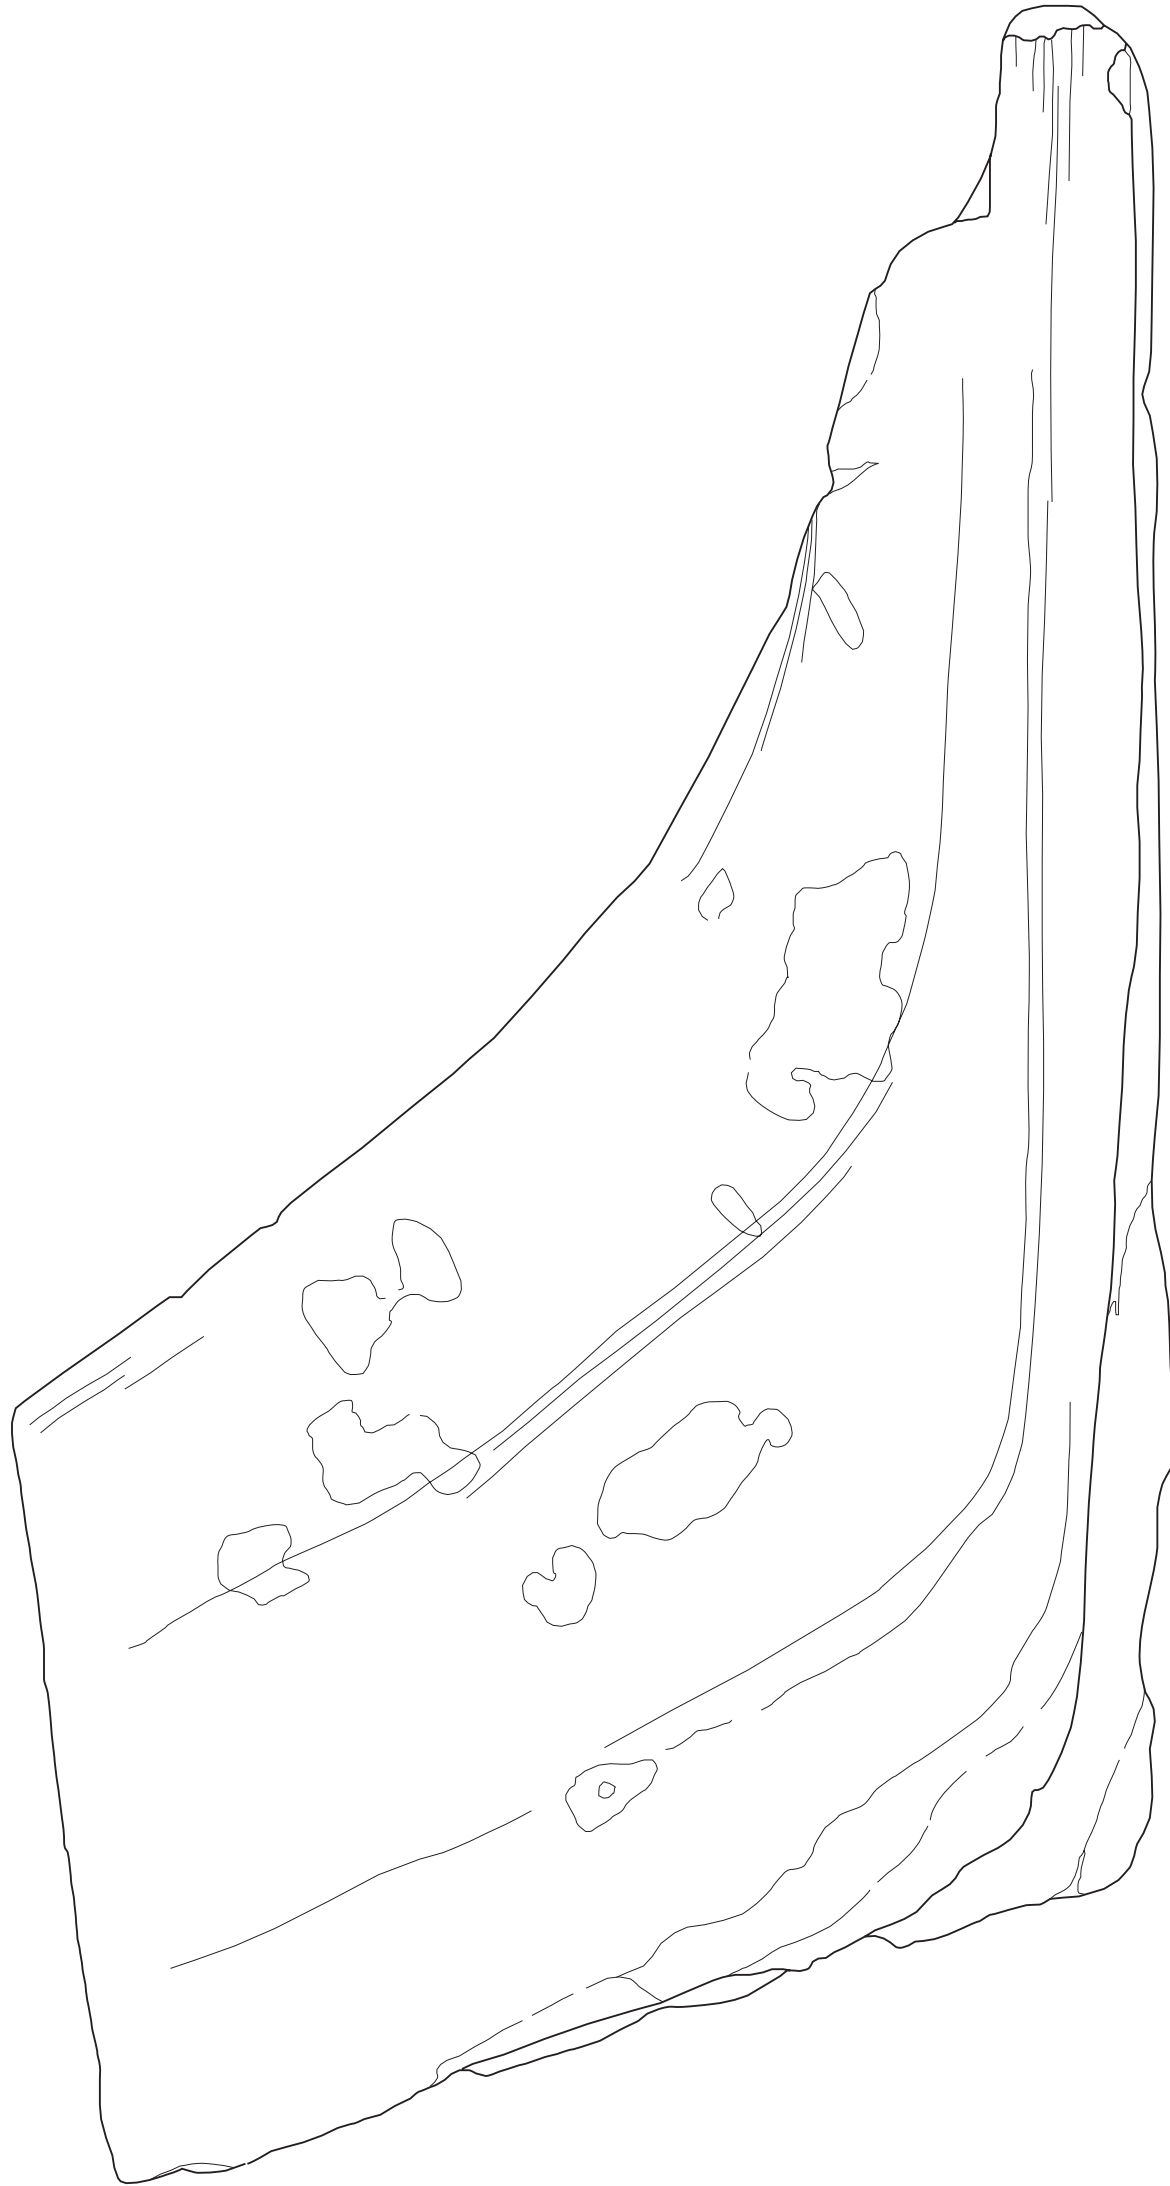
Virastotalo 2007/Hirsikehikko (R19)  
KM 2007125:178 (Veneen osa?)  
Mk 1:1  
Piirtänyt: Terhi Taipaleenmäki 29.11.2007

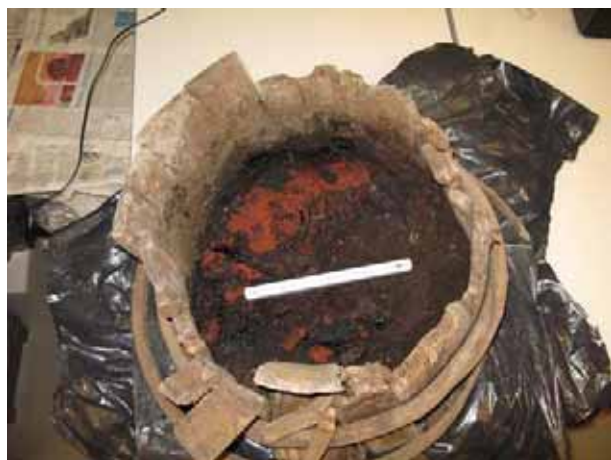
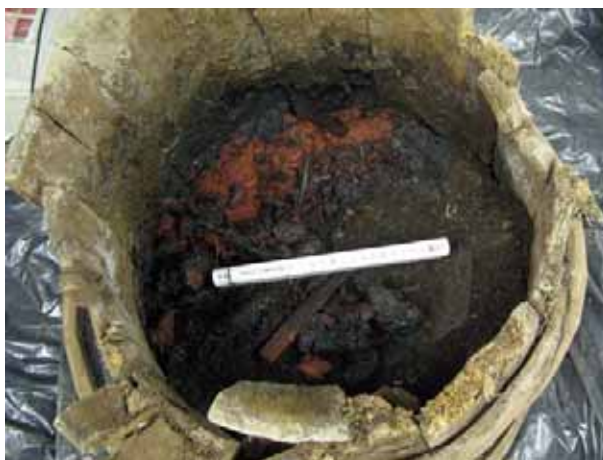
**Kuvat 1-2.** Kimpiastia lähdössä konservointiin. Kimpiastian sisällä oli paksu kerros punamultaa ja tervaa.

**Taulukko 1.** Virastotalo, Oulu (VIRTA-07). Kimpiastiasta (KM 2007125:262) otetut näytteet. Säilytys Oulun Yliopisto, Arkeologian laboratorio.

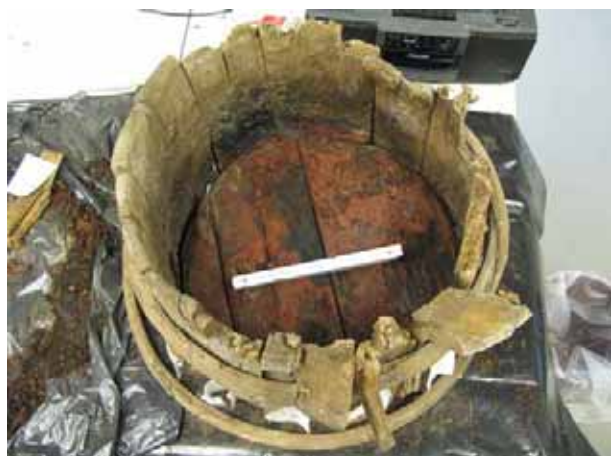
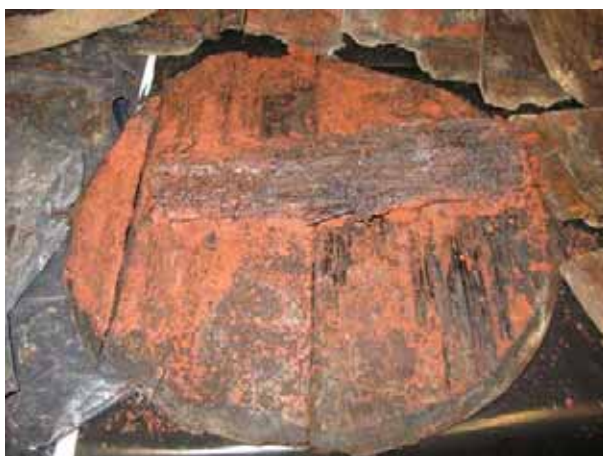
**Kuvat 3-4.** Kimpiastian tyhjennettynä ja kimpiastian pohja erillisenä.

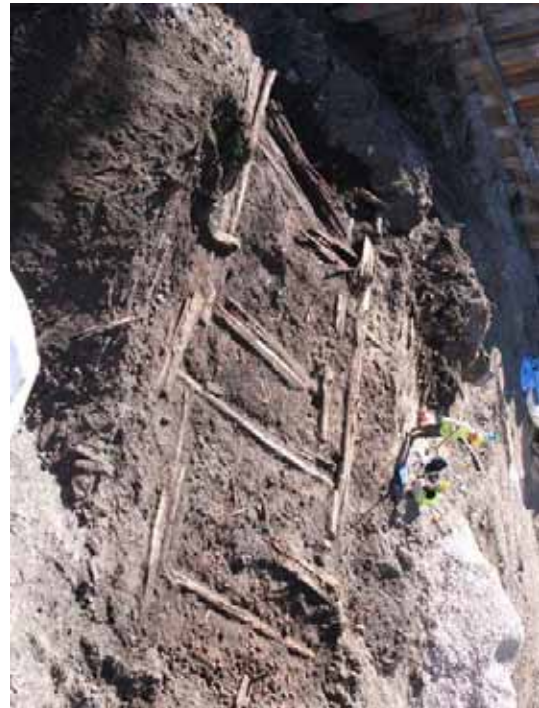
Kuva 95. R4. Rakennuksen pohja.

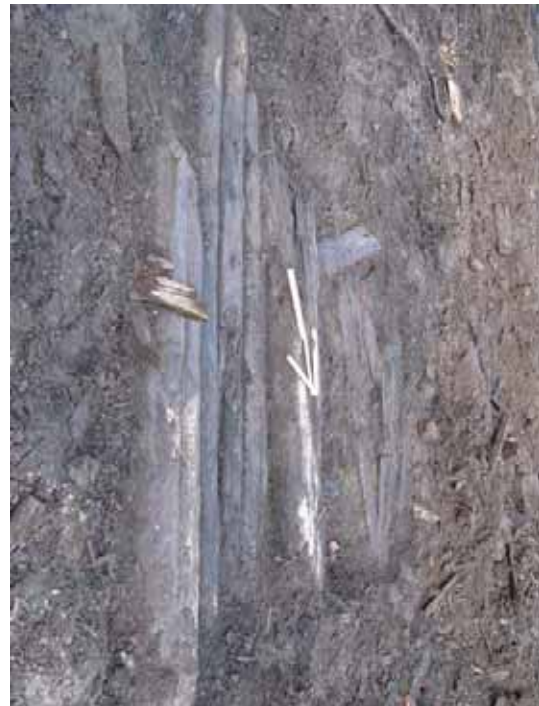
Kuva 227. R10, C-alueen itäpuolella, n. 7,5 m tontin eteläreunan ponttiaidasta. Puukatteen osa.
