**OULU, VIRASTOTALO I/7/4 (VIRTA-07)**  
**Kaupunkiarkeologinen seuranta ja hirsikehikon R19 pelastuskaivaus**  
**9.8.-12.9.2007**

**Museovirasto**  
**Rakennushistorian osasto**  
Marika Hyttinen  
Teija Oikarinen  
2008

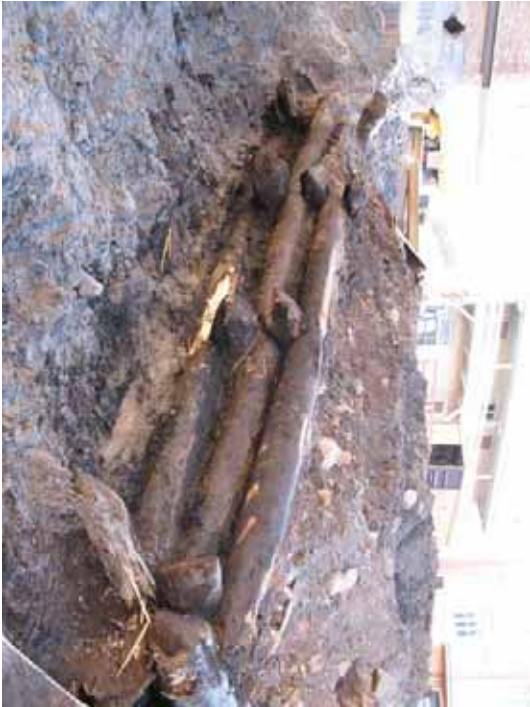
**Kuva 260.** R11a, luoteissivu. Hirsirakennuksen perusta.

Kuvaus: itä-länsi-suuntaisista ja pohjois-etelä-suuntaisista järeistä hirsistä tehty puurakenne, jossa dokumentoidussa osassa alemmassa osassa (0,8-1,6 m mpy). R11a on hirsiiä kolmessa kerrassa molempiin suuntiin. Ylimmässä kerrasta kaivinkone oli poistanut kaksi. Hirret olivat päistään teräviä ja lovettu poikkihirsien sijoista. Osassa R11b, joka oli alemman kehikon päällä oli yksi pitkä hirsi ja jonka ”päissä” oli päällekkäin asetetut järeät hirret kuin R11a-osassa (etelä 2 kpl, pohjoinen 4 kpl). Hirren pituus 7,2 m, päässä oli reikä läpi. Lisäksi hirressä olivat parilliset loveukset noin 20 cm eteläpäästä (leveys noin 30 cm), pohjoispäässä noin kolmen päässä (hirren päistä mitattuna). Lisäksi eteläosassa, sen päällä oli kaksi lyhyempää hirttä poikittain ja kolme samansuuntaista hirttä sen päällä. Ylemmän osan korkeus oli noin 1,5-1,6 m mpy. Hirret olivat kuorittuja ja muotoilemattomia.

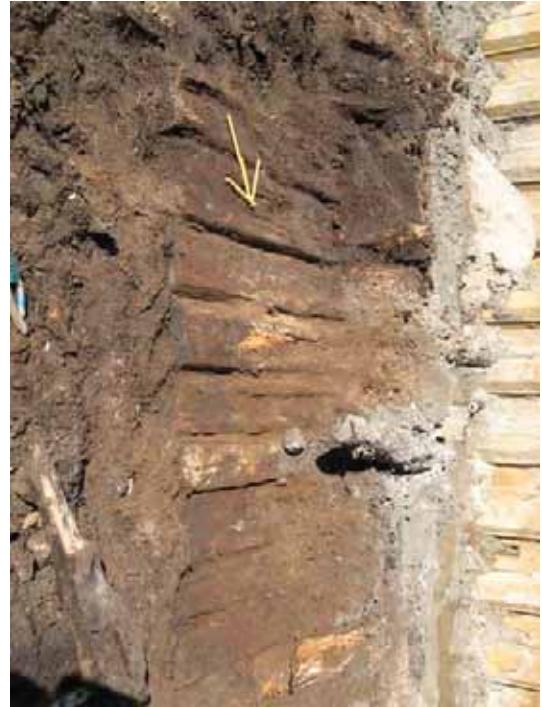
**Kuva 287.** R12, hirsitaso

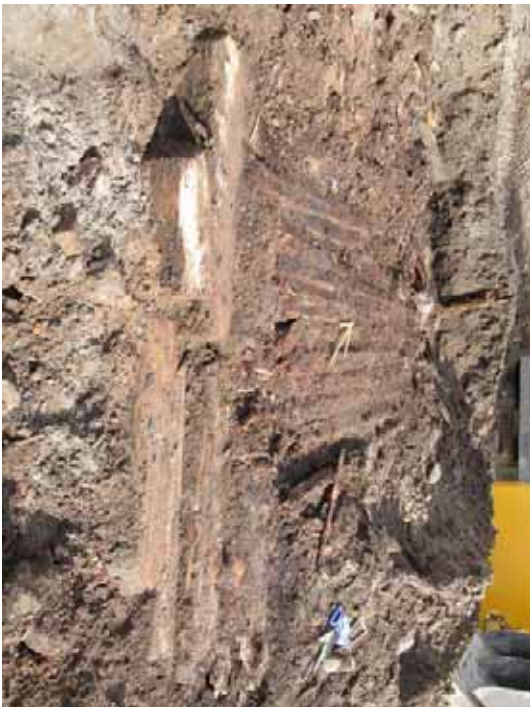
**Kuva 1226.** R14 hirret ja R17. Hirsitasoja.

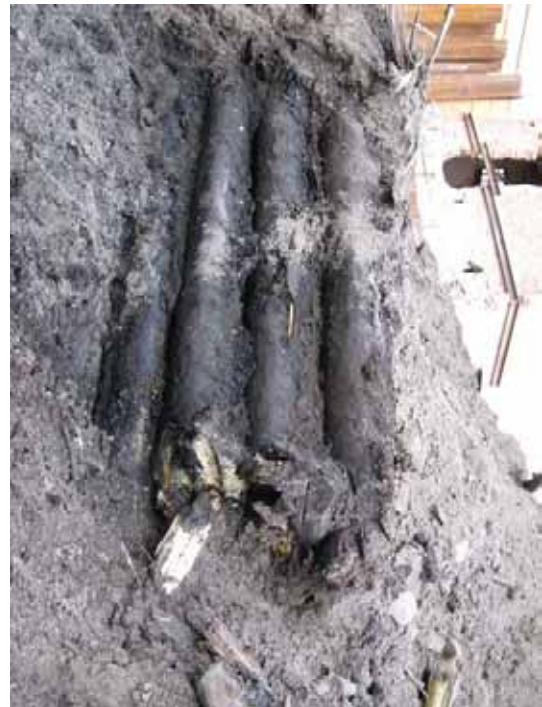
**Kuva 1266.** R19, eteläpääty.

Kuvaus: Erilaisesta puumateriaalista koostettu arinantyyppinen rakenne. Järeimmät hirret olivat tukevia kuorittuja pyöröhirsiiä ja ristinurkkasalvotuista hirsistä koostuva suorakulmainen puurakenne. Salvotut hirret eivät liittyneet toisiinsa. Rakenteen keskellä oli myös kaksi pystypaalu. Hirsiiä oli kolmessa epätasaisessa kerrassa, ja ylimmältä tasoltaan ne olivat osin hiiltyneitä. Rakenne koostui erittäin yksinkertaistettuna noin kolmesta kerroksesta: (I) päällä olivat pohjois-etelä-suuntaiset reunahirret (1-2 kpl vierekkäin), (II) sen jälkeen kaksi itä-länsi-suuntaista hirttä päällekkäin molemmissa päissä sekä rakenteen sisäpuolella lyhyitä puunpätkiä ja kierrätettyjä salvoksellisia hirsiiä molempiin suuntiin. (III) Pohjois-etelä-suuntaiset reunahirret olivat myös alinna siten, että lännenpuolella oli kolme järeää hirttä ja idänpuolella kaksi järeää hirttä ja niiden välissä yksi tasasivuiseksi veistetty hirsii. Hirsikerrat eivät olleet aivan tiivistä toisiaan vasten, vaan niiden välissä oli puulastukerrosta. Joissakin kohdin oli kuitenkin viimeistelemättömiä koirankaulaloveuksia. Reunoissa olevat pyöröhirret näyttivät olevan käyttöä varten todennäköisesti kaadetun, joukoissa oli siis myös veistettyjä hirsiiä. Sekalainen puuaines näytti olevan sekundäärisessä käytössä. Mahdollisesti aivan ylimpänä pohjoisosassa on myös nuorempaa erillistä puurakennetta, jonka päällä oli tiilikerros ja alla paksu palanut piiposliinikerros

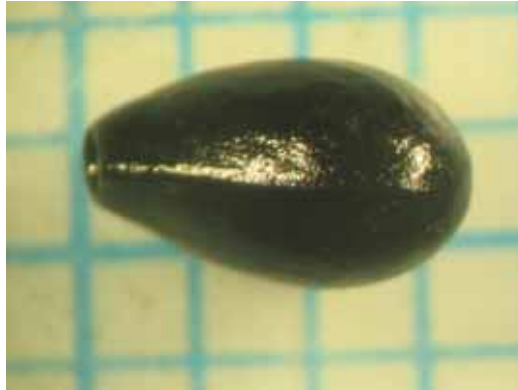
Kuva 2. Lehtoakileijan siemenjääne näytteestä No 5, ruudusta D.- Mittakaava 1 mm.- Kuva. T. Lempiäinen.

Hyöty- ja koristekasvien jäänteitä löytyi yhteensä 5 kpl. Ruudusta C näytteestä no. 2 löytyi kaksi viikunan (*Ficus carica*) siementä ja ruudusta A näytteestä no. 4 yksi humalan (*Humulus lupulus*)(Kuva 1) pähkylä. Kaksi lehtoakileijan (*Aquilegia vulgaris*) siemenjäännettä määritettiin näytteestä no. 5, ruudusta D (Kuva 2 ja kansikuva). Lehtoakileija on puhtaasti koristekasvi, joka Oulun korkeudella esiintyy vain viljelykarkulaisena (Hämet-Ahti et al. 1998). Viikunaa on löytynyt myös Oulun Virastotalon aikaisemmissa makrofossiilitutkimuksissa (Lempiäinen 2007).

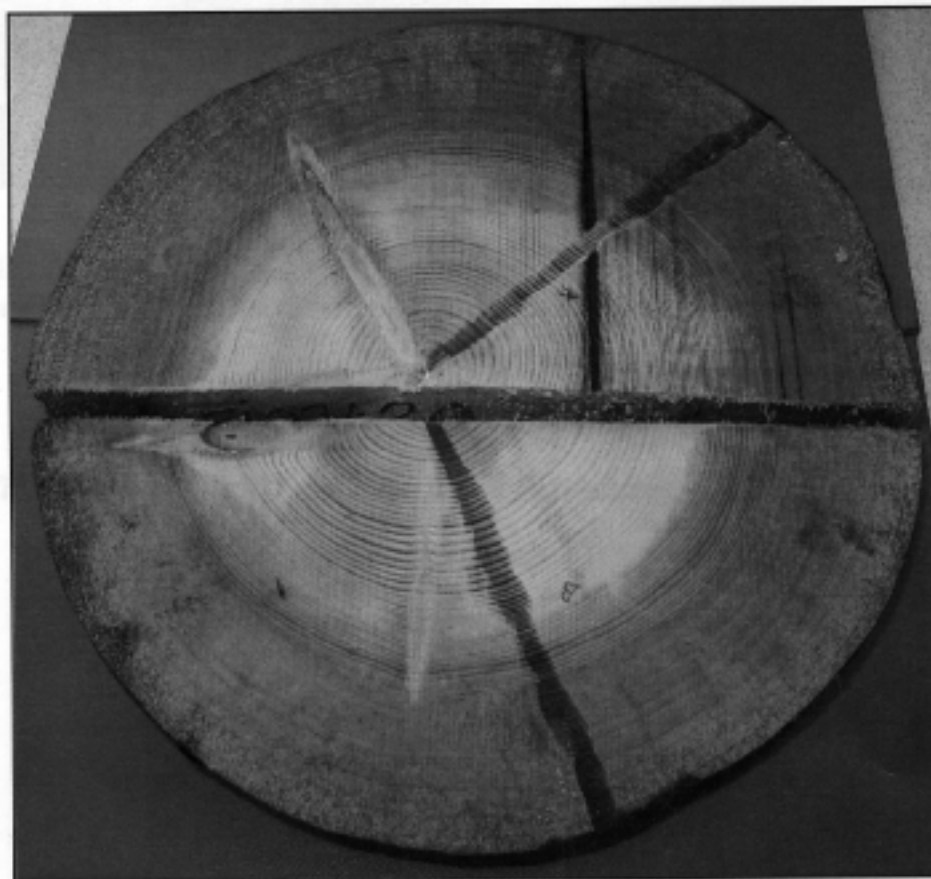
Liitekuva 4. Dendrokronologinen ajoitusnäyte FIO3420.

Näyte 20: (liitekuva 4) vuosilustoja on näytteessä aikaväliltä 1539 - 1655. Viimeisessä lustossa myöhäispuuosuus jäljellä. Alkuperäinen kuorenalainen pinta ja hieman kaarnaa on säilyneenä. Puu on kaadettu talvikaudella 1655/1656 eli kesän 1655 kasvukauden päättymisen (elo-syyskuu) jälkeen ja ennen vuoden 1656 kasvukauden alkamista (touko-kesäkuu).
