Kotka, Ruotsinsalmen merisairaalan kaivaus
Datariinan tontilla 2007

Andreas Koivisto

Museovirasto/RHO

KOTKA
Ruotsinsalmen merisairaala
Datariinan tontti

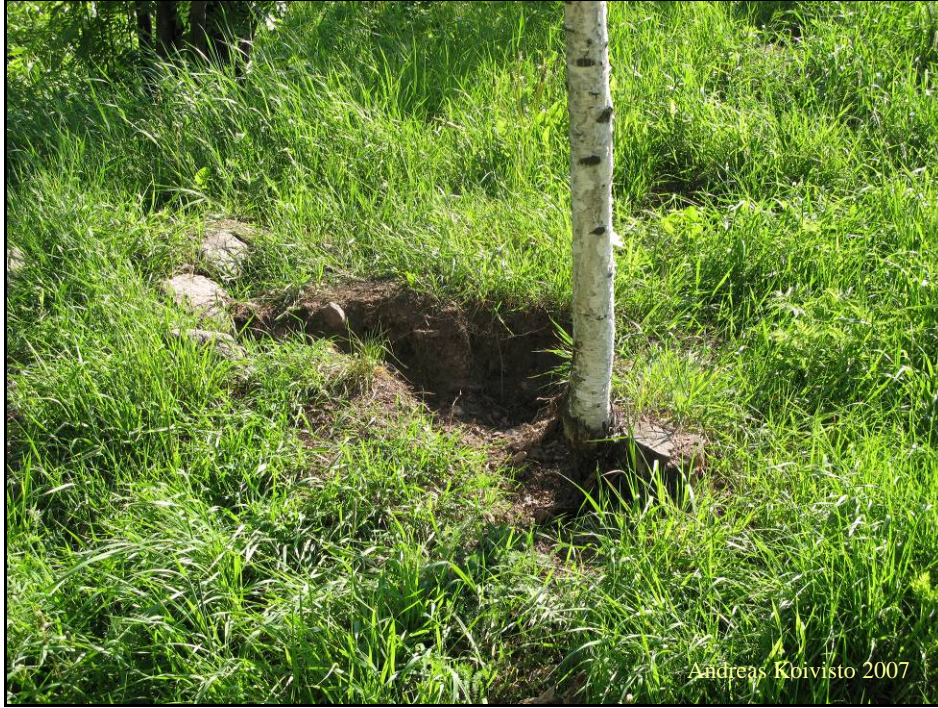
Kuva 1. Kylpylärakennuksen perustuksiin oli vuosien 2006 ja 2007 tutkimusten välissä tehty luvattomia kaivantoja.

Uusien tutkimusten alkaessa vuonna 2007 voitiin todeta kylpylärakennuksen näkyvissä oleviin perustuksiin tehdyn ilkeävaltaa. Rakennuksen sisäpuolella oli havaittavissa useita erikokoisia kaivettuja kuoppia (kuva 1). Nähtävästi edellisen vuoden kaivaukset olivat herättäneet paikallisissa kiinnostusta ja he olivat omin nokkinensa yrittäneet kaivaa rakennetta. Tuho ei vielä ollut suuri, mutta toivottavasti tällainen luvaton muinaisjäännökseen kajoaminen ei alueella jatku.

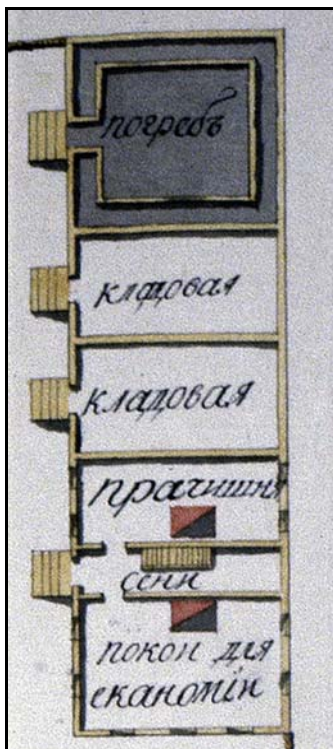
Kuva 2. Kuvassa varastorakennuksen pohjapiirustus vuodelta 1798.

Näyttäisikin siltä, että löydetty rakennuksen pohja sopisi aika hyvin yhteen vuoden 1798 pohjapiirustuksen kanssa, jossa rakennuksen kellari sijaitsee rakennuksen pohjoispäässä. Varmaa tietoa rakennuksen pohjakaavasta ei kuitenkaan voida saada kaivausten perusteella, sillä loppujen lopuksi vain pieni osa rakennuksesta oli säilynyt (kuva 7). Rakennuksen pohjoisosa oli tuhoutunut Heikinkadun rakentamisen yhteydessä ja myös länsiseinä oli osittain tuhoutunut. Näin ei voida varmasti tietää sitäkään, oliko länsiseinän kiveys ulkoseinää vai jokin sisäseinä. Kolmannen asemapiirroksen mukaan talot olisivatkin olleet pitkittäin itä-länsi suunnassa, eivätkä pohjois-etelä suunnassa niin kuin kahdessa muussa kartassa. Vuodelta 1820 peräisin olevasta taso- ja fasadipiirroksessa (Ruotsinsalmi 1820) on myös kuvattu merisairaalan lisärakennuksia. Todennäköisesti piirros esittää juuri tutkimusalueella sijainnutta rakennusta (kuva 8). Piirroksen mukaan lounaispäässä olisi sijainnut apteekkarin tila. Tämä selittäisi osaltaan paikalta löytyneen suuren määrän apteekkitavaraa.

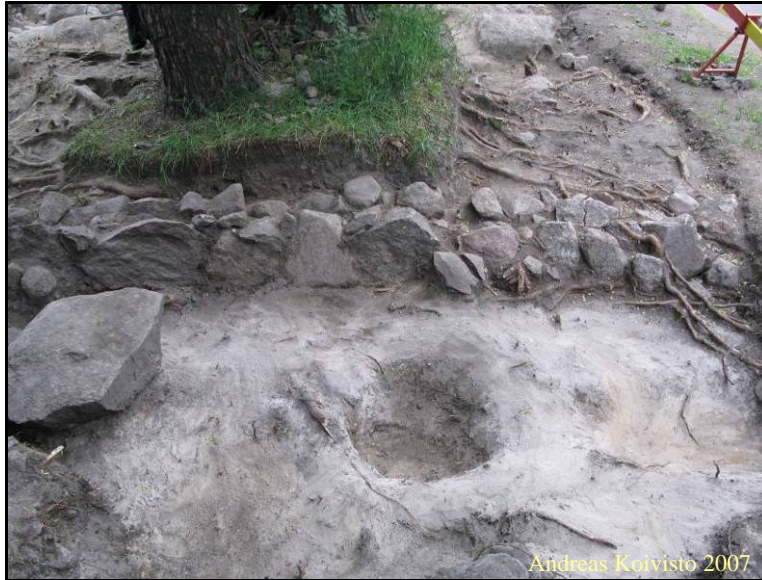
Kuva 3. Seinälinja R120 esiin kaivettuna. Etualalla näkyy kuoppa Ku135, josta löytyi mm. slaavilaisesta keramiikasta valmistetun astian kansipala.

Pintamaan poisto aloitettiin alueen itäpäästä, josta saatiin esille seinälinja R120 (kuva 3). Seinälinja oli sama kuin vuonna 2006 rakenne R101:2, jolloin rakenteesta oli esillä vain n. 1 m verran. Rakenne löytyi suoraan pintamaan Y100 alta ja kivet oli perustettu pohjamaahan Y111. Seinälinjan itäpuolella, talon ulkopuolella, löytyi harmaanruskeata mullansekaista hienoa hiekkaa (Y124). Yksikön 124 itäpuolelta löytyi kuoppa 123. Kuopan 123 täytteenä oleva maa (Y122) oli hyvin samantapaista kun Y124 mutta ei ihan yhtä tiivistä. Lisäksi kuoppa 123 oli täynnä moderneja 1900-luvun roskia, kuten katukiviä, tiiliä, kenkiä, luita ja lasia. Kuopan pohjalla oli myös hiukan vanhempaa tavaraa, kuten slaavilaista keramiikkaa, punasavikeramiikkaa ja lasia. Kerrosten Y100 ja Y122 välissä oli paikoitellen kattohuopaa. Kaivausalueen koillispuolella kuoppa jatkui niin syväälle, että sitä ei kaivettu pohjaan saakka. Koska kuopassa oli sekä modernia että

Kerroksen Y124 alla tuli pohjamaa (Y111) vastaan. Pohjamaahan oli kuitenkin kaivettu kuoppa 135, jonka täytemaa oli samanlaista kuin Y122. Kuopasta 135 löytyi pelkästään merisairaalan aikaista tavaraa, joten kyseessä oli todennäköisesti 1700-luvun lopun/1800-luvun alun roskakuoppa. Kuopan löytöihin kuului mm. slaavilaisen astian kansipaloja.

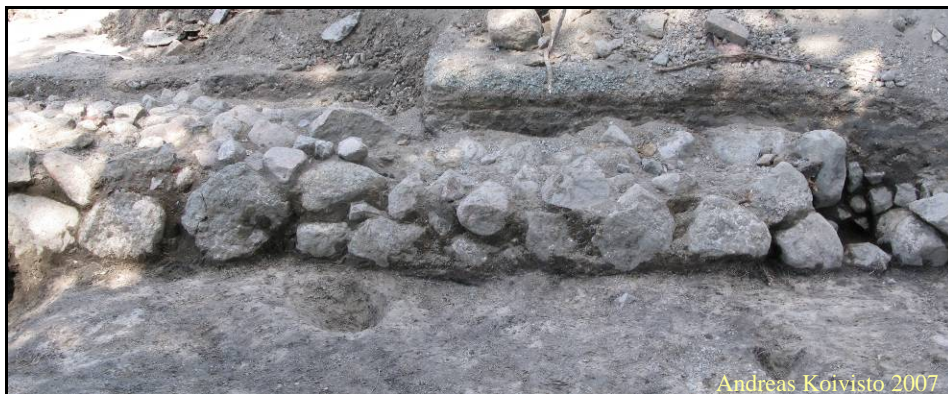
Kuva 4. Seinälinja R128.

Alueen länsiosasta löytyi toinen seinälinja, R128 (kuva 4). Seinälinjan päällä oli tummanruskeaa savensekaista hiekkaa (Y108). Tätä kerrosta peitti kauttaaltaan n. 2-3 cm paksu sorakerros. Sorakerros saattoi liittyä seinälinjan R128 länsipuolella sijainneen viemärin rakentamisvaiheeseen, sillä viemärin ympärillä oli samanlaista soraa (Y131). Kerros Y108 oli selvästi hiekkaisempi seinälinjan R128 kohdalla ja paikoitellen kerroksen Y108 päällä oli saviläikkiä. Kyseessä saattoi olla jonkinlainen purkukerros, sillä kerroksen löydöt ajoittuivat Ruotsinsalmen ajasta nykyaikaan.

Seinälinjan R128 itäpuolella, eli rakennuksen sisäpuolella, kerroksen Y108 alta löytyi tiivistä kovaa tiilensekaista savea (Y136). Y136 alla oli jäänteitä rakennuksen maatumista lattialankuista (R141) (kuva 5). Myös vuonna 2006 löytyi jäänteitä puurakenteesta, mutta silloin lankut olivat pääosin hiiltyneitä ja olivat rakennuksen rakenteisiin nähden vinosti maassa (R114). Nyt löytyneet puurakenteet eivät olleet hiiltyneitä, mutta muuten huonokuntoisia. Puut olivat kahdessa suunnassa. Suurin osa oli pohjois-etelä-suuntaisia, mutta jotkut puut olivat itä-länsi-suunnassa. Itä-länsi-suuntaiset puut saattoivat olla lattiavasoja, mutta varmasti tätä ei voi sanoa, sillä puut olivat niin huonossa kunnossa.

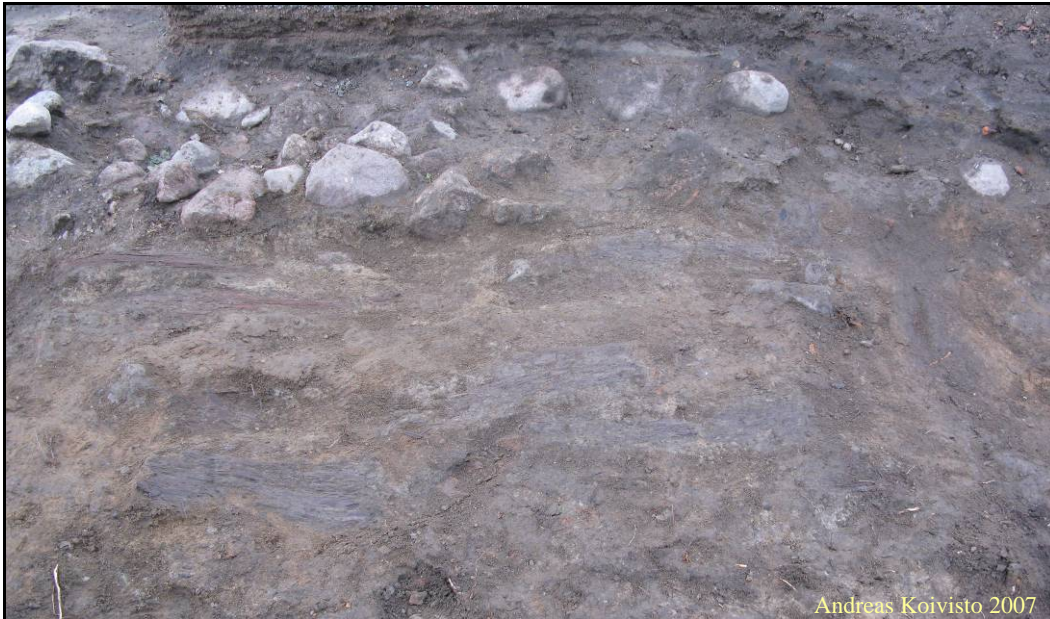
Kuva 5. *Mahdollinen lankkulattia oli huonosti säilynyt.*

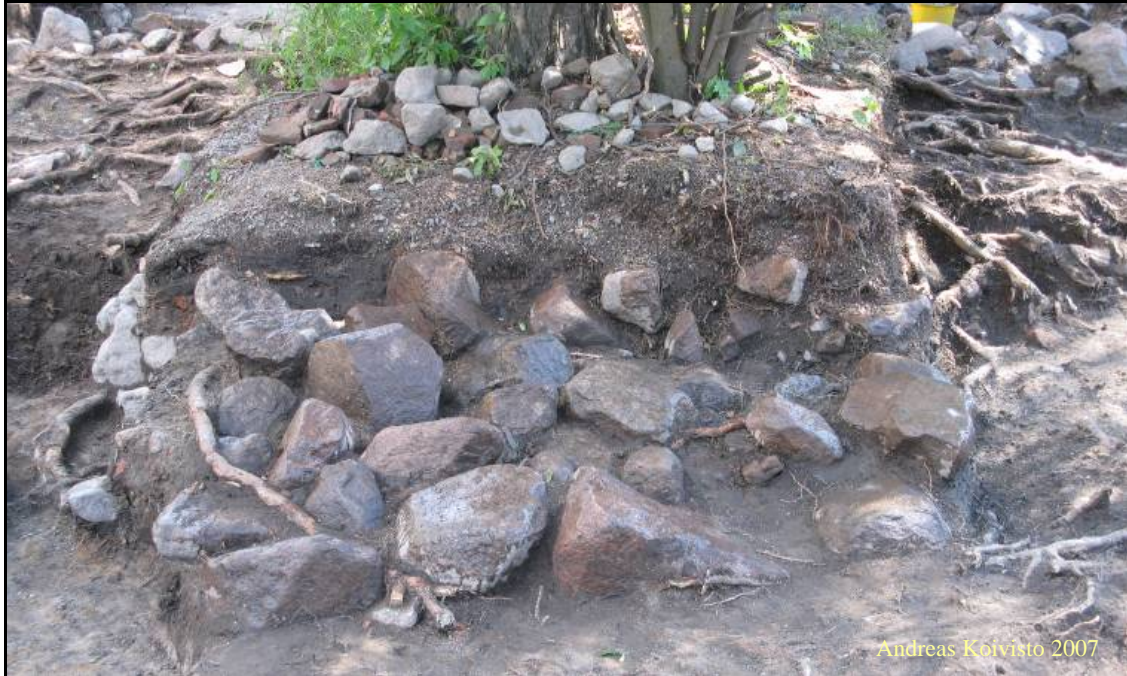
Kuva 6. Uunin R127 perustuskivet.

Seinälinjojen välistä löytyi yhden uunin perusta (R127) (kuva 6). Uunin keskellä kasvoi kaksi mäntyä. Keskusteltuamme Kotkan kaupungin puutarhurin kanssa, päätimme olla kaatamatta mäntyjä. Tästä johtuen uunista R127 tutkittiin vain länsireuna. Uuni koostui n. 10-50 cm halkaisijaltaan olevista kivistä. Suurimmat kivet olivat alempana ja uuni oli perustettu pohjamaahan Y140. Päälimmäisten kivien joukossa oli samanlaisia katukiviä, joita löytyi kuopasta 123. Nämä oli varmasti heitetty paikalle myöhemmin. Kivien välissä oli ensin kiven- ja kalkinsekaista hiekkaa (Y106) ja alemmas mentäessä ruskeaa hienoa hiekkaa eli yksikköä Y137, joka kuitenkin oli uunin kohdalla punertavaa. Uuni oli ympäröity tiiviillä kovalla tiilensekaisella savella (Y136). Tämä kerros näytti toimivan jonkinlaisena eristyskerroksena.

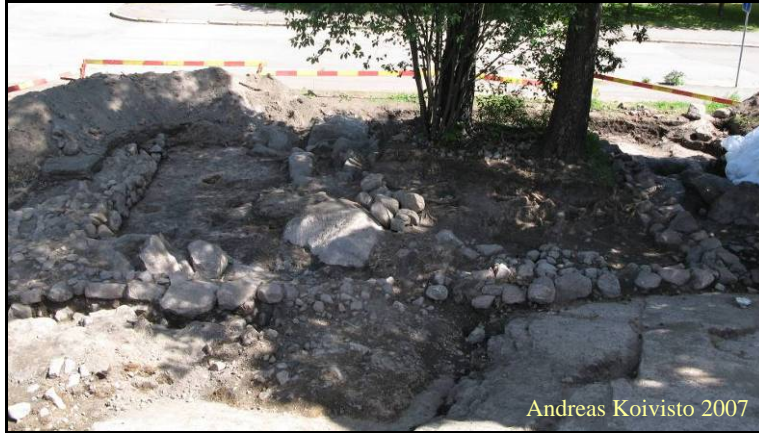
Kuva 7. Yleiskuva esiin kaivetuista rakenteista. Kuvan ylälaudassa kulkeva Heikinkatu oli tuhonnut rakennuksen koillisosan.

Pintamullan alta paljastui siis odotetusti rakennuksen kivijalka ja nopeasti pintamaan poiston jälkeen selvisi, että nykyinen Heikinkatu oli tuhonnut rakennuksen koillisosan. Jotta saatiin parempi kokonaiskuva rakenteesta, poistettiin myös vuonna 2006 kivijalan päälle laitettu suodatinkangas.

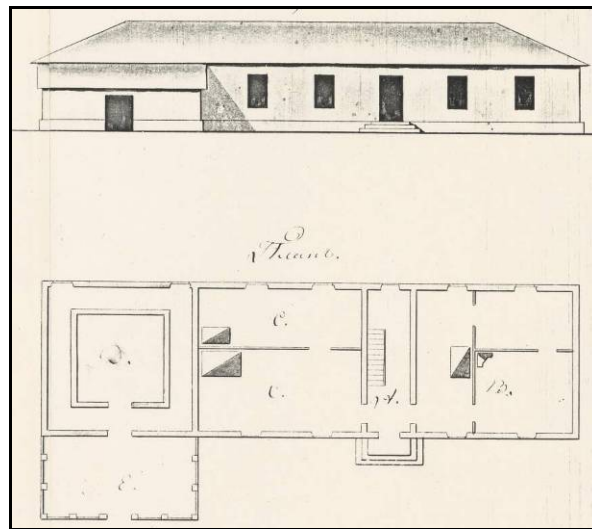
Kuva 8. Piirros vuodelta 1820. Kuvassa näkyy todennäköisesti alueen 1 rakennus. Apteekkarin tila merkitty rakennuksen oikeaan alanurkkaan.

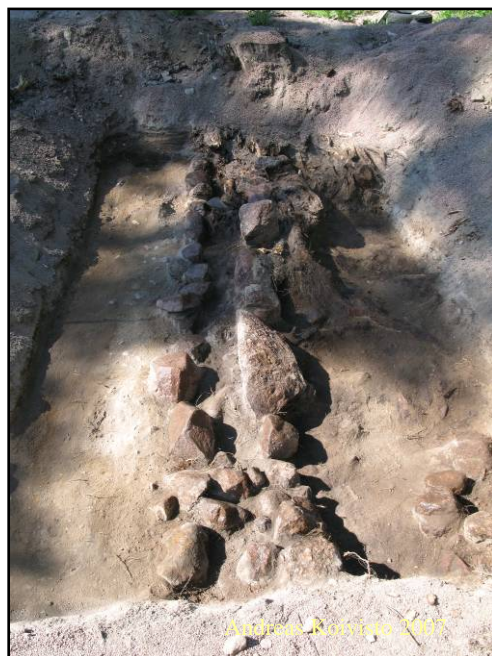
Kuva 9. Koekuoppa 16:sta esiin tullut todennäköinen ojakiveys.

Aluksi koekuopan 16 kivirivin (kuva 8) tullessa esiin, arveltiin sen liittyvän alueen 1 rakennukseen tai olla osa jotakin muuta Ruotsinsalmen merisairaalan vanhaa lisärakennusta. Mutta kivijalan korkeuksia mitattaessa todettiin, että korkeudet ovat n. 20 cm korkeampia kuin alueen 1 seinälinjan korkeudet. Tästä pääteltiin, että kyseessä ei ainakaan ollut sama rakennus kuin alueella 1.

Kaivausten edetessä hylättiin myös ajatus, että kyseessä olisi jonkun toisen rakennuksen seinälinja. Päivi Hakanpään kertoman mukaan Kotkassa oli nimittäin kesällä 2007 näkyvissä myös toinen samantyyppinen kiveys Pohjoispuistokadun varrella. Siellä kadun hiekkakerroksen alapuolella kivirivi seurasi kadunreunaa muodostaen ojan (Suul. tied. Hakanpää 2007). Datariinan tontin kivirakenteen (R161) kohdalla oli todennäköisesti kyse vastaavanlaisesta ojakiveyksestä.

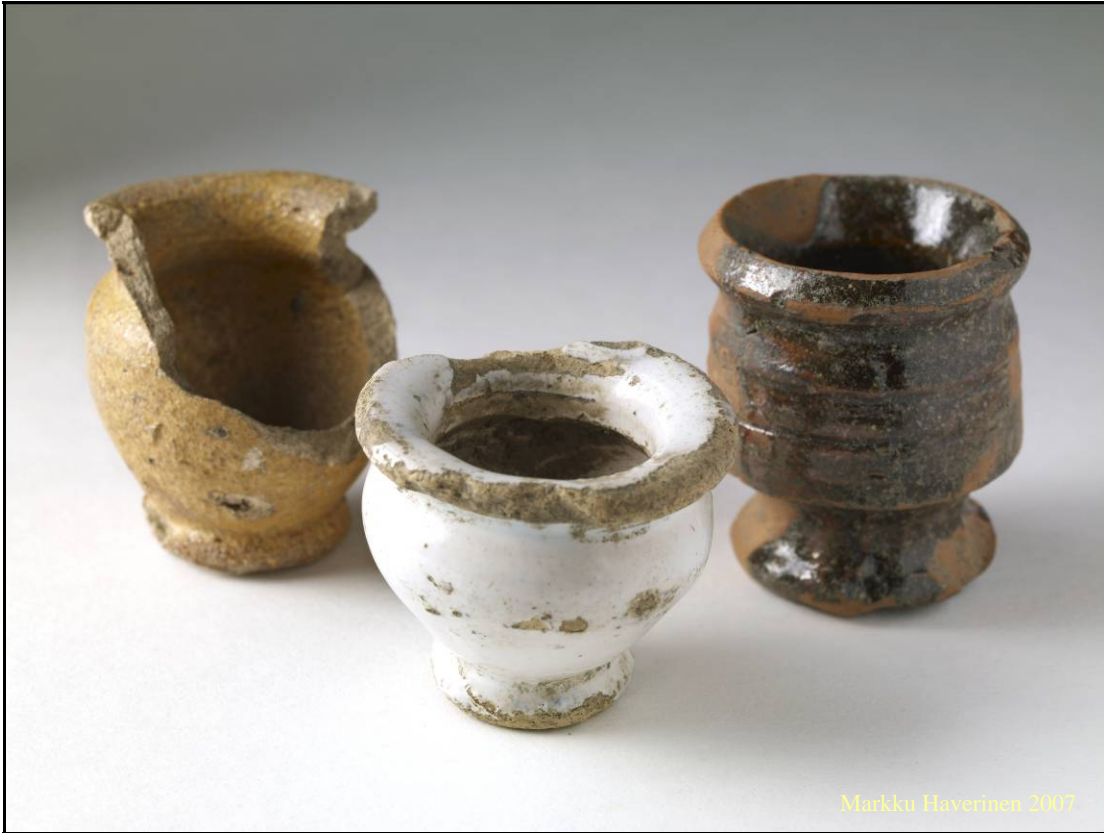
Kuva 10. Kolme miltei ehjää keraamista voidepurkkia (vasemmalta KM2007123:387, KM2007123:251 ja KM2007123:716).

Kaivauksilta löytyi myös paljon jokapäiväiseen elämään viittaavia esineitä. Tavallisimmat esimerkit olivat eri astioiden sirpaleita punasavesta ja lasittamattomasta slaavilaisesta keramiikasta. Esille saatiin myös muutama seltteripullon kappale. Slaavilaista keramiikkaa löytyi runsaasti joka kaivausalueelta ja kuopan Ku135 pohjalta löytyi mm. miltei kokonainen astian kansi (KM2007123:673). Koska kaivausalue sijaitsi merisairaalan varastorakennuksen tai apteekin keskellä, osa keramiikka-astioiden paloista on varmasti lääkkeidensäilytysastioiden kappaleita. Suurissa keraamisissa säilytysastioissa säilytettiin apteekkeissa lääkkeiden raaka-aineita ja puolivalmisteita

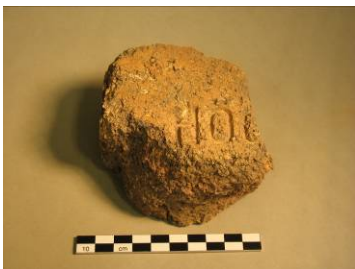
Nro 218 ja 219.

Tiilifragmentti, jota ei otettu talteen.

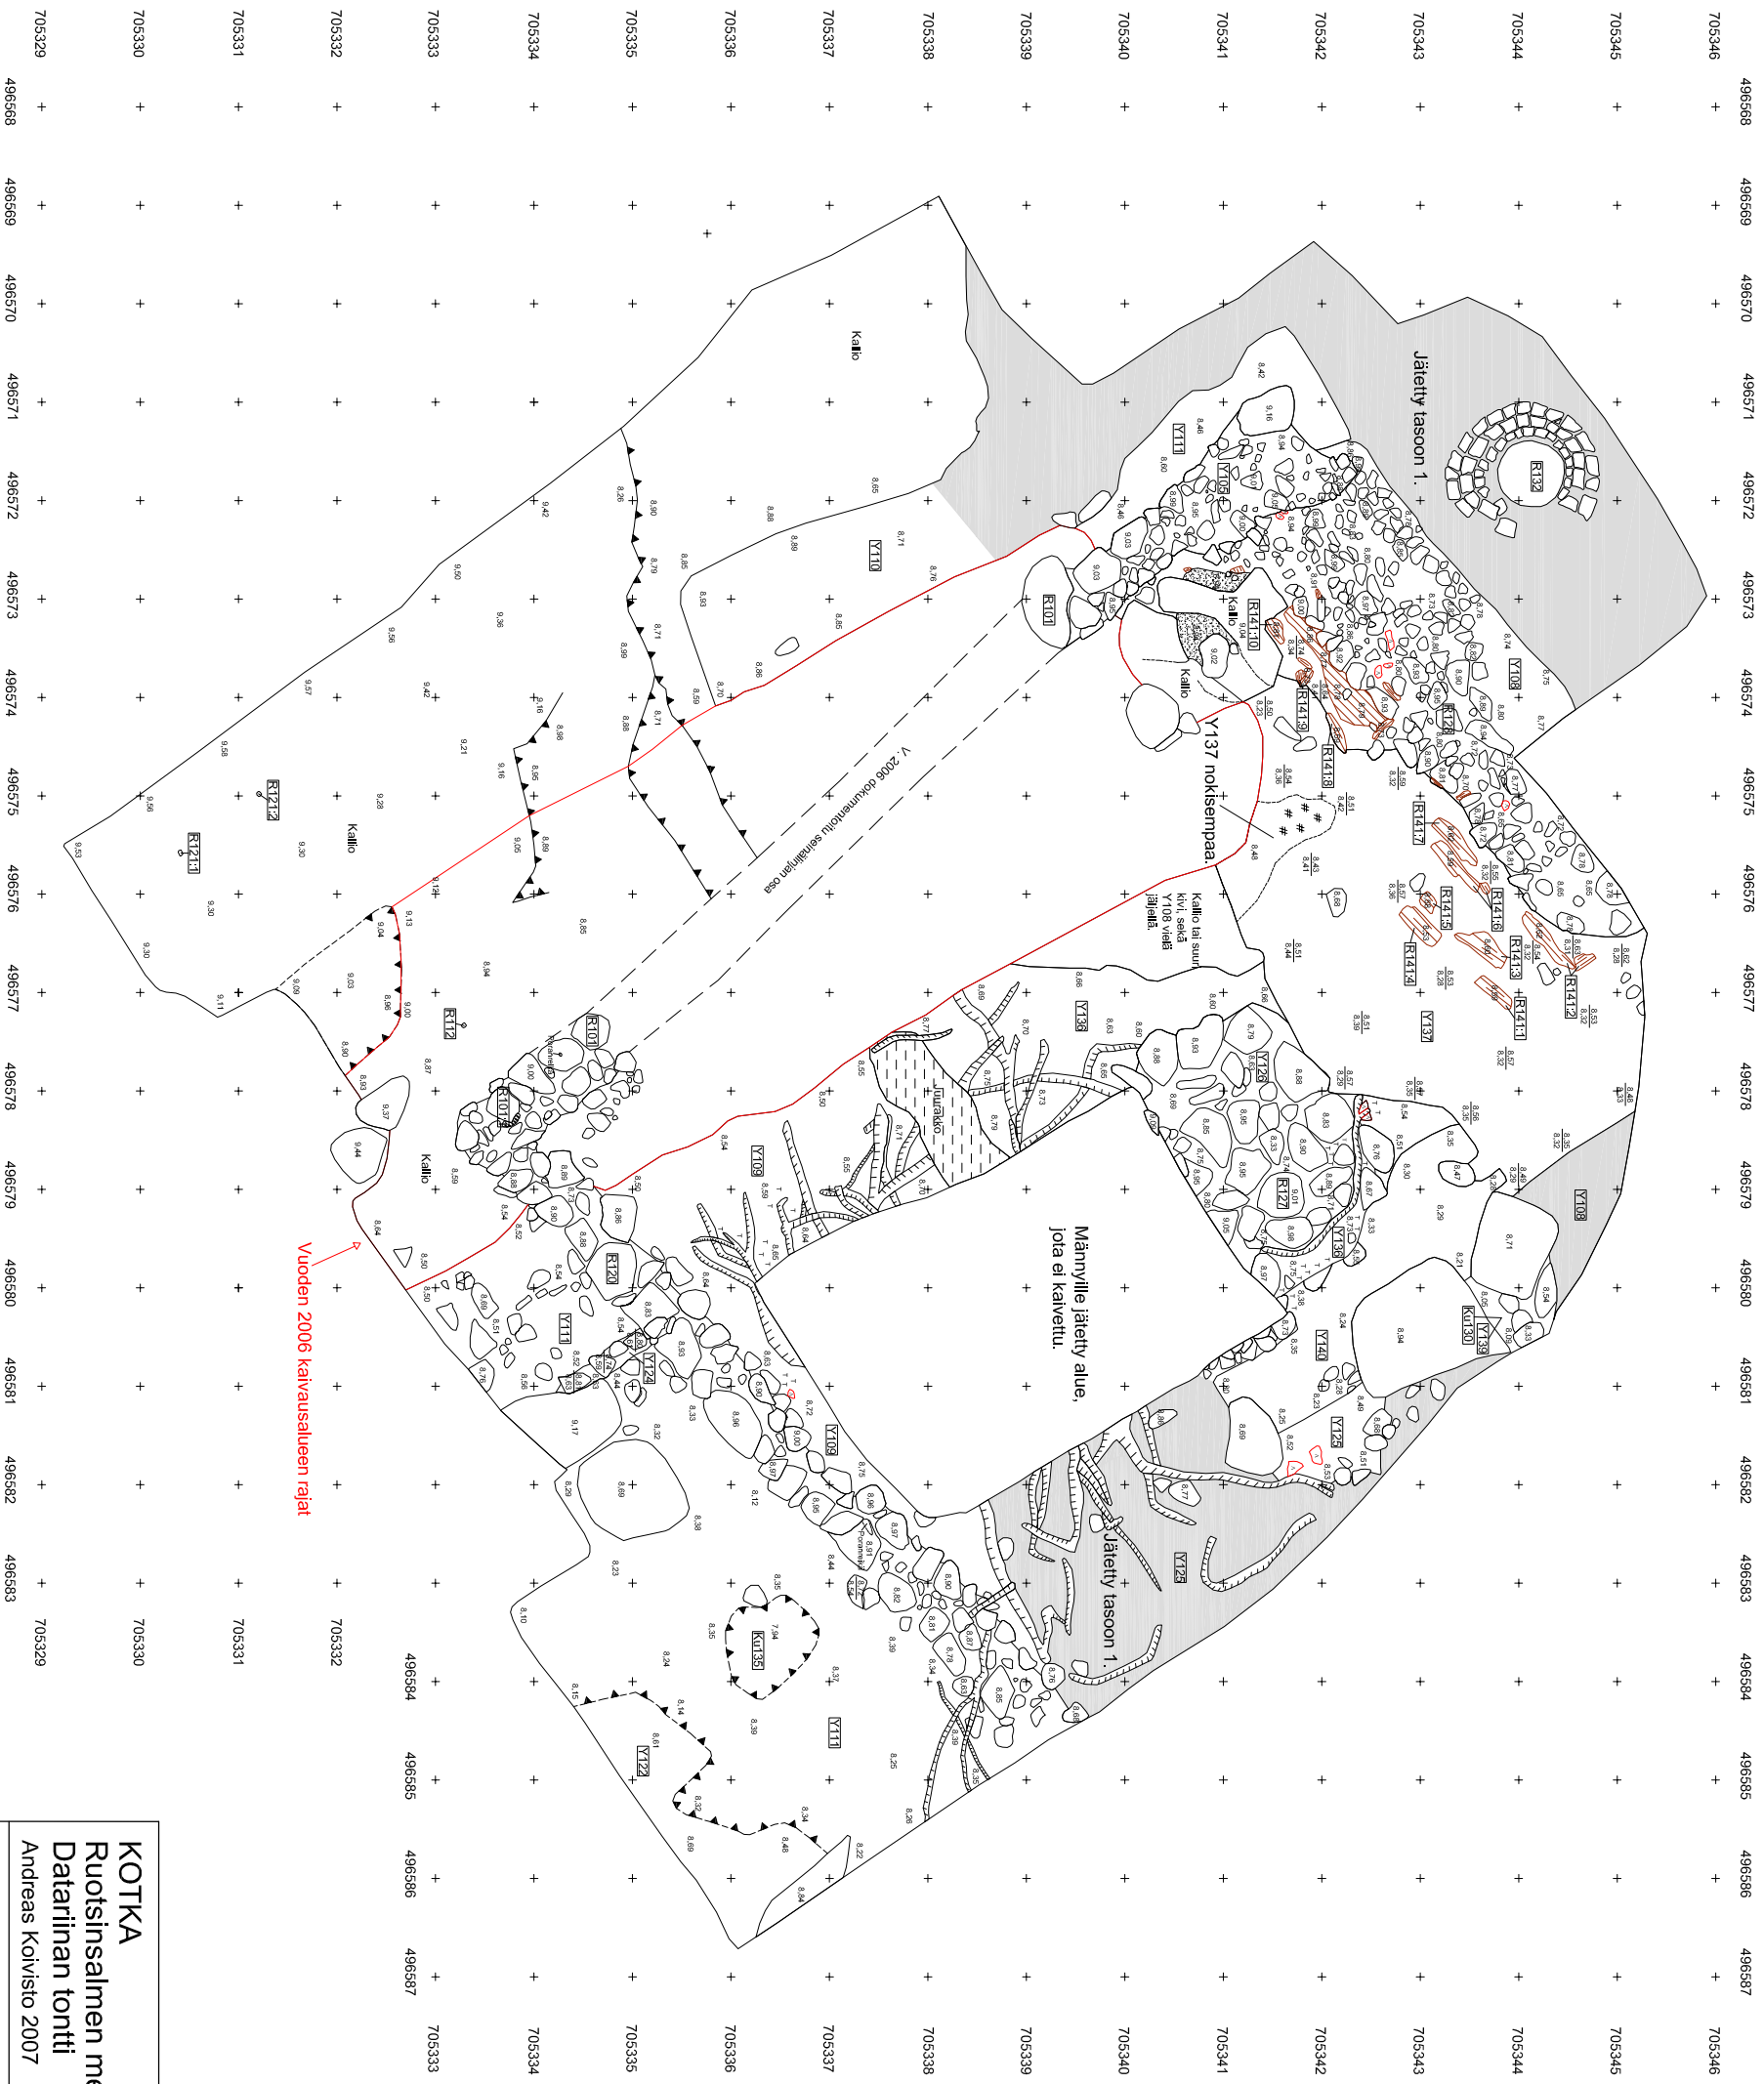
KOTKA		ALUE 1 LAAJENNUS
Ruotsinsalmen merisairaala Datarinan tontti Andreas Koivisto 2007		
MITTAUSDOKUMENTOINTI Riikka Väisänen 2007		MUSEOVIRASTO, RAKENNUSHISTORIAN OSASTON ARKISTO HELSINKI
Puh.t. piirt. Riikka Väisänen 2007		Kartta 2

- R101 Kivirakenne
- R112 Rautapiikki
- R120 Kivirakenne
- R121:1-2 Rautapiikki
- R127 Kivirakenne (uuniperustus)
- R128 Kivirakenne
- R132 Vliemätkäkalvon kansi
- R141:1-10 Puurakenne
- Y105 Savensekainen hiekkä
- Y108 Savensekainen hiekkä
- Y109 Noeri- ja hiilensekainen hiekkä
- Y110 Karkaa hiekkä
- Y111 Hieno hiekkä (poijamaa)
- Y122 Mullansekainen hieno hiekkä
- Y124 Mullansekainen hieno hiekkä
- Y125 Mullansekainen hieno hiekkä
- Y126 Mullan- ja savensekainen hiekkä
- Ku130 Kuoppa
- Ku135 Kuoppa
- Y136 Tiilimurskainen savi
- Y137 Tiilimurskan- ja noensekainen hieno hiekkä
- Y139 Saven- ja mullansekainen hiekkä
- Y140 Silinsekainen karkaa hiekkä (poijamaa)

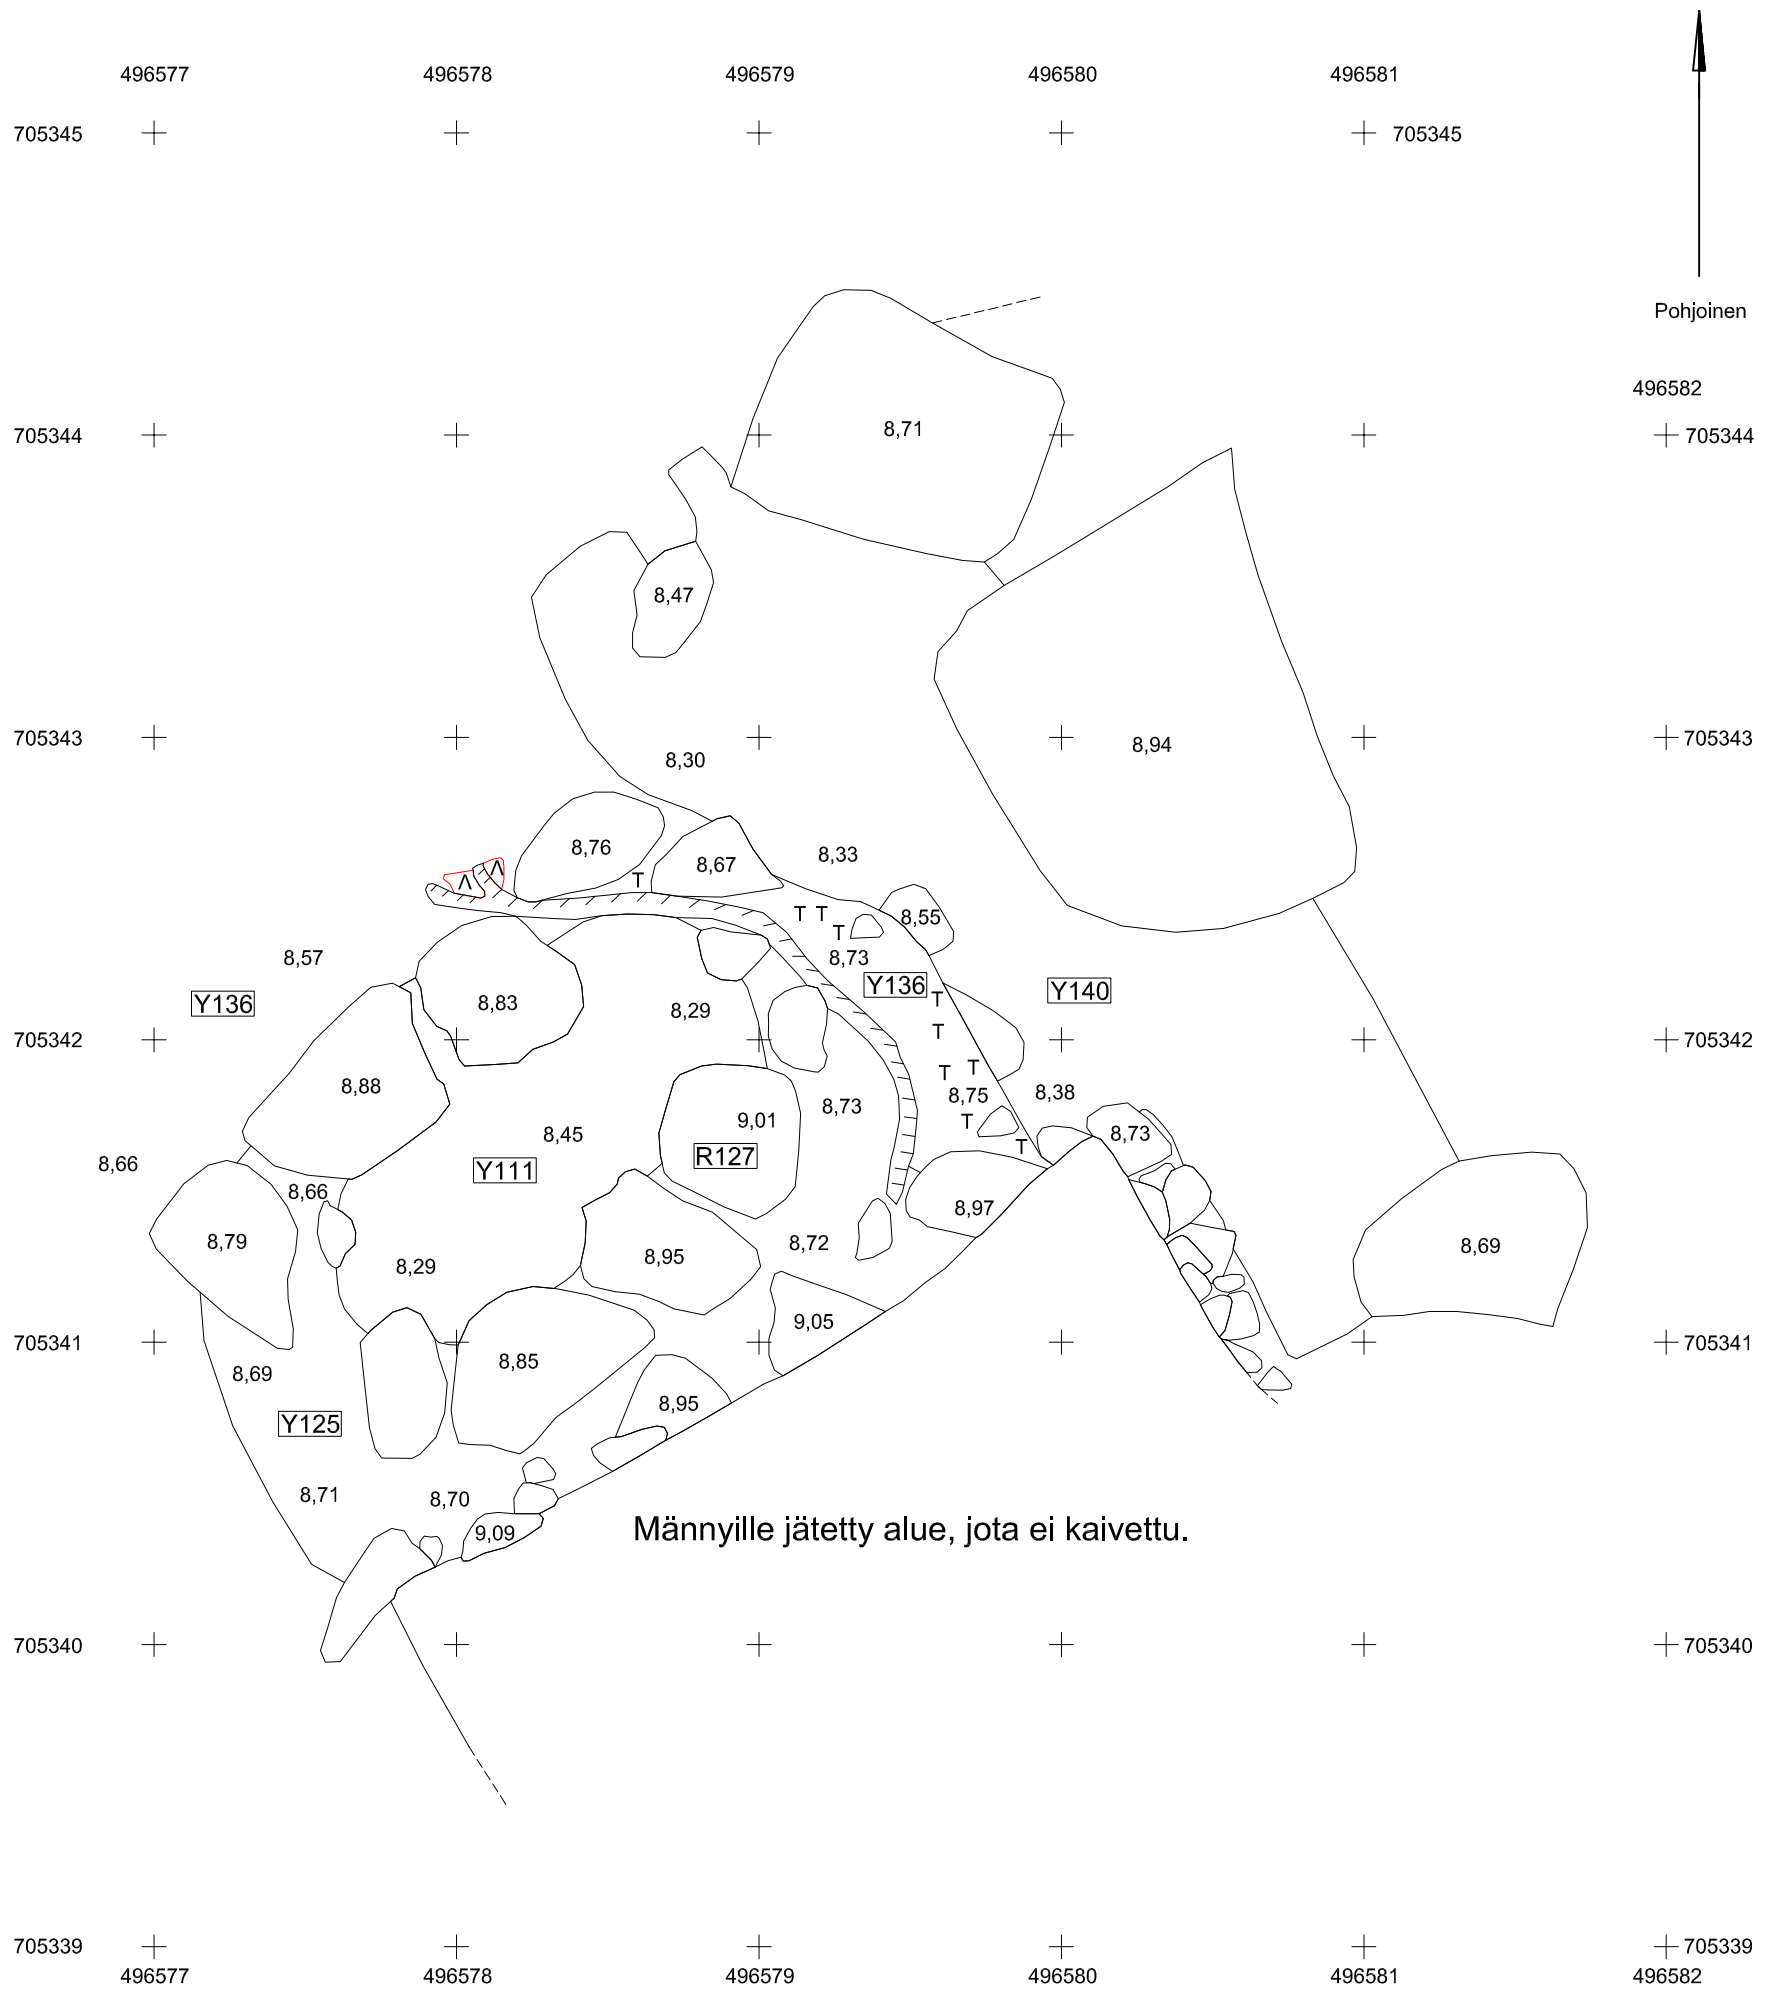
R127 Kivirakenne (uuninperustus)
 Y111 Hieno hiekka (pohjamaa)
 Y125 Mullansekainen hieno hiekka
 Y136 Tiilimurskasekainen savi
 Y140 Siltinsekainen karkea hiekka (pohjamaa)
