Mäntsälä Alikartano
Koekaivaus Ylipytingin eteläpäädyssä 25.9.2008

Ulrika Kögäs 2008
MV/RHO

Kunta:	Mäntsälä
Kylä / Kaupunginosa:	Numminen
Kiinteistötunnus:	505-409-5-550
Omistaja:	Suomen Valtio / Museovirasto
Tutkimuksen laatu:	Koekaivaus 25.9.2008
Ajoitus:	1600-luku → nykyaika
Peruskartta:	204410 Halkia
Yhtenäiskoordinatit:	Kartano pkoo: 6717040 ikoo: 3405564 Koekuoppa 1 pkoo=6717008 ja ikoo=3405572
Tutkimuslaitos:	Museovirasto, Rakennushistorian osasto (MV/RHO)
Tutkija:	Ulrika Köngäs
Apulaistutkija:	Otso Manninen
Kenttätyöaika:	25.9.2008
Tutkitun alueen laajuus:	2,7m ²
Rahoittaja:	Museovirasto, n. 900 €
Mustavalkonegatiivit:	MV/RHOMv 125940: 1-5
Diapositiivit:	MV/RHODia 125941: 1-6
Digikuvat:	MV/RHODigi 125942: 1-5
Alkuperäinen raportti:	Museoviraston rakennushistorian osaston arkisto (MV/RHOA)

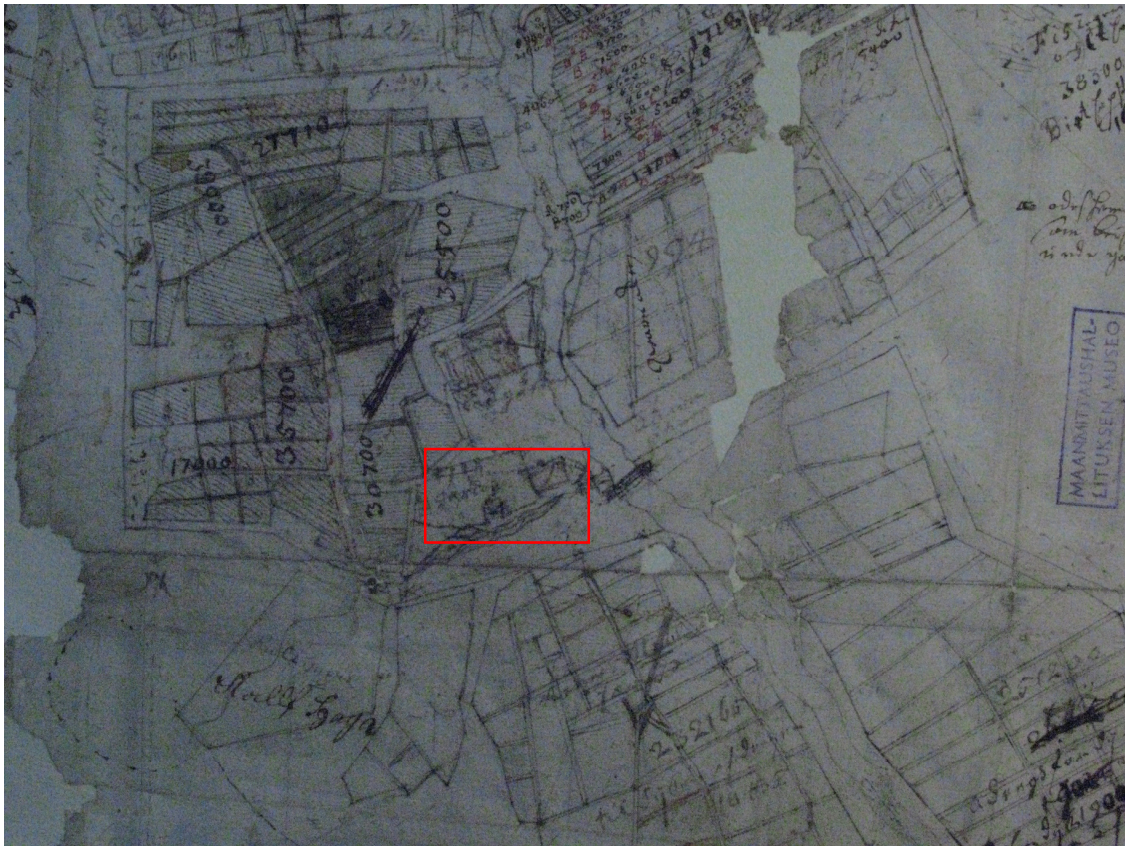
Kuva 1 Samuel Broteruksen maanmittauskonsepti Nummisten kylästä (1690-1711). Frugård-Alikartano näkyy joen yli menevän sillan vasemmalla puolella. Lähde KA/MHH.

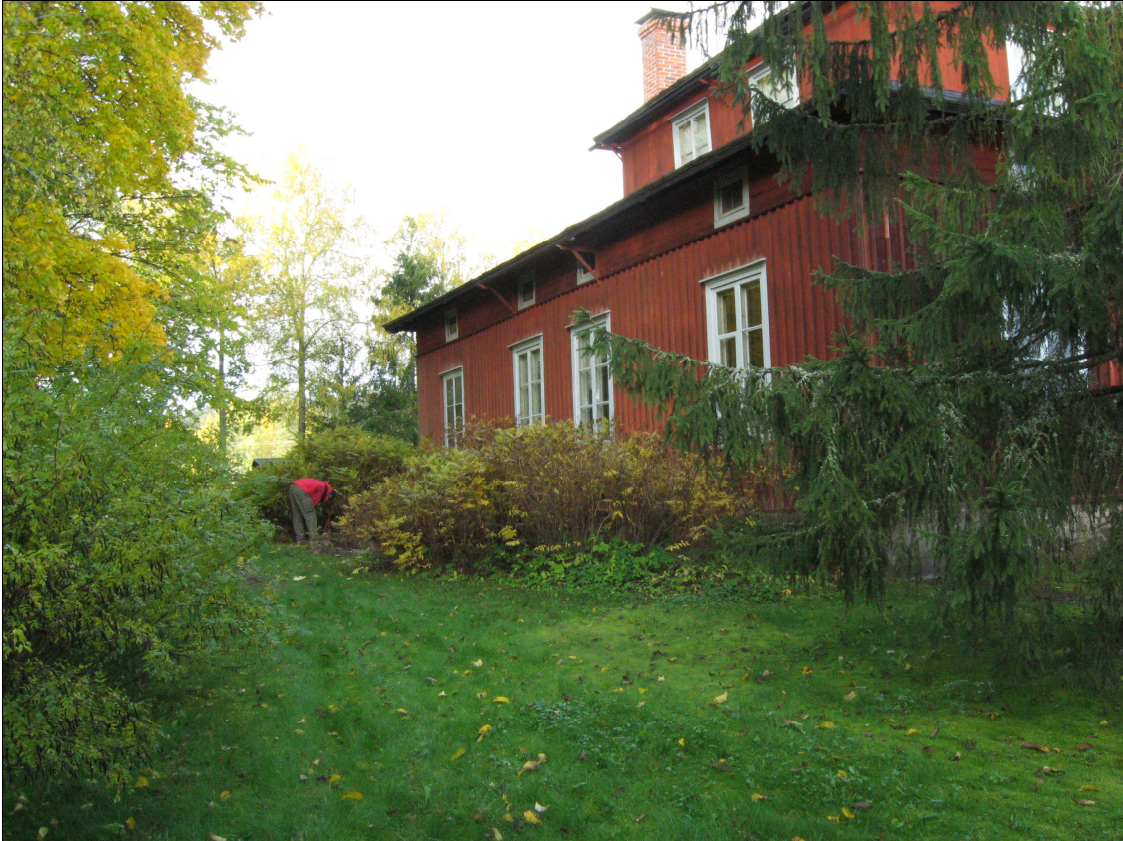
Kuva 3 Ylipytingin eteläseinä. Apulaistutkija Otso Manninen raivaamassa pihlajaa koekuoppien paikalta. Kuvattu idästä. Kuva U. Köngäs 2008.

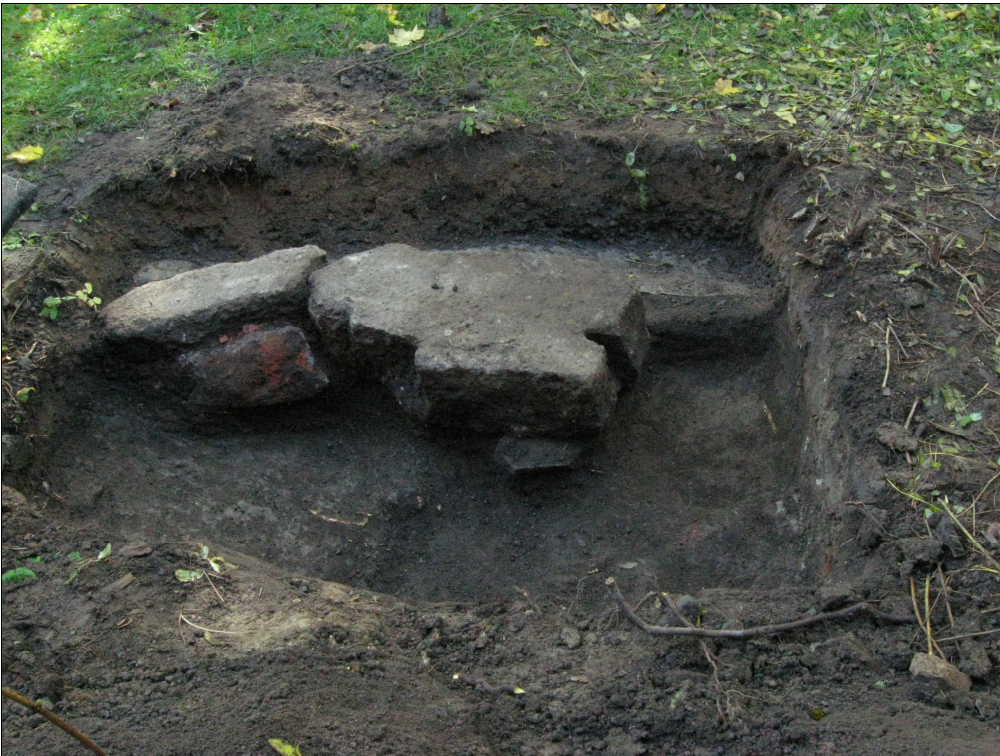
Koekuopassa 1 ollut betoninen rakenne oli esillä paikalle saavuttaessa. Rakenne oli noin 5-10 cm maanpinnan alapuolella. Betonirakennetta oli näkyvissä noin 1,30 metrin pituudelta ja 0,35 metrin leveydeltä. Se koostui ylhäältäpäin katsottuna kahdesta NE-SW suuntaisesta betoniharkosta. Sivustapäin katsottuna rakenne koostui 1-2 betoniharkkokerrasta. Rakenne oli noin 25 cm korkea ja sen pitkillä sivuilla näkyi laastinjälkiä ja tiilimurskaa. Perustus oli rakennettu tiiviin kostean ruskean saven päälle. Betoniperustuksen alle saven pintaan oli mahdollisesti asetettu myös muutamia kiviä tukemaan rakennetta. Koekuopassa 1 oli näkyvissä yksi kivi betoniperustuksen alla ja koekuopassa 2 oli kaksi samantapaista kiveä perustuksen kanssa samassa linjassa. Betoniperustuksen länsireunassa oli betoniharkossa soikeahko reikä (halk. 4-5cm).

Kuva 4 Koekuoppa 1 ja betoninen perustus kuvattuna pohjoisesta. Kuva: U. Köngäs 2008.

Betoninen perustus on kuulunut 1940-luvulla rakennettuun kuistiin (ks. kuva 6). Eteläsivun kolmiosainen kuisti rakennettiin siirtoväen majoittamista varten ja siitä oli käynti Eerikin kammariin, isoon förmaakiin ja kellariin (ks. kuva 7). Kuisti oli lautarakenteinen. Kuisti purettiin kokonaan Museoviraston tekemissä kunnostustöissä 1970-luvulla. (Museovirasto 1973: 20.) Kuistin leveys on rajautunut kaivaushavaintojen perusteella nykyisen kellarikatoksen kohdalle, noin 2,6 m päähän päärakennuksen seinästä. Panu Kailan vuonna 1972 tekemän piirustuksen mukaan kuisti on jatkunut kellarilta päärakennuksen länsiseinään asti (kuva 7). Kuistin ulkoreunan linjalle tehtiin muutama lapionpisto, mutta kuistiin liittyviä betoniperusteita ei havaittu muualta kuin koekuoppa 1:n kohdalta. Tiivis pihlaja-pensaikko paikalla esti kuitenkin tarkempien havaintojen tekemisen.

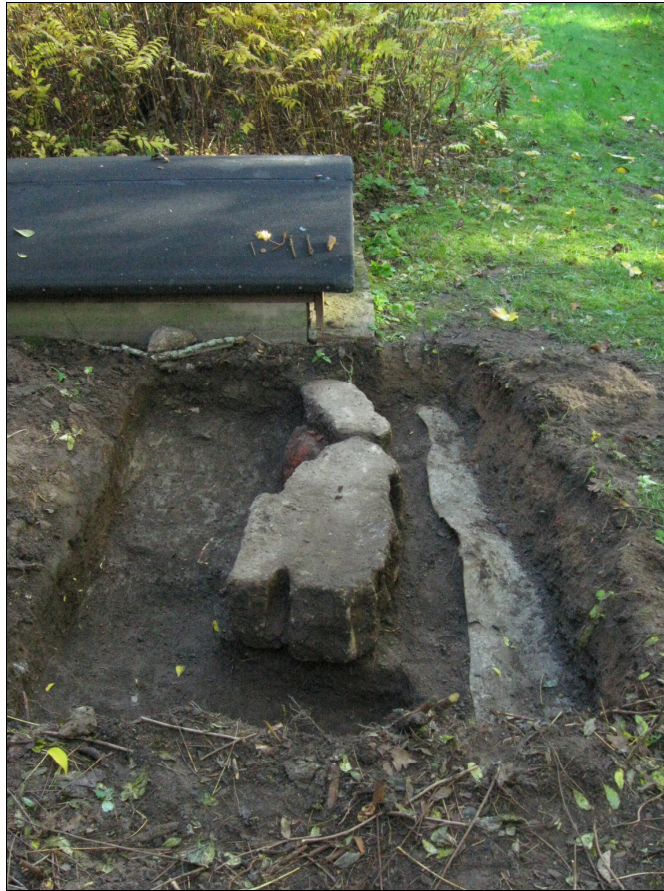
Kuva 5 Koekuoppa 1 ja betoninen perustus kuvattuna lounaasta. Koekuopan takana näkyy kellarin katos. Kuva: U. Köngäs 2008.

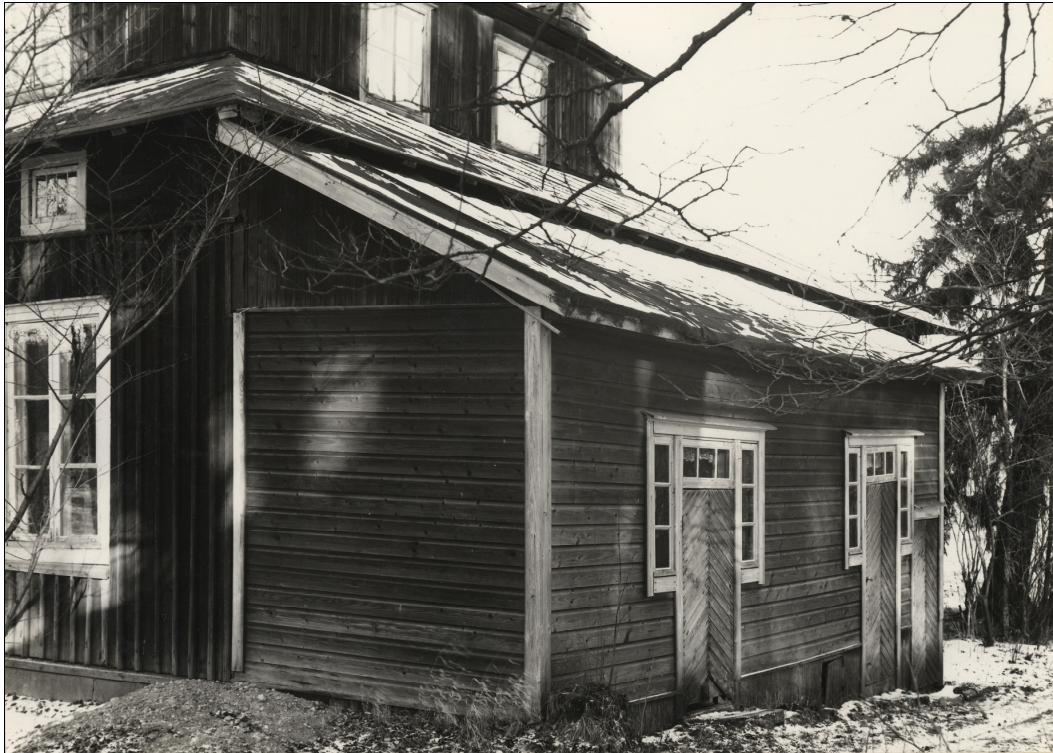
Kuva 6 Siirtolaisväen kuisti ulkoapäin. Kuva Museoviraston/Rakennushistorianosaston arkisto

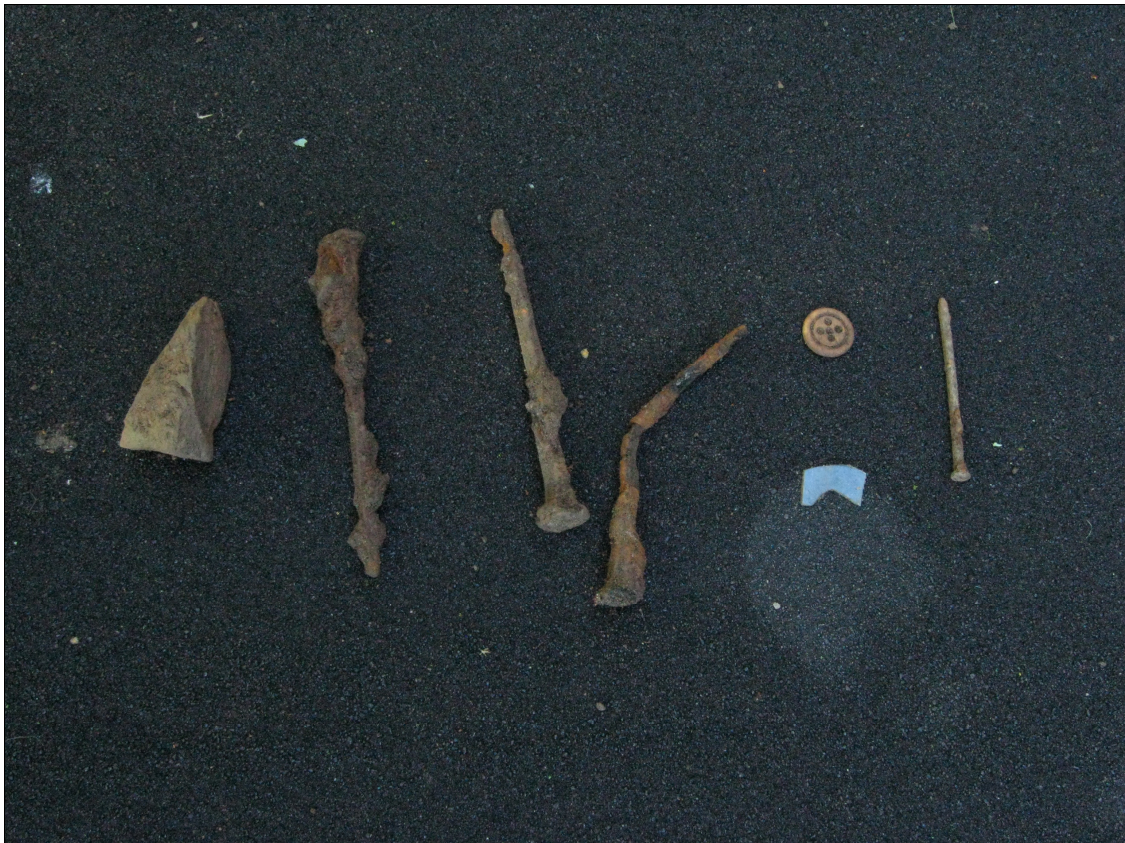
Koekuopasta 1 löytyi rautanauvoja, lasimassaltaan kirkasta ikkunalasia, muovinen nappi ja palanutta savea (ks. kuva 8). Löytöjä ei otettu talteen, sillä ne olivat moderneja ja tulivat pintamaasta. Löydöt kuvattiin ja jätettiin paikanpäälle.

Kuva 8 Koekuopasta 1 löytyneet rautanauulat, muovinen nappi, ikkunalasi ja palaneen saven kappale. Kuva: U. König 2008.

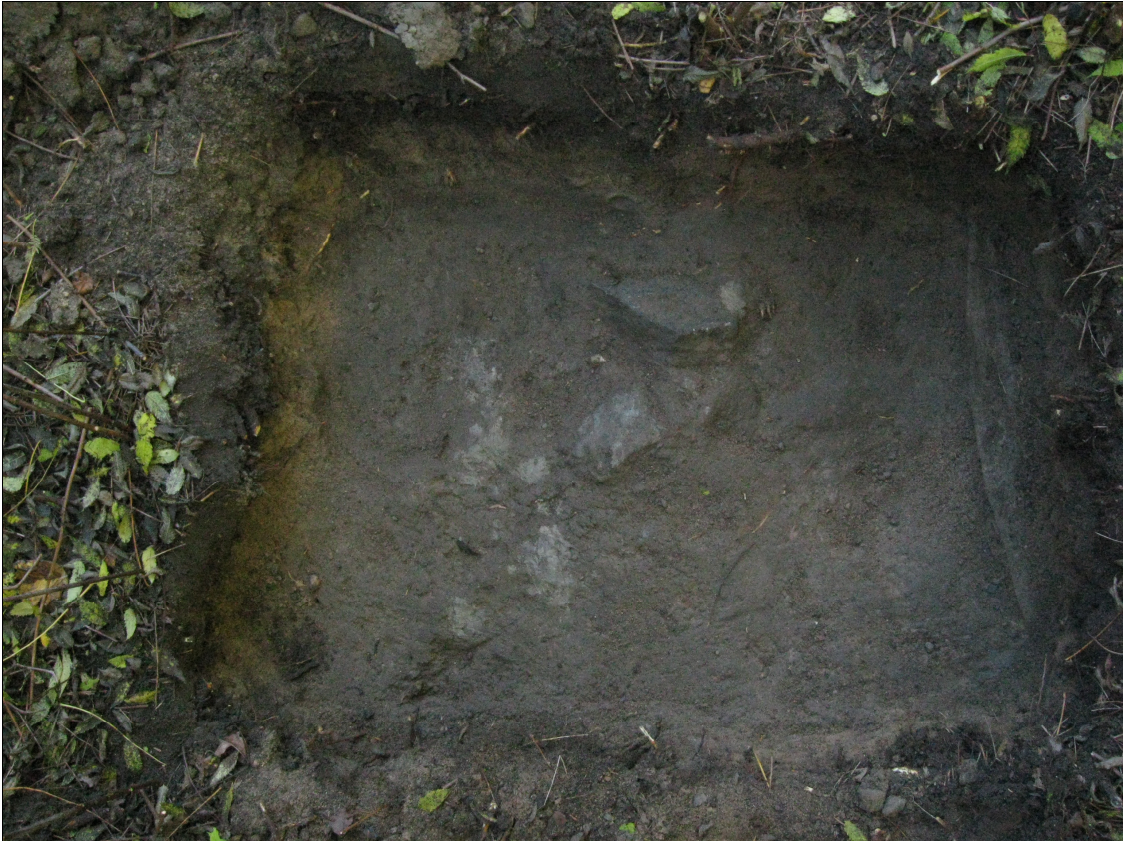
Koekuoppa 2 kaivettiin koekuopan 1 länsipuolelle betonisen rakenteen kanssa samalle linjalle. Koekuopan 2 maakerrokset olivat samat kuin koekuopassa 1. Pohjoispuolella noin 10 cm paksun mullansekaisen pintamaan alta tuli esiin noin 15 cm paksu vaaleanruskea karkea hiekkakerros, jonka alla oli ruskea tiivis ja kostea savi. Eteläpuolella hiekkakerroksen alta paljastui muutaman sentinpaksuinen hyvin karkea harmaa sorakiveys, jonka alla jatkui koekuopassa 1 havaittu suodatinkangas. Kankaan

alapuolella oli noin 5-10 cm paksu kerros harmaata hienoa hiekkaa, jonka alle ruskea tiivis ja kostea savikerros jatkui. Koekuoppaa kaivettiin noin 0,3 metrin syvyyteen. Lisäksi lounaisnurkkaan tehtiin koepisto, jonka kohdalta koekuoppa ylsi noin 0,5 metrin syvyyteen. Savikerroksen pinnassa oli kuopan keskellä kaksi kiveä, jotka saattavat liittyä betoniperustuksen tukemiseen, kuten koekuopassa 1 betoniperustuksen alla ollut kivi.

Kuva 9 Koekuoppa 2 kuvattuna kaakosta. Kuva: U. Kögäs 2008.
