Haminan korttelin 23 koekaivaukset vuonna 2008

Andreas Koivisto

MUSEOVIRASTO

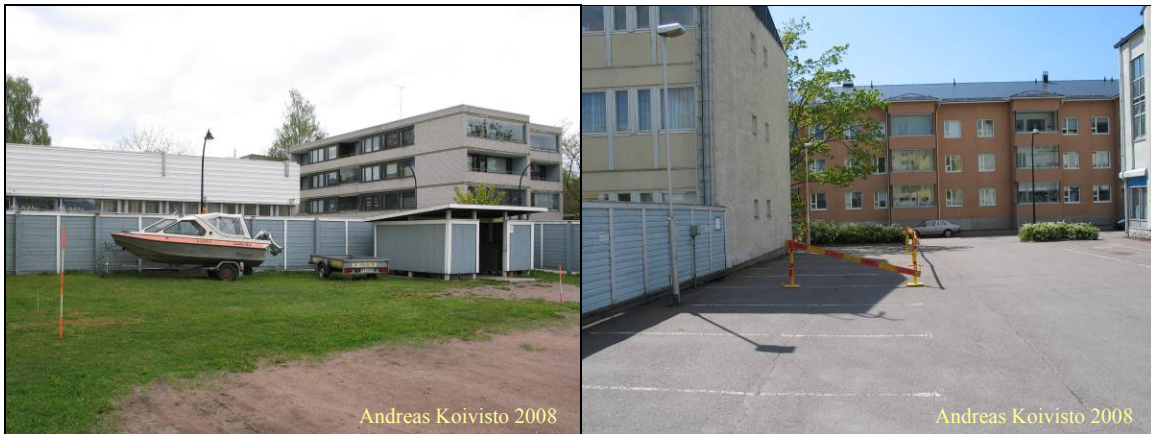
Kuva 1. Tontin 1 itäkulma (vas.) ja tontin 10 eteläreuna (oik.) kaivausten alkuvaiheessa.

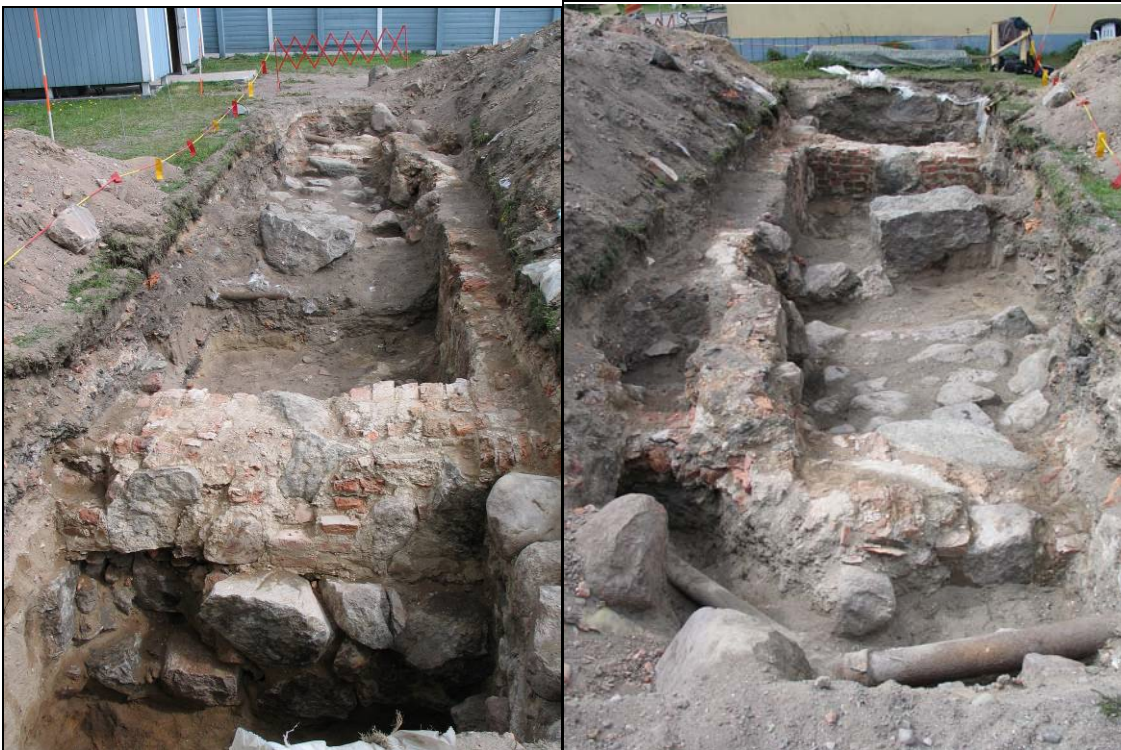
Kuva 5. Koeojasta 1 löytyi 1700-luvun lopun kasarmirakennuksen perustukset.

Seinälinjat R101 jaettiin kolmeen osaan. R101A oli kasarmin pitkittäissuuntainen keskiseinä. R101B oli läntinen kaivausalueelta löytyneistä kahdesta poikittaisesta seinälinjasta. Se rajoittui linjan R101A pohjoispuolelle. R101C oli itäisempi koeojan kahdesta poikittaisesta seinälinjasta. Se jatkui kummallekin puolelle seinälinjaa R101A.

Seinälinja oli rakennettu kivistä ja tiilistä. Seinän perusta oli tehty isoista kivistä ja niiden päälle oli muurattu tiiliä.

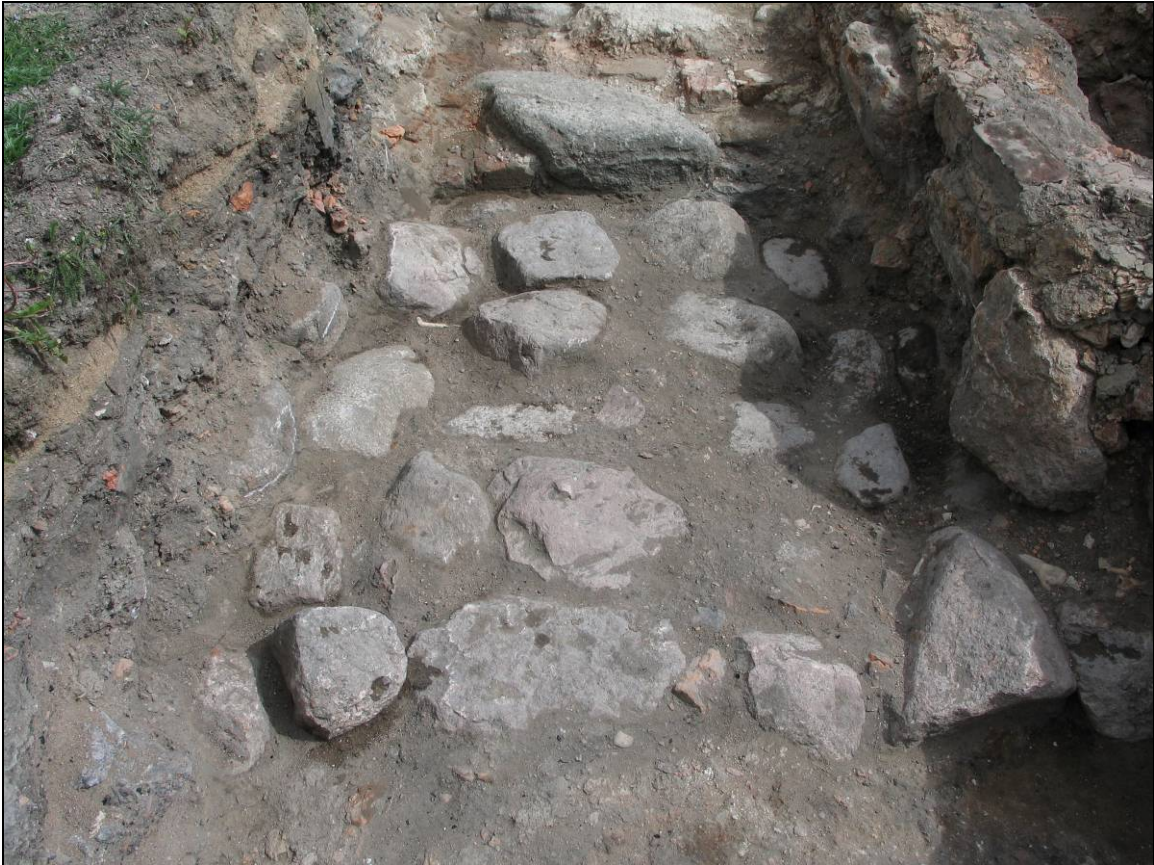
Kuva 6. Uuninperustus R102:1 koeojan itäpäässä.

Seinälinjan R101C länsipuolelta, seinän R101A kummaltakin puolelta löytyi uuniperustukset R102:1 ja 2. R102:1 sijaitsi seinän R101A pohjoispuolella ja R102:2 eteläpuolella. Uuniperustukset kostuivat n. 15-50 cm halkaisijaltaan olevista kivistä. Kivet olivat ladottu yhteen kerrokseen alla olevaan täytehiekkään (Y105). Perustuksista oli näkyvissä n. 1,8 x 1,8 m iso alue. Rakenteen R102:2 länsireunalla oli säilynyt osa uunin tiiliseinää.

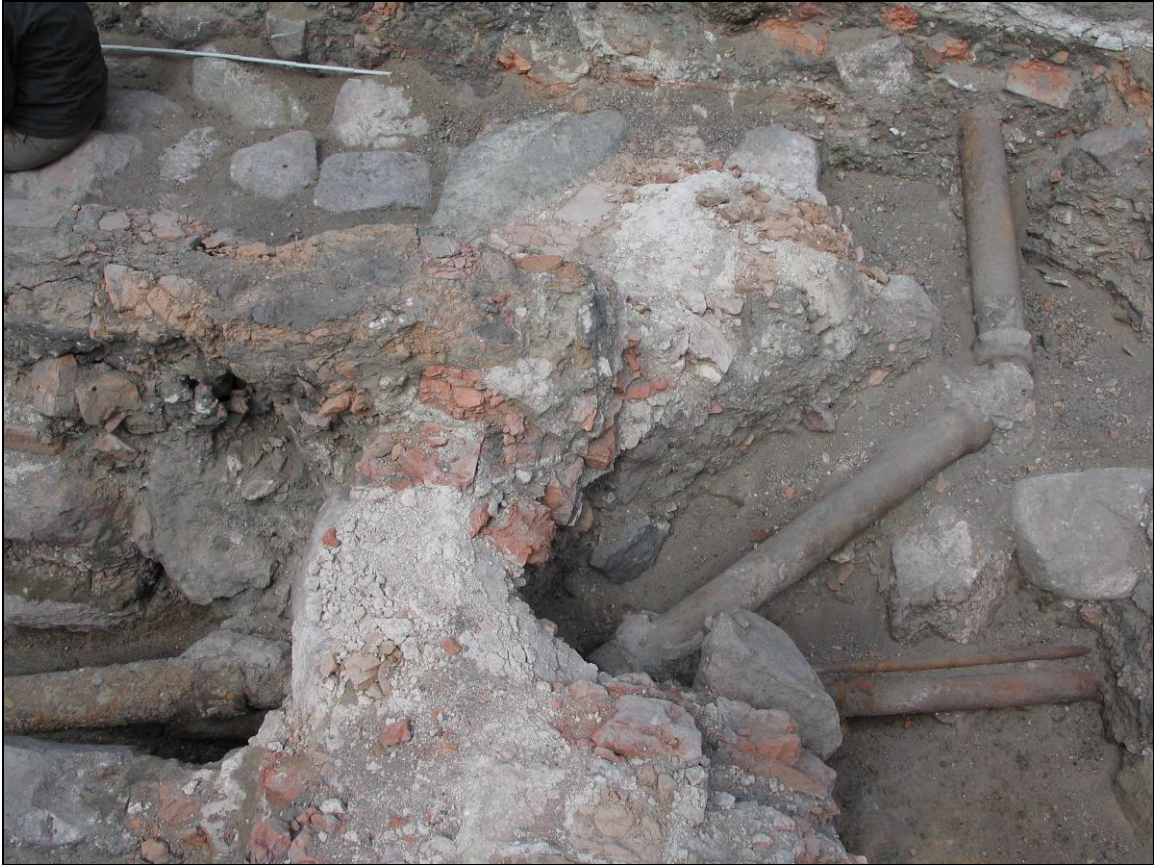
Kuva 7. Myöhemmät viemäriputket olivat osittain tuhonneet rakenteita.

Kasarmirakennuksen rakenteita olivat osittain tuhonnetut vielä 80-luvulla paikalla sijainnut puutalo ja sen viemäriverkosto. Kaivauksilla havaittiin neljä viemäriinjaa (R104:1-4). Viemäriinja R104:1 näkyi vain ojan länsiprofilissa. Linja R104:2 kulki ojan keskivaiheilla ja jakoi kaivausalueen kahtia pohjois-eteläsuunnassa. Putki R104:3 paljastui koeojan koilliskulmasta ja jatkui seinälinjojen R101A ja C taitekohtaan, jossa oli rikkonut seinämää. Putki R104:4 oli itä-länsisuuntainen. Se kulki seinälinjan R101C alta ja uunin pohjan R102:2 läpi.

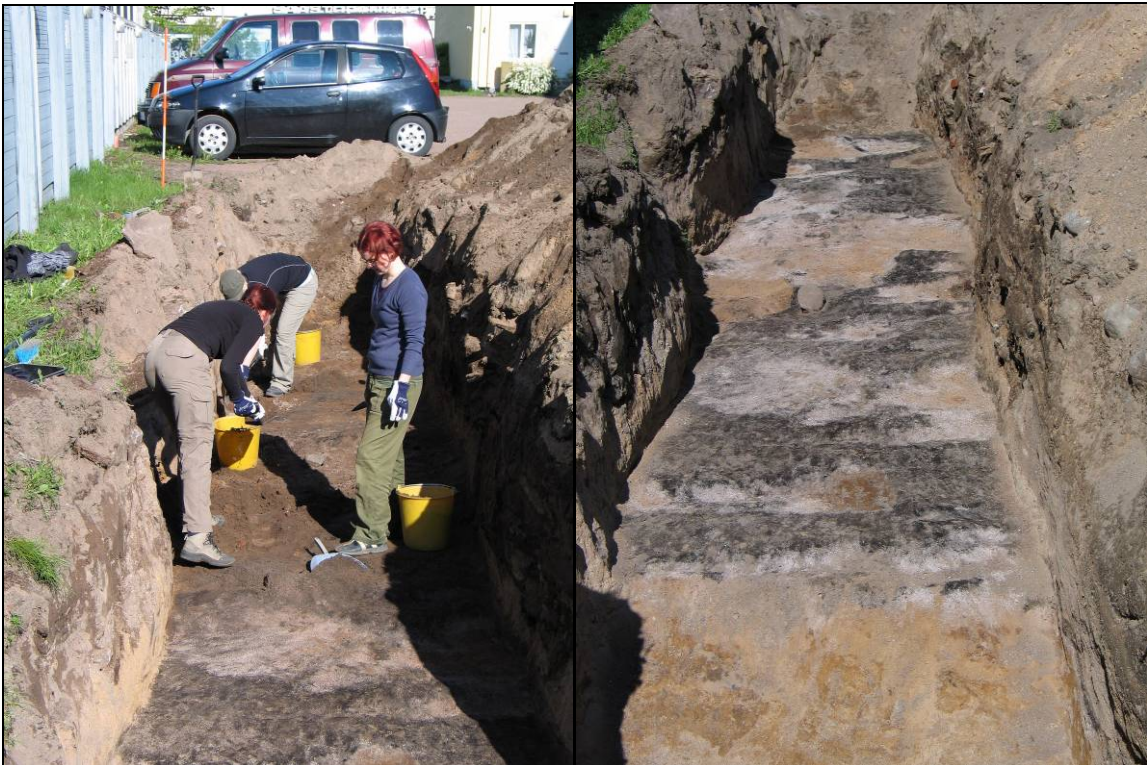
Kuva 8. Läheltä koeojan 2 pohjaa löytyi tumma palokerros.

Päällimmäiset kerrokset olivat hyvin sekoittuneita. Maa-aines koostui lähinnä erilaisista hiekkakerroksista. Noin 50 cm ojan pinnasta sijaitsi katkonainen ja paikoittain heikosti erottuva palokerros. Kerros voisi olla peräisin toisen maailmansodan aikaisista pommituksista. Tiedetään, että ainakin naapuritontilla Maariankadun itäpuolella sijainnut varastorakennus tuhoutui pommituksissa.

Toinen yhtenäinen ja selkeästi erottuva palokerros löytyi reilun metrin syvyydeltä. Tämä palokerros on todennäköisesti peräisin jostakin Haminaa 1800-luvulla koetelleista

suurpaloista. Palokerroksen alla oli karkeaa kellertävää hiekkaa, joka saattaisi olla pohjahiekkaa.

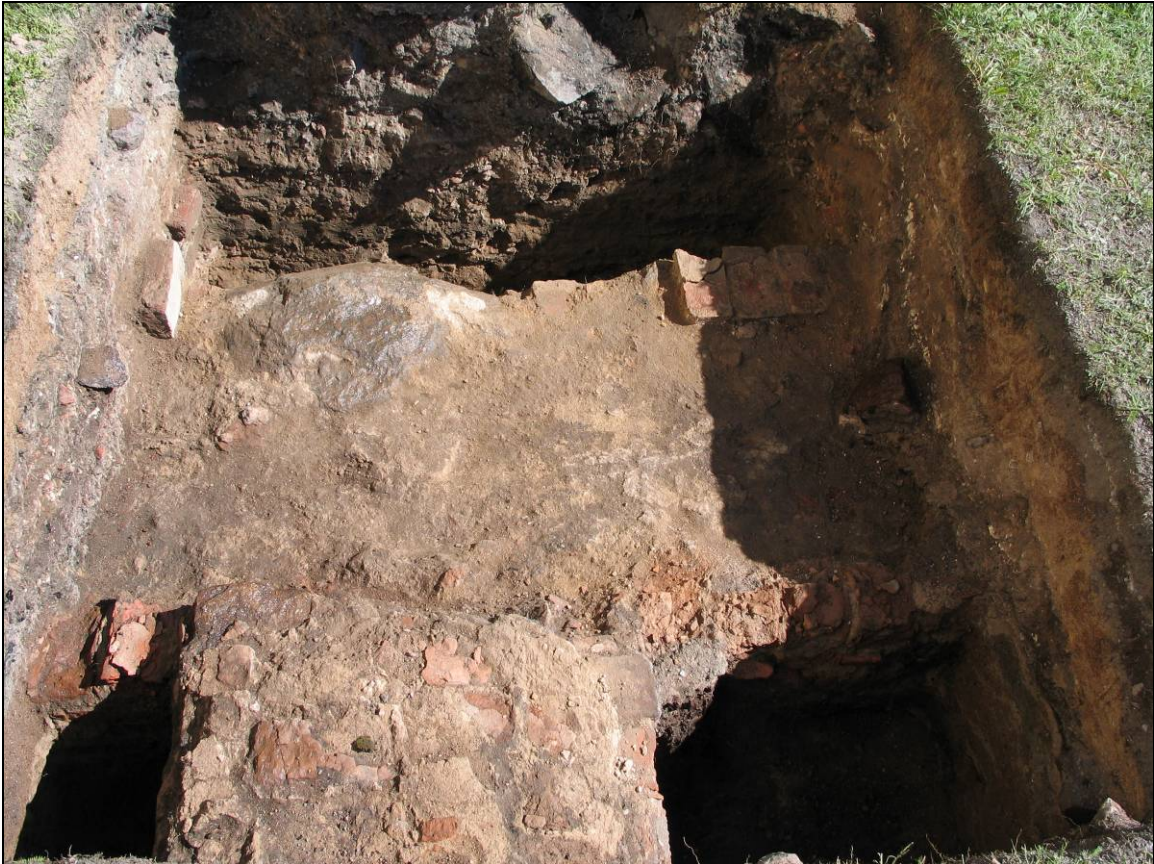
Kuva 9. Koekuopasta 4 löytyi kasarmirakennuksen pohjoinen ulkoseinä.

Seinälinja jaettiin kahteen osaan, R401A ja B linjoihin. A linja oli pitkittäissuuntainen ja B linja oli poikittaislinja, joka mitä todennäköisimmin yhtyy linjaan R101B. Kuten seinälinjat R101, myös R401 koostui isoista kivistä joiden päälle oli muurattu tiiliä.

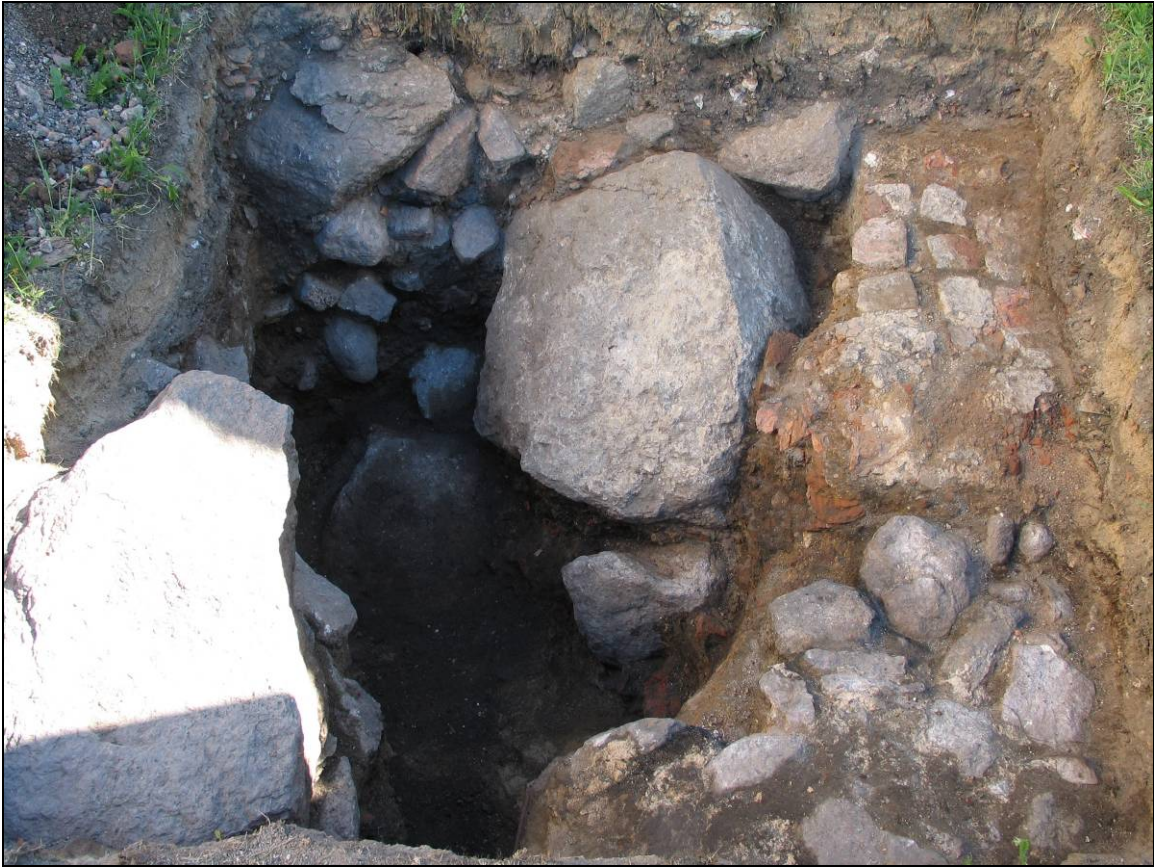
Kuva 10. Koekuopasta 5 löytynyt kasarmin seinälinja oli osittain tuhoutunut.

Kuopan koilliskulmasta löytyi osa kasarmirakennuksen seinälinjan perustasta (R501). Seinä koostui laastilla muuratuista kivistä ja tiilistä. Seinälinja ei kuitenkaan jatkunut yhtenäisenä kuopan poikki, vaan sitä oli jossakin vaiheessa purettu. Luultavasti tämä oli tapahtunut samalla kun rakennetta R502 tehtiin. Seinälinjan purkamisen ja myöhemmän rakentamisen seurauksena kuopan maakerrokset olivat hyvin sekoittuneita.

Rakenne R502 sijaitsi purkumaan (Y500) ja seinälinjan R501 päällä, joten sen täytyy olla kasarmia uudempi. Rakennetta oli kuitenkin niin pieni osa esillä, että sen tarkempi luonne jäi selvittämättä. Mahdollisesti se on kuulunut paikalla sijainneeseen

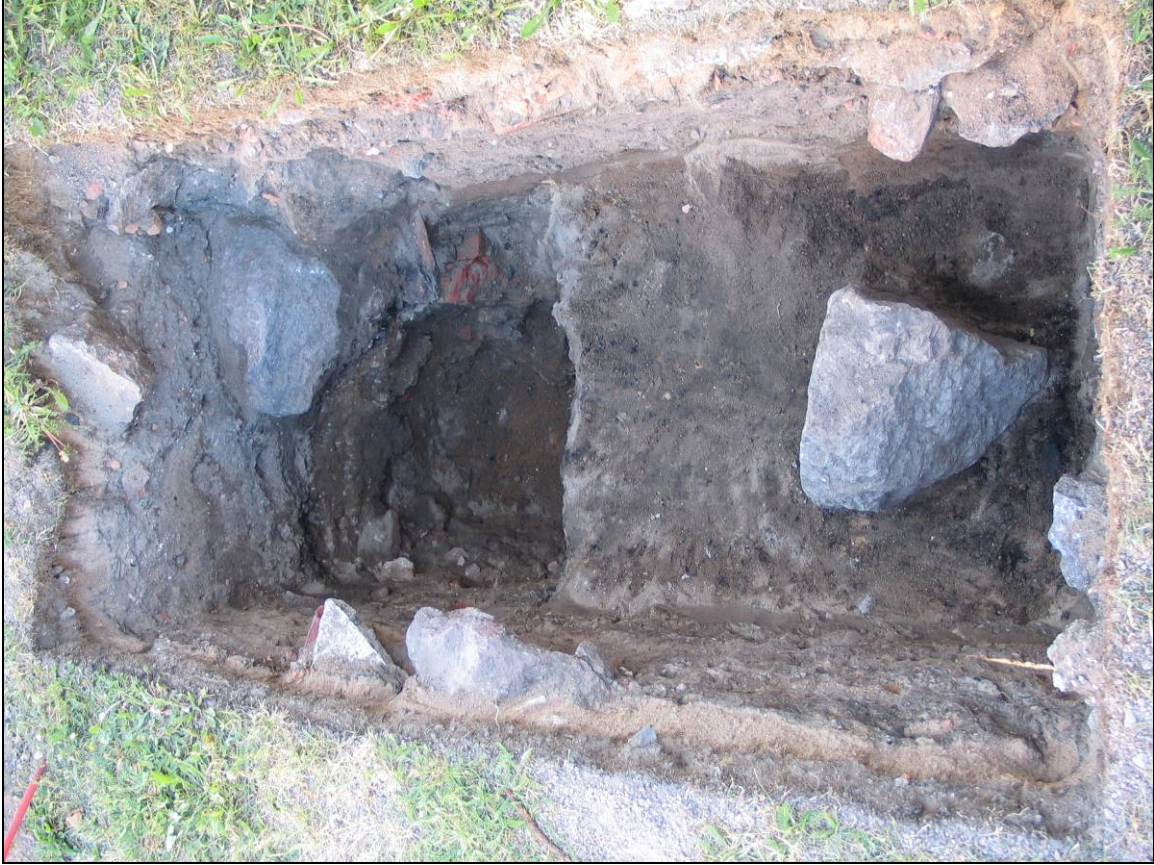
Kuva 11. Koekuopasta 6 ei löytynyt rakenteita.

Päällimmäisenä kuopassa oli n. 7 cm paksu turvekerros. Turpeen alla oli 5-15 cm paksu hieno hiekkakerros. Hiekan alla oli n. 40-45 cm paksu purkukerros (Y600), joka koostui tummanharmaasta hiekankesäisestä mullasta. Purkukerroksen alla oli n. 7 cm paksu kerros ruskeaa hiekankesäistä tiivistä silttiä, jonka seassa oli hiukan nokea. Sen alla oli n. 5 cm paksu nokinen palokerros. Palokerroksen alta paljastui n. 25 cm paksu kerros tiilensekaista hiekkaa (Y601) ja tämän alta n. 15 cm paksuudelta tiilimurskan- ja laastinsekaista hiekkaa (Y602). Noin 1 m maanpinnasta, yksikön Y602 alta, löytyi vielä kerros tiilen ja laastinsekaista karkeaa hiekkaa (Y603). Tätä kerrosta ei kaivettu pohjaan. Löytöinä koekuopasta saatiin talteen lähinnä lasi- ja keramiikka-astioiden kappaleita.

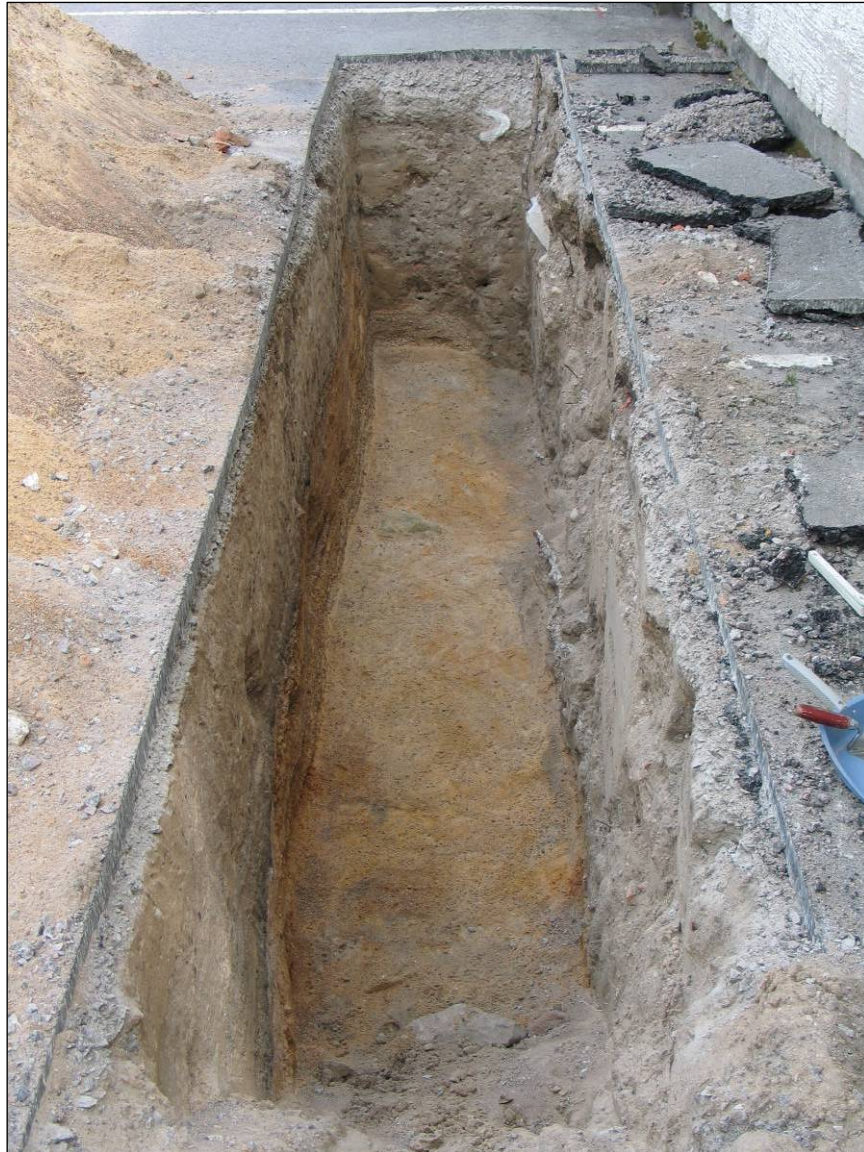
Kuva 12. Koejassa 3 ei tavattu merkkejä rintamuurista.

Mitään merkkejä rintamuurista tai muista rakenteista koeojassa ei havaittu. Ainoa ojan vallitsevasta hienosta hiekasta erottuva kerros oli palokerros, joka erottui mustana juovana ojan länsiprofiilissa. Kerros on voinut syntyä jonkun Haminan 1800-luvun suurpalon yhteydessä tai toisen maailmansodan pommitusten seurauksena.

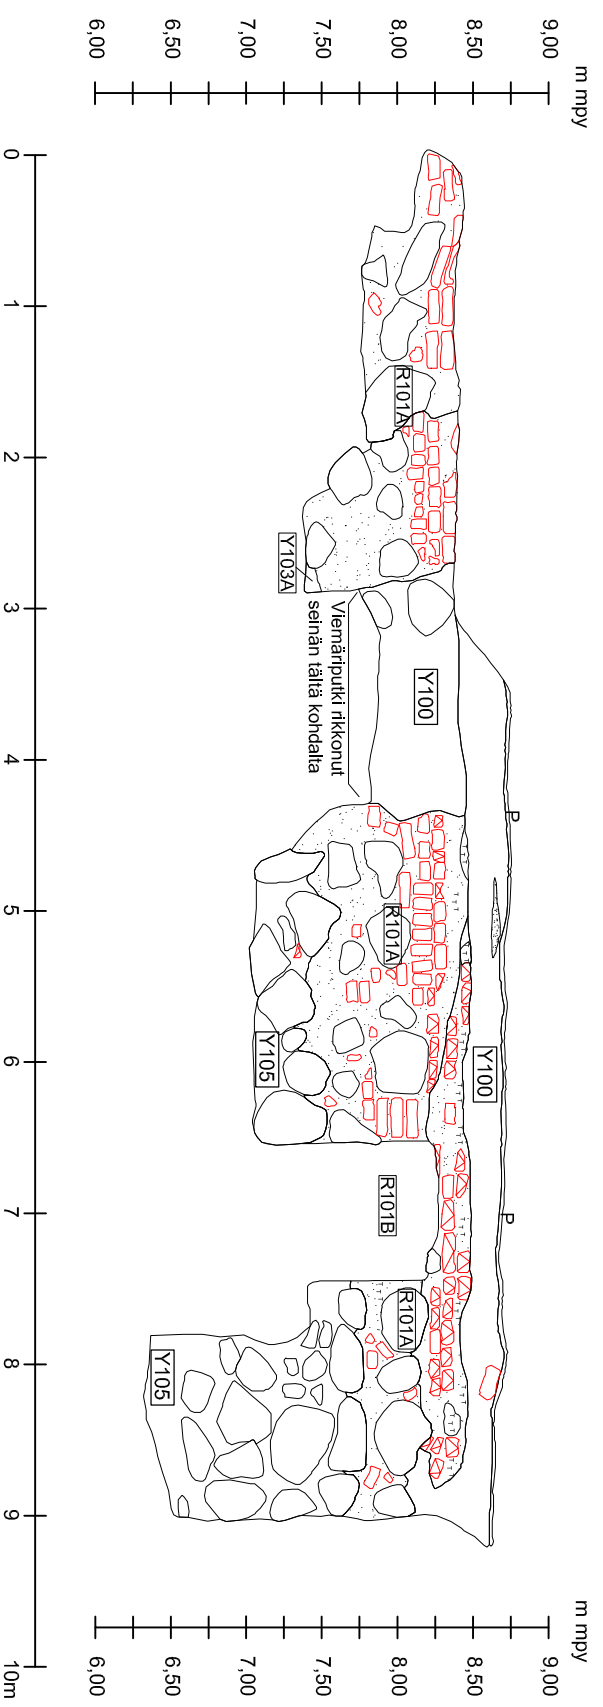
R101A:n S-profiili

R101B Kivi- ja tiilirakenne
 Y100 Tummanharmaa hiekansekainen multa
 Y103A Tummanharmaa siliinsekainen savi
 Y105 Vaaleanruskeaa hiekkaa

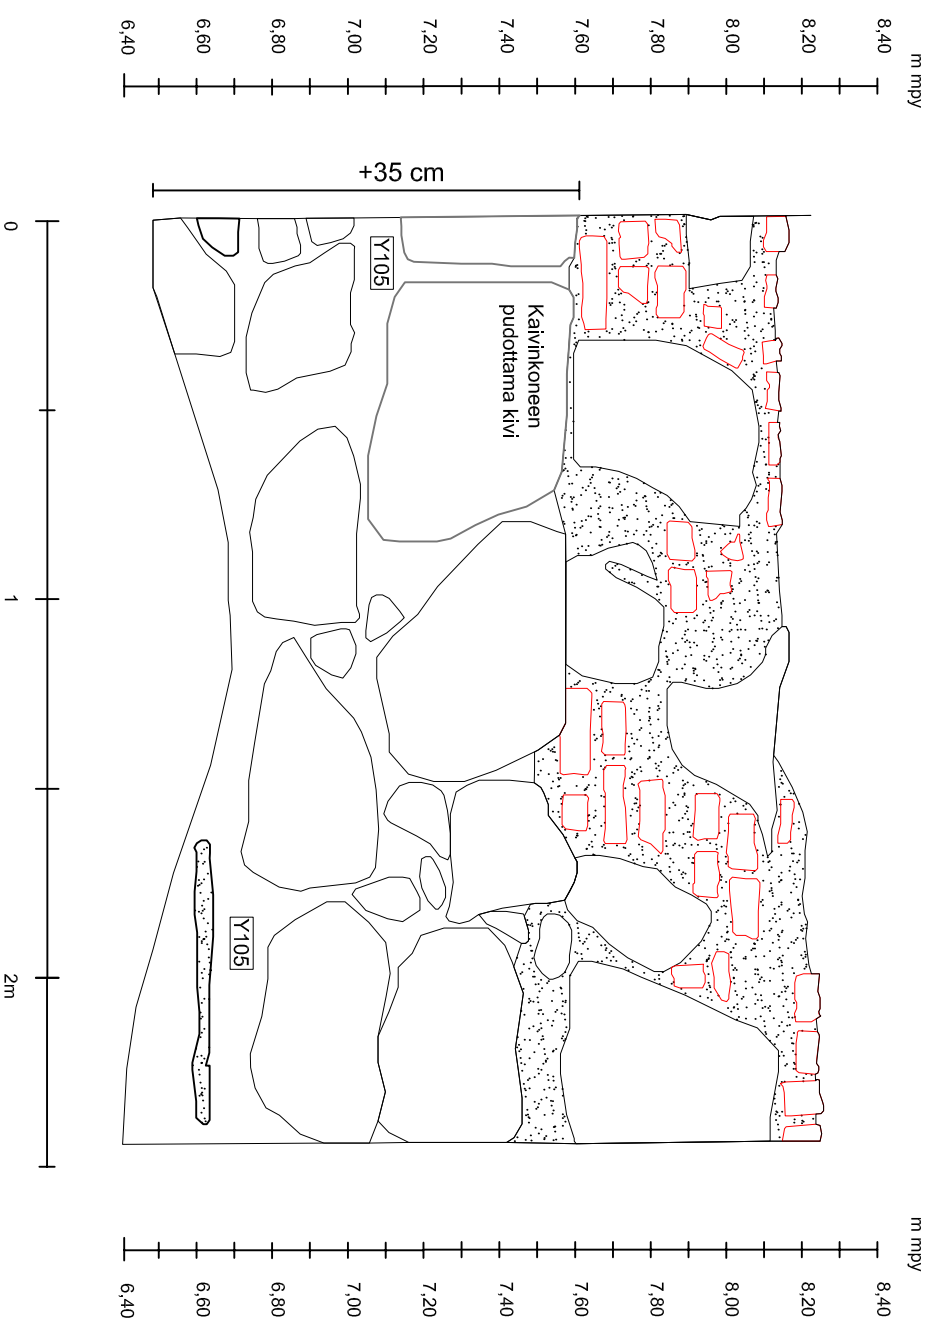
Rakenne 101B:n W-profiili

R101B Kivi- ja tiilirakenne
Y105 Vaaleanruskeaa hiekkaa
