**VIROLAHTI, VAALIMAA**

**Vt 7 tiesuunnitelma-alueen  
sotahistoriallisten kohteiden inventointi**

**John Lagerstedt**

**2009**

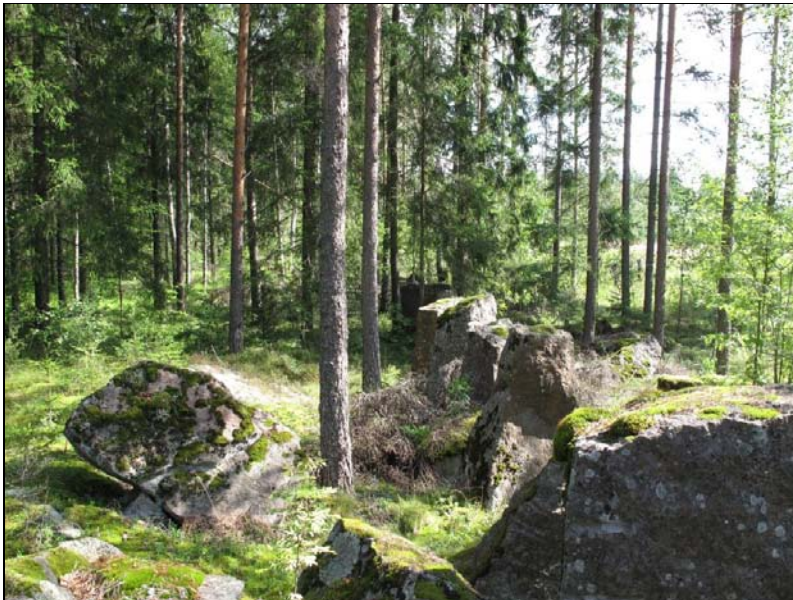
Inventoinnin yhteydessä löydettiin yksi kiviestelinja Häkälästä (kuva 4). Este on ollut tien kohdalta kaksirivinen mutta se jatkuu itäpäähänsä yksirivisenä. Estekivet ovat kookkaita, louhittuja kiviä, jotka on aseteltu vierekkäin pystyasentoon. Kivien korkeus on 1,7 – 2 m ja alkuperäisellä kohdallaan sijaitsevat kivet nousevat n. 1,5 m maanpinnan tason yläpuolelle. Kivieste on rakennettu vuoden 1940 loppuun mennessä<sup>11</sup>.

**Kuva 4** Panssarivaunun kivieste Häkälässä. Kuva: John Lagerstedt, 2009.

Tien nro 14757 poikki kulkeva panssarivaunun kivieste jää 60 m tielinjauksen suoja-alueen eteläpuolelle mutta Miehikkälään johtava tie on tarkoitus johtaa vt7:n yli eritasoliittymänä, jolloin sen linjaus muuttuu idemmäksi. Tietä on jo aikanaan parannettu, jolloin levennyksen kohdalla on siirretty estekiviä varsinkin tien itälaidalle. Eritasoliittymään johtava tielinja tulee kulkemaan juuri näiden siirrettyjen kivien kohdalla, jotka voidaan siirtää edelleen uuden tielinjauksen sivuun. Mikäli siirrettäviä kiviä on niin paljon, että ne hämärtävät jäljelle jäävän estelinjan kulun, voidaan osa kivistä kuljettaa pois alueelta.

Tiesuunnitelma voidaan toteuttaa esitetyssä muodossa mutta samalla on varmistettava, että suurin osa panssarivaunun kiviesteestä jää jäljelle, eikä vaurioidu esimerkiksi varomattomuuden seurauksena rakennustöiden aikana. Kenttälinnoitteiden tuhoututtua, jää kivieste ainoana linnoituslaitteena muistomeriksi osoittamaan mistä kenttälinnoitettu, vuonna 1940 rakennettu puolustuslinja on aikanaan kulkenut.

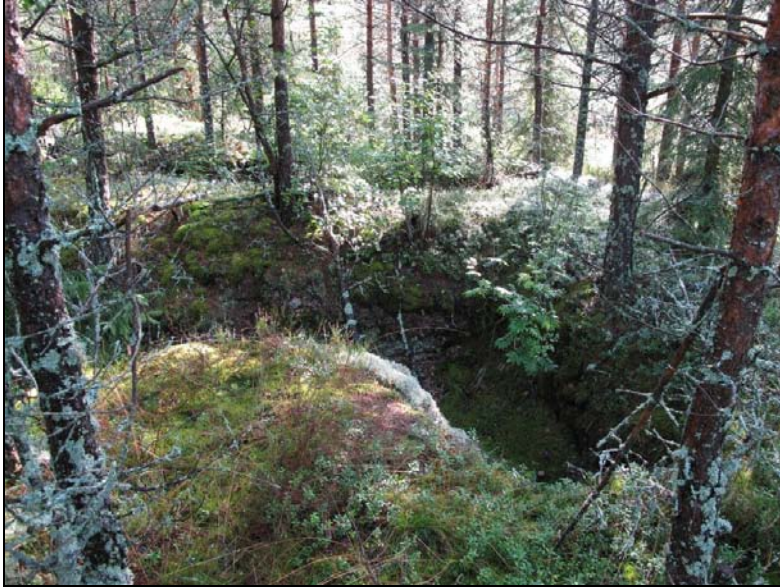
Herttuansuon kohteen itäosassa olevat kenttälinnoitteet: 200 m taisteluhautaa ja sen varrella sijaitsevat ampumapesäkkeet jäävät tielinjan alle (liite 5). Taisteluhautalinjat jatkuvat tuhoutuvan tielinjausalueen pohjois- ja itäpuolella. Herttuansuon lounaisosassa sijaitsevasta

**Kuva 5** Ampumapesäke Herttuansuon itäosassa jää uuden tielinjauksen alle. Kuva: John Lagerstedt, 2009.

taistelu- / yhdyshaudasta jää myös pieni osa tielinjan alle (kuva 5). Linjauksen alle jäävissä varustuksissa ei ole ainutlaatuisia tai harvinaisia linnoiteratkaisuja, joten tien rakentaminen voidaan toteuttaa lähtökohdana olleiden suunnitelmien perusteella. Herttuansuon länsiosassa sijaitsevat pallokorsut jäävät suunnitellun tielinjauksen ulkopuolelle (kuva 6).

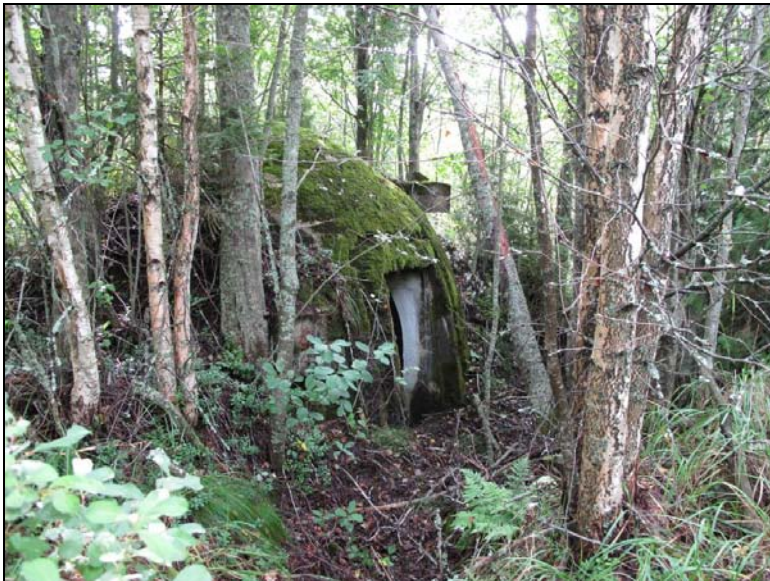
**Kuva 6** Pallokorsu nro 1875 Herttuansuon lounaisosassa jää tielinjauksen ulkopuolelle. Kuva: John Lagerstedt, 2009.

Herttuansuon lounaisnurkalla on maahan kaivettua yhdys-/taisteluhautaa 150 m. Haudan länsipäässä, sen eteläpuolella sijaitsee betoninen pallokorsu nro 1875. Korsun sisäänkäyntiin ei johda yhdyshautaa. Korsun betonivalua on näkyvissä yläosastaan noin puolet. Sisätilan betonipinnat on valkaistu. Ei lattiaa.

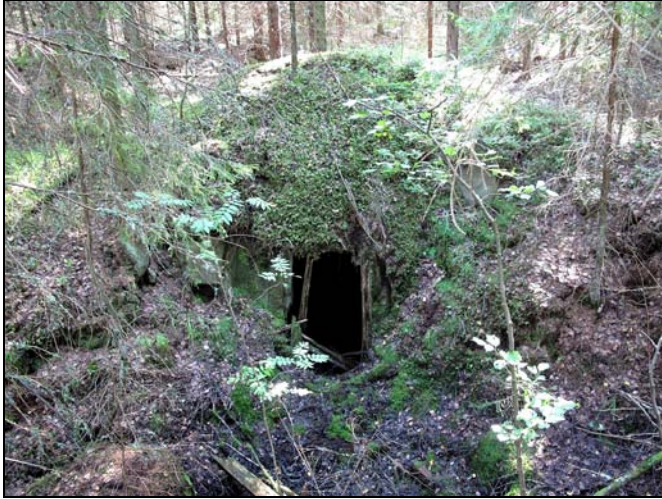
Sisäänkäynti on yhdyshaudassa. Betonivalu on peitetty maalla. Sisätiloissa on puulattian ja mahdollisesti makuulavojen jäännöksiä.

**Kuva 7** Pallokorsu nro 1425 Kanssoinvuorella. Kuva: John Lagerstedt, 2009.

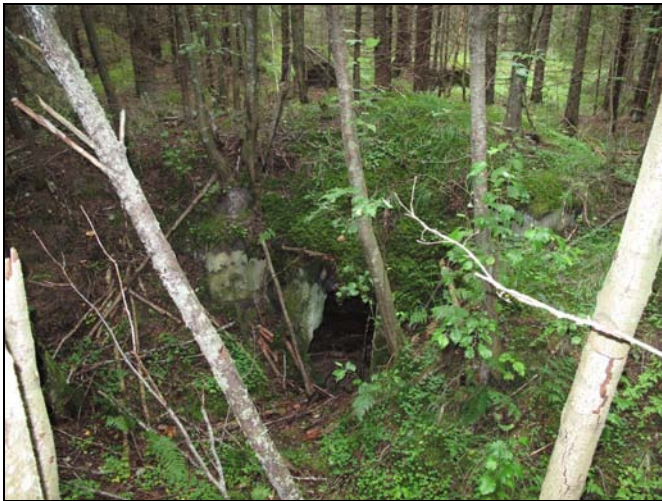
**Kuva 8** Pallokorsu 1422. Kuva: John Lagerstedt, 2009.

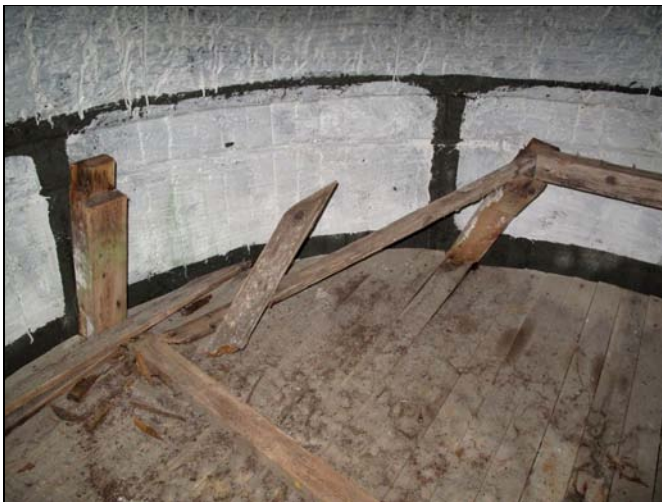
Sisäänkäynti on yhdyshaudassa. Korsun betonivalun yläosaa on näkyvissä noin kolmannes. Sisätilan betonipinnat on valkaistu. Lautalattia. Makuulavat ovat romahtaneet mutta niiden rakenteet ovat vielä jäljellä.

**Kuva 9** Pallokorsun 1416 makuulavojen jäännökset ovat vielä jäljellä. Makuulavojen paikat näkyvät valkaisemattomina alueina korsun sisäseinässä. Kuva: John Lagerstedt, 2009.

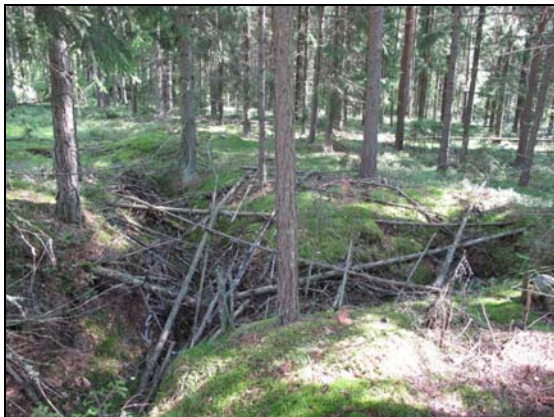
**Kuva 10** Y-kirjaimen muotoinen ampumapesäke kahdelle ampujalle Häkälässä. Kuva: John Lagerstedt, 2009.

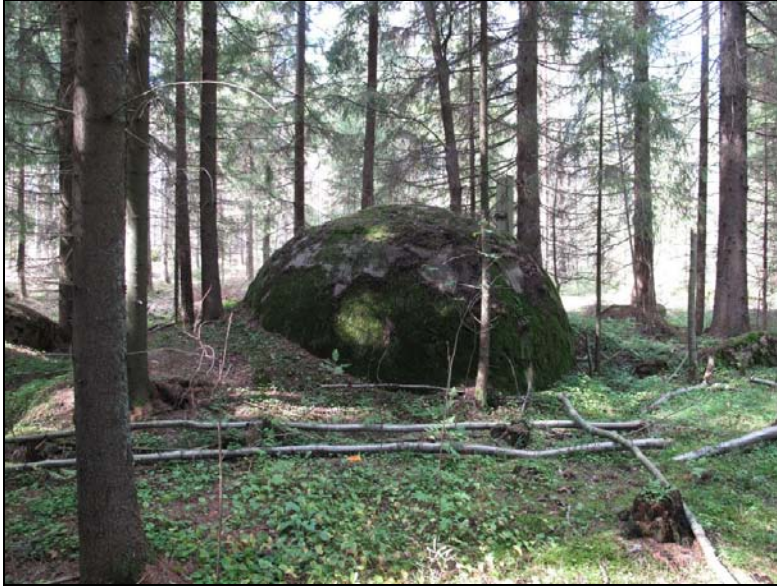
**Kuva 11** Pallokorsu 1065A torjuntasuunnasta kuvattuna. Kuva: John Lagerstedt, 2009.

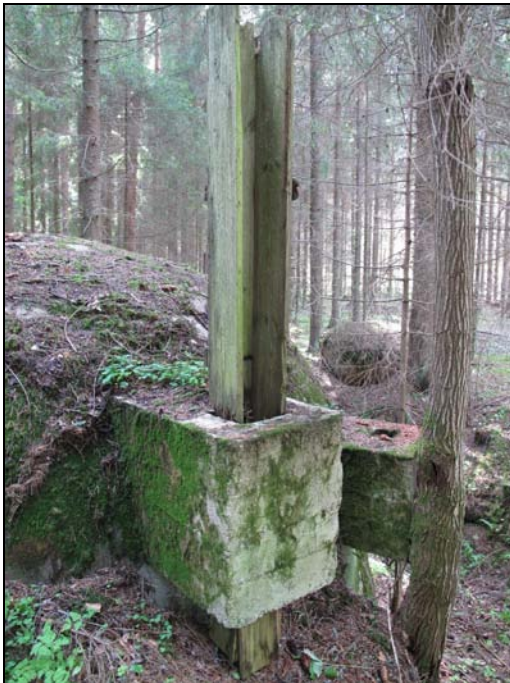
**Kuva 12** Korsun 1065A raitisilmakanavan puuhormi on vielä paikallaan. Hormin takana, oikealla näkyy kamiinan savukanavan tukibetoni. Kuva: John Lagerstedt, 2009.

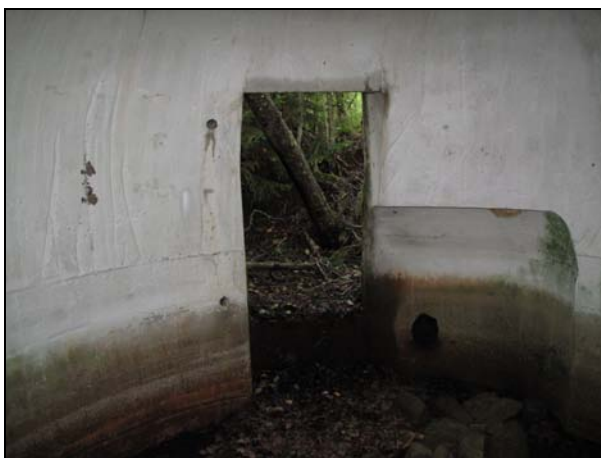
**Kuva 13** Herttuansuon pallokorsu nro 1875. Oviaukon oikealla puolella on syvennys kamiinaa varten. Kuva: John Lagerstedt, 2009.
