# Luumäki, Taavetin linnoituksen inventointi ja kartoitus 4.5.-12.6.2009

MUSEOVIRASTO

Luumäki  
Taavetin linnoitus

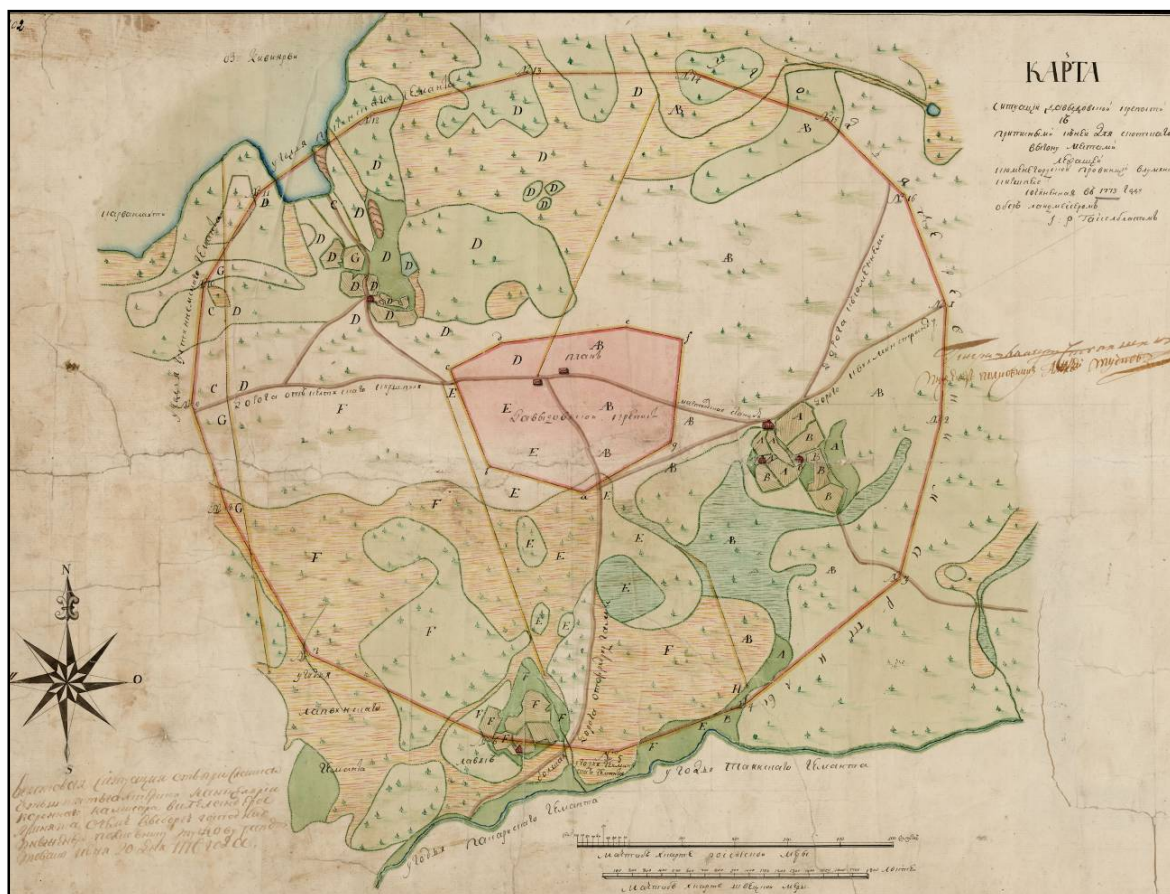
**Kartta 1** Yleiskartta Taavetin linnoitusalueesta vuodelta 1773. Kartassa näkyy linnoitukselle paikallisilta asukkailta pakkolunastettu kuusitoistakulmainen alue ja keskellä seitsenkulmainen linnoituksen paikka. Karttalähde: MV/ VIK Hamina 802

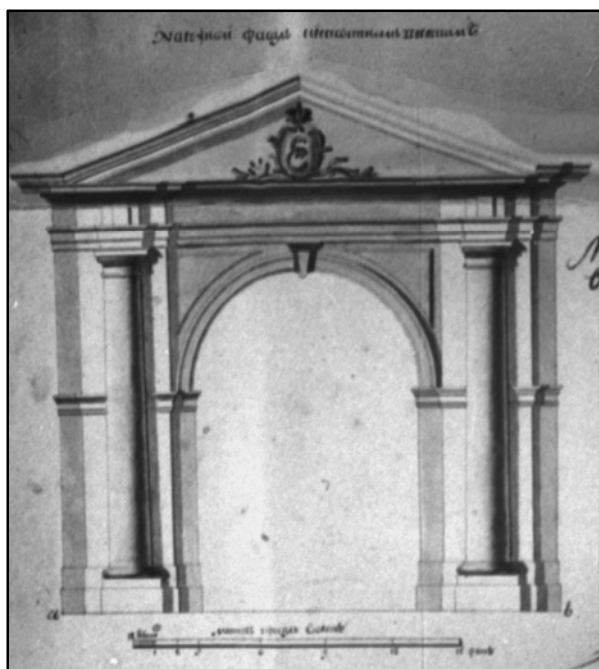
**Kuva 2** Suunnitelma linnoituksen porttien julkisivuksi vuodelta 1772. Karttalähde MV/RGVIA 349:12:1878

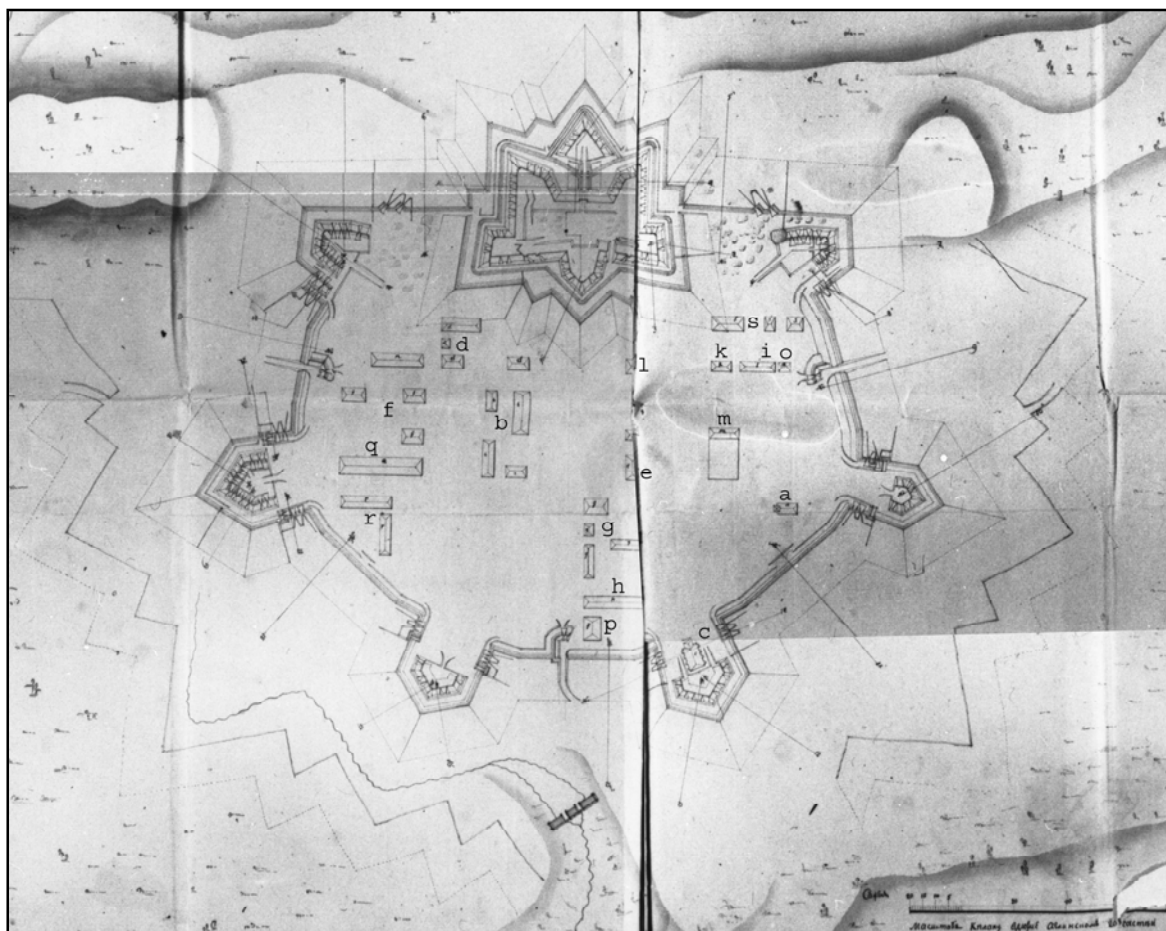
**Kartta 4** Taavetin linnoitus vuonna 1796. Kartan rakennukset: a. Vanha, huonokuntoinen puurakenteinen kirkko, b. Kivirakenteinen komendantintalo sekä kanslia ja apurakennukset, c. Kivirakenteinen ruutikellari, d. Esikunta- ja yliupseereiden talot, e. Kenttämajurin talo, f. Pataljoonan yliupseeritalot, g. Insinöörien esikunta- ja yliupseeritalot näihin liittyvine rakennuksineen, h. Linnoituksen materiaalivarikko, i. Pataljoonan lasaretti, k. Lääkärintalo, l. Papintalo, m. Muonamakasiini, o. Vahtitupa Lappeenrannan portilla, p. Vahtitupa Haminan portilla, q. Sotilaskasarmit, r. Sotilaspyramidit (*varastot*), s. Linnoituksen nykyinen kuljetusväen tupa. Karttälähde MV/RGVIA 349:12:1904

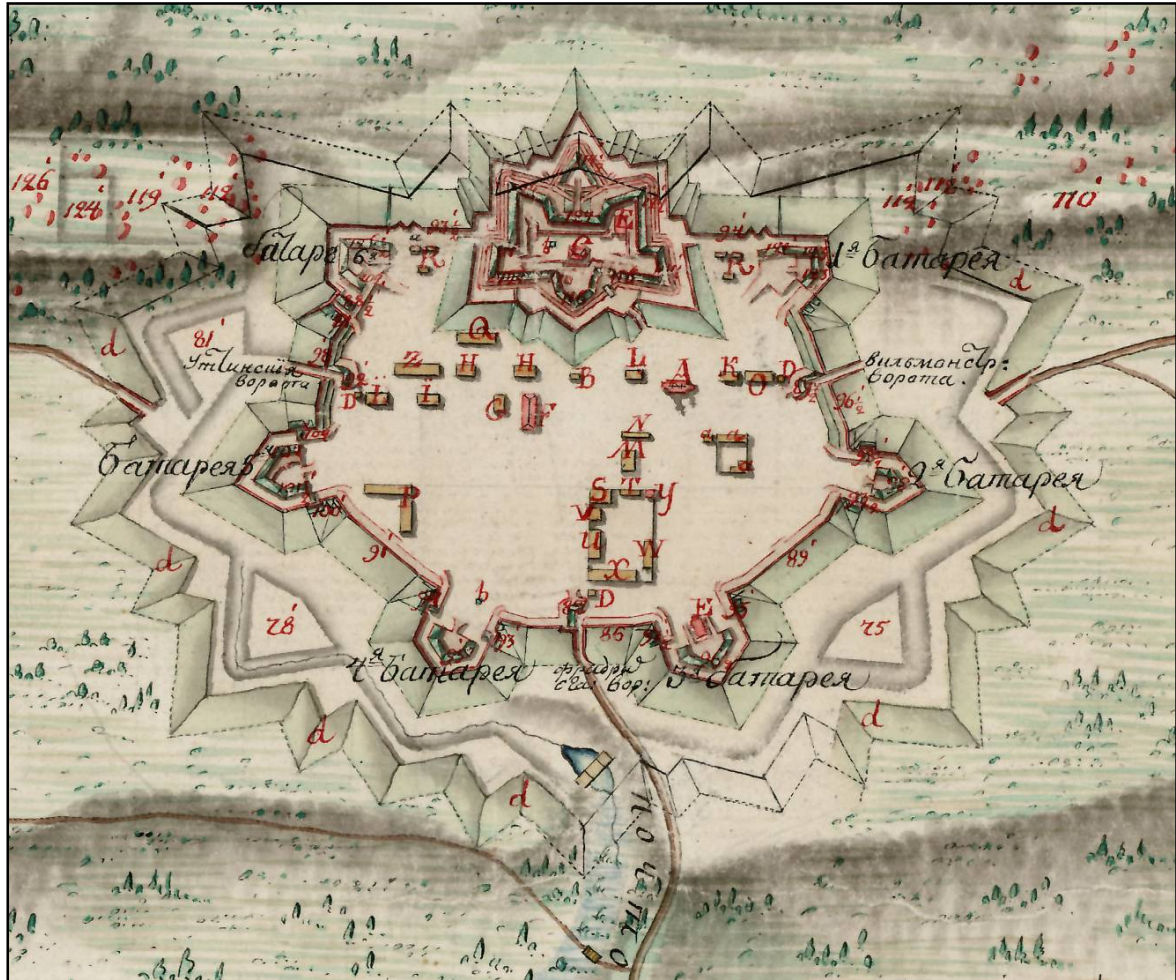
**Kartta 5** Taavetin linnoitus vuonna 1803. Karttaan merkityt rakennukset: A= Kivikirkko, B= Päävartio, C= Vartiorakennus, D= Vartiorakennuksia, E= Ruutikellari, F= Komendantin talo, G= Kuormasotilaiden talo, H= Esikuntaupseerirakennuksia, I= Pataljoonan ylipseerirakennuksia, K= Lääkärin rakennus, L= Papin talo, M= Kenttämajurin rakennus, N= Kenttämajurin rakennukseen kuuluva talousrakennus, O= Pataljoonan sairaala, P= Varastorakennuksia, Q= Talli, R= Kesäkeittiö, S= Esikuntaupseerirakennus, T= Esikuntaupseerien rakennukseen kuuluva talousrakennus, U= Ylipseerienrakennus, V= Piirtämö, W= Kasarmi, X= Tarvikevarikko, Y= Paja, Z= Muonavarasto, a= Anniskelupaikka, b= Kaivoja. Karttälähde: MV/VIK Hamina 803.

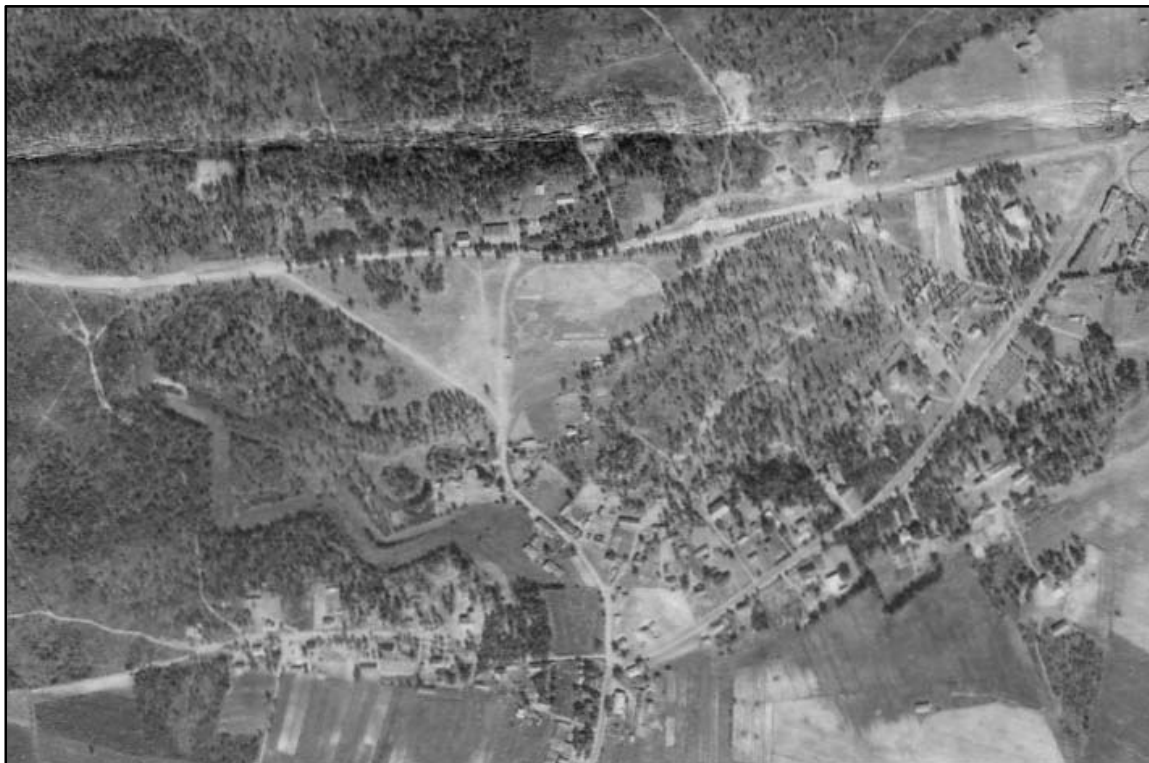
**Kuva 3** Ilmakuva Taavetista vuodelta 1939. Linnoituksen sisäosa on vielä lähes täysin rakentamatonta ja vallit erottuvat suhteellisen ehjinä. MV/RHOA

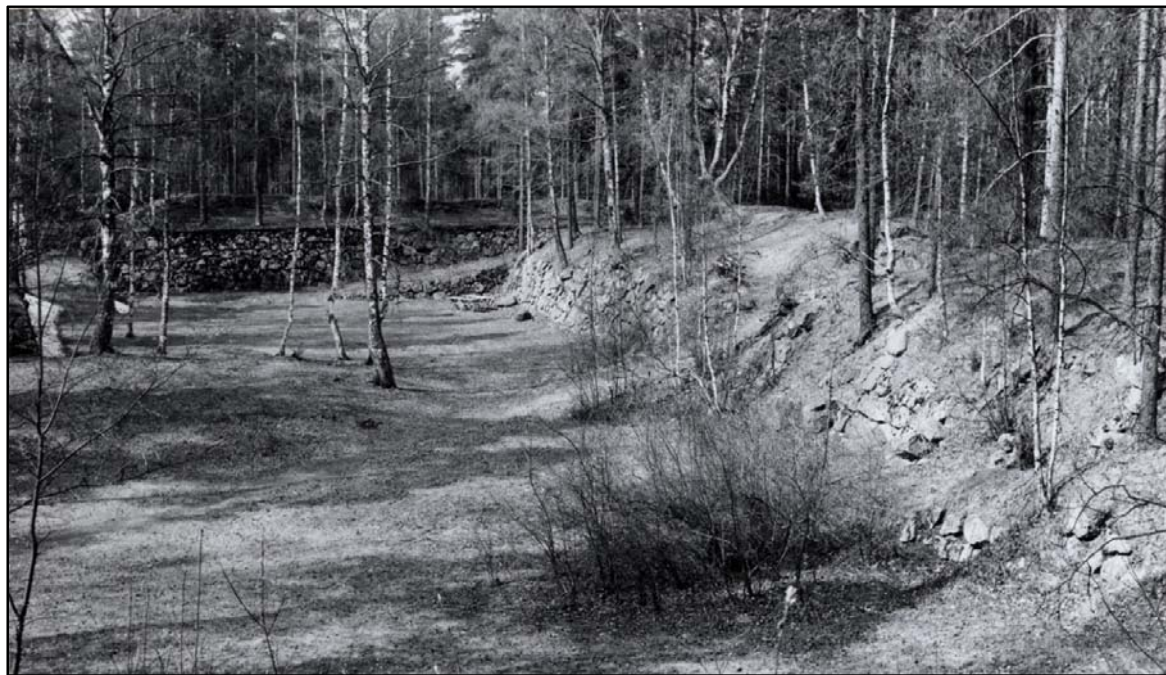
**Kuva 4** Vuonna 1971 sitadellin sisäpihan vastaiset muurikiveykset ovat olleet huonossa kunnossa. Kuva: V. Laine 1971 MV/RHOA 5654 (neg.nro RHT1908)

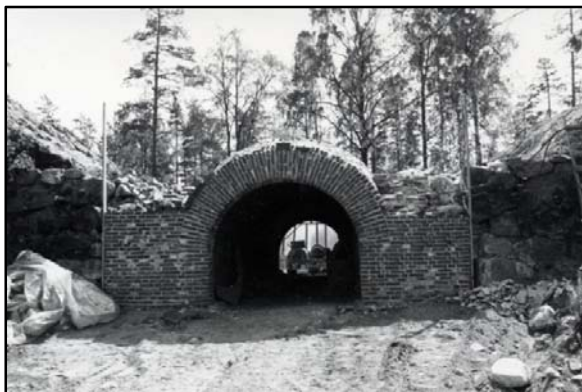
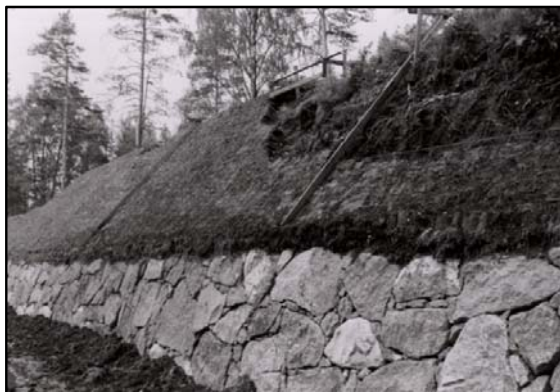
**Kuva 5** (vasemmalla) Poternia ja sitadellin kurtiinimuuria restauroidaan. Kuva: M. Laamanen 1990 MV/RHOA 104785

**Kuva 7** Rekonstruoitu poterni. Kuva: U. Kõngäs 2009.

Vuoden 1989 jälkeen linnoitus on ollut Museoviraston hoitoyksikön hoitokohde. Taavetin linnoituksen korjaustyöt aloitettiin pensaiden ja puiden harventamisella ja sitadellin korjaamisella. Vuoteen 1990 mennessä sitadellin toisen ja kolmannen puolibastionin ja bastionin valleilla sekä eskarppi- ja rintamuureilla oli tehty korjaustöitä. Ensimmäisen ja neljännen puolibastionin pohjoissivun eskarppimuurit kunnostettiin, samoin kurtiinimuurin rinta- ja eskarppimuri. Kurtiinimuurissa oleva poterni saatiin kunnostettua ja rekonstruoitua vuonna 1989. Sitadellin pohjoisosan kunnostustöitä ja jatkuvia raivaus- ja niittotöitä jatkettiin 1990-luvun alussa. Vallitustöitä tehtiin tällöin etupäässä sitadellin alueella ja linnoituksen uloimmissa osissa tehtiin maisemanhoitotöitä.<sup>89</sup> Vuosina 1998–1999 on sitadellin sisäpihan vastaisia kulkuluiskien kiveyksiä kunnostettu, samoin kuin kurtiinimuurin sitadellin pihan puoleisen reunan kiveyksen yläosaa. Samoina vuosina kunnostettiin myös bastionin vasemman siiven kohdalta vallihaudan ojan kiveystä. Vuosina 2005–2008 on sitadellin raveliinin ja kurtiinimuurin välisiä muurin osia sekä neljännen puolibastionin vasemman siiven vallihaudan ojaa kunnostettu. Samoina vuosina kunnostustöitä on tehty myös ensimmäinen bastionin ja kuudennen bastionin kulkuluiskien kiveyksissä sekä eskarppimuurissa. Vuonna 2009 kunnostuksen alla oli neljännen puolibastionin oikeanpuolen vallihaudan ojan kiveys, sekä sitadellin kaakkoisen sisäänkäynnin eteläseinän kiveys.<sup>90</sup>

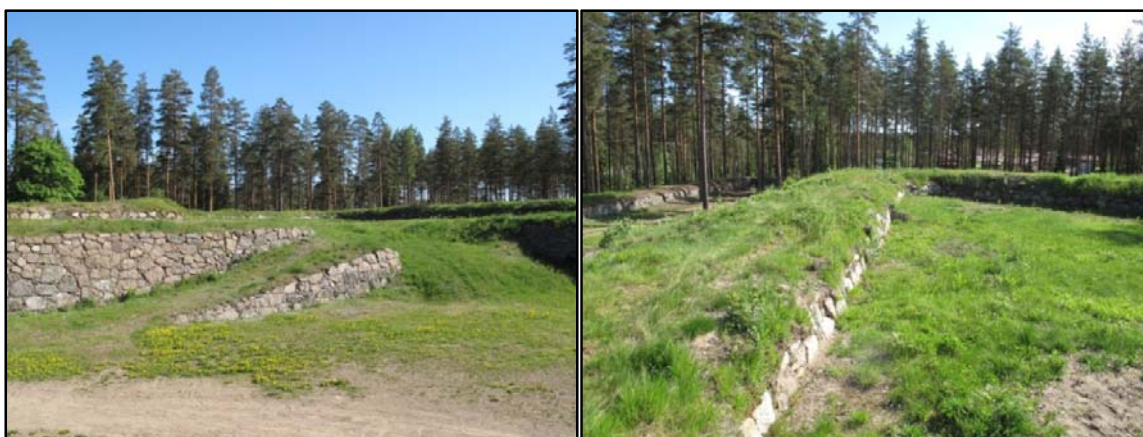
Eskarppimuuuri on yleisesti hyvässä kunnossa. Sitä on kunnostettu vuosina 1985–1990. Eskarppimuurin kiveystä puhdistettiin sammaleesta inventoinnin aikana. Rintamuurin kiveys on hyvässä kunnossa. Kulkuluiskan eteläpuoleinen kiveys on restauroitu todennäköisesti vuonna 1998. Puolibastionin pihalla ja valleilla kasvaa pääosin nurmikkoa ja heinäkasveja.

**Kuva 9** (vasemmalla) Näkymä 1. puolibastionille sitadellin pihalta. Oikealla luiskan vieressä on ollut ruutikellari. Kuva: U. Köngäs 2009.

**Kuva 10** (oikealla) Puolibastionin kärki. Vasemmassa siivessä erottuu pieni kaistale rintamuurin edessä olevaa ampuma-asemia erottavaa suojavallia. Kuva: U. Köngäs 2009.

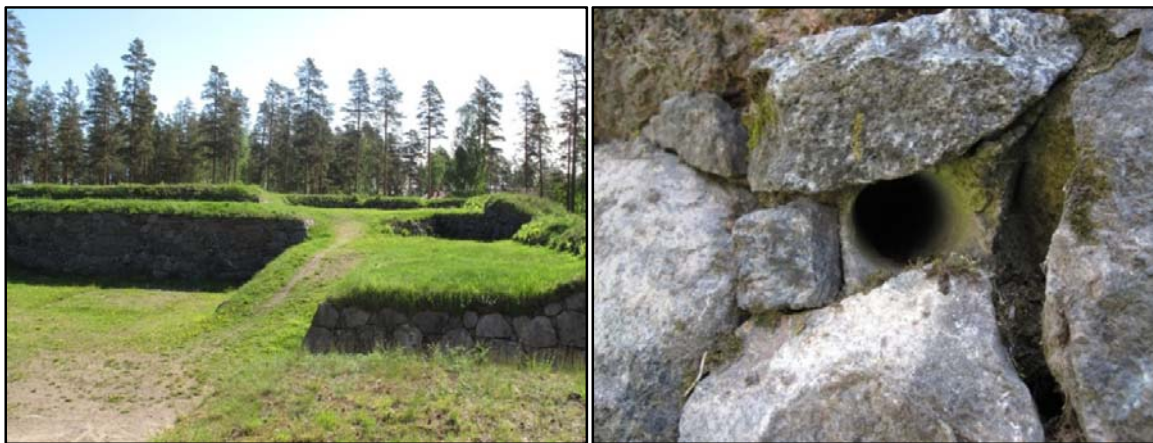
Eskarppimuri ja rintamuuri ovat yleisesti hyvässä kunnossa, paikoittain rintamuurin kiveystä peittää sammal. Eskarppimuria on kunnostettu vuosina 1985–1988. Sen kiveystä puhdistettiin sammaleesta inventoinnin aikana. Rintamuria on paikoittain kunnostettu vuosina 1998–1999. Puolibastionin pihalla ja valleilla kasvaa pääosin nurmikkoa ja heinäkasveja.

**Kuva 11** (vasemmalla) Näkymä 2. puolibastionille sitadellin pihalta. Kuva: U. Kögäs 2009.

**Kuva 12** (oikealla) Todennäköisesti restauroinnin aikana 1980-luvulla eskarppimuruun tehty kuivatusaukko. Kuva: U. Kögäs 2009.

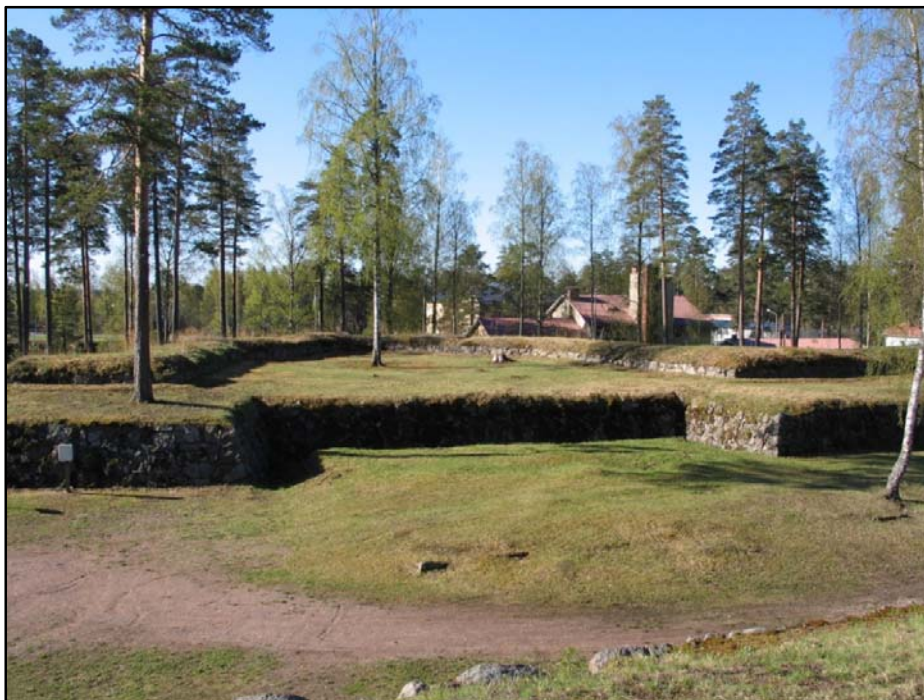
**Kuva 13** Sitadellin bastioni. Bastionin edessä erottuu sitadellin vahtituvan pohja neliskanttisena kumpareena. Kuva: U. Köngäs 2009.

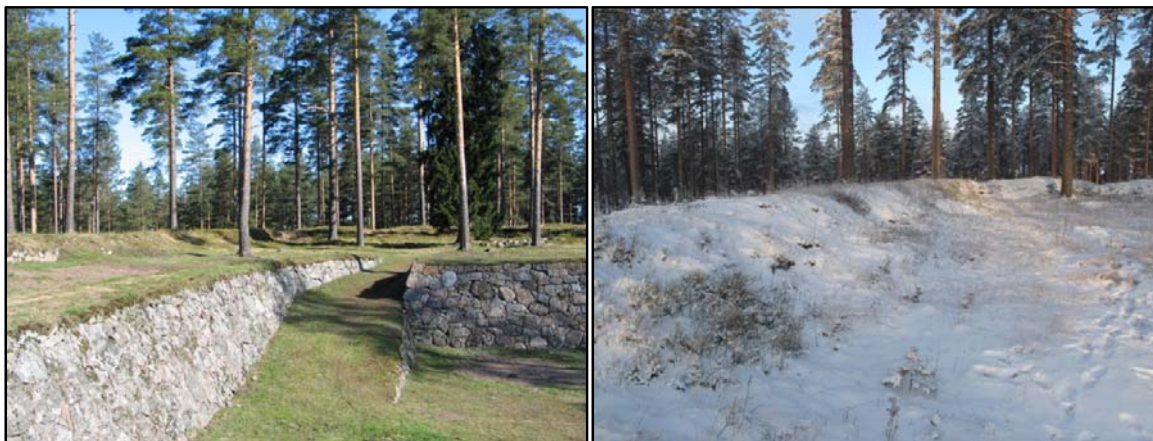
**Kuva 15** (vasemmalla) Neljänne puolibastionin pihalle johtava kulkuluiska. Kuva: U. Kögäs 2009.

Puolibastionin pihalle johtaa lounaasta 3,2 m leveä ja 15 m pitkä kulkuluiska. Luiskan eteläreuna on tuettu 0,3–2 m korkealla kiveyksellä ja pohjoissivu on kiinni kurtiinimuurissa. Tukikiveys on kunnostettu vuonna 1998. Kulkuluiska on alun perin kaartunut bastionin pihan lounaisnurkkaan, mutta nyt se katkeaa kaarteeseen kohdalta. Bastionin pihan etualalla on ollut ruutikellari, joka on purettu tai romahtanut. Ruutikellarin kohdalla maanpinnanmuoto ei ole enää alkuperäinen, minkä vuoksi kulkuluiska katkeaa. Ruutikellarin kohdalla maanpintaa on muokattu vuonna 2001 tuomalla paikalle täytemaata<sup>97</sup>.

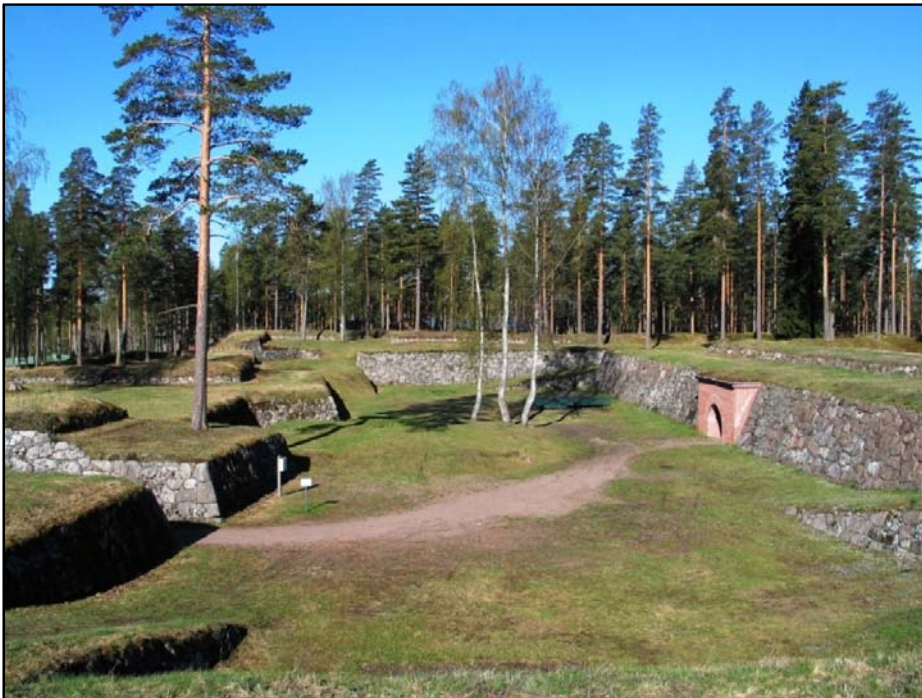
Koko kurtiinimuuria on korjattu vuosina 1988–1990. Lisäksi rintamuuria on kunnostettu vuosina 1990 ja 2008. Kurtiinimuurin kunto on hyvä. Inventoinnin aikana eskarppimuurin kiveystä puhdistettiin kasvillisuudesta, ja sen kunto on hyvä.

**Kuva 17** Sitadellin piha kuvattuna 2. puolibastionilta. Oikealla näkyy kurtiinimuurin ja sen läpi kulkeva tiilinen poterni. Kuva: U. Köngäs 2009.

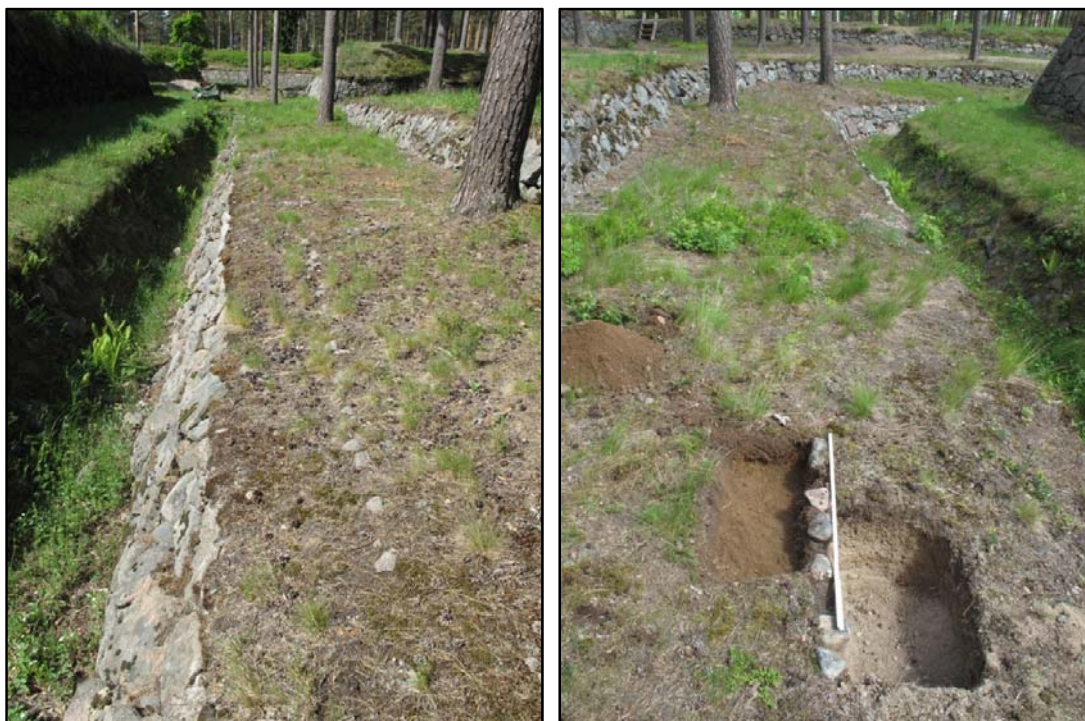
**Kuvat 18 - 19** Ensimmäisen puolibastionin vasemman siiven edustalla vallihaudan ojan ja kontreskarppimuurin välissä kulkeva kivirivi ja sen viereen kaivettu koekuoppa. Kuvat: U. Kögäs 2009.

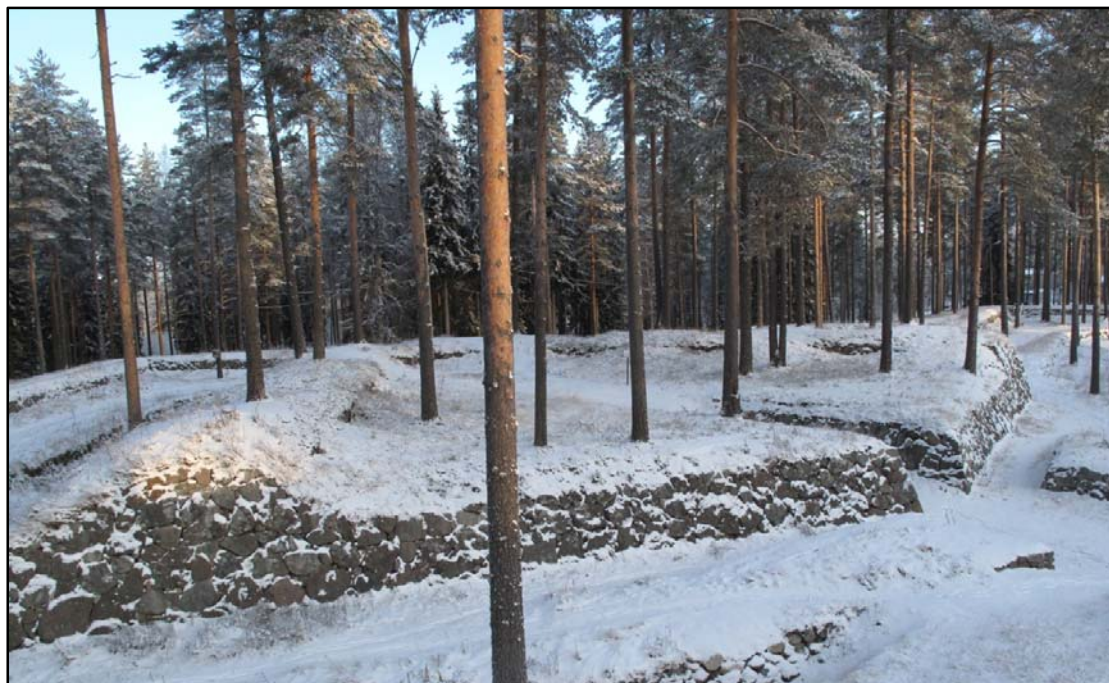
**Kuva 20** Raveliini sitadellin pohjoispuolella. Rintamuurin edustalla erottuu ampuma-asetia erottavat matalat maavallit. Kuva: U. Kōngäs 2009.

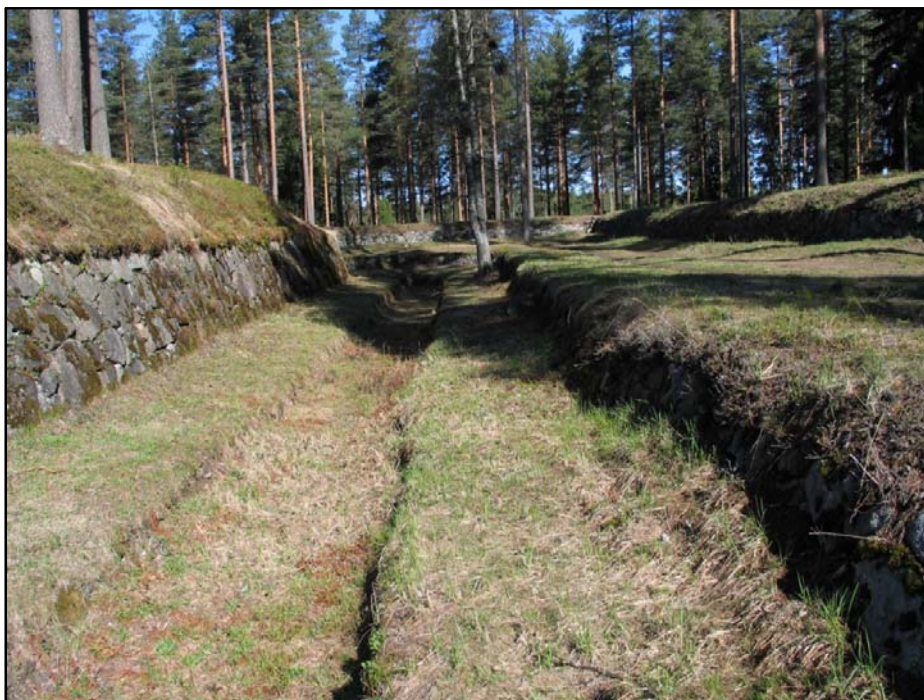
**Kuva 21** Ulkovarustuksia raveliin edustalla. Varustukset kuvassa vasemmalta oikealle ovat eskarppimuuri, vallihaudan oja, kontreskarpimuuri ja uloin rintamuuri. Kuva: U. Köngäs 2009.

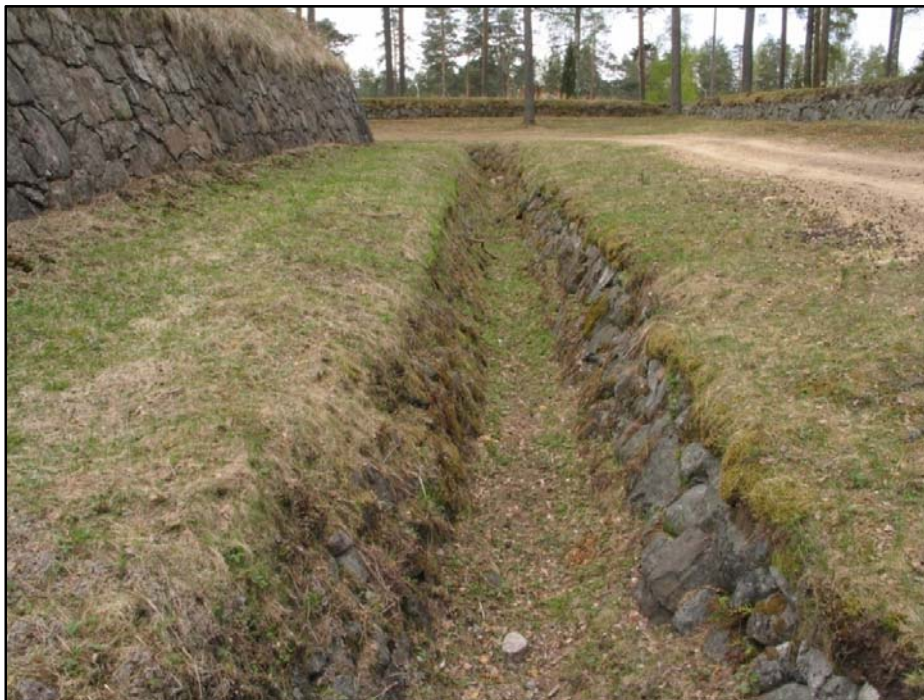
**Kuva 22** Kuvassa vasemmalla on sitadellin 3.puolibastionin eskarppimuuri, kuvan keskellä vallihaudan oja ja takana oikealla erottuu uloin rintamuuri. Kuva: U. Köngäs 2009.

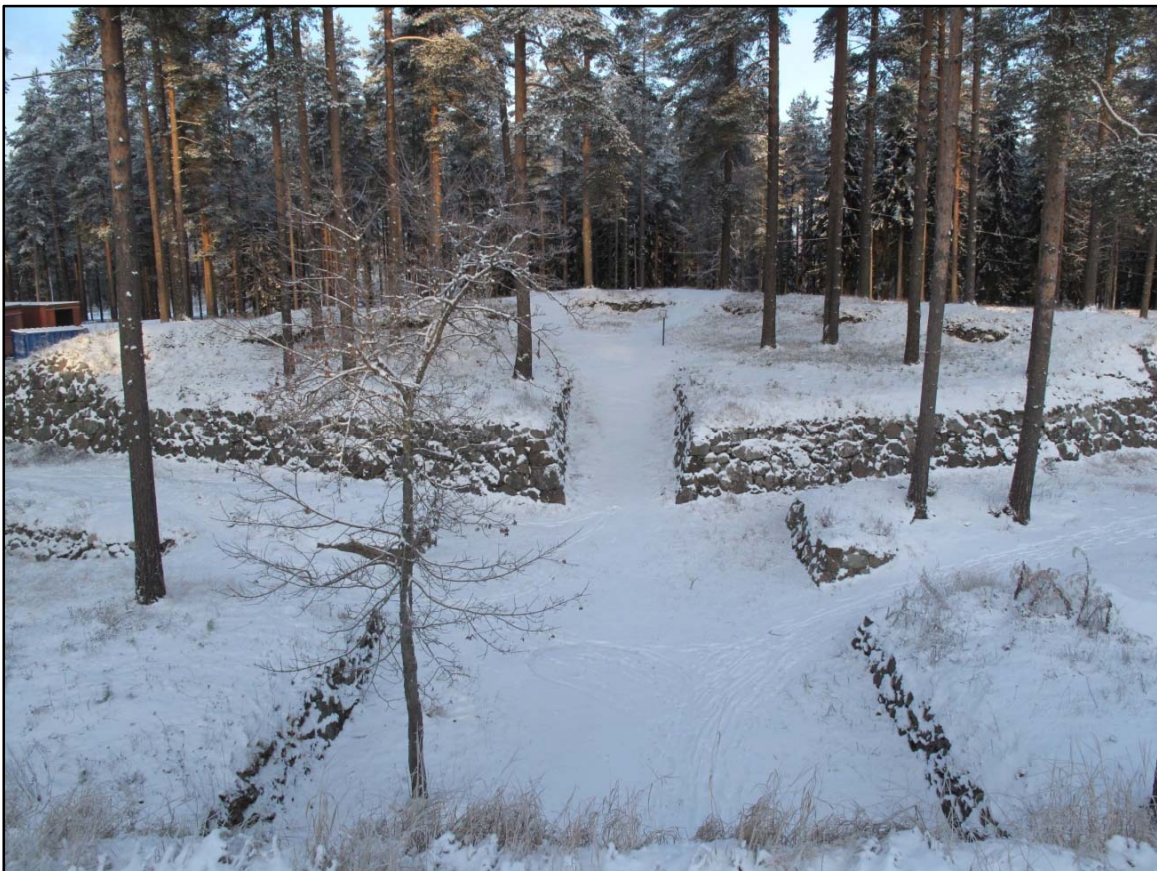
**Kuva 25** Näkymä sitadellin kurtiinimuurilta raveliinille. Molemmille sivuille jatkuu sitadellia kiertävä vallihaudan oja. Alkuperäisen suunnitelman mukaan poternin ja sitadellin välinen kulkureitti on ollut reunustettu paaluvarustuksin. Kuva: U. Kögäs 2009.

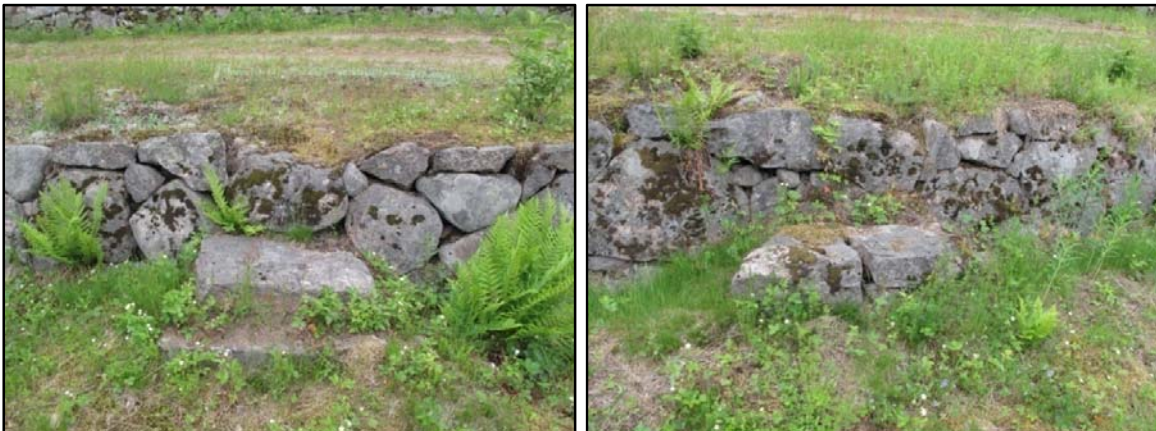
Kontreskarppimuurin edustalla on porraskaskelmien tapaisia kiveyksiä. Raveliinin oikealla puolella olevan kontreskarppimuurin edustalla on kaksi porraskiveystä. Ensimmäisen puolibastionin oikean siiven kohdalla on neljä porraskiveystä. Neljännen puolibastionin vasemman siiven kohdalla on kaksi ja oikean siiven kohdalla yksi porraskiveys. Osa kiveyksistä koostuu yhdestä kivistä, joka on asetettu kontreskarppimuurin edustalle astinkiveksi. Osassa kiviä on ladottu 1–4 kiveä vierekkäin ja 1–3 kiveä päällekkäin. Kiveykset muodostavat selkeän porrasmaisen rakenteen. Kiveykset eivät ole aivan kiinni muurissa, vaan porraskiveysten ja muurin väliin jää 0,05–0,2 m rako. Porraskiveysten koko on 0,6x0,65–0,6x1,4 m ja niiden korkeus on noin 0,2–0,3 m. Useimmat kiveykset ovat sammaleen ja kasvillisuuden peittämiä. Kiviaskelmat vaikuttavat myöhemmin rakennetuilta ja eivät ne kuulu linnoituksen alkuperäisiin rakenteisiin. Niiden käyttötarkoitus ja rakennusaika ovat kuitenkin epäselviä. Kotkan Varissaassa on rakennettu samankaltaisia porraskiveyksiä 1950–60 luvulla turisteja varten saaren ollessa pursiseuran käytössä<sup>102</sup>.

**Kuvat 26 - 27** Porraskiveyksiä kontreskarppimuurin edustalla. Kuvat: U. Köngäs 2009.

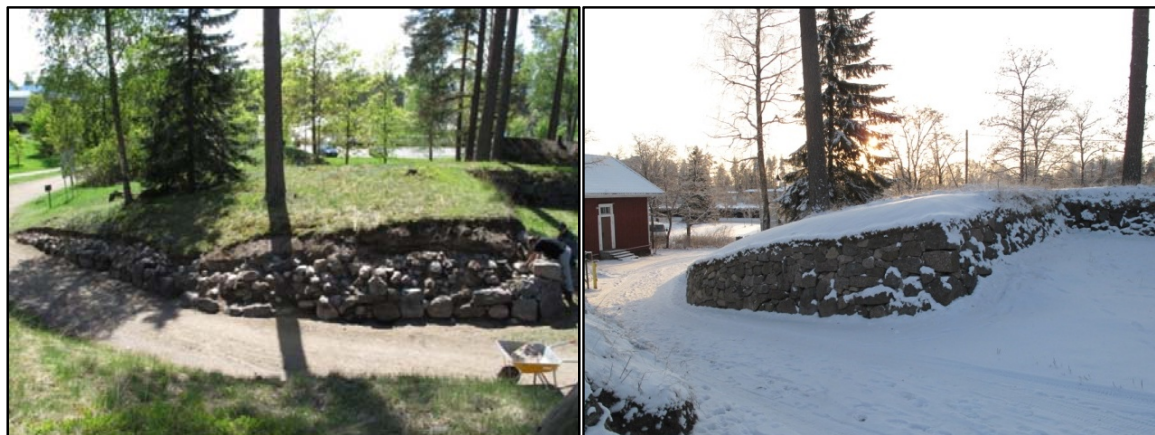
**Kuvat 28** Museovirasto kunnostamassa sitadellin kaakkoista sisäänkäyntiä. Kuva: U. Kõngäs 2009.

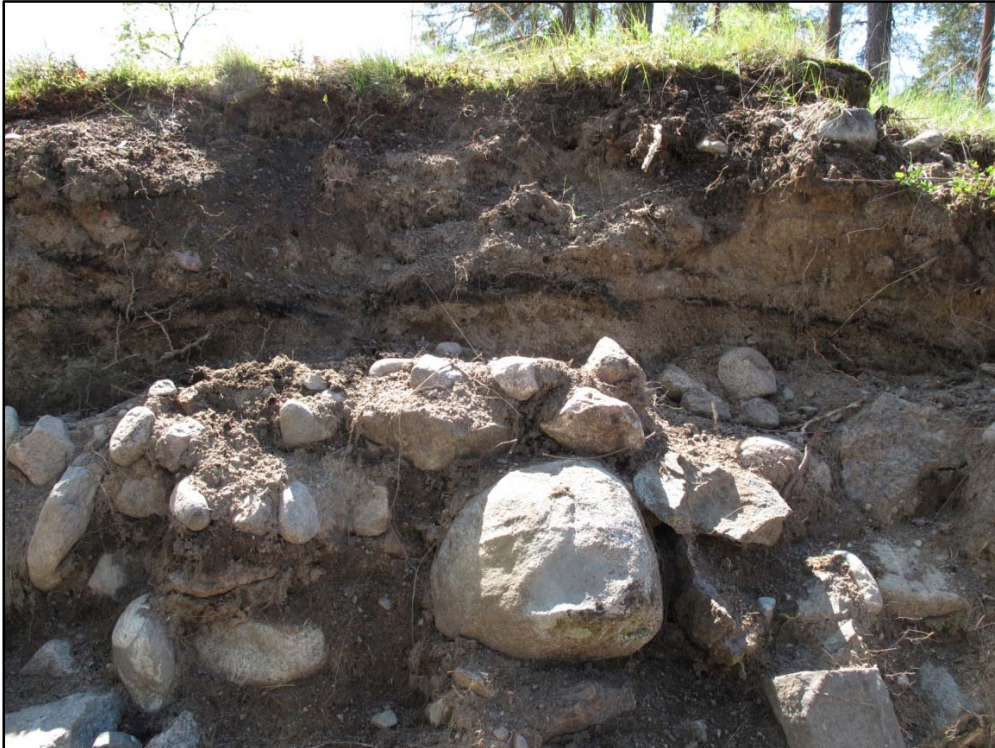
**Kuva 30** Korjauksen alla olevan rintamuurin maavallin ja kivitäytteen välissä erottuu eristerakos tummana juovana. Kuva: U. Kõngäs 2009.

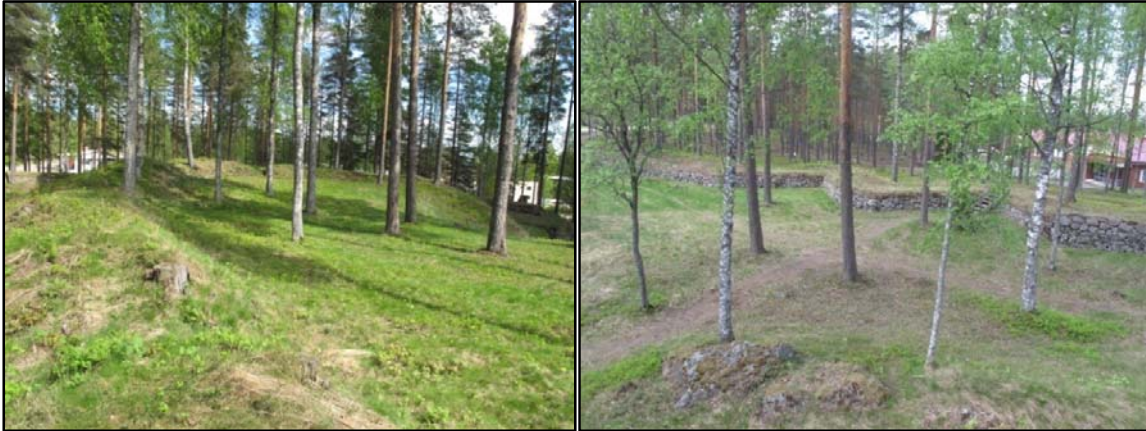
**Kuva 32** (vasemmalla) Kavaljeerin piha. Kuva: U. Kõngäs 2009.

**Kuva 33** (oikealla) Kolmionmuotoiset ampuma-asetat uloimmissa rintamuurissa 1. bastionin ja sitadellin välissä. Kuva: U. Kõngäs 2009.

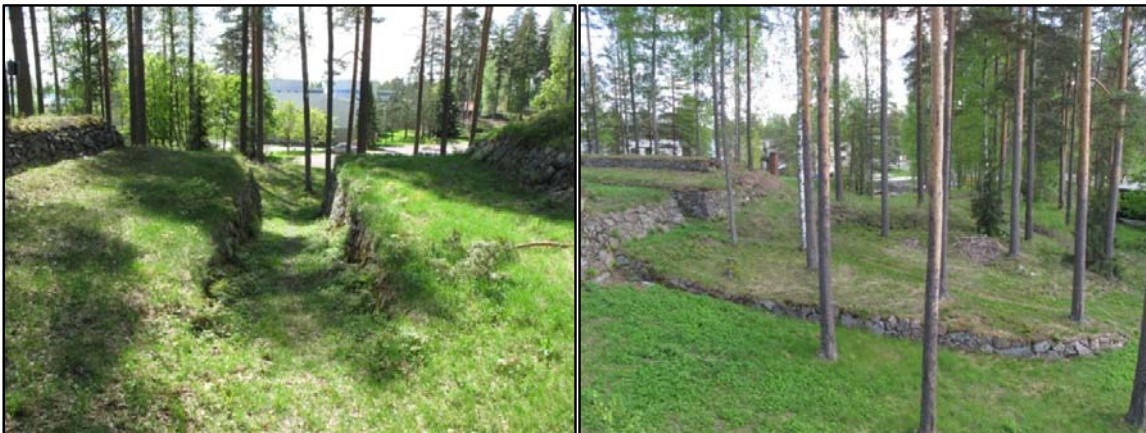
**Kuva 34** (vasemmalla) Ensimmäisen bastionin oikean siiven kohdalla alhaalta ampuma-asemilta ylös katvetielle johtava kulkuluiska. Kuva: U. Kõngäs 2009.

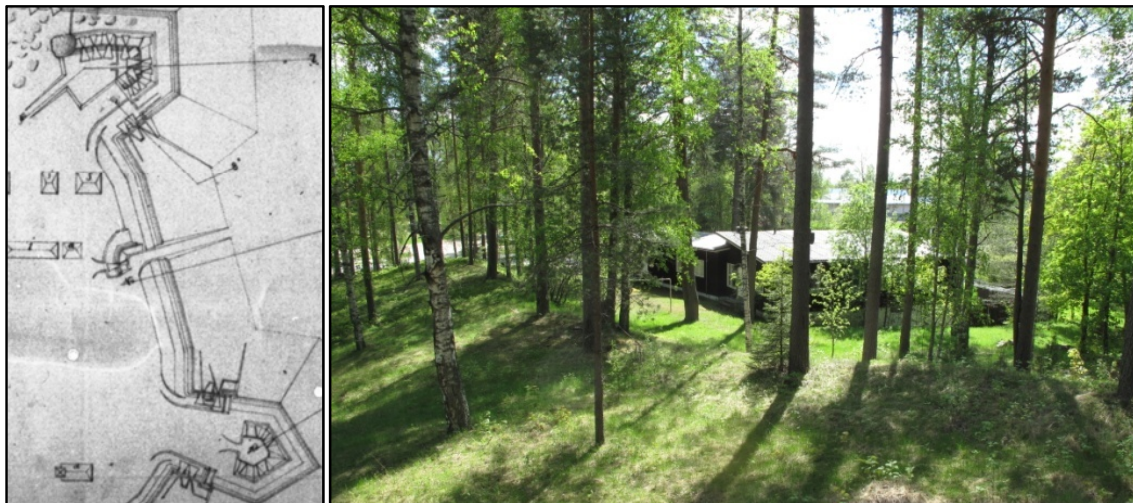
**Kartta 16** Ensimmäinen kurtiinimuri ja Lappeenrannan portti kuvattuna vuoden 1796 kartassa. Karttalähde: MV/RGVIA 349:12:1904

**Kuva 36** Kurtiinimuurin pohjoisosan rintamuri ja vallikäytävä sijaitsevat nykyisin omakotitalotontin pihalla. Kuva: U. Kögäs 2009.

Kurtiinimuuria on säilynyt Lappeenrannan portin ja ensimmäisen bastionin välillä noin 60 metrin matkalta. Portin ja Linnanantien välissä on lisäksi säilynyt 11 m pitkä ja 2 m leveä muurin kiveyksen pohja. Kiveyksen reunoilla on noin 0,4x0,5–0,6x0,8 m kokoisia kiviä kahdessa rivissä. Kivien välissä on maan- ja kiviensekainen täyte. Lappeenrannan portti on ollut noin 8 m leveä. Portin pohjoispuolella kurtiinimuurissa on erotettavissa rintamuri, ampumatasanne ja vallikäytävä. Kurtiinimuurin alkuperäistä linnoituksen sisäpuoleista reunaa, eli vallikäytävän seinää, erottuu vain kurtiinimuurin pohjoisosassa noin 21 metrin matkalta. Kurtiinimuriin kiinni on rakennettu talo. Talon ja sen pihan kohdalla alkuperäistä reunaa ei ole enää erotettavissa. Sen sijaan rintamuri jatkuu katkeamattomana Lappeenrannanportilta ensimmäisellä bastionille asti. Rintamuri on noin 0,6–1 m korkea maavalli. Lappeenrannan portin vieressä rintamuurin alaosassa näkyy 0,2–0,3 m korkeaa muurikiveystä noin 2,5 m pituudelta. Kivet ovat kuitenkin suurimmaksi osaksi kasvillisuuden peitossa. Rintamuurin edessä erottuu katkonaisesti noin 1,5–2,5 m leveä ja 0,2 m korkea ampumatasanne. Kurtiinimuurin pohjoisreunaan, ensimmäisen

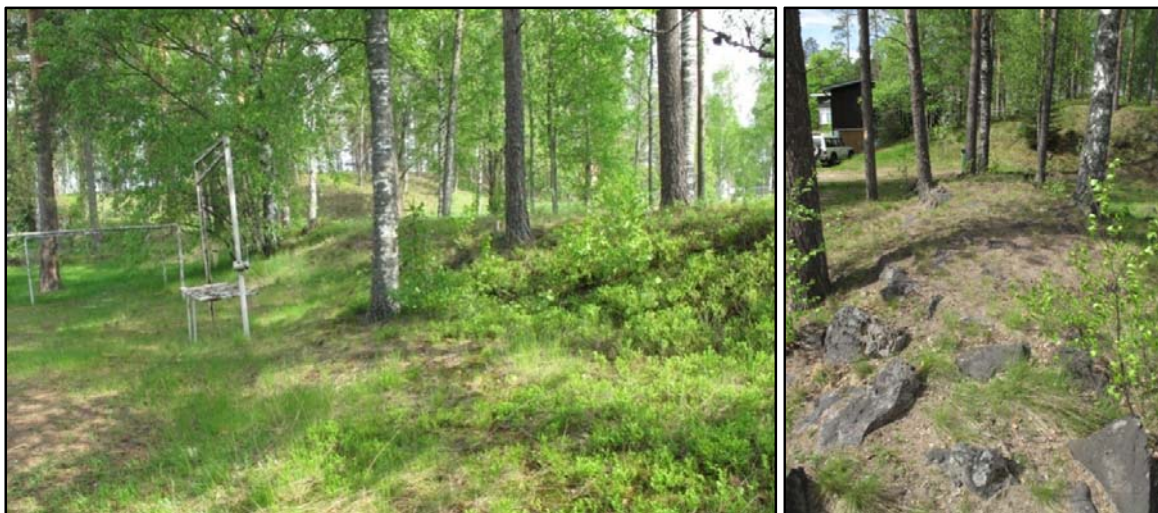
**Kuva 37** (vasemmalla) Kurtiinimuurin rintamuuria, taustalle kohoaa ensimmäinen bastioni. Kuva: U. Kögäs 2009.

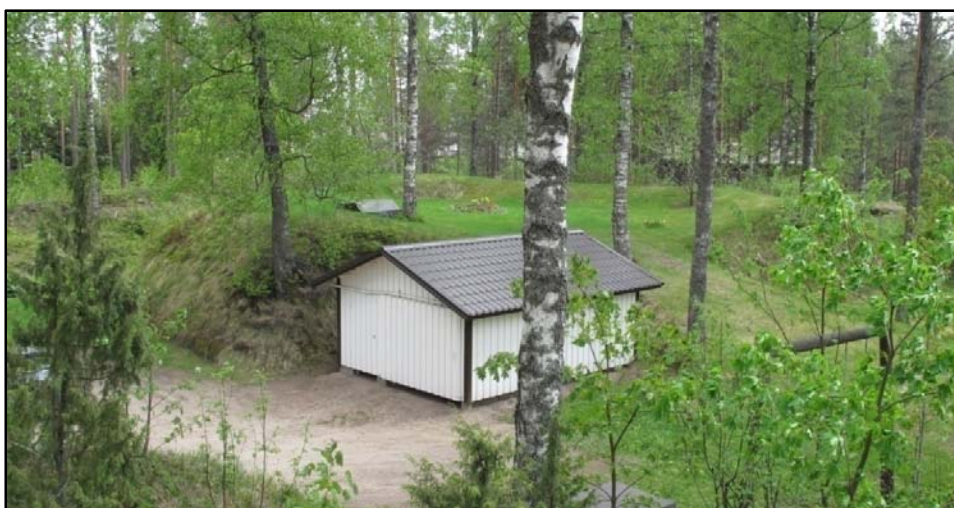
Kavaljeerin pihan keskelle johtaa yksi kulkuluiska lännestä. Luiska on suora ja se levenee alaosaan. Luiska on 3,5–10 m leveä ja 9 m pitkä. Luiskan pohjoispuolella, aivan kavaljeerin vieressä on valkoinen puinen varastorakennus. Kavaljeerin piha on tasoitettu nurmipihaksi. Pihalle on istutettu kukkia ja siellä kasvaa muutama omenapuu. Kavaljeerin siipiä ja kylkiä kiertää rintamuuuri, joka erottuu 0,4–1,25 m korkeana maavallina. Kavaljeerin kärjessä valli on jyrkempi ja kasvillisuuden alla tuntuu muurikiveystä. Muurin leveys rintamuurista eskarppimuuuriin on noin 3,5 m.

**Kuva 40** Kavaljeerin piha kohoaa korkealle omakotitalotontin pihalla. Kuva: U. Köngäs 2009.

Eskarppimuurin sekä uloimman rintamuurin kiveykset ovat suurimmaksi osaksi maan ja kasvillisuuden peittämiä. Muureissa on sortumia. Kavaljeerin piha ja rintamuri ovat hoidettua pihanurmikkoa.

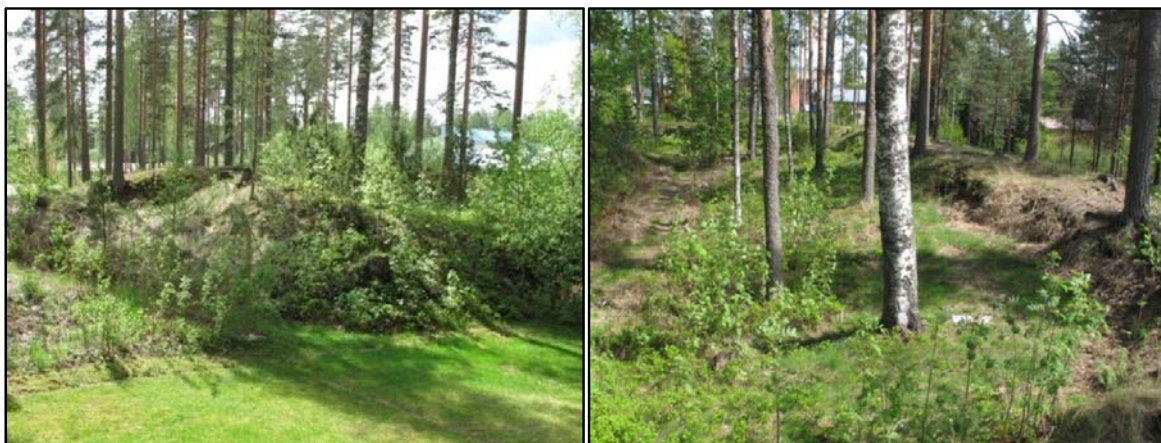
**Kuva 41** (vasemmalla) Toisen bastionin oikean kyljen kohdalla oleva kivikellari näkyy kuvassa kumpareena. Kuva: U. Köngäs 2009.

Bastionin oikean kyljen kohdalla on rintamuurissa ollut kaksi ampuma-asemaa ja näiden vieressä, rintamuurin edustalla kivikellari. Kellari on merkitty vanhoihin karttoihin suorakaiteena (ks. esim. kartta 17). Kellari ja ampuma-asemat erottuvat yhä maastossa. Ampuma-aseman vieressä bastionin pihan puolella on nykyisin puinen varastorakennus. Ampuma-asemille on johtanut lounaasta kaareva kulkuluiska. Kulkuluiskasta on säilynyt noin 5 m pitkä pätkä luiskan yläosaa. Muuten kulkuluiska on tuhoutunut paikalle rakennetun puutalon, urheilukentän paikoitusalue ja hiekkatien rakentamisten yhteydessä. Ampuma-aseman bastionin pihan puoleinen seinä on noin 1,25 m korkea. Seinä on ollut tuettu kiveyksellä. Kiveys on hieman sortunut ja sitä on mahdollisesti myös purettu. Kiveys on maan ja kasvillisuuden peitossa, mutta kiveyksen alaosassa sitä on näkyvissä noin 0,3–0,8 m korkeudelta. Kivet ovat noin 0,2x0,3–0,4x0,6 m kokoisia. Ampuma-aseman kohdalla rintamuuuri on noin 0,2–0,4 m korkea. Rintamuuuri

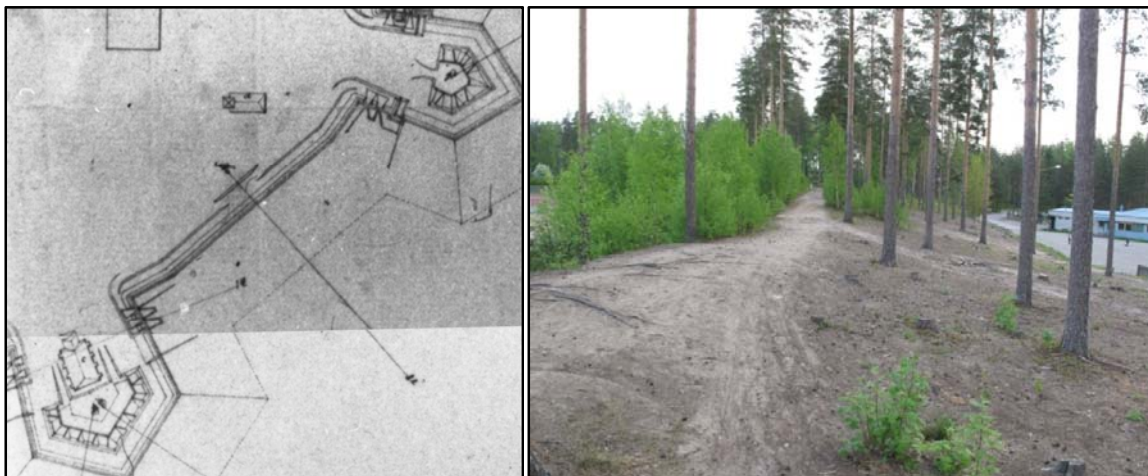
**Kartta 18** Toinen kurtiinimuuuri kuvattuna vuoden 1796 kartassa. Karttalähde: MV/RGVIA 349:12:1904

**Kuva 43** Kurtiinimuurin päällä on kävelytie, joka on kuluttanut maastoa paikalla. Kuvassa on näkymä 3. bastionilta kohti 2. bastionia. Kuva: U. Königs 2009.

Säilyneiltä osilta kurtiinimuurin kunto on kohtalainen. Kurtiinimuurin rintamuri on maavalli, joka on kulunut sen päällä kulkevan polun seurauksesta. Maaperä on hienoa hiekkaa, joka kuluu tallauksen voimasta helposti. Vallikäytävän kohdalla kasvaa runsaasti nuorta puuta. Muuten alueella kasvillisuus koostuu etupäässä varpu-, jäkälä- ja sammalkasveista.

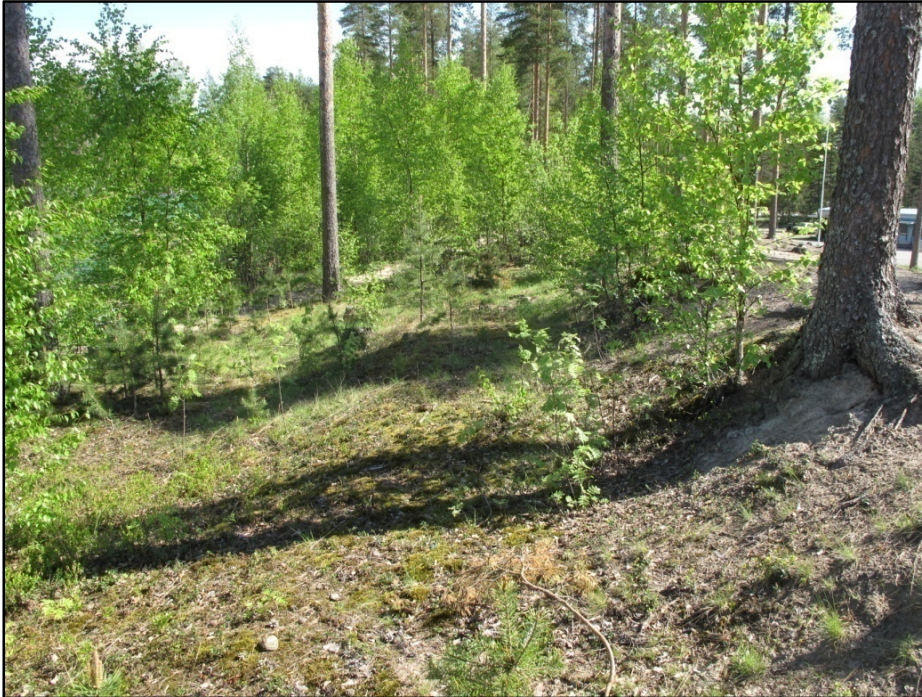
**Kuva 44** Kurtiinimuurin rintamuurin edustalla on ampumatasanne. Kuva: U. Kögäs 2009.

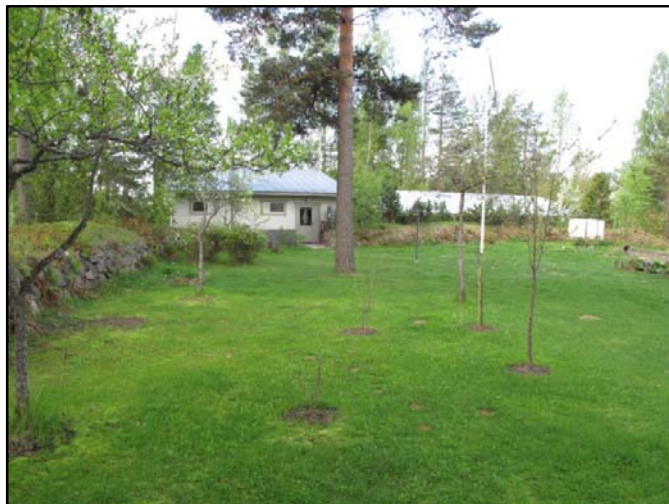
**Kartta 19** Kolmas bastioni ja sen sisällä ollut ruutikellari kuvattuna vuoden 1796 kartassa. Karttalähde: MV/RGVIA 349:12:1904

**Kuva 45** Kolmannen bastionin kavaljeerin piha on nykyisin omakotitalon pihamaata. Kuva: U. Kögäs 2009.
