# Luumäki, Taavetin linnoituksen inventointi ja kartoitus 4.5.-12.6.2009

MUSEOVIRASTO

Luumäki  
Taavetin linnoitus

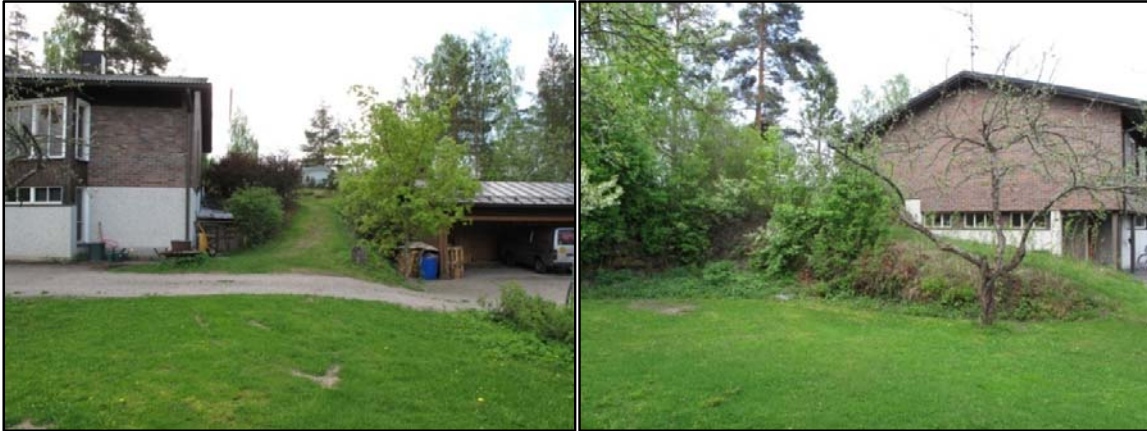
**Kuvat 46 - 47** Kavaljeerin pihalle johtavat kaksi kulkuluiskaa omakotitalon molemmin puolin. Linnoituksen aikana omakotitalon paikalla sijaitsi ruutikellari. Kuvat: U. Kõngäs 2009.

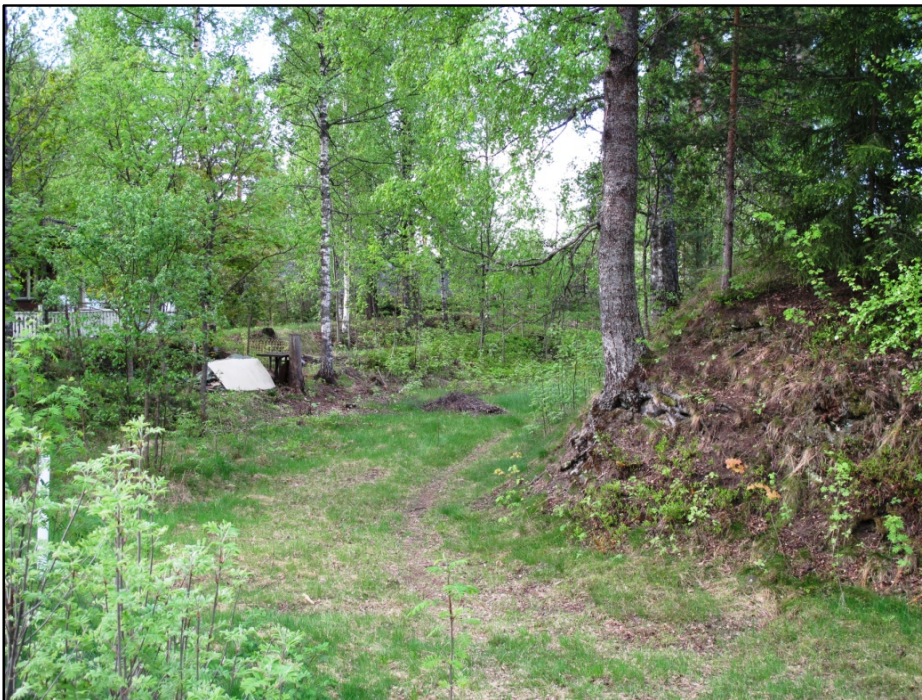
**Kuva 48** Kolmannen bastionin ulkovarustuksia. Oikealla olevan eskarppimuurin edessä on vallihauta, jonka takana on ampumatasanne ja rintamuri. Kuva: U. Kõngäs 2009.

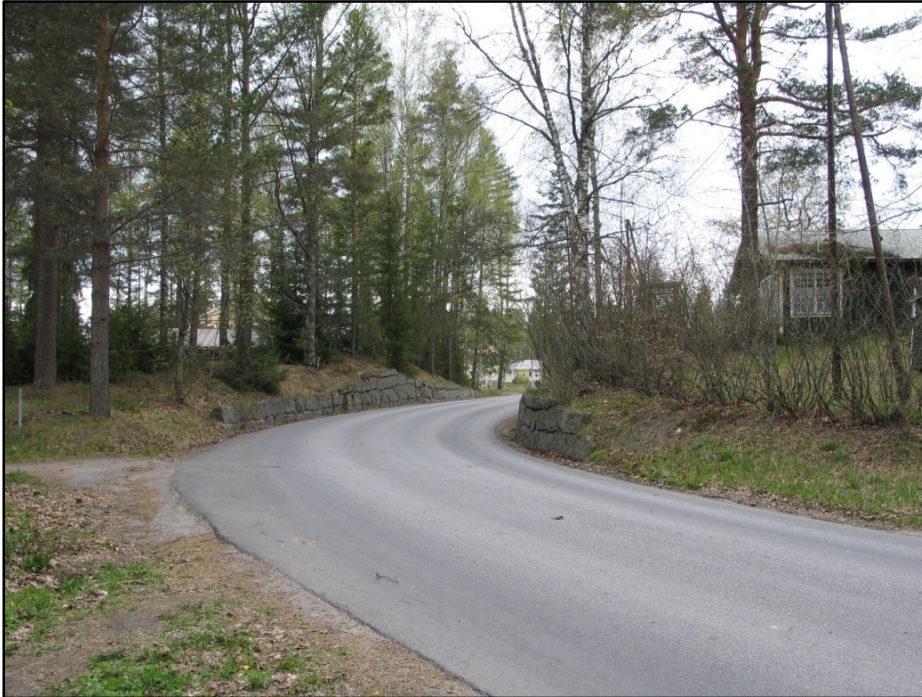
**Kuva 49** Nykyinen maantie kulkee vanhan Haminan portin läpi. Kuvassa näkyvä kiveys ei ole alkuperäinen. Säilyneet maavallien osuudet sijaitsevat kuvassa olevan maantien vasemmalla puolella puiden lomassa. Kuva: U. Köngäs 2009.

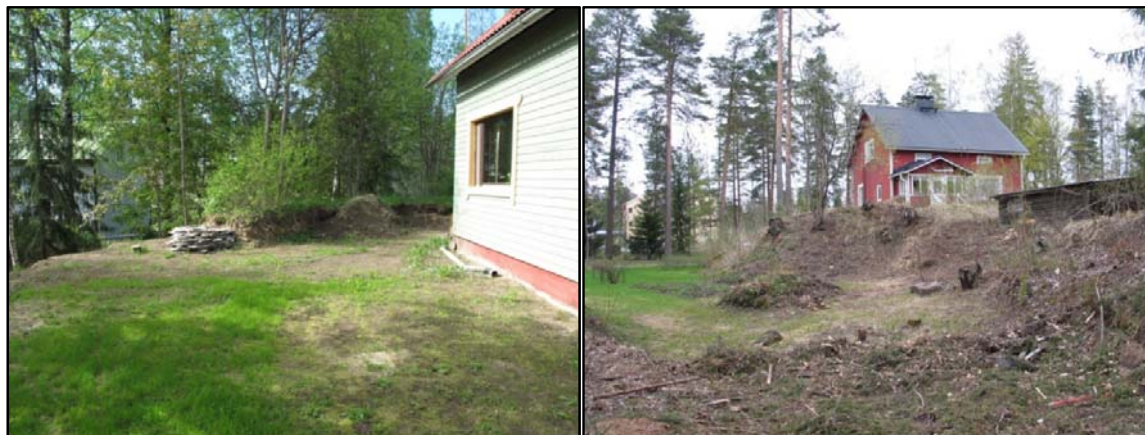
Suurin osa kavaljeeria kiertävistä ulkovarustuksista on tuhoutunut alueen rakentamisen yhteydessä. Varustuksia on säilynyt vain vasemman kyljen kohdalla noin 25 m matkalta. Vallihauta on noin 4,5–6 m leveä. Vallihaudassa on nykyisin bastionia ympäröivien talojen pihoja, kasvimaastutuksia ja halkovarasto. Uloin rintamuri erottuu 0,7–1 m korkuisena maavallina ja sen edustalla on 1,5–2 m leveä ja 0,6–0,8 m korkea ampumatasanne. Glasiisi, eli linnoitusluiska, on nykyisin rakennettua. Bastionin koilliskulmassa, missä on sijainnut vanhan kartta-aineiston mukaan ampuma-asema ja mahdollinen kellarirakennus, maasto nousee jyrkästi vallihautaa noin 2,5 m korkeammalle. Kellari on merkitty vanhoihin karttoihin suorakaiteena (ks. esim. kartassa 21). Kellarin ja ampuma-asemien paikalla rinteessä sijaitsee nykyisin omakotitalo. Vaikka linjaus vanhan ampuma-aseman paikasta erottuu maastossa jyrkkänä rinteinä, todennäköisesti rakenteet ovat tuhoutuneet paikalla sijaitsevan talon rakennustöiden yhteydessä.

**Kuva 51** (vasemmalla) Kavaljeerin pihalla sijaitsevan omakotitalon vasemmalla puolella erottuu matalana maavallina rintavallin jäänteitä. Kuva: U. Köngäs 2009.

**Kuva 52** (oikealla) Ulkovarustukset ovat neljännen bastionin ympärillä nykyisin muokattuja. Kuvassa oleva punainen omakotitalo sijaitsee bastionin itäreunalla sijainneiden ampuma-asemien ja kellarin vieressä. Kuva: U. Köngäs 2009.

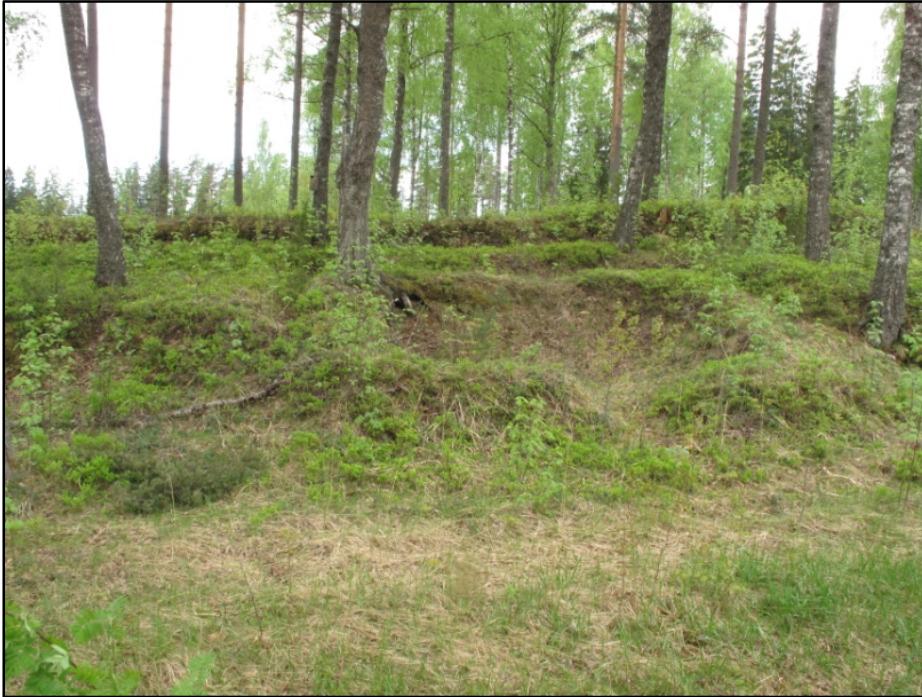
**Kuva 54** Kurtinimuurin vallikäytävässä on neliskanttisia kuoppia, jotka voivat olla mm. myöhemmin rakennettujen ja purettujen maakellareiden pohjia tai liittyä toisen maailmansodan varustuksiin. Kuva: U. Kögäs 2009.

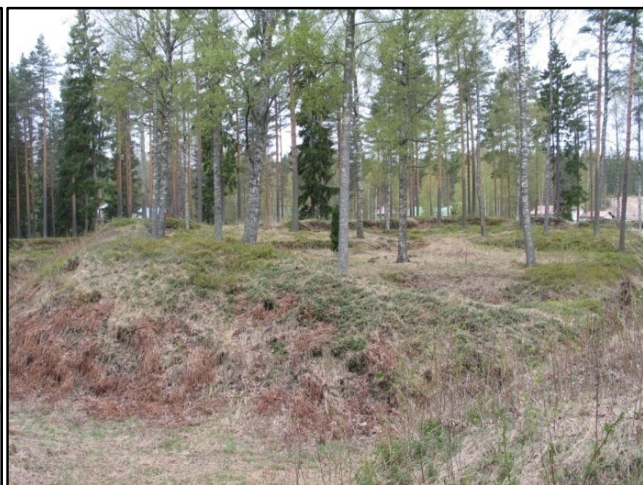
**Kartta 23** Viides bastioni kuvattuna vuoden 1796 kartassa. Karttalähde: MV/RGVIA 349:12:1904

**Kuva 55** Viidennen bastionin kavaljeerivarastus. Kuva: U. Kögäs 2009.

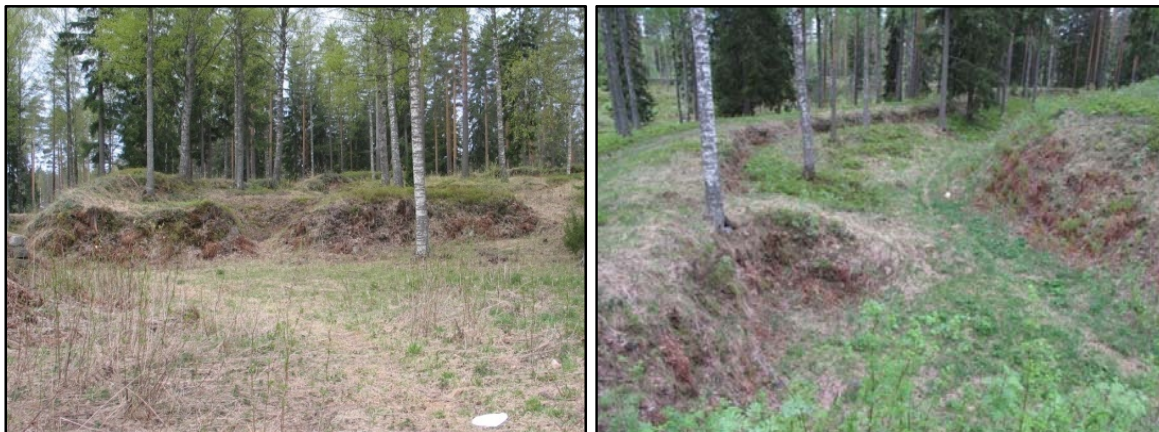
Kavaljeerin pihan kaakkoisnurkassa, vasemman kyljen kohdalla, on noin 9x10 m kokoinen, suorakaiteenmuotoinen, 1,7–2,1 m syvä kuoppa. Kuopassa on U:n muotoinen uloskäynti kavaljeerin pään itämuurissa. Kuoppa on myöhäisempi häiriö kavaljeerivarustuksessa, mutta sen tekoajankohta on epäselvä. Kuoppa vaikuttaa maakellarin, tai muun vastaavan rakennuksen pohjalta, joka on kaivettu muurin ja kavaljeerin pihan sisälle. Mahdollisesti kaivanto voi liittyä toisen maailmansodan aikaisiin varustuksiin.

**Kuva 56** (vasemmalla) Viidennen bastionin vasemmassa päädyssä näkyy myöhemmin kaivettu kuoppa. Kuva: U. Köngäs 2009.

**Kuva 57** (oikealla) Bastionin vasemman kyljen edustan vallihauta ja vallihaudasta rintamuurin päälle nouseva maaluiska. Kuva: U. Köngäs 2009.

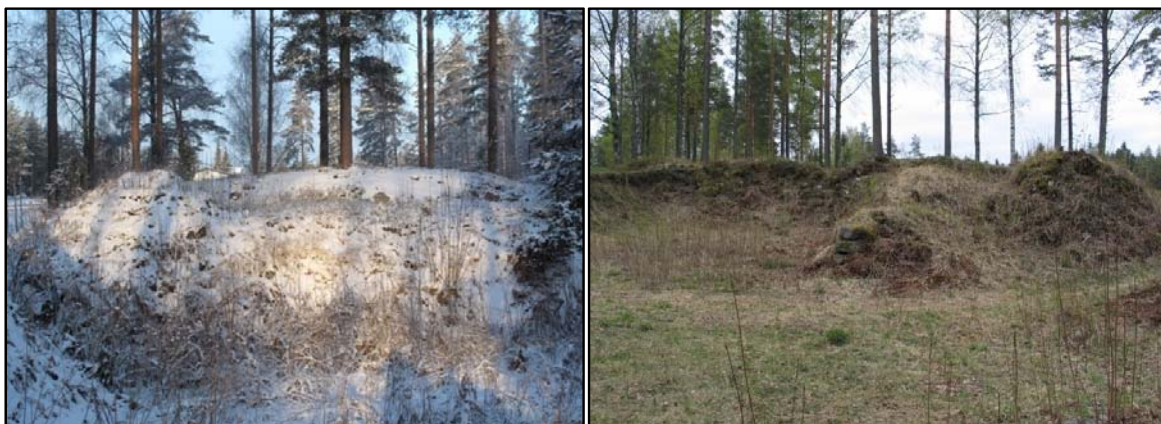
Bastionin eteläosassa, vasemman kyljen kohdalla, on ollut vanhojen karttojen mukaan samankaltaisesti kaksi ampumasemaa ja niiden vieressä kivikellari kuin pohjoisosassa (ks. edellinen kappale). Kivikellari näkyy maastossa 5,7x7,6 m kokoisena suorakaiteenmuotoisena kumpareena. Sen seinät on kivetty, mutta kiveys on suurimmaksi osaksi kasvillisuuden peittämää. Seinissä on vain paikoittain näkyvissä kiviä, joiden koko on noin 0,4x0,5–0,4x0,75 m. Kiviseinissä on sortumia. Ampumasemille, ja samalla neljännelle kurtiinimuurille, johtaa kaareva kulkuluiska idästä päin. Kulkuluiskan muurinpuoleinen seinä on kivetty ja sitä on säilynyt noin 10 m pituudelta. Kulkuluiskan ulkoreuna on sen sijaan tuhoutunut mahdollisesti viereisen koulun rakentamisen yhteydessä. Koululle johtava hiekkatie ja koulun piha sijaitsevat noin 8 metrin päässä kulkuluiskan nykyisestä reunasta. Ampumasemien kohdalla on säilynyt rintamuuuri, jonka päällä on noin 0,1–0,3 m korkea maavalli. Maavallissa erottuu kaksi ampumalovea kolmionmuotoisina painaumina. Ampumalovien pituus on 3,4–5,8 m, leveys 1,1–2,9 m ja syvyys 0,3–0,7 m. Varustus on sortunut ja tuhoutunut aivan rintamuurin edestä, rintamuurin kiveyksen juuresta. Ampumasemien kohdalla on noin 12x9 m kokoinen

suorakaiteenmuotoinen monttu. Rintamuurin maavallin päältä mitattuna monttu on noin 2,9 m syvä. Monttu on avonainen pohjoiseen, bastionin pihalle päin. Montun itä- ja länsireunoilla on maavallit. Maavallien bastionin pihan puoleisilla reunoilla on näkyvissä 0,55–0,9 m korkea kiveystä. Maavallit ovat kokonaisuudessaan noin 1–2 m korkeat. Monttu vaikuttaa siltä, että paikalla olisi sijainnut rakennus, joka on kaivettu osittain muurin sisään ja tuettu lopuksi reunoilta maavalleilla ja kiveyksellä. Mahdollista on myös että paikalta on kaivettu ja poistettu maa-ainesta. Kaivanto voi liittyä myös toisen maailman sodan aikaisiin varustuksiin. Samankaltaiseen tulkintaan viittaa kavaljeerin pihan sisään kaivettu suorakaiteenmuotoinen kuoppa (ks. yllä).

**Kuva 58** (vasemmalla) Bastionin pohjoispuolella, oikean kyljen kohdalla sijaitseva kivikellari näkyy kuvassa vasemmalla kumpuna. Kellarin vieressä oikealla on ampuma-asema. Kuva: U. Köngäs 2009.

**Kuva 59** (oikealla) Bastionin eteläpuolella, vasemman kyljen kohdalla sijaitseva kivikellari näkyy kuvassa kumpuna oikealla ja sen vasemmalla puolella tuhoutuneen ampuma-aseman edustalla on suorakaiteenmuotoinen iso monttu. Kuva: U. Köngäs 2009.

Sekä eskarppimuurin, kontreskarppimuurin sekä uloimman rintamuurin kiveykset ovat suurimmaksi osaksi maan ja kasvillisuuden peittämiä. Muureissa on sortumia. Vallihaudassa makaa eskarppimuurista ja kontreskarppimuurista tippuneita irtokiviä. Myös kavaljeerin rintamuri on kasvillisuuden peitossa ja siinä on sortumia. Paikalla kasvaa heinää, sammalta, varpukasveja sekä puita.

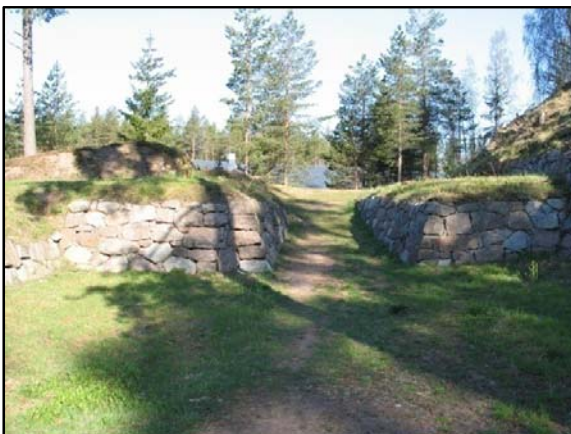
**Kuva 62** (vasemmalla) Kuudennen bastionin lounaispuolen sisemmältä ampuma-asemalta vallihautaan johtava kulkuluiska. Kuva: U. Köngäs 2009.

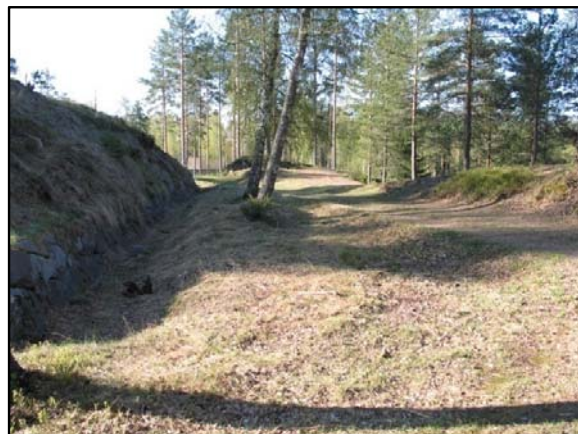
**Kuva 63** (oikealla) Kuudennen bastionin ulkovarustuksia vasemmalta oikealle; eskarppimuri, vallihauta, katvietie ja uloin rintamuuri. Kuva: U. Köngäs 2009.

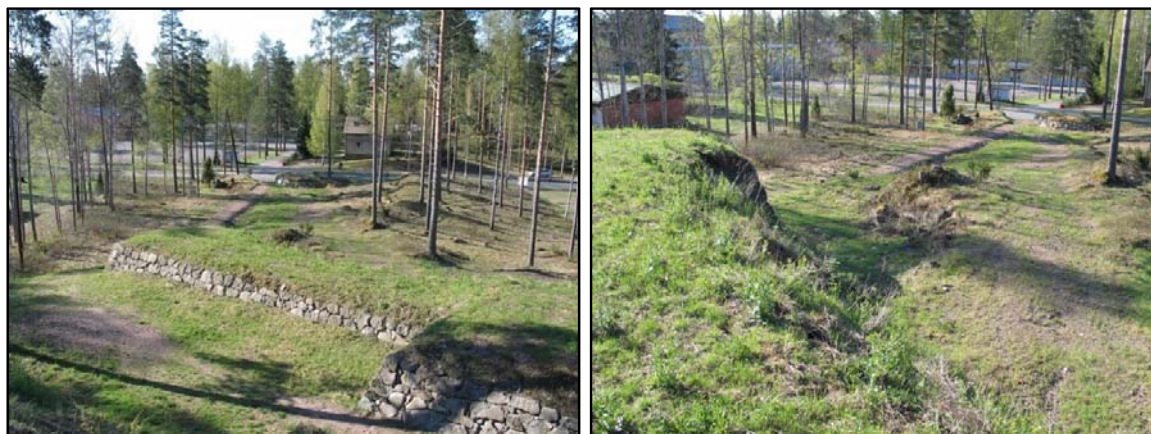
Bastionin lounaispuolella, bastionin vasemman kyljen kohdalla, on eskarppimuurin edessä kaksi peräkkäistä ampuma-asemaa. Sisempi ampuma-asema sijaitsee lähempänä kavaljeeria. Sen rintamuuuri sijaitsee 9,5–10 m päässä kavaljeerin vasemman kyljen eskarppimuurista. Rintamuuuri on 0,75–0,85 m korkea ja se on ladottu lohko- ja luonnonkivistä. Kivien koko on 0,3x0,35–0,5x0,8 m. Muuri ja sen päällä oleva matala ja tasainen maavalli on restauroitu 2000-luvulla. Linnoituksen alkuperäistä maanpintaa vallien päällä ei ole säilynyt. Sisemmän ampuma-aseman luoteispuolelta johtaa kulkuluiska bastionin ulkovarustusten katvetielle. Luiska on 2,5 m leveä ja 12,7 m pitkä. Luiskan seinät on kivetty 0,3–1,4 m korkealla kiveyksellä, joka on restauroitu 2000-luvulla. Kivet ovat lohko- ja luonnonkiviä. Kivien koko on 0,35x0,35–0,5x0,8 m ja niissä on halkaisijaltaan 4 cm kokoinen poranjälki. Sisemmän ampuma-aseman edustalla lounaassa on ollut ulompi ampuma-asema, joka erottuu maastossa 4,9x6,2 m kokoisena tasanteena, jonka eteläreunalla on säilynyt 1,7 m pituudelta rintamuurin jäänteet. Rintamuuuri on ollut kivetty. Kiveystä on näkyvillä noin 0,3 m korkeudelta. Kivet ovat 0,2x0,35–0,3x0,4 m kokoisia. Rintamuuuri on sortunut ja se on suurimmaksi osaksi irtokivien, maan ja runsaan kasvillisuuden peitossa. Rintamuurin päällistä maavallia ei ole säilynyt. Muurin yläosan on puhkonut tie, joka on kulkenut ampuma-asemien ylitse ja bastionin uloimman rintamuurin läpi bastionin kärkeä kohti. Nykyisin tie on poistettu ajokäytöstä ja alue restauroitu.

**Kuva 64** (vasemmalla) Sisempi ampuma-asema on täysin restauroitu. Kuva: U. Köngäs 2009.

**Kuva 65** (oikealla) Ulommasta ampuma-asemasta on jäljellä vain pieni osa rintamuurin perustuksia. Kuva: U. Köngäs 2009.

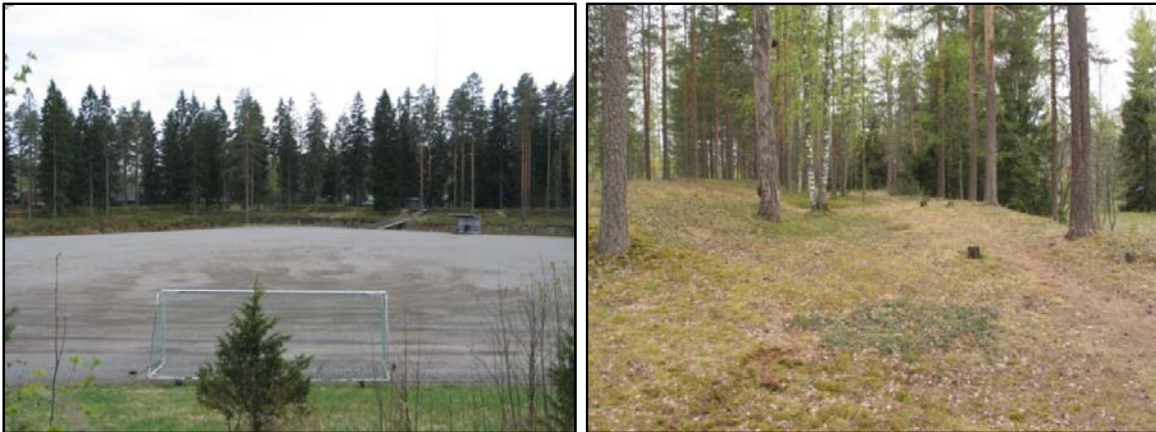
**Kuva 67** (vasemmalla) 4. ja 5. bastionin edustalla sijainneen raveliin päällä on nykyisin pesäpallokenttä. Taustalla näkyy vallihauta, katvetie ja uloin rintamuri. Kuva: U. Köngäs 2009.

**Kuva 68** (oikealla) Rintamuri ja katvetie läntisillä ulkovarustuksilla. Kuva: U. Köngäs 2009.

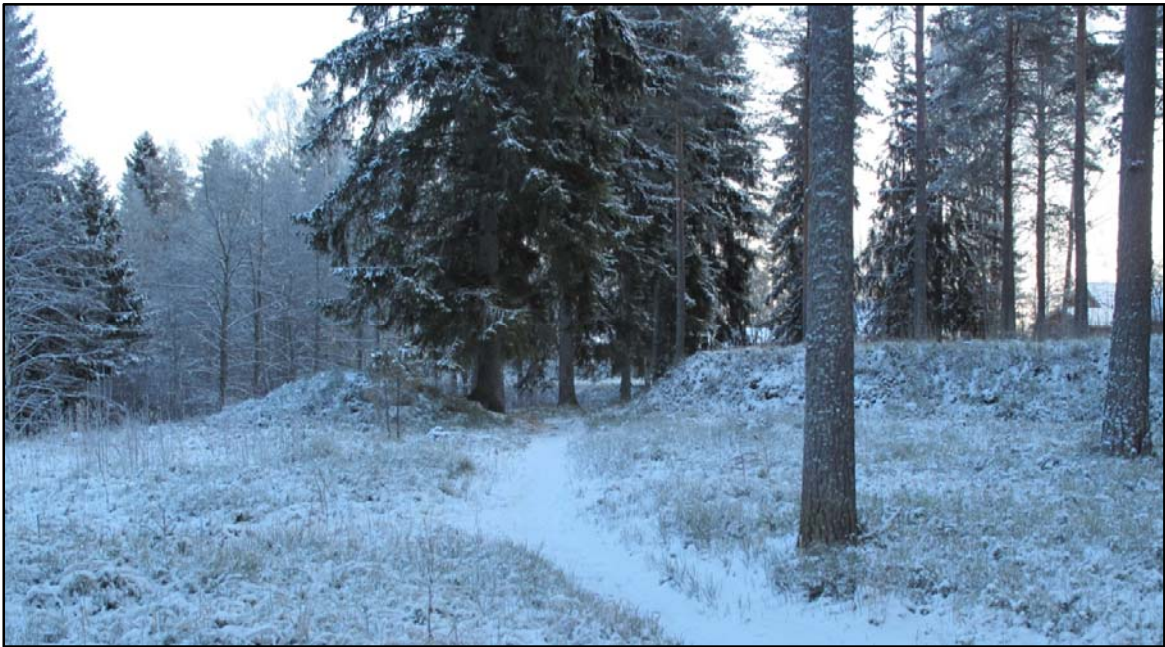
**Kuva 70** Maavalli edellisissä kuvissa esitetyn lunettivarustuksen reunalla. Kuva: U. Kögäs 2009.

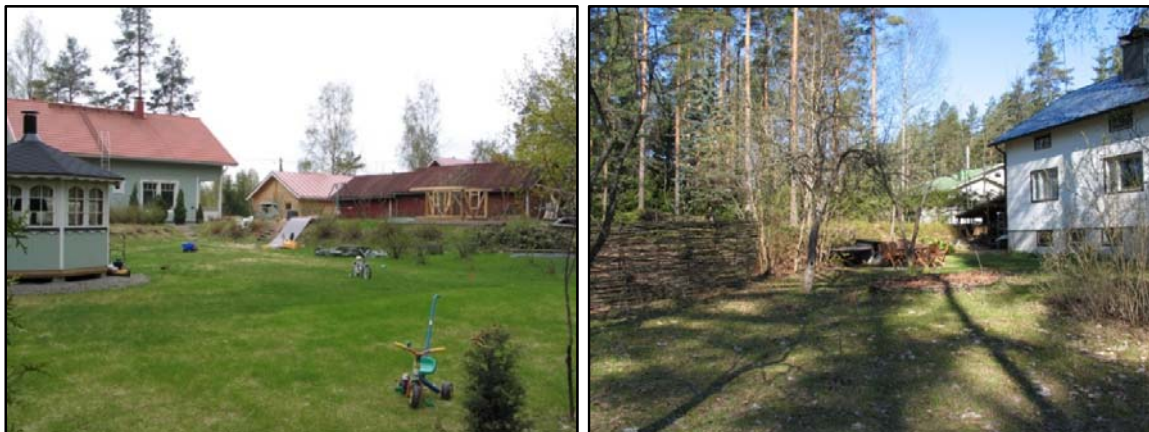
**Kuva 71** (vasemmalla) Rintamuri erottuu pihapiirissä maavallina. Valli on hyödynnetty istutuksille ja liukumäelle. Kuva on läntisten ulkovarustuksien eteläosasta. Kuva: U. Kögäs 2009.

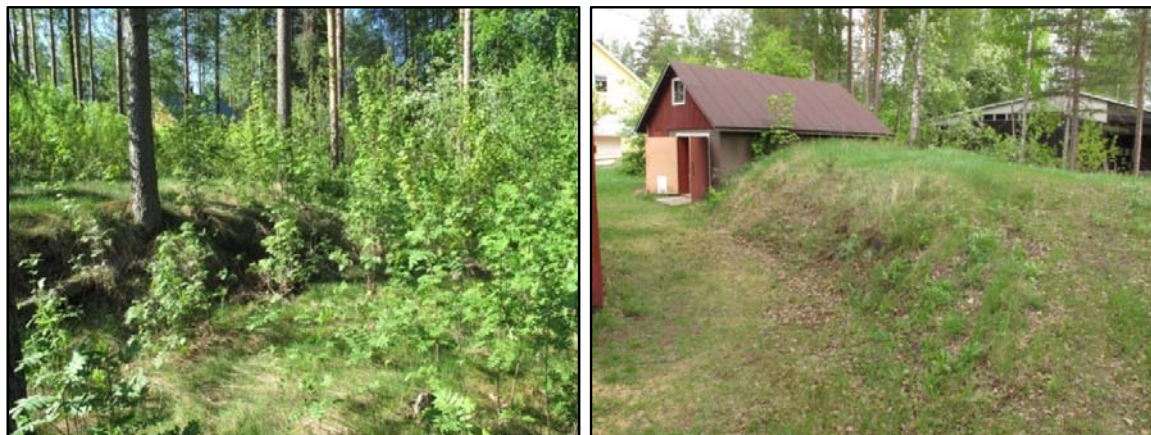
Raveliin eteläpuolella, raveliin oikeansiiven edustalla on säilynyt noin 110 m matkalta vallihauta, katvietie ja rintamuuri. Vallihaudan leveys on noin 9 m. Katvetien vallihaudanpuoleista seinää ei ole tuettu kivillä. Katvetien leveys on 4–6 m. Katvietie on noin 106 m pitkä itä-länsisuuntaisesti. Lisäksi siitä on säilynyt noin 13 m pitkä osuus pohjois-eteläsuuntaisesti. Katvetien vallihaudanpuoleinen seinä on noin 1,25–3 m korkea. Katvetien reunaan on rakennettu yksi maakellari. Lisäksi katvetiessä on noin 2x2 m kokoinen kuoppa, joka saattaa liittyä toisen maailman sodan aikaisiin varusteisiin. Ulkovarustuksen rintamuuria on säilynyt noin 72,5 m pitkä maavalli, joka päättyy Jääkärintiehen. Tien itäpuolella on lisäksi varastorakennuksen vieressä omakotitalotontilla säilynyt noin 8 m pitkä ja noin 1 m korkea rintamuurin vallin pätkä. Länsipäädyssä rintamuuri päättyy kirkkoherranvirasto-rakennukseen. Rintamuuri on etupäässä maavallia, mutta lähellä Jääkärintietä, rintamuurin kaakkoisosassa on näkyvissä noin 21 m pitkä muurikiveys. Kiveys on 0,5–0,7 m korkea ja sen päällä on 0,2–0,5 m korkea maavalli. Kivet ovat noin 0,5x0,7 m kokoisia. Muualla rintamuurin maavallin korkeus on kokonaisuudessaan noin 1–1,7 m. Rintamuurin säilyneen osan keskikohdalla on vallin yläosassa noin 3,5 m pitkä betoniharkko.

Raveliin ja toisen bastionin kulmassa uloin rintamuuri on taittunut pieneksi sakaraksi (ns. lunetin paikka). Tässä kohdassa rintamuurin maavallia on säilynyt yhteensä noin 37 m pitkä pätkä. Valli on noin 1 m korkea. Rintamuuri on jatkunut Jääkärintien suuntaisesti kohti koillista, mutta tien rakentaminen ja tonttimaiden pihojen muokkaaminen on tuhonnut loput rintamuurista.

**Kuva 73** (vasemmalla) Rintamuuria itäisillä ulkovarustuksilla raveliin eteläpuolella. Kuva: U. Köngäs 2009.

**Kuva 74** (oikealla) Säilynyt rintamuurin osa nykyrakennusten lomassa. Kuva: U. Köngäs 2009.

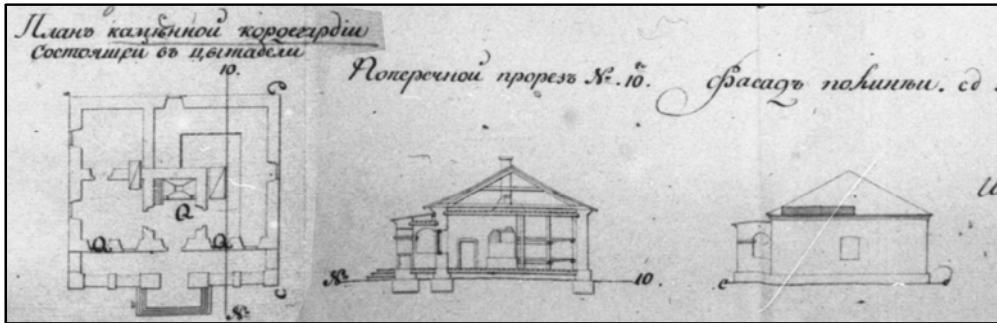
**Kuva 75** Pohjapiirustus, poikkileikkaus ja julkisivukuva sitadellin vahtituvasta vuodelta 1804. Karttalähde: MV/RGVIA 349:12:1923

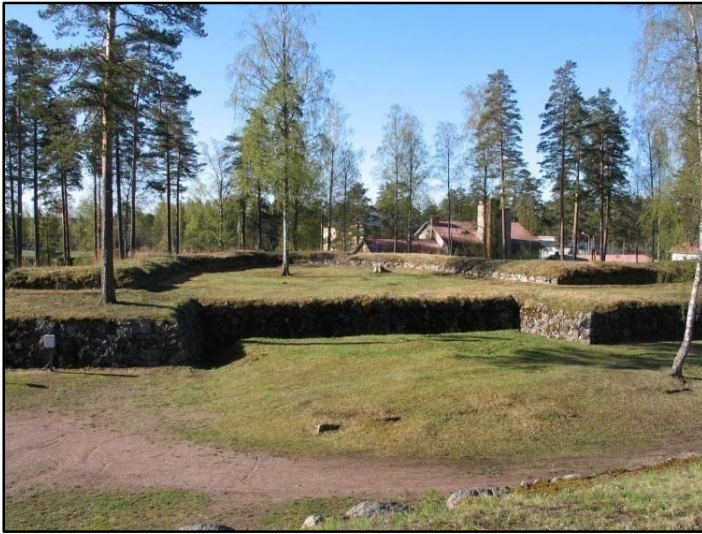
Sitadellin pihan keskellä sijainnut vahtitupa näkyy maastossa noin 15x15 m kokoisena ja 0,4–1 m korkeana maakumpuna. Vahtituvan pohjoissivulla on ollut eteinen, joka erottuu 4,5x2,2 m kokoisena ja noin 0,4 m korkeana maakumpareena. Pohjoissivulla on näkyvissä rakennuksen perustuskiviä ja rakennuksen koillisnurkka. Rakennuksen pohjan keskipaikkeilla erottuu yksi selvä uunin paikka noin 0,25 m korkeana ja 2x2 m kokoisena kumpareena. Sen itäpuolella on toinen, 0,2 m korkea ja 1,3x1,6 m kokoinen kumpare, joka saattaa olla toinen uunin paikka. Vahtitupa ollut kivirakenteinen ja siinä on rakennuspiirustusten mukaan sijainnut kaksi vierekkäistä tulisijaa<sup>109</sup>. Vahtituvan luodepuolella on sitadellin pihassa sijainnut kaivo.

**Kuva 76** Vahtituvan pohja erottuu sitadellin sisäpihalla bastionin edustalla maakumpareena. Kuva: U. Köngäs 2009.

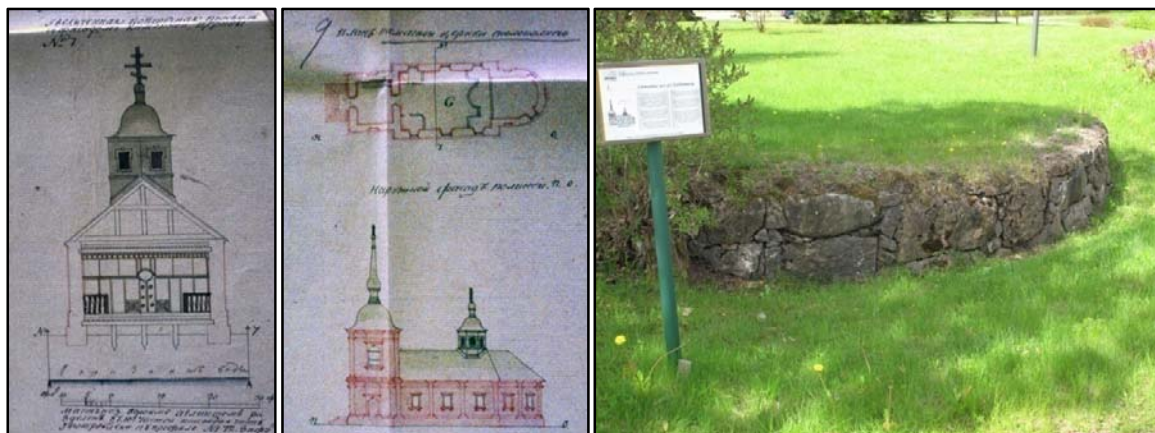
**Kuvat 80, 81, 82** Pyhän Daavidin kirkon poikkileikkaus, pohjapiirustus ja julkisivukuva vuodelta 1801. Kirkon katon vihreä väri tarkoittaa, että katto on maalattu vuonna 1800. Kivimuuraus ja rappaustyöt ovat esitetty karmiinin värillä. (Karttialähde MV/RGVIA 349:12:1916<sup>115</sup>). Oikealla kirkon itäpäädyn kivijalka nykyisessä asussaan. Kuva: U. Köngäs 2009.

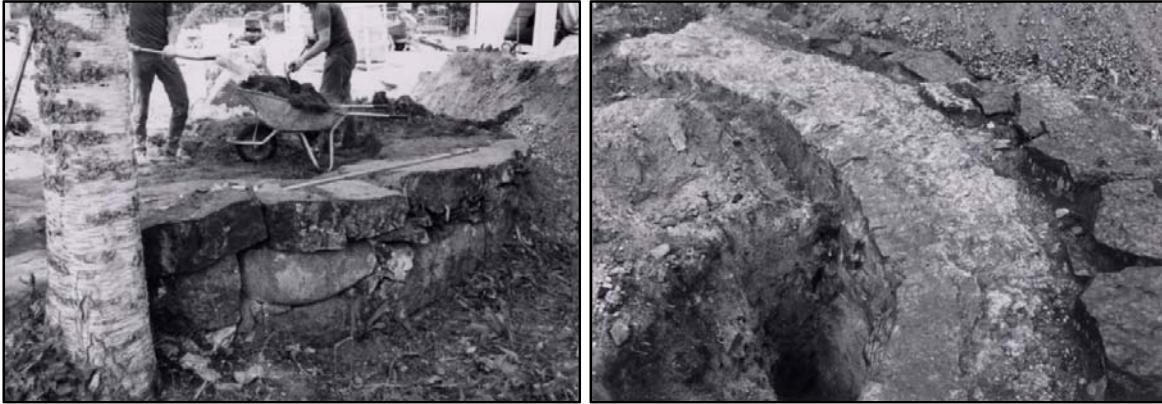
**Kuvat 83 - 84** Kirkon kivijalka esillä vuonna 1988. Kuva: H. Ahtiainen 1988 MV/RHOA 90441 & 90448

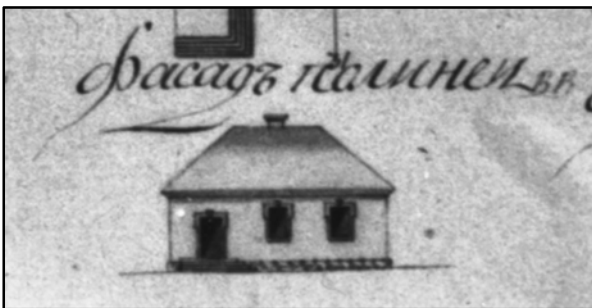
**Kuva 87** Julkisivukuva Lappeenrannan portin vahtituvasta vuodelta 1797. Karttalähde: MV/RGVIA 349:12:1911.

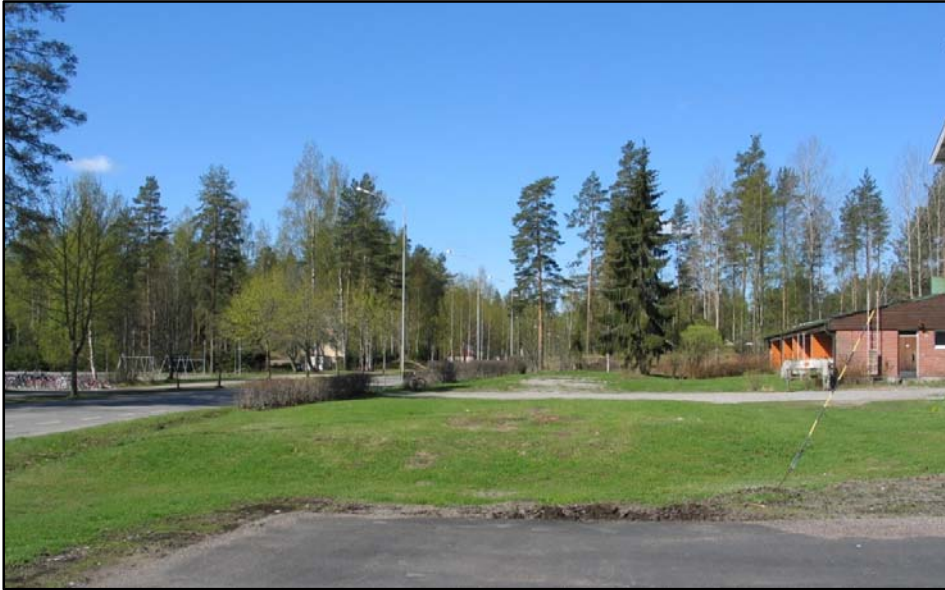
**Kuva 90** Edustalla 1. esikuntaupseerin rakennuksen pohja ja sen takana muonamakasiinin pohja.  
Kuva: U. Kõngäs 2009.

Heti Utin portin jälkeen Linnalantien pohjoispuolella rivitalon edustalla sijaitsee vanhan muonamakasiinin pohja. Se erottuu maastossa 6,8x36,3 m kokoisena ja 0,2–0,35 m korkeana suorakaiteenmuotoisena maakumpareena. Rakennus on merkitty ensimmäistä kertaa vuonna 1796 laadittuun linnoituksen pohjapiirrosta esittävään karttaan<sup>120</sup>. Kartassa rakennusta ei ole nimetty. Vuoden 1797 kartassa rakennus on nimetty muonamakasiiniksi<sup>121</sup>.

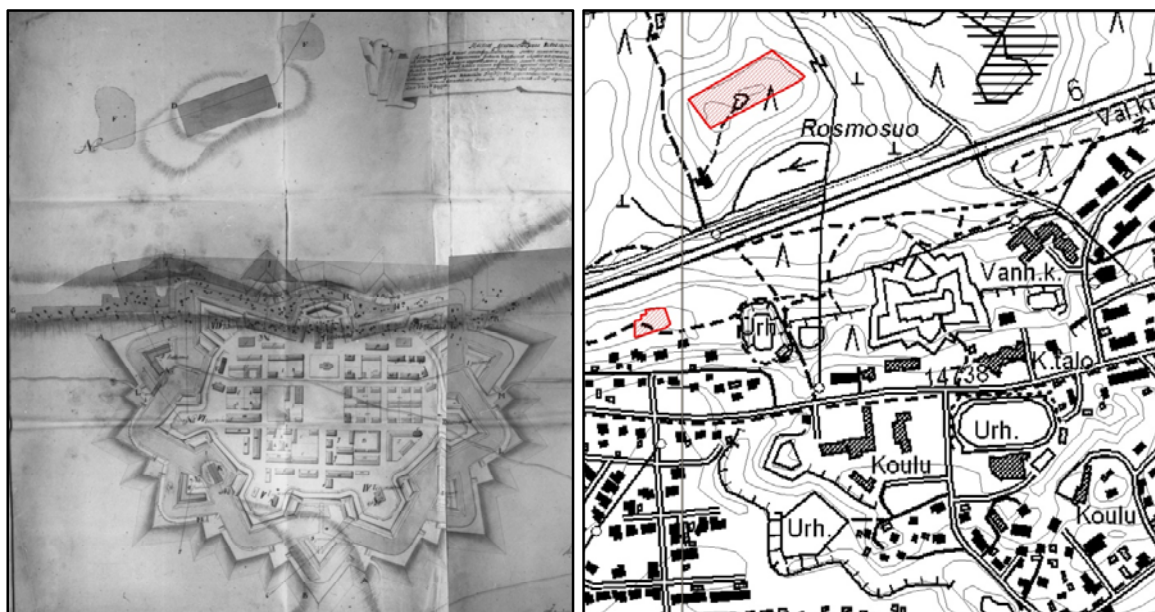
**Kartat 30 - 31** Vasemmalla on vuoden 1776 kartassa merkitty tummanharmailla neliskanttisilla alueilla maansiirtotyöt harjanteilla (Karttaliite MV/RGVIA 349:12:1887). Oikealla on karttaan merkitty punaisella alueella paikat, joissa inventoinnin yhteydessä maastossa havaittiin merkkejä maa-aineksen otosta.

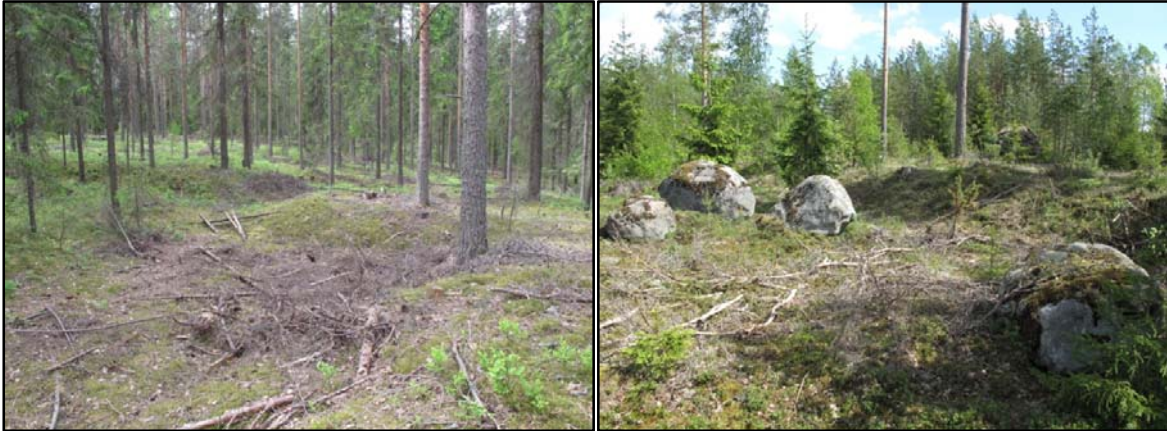
**Kuvat 93 - 94** Maa-aineksenottoapaikat näkyvät neliskanttisina maaleikkauksina maastossa (osoitettu kuvissa punaisella katkoviivalla). Vasemmanpuoleinen kuva on harjanteelta linnoituksen länsipuolelta ja oikeanpuoleinen kuva linnoituksen pohjoispuolelta Rosmosuon harjulta. Kuvat: U. Kõngäs 2009.

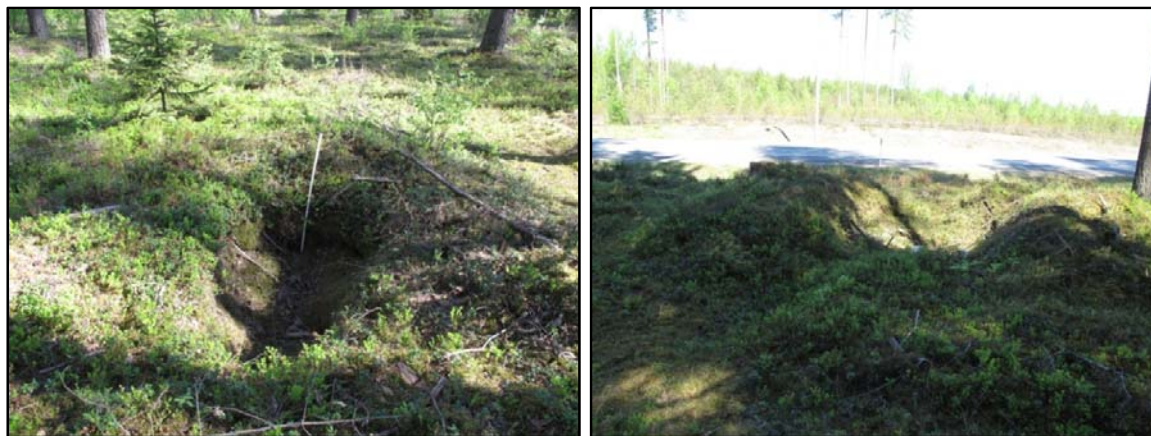
Taavetin linnoituksen sitadellin pohjoispuolella, glasiisin ja Valtatie 6:n väliin jäävällä noin 100x250 m leveällä alueella sijaitsee noin 40 kuoppaa. Osa kuopista sijaitsee glasiisin alaosassa, osa tasamaalla. Suurin osa kuopista on suorakaiteenmuotoisia noin 1,9x1–1,5x2,5 m kokoisia ja noin 0,8–1,3 m syviä. Joukossa on myös muutama soikea kuoppa. Kuoppien ympärillä on noin 0,7–1,5 m leveät maavallit, jotka ovat ympäristöään noin 0,2–0,5 m korkeammat. Useimmat kuopat ovat suunnilleen pohjois-eteläsuuntaisia. Paikoittain kuopat sijaitsevat rivissä, paikoittain ilman havaittavaa järjestelmällisyyttä. Viisi kuopista poikkeaa muista. Ne ovat huomattavasti suurempia ja niitä kiertää kolmelta sivulta maavallit. Kuoppien koko on noin 2x3,5–3,5x5 m ja syvyys 1–1,6 m. Maavallit ovat noin 1–1,2 m leveät ja ne ovat noin 0,3–0,8 m ympäristöään korkeammalla. Lisäksi kaksi kuoppaa on pyöreitä, halkaisijaltaan noin 4–6 m ja niiden syvyys on noin 1m. Niitä kiertävät maavallit ovat noin 0,5–1 m leveät ja ne ovat noin 0,2–0,4 m ympäristöään korkeammalla.

Kuopat eivät liity linnoitukseen. Niiden seinät ovat usein hyvin suorat, ja kuopat vaikuttavat hyväkuntoisilta ja muistuttavat armeijan harjoituspoteroita. Todennäköisesti ne ajoittuvat 1800–1900 lukujen taitteeseen, tai 1900-luvulle, ja liittyvät mahdollisesti armeijan kenttävarustuksiin. Taavetin linnoituksessa on 1800-luvun lopulla harjoitellut 24. reservikomppania.

**Kuvat 95 - 96** Vasemmalla on suorakaiteenmuotoinen kuoppa, jonka keskellä on metrin pituinen valkoinen mitta. Oikealla on kuoppa, jota kiertää maavallit kolmelta sivulta. Kuvat: U. Köngäs 2009.

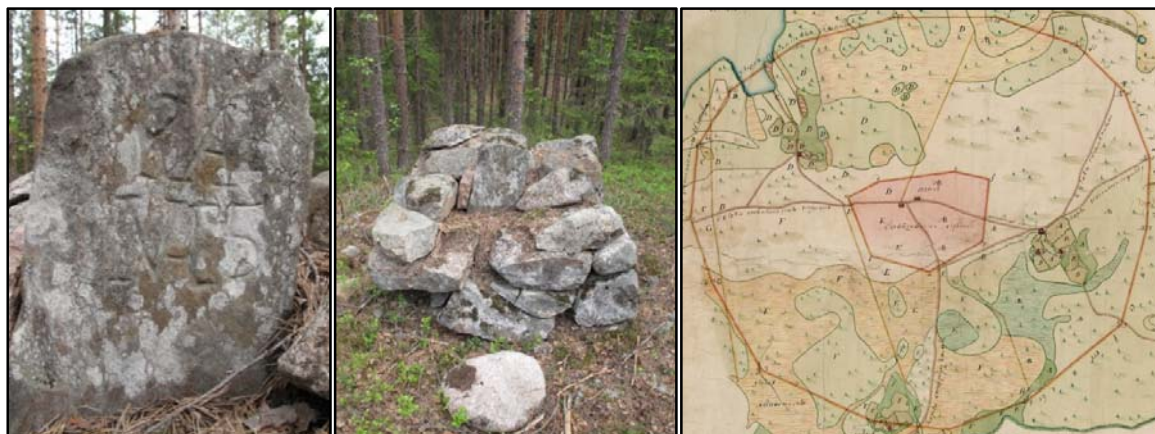
**Kuvat 97 - 98** Rajapyykki numero 15. Vasemmanpuoleisessa kuvassa erottuu viisarikiveen kaiverrettu teksti RA N-15. Kuvat: U. Köngäs 2009.

Taavetin kunnantalosta noin 1,37 km koilliseen, Valtatie 6:n ja Savitaipaleen liittymän luoteispuolella sijaitsee Taavetin linnoitukselle rajatun alueen rajapyykki nro 15 ”Niitynojanmaan raja”<sup>127</sup>. Rajapyykiltä on matkaa Valtatie 6:lle noin 330 m. Rajapyykki on pohjoiseen viettävässä mäenrinteessä. Itäpuolella noin 30–50 m päässä on iso hiekkakuoppa. Rajapyykki koostuu 3–4 päällekkäin ladotusta kivikerrasta, jonka keskellä on pystykivi, eli viisarikivi. Viisarikiveen on kaiverrettu teksti ”RA N-15”. Kivilatomus on neliskanttinen. Se on noin 1x1,35 m kokoinen ja noin 1 m korkuinen. Kivet ovat lohkokiviä ja niiden koko on noin 0,3x0,5–0,3x0,7 m. Ympäristö paikalla on mäntymetsää ja kenttäkasvillisuus etupäässä varpu- ja sammalkasveja.

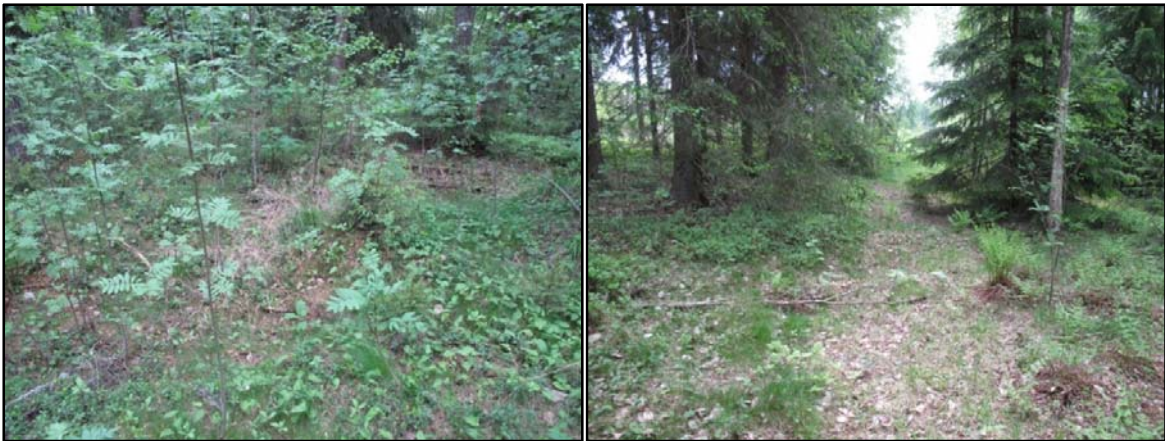
**Kuvat 102 - 103** Vasemmanpuoleisessa kuvassa on nuolella osoitettu parihuone, joka erottuu maastossa matalana painanteena. Oikeanpuoleisessa kuvassa on kohteen eteläosassa kulkeva vanha tienpohja. Kuvat: U. Kõngäs 2009.

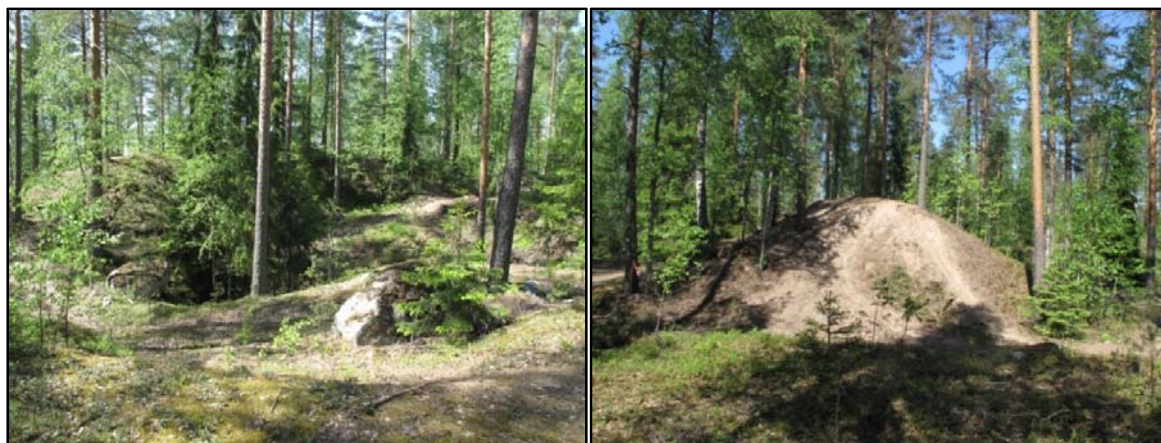
**Kuvat 104 - 105** Vasemmanpuoleisessa kuvassa on maalivalli kuvattuna kaakosta. Oikeanpuoleisessa kuvassa on maalivallin eteläpääty. Kuvat: U. Kögäs 2009.

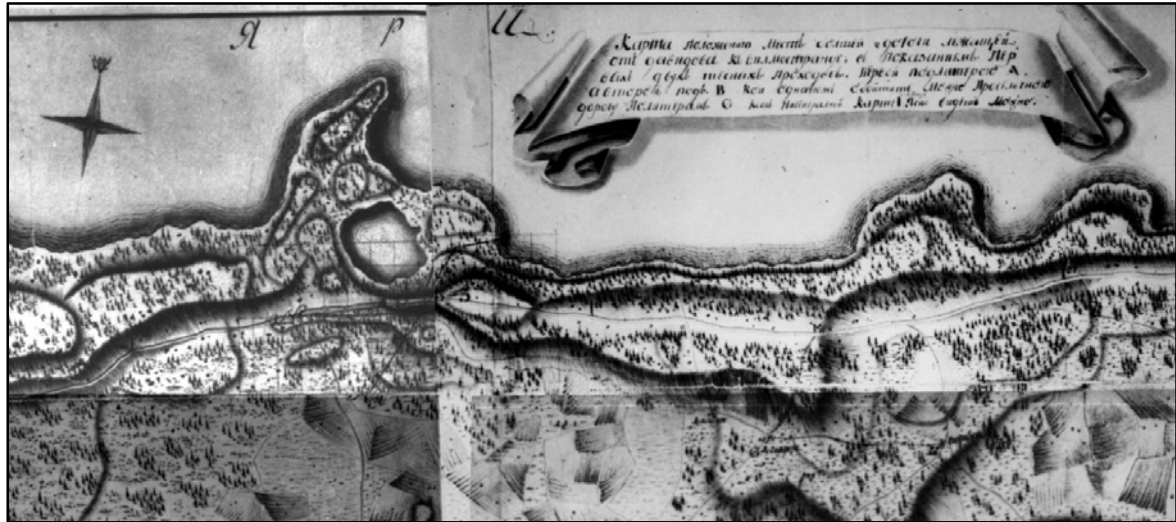
**Kartta 35** Maavallivarustuksen paikka merkittynä 1700-luvun lopun karttaan. Paikka on merkitty karttaan punaisella ympyrällä. Keltainen viiva on alla olevassa kartassa esitetty poikkileikkaus. Karttalähde: MV/RGVIA 349:12:1891.

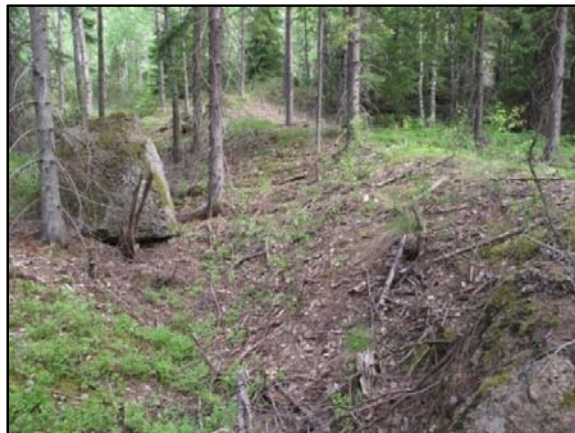
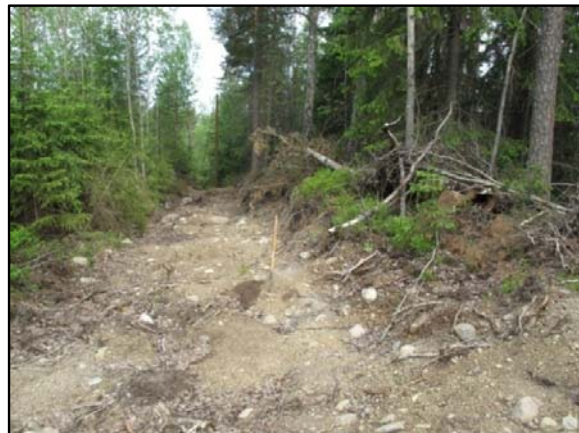
**Kuvat 106 - 107** Vasemmanpuoleisessa kuvassa on maavalli ja sen edustan vallihauta VT6:n eteläpuolella. Oikeanpuoleisessa kuvassa sähkölinjan tuhoamaa maavallia ja vallihautaa VT6:n pohjoispuolella. Kuvat: U. Köngäs 2009.

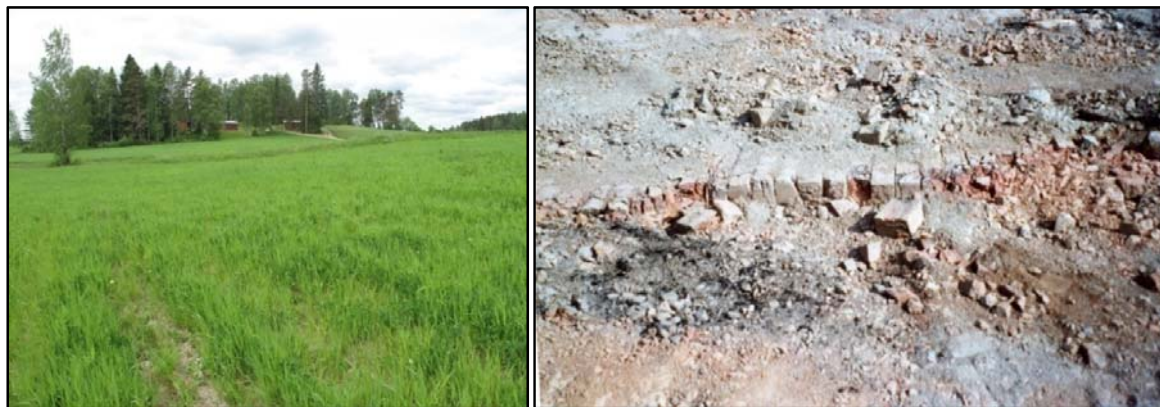
Taavetin linnoituksen eteläpuolella, Taavetin kunnantalosta noin 1,97 km etelälounaaseen oli maakaasuputkilinjaa kaivettaessa vuonna 2006 tullut esiin maasta tiilinen rakenne. Rakenne on ollut noin 6 m leveä ja 10 m pitkä.<sup>136</sup> Kohde sijaitsee Haminan tien länsipuolella. Haminantiestä risteää pieni hiekkatie, Sopenojantie, jonka risteyksestä noin 60 m päässä pellolla kohde sijaitsee. Pelto viettää paikalla loivasti länteen ja etelään, missä kulkee pieni oja. Maasta löytyi tarkastuksen yhteydessä tiilimurskaa sekä fajanssiastian kappale. Pellon maanpinta ei ollut inventoinnin aikana näkyvissä. Rakenteen säilymisestä tai tuhoutumisesta ei ole varmaa tietoa eikä rakennetta maakaasuputkilinjan rakennustöiden aikana dokumentoitu arkeologisesti. Kohteesta on yksi valokuva, jonka on ottanut kohteesta kertonut paikallinen Pekka Siiröpää. Paikallisten tiedossa tiilirakennetta on kutsuttu linnoituksen aikaiseksi tiilenpolttouuniksi. Linnoituksen aikana on näillä seuduilla linnoituksen eteläpuolella Lavin kylän lähellä sijainnut tiilitehdas<sup>137</sup>. Tehdas on kartta-aineiston mukaan sijainnut linnoituksen rajojen sisäpuolella. Tarkastettu tiilirakenteen löytöpaikka sijaitsee kuitenkin juuri linnoituksen rajojen ulkopuolella.

**Kuva 110** (vasemmalla) Yleiskuva tiilirakenteen löytymispaikasta. Kuva: U. Köngäs 2009.

**Kuva 111** (oikealla) Tiilirakenne esillä maakaasuputkilinjaa avattaessa vuonna 2006. Kuva: Pekka Siiröpää 2006.

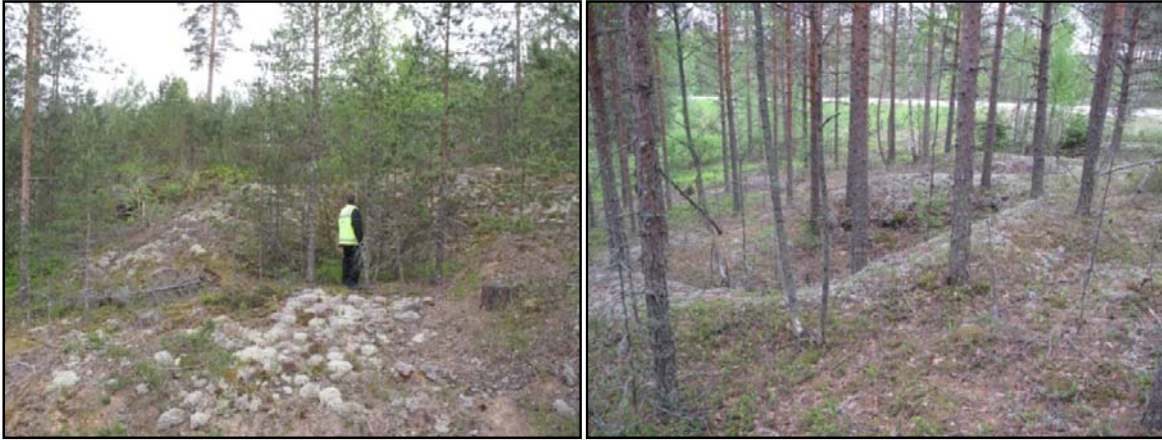
**Kuvat 112 - 113** Kuoppia Savitaipaleentien molemmin puolin. Vasemmanpuoleisessa kuvassa on Pertti Malm tien länsipuolella olevassa kuopassa. Oikeanpuoleisessa kuvassa on kuoppia tien itäpuolelta. Kuvat: U. Kögäs 2009.
