HELSINKI, VUOSAARI, MUSTAVUORI

**Ensimmäisen maailmansodan aikaisen
tukikohdan linnoitteiden inventointi**

John Lagerstedt

2009

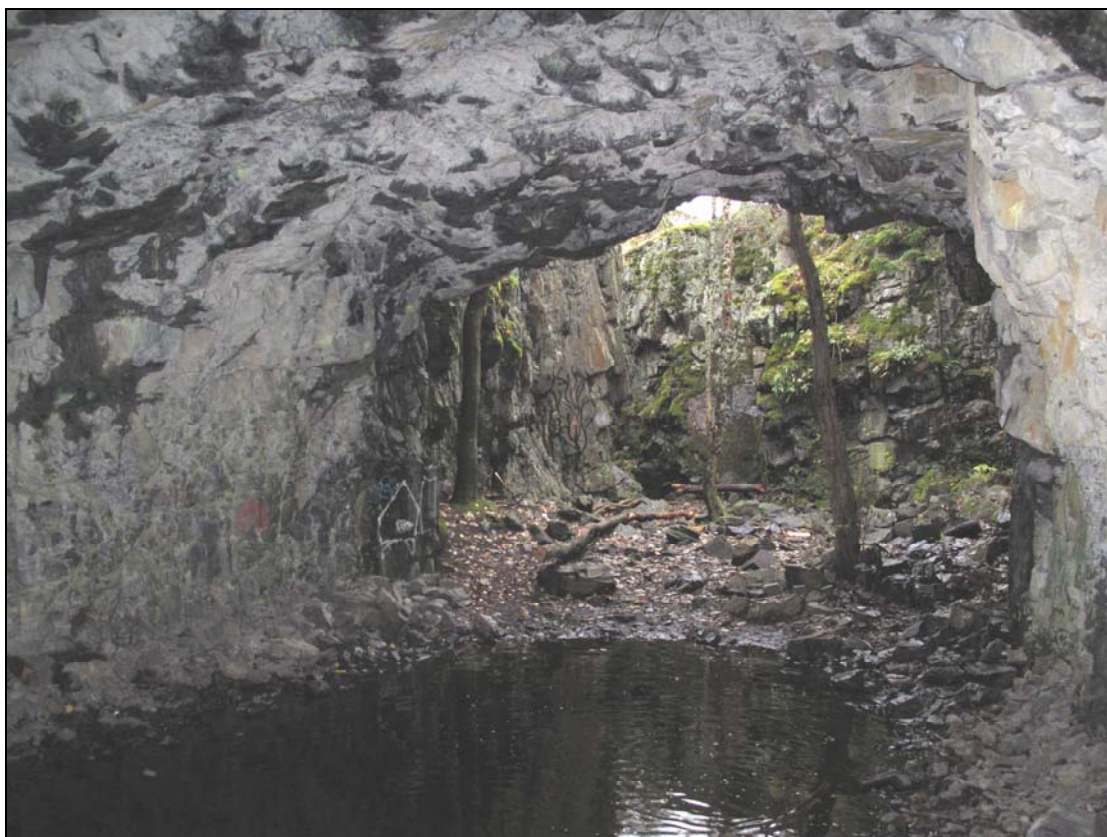
Kansikuva: Luolan I:13 eteläinen sisäänkäynti. Kuva: John Lagerstedt

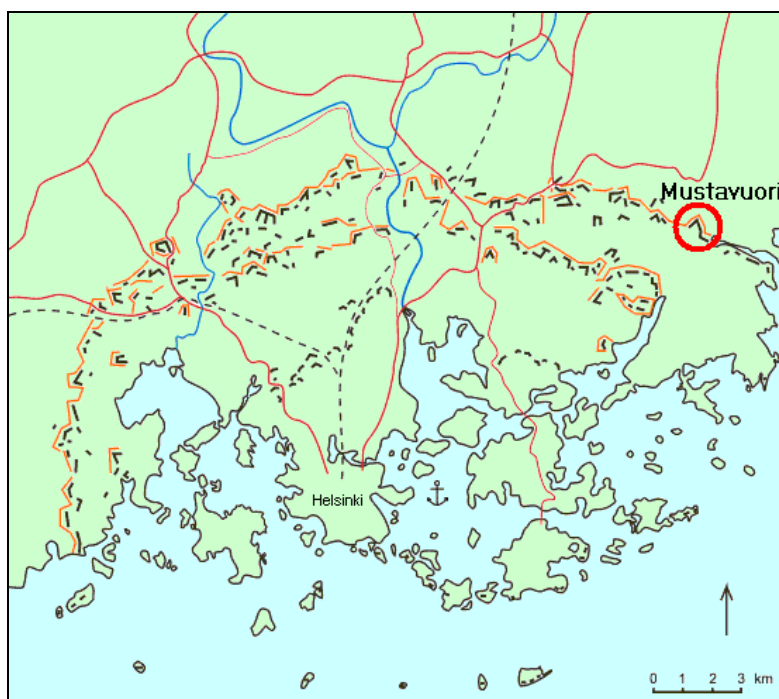
Kuva 1 Viaporin maa- ja merilinnoitus ja pääkaupunkiseudun tärkeimmät tiet vuoden 1918 alussa. Linnoitteet on merkitty mustalla ja piikkilankaesteet oranssilla. Kartta: John Lagerstedt 2000.

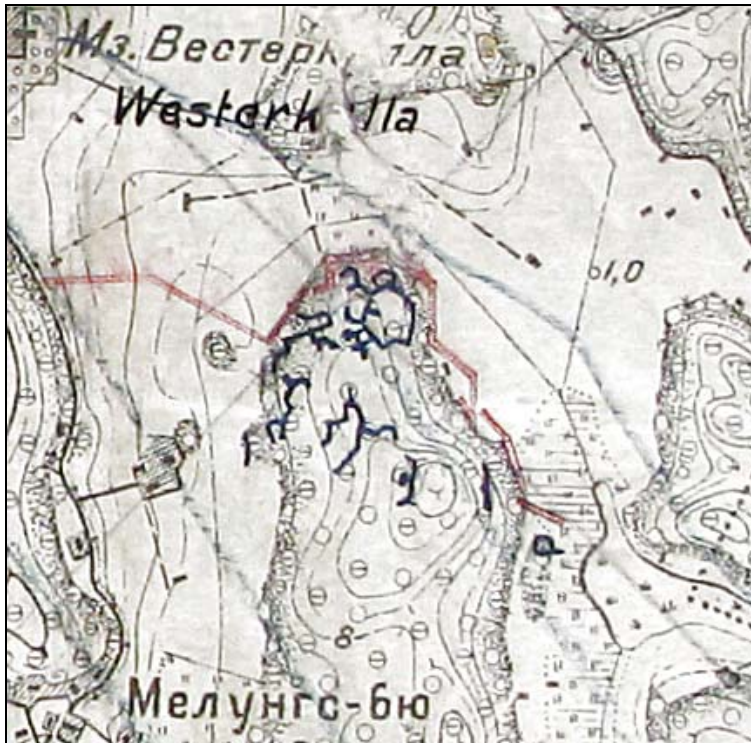
Kuva 2 Mustavuoren linnoitteet päiväämättömässä venäläisessä sotilaskartassa (todennäköisesti vuodelta 1916 – 1917). Kartasta puuttuu osa linnoitteista ja yhdystie. Piikkilankaesteet on merkitty punaisella. Yksityiskohta Viaporin maarintamaa esittävästä kartasta. Kansallisarkisto, vkp 90, rulla.

Mustavuorelle oli tarkoitus rakentaa vahvat linnoitteet. Mäen pohjois- ja itäpuolelle tehtiin piikkilankaesteet ja koko mäki varustettiin syvillä kallioon louhituilla taistelu- ja yhdysautoilla (kuva 2). Taisteluasemiin oli suunnitelmien mukaan tarkoitus sijoittaa noin 26 konekivääriasemaa, 18 tähystysasemaa ja 52 suojahuonetta. Työt jäivät kuitenkin keskeneräisiksi ja suurin osa asemista ja suojahuoneista ovat vain kallioon louhittuja kuoppia.

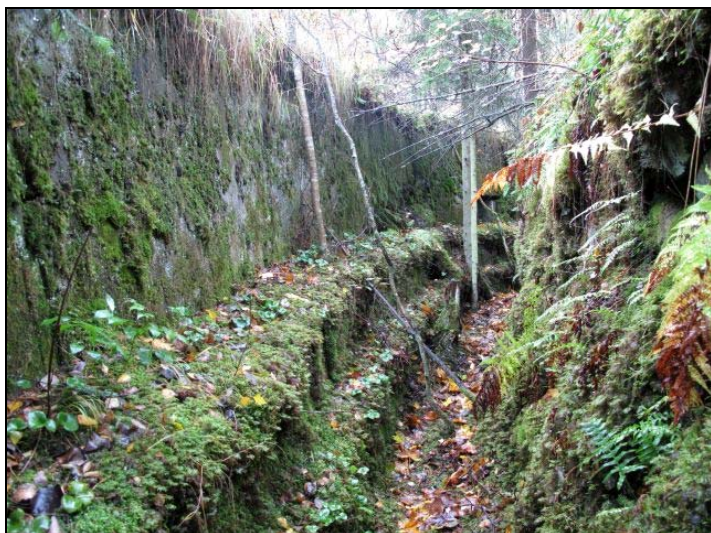
Kuva 4 Betonilla tuettu taisteluhauta kohteessa I:19. Kuva: John Lagerstedt, 2009.

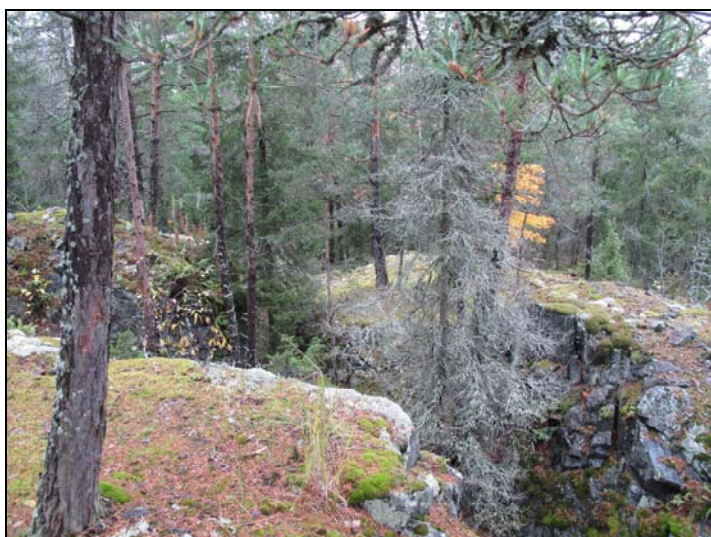
Kuva 5 Kallioon louhittua, viimeistelemätöntä hautaa kohteessa I:15. Kuva: John Lagerstedt, 2009.

Yhdyshautoja on ehditty tukea betonilla vain vähäisesti (kuvat 5 ja 13). Yhdyshautojen koko vaihtelee voimakkaasti. Maahan kaivetut haudat ovat pääsääntöisesti matalampia kuin kallioon louhitut. Hautojen syvyydet vaihtelevat 1,5 – 4 metrin välillä. Luolien eteen johtavat haudat ovat 6 – 7 m syviä. Yhdyshautojen reunoja on korotettu kasaamalla louhinnasta syntyneitä kiveä välleiksi haudan kummallekin syrjälle.

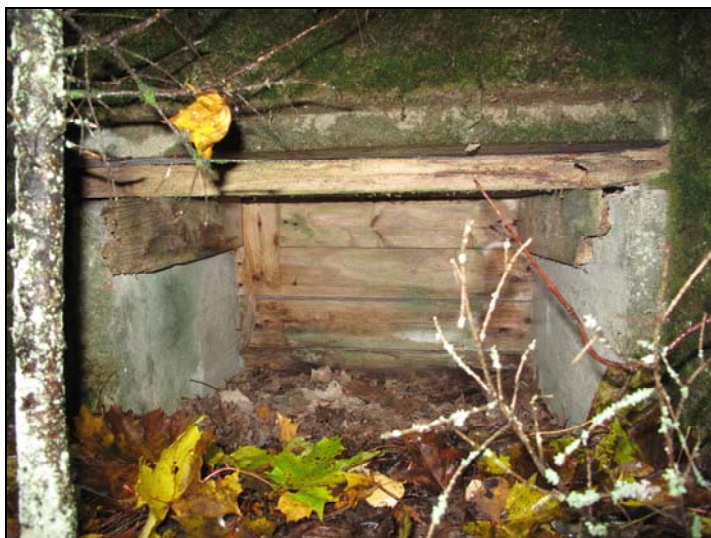
Kuva 6 Ampumariviekomero taisteluhaudan rintasuojassa kohteessa I:19. Kuva: John Lagerstedt, 2009.

Taisteluhautojen rintasuojiin on valettu komeroita ampumatarvikkeita ym. varten (kuva 6). Komerojen koko vaihtelee eri puolustusasemissa mutta ne ovat keskimäärin 60 cm leveitä 50 cm korkeita ja 45 cm syviä. Muutamissa komeroissa on vielä jäljellä betonivalua varten tehty laudoitus.

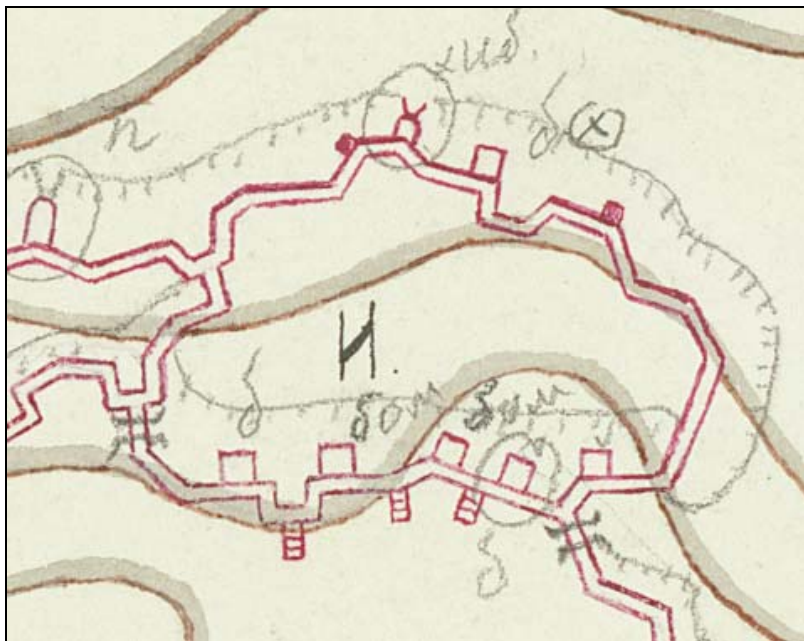
Kaksi muuta бом kirjaimilla merkittyä asemaa sijaitsevat kohteen I:19 keskiosassa (kuva 7). Kohdalla on yhdyshauta, joka kulkee 35 m samansuuntaisen taisteluhautalinjan taustalla, mäenkumpareen takana. Asemat sijaitsevat vierekkäin ja niiden kummallakin puolella on suojahuoneet. Asemien kohdalle on karttaan merkitty kolmet yhdyshaudan taustalta laskeutuvat portaat. Näin tiheä portaiden sijoittelu on poikkeuksellista. 1921 kirjoitettu suomalainen linnoitusopas kehottaa sijoittamaan pomminheitinten asemat 20 – 100 metriä taistelukaivantojen taustalle, mäkien takarinteille asemien naamioimisen takia.¹²

Valitettavasti rakennustyöt ovat kohteessa jääneet keskeneräisiksi ja asemia varten on louhittu ainoastaan kuopat (I:19.20 ja 21), jotka ovat kooltaan 3 x 3 ja 4 x 4 m ja 1,8 m syviä. Ne eivät eroa muodoltaan tai kooltaan viereisistä suojahuoneita varten louhituista kuopista. Portaiden paikat on louhittu yhdyshaudan takareunaan mutta ne eroavat järjestelyiltään karttaan tehdystä suunnitelmasta.

Kuva 7 Yksityiskohta puolustusaseman I:19 pohjoisosasta. Mahdolliset pomminheitinten asemat on merkitty kirjaimilla бом. Niiden edustalle on merkitty kolmet portaat. Suojahuoneet on merkitty kirjaimella б ja konekivääriasema kirjaimella n. Keskellä ylhäällä tähystysasema. Yksityiskohta venäläisestä sotilaskartasta. Kansallisarkisto, sotilaskartta 228.

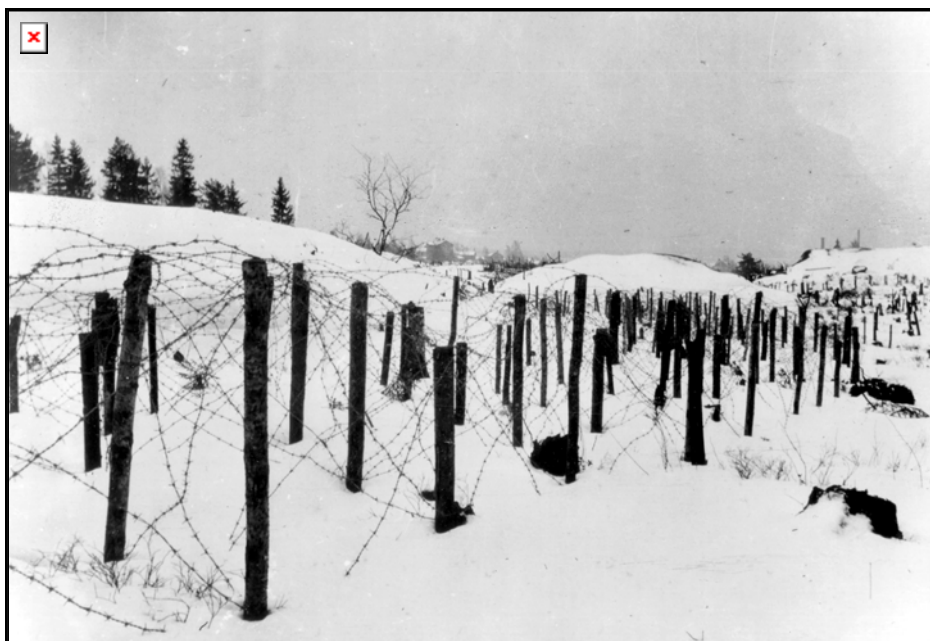
Pääkaupunkiseudulla sijainneet piikkilankaesteet ovat olleet keskimäärin 7 m leveitä (kuva 8) ja ne oli sijoitettu matalien suojavallien taakse.¹³ Mustavuoren esteiden suojavallien olemassaolosta ei ole enää tietoja.

Kuva 8 Piikkilankaeste Viaporin maarintamalla, Albergan kartanon alueella Espoossa. Kuva: Ivan Timirjasev, 1914. Helsingin kaupunginmuseo.

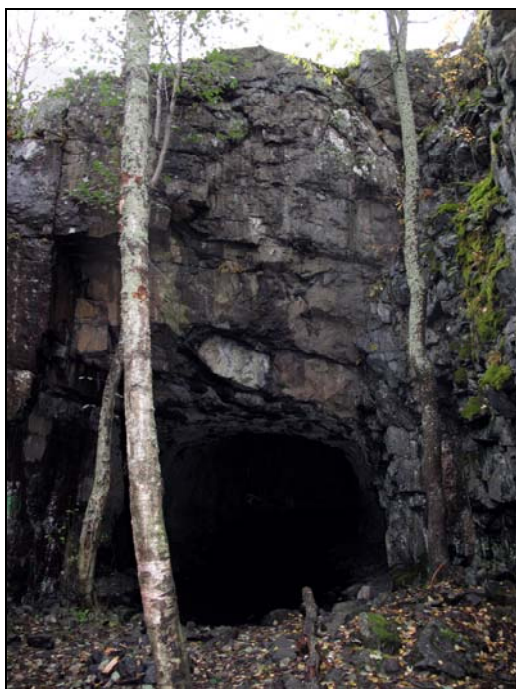
Kuva 9 Luolan I:13 eteläinen sisäänkäynti. Kuva: John Lagerstedt, 2009.

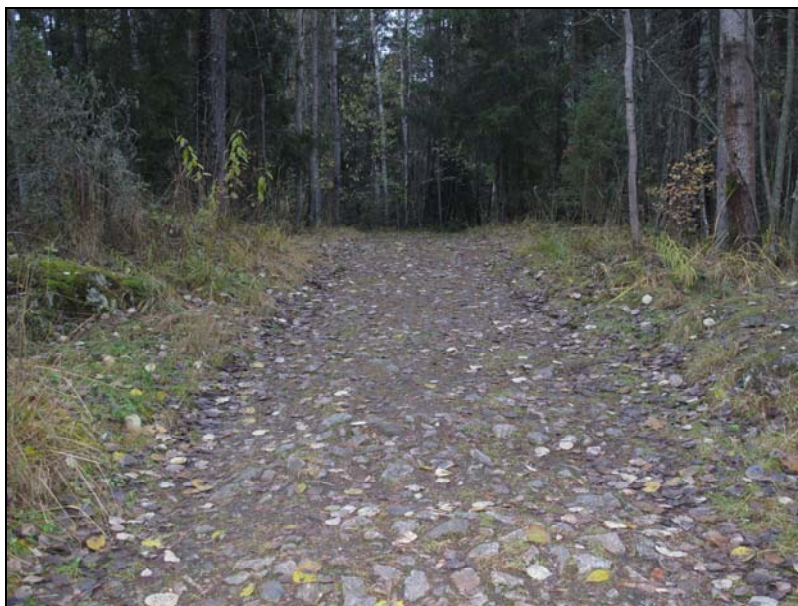
Kuva 10 Kivillä ja makadamilla päällystetty yhdystie eli nk. tykkitie Mustavuoren eteläosassa.
 Kuva: John Lagerstedt, 2009.

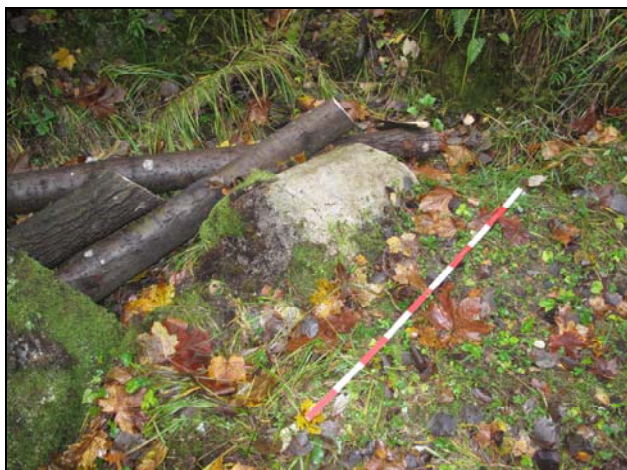
Konekivääri- ja tähystysasemia sekä suojahuoneita varten on kallioon louhittu 13 kuoppaa mutta mitään muita rakennustöitä ei ole ehditty tehdä. Kohteen pohjoisosan hautoja on täytetty jätteillä. Kohteen länsipuolella on yhdystien varressa sementtitynnyrin jäännökset.

Kuva 11 Sementtitynnyrin jäännökset kohteen I:15 länsipuolella, yhdystien varressa. Kuva: John Lagerstedt, 2009.

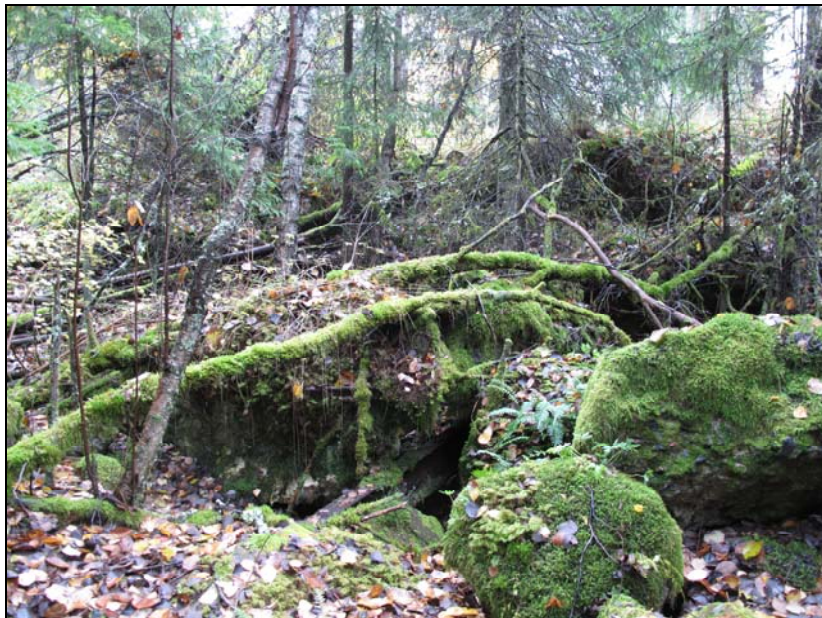
Kuva 12 Suojahuoneen I:18.25 katto on räjäytetty ja kasvillisuus on vallannut rakenteet. Keskellä erottuu vielä yksi kattoa tukenut teräspalkki. Kuva: John Lagerstedt.

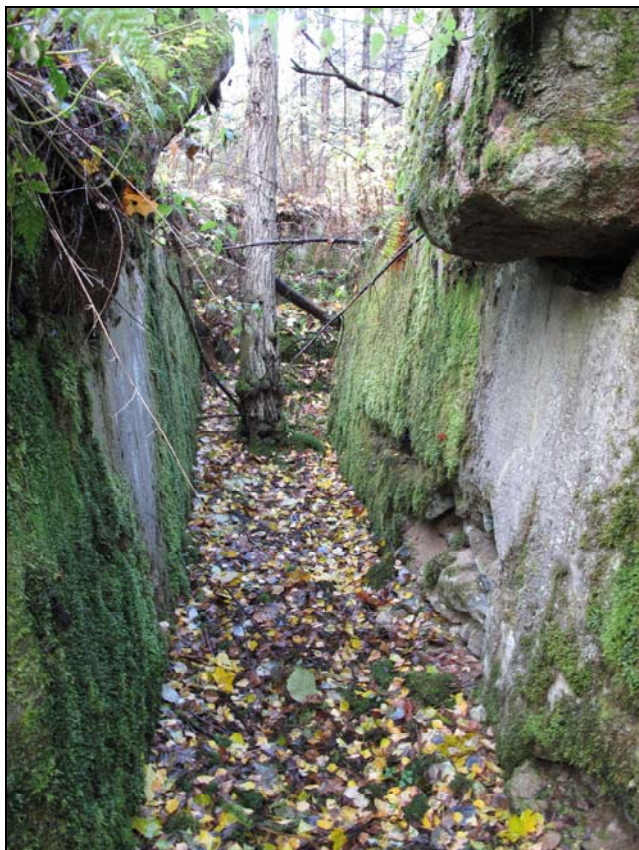
Kuva 13 Betonilla tuettua yhdyshautaa kohteessa I:19. Kuva: John Lagerstedt, 2009.

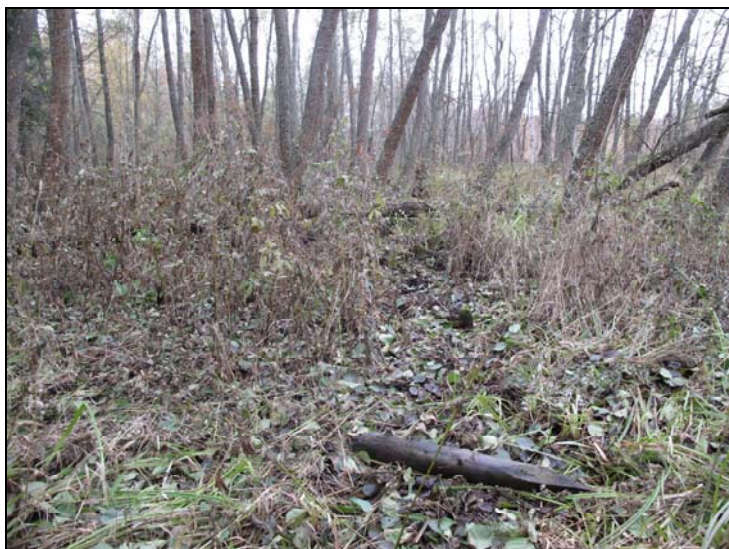
Alueen itäpäässä, kohteen I:9 pohjoispuolella sijaitsevasta piikkilankaesteestä (I:este1) on jäänyt jäljelle toistakymmentä tolpan jäännöstä. Tolpat ovat olleet 12 – 15 cm paksuja ja ne ovat lahonneet poikki maanpinnan yläpuolelta. Tolppia on jäänyt maastoon satunnaisesti ja niitä oli vaikea havainnoida korkean heinikon, huomattavan kostean maaston ja hämävästi samankaltaisten kasvavien puiden kantojen takia. Näiden syiden takia, ei esteen rakenteesta pystytty tekemään päätelmiä. Kosteassa maastossa esteen suojavalli on saattanut painua ajan myötä alas, jos sitä on ollut olemassakaan.

Kuva 15 Piikkilankaeste I:este1 sijaitsee kohteen I:9 koillispuolella. Kuva: John Lagerstedt, 2009.

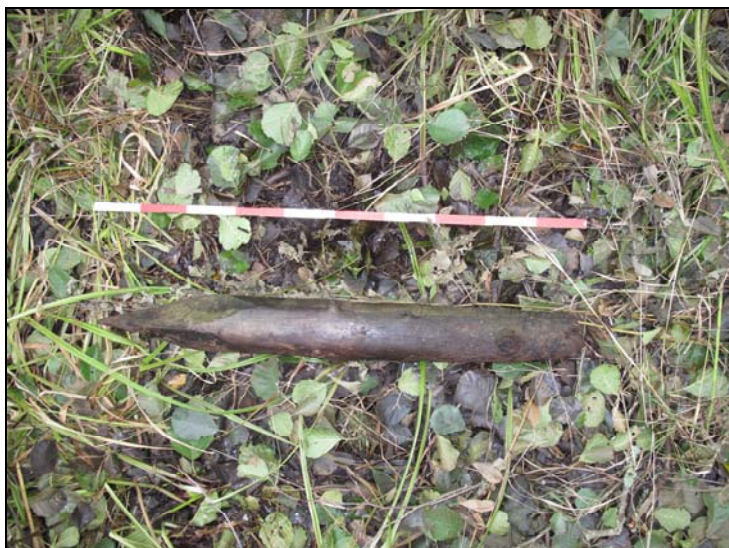
Kuva 16. Maasta noussut tai nostettu esteen tolpan jäännös. Kuva: John Lagerstedt, 2009.

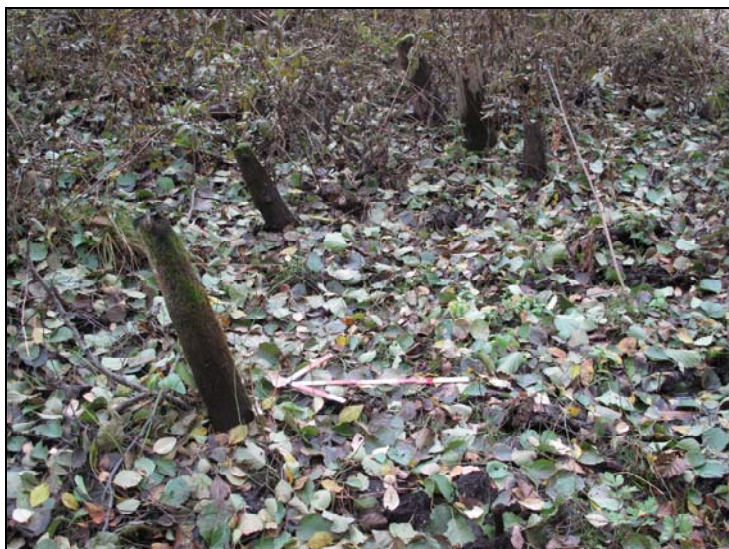
Kuva 17 Piikkilankaestein tolppia pystyssä Porvarinlahden ruovikkoalueen reunalla. Kuva: John Lagerstedt, 2009.

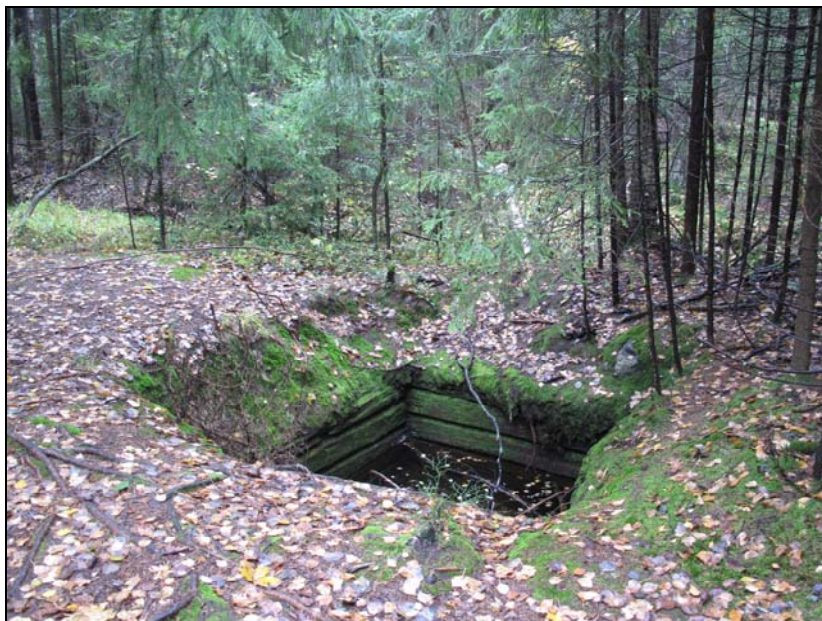
Mustavuoren koillisosassa on tyypillinen Viaporin maalinnoitukseen liittyvä kaivo (kuva 18). Se on tuettu hirsillä ja on tähän mennessä parhaimmalla kunnossa löydetty kaivo koko pääkaupunkiseudulta.

Kaivon koko on 2 x 2 m, ja se on tuettu salvotuilla hirsillä, joista on näkyvissä kuusi hirsikertaa. Kaivon pohja erottuu veden alta noin metrin syvyydestä. Hyvässä kunnossa.

Kuva 18 Kaivo puolustusaseman I:18 eteläpuolella. Kuva: John Lagerstedt, 2009.
