# **Maakaasuputkilinja Hämeenlinna-Lempäälä**

## **Tiekatkaisujen valvonta Valkeakoskella 2009** Munteentie ja Itkontie

**Maakaasuputkilinja Hämeenlinna-Lempäälä.  
Tiekatkaisujen valvonta Valkeakoskella 2009.**  
Munteentie ja Itkontie.

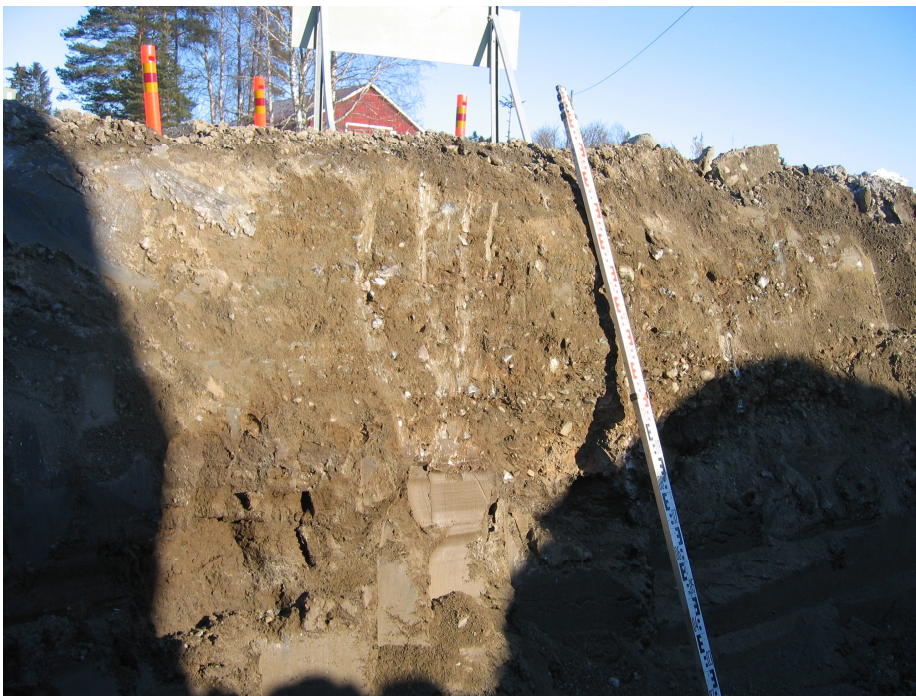
Seuraavat kerrokset voitiin leikkauksessa havaita:

1. Tienpinnasta alaspäin n. 30 cm:n kerros tummaa maata. Kyseessä on pintamaa, joka tummunut todennäköisesti mm. lipeän tielle levittämisen seurauksena.
2. Edellisen alla lähes 90 cm:ä paksu, yhtenäinen sorakerros. Kuvastanee aikojen saatossa tehtyjä tien parannuksia.
3. Edellisen kerroksen alta alkoi savikerros. Vasta savimaa oli suhteellisen sulaa

Munteentien koillisleikkaus.

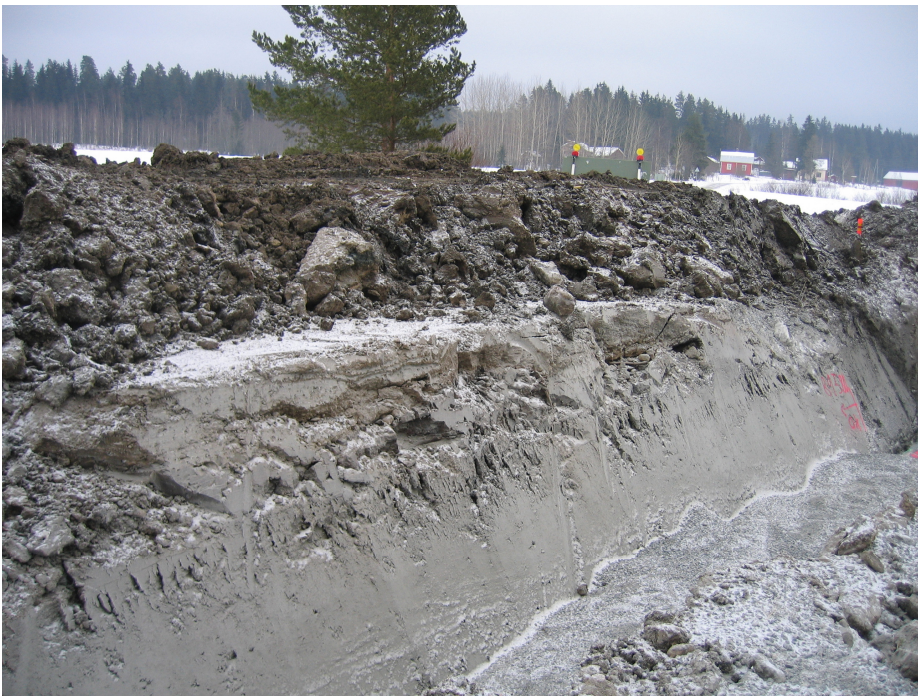
Leikkauksen kohta oli avattu kolmiomaisella ojakauhalla, eikä kohtisuoraan tavallisella kauhalla. Tästä johtuen leikkauksen kohdalla näkyvyys oli huono. Voitiin vain todeta, että leikkauksen kohdassa näkyi pelkästään savea, eikä siinä erottunut erillisiä kerroksia.

Itkontien itäleikkaus. Leikkauksen kohta oli avattu kolmiomaisella ojakauhalla.

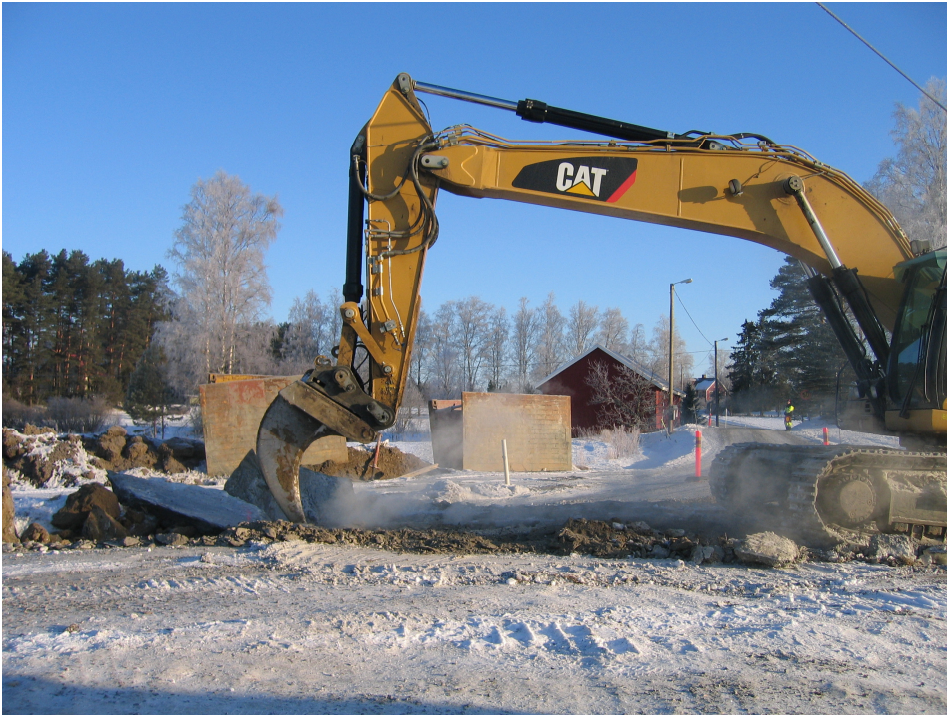
Tien pinta otettiin auki kaivinkoneeseen kiinnitetyllä koukulla. Pakkasta oli n. 15 astetta, mikä vaikeutti työolosuhteita. Avaaminen kesti lähes neljä tuntia. Maa oli jäässä noin 80 cm:n asti.

1. Munteentie. Tien pinnan avausta kaivinkoneen koukulla n. 15 asteen pakkasessa. Lounaasta. Tiina Jäkärä 17.2.2009.

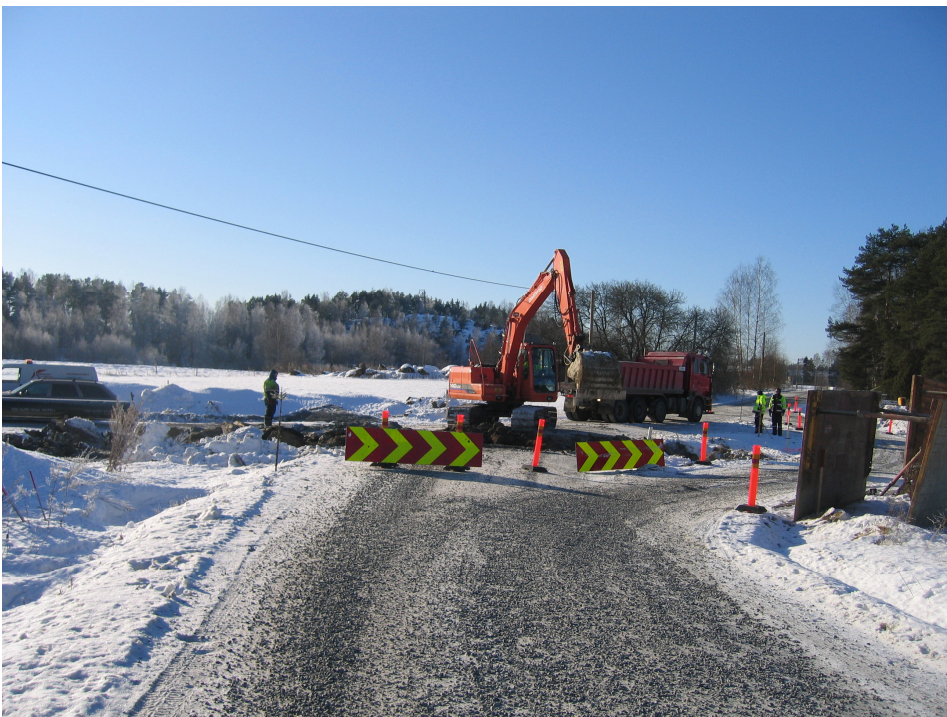
2. Munteentie. Tien pintakerroksen auki kaivamista. Koillisesta. Tiina Jäkärä 17.2.2009.

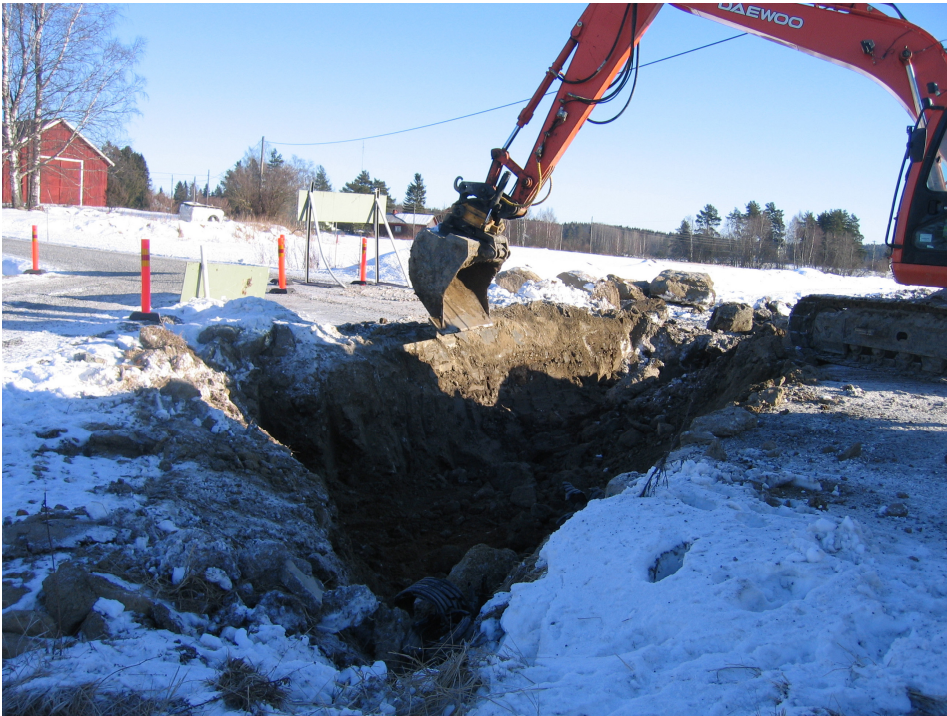
Munteentie. Tieleikkaus kaivettu saveen asti. Länestä. Tiina Jäkärä 17.2.2009

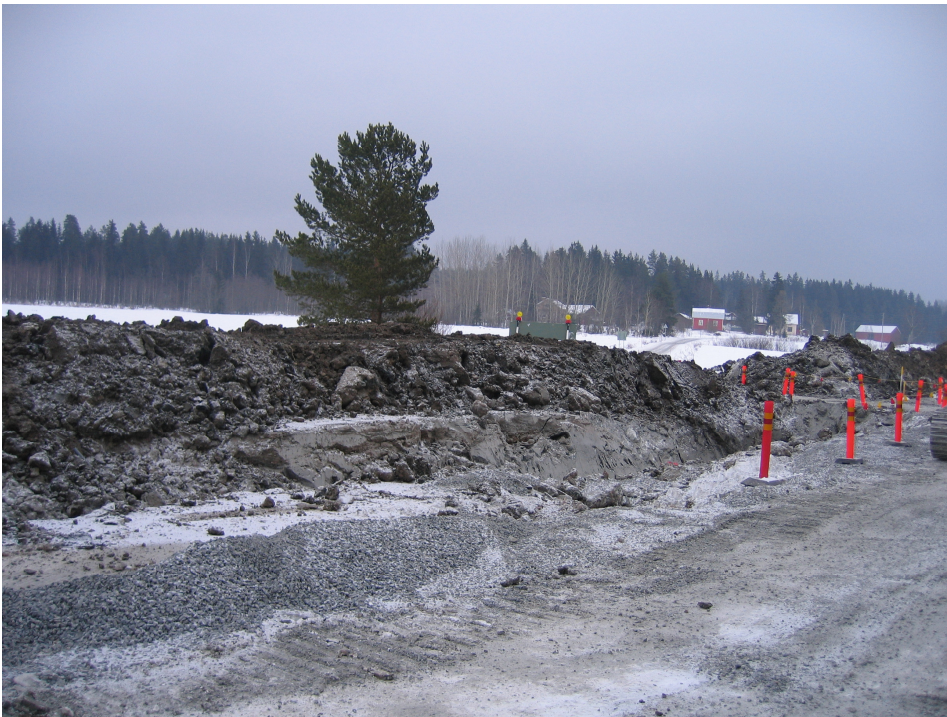
3. Itkontie. Tien katkaisukohta erottuu savimaana kuvan keskellä. Länestä. Tiina Jäkärä. 24.2. 2009.
