# Porvoon Raatihuoneen arkeologinen kaivaus ja salaojakaivantojen dokumentointi vuonna 2008

Andreas Koivisto

MUSEOVIRASTO

| <i>Tutkimuksen laatu:</i> | Salaojakaivantojen tutkimus ja dokumentointi |

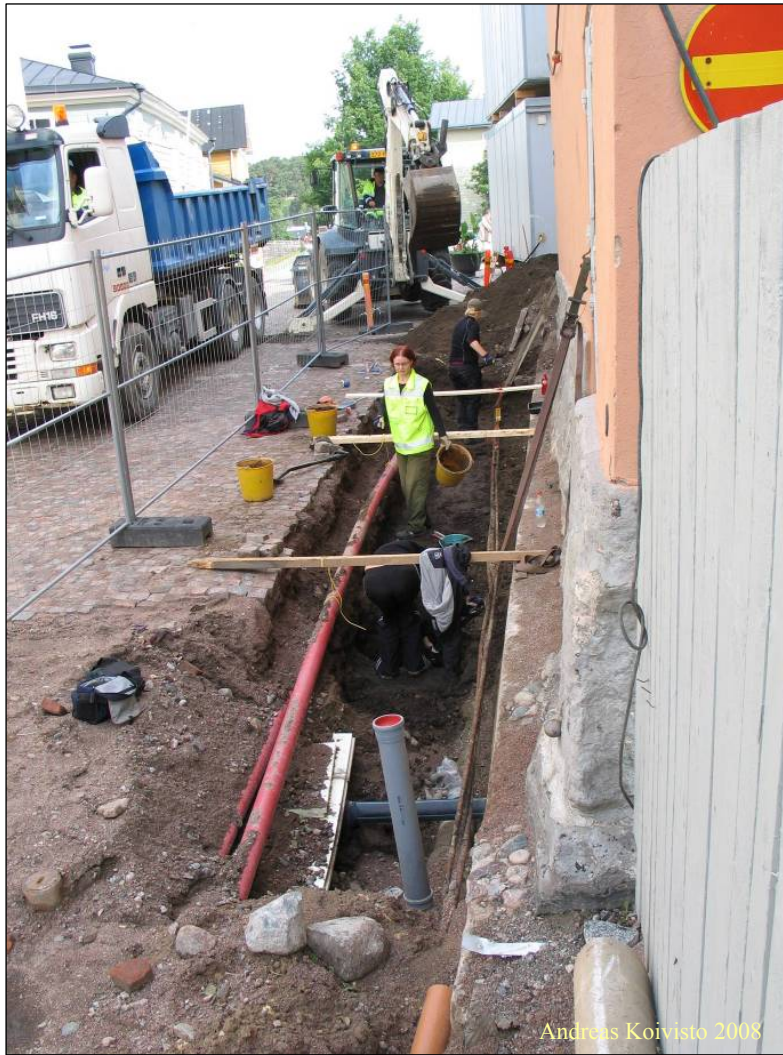
Kuva 1. Oja 1 Jokikadulla, Raatihuoneen lounaisseinän vieressä.

Porvoon Raatihuoneen tutkimuksissa tutkittiin kolme koeojaa. Oja 1 sijaitsi Jokikadulla, miltei kiinni Raatihuoneen lounaisseinämässä ja oli NW-SE-suuntainen. Oja oli 11,5 m pitkä ja 1,7 m leveä. Oja 1 oli kaivettu auki kun Raatihuoneelle oltiin asentamassa uusia salaojaputkia. Noin puoli metriä kadun pinnasta alaspäin paljastui kuitenkin vanhoja puurakenteita (R101), joten salaojakaivanto keskeytettiin ja paikalle kutsuttiin Museoviraston rakennushistorian osaston arkeologit. Puurakenteita oli esillä n. 90 cm leveältä ja 6,4 m pitkältä matkalta. Ojan lounaispuolelta kaivannon rikkoivat modernit muoviputket ja koillispuolella vastaan tuli Raatihuoneen seinän perustukset.

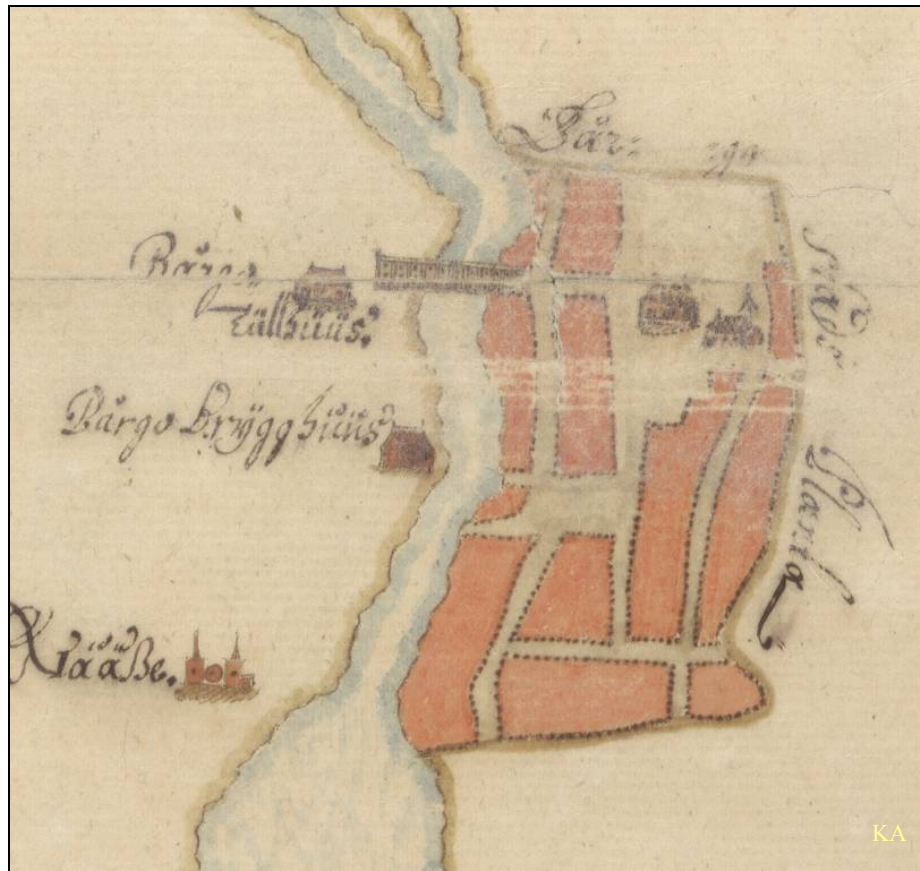
Kuva 2. Porvoon kaupunki vuoden 1652 kartalla. Raatihuoneentori näkyy kaupungin keskellä tyhjänä alueena.

Vanhimmat tiedot tutkimusalueen rakennuksista ovat Samuel Broteruksen vuonna 1696 piirtämässä kartassa, johon liittyy myös luettelo tontinomistajista (Broterus 1696). Myös vuodelta 1652 (Kuva 2) on olemassa luonnosmainen kartta Porvoon kaupungin asemakaavasta (Porvoo 1652). Tätä vanhempaa rakennuskantaa on mahdollista selvittää ainoastaan arkeologian avulla.

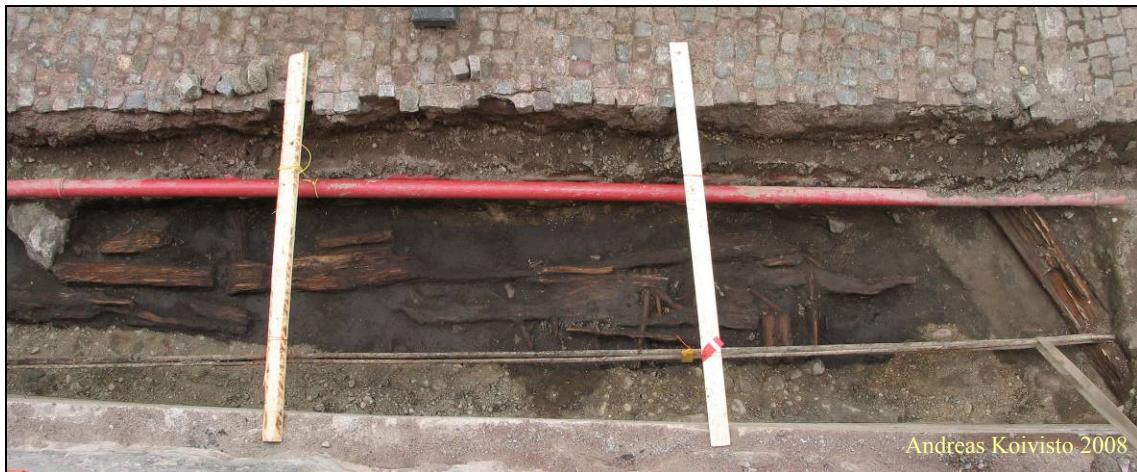
Jokikadun katukiveyksen ja täytemaan alta paljastui siis puurakenne R101 (Kuva 3). Se koostui epämääräisistä lankunpätkistä. Puut olivat joko Jokikadun suuntaisia tai poikittain katuun nähden. Puiden päällä oli useasti ohut kerros savea ja monin paikoin puiden alla oli nyrkinkokoisia kiviä, joista osa oli palaneita. Ojan lounaispäästä, R101 yhteydestä, löytyi n. 30 x 30 cm kokoinen kivi. Kyseessä voisi olla jonkin rakennuksen nurkkakivi. R101 jaettiin kolmeen osaan; R101:A-C. A linja oli NW-SE suuntainen, eli Jokikadun suuntainen. Linjat B ja C puolestaan olivat NE-SW suuntaisia. Lankkujen leveydet vaihtelivat 7 ja 27 cm välillä ja paksuudet 2,5 ja 6 cm välillä. Yhdessä lankussa oli työstön jälkiä, sillä sen toiseen päähän oli veistetty lovi.

Kuva 3. Ojan 1 puurakenteet R101. Kuvan oikeassa reunassa näkyy osa puukourua R104.

Tutkimusalueella esillä ollut osa R101:sta ei muodostanut mitään tulkittavaa kokonaisuutta. Kuitenkaan lankut eivät näyttäneet lojuvan maassa täysin satunnaisesti, sillä ne olivat joko kadun suuntaiset tai poikittain katuun nähden. Koillispuolella rakenne oli täysin Raatihuoneen perustusten tuhoama. Seinälinjan edessä oli n. 30 cm matkalta täytesoraa (Y105), jota jatkui aina peruskallioon asti. Ojan 1 lounaispuolella, Jokikadun alla, on mahdollisesti säilynyt R101 aikaisia kulttuurikerroksia, sillä ojan lounaispuolella esillä olleet kadunalaiset muoviputket eivät olleet kaivettu R101 ylintä tasoa syvemmälle.

Vaikka R101:B-linjan ainoa lankku jatkuikin lounaaseen nykyisen Jokikadun alle, loput rakenteesta R101 näytti rajautuvan linjan R101:A koillispuolelle ja jatkuvan nykyisen Raatihuoneen alle. Korkeuksien perusteella sama puutaso kaivettiin laajemmin esille Raatihuoneen vaunuvajan kaivauksilla syksyllä 2008. Puurakenteen tarkoitus jäi kuitenkin epäselväksi. Kyseessä saattoi olla jonkinlainen piha-alue tai tien pohja (Uotila 2008). Linjojen A ja C kulmasta löytyi Juhana III aikainen raha vuodelta 1580, joka viittaisi rakentamisajankohdan sijoittuvan joskus 1500-luvun loppuun.

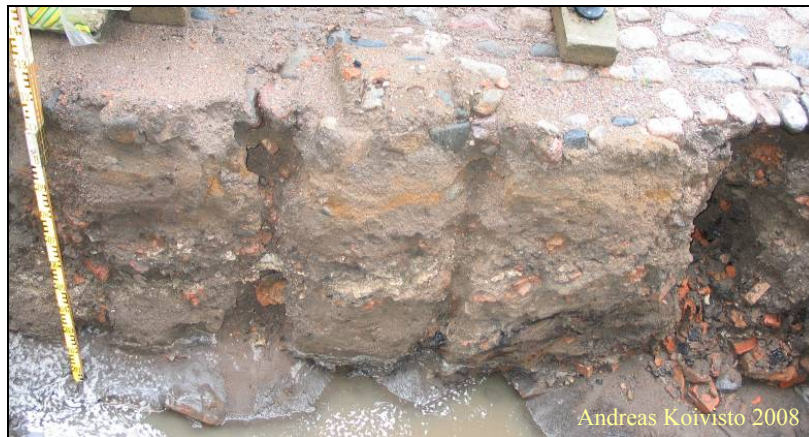
Maakerrokset olivat seuraavat; pinnassa (nykyinen maapinta) oli n. 10 cm paksu mukulakivikerros. Sen alla oli n. 15 cm paksu kerros kellertävää hienoa hiekkaa, johon

mukulakivet oli asetettu. Kellertävän hiekan alla sijaitsi purkukerros, joka jatkui aina peruskallioon saakka. Purkukerroksen paksuus oli n. 1 m. Kuopan pohjaa oli vaikea erottaa, sillä siinä oli kosteasta säästä johtuen paljon vettä ja liejua. Ojasta 2 mitattiin myös pinta ja pohja vaaituskojeen avulla. Mukulakiveyksen pinta ojan kohdalla oli 8,47 m mpy ja peruskallion pinta oli 7,16 m mpy.

Oja 2 sijaitsi suunnilleen samalla paikalla kun vuoden 1949 perustusten korjauksen yhteydessä havaittu rakennuksen pohja. Rakennus oli sijainnut n. 1,5-2 m silloisen maapinnan alapuolella (Porvoon museo 1949). Tällä kertaa rakennuksesta ei havaittu mitään jälkiä. Todennäköisesti mahdollisen rakennuksen jäljet olivat tuhoutuneet jo vuonna 1949, kun nykyisiä rappusia varten tehtiin betonivalu.

*Kuva 4. Ojan 2 luoteisprofiili.*

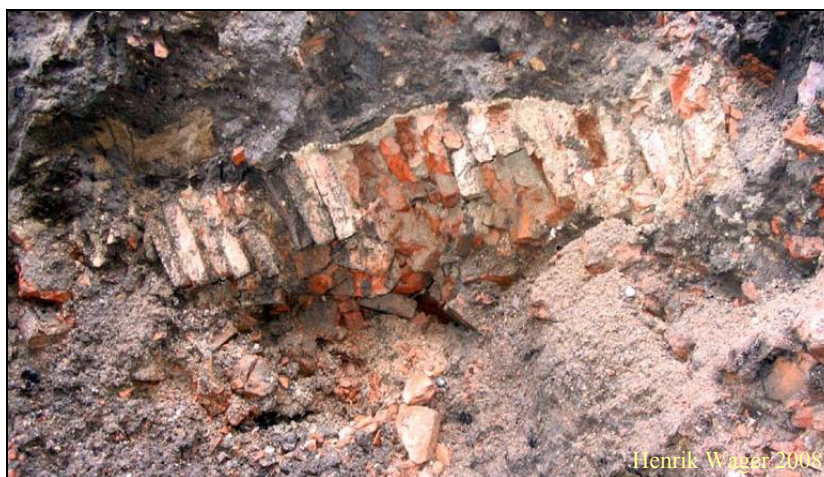
Porvoon museonjohtajan Merja Herrasen mukaan ojaa 2 kaivettaessa olisi tullut esille tiilirakenteita, jotka olisivat kaivuun yhteydessä tuhoutuneet. Herrasen mukaan ne olisivat saattaneet olla jonkin aikaisemman rakennuksen kellarirakenteita. Tutkimusten yhteydessä profiilia tarkasteltiin, mutta rakenteita ei havaittu (Kuva 4). Sen sijaan profiilin purkumaassa oli paljon tiiltä ja laastia. Lisäksi ojan länsipäässä oli muutamia isoja (n. 50 cm halkaisijaltaan) kiviä, jotka saattaisivat olla peräisin jonkin aikaisemman rakennuksen perustasta.

*Kuva 5. Ojan 2 kupeesta esiin tullutta tiilirakennetta.*

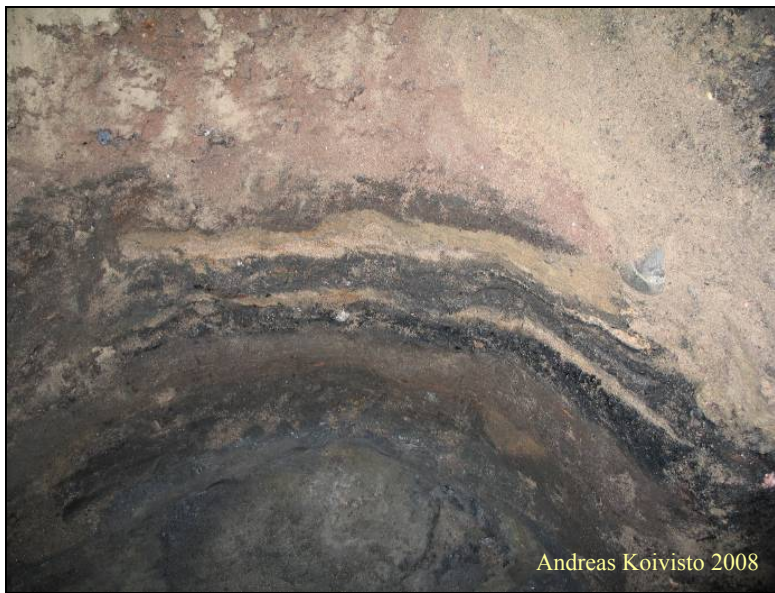
Ojan maakerrokset vaikuttivat yhtenäisiltä koko avatun alueen matkalta. Tämän takia katsottiin riittäväksi, että ojan maakerrokset putsattiin ja dokumentoitiin vain reilun metrin matkalta (Kuva 6). Muuta ei ehditty tehdä ajanpuutteen takia.

Kuva 6. Ojan 3 dokumentoidut maakerrokset.

Puhdistettaessa ja dokumentoitaessa ojaa 3 huomattiin, että maakerrokset vastasivat aika hyvin ojan 1 maakerroksia. N. 70 cm paksun täytehiekkakerroksen jälkeen paljastui kolme savensekaista hiekkakerrosta, joista musta oli verrattavissa ojan 1 kerrokseen Y102. Savensekaisen hiekan alta paljastui vaalea ja tumma puumoskakerros, jotka vastasivat ojan 1 yksikköä Y106. Kerrokset myös haisivat vanhalle lannalle, aivan kuten Y106. Puumoskakerrosten alta tuli kerros tummanharmaata siltinsekaista hiekkää ja sen alta vaaleaa silttiä. Nämä vastasivat ojan 1 kerroksia Y108 ja Y109. Yksi selkeä ero ojan 1 kerrokseen oli se, että ojasta 3 puuttuivat selvät nokikerrokset.
