**OULU, VANHA PALOASEMA (OVP-08)
- hirsirakenteen dokumentointi 30.12.2008**

**MUSEOVIRASTO
RAKENNUSHISTORIAN OSASTO
Teija Oikarinen
2009**

TIIVISTELMÄ

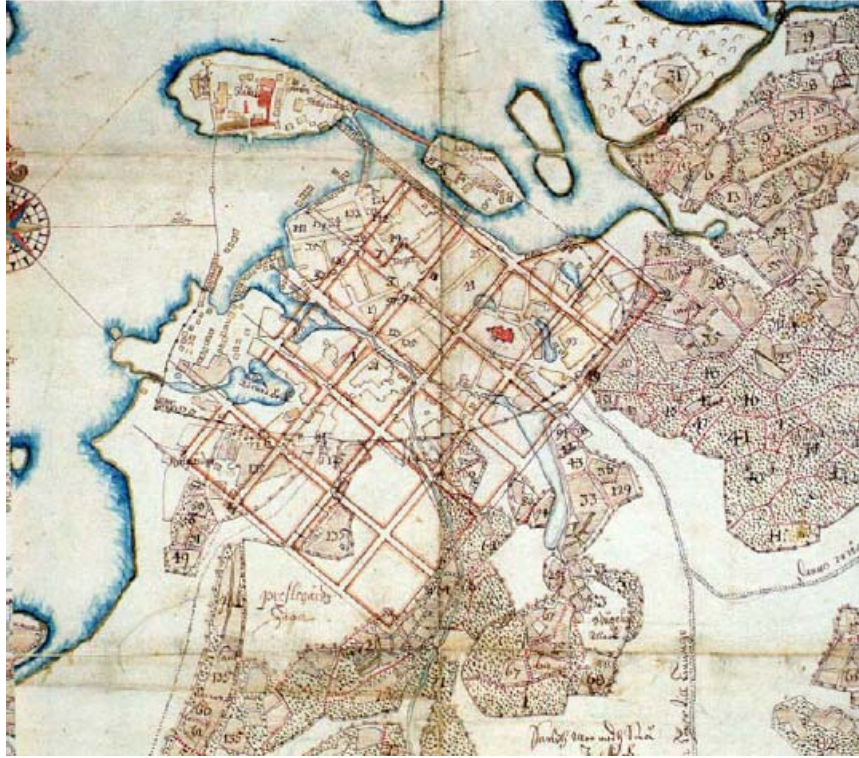
Kuva 2. Claes Claessonin Oulun regulointisuunnitelma ja kaupunkimittaus vuodelta 1649. Yksityiskohta. Lähde: Niskala & Okkonen 2002, s. 18. (Ut. känd proven. nro 437. kartavd, m. form. Ruotsin valtionarkisto.)

Oulun vanhan paloaseman rakennus sijaitsee Oulun I kaupunginosan, korttelin 32, tontilla 7. Museoviraston kaupunkiarkeologisessa inventoinnissa vuonna 2002 on Oulun 1600-1800-lukujen kaupunkikarttoja nykyiselle asemakaavalle. (kuva 1) Inventointi on keskittynyt isoavihaa (1713-1721) vanhemmille rakennetuille kaupunkialueille, eli kaavoitetuiden kaupunkialueiden sisäpuolelle.³ Asemointikartoissa kortteli sijoittuu kaupunkirajojen ulkopuolelle alkaen vanhimmista vuoden 1649 kartassa (kuva 2), mutta myös nuorimmassa asemointikartassa, joka on C. L. Engelin kartta vuodelta 1824.⁴ Vuoden 1651 asemointikartassa tontille ulottuu peltoalueita. (kuva 3)

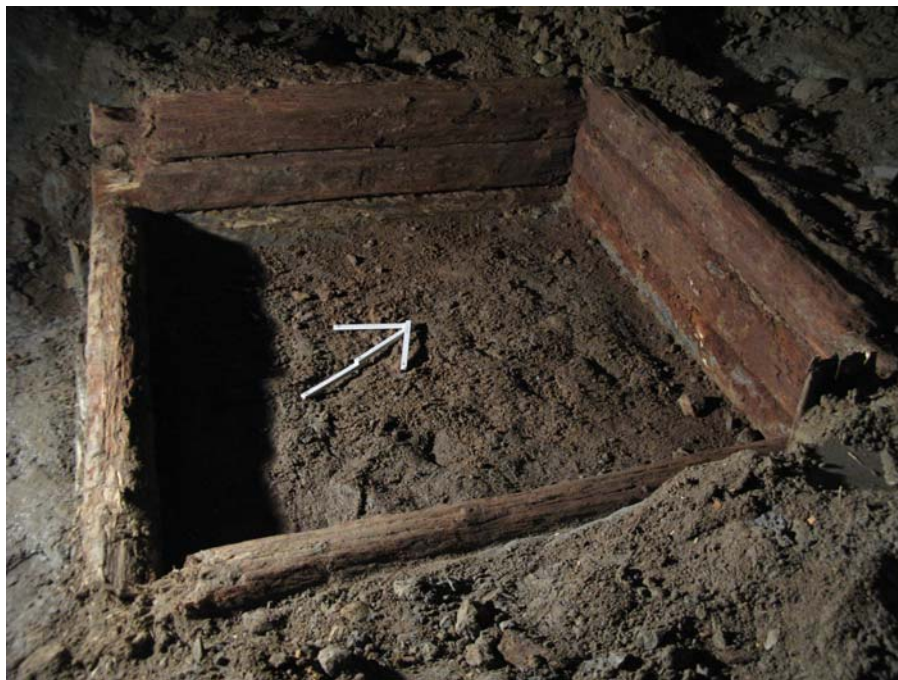
Kuva 4. Hirsirakenne esille kaivettuna ja puhdistettuna. Yleiskuva. MV/RHO.

Rakenteen osa kuvattiin digitaalikameralla. Dokumentoinnissa kuvattiin yleisesti rakenteen sijoittuminen kellaritilaan ja hirsirakenteen osa, mutta myös hirsien liittymistapa nurkkakohdistaan toisiinsa. Lisäksi kuvattiin salvosten muotoja. Rakenteen osasta piirrettiin tasokartta (kartta 2), sekä kaksi profiilikarttaa (kartat 3-4), ja pienempi piirros, jossa näkyy salvosten muoto ulkopuolelta katsottuna (kartta 5). Rakenteelle mitattiin korkeus vaaituskoneella. Korkeuskiintopisteenä hyödynnettiin työmaalla käytettyä korkeutta, joka oli merkitty rakennuksen sisäseinään (korkeusjärjestelmä NN). Hirsirakenne mitattiin paikalleen rakennukseen sisätilaan ristimitoin rakenteen jokaiseen kulmaan kolmesta eri pisteestä (kartta 1). Karttaan on merkitty mittapisteiden sijainti. Tästä on huomautettava, että korkeuserot olivat kerrostilassa melko suuret, joten mittojen tarkkuus voi vaihdella, koska kivijalan kartalla näkyvät kulmaukset olivat noin 0,5-1 metriä korkeammalla itse rakennetta. (kuva 4)

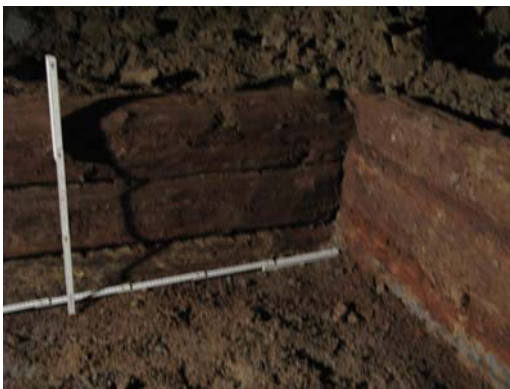
Kuva 5. Pohjoisnurkka. MV/RHO.

Sen jälkeen, kun rakenne oli kaivettu esille, siitä dokumentoitiin kaksi parhaiten säilynyttä seinämää (koillis- ja luoteisseinämät, kartat 3 ja 4), joissa molemmissa oli esillä kolme hirsikertaa. Hirsirakenne oli hyvin tiivistä rakennettu, ja hirret olivat hyvässä kunnossa. Kuvin dokumentoitiin kaksi muuta seinämää. Kaakkoisseinämissä oli näkyvissä kaksi hirsikertaa sekä lounaisseinämässä yksi hirsikerta. Kaivinkone oli hieman pirstonnut eteläisintä rakenteen kulmausta. Lisäksi kaikki nurkat ja yksityiskohtia kuvattiin (kuvat 5-9).

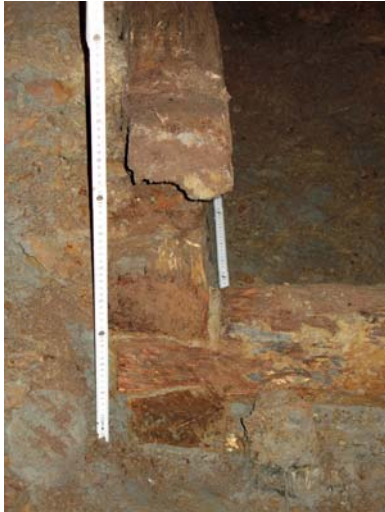
Kuva 7. Länsinurkka. MV/RHO.

Hirret olivat pääosin hieman suorakulmaisia, ja niissä lohenpyrstösälvokset. (kartta 5, kuva 7) Lyhytnurkkasälvokset ovat tarkoitettu veistettyjen tai sahattujen hirsien sälvoksiksi.⁹ Näistä yksi mitattiin esimerkinomaisesti. Pyrstön mitat olivat pituus 10 cm, leveys 10 cm ja paksuus (leveämpi pää) 11 cm ja (kapeampi pää) 7 cm. Hirsi oli sama, josta otettiin dendrokronologinen näyte.

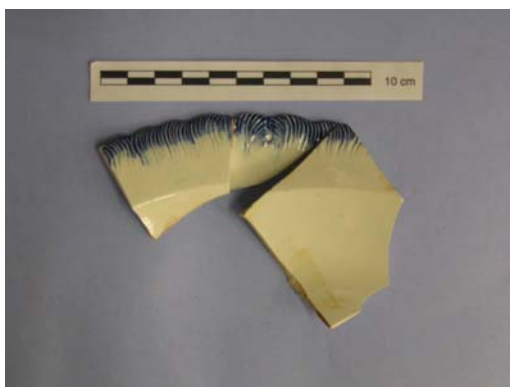
Kuva 10. KM200809:1.

Löytöinä rakenteen dokumentoinnin yhteydessä otettiin talteen ainoastaan kaksi palaa punasavikeramiikkaa (KM200809:1) ja kaksi palaa piiposliiniastioista (KM200809:2) (Kuvat 10-11).

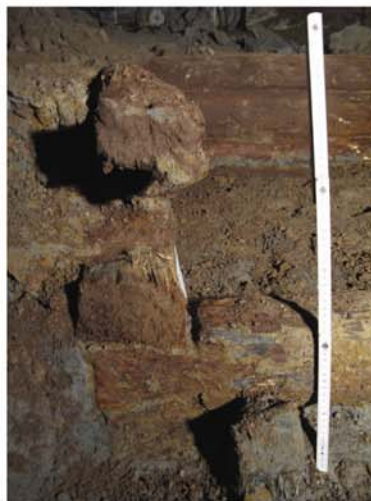
Kuva13.jpg

12	Oulu	Vanha paloasema	Hirsirakenteen länsinurkan salvokset sisäpuolelta kuvattuna	Lähikuva	260	TO	30.12.	2008	digi
13	Oulu	Vanha paloasema	Hirsirakenteen länsinurkan salvokset ulkopuolelta kuvattuna	Lähikuva	0	TO	30.12.	2008	digi
14	Oulu	Vanha paloasema	Hirsirakenteen länsinurkan salvokset + koko rakenne		45	TO	30.12.	2008	digi
15	Oulu	Vanha paloasema	Hirsirakenteen länsinurkan salvokset + koko rakenne		45	TO	30.12.	2008	digi
16	Oulu	Vanha paloasema	Hirsirakenteen länsinurkan salvokset sisäpuolelta kuvattuna		280	TO	30.12.	2008	digi
17	Oulu	Vanha paloasema	Hirsirakenteen itänurkka + pystylauta		150	TO	30.12.	2008	digi
18	Oulu	Vanha paloasema	Hirsirakenteen länsinurkan salvokset	Detaljikuva	25	MH	30.12.	2008	digi
19	Oulu	Vanha paloasema	Hirsirakenteen länsinurkan salvokset		25	MH	30.12.	2008	digi
20	Oulu	Vanha paloasema	Hirsirakenteen länsinurkan salvokset		25	MH	30.12.	2008	digi
21	Oulu	Vanha paloasema	Hirsirakenteen länsinurkan salvokset ulkopuolelta		25	TO	30.12.	2008	digi

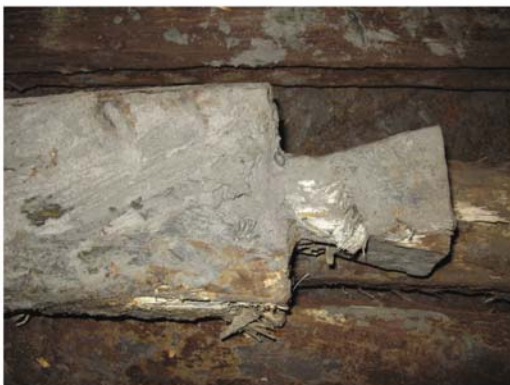
Kuva32.jpg

32	Oulu	Vanha paloasema	Lohenprystösalvos (dendro otettu tästä puusta)	Detaljikuva	Ylhäältä	MH	30.12.	2008	digi
33	Oulu	Vanha paloasema	Oulun Vanha Paloasema, julkisivu	Yleiskuva		TO	30.12.	2008	digi

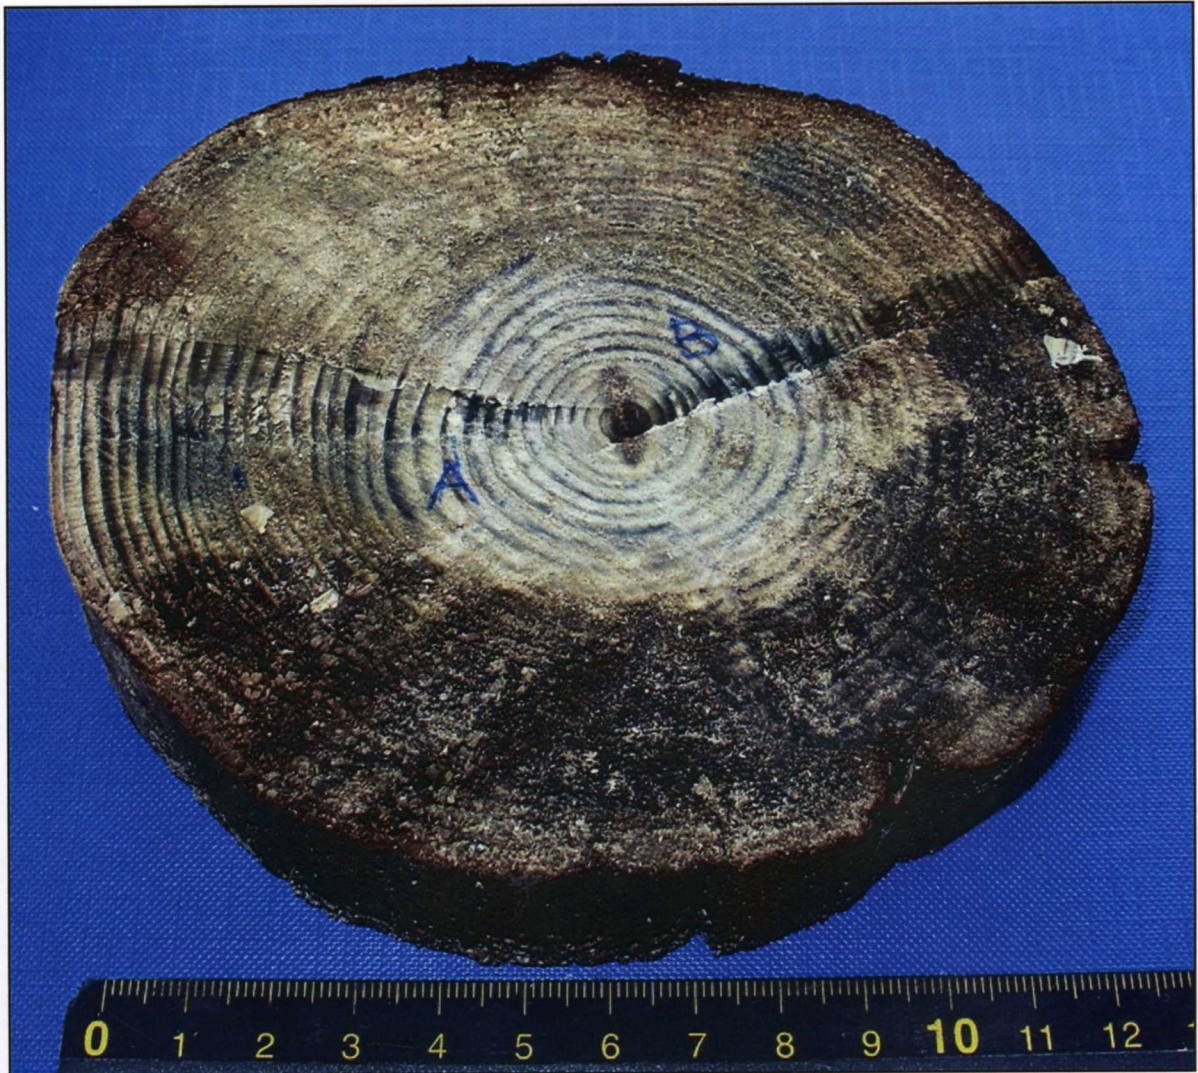
Kaupunkiarkeologisen kaivauksen dendrokronologinen puunäyte F404501.

Ristinajoituksen tulokset: Näytettä F4O4501 ei voida luotettavasti ajoittaa liian vähäisen lustomäärän ja kasvuhäiriön vuoksi. Lustoja on kaikkiaan vain 31 kpl. Lustosarjan ensimmäistä, ns ydinlustoa ei voida analysissä käyttää, koska se on havupuilla aina normaaleista vuosilustoista poiketen huomattavasti kapeampi. Tässä tapauksessa ydinluston paksuus on ainoastaan kolmasosa normaalien lustojen paksuudesta. Näin ollen ristiinvertailuun käytettävän sarjan pituus on vain 30 lustoa. Lyhyessä lustosarjassa on vielä kaiken lisäksi lustossa nro 14 selvänä merkinä kasvuhäiriöstä ns. traumaattisia" pihkatiehyitä sekä valemustomaista solurakennetta, joka osoittaa että ko. vuonna puun paksuuskasvu on epänormaalisti hidastunut kesken kasvukautta. Näin ollen häiriöttömän sarjan pituus on käytännössä vain 13 vuotta.
