KOTKA, MERIPIRTTI

PATTERI N:O 3 JA SEN YMPÄRISTÖ

KOEKAIVAUS 2008

Kaivauskertomus

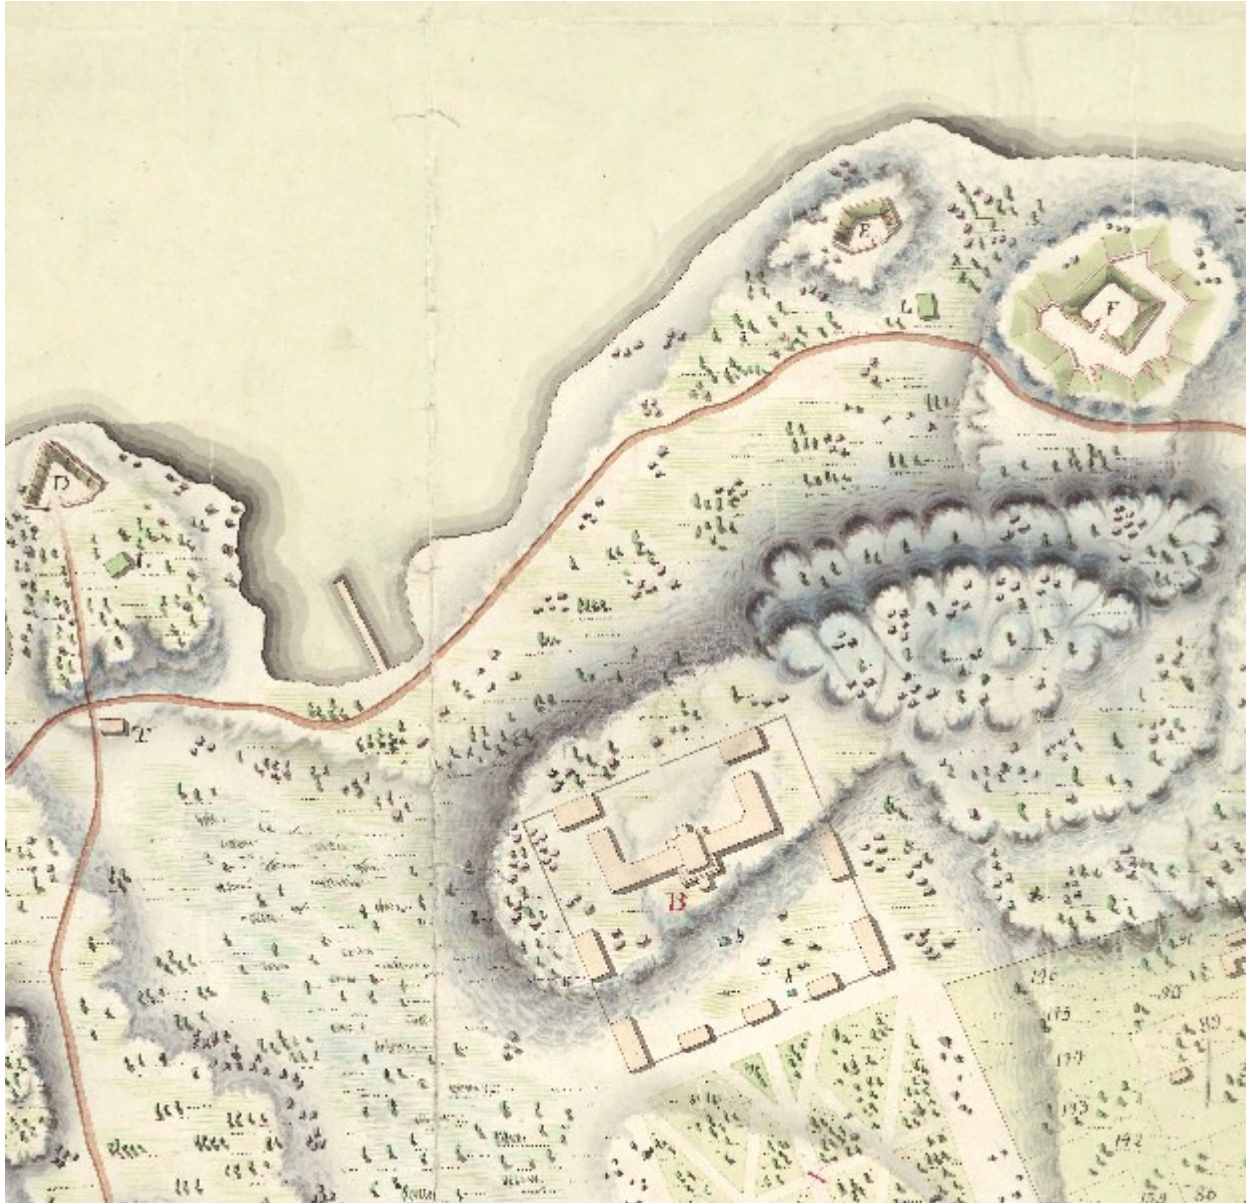
Kuva 2: Ote Ruotsinsalmen sataman pääsuunnitelmakartasta, johon on merkitty linnoituslaitteet sekä valtion kiviset ja puiset rakennukset. Nykyisen Meripirtin päiväkodin pohjoispuolella sijaitseva patteri n:o 3 on merkitty karttaan kirjaimella E, redutti Kotka kirjaimella F sekä nykyisin täysin tuhoutunut patteri 2 kirjaimella D. Pattereiden ammuskellarit on merkitty karttaan L-kirjaimella. Kartan keskiosassa, kirjaimella B varustettuna, näkyy Ruotsinsalmen linnoituskaupungin merisairaalan rakennuskompleksi, jonka alueella Museovirasto suoritti kaivauksia vuosina 2006-2007 (ks. Hakanpää 2006, Koivisto 2007; kartta: Ruotsinsalmen sataman asemakaava Kotkansaarella vuodelta 1801. Alkuperäinen kartta: Suomen Kansallisarkisto. Akti 297/2D).

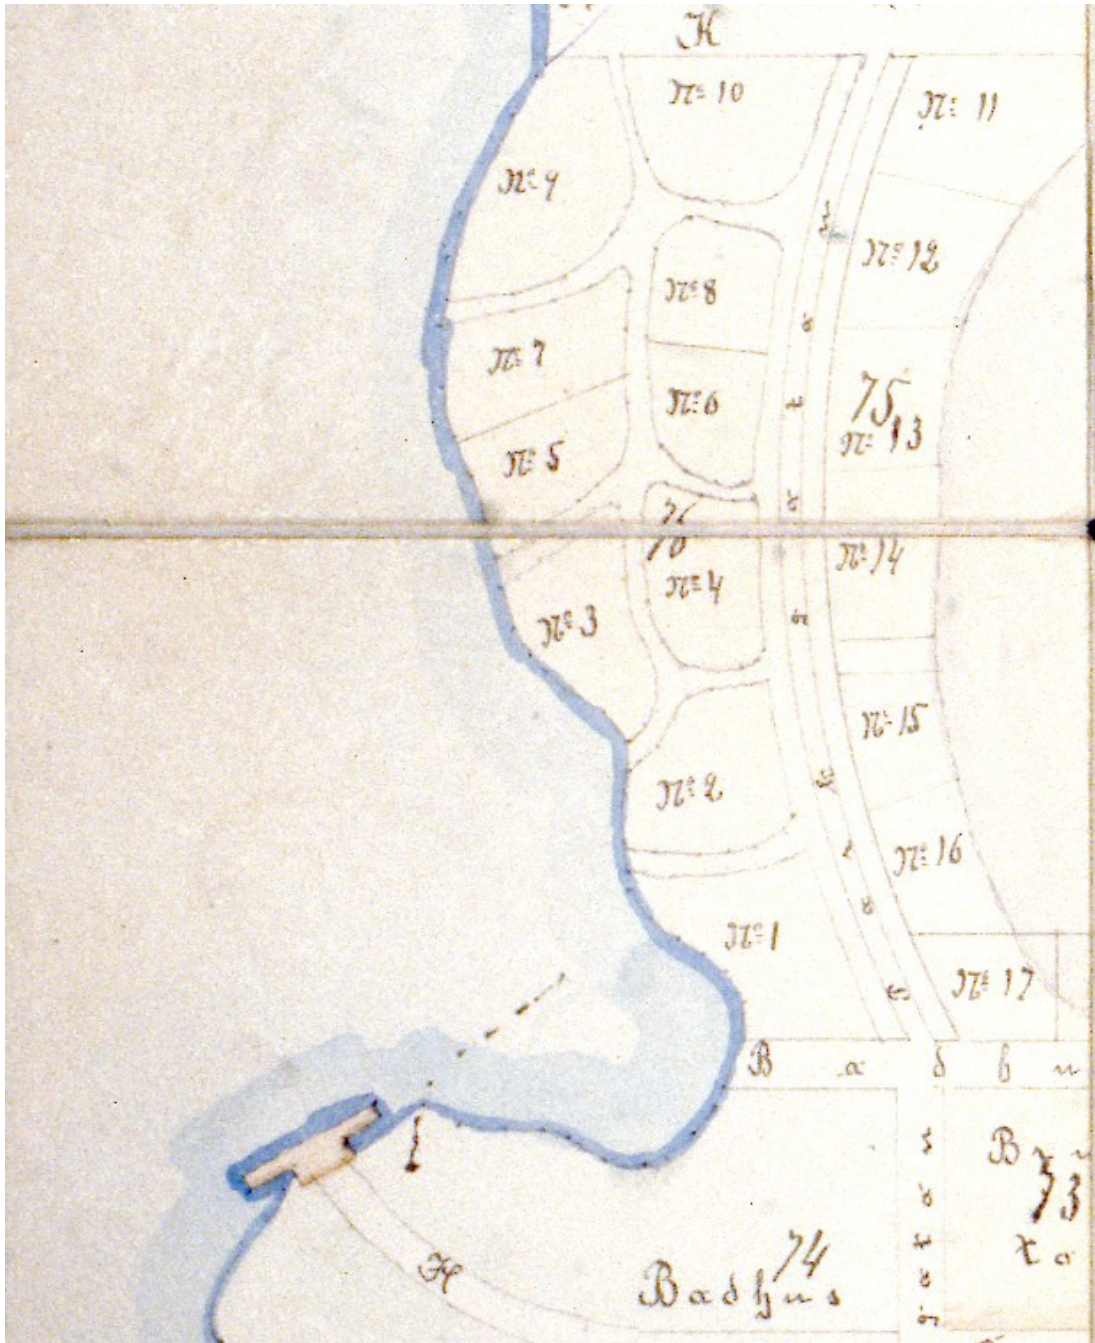
Kuva 3: Tonttikartta Kotkansaaren läntisen ranta-alueen huvilatonteista 1890-luvulla. Nykyinen Meripirtin päiväkotij sijaitsee meren rannalle tontille no 36:7, Haukkavuorikotij tonteilla 36:5-7 ja patteri n:o 3 tontilla 36:9. Alueen huvilakauteen liittyneiden rakennusten jäännöksiä on vielä nykyisinkin havaittavissa mm. tontin 36:3 alueella. Tonttikartta Kotkan kaupungin arkisto.

Puistokadun länsipuolella sijaitsevalle ranta-alueelle varattiin 1890-luvulla tontit kymmenelle huvilalle (kuva 3). Huvilarakennuksista ainoastaan viisi toteutui 1800- ja 1900-luvun taitteessa. Meidän päiviimme huviloista on säilynyt ainoastaan nykyisin Meripirtin päiväkotina tunnettu puujugendia edustava rakennus, jonka arkkitehti Vilho Penttilä suunnitteli vuonna 1905. Yksityiskäytön jälkeen Meripirtti (alkujaan Päivähonka–niminen huvila) muutettiin 1940-luvun lopulla lastenkodiksi ja 1970-luvulla Meripirtin päiväkodiksi. 1960-luvulla silloisen lastenkodin kanssa samalle tontille rakennettiin kehitysvammaisten asuntola Haukkavuorikoti, joka tullaan saunarakennuksineen purkamaan tontilta uuden Haukkavuoren päiväkodin tieltä (Lievonen 2007; KySa 13.2. 2008).

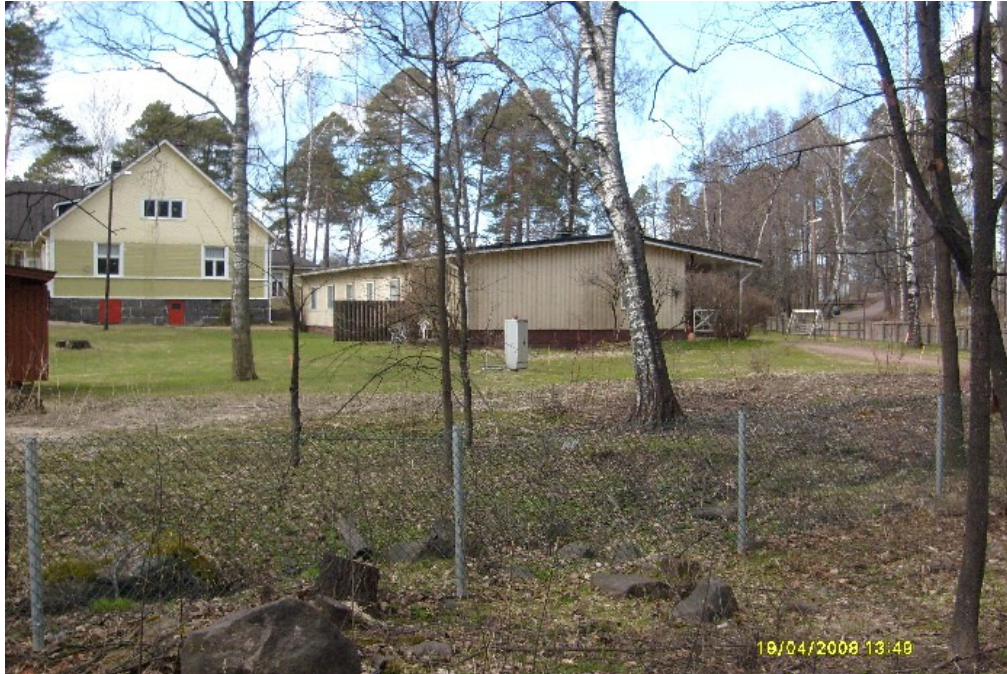
Kuva 5: Koeajat 1 ja 2 kaivettiin tulevan Haukkavuoren päiväkodin paikalle Meripirtin puiston tuntumaan. Vasemmalla kuvan reunassa Haukkavuorikodin saunarakennus, keskellä Meripirtin päiväkotiki ja oikealla Haukkavuorikoti. SE. Kuva KyM/M. Kykyri.

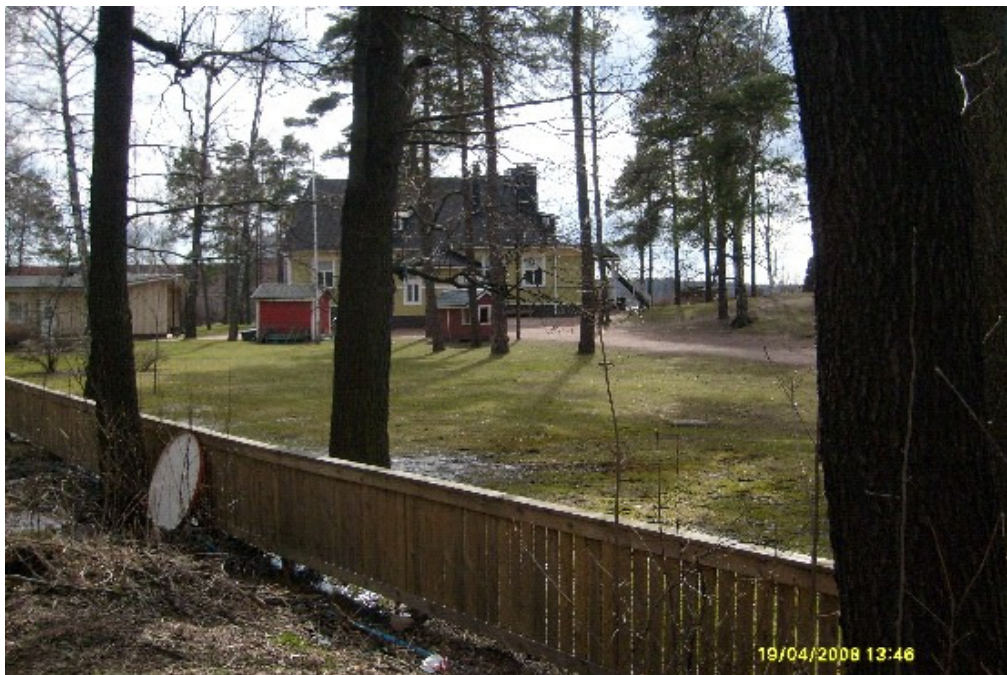
Kuva 6: Koeaja 3 kaivettiin Meripirtin tontin itäisivustan nurmikentälle, joka vuodenaikasta riippumatta on varsin kostea aluetta. N. Kuva KyM/M. Kykyri.

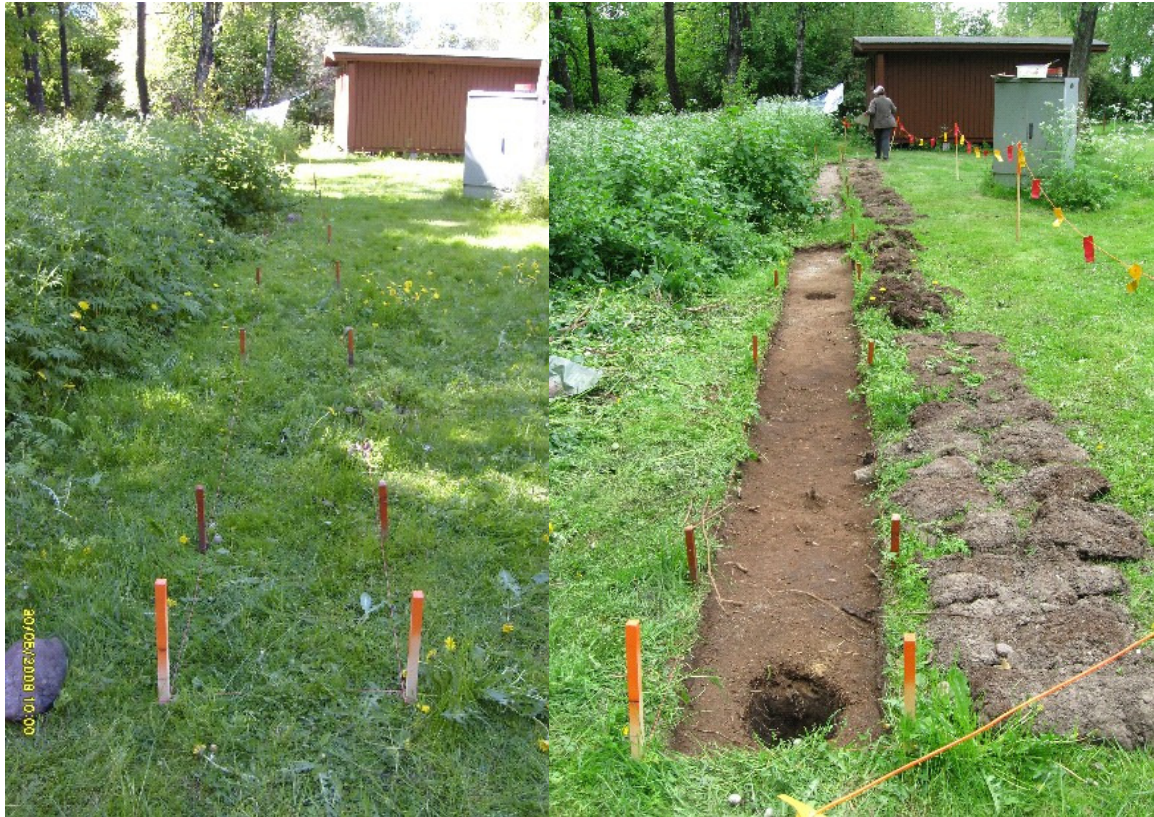
Kuvat 7-8: Vasemmalla koeoja 1 paalutettuna ja oikealla pohjaan kaivettuna. NE.
Kuvat KyM/M. Kykyri.

Koeoja 1: koordinaatit: N 705277.767; E 496149.944 (S-nurkka) ja N 705293.385; E 496160.281 (E-nurkka). Suunta NE-SW. Pituus 18.80 m ja leveys 60 cm. Ruutu 10-12 m jätettiin kaivamatta, jotteivät koeojan vieressä kasvavan viinimarjapensaankin juuret vaurioituisi. Koeojan suurin syvyys oli 50 cm ja sen pohjaan kaivettu ala oli 0,5 m² (kuvat 7-9).

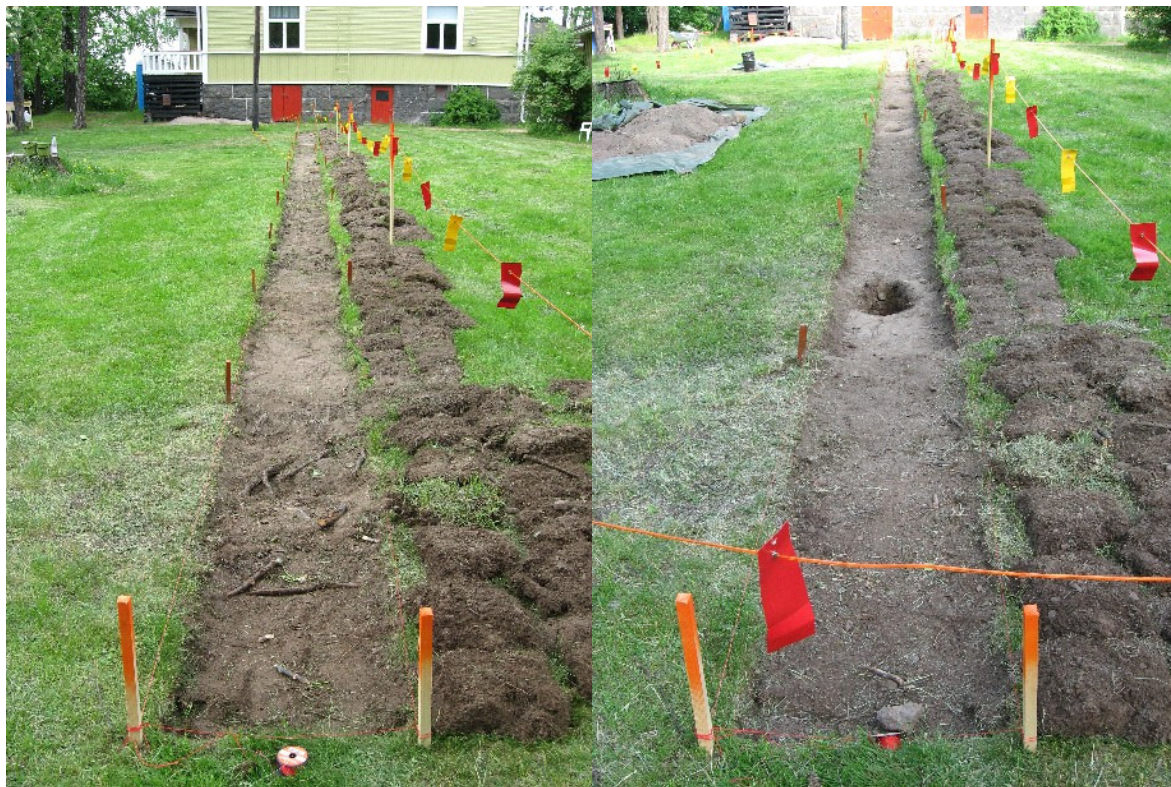
Kuvat 10-11: Vasemmalla koeoja 2 turpeen poiston jälkeen ja oikealla pohjaan kaivettuna. SE. Kuvat KyM/M. Kykyri.

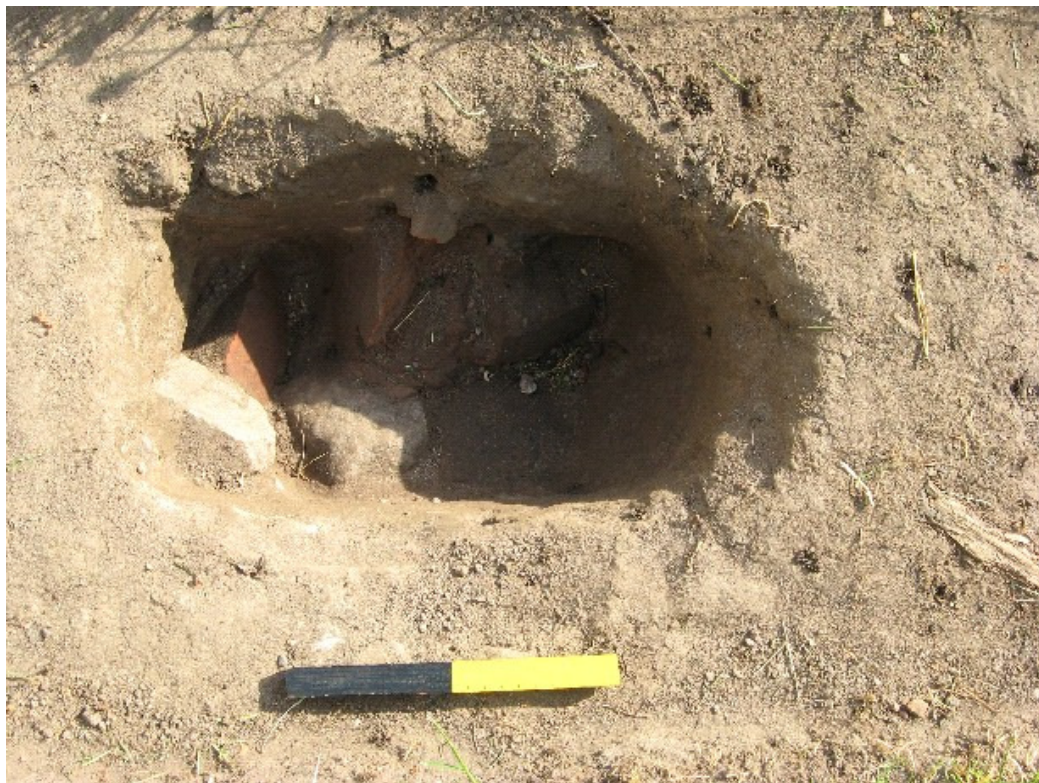
Kuva 12: Koekuoppa 6 pohjaan kaivettuna. Kuopasta paljastui välittömästi sepelikerroksen alta runsaasti tiiltä ja kiviä sisältävä purku-/täyttökerros, joka oli havaittavissa koko koeojan alalla ja paikoin myös koeojassa 1. SW. Kuva KyM/M. Kykyri.

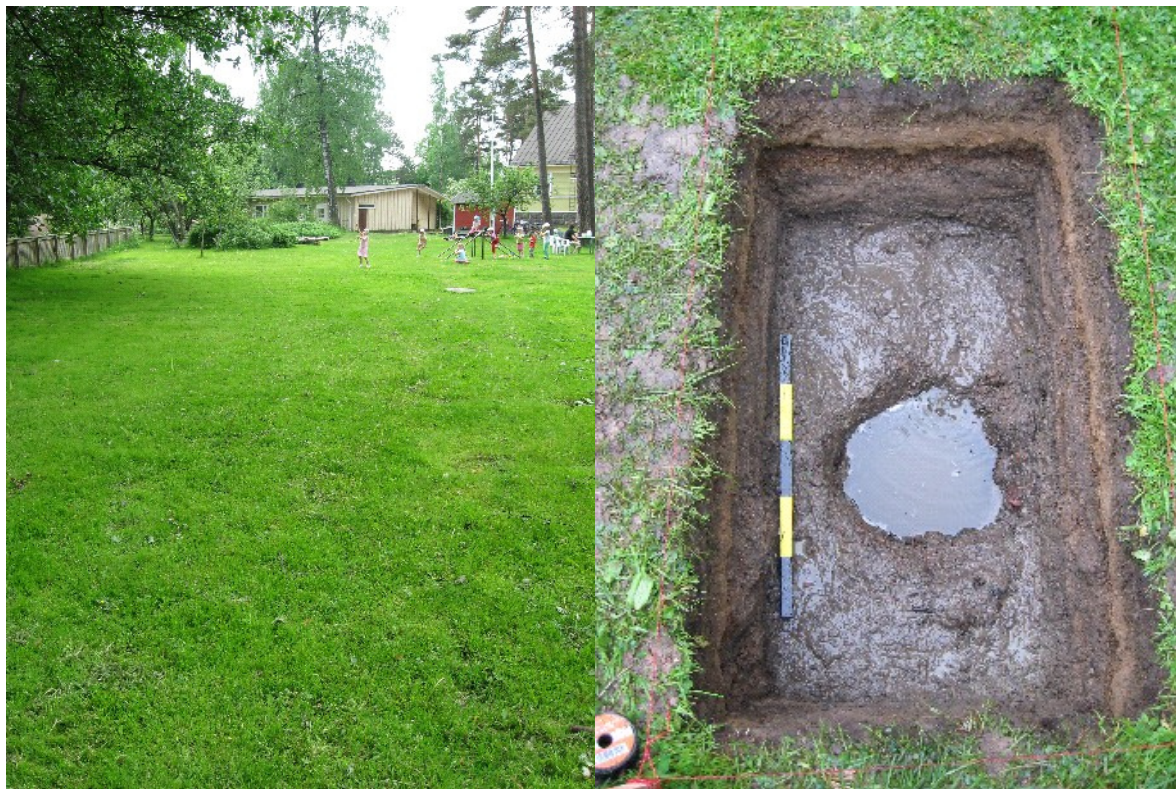
Kuvat 13-14: Vasemmalla koeoja 3:n aluetta ennen paalutusta ja oikealla ruutu 0-1 m pohjaan kaivettuna. Kuva 13 suunnasta N, kuva 14 suunnasta S. Kuvat KyM/M. Kykyri.

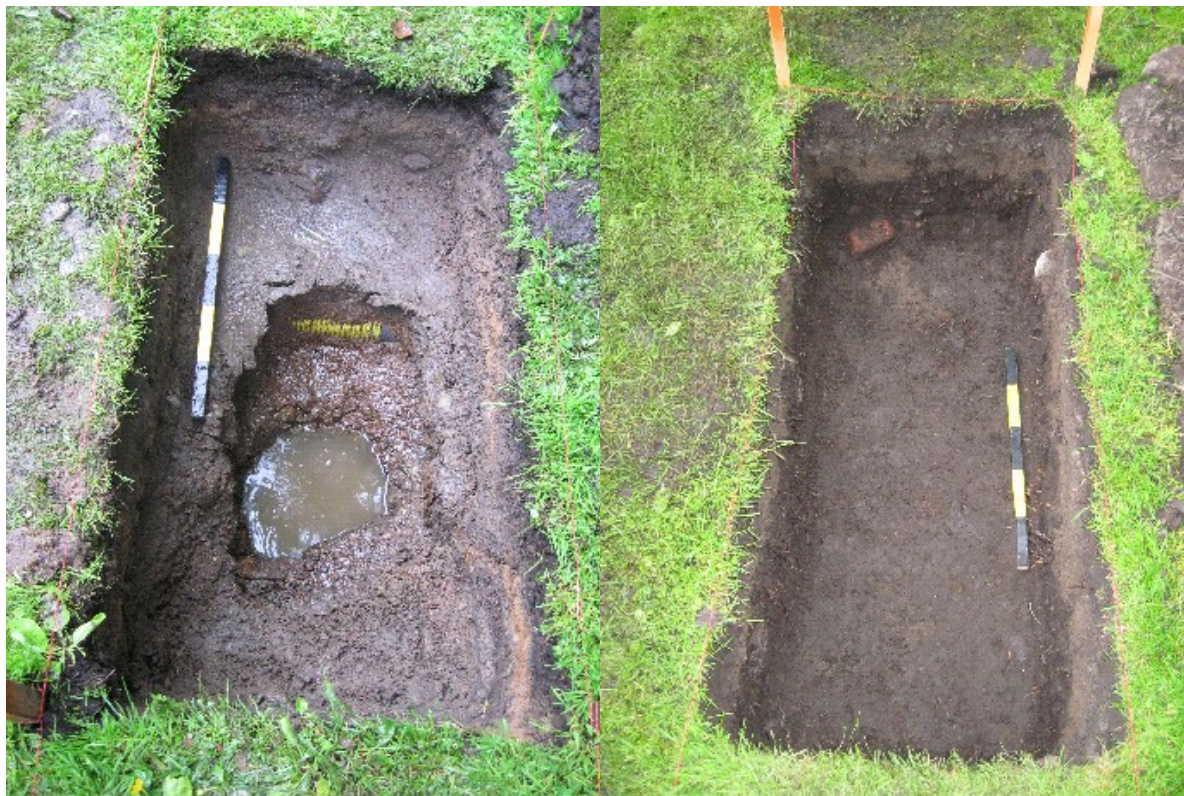
Kuvat 15-16: Koeoja 3:n alueen maaperä oli kosteaa ja ruutujen pohjalle nousut vesi esti kaikkein alinten kerrosten esiin kaivamisen. Vasemmalla r: 12-13 m ja sen keskelle kaivettu salaojaputki, oikealla r: 27-28 m tasoon 6 kaivettuna. Esillä olevan kerroksen pohjalta tuli vastaan ruudun poikki menevä kaivanto, josta ei kuitenkaan löytynyt mitään paikalla mahdollisesti olleeseen rakenteeseen viittaavaa. SE. Kuvat: KyM/M. Kykyri.

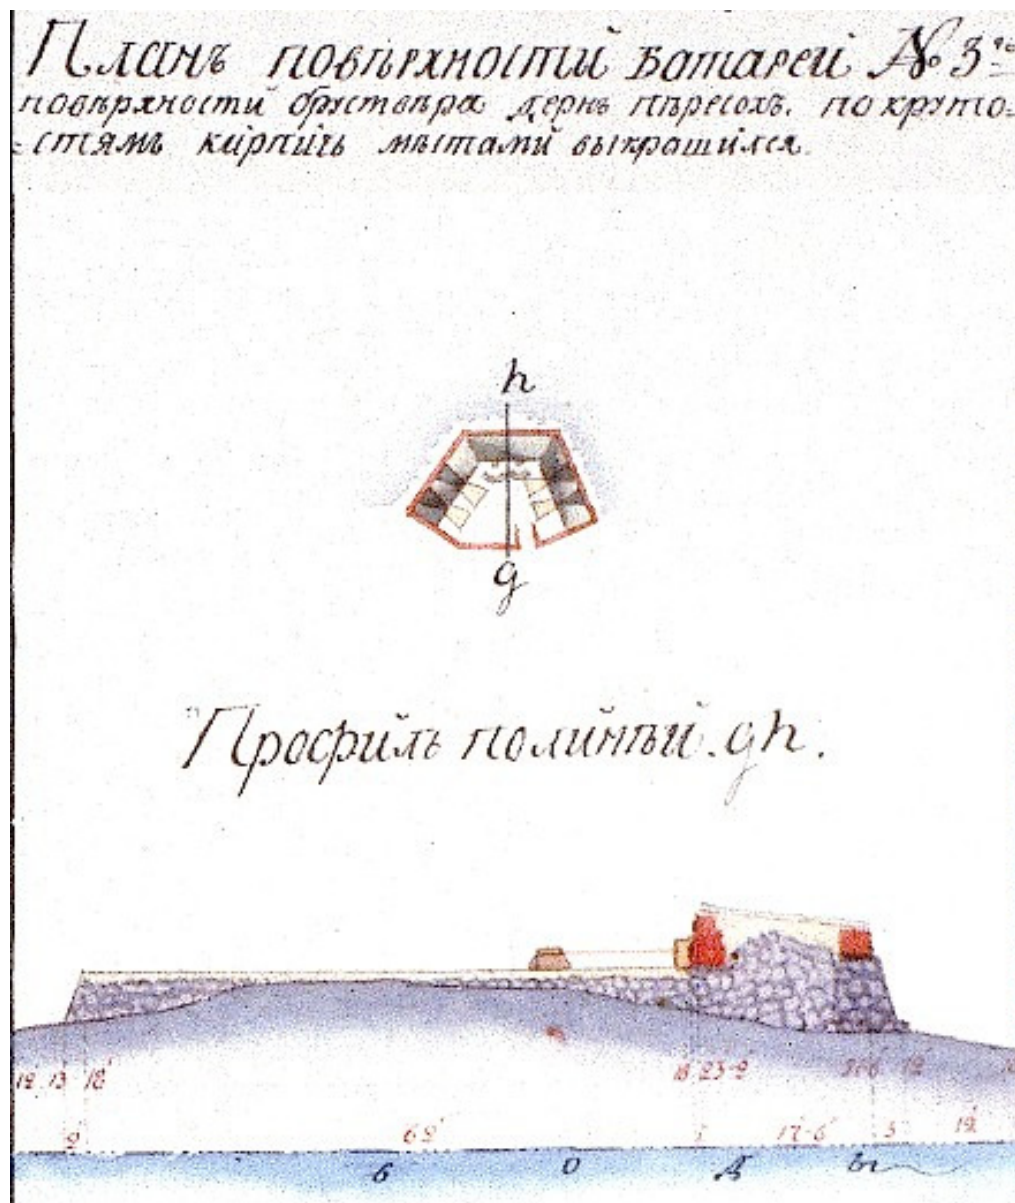
Kuva 17: Patteri n:o 3:n suunnitelmapiirros vuodelta 1798, joka on venäläisen insinöörikomennuskunnan laatima (kenr.maj. Talokov). Patteri suunniteltiin ja toteutettiin pohjaltaan kaksitaitteiseksi ja se koostui yhdestä sivusta, kahdesta kyljestä ja näiden takana maan puolella sijaitsevista patteripihaa rajaavasta tukimuureista. Patterin eskarppimuuri oli kivistä ja sen päällystä tiilestä, minkä lisäksi muurin tiiliosan harja ajan tapaan päällystettiin turpeella. (Patteri no 3:n pohjapiirros vuodelta 1798. Alkuperäinen kartta: Venäjän laivaston arkisto. Signum RGAVMF.F.3L.op.26.D.1684).

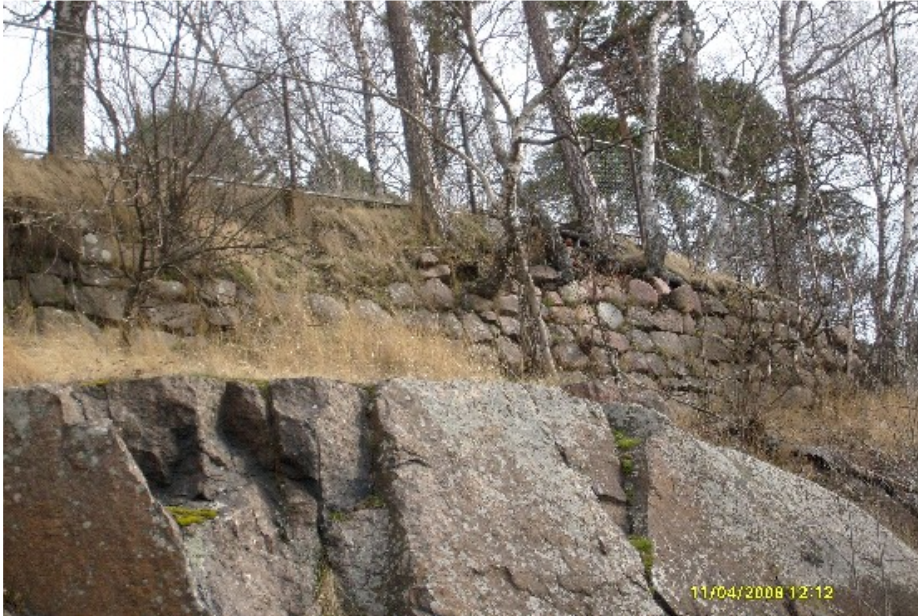
Kuva 18: Patterin n:o 3:n eskarppimuri mereltä päin nähtynä. W. Kuva KyM/M. Kykyri.

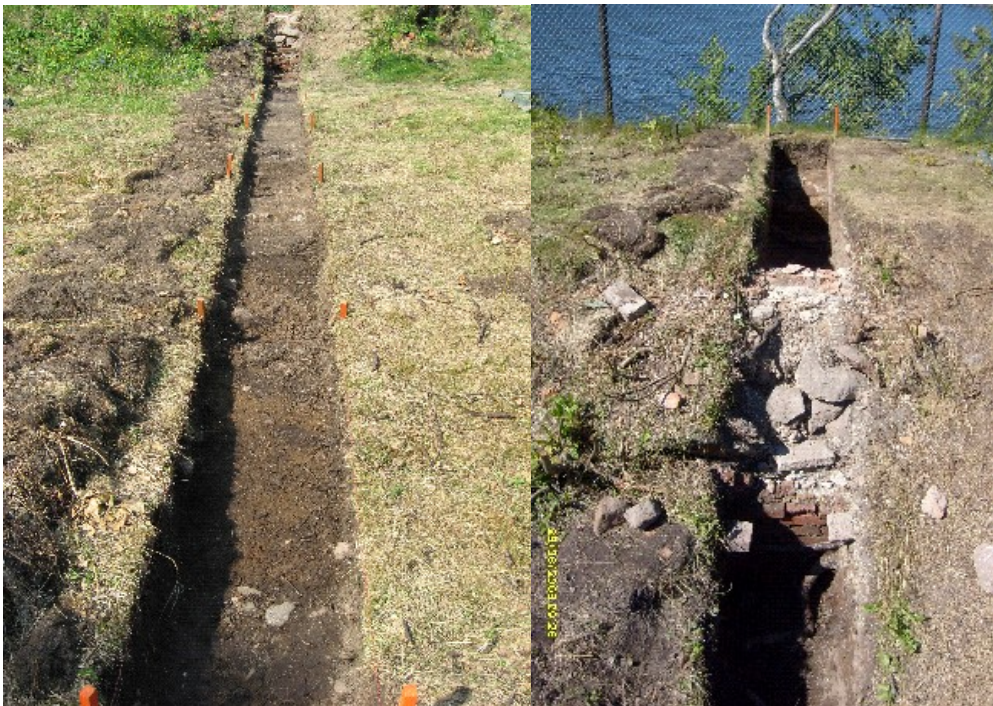
Kuvat 19-20: Vasemmalla koeoja 4, ruudut 5-16 m tasossa 3 ja oikealla ruudut 0-5 m pohjaan kaivettuina. NE. Kuvat: KyM/M. Kykyri.

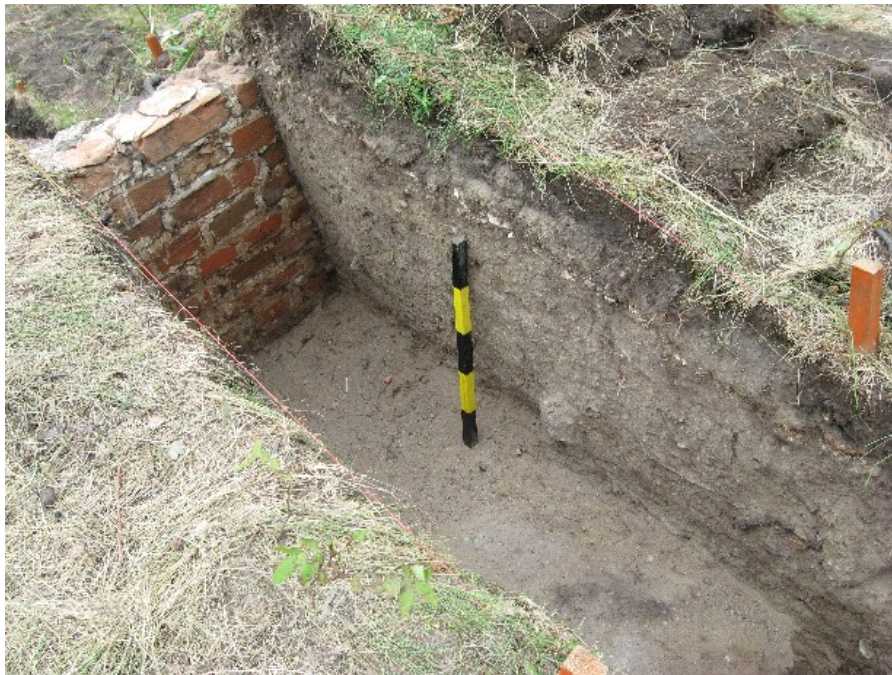
Kuva 21: Rintamuurin yläpinnan korkeudelta lounaaseen päin viettävä laastikerros oli selvästi havaittavissa koeoja 4:n kaakkoisseinämän yläosassa, kuvassa oikealla. W.
Kuvat: KyM/M. Kyyri

sisälsi laastin lisäksi pieniä tiilenmurenia (\varnothing pääasiallisesti ≤ 1 cm), joita oli kiinni myös laastinpaloissa. Laastikerros oli kerrostunut suoraan kerroksen 2 päälle, patterin rintamuurin SW-sivustan tiiliverhouksen yläpinnan korkeudelta lounaaseen päin. Laasti oli keltaista kalkkilaastia, jossa oli hyvin vähän sekoitetta (pieniä kiviä, joiden $\varnothing \leq 1$ mm). Itse kalkkilaastihorisontti on tulkittavissa rintamuurin alkuperäisiin muuraustöihin liittyväksi.

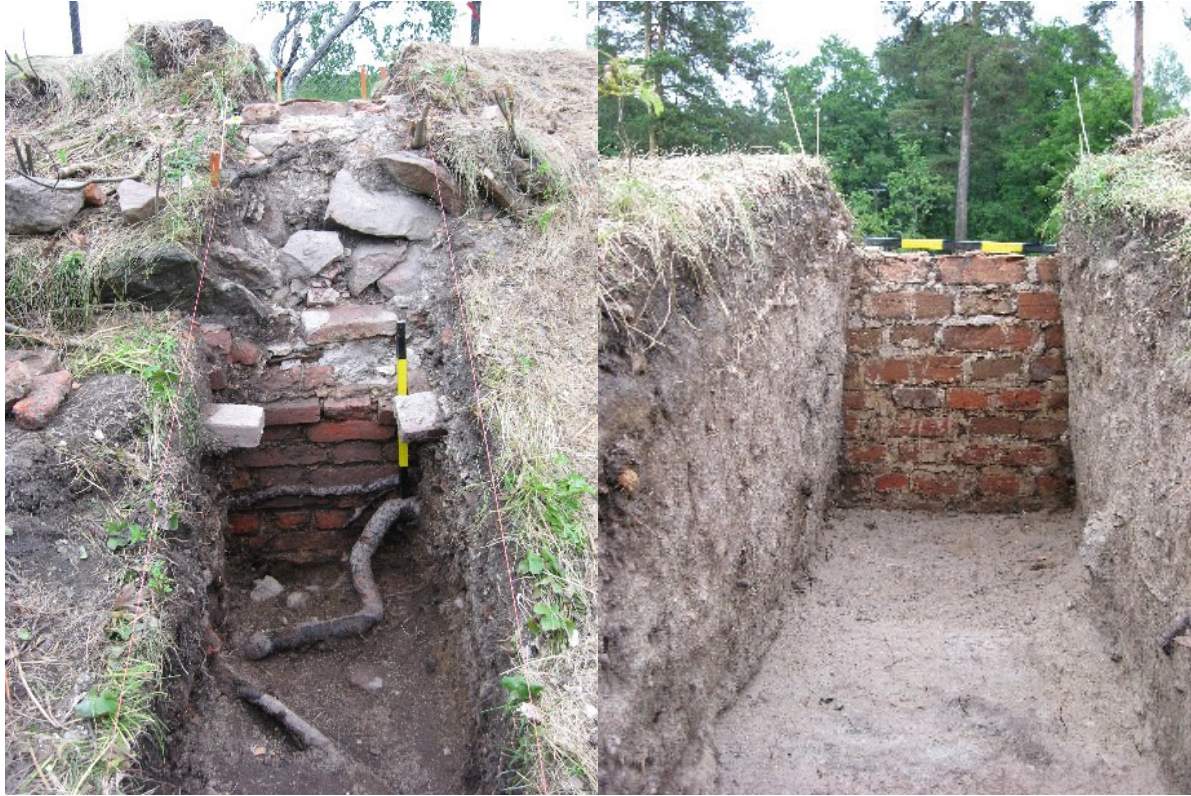
Kuvat 22-23: Vasemmalla rintamuurin NE-seinämää pohjaan kaivettuna ja oikealla saman muurin SW-seinämää hiekkatäyttökerroksen 2 alta osittain paljastettuna. Kuva 22 suunnasta NE ja kuva 23 suunnasta SW. Kuvat: KyM/M. Kyyri.

Patterin tykkipihan puoleiseen muuriin käytetyt tiilet olivat kooltaan 26-24x13-12,5x5,5-4,5 cm ja tiilikuori oli kahden tiilen levyinen (n. 25 cm). Päällekkäiset tiilikerrat oli muurattu pääasiallisesti vuorottelemalla juoksu- ja sidetiiliä (yksi juoksu - yksi side - yksi juoksu jne.) niin, että joka toisen tiilikerran tiilien välinen pystysauma sijaitsi vertikaalisuunnassa samalla kohden. Tiilimuurauksen pystysaumojen leveys oli mitattavilta osin 1,5-2 cm ja vaakasaumojen 2-2,5 cm. Rakenteeseen käytetty laasti oli kellertävää kalkkilaastia, jossa sekoitteena oli käytetty niukasti pientä kiveä.

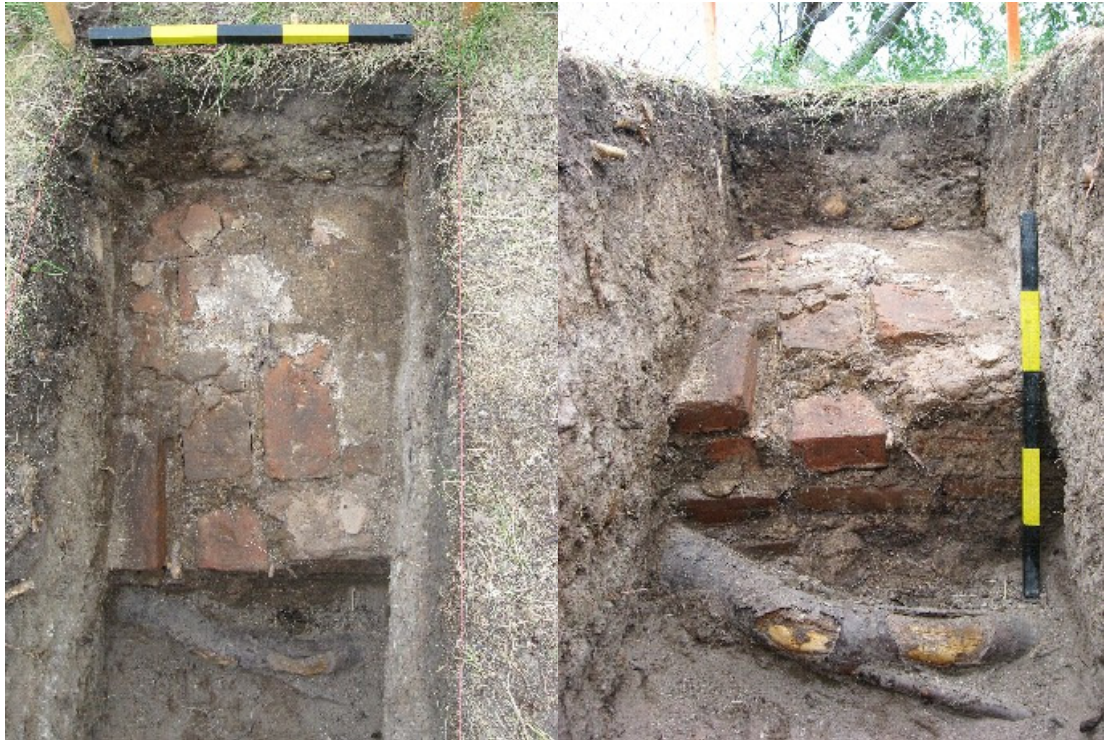
Kuvat 24-25: Päämuurin yläpinnan tiilimurausta päältä ja sivulta. NE. Kuvat: KyM/M. Kykyri.

Perustiedot: ruutu: 0-2 m; koordinaatit: (N-nurkka) N 705341.5231, E 496065.4488 ja (E-nurkka) N 705341.0341, E 496065.6992; esille kaivettu ala: 60x 70cm, z-pinta ylimmän tiilikerran päältä: + 974-956 ja –pohja n. + 900 cm.m.p.y. Suunta n. NW-SE. Muuria kaivettiin esiin ainoastaan neljän tiilikerran syvyydeltä (n. 30 cm).

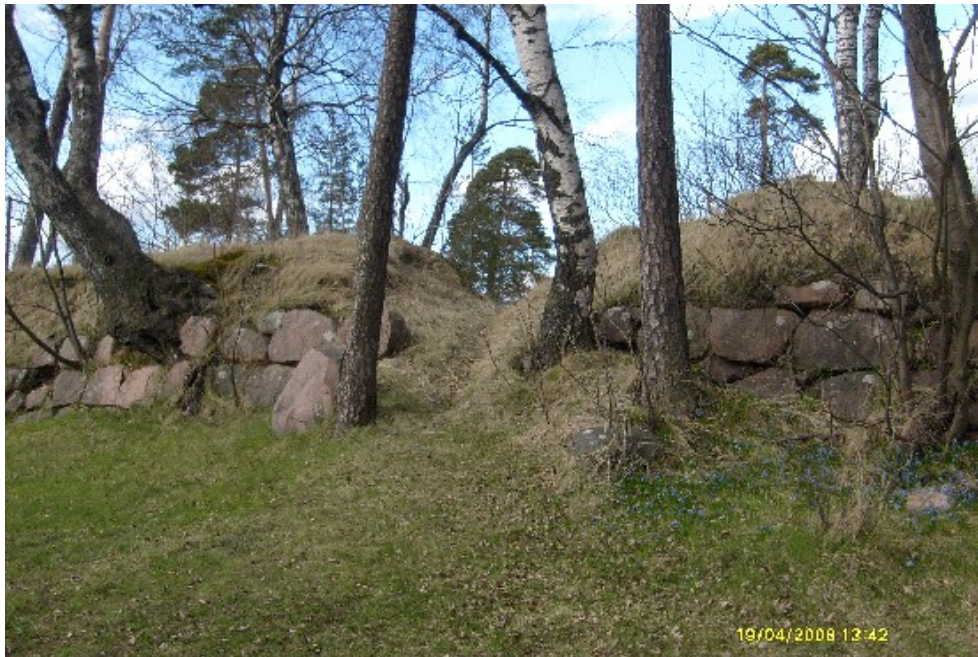
Kuvat 26: Patterin vasemman kyljen läpi on todennäköisesti jo 1800-luvun lopulla puhkaistu kulkuväylä etelään, missä se yhtyi merenrantaan vievään tiehen. Kuvassa näkymä patteripihalle päin ennen turpeen poistoa. SE. Kuva: KyM/M. Kykyri.

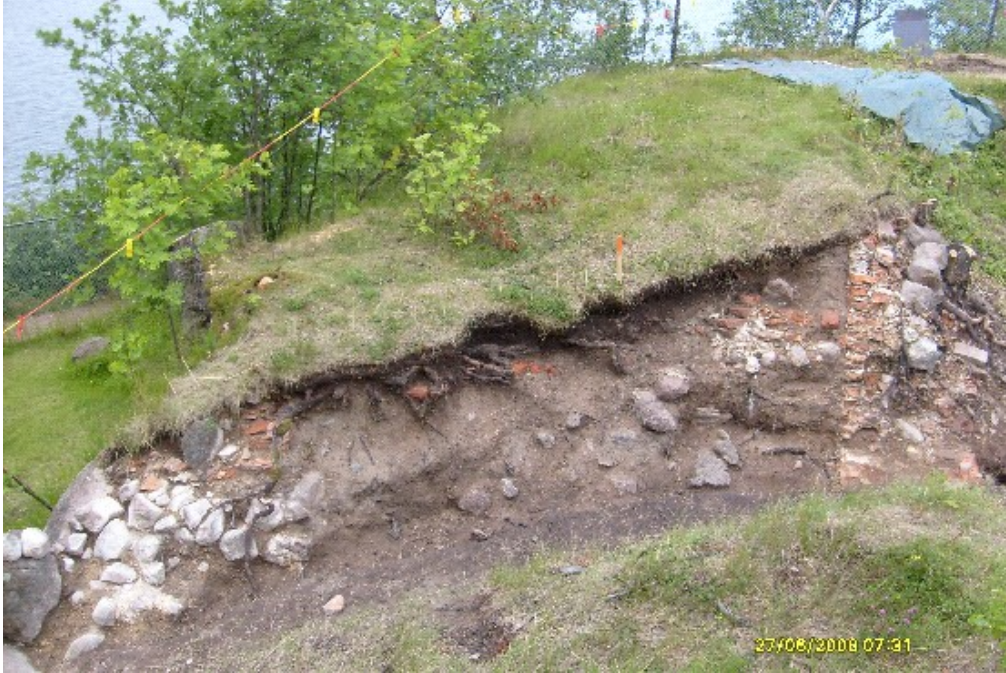
Kuva 27: Vasemman kyljen leikkaus turpeen poiston ja puhdistamisen jälkeen. NE.
Kuva KyM/M.Kykyri.

Perustiedot: koordinaatit: leikkaus sijaitsi koordinaattipisteiden N 705 338.929; E 496 073.849 ja N 705 330.824; E 496 077.408 välissä. Suunta NW-SE ja esille kaivettu ala: n. 7x1,5 m. Z-pinta kyljen päältä suunnassa NW-SE +1010 – 930 cm.m.p.y. ja z-pohja suunnassa NW-SE +845 - (koekuoppa 1:n pohja) - 835 cm.m.p.y. (koekuoppa 3:n pohja). Leikkausseinämän korkeus 1,4 - 1 m (NW-SE) ja pituus 6 m.

Kuvailu: Tutkimusten yhteydessä ei patterin jo rikkoutunutta kylkeä haluttu tuhota tarpeettomasti enempää, mistä johtuen kenttätöiden yhteydessä tyydyttiin poistamaan ainoastaan leikkauksen NE-seinämän pintaturvekerros sekä puhdistamaan leikkauksen pintaa ainoastaan sen verran, että rakenne saatiin yksityiskohtaisesti dokumentoitua. Leikkauksen dokumentoinnin myötä patterin rakenteesta saatiin tietoja, jotka tukivat jo koeajan 4 yhteydessä tehtyjä alustavia tulkintoja patterista (kuva 27).

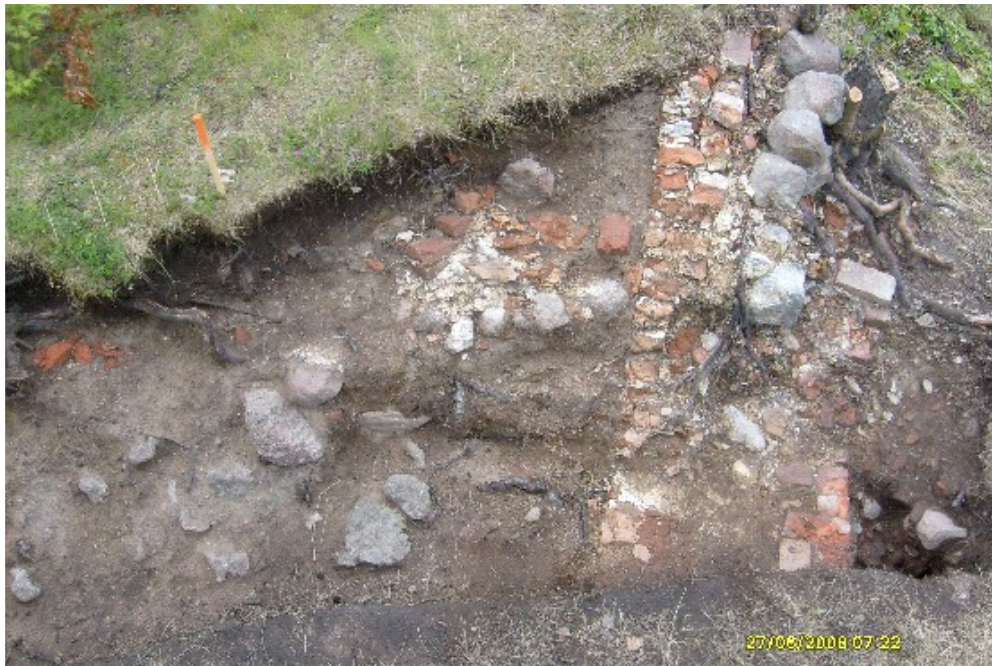
Kuva 28: Vasemman kyljen tiilestä ja kivistä muurattu rintamuuri ja välittömästi sen eteläpuolella (kuvassa vasemmalla) rikkoutuneen muuratun rakenteen jäännökset. Kyseessä oli mitä todennäköisimmin toinen patterin vasemmassa kyljessä sijainneista tykkilovista. NE.
Kuva: KyM/M. Kykyri.

Välittömästi rintamuurin kaakkoispuolella, patterin vallihiiekkakerroksesta, paljastui kivistä ja tiilestä muuratun rakenteen rippeet (kuva 28). Rakenne, joka patterin suunnitelmapiirustuksen perusteella on mahdollisesti ollut läntisempi patterin vasemman kyljen etelään päin suunnatuista tykkilovista (ks. kuva 17). Rakenteen jäännös (n. 80x60 cm) sijaitsi korkeudella n. +9.0-9.6 m.m.p.y., ja siihen liittyi n. korkeudella + 9.0 m.m.p.y. ohut, 1-3 cm paksuinen ja katkonainen, koko leikkauksen läpi kulkeva kova laastihorisontti. Horisontti muodostui keltaisesta laastista, jossa oli sekoitteena pienten kivien (\varnothing 0,5-2 mm) lisäksi tiilenpaloja ($\varnothing \leq 4$ cm) ja se kulki patterin vallin täyttöhiekkakerroksen alaosassa.

Itse muuratusta rakenteesta oli jäljellä ainoastaan sen \varnothing 10-15 cm kokoisista kivistä muurattu vaakatasossa oleva "pohja" ja sen päällä sijainnut rikkonainen "tiilikulmaus". Jälkimmäisen itään päin jatkuneessa sivussa oli tiiliä jäljellä 4 kerroksessa ja pohjoiseen jatkuneessa sivussa 3 kerroksessa päällekkäin. Kivet ja tiilet olivat muurattu laastilla, joka koostumukseltaan vastasi rintamuurin laastia.

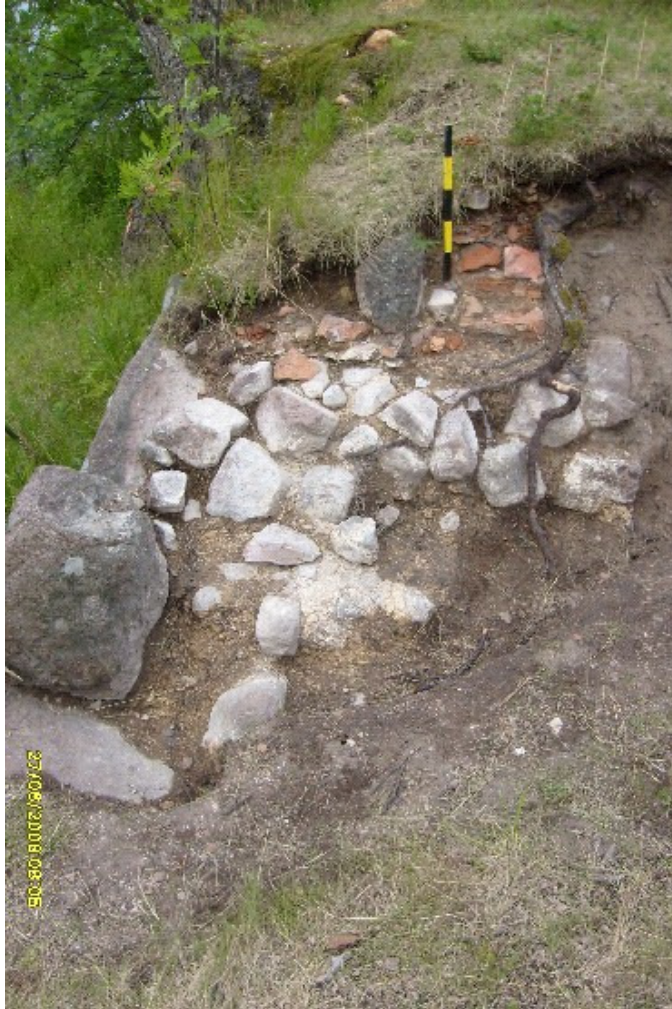
Kuva 29: Vasemman kyljen eskarppimuurin alaosa oli kivistä ja yläosa tiilestä muurattu. Mittatikun vasemmalla puolella näkyvä iso kivi on sen molemmin puolin sijaitsevan tiilikuoren välistä kivitäyttöä. NE. Kuva: KyM/M. Kykyri.

Vasemman kyljen eskarppimuurin alaosa oli leveydeltään 1,6 m (maan pinta). Muurin alaosa (alimmat 50-60 cm) koostui laastimassaan valetusta kivitäytöstä, jonka kivet olivat \varnothing 5-30 cm:n kokoisia (kuva 29). Kivitäytön päältä, korkeudelta + 9.0 m, alkoi maksimissaan 5-6 tiilikerran korkuinen tiilimuuraus, joka oli säilynyt erittäin huonokuntoisena jatkuen ylöspäin aina pintaturpeen alareunaan asti.

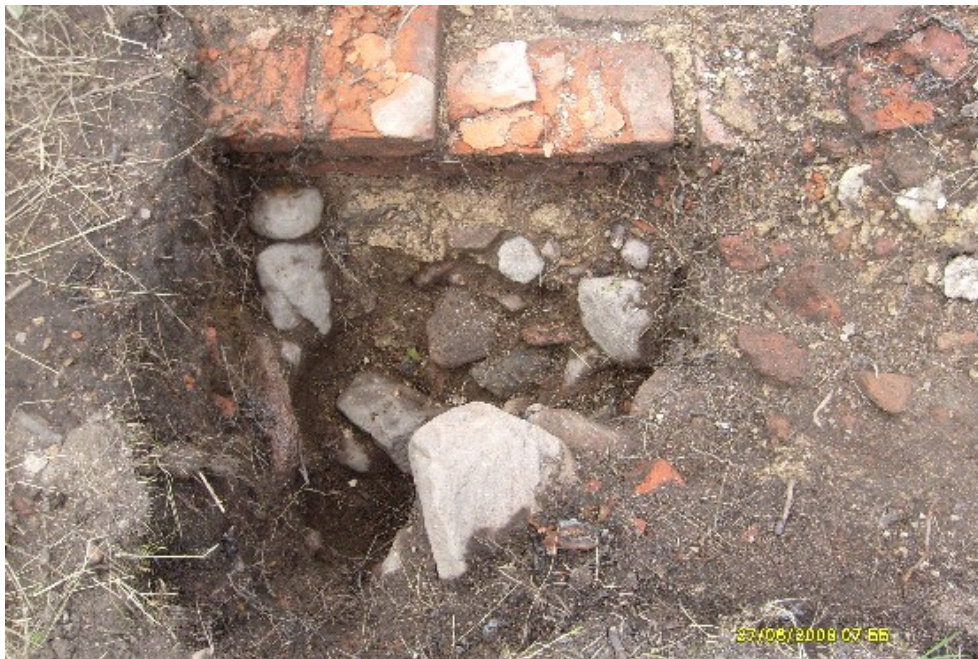
Kuva 30: Koekuoppa 1 pohjaan kaivettuna. Kuvassa näkyy selvästi rintamuurin alla oleva laastikerros sekä kuopasta paljastunut täyttökivikerros. NW.
Kuva: KyM/M. Kykyri.

Kaivettiin rintamuurin NW-reunasta suoraan alaspäin (kuva 30). Rintamuurin alimman tiilikerran alla oli 4-10 cm keltaista kalkkilaastia (z-pinta n. +880 cm.m.p.y.), jonka alta paljastui rautaoksidipitoinen hiesukerros. Kerros, jossa esiintyi runsaasti \varnothing 10-15 cm:n kokoista luonnonkiveä (pyöreää ja särmiäkstä), vastasi koejassa 4 kaivettua kerrosta 9 ja se jatkui rintamuurin alle, ja kaivetussa koekuopassa ainakin 40 cm syvyyteen. Kuopan z-pohja: + 854 cm.m.m.y.

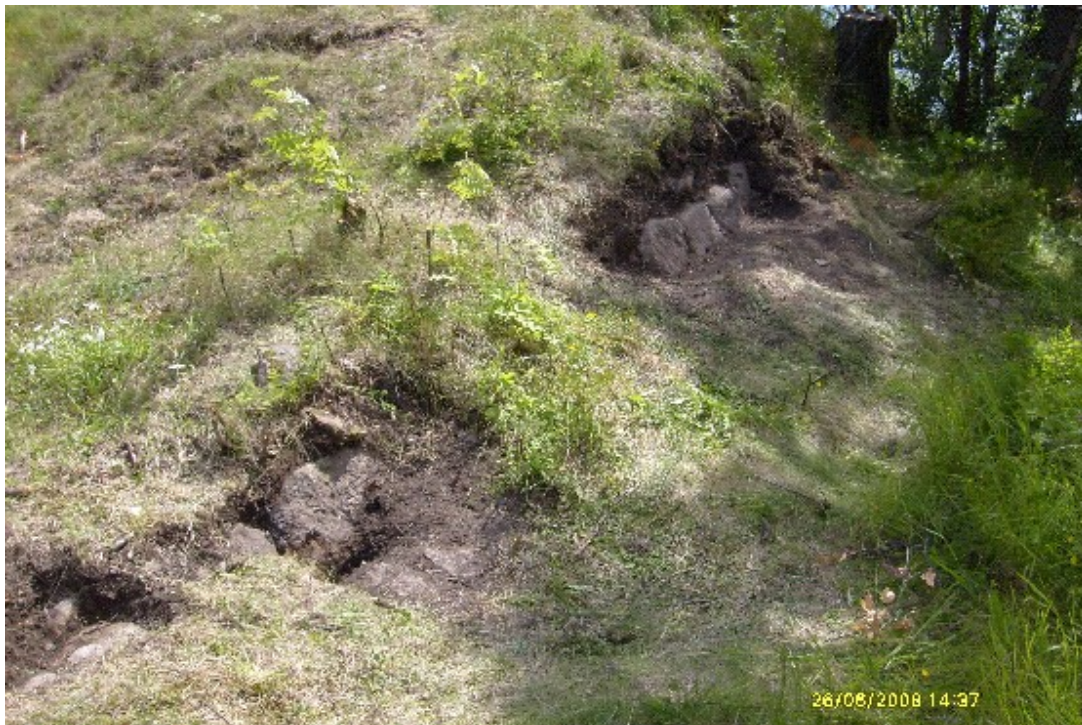
Kuva 31: Patterin oikean kyljen eskarppimuuria turpeen alta esiin kaivettuna. N.
Kuva: KyM/M. Kykyri.

Perustiedot: koordinaatit: patterin kylki sijaitti koordinaattipisteiden N 705353.350; E 496058.853 ja N 705348.817; E 496064.945 välissä. Kyljen suunta oli NE-SW ja sen säilyneisyyttä selvitettiin kolmessa kohden kylkeä poistamalla sen päällä kasvanut turve sekä pintamulta ja kaivamalla esiin niiden alla sijainneen eskarppimuurin jäännökset. Pintaturve poistettiin välillä 3,5-5,5 m, 7,5-8,5 m ja 9,8-10,2 m, eskarppimuurin länsinurkasta (0-piste) koilliseen päin mitattuna. Z-pinta kyljen päältä suunnassa SW-NE oli +885 – 876 cm.m.p.y. ja z-pohja (= alla sijaitsevan kallion pinta) + 842 (7.9 m) – 897 (9.9 m) cm.m.p.y. Oikean kyljen eskarppimuurista oli säilynyt 8,5 m - loppuosa muurista oli tuhoutunut myöhemmän asutus- ja rakennustoiminnan yhteydessä (kuva 31).

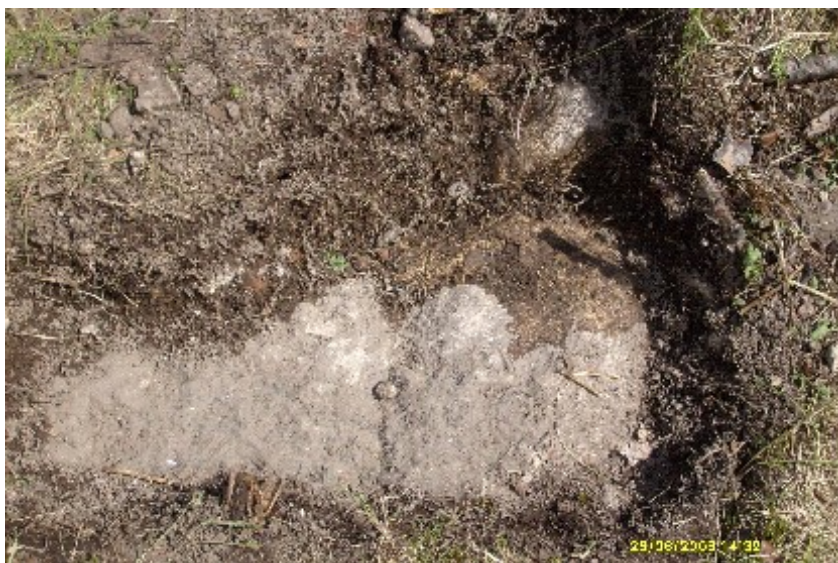
Kuva 32: Peruskallion pintaa, jolla on vielä näkyvissä muurin alla sijainnutta kellertävää kalkkilaastihorisonttia. NW. Kuva: KyM/M. Kykyri.

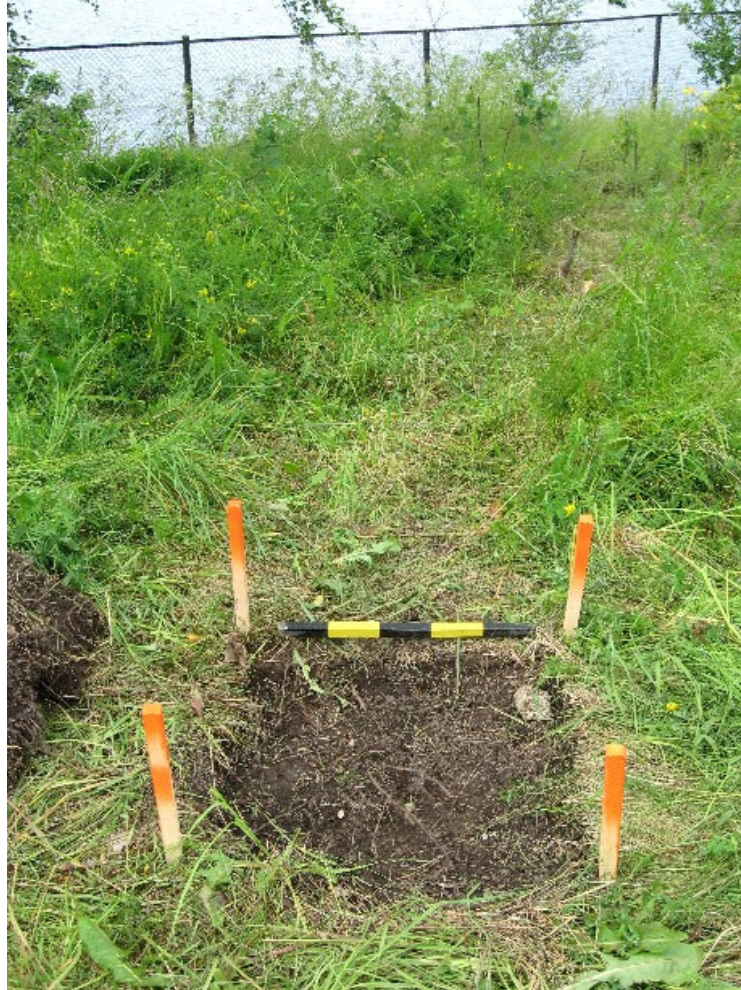
Kuva 33: Koekuoppa 3 kaivettiin patterin muurien ulkopuolelle, merelle länteen päin viettävään rinteeseen. Kuvassa kuoppa pintaturpeen poiston jälkeen. E. Kuva: KyM/M. Kykyri.

Koko: 60x60 cm, syvyys 53 cm (koekuopan pohja).
