KOTKA, MERIPIRTTI

PATTERI N:O 3 JA SEN YMPÄRISTÖ

KOEKAIVAUS 2008

Kaivauskertomus

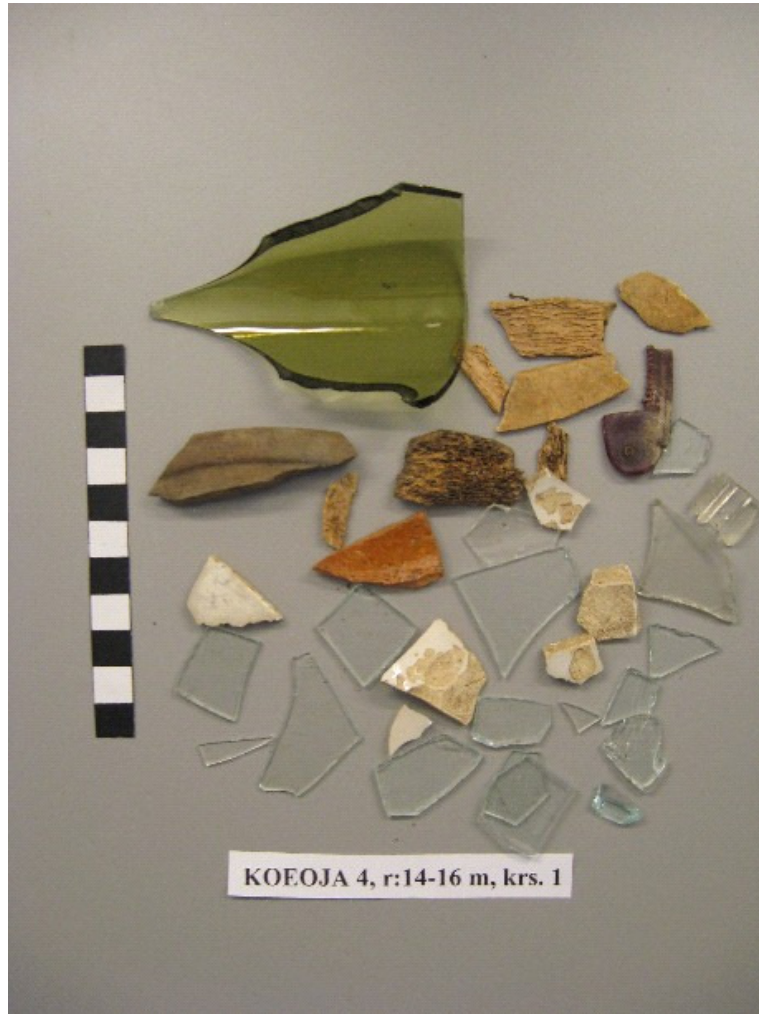
Kuva 34: Saman kerroksen eri-ikäisiä löytöjä. Lasia, fajanssia, punasavi- ja harmaasavi-keramiikkaa, eläinten luita sekä muovikamman katkelma. Kuva: KyM/M. Kykyri.

Tyypillisiä löytöjä tutkituille koeojille ja -kuopille oli erilainen talous- ja rakennusjäte. Taso-, pullo- ja astialasin lisäksi kerroksista otettiin talteen fajanssia, posliinia sekä puna- ja kivisavisavikeramiikkaa. Yleisiä löytöjä olivat myös rautanulat, liuskekiven katkelmat, tiilen katkelmat sekä laastinpalaset. Ajoitukseltaan vanhimpia löytöjä edustivat koeoja 3:sta esiin tullut liitupiipun varren katkelma ja koeojasta 4 talteen otettu pieni lasittamattoman harmaasavisen keramiikka-astian suureunapala. Nämä molemmat ovat esinetyyppeinä yhdistettävissä Ruotsinsalmen aikaan, mutta kaivauksilla ne otettiin talteen konteksteista, joissa ne olivat sekundäärisiä eli joihin ne eivät alun alkaen olleet kuuluneet (kuva 34).
