ÄÄNEKOSKI
Laukaantie Hirvaskangas
1600 -luvun tien leikkausdokumentointi

Tutkimuskohde: Laukaantie Hirvaskangas, 10000011429
Kaupunki, kylä, tila, tontti: Äänekoski, Koivisto, Hirvaskangas992-454-1-53
Tutkimuksenlaji: Mittausdokumentointi
Kohteen ajoitus: 1600 – 1900-luku
Peruskarttalehti: 322105
Yhtenäiskoordinaatit: P: 6935006 I: 3432620 Z: 123,70 m/mpy
Tutkimuslaitos: Keski-Suomen museo
Kaivauksenjohtaja: FM Miikka Kumpulainen
Kenttätyöaika: 30.10.2009
Tutkitun alueen laajuus: 4,5m x 0,4m; 1,8 m²
Tutkimuksien kustantaja ja tutkimuskustannukset: Tiehallinto, 640€
Digitaaliset kuvat: KSMk 2245:1-10
Kirjallisuus ja lähteet: Alanen Timo & Kepsu Saulo: Kuninkaan kartasto Suomesta 1776 – 1805. SKS 505, 1989, Rantatupa Heikki & Rinta-Tassi Osmo: Keski-Suomi Karttakuvina, 2009
Kaivauskertomuksen sivumäärä: 8
Liitteet: 4
Alkuperäisen kaivauskertomuksen säilytyspaikka: Keski-Suomen museon arkisto

Tiivistelmä:

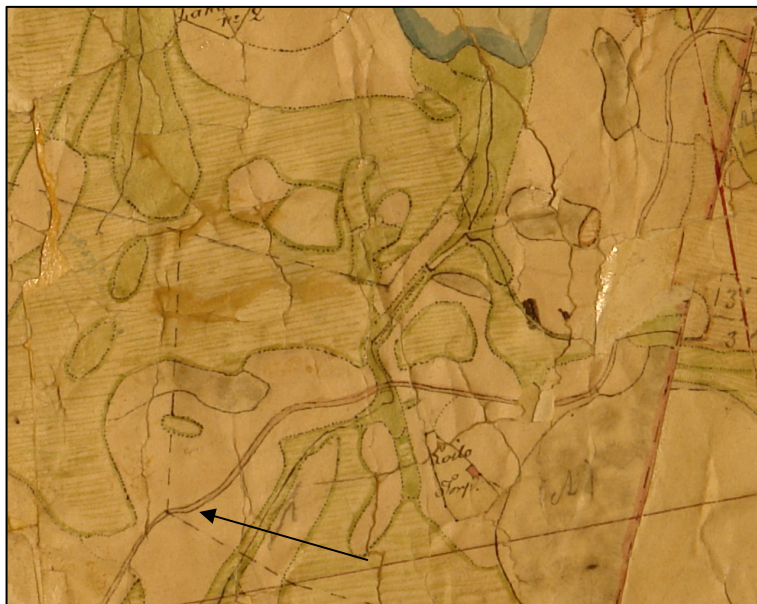
Laukaantien uraa Hirvaskankaan kohdalla vuonna 1840. Tekijä tuntematon (<http://urn.fi/URN:NBN:fi:jyu-200908043349>) Kaivausalue merkitty nuolella.

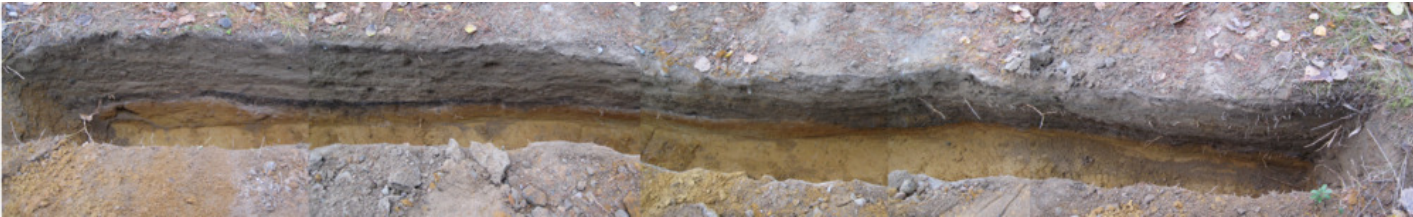
Leikkausojat, KSMk 2245:10. Koottu kuvista KSMk 2245:4-8

Leikkauspinnat puhdistettiin ja seinämä dokumentoitiin sekä valokuvaamalla että piirtämällä. Karttapiirroksia tehtiin mittakaavassa 1:20. Kartat on piirretty puhtaaksi AutoCad 2008 LT-ohjelmalla.

Leikkauspinnassa on havaittavissa kahdenlaista rakennetta:

Tien yläosassa, pintaturpeen alla, on paksu n. 30 – 50 cm paksuinen resentti sorapatja, joka on painunut nykyisen maanpinnan tasolle. Sorapatja koostui neljästä eri täyttömaasta. Pääimmäisenä oli hieno hiekan sekainen sora

(sorakivien keskimääräinen koko oli halkaisijaltaan alle 2 cm). Tämän alla oli osittain sekä ohut n. 0,5 – 1 cm paksuinen puhdas savikerros, että karkeaa (sorakivien keskimääräinen koko oli halkaisijaltaan n. 2 - 3 cm) soraa. Alimpana resenttinä kerroksena oli hiesun ja hiekan sekainen hieno sora (sorakivien keskimääräinen koko oli halkaisijaltaan alle 2 cm).
