Mikkeli Kyyhkylä

Kaukolämpöputkilinjan koekaivaus 6.-10.7.2009
Katja Vuoristo

Kyyhkylän kuntoutuskeskuksen kaukolämpölinjan koekaivaukset

Museoviraston arkeologian osasto

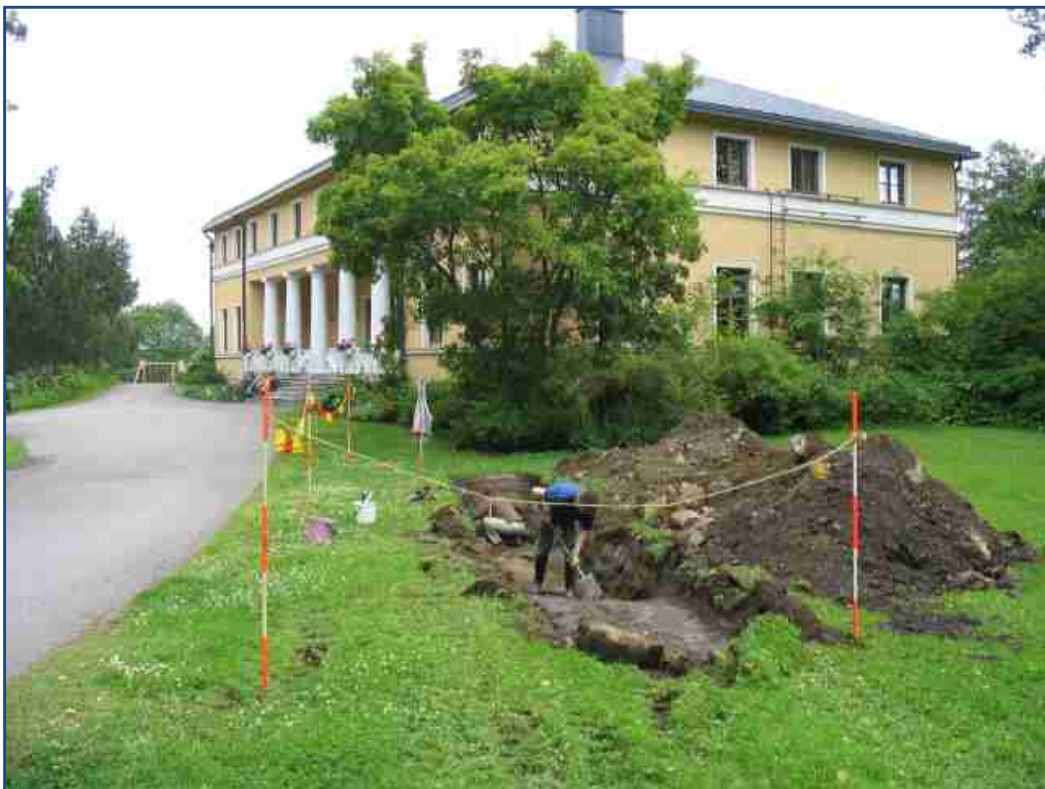
Kannen kuva: DG670:3. Kyyhkylän kartanoalueen koeojaa kaivetaan. Lounaasta. Kuva Katja Vuoristo.

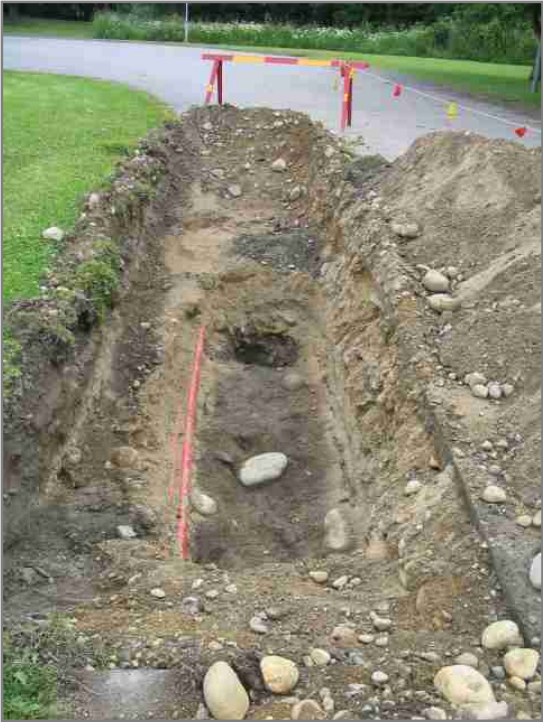
DG670:7. Sairaalan alapihan koillisempi koeoja. Puhelinkaapelilinja kulkee punaisen putken kohdalla. Alempana näkyvä tumma kerros on ilmeisesti sairaalan rakentamisen aikaista tiekerrosta. Etelälounaasta. Kuva Katja Vuoristo.

Koeojat avattiin kaivinkoneella, jolla poistettiin pintaturve kartanon alueelta. Kuntoutussairaalan alapihalla kaivinkoneella kuorittiin asfaltin alta tulevia soratäyttökerroksia siihen saakka, kunnes koeojista tuli vastaan puhelinkaapelilinja. Kyseessä oli aikaisemmin mainittu löytymättä jäänyt kaapeli ja kaivinkonekuorinnassa oli varauduttu siihen poistamalla vain ohuita sorakerroksia kerrallaan ja tarkastamalla aina välillä lapion kanssa löytyykö alueelta kaapelia. Kun kaapeli oli löytynyt, jatkettiin soranpoistoa lapiolla jättäen kaapelinkohta koskematta. Myös kartanoalueella kaivamista jatkettiin kaivinkoneen jälkeen pääasiassa lapiolla. Tarvittaessa käytettiin myös kaivauslastaa. Poistettuja maa-aineksia ei seulottu. Kaivausten lopuksi kaivausalueet täytettiin kaivinkoneen avulla.

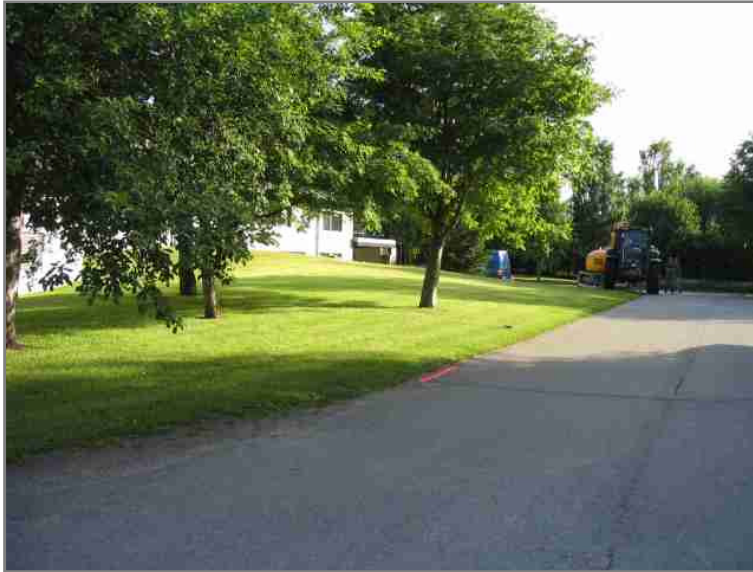
DG670:2. Sairaalan alapaha. Tien reunassa näkyy punaisella merkittyä kaukolämpöputken linjaa. Etelästä. Kuva Katja Vuoristo.

Kaukolämpöputkilinja oli merkitty kuntoutussairaalan kaakkoispuolella asfaltoidun tien luoteisreunaan, minkä vuoksi tieosuus jouduttiin osittain sulkemaan. Kaivausbudjettiin ei ollut varattu varoja kaivinkoneen ja asfalttileikkurin tilaamista varten, mutta nämä järjestyivät nopeasti Mikkelin kaupungin kautta. Koeojien paikat merkittiin tiehen, minkä jälkeen asfaltti poistettiin. Koeojia tehtiin tälle alueelle kaksi (koillisempi ja lounaisempi). Koeojat olivat kooltaan noin 2 x 8 m, mutta ne kapenivat noin metriin, kun puhelinkaapeli löytyi. Koeojista tuli vastaan asfaltin alta kivinen ruskea sora, jonka paksuus oli noin 35 cm. Tämän alta paljastui 25–30 cm paksu vaaleanruskea karkea hiekka ja sen alta tuli vielä 15–20 cm paksu tummanruskea erittäin tiivis soransekainen hiekka. Tämän alta tuli vastaan puhdas siltti. Päälimmäiset kaksi kerrosta olivat selkeästi tien täyttökerroksia. Tummanruskea kerros oli mahdollisesti syntynyt kuntoutussairaalan rakentamisvaiheessa, kun paikalla on kuljettu työkoneilla. Kerroksen pinnassa oli nähtävissä selkeästi pyöristä painuneet urat. Kerroksesta löytyi muovia ja uusia rautanauvoja sekä muutama kirkas lasinpala, jotka osoittivat, että kyseessä oli resentti kerros. Koeojien perusteella voitiin todeta, ettei Porrassalmen tai Kyyhkylän muinaisjäännösalueet ulottuneet tielinjan kohdalle.

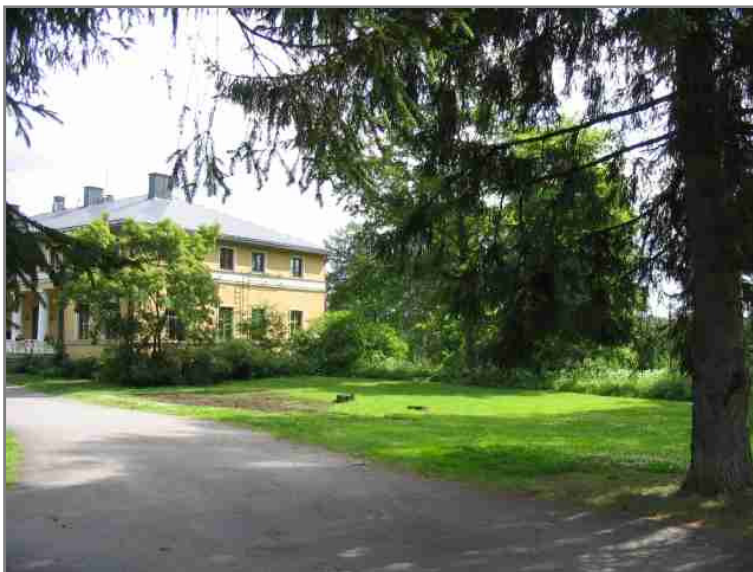
DG670:15. Kartanon viereinen koeoja täytettynä. Lännestä. Kuva Katja Vuoristo.

Kartanon piha-alueelle tehtiin 1,5 x 10,5 m kokoinen koillis-lounaissuuntainen koeoja tulevan kaukolämpöputkilinjan reunalle. Pintanurmen poistamisen jälkeen koeojan koillisosasta tuli vastaan 3–20 cm paksu savinen täyttökerros ja lounaisosasta tummanruskea sekoittunut savinen multa, joka oli todennäköisesti pihan tasoituserrosta. Kerrosten alta paljastui 4–18 cm paksu hiekkainen täyttökerros, jonka alla oli tumma savensekainen 10–40 cm paksu purkukerros. Kerroksessa oli puusilppua, tiilen- ja laastinpaloja sekä uudehkoja rautanauvoja ja kirkasta tasolasia. Kerroksen alla oli paikoin punaiseksi palanutta savea, laastia sekä palo- ja hiilikerrosta. Kyseessä oli todennäköisesti kartanoalueella 1900-luvun alkupuolella riehuneen tulipalon palo- ja purkukerrokset. Palo- ja hiilikerroksen alta tuli vastaan pohjasavi, lukuun ottamatta lounaispäätä, jossa pintaturpeen ja ohuen laastikerroksen alta paljastui peruskallio. Koeojan perusteella voitiin todeta, ettei kartanoon vievän kaukolämpöputkilinjan kohdalla ollut kiinteää muinaisjäännöstä.

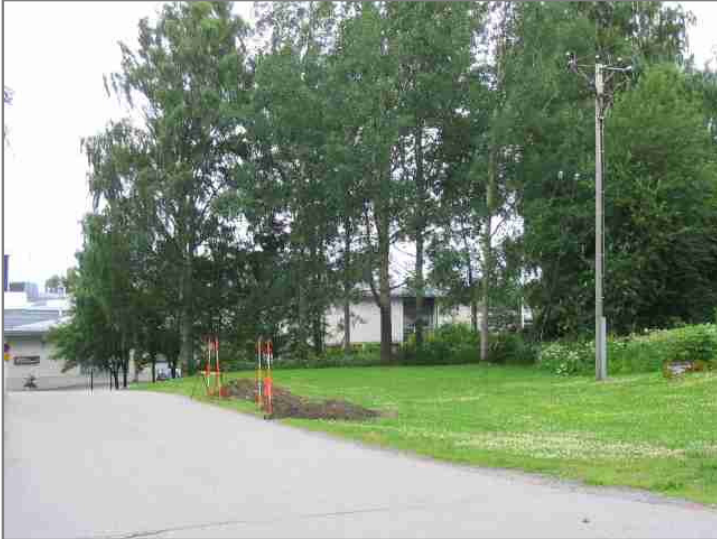
eteläisimmässä, kallion vieressä sijaitsevassa kuopassa oli muutamia kiviä, mutta ne eivät näyttäneet muodostavan mitään rakennetta. Terassin koekuopat olivat löydöttömiä, kun taas sairaalan ja kartanon välialueen koekuopista löytyi uudehkoja rautanauvoja sekä melko modernia pullo- ja tasolasia.

DG670:13. Koekuoppien sijainti sairaalan ja kartanon välisellä alueella Pikku-Kyyhkylässä. Luoteesta. Kuva Katja Vuoristo.

Kartanon ja kuntoutussairaalan väliselle nurmialueelle tehtiin tien viereen kaksi 1 x 1 m kokoista koekuoppaa. Niissä todettiin olevan pintaturpeen alla paksut täyttökerrokset (yhteensä 90–120 cm), joiden alta tuli puhdas hieno hiekka ja hiesu. Koekuoppia tehtiin myös kartanon eteläpuolella olevalle rehevöityneelle terassimaiselle tasanteelle, jota reunustaa paikoin kallio. Paikalle tehtiin neljä 1 x 1 m kokoista koekuoppaa, joista tuli 25–30 cm paksun pintamullan jälkeen puhdas pohjahiekka. Lisäksi

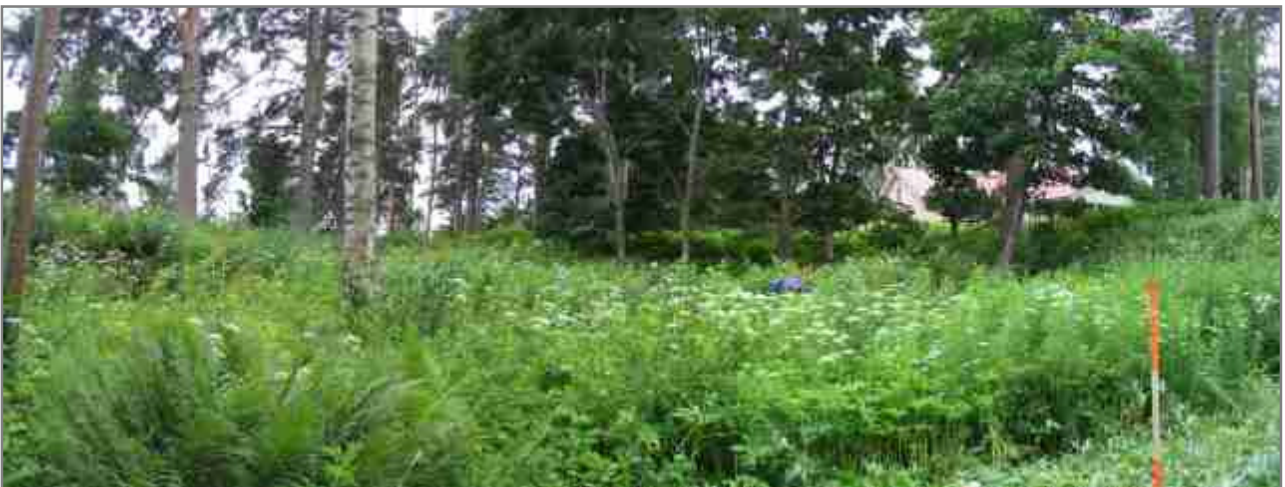
DG670:11. Panoraama kartanon takana sijaitsevasta rehevöityneestä terassialueesta, jonne tehtiin neljä koekuoppaa. Pohjoisesta ja koillisesta. Kuva Katja Vuoristo.

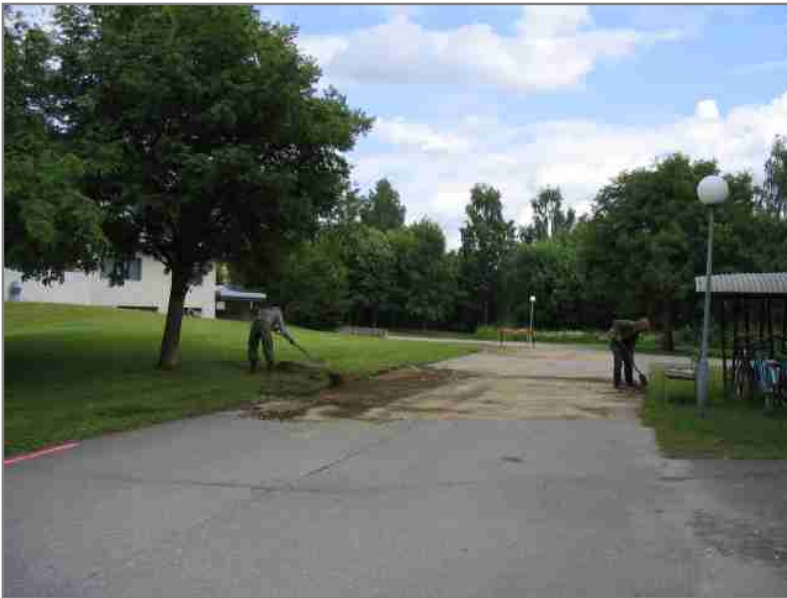
DG670:16. Kuntoutussairaalan alapihan koejia täytetään. Etelästä. Kuva Katja Vuoristo.
