Haminan Linnoituksen kaupunginosan korttelin
8 tontin 3 kaivaukset 18.5.–5.6.2009

Katja Vuoristo 2009

MUSEOVIRASTO

RAKENNUSHISTORIAN OSASTO

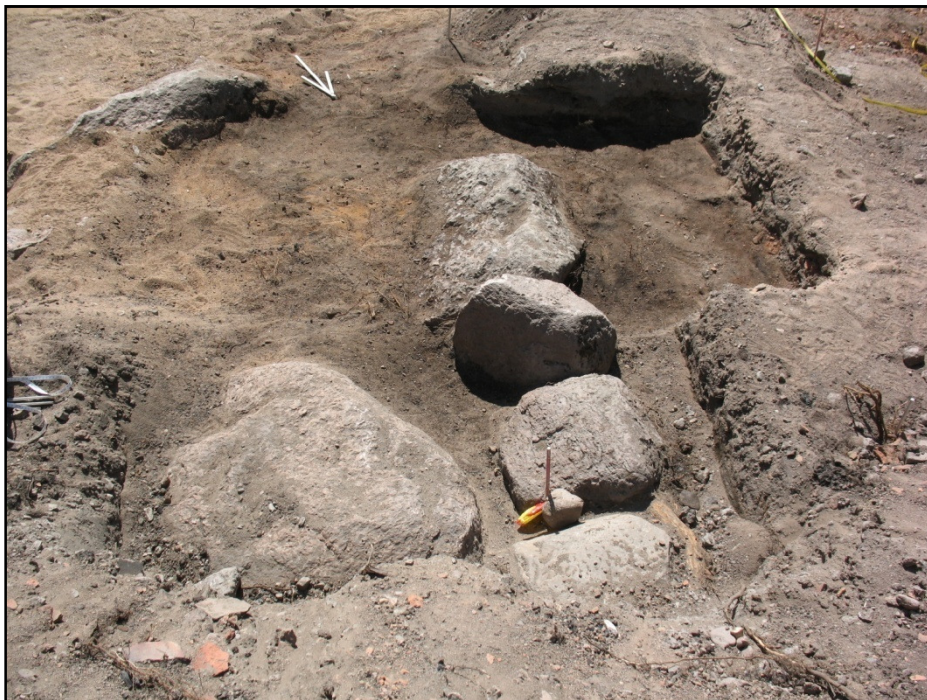
Dig.kuva 217885:15. Vuonna 2008 koeojassa 3 havaittu rakenne R301 dokumentointitasossa 2. Vieressä Y40. NE-SW. Kuva Katja Vuoristo.

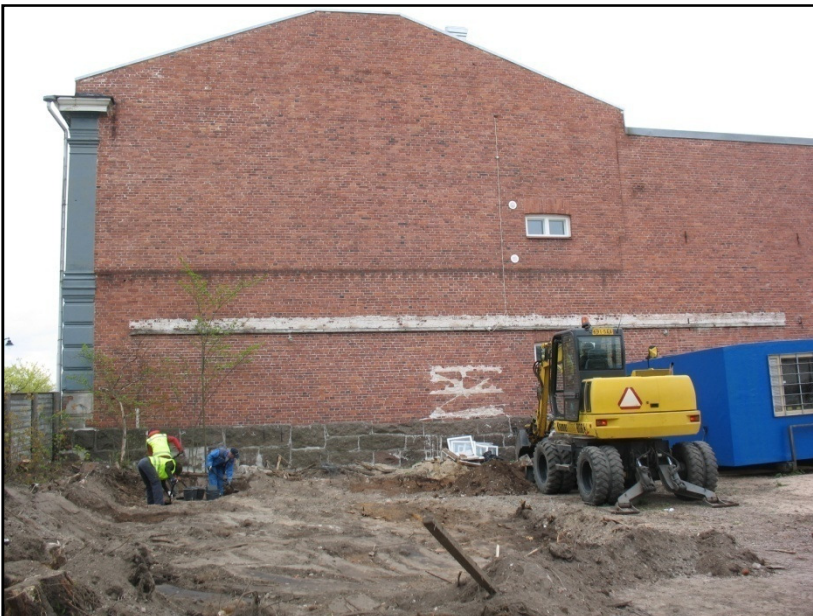
Dig.kuva 217885:1. Pintamaan poistoa kaivinkoneella. NW-SE. Kuva Katja Vuoristo.

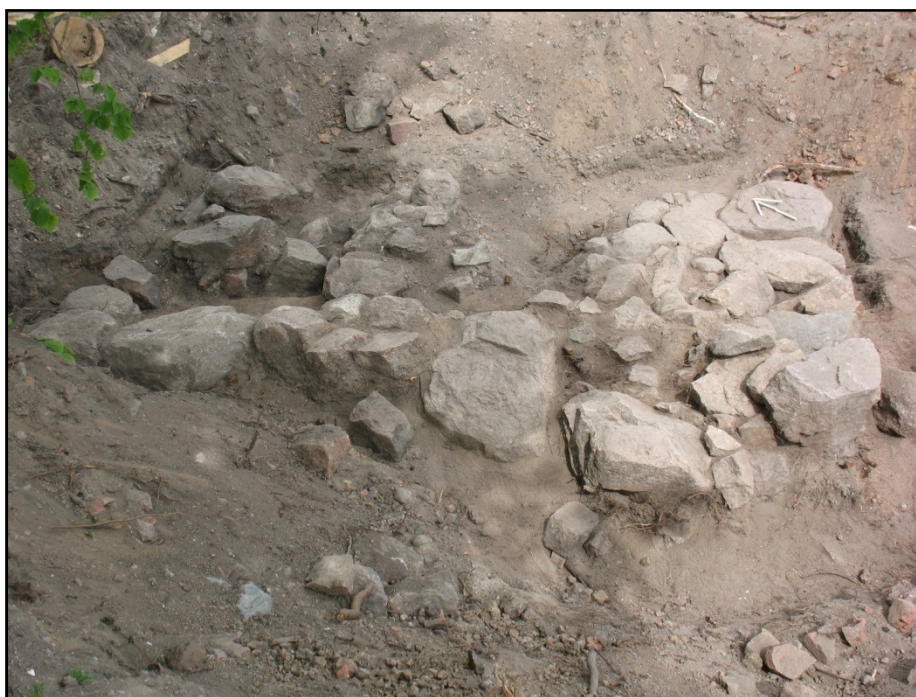
Dig.kuva 217885:23. Rakenne 101. Rakenteen sisäpuolella on purkukivikko 102. SW-NE. Kuva Katja Vuoristo.

Vuonna 2008 koeojassa 1 eli tontin luoteisnurkassa havaittiin sekoittuneen pintamaan ja ohuen palokerroksen alla kaksi kivirakennetta (R101 ja R102). Rakenteita ei purettu tuolloin. Rakenne 101 tulkittiin rakennuksen kivijalaksi ja rakenne 102 mahdolliseksi uunikiveykseksi. Vuoden 2009 tutkimuksissa R101:n todettiin sijaitsevan sekoittuneessa täyttökerroksessa. Kyseessä oli todennäköisesti paikalla sijainneesta rakennuksesta purettuja ja kasattuja kiviä. Niitä löytyi myös kiveyksen ympäriltä. Rakenne 102 osoittautui sen sijaan kivijalan nurkkakiveykseksi, jonka kulmassa oli uunin pohja. Uunikiveyksen kohdalta löytyi sekoittuneesta maasta (Y1) runsaasti kaakelinpaloja, joista osa oli erittäin palanutta ja osittain kuonaantunutta. Kivijalka jatkui tontin aitoja kohden, mutta se katkesi ennen niitä. Todennäköisesti rakennus on jatkunut aikaisemmin hieman katujen puolelle. Vuoden 1768 kartassa (P 349 onuc 41 gelo 4884) paikalle on merkitty rakennus, mutta paikalta kerätyt löydöt viittaavat vasta 1800-luvulle. Joka tapauksessa kyseessä näyttäisi olevan Haminan vuoden 1887 paloa edeltävä rakenne, kuten jo vuoden 2008 koekaivauksessakin todettiin. Tontin luoteisosassa ei havaittu muita rakenteita.

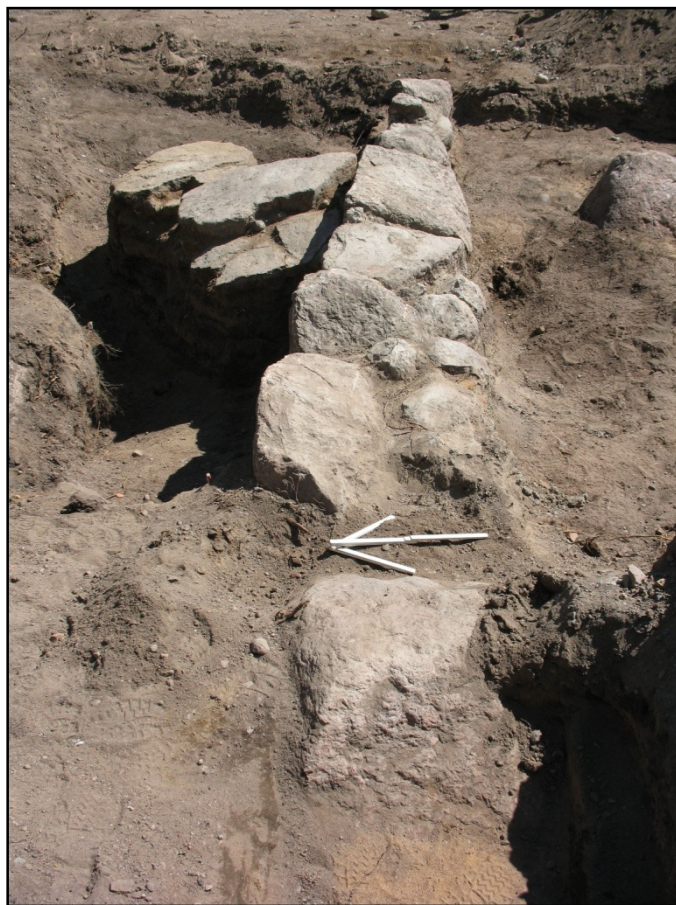
Dig.kuva 217885:10. Rakenne 201. Oikeassa alanurkassa kaivanto 1. W-E. Kuva Katja Vuoristo.

Vuoden 2008 koeojasta 2, joka sijaitsi tontin keskiosassa, oli tullut esiin koeojan poikki kulkeva kivijalka (R201). Rakenteen koillispuolella oli todettu olevan kulttuurikerros, josta löytyi pääosin 1700-luvun esineistöä. Lisäksi kerroksesta oli löytynyt mahdollisesti 1600-luvulle ajoittuva Westerwald-keramiikan pala. Vuoden 2009 tutkimuksissa paikalla havaittu kivijalka kaivettiin kokonaisuudessaan esiin, mutta rakenteesta oli säilynyt ainoastaan osa toisesta kaakko-luoteissuuntaisesta seinälinjasta. Kivijalan koillispuolella oli säilyneen rakenteen puolivälissä kolme suurta kiveä hieman limittäin, nämä voisivat olla porraskiviä. Kivijalka

oli perustettu irtonaisen kellertävän hiekan päälle (Y18), jolla piha-alueita on tasattu lähes kauttaaltaan jossain vaiheessa. Yksikön päällä on ollut paikoin ohut palokerros (Y16/Y17), joka on todennäköisesti syntynyt vuoden 1840 tulipalon yhteydessä. Kyseessä voisi olla vuoden 1845 palovakuutusasiakirjaan (2265 11/37) merkityn, vuonna 1843 rakennetun, talon koillisseinä. Y18 alla on ollut useampia täyttö- ja purkukerroksia ja näistä soran ja tiilimurskan sekainen tummanruskea karkea hiekka (Y23) on peittänyt pihan vanhinta säilynyttä osaa, joka on sijainnut R201:n molemmilla puolilla. Osa tästä alueesta on vuonna 2008 havaittua kulttuurikerrosta (Y202), joka saatiin vuoden 2009 kaivauksissa kaivettua kokonaan esiin (Y25/Y41), mutta lisäksi alueelta tuli myös muita kulttuurikerroksia (Y42–45 ja 47). Kivijalan lounaspuolella, koeojan 2 vieressä, oli resentti kaivanto (K1), joka oli täyttynyt Y34:llä. Kaivannon pintakerroksista löytyi runsaasti erilaisia sähköeristeitä.

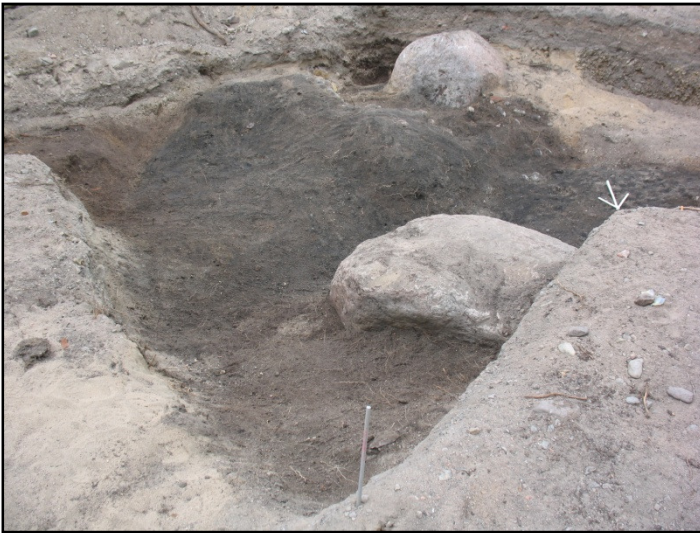
*Dig.kuva 217885:30. Yksikköjen 4, 25, 41 ja 42 pinta. N-S.
Kuva Katja Vuoristo.*

Vuonna 2008 havaittu kulttuurikerros eli yksiköt 25 ja 41 osoittautuivat paksuiksi (20–110 cm) tunkiokerroksiksi. Y41 sijaitsi vuoden 2008 koeojan 2 vieressä ison täyttökerrosten alta paljastuneen maakiven pohjoispuolella. Yksikkö oli noin metrin levyinen ja se johti luiskamaisena käytävänä Y25:n keskelle. Y41 erottui Y25:sta hieman organisempana hiekan ja karikkeen sekaisena tummana harmaanruskeana turpeena. Y41:n alaosassa eli Y25:n reunassa oli kaksi laakamaista kiveä. Y25 oli mustanruskeaa noen ja hiekan sekaista turvetta. Maa-aines oli tiivistä, tahmeaa ja kuivaa ja se muuttui

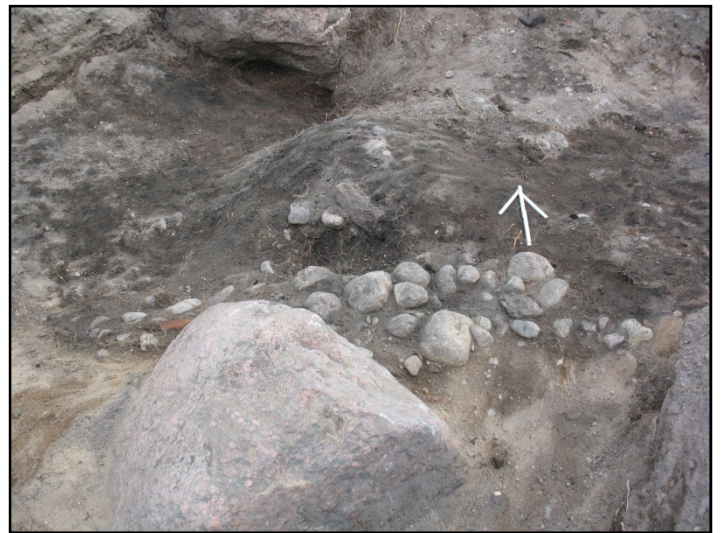
*Dig.kuva 217885:28. Tunkiokiveys yksikössä 25. S-N.
Kuva Katja Vuoristo.*

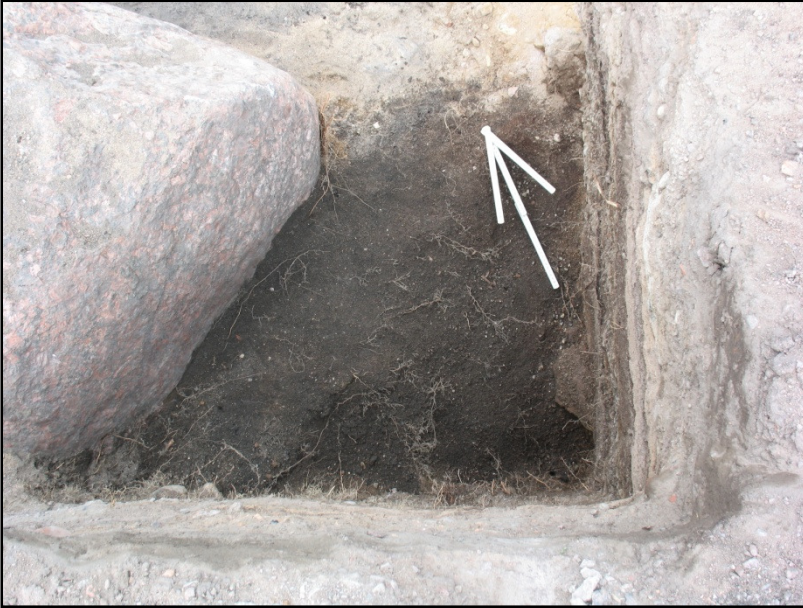
Dig.kuva 217885:34. Yksikön 45 pinta. SW-NE. Kuva Katja Vuoristo.

Edellä mainitun tunkion (Y25) lisäksi R201:n eteläpuolelta, aivan kaivausalueen keskiosassa sijainneesta kulmauksesta tuli esiin toinen tunkiokuoppa (Y43–Y45). Ainoastaan pieni osa kuopasta jäi kaivausalueelle, eikä sen laajuutta ehditty tutkia tarkemmin. Tunkion täyttökerrokset alkoivat paljastua Y23:n alta, jolloin esiin tuli ¼ ympyrän muotoisesta sektorista (n. 0,5 m²). Pällimmäinen kerros oli ohut kostea ja tiivis musta hiilen ja puusilpun sekainen turve (Y43), jonka alta paljastui tumma kellanruskea pikkukivien ja soran sekä puusilpun sekainen hiekka (10–20 cm). Tämän alta tuli esiin mustanruskea hiilen sekainen turve, joka oli kostea ja erittäin löyhää. Kerrosta kaivettiin 50–60 cm alaspäin, jonka jälkeen kaivaminen lopetettiin profiilin sortumisen estämiseksi. On todennäköistä, että tunkio on perustettu puhtaan pohjahiekan päälle kuten Y25. Jätekuoppa näyttäisi ajoittuvan löytöjen ja stratigrafian perusteella kutakuinkin samoihin aikoihin kuin toinenkin tunkio eli 1700-luvulle. Tunkio on jäänyt myös käytöstä ennen Haminan vuoden 1821 paloa.

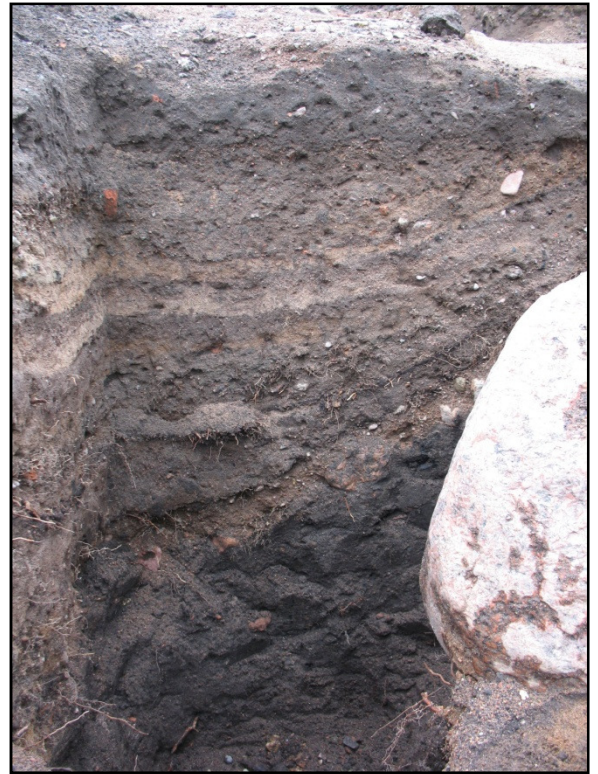
Dig.kuva 217885:48. Kaivausalueen keskiosan eteläkulma. Tunkiokuopan yksiköt 43 ja 44 erottuvat profiilissa tummina kerroksina. Pohjalla alkaa Y45. NE-SW. Kuva Katja Vuoristo.

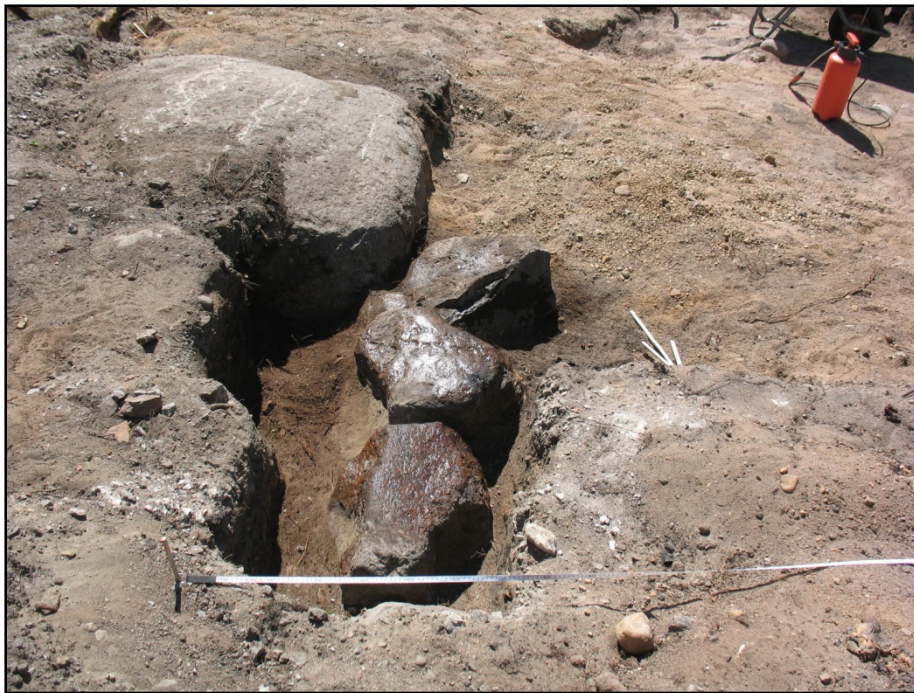
Dig.kuva 217885:14. R302, Y37 ja Y39 dokumentointitasossa 2. Kaivamatta jätetty alue on vuoden 2008 koeojaa. NE-SW. Kuva Katja Vuoristo.

Tontin koillisreunaan vuonna 2008 avatussa koejassa 3 todettiin olevan useampia rakenteita. Koeajan luoteisreunasta ja keskiosasta tuli esiin kaksi samansuuntaista (koillis-lounas) kiviriviä (R301 ja R302) ja koeajan luoteisosasta tuli uudemman kivijalan kulma (R303). Rakenteiden 301 ja 302 välissä, heti pinta hiekan alla havaittiin palokerros, jonka todettiin olevan 2–20 cm paksu. Palokerroksen alla sijainneen harmaanruskean hiekkakerroksen (Y304) alta oli paljastunut kiven ja soran sekainen kerros (Y308), jonka epäiltiin olevan mahdollisesti vanhaa tienpohjaa. Tällaisesta ei kuitenkaan havaittu merkkejä vuoden 2009 kaivauksissa, sillä kyseinen kerros muuttui lounaassa hienoksi kellanruskeaksi hiekaksi (Y15) ja se loppui melko pian vuoden 2008 koeajan 3 ulkopuolella. Kyseessä näytti olevan ennemminkin tasoitus- tai perustuskerros, jonka päälle oli perustettu lattia. Vuonna 2008 havaitun palokerroksen todettiin jatkuvan jonkin matkaa koeajan lounaspuolelle, kuten myös rakenteiden 301 ja 302. Hiiltynyt palokerros (Y13) muodosti palaneen puun reunustaman suorakaiteen muotoisen alueen, joka loppui hieman ennen kivirivejä. Palanutta puuta reunusti tiivis hiekan ja pikkukiven sekainen kapea savi (Y14). Rakenteen 301 ja hiiltyneen puun väliin jäi kapea kaistale, jossa puuta ei ollut. Y13 vaikuttaa lattiakerrokselta, joka on perustettu hyödyntäen tontilla jo valmiiksi sijainneita kivijalkoja (R301–302). Palokerros näyttäisi ajoittuvan vuoden 1840 Haminan paloa nuoremmaksi, kun taas kivijalat ovat tätä vanhempia. Harmaalla savilaastilla (Y40) tilkityt kivrakenteet on perustettu puhtaalle pohjahiekalle (Y4) mahdollisesti jo ennen vuoden 1821 paloa. Karttalähteissä kyseiselle paikalle ei ole kuitenkaan merkitty mitään rakennusta. Rakenteiden ympärillä on pohjahiekan (Y4) päällä ollut ilmeisesti alkuperäistä maanpintaa, joka on lähes kokonaan palanut (Y 40 ja

Y37). Tämän päällä on ollut kuiva noen ja tiilenpalojen sekainen tummaharmaanruskea hiekka (Y12) ja hieno kellanruskea hiekka (Y5) ennen todennäköisesti vuoden 1840 palokerrosta (Y16).

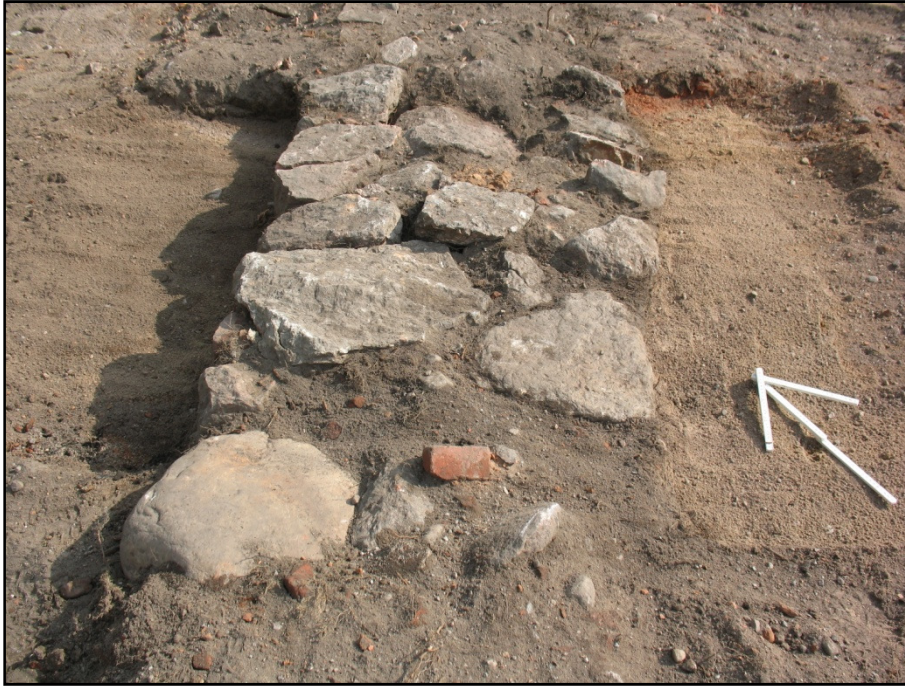
Dig.kuva 217885:5. Rakenteen 601 koillisosaa. SW-NE. Kuva Katja Vuoristo.

Vuonna 2009 tutkitulta alueelta löytyi yksi entuudestaan tuntematon rakenne (R601), joka sijaitsi hieman tontin keskiosasta luoteeseen. Kaivinkonekuorinnassa paljastui noin metrin levyinen koillis-lounassuuntainen kivetty salaoja, joka kulki koko pihan poikki. Kivet olivat kahdessa kerroksessa ja ojan poikkileikkaus oli U:n muotoinen. Rakenne oli kaivettu puhtaaseen pohjahiekkaan (Y4) saakka. Ojan täyttömaasta löytyi esineiden paloja aina 1700-luvulta 1900-luvun sähköeristeisiin saakka. Kyseessä oli melko moderni rakenne.
