PORI
HALLINTOKORTTELIN (1:10:17–18) KOEKAIVAUS
3.–21.8.2009

Päivi Hakanpää

Pori, tontit nro 1:10:17-18

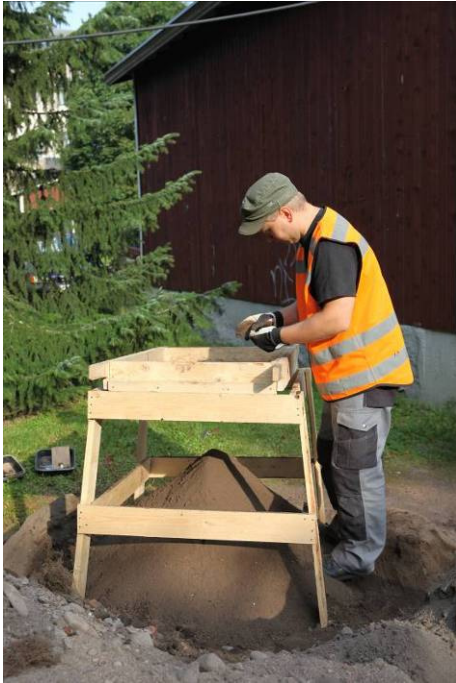
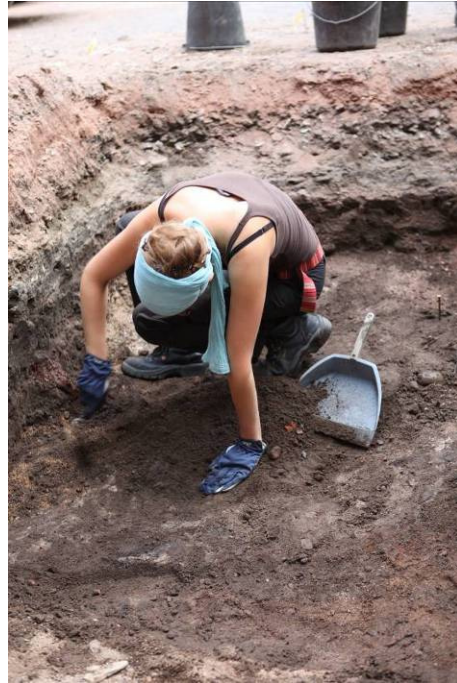
Kuva. Janne Haarala seuloa kaivettua maata. Maija Helamaa kaivaa esiin koeojasta 4 löytynyttä puupaalua. (Päivi Hakanpää RHO 126355: 42 ja 44.)

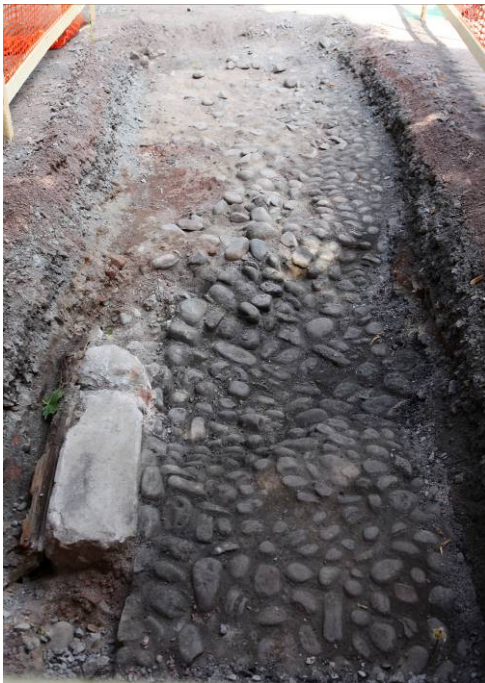
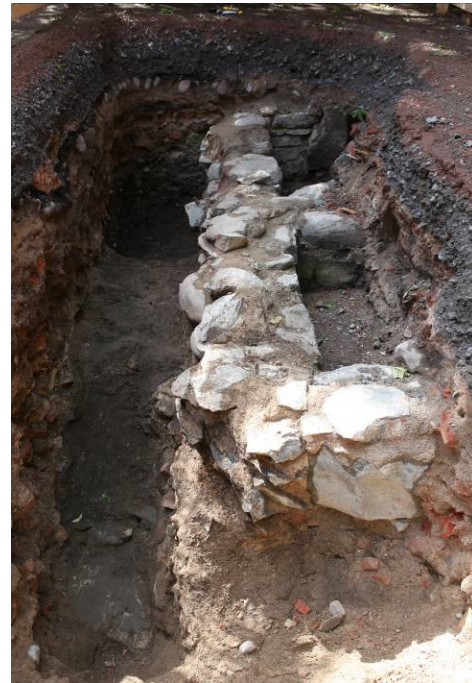
Kuva. Pihan pintakerrosten alta paljastui mukulakiveys, jossa oli lähes kaakko-luodesuuntainen, matala kouru. Oikeanpuoleisen kuvan kiviperustus liittyi todennäköisesti 1890-luvulla rakennettuun, 3-kerroksiseen varastorakennukseen, joka oli purettu pois 1980-luvulla. (Päivi Hakanpää RHO 126355: 3 ja RHO 126355: 11.)

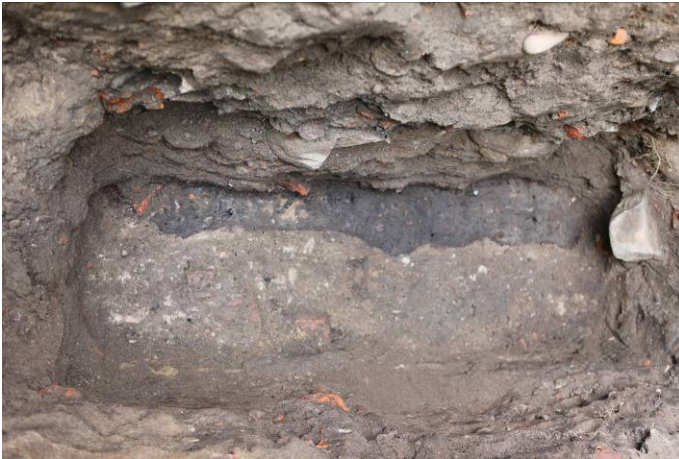
Kuva. Maatunut puu (R111) rajautui selvästi hiilen- ja tiilimurskasekaiseen hiekkakerrokseen (Y110) koeoja 1:n itäreunalla. (Päivi Hakanpää RHO 126355: 12.)

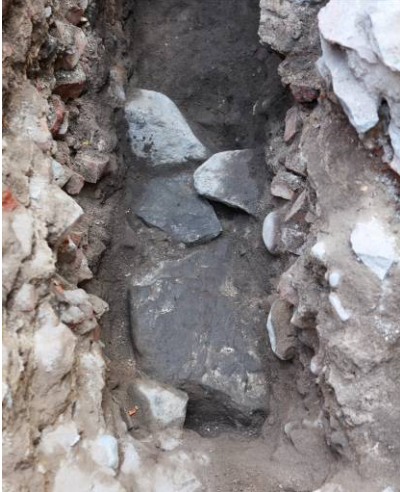
Koeojan pohjoispäästä, täyttökerroksen (Y109) alta, paljastui itä-länsisuuntainen kivirakenne (R117), joka oli muurattu kalkkilaastilla. Kivirakenteesta kaivettiin esille vain pinta. Rakenne jatkui länsiprofiiliin. Kyseessä oli mahdollisesti kivijalka. Purkukerrosten alla (Y106 ja Y109) oli vielä säilynyt ainakin 90 cm:n paksuiset kulttuurikerrokset, joihin liittyi kivi- ja puurakenteita. Vähäisten löytöjen avulla kerroksia on vaikea ajoittaa, mutta todennäköisesti ne ovat muodostuneet 1700- ja 1800-luvuilla. Osa puurakenteista on hiiltyneitä. Kairan avulla alueen perusmaaksi tulkittu hieno hiekk- kerros tavoitettiin vasta noin 3,1 metrin syvyydestä (6.6 m mpy). Tontin länsiosan maanpinta on suunnilleen korkeudella 9.7 m mpy.

Kuva. Muuratun kivirakenteen osa kaivettiin esiin täyttökerrosten alta. (Päivi Hakanpää RHO 126355: 14.)

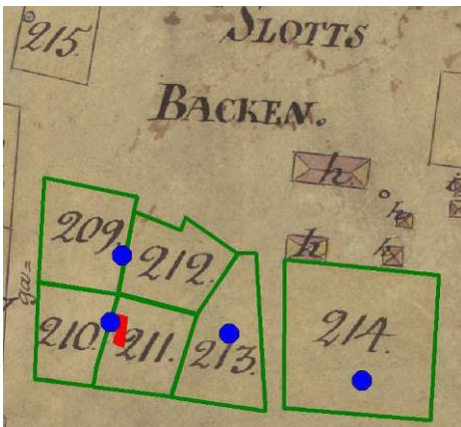
Kuva. Oikeanpuoleiseen kuvaan on merkitty punaisella värillä koeoja 1:n sijainti vuoden 1799 kartalle asemoituna. Siniset ympyrät ovat kaivoja. Vasemmanpuoleiseen kuvaan on merkitty koeojan paikka vuoden 1801 kartalle asemoituna. (Riikka Väisänen ja Päivi Hakanpää, alkuperäiset kartat KA Pori 1, 169:20 ja KA Pori 2, 169:20.)

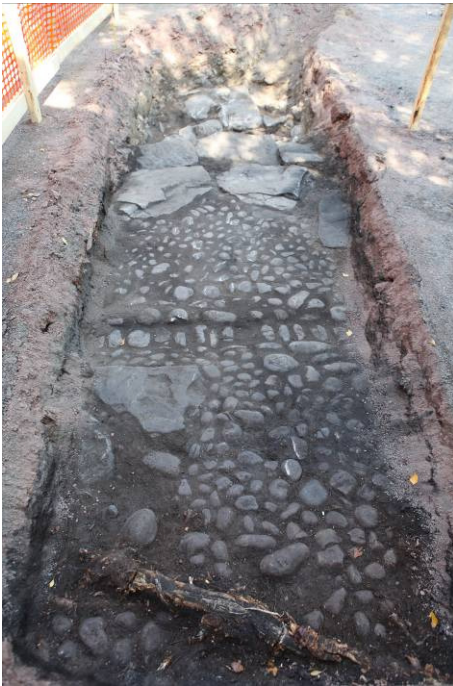
Kuva. Pihan pintakerroksen ja palokerroksen alta paljastui mukulakiveys, jossa oli lähes itä-länsisuuntainen, matala kouru. Mukulakiveyksen takana näkyy kiviperustus. (Päivi Hakanpää RHO 126355: 21.)

Pihan päällysteeksi tuodun hiekkakerroksen (Y200) alla oli 10–22 cm:n paksuudelta noen- ja savensekaista hiekkaa, joka tulkittiin palokerrokseksi. Siitä löytyi 1900-luvulle ajoitettavia löytöjä, mm. pullon korkkeja ja kumia. Koeojan pohjoispäähän oli kaivettu kaivanto, joka jatkui koeojan ulkopuolelle. Kuopan täytteeksi oli tuotu 1900-luvulla noin 45 cm:n paksuudelta siltinsekaista savea (Y205) ja noin 50 cm:n paksuudelta mullansekaista hiekkaa (Y206). Hiekkakerros sisälsi rakennuksen purkujätettä ja 1800- ja 1900-luvuille ajoitettavia löytöjä. Koeojan eteläpäässä oli säilynyt mukulakiveystä (R202), jonka kivet oli ladottu tiiviisti 20–30 cm:n paksuiseen kerrokseen hienoa hiekkaa (Y207). Mukulakiveyksen keskellä oli soikeista kivistä ladottu, lähes itä-länsisuuntainen matala kouru, jonka leveys oli 20 cm. Mukulakiveys päättyi kiviperustukseen (R203), jonka alimmat laattakivet olivat kahdessa rivissä. Kivien väleissä oli sementtilaastia. Perustuksesta purettuja kiviä oli työnnetty ilmeisesti myös viereisen kaivannon (Ku204) täytteeksi. Kiviperustuksen alla oli hienoa hiekkaa (Y210), joka oli samaa hiekkakerrosta (Y207) kuin mukulakivienkin (R203) alla.

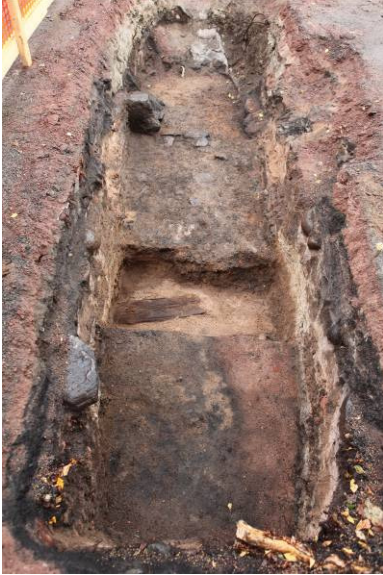
Kuva. Alimman kulttuurikerroksen pinta (Y215) oli erittäin nokinen. Kerroksen läpi oli kaivettu oja jonka täyttömaassa oli maaton laut. Koeojan eteläosassa oli palanutta hiekkaa. (Päivi Hakanpää RHO 126355: 25.)

Purkujätettä sisältäneen kerroksen (Y208) alla oli koeojan eteläosassa 10–15 cm:n paksuudelta tiilimurskan- ja noensekaista hiekkaa (Y214). Kulttuurikerrokseksi tulkittu yksikkö sisälsi tulesa olleita, 1700- ja 1800-luvuille ajoittuvia löytöjä. Kaivannon pohjoispuolella oli 10–15 cm:n paksuinen puun- ja savensekainen hiekkakerros (Y213). Maatuneet puut olivat kerroksessa sikin sokin. Kulttuurikerrokseksi tulkitussa yksikössä oli 1700- ja 1800-luvuille ajoittuvia löytöjä, mm. runsaasti tulesa ollutta ikkunalasia. Näiden kulttuurikerrosten alla oli noin 20 cm:n paksuudelta noensekaista hiekkaa (Y215) ja koeojan eteläosassa alle 5 cm:n paksuudelta tulesa ollutta hienoa hiekkaa (Y217). Noensekainen hiekkakerros tulkittiin kulttuurikerrokseksi, joka sisälsi 1700- ja 1800-luvuille ajoitettavia

löytöjä. Osa löydöistä oli ollut tulossa. Koeojan perusmaa oli jittunutta soraa ja hienoa hiekkaa (8.08 m mpy).

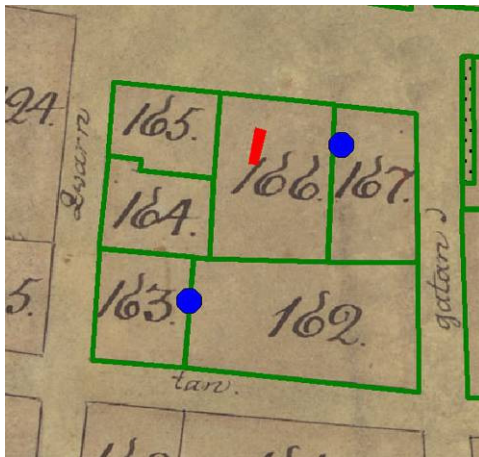
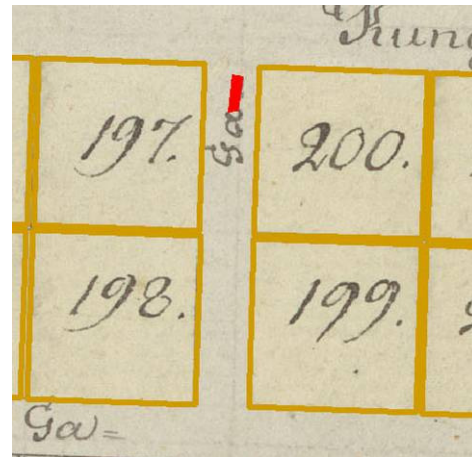
Kuva. Oikeanpuoleiseen kuvaan on merkitty punaisella värillä koeoja 2:n sijainti vuoden 1799 kartalle asemoituna. Siniset ympyrät ovat kaivoja. Vasemmanpuoleiseen kuvaan on merkitty koeojan paikka vuoden 1801 kartalle asemoituna. (Riikka Väisänen ja Päivi Hakanpää, alkuperäiset kartat KA Pori 1, 169:20 ja KA Pori 2, 169:20.)

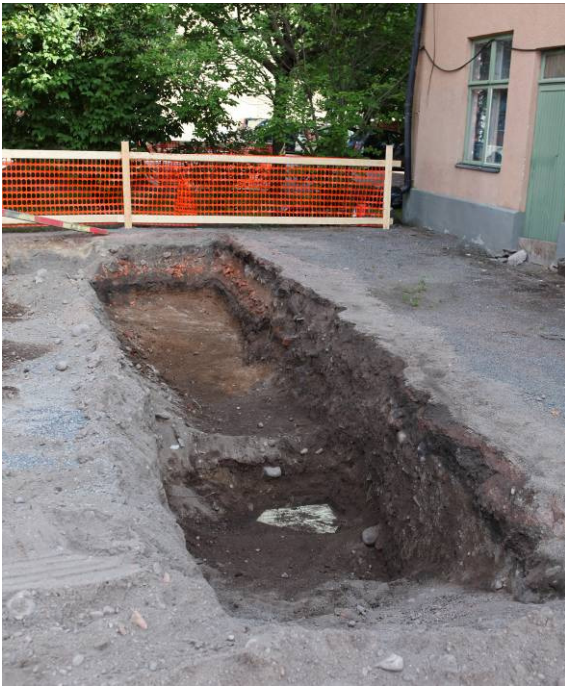
Kuva. Koeojan 3:n eteläosan maakerrokset olivat tuhoutuneet aiemman kaivannon vuoksi. Koeojan länsipuolella kulki kaukolämpökaivanto. (Päivi Hakanpää RHO 126355:33.)

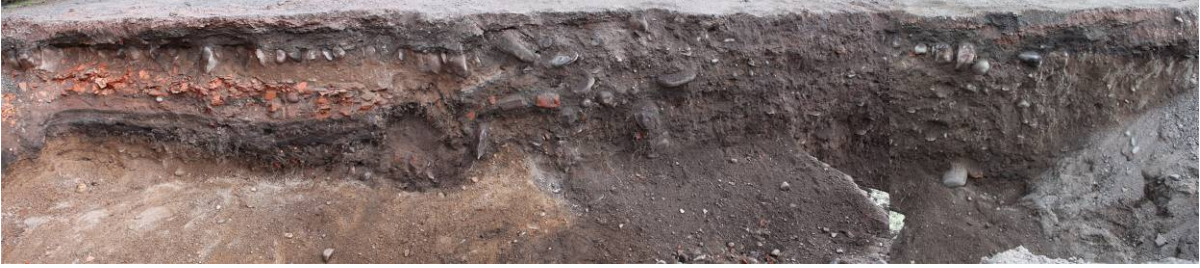
Kuva. Koeoja 3:n itäprofiilin maakerrokset. (Päivi Hakanpää RHO 126355:34–36.)

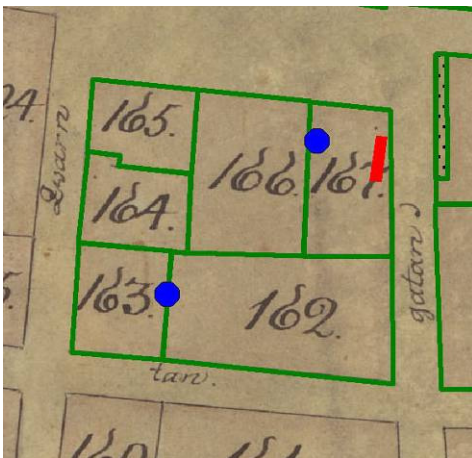
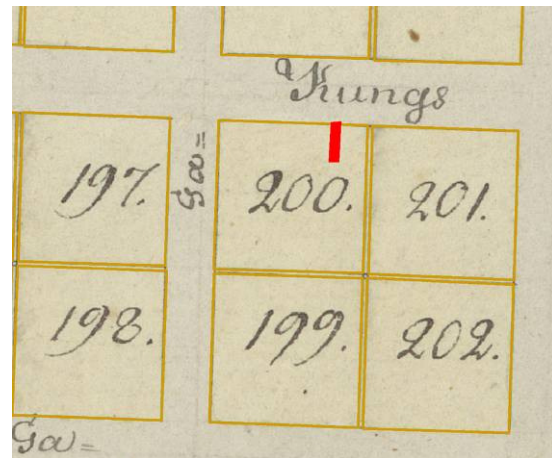
Kuva. Oikeanpuoleiseen kuvaan on merkitty punaisella värillä koeoja 3:n sijainti vuoden 1799 kartalle asemointuna. Siniset ympyrät ovat kaivoja. Vasemmanpuoleiseen kuvaan on merkitty koeojan paikka vuoden 1801 kartalle asemointuna. (Riikka Väisänen ja Päivi Hakanpää, alkuperäiset kartat KA Pori 1, 169:20 ja KA Pori 2, 169:20.)

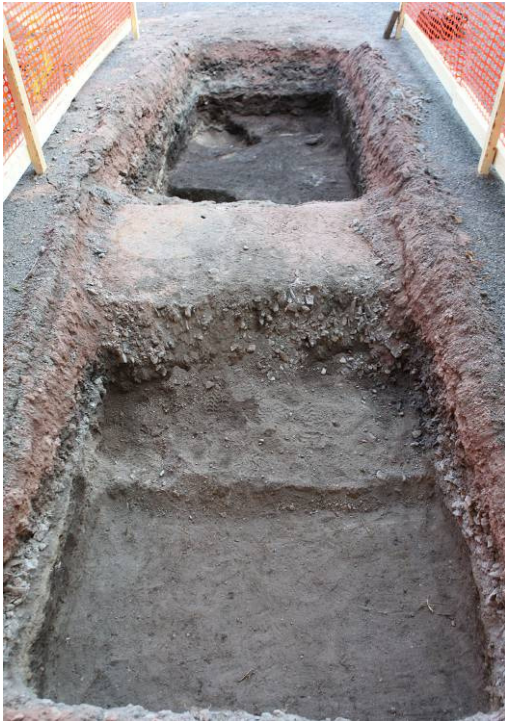
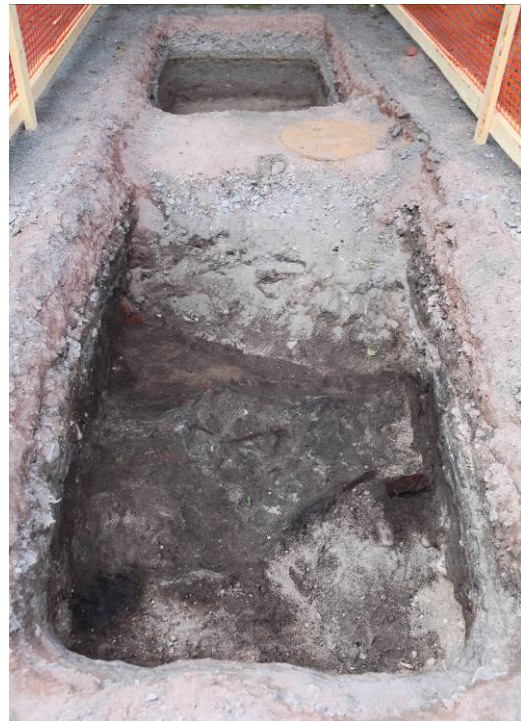
Kuva. Vasemmanpuoleisessa kuvan etualalla on koeojan eteläpään alin kulttuurikerros. Koeojan maakerrokset olivat tuhoutuneet keskeltä putkikaivannon vuoksi. Oikeanpuoleisen kuvan etualalla on koeojan pohjoispään alin kulttuurikerros, puupaalu ja kivensekainen sorakerros. (Päivi Hakanpää RHO 126355:40 ja 126355:41.)

126355:40	Koeoja 4, dokumentointitaso 1. Kuvattu lounaasta.	Päivi Hakanpää	10.8.2009
126355:41	Koeoja 4, dokumentointitaso 2. Etualalla on kulttuurikerros (Y415), puupaalu (R417) ja kivensekainen sorakerros (Y413). Keskellä on kaivanto (Ku408). Kuvattu luoteesta.	Päivi Hakanpää	11.08.2009
126355:42	Koeoja 4. Maija Helamaa on kaivamassa esiin puupaalua (R417). Kuvattu etelästä.	Päivi Hakanpää	11.8.2009
126355:43	Koeoja 4. Juuso Toivonen kaivaa pois purkujätettä sisältänyttä kerrosta (Y414). Kuvattu pohjoisesta.	Päivi Hakanpää	11.8.2009
126355:44	Janne Haarala seulomassa maata.	Päivi Hakanpää	11.8.2009
126355:45	Koeoja 4. Puupaalu (R417). Kuvattu idästä.	Päivi Hakanpää	13.8.2009
126355:46	Koeoja 4. Riikka Väisänen dokumentoi paalua (R417). Kuvattu luoteesta.	Päivi Hakanpää	13.8.2009
126355:47	Koeoja 4. Sorakerroksen (Y413) sisällä oli paalun (R417) ympärillä kulttuurimaata (Y418a). Kuvattu luoteesta.	Päivi Hakanpää	18.8.2009

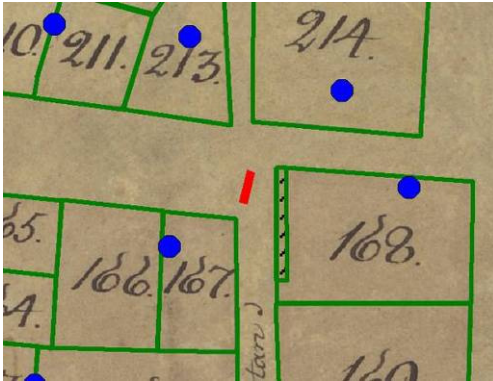
Kuva. Oikeanpuoleiseen kuvaan on merkitty punaisella värillä koeoja 4:n sijainti vuoden 1799 kartalle asemointina. Siniset ympyrät ovat kaivoja. Vasemmanpuoleiseen kuvaan on merkitty koeojan paikka vuoden 1801 kartalle asemointina. (Riikka Väisänen ja Päivi Hakanpää, alkuperäiset kartat KA Pori 1, 169:20 ja KA Pori 2, 169:20.)

Koeojan 4 alue on ollut 1600-luvun lopulla ja 1700-luvun alussa kaupungin kaavoitetun alueen ulkopuolella. Alueella on vuoden 1799 kartan mukaan sijainnut lähes pohjois-eteläsuuntaisen Tehtaankadun ja lähes itä-länsisuuntaisen Suuren kirkkokadun risteys. Tehtaankadun varrella oli tupakkatehdas. Vuoden 1801 asemakaavassa koeojan kohdalla oli Kuninkaankatu.³⁸ Katualuetta se on ollut aina vuoden 1852 paloon asti. Koeojan alueelta löytyneet kulttuurikerrokset ovat muodostuneet todennäköisesti 1700-luvun lopulla ja etupäässä 1800-luvun alkuvuosikymmeninä. Koeojan pohjoispäässä ollut savensekaisen hiekkakerroksen (Y412) kovettunut pinta saattoi olla vanhaa kadun pintamaata.

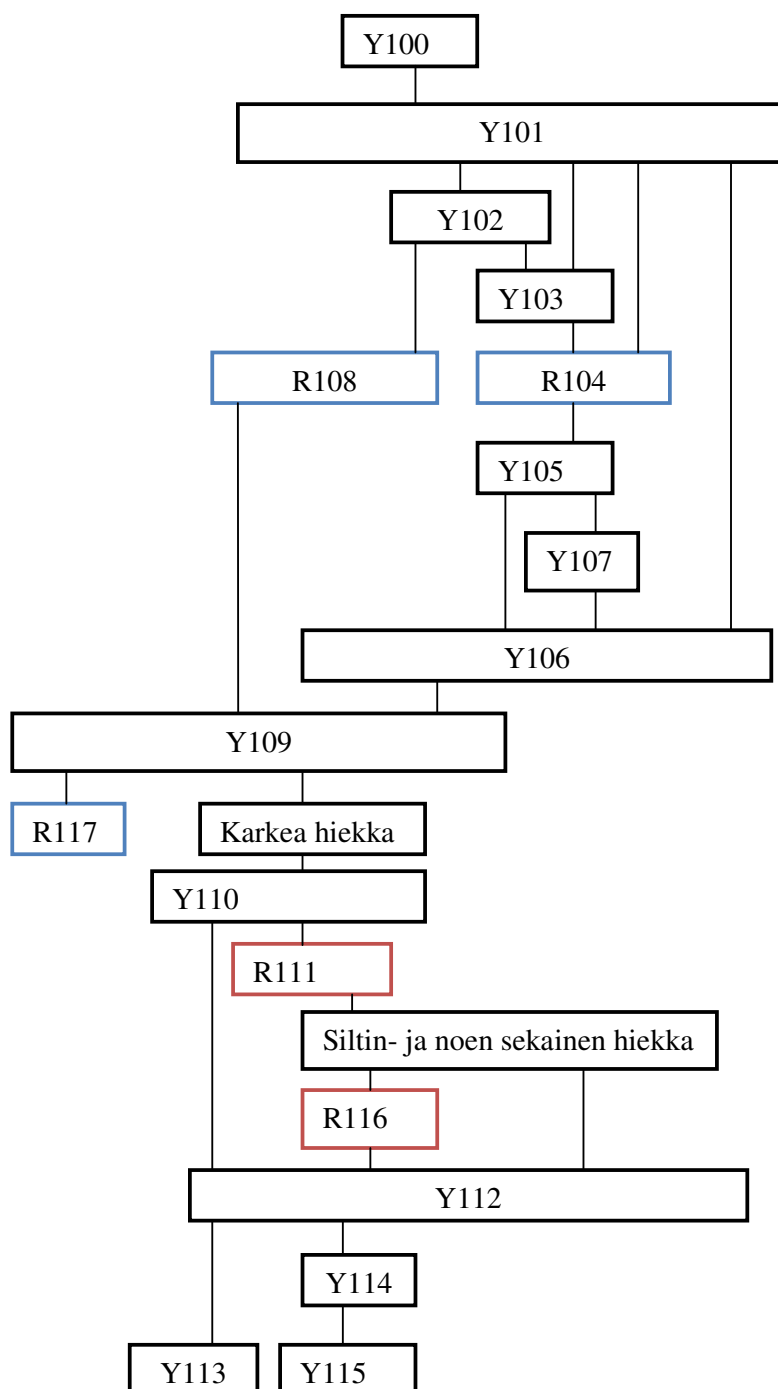
Koeja 1 stratigrafia

Y113 Maalajiyksikkö
 R111 Puurakenne
 R117 Kivirakenne

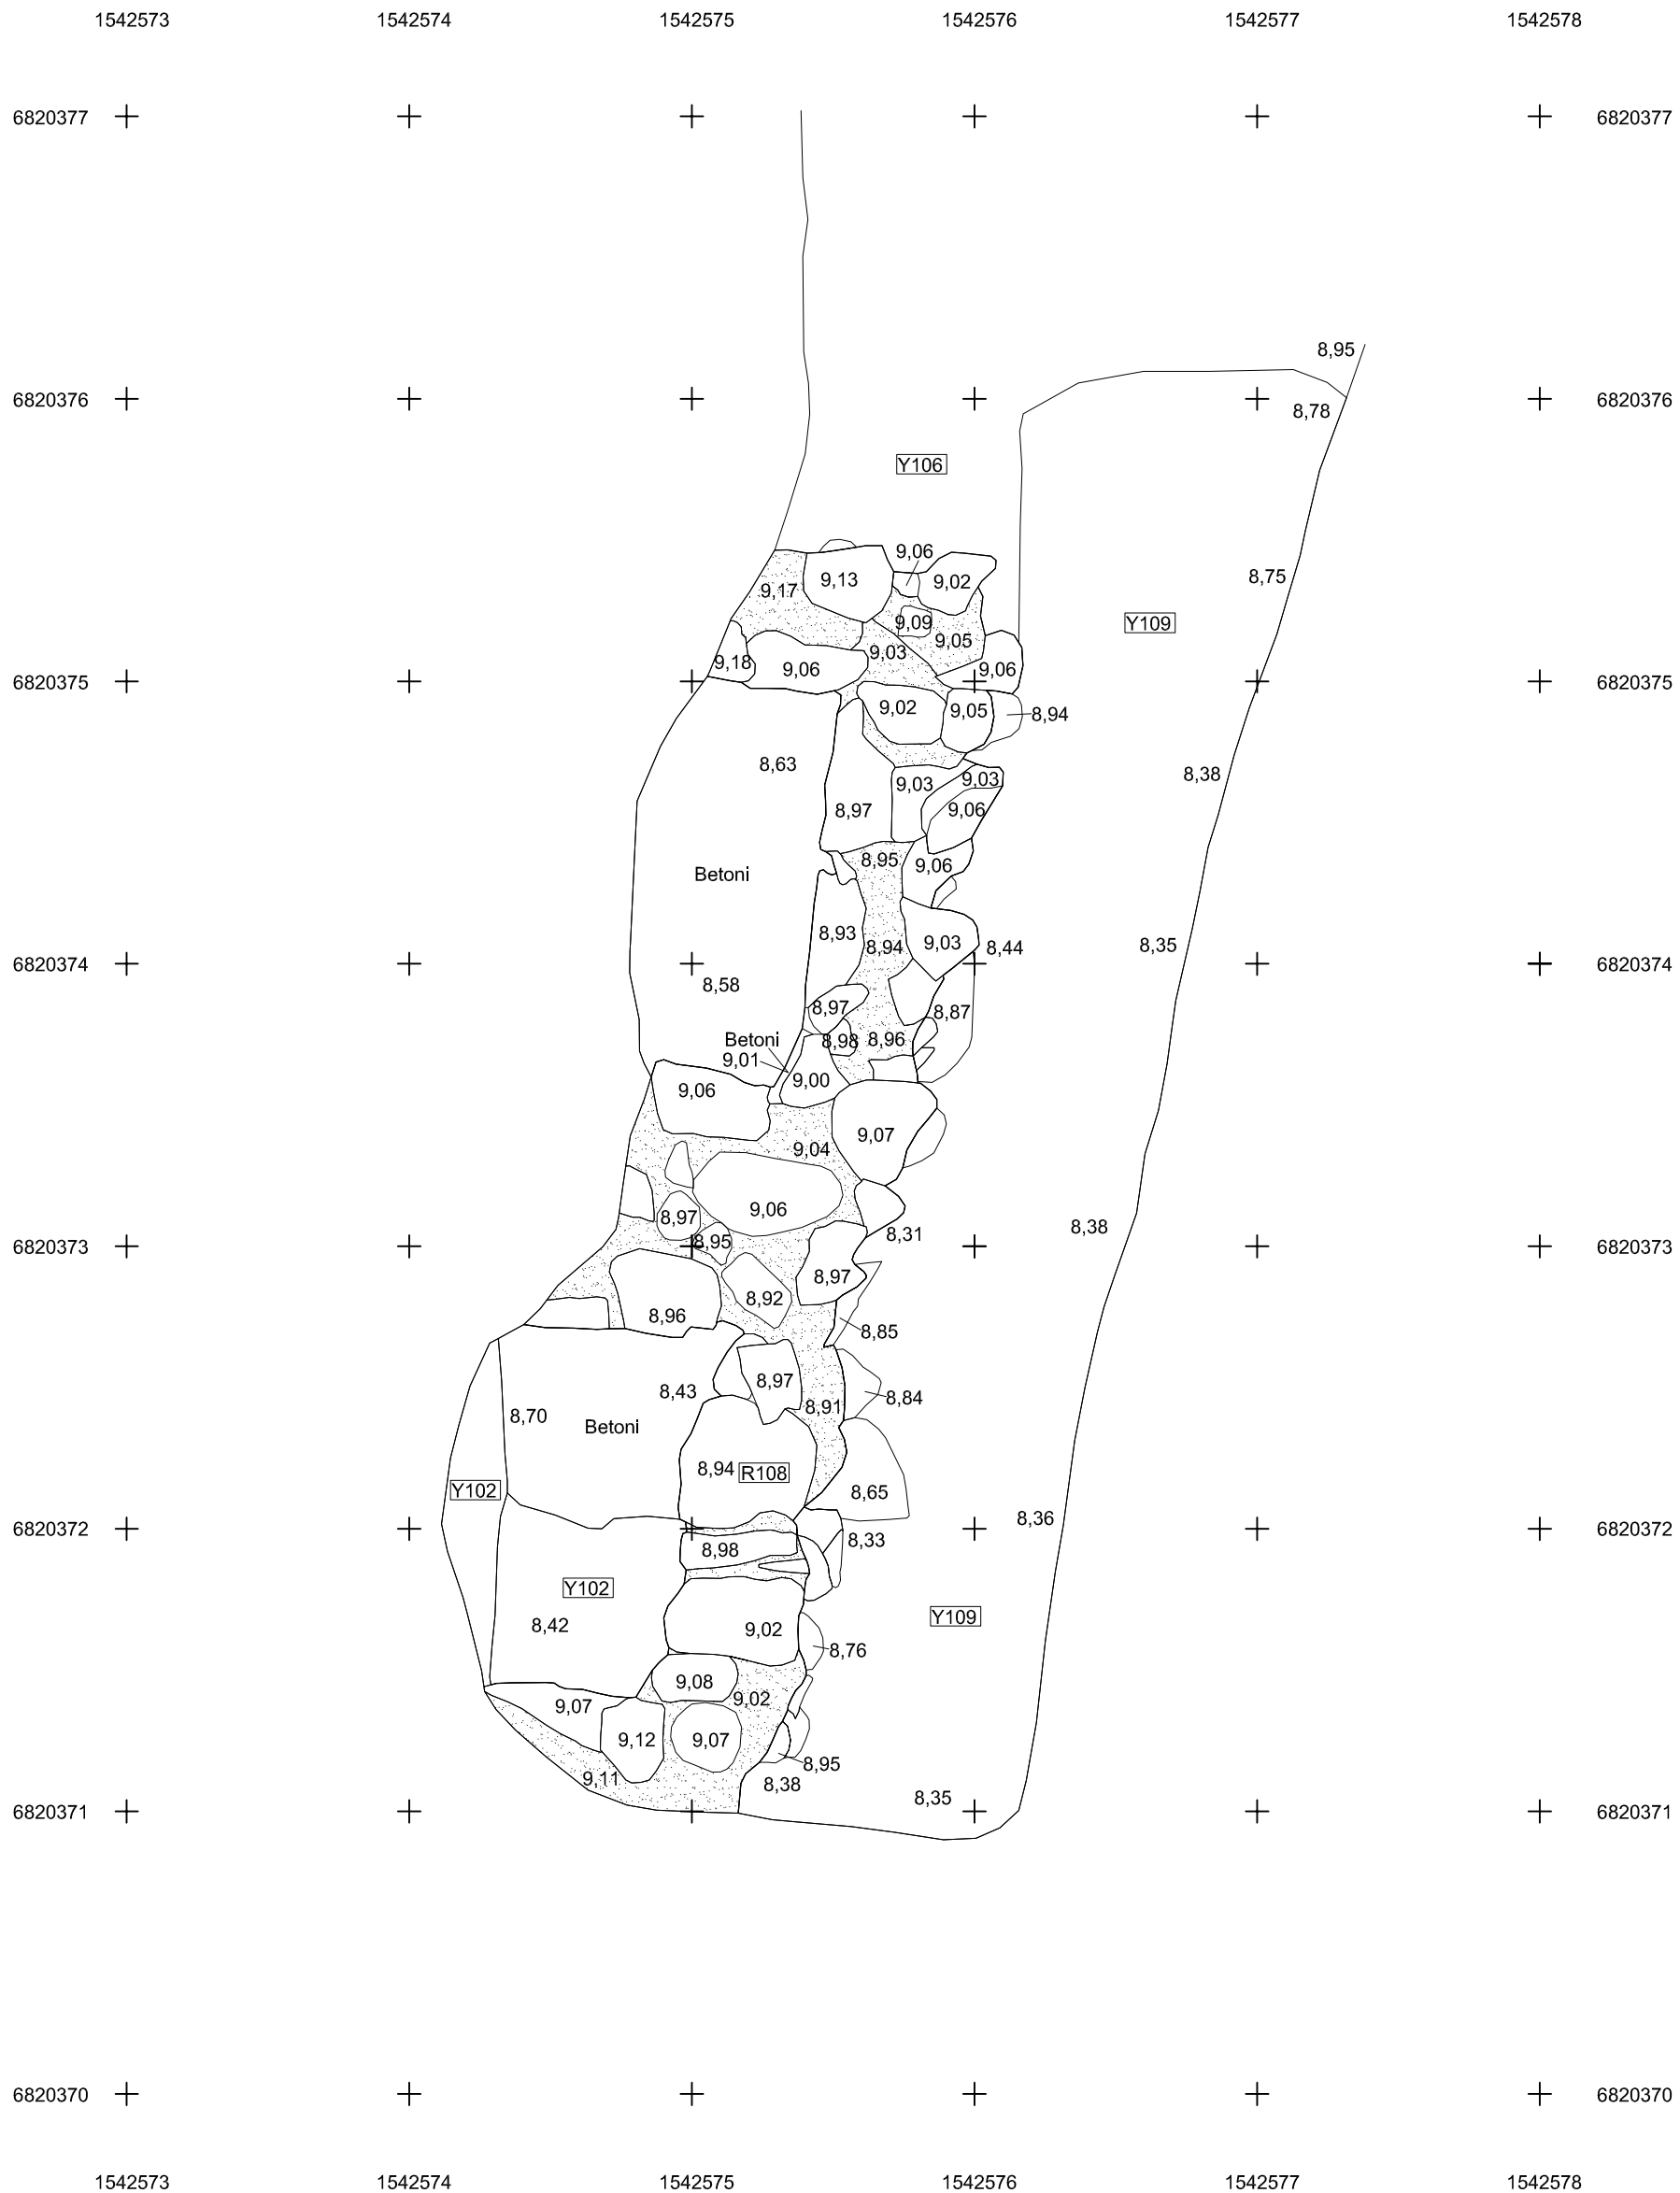
PORI Tontit 1:10:17-18 Päivi Hakanpää 2009	Koeja 1 Dokumentointitaso 4 Y102, Y106, Y109 R108 Mk 1:25
MITTAUSDOKUMENTOINTI Tiina Mikkonen 2009 Puht. piirt. Riikka Väisänen 2009	MUSEOVIRASTO, RAKENNUSHISTORIAN OSASTON ARKISTO HELSINKI
Kartta 5

R108 Kivirakenne
 Y102 Tiilen-, betonin- ja kivensekainen hiekka
 Y106 Tiilen-, kiven- ja laastinsekainen hiekka
 Y109 Tiilen-, laastin- ja kivensekainen hiekka

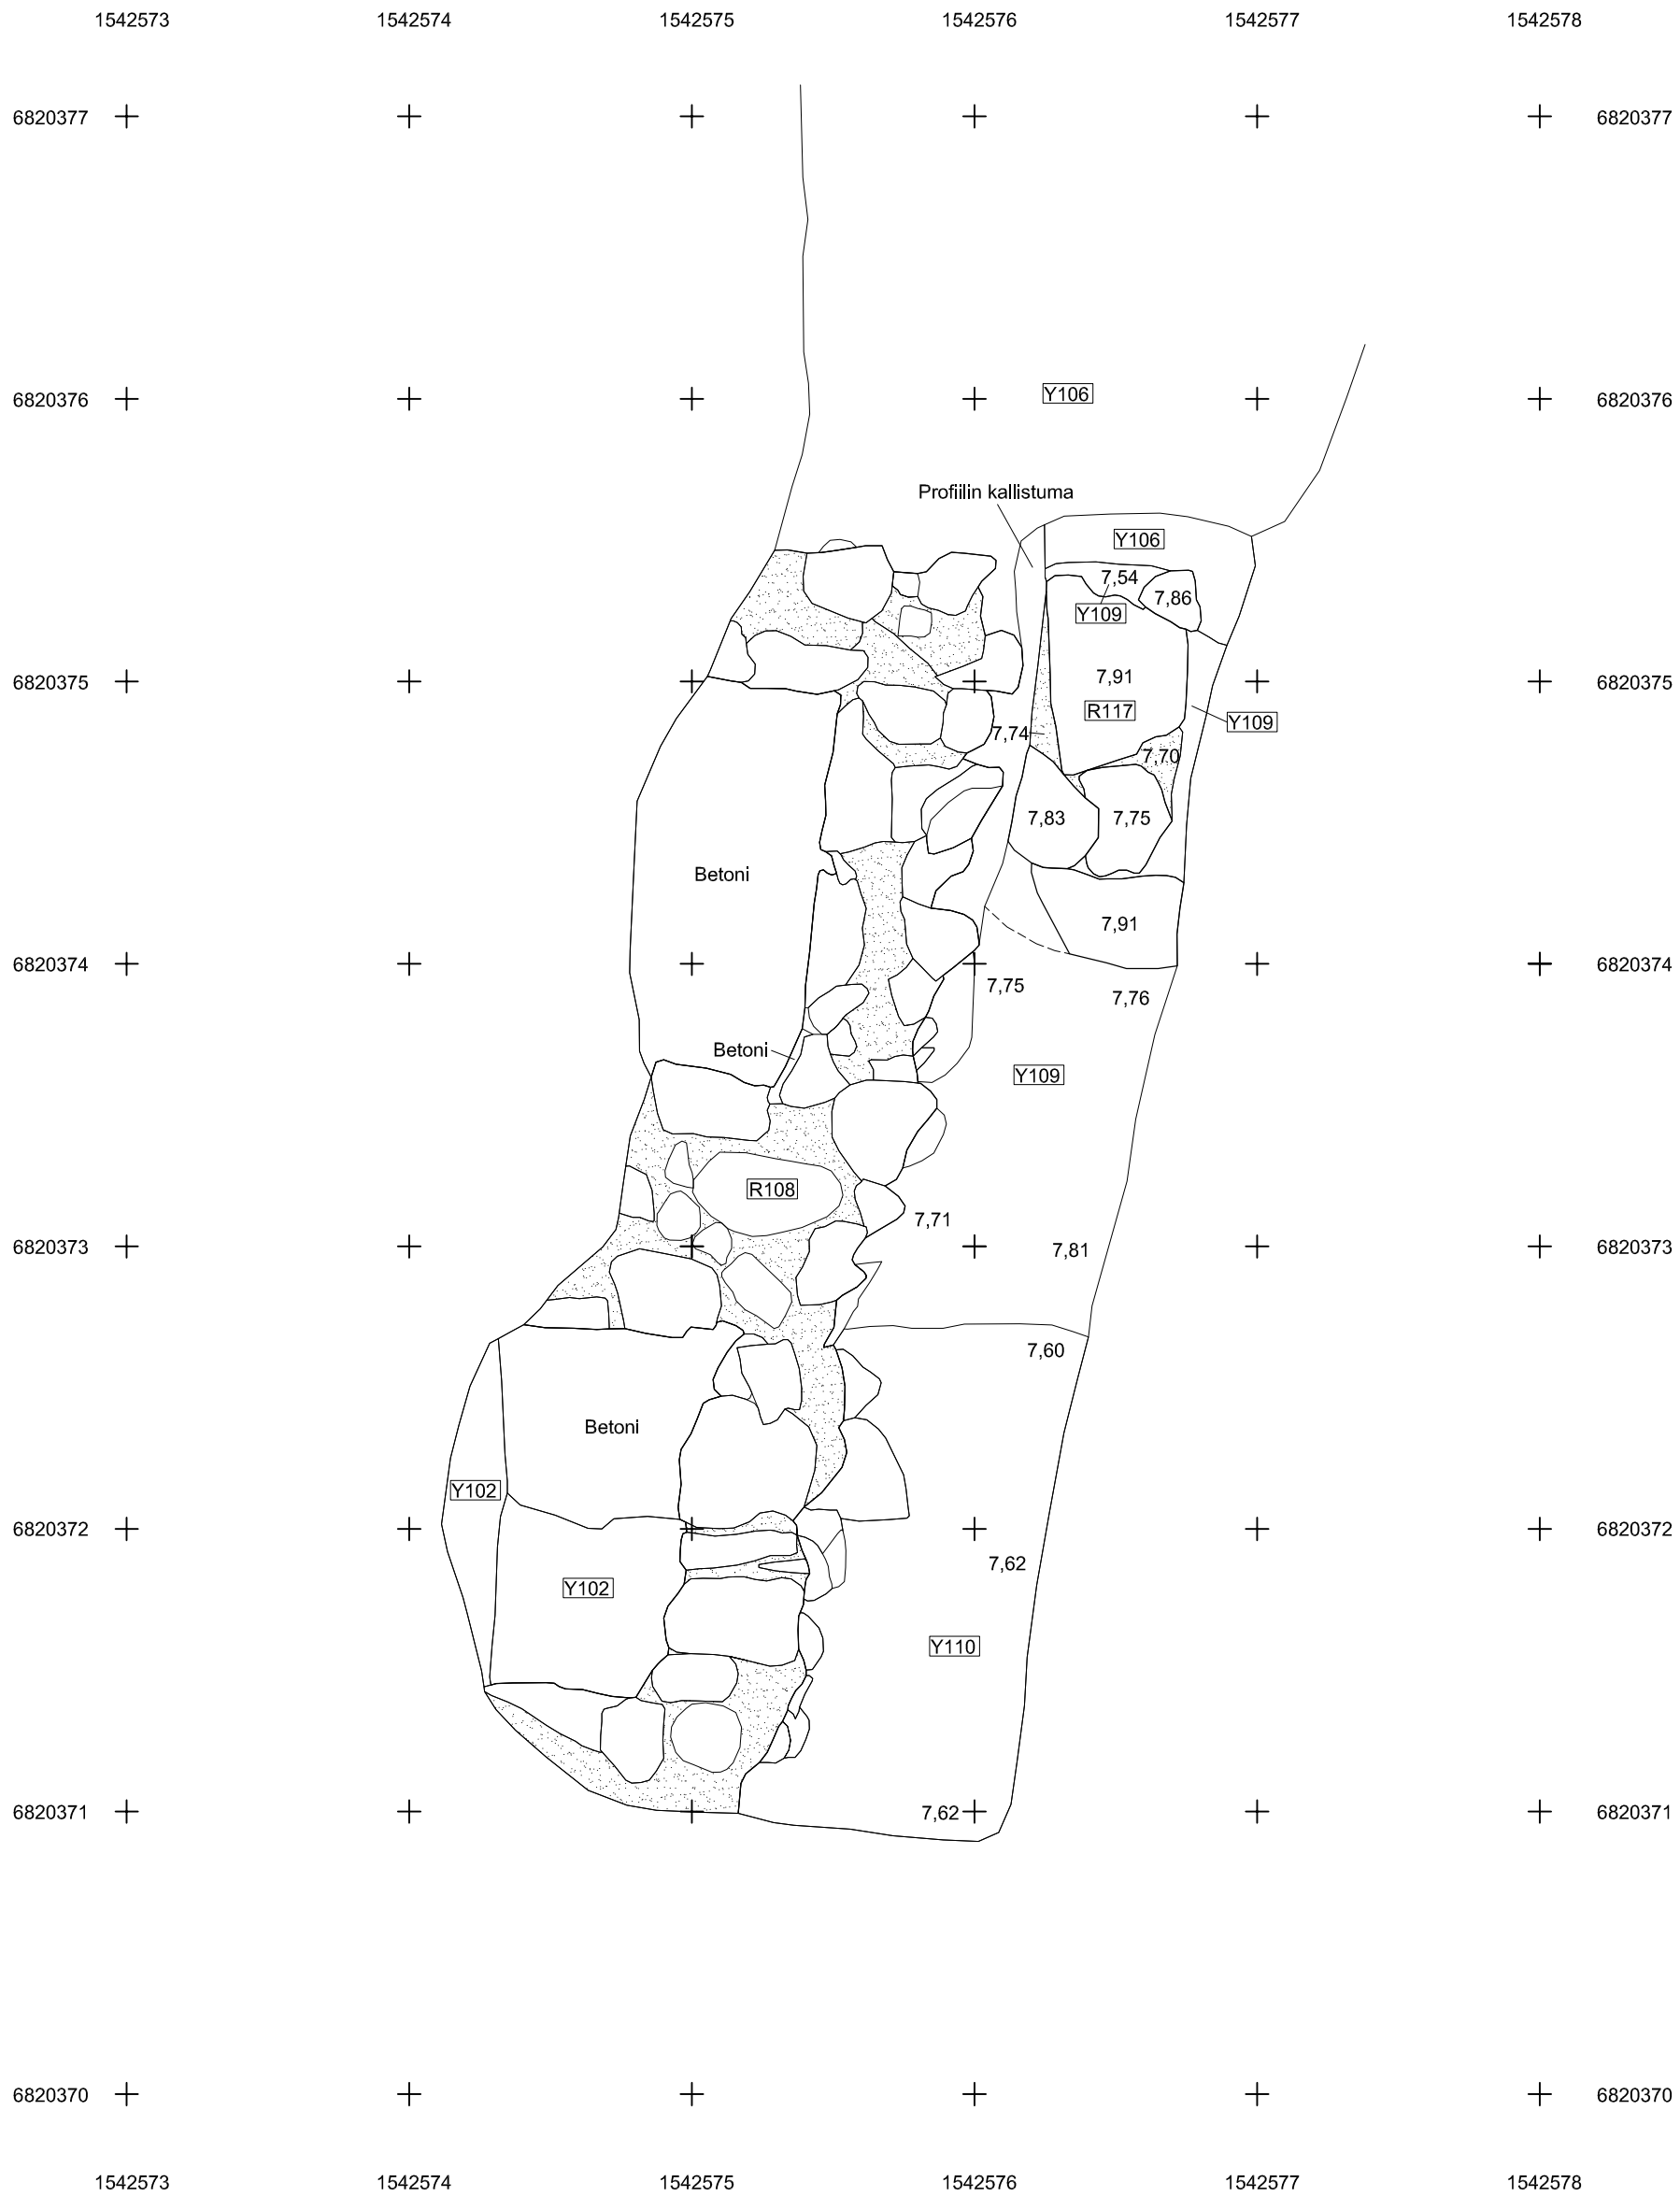
R108 Kivirakenne
 R117 Kivirakenne
 Y106 Tiilen-, kiven- ja laastinsekainen hiekka
 Y109 Tiilen-, laastin- ja kivensekainen hiekka
 Y110 Hiilen- ja tiilimurskasekainen hiekka

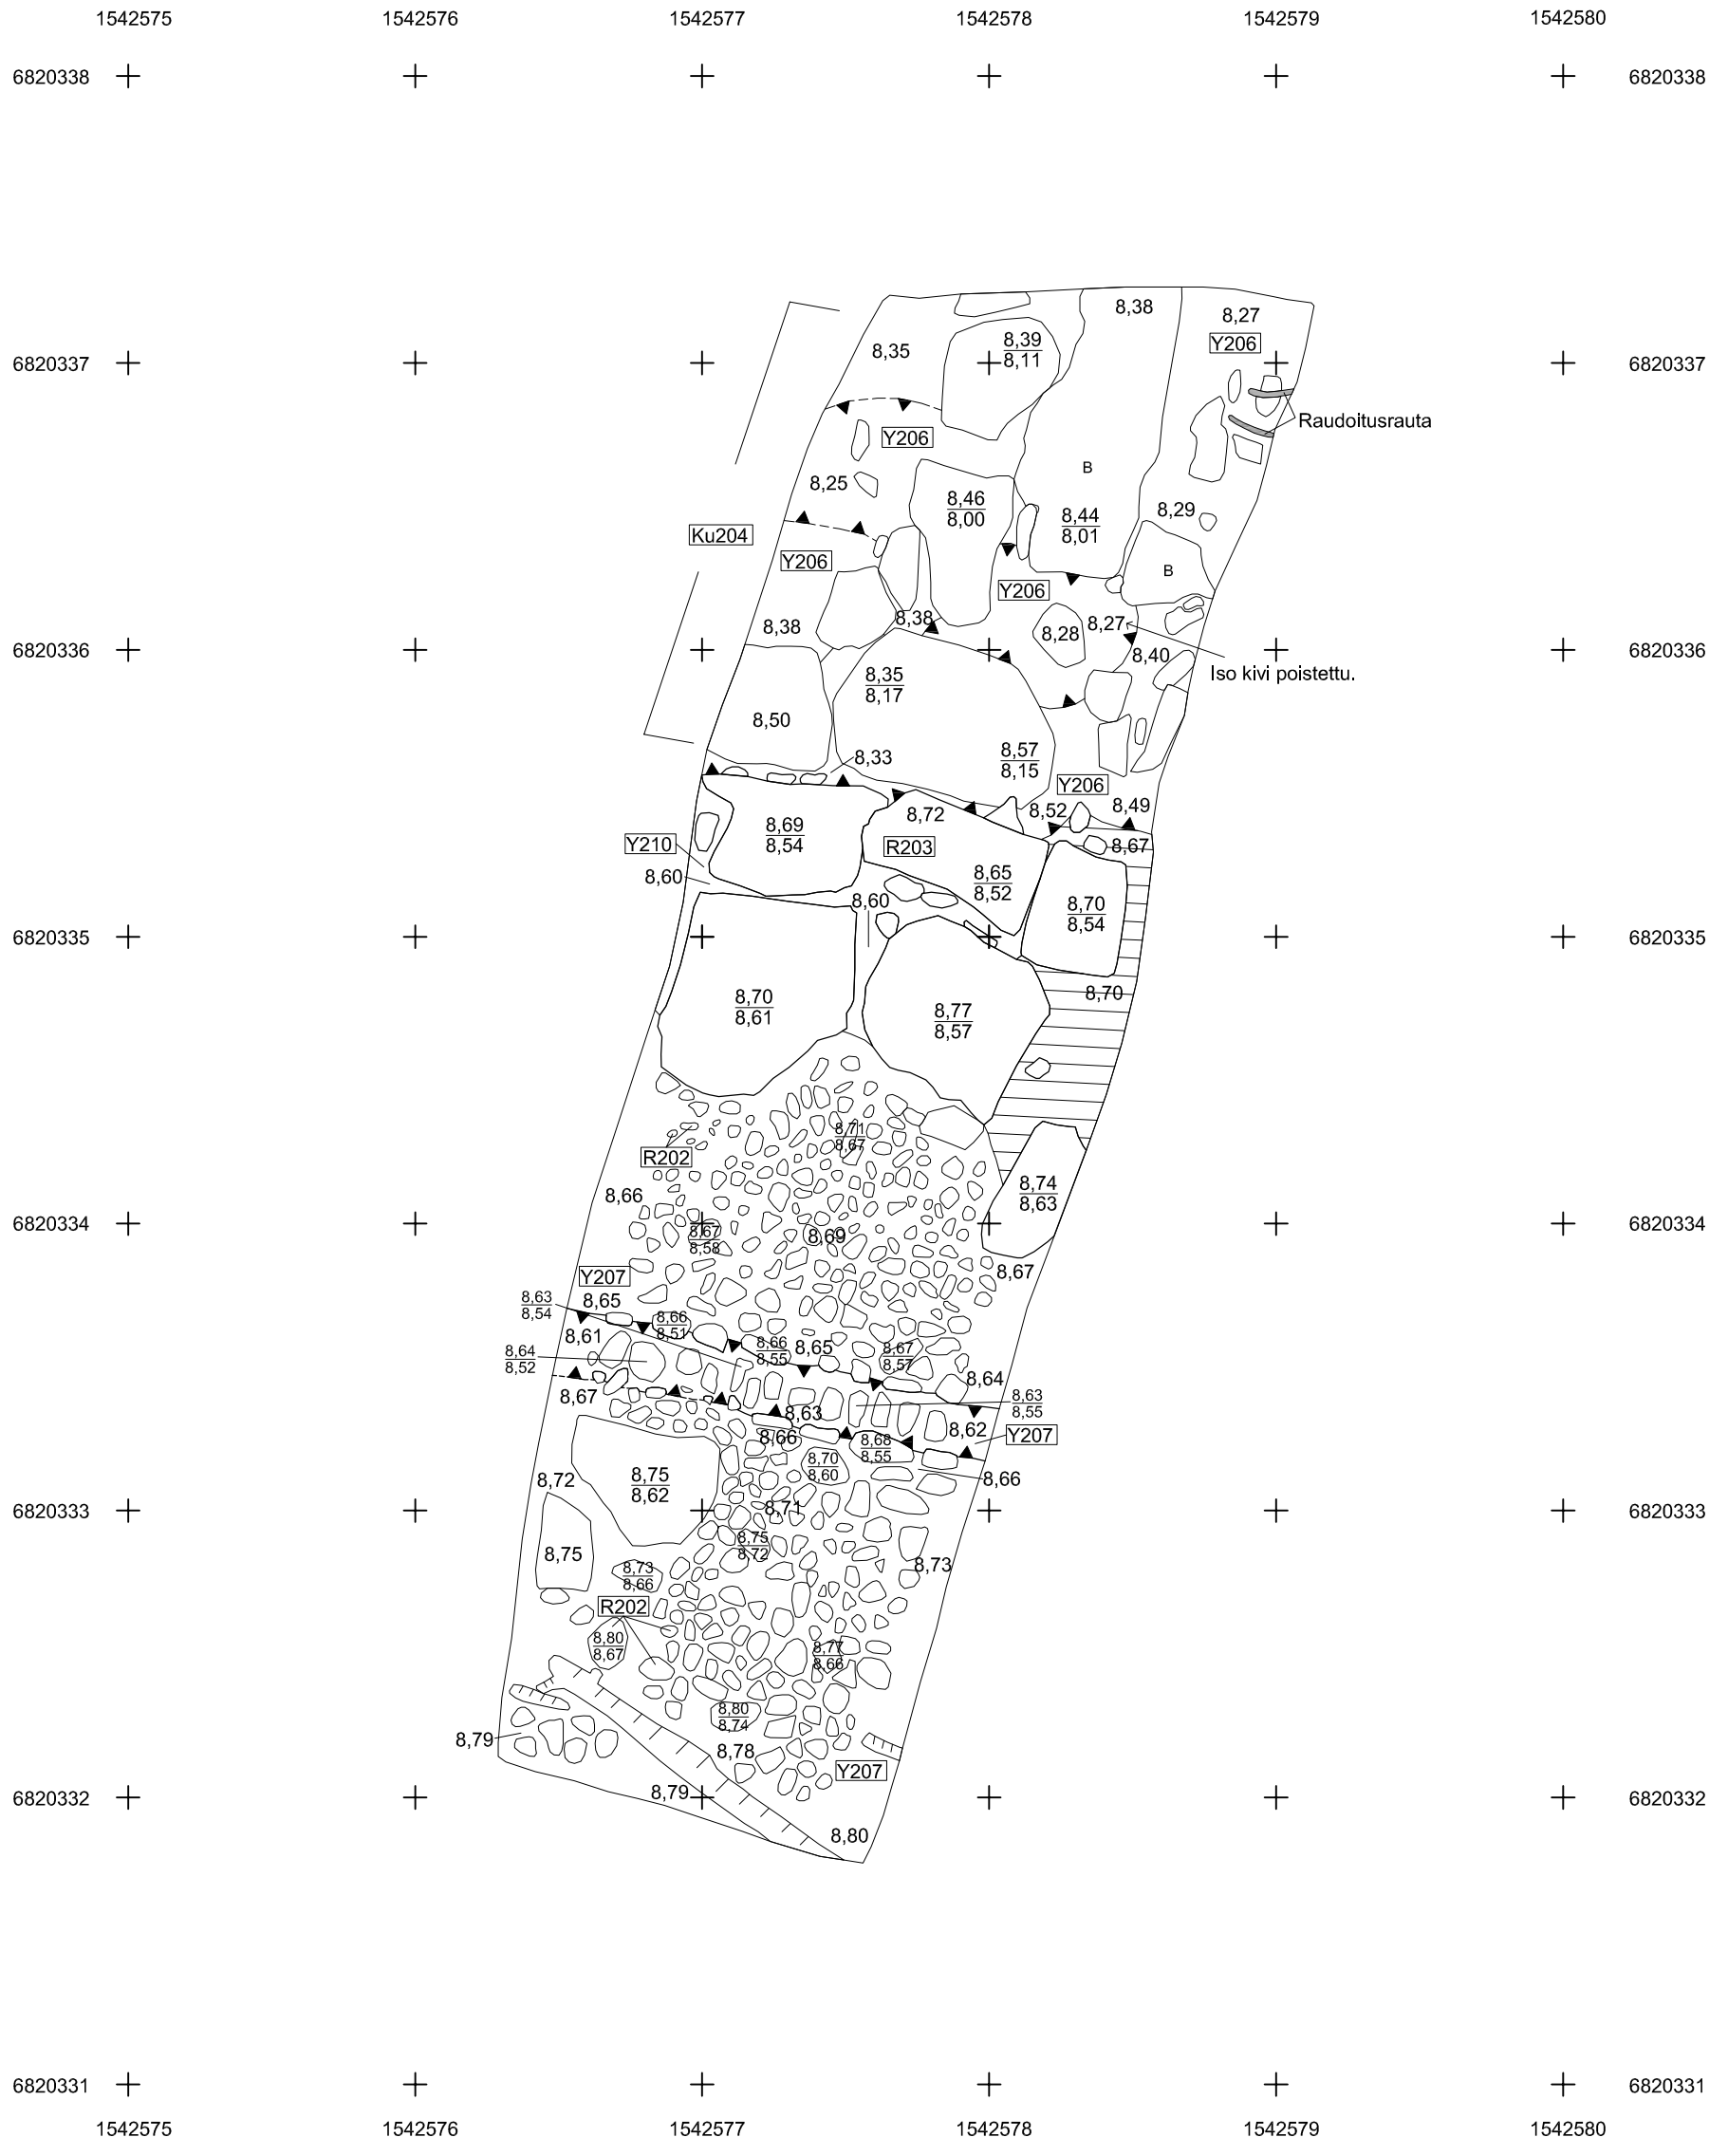
PORI Tontit 1:10:17-18 Päivi Hakanpää 2009	Koeoja 1 Rakennekartta 2 R108, R111, R117 Mk 1:25
MITTAUSDOKUMENTOINTI Tiina Mikkonen, Riikka Väisänen 2009 Puht. piirt. Riikka Väisänen 2009	MUSEOVIRASTO, RAKENNUSHISTORIAN OSASTON ARKISTO HELSINKI Kartta 11

R202 Mukulakiveys
 R203 Kiviperustus
 Y206 Mullansekainen hiekka
 Y207 Hieno hiekka
 Y210 Hieno hiekka (=Y207)
 Ku204 Kaivanto
