PORI
HALLINTOKORTTELIN (1:10:17–18) KOEKAIVAUS
3.–21.8.2009

Päivi Hakanpää

Pori, tontit nro 1:10:17-18

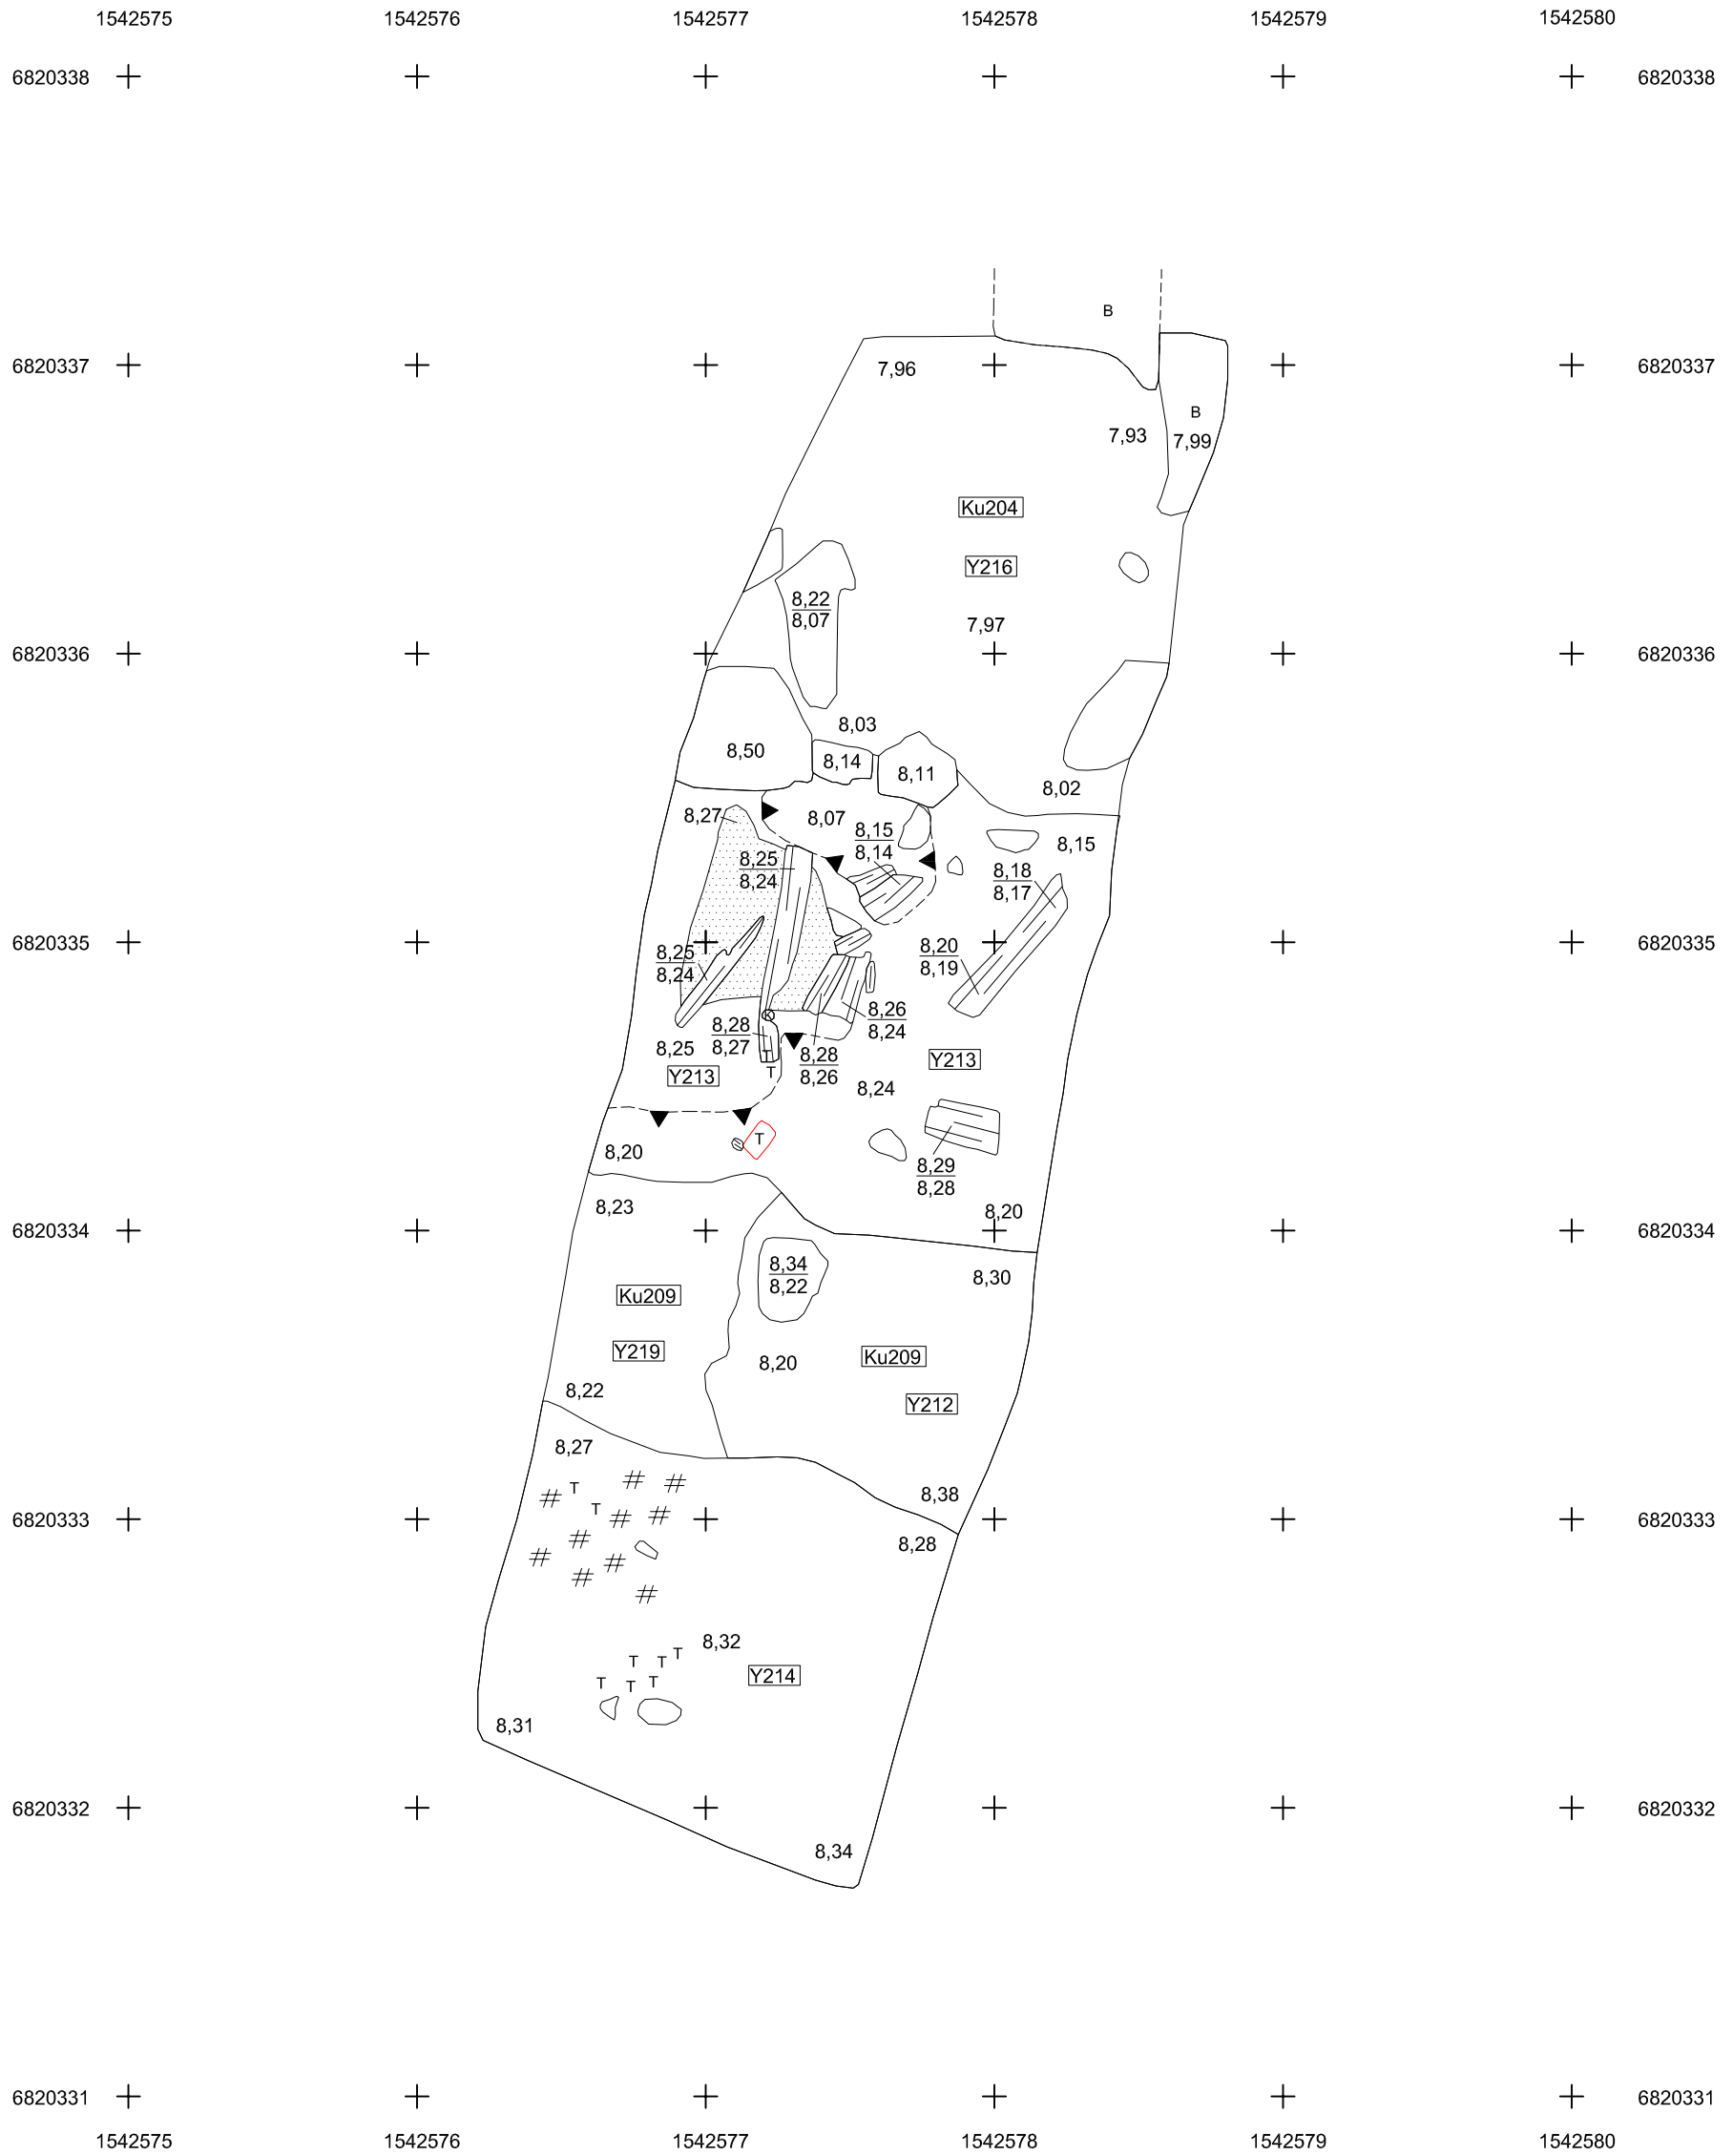
PORI Tontit 1:10:17-18 Päivi Hakanpää 2009	Koeoja 2 Dokumentointitaso 2 Y208, Y219, Ku204, Ku209 Mk 1:25
MITTAUSDOKUMENTOINTI Päivi Hakanpää, Riikka Väisänen 2009 Puht. piirt. Riikka Väisänen 2009	MUSEOVIRASTO, RAKENNUSHISTORIAN OSASTON ARKISTO HELSINKI
Kartta 14

- Y212 Siltinsekainen karkea hiekka
- Y213 Puun- ja savensekainen hiekka
- Y214 Tiilimurskan- ja noensekainen hiekka (=Y211)
- Y216 Soransekainen hieno hiekka
- Y219 Karkea hiekka
- Ku204 Kaivanto
- Ku209 Oja

Oja oli itä-länsisuuntainen ja pohjaa kohti kapeneva. Se oli kaivettu useiden maakerrosten (Y207=Y210, Y208, Y215, Y216) läpi. Ojan syvyys oli 1,1 metriä. Kaivanto oli täytetty karkealla hiekalla (Y219), siltinsekaisella karkealla hiekalla (Y212) ja hienolla hiekalla (Y218). Ojassa oli myös ojan suuntainen lauta. Oja sijaitsi mukulakiveyksen kourun alapuolella ja liittyi mahdollisesti siihen. Oja oli kaivettu 1800-luvulla tai 1900-luvun alkupuolella.

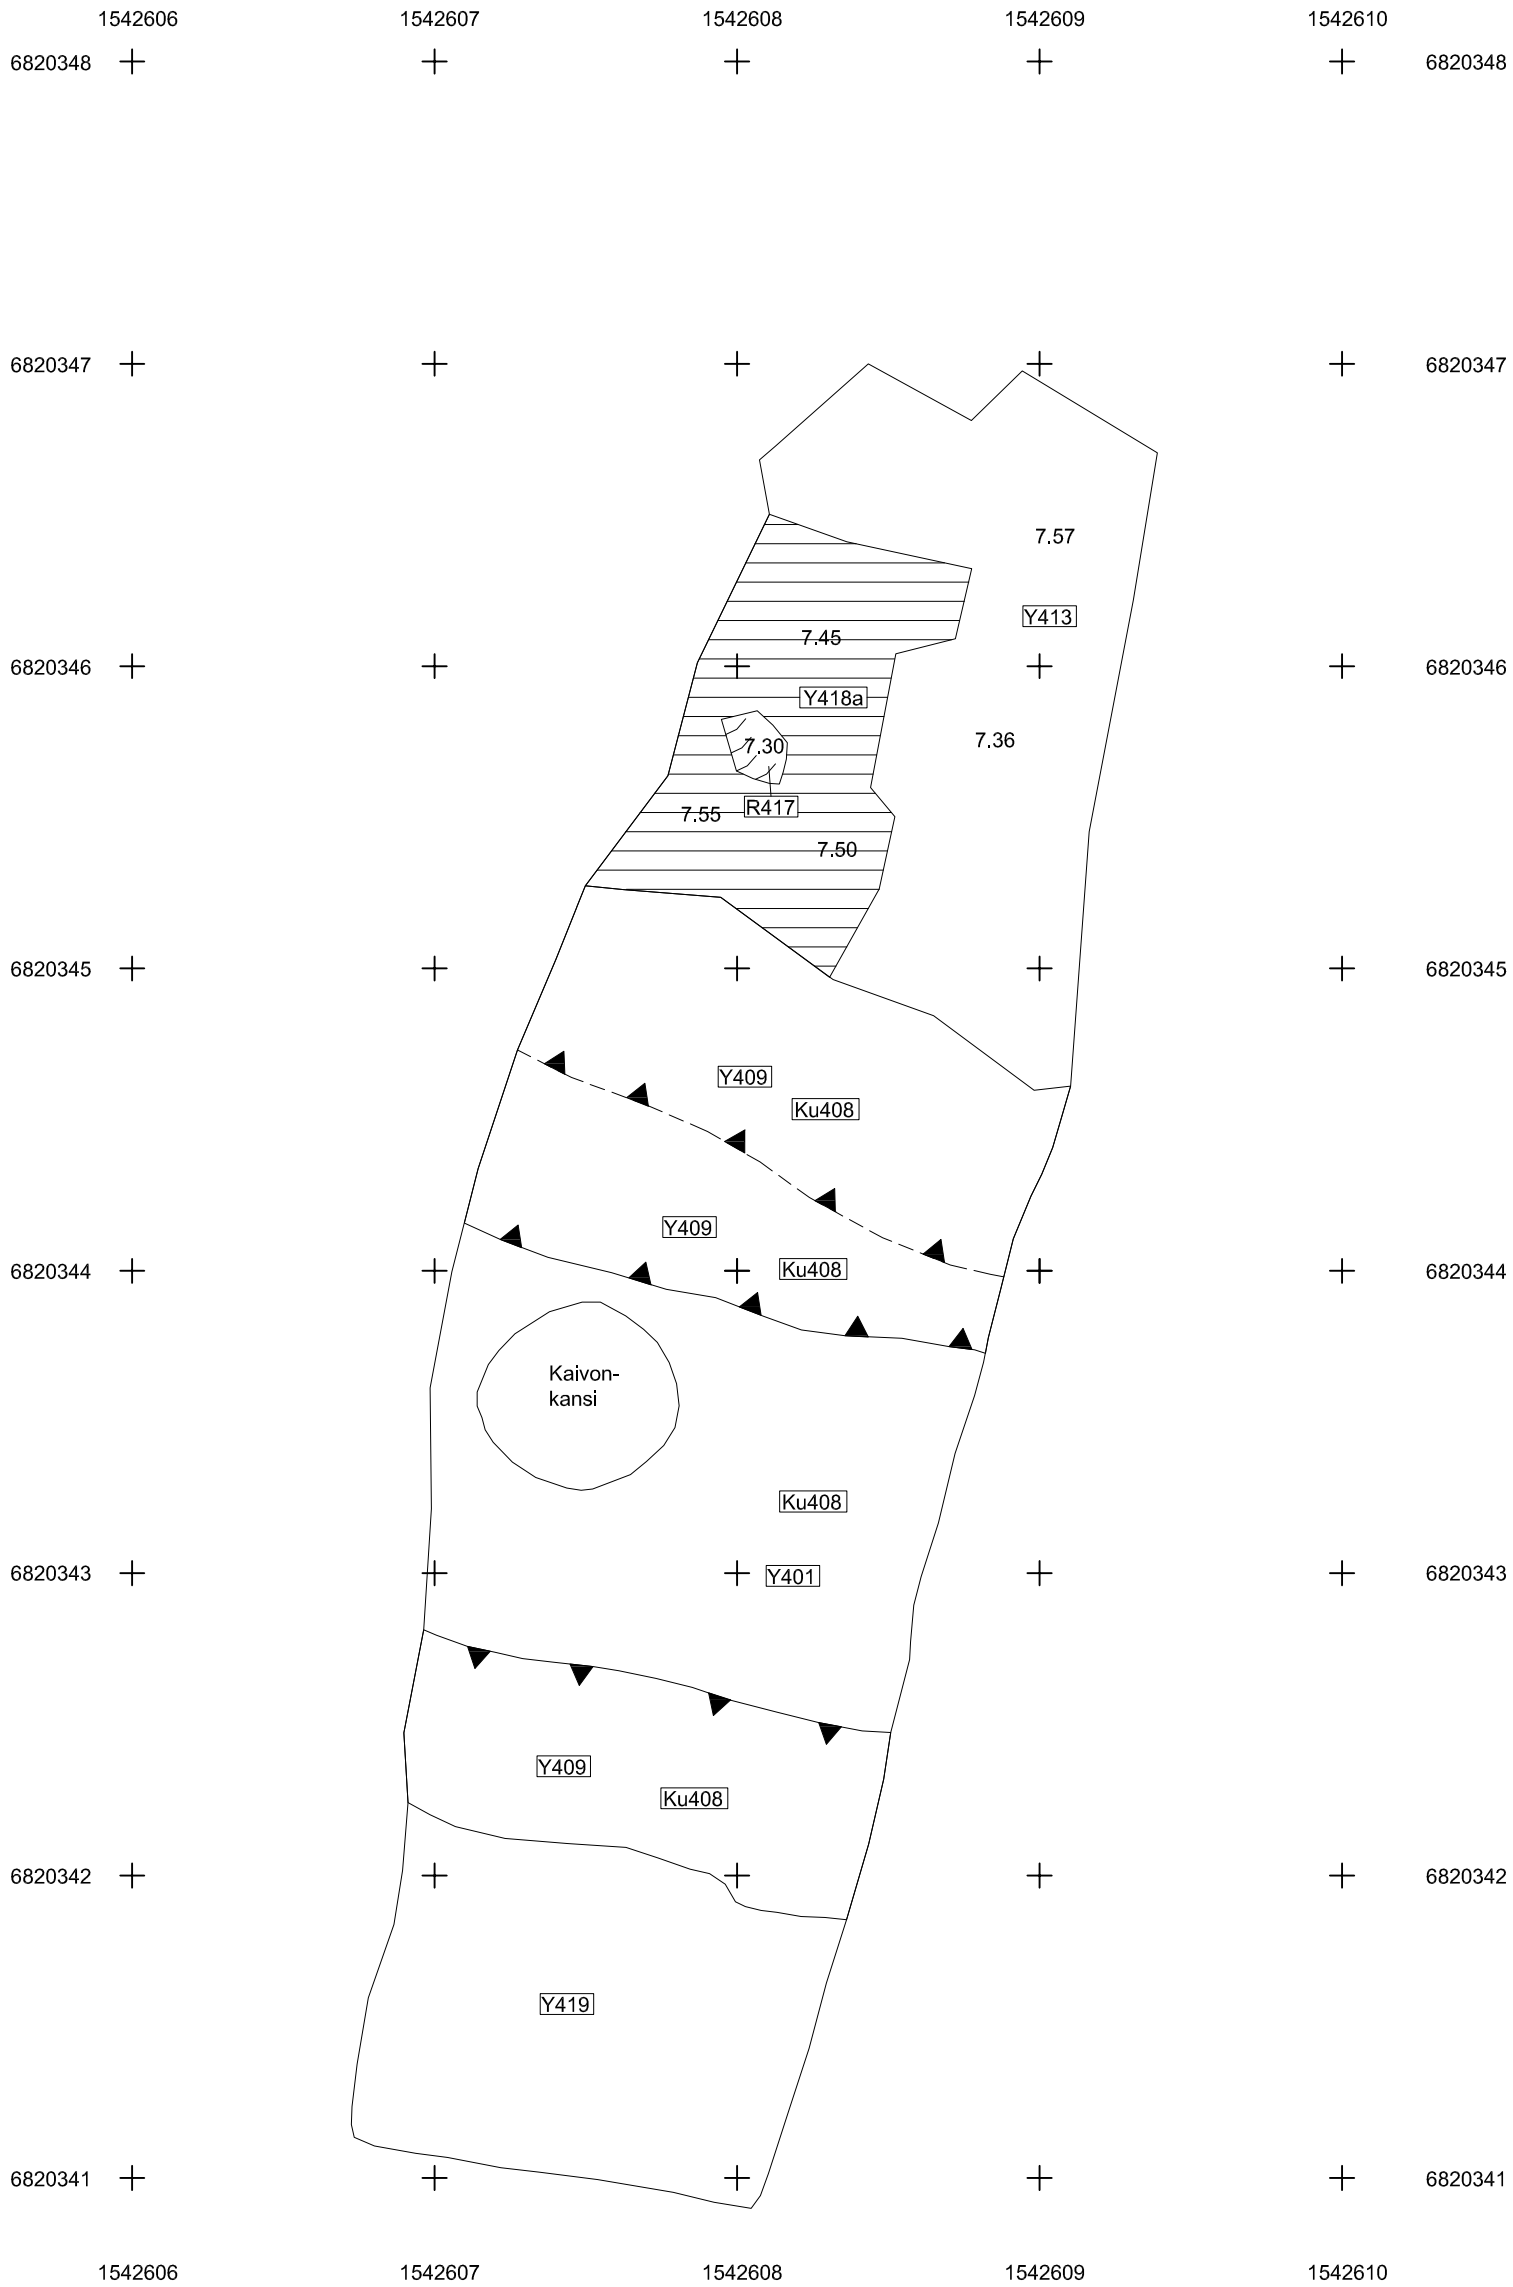
PORI Tontit 1:10:17-18 Päivi Hakanpää 2009	Koeoja 4 Dokumentointitaso 3 Y401, Y409, Y413, Y416, Y419, Ku408 R417 Mk 1:25
MITTAUSDOKUMENTOINTI Riikka Väisänen 2009 Puht. piirt. Riikka Väisänen 2009	MUSEOVIRASTO, RAKENNUSHISTORIAN OSASTON ARKISTO HELSINKI
Kartta 23

- R417 Puupaalu
- Y401 Soransekainen karkea hiekka
- Y409 Karkea hiekka
- Y413 Kivensekainen sora
- Y418a Saven- ja noensekainen hiekka
- Y419 Kiven- ja soransekainen hiekka
- Ku408 Kaivanto

Kaivanto oli itä-länsisuuntainen ja pohjaa kohti kapeneva. Se oli kaivettu useiden maakerrosten (Y404-Y416) läpi. Kaivannon keskeltä paljastui korkeudella 8.70 m mpy pyöreä, rautainen tarkastuskaivon kansi. Kaivanto oli täytetty karkealla hiekalla (Y409). Kaivannon pinta otettiin esille kaivinkoneella ja sortuvia reunoja kaivettiin lapiolla noin 1,2 metrin syvyyteen asti. Todennäköisesti kyseessä oli 1900-luvulla tehty viemärikaivanto.
