KOTKA, TOIVO PEKKASEN PUISTO

ARKEOLOGINEN VALVONTAKAIVAUS 2009

Kaivauskertomus

Kymenlaakson museo

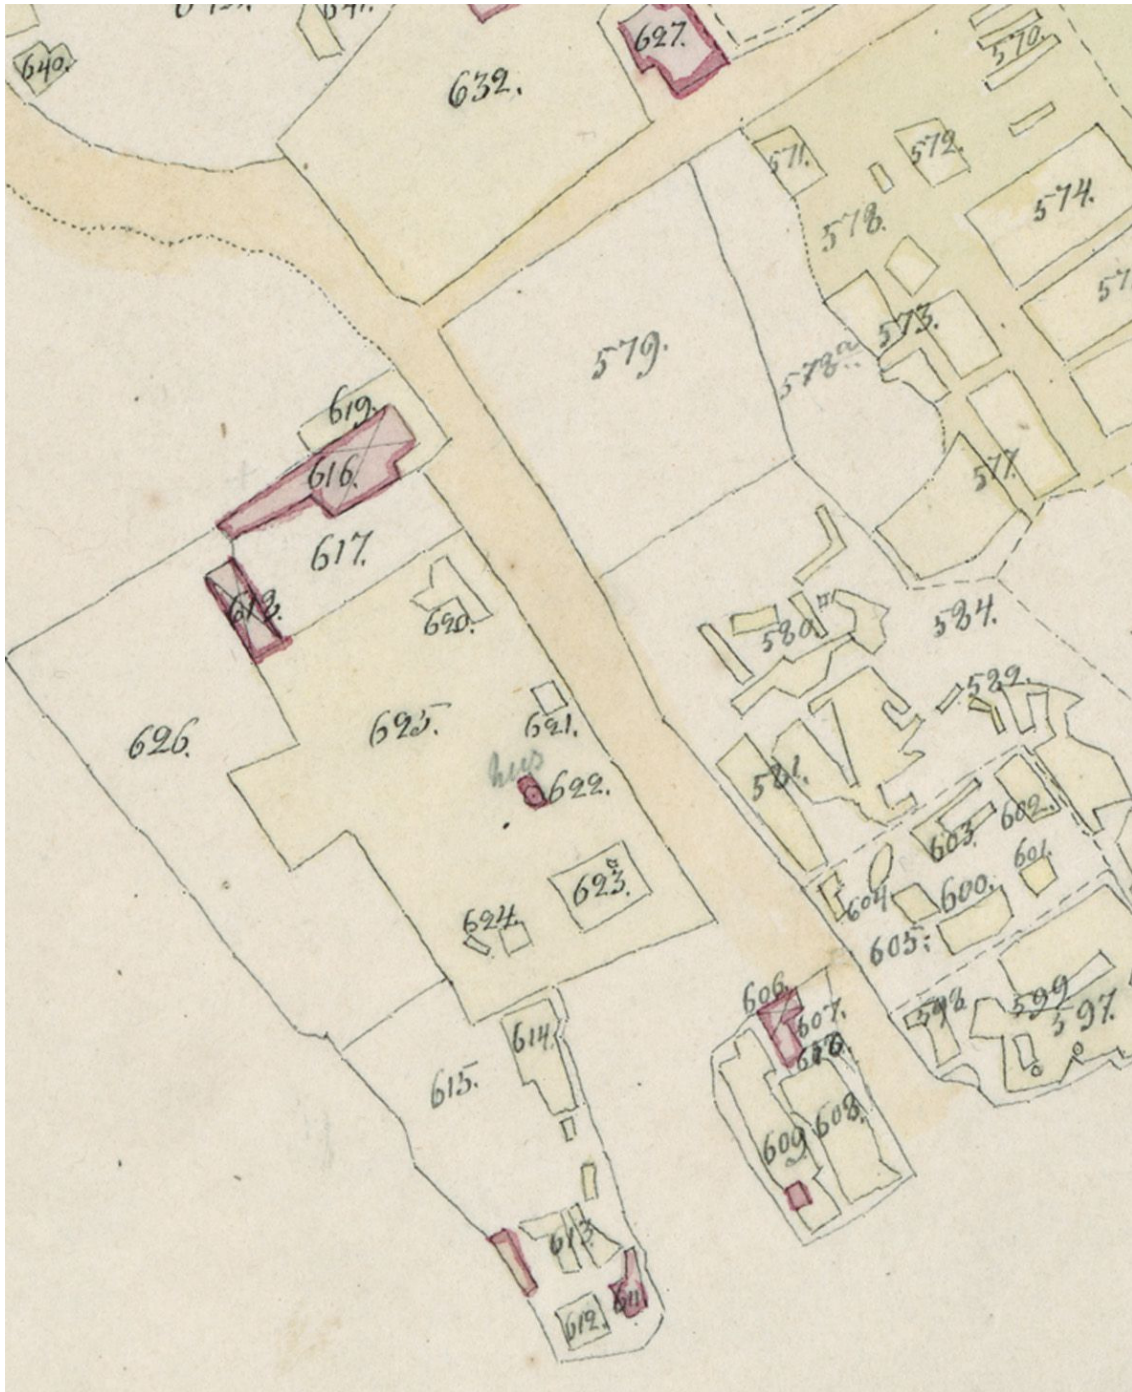
Kuva 3: Toivo Pekkasen puistoalueen asutusta vuoden 1844 kartalla. Alueen asuintontit sijaitsivat kahden puolen Ruotsinsalmen aikaista poikkikatua, joka kulkee kartalla diagonaalisesti ylhäältä vasemmalta oikealle alas. Vuonna 2009 istutettujen puiden kuopat sijaitsivat kartalle numerolla 626 merkityllä valkoisella alueella, joka karttaselostuksen mukaan oli kartoituksen aikaan laidunmaata. Alueen omisti kenraali Schvertskoff, jonka tilusten päärakennus on merkitty karttaan punaisella värillä ja numerolla 616. Kenraalin tiluksiin kuului lisäksi piha-alue ulkorakennuksineen, kellari, huvimaja, ryytimaa sekä puutarha joutomaineen.

Karta öfver För detta Kotka och Kymmengårds fästningar underlydande Ägors belägne sekä Karta Beskrifning. Alkuperäinen kartta: Suomen Kansallisarkisto. KA/MH G9 9/1-4. Laatinut C. G. Aminoff vuonna 1844.

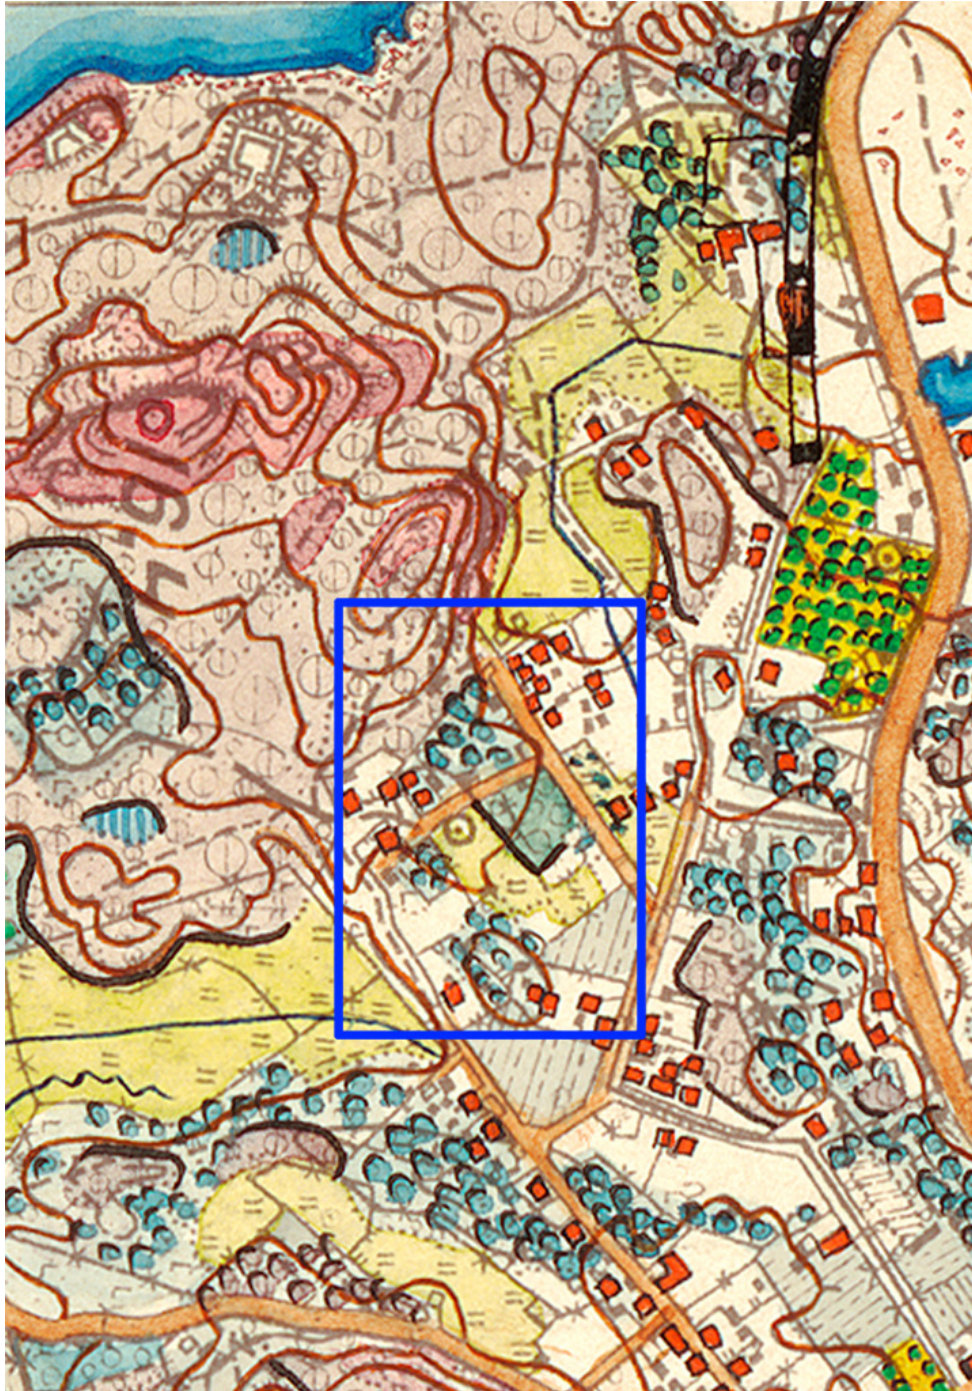
Kuva 4: Kotkansaarta kahdeksan vuotta kaupungin ensimmäisen asemakaavan laatimisen jälkeen vuonna 1886. Kartalta on vielä selvästi erotettavissa osia Ruotsinsalmen aikaisista katulinjauksista ja kortteleista. Toivo Pekkasen puiston alue on rajattu kartalle sinisellä kehyksellä, jonka sisäpuolella näkyy yksi (ruskealla värillä merkitty) Ruotsinsalmen aikaisista pääkaduista ja siitä vasemmalle haarautuva poikkikatu. Tämän kadun varteen on merkitty viisi punaista neliötä, jotka ovat alueella sijainneita asuintaloja. Muutoin nykyisen puiston alueelle on karttaan merkitty pääasiallisesti niittyä, pensoitunutta niittyä sekä puita. Toukokuussa 2009 istutettujen puiden istutuskuopat sijaitsivat yllä mainitun viiden asuinrakennuksen muodostaman ryhmän paikkeilla.

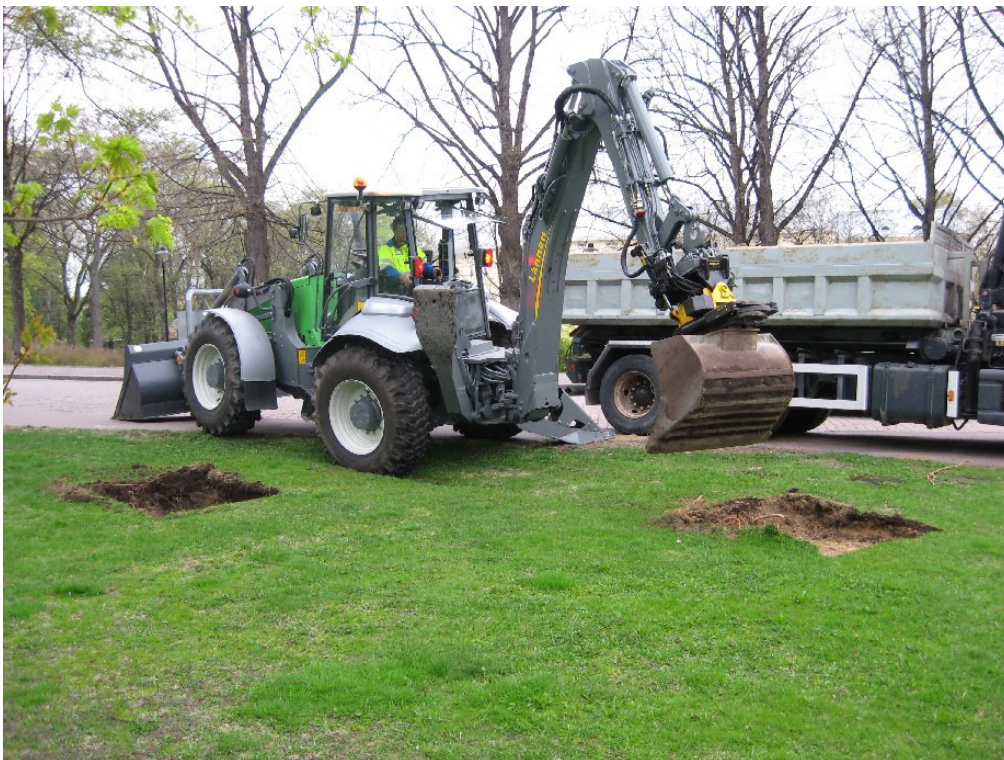
Kuva 5: Omenapuiden istutuskuopat kaivettiin lapiolla, mutta katsurat vaativat omenapuita laajemmat ja syvemmät istutuskuopat, jotka kaivettiin koneellisesti. Kuvassa kaivetaan kuoppia n:o 12 ja 13. E. Kuva KyM/M. Kykyri.

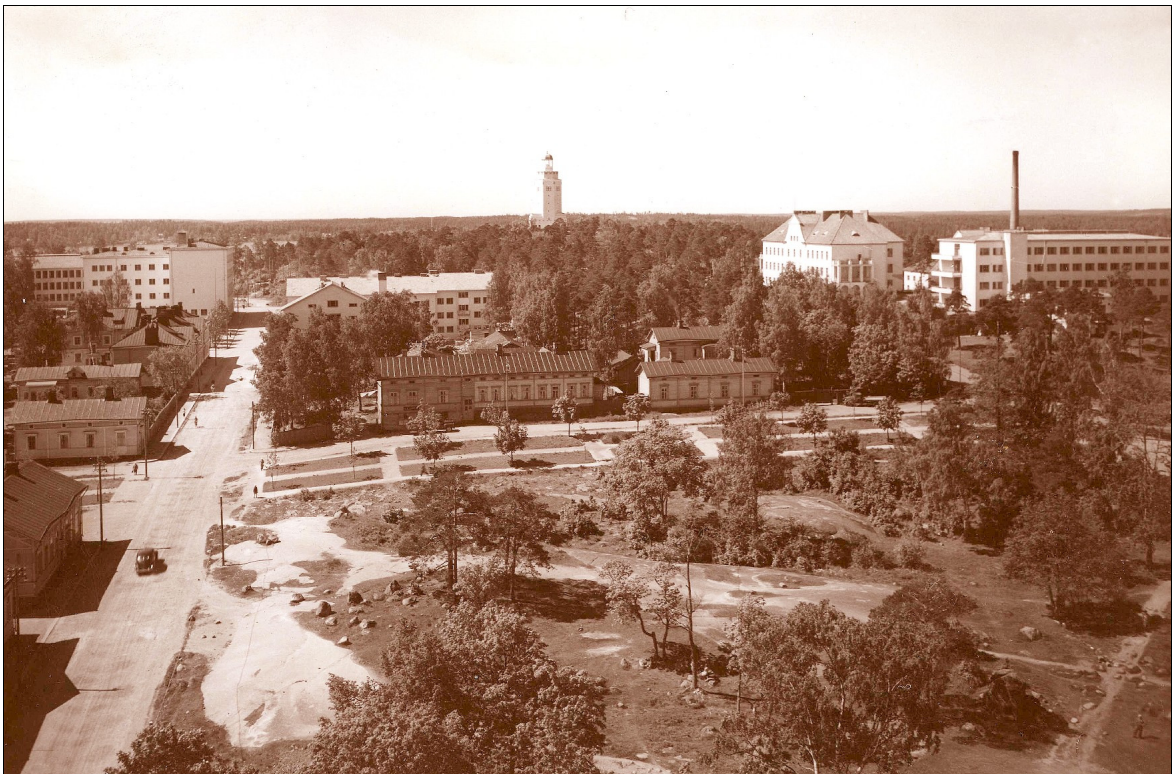
Kuva 6: Toivo Pekkasen puistoa koillisesta, Koulukadun suunnasta 1950-luvulla. Puiston lounaissivustalla sijaitsi tuolloin kolmikaistainen puistokäytävä, jonka alueelle puistoa myöhemmin laajennettiin. Puistoon rakennettu lasten leikkipaikka sijaitsi kuvan keskellä näkyvien kahden puutalon kohdalla puistokäytävän koillisivustalla.

Istutuskuopat kaivettiin kahteen ryhmään kaupungin puistotoimen istutussuunnitelmaa noudattaen. Omenapuille tarkoitetut istutuskuopat (istutuskuopparyhmä I) kaivettiin puiston lounaisosan, Eteläpuistokadun sivustalle, paikalle, jossa aiemmin oli sijainnut lasten leikkipaikka hiekkalaatikkoineen ja telineineen. Vuonna 2008 puistossa suoritettujen kirsikkapuiden istutustöiden yhteydessä entisen leikkipaikan alueen maanpintaa kohotettiin sinne tuodulla multatäytöllä (Kykyri 2008:10; kuva 6).

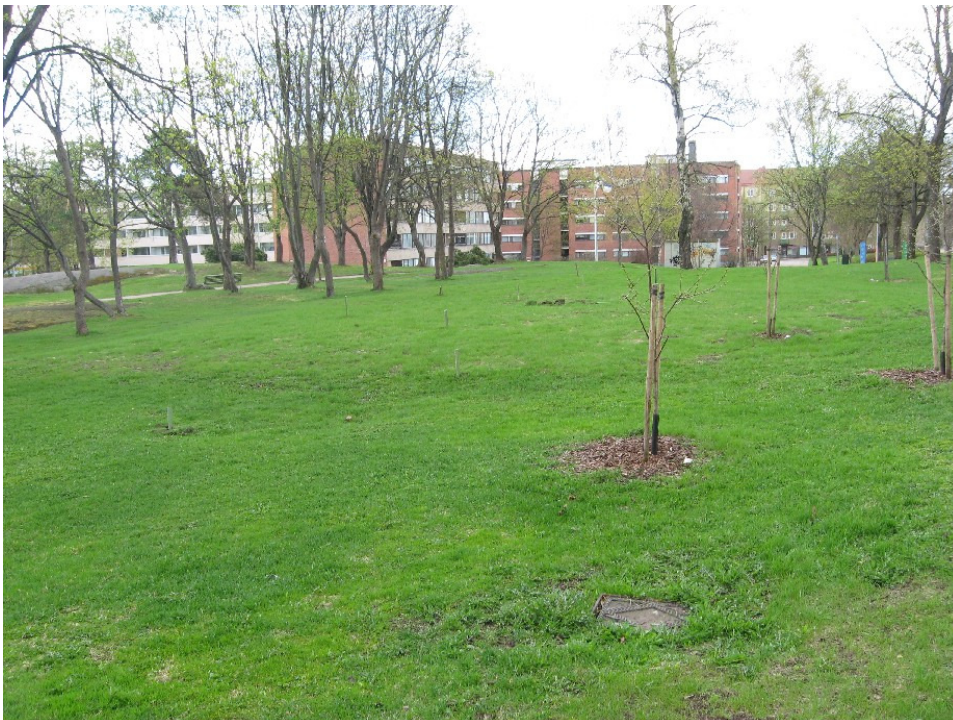
Kuva 7: Omenapuiden istutuspaikat paaluin maastoon merkittynä. Niiden oikealla puolella näkyy kesällä 2008 istutettuja kirsikkapuita. NW. Kuva KyM/M. Kyyri.

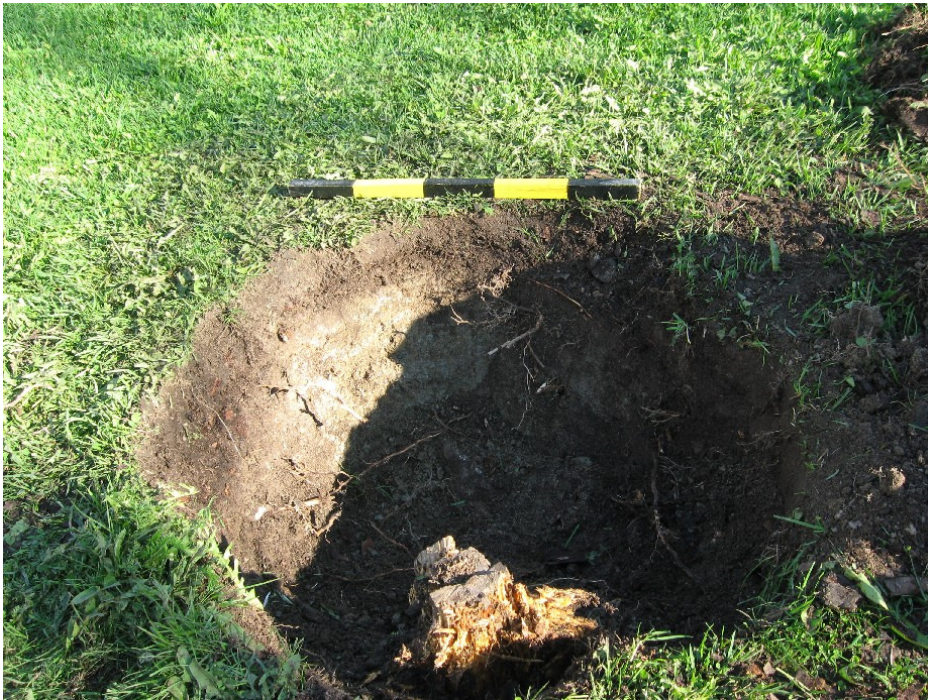
Krs 1 = nurmikenttä, ja sen alla sijainnut pintamulta. Z-pinta + 11.44 m.m.p.y. Yhteenlaskettu paksuus 5 cm. →

Krs 2: ruskealaikkuinen, harmaa ja sitkeä savi. Paikalle tuotu täyttökerros, jonka mitattu paksuus oli 30 cm. Kerros jatkui kuopan pohjalta alaspäin.

Kuva 8: Kuoppa n:o 1 oli omenapuiden istutuskuopista ainut, josta heti pintamullan alta paljastui paksu täyttösavikerros. SE. Kuva KyM/M. Kykyri.

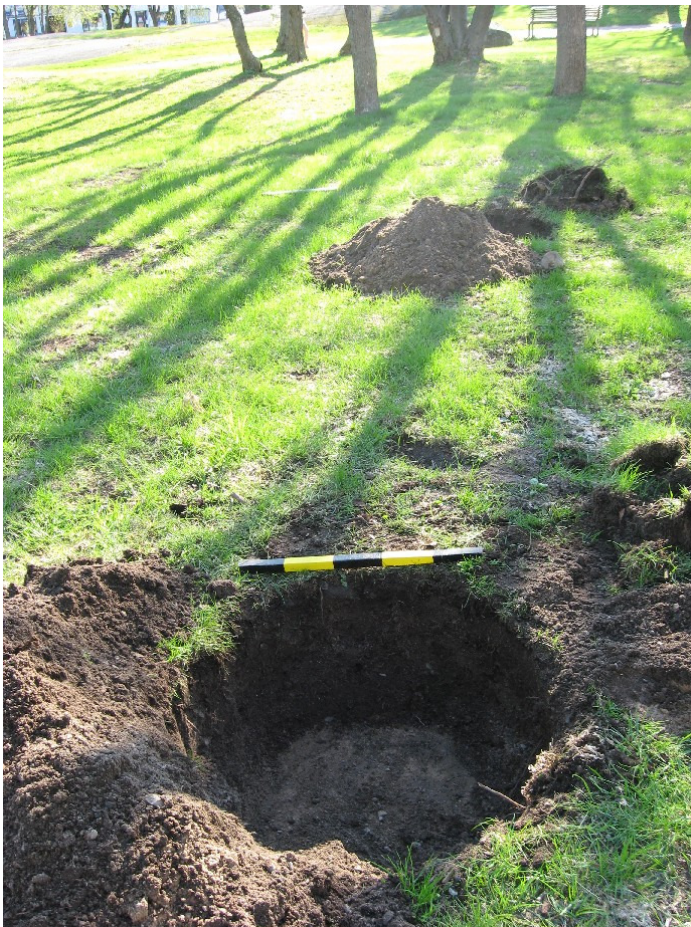
Kuoppa n:o 7

Krs 3: kellertävän beige, hieno hiekkä. Kerroksessa esiintyi hieman pientä pyöreää kiveä ($\varnothing \leq 5$ mm). Paikalla sijainneeseen lasten leikkipaikkaan liittynyt, alueelle levitetty hiekkakerros, jonka pinta tuli esiin aivan kuopan pohjalta. Kerros jatkui kuopan pohjalta alaspäin.

Kuva 9: Kuopan n:o 7 pohjalta paljastui paikalla aiemmin sijainneen lasten leikkipaikan hiekkapinta. Sama kerros tuli esiin myös kuopista n:o 3, 6, 8 ja 10. Taustalla kuoppa n:o 9. SW. Kuva KyM/M. Kykyri.

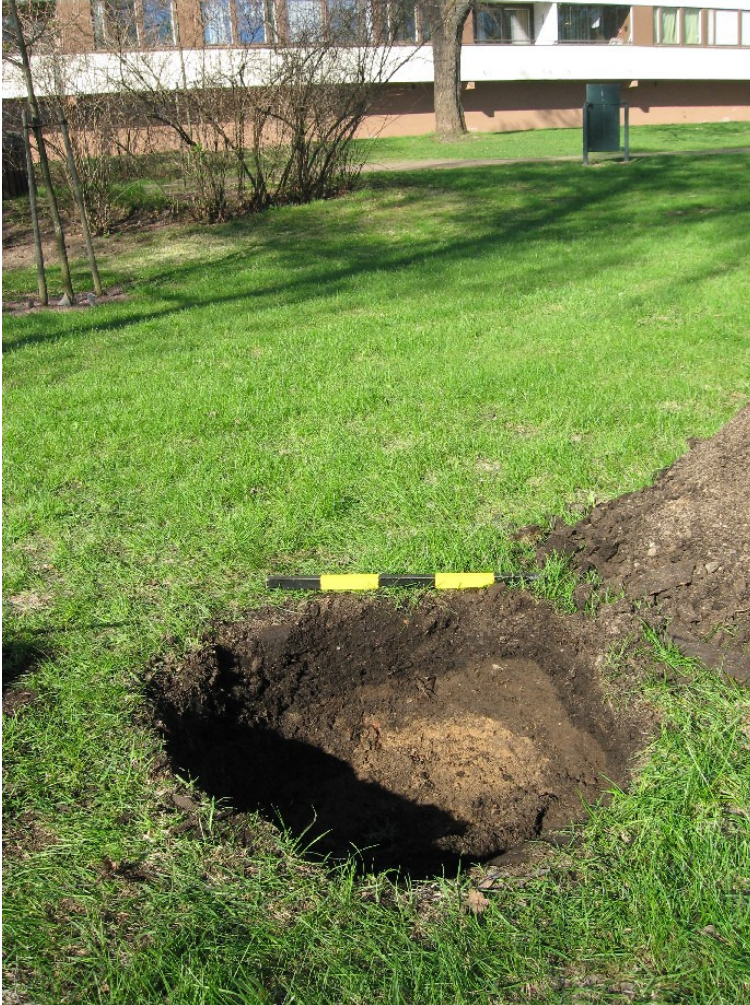
Kuoppa n:o 10

Krs 2: mustanruskea, hiekkainen kompostimulta, jossa esiintyi puunkaarnaa, oksien katkelmia ym. muuta orgaanista ainesta. Paikalle vuonna 2008 levitetty täyttökerros. Kerrospaksuus 10 cm. →

Krs 3: keskiruskea, hiesuinen ja pakkaantunut multa. Paksuus 10 cm. →

Krs 4: kellertävän beige, hieno hiekkä. Kerroksessa esiintyi hieman pientä pyöreää kiveä ($\varnothing \leq 5\text{mm}$) Paikalla sijainneeseen lasten leikkipaikkaan liittynyt, alueelle levitetty hiekkakerros, jonka pinta tuli esiin kuopan pohjalta. Kerroksen mitattu paksuus oli 10 cm ja jatkui kuopan pohjalta alaspäin.

Kuva 10: Kuoppa n:o 10:n seinämässä erottuu lasten leikkipaikan hiekkapäällysteen yläpuolella kaksi alueelle vasta 2000-luvulla levitettyä multakerrosta. E. Kuva KyM/M. Kykyri.

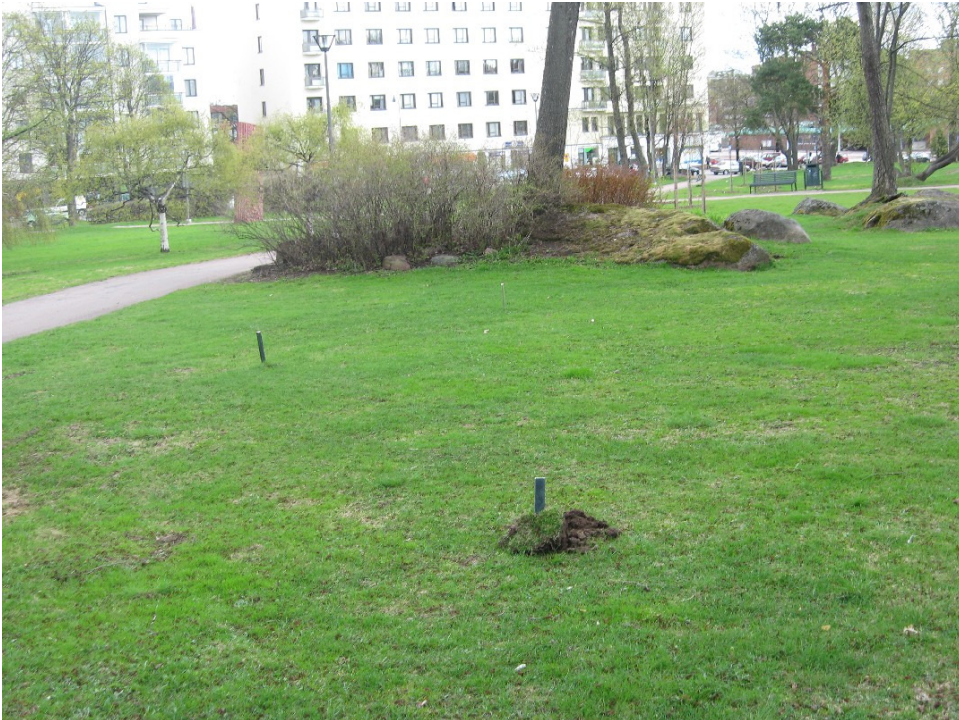
Kuva 11: Katsuroiden istutuspaikat paaluin maastoon merkittynä.
Kuva KyM/M. Kykyri.

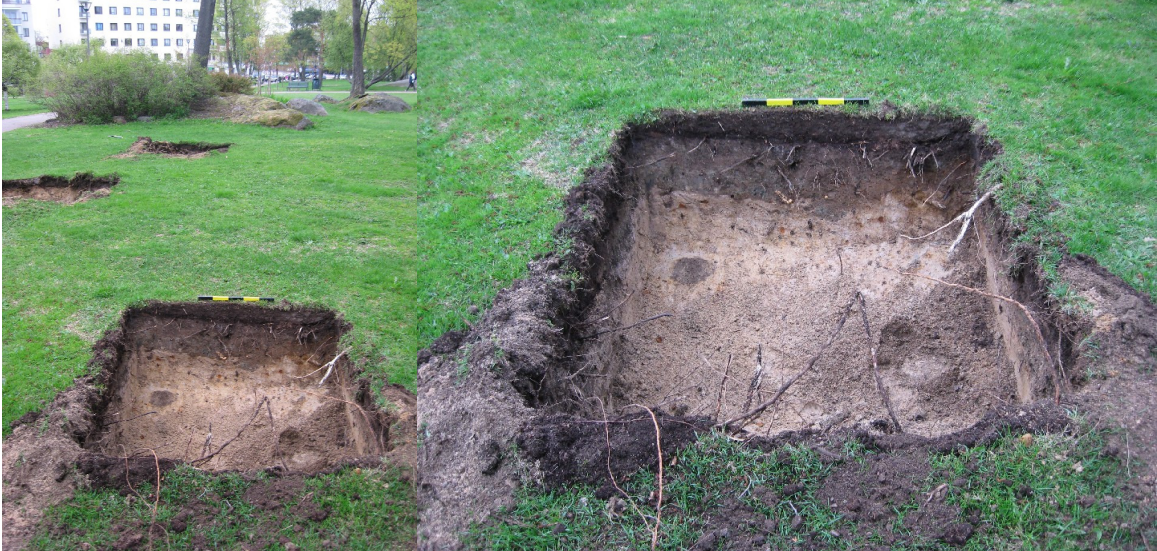
Kuoppa n:o 12

Krs 1: nurmikenttä, ja sen alla sijainnut pintamulta. Z -pinta + 11.19 m.m.p.y. Yhteenlaskettu paksuus 5 cm. →

Krs 2: tummanruskea, pakkaantunut multa, jossa esiintyi hieman pieniä kiviä ($\varnothing \leq 5$ mm). →

Krs 3: ruskeanharmaan sinertävän laikkuinen likainen savi, jossa puhtaan saven ja rautaoksidin muodostamia pieniä laikkuja ($\varnothing 1-5$ cm). Täyttökerros, jonka paksuus oli 20-25 cm. →

Krs 4: oranssilaukukas ja erittäin rautaoksidipitoinen hiesu. Mitattu kerrospaksuus 20 cm. Steriili pohjamaa, joka jatkui kuopan pohjalta alaspäin.

Kuvat 12-13: Vasemmalla (kuva12) edustalla kuoppa n:o 12 ja sen takana pohjaan kaive-
tut kuopat n:o 13 ja 14. Oikealla lähikuva kuopan n:o 12 E-seinämästä. W. Kuva:KyM/M.Kykyri.

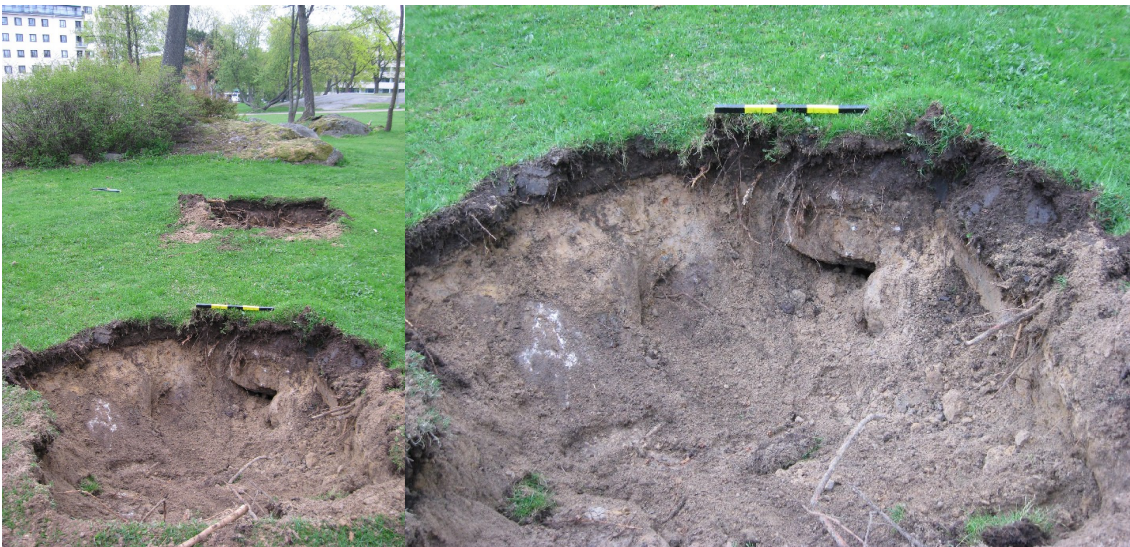
Kuoppa n:o 13

Krs 2: tummanruskea, erittäin hiekkainen multa. Kerros oli paikoin hieman savensekainen ja siinä
esiintyi muutama pieni kivi ($\varnothing \leq 1$ cm). Kerrospaksuus 10-15 cm. →

Krs 3: oranssilaiakuinen ja rautaoksidipitoinen hiesu (steriili), jossa esiintyi siellä täällä pieniä
puhtaan saven keskittymiä ($\varnothing \leq 3$ cm). Kerroksessa esiintyi lohkokiviä (ns. ampukiviä), joiden \varnothing oli
20-60 cm. Kivitäyttö jatkui kuopan pohjalta alaspäin ainakin 40 cm, joten paikalle tuodun kivitäytön
kokonaisuuspaksuus oli vähintään 90 cm.

Kuvat 14-15: Vasemmalla (kuva 14) edustalla kuoppa n:o 13 ja sen takana kuoppa n:o 14.
Oikealla lähikuva kuopan n:o 13 E-seinämästä ja sen kivitäytöstä. W. Kuva:KyM/M.Kykyri.

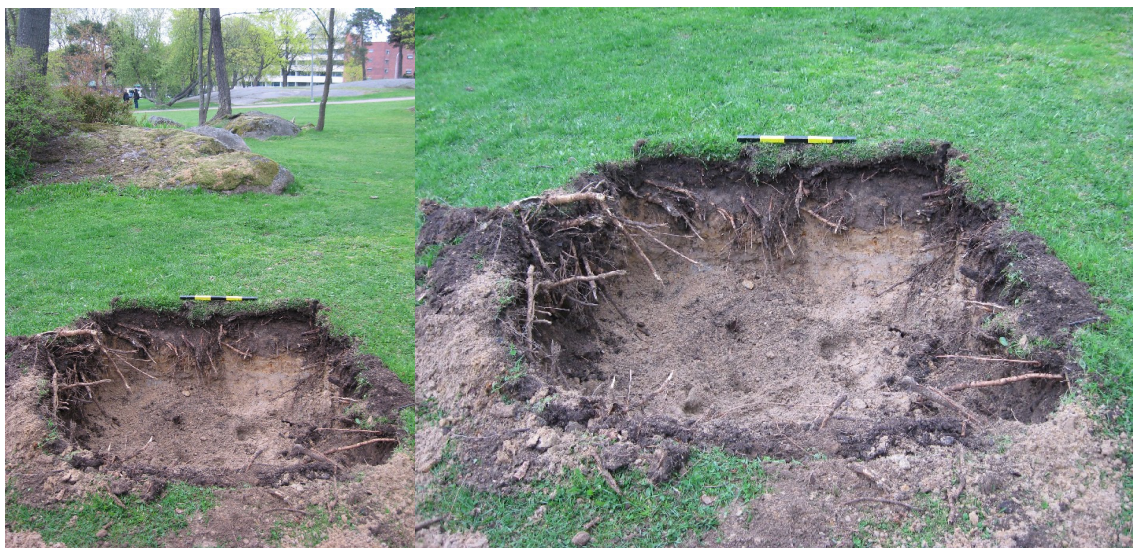
Kuoppa n:o 14

Krs 2: harmaanruskea, rautaoksidipitoinen savi. Täyttökerros, jonka paksuus oli 15-20 cm. →

Krs 3: oranssilaukukas ja rautaoksidipitoinen hiesu (steriili). Kerroksessa esiintyi samanlaista särmikästä ampukiveä kuin istutuskuopassa n:o 13, mutta selvästi edellistä vähemmän. Kerrosta paljastettiin 25 cm syvyydeltä ja se jatkui kuopan pohjalta alaspäin.

Kuvat 16-17: Vasemmalla (kuva 16) kuoppa n:o 1 pohjaan kaivettuna. Oikealla lähikuva kuopan E-seinämästä. W. Kuva:KyM/M.Kykyri.
