**OULU,  
PAKKAHUONEENKATU**  
Katutöiden arkeologinen valvonta  
10.6.-21.7.2009

MUSEOVIRASTO  
Rakennushistorian osasto  
Marika Hyttinen  
2010

<b>Tutkimuskohde:</b>	Oulu, Pakkahuoneenkatu väli Torikatu – Aleksanterinkatu
<b>Kaupunki:</b>	Oulu, kaupunginosa I (Pokkinen)
<b>Tutkimuksen laatu:</b>	Arkeologinen valvonta/pelastuskaivaus
<b>Kohteen ajoitus:</b>	(1600-) 1700 – 1900-luvut
<b>Peruskarttalehti:</b>	2444 09 OULU
<b>Koordinaatit:</b>	p = 7213 86, i = 3427 96, z = 4,80 - 3,60 m mpy/tutkimusalueen keskipiste
<b>Maanomistaja:</b>	Oulun kaupunki
<b>Tutkimuslaitos:</b>	Museovirasto, rakennushistorian osasto
<b>Kaivausjohtaja:</b>	FM Marika Hyttinen
<b>Kenttätöaika:</b>	10.6. – 21.7.2007
<b>Tutkitun alueen laajuus:</b>	noin 1840 m <sup>2</sup>
<b>Tutkimusten kustantaja:</b>	Oulun kaupunki
<b>Kustannukset arviolta:</b>	39 900 €
<b>Löydöt:</b>	KM 2009042:1-505 (diar. 27.7.2009) Kansallismuseo
<b>Mustavalkonegatiivit:</b>	126342: 1-136 (diar.19.8.2009)
<b>Digitaaliset kuvat</b>	126343: 1-294 (diar.19.8.2009) + esinekuvia 1-51, liitteenä CD-ROM

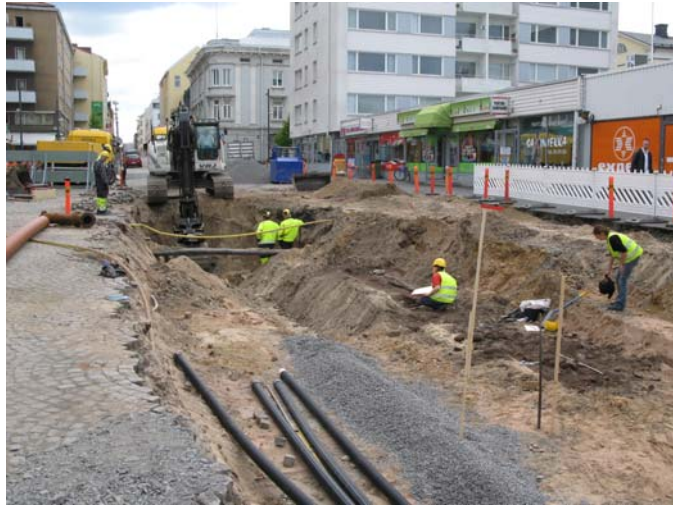
Kuva 8. Vesijohtokaivanto keskellä Pakkahuoneenkatua.  
Digikuva 126343:16.

Kaivanto C käsitti Pakkahuoneenkadun eteläpuolen. Katualueen tällä puolen oli tarkoitus vaihtaa maat n. 1,3 - 1,4 metrin syvyydeltä nykyisestä tienpinnasta, uusia kaukolämpökanava (vanha, katualueen päästä päähän kulkenut kaukolämpö purettiin pois) sekä asentaa alueelle vesijohto, joka ulottui n. 3 metrin syvyyteen nykyisestä maanpinnasta. Kaivaminen aloitettiin kadun luoteispäästä ja keskellä kulkevan vesijohdon kaivamisesta (kuva 8), josta siirryttiin kevyenliikenteenväylän alueelle.

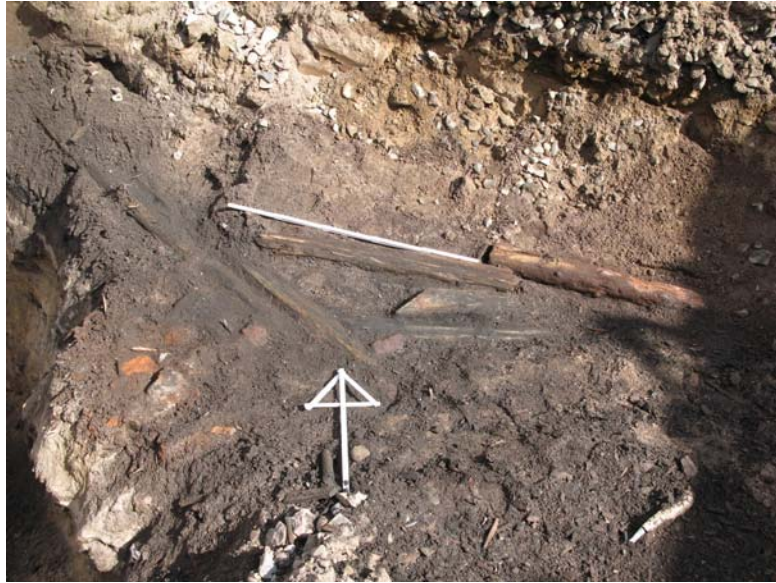
Kuva 9. CR1. Digikuva 126343:4.

Luonteeltaan hieman epämääräinen rakenne tuli esille heti modernien tien pinnoite- ja pohjauskerrosten CSY0-CSY3 alta Pakkahuoneenkadun keskiosasta vesijohtokaivannosta. Rakennetta peitti kauttaaltaan tummanruskea hiekka CSY3. Mahdollinen rakenne sijaitsi yksikön CSY4 päällä, joka oli puuroska- ja puuhakekerros (kaivannossa D, sama kerros oli nimeltään DSY5). CR1 oli painunut osin puuroska-kerroksen sisään. Rakenteesta ei piirretty karttaa, vaan se dokumentoitiin valokuvaamalla, mittaamalla ja muistiinpanoilla.

Kuten edellä mainittiin, mahdollinen rakenne oli todella epämääräinen luonteeltaan. Puut eivät näyttäneet muodostavan mitään erityistä rakennetta, mihin viittasi puuaineksen epätasalaatuisuus ja niiden hajanainen sijainti kerroksen CSY4 päällä. Puut ovat mahdollisesti kerroksen CSY4 yhteyteen liittyvää kuivikemateriaalia/kuivikekerrosta.

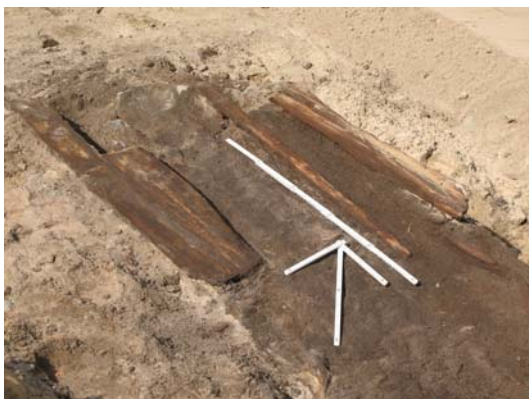
Kuva 10. CR2, taso. Digikuva 126343:6.

Rakenne, josta oli säilynyt vain 1,4 x 1 m suuruinen alue, tuli esille heti modernien tien pinnoite- ja pohjauskerrosten CSY0-CSY1 alta. Seuraavaksi esille tuli CSY2 eli orgaanissekoitettu hiekka, joka sijaitsi kauttaaltaan rakenteen CR2 päällä. Rakenteen puiden välissä sijaitsi mullansekainen hiekka eli CSY3.

Puiden alla sijaitsi paikoitellen ohut hiekkakerros CSY5, mutta suurimmaksi osaksi rakenteen alla oli puumurskeen ja mullansekainen hiekka CSY4. Tämän alla alkoi hiekkakerros CSY8 ja tummanruskea savi CSY6 (kuva 11). Kerrosten CSY6 ja CSY8 alta tuli esille CSY7 eli hiesunsekainen savi ja CR4, josta lisää omassa kappaleessaan edempänä.

Luonteeltaan epämääräinen rakenne tulkittiin mahdolliseksi kostean maan kuivikekerrosten (CSY3 ja CSY4) yhteydessä esiintyneeksi kuivikemateriaaliksi.

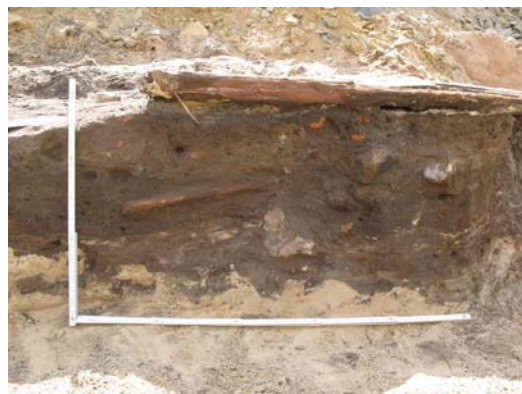
Kuva 11. CR2, koillisprofiili. Digikuva 126343:9

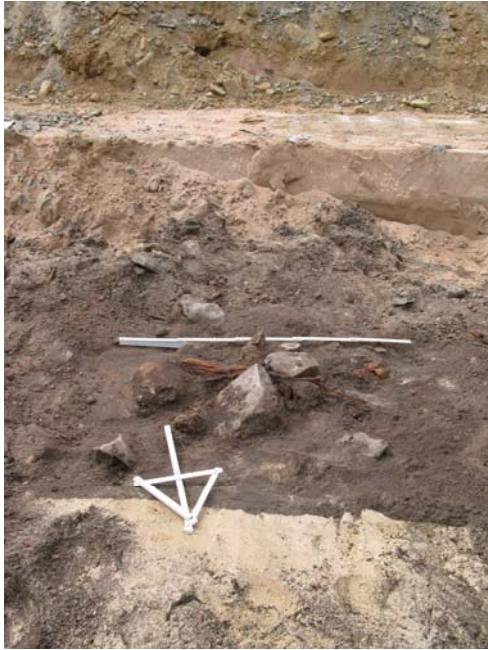
Kuva 12. CR4, taso. Digikuva 126343:17.

CR4 oli luonteeltaan epämääräinen rakenne (kartta 5), joka sijaitsi rakenteen CR2 alapuolella korkeudella n. 2, 60 m mpy kerroksen CSY7 eli hiesunsekaisen saven yhteydessä. Rakenne CR4 muodostui hajallaan sijaitsevista luode-kaakko- ja pohjois-etelä-suuntaisesta kolmesta puun katkelmasta, joiden pituus oli n. 40-60 cm ja leveys 3-6 cm (kuva 12). Paksuudeltaan todella maatuneet puiden katkelmat olivat 2-3 cm luokkaa.

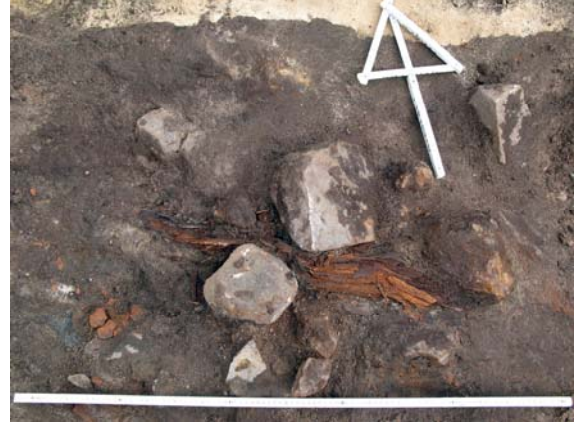
Kuva 13. CR4, taso ylhäältä. Digikuva 126343:19

Rakenne CR4 yhteydessä sijaitsi kymmenkunta 10 - 20 cm halkaisijaltaan olevaa kiveä, joista isoin kivi oli korkeudella 2,68 - 2,50 m mpy. Mahdollinen rakenne oli hyvin pienialainen (1 x 1 m) ja epämääräinen (kuva 13). Kivet olivat murentuneita (kuin palaneita) ja puut hiiltyneitä. Maa puiden ja kivien ympärillä oli kokkareista ja koostui kovaksi saostuneesta "rautamaasta". rakenteen CR4 yhteydessä sijaitsi myös muutamia tiilenpaloja ja hieman tiilimurskaa. Mahdollisen rakenteen alla sijaitsivat hiesu CSY9 ja karkea hiekka CSY10. Tästä alemmas ei enää kaivettu.

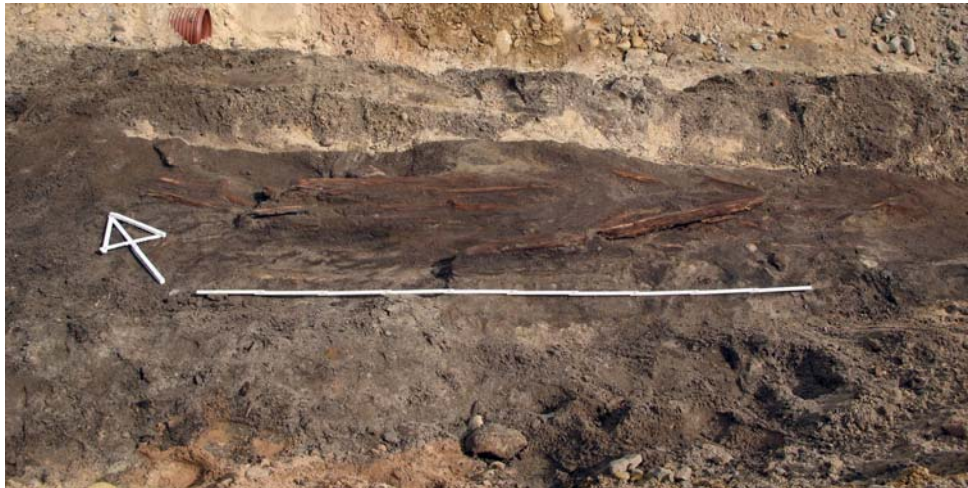
Kuva 14. CR3. Digikuva 126343:13.

Luode-kaakko-suuntainen rakenne muodostui kolmesta puusta (mahdollisesti lankkuja) sekä pienemmistä "liuskamaisista" puunkatkelmista isompien puiden pohjoispuolella (kuva 14). Puiden säilynyt kokonaispituus oli n. 1 m, mutta puiden alkuperäinen pituus on ollut suurempi. Tämä voitiin havaita maatumisjäljistä. Jälkien perusteella puiden alkuperäinen pituus on saattanut olla jopa 1,50 - 1,70 metriä. Puiden leveys vaihteli 15 - 21 cm ja paksuus 2-5 cm välillä. Mainittakoon, että yksi puusta oli lähes itä-kaakko-suuntainen (kartta 4). Puut sijaitsivat korkeudella 2,90 - 2,70 m mpy. Rakenteen pohjoispuolella sijainneet liuskamaiset ja pienet puunkatkelmat olivat pääsääntöisesti samansuuntaisia, mutta paikoitellen myös pohjois-etelä-suuntaisia. Pienempien puiden katkelmat ovat mahdollisesti jäänteitä jo maatuneista lankuista (?). Mahdolliseen rakenteeseen liittyi myös muutama tiilenpala.

Puiden ja puulastukerroksen (CSY4) alla sijaitsi paikallinen yksikkö CSY5 eli hiesunsekainen savimaa rakenteen koillispuolella sekä vaalearuskea hiekka CSY6, jossa oli eläintenluita seassa. Näiden kerrosten alta tuli esille CSY7 eli tummanruskea multamaa. Tämän alemmas ei enää kaivettu.

Koska rakenne oli hyvin samankaltainen rakenteiden CR1 ja CR2 kanssa, tulkittiin se myös kostean alueen kuivattamiseen liittyväksi rakenteeksi. Tähän viittaavat rakenteen yhteydessä esiintyneet samankaltaiset kerrostumat kuin aiemmin mainituissa rakenteissa (esim. kostean maan kuivikekerroksia). Lisäksi rakenne oli samansuuntainen edellisten kanssa ja sijaitsi myös samoilla korkeuksilla.

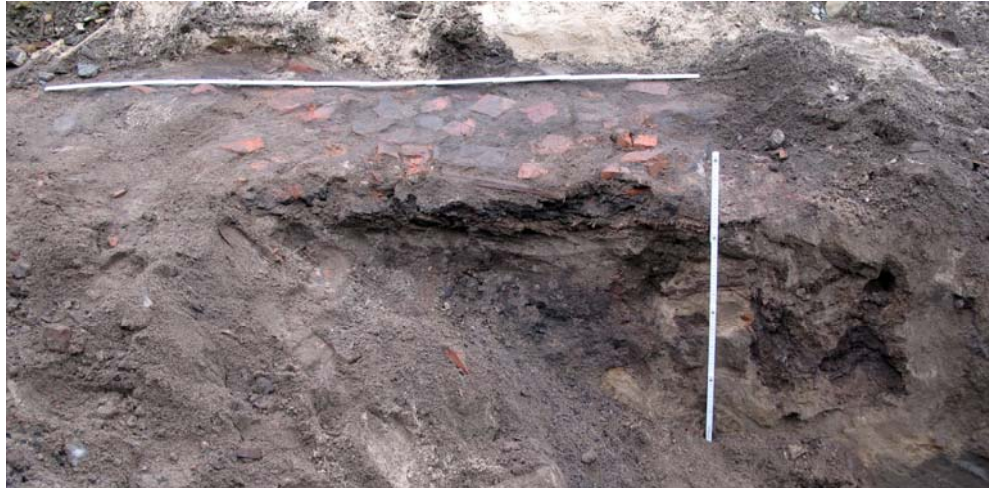
Kuva 15. CR5, tiilitaso ja lounaisprofiili. Digikuva 126343:25.

Rakenne tuli esille pintamaakerrosten (tienpohjaukset) CSY0-CSY2 ja osin sekoittuneen kerroksen CSY3 alta. Rakennetta peitti lähes kauttaaltaan ”löyhä” hiekkakerros CSY4, jossa oli tiilimurskaa ja eläinten luita seassa. Kaivettaessa kerrosta kaivinkoneella, tuli esille kaakko-luode-suunnassa 4 lankkua, jotka kaivinkone ehti ruopaista pois ennen niiden paikoilleen dokumentointia. Yksi lankuista nostettiin sivuun kuvattavaksi ja mittavaksi (liite 11, 1/4). Lankun mitat olivat 130 x 30 x 6 cm. Lankku oli veistetty pinnoiltaan hyvin sileäksi (oksankohdat pois) ja reunoiltaan viistoiksi. Todennäköisesti lankut ovat sijainneet maassa tiiviisti vieretysten, mutta tästä ei voida olla aivan varmoja.

Lankkujen alta tuli esille kerros CSY5 eli orgaanissekoitteinen savi, jossa rakenne CR5 eli tiilitaso sijaitsi. Rakenne koostui tiilenpaloista ja tiilestä, jotka oli ladottu tasaisesti maahan (kuva 15). Tiilet sijaitsivat korkeudella 3,10 - 3,02 m mpy (kartta 6). Joukossa oli myös useita paloja koristetiilien katkelmia (liite 12, 1/1). Myös muutamia pieniä kiviä sijaitsi tasossa tiilien kanssa samalla korkeudella. Kerroksen CSY5 alta tuli esille ohut puulastukerros CSY6, jonka alla sijaitsi ohut hiekka CSY7 ja sen alla CSY8 eli savensekainen hiekka sekä CSY10 eli karkea hiekka. Näiden alla sijaitsi CSY9 eli orgaanissekoitteinen savi. Kerrokset CSY8 ja CSY9 eivät todennäköisesti liity rakenteeseen CR5, vaan ne ovat rakennetta vanhempia kulttuurikerroksia. Alimpana sijaitsi vaaleanruskea hieno hiekka CSY11, joka jäi viimeiseksi dokumentoiduksi kerrokseksi tällä kohtaa.

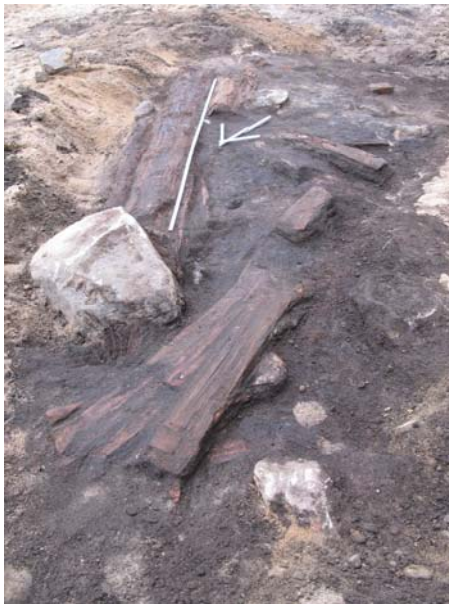
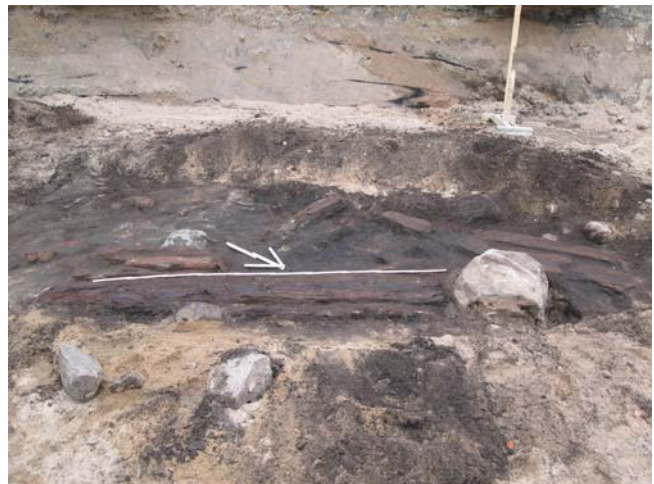
Kuva 16. CR6a, taso. Digikuva 126343:31. Kuva 17. CR6a, taso. Digikuva 126343:29.

Rakenteeseen CR6a liittyi useita yksiköitä. Edellä mainittu CSY5 sijaitsi rakenteen ulko- ja sisäpuolella. Kerroksessa oli seassa runsaasti eläinten luita, multaa sekä lahonnutta ja hiiltynyttä puuta. Kerroksesta rakenteen sisäpuolelta saatiin erittäin runsaasti löytöjä talteen. Rakenteen pohjoisosassa sijaitsi yksikkö CSY8, josta otettiin maanäyte MN1. Yksiköt CSY5 ja CSY8 olivat todennäköisesti rakenteen käyttöaikaisia kerrostumia. Yksikkö CSY11 eli orgaanissekoitteinen hiekka, joka sijaitsi CR6a ulkopuolella pohjoisessa, oli CSY5:n kanssa samankaltainen kerros.

Lisäksi rakenteeseen liittyi yksikkö CSY10 eli multamaa ja CSY13 eli orgaanissekoitteinen maa, jotka sijaitsivat CR6a ja b osien välissä kaakkoisosassa. Yksiköiden CSY8, CSY11, CSY5 alta tuli esille yksikkö CSY6 eli erittäin kovaksi pakkautunut puuroska, joka sijaitsi suoraan rakenteen CR6a puurakenteiden alapuolella sekä yksikkö CSY20 eli multamaa. Yksikön CSY10 alta tuli esille CSY9 eli kirjava hiekka.

Rakenteen CR6a yhteydestä talletettujen esinelöytöjen perusteella kyseinen rakenne on todennäköisesti ollut talousrakennus. Maanäytteestä 2 (MN2) analysoidut ranta- ja vesijättömaakasvien siemenjäänteet voisivat viitata myös karjasuojaan - kosteikkokasveja on käytetty karjan ja hevosen rehuina. Toisesta maanäytteestä (MN1) yksiköstä CSY8 löydetty sahanpurumainen puusilppu (Lempiäinen 2009: 10) näyttäisi tukevan tätä tulkintaa (kuiviketta?).

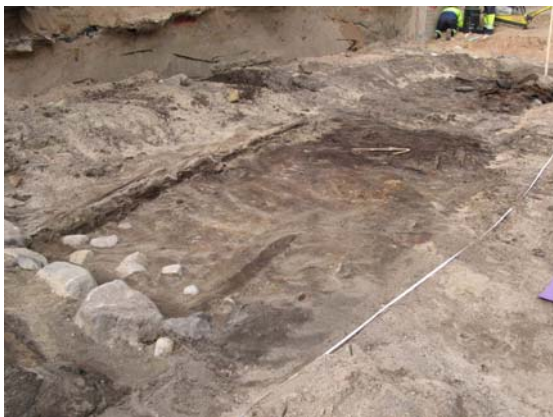
Kuva 22. CR6b, länteen. Taustalla CR6a. Digikuva126343:64.

Luode-kaakko-suuntainen rakenne CR6b sijaitsi aivan kiinni rakenteessa CR6a (kuva 22). Myös rakenteesta CR6b oli säilynyt pitkänomainen ja kapea kaistale (dokumentoitu ala n. 3 x 1,5 m), koska rakenteen mahdolliset pohjoispuoliset osat oli tuhonnut kaukolämpökaivanto ja eteläpuoliset osat olemassa olevan kerrostalon perustukset. Rakennetta CR6b peitti täyttökerros CSY4 eli hiesumaa sekä vaaleanharmaa hiesu CSY21. Yksiköt CSY4 ja CSY21 ovat todennäköisesti sama yksikkö.

Puurosken alla alkoi rakenteen eteläpuolella, pitkän hirren vieressä yksikkö CSY16 eli tiilimurskasekainen hiekka ja yksikkö CSY17 eli tiivis läikikäs hiesu, joka tuli esille myös rakenteen keskeltä yksikön CSY6 alta kuten edellä mainittiin (kuvat 22 ja 23). Rakenteen ulkopuolella pohjoisessa esiintyi yksikkö CSY14 eli tummanruskea tiilimurskasekainen hiekka, joka oli samantapainen kerros kuin rakenteen eteläpuolella esiintynyt yksikkö CSY16 eli tummanruskea hiekka. Yksikön CSY14 alla alkoi CSY15 eli kova hiekkamaa, joka oli luontainen kerros. Yksiköiden CSY17, CSY18 ja CSY22 alta tuli lastalla kaivettaessa esille puhdas hiekka CSY19, joka vaikutti luontaiselta kerrokselta. Tämän syvemmälle ei enää kaivettu.

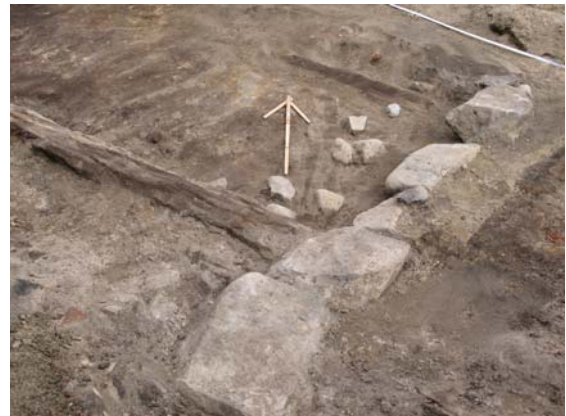
Kuva 23. CR6b, itäpääty, taso. Digikuva126343:68

Rakenteen itäpäässä sijaitsi yksikössä CSY15 pienten ( $\varnothing$  5-10 cm) kivien keskittymä aivan koillis-lounais-suuntaisen kivirivin vieressä (kuva 23). Kivet oli sijoitettu rakenteen sisään melko hajanaisesti. Kivien funktio rakenteessa ei selvinnyt tutkimuksissa.

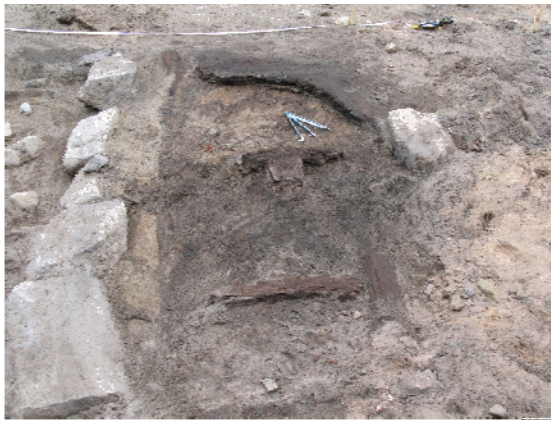
Kuva 24. CR7, taso. Digikuva 126343:70.

Vaikka rakenteet CR7 ja CR6a ja b kuuluvat varmuudella samaan rakennekokonaisuuteen (kartta 8), niiden kerrostumat erosivat jonkin verran toisistaan. Rakenne CR7 tuli esille heti modernien tien pinnoite- ja pohjauskerrosten CSY0-CSY2 alta. Näiden alla oli soransekainen hiekka CSY3. Luodepäässä sijaitsi rakenne CR6b, jonka yhteydessä sijainnut yksikkö CSY21 eli vaaleanharmaa hiesu näytti rajautuvan rakenteeseen CR7 (kuva 24).

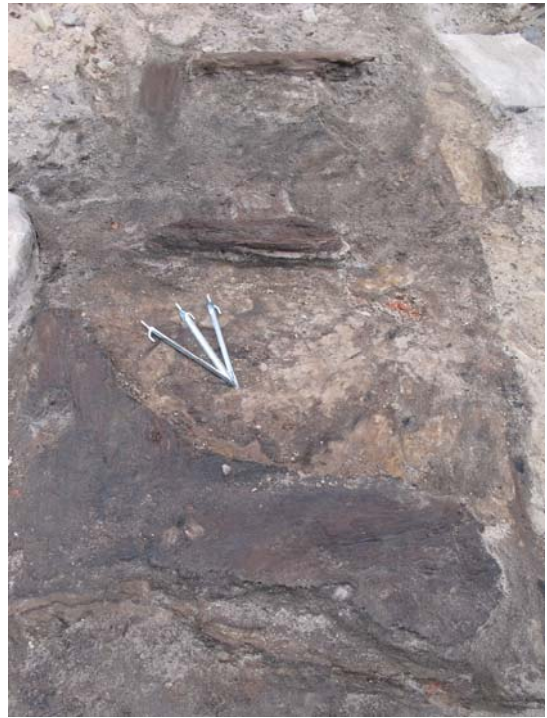
Kuva 25. CR7, etualalla kirjava maa CSY8. Takana CSY7 eli orgaanis- ja savisekoittainen hiekka. Digikuva 126343:71.

Yksikön CSY5 (rakenteen sisäpuolella) alla sijaitsi CSY6 eli tummanharmaa hiekka ja sen alla orgaanisekoittainen hiekka CSY7, jota oli rakenteen eteläpuolella. Yksikön CSY7 alta paljastui kellertävänruskea, kirjava savimaa CSY8, johon kaivaminen lopetettiin, koska puut eivät näyttäneet jatkuvan alemmas.

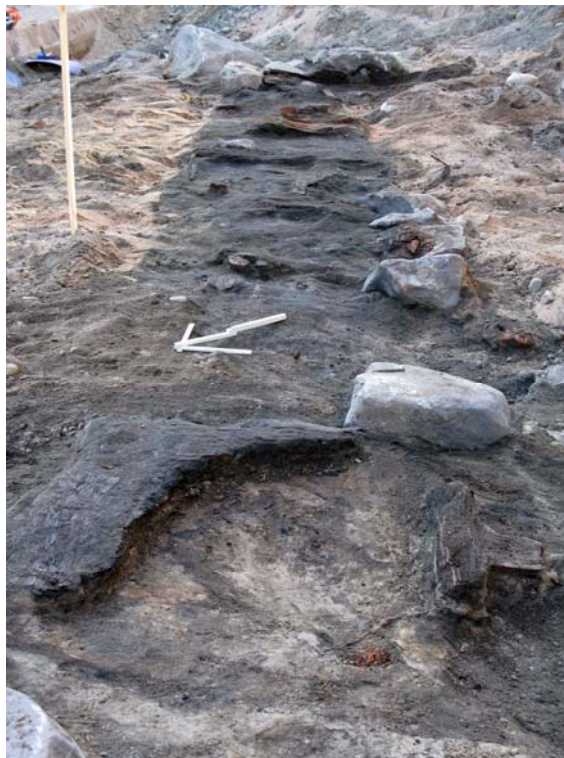
Kuva 26. Etualalla CR7 ja takana CR13 ja CR14. Molemmin puolin kaivetut maat. Digikuva 126343:80.

Myös rakennetta CR13 oli tuhonnut kaukolämpökanava ja olemassa olevan rakennuksen perustukset (kuva 26). Rakenne CR13 tuli esille heti tien pinnoite- ja pohjauskerrosten CSY0-CSY2 alta. Rakennetta peitti pääosin soransekainen hiekkamaa CSY3 (sama kuin CR7/CSY3). Rakenteen päällä kaakkois- ja eteläosissa esiintyi yksikkö CSY8 eli maatuneen puun kerros. Rakenteen kanssa samassa tasossa esiintyi kerros CSY5 eli mullansekainen hiekkamaa.

Rakenne muodostui samassa tasossa sijainneista koillis-lounais- ja luode-kaakkosuuntaisista puiden katkelmista (lankkuja/hirsiä), jotka kulkivat toisiinsa nähden ristiin. Rakenteeseen kuului myös muutamia kiviä, joiden halkaisijat vaihtelivat 20 - 40 cm välillä (kartta 8). Rakenteen säilynyt laajuus oli leveyssuunnassa n. 1 metri. Pituutta rakenteella oli kokonaisuudessaan reilut 5 metriä. Puut sijaitsivat korkeudella 3,20 - 2,96 m mpy yksiköiden CSY4 (multamaa) ja CSY6 (karkea hiekka) päällä ja olivat erittäin maatuneita – puiden paksuus oli enää 1 - 3 cm. Puiden huonon säilyneisyyden takia kaikista puista ei pystytty varmuudella sanomaan, olivatko ne lankkuja vai hirssiä. Yksi puu pystytettiin tunnistamaan hirren katkelmaksi. Muutamassa kohdin havaittiin heikkoja merkkejä mahdollisesti päällekkäin olleista puista. Mainittakoon, että yksikön CSY4 sisässä sijaitsi vielä paikallinen yksikkö CSY7 eli harmaan hiekan linssi.

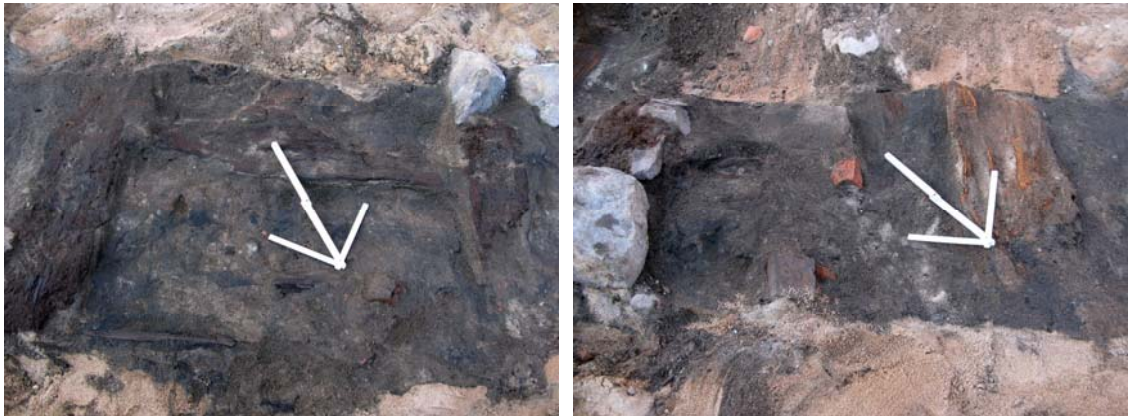
Kuva 27 ja 28. Vasemmalla CR13, keskiosa. Digikuva126343:76. Oikealla CR13, itäpää. Digikuva 126343:77. Huomaa selkeät kaivetun maan rajat molemmilla puolilla.

Rakenteen sisäpuolelta yksiköstä CSY4 otettiin maanäyte (MN3), josta analysoitiin ainoastaan yksi rantaluikan siemenjäännös. Rantaluikka on kosteikkokasvi, jonka esiintyminen alueella saattaa viitata vesistön läheisyyteen tai kosteikkoalueeseen, mutta myös karjan tai hevosten rehuna käytettyyn luonnonheinään (Lempiäinen 2009: 5, 10).

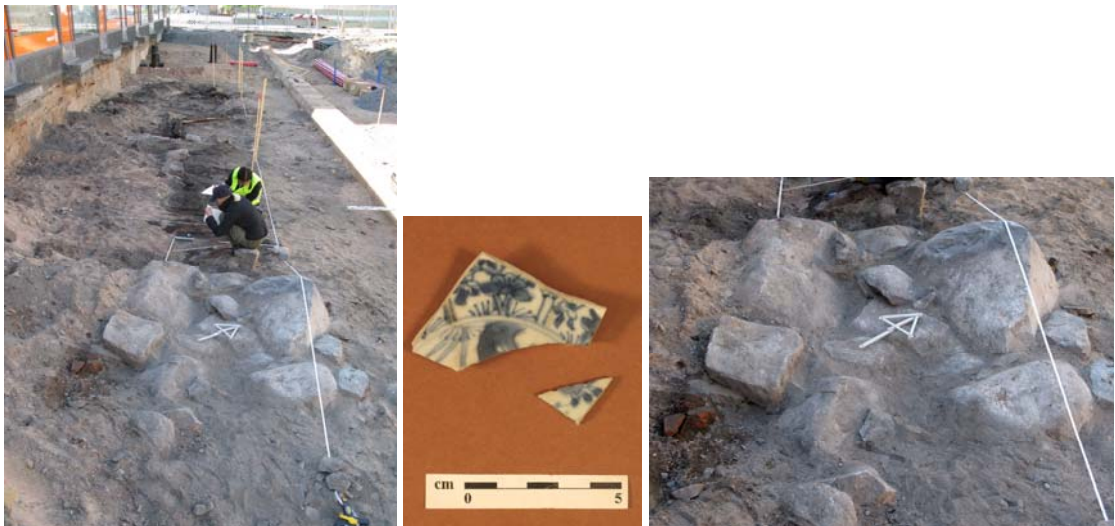
Kuvat 31, 32 ja 33. Digikuva126343:99 ja 98. Vasen: etualalla CR14, taustalla CR13. Oikea: CR14. Kuvaaja: M. Hyttinen. Keskellä posliinia (:214) yksiköstä CSY3/CR14.

Rakenne CR14 sijaitsi aivan kiinni rakenteen CR13 kaakkoispäässä (kuva 31). Rakenne CR14 tuki esille modernien kerrosten CSY0-CSY2 alta. Rakenteiden päällä sijaitsi sekoittunut soransekainen hiekka CSY3, jonka paksuus oli n. 20 cm. Rakenteen keskellä oli irtonaista tiilimurskankeskaista hiekkaa CSY4.

Rakenteiden CR13 ja CR14 kohdalla voitiin havaita selvä raja ja rakenteesta CR14 koillis-lounais-suuntainen mahdollinen seinälinja. Kaakossa sijaitsi muutamia kiviä, jotka olivat pääosin linjassa rakenteen mahdollisen luode-kaakko-suuntaisen linjan kanssa. Varmaa on, että rakenteesta on tuhoutunut osia pohjois- ja eteläpäässä, koska molemmin puolin sijaitsivat kaivetut maat.

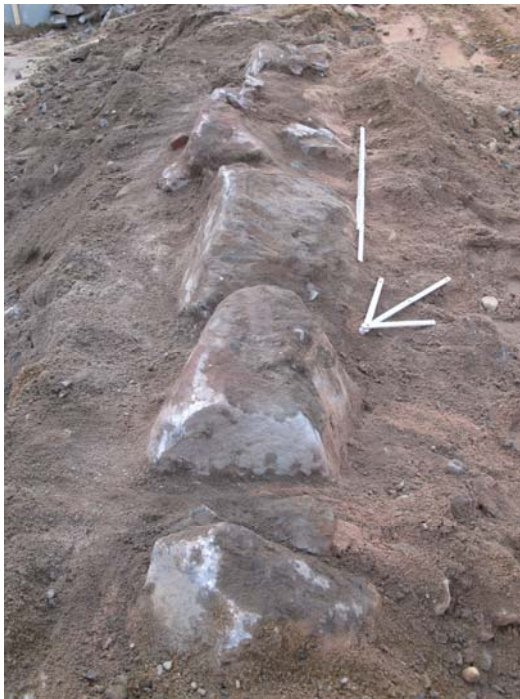
Kuva 34. CR8, kivet. Digikuva126343:36

Rakenne dokumentoitiin kokonaisuudessaan säilyneiltä osiltaan (koko 5 x 1 m). Rakenne CR8 tuli esille heti modernien tien pohjauskerrosten CSY0-CSY2 alta. Rakennetta ja siihen liittyviä ylimpiä kerroksia peitti CSY3 eli soransekainen hiekka, jossa oli erittäin runsaasti piitä seassa (vrt. jäljempänä rakenteet CR10 ja CR11 ja yksikkö CSY3). Osa piikimpaleista oli iskettyjä ja lohkottuja, osa iskemätöntä kiveä. Kyseessä lienee täyttökerros.

Suoraan rakenteen CR8 päällä sijaitsivat tiivis savi CSY5 ja punaruskea savi CSY9. Savikerrokset ovat mahdollisesti sama yksikkö. Rakenne muodostui luode-kaakko-suuntaisesta yksirivisestä kivirivistä (kuva 34) ja luode-kaakko-suuntaisesta lankusta (hirsi?). Kiviä oli kahdessa kerroksessa siten, että alempana sijaitsivat isot ja laakeat kivet (Ø 80 - 100 cm) ja näiden päällä pienemmät (Ø n. 40 cm) kivet. Osa kivistä oli voimakkaasti palaneita ja lohkeilleita. Kivirivin päällä rakenteen

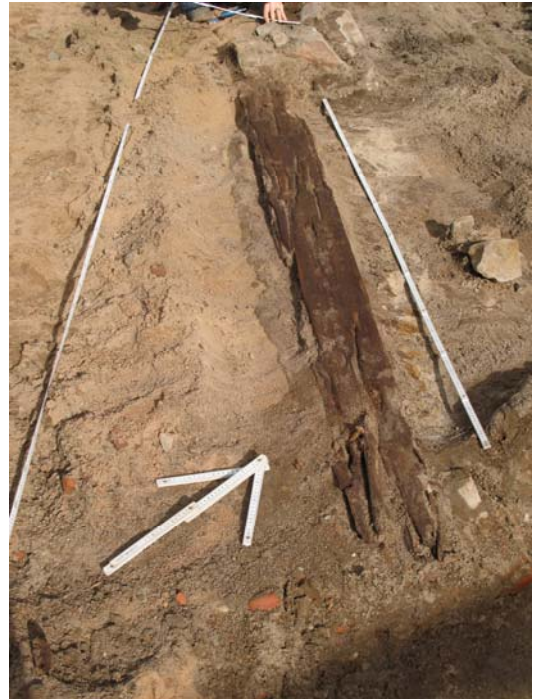
Kuva 35. CR8, lankku. Digikuva 126343:39

Kivijalka katkesi kaakossa korkeudella 3,50 m mpy sijaitsevaan luode-kaakko-suuntaiseen lankkuun, jonka mitat olivat: 220 x 20 x 4 cm (kuva 35). Lankku oli palamaton ja siinä oli kiinni useita nauvoja. Lankun alla sijaitsi yksikkö CSY8 eli hieno hiekka. Heti lankun jälkeen alkoi rakenne CR9 (kuva 36).

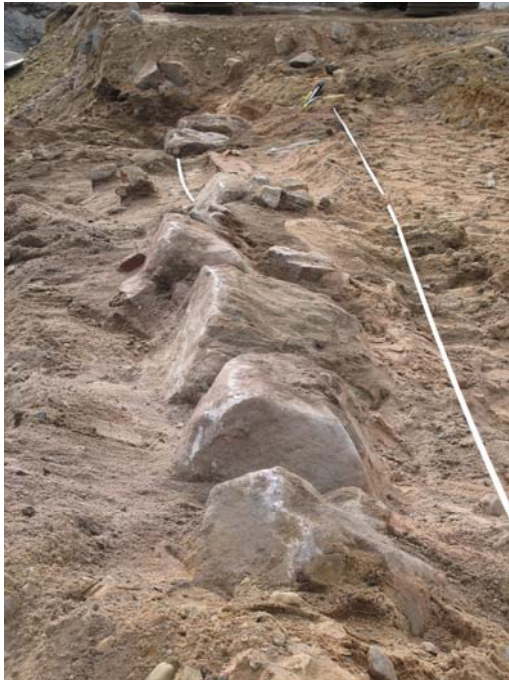
Kuva 36. Etualalla CR8 ja hirsi ja takana CR9. Digikuva 126343:41.

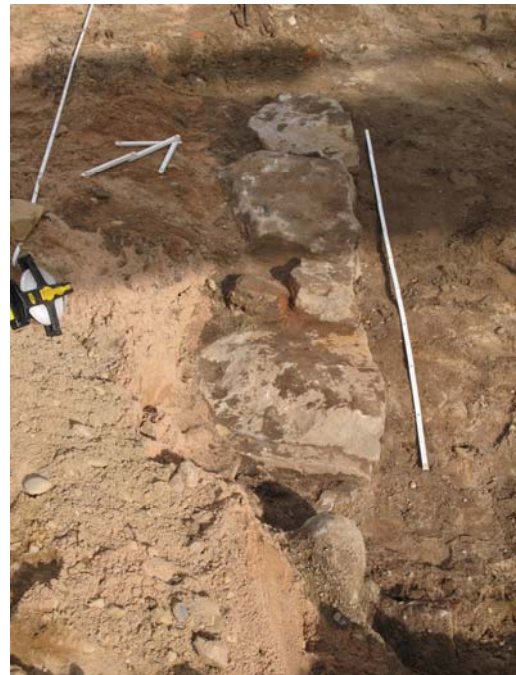
Kuva 37. CR9. Digikuva126343:37. Kuvaaja:

Suoraan rakenteen CR9 päällä sijaitsi punaruskea savi CSY9. Kerros on sama kuin rakenteen CR8 yhteydessä esiintynyt. Rakenne muodostui luode-kaakko-suuntaisesta yksirivisestä kivirivistä (kartta 7, kuva 37). Kiviä oli kahdessa kerroksessa siten, että alempana sijaitsivat isot ja laakeat kivet (Ø 100 - 60 cm) ja näiden päällä pienemmät (Ø n. 40 - 20 cm) kivet. Osa kivistä vaikutti palaneilta. Kivet sijaitsivat

korkeudella 3,60 - 3,10 m mpy, joten kivijalan korkeus on ollut n. 50 cm. Kivien alla rakenteen eteläpäässä sijaitti yksikkö CSY10 eli harmaa hiesu ja pohjoisosassa yksikkö CSY4 eli tummanruskea hiekka.

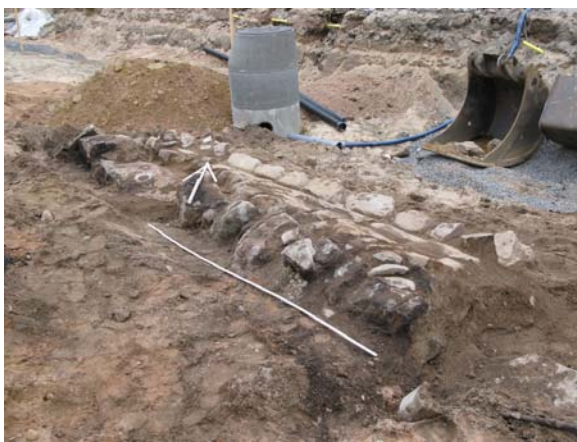
Kuva 38. CR10 ja CR11. Digikuva126343:49.

Luode-kaakko-suuntaisen rakenteen CR10 kivet sijaitsivat korkeudella 3,80 - 3,50 m mpy (kartta 9). Kivet oli aseteltu yhteen riviin ja kahteen kerrokseen siten että alla sijaitsivat kookkaammat peruskivet ja päällä pienemmät kivet, joiden halkaisija oli n. 20 cm (kuva 38). Pienempiä kiviä oli useampia vieretysten alemman yksirivisen kivirivin päällä. Pienet päällimmäiset kivet oli ladottu kuperaan muotoon, jolloin ne "laskeutuivat" isompien alempien kivien päälle ja sivuille tasaisesti. Kivien päällä sijaitsi yksikkö CSY4 eli mullansekainen maa, jossa oli paljon hiiltä ja tiilimurskaa seassa

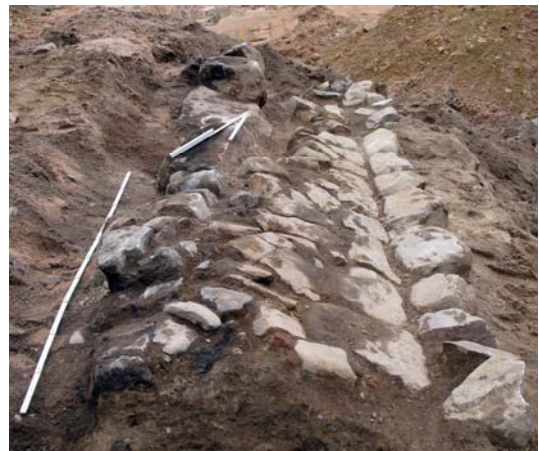
Kuva 39. CR10 vasemmalla ja CR11 oikealla. Digikuva126343:50.

Kivet olivat muodoltaan pinnoilta laakeita ja pohjiltaan särmikkäitä. Kivien koko vaihteli halkaisijaltaan 20 - 100 cm välillä. Rakenteen keskivaiheilla sijaitsi todella iso ( $\varnothing$  120 cm) laakea kivi, johon oli porattu reikä. Kyseessä on varsin tuore, maaperäporauksen aikaansaama reikä. Osin palaneet ja lohkeilleet kivet olivat luode-kaakko-linjassa. Rakenteen CR10 eteläpuoli oli tuhoutunut aiemmissa kaivutöissä, mutta rakenteen pohjoispuolelta (kuva 39) paljastui hyvin mielenkiintoinen rakenneosaa CR11.

Kivijalan CR10 pohjoispuolelle, aivan kivijalan viereen, oli ladottu tiheään pienempää kiveä, joka oli halkaisijaltaan n. 20 - 30 cm suuruista. Rakenteet CR10 ja CR11 sijaitsivat näin ollen aivan vieretysten ja kiinni toisissaan (kuva 39). Rakenteen CR11 päällä sijaitsi yksikkö CSY10 eli tiivis harmaa savi. Rakenneosien CR10 ja CR11 välissä sijaitsi yksikkö CSY11 eli hieno hiekka, jolla oli täytetty rakenteiden välinen tila. Kaivettaessa tätä kohtaa alemmas paljastui yksikkö CSY12 eli multamaa, jonka päällä sijaitsi luode-kaakko-suuntainen maatonut (neliö?)hirsi (kuva 40) korkeudella 3,34 - 3,21 m mpy, jonka mitat olivat: 100+ x 15 x 12-14 cm, hirsi jatkui pidemmälle kaivamattomaan maahan.

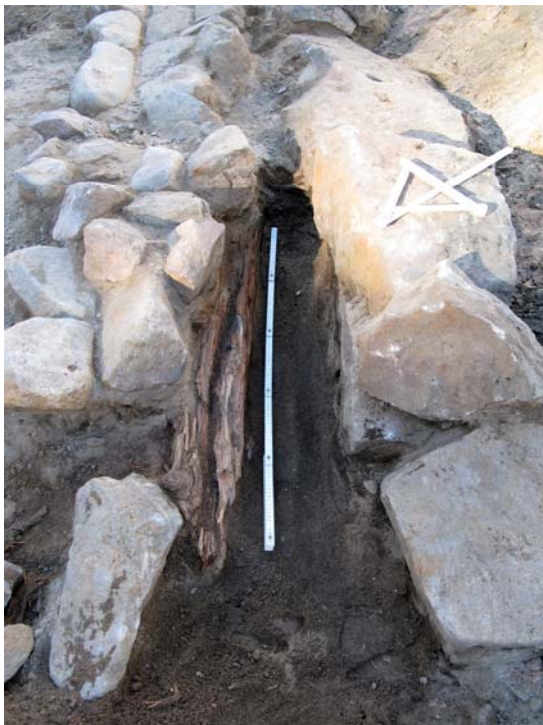
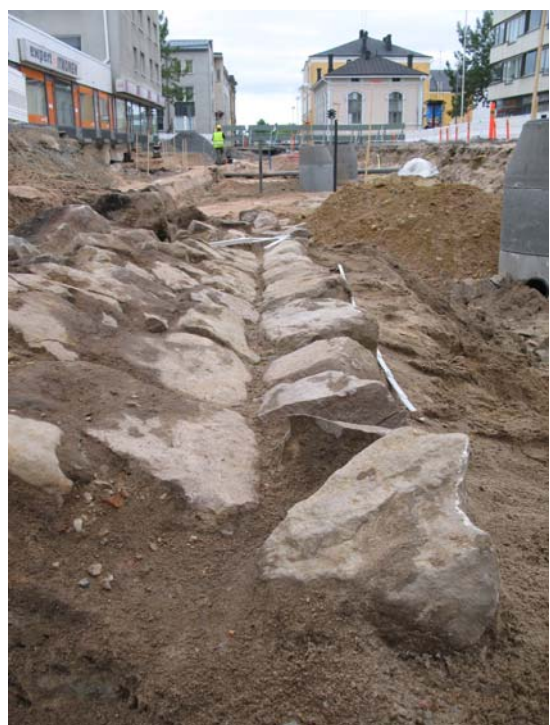
Kuva 40. CR10 ja CR11 välissä ollut hirs. Digikuva 126343:75. Kuva 41. CR11. Digikuva 126343:55. Kuvaaja: 126343:75.

Rakenteen CR11 ydinosa muodostui halkaisijaltaan 20 - 40 cm olevasta laakeapintaisesta kivistä korkeudella n. 3,60 - 3,40 m mpy. Kivet oli ladottu toisiinsa nähden loivaan kulmaan, siten että kivien väliin muodostui n. 5 cm syvyinen matala ja kapeahko kouru (kuva 41). Kivien alla sijaitti rakenteen eteläpuolella yksikkö CSY7 eli hiekka ja pohjoispuolella yksikkö CSY9 eli savensekainen hiekka.

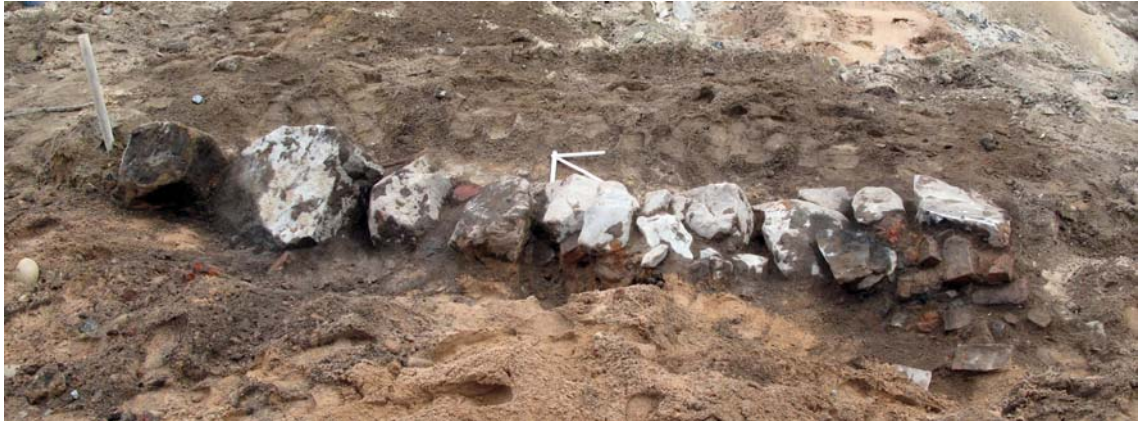
Kuva 43. CR12. Digikuva 126343:60.

Rakenteen peruskivien välissä sijaitsivat yksiköt CSY9 eli tiilimurskansekainen hiekka (kaakkoispää) ja CSY6 eli hiilen- ja tiilensekainen hiekka (rakenteen eteläpuoli). Rakennekivien alla olivat yksiköt CSY5 eli vaaleanharmaa savimaa ja CSY7 eli tummanharmaa savimaa. Rakenteen pohjoispuolella kivien alapinnat olivat kerroksessa CSY10 eli orgaanisesekoitteisessa savimaassa. Kerros CSY10 oli viimeinen, mikä dokumentoitiin rakenteen yhteydestä. On mahdollista, että yksiköt CSY5, CSY7 ja CSY10 ovat kaikki samaa yksikköä.

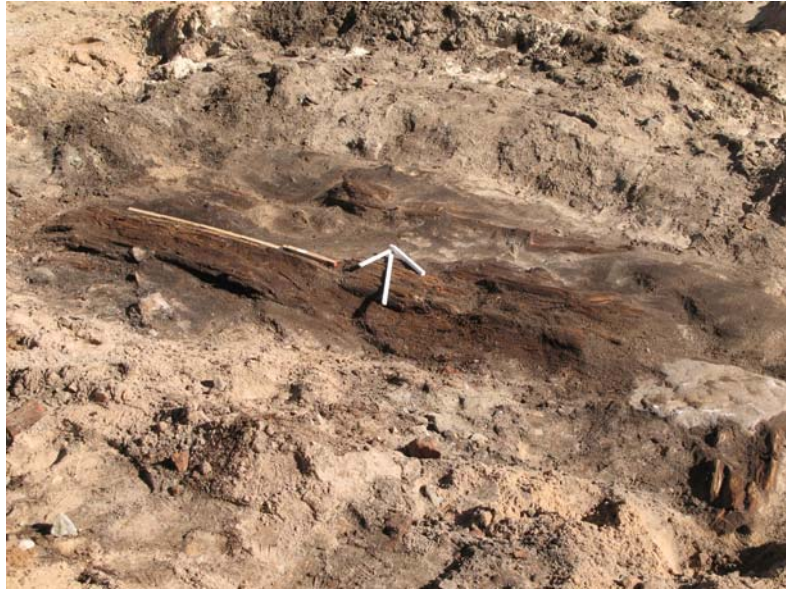
Kuva 46. CR15. Digikuva 126343:82.

Rakenne CR12 muodostui kolmesta maatuneesta luode-kaakko-suuntaisesta ja kahdesta koillis-lounais-suuntaisesta hirrestä (kuva 46) korkeudella 3,40 - 3,20 m mpy (kartta 11). Lisäksi rakenteen yhteydessä oli nähtävissä maatuneen puun jäänteitä luode-kaakko-suunnassa. Puita peitti n. 15 cm paksu orgaanis-sekoitteinen savimaa, CSY4, joka oli painunut myös rakenteiden väliin. Puiden mitat olivat: 60-140 x 10-20 x 2-10 cm. Rakenteeseen liittyi myös yksi kivi (45 x 60 cm), korkeudella 3,44 m mpy, joka on mahdollisesti rakenteen nurkkakivi. Kivien ja puiden alla sijaitsivat yksiköt CSY5 eli hiesumaa ja CSY6 eli hiekka (pohjoispää). Näiden alla alkoi yksikkö CSY7 eli kova hiekkamaa, joka jäi viimeiseksi dokumentoiduksi yksiköksi rakenteen yhteydessä.

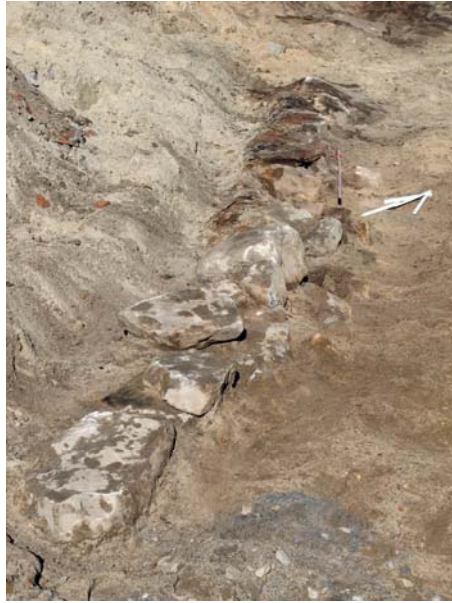
Kuva 47. CR16. Digikuva 126343:85.

Luode-kaakko-suuntaista rakennetta (kuva 47) dokumentoitiin kaikkiaan 5,5 x 1,5 m ala eli koko rakenteen säilynyt osa. Rakenteen päällä sijaitsi hiiltynyttä puuta ja tiilimurskaa sisältänyt kerros CSY5 (kuva 48), jota oli erityisen runsaasti rakenteen pohjoispäässä (kartta 12). Kerros tulkittiin mahdolliseksi palokerrokseksi.

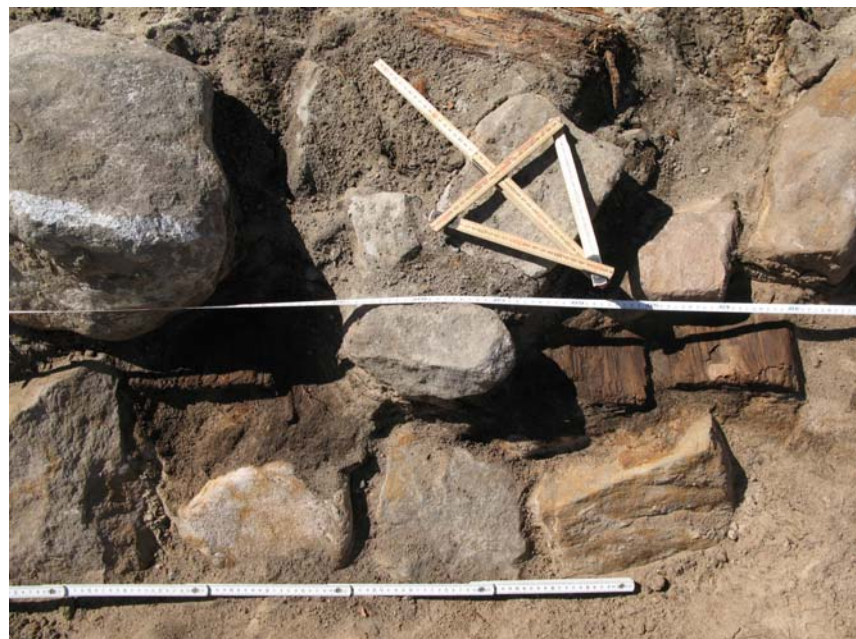
Kuva 49. CR16, lankkuja kivien alla ja pätkä mahdollista vesikourua. Digikuva 126343:87.

Kivijalan koillispuolella oli muutamia halkaisijaltaan n. 20 cm olevia kiviä ladottuna riviin viistoon (kuva 49). Kyseessä on mahdollisesti rakenteen CR11 kaltainen jäännös eli kivistä ladottu kouru. Kivet sijaitsivat korkeudella 3,69 - 3,48 m mpy ja ne oli ladottu kerrokseen CSY11 eli oranssinruskeaan hiekkaan. Tällä kohtaa mahdollinen kivikourun jäännös oli niin pienialainen ja epämääräinen (vain toiselta puoleltaan säilynyt n. 1 m pituudelta), ettei sitä nimetty omalla rakennenumeroilla. Yksikkö CSY11 oli alin rakenteen yhteydestä dokumentoitu kulttuurikerros.

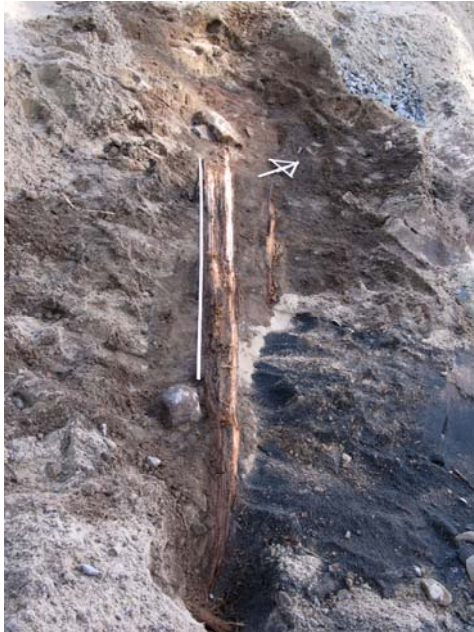
Kuva 50. CR17, kivi ja hirsi. Digikuva 126343:93.

Puiden yhteydessä esiintyi muutamia halkaisijaltaan n. 20 - 40 cm olleita kiviä korkeudella 3,70/3,40 - 3,50/3,40 m mpy. Kiviä sijaitti pitkän hirren ulkopuolella etelässä ja pitkän hirren päässä luoteessa.

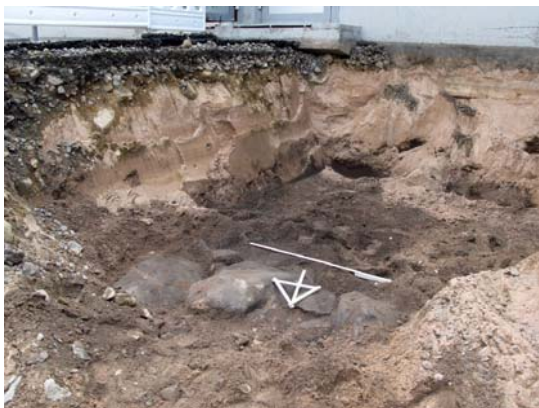
Kuva 52. CR18. Digikuva 126343:123.

Luode-kaakko-suuntainen kivirakenne (kuvat 52 ja 53) sijaitsi yksikössä CSY5 eli tummassa savimaassa, jossa oli tiilimurskaa seassa (kartta 14). Rakenne CR18 muodostui isokokoisista, pinnaltaan laakeista kivistä (Ø 30 - 100 cm), jota ei pystytty ihmisvoimin liikuttelemaan.

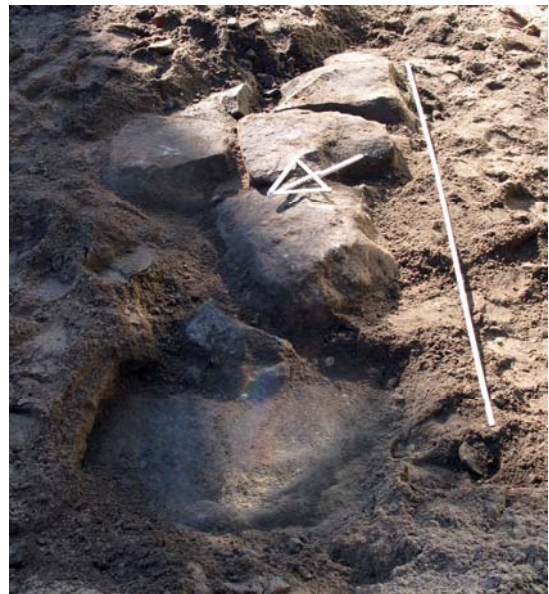
Kuva 53. CR18, jatko. Digikuva 126343:128.

Kivet sijaitsivat kahdessa rivissä ja yhdessä kerroksessa (kuva 53). Rakenteen leveys oli n. 1 m ja dokumentoitu pituus 3,5 m. Kivet sijaitsivat korkeudella 3,37 - 3,17 m mpy. Isoimmille kiville ei satu pohja-arvoa, mutta muutamalle pienemmälle se otettiin, jolloin arvoiksi saatiin n. 2,14 m mpy. Rakenne olisi jatkunut vielä n. 1 - 2 m kaakkoon, mutta tätä loppuosaa ei saatu dokumentoitua kaivutyön kiireellisyyden takia.

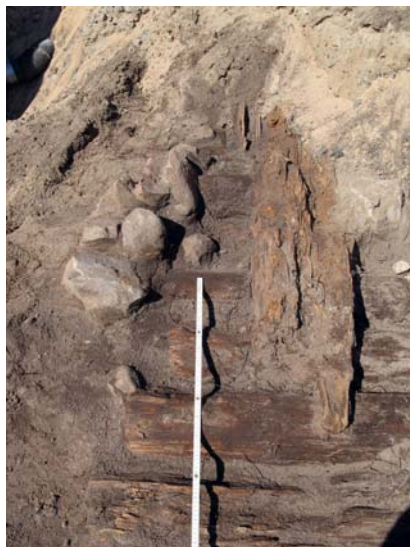
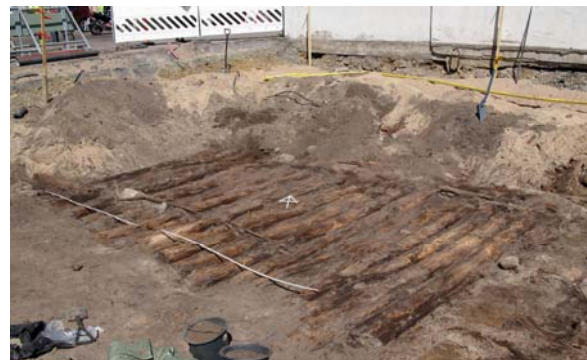
Kuvat 54 ja 55. Vasemmalla DR1, luoteiskulma. Digikuva 126343:105. Oikealla digikuva 126343:103, yleiskuva rakenteesta.

Luode-kaakko-suuntaisten puiden alla alkoi massiivinen ja hyvin säilynyt puutaso korkeudella 2,40 – 2,20 m mpy, joka sisälsi kaikkiaan 26 puuta. Puut vaikuttivat kirveellä katkotuilta ja ne olivat järeitä halkaisijoiden vaihdellessa 15 - 25 cm välillä. Suurin osa rakenteesta käytetyistä puista oli kuorittuja ja oksaisia tukkeja (kuva 55). Tukkien lisäksi rakennusmateriaalina oli käytetty myös hirssiä, jotka olivat uusiokäytössä.

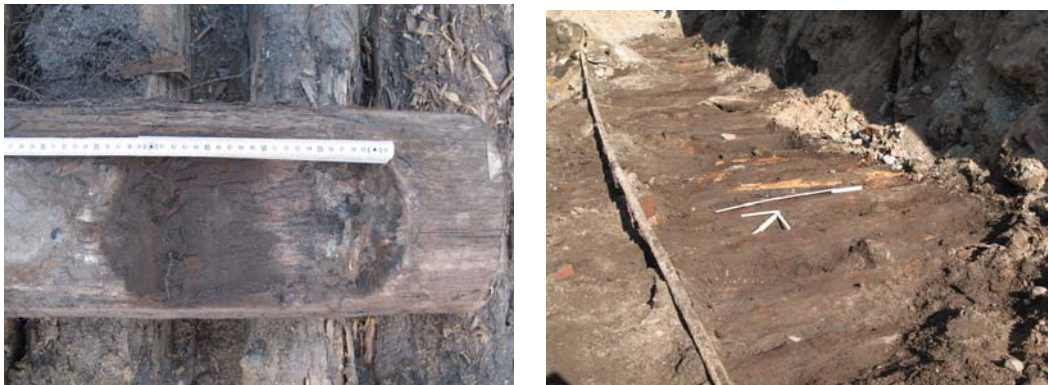
Kuvat 56 ja 57. Vasemmalla digikuva 126343:125, hirren loveus. Oikealla digikuva 126343:172, DR12 (DR1 koillinen jatko).

Puiden esille kaivettu pituus oli n. 3 m luokkaa, mutta suurin osa puista jatkui profiiliin koillisessa. Näin ollen puut ovat olleet todellisuudessa pidempiä. Kenttätöissä havainnoitiin ainakin yhden puun alapinnalla salvos (kuva 56, mitat: 27 x 18 x 2-3 cm), jolla luultiin aluksi olevan rakenteellista merkitystä. Kyseessä oli yksinkertainen ns. koirankaulasalvos. Myöhemmin kuitenkin selvisi, että salvos oli rakenteen rakennustekniikan kannalta täysin merkityksen, joten kyse oli sekundäärisessä käytössä olevasta hirrestä. Salvoksellisesta hirrestä otettiin dendrokronologinen näytekiekko DN3, jota ei kuitenkaan lähetetty ajoitukseen.

Rakenteen DR12 dokumentoitu pituus oli kokonaisuudessaan 9,10 m ja leveys 1,6 m ja se käsitti kaikkiaan 27 koillis-lounais-suuntaista pyöröpuuta, jotka olivat hiukan huonommin säilyneitä kuin rakenteen DR1 puut. Puiden halkaisijat olivat n. 22 cm ja ne sijaitsivat korkeudella 2,40 - 2,20 m mpy. Rakenne ei jatkunut tästä eteenpäin pohjoiseen (kartta 2), vaan mahdollinen loppuosa rakennetta on tuhoutunut kadun kulmassa sijaitsevan kerrostalon (As Oy Pakkahuoneenkatu 5) rakentamisen aikoihin. Rakenteen DR12 alla sijaitsivat samat kerrokset kuin rakenteessa DR1.

Rakenteen alimmat osat muodostuivat kahdesta luode-kaakko-suuntaisesta puusta, jotka sijaitsivat vieretysten puutason etelälaidalla. Oletettavasti myös rakenteen pohjoislaidalla on kulkenut kaksi vierekkäistä samansuuntaista puuta (tästä ei kuitenkaan ole varmuutta). Kuten aiemmin jo mainittiin, vaikutti ensin siltä, puutason muutamissa hirsissä oli salvokset juuri alimmaisista puista varten. Tarkempi tutkimus kuitenkin osoitti, että löydetty salvoskohta ei osunut alempien puiden kanssa samalle

kohtaa. Puut oli näin ollen ladottu suoraan toistensa päälle ristiin ilman veistettyjä salvoksia.

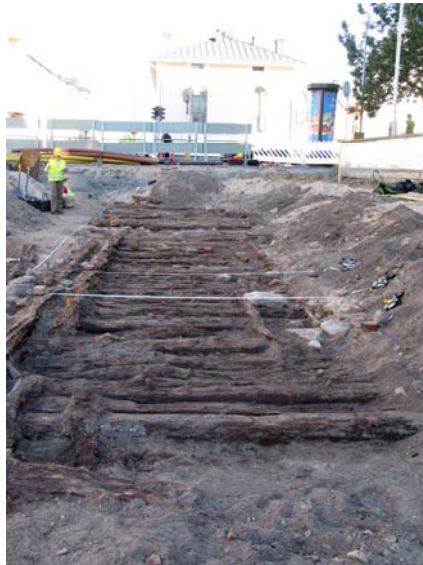
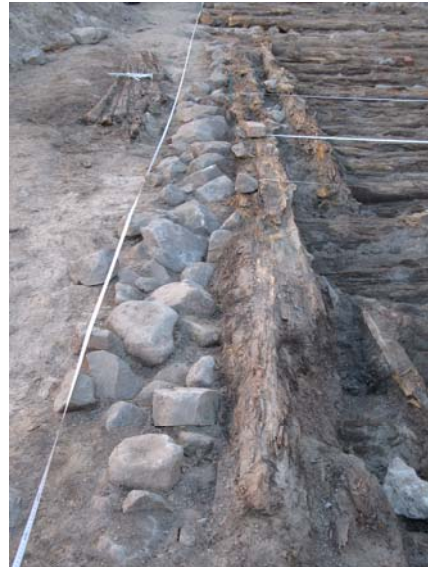
Kuvat 58 ja 59. Vasemmalla digikuva 126343:144, yleiskuva rakenteista DR1 ja DR2. Oikealla digikuva 126343: 145, rakenteen DR2 eteläpuolinen kivirivi ja vieressä rakenne DR3.

Rakenteen etelä-lounaislaidalla oli puiden viereen, rakenteen ulkopuolelle, ladottu kuin puita tukemaan 10 - 40 cm suuruisia kiviä (kuva 59) koko rakenteen sivun pituudelta. Kivien päällä sijaitti paikoitellen siniharmaata ja tiivistä savea DSY13. Kivet, jotka sijaittivat korkeudella 2,60 - 2,30 m mpy, oli niin ikään ladottu hiekkakerrokseen DSY11.

Rakenteen DR2 massiivisen pyöröpuutason puut olivat koillis-lounais-suuntaisia ja niitä oli yhteensä 35 kappaletta. Puut sijaitsivat yksikössä DSY4 kuten rakenteen DR1 puut. Paikoitellen tason puut olivat maatuneet olemattomiin. Säilyneistä puista suuri osa oli oksaisia tukkeja. Joukossa oli myös neliöhirsyä ja muita sekundäärisessä käytössä ollutta puutavaraa (lähinnä hirsyä). Puiden halkaisijat vaihtelivat 15 - 25 cm välillä. Puut sijaitsivat korkeudella 2,50 – 2,20 m mpy. Lisäksi puiden lomassa sijaitsi muutamia tiilenpaloja.

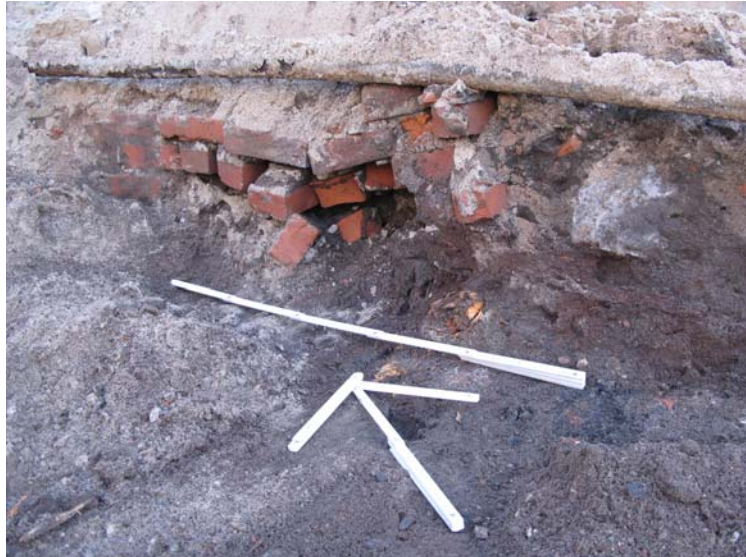
Kuva 60. Yleiskuva rakenteesta DR11. Digikuva 126343:169,

Rakenne DR11 eli tiilirakenne tuli esille suoraan modernien kerrosten ja kaapeloinnin alta (kuva 60). Rakenteen päällä sijaitsi DSY2 eli hiekkakerros ja alla DSY3 eli hiesumaa. Rakenne oli rakennettu suoraan rakenteiden DR1 ja DR12 puiden päälle.

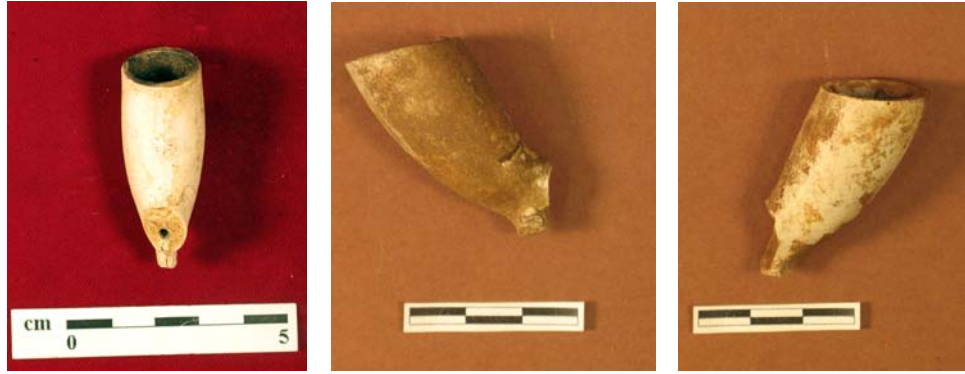
Rakenteen alapuolisista kerrostumista löydettiin muutamia liitupiipun koppia (kuvat 61, 62 ja 63), jotka ajoittuvat 1700-luvun alkupuolelta 1700-luvun lopulle. Liitupiipun kopalle KM 2009042:272, jonka etuosassa olleelle pienelle kukkaleimalle löytyi melko samankaltainen vastaavuus Falunilaisen Daniel Friedrich Theelin tehtaan leimasta. Tehdas sai privilegiot 1754 ja seuraavana vuonna piippujen valmistus alkoi (Åkerhagen 2007: 235; Åkerhagen 2004: 31-32). Kopat KM 2009042:282 (kuva 62) ja KM 2009042:290 (kuva 63) ovat identtisiä. Koppien kantaleimat olivat epäselviä, mutta toisesta (:282) pystyttiin erottamaan mahdollinen monografia kirjaimista "Ji". Kannan toisella puolella olleesta leimasta ei saanut selvää. Toisessa kopassa leima oli epäselvempi, mutta erittäin todennäköisesti sama. Nimikirjainten mukaista valmistajaa ei käsillä olevasta kirjallisuudesta löytynyt, mutta kopat ovat muotonsa perusteella englantilaisia ja ajoittuvat 1700-luvun alkupuolelle, joskaan sitäkään vaihtoehtoa ei voi sulkea pois, että kopat olisivatkin ruotsalaista varhaistuotantoa<sup>2</sup>.

Kuvat 61, 62 ja 63. KM 2009042:272, 282, 290. Liitupiipun koppia rakenteen DR1 yhteydestä.

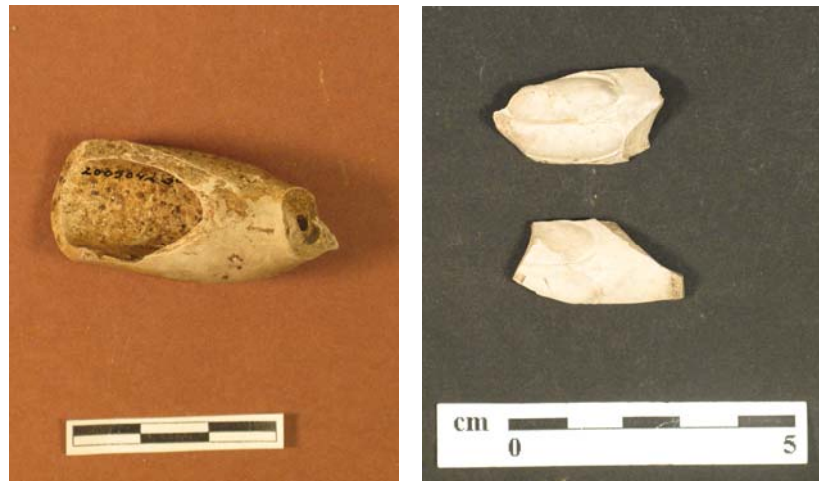
Rakenteen DR2 yhteydestä talletettiin piipun koppa KM 2009042:307 ja kopan katkelmat KM 2009042:308 (kuvat 64 ja 65). Kaksi isompaa kopan palasta (KM 2009042:308) ovat ns. simpukkapiipusta, joita valmisti ruotsalainen Carl Wettervik vuosina 1755-1798 (Åkerhagen 2007: 344 ja 433).

Kuvat 64 ja 65. KM 2009042:307 ja 308. Liitupiipun koppa ja simpukka-  
piipun katkelmia rakenteen DR2 yhteydestä.

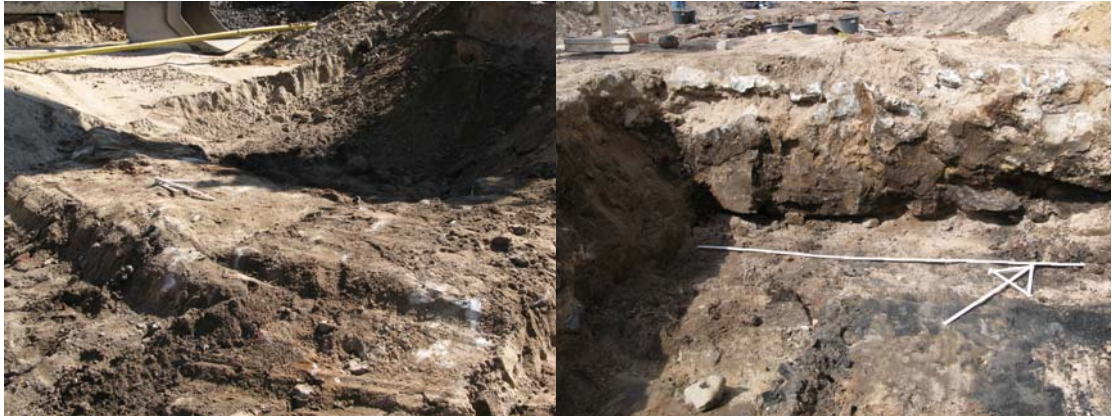
Kuvat 66 ja 67. Vasemmalla betonoitu kivijalka DR4 pinnalta. Oikealla DR4 sisäpuolelta, alla kivet, päällä betonia. Keskellä näkyy mustaa puuroskamaata DSY5. Digikuvat 126343: 120 ja 121.

Rakenne DR4 oli suorakulmainen ja siitä oli jäljellä kaksi sivua – pitempi sivu (4,20 m) oli koillis-lounais-suuntainen ja lyhyempi sivu (n. 3 m) luode-kaakko-suuntainen. Kaivettaessa pohjoiseen päin paljastui koillis-lounais-suuntaisen sivun jäännöksiä lisää ja vaikutti siltä, että rakenteen seinä jatkui vielä osin olemassa olevan kerrostalon perustusten alle.
