**OULU,  
PAKKAHUONEENKATU**  
Katutöiden arkeologinen valvonta  
10.6.-21.7.2009

MUSEOVIRASTO  
Rakennushistorian osasto  
Marika Hyttinen  
2010

<b>Tutkimuskohde:</b>	Oulu, Pakkahuoneenkatu väli Torikatu – Aleksanterinkatu
<b>Kaupunki:</b>	Oulu, kaupunginosa I (Pokkinen)
<b>Tutkimuksen laatu:</b>	Arkeologinen valvonta/pelastuskaivaus
<b>Kohteen ajoitus:</b>	(1600-) 1700 – 1900-luvut
<b>Peruskarttalehti:</b>	2444 09 OULU
<b>Koordinaatit:</b>	p = 7213 86, i = 3427 96, z = 4,80 - 3,60 m mpy/tutkimusalueen keskipiste
<b>Maanomistaja:</b>	Oulun kaupunki
<b>Tutkimuslaitos:</b>	Museovirasto, rakennushistorian osasto
<b>Kaivausjohtaja:</b>	FM Marika Hyttinen
<b>Kenttätöaika:</b>	10.6. – 21.7.2007
<b>Tutkitun alueen laajuus:</b>	noin 1840 m <sup>2</sup>
<b>Tutkimusten kustantaja:</b>	Oulun kaupunki
<b>Kustannukset arviolta:</b>	39 900 €
<b>Löydöt:</b>	KM 2009042:1-505 (diar. 27.7.2009) Kansallismuseo
<b>Mustavalkonegatiivit:</b>	126342: 1-136 (diar.19.8.2009)
<b>Digitaaliset kuvat</b>	126343: 1-294 (diar.19.8.2009) + esinekuvia 1-51, liitteenä CD-ROM

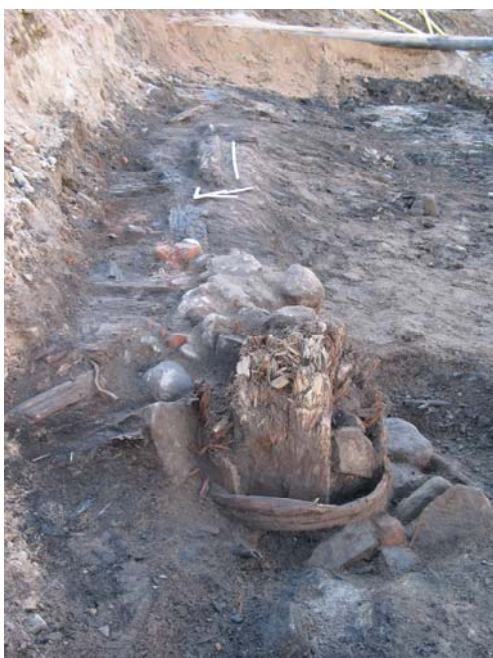
Kuva 68. Digikuva 126343:129. DR5a, tynnyri, jossa neliöhirsi ja DR5b, puurakenne.

Rakenneosa DR5a (kartta 22) sijaitsi rakenteen DR5b lounaispäässä (kartta 2, kuva 68). Rakenne muodostui tynnyristä, jonka ylimmät osat olivat tuhoutuneet (kuva 68)

Tynnyrin ylimmät osat tulivat esille korkeudella n. 2,80 m mpy ja se oli kaivettu syvyyteen n. 2,40 - 2,30 m mpy (tynnyrin osa hieman vinossa). Esineen itäpuoli oli paremmin säilynyt, koska se oli jäänyt suojaan kaivamattomaan maahan. Tynnyrissä oli jäljellä 9 kimpilautaa (liite 11, 2/4), joista yksi otettiin yksi talteen (kimpilauta G) puunäytteenä PN1 (liite 10 ja liite 11, 3/4). Näytteestä otetun koepalan perusteella tynnyri oli valmistettu männystä (*pinus sylvestris*). Tynnyrin halkaisija oli n. 57 cm ja sen säilynyt pituus n. 50 cm. Vanteita oli paikoillaan säilynyt 3 kappaletta tynnyrin alaosassa (liite 11, 3/4), mutta myös yläosassa oli jäänteitä vanteiden katkelmista (kartta 22).

Tynnyrissä ei ollut pohjaa, joten kyseessä lienee sekundäärisessä käytössä ollut tynnyri. Tynnyrin ympärillä sijaitsi yksikkö DSY6 eli hiilensekainen hiekka. Tynnyrin alla ja osin tynnyrin alareunoilla sijaitsi yksikkö DSY10 eli orgaanissekoitteinen hiekka, jossa oli seassa 10 - 20 cm halkaisijaltaan olevaa kiveä. Kivillä oli aivan selvästi tuettu tynnyriä ulkoa päin. Myös muutamia tiilenpaloja oli kiilattu tynnyrin alaosan ja maan väliin (kartta 22). Suoraan tynnyrin alla sijaitsi yksikkö DSY12 eli hiesumaa, josta otettiin myös maanäyte MN5, josta lisää edempänä. Yksikön DSY12 alla alkoi DSY15 eli vaaleankeltainen kova hiekka, joka vaikutti luontaiselta. Mustaa puuroskakerrosta DSY5 ei sijainnut lainkaan tynnyrin alla (tarkoituksella poistettu?), mutta tynnyrin eteläpuolella kerros oli jälleen havaittavissa. Mainittakoon, että puuroskasta (DSY5) tuli esille tynnyrin vanteen katkelma (liite 11, 2/4), joka on mahdollisesti peräisin samaisesta tynnyristä.

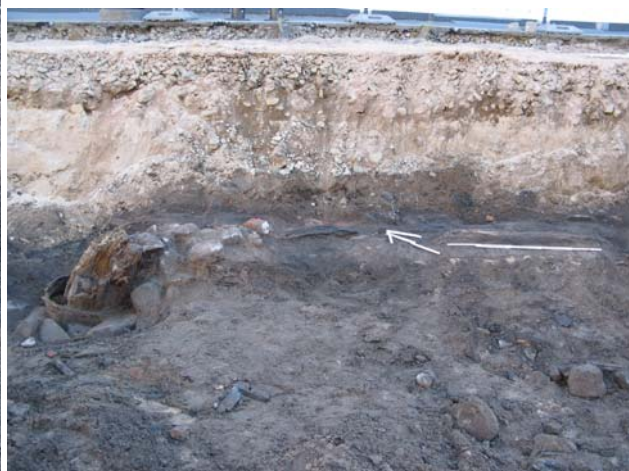
Kuva 69. Digikuva 126343:130, DR5a tynnyri ja DR5b, puurakenne.

Rakenneosa DR5b tuli esille sekoittuneen maan DSY4 alta. Rakenne muodostui luode-kaakko- ja koillis-lounais-suuntaisista (pyörö?)hirsistä korkeudella 2,85 - 2,68 m mpy (kartta 21). Rakenne jatkui selvästi kaivannon profiiliin koilliseen kaivamattomaan maahan (kartta 2). Osin melko maatuneet hirret olivat halkaisijoiltaan n. 15-17 cm. Puiden yhteydessä sijaitsi yksikkö DSY9 eli ruskea hiekka, joka oli rakenteen DR5a yhteydessä esiintyneen yksikön DSY6 kanssa samankaltainen – yksikkö DSY9 ei sisältänyt hiiltä. Hirsien välissä oli nähtävissä muutamia tiilenpaloja erityisesti rakenteen luodenurkassa. Yksi tiilistä oli koristeltu aaltokuviolla (liite 12, 1/1). Itäpäässä rakennetta leikkasi kaukolämpökaivanto, joka oli osin tuhonnut rakennetta. Tynnyri eli DR5a sijaitsi rakenteen luodepäässä (kuva 69).

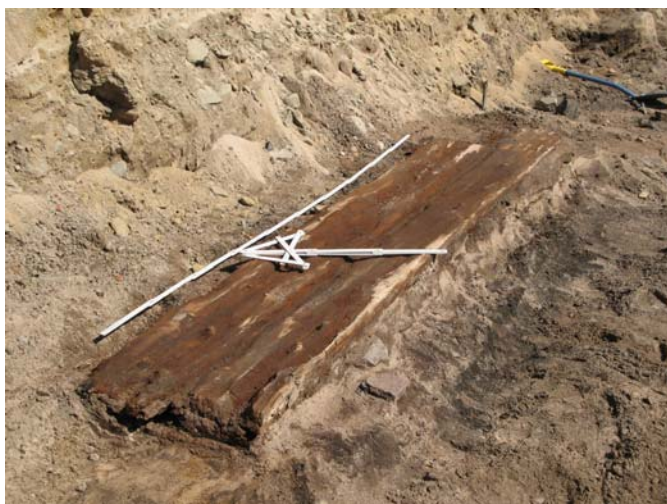
Kuva 70. DR7. Digikuva 126343:140.

Rakenne DR7 muodostui kahdesta vierekkäisestä luode-kaakko-suuntaisesta hirrestä korkeudella 2,94 - 2,82 m mpy (kartta 19). Pohjoispuolisen hirren mitat olivat 216 x 23 x 12 cm ja eteläpuolisen 260 x 21 x 10 cm. Haljispuolikkaat (kuva 70) olivat alaosistaan hyvin maatuneita.

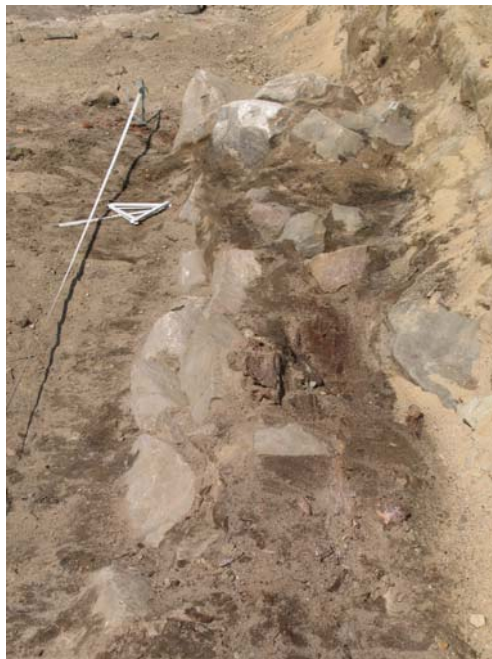
Kuva 71. DR6. Digikuva 126343:175

Rakenne DR6 muodostui yhdestä kivikerroksesta, joka oli ladottu luode-kaakko-suuntaisesti (kartta 20). Isokokoiset kivet olivat halkaisijoiltaan n. 40 - 50 cm:ä (kuva 71). Rakenteen alla sijaitsi yksikkö DSY6 eli tummanruskea soransekainen savi (paksuus 20-30 cm).

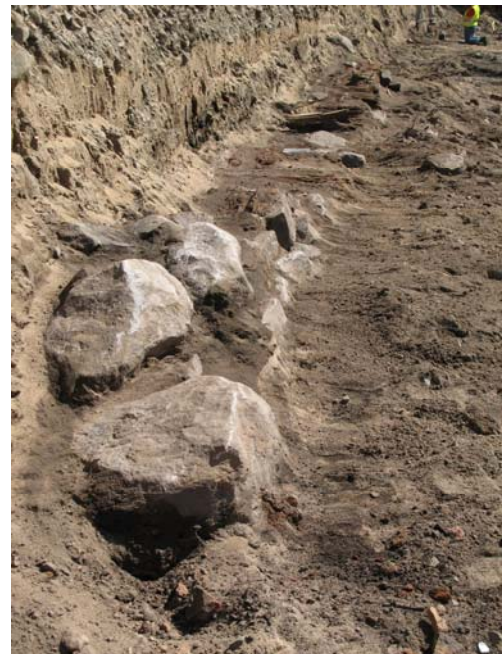
Kuva 72. Etualalla DR6 ja takana DR8. Digikuva 126343:167.

Rakenteet DR6 ja DR8 luokiteltiin heti eri rakenteiksi – vaikutti siltä, että rakenne DR6 olisi nuorempi kuin rakenne DR8. Vaikka rakenteet DR6 ja DR8 sijaitsivat aivan perätysten (kuva 72), on todennäköistä, että rakenteen DR6 oli osa myöhemmin esille tullutta rakennetta DR18a (kartta 2) ja rakenne DR8 osa rakennetta DR18b ja DR19 (kartta 2).

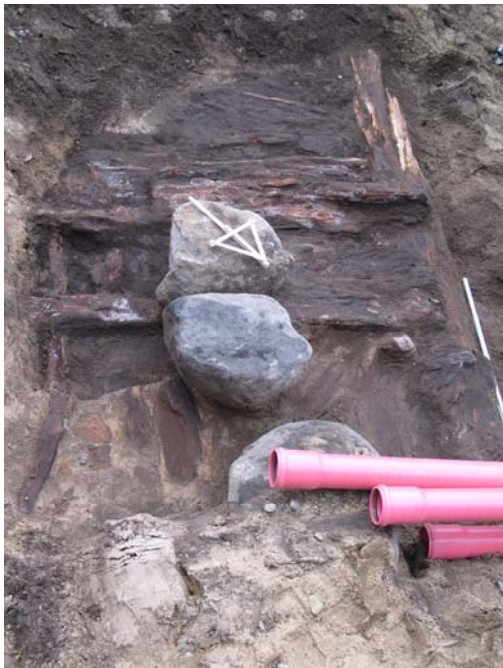
Kuva 73. Digikuva 126343:221. DR18a eli kivi-jalka. Alla puurakenne DR18b.

Rakenne DR18a muodostui kolmesta halkaisijaltaan n. 50 cm olevasta kivistä (kartta 26), jotka muodostivat koillis-lounais-suuntaisen kivirivin korkeudella 3,20 – 2,80 m mpy (kuva 73). Kivet oli perustettu koillisosassa kellertävänoranssille hiekalle DSY7 ja lounaisosa ruskealle tiili- ja puumurskasekaiselle hiekalle DSY8. Kerrosten paksuus oli n. 10 cm. Välittömästi näiden kerrosten alla alkoi DR18b eli puurakenne (kuva 73).

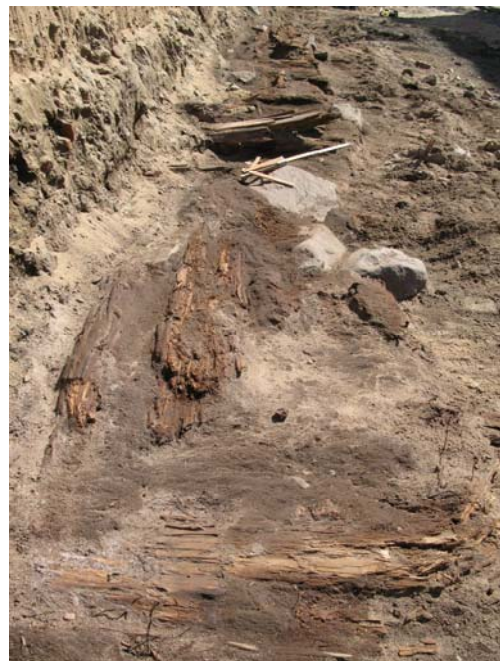
Kuva 74. Digikuva 126343:168. DR8, puurakenne, yks. kohta rakenteen keskivaiheilta.

Rakenne DR8 tuli esille yhtä aikaa rakenteen DR6 kanssa (kartta 20). Rakenne DR8 tuli esille rakenteen DR6 alapuolisten kerrosten DSY6 ja DSY8 alta. Rakenne muodostui kahdesta luode-kaakko- ja kuudesta koillis-lounais-suuntaisesta (neliö?)hirrestä (Ø 25 - 30 cm) korkeudella 3,20 - 2,90 m mpy (kuva 74). Yhdessä hirressä oli kiinni naula. Hirsien eteläpäät näyttivät repeilleiltä, joten osa rakenteesta lienee tuhoutunut alueen aiemmissa kaivutöissä.

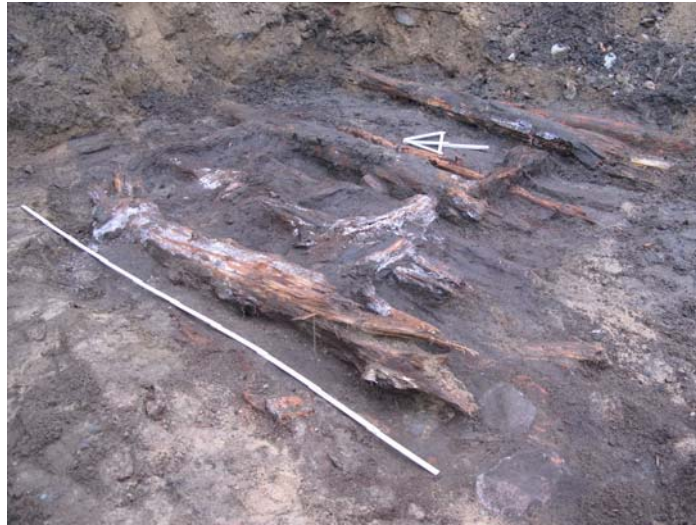
Kuva 75. Yleiskuva rakenteesta DR19. Digikuva 126343:223.

Rakenne muodostui kahdeksasta koillis-lounais-suuntaisesta hirrestä ja niiden päällä olleesta luode-kaakko-suuntaisesta laudoituksesta (kartta 27). Hirret ja laudat sijaitsivat siis ristikkäin toisiinsa nähden (kuva 75). Puut, jotka vaikuttivat pyöröhirsiltä, olivat melko maatuneita ja ne sijaitsivat korkeudella 3,06 - 2,80 m mpy. Puiden halkaisijat vaihtelivat 14 - 20 cm välillä ja niissä oli nähtävissä paikoitellen alkuperäistä kaarnapintaa ja oksan kohtia. Puut olivat näin ollen melko karkeaa puutavaraa. Erittäin maatuneen lautatason sijaintikorkeus oli n. 3,00 m mpy (paksuus n. 1 cm tai alle). Haurastuneet laudat hajosivat lastan kosketuksesta.

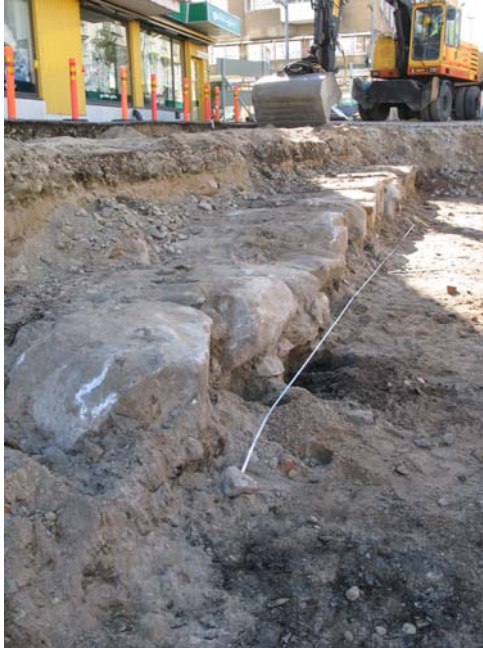
Kuva 76. DR9. Digikuva 126343:155.

Rakenne DR9 tuli esille modernien tien pohjauskerrosten DSY0-DSY3 alta (kuva 76). Aivan rakenteen päällä sijaitsi soransekainen sekoittunut maa DSY4. Luode-kaakko-suuntainen rakenne muodostui halkaisijaltaan 60 - 100 cm olevista isoista kivistä, joita oli yhdessä kerroksessa, mutta kahdessa rivissä. Toinen kivirivi (ei näy kuvassa 76) paljastui vasta poistettaessa etummaista kiviriviä, jossa oli kaikkiaan 15 kiveä. Isojen kivien lomaan oli sijoitettu pienempiä kiviä. Rakenteen kokonaispituus oli 11,8 m.

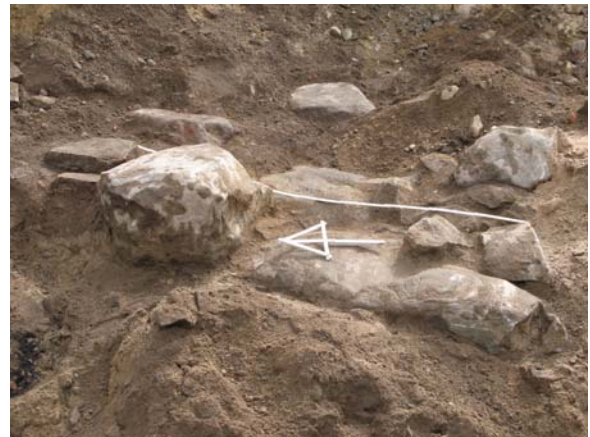
Kuva 77. DR20. Digikuva 126343:233.

Rakenne oli koillis-lounais-suuntainen ja muodostui viidestä isokokoisesta ( $\varnothing$  50 - 120 cm) ja n. kymmenestä pienemmästä ( $\varnothing$  25 - 45 cm) kivistä. Kivet sijaitsivat korkeudella 3,40 - 2,90 m mpy (kuva 77). Kivien välissä oli myös muutamia paloiksi murentuneita betonilaattoja ja asfaltin kappaleita. Kivien alla sijaitsivat hiekkakerrokset DSY7 ja DSY8, jotka voivat olla myös sama yksikkö. Poistettaessa kivet ja hiekkakerrokset, voitiin havaita kerrosten alla alkavan puuroskan DSY5.

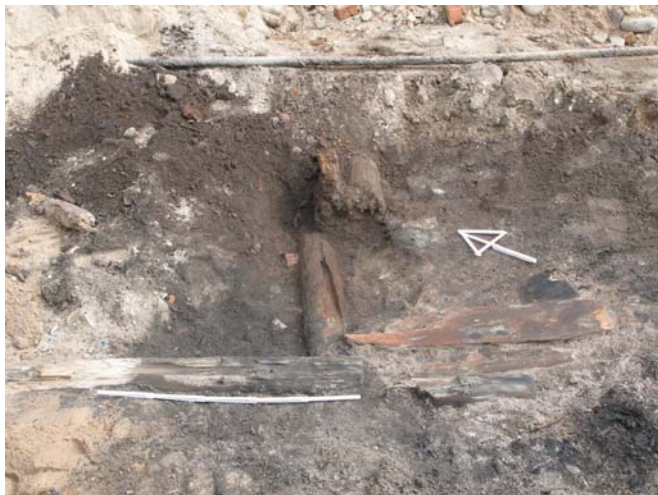
Kuva 78. yleiskuva rakenteesta DR13. Digikuva 126343:191.

Poistettaessa rakenteen ylimpiä hirsii tuli koillis-lounais-suuntaisten päällekkäisten hirsien alta vielä kolmas samansuuntainen hirsi – päällekkäisiä hirsikertoja oli siis säilyneenä kaikkiaan kolme. Alimmassa hirressä, josta otettiin myös dendronäyte DN6, oli myös yksinkertainen salvos (liite 11, 4/4). Salvoksellisen hirren kokonaispituus oli 213 cm ja halkaisija 20 cm. Salvoksen leveys oli n. 13 cm ja syvyys 7 cm. Salvoksen lisäksi hirressä oli koverrettu pieni ”loveus” (mitat: 11 x 6 x 4 cm, liite 11, 4/4). On mahdollista, että kyseessä on sekundäärisessä käytössä oleva kierrätysHIRSI. Hieman koillis-lounais-suuntaisen hirren alapuolella sijaitsi puuroska DSY5.

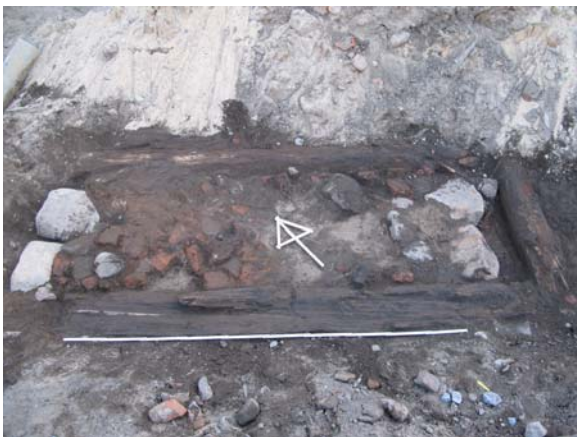
Kuva 79. Digikuva 126343:196, DR14.

Rakenne DR14 (kuva 79), jonka dokumentoitu ala oli 2,5 x 1 m, muodostui kahdesta luode-kaakko- ja yhdestä koillis-lounais-suuntaisesta hirrestä (Ø 20 cm), jotka yhdessä muodostivat yhtenäisen tilan (kartta 24). Hirret sijaitsivat korkeudella 2,76 - 2,61 m mpy. Rakenteen sisäpuolella etelässä ja ulkopuolella pohjoisessa oli nähtävissä myös puiden jäännöksiä, jotka ovat mahdollisesti kuuluneet rakenteeseen. Myös koillis-lounais-suuntainen hirsi näytti jatkuvan koillisprofiiliin kaivamattomaan maahan.

Rakenteen kaakkois- ja luodepäädyissä sijaitsi koillis-lounais-linjaan asetellut kivirivit (kivien Ø n. 30 cm) hirsirakenteen sisäpuolella (kuva 79) korkeudella 2,74 - 2,44 m mpy. Myös rakenteen sisäpuolella sijaitsi muutamia hajanaisia kiviä (Ø 10 - 30 cm).

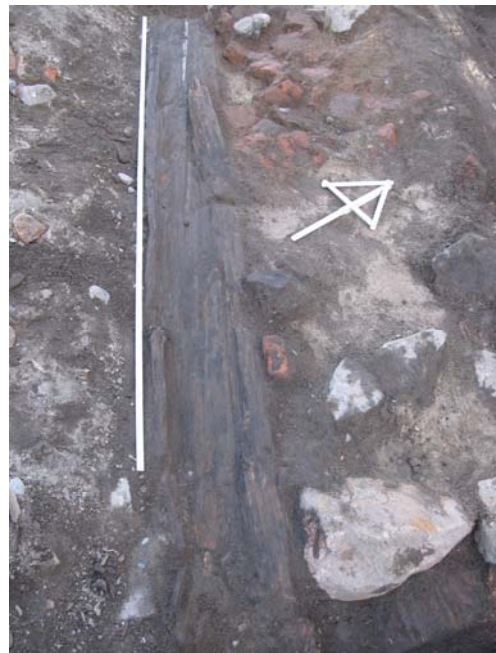
Kuva 80. Digikuva 126343:198. DR14, lähikuva kourusta.

Eteläpuolinen luode-kaakko-suuntainen hirsi oli kulunut tai tarkoituksella koverrettu kourun muotoon (kuva 80). Erityisen selvästi mahdollinen kouru näkyi hirren kaakkoispäässä. Mahdollisen kourun syvyys oli n. 5 - 6 cm ja leveys 15 cm.

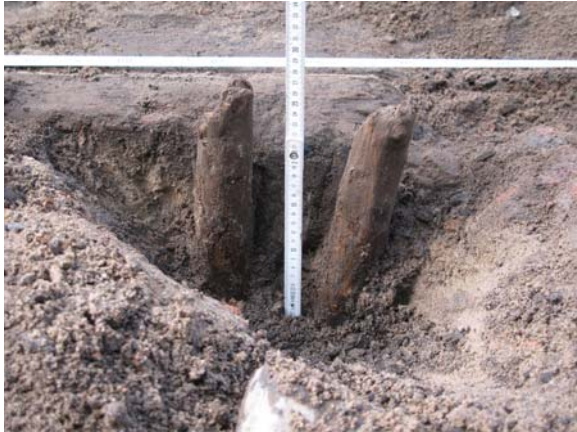
Kuva 81. Digikuva 126343:202. Rakenteeseen DR14 liittyneitä paaluja.

Rakenteen sisäpuolelle oli pitkän hirren viereen isketty 3 pientä paalua (kuva 81, kartta 24). Paalut, joiden päät oli veistetty teräviksi, oli juntattu todella syvälle ja tiukasti kerrokseen DSY5 eli puuroskaan. Paalujen (pit. 26, 57 ja 64 cm) päät sijaitsivat korkeudella n. 2,70 m mpy, joista pisin paalu (64 cm) ulottui 2,05 m mpy syvyyteen (liite 11, 4/4) Mainittakoon, että poistettaessa rakennetta kaivinkoneella, tuli esille vielä yksi vastaavanlainen seiväs mahdollisesti rakenteen pohjoispuolelta.

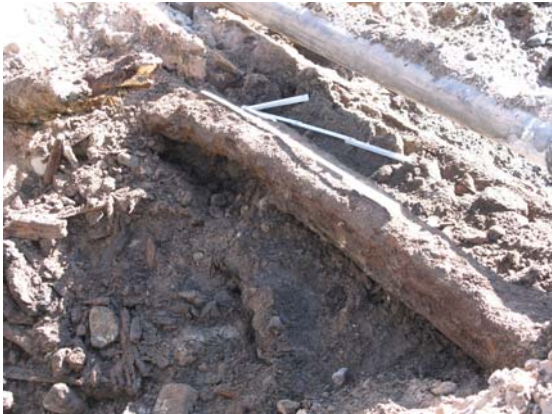
Kuva 83. Digikuva 126343:204. DR16, hirret jatkuvat profiiliin.

Hirsien halkaisijat olivat n. 20 - 25 cm eli ne olivat kooltaan varsin jämähköitä. Hirret sijaitsivat korkeudella 2,77 - 58 m mpy (kuvat 83 ja 84). Osasta hirsistä ei otettu korkeusarvoja, koska kaivinkone oli liikutellut niitä osin pois alkuperäisiltä paikoiltaan. Yksikön DSY7 alla tuli esille yksikkö DSY5 eli puuroska ja sen alla tiivis, tummanharmaa savi DSY8, joka vaikutti luontaiselta kerrokselta.

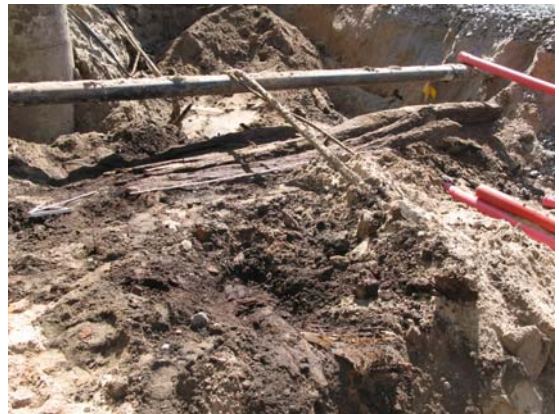
Kuva 84. Digikuva 126343:208. DR16, koillis-lounais-suuntaiset hirret.

Rakenne DR16 muodostui kuudesta pyöröhirrestä, joista neljä oli koillis-lounais- ja kaksi luode-kaakko-suuntaisia (kartta 24). Hirret sijaitsivat ristikkäin toisiinsa nähden. Kaakko-luode-suuntaiset hirret jatkuivat luoteeseen, mutta niitä ei kaivettu kokonaisuudessaan esille, koska savimaa eli DSY7, joka sijaitsi tällä kohtaa hirsien alla, oli erittäin kovaa ja tiivistä ja näin ollen hankala, jopa mahdoton kaivaa käsin. Ainoastaan hirsien luodepäät kaivettiin esille.

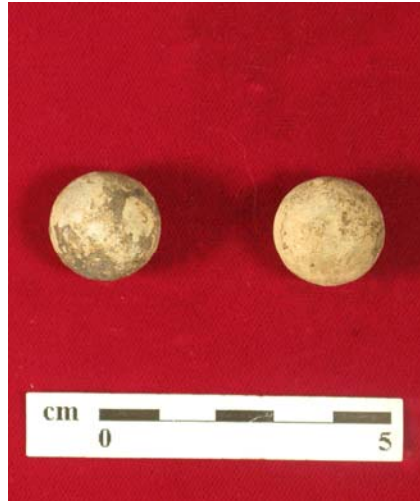
Kuva 85. KM 2009042:398. Musketin kuulat, rakenne DR14.

Rakenteen DR14 yhteydestä saatiin löytöjä yksiköistä DSY4 ja DSY8. Yksiköstä DSY4 talletettiin posliinia, piiposliinia, kivisavikeramiikkaa, liitupiipun varsia, kaakelitiiltä, esine-, pullo- ja ikkunalasia ja kaksi musketin kuulaa (KM 2009042:398). Yksiköstä DSY8 tuli esille posliinia, piiposliinia sekä esine-, pullo- ja ikkunalasia. Mielenkiintoinen löytö olivat yksiköstä DSY4 talletetut kaksi musketin kuulaa (kuva 85). Ei voida kuitenkaan olla varmoja, ovatko kuulat oikeassa löytökontekstissään, koska kerros oli ainakin pintaosiltaan sekoittunut. Kuulat, joiden halkaisijat olivat 18 mm, ovat peräisin todennäköisesti sotilaskivääristä eli musketista, joiden kaliiperi oli 18 - 20 mm. Muskettia on voitu käyttää myös metsästyksessä hirvikiväärinä (Virtanen 1977: 87).

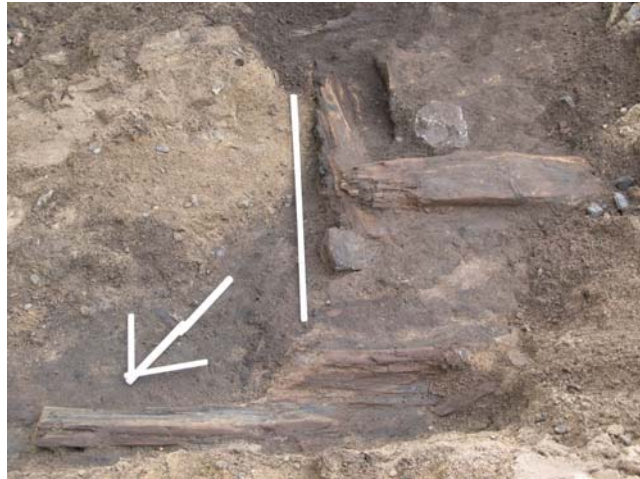
Kuva 86. Yleiskuva rakenteesta DR17. Digikuva 126343:210.

Rakenne DR17 tuli esille modernien tien pohjauskerrosten DSY0-DSY3 ja sekoittuneen sorapitoisen maakerroksen DSY4 alta. Rakennetta peitti kauttaaltaan yksikkö DSY6 eli tumma tiilensekainen hiekka

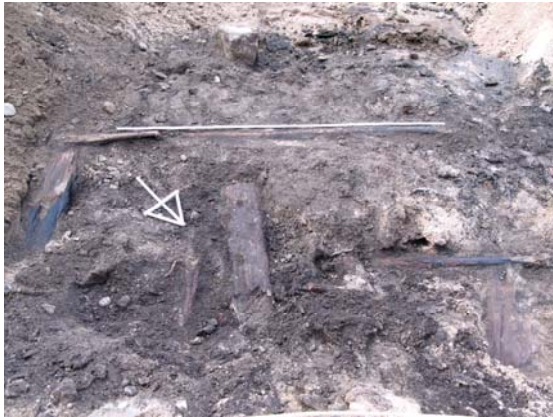
Kuva 87. DR25. Digikuva 126343:238.

Hieman epämääräinen puurakenne (kuva 87) muodostui muutamasta puuriu'usta, yhdestä hiiltyneestä lankusta, laudasta ja koillis-lounais-suuntaisesta hirrestä (kartta 33). Mahdollinen rakenne muodosti suorakulmaisen "kehikon" maahan siten että ohuet riu'ut kulkivat sivuilla kaakko-luode-suunnassa ja niiden pohjois- ja eteläpäädyissä sijaitti koillis-lounais-suuntaiset lankut. Toinen lankuista oli hiiltynyt (eteläpää). Riukujen paksuus oli n. 4 cm. Rakenteen keskivaiheilla sijainnut hirsi oli halkaisijaltaan n. 20 cm paksuinen ja siitä ei ollut jäljellä kuin pieni katkelma. Rakenteen puut sijaittivat n. 1,90 m nykyisen maanpinnan alapuolella eli korkeudella n. 2,70 m mpy.

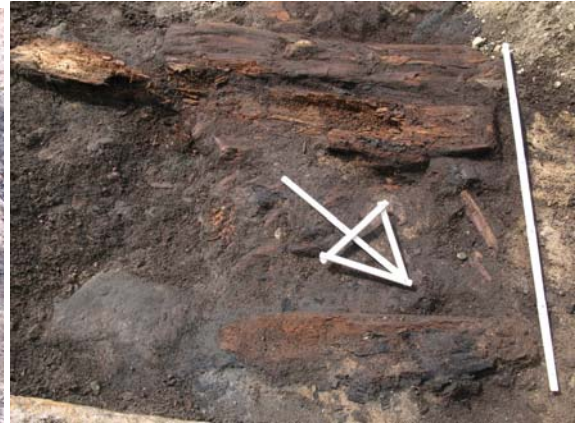
Kuva 88. DR21. Digikuva 126343:241.

Rakenne DR21 (kuva 88) tuli esille myös kerroksen DSY5 alta hieman DR25 jälkeen. Rakenne muodostui kolmesta, todella maatuneesta luode-kaakko-suuntaisesta hirrestä korkeudella 2,70 - 2,55 m mpy (kartta 28). Lisäksi hirsien välissä sijaitsi muutamia epämääräisiä puiden pätkiä. Hirsien paksuus oli n. 20 cm ja niiden pituus 85 - 102 cm välillä.

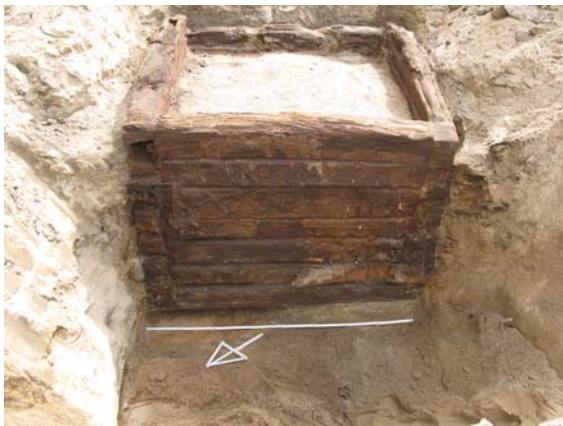
Kuva 89. DR22, kaivo. Digikuva 126343:249.

Rakenne DR22 eli hirsikehikkokaivo (kuva 89) tuli esille modernien tien pohjauskerrosten DSY0-DSY3 ja sekoittuneen kerroksen DSY4 alta, tiilimurskansekaisen hiekan DSY6 ja purkujätekerroksen DSY8 alta. Yksikön DSY8 alla esiintyi paikoitellen rakeista tummanharmaata savea DSY14 ja orgaanissekoitteista savea DSY9. Rakennetta peittivät yksiköt DSY11 eli vaaleankeltainen hieno hiekka ja DSY7 eli vaaleankeltainen karkea hiekka, jossa oli seassa 10 - 25 cm halkaisijaltaan ollutta kiveä. DSY11 ja DSY7 ovat todennäköisesti sama yksikkö. Kiviä sijaitsi enimmäkseen kerroksen pintaosissa ja kivien määrä näytti vähenevän syvemmälle mentäessä. Rakenne oli täytetty hiekalla DSY7 ilmeisesti kaivon kuivumisen ja käytöstä poistumisen jälkeen.

Neliömallinen hirsirakenne, joka oli säilyneeltä osaltaan 1,6 x 1,6 m suuruinen ja 130 cm syvä, muodostui 7-8 säilyneestä hirsikerrasta (kuva 89), jonka päällimmäiset hirret olivat maatuneita, mutta alimmat hirsikerrat hyvin säilyneitä. Rakenteesta päätettiin dokumentoida vain päällimmäinen taso, joka puhdistettiin lastoin ja lapioin. Lisäksi yksi rakenteen seinämistä kaivettiin koneellisesti esille. Näin nähtiin kuinka syvälle rakenne ulottui. Rakenteen sisustaa ei lähdetty tyhjentämään, koska käsintehtynä se olisi vienyt todella pitkän ajan ja kaivinkoneella kaivettaessa rakenne olisi tuhoutunut. Koska työmaan ei tarvinnut poistaa rakennetta uusien kadun pohjauskerrosten alta, se päätettiin jättää koskemattomana paikoilleen mahdollisia tarkempia lisätutkimuksia varten.

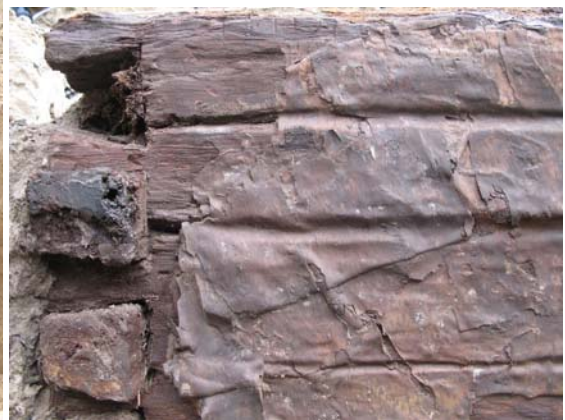
Kuva 90. DR22, seinässä tuohta. Digikuva 126343:262.

Rakenteen hirsissä oli kiinni muutamia isokokoisia nauvoja. Naulat oli hakattu hirsiin ulkopuolelta. Ulkoseinämää peitti paksu tuohikerros (koivutuolta), josta otettiin puunäyte PN3 (kuva 90, liite 14). Tuohi oli aseteltu levyinä hirsien päälle ja rakenteen nurkkien päälle erittäin tiiviisti (kuva 90). Tuohikerros on todennäköisesti toiminut eristeenä hirsien ja maan välissä estäen näin puiden lahoamisen.

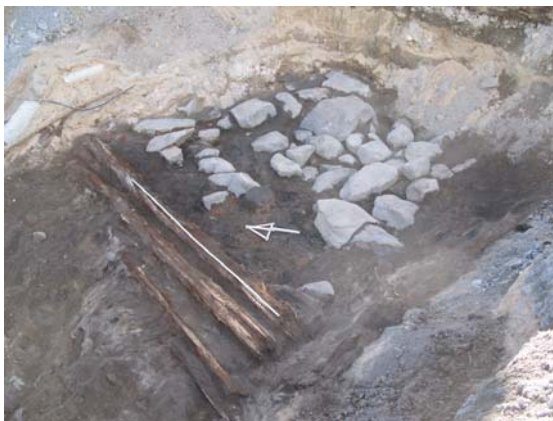
Kuva 91. DR23. Digikuva 126343:277.

Rakenneosaa DR23 tuli esille modernien kerrosten DSY0-DSY3 alta. Aivan rakenteen päällä sijaitsivat kerrokset DSY4 eli hiekka, jossa seassa maatonutta puuta ja tiilimurskaa sekä DSY7 eli ruskea hiekka, jossa eläintenluita ja tiilimurskaa. Yksiköt DSY4 ja DSY7 ovat todennäköisesti sama yksikkö eli sekoittunut täyttökerros.

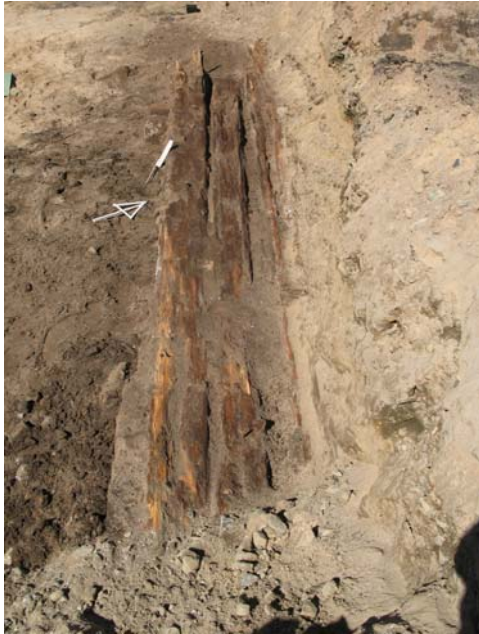
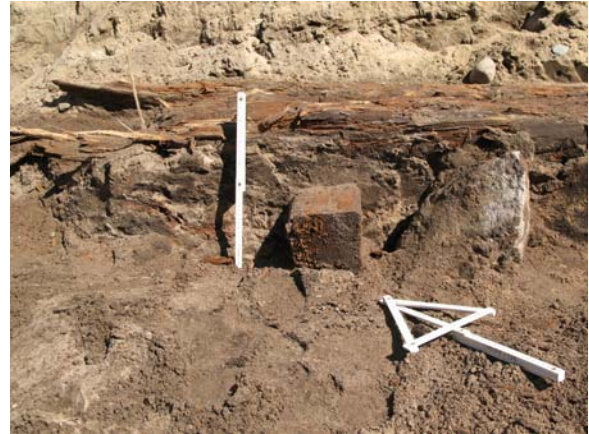
Kuva 93. DR10, hirsitaso. Digikuva 126343:162. Kuva 94. DR10, koillisprofiili. Digikuva 126343:159.

Rakenne muodostui kolmesta maatuneesta luode-kaakko-suuntaisesta hirren haljispuolikkaasta (kartta 17). Hirsien pintaa oli hieman veistetty tasaisemmaksi. Palamattomat hirret olivat todella vankanoloisia (alkuperäiset halkaisijat reilu 25 cm). Hirret sijaitsivat vieretysten tiilimurskan ja eläintenluiden sekaisessa savimaassa DSY6 korkeudella 3,50 - 3,20 m mpy ja jatkuivat kaivannon koillisprofiiliin (kuva 93).

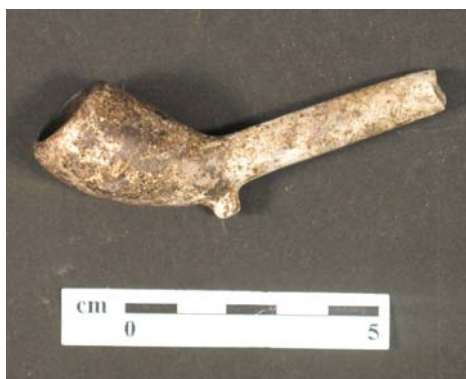
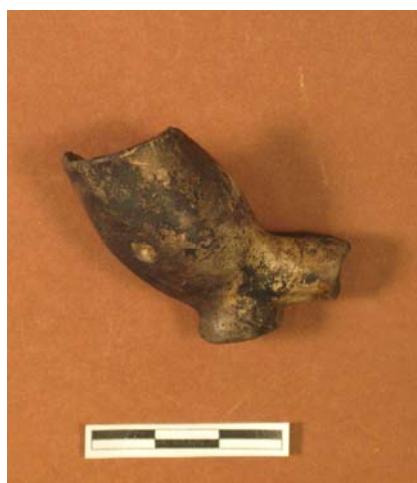
Kuvat 95 ja 96. KM 2009042:459 ja 460. Liitupiipun koppia rakenteen DR23 yhteydestä

Esinelöydöistä ajoituksellisesti informatiivisimpia ovat rakenteen DR23 yhteydestä löydettyt kaksi liitupiipun koppaa KM 2009042:459 ja KM 2009042:460. Koppa :459 on muotonsa perusteella todennäköisesti englantilaista alkuperää ja ajoittuu mahdollisesti 1600-luvun loppuun. Piippu :459 on hyvin samankaltainen ns. Lontoon tyyppiin (14 ja 15) kanssa, jotka ajoittuvat vuosiin 1660-1680 (Åkerhagen 2007: 64, 426, 182). Piippu :460 on niin ikään englantilainen ja ajoittuu muotonsa perusteella 1600-1700 -luvun vaihteeseen. Piippu muistuttaa malliltaan Yorkshiren bulbous-mallin

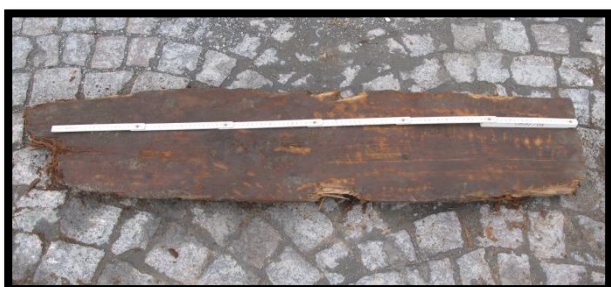
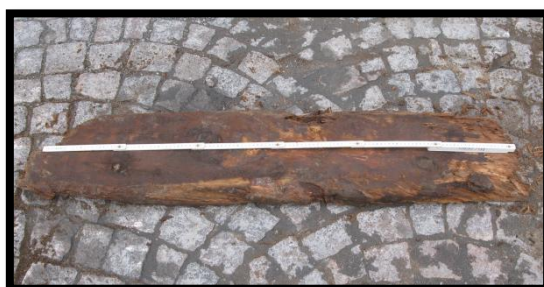
CR5:n lankku, molemmin puolin. Kuvaaja M. Hyttinen. Liite 10, kuvat 1 ja 2.

Kentällä poistetut löydöt, Oulu, Pakkahuoneenkatu, M. Hyttinen 2009										
Kuvanro	Laji	Kunta	Kohde	Pvm	Klo	Aihe	Mitat	Muuta	Kuvaaja	Tyyppi
1	Kentällä poistetut	Oulu	Pakkahuoneenkatu	12.6.	07:56	CR5:n lankku, puoli 1.		Reunat veistetty viistoiksi. Liite 11 (1/4).	MH	digi
2	Kentällä poistetut	Oulu	Pakkahuoneenkatu	12.6.	07:56	CR5:n lankku puoli 2.		Reunat veistetty viistoiksi. Liite 11 (1/4).	MH	digi
3	Kentällä poistetut	Oulu	Pakkahuoneenkatu	12.6.	07:56	CR5:n tiliä, aaltokuvioituja.		Liite 12 (1/1)	TI	digi
4	Kentällä poistetut	Oulu	Pakkahuoneenkatu	17.6.	11:05	CR6a, kimpiastian seinälauta, sisäpuoli.	pit. 84 cm, lev. 14 cm, uran lev. 1 cm ja syvyys 1 cm, uran viereinen ulkoreuna 3 cm	Astian pohjaa varten lautaa oli uran vierestä veistetty kiilamaisesti. Liite 11 (1/4).	MH	digi
5	Kentällä poistetut	Oulu	Pakkahuoneenkatu	17.6.	11:05	CR6a, kimpiastian seinälauta, ulkopuoli.	pit. 84 cm, lev. 14 cm, uran lev. 1 cm ja syvyys 1 cm, uran viereinen ulkoreuna 3 cm	Astian pohjaa varten lautaa oli uran vierestä veistetty kiilamaisesti. Liite 11 (1/4).	MH	digi

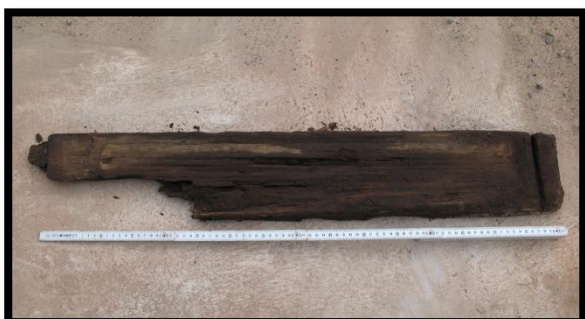
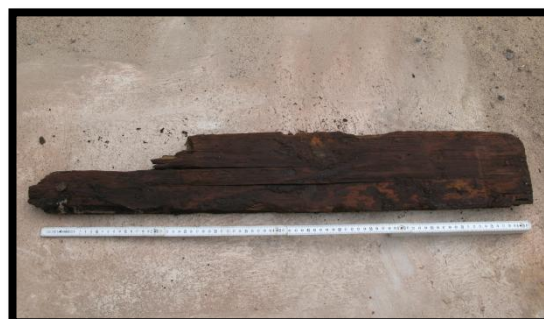
CR6A, kimpiastian seinälauta, sisäpuoli ja ulkopuoli. Kuvaaja M. Hyttinen. Liite 10, kuvat 4 ja 5.

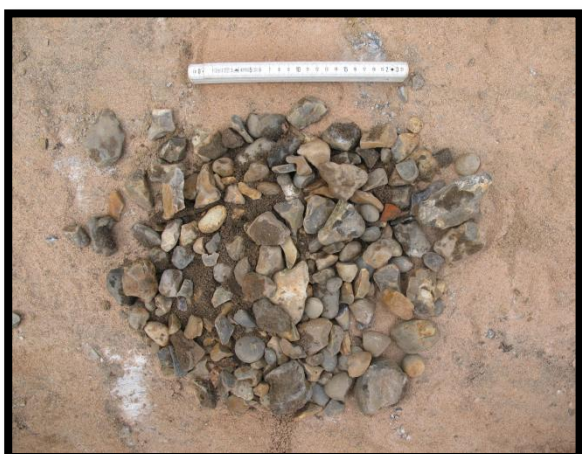
CR10 ja CR11, piitä. Kuvaaja M. Hyttinen.  
Liite 10, kuva 6.

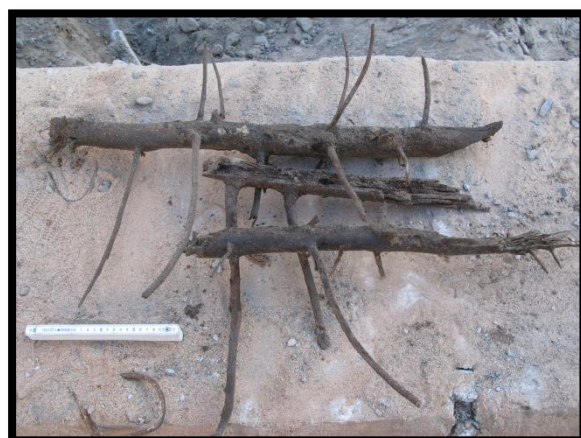
CR10 ja CR11, puita rakenteiden alta. Kuvaaja S. Sala.  
Liite 10, kuva 7.

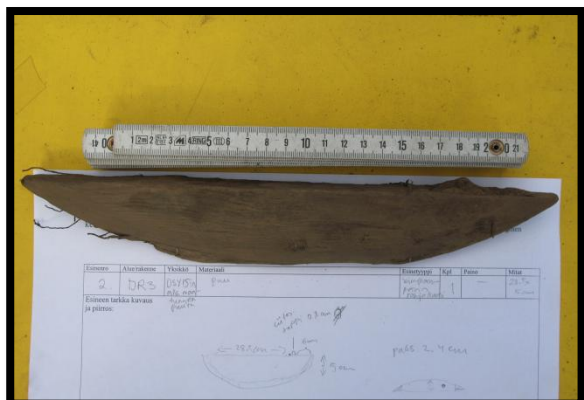
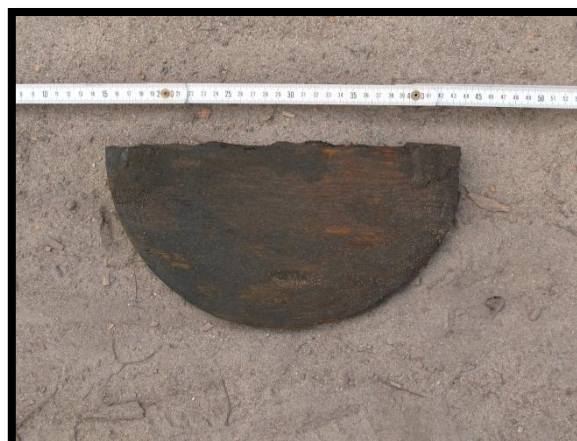
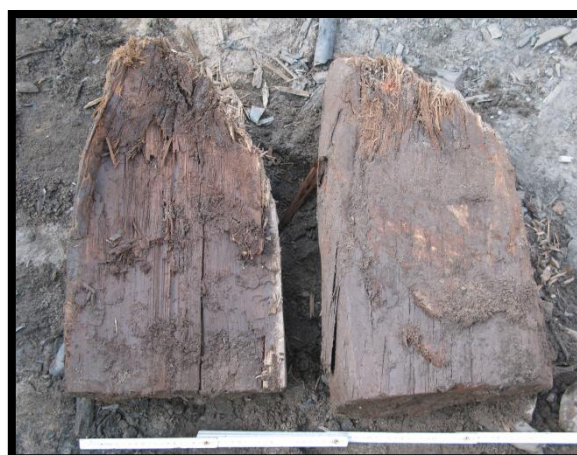
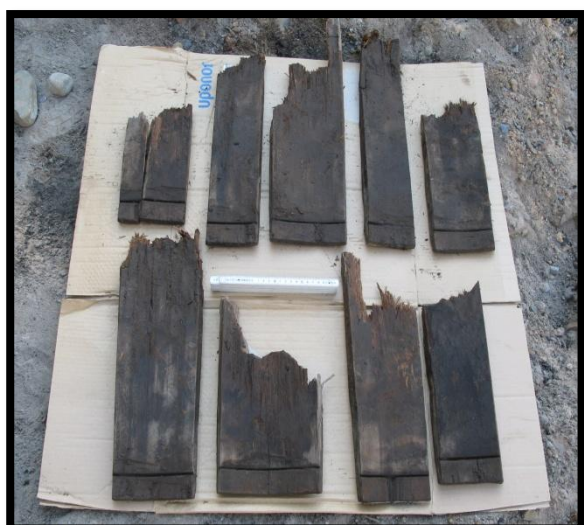
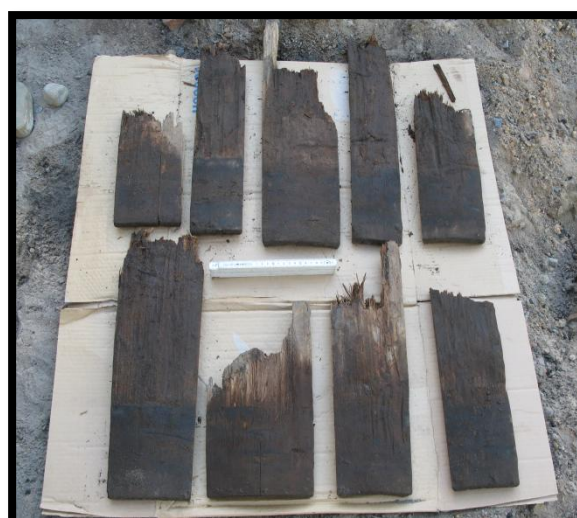
DR5a, tynnyrin kimpilaudat, sisäpuoli.  
Kuvaaja M. Hyttinen. Liite 10, kuva 13.

DR5a, tynnyrin kimpilaudat, ulkopinta.  
Kuvaaja M. Hyttinen. Liite 10, kuva 15.

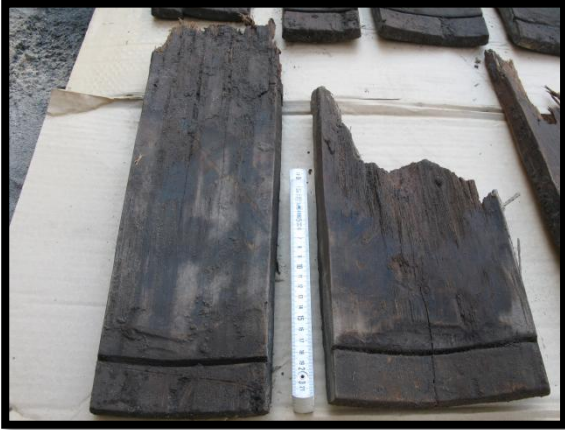
DR5a, tynnyrin kaksi kimpilautaa, sisäpinta.  
(Oikeanpuoleisesta PN1). Kuvaaja M. Hyttinen.  
Liite 10, kuva 14.

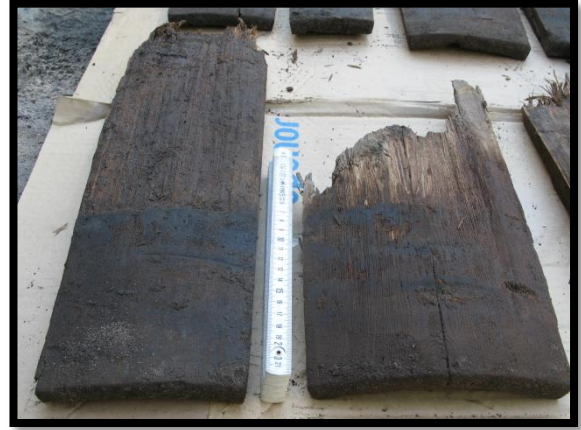
DR5a, tynnyrin kaksi kimpilautaa, ulkopinta.  
(Oikeanpuoleisesta PN1). Kuvaaja M. Hyttinen.  
Liite 10, kuva 16.

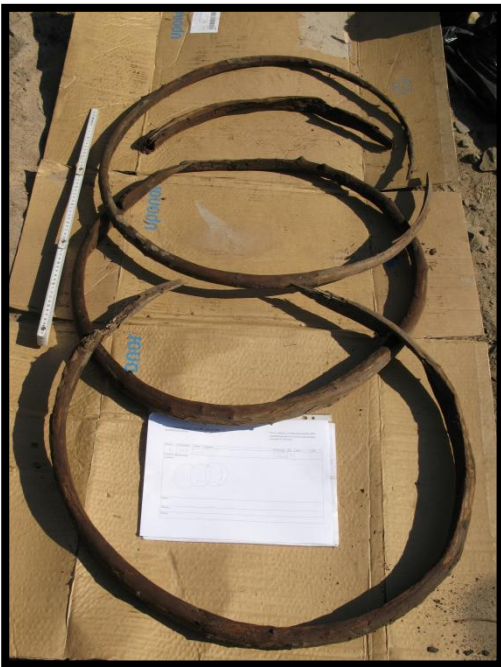
DR5a, tynnyrin vanteet, tynnyrin alaosasta.  
Kuvaaja S. Sala. Liite 10, kuva 17.

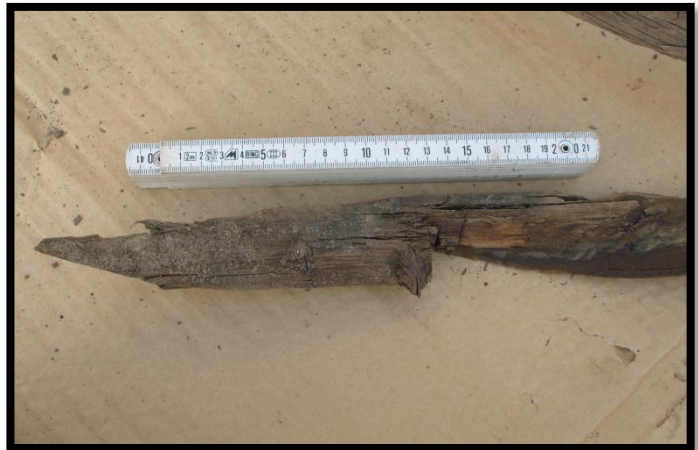
DR5a, paksuimman vanteen liitoslovi. Kuvaaja S. Sala,  
Liite 10, kuva 18.

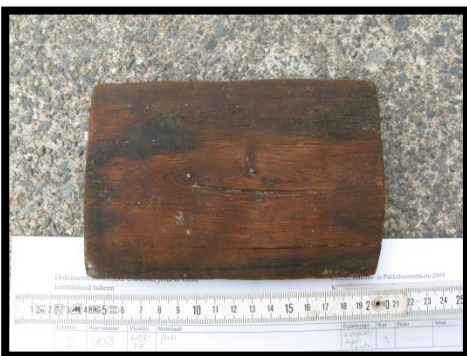
DR13, kimpiastian lauta, ulkopinta (PN2).  
Kuvaaja S. Sala. Liite 10, kuva 21.

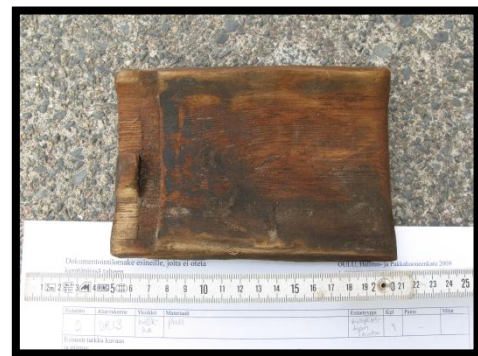
DR13, kimpiastian lauta, sisäpinta (PN2).  
Kuvaaja S. Sala. Liite 10, kuva 22.

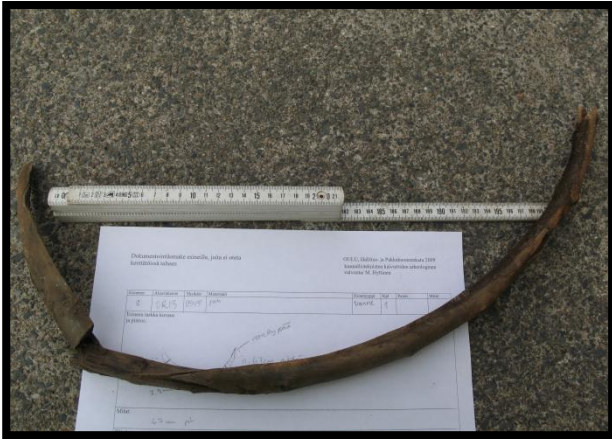
DR13/DSY5, tynnyrin vanne. Kuvaaja S. Sala. Liite 10, kuva 23.

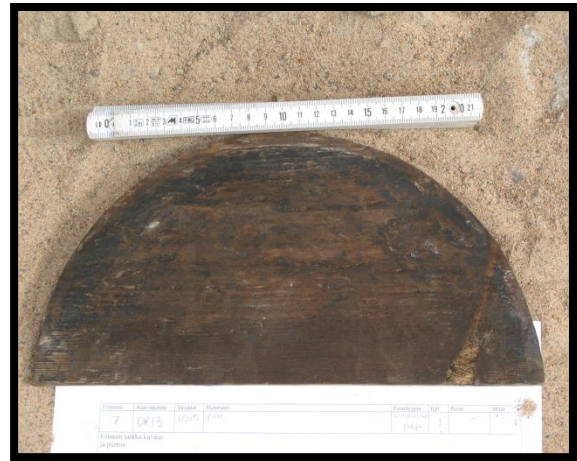
DR13/DSY5, kimpiastian pohja. Kuvaaja S. Sala. Liite 10, kuva 24.

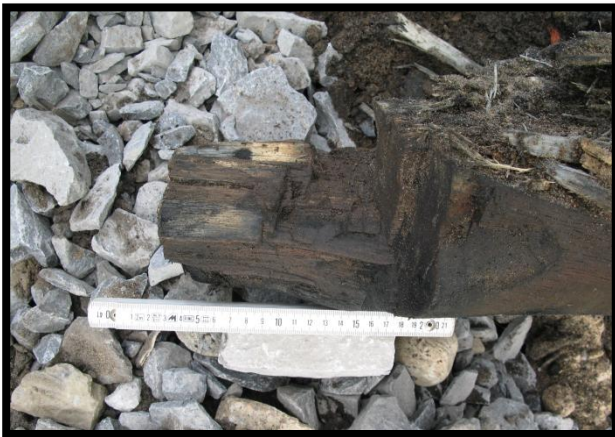
DR13, koillis-lounaisseinän alin hirsi ja salvo. Kuvaaja M. Hyttinen. Liite 10, kuva 27.

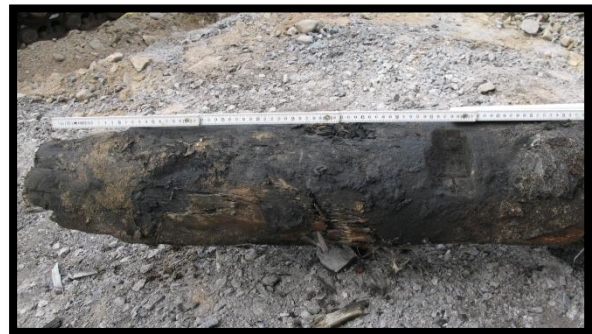
DR13, alin hirsi (DN 6), "lovi" puussa. Kuvaaja M. Hyttinen. Liite 10, kuva 28.

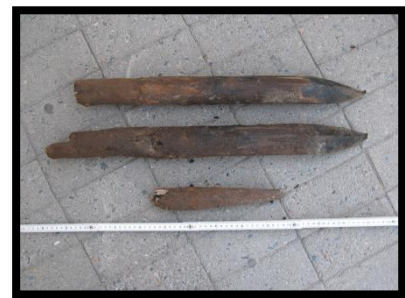
DR14, paaluja (veistetyt puolet). Kuvaaja S. Sala. Liite 10, kuva 29.

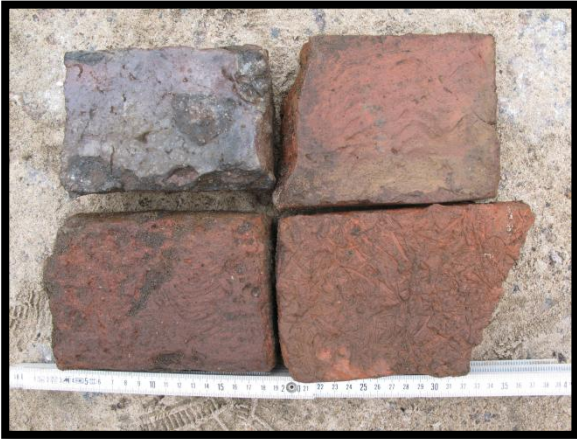
CR5, aaltokoristeltuja tiiliä sekä olkien jättämiä painaumia tiilissä. Kuvaaja T. Ikonen. Liite 10, kuva 3.

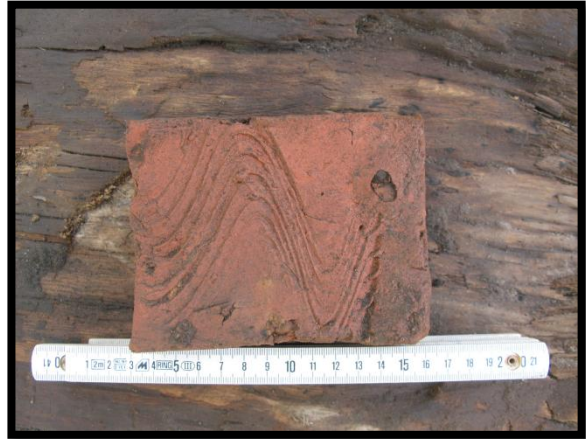
DR5, sik-sak-koristeltu tiili. Kuvaaja A. Rajala. Liite 10, kuva 19.

**Tiilikuvat:** Liite 12 (1/1), liite 10, kuva 19

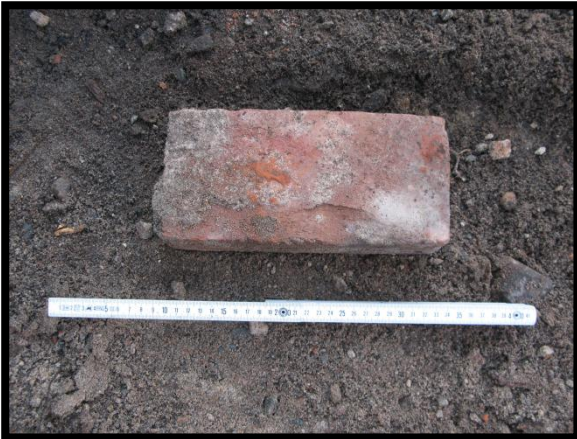
DR11, koristelematon tiili. Kuvaaja A. Rajala. Liite 10, kuva 11.

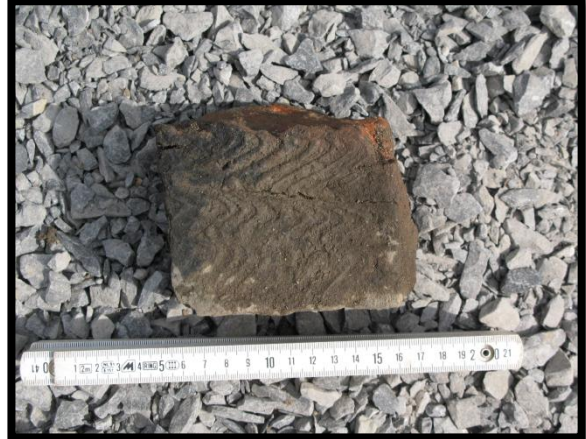
DR13, sik-sakkoristeltu tiili. Kuvaaja S. Sala. Liite 10, kuva 20.

**Tiilikuvat:** Liite 12 (1/1), liite 10, kuva 20.

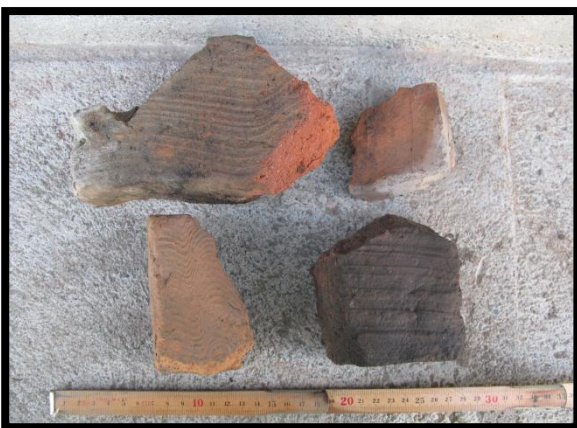
DR23, aalto- ja raitakoristeltuja tiiliä. Kuvaaja S. Sala. Liite 10, kuva 30.

**Tiilikuvat:** Liite 12 (1/1), Liite 10, kuva 30.

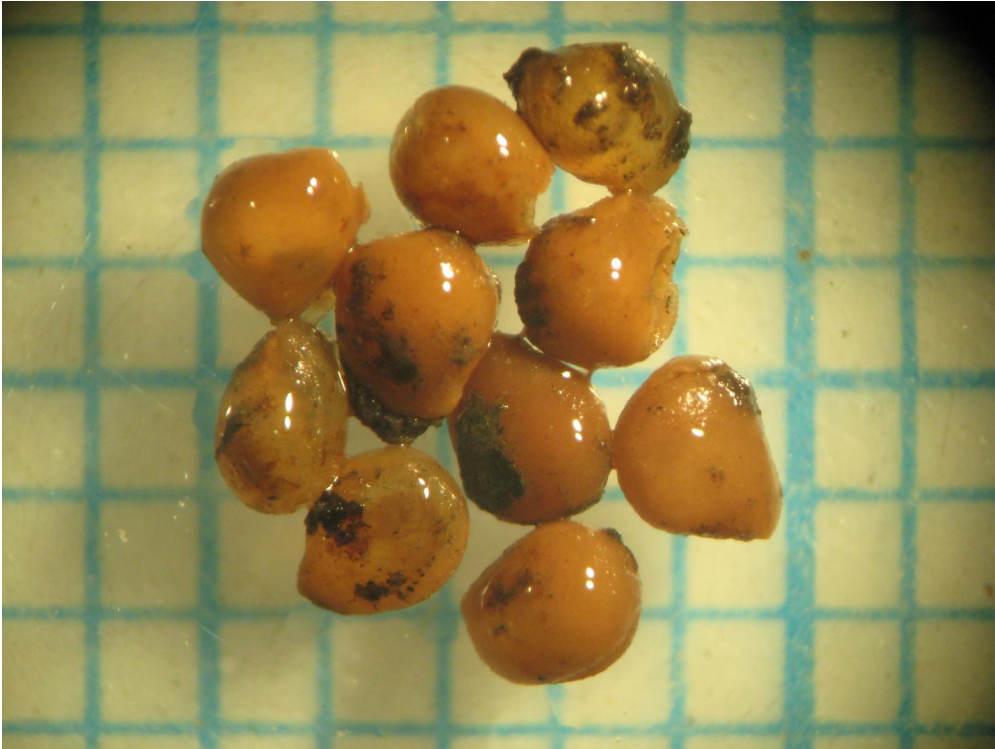
**Kuva 2.** Viikunan (*Ficus carica*) siemenjäänteitä Pakkahuoneenkadun näytteestä No. 8, kivien alta. Mittakaava = mm. – Kuva: TL

Näytteestä no. 4 eli pyöröhirsitälon alta löytyi hiiltyneenä 4 rukiin (*Secale cereale*)(**Kuva 1a**) ja 8 ohran (*Hordeum vulgare*)(**Kuva 1b**) jyvää. Ohran jyvistä osa oli selvästi käyristyneitä eli 4-tahoisen ohran viljelytyyppiä. Erikoisin löytö oli kuitenkin näytteestä No. 8 pajastunut viikunan (*Ficus carica*)(**Kuva 2**) siemenaineisto, yhteensä 25 hiiltymätöntä siementä. Näytteestä No. 2 löytyi vielä yksi viikunan siemenjäännelö. Viikunaa on tavattu aikaisemminkin Oulun kaupungin samanaikaisista kerroksista (Lempiäinen 2007c).

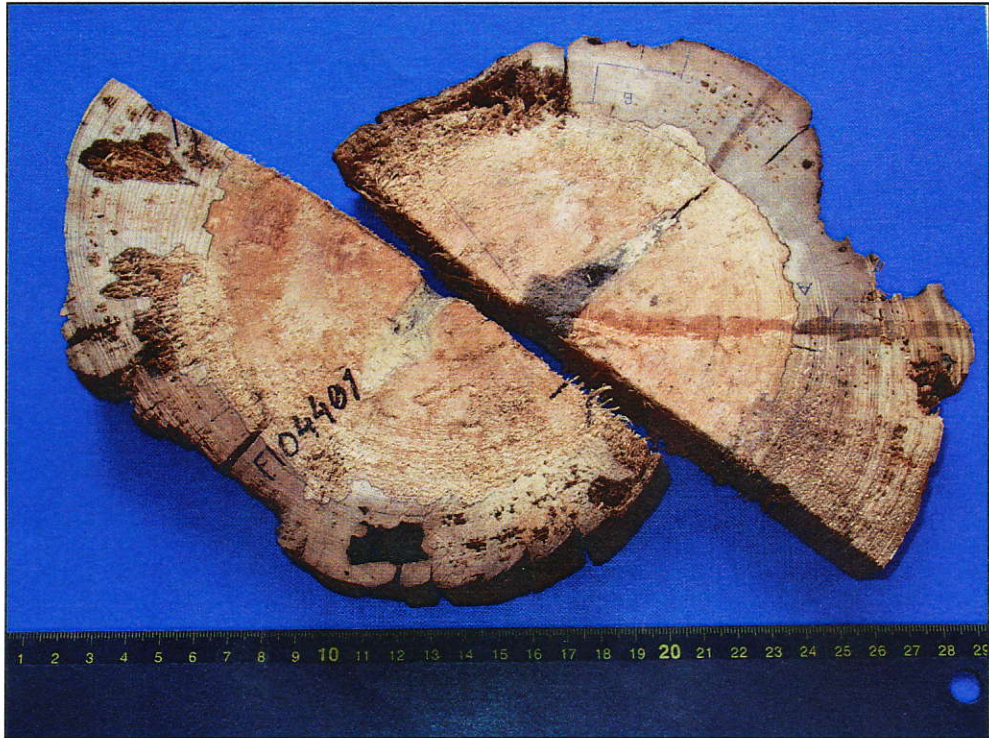
Liitekuva 1. Dendrokronologinen näyte FIO4401, pyöröhirsi DN2.

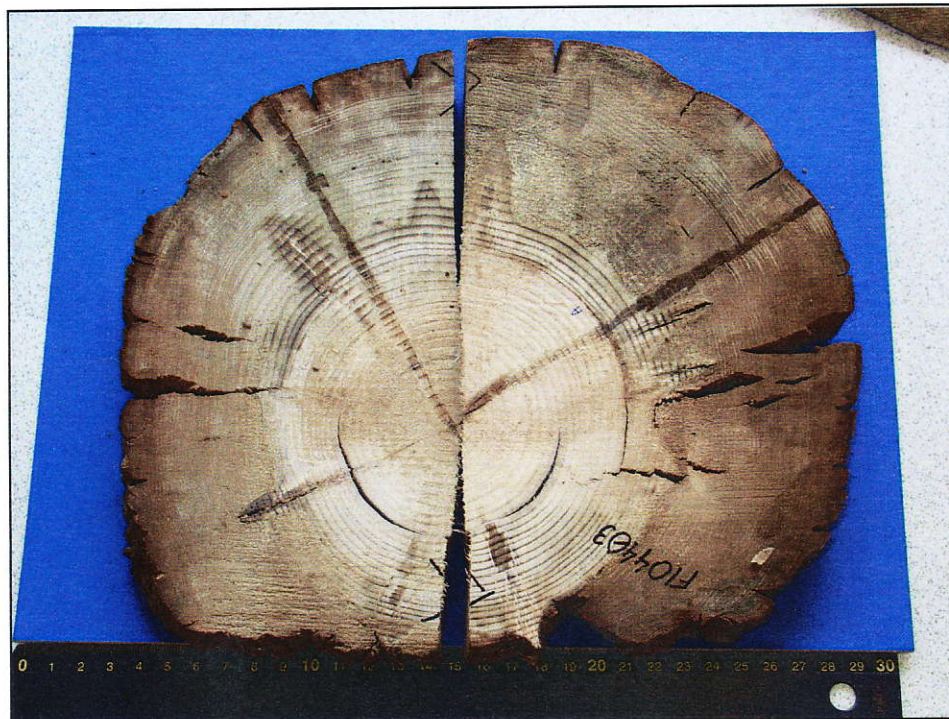
Liitekuva 3. Dendrokronologinen näyte FIO4403, mahdollinen uunin perustahirsi DN7.

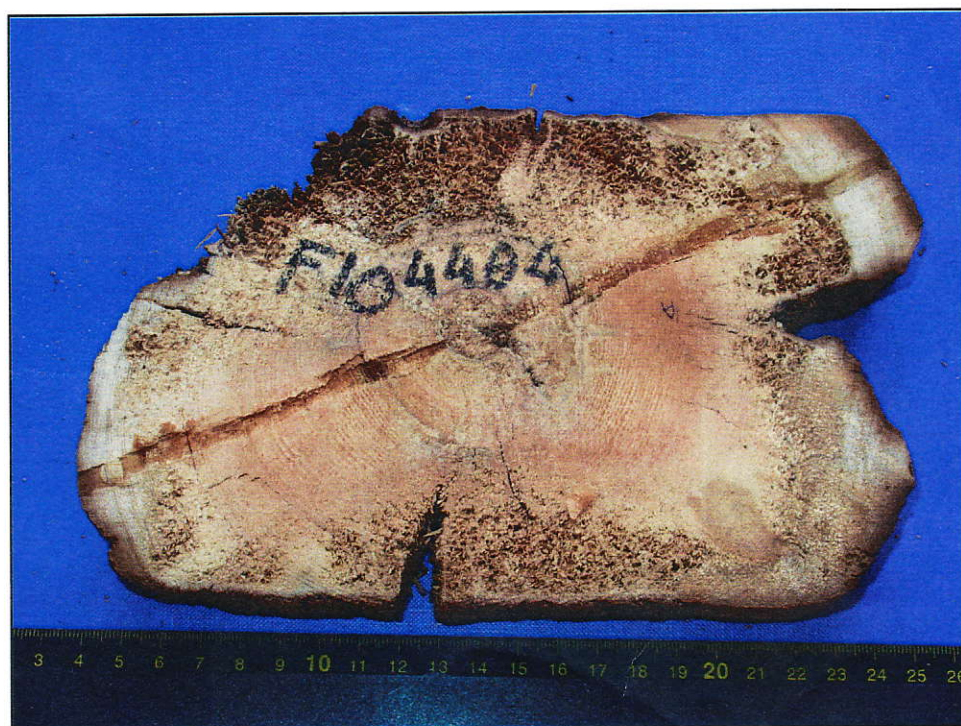
Liitekuva 4. Dendrokronologinen näyte FIO4404, kaivon ylempi hirsi DN8.
