**OULU,  
PAKKAHUONEENKATU**  
Katutöiden arkeologinen valvonta  
10.6.-21.7.2009

MUSEOVIRASTO  
Rakennushistorian osasto  
Marika Hyttinen  
2010

<b>Tutkimuskohde:</b>	Oulu, Pakkahuoneenkatu väli Torikatu – Aleksanterinkatu
<b>Kaupunki:</b>	Oulu, kaupunginosa I (Pokkinen)
<b>Tutkimuksen laatu:</b>	Arkeologinen valvonta/pelastuskaivaus
<b>Kohteen ajoitus:</b>	(1600-) 1700 – 1900-luvut
<b>Peruskarttalehti:</b>	2444 09 OULU
<b>Koordinaatit:</b>	p = 7213 86, i = 3427 96, z = 4,80 - 3,60 m mpy/tutkimusalueen keskipiste
<b>Maanomistaja:</b>	Oulun kaupunki
<b>Tutkimuslaitos:</b>	Museovirasto, rakennushistorian osasto
<b>Kaivausjohtaja:</b>	FM Marika Hyttinen
<b>Kenttätöaika:</b>	10.6. – 21.7.2007
<b>Tutkitun alueen laajuus:</b>	noin 1840 m <sup>2</sup>
<b>Tutkimusten kustantaja:</b>	Oulun kaupunki
<b>Kustannukset arviolta:</b>	39 900 €
<b>Löydöt:</b>	KM 2009042:1-505 (diar. 27.7.2009) Kansallismuseo
<b>Mustavalkonegatiivit:</b>	126342: 1-136 (diar.19.8.2009)
<b>Digitaaliset kuvat</b>	126343: 1-294 (diar.19.8.2009) + esinekuvia 1-51, liitteenä CD-ROM

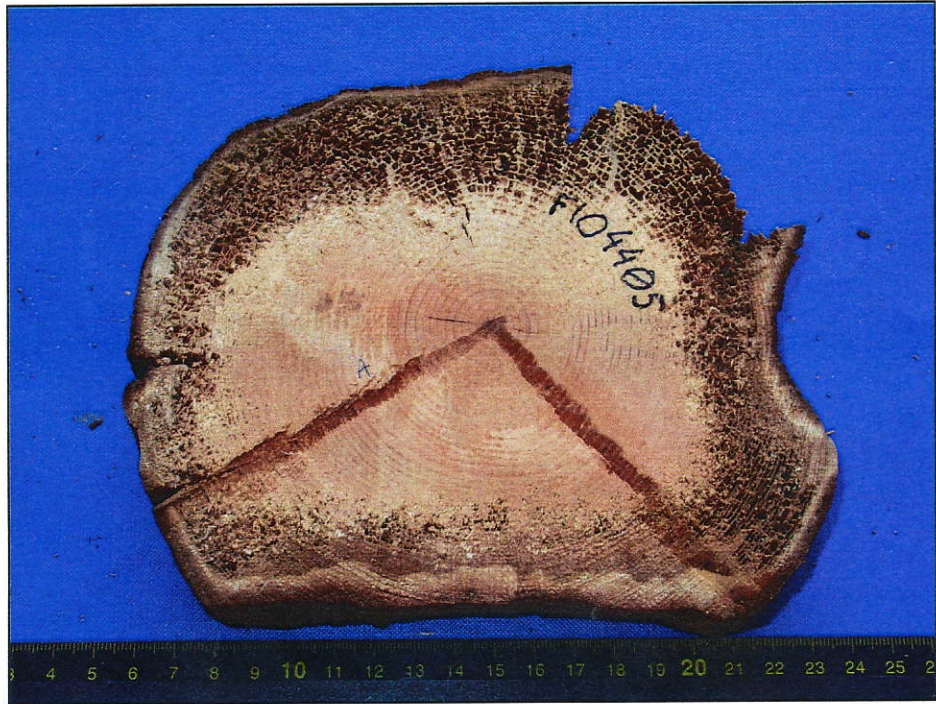
Liitekuva 5. Dendrokronologinen näyte FIO4405, kaivon alempi hirsi DN9.
