OULU, Hallituskatu

Katutöiden arkeologinen valvonta
11.5. – 10.6.2009

MUSEOVIRASTO
Rakennushistorian osasto
Marika Hyttinen 2010

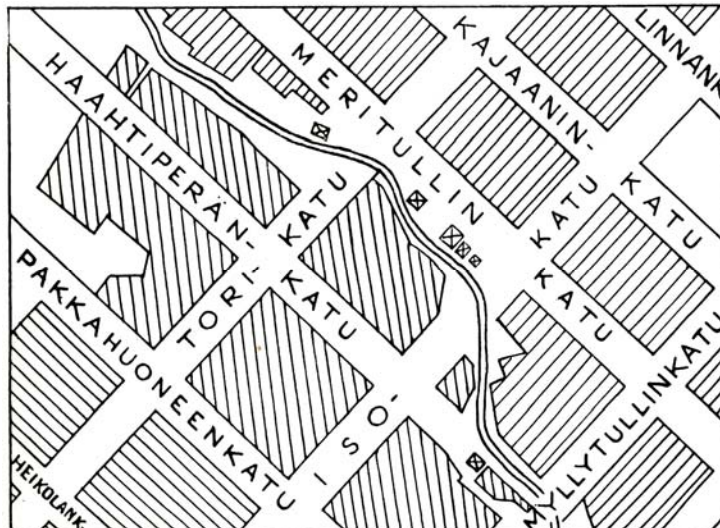
Kuva 3. Oulun keskusta-alueen kadut 1700-luvun lopussa. Lähde: Halila 1953: 79.

Tutkimusalue eli Hallituskatu välillä Torikatu - Aleksanterinkatu on sijainnut Peltokylän puolella, kolmannessa kaupunginosassa. Nykyinen Hallituskatu oli 1700-luvulla nimeltään Hahtiperänkatu (kuva 3). Katu oli jo tuolloin kaakko-luode-suuntainen ja johti silloiseen satamaan eli Hahtiperään.

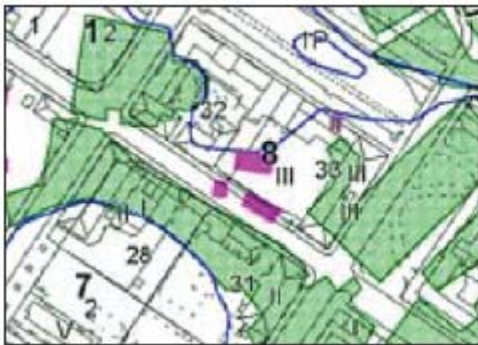
Kuva 4. Oulun vuoden 1648 kartta, jonka on laatinut Nikodemus Tess vanhempi (Kostet 1995: kartta 19), asemoituna nykyisen asemakaavan päälle (Ikonen & Mökkönen 2002: liite 3.1).

Oulun kaupungista on tehty jo aiemmin mainittu kaupunkiarkeologinen inventointi vuonna 2002 (Ikonen & Mökkönen 2002), ja inventoinnin päivitys vuonna 2007 (Kallio-Seppä 2007). Inventoinnin yhteydessä asemoitiin Oulun kaupungin vanhat säilyneet kartat nykyisen asemakaavan päälle, joiden perusteella on pystytty hahmottamaan vanhan kaupunkialueen korttelialueiden ja katulinjojen sijaintia suhteessa nykyiseen kaupunkialueeseen (Ikonen & Mökkönen 2002:16, liitteet 3.1 - 3.5). Asemointien perusteella Hallituskadun alueella on 1600-luvun puolestavälistä lähtien sijainnut luode-kaakko-suuntaista korttelialuetta sekä rakennuksia (kuvat 4 ja 5).

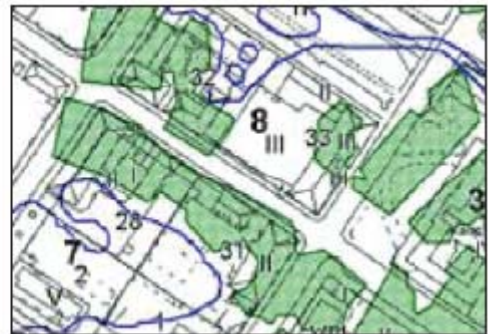
Kuva 5. Oulun vuoden 1651 kartta, jonka on laatinut Claes Claesson (Ikonen & Mökkönen 2002: liite 3.2; Kostet 1995: kartta 67).

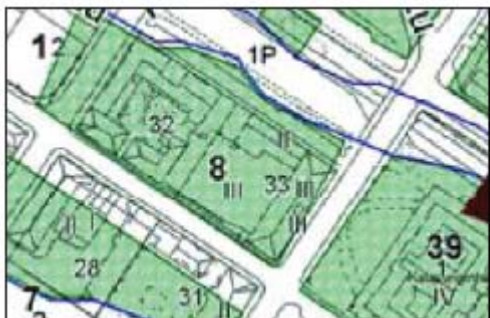
Kuva 6. Vuoden 1705 kartta asemoituna nykyisen asemakaavan päälle (Ikonen & Mökkönen 2002: liite 3.4).

1700-luvun kartoissa näkyy jo kaupunkialueen muutos säännölliseen ruutukaavamuotoon. 1700-luvulla on alueella kulkenut suora luode-kaakko-suuntainen katulinjaus, jota reunustivat korttelialueet (kuvat 6 ja 7).

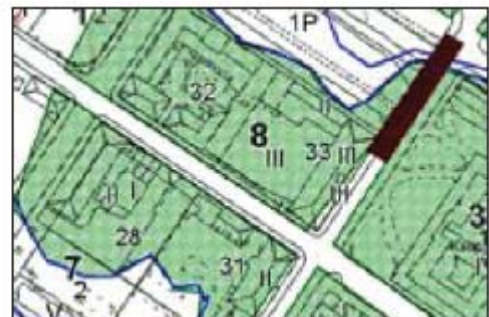
Kuva 7. Jacob Johan Wikarin laatima vuoden 1748 kartta asemoituna nykyisen asemakaavan päälle (Ikonen & Mökkönen 2002: liite 3.5).

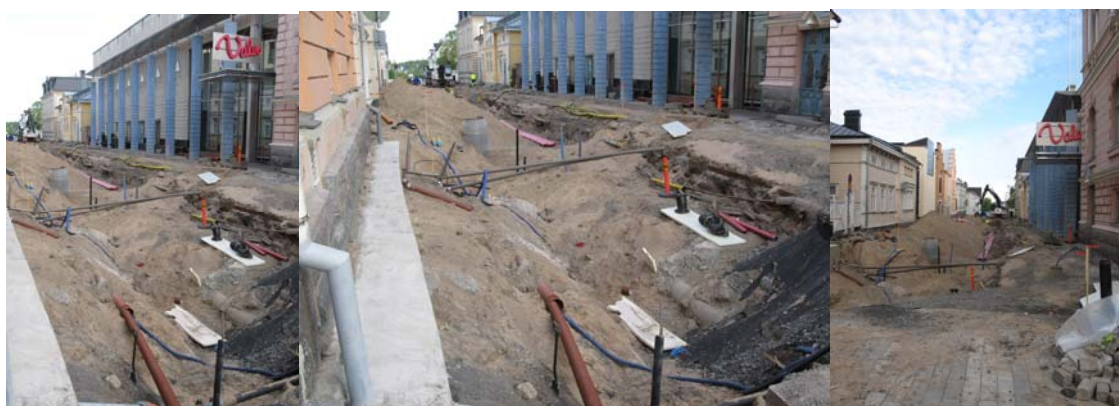
Kadun Aleksanterinkadun puoleinen pää oli jo aiemmin 1990-luvulla kaivettu, jolloin alueelle oli asennettu kaivoja. Lisäksi luode-kaakko-suunnassa katua halkoi vanha vesijohto, joka oli tuhonnut kadun keskeltä mahdolliset kulttuurikerrokset. *Kulttuuritalo Valveen* uudisrakennuksen edustalle ja osin kevyenliikenteen väylän alueelle oli asennettu leveästi kaapeleita (kuvat 8-10). Kaapelit oli kuitenkin asennettu melko pintaan, jolloin alemmat kulttuurikerrokset olivat säilyneet koskemattomina. Tämä voitiin havaita tutkimusalueen B pohjoispuolisesta profiilista. Alkuperäisen työmaasuunnitelman mukaan katu oli suunniteltu pohjattavaksi uudelleen koko alueen leveydeltä, mutta juuri leveän kaapelimatton takia, työmaalogistisista syistä (vaikea kaivaa kaapeleiden alta niitä rikkomatta) suunnitelma hylättiin ja *Valveen* edusta jätettiin kaivamatta. Näin ollen osa tutkimusalueella B sijainneista kulttuurikerroksista ja rakenteista jäi kaapeleiden alle kaivamattomaan maahan.

Kuvat 8-10. Tutkimusalueiden A ja B eteläpää ja kadun itäpuolen kaapeloinnit. Valveen julkisivusta n. 5 m levyinen kaistale jätettiin kaapeleiden takia kaivamatta. Digikuvat 126341:105, 107 ja 108.

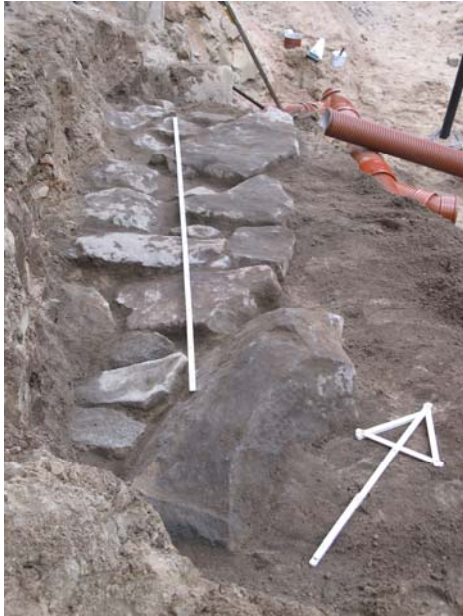
Kuva 11. Rakenne AR1a, kivijalka. Digikuva 126341:12.

Rakenne oli n. 5 m pitkä, metrin levyinen ja muodostui yhdestä kivikerrasta. Kivien halkaisijat vaihtelivat 20 - 100 cm välillä (kartta 3). Suurin osa laakeista kivistä sijaitsi korkeudella n. 3,70 m mpy. Osa kivistä oli lohkeilleita ja ne oli ladottu tasaisesti (kuva 11) hienojakoiseen ja puhtaaseen hiekkaan ASY11, jonka alla alkoi kerrostunut savimaa ASY12 (kuva 12).

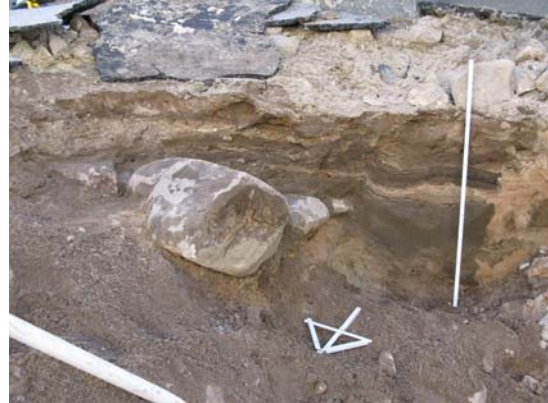
Kuva 12. Rakenne AR1a, profiilia. Digikuva nro 126341:10.

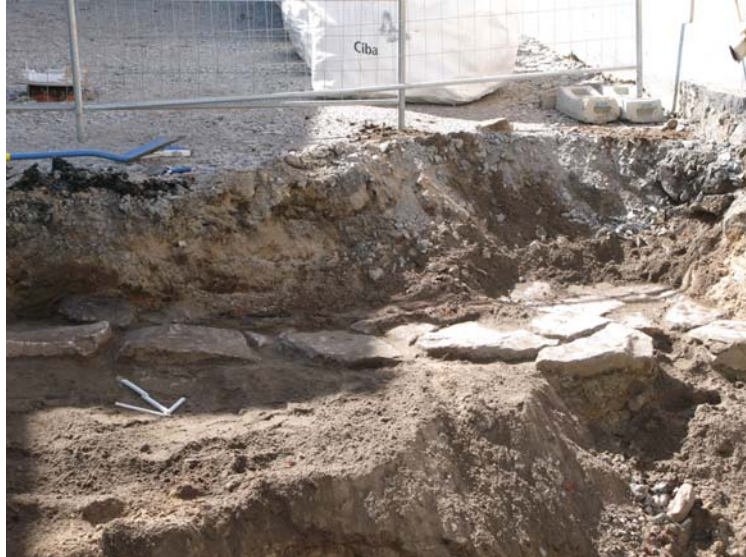
punasavikeramiikkaa, liitupiipun varsia, kopan katkelma sekä ikkunalasia. Vähäisten löytöjen perusteella on vaikea lähteä määrittämään rakenteelle ikää. Sijaintikorkeutensa perusteella rakenne AR1b ajoittunee karkeasti arvioituna rakennetta AR1a hieman vanhemmaksi (1700-luku).

Kuva 13. AR1b. Digikuva 126341:23.

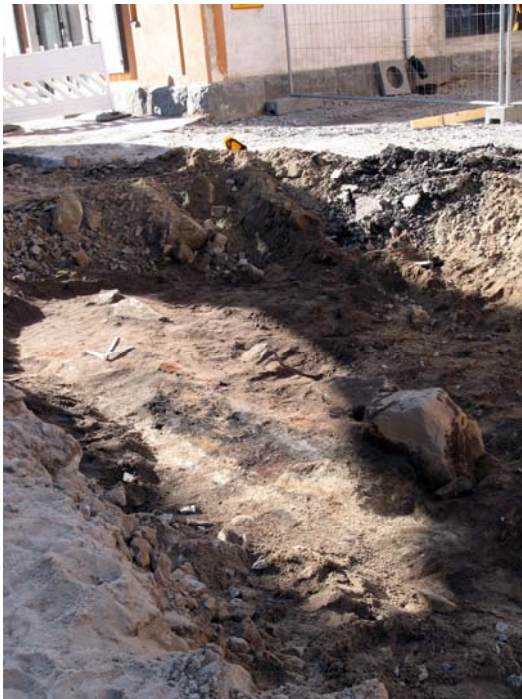
Rakenteen kivijalka muodostui halkaisijaltaan 30 - 50 cm olevista kivistä, joiden yläpinta sijaitsi korkeudella 3,60/3,40 m mpy. Kivijalan luode-kaakko-suuntainen seinämä oli pituudeltaan n. 5 m ja leveydeltään n. 40 - 50 cm (kuva 14). Pohjoisosassa kivijalka oli koillis-lounais-suuntainen (kartta 5). Peruskivet sijaitsivat yhdessä kerroksessa pääosin kellertävän hiekan eli ASY4:n päällä. Paikoitellen kivien alla

Kuva 14. AR2. Digikuva 126341:17.

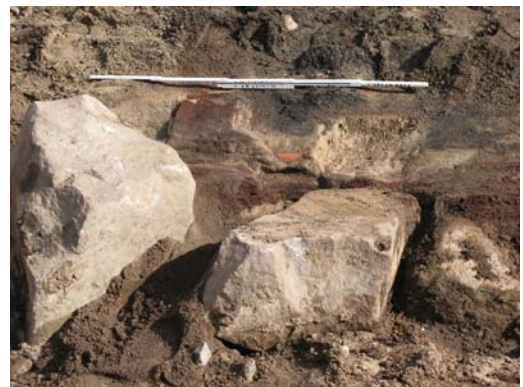
Kuva 15. AR2. Yksityiskohta, kivet ja lankkuja. Digikuva 126341:21.

Heti ASY3 alla ja osin kerroksen sisästä tuli esille todella palaneita ja hiiltyneitä lankkuja koillis-lounais-suunnassa (kuva 15). Lankut sijaitsivat korkeudella 3,43 - 3,38 m mpy ja kulkivat rakennekivien päällä. Lankkujen alla paljastui luode-kaakko- ja koillis-lounais-suuntaiset pyöröhirret (Ø 17 cm), jotka sijaitsivat korkeudella 3,50/3,40 m mpy. Hieman mustuneet hirret kulkivat rakenteen peruskivien vieressä samansuuntaisesti kivien pohjoispuolella. Hirsien alla ja välissä sijaitsi ASY6 eli tummanruskea orgaanissekoitteinen savi.

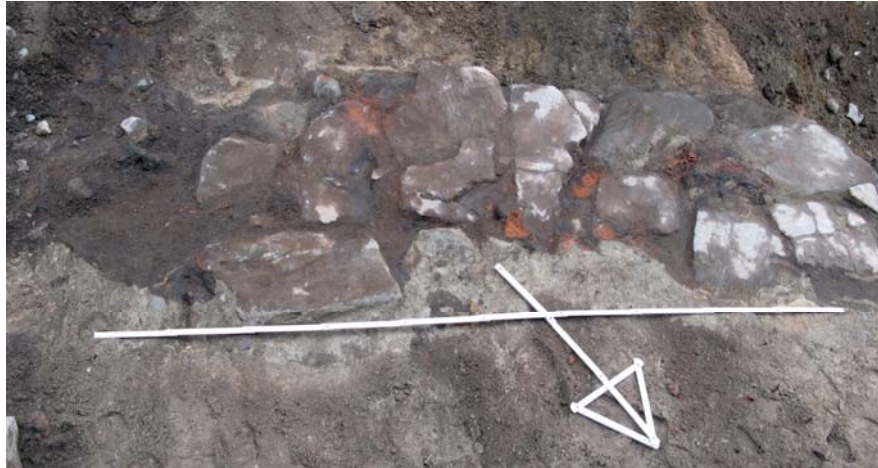
Kuva 17. AR3 jatko, kivet ja palokerros ASY3. Digikuva 126341:35.

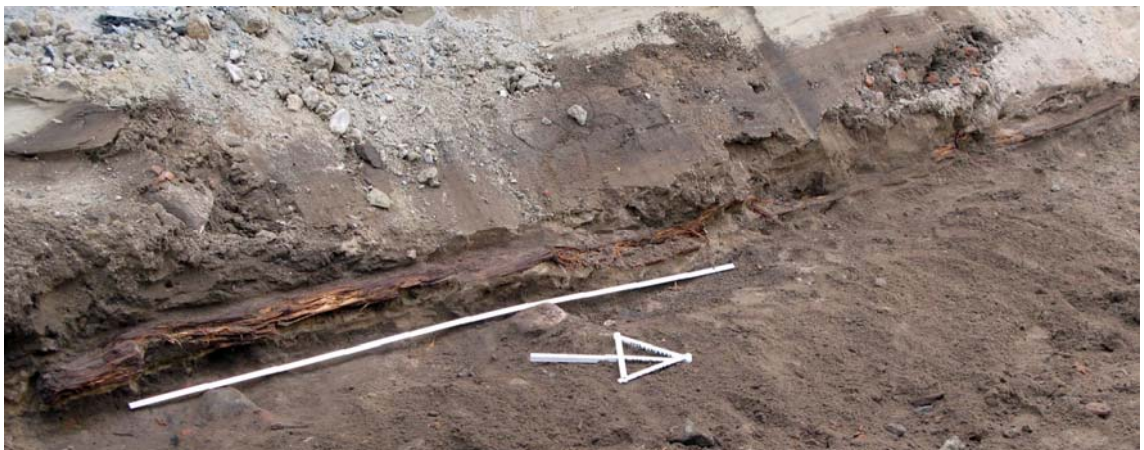
Mahdollinen rakennuksenjäännös (kartta 8) käsitti kaksi linjassa olevaa luode-kaakko-suuntaista erittäin maatunutta hirttä (\varnothing 2 - 13 cm) tutkimusalueen A eteläprofiilissa (kuva 18). Ylimpänä esiintyivät modernit tienpohjauskerrokset ASY0 ja ASY1 eli asfaltti ja sora. Näiden alla alkoi ASY2 eli savinen hiesu ja tämän alla ASY3 eli sekoittunut maa, jonka alta AR4 eli maatuneet hirret tulivat esille. Hirsien alla sijaitsi ASY4 eli hieno vaaleanruskea hiekka (eteläpää) ja ASY5 eli orgaanissekoitteinen tummanruskea savi (pohjoispää). Yksikön ASY5 alisia kerrostumia ei enää dokumentoitu.

Perättäiset hirret sijaitsivat korkeudella n. 3,70 - 3,60 m mpy ja niiden pituudet olivat n. 3,5 m ja 1,8 m. Poistettaessa hirret, pitemmän hirren lounaispuolelta hirren vierestä tuli esille muutamia kiviä (koko 15 x 30 cm), jotka näyttivät asetellun kulmaan. Kivet sijaitsivat kerroksessa ASY5 suoraan hirsien AR4 alla. On mahdollista, että kivet ovat liittyneet hirsien kanssa samaan rakenteeseen, mutta tästä ei voida olla täysin varmoja. Rakenne AR4 näytti jatkuvan olemassa olevan rakennuksen eli oranssipäätyisen hansatalon alle (kartta 2), joten se jäi lähes kokonaisuudessaan kaivamattomaan maahan.

Kuva 18. AR4, hirret. Digikuva 126341:34.

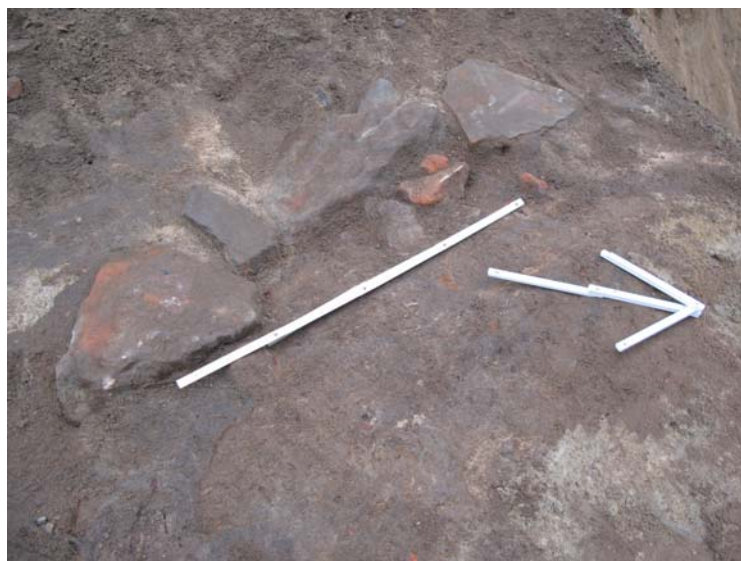
Kuva 19. AR5, katkelma kivijalkaa. Digikuva 126341:42.

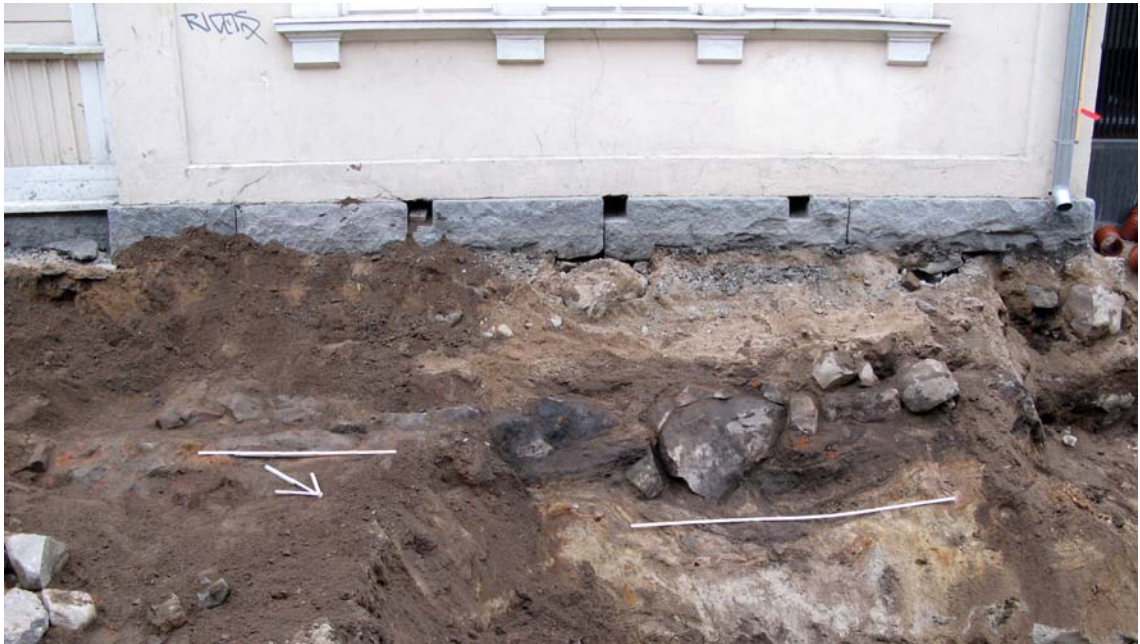
Rakenteen kaakkoisosassa sijaitsi kaksi kivien lomaan iskettyä pienikokoista puupaalua (\varnothing n. 3 - 5 cm) korkeudella n. 3,83 m mpy. Puupaalut olivat todella huonokuntoisia ja maatuneita ja sijaitsivat tiiviissä savikerroksessa ASY8, joka siis sijaitsi osin rakennekivien välissä. Toinen paaluista oli hiltynyt.

Kuva 20. AR6, taso ja pohjoisprofiili. Digikuva 126341:50.

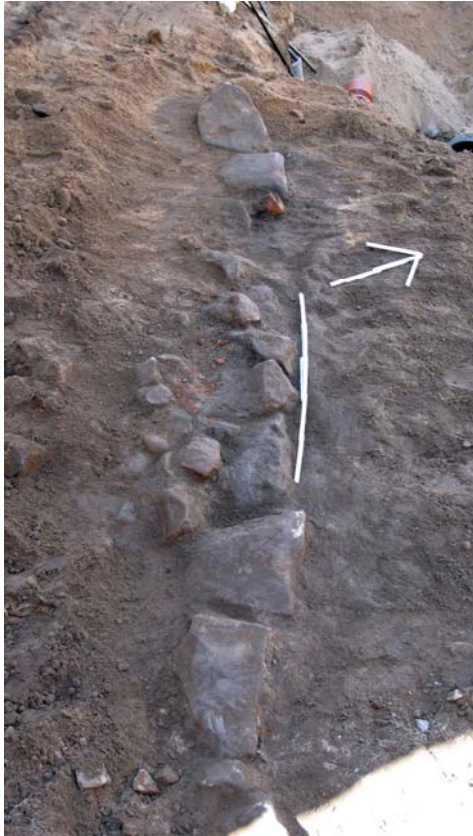
Kuva 21. AR7, taso. Digikuva 126341:53.

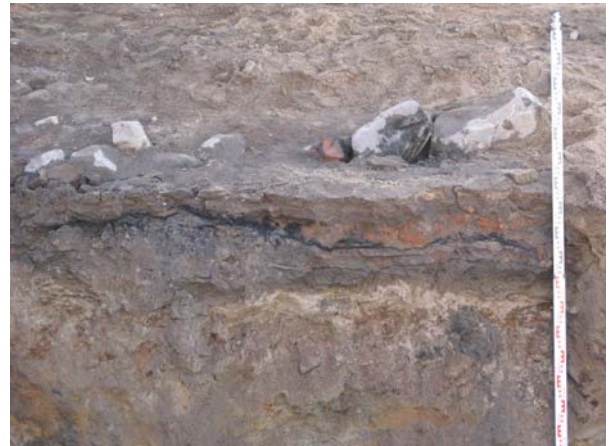
Kuva 22. AR7, lounaisprofiilia. Alla vanhempi palokerros ASY15. Digikuva 126341:55.

Rakenteen AR7 alta tuli esille vanhempia kulttuurikerroksia, joka oli havaittavissa rakenteen alisesta lounaisprofiilista (kuva 22). Aivan rakenteen yksikön ASY5 ja osin ASY8 alla alkoi vanhempi tiilimurskakerros ASY14. Noin 20 cm paksun tiilimurskakerroksen alla alkoi hiiltyneen maan kerros ASY15 sekä ASY19 eli harmaa hiekka, jotka ovat mahdollisesti palokerroksia. Yksiköt olivat löydöttömiä, joten niiden iän tarkempi määrittely jää avoimeksi.

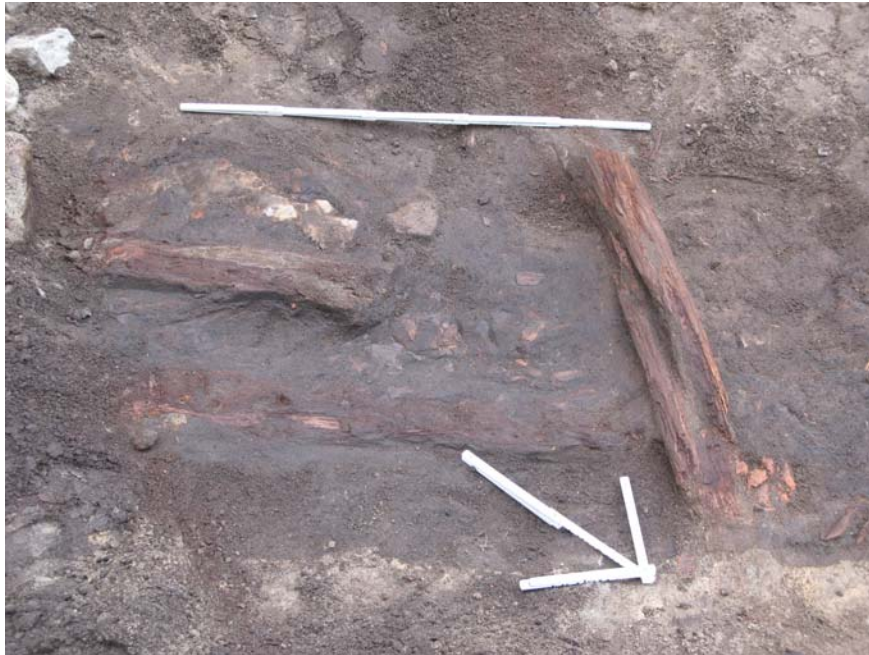
Kuva 23. AR8, taso. Digikuva 126341:58.

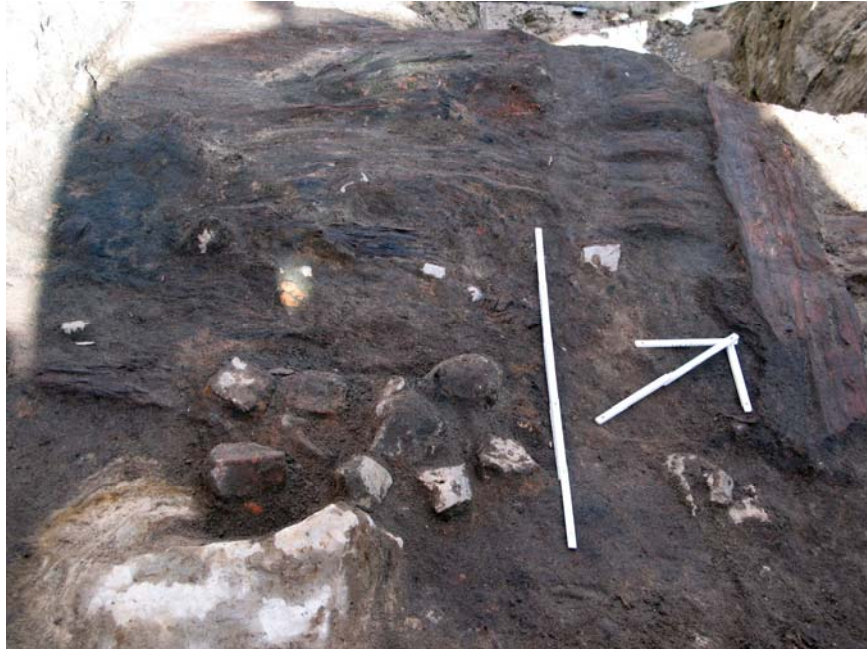
Poistettaessa lankku- ja hirsitaso AR9, sen alta paljastui neljä halkaisijaltaan 60 - 100 cm laakakiveä (kartta 16). Kivien yläpinta sijaitsi ASY9 korkeudella eli n. 3,50 m mpy heti lankkutason alapuolella. Samaan muotoon lankkutason kanssa asetellut kivet toimivat todennäköisesti perustuksena puille. Kivien pohja sijaitsi savimaassa ASY14 ja ASY9. Loput rakenteiden alla sijainneet kerrokset olivat luontaisia: ASY16 eli savensekainen hiekka, ASY10 eli kerrostuneen savien ja hiekan kerros sekä ASY15 eli hiekka. Alin dokumentoitu kerros oli tummanharmaa tiivis savi, ASY11 (pohjasavi).

Kuva 24. AR9, taso. Digikuva 126341:63.

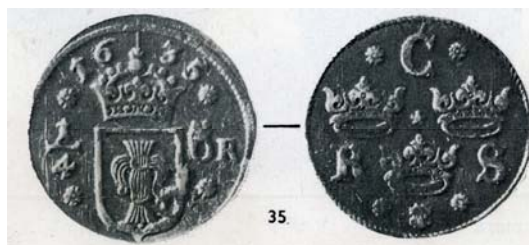
Kuva 28. Mahdollinen vastaavuus rahalle KM 2009041:62, jonka leimassa erottui " $\frac{1}{4}$ " ja sen ylä- ja alapuoliset ruusukkeet. Kuvan raha ajoittuu kuningatar Kristiinan aikaan v. 1635 (Lähde: Tingström 1972: 156, kuva 35).

Rakenteen AR9 yhteydestä talteen saatu kolikko (KM 2009041:62) osoittautui $\frac{1}{4}$ äyrin rahaksi, jossa erottui puolikas vaakunaa ja kaksi ruusuketta (kuva 28). Loppuosaa leimasta ei saatu konservoinnissa esille. Ruusukkeiden sijainnin perusteella kyseessä on todennäköisesti kuningatar Kristiinan aikainen raha vuodelta 1635. Rahalöydön perusteella rakenteet AR9, AR8/AR10 voivat mahdollisesti ajoittua jopa 1600-luvun ensimmäiselle puolikkaalle (kartat 27 ja 28). Ajoitukseen on kuitenkin syytä suhtautua varauksella, koska se perustuu lähinnä yhteen rahalöytöön.

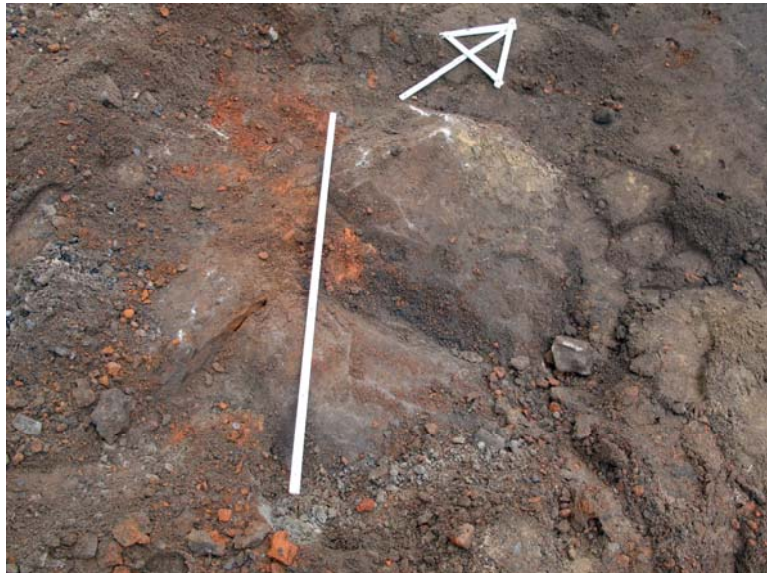
Ns. kolmen kiven ryhmä, joka nimettiin myöhemmin AR11:sta, muodostui kolmesta halkaisijaltaan 40 - 80 cm kivistä, jotka oli ladottu vierekkäin (kuva 29). Kivien päällä ja ympärillä oli runsaasti tiilimurskan sekaista palanutta maa-ainesta, ASY3. Maakerros oli tummansaven sekaista ja tiivistä. Kivet oli perustettu kellertävänoranssiin hiekkaan ASY4. AR11:sta ympärillä alkaa kaivettu maa, joten muut osat mahdollisesta rakenteesta ovat tuhoutuneet.

Kuva 29. AR11, kolme kiveä, tiilimurskaa ja palokerrosta ASY3. Digikuva 126341:41.

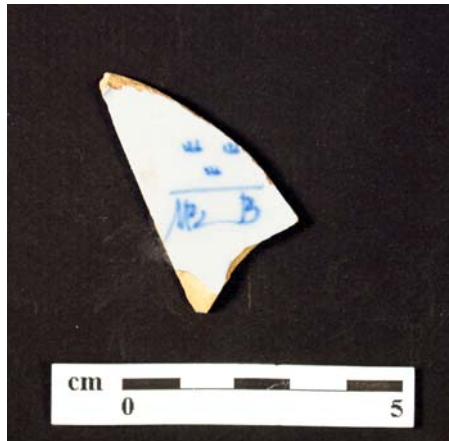
Kuva 30. KM 2009041:98. Rörstrandin tehtaan fajanssia.

Esinelöytöinä saatiin talteen tasolasia, liitupiipun varsia, punasavikeramiikkaa sekä yksi pala lasitettua valkosavikeramiikkaa. Mainittakoon lisäksi, että aivan tunkion läheisyydestä saatiin irtolöytönä talteen sekoittuneesta kerroksesta ASY4 pala ruotsalaista Rörstrandin keramiikkaa (KM 2009041:98, kuva 30, liite 9, 2/7).

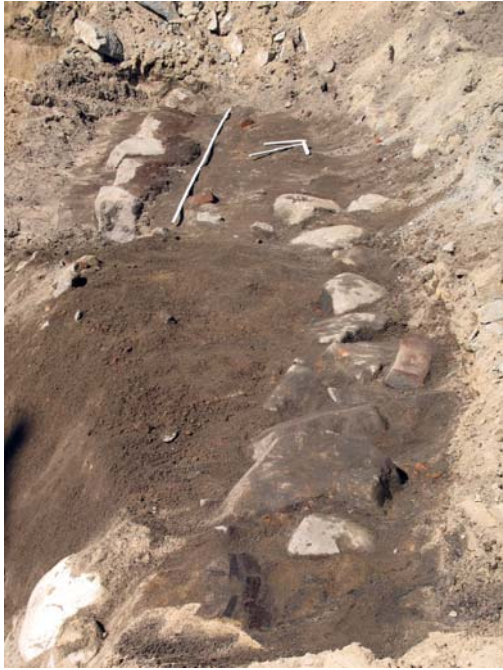
Kuva 32. BR1, taso. Digikuva 126341:70.

Rakenne BR1 tuli esille heti modernin tienpohjauskerroksen BSY0 (asfaltti) ja BSY1 (sora) alta. Rakennetta, joka oli luode-kaakko-suuntainen kivijalan katkelma (kartta 16), peitti kokonaisuudessaan tiilimurskankainen hiekka BSY2. Rakennekivet olivat halkaisijoiltaan 20 - 40 cm (suurin kivi n. 75 cm) ja latteita yläpinnoiltaan. Kivet sijaitsivat korkeudella 3,90 - 3,60 m mpy kahdessa rivissä (kuva 32). Poistettaessa kivet, niiden alta paljastui toinen kivikerta (kartta 16), joten kiviä on ollut ainakin kahdessa kerroksessa. Rakenteeseen kuului myös muutama tiili ja tiilenpaloja.

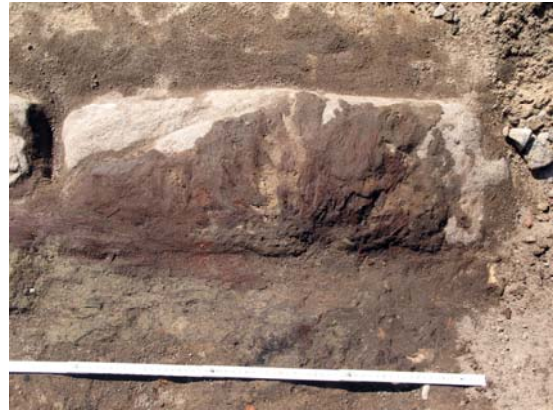
Kuva 33. BR1, lähikuva maatuneesta puutasosta kivien päällä. Digikuva 126341:71.

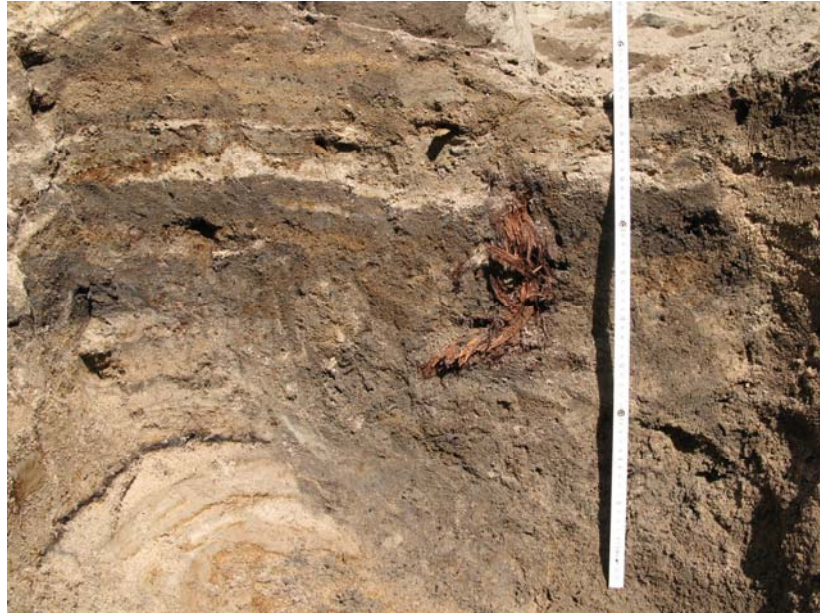
Rakenteen lounaisosassa lounaisprofiilissa sijaitsi maatunut puupaalu (Ø 5 cm), joka oli isketty maahan (kuva 34). Puupaalu läpäisi yksiköt BSY7, BSY8 ja BSY9 (savi), jossa paalun pohja sijaitsi.

Kuva 34. BR1, koillisprofiili, paalu. Digikuva 126341:73.

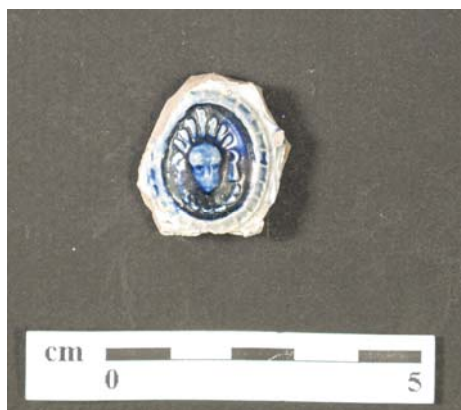
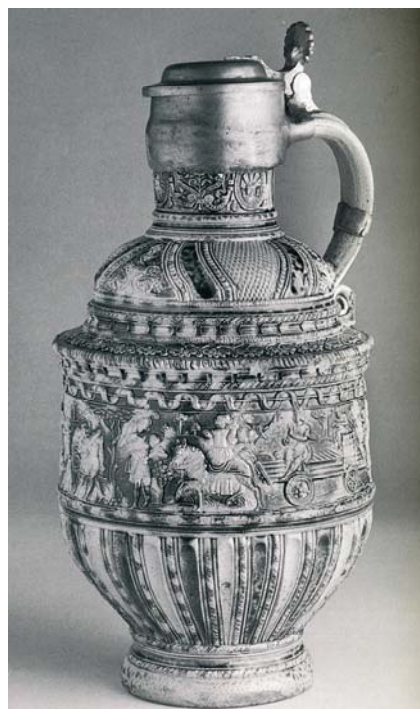
Kuvat 35 ja 36. Vasemmalla KM 2009041: 101. Westerwaldin keramiikkaa, kannusta irrotettu kohokuviokoriste. Oikealla Westerwaldin keramiikkaa – kannu, jonka kaulaosan koristelusta löytyy KM 2009041: 101 kanssa samankaltainen koristekuvio (Lähde: Gaimster 1997: 254, kuva 8).

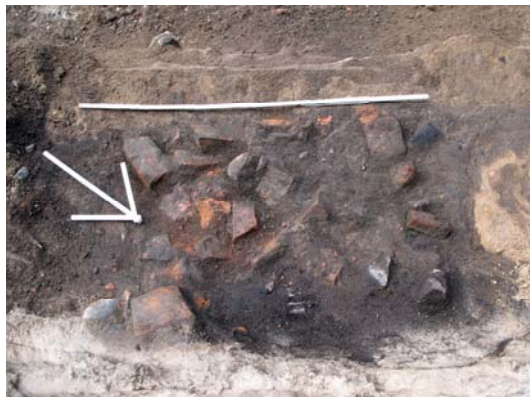
Kuva 37. Digikuva 126341:75. BR2, tiiltä.

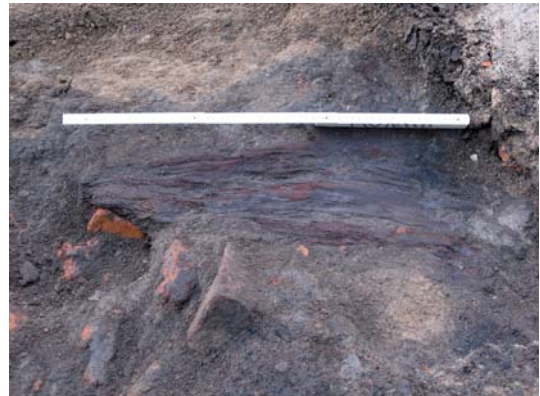
Kuva 38. Digikuva 126341:85. BR2, puuta tiilien alla.

Kaivettaessa lastalla hieman tiilitasoa alaspäin, havaittiin että tiilien alapuolelta sijaitsi maaton lankku (pit. 56 cm, lev. 10-19 cm ja paks. 2 cm) korkeudella 3,49/3,42 m mpy eli aivan tiilien alapuolella (kuva 38). Tämän luode-kaakko-suuntaisen puun alla sijaitsi muutamia tasoon ladottuja tiilenpaloja, jotka näyttivät olevan asetellun lankun perustukseksi/tukirakenteeksi. Maaton puu sijaitsi kerroksen BSY9 eli hiili- ja tiilimurskansekaisen tumman hiekan päällä. Suurimmaksi osaksi rakenne sijaitsi kuitenkin BSY7 eli orgaanissekoitteisen savensekaisen hiekan päällä. Tämän alla sijaitsi BSY8 eli tiilimurskansekainen vaalea hiekka sekä BSY12 eli puulastun- ja tiilimurskansekainen multa. Yksiköt liittyivät vielä rakenteeseen BR2. Näiden alla sijaitsivat BSY9 sekä BSY10 eli soransekainen karkea hiekka, jonka alla BSY11 eli vaaleanharmaa, tiivis savi sekä BSY14, hiekansekainen ja musta puuroskakerros. Kerrokset BSY9-BSY11 ja BSY14 olivat löydöttömiä.

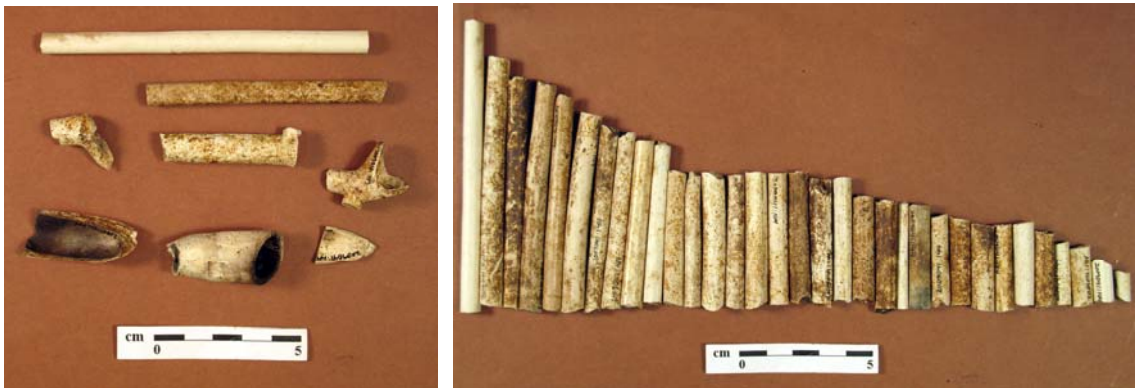
Kuvat 39 ja 40. KM 2009041: 144, liitupiippuja.

Mahdollisen rakenteen BR2 yhteydestä, tiilien lomasta yksiköstä BSY3, löydettiin erittäin paljon liitupiipun varsien katkelmia ja muutama koppa sekä kopan katkelma (kuvat 39 ja 40) (KM 2009041:144). Yksi kopista oli ruotsalaisen *Daniel*

Almqvistin valmistama ja koppa ajoittuu leimansa perusteella aikavälille 1752-1760 (liite 9, 5/7). Lisäksi samasta yksiköstä saatiin talteen *Daniel Almqvistin* valmistamien piippujen kaksi pitkää vartta, joista toisessa oli teksti DALMQVIST STOCKHOLM ja toisessa varressa teksti (ST)OCKHOLM. Varret ajoittuvat samaan aikaan kuin edellä mainittu koppa (Åkerhagen 2007: 168, 343, 440, 467). Lisäksi saatiin talteen fajanssia, piitä ja rautaesineitä (lähinnä nauvoja).

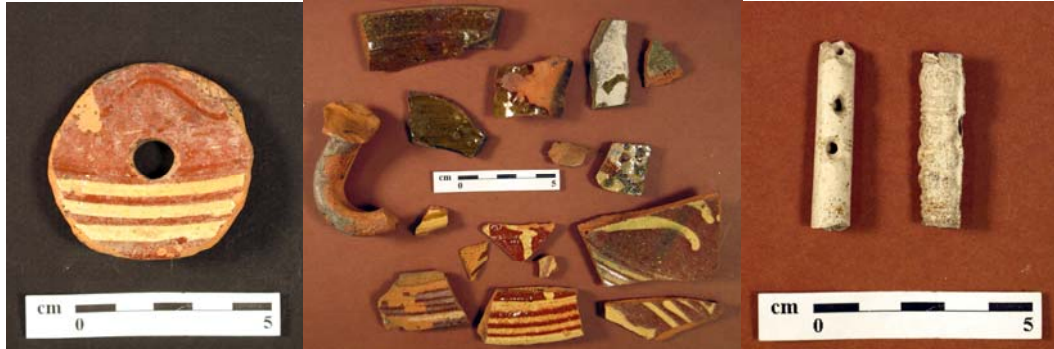
Kuvat 41-43. Vasemmalta oikealle: punasavikeramiikasta muotoiltu värttinpaino (:136), punasaviastian katkelmia (:137) ja liitupiipun varsia, joista toinen reiällinen varsi (pilli?) ja toinen barokki-varsi (:138).

Yksiköstä saatiin talteen myös liitupiipun varsia (KM 2009041:138), joista yksi oli kohokuvioin koristeltu barokkivarsi (kuva 43, liite 9, 4/7). *Åkerhagenilta* löytyy

täydellinen vastaavuus tälle hollantilaiselle piipun varrelle ja se ajoittuu 1600-luvulle. Lähes vastaavankaltainen varsi on ajoitettu 1630-luvulle (Åkerhagen 2007: 133, 451). Lisäksi yhdessä piipunvarressa oli kolme porattua reikää, joten piipun vartta lienee käytetty sekundäärisesti pillinä (kuva 43).

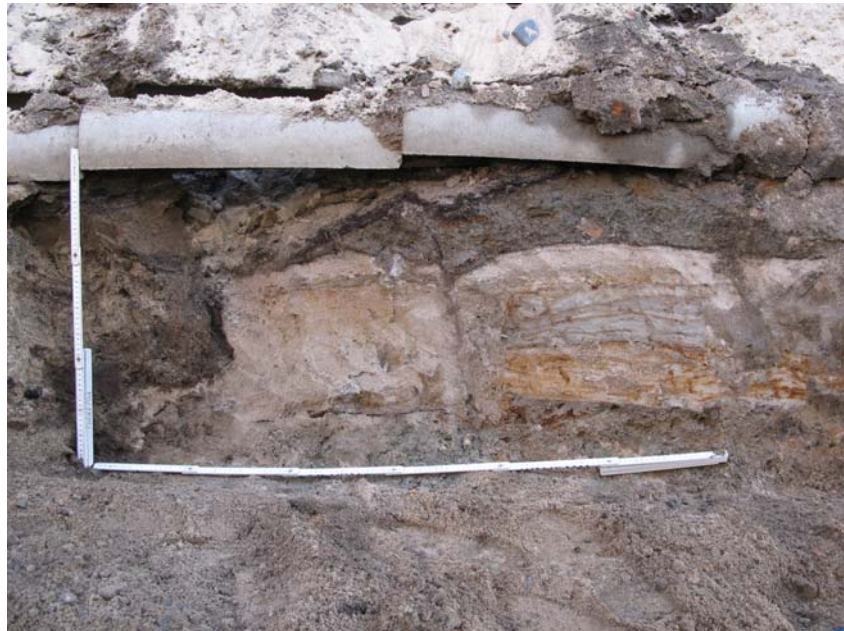
Kuva 44. Kulttuurikerroksia ja kaksi kuoppaa, Galleria 5, koillisprofiili. Vasemmalla: anomalia ja tumma kerros BSY14, keskellä anomalia ja BSY15. Digikuva: 126341:89.

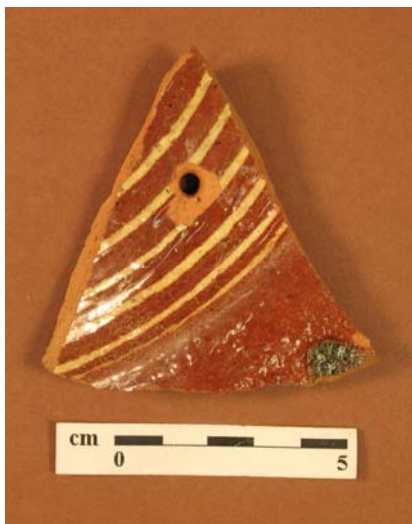
Kuva 45. KM 2009041: 162, porattu reikä punasavikeramiikassa.

Isomman kuopan täyttömaasta, yksiköstä BSY14, talletettiin punasavikeramiikkaa, ikkunalasia, rautaveitsi ja kolikko (KM 2009041:219). Kolikko paljastui konservoinnissa leimojen perusteella $\frac{1}{4}$ äyrin rahaksi vuodelta 1638 (löytökorkeus 3,05 m mpy). Kolikon mukaan kerros voisi ajoittua näin ollen jopa 1600-luvulle (kartat 27 ja 28). Irtolöytöinä saatiin profiilin ympäristöstä piiposliinia, punasavikeramiikkaa (kuva 45, liite 9, 5/7), liitupiipun varsia sekä ikkuna- ja pullolasia.

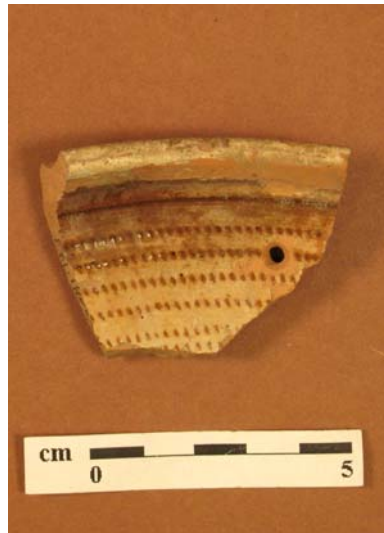
Kuva 48. KM 2009041: 173, rei'tettyä punasavikeramiikkaa.

Löydöt tehtiin kokonaisuudessaan yksiköstä BSY4 eli puumurskekerroksesta: yksi erittäin pieni pala piiposliinia, koboltinsinisellä koristeltu kivasavikeramiikan (Westerwald) katkelma (KM 2009041:177), punasavikeramiikkaa (liite 9, 6/7) ja liitupiipun varsia. Lisäksi BR3 ympäristöstä tehtiin irtolöytöjä, kuten liitupiipun varsia, punasavikeramiikkaa, ikkunalasia ja piiposliinia. Kahdessa punasavikeramiikan katkelmassa (toinen reunapala) oli poratut läpiporatut reiät (kuva 48). Rikkimenneitä astioita on voitu korjata poraamalla reiät katkelmiin ja yhdistämällä palat nyörillä (Niukkanen 2002: 44).

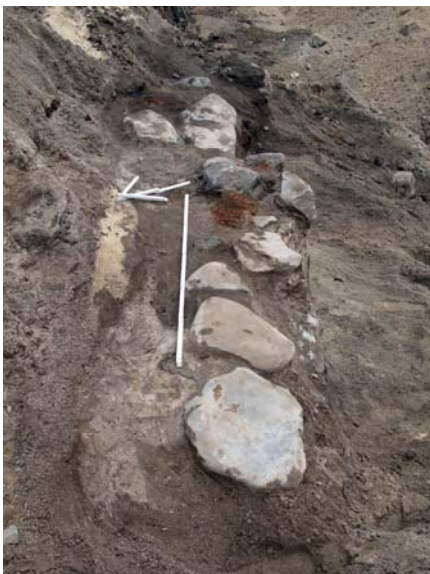
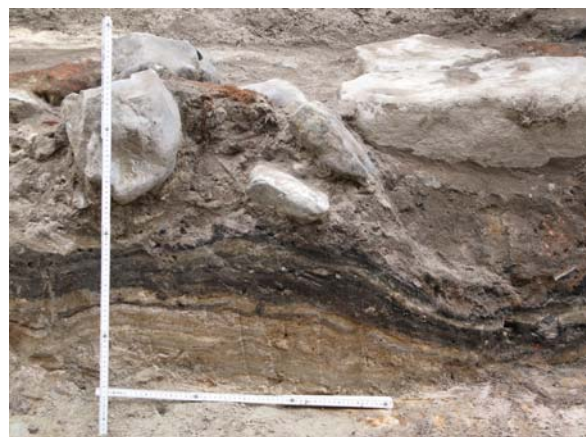
Luode-kaakko-suuntainen kivijalka (kuva 49), jonka kivet olivat halkaisijaltaan n. 20 - 70 cm kokoisia, tuli esille heti modernien tien- ja tienpohjauskerrosten BSY0-BSY2 (asfaltti, sora ja hiekka) alta (kartta 20). Rakenteen ylimmät kivet sijaitsivat korkeudella n. 3,70-3,60 m mpy ja niitä peitti lähes kokonaisuudessaan karkea, hiilensekainen hiekka BSY3 (mahdollinen palokerros). Kaakossa rakennetta peitti myös palokerrokselta vaikuttava BSY8 eli savi, jossa oli palanutta kiveä seassa. Yksiköt BSY3 ja BSY8 lienevät samanaikaisia. Rakenteeseen sisäpuolella esiintyvät kerrokset BSY4 eli hiekka, jossa hiesulinssejä, BSY6 eli punaruskea, tiivis savi sekä BSY7 eli hiekka. Jokaisesta kerroksesta saatiin löytöjä talteen.

BR4 oli luonteeltaan hieman epämääräinen rakenne. Vaikutti siltä, että kaakkoispäädyn kivet olivat liikkuneet pois paikoiltaan mahdollisesti aiemmissa kaivutöissä. Tätä näytti tukevan myös se seikka, että kaakkoisosassa kivet olivat myös muuta rakennetta hieman matalammalla ja tällä kohtaa rakenteeseen liittyi erilaisia kerrostumia kuin lounaisosassa.

Kuvat 49 ja 50. BR4 taso ja osa koillisprofiilia. Digikuvat 126341:80 ja 83.

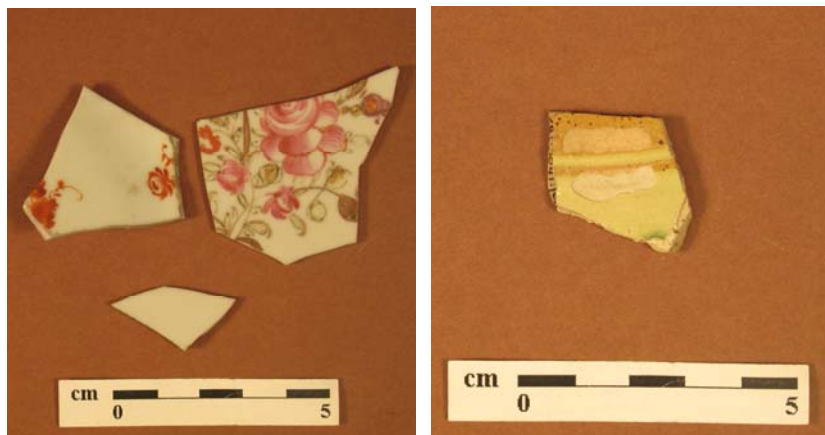
Kuva 51 ja 52. KM 2009041: 180, posliinia ja KM 2009041: 188, valkosavikeramiikkaa.

Löytöinä rakenteen yhteydestä talletettiin kerroksesta BSY3 posliinia (kuva 51, liite 9, 6/7), fajanssia, kivi- ja punasavikeramiikkaa, liitupiipun varren katkelmia, ikkunalasia ja piitä. Kerroksesta BSY4 saatiin talteen posliinia, valkosavikeramiikkaa (kuva 52), punasavikeramiikkaa, liitupiipun katkelmia, lasikuonaa ja metalliesineitä. Yksiköstä BSY5 talletettiin piiposliinia ja liitupiipun katkelmia ja yksiköstä BSY6 punasavikeramiikkaa, liitupiippuja, ikkunalasia ja nauvoja. Kerroksista BSY7, BSY11 ja BSY12 saatiin talteen edelleen piiposliinia, liitupiippuja, punasavikeramiikkaa ja ikkuna- sekä esinelasia. Yksiköistä BSY5 ja BSY7 löydetty kaksi pientä piiposliiniasian palaa viittaisivat rakenteen ajoittuvan aikaisintaan 1700-luvun jälkipuolelle.

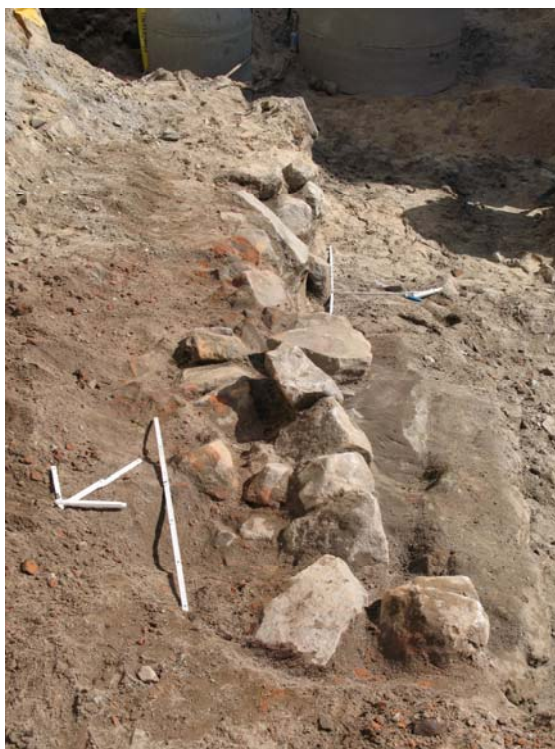
Rakenne BR5 tuli esille heti modernien tie- ja tienpohjauskerrosten BSY0-BSY1 (asfaltti ja kiilakivet) alta (kuva 53). Rakennetta dokumentoitiin kaikkiaan 5 x 1,2 m suuruinen ala eli kokonaisuudessaan esiin tulleilta osiltaan. BR5 näytti jatkuvan pohjoiseen kaivamattomaan maahan (kartta 2), jonne se myös jäi koskemattomana.

Kuva 53. BR5 taso. Digikuva 126341: 96.

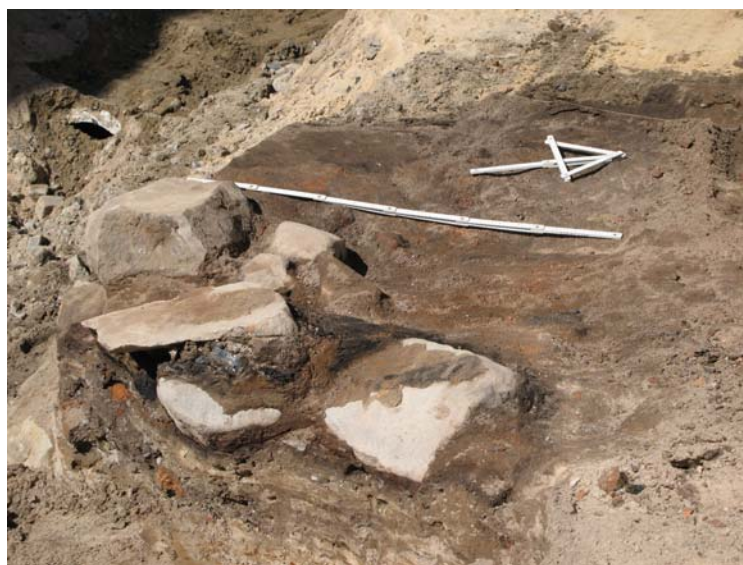
Kuva 54. BR6 taso. Digikuva 126341:104.

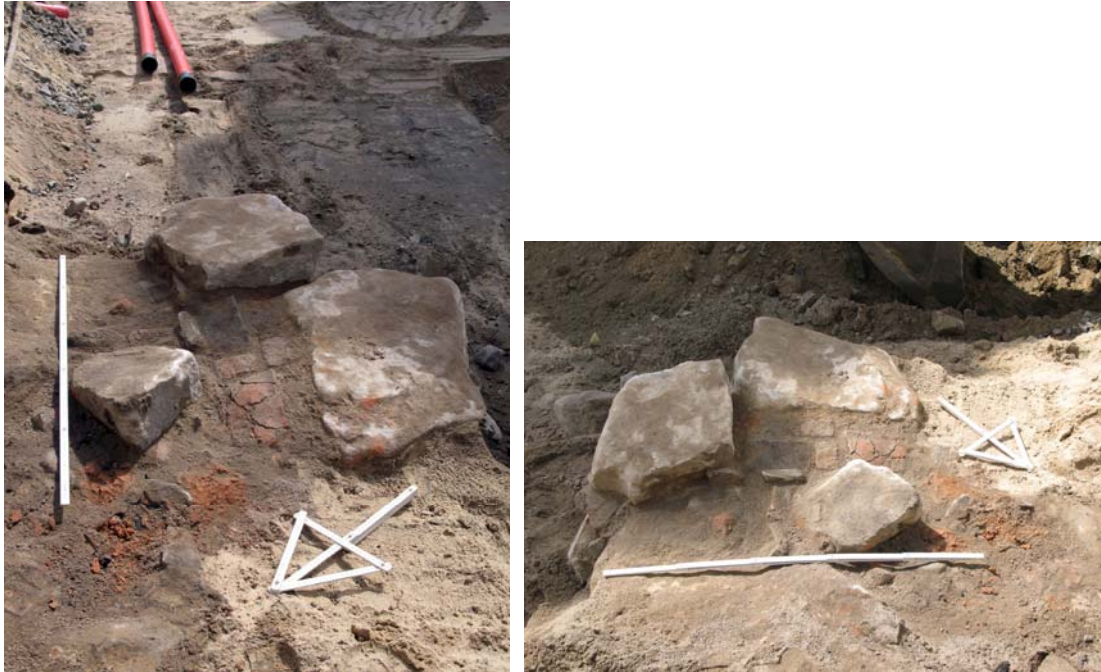
Rakenne tuli esille heti modernien tie- ja tienpohjauskerrosten BSY0-BSY1 (asfaltti ja kiilakivet) ja kaivetun ja sekoittuneen maan BSY2 alta (kartta 26). Yksikkö BSY2 peitti kauttaaltaan koko rakenteen. Rakenteen vieressä koillisessa ja luoteessa sijaitsi puhdas kaapelikaivannon täyttöhiekka BSY5. Lisäksi rakenteen pohjoispuolella sijaitsi sekoittuneen ja kaivetun maan alue BSY3, joka liittyy myös kaapelikaivantoon. Näin ollen rakennetta oli säilynyt vai pieni n. 1 x 1 metrin suuruinen alue.

Kuvat 55 ja 56. BR7, rakennuksen nurkka ja tiilitasoa. Digikuvat 126341:112 ja 113.

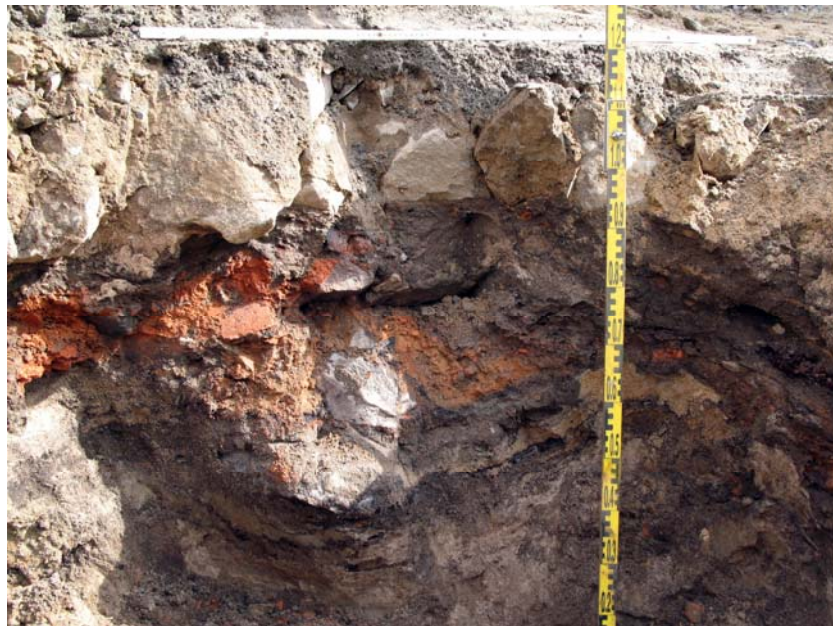
Kuva 57. Kulttuurikerroksia Galleria 5, koillisprofiili. Digikuva 126341:92.

Kaivannon pohjois- ja koilliseenämistä paljastui n. 1.1 metriä paksut kulttuurikerrokset (kuva 57), jotka alkoivat korkeudelta n. 4,00/3,90 m mpy. Kerrostumat alkoivat heti modernien tienpohjauskerrosten alta (asfaltti, sora + hiekka ja kiilakivet). Profiilissa näkyi n. 30 cm paksu tiilimurskakerros, jonka alla sijaitsi jonkin verran hiiltynyttä puuta (kuva 58). Kaivettaessa kaivonpaikkaa hieman leveämmäksi, paljastui tiilimurskakerroksen takaa joitakin isokokoisia (\varnothing 50 - 100 cm) kiviä. Tiilimurskakerros ja sen yhteydessä olleet muutamat kivet vaikuttivat purkukerroksesta ja sen alapuolella sijainnut kerros palokerroksesta. Profiilin kulttuurikerrokset kuvattiin ja dokumentoitiin vain sanallisesti, koska kulttuurikerrokset jäivät lähes koskemattomina paikoilleen ja ne voidaan tutkia paremman tilaisuuden tullen. Näin ollen Galleria 5 nurkasta luoteeseen sijaitsee todennäköisesti vielä paikoillaan olevia rakennusjäännöksiä.

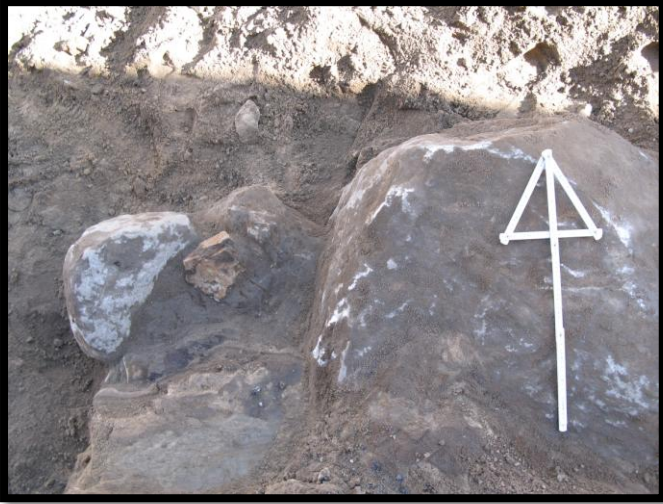
AR1a, taso. Kuva 126341:4.

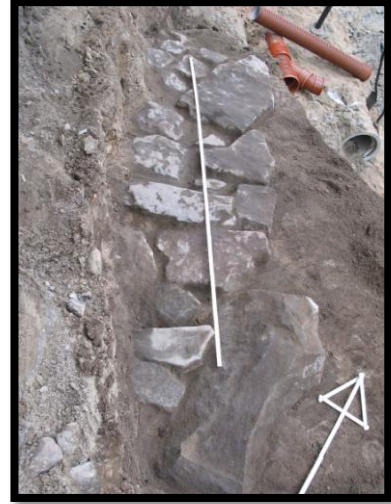
AR1a, jatko2, yleiskuva. Kuva 126341:13.

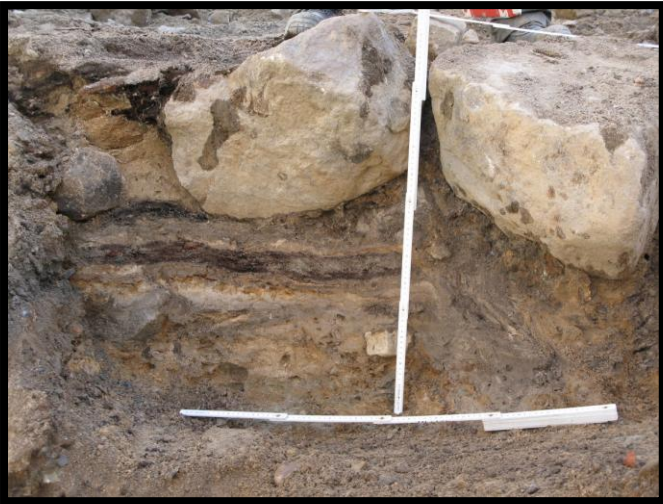
AR2, profiili ja kivijalka. Kuva 126341:25.

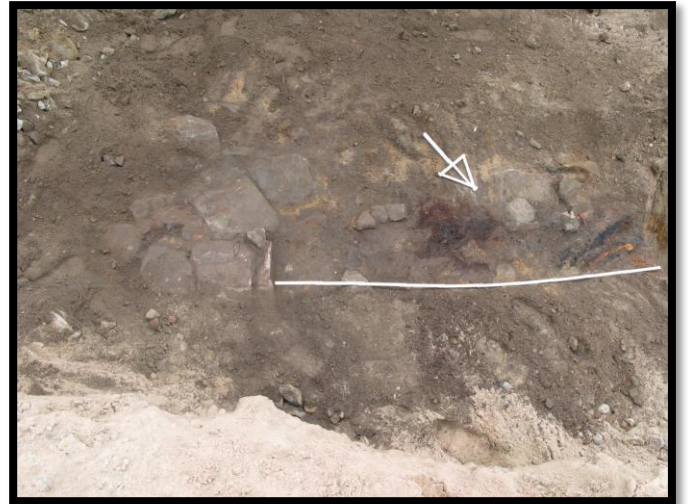
AR3, puuta ja palokerros tasossa. Kuva 126341:29.

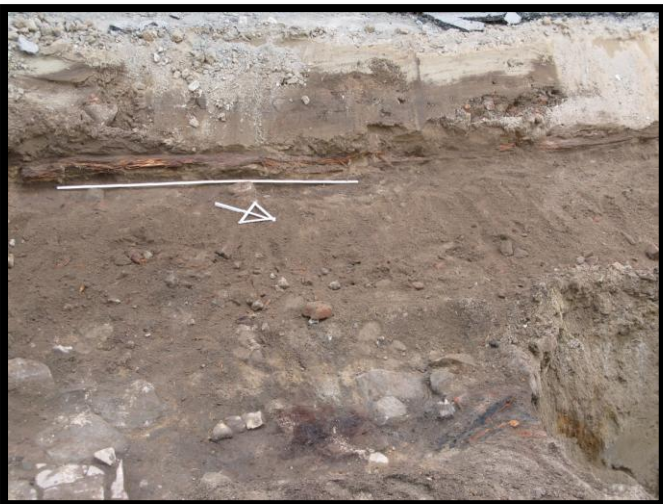
AR4 (& AR3), koko hirsirakenne. Kuva 126341:32.

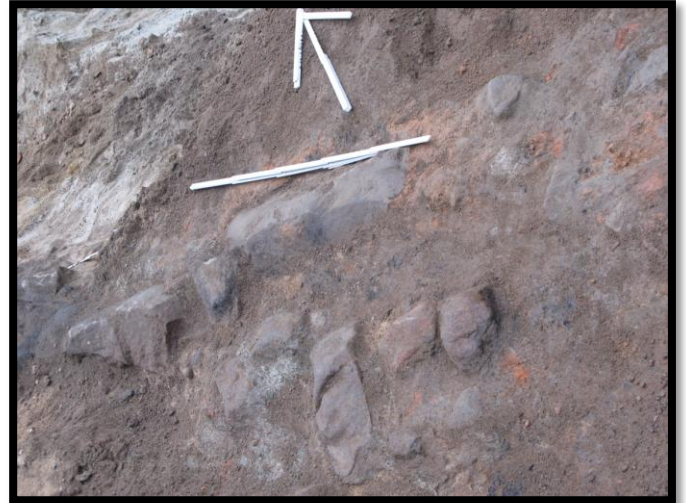
AR6 taso, yleiskuva. Kuva 126341:49.

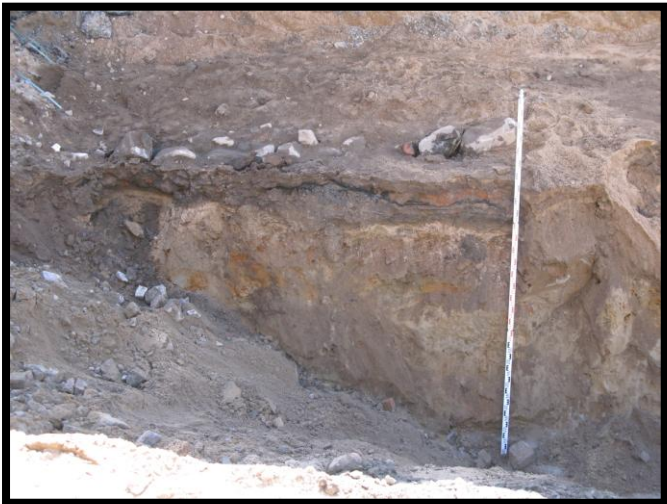
AR7:n profiilia, rakenne näkyy. Kuva 126341:54.

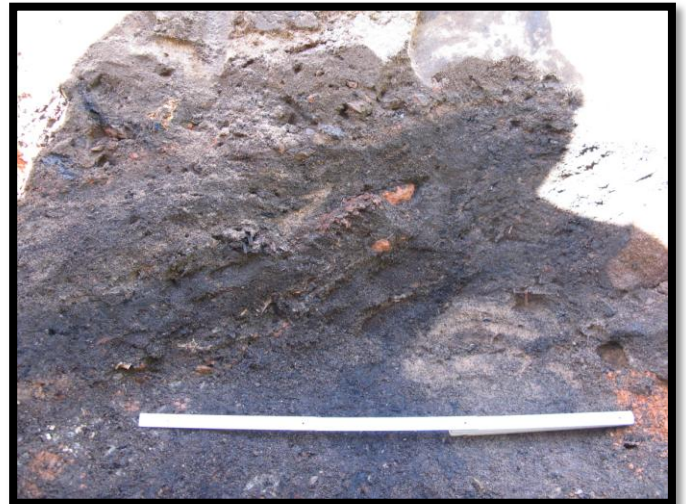
Mahdollinen tunkio, profiili. Kuva 126341:56.

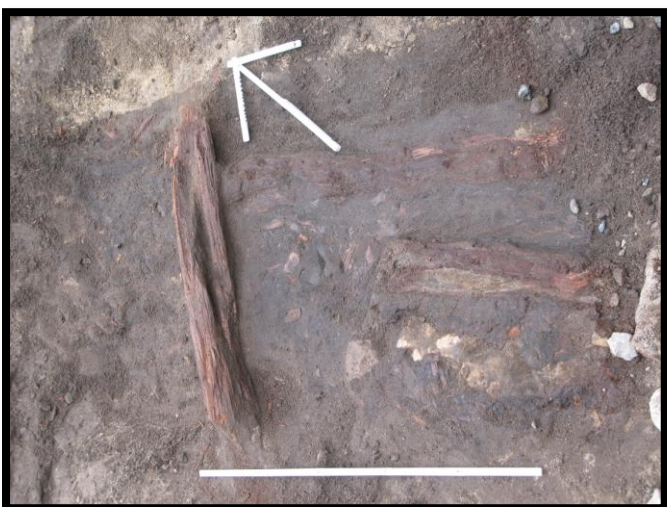
AR8, hirsi- ja puurakenne. Kuva 126341:59.
