OULU, Hallituskatu

Katutöiden arkeologinen valvonta
11.5. – 10.6.2009

MUSEOVIRASTO
Rakennushistorian osasto
Marika Hyttinen 2010

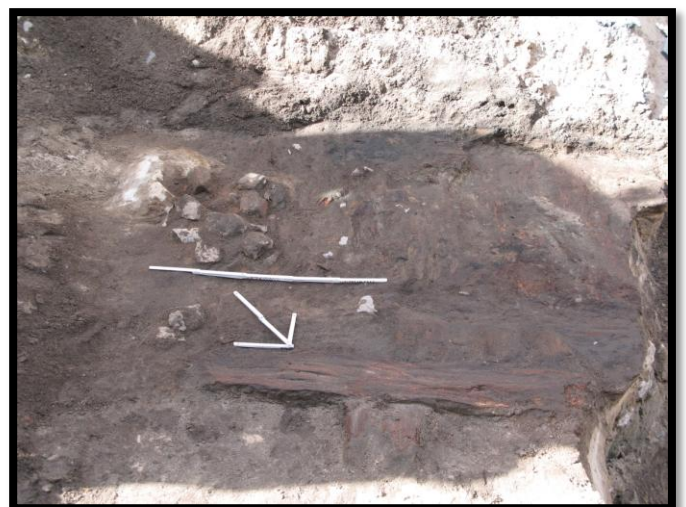
AR9, taso, yleiskuva. Kuva 126341:62.

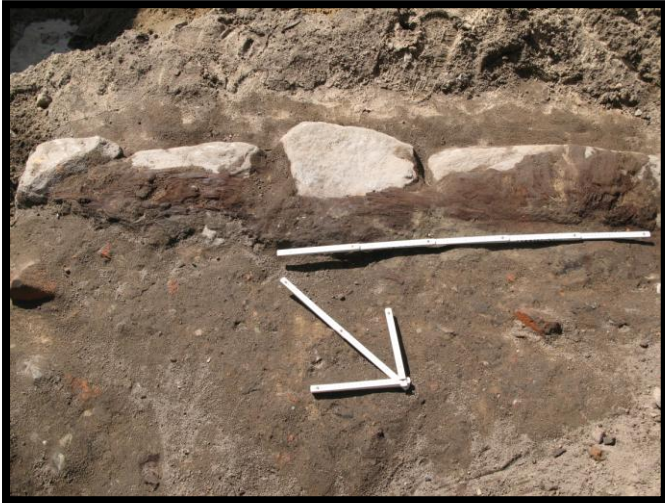
BR1, taso luoteispäädystä. Kuva 126341:68.

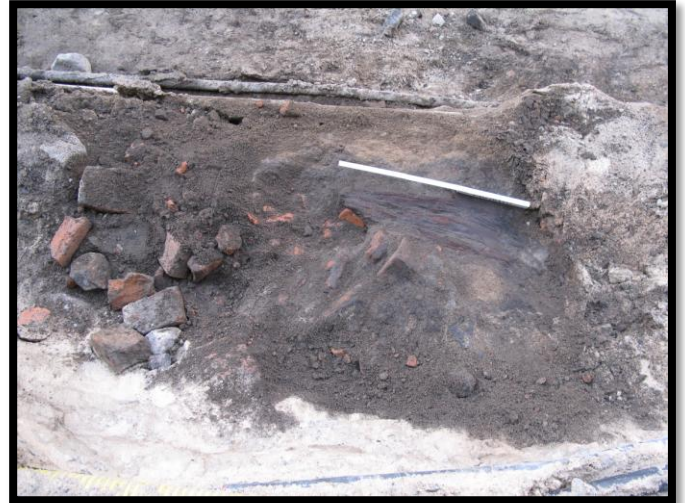
BR2, yleiskuva. Kuva 126341:87.

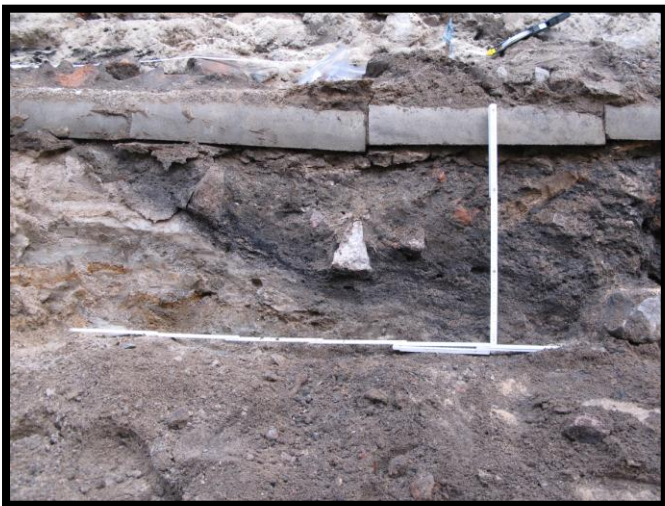
BR2:n alla oleva koillisprofiili. Kuva 126341:77.

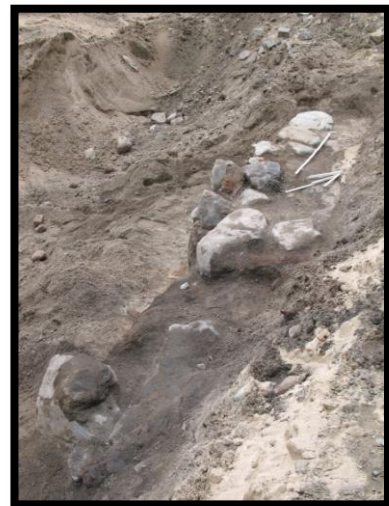
BR4, yleiskuva. Kuva 126341:81.

Rakenne BR4 tulkittiin tutkimusten perusteella rakenteen kivijalan katkelmaksi. Kivijalan sisäpuolelta paljastui kivien korkeudelta muutamien lankkujen palamattomia katkelmia, mikä viittaa rakenteessa olleen puuosia. Lisäksi rakenteeseen liittyi yksi puupaalu. Rakenne on mahdollisesti tuhoutunut tulipalossa, mihin viittaa rakenteen yhteydessä esiintyneet palaneet kivet ja tiilet.

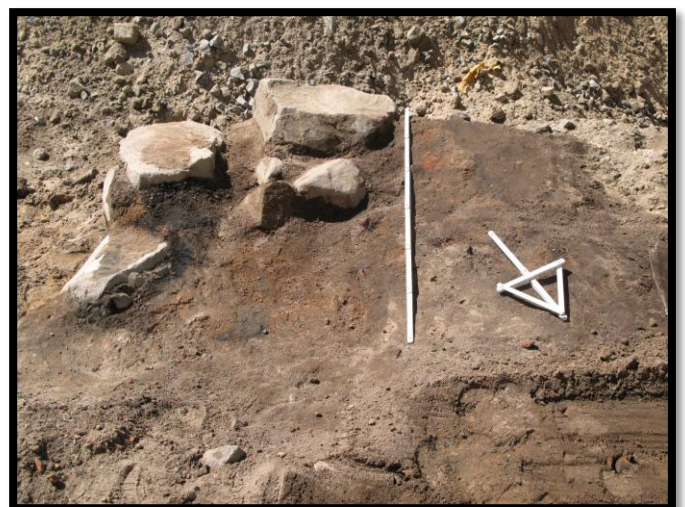
BR6, taso. Kuva 126341:102.

BR6 tuli esille heti modernien tie- ja tienpohjauskerrosten BSY0-BSY2 (asfaltti, kiilakivet ja hiekka) alta. Rakenteen päällä sijaitsivat erittäin tiivis, tiilimurskasekainen savi BSY3, jonka kanssa samalla tasolla rakenteen reunoilla ja ulkopuolella sijaitsivat BSY6 hiilensekainen hiekka ja BSY7 tummanruskea savi. Rakenteen sisäpuolella nurkassa sijaitsi yksikkö BSY4 eli hiekkansekainen hiilikerros ja tämän alla BSY5 eli orgaanisseekoitteinen savi, joka sijaitsi osin suoraan rakenteen päällä.

Rakenteen alla sijaitsi vaaleanharmaa savi BSY8 korkeudella n. 3,00 m mpy. Tästä alaspäin alkoivat löydöttömät luontaiset kerrostumat BSY9 (vaaleanruskea hiekka), BSY10 (savensekainen hiekka) sekä BSY11 eli kerrostunut savi ja hiekka.

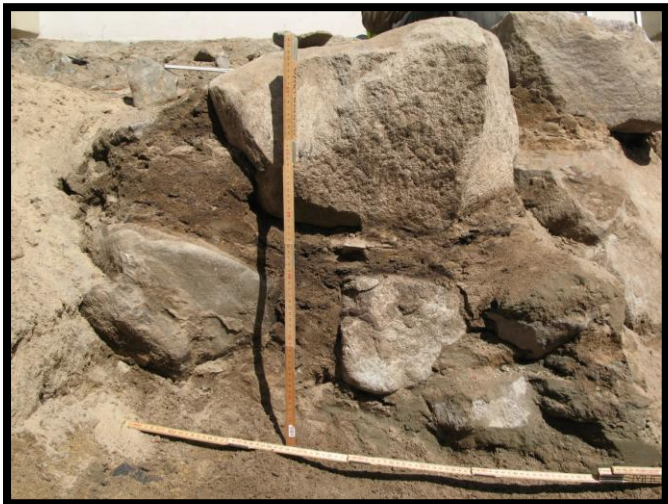
BR7, koillisprofiili. Kuva 126341:114.

Rakenne tuli esille heti modernien tie- ja tienpohjauskerrosten BSY0-BSY1 (asfaltti ja kiilakivet) ja kaivetun ja sekoittuneen maan BSY2 alta (kartta 26). Yksikkö BSY2 peitti kauttaaltaan koko rakenteen. Rakenteen vieressä koillisessa ja luoteessa sijaitsi puhdas kaapelikaivannon täyttöhiekka BSY5. Lisäksi rakenteen pohjoispuolella sijaitsi sekoittuneen ja kaivetun maan alue BSY3, joka liittyy myös kaapelikaivantoon. Näin ollen rakennetta oli säilynyt vai pieni n. 1 x 1 metrin suuruinen alue.

Kerrosten BSY4 ja BSY6 alla alkoi BSY8 eli hienojakoinen hiekka ja tämän alla BSY7 eli vaaleanharmaa savi. BSY8 oli kulttuurimaakerros, joka todennäköisesti liittyi vielä BR7:aan. Sen sijaan BSY7 oli luontainen ja myös löydötön kerros.

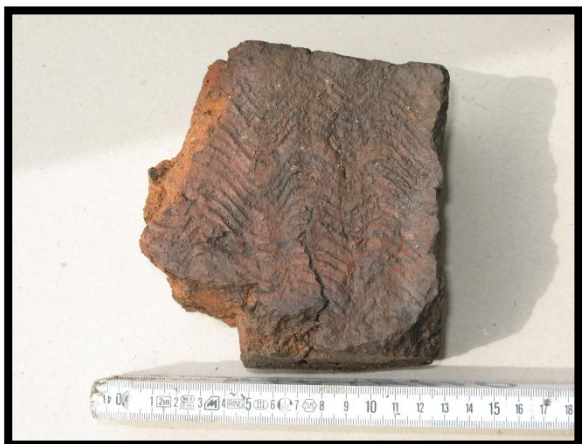
*BR2, lähikuva aaltokoristellusta tiilestä.
Kuvaaja S. Sala.*

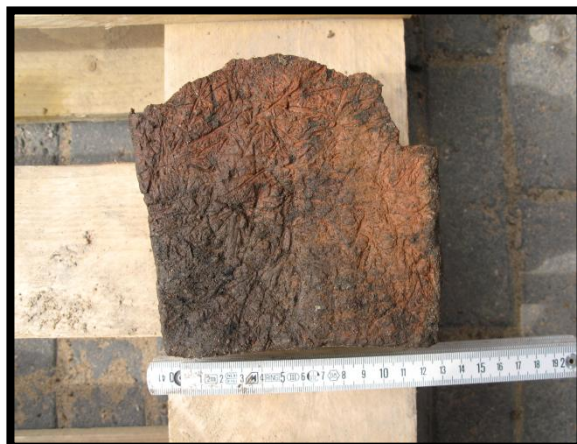
*BR2, tiili, jossa olkien jättämiä painaumuksia, lähikuva.
Kuvaaja S. Sala.*

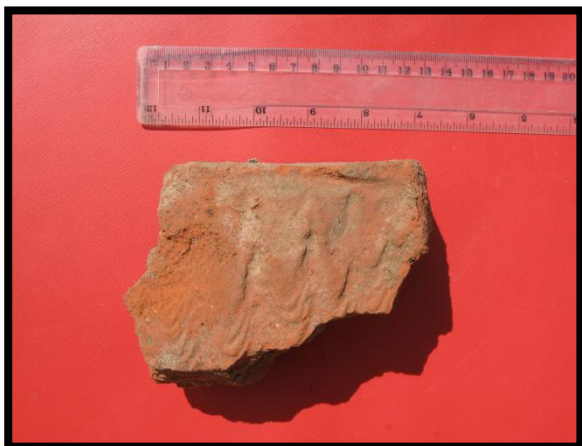
BR7, aaltokoristeltu tiili. Kuvaaja M. Hyttinen.

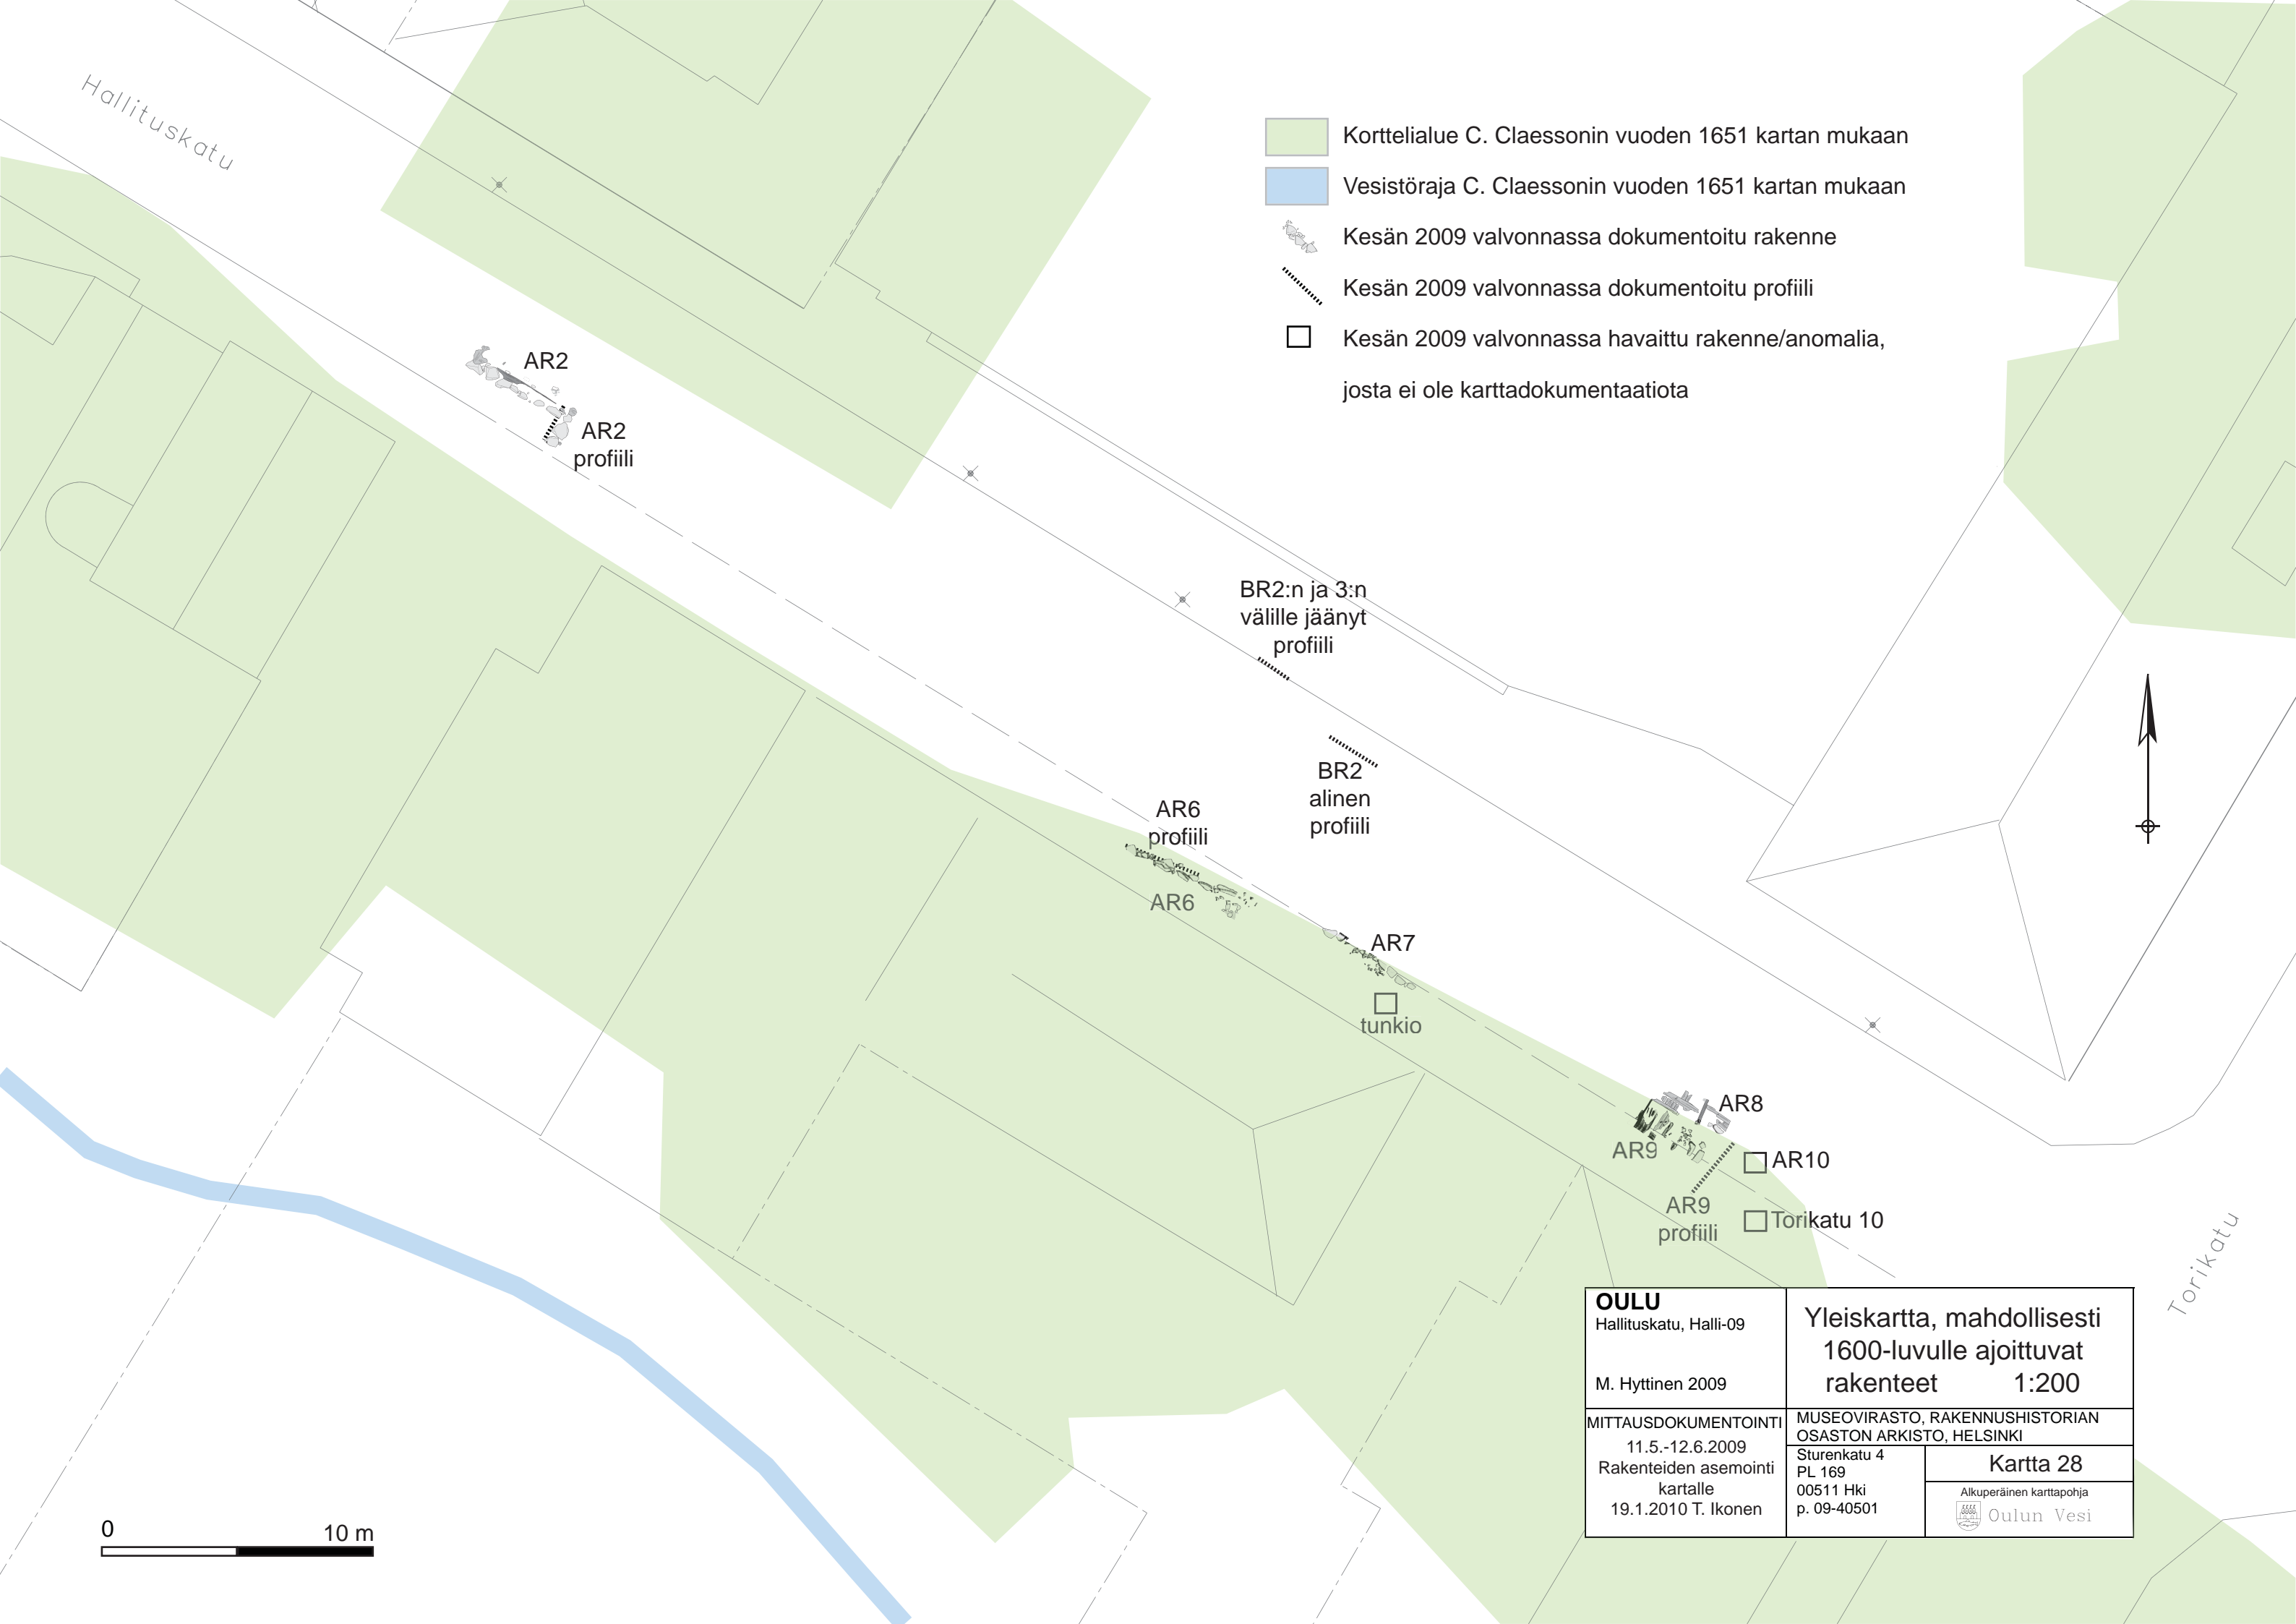
- Korttelialue C. Claessonin vuoden 1651 kartan mukaan
- Vesistöraja C. Claessonin vuoden 1651 kartan mukaan
- Kesän 2009 valvonnassa dokumentoitu rakenne
- Kesän 2009 valvonnassa dokumentoitu profiili
- Kesän 2009 valvonnassa havaittu rakenne/anomalia, josta ei ole karttadokumentaatiota
