VANTAA
Vantaan masuuni
Tarkkuusinventointi ja koekaivaus 12.–16.7.2010

Ulrika Kögäs

MUSEOVIRASTO

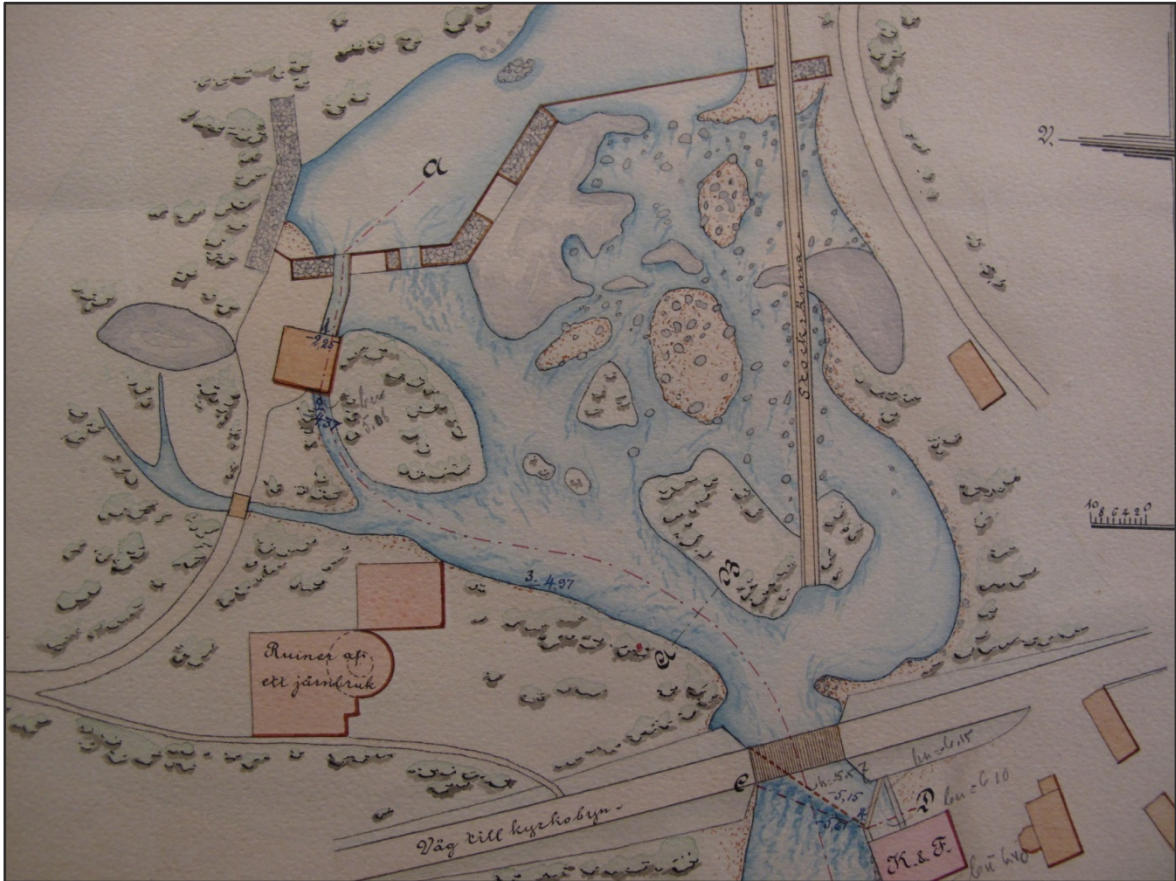
Kartta 3 Vuonna 1891 laadittuun karttaan on merkitty rautaruukin raunioituneet rakennukset. Kartan oikeassa alakulmassa ovat viilatehtaan rakennukset.²¹

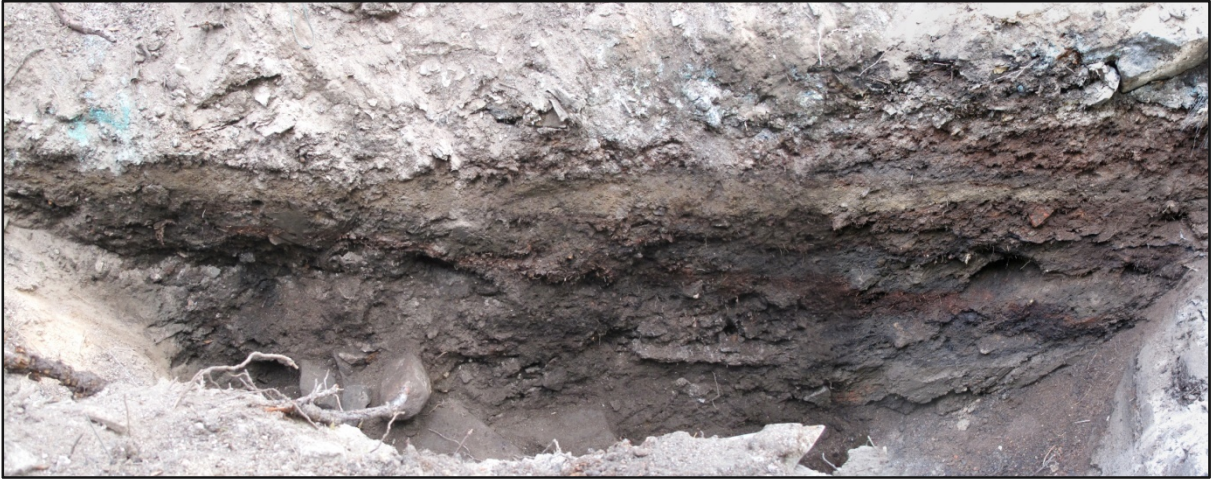
Kuva 4 Koeojan 1 luoteisprofiili. Kuva: E. Pettäy 2010.

Koeojan päällimmäisenä kerroksena oli noin 0,5–0,6 m paksu moderni purkukerros (krs 1). Purkukerroksen alta esiin tuli ruskea orgaaninen kerros (krs 2), jonka seassa oli pientä rautamuraa. Kerros oli noin 0,2 m paksu. Tämän alta esiin tuli harmaata saven sekaista hiekkaa (krs 3) sekä harmaankeltaista hiekkansekaista savea (krs 4) noin 0,1–0,15 m paksuudelta. Näiden kerrosten alla oli edellistä orgaanista kerrosta muistuttava ruskea orgaaninen kerros (krs 5), jonka seassa oli hiekkaa ja pieniä rautamuruja. Kerros oli noin 0,1–0,15 m paksu. Tämän kerroksen alta esiin tuli kellertävänharmaa hiekkansekainen savikerros (krs 6) ja tummanharmaa karkean ja hienon hiekan muodostama kerros, jossa oli nokea (krs 7). Kerrokset olivat noin 0,1–0,2 m paksuja. Näiden kerrosten alla oli kolmas orgaaninen kerros (krs 8). Tässä punertavanruskeassa, noin 0,1–0,2 m paksussa orgaanisessa kerroksessa oli pieniä kappaleita lahonnutta puuta. Tämän kerroksen alta esiin tuli koko koeojan mitalta harmaanruskea savensekainen hiekkakerros (krs 9), joka oli noin 0,05–0,45 m paksu. Kerros oli paksuimmillaan koeojan länsipäädyssä ja oheni itäpäädyssä. Koeojan länsipäädyssä kerroksen sisällä oli tummanruskea orgaanisen maan ja hiekkansekainen kerros (krs 11). Kerroksen 9 alta esiin tuli hiekkansekainen harmaa savi, jonka seassa oli vähän tiilimurskaa ja laastia (krs 10). Kerros oli noin 0,35 m paksu. Pohjimmaisena koeojassa oli ruskea hiekkakerros (krs 12).

Kerroksista 9 (harmaanruskea savensekainen hiekkakerros), 10 (hiekansekainen harmaa savi) ja 11 (tummanruskea orgaanisen maan ja hiekansekainen kerros) esiin tuli kivirakenne. Rakenne koostui sekä luonnonkivistä että lohkotuista kivistä. Osassa kiviä oli näkyvissä halkaisijaltaan noin 3 cm kokoisia poranreikiä. Rakenteen pienimmät kivet olivat noin 0,2x0,2–0,2x0,4 m kokoisia. Suurimpia kiviä oli näkyvissä noin 0,65x0,9 m alalta. Kivien seassa oli vähän laastia sekä harmaata hiekansekaista savea (krs 10). Kiveystä oli koeojassa näkyvissä noin 2,8 m pituudelta, 1,5 m leveydeltä ja noin 1 m korkeudelta. Rakenne vaikutti jatkuvan koeojan pohjois-, länsi- ja eteläpuolelle.

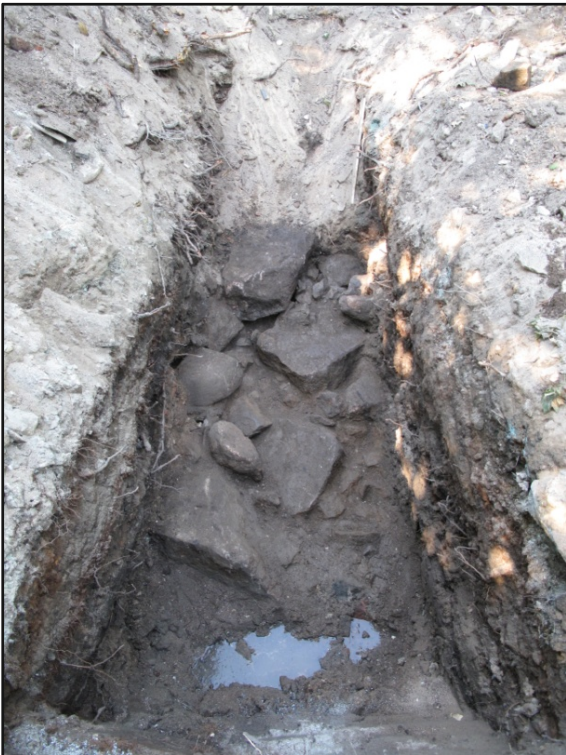
Kuva 5 Koeoja 1 ja siinä oleva kivirakenne. Kuva: U. Kögäs 2010.

Koeojan 1 kivirakenne oli todennäköisesti masuuniin tai sen yhteydessä sijaitseviin rakennuksiin liittyvä rakenne. Tarkempaa määritelmää rakenteelle ei koekaivausten perusteella pystynyt päättämään, sillä koeoja teki vain kapean leikkauksen rakenteeseen. Koeojassa 1 mielenkiintoiset kerrokset tulivat esille noin 0,5 m syvyydeltä modernin purkukerroksen alta. Kivirakenne tuli esiin noin 1,3 m syvyydeltä.

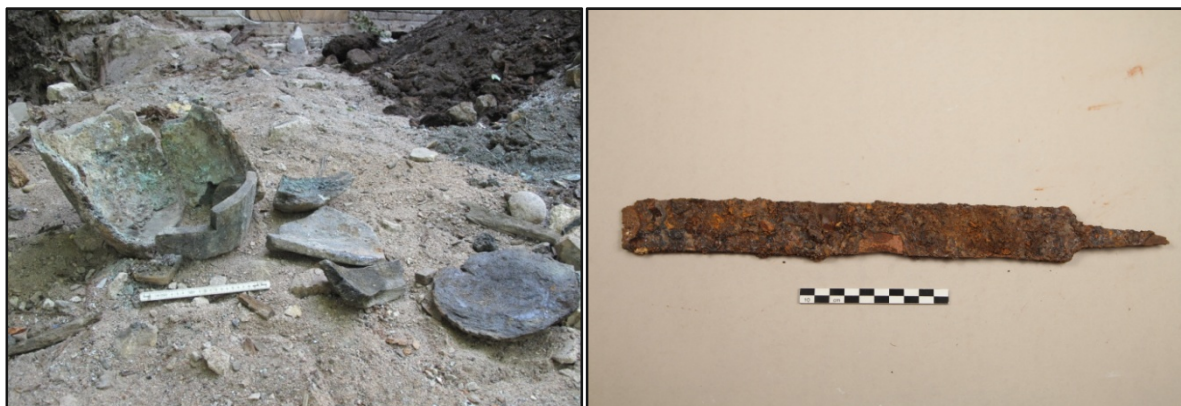
Kuvat 6 Koejasta 1 löydettyjä upokkaiden kappaleita. Kuvassa näkyvä mitta on 20 cm. Kuva: U. Köngäs 2010.

Koejasta 1 löytyi mm. taottuja rautanauloja, kuonaa, upokkaan kappaleita, lattaviila sekä modernia rautaromua.

Kuva 7 Koeojan 1 pintakerroksista löydetty lattaviila. Kuva: J. Heinonen 2010.

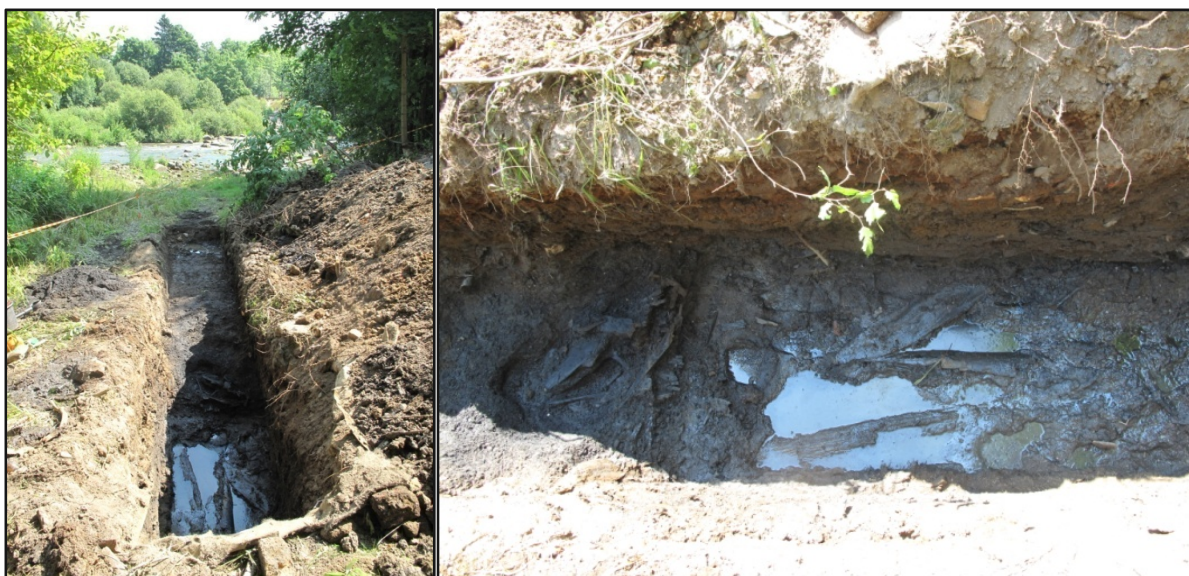
Koeojan itäpäädyssä sekoittuneen täytehiekkan ja soran alta esiin tuli tummanharmaa tiivis savi. Itäpäätyyn nousi hyvin nopeasti vesi. Puolella välissä koeojaa maakerrokset muuttuivat erilaisiksi. Länsipäädyssä noin 0,1 m paksun pintaturpeen ja täytesoran alta esiin tuli noin 0,35–0,4 m paksu punaruskea tiilimurskan- ja soransekainen hiekka. Kerros oli sekoittunut ja siitä löytyi muun muassa lattaviila ja eläimen (lehmän?) sarvi. Tämän kerroksen alla oli noin 0,35 m paksu harmaanruskea hiekkansekainen savi, jonka seassa oli vähän tiilimurskaa ja puuta. Tämän alta esiin tuli musta, piensekainen hiekkamaa ja/tai harmaa savi. Mustassa piensekaisessa hiekassa oli noin 0,2 m paksuudelta runsaasti puulastuja, lankkujen kappaleita sekä muun muassa mahdollisen puisen väkipyörän osia. Puunosat olivat mustassa piensekaisessa maassa hyvin sekaisin, eivätkä muodostaneet yhtenäistä, selkeää rakennetta. Vesi nousi hyvin nopeasti kerroksen tasolle, jolloin puun kappaleet peittyivät ja kerros sekoittui, mikä hankaloitti osaltaan kerroksen kaivamista ja havainnointia. Mustan piensekaisen kerroksen ja puiden alta esiin tuli harmaa savi.

Kuva 11 (vasemmalla) Koeoja 3 kuvattuna lännestä. Kuva: U. Kõngäs 2010.

Kuva 12 (oikealla) Koeojasta 3 löydettyjen puiden kappaleita mustassa piensekaisessa hiekkamaassa. Kuva: J. Heinonen 2010.

”Puurakenteen” paikalta on mahdollisesti kulkenut masuunirakennukseen johtanut vesiränni. Suunnilleen tällä paikalla on sijainnut myös vesiratas puhalluskonetta varten. Löydetyt puunosat ovat todennäköisesti osia edellä mainituista, hajonneista rakenteista. Musta piensekainen kerros ja puiden kappaleet jatkuivat sekä pohjoiseen että etelään päin, mahdollisesti myös länteen päin. Koeojan eteläpuolella kohoaa maakumpu, jonka päälle

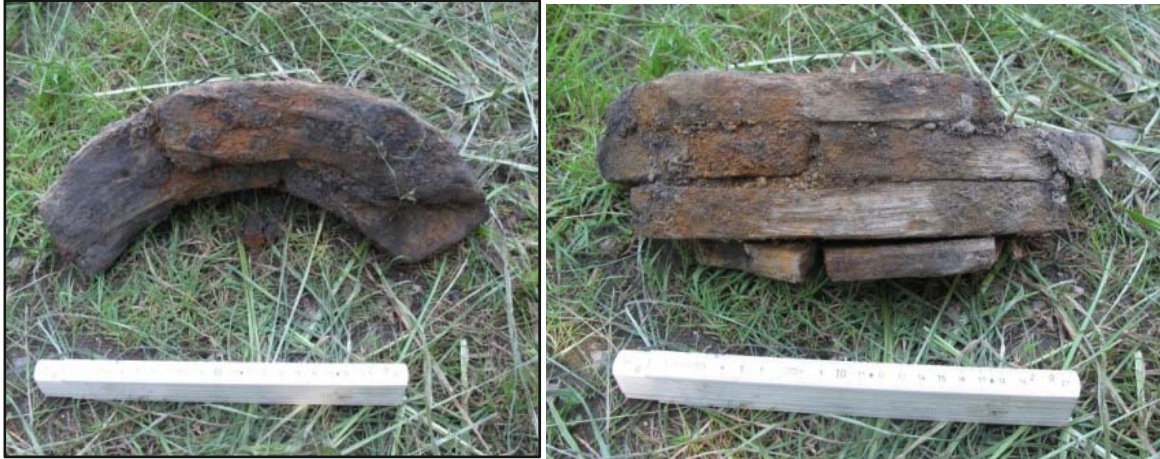
Kuvat 13 - 14 Koeajasta 3 löytyneen mahdollisen väkipyörän kappaleita. Kuvassa oleva mitta on 20 cm pitkä. Pyörän osa koostui muutamasta toisiinsa naulatusta kaarevasta puun kappaleesta. Kappaleiden halkaisija oli sisäpuolelta noin 25 cm. Kappaleet olivat noin 3 cm paksuja ja 7 cm leveitä. Kuvat: U. Köngäs 2010.

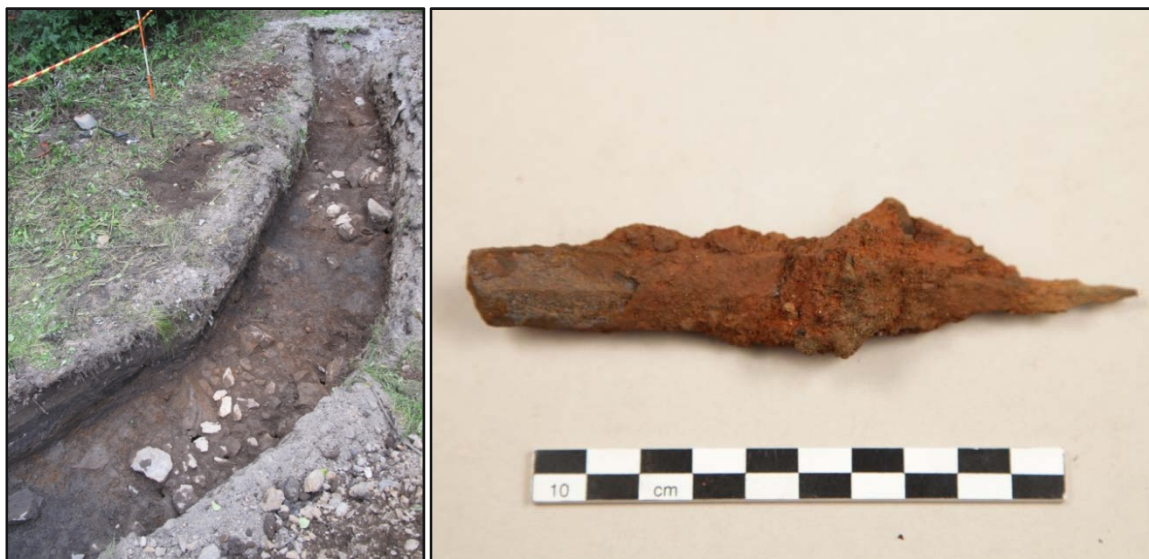
Ojan puolessa välissä ja lounaspäädyssä pintaturpeen alta esiin tuli noin 0,2 m paksu ruskea hiekkansekainen savi, jonka alla oli 0,05–0,15 m paksu tummanharmaa hiekan- ja soransekainen savikerros. Tämän alta esiin tuli tiilimurskan sekainen karkea hiekkakerros, jossa oli paljon noin 0,1x0,1–0,4x0,5 m kokoisia luonnonkiviä. Kerrosta oli näkyvissä noin 0,2–0,3 m paksuudelta. Paikoittain kerroksen alta saatiin näkyviin ruskeanharmaa savikerros, jonka seassa oli tiilimurskaa ja soraa. Tästä kerroksesta löydettiin rautanauloja ja sulkaviila.

Koeojan 4 kerrokset vaikuttivat täytemaalta. Mahdollisesti aluetta on tasoitettu ja kostea maata täytetty. Myös koeojasta löytyneiden löytöjen perusteella kerrokset vaikuttavat ruukin toiminta-aikaa nuoremmilta.

Kuvat 15 - 16 Koeojan 4 lounaispääty ja koeojan pohjakerroksista löytnyt viila. Kuva: J. Heinonen 2010.

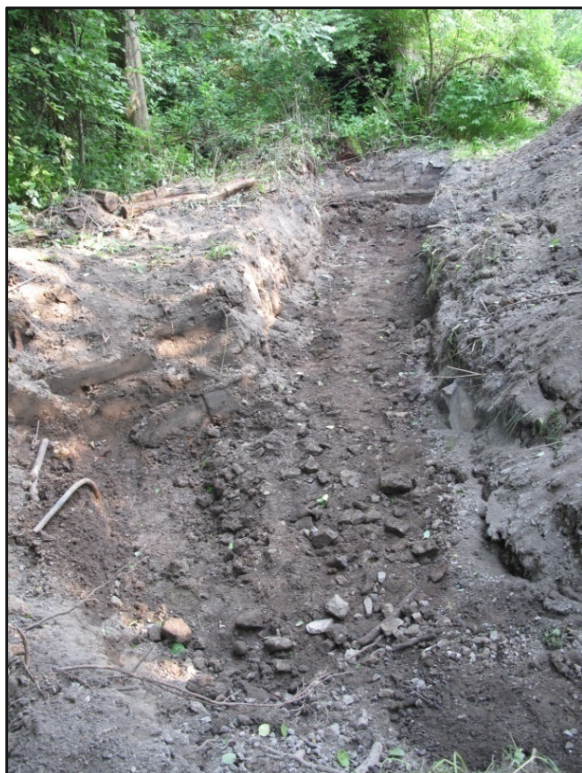
Kuva 17 Koeoja 5. Kuva: U. Kōngäs 2010.

Koeoja 5 kaivettiin myllylle johtavan polun/kapean tien länsipuolelle. Koeojalla yritettiin paikallistaa pasutushuoneen sijaintia. Pohjois-etelä-suuntainen koeoja oli noin 19 m pitkä ja noin 1,5–2,9 m leveä. Pohjoispäädystä koeoja oli noin 1,1 m syvä ja eteläpäädystä 0,6 m syvä.

Päällimmäisenä koeojassa oli noin 0,25 m paksu sepelikivitäyttömaa, jonka alapuolella erottui vanha maanpinta noin 0,05 m paksuna multakerroksena. Tämän alta esiin tuli noin 0,2 m paksu ruskea savi, jonka alla oli noin 0,5 m paksu rautamalmin, soran ja ruskean hiekan muodostama kerros. Koeojan pohjoispäädystä rautamalmin sisältävän kerroksen alta esiin tuli vaalean harmaa savi.

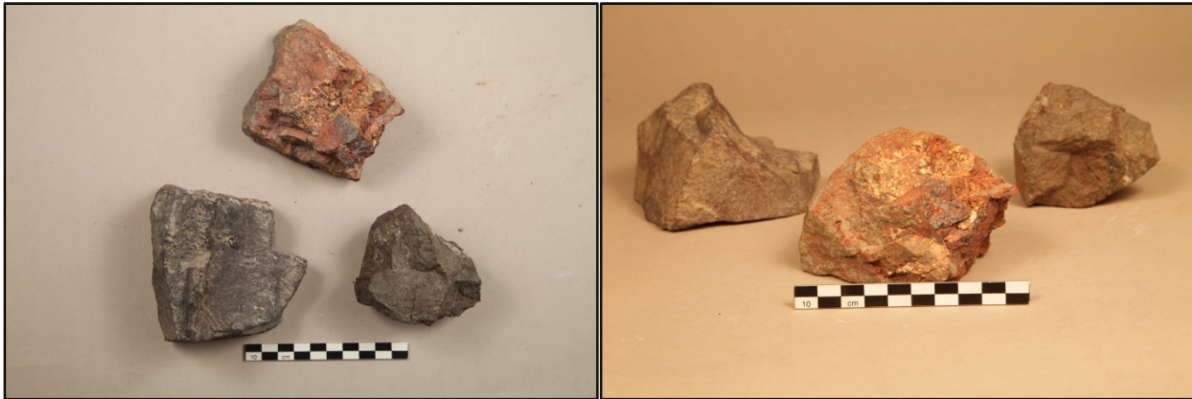
Suurimmat malmin kappaleet olivat noin 0,1x0,2 m kokoisia ja pienimmät alle 0,1 m kokoisia. Paikalle on nähtävästi varastoitu malmia, joka odotti pasutusta, jonka jälkeen malmi vietiin vielä murskattavaksi ennen masuuniin panostusta. Merkkejä pasutushuoneen tarkemmasta sijainnista ei havaittu.

Kuvat 18 - 19 Koeojasta 5 löytynyttä rautamalmia. Kuvat: J. Heinonen 2010.

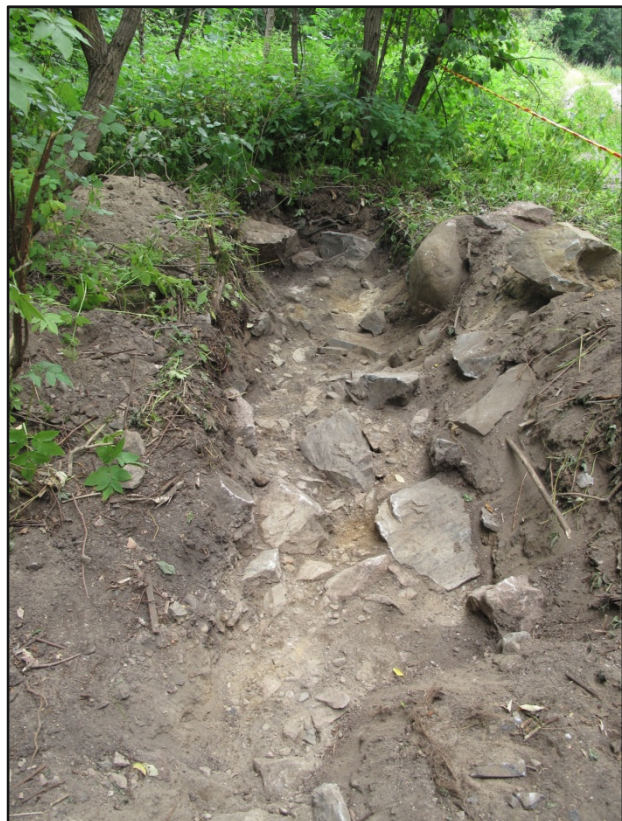
Kuva 20 Koeoja 6. Kuva: U. Köngäs 2010.

Noin 0,1 m paksun pintaturpeen alta esiin tuli suuria kivilohkareita ja pienempien kivien sekaista hiekkaa. Suurimmat kivet olivat noin 0,6x0,5 m kokoisia. Maan seassa oli paljon modernia tavaraa, kuten muovia, keraamisia laattoja ja muovilelu. Paikalta ei havaittu arkeologisesti mielenkiintoisia kerroksia, rakenteita tai löytöjä.

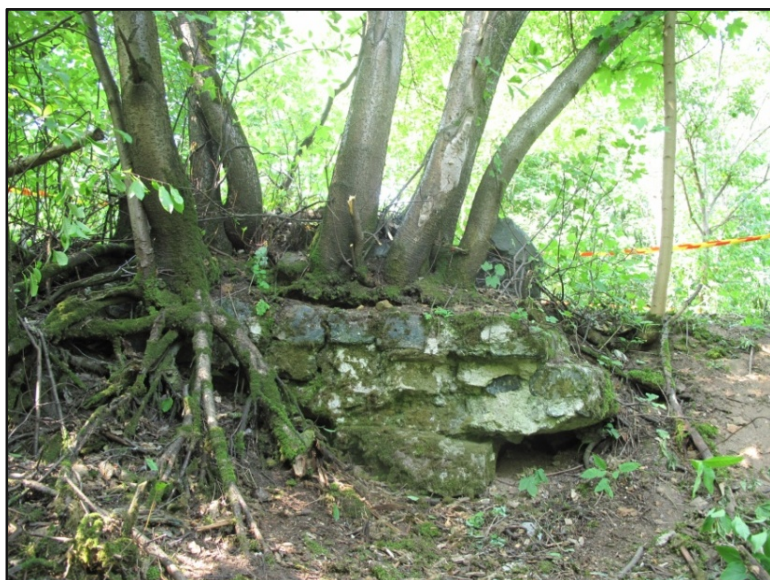
Kuva 21 Slagitiilirakenne 1. Kuva: U. Köngäs 2010.

Tutkimusalueen länsiosassa, myllylle johtavan tien itäpuolella, tielle nousevassa rinteessä oli tarkemmin määrittelemätön slagitiilirakenne 1. Rakenne oli noin 0,8 m korkea. Rakenteen leveys oli arviolta noin 2,5 m. Rakenteen päällä kasvaa tuomi ja rakenteen eteläpääty on juurakon peitossa.

Rakenteessa oli päällekkäin kaksi, mahdollisesti kolme päällekkäistä tiilikertaa. Vierekkäisiä tiiliä oli näkyvissä seitsemän. Tiilet olivat muurattu yhteen laastilla. Rakenteen alla oli noin 0,3x0,6 m kokoinen lohkokivi. Slagitiilien koko oli noin 0,4x0,23x0,13 m. Rakenne jatkuu mahdollisesti länteen päin, kohti tietä. Rakenteen päältä pintaturpeen alta esiin tuli runsaasti tiilenkappaleiden- ja tiilimurskankeskaista hiekkaa.

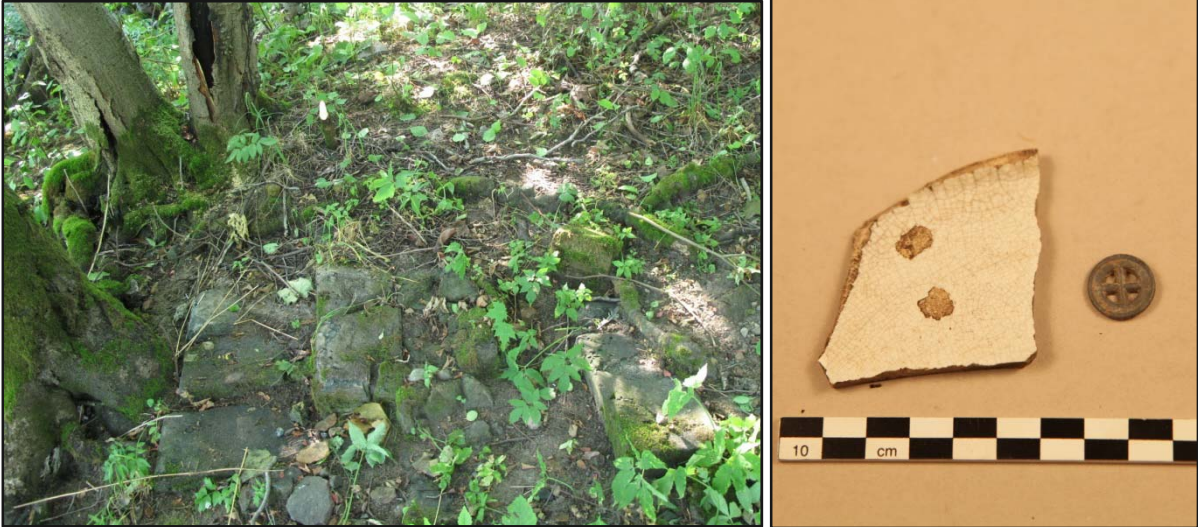
Kuninkaantien pohjoispuolella, varastorakennukselta joelle laskevan törmän rinteessä oli tarkemmin määrittelemätön, suorakaiteenmuotoinen slagitiilirakenne 2. Juurakoiden lomasta maanpinnalle erottui 2 päällekkäistä slagitiilikertaa. Päälimmäiset tiilet olivat hajonneet paikoilleen. Rakennetta oli näkyvissä noin 1,4x1,3 m alalta ja noin 0,3 m korkeudelta. Tiilien koko oli noin 0,45x0,22x0,12 m. Rakenteelta oli joen rantaan matkaa vajaat 10 m. Rakenteen eteläpuolella, noin 5 metrin päässä rakenteesta kohosi Kuninkaantien tienpenkka. Rakenteen päällä kasvoi lehtipuita. Rakenteen vierestä maanpinnalta löydettiin fajanssilautasen pohjapala ja kuparinen nappi.

Kuva 22 (vasemmalla) Slagitiilirakenne 2. Kuva: U. Köngäs 2010.

Kuva 23 (oikealla) Slagitiilirakenteen yhteydestä maanpinnalta löydetty fajanssilautasen pohjapala ja kuparinappi. Kuva: J. Heinonen 2010.

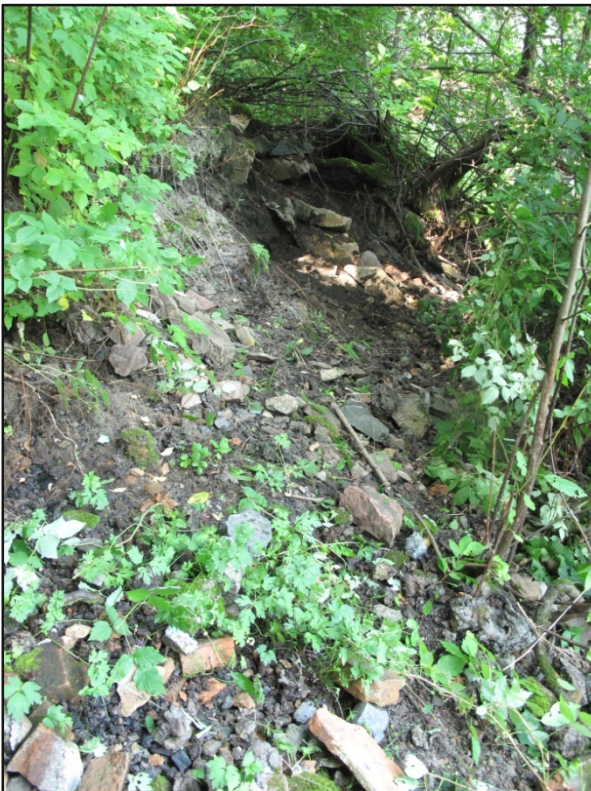
Kuva 24 Joen törmää varastorakennuksen kohdalla. Kuva: U. Köngäs 2010,

Varastorakennuksen kohdalla joentörmä oli sortunut ja maan profiilileikkausta oli näkyvissä noin 1 m korkeudelta. Tällä paikalla noin 0,1 m paksun pintaturpeen alta esiin tuli noin 0,05 m paksu hiilikerros (palokerros). Tämän kerroksen alla oli noin 0,1 m paksu valkoinen hiesukerros, jonka alla oli toinen palokerros, noin 0,1 m paksu hiilikerros. Toisen palokerroksen alla oli noin 0,6 m paksu rautakuonasta, karkeasta hiekasta ja sorasta muodostuva kerros, jonka alla oli kolmas palokerros, noin 0,1 m paksu hiilikerros. Paikalta löytyi runsaasti rautakuonaa sekä kalkkikiveä ja taottuja rautanauvoja.

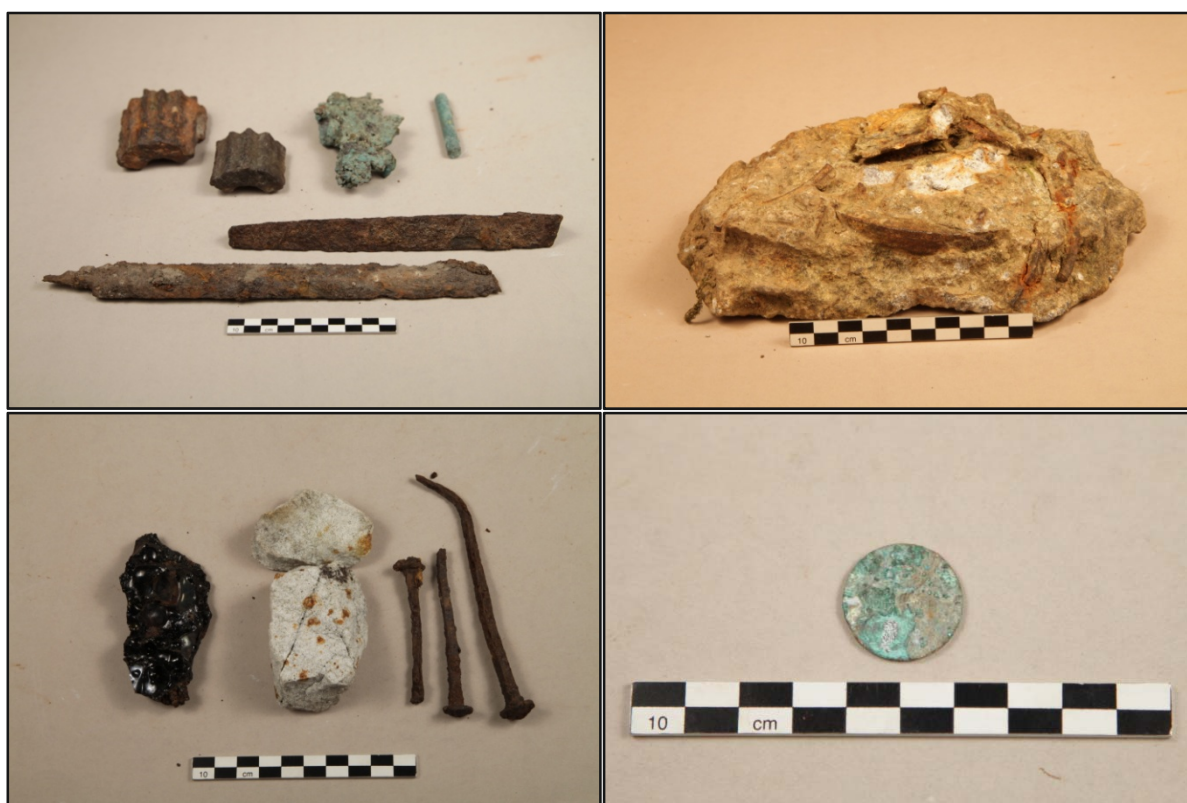
Muita löytöjä joen rannasta oli muun muassa kuparitanko, rautainen ratas, kolmikulmaviila ja puolipyöreäviila. Varastorakennuksen juuresta löydettiin maanpinnalta myös mahdollinen kupariraha. Kolikkomaisen esineen molemmat pinnat olivat niin kuluneet, ettei pinnan painatuksia pystynyt erottamaan²⁴.

Kuvat 25, 26, 27, 28 Ylärivissä pintalöytöjä joen rannasta: kuonaa, kuparitanko, ratas, viiloja ja kuonakimpale, jonka sisällä on rautaesineitä. Alarivissä vasemmalla on varastorakennuksen rantatörmästä löytyneitä rautanauvoja, kuonaa ja kalkkikiven kappale. Alinna oikealla on mahdollinen raha. Kuvat: J. Heinonen 2010.

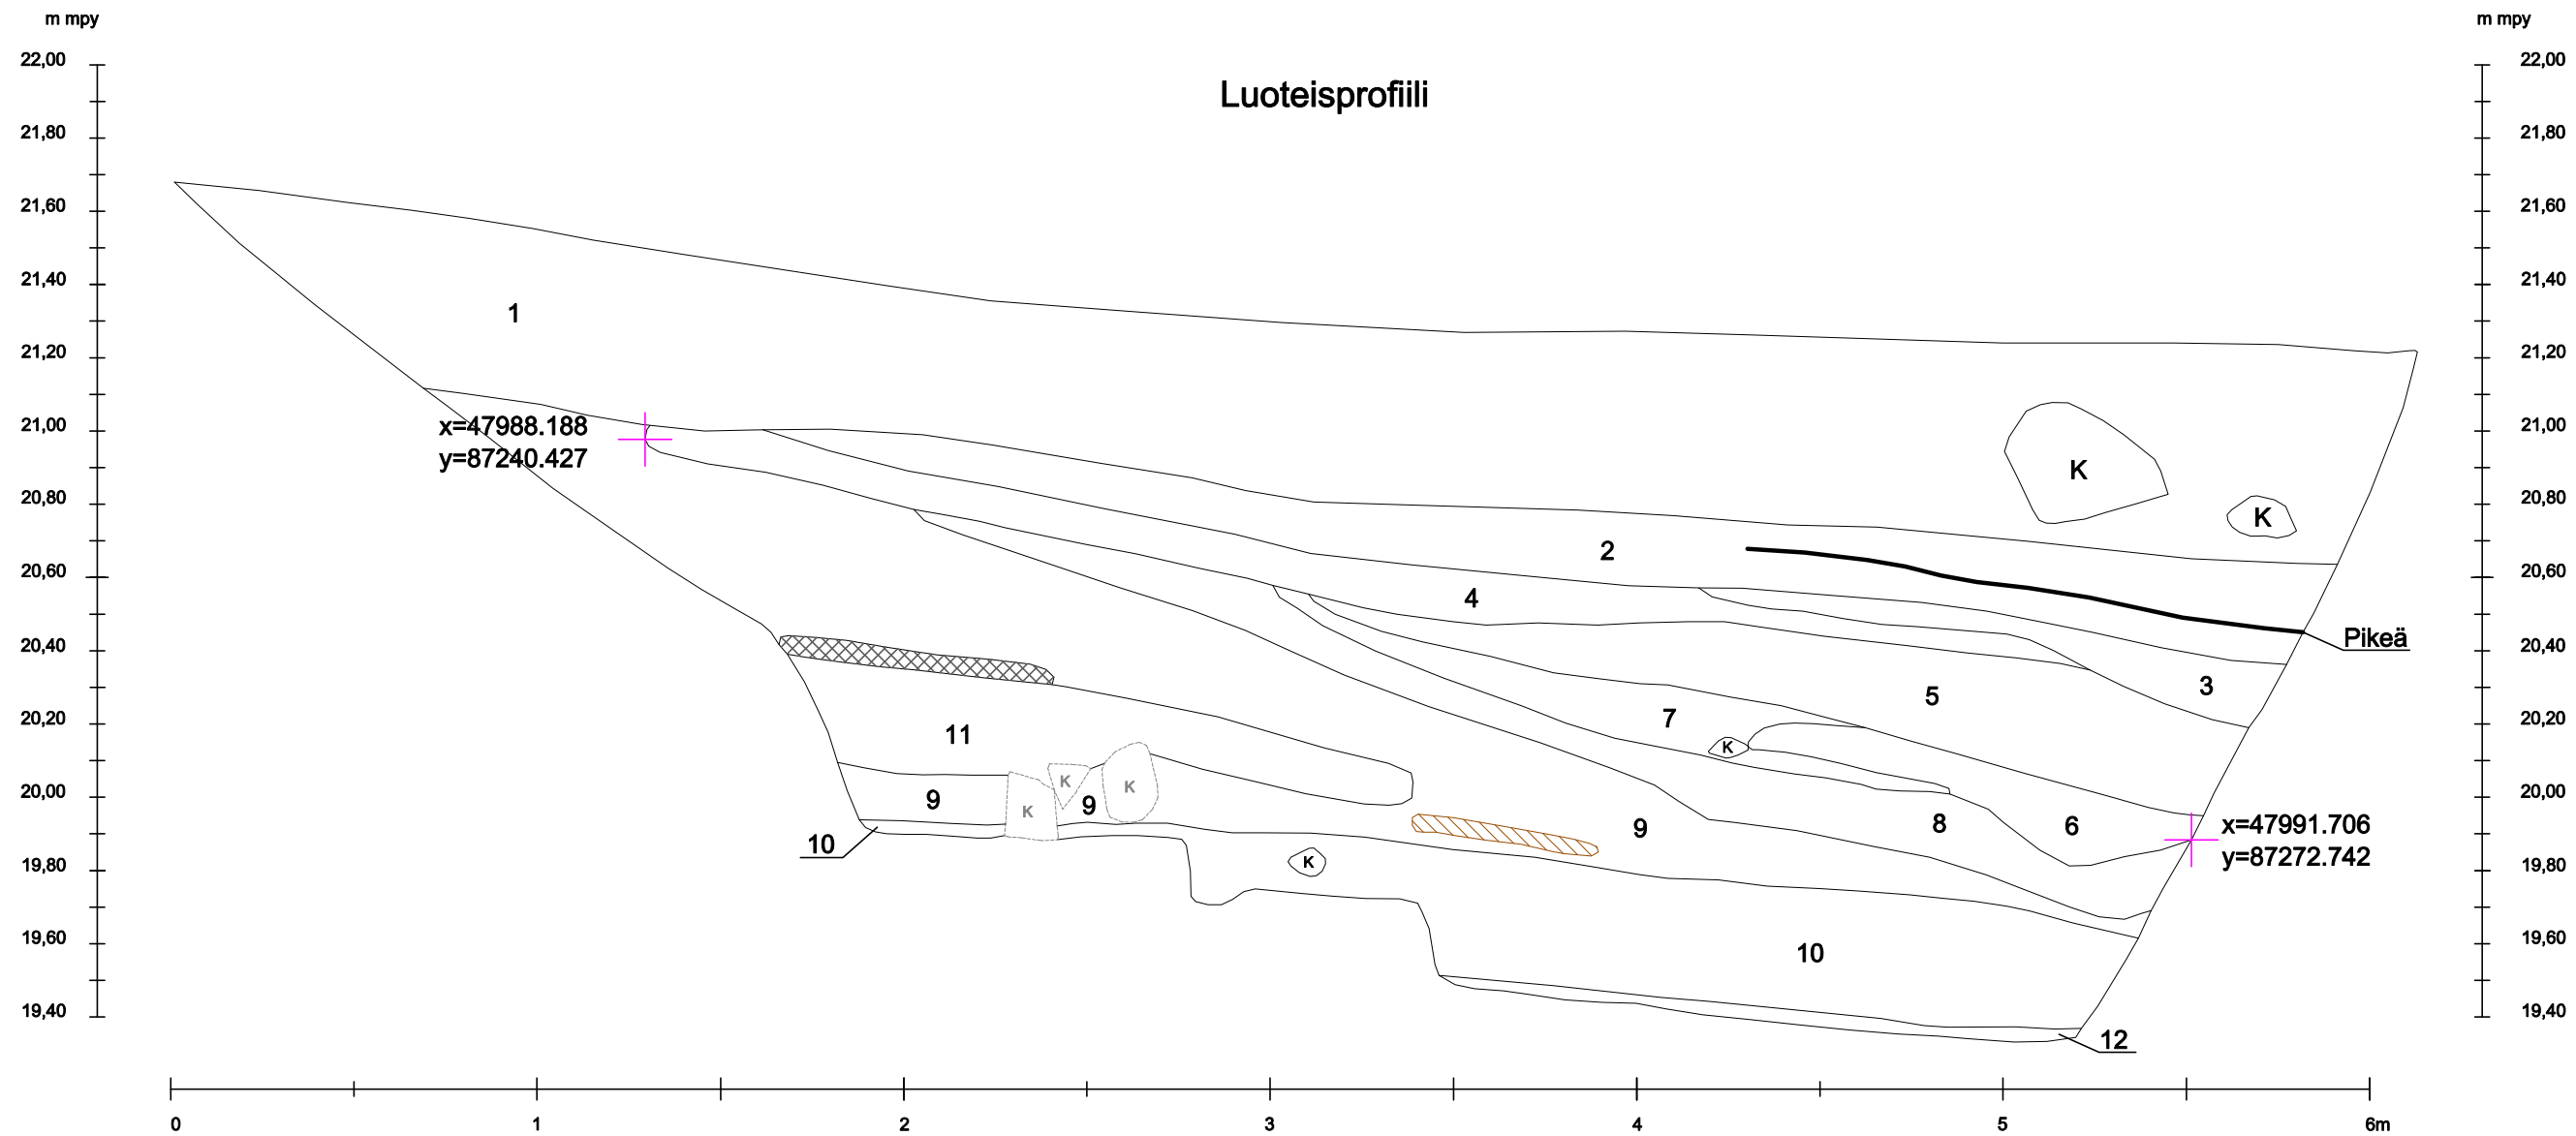
Vantaa Vantaan Masuuni Ulrika Köngäs 2010	Koejoja 1 Mk 1:20
MITTAUSDOKUMENTOINTI Eeva Pettäy 14.7.2010 Puht. piirt. Eeva Pettäy 2010	MUSEOVIRASTO, RAKENNUSHISTORIAN OSASTON ARKISTO HELSINKI
Kartta 3

| <p>1 Purkukerros</p> <p>2 Ruosteenruskea orgaaninen kerros, jossa runsaasti rautaa</p> <p>3 Harmaa savensekainen hiekka</p> <p>4 Harmaankeltainen hiekkansekainen savi</p> <p>5 Ruosteenruskea hiekkansekainen organinen kerros, jossa runsaasti rautaa</p> <p>6 Kellertävänharmaa hiekkansekainen savi</p> <p>7 Tummanharmaa noensekainen hiekka</p> <p>8 Punertavanruskea orgaaninen kerros, lahonnut puukerros</p> | <p>9 Harmaa savensekainen hiekka</p> <p>10 Harmaa hiekkansekainen savi, jossa seassa tiilimurskaa ja laastia</p> <p>11 Tummanruskea hiekkansekainen orgaaninen kerros, jossa seassa puuta ja savea</p> <p>12 Ruskea karkea hiekka</p> |
