Hämeenlinnan Linnankasarmin arkeologinen koekaivaus 2010

Riikka Väisänen

Tiivistelmä

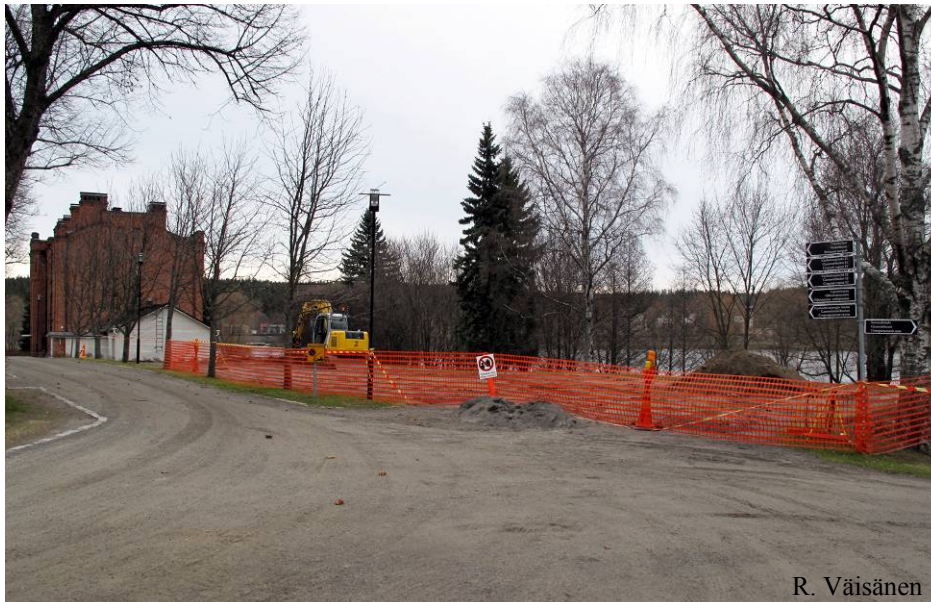
Kuva 1. Hämeenlinnan Linnankasarmin pääasiallinen tutkimusalue. Taustalla näkyy Vanajavesi. Kuva otettu koilliseen.

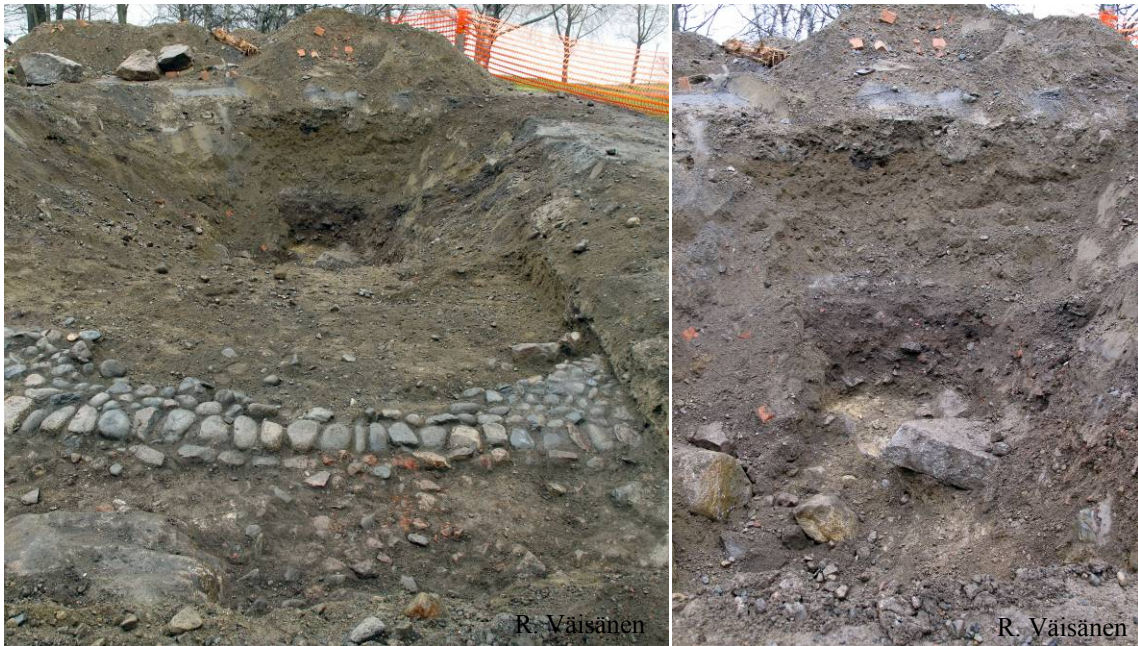
Kuvat 2 ja 3. Kuvassa 2 koeoja 1:n itäpäädyn syvennys, sekä edustalla esille tullut kiveys. Kuvassa 3 lähikuva syvennyksen itäprofiilista. Kuvat otettu itään.

Kuten edellä kuvailtujen kerrosten paksuuksista voi päätellä, tontin itälaidalle oli aikojen saatossa kasattu paksuja täyterroksia terassin muodostamiseksi. Täytemateriaalina oli käytetty karkeaa hiekkaa ja soraa, sekä todennäköisesti alueelta puretuista rakennuksista peräisin olevaa purkujätettä. Myös suuret kivet saattavat liittyä terassin tukemiseen. Koska tältä alueelta koeajasta ei tullut vastaan rakenteita, ojaa kaivettiin yli 2 m syvyyteen, jotta saataisiin käsitys täyterrosten paksuudesta. Turvallisuussyistä koeajan pitkittäisprofiilia loivennettiin.

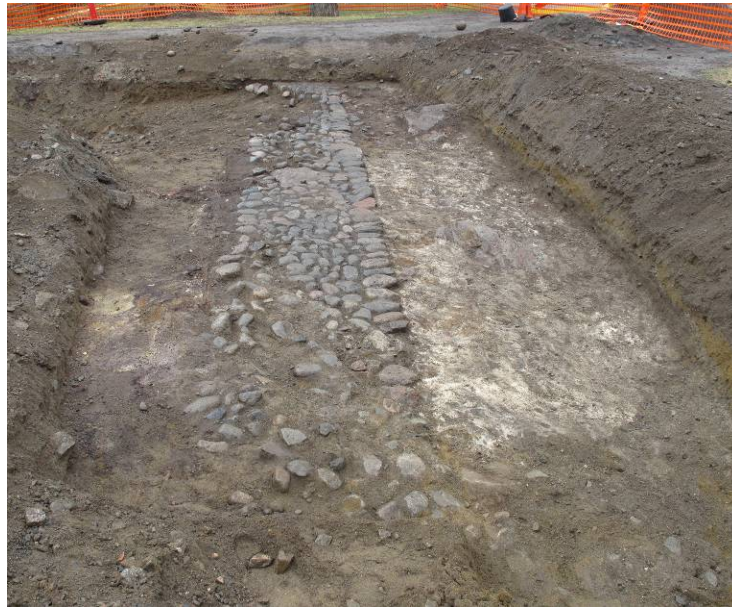
Kuva 4. Koeaja 1:stä esille tullut kiveys. Se on joko kapea katukiveys tai rakennuksen eteen tehty kiveys, ja ajoittunee 1800-luvulle. Kiveyksen länsipuolella erottuu laastinsekainen hiekkakerros. Kuva otettu etelään.

Kiveys oli reilun metrin levyinen, ja sen molemmat laidat oli selvästi ladottu suuremmista, suorakaiteenmuotoisista kivistä. Keskelle oli ladottu pienempiä ja pyöreämpiä tai muodoltaan epämääräisempiä kiviä. Kiveyksen keskellä oli myös yksi suurempi kivenlohkare. Kiveyksen väleissä oli yllä mainittua tiivistä savensekaista hiekkaa, joka jatkui noin 10 cm syvyyteen saakka. Sen alla oli irtonainen vaaleankellertävä hieno hiekka, joka oli todennäköisesti kivien asennushiekka. Tämän asennushiekan paksuus oli noin 5–10 cm. Koska kiveyksen laidat olivat niin selvästi erotettavissa, kiveys ei ole koskaan ollutkaan leveämpi. Kiveys oli ehjin sen keskivaiheilla: sekä etelä- että pohjoispääty olivat osittain hajonneet. Etelässä kiveys jatkui profiiliin saakka. Pohjoisessa kiveyksen oli hajottanut kaapelikaivanto. Kyseessä lienee kapea katukiveys tai mahdollisesti rakennuksen eteen tehty kiveys. Se ajoittuu hyvin todennäköisesti 1800-luvulle.

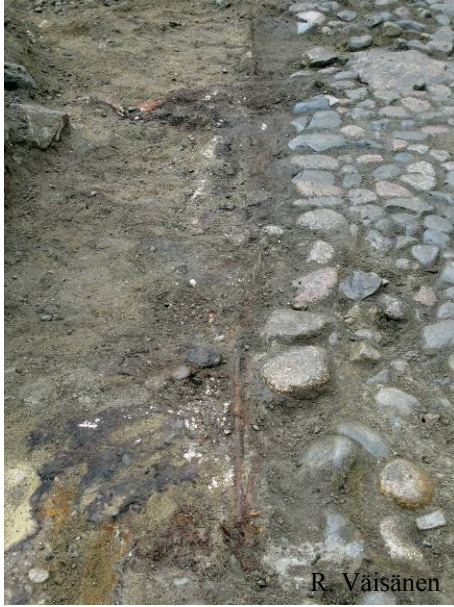
Kiveyksen itäpuolella, aivan sen reunalla oli havaittavissa maatonut pohjois-eteläsuuntaista puuta (lankku?). Puun paksuus oli 7 cm, ja se rajautui alla olevaan kellertävään hienoon hiekkaan, joka oli todennäköisesti kivien asennushiekka. Puun seassa oli hiiltä. Kiveyksen reunalla on saattanut kulkea puukouru, jonka jäänteitä maatonuiden lankkujen palaset olisivat. Puiden pohjoispuolella kiveyksen reunassa oli myös pohjois-eteläsuuntainen metalliputki, joka ei välttämättä ollut alkuperäisellä paikallaan. Kiveyksen suhteen poikittain oli myös havaittavissa maatonuiden puun ja tiilimurskan täyttämä kapea alue, joka oli hajonnut lähes kokonaan. Kiveyksen viereen ja tämän puu- ja tiilialueen pohjoispuolelle oli kaivettu matala roskakuoppa, josta löytyi mm. muovia (mm. papiljotti), posliini- ja punasaviastian palasia, ruostunut lenkkiavain, ym.

Kuva 5. Kiveyksen itäpuolelta esiin tullut maatonut puu sekä sen alapuolella näkyvä metallitanko. Kuva otettu etelään.

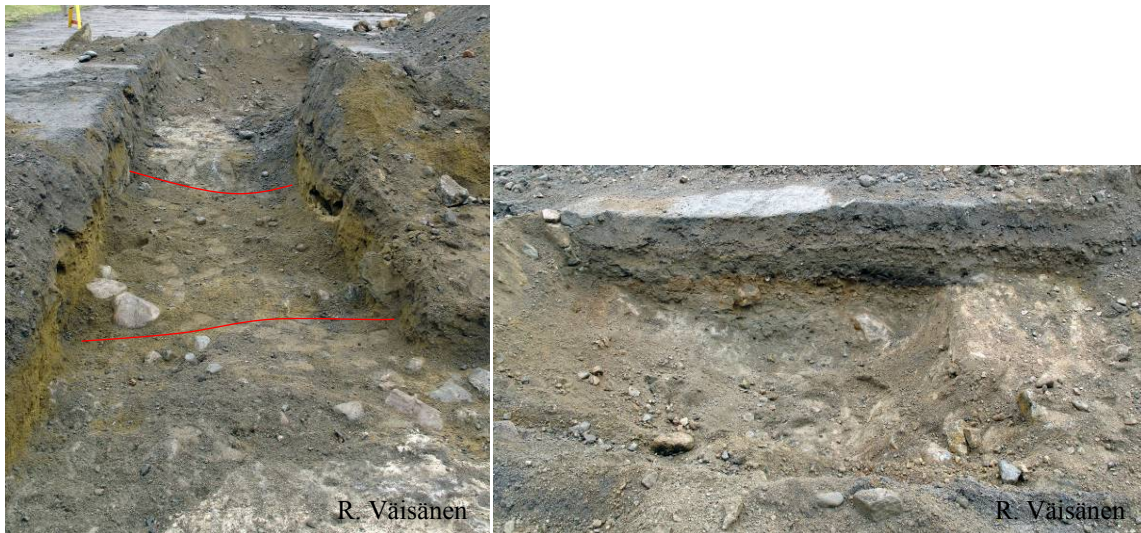
Kuvat 7 ja 8. Kuvassa 7 kaapelikaivanto (merkitty punaisella) ja sen yli pohjoiseen jatkettu koeoja 1. Kuvassa 8 kaivannon pohjoispuolisen alueen itäprofiili. Kuva 7 otettu pohjoiseen ja kuva 8 itään.

Kuten yllä mainittiin, kiveyksen pohjoispuolella sen oli rikkonut kaivanto. Kivet olivat irti paikoiltaan, ja niiden väleissä oli soraa tiiviin savensekaisen hiekan sijaan. Kaivanto oli kaivettu parkkipaikan läpi itä-länsisuunnassa, ja se oli todennäköisesti tehty kaapelia varten. Kaivanto oli täytetty kellertävällä hienolla hiekalla, joka oli osittain sekoittunut ylemmän soran kanssa. Kerros oli ainakin 40 cm paksuinen. Tästä kohdasta ei kaivettu kuitenkaan täytehiekkää pohjaan asti, koska haluttiin varoa osumasta kaapeliin.

Koeojaa jatkettiin kaapelikaivannon toiselle puolelle pohjois-eteläsuunnassa, koska haluttiin selvittää jatkuiko kiveys kaivannon pohjoispuolella. Kiveys ei jatkunut tänne asti, vaan kivituhkakerroksen alta esille tuli noin 20–40 cm paksuinen tiivis, kova ja tummanharmaa soransekainen hiekka. Sen alla oli noin 5–10 cm paksuinen savensekainen hiekka, johon oli sekoittunut tiilimurskaa. Kyse oli todennäköisesti samasta kerroksesta, joka oli kiveyksen välissä ja päällä. Kerros ei kuitenkaan jatkunut katkeamattomana koko profiilin pituudelta, joten se oli osittain rikkoontunut. Tämän tumman kerroksen alta tuli esille vaaleanharmaa siltinsekainen hiekka, joka jatkui ainakin noin 50 cm syvyyteen. Kerrosta ei kaivettu pohjaan saakka, mutta se oli todennäköisesti pohjamaa.

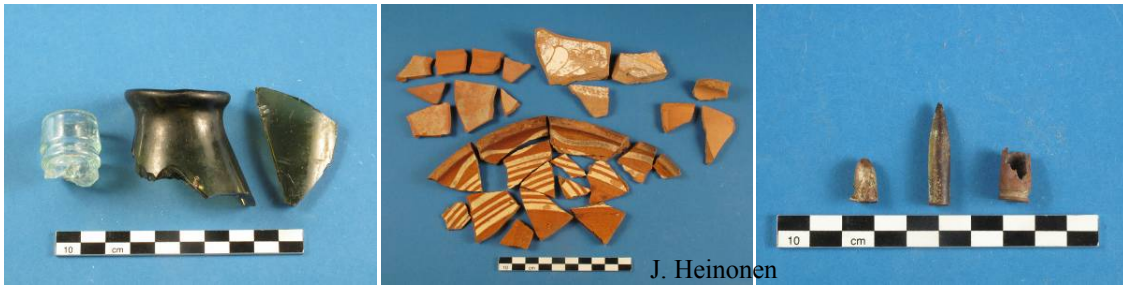
Kuvat 9, 10 ja 11. Kuvassa 9 on koeoja 1:stä löytyneitä pullon paloja. Suurempi pullon kauloista on mahdollisesti joko 1800-luvun siirappi- tai apteekkipullosta, pienempi todennäköisesti samanaikaisesta virvoitusjuomapullosta (Annila 2005). Kuvassa 10 on eri-ikäisiä punasaviastioiden paloja. Kuvassa 11 on kaksi luotia sekä hylsy.

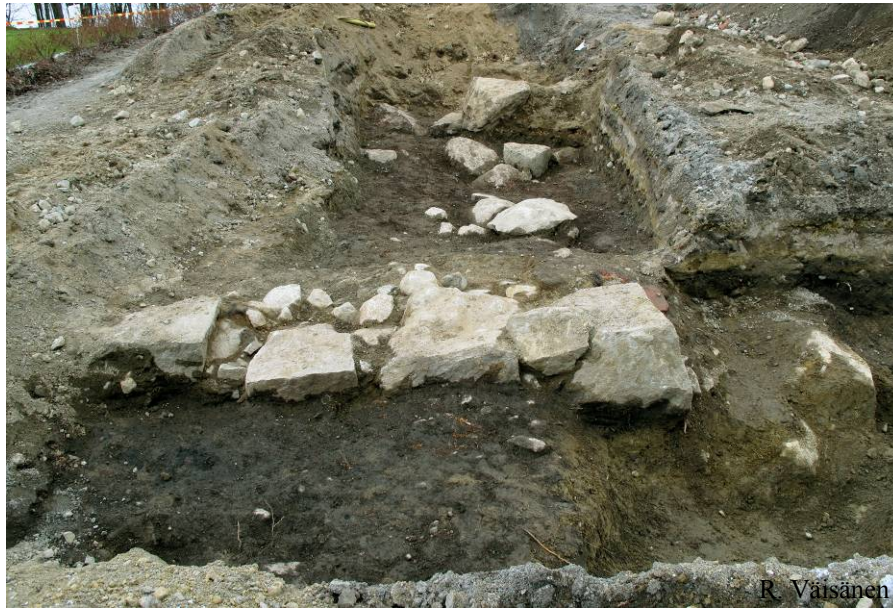
Seinälinja muodostui suurista suorakaiteenmuotoisiksi lohkotuista kivistä, jotka oli aseteltu suoraan riviin. Se jatkui pohjoisprofiiliin. Esiin kaivetulta osaltaan seinänperustus oli 2,7 m pitkä ja noin 0,8 m leveä. Suurten kivien itäpuolelle oli kasattu pienempiä kiviä aivan kiinni suurempiin kiviin. Suurempien kivien välit oli täytetty vaaleanruskealla hienolla hiekalla. Hiekan päällä oli vaaleanharmaa sora, sekä tämän päällä ohut tumma saven- ja orgaanisen aineksen sekainen hiekka, joka tulkittiin vanhaksi maanpinnaksi.

Kuva 12. Etualalla koeoja 2:sta esiin tullut kivinen seinälinja. Taustalla näkyy suuria kivenlohkareista, joita on käytetty terassin tukemiseen. Kuva otettu itään.

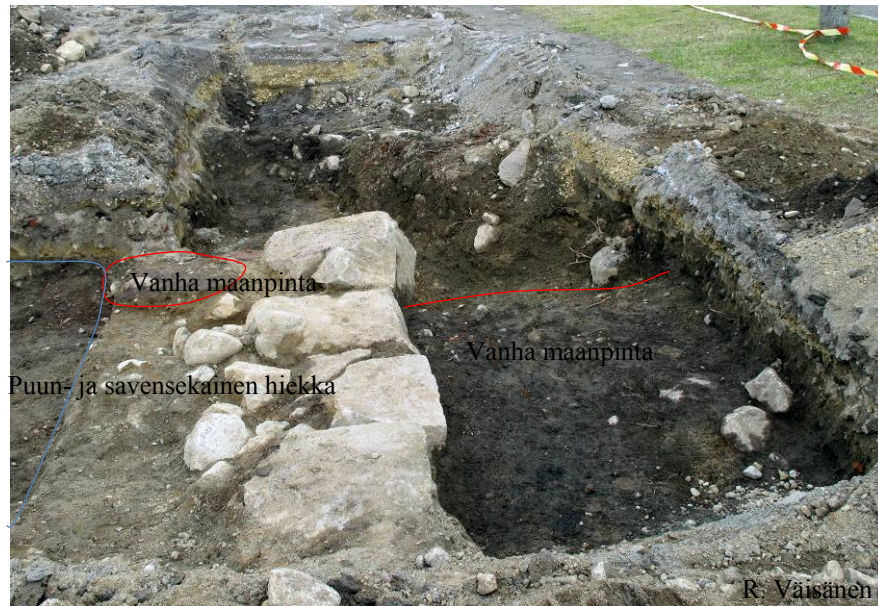
Kuvat 13. Koeoja 2:sta esille tullut seinälinja sekä etelään tehty laajennus. Kuva otettu pohjoiseen.

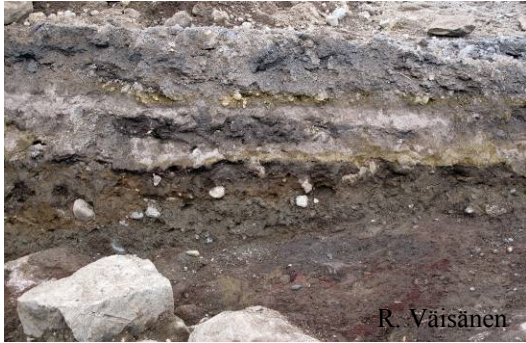
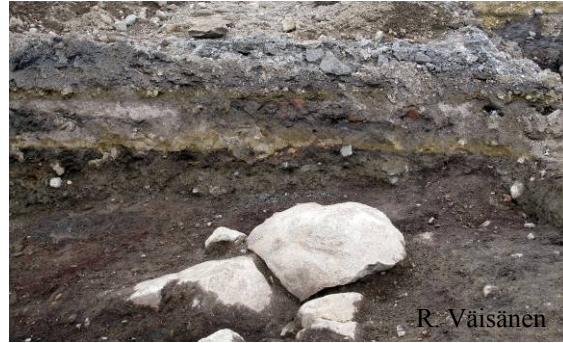
Itään suuntautuneen koeojan osan eteläprofiilissa oli kivituhka- ja sorakerrosten alla erottavissa useita eri täyttö- ja tasoiterakkeita, jotka osittain vastasivat jo edellä kuvattuja kerroksia. Tällä kohdilla koeojaa soran alla oli noin 5–8 cm paksuinen kellertävän soran kerros, jonka alla oli vain 2 cm paksuinen tummanharmaa karkean hiekan kerros. Tämän tasoiterakkeen alla oli tummanharmaa tiilimurskan- ja laastinsekainen karkea hiekka, joka oli paksuudeltaan noin 5–20 cm. Tämä purkukerros paksuni kohti itää ja Vanajaveden rantaa. Sen alla profiilissa erottui noin 5–15 cm paksuinen kellertävän hienon hiekan kerros. Tämän täyttökerroksen alta tuli esille saven- ja orgaanisen aineksen sekainen hiekka, joka oli paksuudeltaan vain noin 2–5 cm. Kyseinen kerros oli myös kivijalan välissä ja vieressä ollut kerros, joka tulkittiin vanhaksi maanpinnaksi. Vastaavat kerrokset oli havaittavissa myös seinälinjan eteläpuolelle jatkettussa koeojan osassa.

Kuvat 14 ja 15. Koeoja 2:n itään kaivetun osan eteläprofiilia. Kuvassa 15 on profiilin länsireuna, ja kuvassa 14 tämä jatkuu itään päin. Profiilissa erottuvat useat eri täyttekerrokset. Kuvat on otettu etelään.

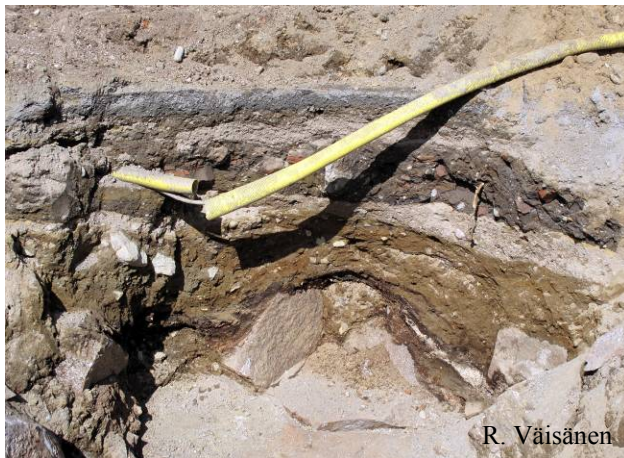
jossain vaiheessa tontin käytön aikana. Tämä on mahdollisesti tapahtunut, kun koeojan pohjoispuolelle jääneelle sähkökaapelille kaivettiin oja (kaapeli tuli esille kaivausten aikana aivan koeojan itäpäädyssä, pohjoisprofiilin kohdalta). Myöskään vanhaa maanpintaa ei tässä profiilissa ollut enää havaittavissa.

Kuva 16. Koeoja 2:n pohjoisprofiili kaivinkoneella tehdyn syvennyksen jälkeen. Kuva otettu pohjoiseen.

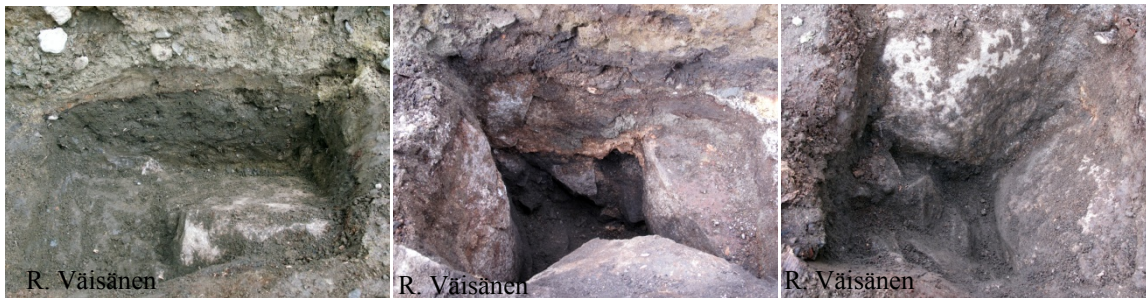
Kuvat 17, 18 ja 19. Koeoja 2:n koekuopat. Kuvassa 17 on koekuoppa 1, kuvassa 18 koekuoppa 2 ja kuvassa 19 koekuoppa 3. Kuva 17 on otettu etelään ja kuvat 18 ja 19 pohjoiseen.

Koekuoppa 2:ta ei pystytty kaivamaan pohjaan asti suurten kivenlohkareiden vuoksi, ja saven- ja siltinsekainen hiekka jatkui kivien väleissä syvemmillä. Siksi tältä kohdalta päätettiin kaivinkoneen avulla poistaa muutama suuri kivi, jotta voitiin varmistaa kerrosten jatkuminen niiden alla. Kivien ja niiden väliin jatkuneen saven- ja siltinsekaisen hiekan alta tuli esille lisää suuria kiviä, sekä lopulta kellertävää savensekaista silttiä, joka todettiin mahdolliseksi pohjamaaksi. Kerros oli vastaava kuin se, joka koeojan länsipäädyssä tuli esille jo noin 80 cm syvyydessä. Vastaaan tuli myös joko hyvin suuri kivi tai peruskallio, joten kaivamista ei voitu jatkaa enää syvemmälle. Koekuopan laajennuksen myötä saatiin varmuus, että kivien alla ei ollut säilynyt vanhempia kulttuurikerroksia ja että kivet ja niiden väliin tungettu puu- ja muu purkumateriaali oli käytetty tukemaan tehtyä terassia. Osa suurista kivistä oli mahdollisesti peräisin puretuista rakennuksista, sillä osassa niitä oli havaittavissa poranjälkiä ja osa kivistä oli lohkottu hyvin suorakulmaisiksi. Yksi ylös nostetuista kivistä vaikutti myös tulella rapautuneelta, ja se liittyi yhteen koekuopassa aiemmin havaitun nokisen kerroksen kanssa.

Koekuoppa 3:ssa oli havaittavissa samat yksiköt kuin koekuoppa 1:ssä, eli puun- ja savensekaisen hiekan alta tuli esille saven- ja siltinsekainen hiekka. Vain osassa kuopan itäprofiilia oli havaittavissa maaton puuta noin 5 cm paksuudelta. Suuret kivet lopulta estivät syvemmälle kaivamisen myös tällä kohden koeojaa.

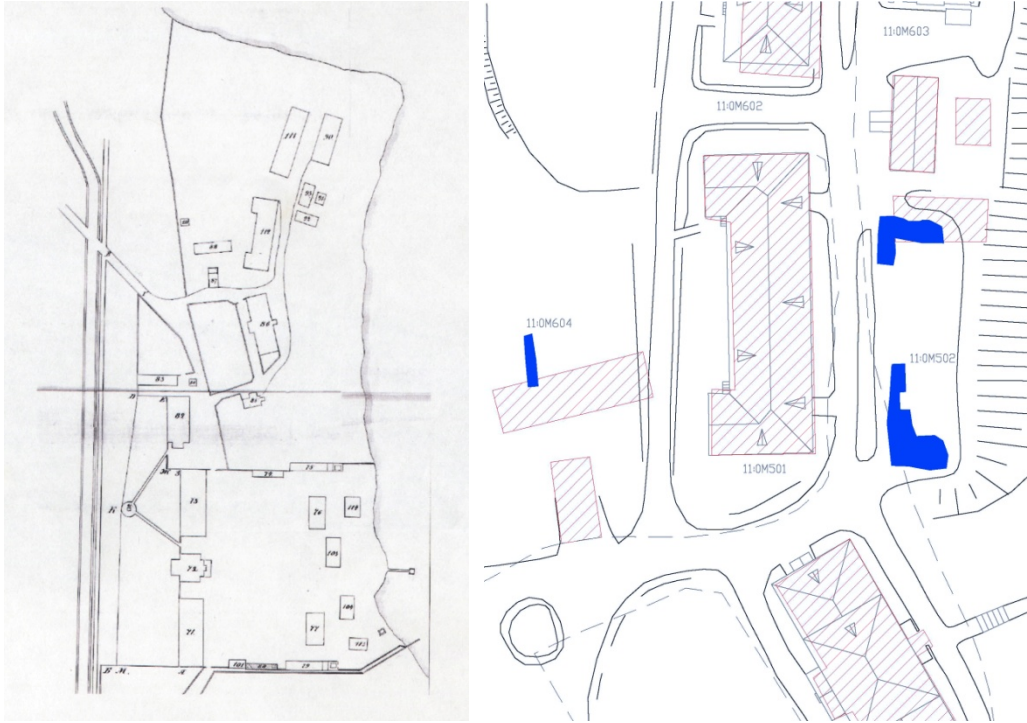
Linnankasarmin rakennushistoriaselvityksen perusteella koeoja 2:n kohdalla on vuoden 1896 venäläisen asemapiirroksen mukaan ollut varasto-/vajarakenus. Vielä vuonna 1941 paikalla on sijainnut rakennus (puuvaja) (Kyläkoski 2005:9, 13). Tämä rakennelma oli mahdollisesti sama kuin 1800-luvun lopulla. Koeoja 2:sta esille tullut rakennuksen seinälinja on todennäköisesti kuulunut tähän rakennukseen. Myös terassin täytteenä käytetty purkumateriaali ja ainakin osa suurista kivistä voivat olla peräisin tästä rakennuksesta. Vuoden 1941 kartta osoittaa tutkimusalueena olleella tontilla sijainneen myös kaksi muuta rakennusta – kellari/puuvaja ja varastorakenus/puuvaja (Kyläkoski 2005:13.). Osa tontin purkujätteestä on todennäköisesti peräisin myös näistä rakennuksista.

Kuvat 20 ja 21. Kuvassa 20 on venäläisten tekemä asemapiirros Linnankasarmin alueesta vuodelta 1896 (Kyläkoski 2005). Kuvassa 21 tämä asemapiirros on tuotu Hämeenlinnan kaupungilta saadun digitaalisen kantakartan ja kaivausten aikana suoritettujen mittausten päälle (piirtänyt T. Heinonen). Asemapiirroksen rakennus nro. 92 (vaja) osuu koeoja 2:sta esille tulleen rakennuksen kivijalan kohdille.

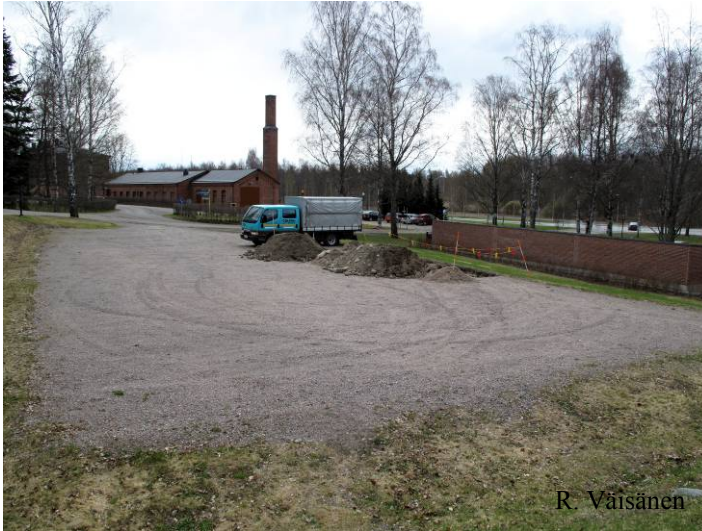
Koeoja 3 kaivettiin parkkipaikkaksi tasoitetun sorakentän laidan, aivan nurmikkoalueen rajalle. Oja oli N-S-suuntainen ja noin 8,6 m pitkä sekä 1,7 m leveä. Syvimmällä kohdallaan se oli noin 1,6 m syvyinen. Koeojasta tuli esille vain täyttökerroksia.

Kuva 23. Koeoja 3 avattiin parkkipaikan ja nurmikkoalueen rajalle. Kuva on otettu lounaaseen.

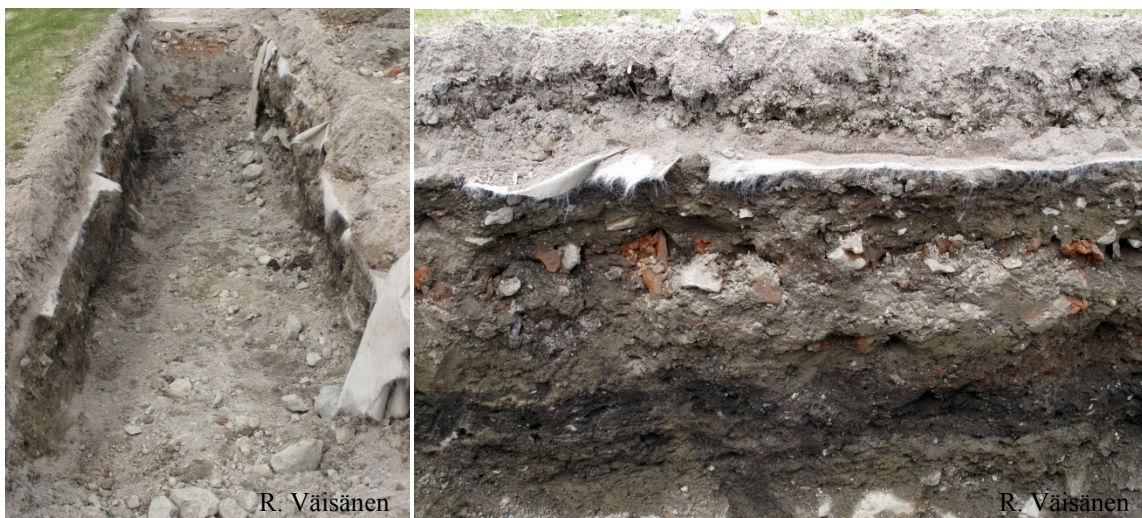
Päällimmäisenä alueella oli vaaleanharmaa sorakerros, joka oli noin 20 cm paksuinen parkkipaikan pintakerros. Soran alta esille tuli noin 10 cm paksuinen vaaleanruskean hienon hiekan kerros, jonka alta alkoi pilkottaa suodatinkangas. Suodatinkankaan alla oli noin 5 cm paksuinen kerros samaa hienoa hiekkaa kuin sen päälläkin. Hiekan alta paljastui vaaleanharmaa savensekainen hiekka, jossa oli sekoittuneena tiilimurskaa, laastia, pieniä kiviä ym. purkujätettä. Kerros oli tiivis ja kostea. Tämän purkukerroksen alla oli tummempi savensekainen hiekka, jossa oli myös sekoittuneena tiilimurskaa mutta vähemmässä määrin kuin ylemmässä purkukerroksessa. Kyseiseen kerrokseen oli sekoittunut myös hiiltä. Kerros oli noin 15–40 cm paksuinen, ja siitä tuli löytöinä muutama punasavivadin reunapala, liitupiipun varsia sekä luita. Löydöt ajoittuvat mahdollisesti noin 1700-luvulle ja liittyvät siis vanhan kaupungin aikaiseen asutukseen. Ne tulivat kuitenkin sekoittuneesta purkujätteensekaisesta kerroksesta. Alueella ei siis enää ollut säilynyt varsinaisia kulttuurikerroksia. Mainittujen kahden purkujätekerroksen alta esille tuli vaaleanharmaa sorakerros, jossa oli joukossa paljon kiviä. Kyseinen kerros oli todennäköisesti pohjamaa.

Kuvat 24 ja 25. Kuvassa 24 on koeoja 3 ja kuvassa 25 sen länsiprofilii. Koeojasta tuli esille vain täyttökerroksia. Kuva 24 on otettu pohjoiseen ja kuva 25 länteen.

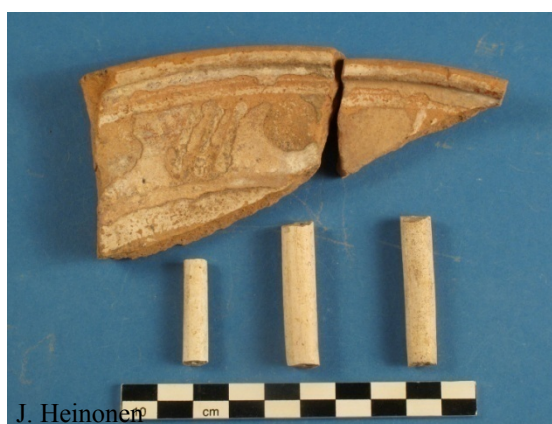
Kuva 26. Koeoja 3:sta löytyneet punasavivadin sekä liitupiipun varren katkelmat, jotka mahdollisesti voisivat olla 1700-luvulta.

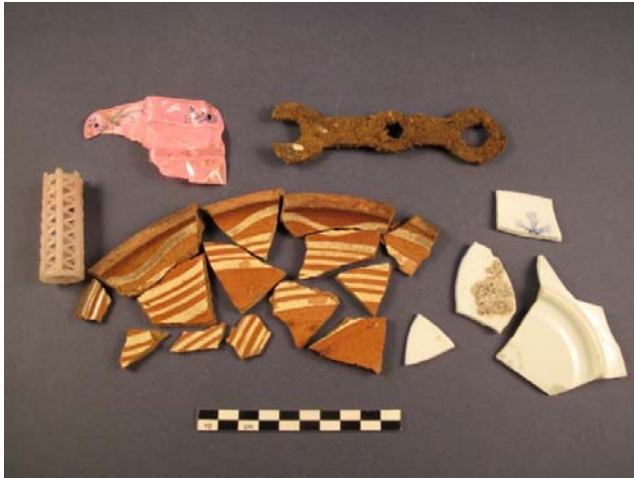
Kuva 1. Koeoja 1. Jätetuoppa.

Muovinen papiljotti, pala vaaleanpunaista muovia, lyijylasitetun punasavivadin palasia, posliinisen kahvi-/teekupin aluslautanen 1900-luvulta, rautainen lenkkiavain.

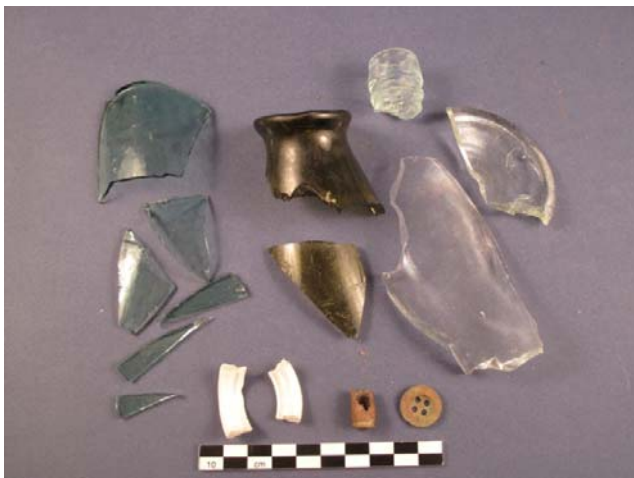
Kuva 2. Koeoja 1. Tumma, savensekainen hiekka, (purkujätteensekainen täyttökerros) kiveyksen itäpuolelta.

Puhaltamalla valmistettuja vihertävän lasiastian tai pullon kylkipaloja, tummanvihreä lasipullon suu- ja kylkipala, kirkaasta lasimassasta valmistettu pullonsuu ja kaksi pohjapalaa, posliininen polttimoneriste, 7,65mm luodin hylsy (DWM), kuparinappi.

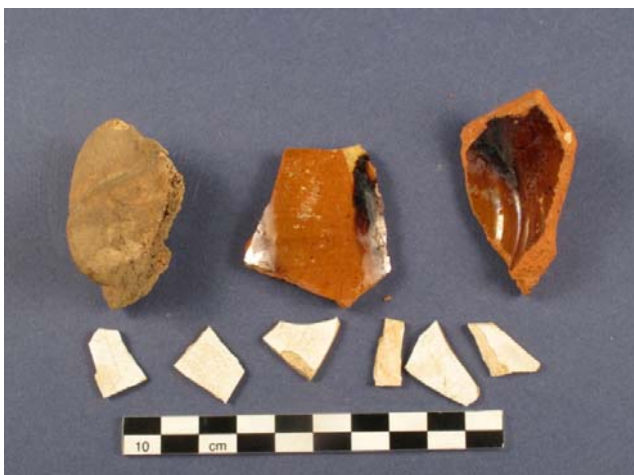
Kuva 3. Koeoja 1. Tumma, savensekainen hiekka (purkujätteensekainen täyttökerros).

Eläimen luu, lyijylasitetun punasavikeramiikka-astian kylki- ja pohjapala, tinalasitetun fajanssiastian kylkipaloja.

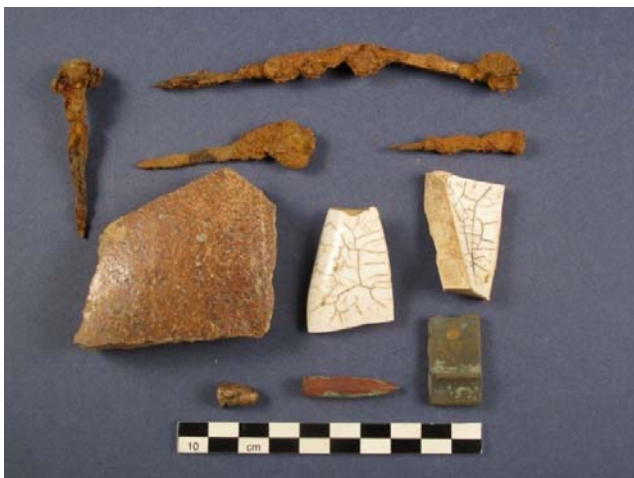
Kuva 4. Koeoja 1, Tumma savensekainen hiekka (purkujätteensekainen täyttökerros) kiveyksen länsipuolelta.

Takonauvoja, mahdollisesti keraamisen salaojaputken pala, tinalasitetun fajanssiastian kylkipaloja, 7mm pistoolin luoti, 7mm spitzer - luoti, kuparisekoitteisen esineen katkelma.

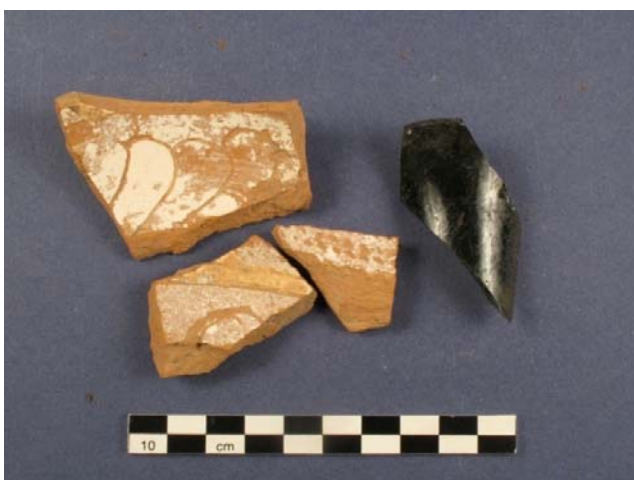
Kuva 5. Koeoja 1. Saven-, orgaanisen aineksen- sekä purkujätteen sekainen kerros.

Sgraffitto -koristeltuja punasavivadin palasia, puhalletun lasipullon kylkipala.

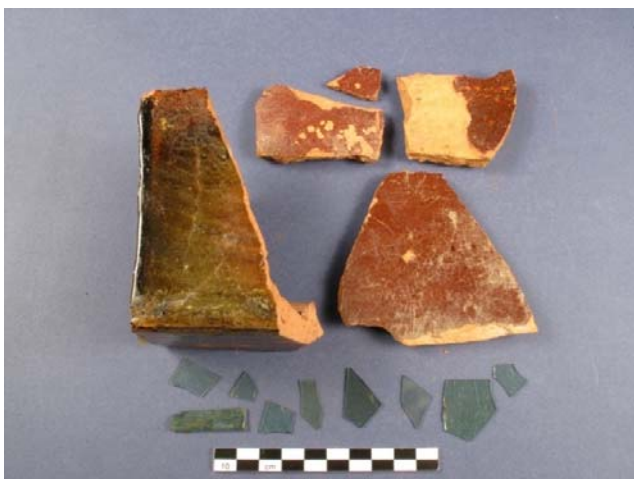
Kuva 6. Koeoja 2. Puun ja savensekainen hiekka.

Vihreäksi lasitetun neliönmuotoisen punasavikaakelin kulmapala, ruskeaksi lasitettu punasavikaakelin pala, kolme lyijylasitettua punasaviastian kylkipalaa, ikkunalasia.

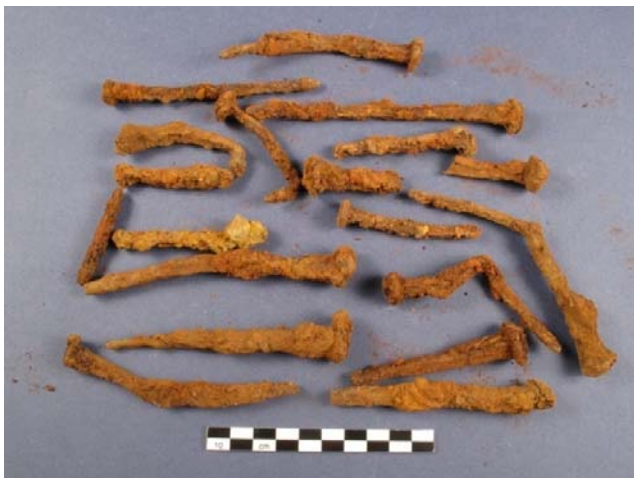
Kuva 7. Koeoja 2. Puun ja savensekainen hiekka.

Taottuja rautanauloja

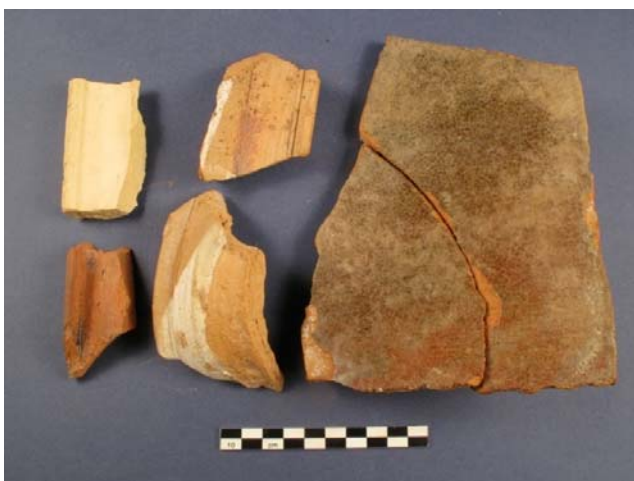
Kuva 8. Koeoja 2. Koeojan syvennys, isojen kivien välinen siltin- ja savensekainen hiekka.

Lasittamaton valkosavikaakelin pala, kolme lasittamatonta punasavikaakelin palaa, vihreäksi lyijylasitettu punasavikaakelin kulmapala.

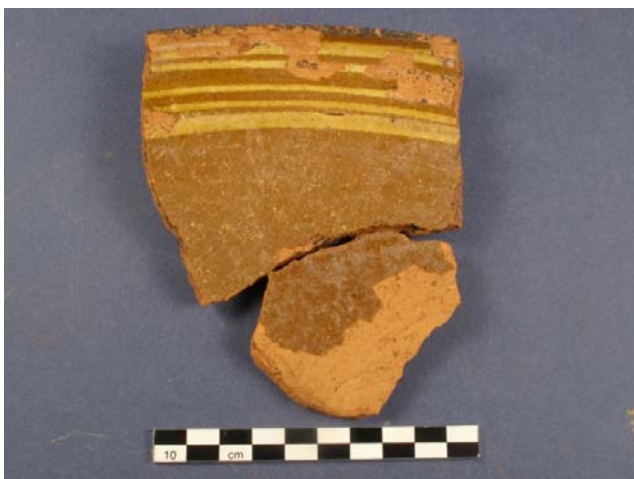
Kuva 9. Koeoja 2. Koeojan syvennys, isojen kivien välinen siltin- ja savensekainen hiekka.

Lyijylasitettuja punasavivadin palasia.

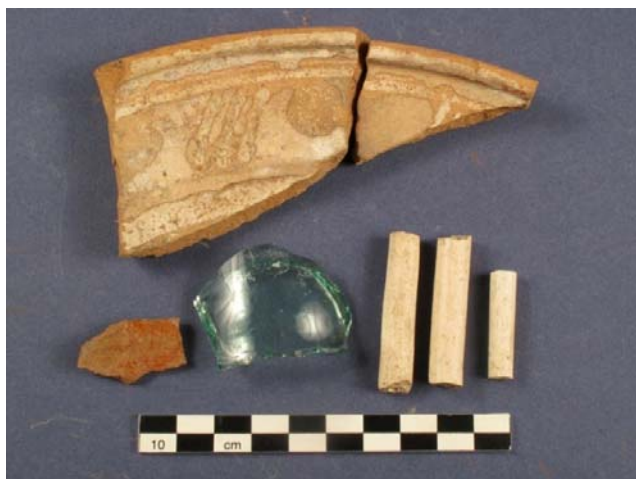
Kuva 10. Koeoja 3.

Bolus-koristeltu punasavivadin reuna, molemmin puolin lyijylasitettu punasaviastian palanen, puhalletun pullon kylkipala, kolme liitupiipunvarren katkelmaa.

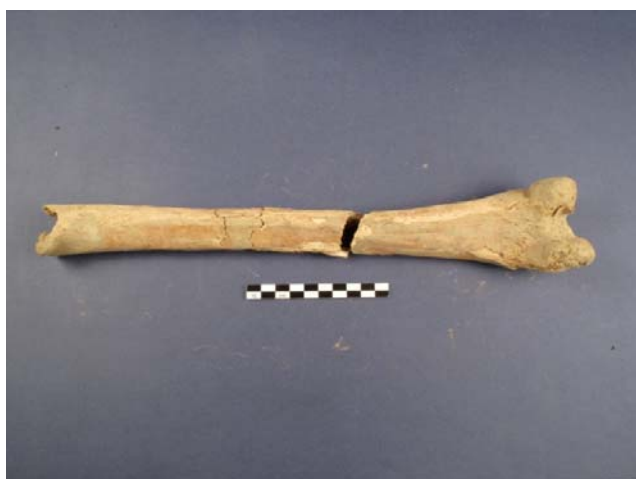
Kuva 11. Koeoja 3.

Ihmisen oikeapuoleinen humerus.

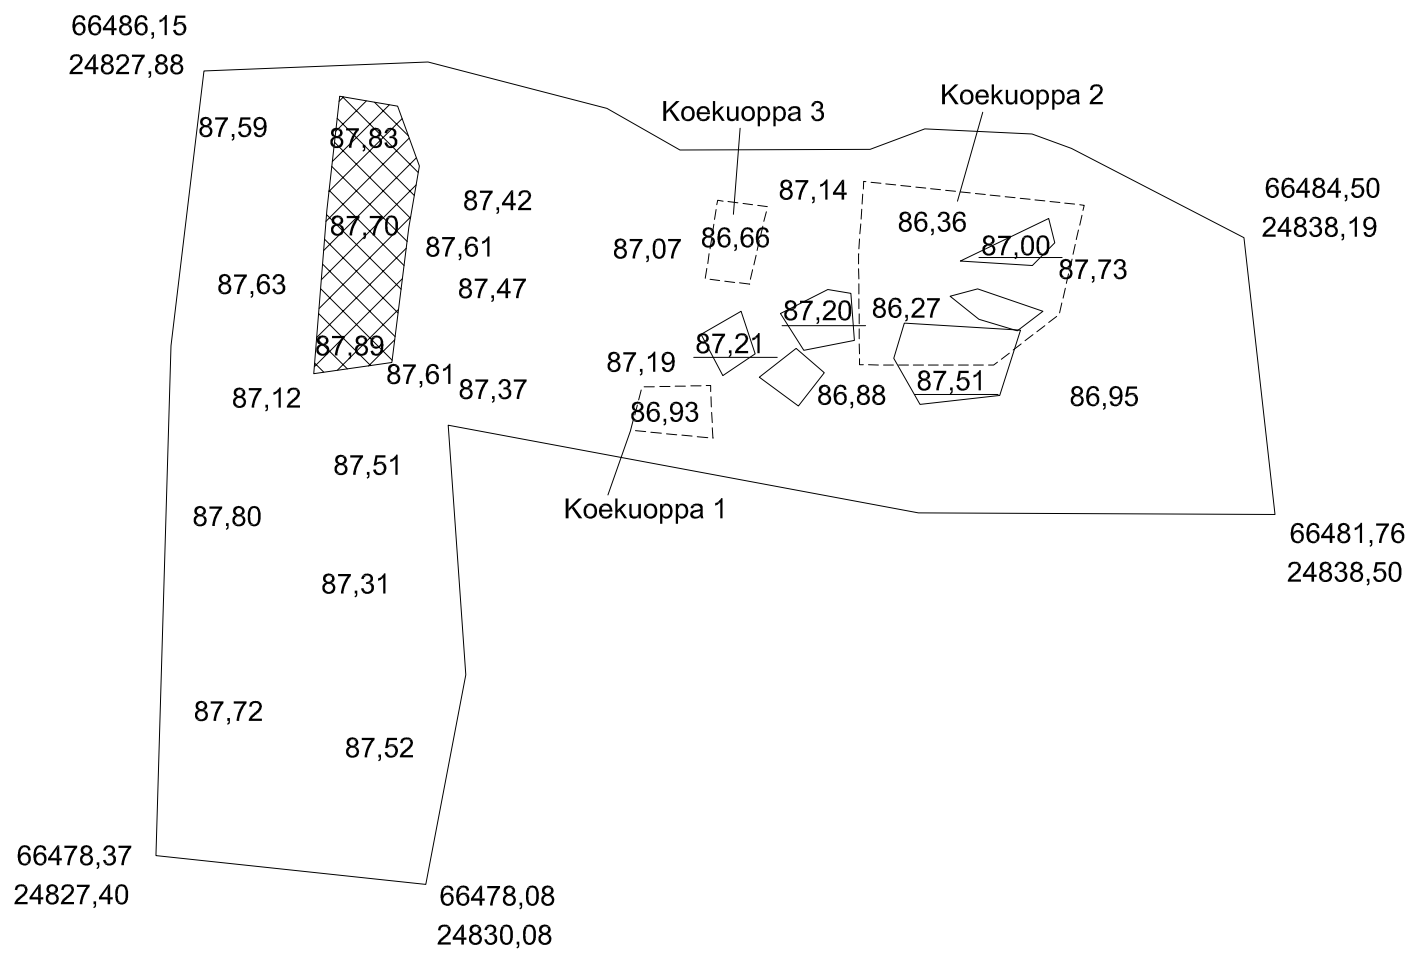
HÄMEENLINNA Linnankasarmi	Kojoja 2 Rakenteet, koekuopat ja pohjavaaitukset
Riikka Väisänen 2010	Mk 1:75
MITTAUSDOKUMENTOINTI T. Heinonen & J. Heinonen 2010	MUSEOVIRASTO, RAKENNUSHISTORIAN OSASTON ARKISTO HELSINKI
Puht. piirt. Tuuli Heinonen 2010	Kartta 3

Huom! Koekuoppaa 2 laajennettiin kaivinkoneella nostamalla suuria kivenlohkareita ylös.
