Dårholmen (Korholmen) i Kronoby

Inventering och kartläggning av Korpholmens kronohospitalområde 2010.
Arkeologisk undersökningsrapport.

Mikko Helminen 2010

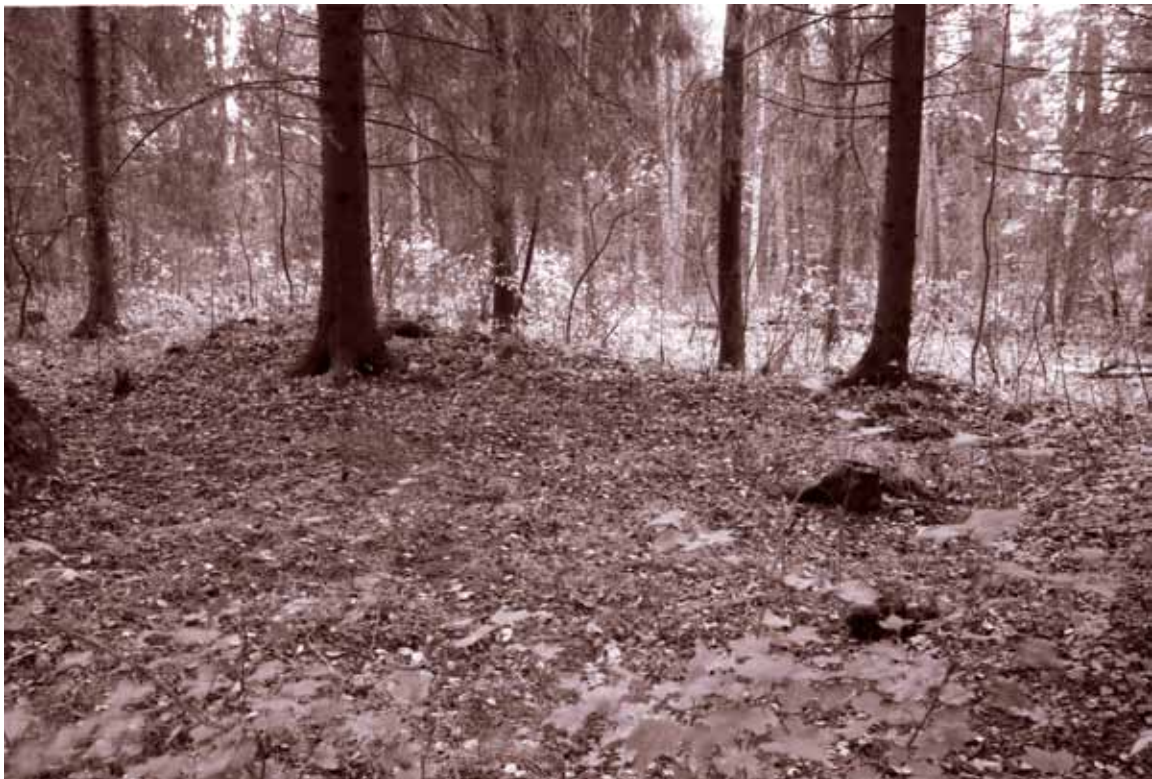
Bild 9. Husgrund 1 i den norra delen av det gamla hospitalområdet. Tagits från nord-nordöst. Foto: Mikko Helminen. TYA 25343.

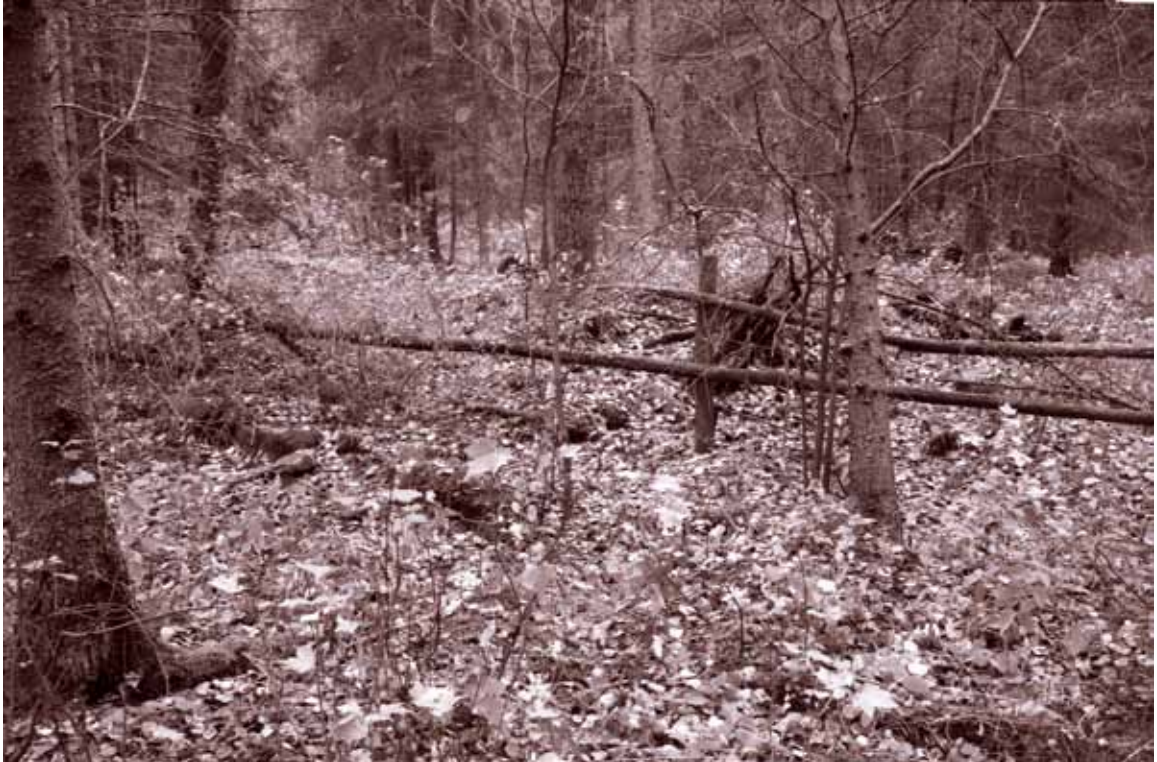
Bild 10. Husgrund 2 i den norra delen av det gamla hospitalsområdet. Den västra och sydvästra delen av husgrunden med murrester och stenfundament. Tagits från öster. Foto: Mikko Helminen. TYA 25348.

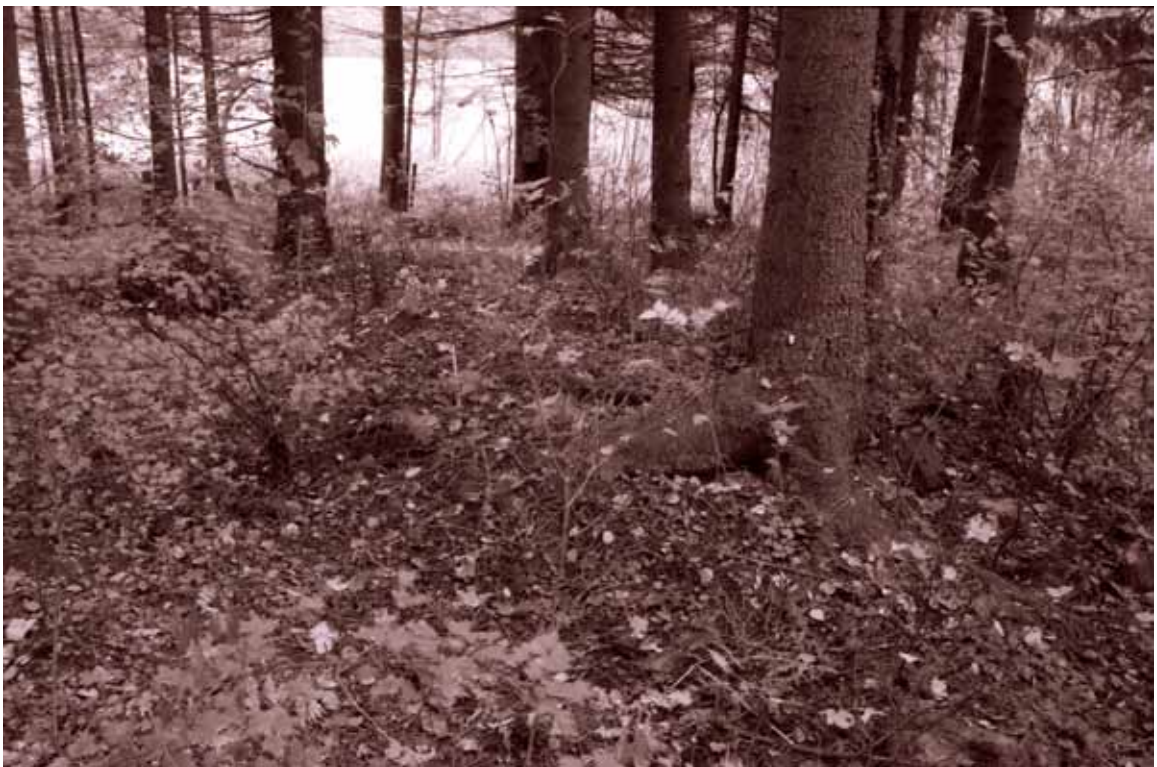
Bild 11. Husgrund 2 i den norra delen av det gamla hospitalsområdet. Den östra och nordöstra delen av husgrunden med murrester och stenfundament. Tagits från sydväst. Foto: Mikko Helminen. TYA 25350.

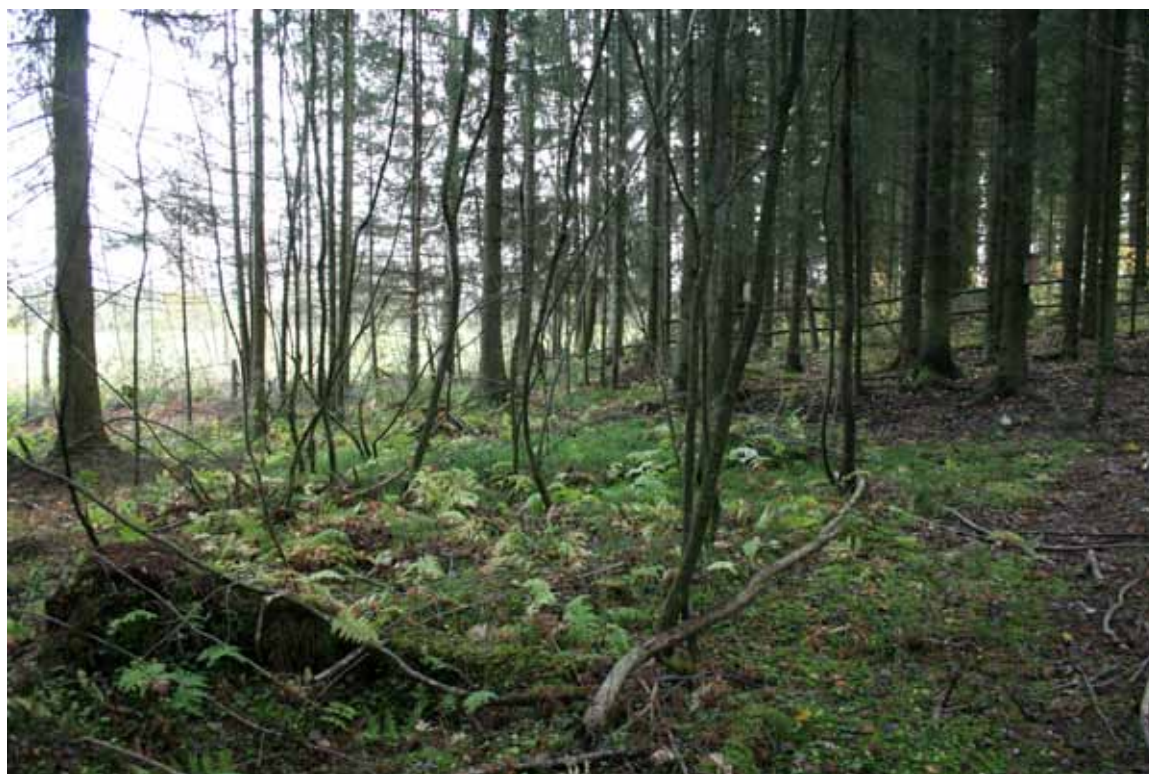
Bild 12. Husgrund 3. Platsen av husgrunden på den gamla flodbanken i den norra delen av det gamla hospitalområdet. Tagits från nord. Foto: Janne Haarala. TYA 22:32

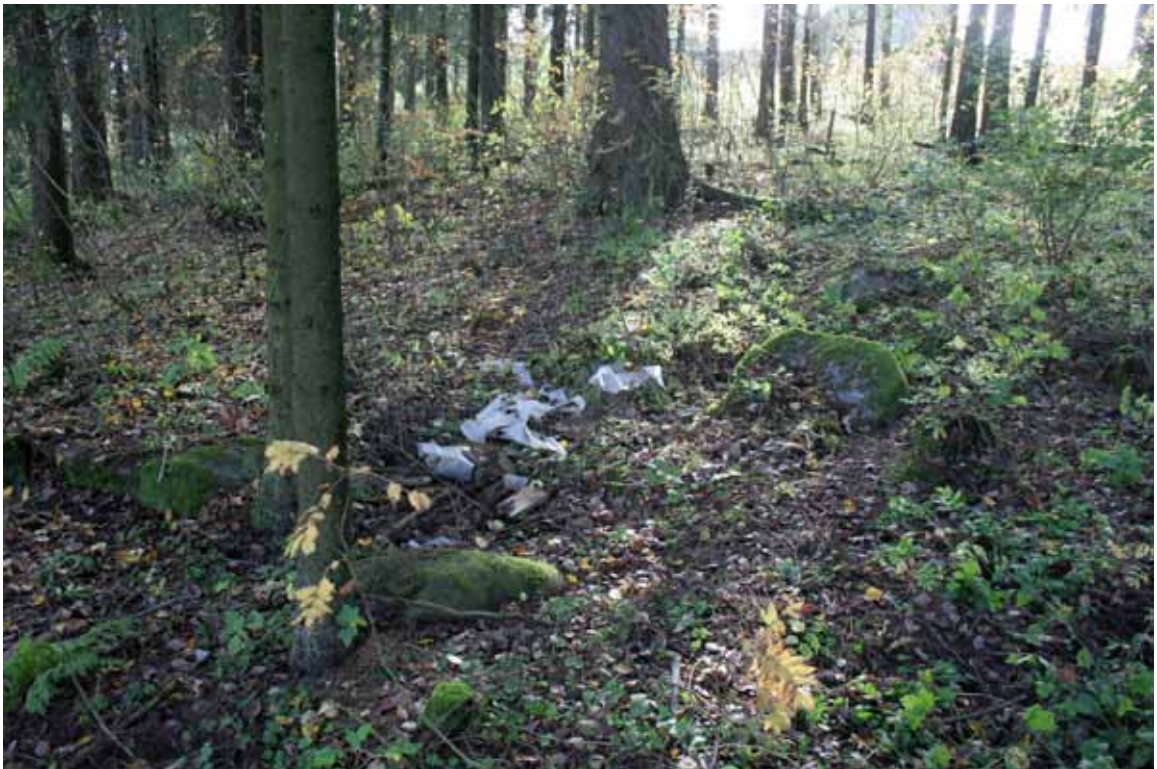
Den möjliga husgrundens läge motsvarar ungefär badstugan på J.J. Wikars karta över hospitalområdet från 1743. Dessutom är platsen belägen på en gammal flodbank vilket även är lämpligt för bebyggelse. Badstugan framställd i Wikars karta kan dateras till mitten av 1700-talet, med stort sannolikhet till början av samma århundrade, men inte yngre än 1790-talets början.

Bild 13. Husgrund 4. Möjlig plats av husgrunden på den gamla flodbanken i den norra delen av det gamla hospitalområdet. Tagits från nord. Foto: Janne Haarala. TYA 22:33.

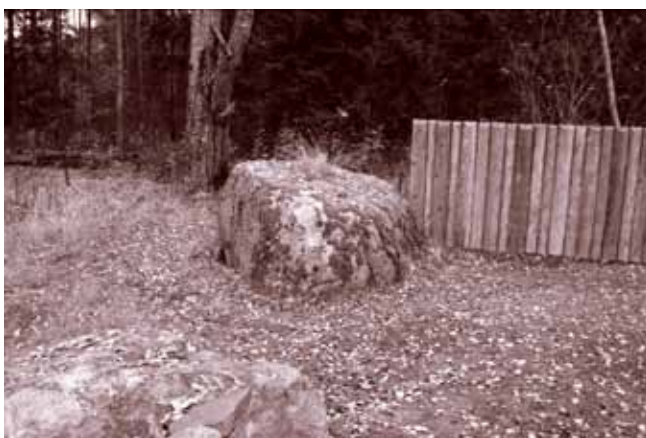
Bild 14. Stor trekantig och jordfast sten belägen i den sydvästra ändan av plankstaketet och vid den yngre gravgården. Tagits från syöst. Foto: Mikko Helminen. TYA 25365.

lingen av de historiska kartadokumenterna från åren 1743 och 1793 till det samtida landskapet är belägen på mellersta delen av hospitalskullen. Det trekantiga hörnet i det historiska staketet för de spetälskas gård visar sig att stämna med den ungefär trekantiga och jordfasta stenen som är belägen cirka 20 meter väst-sydväst om den nutida kyrkan (bild 14). Dessutom finns det flera stora stenar på den öst och nordöst sluttande slänten på ett område vilket visar sig att skapa gränsen för den gamla kyrkogården i samma väderstreck.

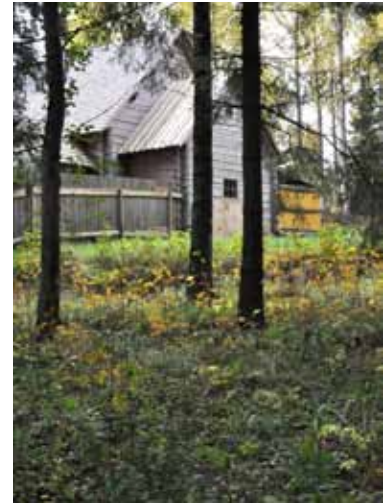
Bild 17. Rekonstruktionen av hospitalskyrkan (2006) på vårdade område på mellersta delen av det gamla hospitalsområdet med cirka halv meter tjock fyllnadsjordlager framför den. Vy från den norra delen av det äldre gravgårdsområdet. Tagits från nord-nordöst. Foto: Mikko Helminen. TYA 22:34.

Kyrkorekonstruktionen visar sig att i huvudsak vara byggd på mitten av den sydvästra delen av gamla kyrkogården (bild 17). Byggandet av kyrkan har krävt att man gräv en cirka halv meter djup grop för stenfundamentet vilket sannolikt har skadat möjliga bevarade kulturjordlager på platsen (bild 19). Det finns inga uppgifter om man träffade några tydliga spikar från en gravkista, stora obrända ben eller andra tydliga spår av gravar under de amatörarkeologiska utgrävningarna eller byggnadsprocessen. Således går det inte att konstatera om man har grävat fundamenten för den nya kyrkan genom några begravningslager eller inte. Gröna fönsterglasbitar, spikar och järnbeslag stöder dock teorin att den gamla hospitalskyrkan sannolikt delvis har stått i eller nära de utgrävda områdena.

Under byggandet av det nya museumsområdet tog man mera jord till platsen för att avplana jordytan på den kommande gräsplanen. Ett fyllnadsjordlager, som är cirka 0,1–0,5 meter tjockt, täcker det högsta området av mellersta delen av hospitalskullen och gränsar till en stor jordfast sten och stenstaketet i sydvästra, västra och nordvästra sidorna av den nutida gräsplanen, till skogområdet cirka 10–15 meter nordväster, nord och nordöster om det nutida plankstaketet och till stenstaketet vid gränsplanen i öster.

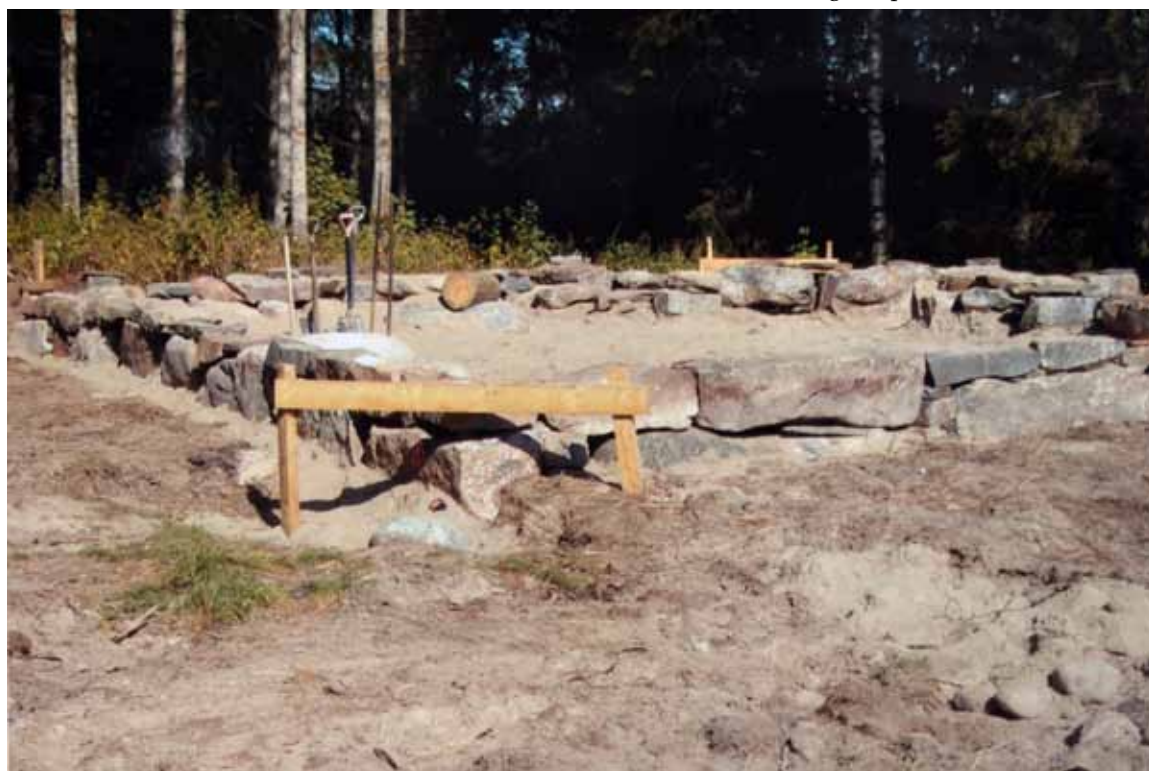
Bild 19. Stenfundament för den kyrkorekonstruktion under uppbyggnad på 2000-talet. Tagits från söder-sydväst. Foto: Kronoby hembygdsförening.

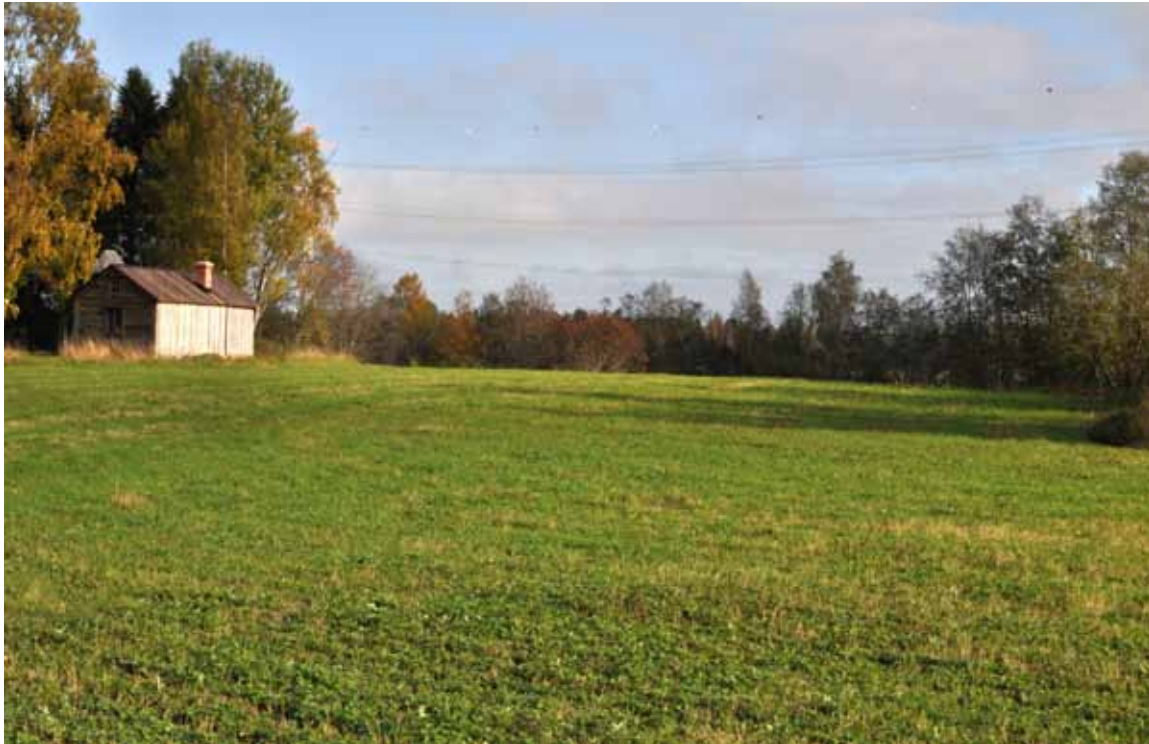
Bild 21. Åkern i den södra delen av det gamla hospitalsområdet. Det massiva dårhuskomplexet (från år 1736 till början av 1800-talet) stod på platsen höger om kaffestugan på vänster. Tagits från väst-sydväst. Foto: Mikko Helminen. TYA 22:7.

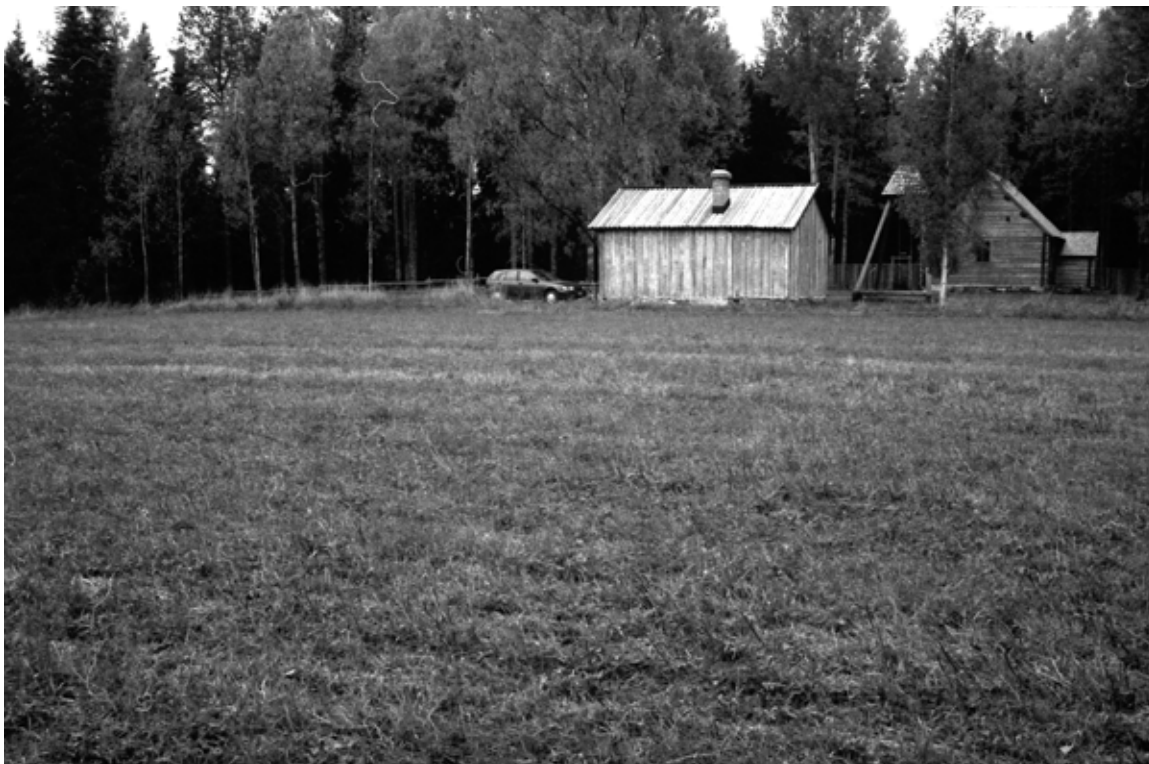
Bild 22. Åkern i den södra delen av det gamla hospitalsområdet. Det massiva dårhuskomplexet (från år 1736 till början av 1800-talet) stod på platsen framför kaffestugan. Tagits från sydöst. Foto: Mikko Helminen. TYA 25362.

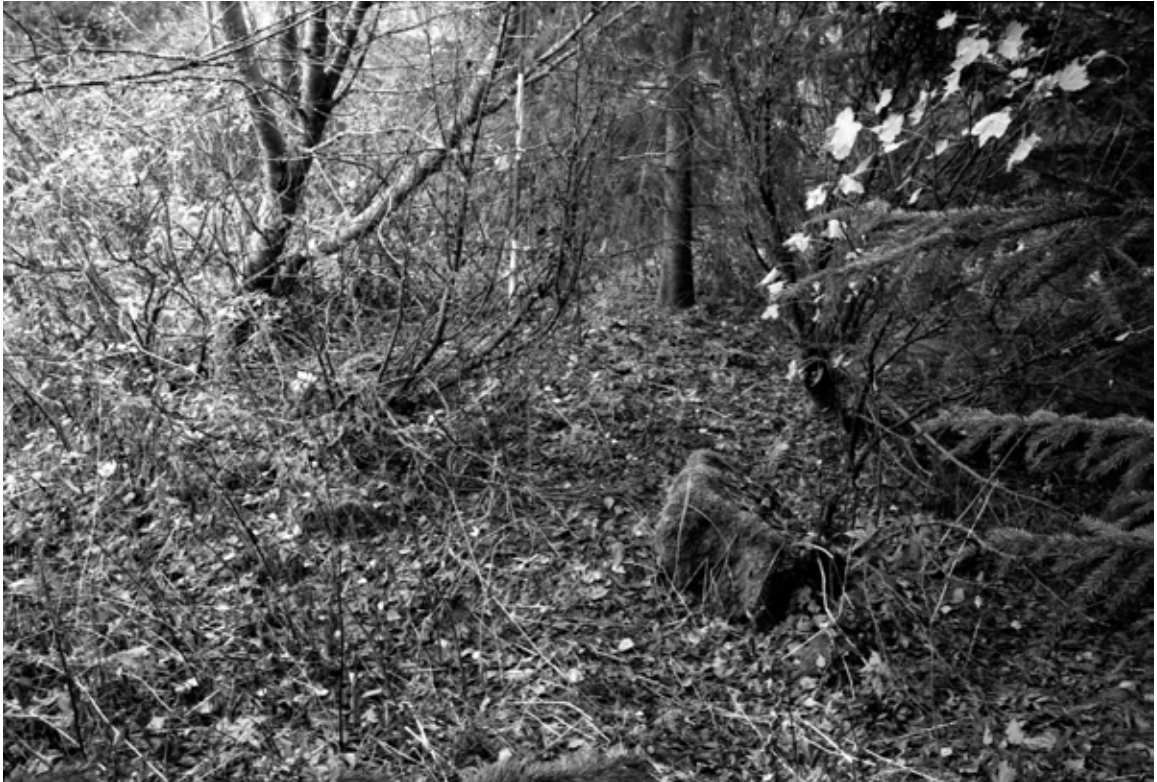
Den digitala orienteringen av de historiska kartmaterialen från åren 1743 och 1793 med kartläggningen på fältet visar att hospitalområdet under 1700-talet har sträckt sig till det här området. Husgrundens läge och riktning motsvarar ungefär två olika fäbodan med en hölada och en förstuga på J.J. Wikars karta över hospitalområdet från 1743. Fäboden och de andra byggnaderna på det sydvästra hörnet av det gamla hospitalområdet kan dateras genom Wikars karta till mitten av 1700-talet, men inte yngre än 1790-talets början. På Martin Martinssons karta över hospitalområdet från året 1793 finns det inga byggnader i husgrundens närhet.

Bild 23. Husgrund 5 i den sydöstra delen av det gamla hospitalområdet. Platsen för husgrunden märkt med ett spjut. Tagits från nordväst. Foto: Mikko Helminen. TYA 25360.

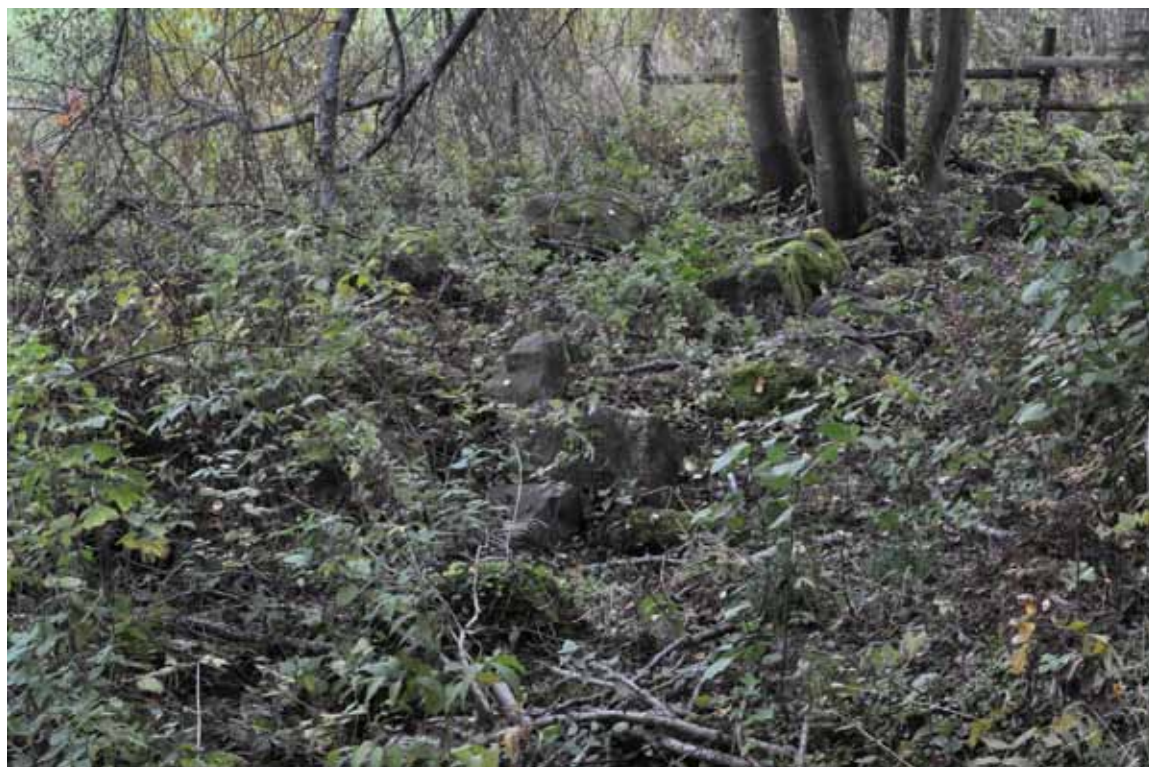
Lämningen är belägen utanför 1600- och 1700-talens hospitalområde då de också kunde ha varit under dåtida vattennivå. Det kan anses möjligt att stenvallen består av senare röjda stenar vilka har haft funktion som grundstenar för byggnader på södra och sydvästra delar av hospitalskullen under hospitalets verksamhetstid. Det finns också uppgifter om väldigt stembunden mark med många stenrös en från 1600-talet vilket kan jämföras med situationen med åker- och de beväxna skogsmarkerna på området idag.

Bild 24. Den norra ändan av stensättning eller stenvall vid den östra delen av det gamla hospitalsområdet och den gamla flodbanken. Tagits från nord. Foto: Mikko Helminen. TYA 22:38.

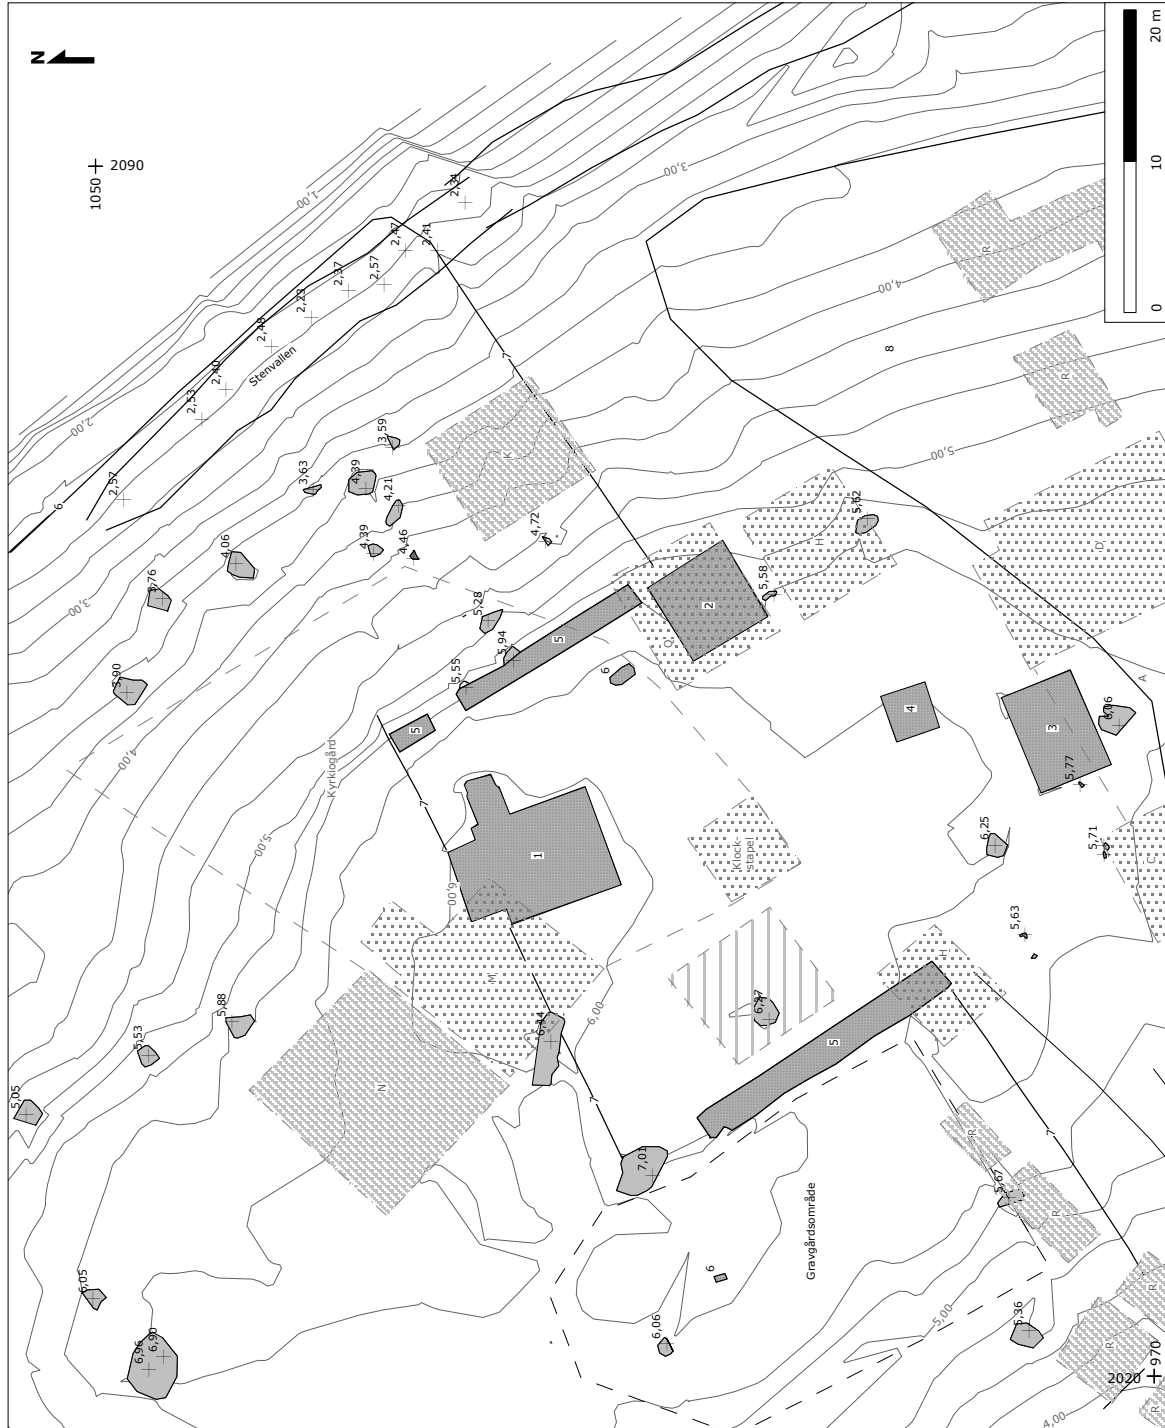
Bilaga 6. Karta över mellersta delen av hospitalskullen.

Skala 1:500, Höjdvärde i N2000-system. Kartläggning M. Helminen och J. Haarala 2010.

1. Kyrkorekonstruktion
2. Museumbod
3. Kafestuga
4. Klockstapelrekonstruktion
5. Stenstaket
6. Minnessten
7. Trä- och plankstaket
8. Åker
