**Ruovesi  
Mustajärvi-Ruovesi  
viemärilinjauksen  
muinaisjäännösten  
täydennysinventointi  
2010**

**Timo Jussila  
Tapani Rostedt**

### **Täydennysinventointi marraskuussa 2010**

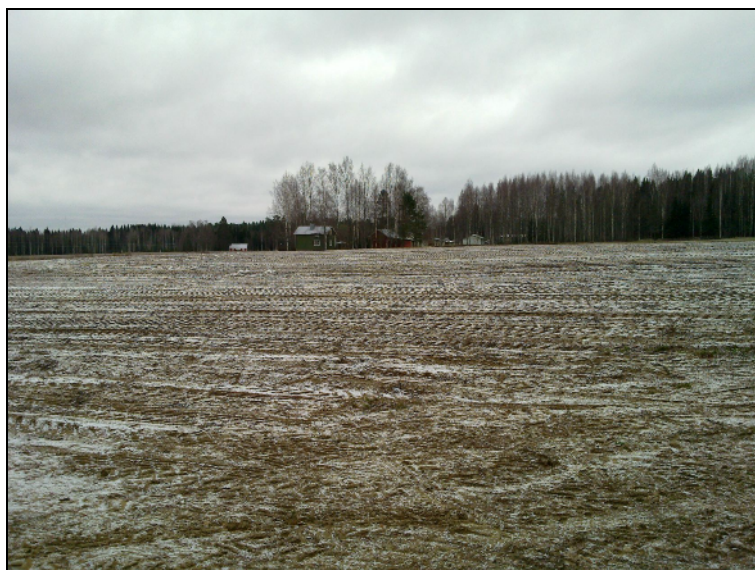
Huomiot: Osa vanhaa 1600-l peräisin olevaa Vaasan valtatieä. Mahdollinen vanhan tielinjan hylätty osa nykyisen kantatien 66 länsipuolella. Kyseessä joko nykyisen tien oikaisussa (1930-l, 1960-l, ja 1980-l) tien sivuun jäänyt n. 500 m tienpätkä tai vanhan kartan tai sen projisoinnin epätarkkuus. Ei mitään maastohavaintoja vanhasta tiestä heinäkuussa 2010 eikä marraskuussa 2010. Koekuoppia ei tehty. Eteläpäässä siltimoreeniäperäistä peltoa, pieni pätkä tiestä kulkee pihamaalla, Pohjoisempaan oletettu tielinjaus leikkaa metsäsaarekkeen. Ei havaintoja tiestä siellä. Pelto talon pohjois-luoteispuolella hiekkamaaperäinen. "Tielinjaa" ei tarkastettu Mäenpään metsäniemekkeen pohjoispuolella jossa hiekkamaaperäistä peltoa "muinaisjäännös" kuitenkin jatkuu pohjoisluoteeseen. Pirkanmaan maakuntamuseon edustaja tarkasti paikan 19.10.2010 ja havaitsi muinaisjäännöksen (kirje Suunnittelutalo S. Anttilalle 4.11.2010, dnro. 307/2010).

Vanhatie 1 keskiosa, etelään

Voi olla että vanhaa tielinjaa ei ole ollut projisoinnin näyttämässä kohdassa. Se on saattanut olla projisoinnin osoittamalla kohdalla tai se on voinut kulkea jossain muualla ehkä n. 25 m säteellä projisoinnin linjauksesta. Rajaus projisoinnin arvioitu ±10 m toleranssi huomioon ottaen. Ei otettu huomioon vanhan kartan lähtökohtaista mahdollista epätarkkuutta. Mahdollisesti paikalla olleen, suurimmaksi osaksi tai kokonaan tuhoutuneen tielinjan löytäminen ja tarkka paikantaminen edellyttää kaisvaustutkimuksia.

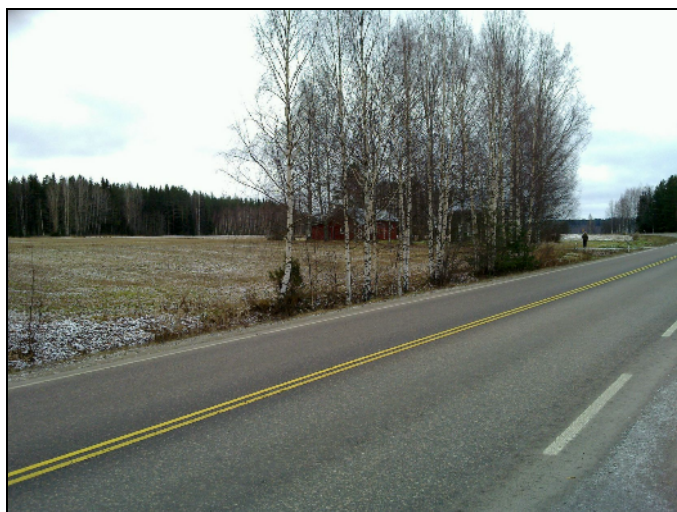
Vanhatie 1 eteläpäätä, pellossa ja pihassa kt. 66:n takana kuvan keskellä.

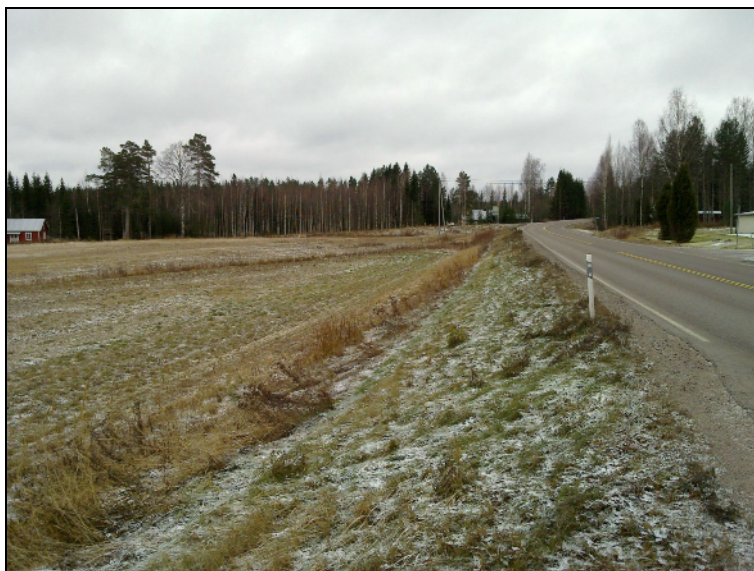
Huomiot: Osa vanhaa 1600-l peräisin olevaa Vaasan valtatie 66 itäpuolella. Kyseessä joko nykyisen tien oikaisussa (1930-l, 1960-l, ja 1980-l) tien sivuun jäänyt n. 40 m tienpätkä tai vanhan kartan tai sen projisoinnin epätarkkuus. Ei mitään maastohavaintoja vanhasta tiestä. Koe-kuoppia ei tehty. Silttimaaperäistä peltoa ja kantatie 66:n korkeaa pengertä. Paikka on muinaisjäännös Pirkanmaan maakuntamuseon 19.10.2010 suorittaman tarkastuksen mukaan (kirje Suunnittelutalo S. Anttilalle 4.11.2010, dnro 307/2010).

Vanhatie 2 kuvan keskellä pellon reunassa ja tiepenkassa.

Voi olla että vanhaa tielinjaa ei ole ollut projisoinnin näyttämässä kohdassa, Se on saattanut olla projisoinnin osoittamalla kohdalla tai se on voinut kulkea jossain muualla ehkä n. 25 m säteellä projisoinnin linjauksesta. Mahdollisesti nykyisen tien tai tiepenkereen alla tai sitten ei. Rajaus projisoinnin arvioitu ±10 m toleranssi huomioon ottaen. Ei otettu huomioon vanhan kartan lähtökohtaista mahdollista epätarkkuutta. Mahdollisesti paikalla olleen, suurimmaksi osaksi tai kokonaan tuhoutuneen tielinjan mahdollinen paikantaminen edellyttää kaivaustutkimuksia.

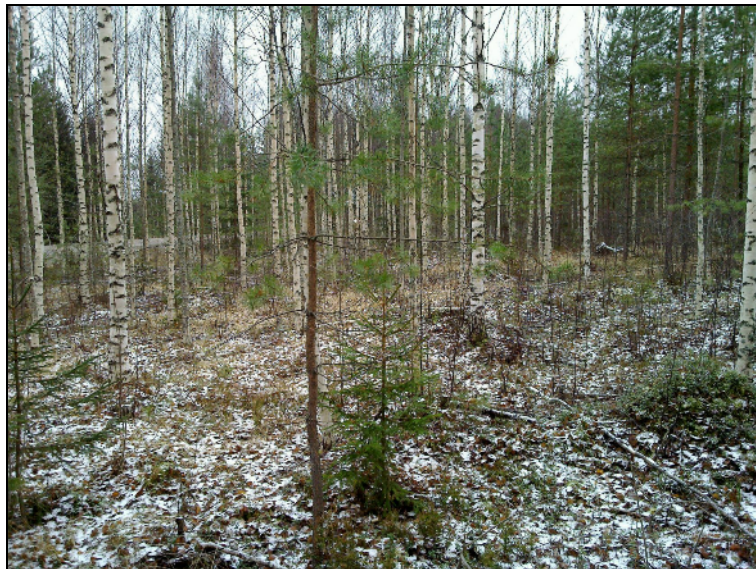
Huomiot: Osa vanhaa 1600-l peräisin olevaa Vaasan valtatieä. Mahdollinen vanhan tielinjan hylätty osa nykyisen kantatien 66 länsipuolella. Kyseessä joko nykyisen tien oikaisussa (1930-l, 1960-l, ja 1980-l) tien sivuun jäänyt n. 500 m tienpätkä tai vanhan kartan tai sen projisoinnin epätarkkuus. Ei mitään maastohavaintoja vanhasta tiestä. Koekuoppia ei tehty. Pohjoisosassa kivistä moreenimaata ja metsää, eteläosassa tieleikkauksen yläreunaa.

Vanhatie 3, pohjoisosa, etelään.

Voi olla että vanhaa tielinjaa ei ole ollut projisoinnin näyttämässä kohdassa. Se on saattanut olla projisoinnin osoittamalla kohdalla tai se on voinut kulkea jossain muualla ehkä n. 25 m säteellä projisoinnin linjauksesta. Mahdollisesti nykyisen tien alla tai sitten ei. Rajaus projisoinnin arvioitu ±10 m toleranssi huomioon ottaen. Ei otettu huomioon vanhan kartan lähtökohtaista mahdollista epätarkkuutta. Mahdollisesti paikalla olleen tielinjan paikantamisyritys edellyttää kaivaustutkimuksen.

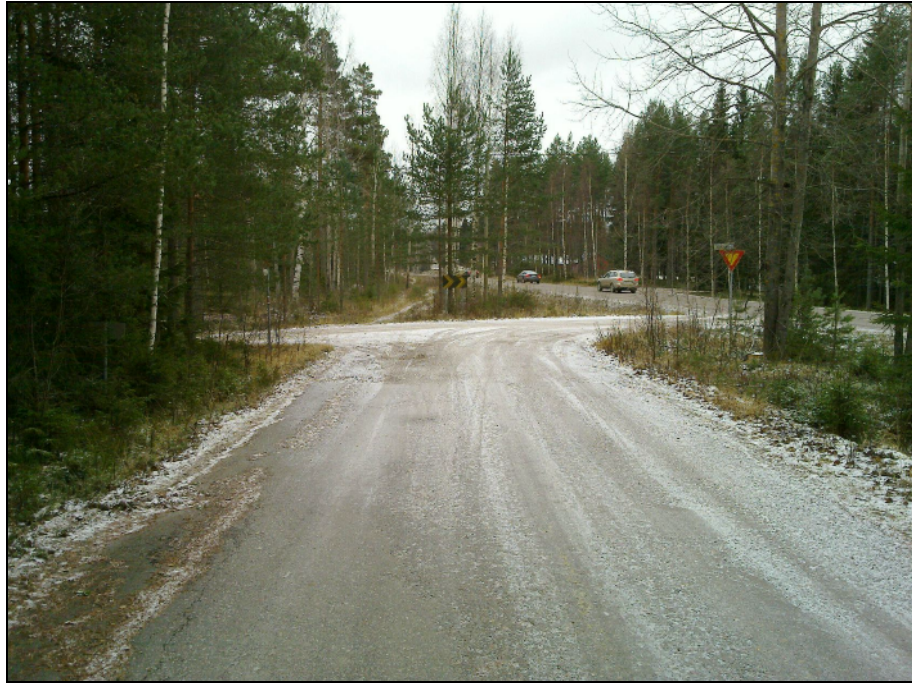
Huomiot: Osa vanhaa 1600-I peräisin olevaa Vaasan valtatieä. Mahdollinen vanhan tielinjan hylätty osa nykyisen kantatien 66 itäpuolella ja 1980-luvun alussa paikallistieksi muuttuneen tie 66:n hylätyn osan alla. Projisoinnin mukaan vanha 1792 tielinja kulkenut tällä kohden vanhan kt. 66:n alla. Paikka on merkittävä muinaisjäänös Pirkanman maakuntamuseon 19.10.2010 suorittaman maastotarkastuksen mukaan (kirje Suunnittelutalo S. Anttilalle 4.11.2010, dnro 307/2010). Paikalla on 1980-I alussa hylätty kt. 66:n asfalttitiien n. 50 m pitkä pätkä, josta asfaltti kuorittu pois. Voimakkaasti pengerrytetty ja pohjustettu vanhan kantatie 66:n hylätty osa. Paikalle tehtiin 40 cm syvä koekuoppa jossa havaittiin tiesoraa. Merkkejä vanhasta tiestä emme havainneet heinäkuussa 2010 emmekä marraskuussa 2010.

Vanhatie 6, taustalla, edessä olevan tien jatkeena, risteyksestä kt 66:n varteen. Etualalla vanhaa asfaltoitua kt:66:tta, jonka jatke hylätty nykyistä risteystä uusittaessa. Etelään.

Voi olla että vanhaa tielinjaa ei ole ollut projisoinnin näyttämässä kohdassa. Se on saattanut olla projisoinnin osoittamalla kohdalla tai se on voinut kulkea jossain muualla ehkä n. 25 m säteellä projisoinnin linjauksesta. Mahdollisesti nykyisen tien tai käytöstä poistuneen kt 66:n osan alla tai sitten ei. Rajaus projisoinnin arvioitu  $\pm 10$  m toleranssi huomioon ottaen. Ei otettu huomioon vanhan kartan lähtökohtaista mahdollista epätarkkuutta. Tielinjan tarkka paikantaminen tai löytäminen 1980-I hylätyn kt 66:n tiepohjan alta edellyttää syvälle ulottuvia kaivauksia. On varauduttava siihen, että vanhaa tielinjaa ei voida tarkoin sitenkään paikantamaan.

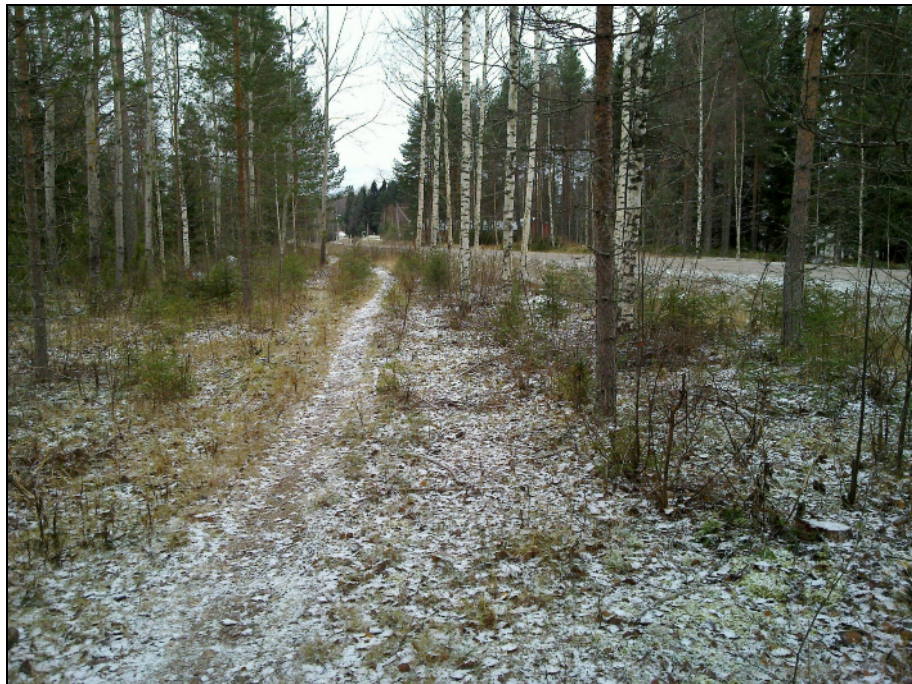
Vanhatie 6 kuvan alalla, lähikuva. Hylätty kt:66:n osa, josta asfaltti kuorittu pois. Etelään.

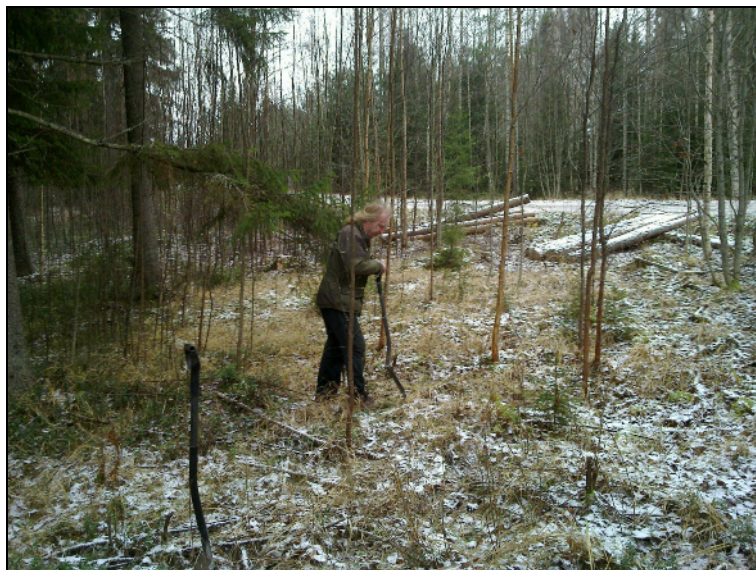
Huomiot: Osa vanhaa 1600-l peräisin olevaa Vaasan valtatieä. Mahdollinen vanhan tielinjan hylätty osa nykyisen kantatien 66 länsipuolella ja v. 1984 paikallistieksi jääneen asfaltoidun vanhan kantatien itäpuolella, em. teiden välissä. Kyseessä joko nykyisen tien oikaisussa (1930-l, 1960-l, ja 1980-l) tien sivuun jäänyt n. 140 m tienpätkä tai vanhan kartan tai sen projisoinnin epätarkkuus. Paikan tarkasti Pirkanman maakuntamuseon edustaja 19.10.2010 jonka näki paikalla muinaisjäännöksen (kirje Suunnittelutalo S. Anttilalle 4.11.2010, dnro 307/2010). Emme havainneet paikalla merkkejä vanhasta tielinjasta heinäkuussa 2010 emmekä marraskuussa 2010. Paikalla on mm. hiekkakuoppa. Teimme oletetulle, vanhalta kartalta projisoidulle tielinjalle pari koekuoppaa mutta emme havainneet siinä mitään. Muutama koekuoppa ei tosin kerro myöskään muuta kuin että koekuopan kohdalla ei jäänteitä ole. Paikka osin metsämaata, osin pihamaata, talo.

Vanhatie 8 eteläpäätä.

Voi olla että vanhaa tielinjaa ei ole ollut projisoinnin näyttämässä kohdassa. Se on saattanut olla projisoinnin osoittamalla kohdalla tai se on voinut kulkea jossain muualla ehkä n. 25 m säteellä projisoinnin linjauksesta. Mahdollisesti nykyisen tien tai käytöstä poistuneen kt 66:n osan alla tai liepeillä tai sitten ei. Rajaus projisoinnin arvioitu ±10 m toleranssi huomioon ottaen. Ei otettu huomioon vanhan kartan lähtökohtaista mahdollista epätarkkuutta. Tielinjan tarkka paikantaminen tai löytäminen edellyttää kaivauksia. On varauduttava kuitenkin siihen että sitä ei löydy.

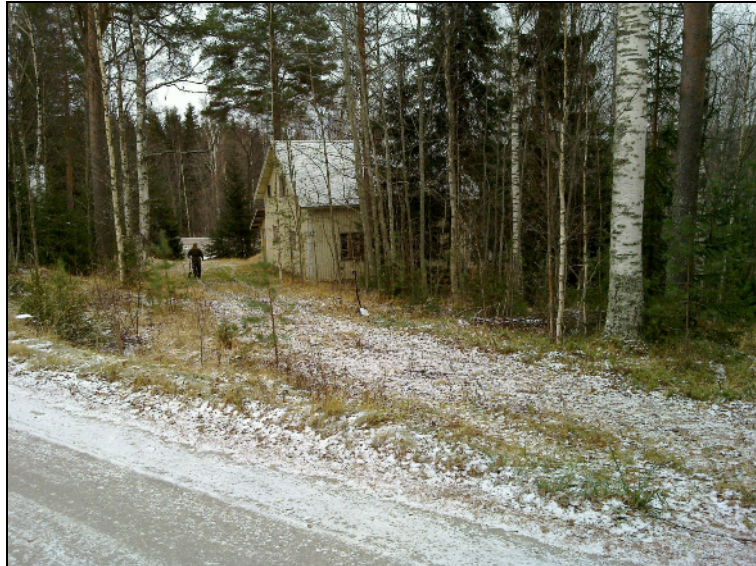
Vanhatie 8, pohjoisosaa talon tienoilla. Kuvattu koillisen.

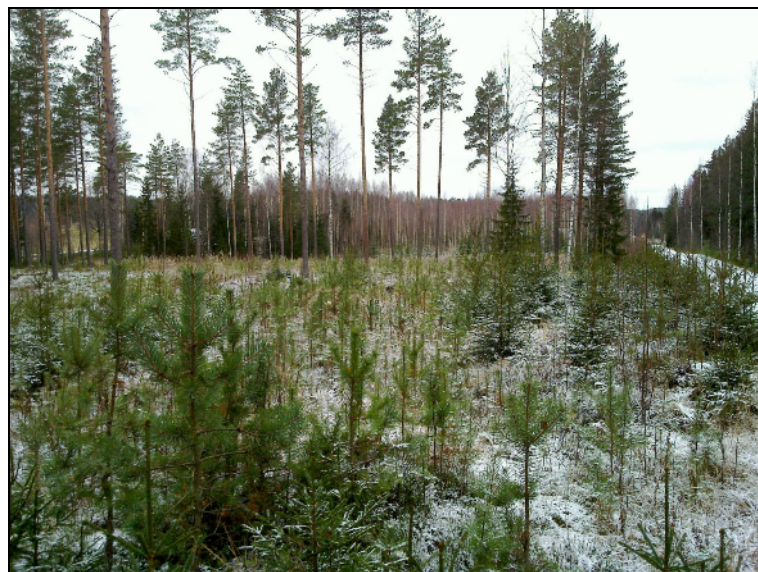
Huomiot: Osa vanhaa 1600-l peräisin olevaa Vaasan valtatieä. Mahdollinen vanhan tielinjan hylätty osa nykyisen kantatien 66 lounaispuolella ja v.1984 paikallistieksi muuttuneen vanhan kantatie 66:n länsipuolella. Kyseessä joko nykyisen tien oikaisussa (1930-l, 1960-l, ja 1980-l) tien sivuun jäänyt n. 450 m tienpätkä tai vanhan kartan tai sen projisoinnin epätarkkuus. Emme havainneet paikalla merkkejä vanhasta tielinjasta heinäkuussa 2010 emmekä marraskuussa 2010. Koekuoppia ei tehty. Oletettun tielinjan eteläpäässä on joitain vanhoja hiekanottoaikoja joten niiltä osin 3. luokkaan. Pihamaata, koivumetsää, mäntykangasta.

Vanhatie 9:n eteläpää. Kuvattu pohjois-luoteeseen.

Voi olla että vanhaa tielinjaa ei ole ollut projisoinnin näyttämässä kohdassa. Se on saattanut olla projisoinnin osoittamalla kohdalla tai se on voinut kulkea jossain muualla ehkä n. 25 m säteellä projisoinnin linjauksesta. Rajaus projisoinnin arvioitu ±10 m toleranssi huomioon ottaen. Ei otettu huomioon vanhan kartan lähtökohtaista mahdollista epätarkkuutta. Tielinjan tarkka paikantaminen tai löytäminen vaatisi kaivaustutkimuksia.

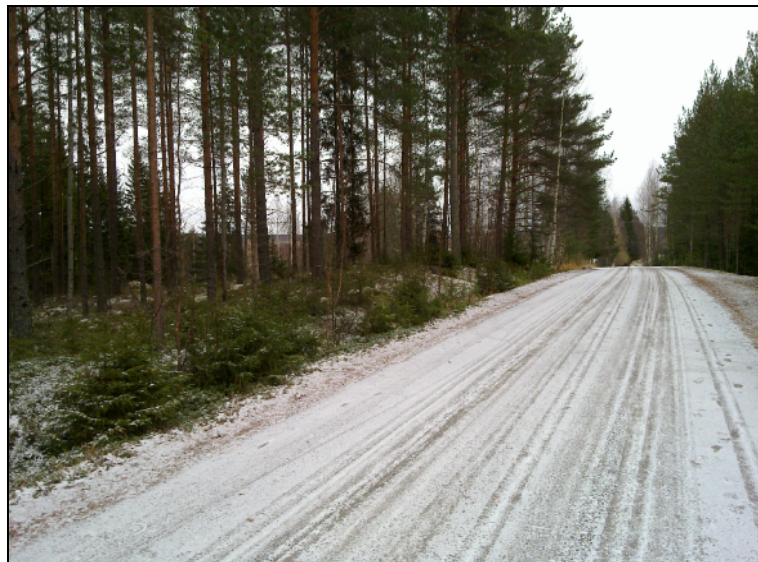
Huomiot: Osa vanhaa 1600-l peräisin olevaa Vaasan valtatieä. Mahdollinen vanhan tielinjan hylätty osa nykyisen kantatien 66 lounaispuolella ja v.1984 paikallistieksi muuttuneen vanhan kantatie 66:n itäpuolella. Kyseessä joko nykyisen tien oikaisussa (1930-l, 1960-l, ja 1980-l) tien sivuun jäänyt n. 40 m tienpätkä tai vanhan kartan tai sen projisoinnin epätarkkuus. Emme havainneet paikalla merkkejä vanhasta tielinjasta heinäkuussa 2010 emmekä marraskuussa 2010. Koekuoppia ei tehty. Oletettun tielinjan eteläpuolella on vanha hiekkakuoppa johon muinaisjäännös päättyy. Hiekkakuopassa ja sen eteläpuolisella pihamaalla tuskin jäljellä vanhan tien rakenteita – silmänvaraisesti ja kokemusperäisesti arvioituna.

Vanhatie 10 vanhan kt 66:n takana vas.

Voi olla että vanhaa tielinjaa ei ole ollut projisoinnin näyttämässä kohdassa. Se on saattanut olla projisoinnin osoittamalla kohdalla tai se on voinut kulkea jossain muualla ehkä n. 25 m säteellä projisoinnin linjauksesta. Rajaus projisoinnin arvioitu ±10 m toleranssi huomioon ottaen. Ei otettu huomioon vanhan kartan lähtökohtaista mahdollista epätarkkuutta. Tielinjan tarkka paikantaminen tai löytäminen vaatisi kaivauksia.
