Tuusula

Kellokosken ruukin arkistoseelvitys ja tarkkuusinventointi

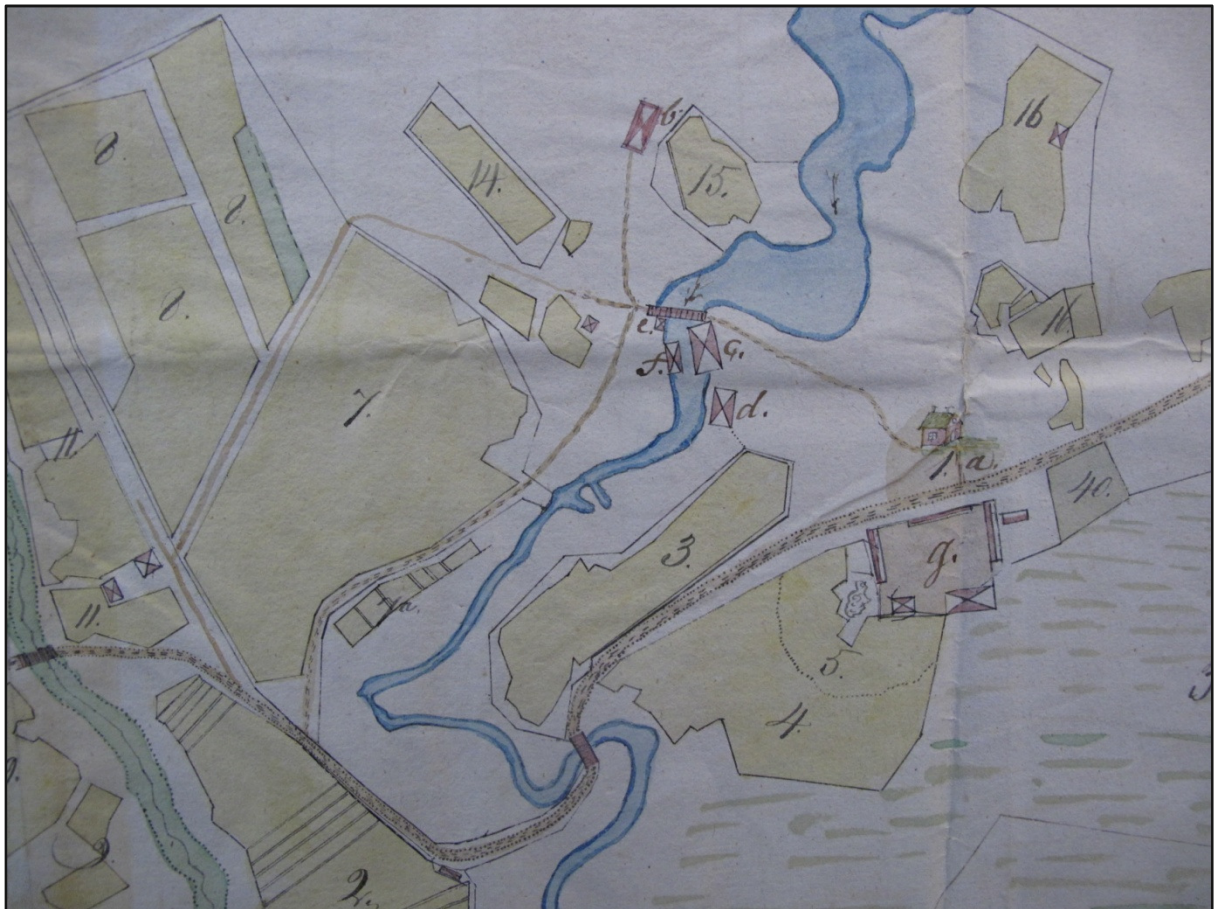
Kartta 2 Kellokosken ruukin aluetta esittävä kartta vuodelta 1821. Tutkimusalueella joen länsirannalla sijaitsee mylly ja saha, sekä yksi muu rakennus.²⁴

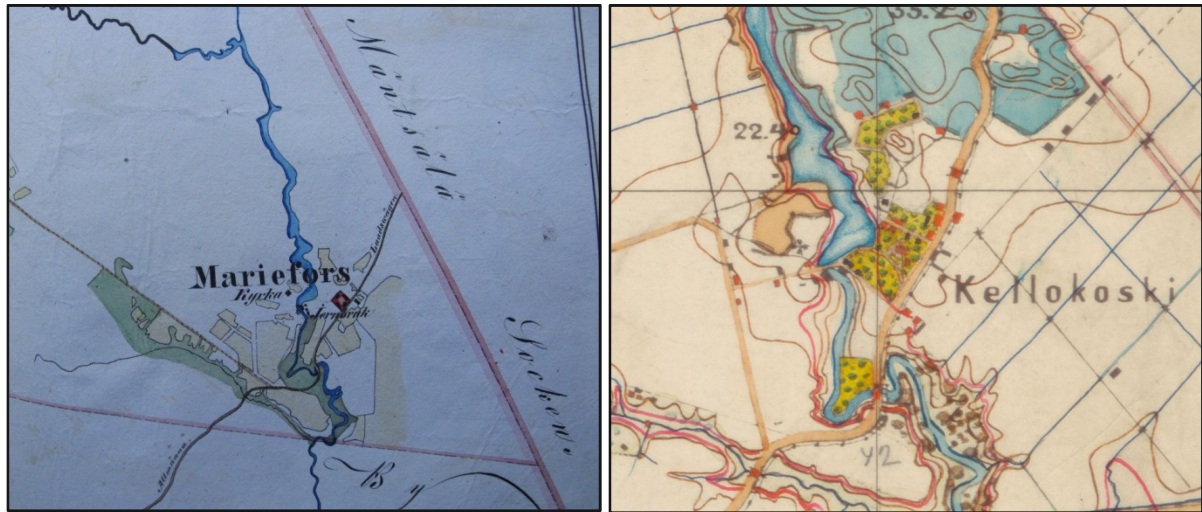
Kartta 3 (vasemmalla) Kellokoski kuvattuna vuonna 1840 laaditussa kartassa.²⁶

Kartta 4 (oikealla) Kellokoski esitettyä Senaatin kartastossa 1870–1880 -luvulta.²⁷

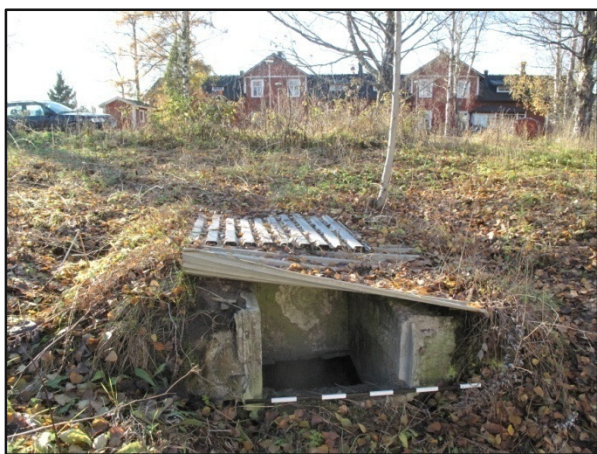
Kuva 7 (vasemmalla) Varastorakennus 1 kuvattuna idästä. Kuva: U. Köngäs 2010.

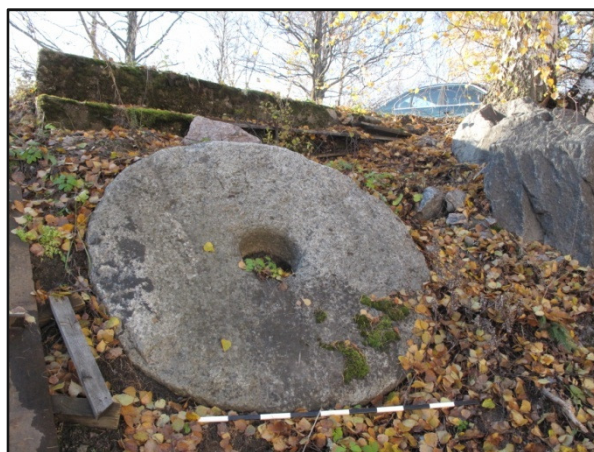
Varastorakennuksen 1 pohjoispuolella on rinteessä halkaisijaltaan noin 1,5 m kokoinen myllynkivi. Kiven keskellä oleva reikä on halkaisijaltaan noin 0,28 m kokoinen. Ulkoreunalla kiveä kierteää 8 cm leveä rautavanne. Myllyn kiven vieressä rinteeseen päällä on mahdollinen betoniperustuksen osa. Perustus on noin 2,7 m pitkä ja noin 0,6 m korkea. Perustus vaikuttaa irtonaiselta ja on mahdollisesti siirretty paikalleen muualta.

Kuva 8 (oikealla) Varastorakennuksen 1 vieressä oleva myllynkivi ja sen yläpuolella oleva betoniperustuksen osa. Kuvattu idästä. Kuva: U. Köngäs 2010.

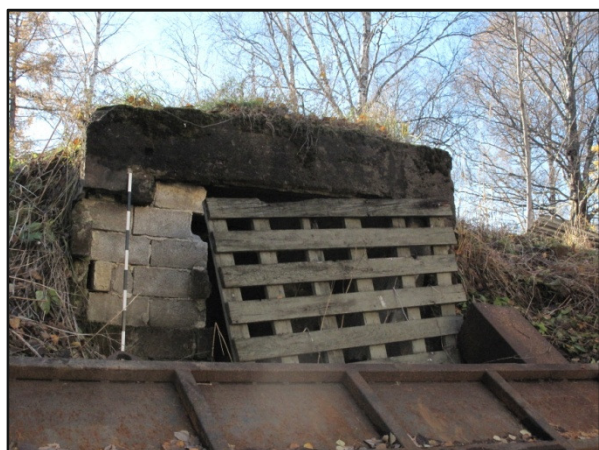
Betoni-, tiili- ja sementtitiilirakenteinen varastorakennus sijaitsee koilliseen päin laskevassa rinteessä. Oviaukko on koilliseen. Rakennuksen etuseinää on näkyvissä noin 2,2 m leveydeltä ja noin 1,6 m korkeudelta. Oviaukko on 1,15 m leveä. Sisältä varasto jakautuu kahteen peräkkäiseen huoneeseen. Etummainen huone on noin 1,23 m pitkä ja taaempi noin 2,5 m pitkä. Rakennuksen seinät ovat osittain sortuneet.

Kuva 9 (vasemmalla) Varastorakennus 2 kuvattuna idästä. Kuva: U. Köngäs 2010.

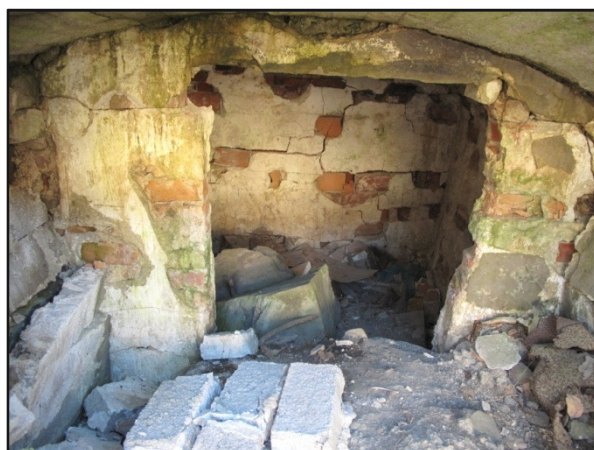
Kuva 10 (oikealla) Varastorakennus 2 sisältä. Kuva: U. Köngäs 2010.

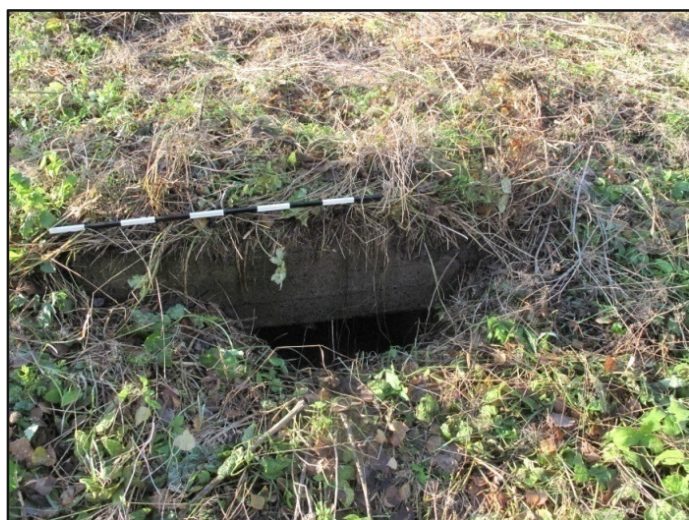
Betonirakenteinen varastorakennus sijaitsee itään päin laskevan rinteiden yläpuolella lähes tasaisella maalla. Rinne alkaa noin 3 m päässä varastosta. Varaston oviaukko on itään. Varasto on suurimmaksi osaksi runsaan kasvillisuuden ja maan peitossa. Rakennuksen etuseinää on näkyvissä noin 1,5 m leveydeltä ja noin 0,85 m korkeudelta. Oviaukko on 0,75 m leveä. Sisältä varasto on noin 1,4 m pitkä.

Kuva 11 Varastorakennus 3 kuvattuna idästä. Kuva: U. Köngäs 2010.

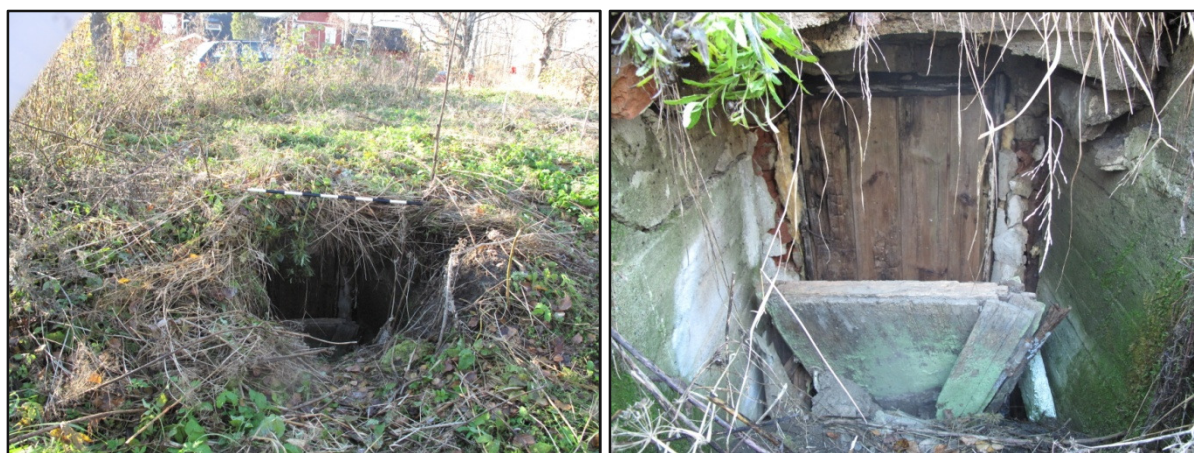
Betoni- ja tiilirakenteinen varastorakennus sijaitsee itään päin laskevan rinteän yläpuolella lähes tasaisella maalla. Rinne alkaa laskeutua noin 2 m päässä varastosta. Varaston oviaukko on itään. Varasto on lähes täysin kasvillisuuden ja maan peitossa. Varastosta on näkyvissä sen oviaukkoa noin 1 m leveydeltä ja noin 1,5 m korkeudelta. Sisältä varasto jakautuu "eteiseen" ja sen takana olevaan puuvella suljettuun huoneeseen. Maastonmuotoja ja kasvipeitteen peittämää varaston kattoa tarkastelemalla varasto vaikuttaisi olevan noin 2 m pitkä.

Kuva 12 (vasemmalla) Varastorakennus 4 kuvattuna idästä. Kuva: U. Köngäs 2010.

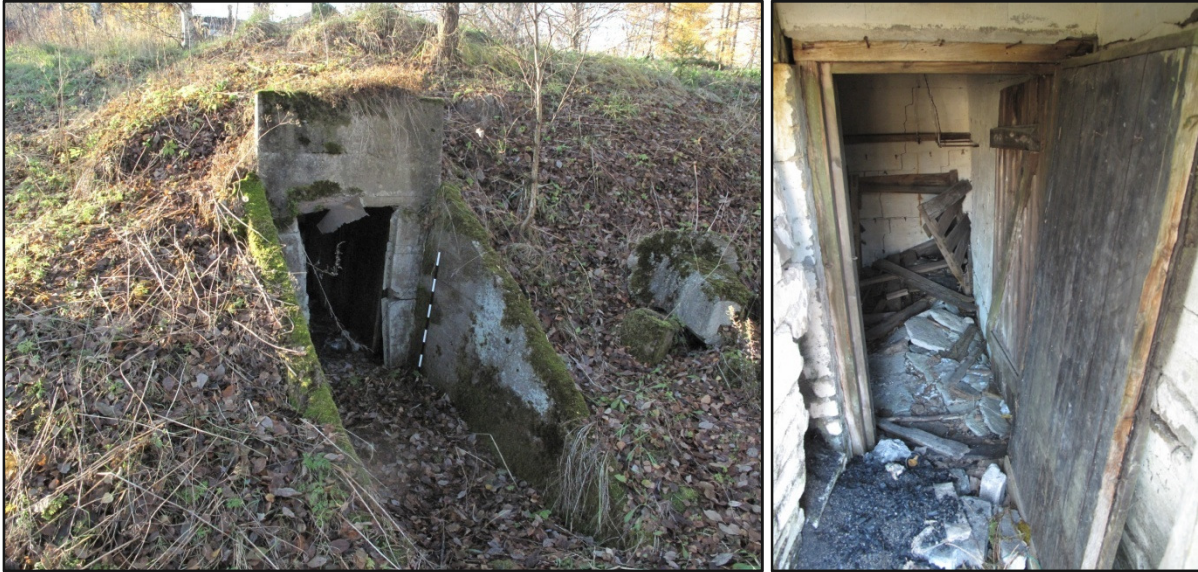
Betoni- ja tiilirakenteinen varastorakennus sijaitsee itään päin laskevassa rinteessä. Varaston oviaukko on itään. Varaston sisäänkäyntiä reunustavat kolmionmuotoiset betoniseinät. Seinät ovat noin 0,2-1,6 m korkeita, korkeimmillaan oviaukon vieressä. Varaston etuseinä on noin 1,35 m leveä ja noin 2,2 m korkea. Etuseinässä oleva oviaukko on 0,75 m leveä ja 1,5 m korkea. Sisältä varasto jakautuu eteiseen ja sen takana olevaan huoneeseen. Tiloja erottaa puinen ovi. Taaempi huone on noin 2 m leveä. Huoneessa on runsaasti laudoista rakennettuja hyllyrakennelmia sekä irtonaisia lautoja. Varasto on kaikkiaan noin 4 m pitkä. Kellarin pohjoispuolella on runsaasti irtonaisia betonilohkareita.

Kuva 14 (vasemmalla) Varastorakennus 5 kuvattuna idästä. Kuva: U. Köngäs 2010.

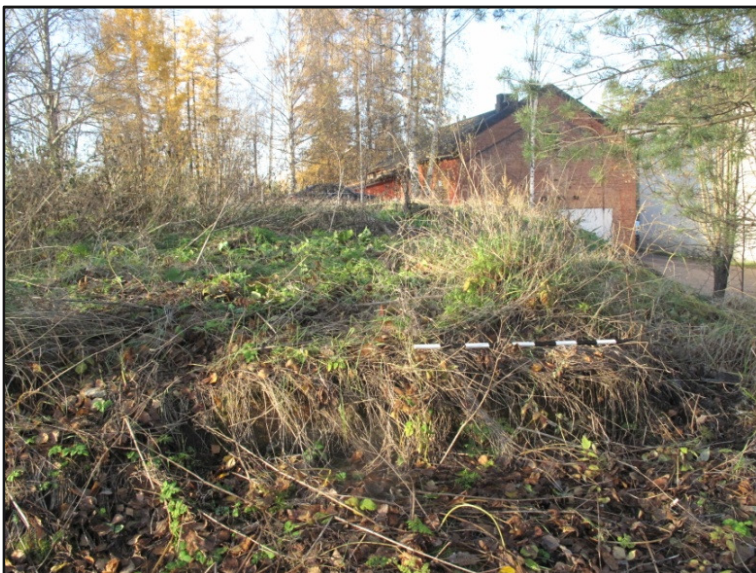
Betonirakenteinen varastorakennus sijaitsee itään päin laskevan rinteen yläpuolella lähes tasaisella maalla. Rinne alkaa laskeutua noin 3 m päässä varastosta. Varasto erottuu maastossa noin 0,2-0,4 m korkeana kasvillisuuden ja maan peittämänä kumpareena. Kumpare on noin 3,3 m leveä ja noin 3,6 m pitkä. Kumpareen kaakonpuoleisessa seinämässä betoniseinämää on näkyvissä noin 1,7 m pituudelta. Varaston oviaukko ei ollut näkyvissä, mutta todennäköisesti se on koilliseen päin.

Kuva 16 Varastorakennus 6 kuvattuna etelästä. Kuva: U. Köngäs 2010.

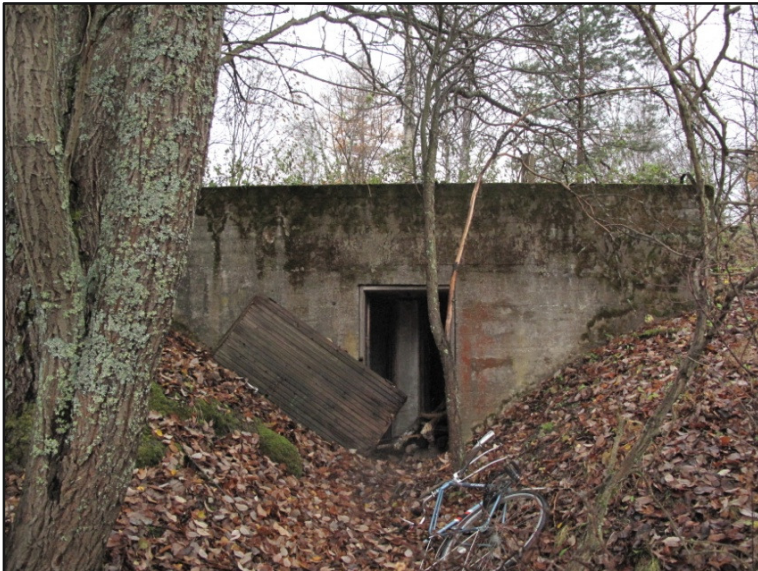
Varaston etuseinä on noin 6 m leveä ja sitä on näkyvissä 1,2–2,6 m korkeudelta. Varasto on noin 4,5 m pitkä. Etuseinässä oleva oviaukko on 0,8 m leveä ja 1,6 m korkea. Puinen irronnut ovi on maassa oviaukon vieressä. Varaston sisällä on yhteensä neljä tilaa. Jokaiseen huoneeseen on oviaukko. Oviaukosta sisälle katsottaessa ensimmäinen tila on eteinen, jonka vasemmalla puolella on kaksi peräkkäistä huonetta ja oikealla yksi huone. Huoneissa on muun muassa puita, lankkuja ja polkupyörä. Varastoon on vedetty myös sähköt. Varaston katto erottu maastossa kasvillisuuden ja maan peittämänä kumpareena. Katosta tulee esiin kolme ilmanvaihtohormia.

Kuva 17 Varastorakennus 7 kuvattuna idästä. Kuva: U. Köngäs 2010.

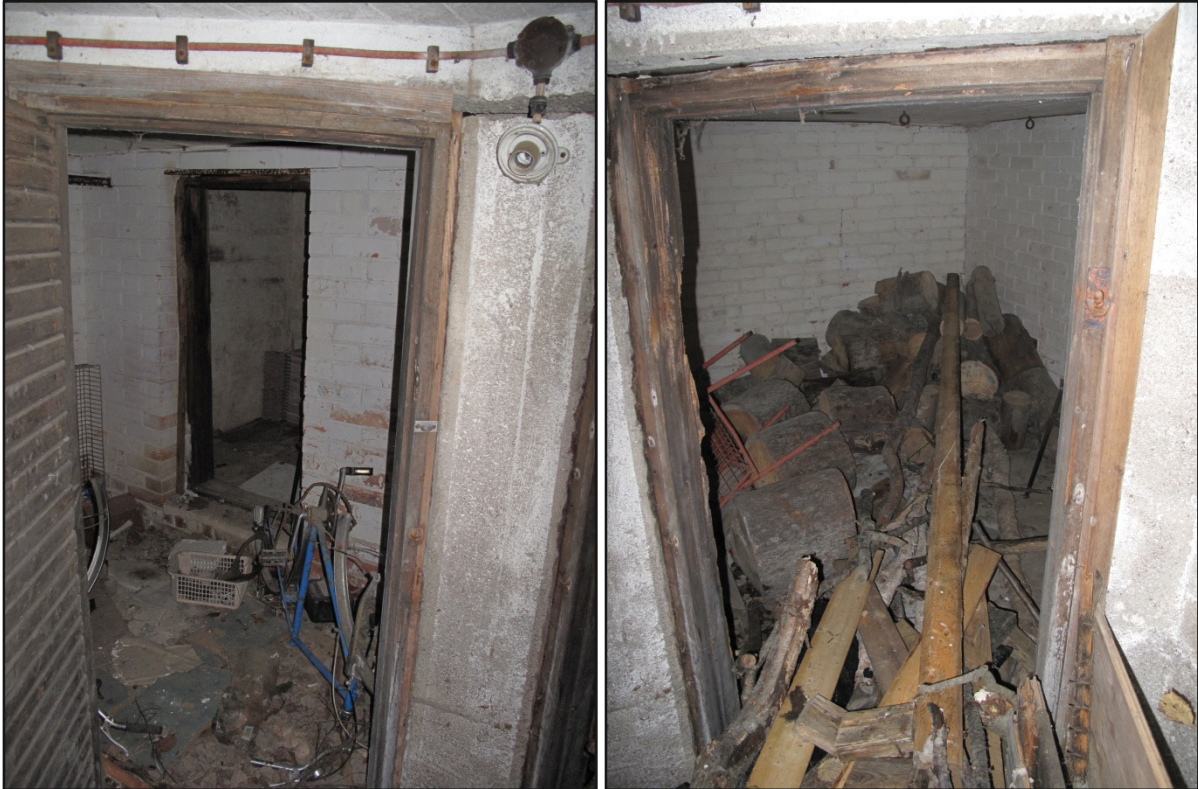
Kuvat 18 - 19 Varastorakennuksen 7 sisätiloja. Kuva: U. Köngäs 2010.

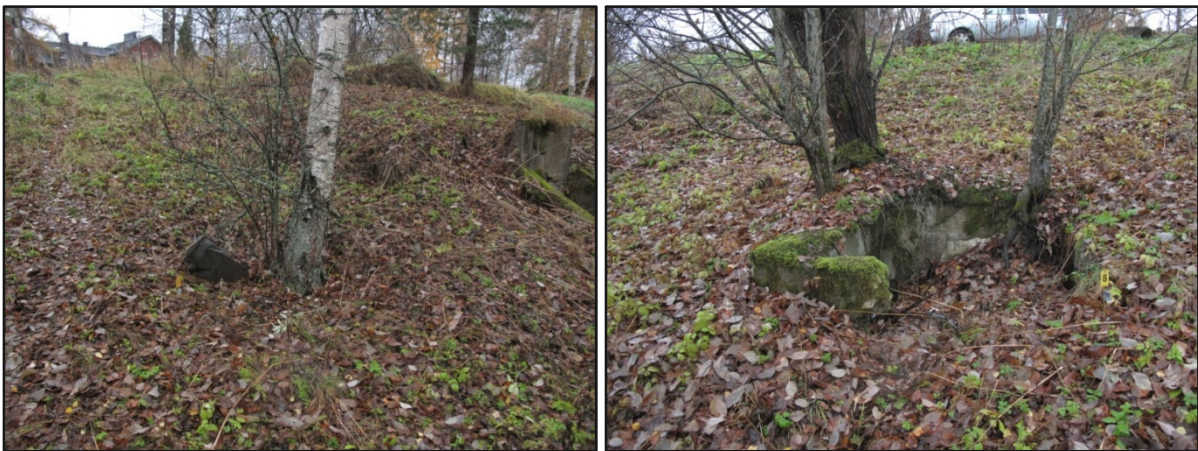
Maastossa erottuva suorakaiteenmuotoinen kuoppa on todennäköisesti sortuneen tai puretun kellarin pohja tai muu varastorakennuksiin liittyvä rakenne. Kuoppa on 2,2x1,7 m kokoinen ja noin 0,4 m syvä. Sen reunat ovat selkeästi havaittavissa. Kuopan reunoilta ei havaittu betonia tai tiiliä. Kuopan keskellä kasvaa koivu, jonka juuressa on rautainen putken/hormin osa. Kuoppa sijaitsee tasaisella maalla loivasti itään päin laskevassa rinteessä.

Kuva 20 Mahdollisen varastorakennuksen 8 paikka erottuu maastossa kuoppana, jonka keskellä kasvaa koivu. Kuva: U. Köngäs 2010.

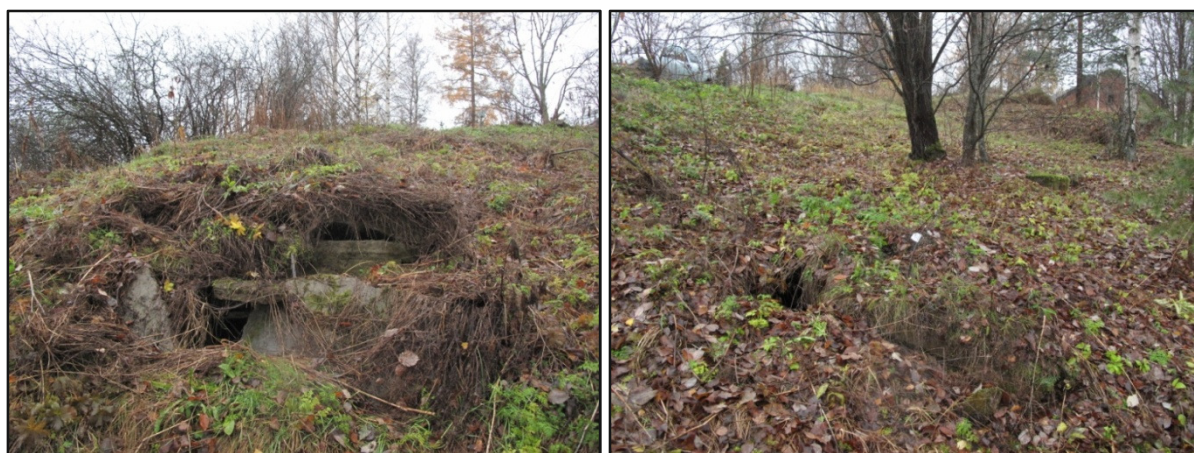
Betoni- ja tiilirakenteinen varastorakennus sijaitsee itään päin laskevassa rinteessä. Varaston oviaukko on itään. Oviaukon edustalla on runsaasti betonilohkareita, tiiliä ja raudan kappaleita. Mahdollisesti osa varastosta on sortunut paikoilleen. Muilta osin varasto on suurelta osin kasvillisuuden ja maan peitossa. Näkyvissä on noin 2 m leveydeltä ja 1,4 m korkeudelta seinämää. Säilynyt katto on kaareva. Varasto jatkuu ainakin 1,9 m pituudelta maan sisälle.

Kuva 22 (vasemmalla) Varastorakennus 10 kuvattuna idästä. Kuva: U. Köngäs 2010.

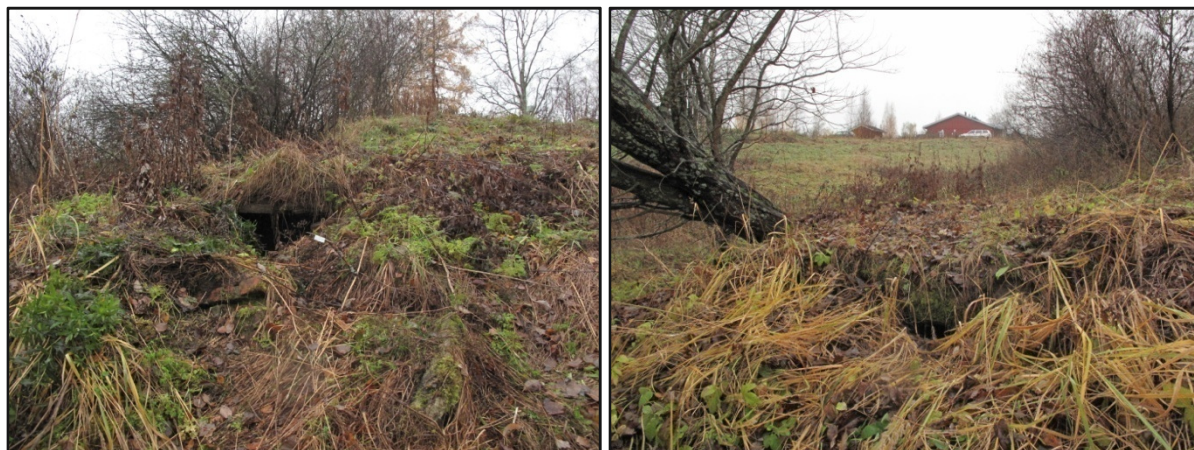
Betoni- ja tiilirakenteinen varastorakennus sijaitsee itään päin laskevassa rinteessä. Varaston oviaukko on itään. Varastorakennus on osittain sortunut. Oviaukon edustalla on runsaasti betonilohkareita ja tiilen kappaleita 3-4 m kokoisella alueella. Varasto on suurelta osin kasvillisuuden ja maan peitossa. Näkyvissä on noin 2 m leveä 1 m korkea huoneen etuseinä, jossa on 0,75 m leveä oviaukko. Huone jatkuu ainakin 3 m pituudelta maan alle.

Kuva 24 (vasemmalla) Varastorakennus 12 kuvattuna idästä. Kuva: U. Köngäs 2010.

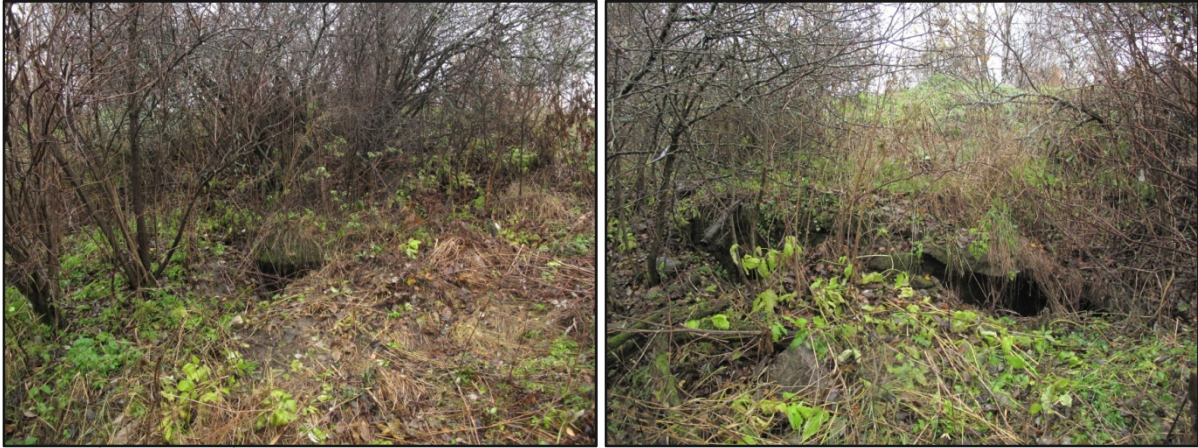
Betoni- ja tiilirakenteinen varastorakennus sijaitsee etelään päin laskevassa rinteessä. Varaston oviaukko on ollut etelään. Osittain sortunut varasto on suurelta osin kasvillisuuden ja maan peitossa. Varastosta on näkyvissä sen kattoa 1,5 m leveydeltä. Varaston etuseinä on sortunut. Varaston edustalla on irtonaisia betonilohkareita noin 2 m pituudelta. Rakennus jatkuu ainakin 1,6 m pituudelta maan alle.

Kuva 26 (vasemmalla) Varastorakennus 14 kuvattuna kaakosta. Kuva: U. Köngäs 2010.

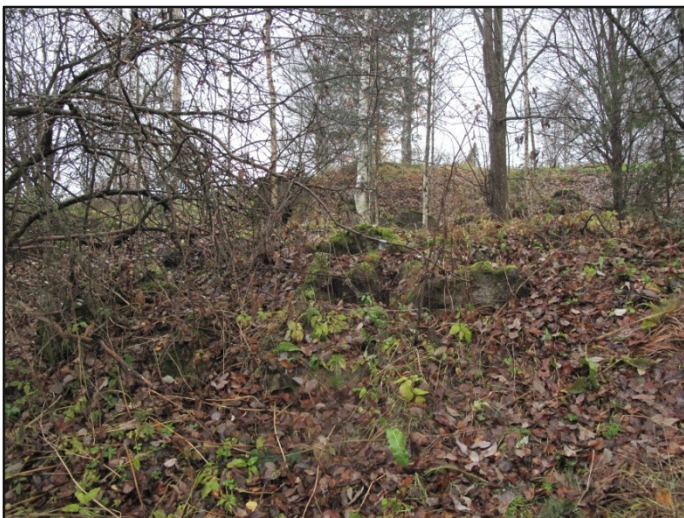
Itään päin laskevassa rinteessä oli noin 2,5x4 m kokoisella alueella runsaasti irtonaisia betonilohkareita. Kyseessä saattaa olla sortuneen varastorakennuksen jäänteet tai pelkkä betonilohkareista koottu kasa. Selviä seinälinjoja tai muita yhtenäisiä rakenteita paikalla ei ollut havaittavissa.

Kuva 28 Mahdollisen sortuneen varastorakennuksen paikalla erottui runsaasti irtonaisia betonilohkareita. Kuva: U. Köngäs 2010.

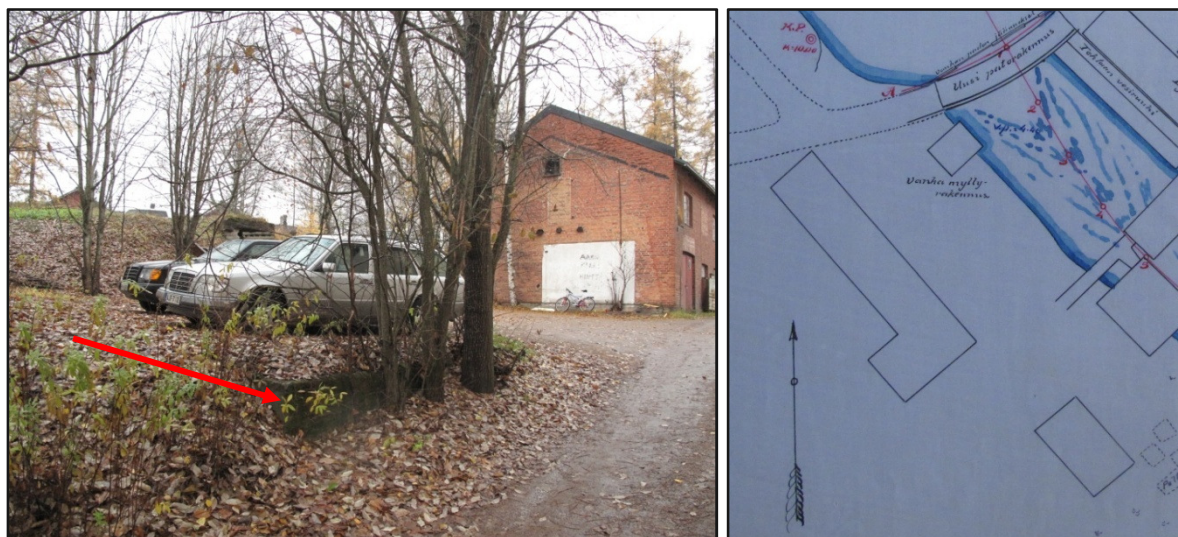
Hiilivaraston kaakkoiskulman kohdalla on hiekkatien varressa säilynyt noin 5,4 m pitkä ja noin 0,55 m korkea betoniperustuksen katkelma. Mahdollisesti kyseessä on hiilivaraston perustus.

Kuva 29 Hiilivaraston paikka nykyisin. Kuvan etualalla näkyy säilynyt betoniperustuksen osa. Kuva: U. Kögäs 2010.

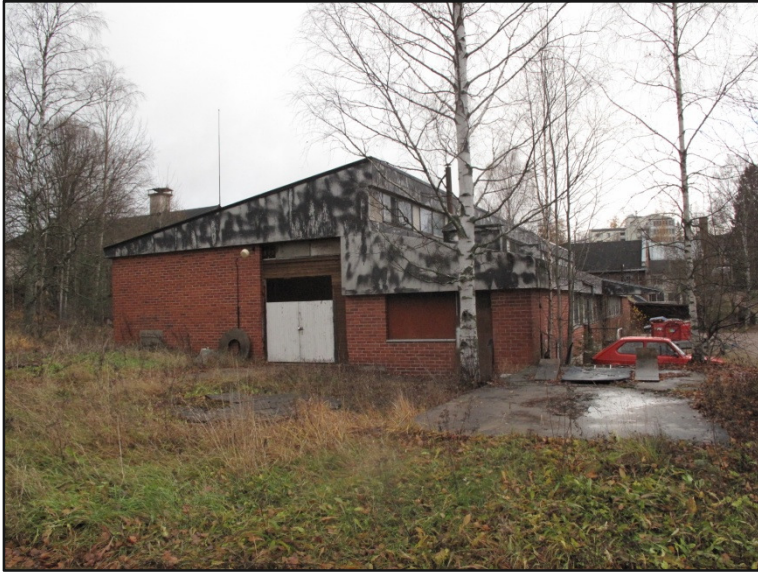
Kuva 30 Betoniperustus näkyy kuvan oikeassa reunassa tiilirakennuksen edustalla. Kuva: U. Köngäs 2010.

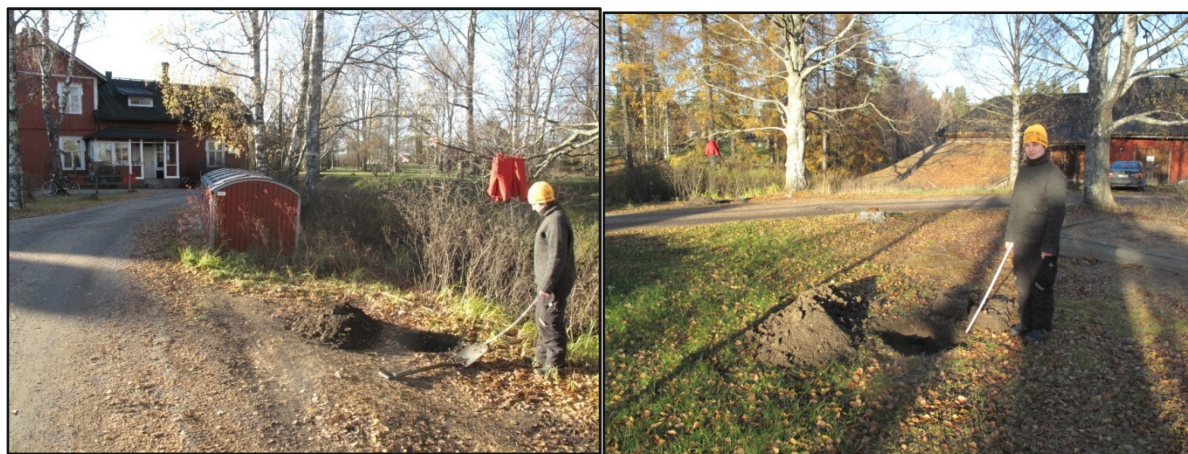
Molemmissa koekuopissa esiintynyt karkea hiekkakerros liittyy todennäköisesti piha-alueen tasoitukseen ja muokkaukseen. Todennäköisesti aikojen saatossa piha-alueen muokkaustyöt ja uudemmat rakennustyöt ovat tuhonneet suurimman osan vanhimmista rakennuksen jäänteistä. Kuitenkin pihan keskiosa, koekuopan 2 alue, vaikutti arkeologisesti

mielenkiintoiselta. Samalla paikalla on sijainnut rakennus vielä 1800-luvun puolivälin jälkeen.

Kuva 31 (vasemmalla) Koekuopan 1 sijainti kuvattuna idästä. Kuva: U. Köngäs 2010.

Kuva 32 (oikealla) Koekuopan 2 sijainti kuvattuna etelästä. Kuva: U. Köngäs 2010.

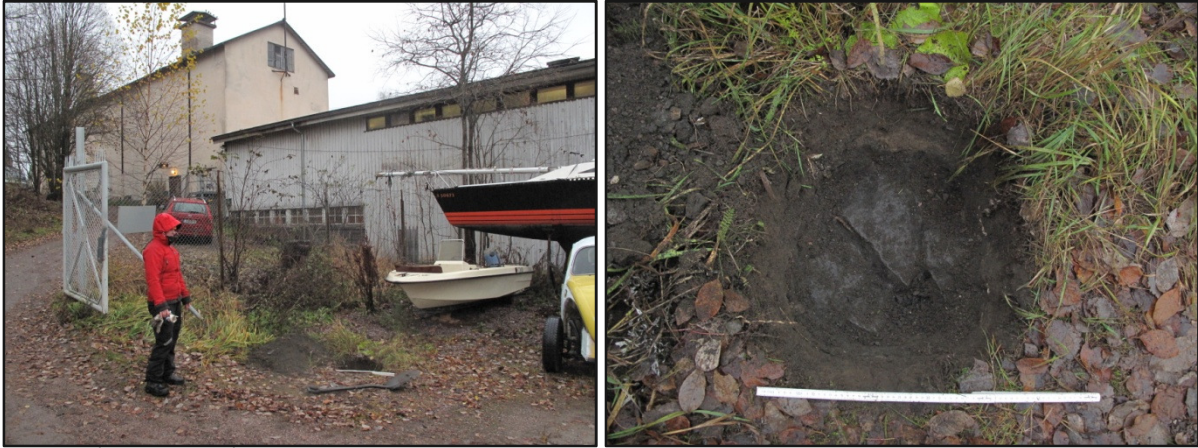
Koekuoppa 3 kaivettiin hiekkatien ja rakennusten väliin varasto/paikoitusalueen reunaan. Koekuoppa oli noin 0,55x0,6 m kokoinen ja se kaivettiin noin 0,3 m syväksi. Noin 0,05 m paksun ruskean pintamullan alta esiin tuli noin 0,1 m paksu ruskea karkea hiekkakerros. Tämän kerroksen alla oli harmaanruskea laastin, tiilimurskan ja hiekansekainen savi. Kerroksessa oli myös hiiltä, puusilppua sekä vihertävää ikkunalasia. Noin 0,3 m syvyydeltä koekuopan pohjalta esiin tuli mahdollinen kivirakenne. Kolme vierekkäistä kiveä muodostivat tasaisen tason. Kivien yhteydestä löytyi rautaesineen katkelma.

Mahdollisesti kyseessä voi olla rakennukseen liittyvä kivirakenne. Paikalla on voinut säilyä jäänteitä ruokin 1900-luvun alun rakennuksesta.

Kuva 33 (vasemmalla) Koekuoppa 3 sijaitsi joen länsirannalla olevien rakennusten ja hiekkatien välissä. Koekuopan vieressä apulaistutkija Eeva Pettäy. Kuva: U. Köngäs 2010.

Kuva 34 (oikealla) Koekuopasta 3 esiin tullut kivitaso. Kuvassa näkyvä mitta on 0,6 m pitkä. Kuva: U. Köngäs 2010.

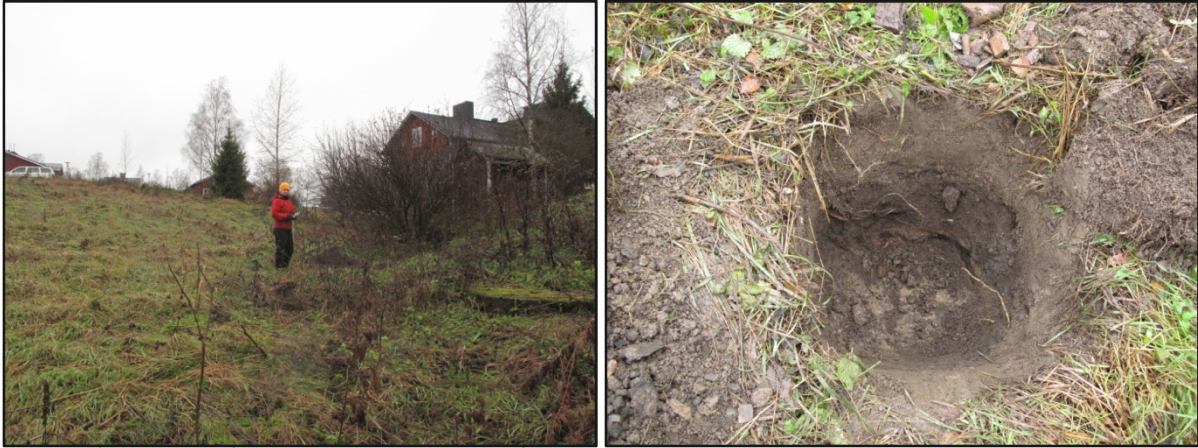
Koekuoppa 4 kaivettiin tutkimusalueen eteläosaan, asuinrakennusten eteläpuolelle niittymäisen aukion reunalle. Vuoden 1938 kartan perusteella paikalla on sijainnut rakennus, jota koekuopalla yritettiin paikallistaa. Koekuopan itäpuolella oli kaksi päällekkäistä betoniekkoa. Kiekot muistuttivat muodoltaan myllynkiviä. Kiekot olivat halkaisijaltaan noin 1,7 m kokoisia ja noin 0,18 m paksuja.

Koekuoppa 4 kaivettiin piha-alueelle nousevan rinteän alapuolelle tasaiselle maalle. Koekuoppa oli noin 0,5x0,6 m kokoinen ja se kaivettiin noin 0,55 m syväksi. Noin 0,25 m paksun ruskean hiekkansekaisen saven alta esiin tuli noin 0,2 m paksu harmaanruskea savi. Näistä kahdesta päällimmäisestä maakerroksesta löytyi posliinia, luuta, muovia, punasavea ja kirkasta astialasia. Löydöt olivat moderneja. Pohjimmaisena kerroksen oli vaaleanruskea tiivis savikerros. Koekuopan koillisnurkassa kerroksessa oli noin 2 cm paksu noki- ja hiilijuova.

Koekuopan kohdalta ei havaittu jälkiä arkeologisesti mielenkiintoisista rakenteista. Todennäköisesti vuoden 1938 kartassa esitetyt pitkänomaiset rakennukset viittaavat varastorakennuksiin. Rakennukset sijaitsivat asemoidun kartan kanssa samoilla paikoilla, kuin nykyisen betoniset varastorakennukset.

Kuva 35 (vasemmalla) Apulaistutkija Eeva Pettäy koekuopan 4 vieressä. Kuvattu etelästä. Kuva: U. Köngäs 2010.

Kuva 36 (oikealla) Koekuoppa 4. Kuva: U. Köngäs 2010.
