Imatra

Vuoksen ranta-alueiden historiallisen ajan muinaisjännösinventointi

27.9.–8.10.2010

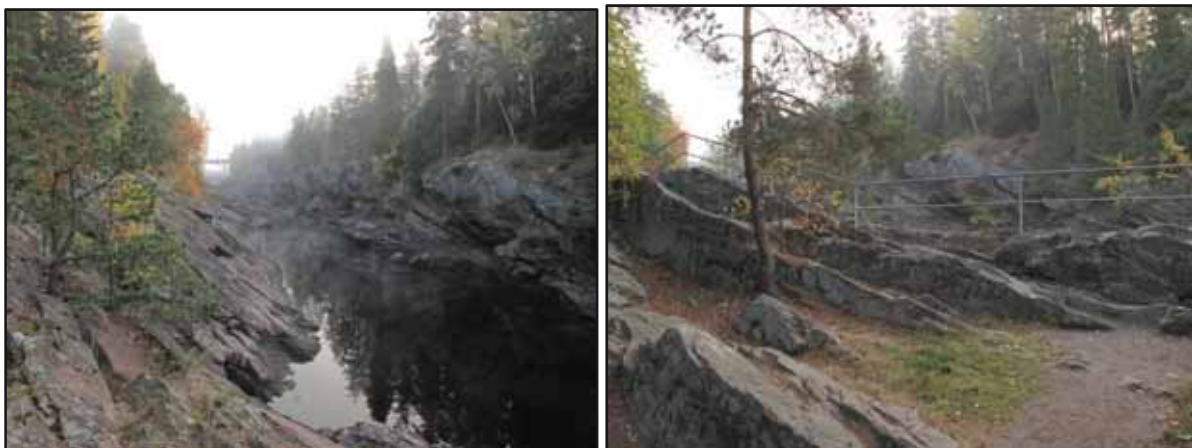
Imatrankosken koskiuoman kallioseinämät ovat sortumaherkkiä. Onkin mahdollista, että etenkin itärannalta sortuneiden kalliolohkareiden mukana on jo kadonnut osa kalliohakkauksista. Kalliohakkauksista ja havaituista polkurakenteista tehtiin inventoinnin yhteydessä erillinen tarkkuusinventointi, jonka yhteydessä hakkaukset ja rakenteet kartoitettiin (ks. tarkemmin Liite 2).

Kuva 3 (vasemmalla) Yleiskuva Imatrankosken koskiuomasta. Kuva: U. Köngäs 2010.

Kuva 4 (oikealla) Kalliohakkauksia Alapaviljongin ympäristössä. Hakkauksia on kaikissa kuvassa näkyvissä pystysuorissa kallioseinämissä. Kuva: U. Köngäs 2010.

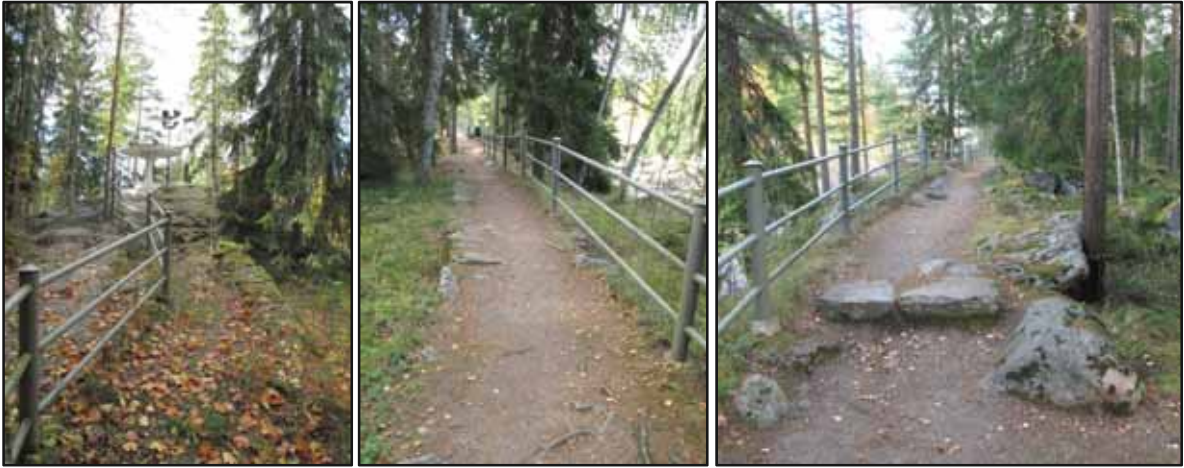
Kuvat 5, 6, 7 Polkurakenteita koskiuoman itärannalla. Kuvat: U. Köngäs 2010.

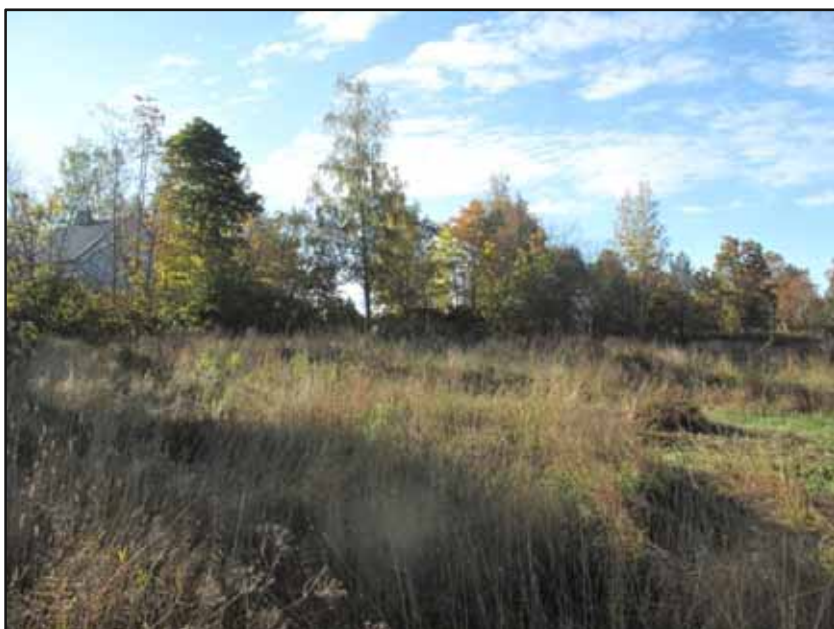
Jakolan kylä on sijainnut nykyisen Jakolan alueella Vuoksen itäpuolella. Kohteen länsipuolella kulkeva Ensontie noudattelee vanhaa, ainakin 1700-luvulta peräisin olevan tien linjaa. Alueesta osa on nykyisin asuttua, mutta rakennusten ja teiden väliin jäävällä niittymäisellä aukealla on voinut säilyä arkeologisesti mielenkiintoisia kerroksia. Pienen kalliomäen pohjois-/luoteispuolella olevalla aukealla kasvaa heinikkoa.

Kuva 10 Jakolan tonttimaata. Kuva: U. Köngäs 2010.

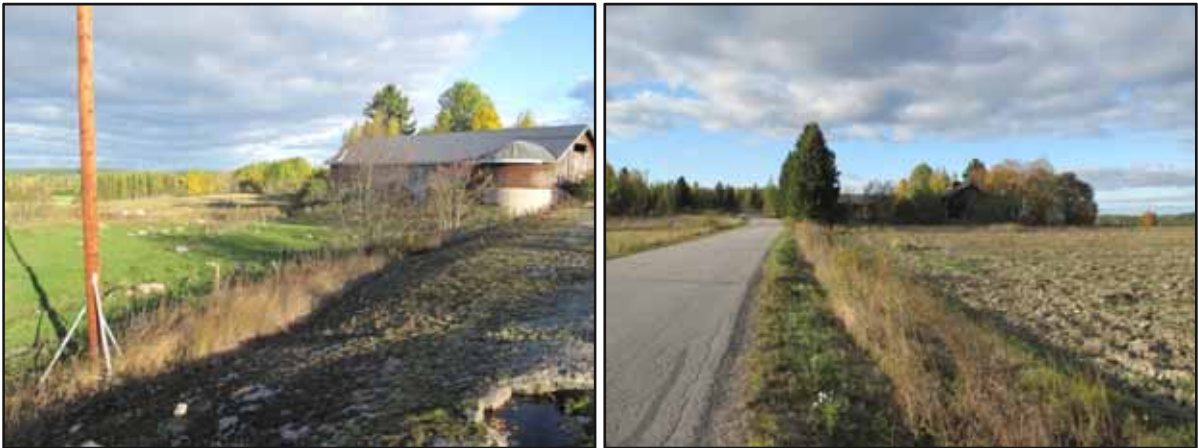
Räikkölän läntisempi, Suomen puolella sijaitseva osa on nykyisin asuttua. Tonttimaan läpi kulkeva maantie noudattelee todennäköisesti vanhan, ainakin 1700-luvulle periytyvän tien linjausta. Maantien molemmin puolin on peltoja ja asuinrakennuksia. Talojen pihapiireissä on säilynyt vanhoja puurakennuksia. Talojen lomassa ja pelloilla on mahdollisesti voinut säilyä arkeologisesti mielenkiintoisia kerroksia. Osa tonttimaata ympäröivistä pelloista oli avoimia ja peltojen pinta tarkastettiin pintalöytöjen varalta. Pelloista löydettiin muun muassa punasavikeramiikkaa, posliinia ja eläimen luita. Löytöjä ei otettu talteen.

Kuvat 12 - 13 Räikkölään Suomen puolella säilynyttä kylätonttia. Kuvat: U. Köngäs 2010.

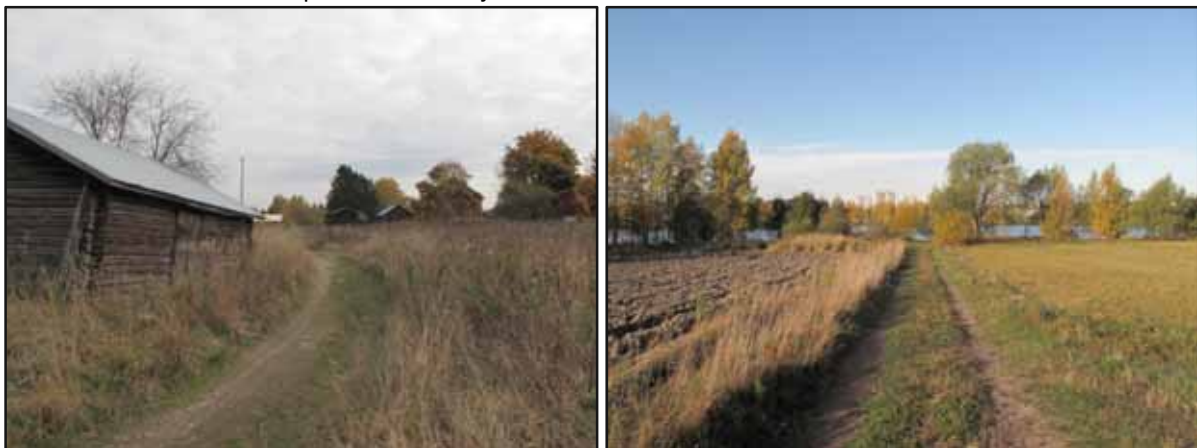
Kuva 14 (vasemmalla) Ritikankosken länsipuolen tonttimaan läpi kulkeva kärrypolku. Kuva: U. Köngäs 2010.

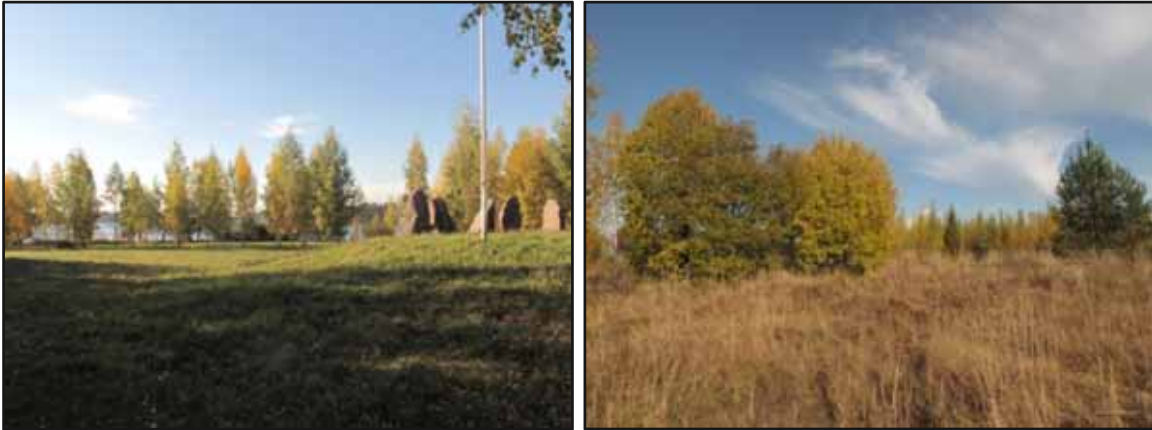
Kuvat 16 - 17 Linnankosken itärannan tonttimaat. Vasemman puoleisessa kuvassa näkyy Veteraanipuiston muistomerkki. Kuva: U. Köngäs 2010.

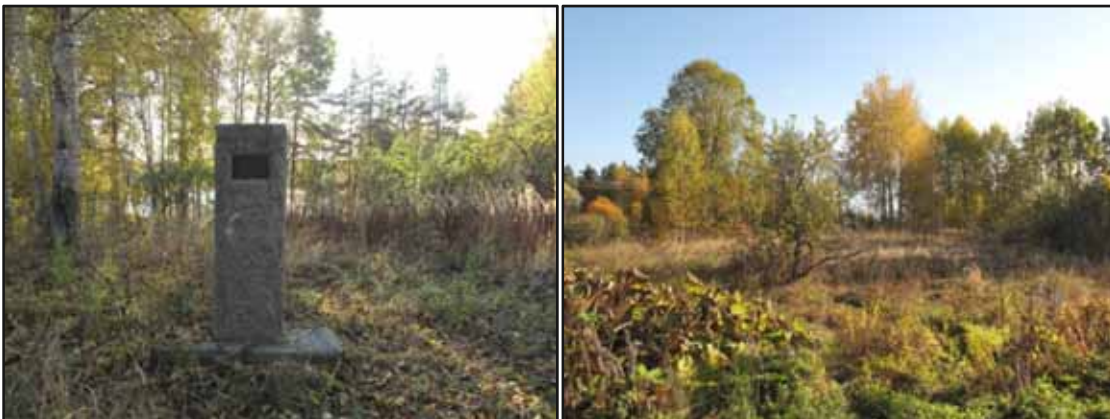
Siitolan kylän eteläosissa, Rajapatsaalla on sijainnut isojakokartan tontti *N*. Matalan kumpareen päälle on pystytetty paasikivi, jossa lukee ”*Tällä paikalla on sijainnut Miikkien sukutalo v.1544–1895*”. Kohteen ympäristössä kasvaa runsaasti omenapuita ja paikalla on pieniä kasvimaaviljelmiä. Alueella on voinut säilyä arkeologisesti mielenkiintoisia rakenteita.

Kuvat 18 - 19 Rajapatsaalla sijaitseva tonttimaa *N*, sekä Miikkien sukutalon paikalle pystytetty muistokivi. Kuva: U. Köngäs 2010.

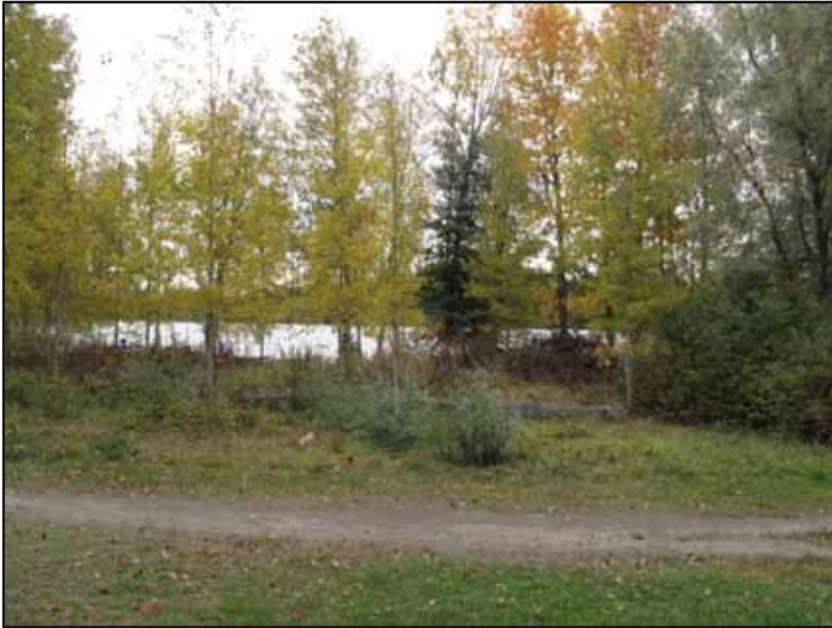
Kuva 20 Vanhan lossituvan kiviperustus. Kuva: U. Köngäs 2010.

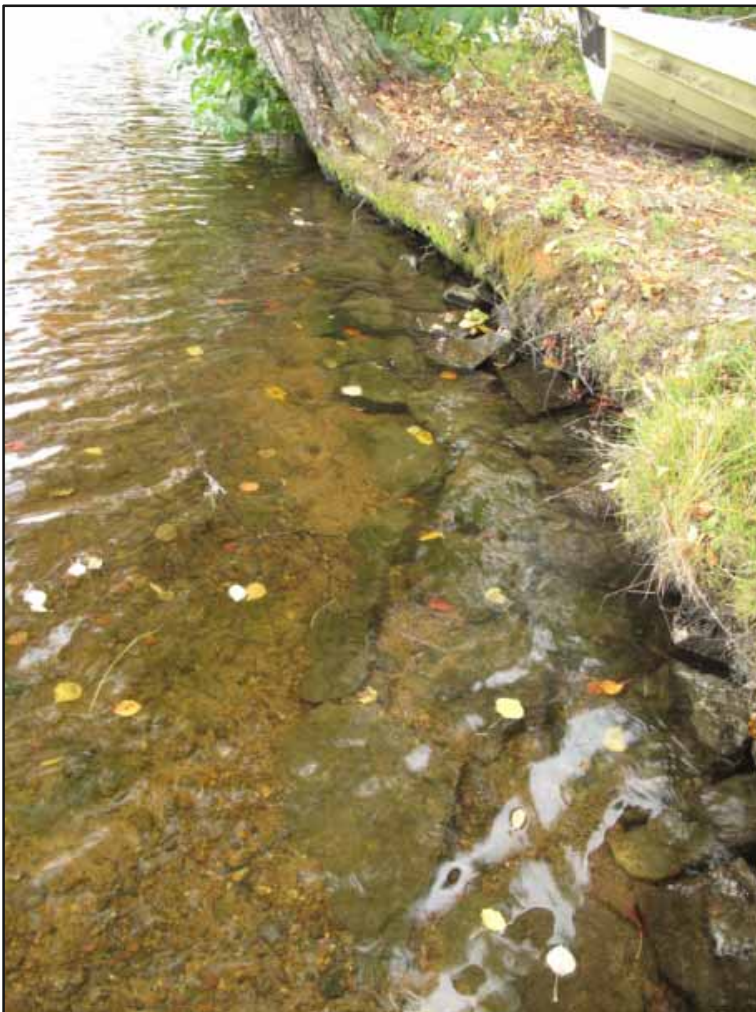
Kuva 21 Rannassa näkyvää vedenalaista kiveystä. Kuva: U. Köngäs 2010.

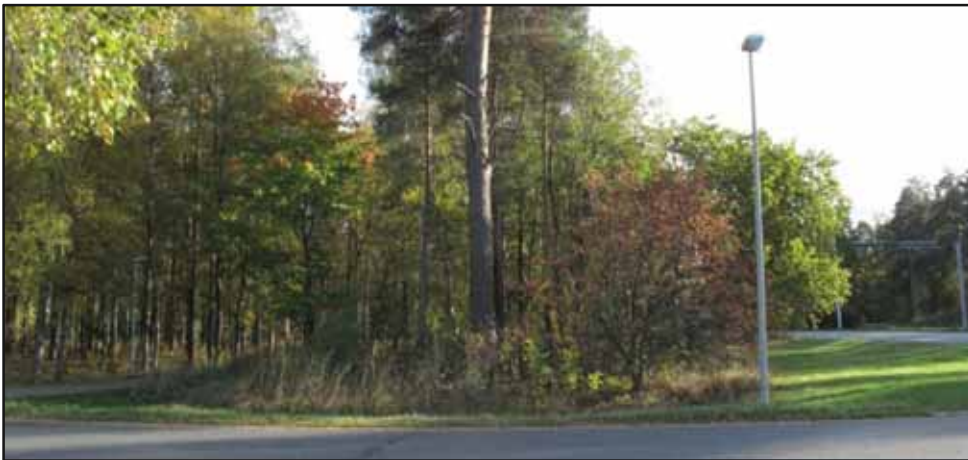
Kuva 23 Eteläisempi kasarminpohja rajautuu auto- ja kävelyteiden rajaamalle alueelle. Kuva: U. Köngäs 2010.

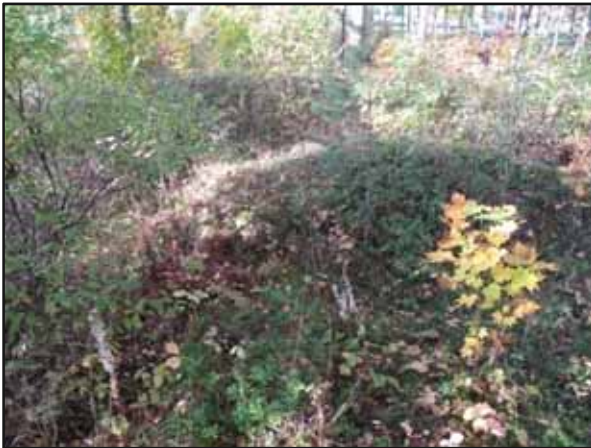
Pohjoisemmasta kasarmin pohjasta on jäljellä kolme peräkkäistä soikeaa maakumpua (pkoo:6787600, ikoo: 3595876). Kummut sijaitsevat Urheilutalon ja sen paikoitusalueen länsipuolella, kävelytien itäpuolella. Kummut sijaitsevat 6 m leveällä ja 19 m pitkällä alueella ja niiden korkeus on noin 0,4-1 m. Kumpujen eteläpuolella on tasainen nurmikkoalue. Mahdollisesti myös nurmikon alla on voinut säilyä rakennuksiin liittyviä perustuksia.

Kuva 24 (vasemmalla) Eteläisemmän kasarminpohjan kumpuja. Kuva: U. Köngäs 2010.

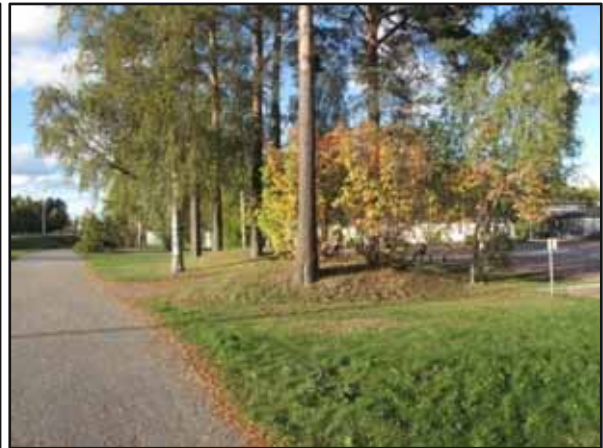
Kuva 25 (oikealla) Pohjoisemmän kasarminpohjan kumpuja. Kuva: U. Köngäs 2010.

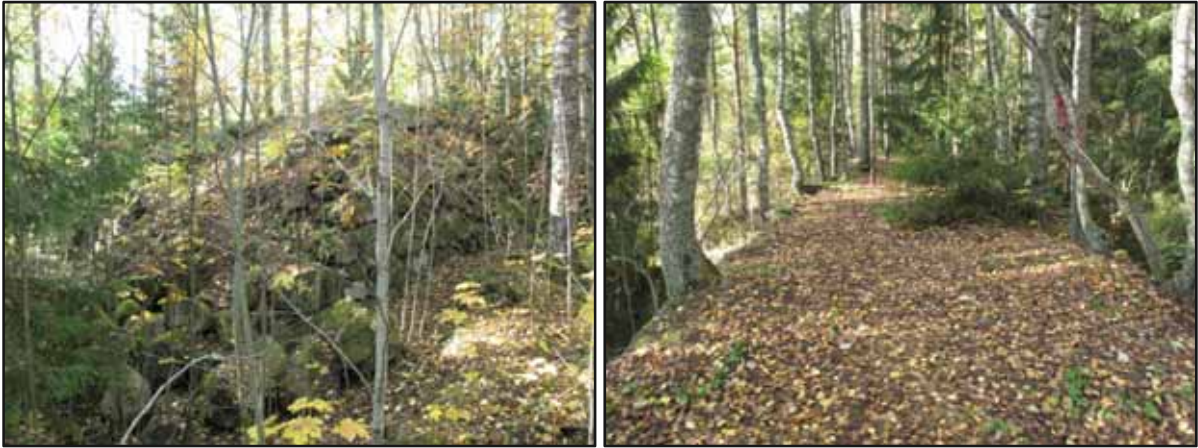
Kuvat 26 - 27 Korkea kivetty rautatienpohja ja sen päällys. Kuvat: U. Köngäs 2010.

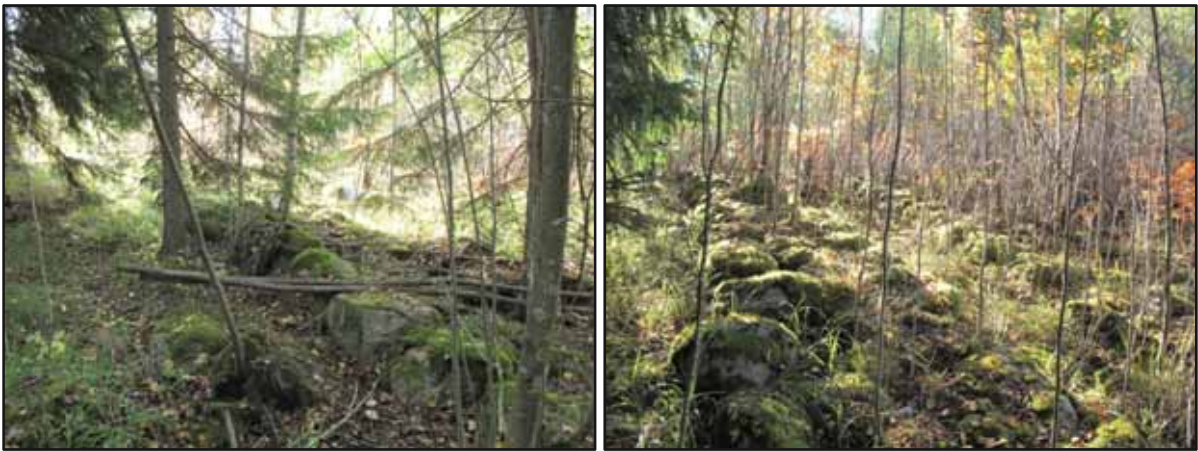
Kuvat 28 - 29 Rinteessä olevia kivirivejä. Kuvat: U. Köngäs 2010.

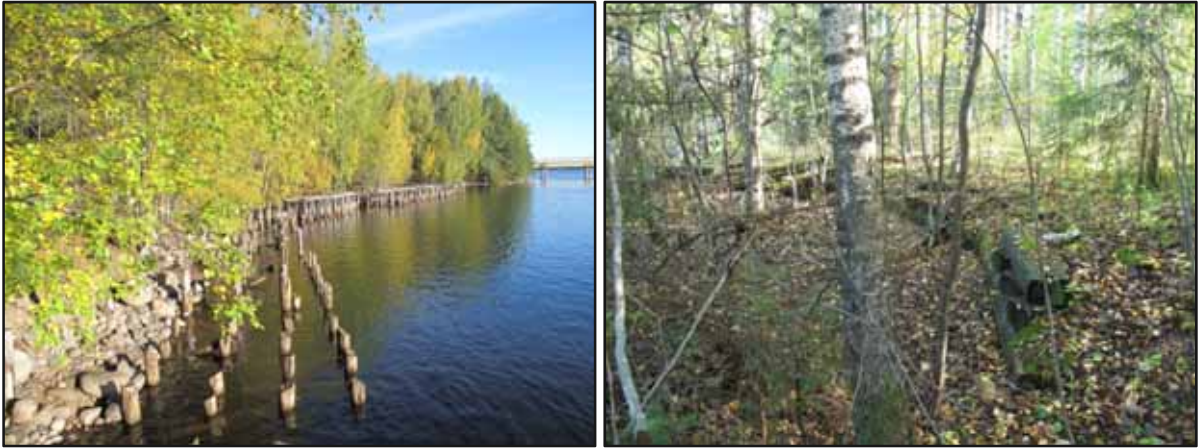
Kuva 30 (vasemmalla) Rannassa oleva paalurakenne. Kuva: U. Köngäs 2010.

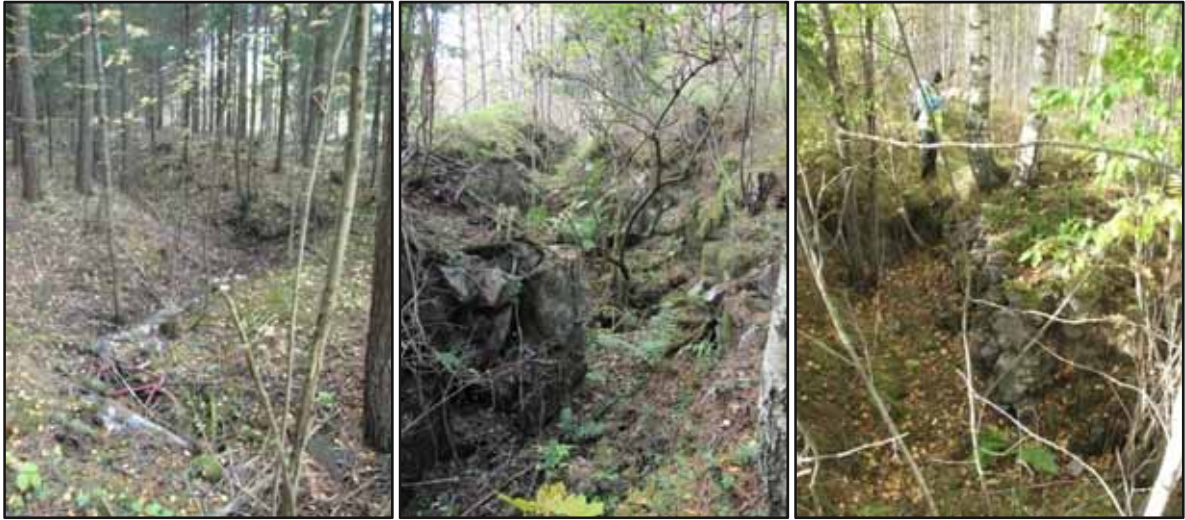
Lounaisin osa on noin 150 m pitkä kaivanto. Taisteluhaudan leveys on yläosasta noin 2 m, alaosasta noin 0,6 m ja syvyys on noin 1,5 m. Koillisessa osassa taisteluhaudan seiniä ei ole tuettu kiveyksellä. Taisteluhauta päättyy länsipuolella alkavaan peltoaukeaan. Ympäristö on paikoittain hyvin hankalakulkuista sekametsää.

Kuva 32 (vasemmalla) Taisteluhaudan koillista maahan kaivettua osaa. Kuva: U. Köngäs 2010.

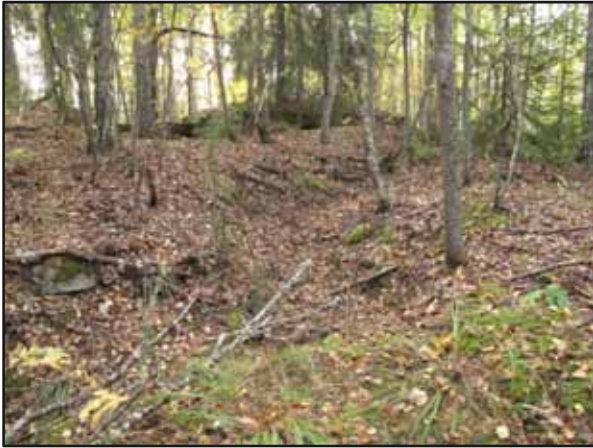
Panssarivaunun kiviesteitä on Vallinkoskentien molemmin puolin. Itä-länsisuuntainen kivieste on noin 7 m leveä ja siinä on kiviä neljässä rivissä. Kiviä on näkyvissä noin 0,9 m korkeudelta ja ne ovat noin 0,87x0,45 m kokoisia. Tien länsipuolelta kivieste on suurimmaksi osaksi tuhoutunut ja jäljellä on vain 5 pystyssä olevaa kiveä. Tien itäpuolella mäen päällä kulkee rinteen suuntaisesti itä-länsi-suuntainen taisteluhauta ja vähän matka päässä idässä lounas-koillisuuntainen taisteluhauta. Taisteluhaudat ovat noin 1,7-2 m leveitä ja 0,2-1 m syviä. Mäen länsi- ja etelärinteessä on erikokoisia kuoppia. Kyseessä on yksi mahdollinen konekivääriasema, joka on noin 5-6m x3-4 m kokoinen ja noin 1,5 m syvä, yksi mahdollinen T:n muotoinen asema, joka on noin 3x3 m kokoinen ja 1 m syvä, sekä mahdollinen aloitettu taisteluhautakaivanto. Mäen päällä on moderni, todennäköisesti 1900-luvun puolivälin rakennuksen pohja, josta on jäljellä sen betoniset ja tiiliset perustukset. Varustuskokonaisuus vaikuttaa keskeneräiseltä.

Kuva 35 (vasemmalla) Taisteluhauta tien itäpuolella. Kuva: U. Kõngäs 2010.

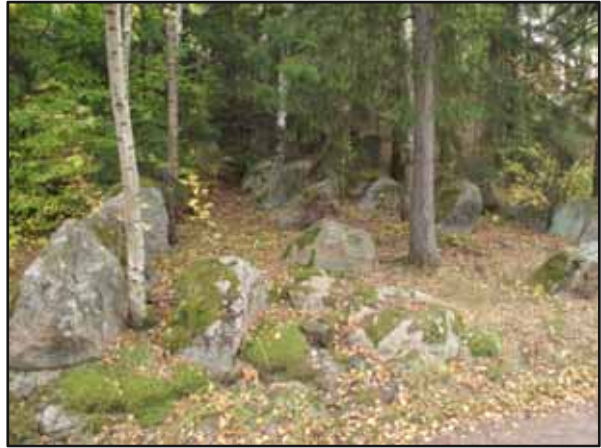
Kuva 36 (oikealla) Panssarivaunun kivieste tien itäpuolella. Kuva: U. Kõngäs 2010.

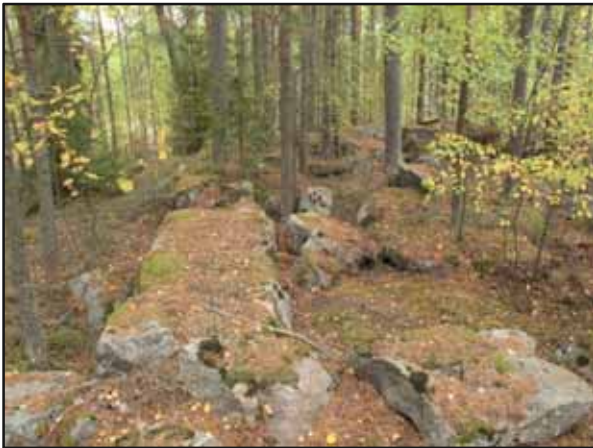
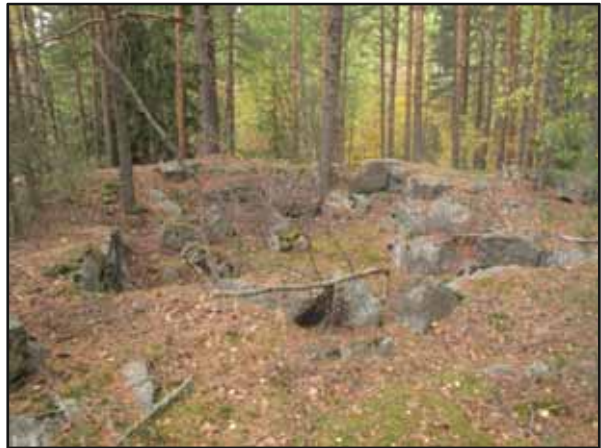
Tien länsipuolella on hyvin jyrkkärinteisen mäen päällä taisteluhauta sekä keskeneräisiä mahdollisen tuliaseman/tähystysaseman/korsun kiviperustoja. Paikalla on noin 7x7 m kokoinen ladottu kiviperustus. Kiviä on näkyvissä kahdessa kivikerrassa. Kivet ovat sekä luonnonkiviä, että lohkokiviä ja noin 1x0,5 m kokoisia. Perustuksen korkeus on noin 0,85 m. Perustuksen ympärillä on runsaasti irtolohkareita ja pari ladottua noin 14 m pitkää kiviseinää.

Kuvat 37 - 38 Kiviseinä (vasemmalla) ja kiviperustus (oikealla) tien länsipuolella. Kuvat: U. Kõngäs 2010.

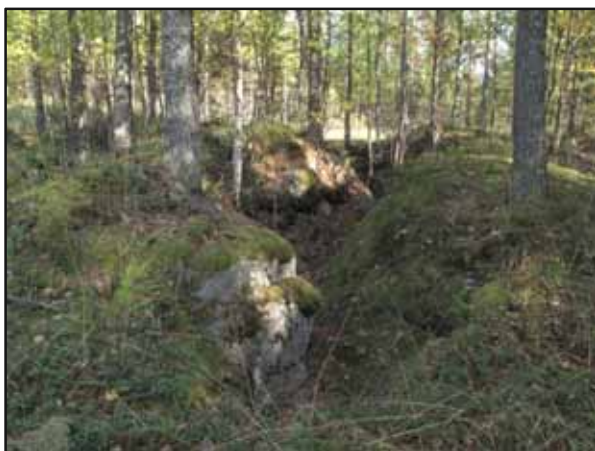
Kuva 39 (vasemmalla) Taisteluhautoja. Kuva: U. Köngäs 2010.

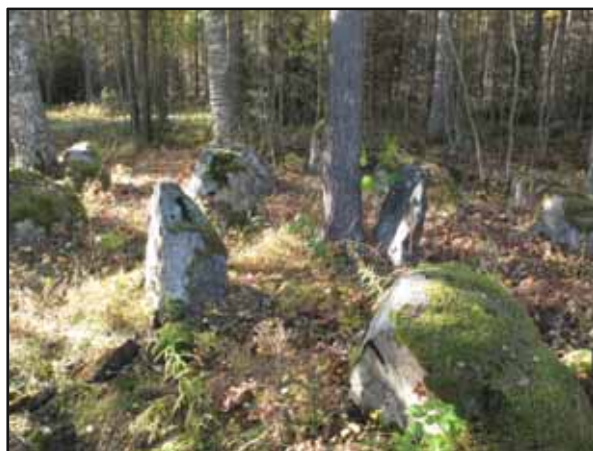
Noin 250 m päässä taisteluhautojen etelä/kaakkoispuolella on Vuoksenniskantien pohjoispuolella olevassa metsikössä panssarivaunun kiviesteitä. Kivieste kulkee noin 25 m pituudelta lähes itä-länsisuuntaisesti ja siinä 3-4 kiviriviä. Kivet ovat noin 0,6-1 m korkuisia. Kivisteen länsipuolelle nousevan mäen päällä ja rinteessä on mahdollisia ampuma-aseita. Paikalla on epämääräisiä kuoppia, jotka saattavat olla myös maa-aineksen ottokuoppia.

Kuva 40 (oikealla) Panssarivaunun kiviesteitä. Kuva: U. Köngäs 2010.

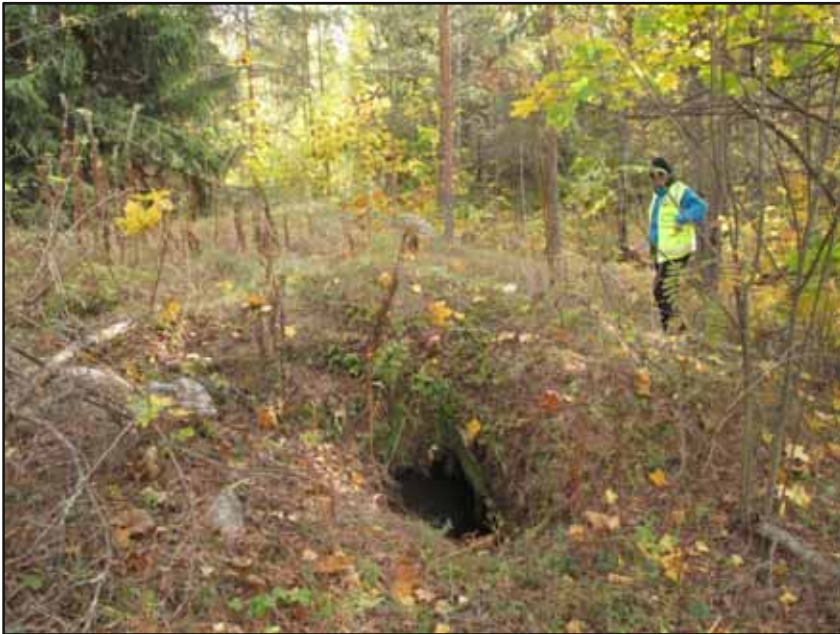
Kuva 41 Kivikellari ja apulaistutkija Tiina Mikkanen. Kuva: U. Köngäs 2010.

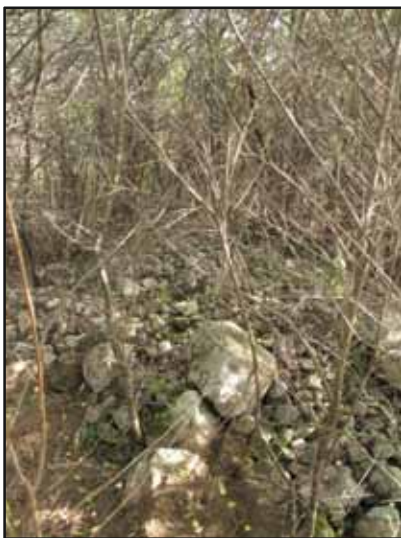
Kuva 42 (vasemmalla) Puutarharakenteisiin liittyviä röykkiöitä. Kuva: U. Köngäs 2010.

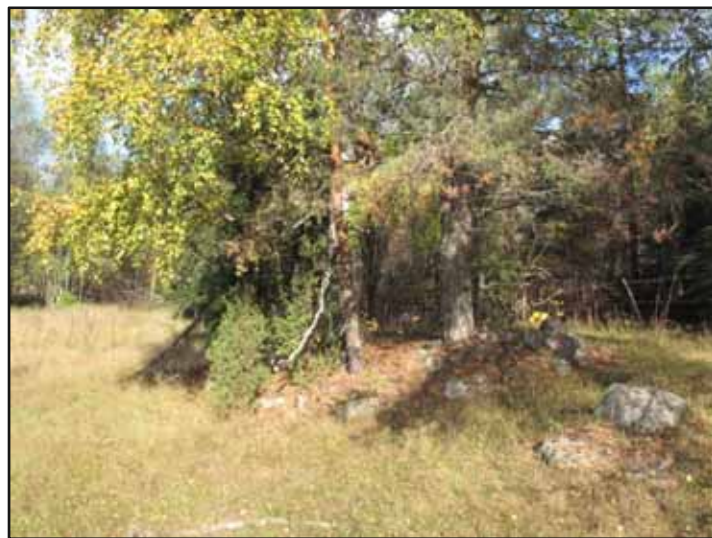
Peltoröykkiöt sijaittivat niittyaukealla ja niitä havaittiin kolme kappaletta (pkoo:6788159, ikoo:3594146). Röykkiöt olivat soikeahkoja/pyöreitä, maan- ja kivensekaisia ja niiden koko vaihteli halkaisijaltaan 2-10 metriin. Näkyvissä olevat kivet olivat noin 0,2-0,5 m kokoisia.

Kuva 43 (oikealla) Peltoröykkiö. Kuva: U. Köngäs 2010.

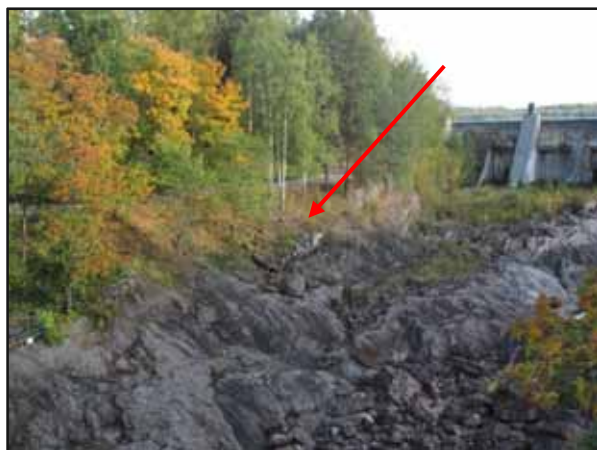
Kohde sijaitsee padon ja kosken ylittävän sillan välissä Vuoksen jyrkkärinteisessä ja kivisessä uomassa. Voimalaitoksesta on säilynyt kivi-, tiili- ja betonirakenteita. Paikalla hahmottuu hieman epämääräinen, sortunut rakennuksen pohja, joka on noin 10 m pitkä. Osa rakenteista on säilynyt paremmin, kuten pätkä muurattua kiviseinää, joka on noin 1-1,5 m korkea. Kiviseinä jatkuu maan alle, jyrkästi länteen päin nousevaan rinteeseen. Kivien koot vaihtelevat noin 0,3 m suuruisista noin 1 m suuruisiin kiviin. Rakennuksen pohjan keskellä on rauta-putkia.

Kuva 45 (vasemmalla) Yleiskuva alueesta. Nuoli osoittaa voimalaitoksen sijaintia. Kuva: U. Köngäs 2010.

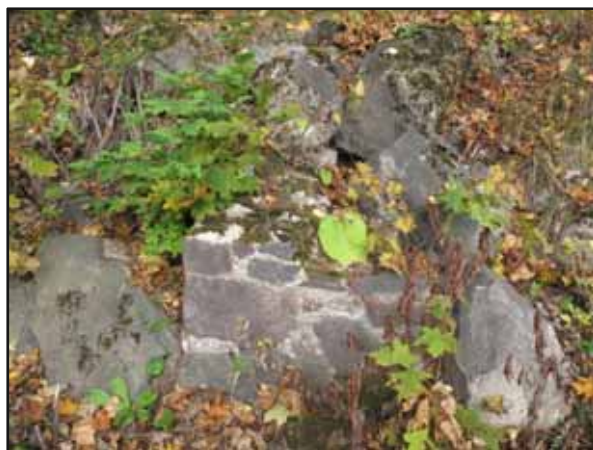
Kuva 46 (oikealla) Muuratun kiviseinän osa. Kuva: U. Köngäs 2010.

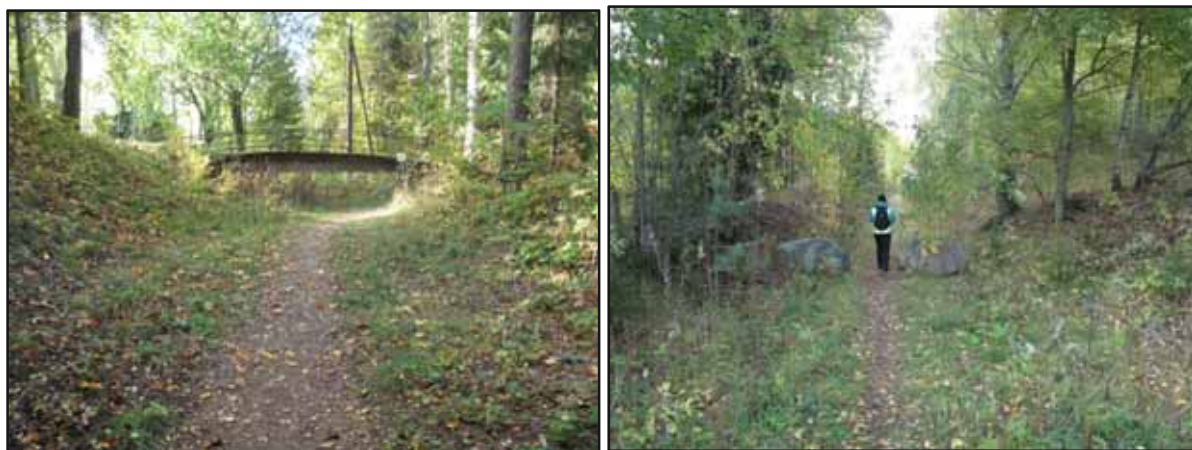
Tukkienuittorännistä on säilynyt osia maahan kaivetusta ojasta. Ojan pohjan leveys vaihtelee 4-5 m välillä ja sen seinämien korkeus 1,5–3,5 m välillä. Ojan seinämät ovat jyrkähköt ja sen pohja tasainen. Ojan seinämiä on paikoittain tuettu kiveyksellä. Fortumin tehtaan kohdalla pihaa on tasoitettu ja muokattu eikä ojaa ole havaittavissa. Tehtaan pohjoispuolella ojaa on säilynyt noin 240 m pituudelta. Tehtaan pihan eteläpuolella oja taas jatkuu noin 60 m pituudelta. Ojan pohjalla kasvaa paikoittain paljon lehtipuita. Pohjoisosassa pohjalla kulkee kävelytie. Kohteen sijainti on esitetty peruskarttaotteessa Imatrankoski 2 kohdekuvauksen yhteydessä.

Kuvat 48 - 49 Tukkien uittorännin oja. Kuvat: U. Kõngäs 2010.

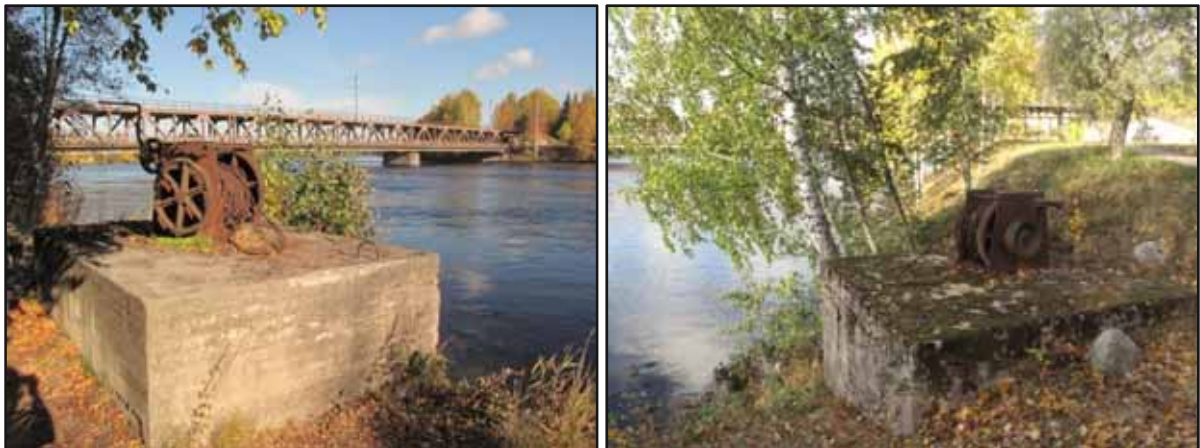
Siitolassa Mansikkakosken eteläpuolelle, Keskusaseman rannassa on sinisen puurakennuksen alapuolella olevassa rinteessä betonijalustalla oleva rautainen vinssi. Betonijalusta on noin 2,5x3,5 m kokoinen ja noin 1 m korkea. Vinssissä on kiinni rautavaijeri. Rakenteen vieressä on kiviä ja tiiliä, jotka saattavat olla vanhan laiturin rakenteita. Vastarannalla on vinssin toinen osa. Itärannalla olevan vinssin betonijalusta on noin 3x3 m kokoinen ja 1,75 m korkea.

Kuvat 50 - 51 Vasemmalla länsirannan vinssi ja oikealla itärannan vinssi. Kuvat: U. Köngäs 2010.
