PIRKANMAAN MAAKUNTAMUSEO

Kangasala, Vääksi, Vääksyn kartano

Arkeologinen kaivutyön valvonta ja koetutkimus  
yhdyksvesijohdon suunnitellulla rakentamisalueella  
Vääksynjoen varressa 1. – 17.7. 2008.

FM Kalle Luoto 2008

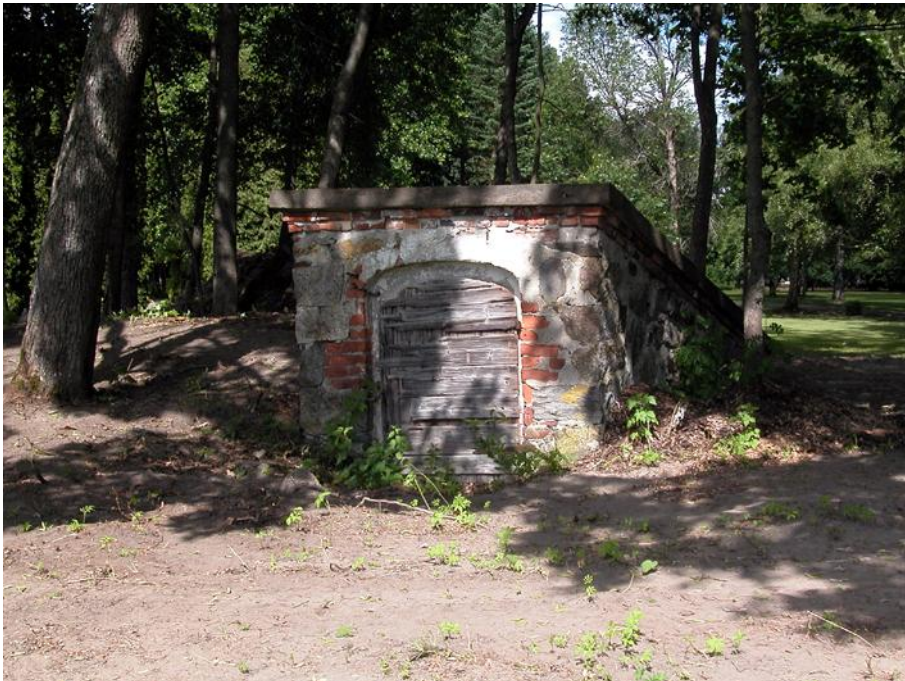
**Kuva 1. Vääksyn kartanon pihassa sijaitseva vanha kellari. Kuva: 086.jpg.**

Vääksyn kartanon rakennuksista 1500-luvulta ei ole mitään tietoja. Tosin Jutikkala olettaa, että nykyisinkin kartanon pihassa sijaitseva kellari on tältä ajalta. Kellarin läheisyydessä on ilmeisesti sijainnut myös kartanon päärakennus (Jutikkala 1939: 52). Ainakin 1600-luvulla kartanorakennus sijaitsi puutarhassa olevan kellarin päällä. Kartanossa oli vuonna 1683 tupa ja yksi kamari edessä ja kaksi takana sekä holvattu kellari eteisen alla ja kaksi kamaria. Savupiippua lukuun ottamatta valmis yötupa sijaitsi kuistin yläpuolella (Jutikkala 1939: 87; Jutikkala 1954: 67). Kuistin päällä on siis ollut huone, jonka on täytynyt olla korkeammalla kuin muun rakennuksen<sup>2</sup>. Huoneita kartanossa oli kaikkiaan siis seitsemän (Jutikkala 1954:

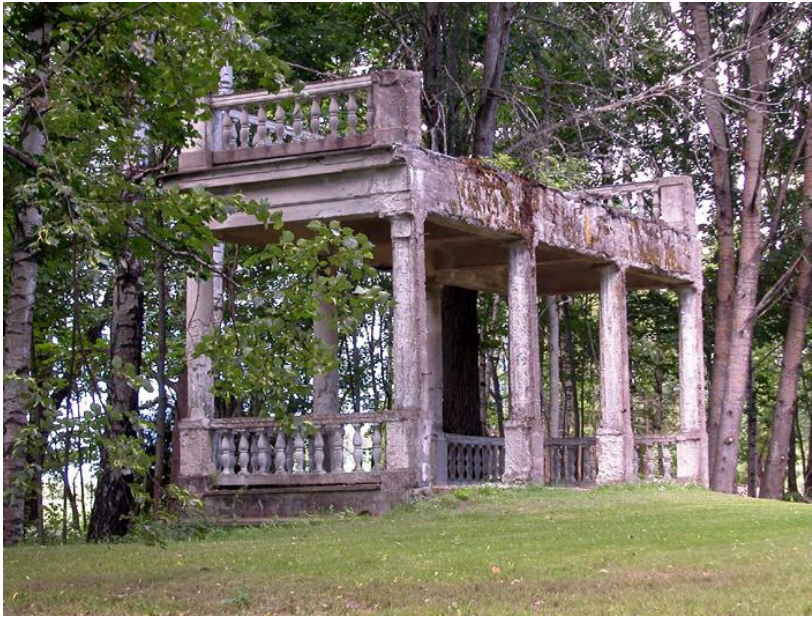
**Kuva 2. Vuonna 1942 palaneen kartanon päärakennukseen kuulunut pylväikkö. Ponsantien puoleinen pylväikkö. Kuva: 088.jpg.**

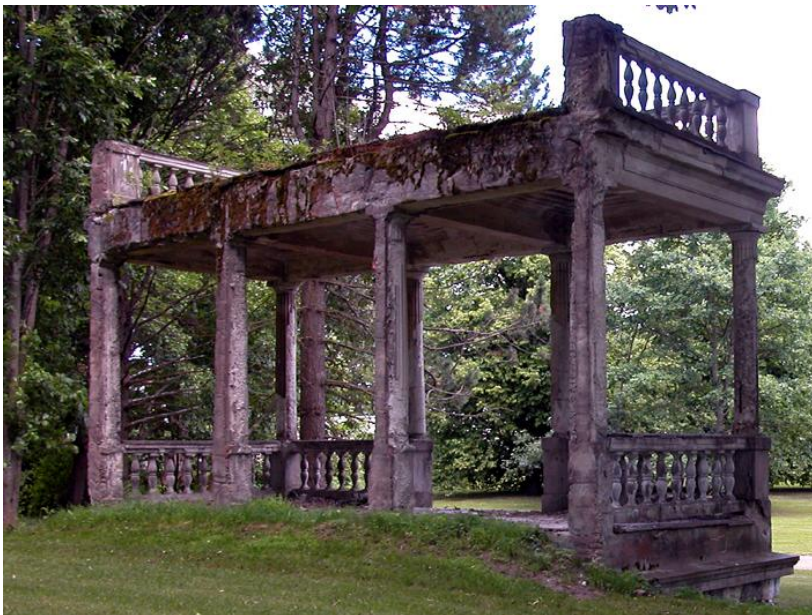
**Kuva 3. Vuonna 1942 palaneen kartanon päärakennuksen pylväikkö. Kartanon pihanpuoleinen pylväikkö. Kuva: 090.jpg.**

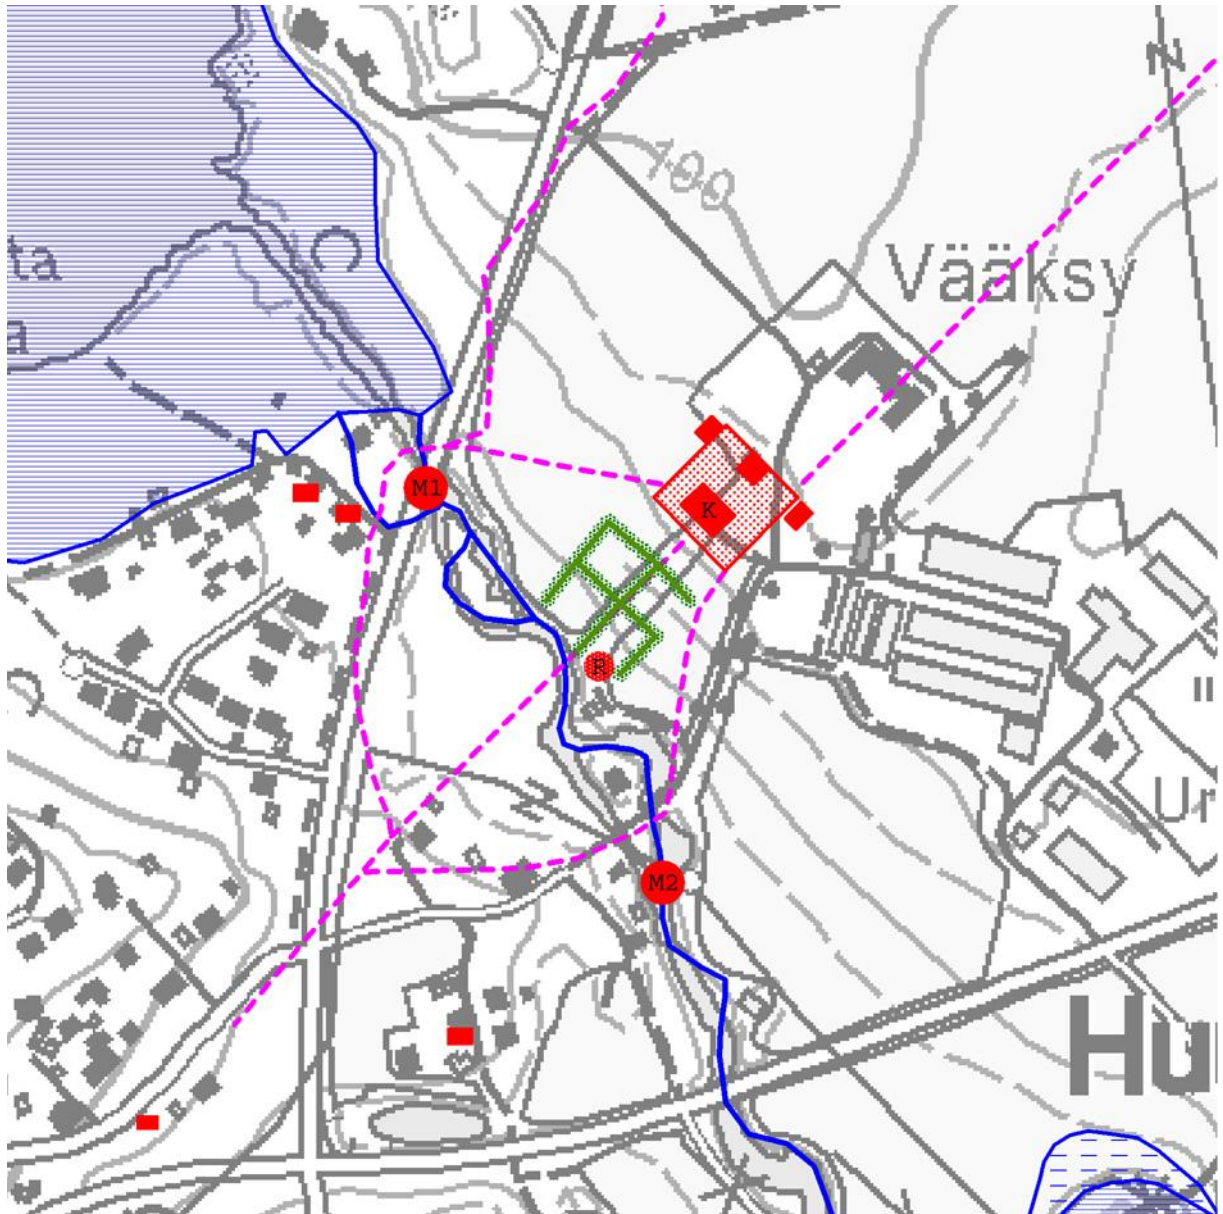
**Kartta 4. Vuoden 1821 kartan merkinnät kuvattuna nykyisellä peruskartalla. Pohjakartta © Maanmittauslaitos, Pisa lupa 020/2006. Digitointi ja karttamerkinntä KL. Mittakaava 1: 5000.**

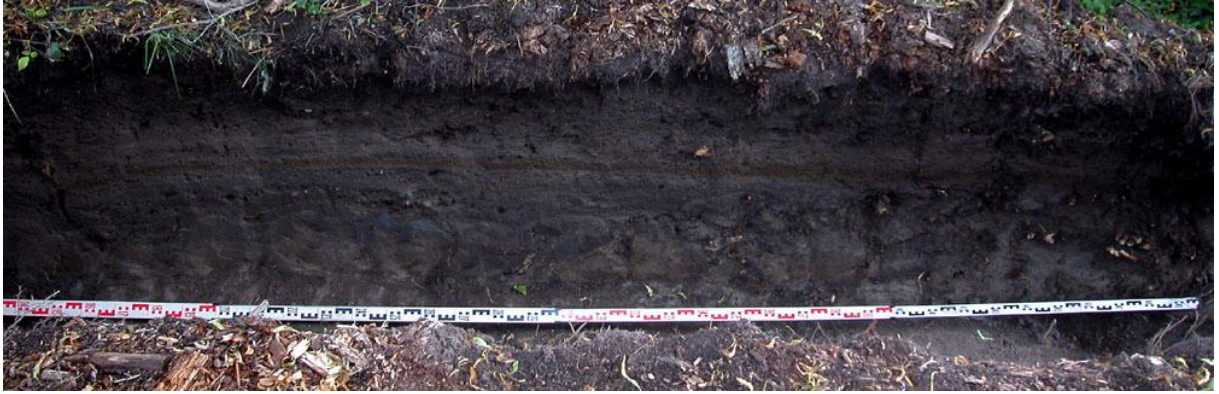
**Kuva 6. Tieprofiilin maakerroksia. Kuva: 109.jpg.**

Kaivutyön valvonnan yhteydessä tien poikki kaivettiin oja suunnitellun vesihuoltolinjan kohdalle. Ojasta havaittiin tien pohjan koostuvan kerroksellisesta hiekasta. Erityistä huomiota kiinnitti yhtenäinen punaisen hiekan kerrostuma noin 40 cm syvyydessä nykyisestä maanpinnasta. Kaivetun ojan profiili dokumentoitiin piirtämällä (Karttaliite: kartta 7) ja kuvaamalla. Lisäksi tieprofiilin pohjalta otettiin radiohiiliajoitusta varten näyte, joka ajoitettiin syksyllä 2008. Ajoituksen perusteella tieprofiilin näyte ajoittuu todennäköisimmin joko 1600-luvun lopulle tai 1700-luvun lopulle ja aivan 1800-luvun alkuun <sup>3</sup>.

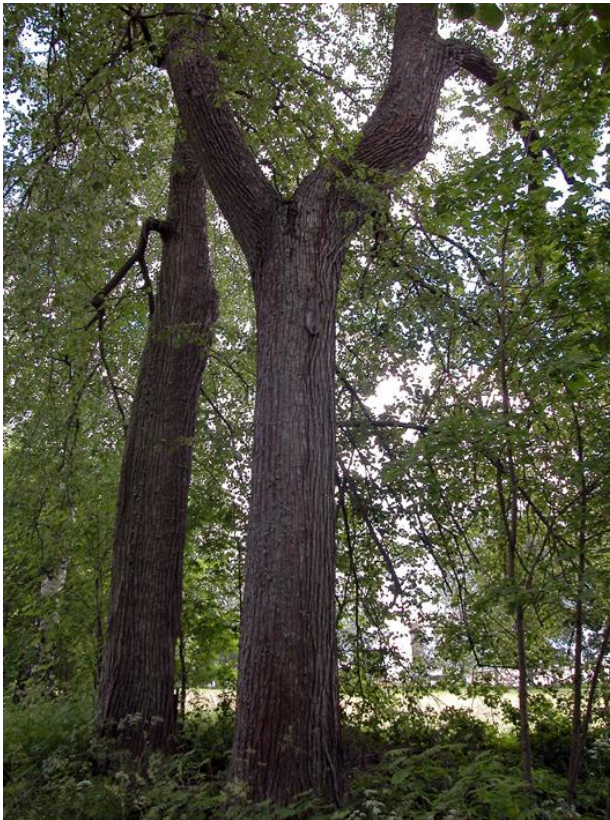
**Kuva 7. Kartanolta päin katsottaessa toisessa lehmuksessa tien itäpuolella sijaitsee vanha puukyltti noin 4 metrin korkeudessa. Kuva: 010.jpg.**

Tien kaakkoisreunassa kartanon suunnasta laskettuna toisessa lehmuksessa sijaitsee noin 4 metrin korkeudessa puinen kyltti. Kyltti on ollut kiinnitetty kahdeksi haarautuneen rungon haarautumiskohdan alapuolelle. Kyltti on ilmeisesti vanha opastaulu. Nykyiseen korkeuteen kyltti on joutunut puun kasvun tuloksena. Kyltin korkeus on noin 55 cm ja leveys 10 – 20 cm. Kyltti dokumentointiin maanpinnan tasosta tarkastelemalla.

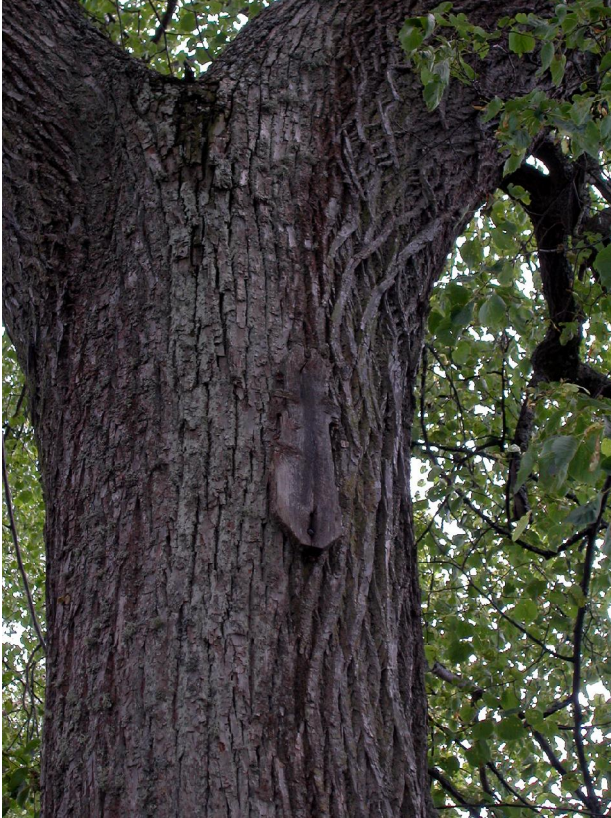
Kuva 8. Lähikuva lehmukseen kiinnitetystä kyltistä. Kuva: 008.jpg.

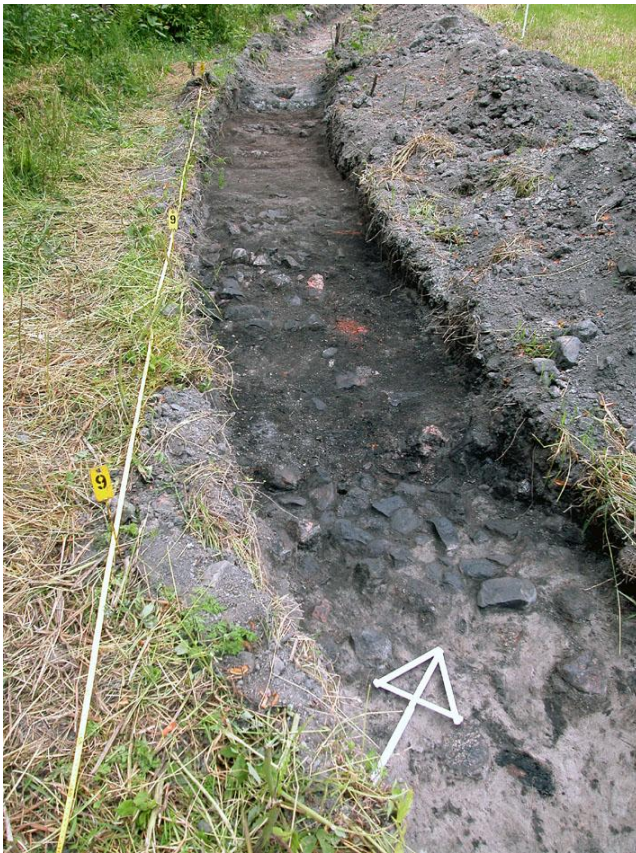
Kaivutyön valvonnan tuloksena havaittiin peltoalueen reunassa Vääksynjoen itärannan läheisyydessä Laiska-Jaakontien luoteispuolella lieden jäännös. Liesikiveykseen kuuluvia kiviä ja palanutta maata havaittiin noin 6 metrin matkalla. Kaikkiaan rakenteesta tehtiin kaivetun ojan alueelta havaintoja noin 10 metrin matkalta. Lieden ylimmät rakenteet paljastuivat noin 20 cm syvyydestä peltomultakerroksen alapuolelta. Oletettavasti havaittu liesirakenne jatkui kaivetun ojan kummallakin puolelle.

Rakenteen tarkemman puhdistamisen jälkeen liesikiveys näytti keskittyvän noin 4 metrin matkalle. Kiveyksestä tehdyt löydöt koostuivat pääasiassa palaneesta ja palamattomasta luusta. Lieteen kuuluvat kivet olivat selkeästi palaneita ja kyntökerroksen alapuolella ne muodostivat tiiviin kerroksen. Koekaivaushavaintojen perusteella kiveys näyttäisi koostuvan noin 4-5 kerroksesta kiviä, joilla korkeutta on noin 50 cm. Kaivetussa ojassa lieden pohjoispuolella näytti olevan savesta tehty rakenne. Lieteen on ilmeisesti kuulunut myös sen

**Kuva 9. Liesikiveystä kuvattuna eteläkaakosta. Kuva: 077.jpg.**

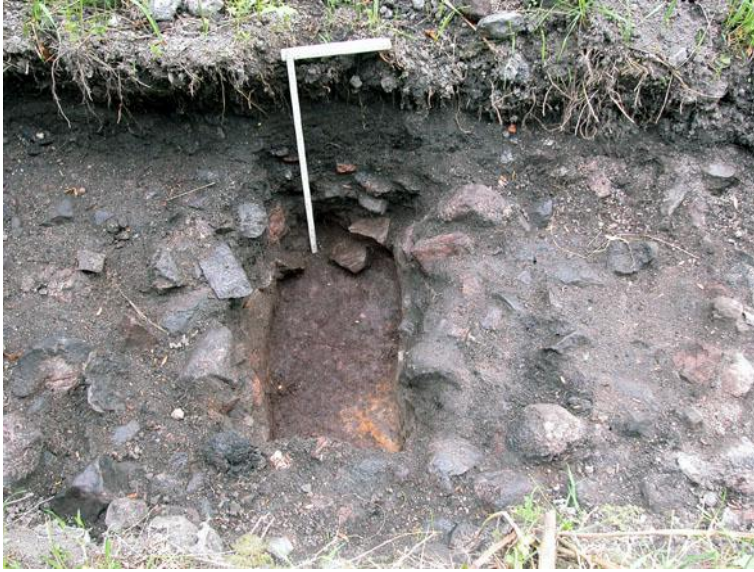
etelä- ja kaakkoispuolella havaittu vaalean hiekan alue. Liesikiveyksen alapuolelta paljastui turvemaakerros.

**Kuva 10. Lieden rakenne siihen kaivetun koekuopan perusteella. Koekuoppaa ei numeroitu kuten kaivauksen muita koekuoppia, vaan sen sijainti dokumentoitiin kaivauskarttaan (Karttaliite: kartta 6). Kuvattu lounaasta. Kuva: 113.**

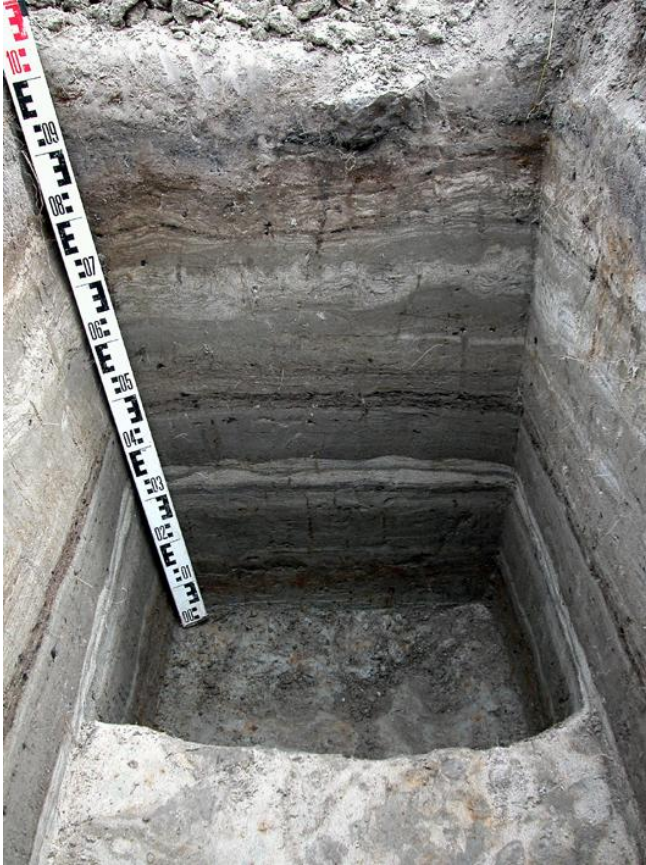
Koekuopan koko oli 150 cm x 100 cm. Kuopan eteläosa kaivettiin 120 cm syvyyteen ja kuopan pohjoisosa 90 cm syvyyteen pellon pinnasta. Kuopasta noin 4 metrin etäisyydellä sijaitsee maantieopaste. Kuopassa havaittiin hiilenpaloja aina savikerroksen pintaan saakka. Erittäin selkeänä kuopassa erottui hiilikerrostuma noin 74 – 77 cm syvyydessä.

Kuopan kerrostumat olivat sekaantuneet 74 – 77 cm syvyydessä sijainneen yhtenäisen hiilikerroksen yläpuolella. Myös hiilikerroksen alapuoliset kerrostumat saattoivat olla sekaantuneita. Todennäköisesti luontaisesti syntyneet kerrostumat sijaitsivat 87 cm syvyyden alapuolella. Kuopan hiekkakerrokset olivat helppoja kaivaa.

Kuva 11. Koekuoppa 1:n profiili. Kuopassa erottui useita eriaikaisia maakerroksia. Kuva: 048.jpg.
