HELSINKI, RITARITALON PUUSTIKKO

HISTORIALLISTEN AJAN (1640-) KAUPUNKIALUEELLA TEHDYN
SUIHKUALTAN PERUSKUNNOSTUKSEN ARKEOLOGINEN
VALVONTAKERTOMUS 2010

Markku Heikkinen
Helsingin kaupunginmuseo 2010

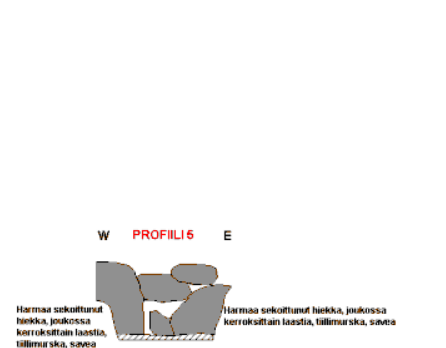
KARTTA 3

HELSINKI, RITARITALON PUUSTIKKO
 Markku Heikkinen 2010
 Kellari
 Profiili 9
 Mk 1:20

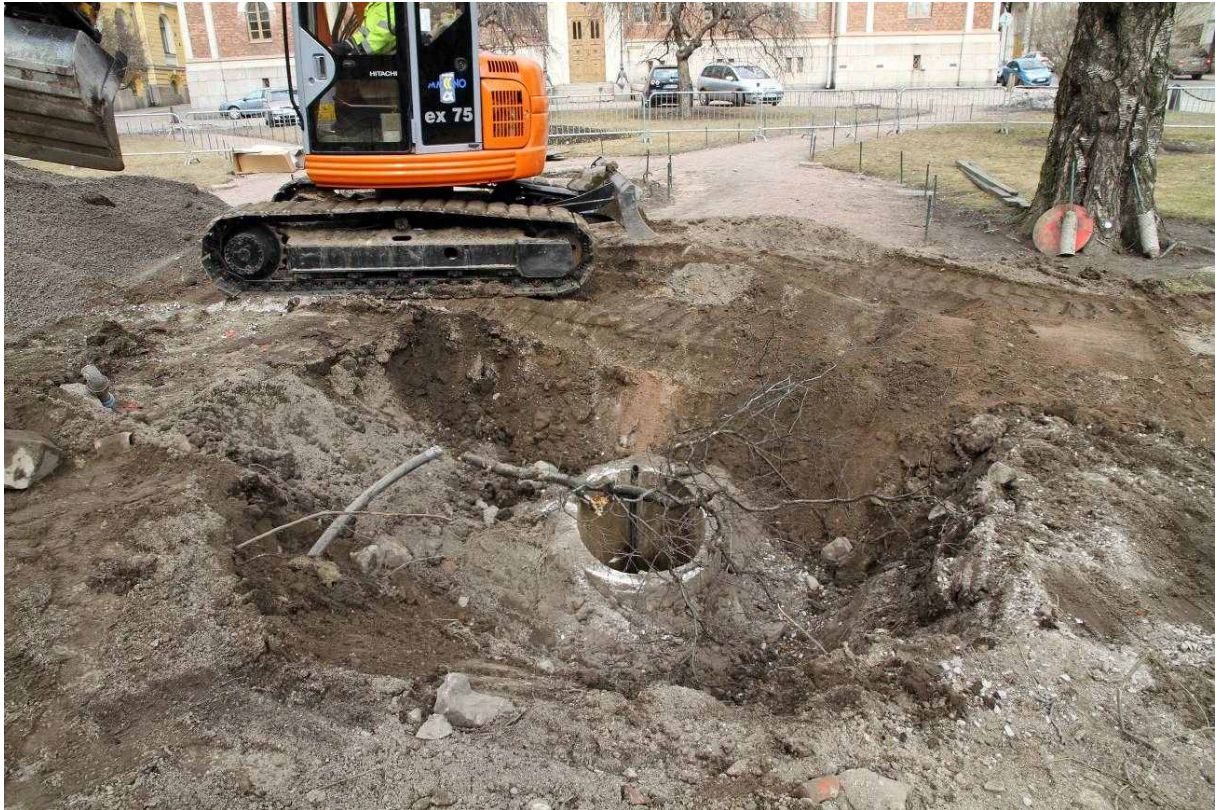
Kuva 3. Suihkualtaan eteläpuoli. Suihkualtaaseen liittyvä vanha betonikaivo on kaivettu esiin altaan eteläpuolelta. Itse suihkuallas sijaitsee kaivinkoneen takana. 15.4.2010. Kuvaussuunta: N.

Seuraavaksi otettiin esiin suihkualtaaseen liittyvä betoninen kaivo noin kahdeksan metriä etelä-kaakkoon suihkualtaan keskipisteestä (kuva 3). Tämän jälkeen vielä paikoilleen jätetyn kaivon länsipuolelle avattiin uutta pumppaamoa varten pyöreä alue enimmäkseen nurmikko-alueelta ja osittain puistokäytävän alueelta (ks. kartat 1 ja 4, kuva 4). Kuoppa oli aluksi läpimitaltaan noin 5 x 4 metriä. Aluetta laajennettiin vähitellen eri suuntiin ja syvennettiin uusien kaivojen kohdilla. Pumppaamon eteläpuolelle vesipostikaivoa varten kaivettiin lisää tilaa. Sitten pumppaamosta suihkualtaalle meneviä putkia varten pumppaamon ja suihkualtaan välinen alue avattiin auki. Suihkualtaalta kaivettiin kaakkoon altaan poistovesiputkea ja sulkukaivoja varten kaivanto, joka yhtyi kaakkoiseen puistokäytävään ensiksi kaivetun **Itäisen kaivannon** pohjoispäähän. Viimeisessä vaiheessa kaakkoisosaan tehtiin vesimittarikaivoa varten syvä kaivanto. Loppuvaiheessa koko alue oli 10 x 10 metrin kokoinen, jonka keskelle jäi pieni kaivamaton alue.

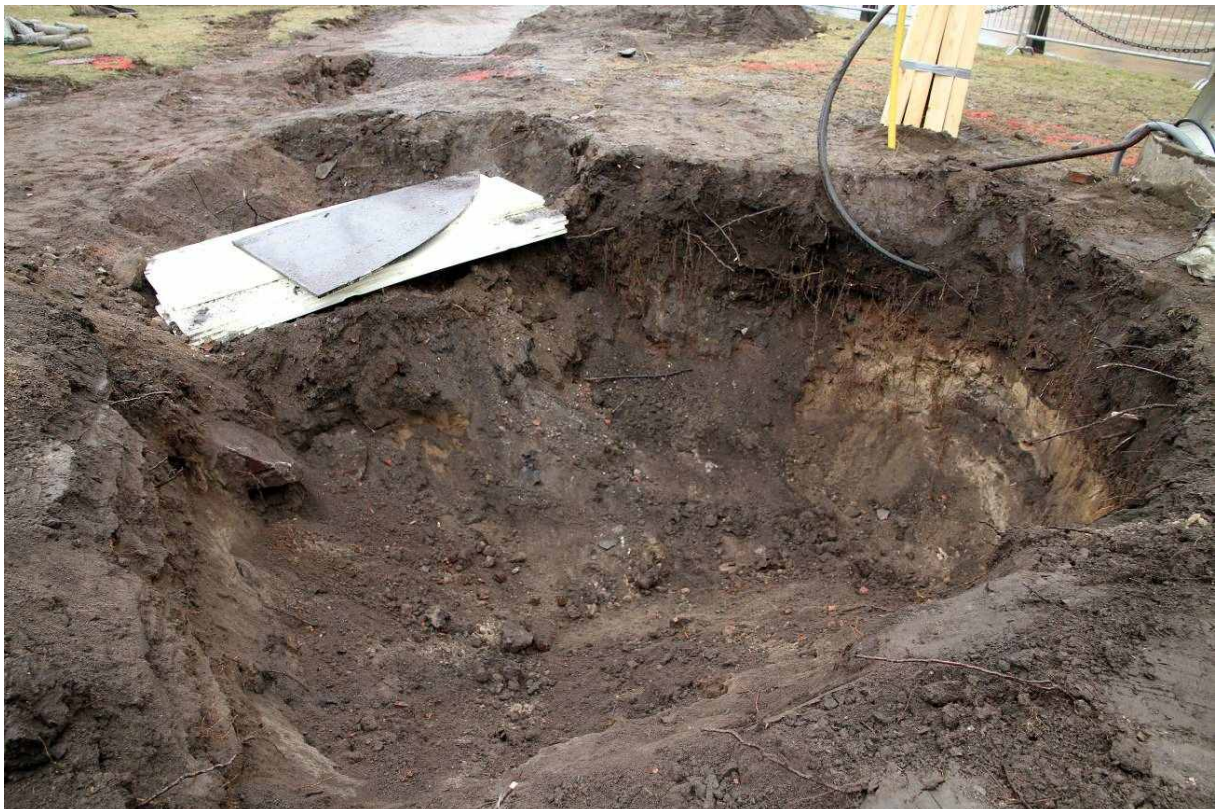
Kuva 4. Suihkualtaan eteläpuoli. Edellisen kuvan kaivon (levyjen alla) länsipuolelle on alettu kaivaa kuoppaa uudelle pumppaamolle. 16.4.2010. Kuvaussuunta: SE.

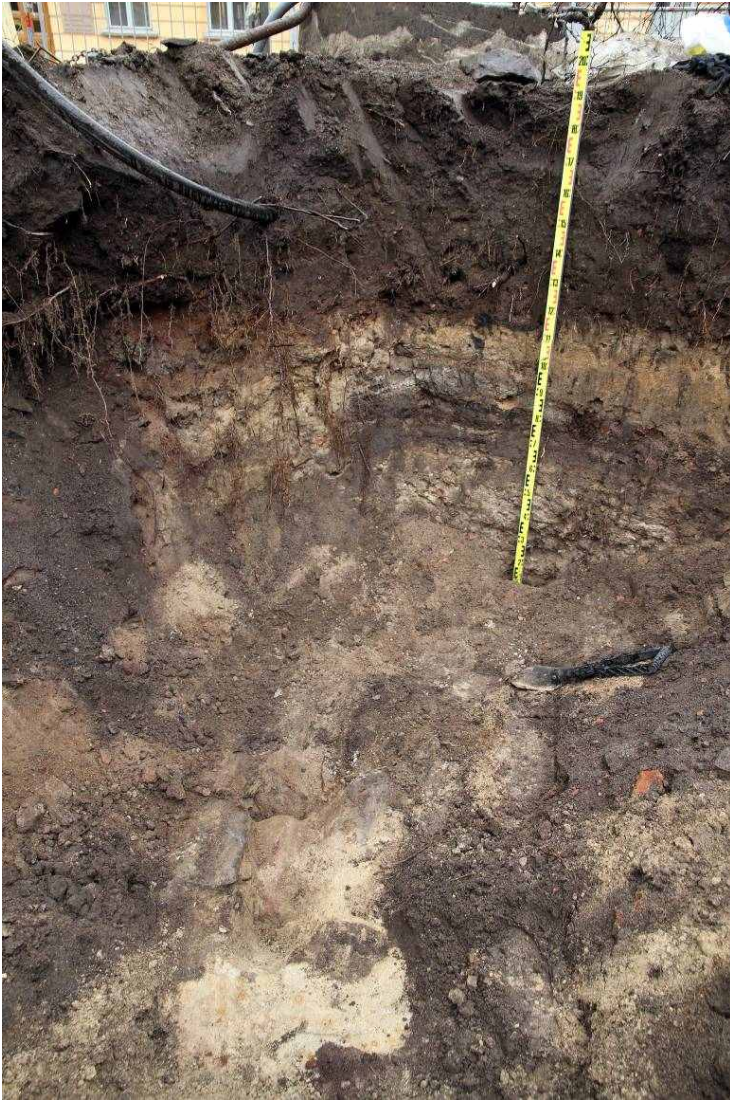
Kuva 5. Kellari. Kuopan eteläosa. Kuopan eteläosan pohjalta paljastui käsin kaivettaessa vanhan kellarin pohjoisseinän kivien yläpintoja. 16.4.2010. Kuvaussuunta: S.

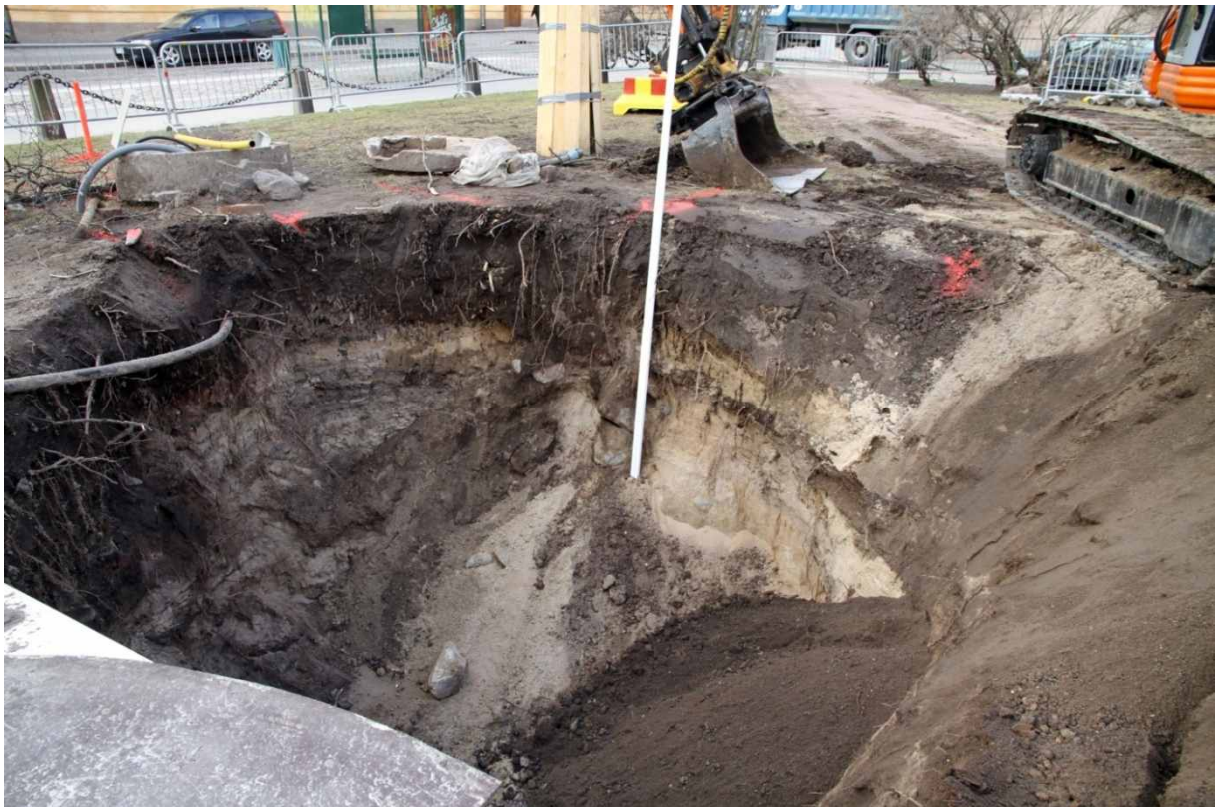
Kuva 10. Kellari. Kuopan etelä- ja länsiprofiilit. Kuoppaa on laajennettu ja syvennetty.
Kuvan keskellä latan vasemmalla puolella kuopan lounaisprofiilista on tullut esiin
kellarin pohjoisseinän kiviä edellisiä seinäkiviä korkeammalta. Seinen vasemmalla
puolella näkyy paksun multakerroksen alla alempana kellarin täyttämiseen käytetty
harmaa maakerros ja seinen oikealla puolella alempana puhdasta hiekkaa.
19.4.2010. Kuvaussuunta: SW.

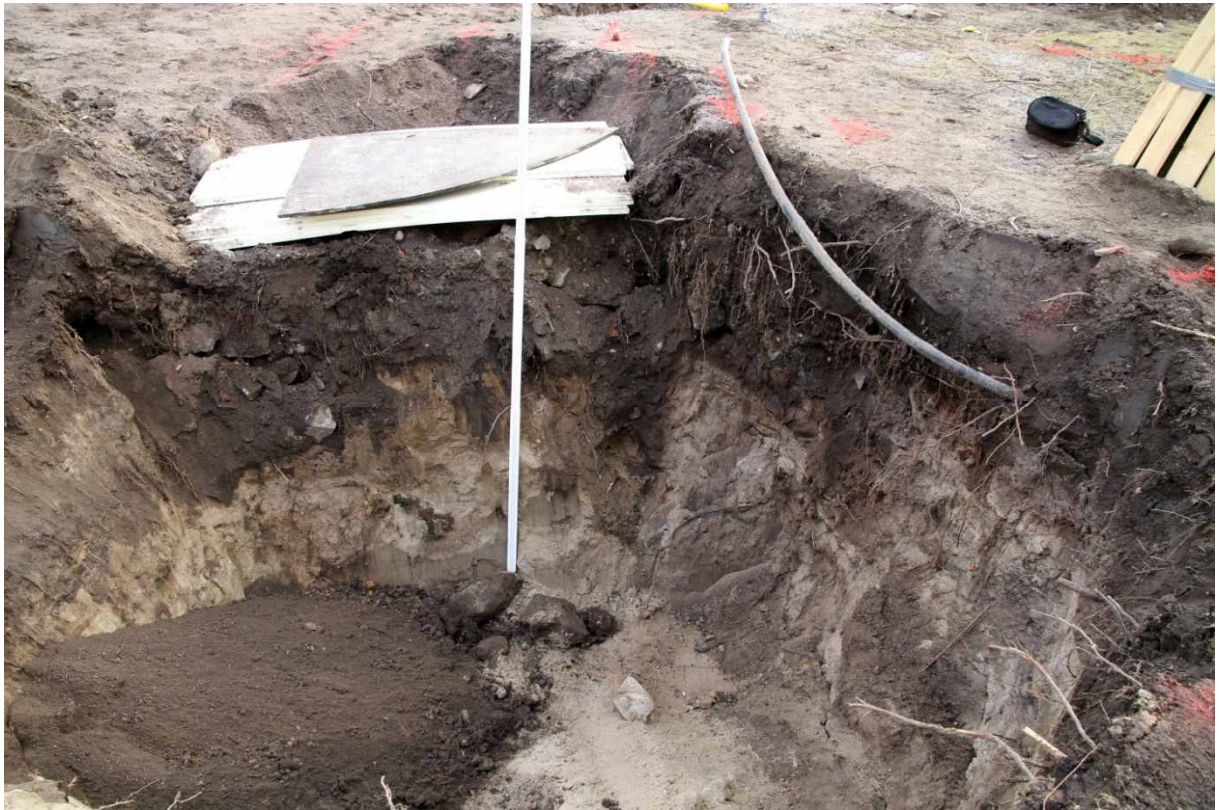
Kuva 11. Kellari. Kuopan itä- ja eteläprofiilit. Oikealla näkyy paksun multakerroksen alla kellarin täyttämiseen käytetty harmaa maakerros. Vasemmalla on multakerroksen ja uuden täyttökerroksen alla heti puhdas hiekka. Seinäkiviä ei ole näkyvissä. 19.4.2010. Kuvaussuunta: E.

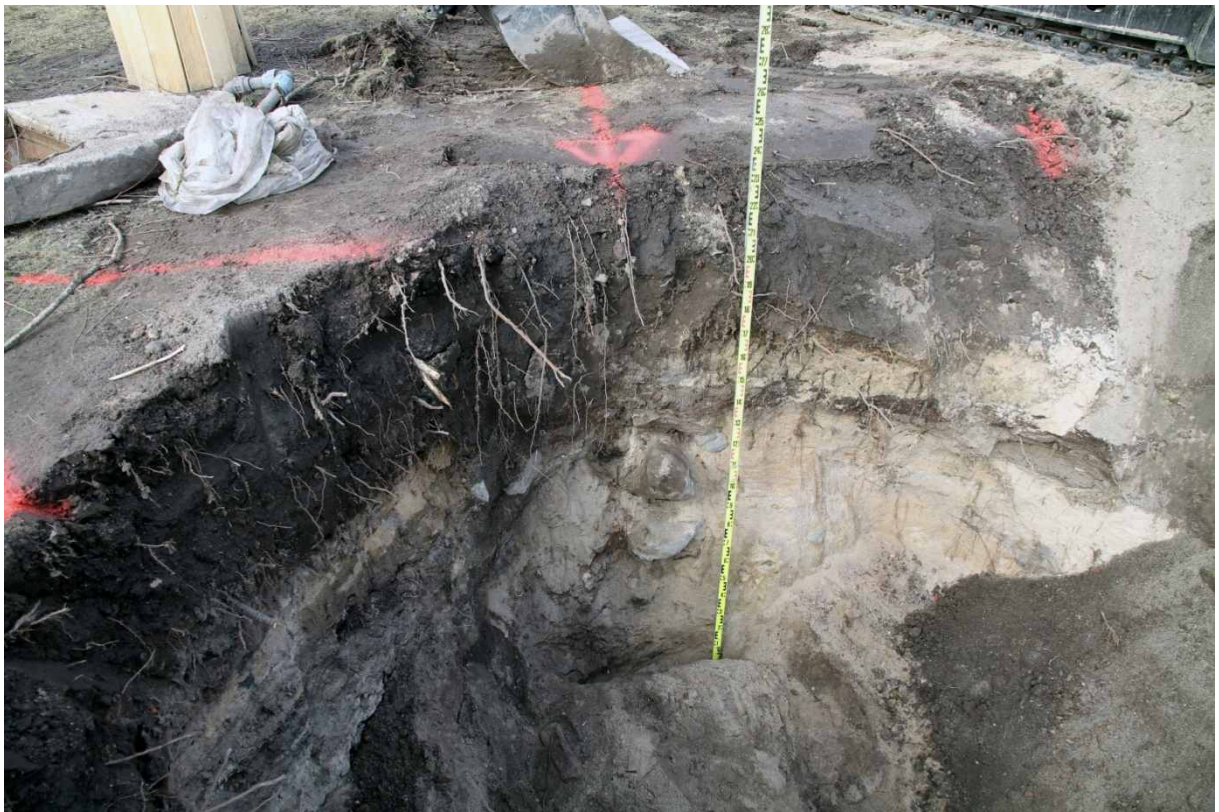
Kuva 12. Kellari. Kuopan lounaisosa. Kuvan keskellä latan vasemmalla puolella näkyy profiilin puolivälissä kolme kellarin pohjoisseinän kiveä. 19.4.2010. Kuvaussuunta: W.

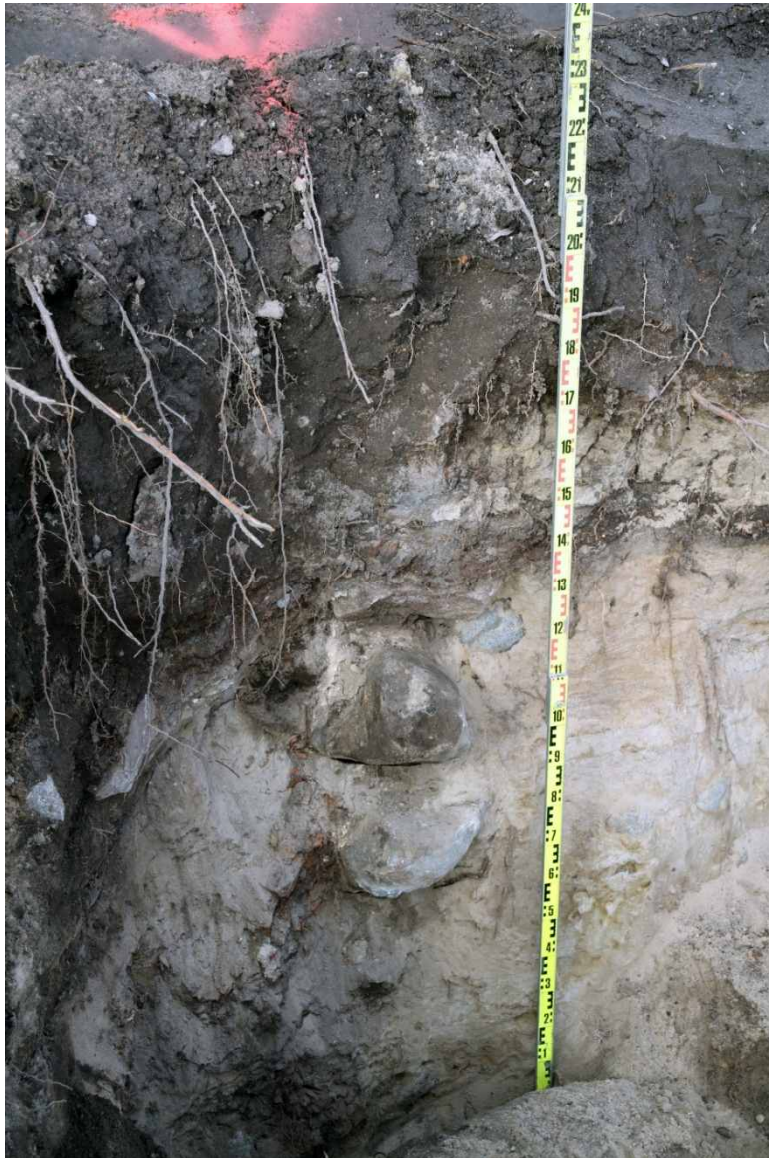
Kuva 13. Kellari. Kuopan lounaisosa. Kellarin pohjoisseinän ylimmät säilyneet kivet näkyvät profiilin puolivälissä. 19.4.2010. Kuvaussuunta: W.

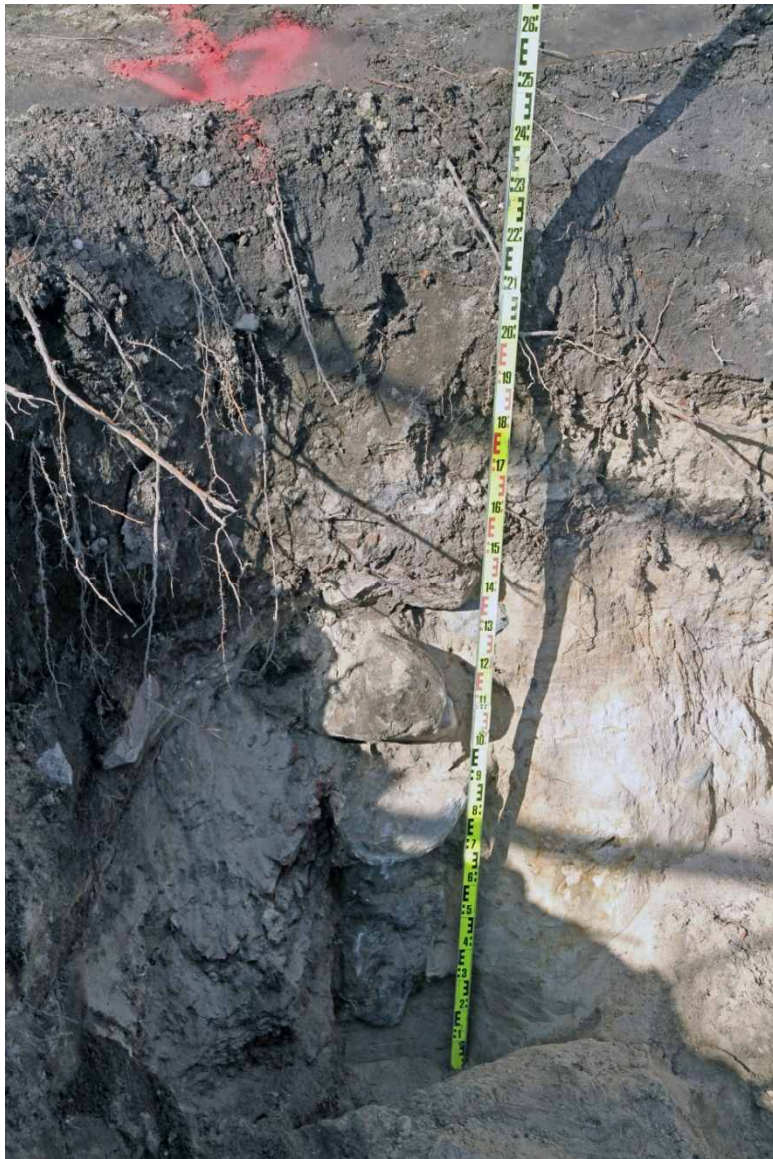
Kuva 15. Kellari. Kuopan lounaisosa. Kellarin pohjoisseinä on kaivettu kokonaan esiin (profiili 6). 19.4.2010. Kuvaussuunta: W.

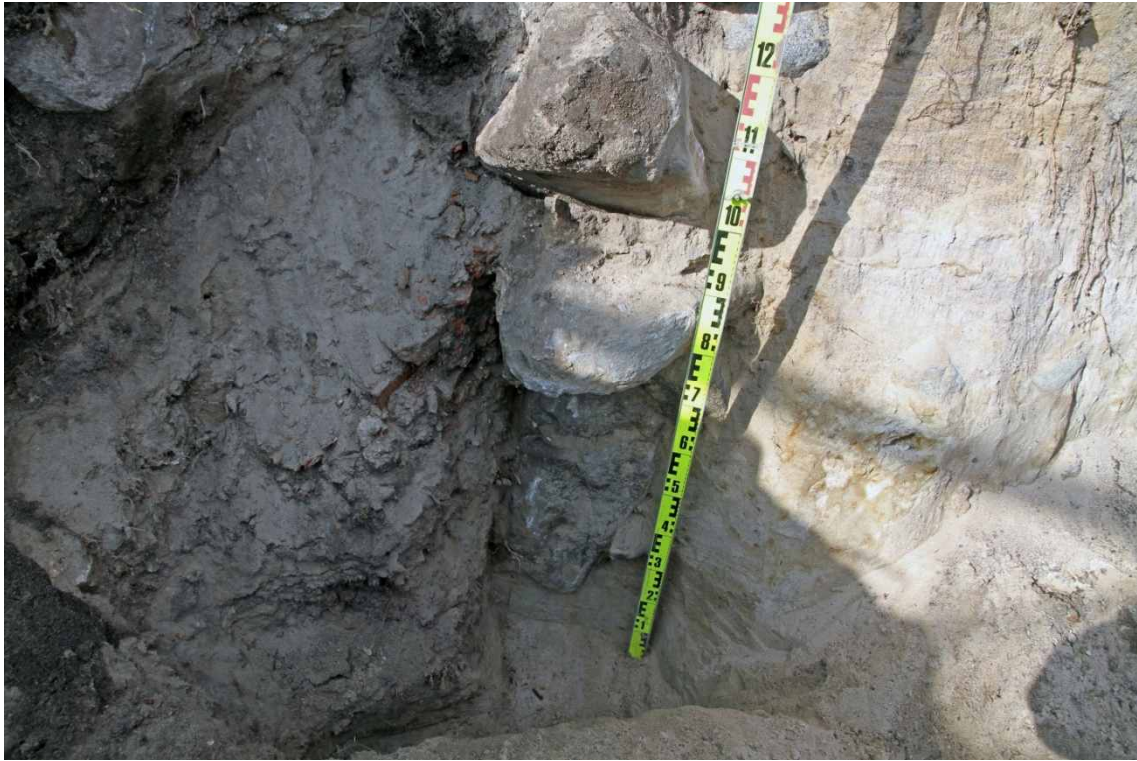
Kuva 17. Kellari. Kuopan lounaisosa. Lähikuva kellarin pohjoisseinän alaosa. 19.4.2010. Kuvaussuunta: W.

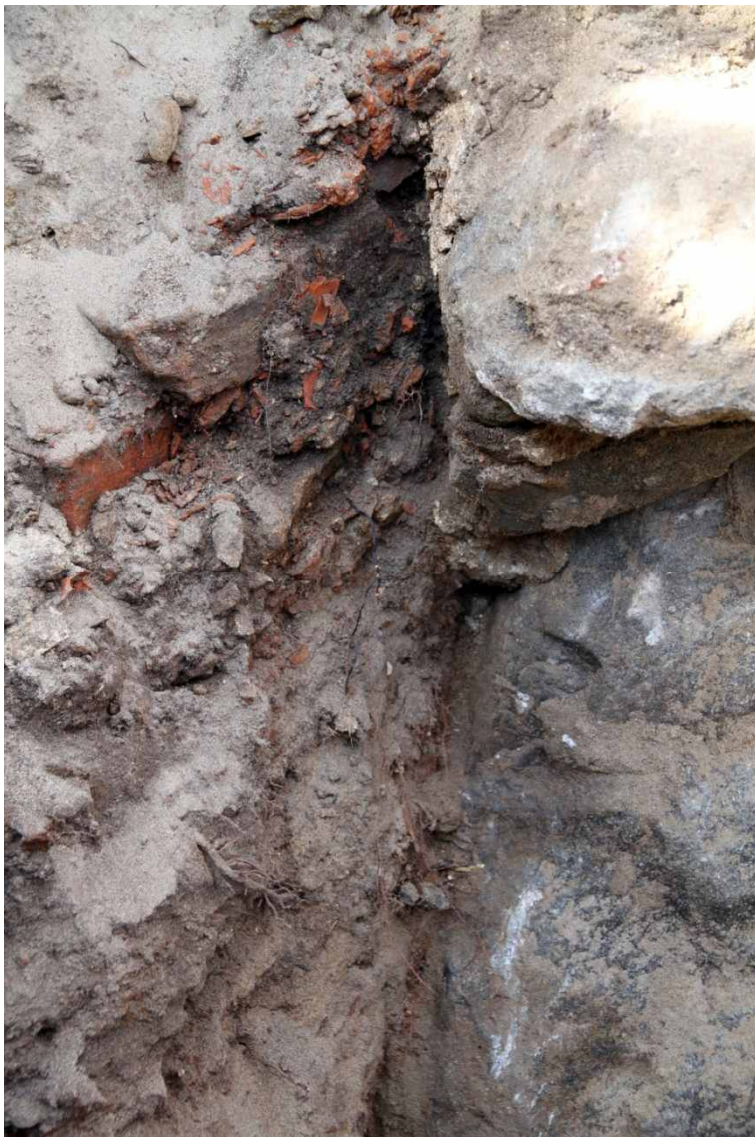
Kuva 18. Kellari. Kuopan lounaisosa. Kellarin sisäpuolen laastikerrosta ja vanhoja täyttömaita. 19.4.2010. Kuvaussuunta: W.

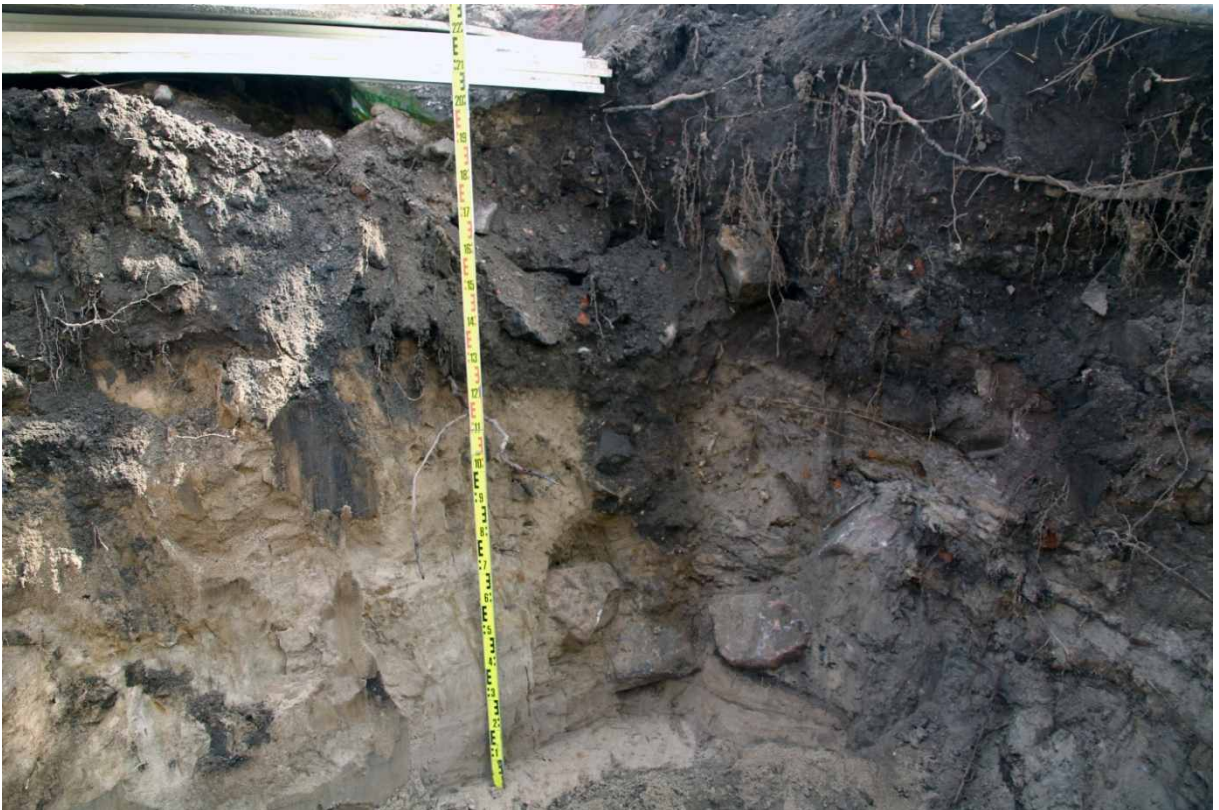
Kuva 20. Kellari. Kuopan kaakkoisososa. Latan oikealla puolella alhaalla kellarin pohjoisseinän alimpia kiviä on tullut esiin (profiili 4). Seinän oikealla on kellarin täyttömaita ja vasemmalla puolella pian puhdas hiekkakerros. Kivien päällä näkyy tumma maa oletetun seinälinjan kohdalla. 19.4.2010. Kuvaussuunta: SE.

Saman kuopan kaakkoisprofiilin alaosasta tuli esiin muutamia isoja luonnollisia kiviä, jotka kuuluivat kellarin pohjoisseinään (profiili 4, ks. kartat 3-4; kuvat 11 ja 20-21). Kiviä oli vain kaksi päällekkäin, mutta useampia rinnakkain. Oletetun seinälinjan kohdalla ylempää tuli 60 cm korkea ja 30 cm leveä tumma maakerros, joka erottui selvästi kellarin ulkopuolella pohjoispuolella olleesta sekoittuneesta vaaleasta hiekasta ja puhtaasta hiekasta sekä eteläpuolen vanhasta harmaasta kellarintäyttömaasta. Seinä oli hajotettu joskus, ilmeisesti puistikon putkitöiden yhteydessä. Kivien yläpinta 3.25 m mpy. Kivien alapinta oli 2.10 metriä maanpinnan alapuolella eli korkeudella 2.85 m mpy. Puhdas hiekka oli melkein heti niiden alla. Maanpinta oli korkeudella 4.95 m mpy.

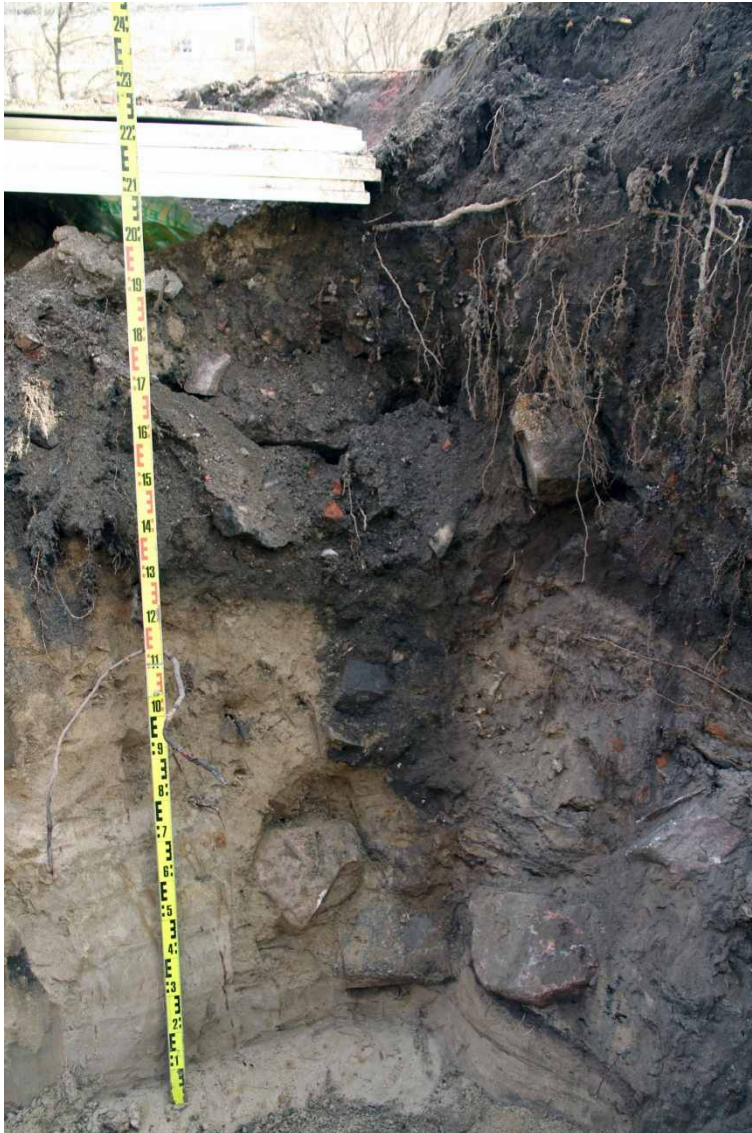
Kuva 21. Kuopan kaakkoisosaa. Lähikuva edellisestä. 19.4.2010. Kuvaussuunta: SE.

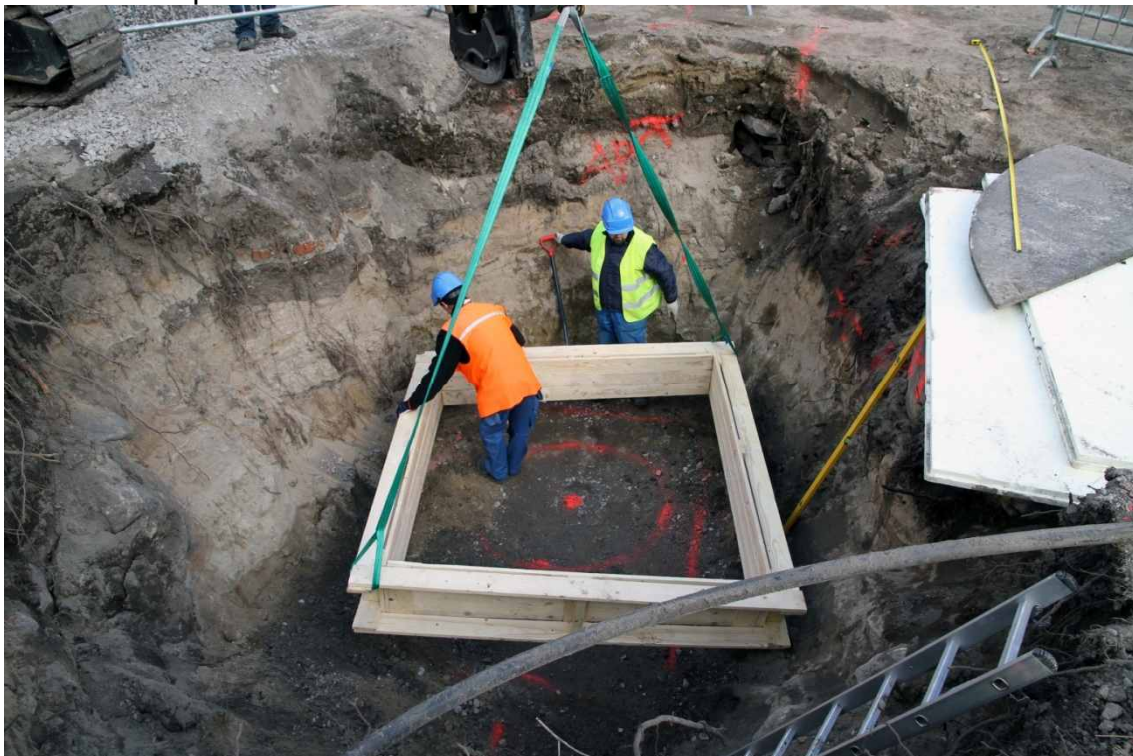
Kuva 22. Kellari ja Suihkualtaan eteläpuoli. Pumppaamon pohjan betonivalun laudoituskehikko asennetaan paikoilleen vielä lisää laajennettuun kuoppaan. 21.4.2010. Kuvaussuunta: N.

Alueen uudet kaivot kaivettiin syvemmälle. Alueen lounaisosan pumppaamo ja vesipostikaivoa varten kaivettu kuoppa oli noin 2.5 metriä syvä (noin 2.55 m mpy). Sen pohjalle tuli sora ja betoniperustus (kuva 22). Alueen kaakkoisosaan vesimittarikaivoa varten kaivettu kuoppa oli 4 x 4 metrin kokoinen ja 3.5 metriä syvä (kuvat 96-97). Niiden profiileista voitiin havaita uusia täyttömaita olevan 1.30-2.00 metriä ennen puhdasta hiekkaa.

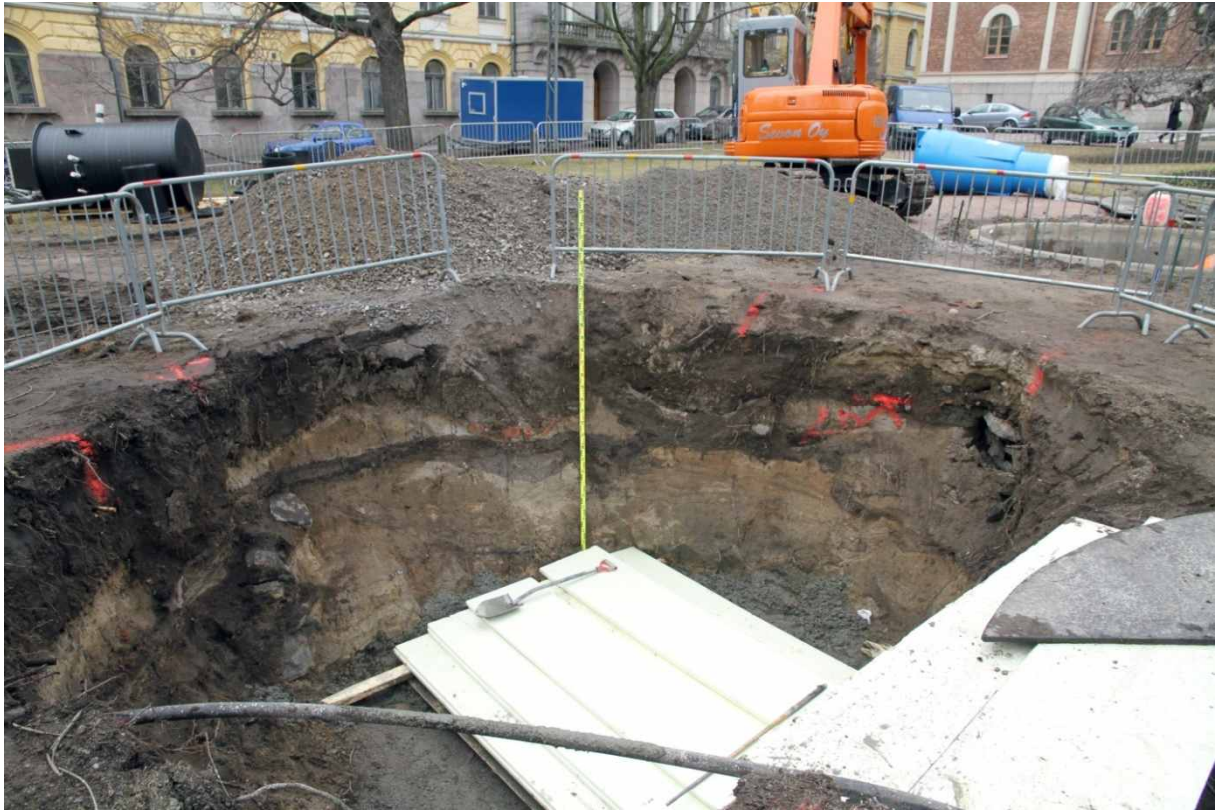
Kuva 23. Kellari ja Suihkualtaan eteläpuoli. Kuopan länsipuolisko. Kuoppa laajimmillaan ennen kaivantojen tekoa pohjoiseen ja länteen (profiili 9). 22.4.2010. Kuvaussuunta: NW.

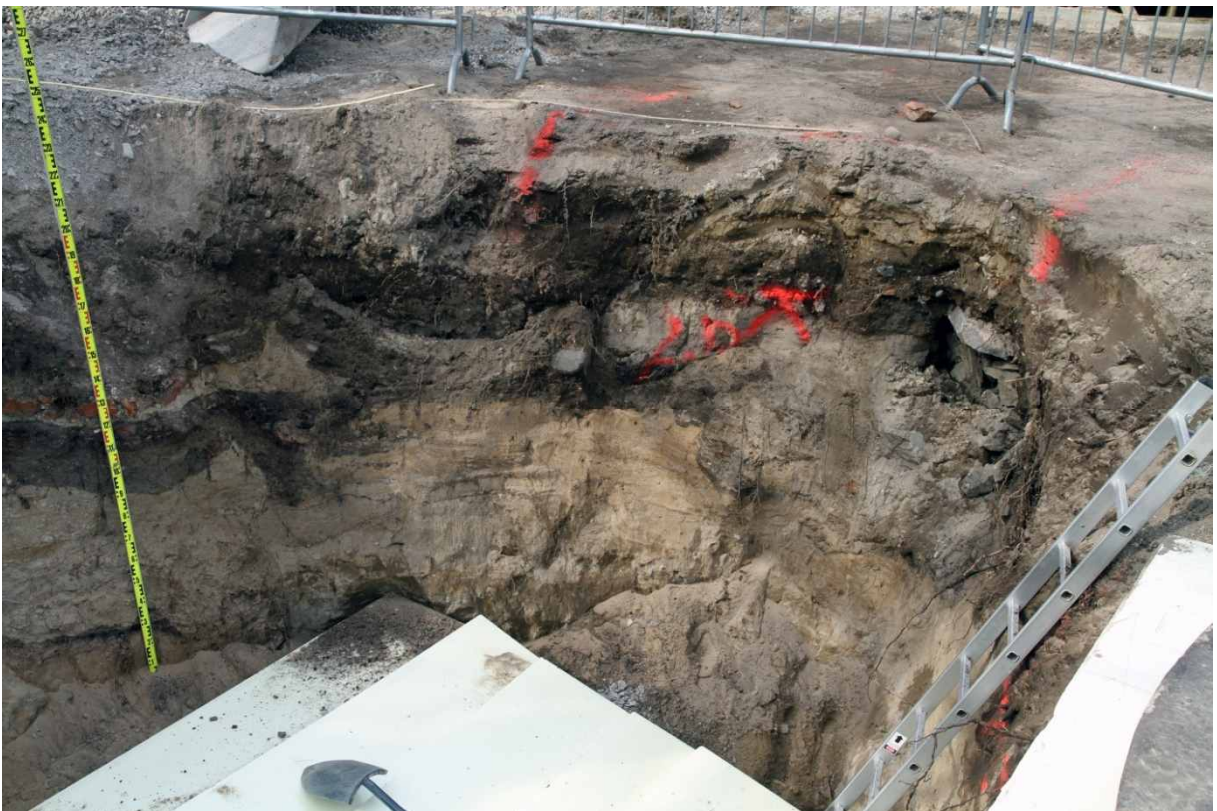
Kuva 26. Kellari ja Suihkualtaan eteläpuoli. Kuopan länsi- ja pohjoisosa. Profiilissa vasemmalla on pintakerrosten alla vanhoja kerroksia. Oikealla on suihkualtaan rakenteiden uusia täyttömaita. 21.4.2010. Kuvaussuunta: NW.

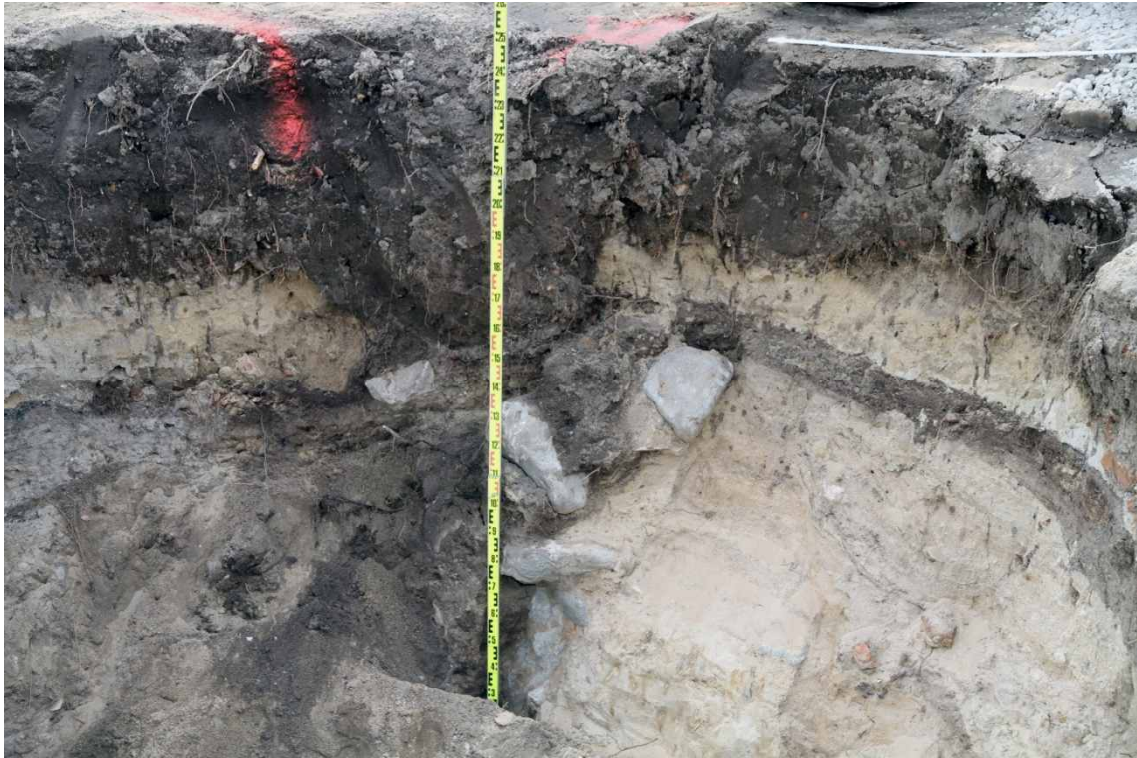
Kuva 27. Kellari. Kuopan lounaisosa. Aikaisemman dokumentoidun kellarin pohjois-seinän profiilin (profiili 6) takaa paljastunut tilanne. Myös täällä kellariseinä näyttää tuhoutuneen osittain myöhemmän rakentamisen takia. 21.4.2010. Kuvaussuunta: SW.

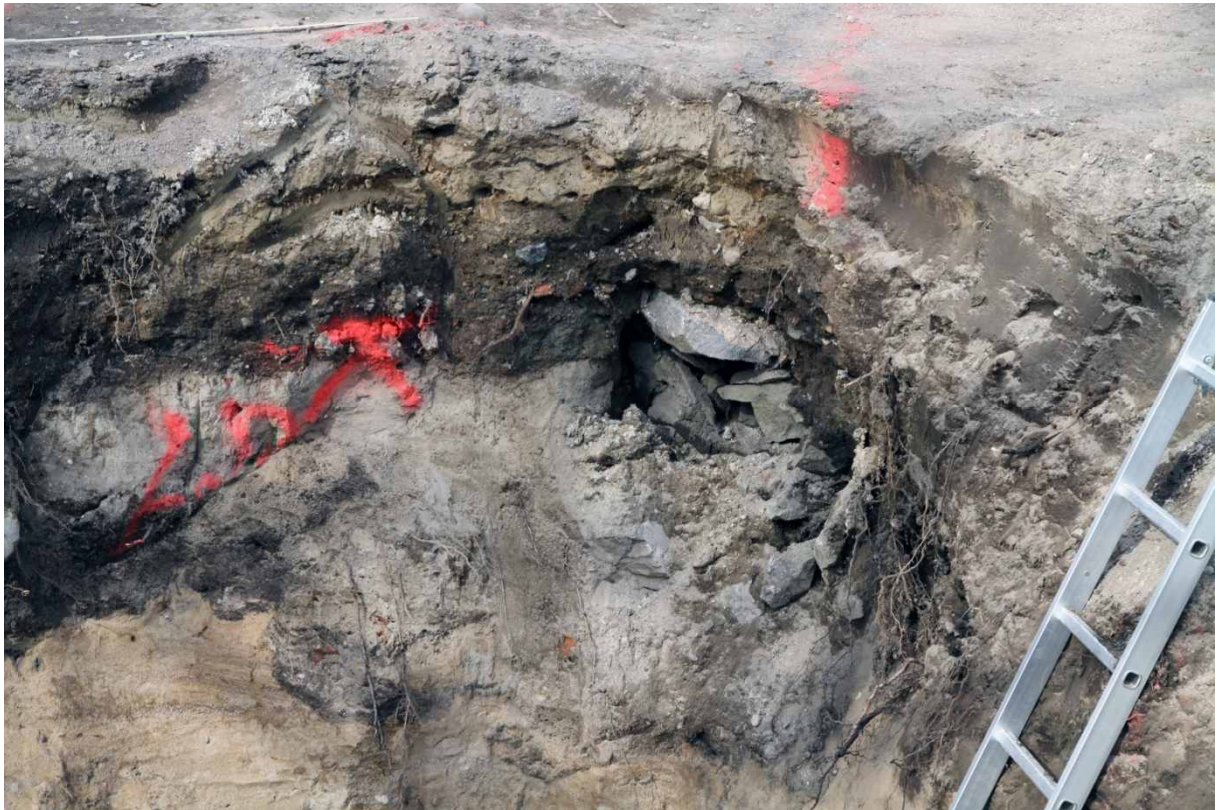
Kuva 33. Suihkualtaan eteläpuoli. Kuopan pohjoisosa. Profiilissa näkyy suihkualtaan rakentamiseen liittyviä täyttökerroksia. Oikealla on louhittua kiveä täyttemaana. 21.4.2010. Kuvaussuunta: NW.

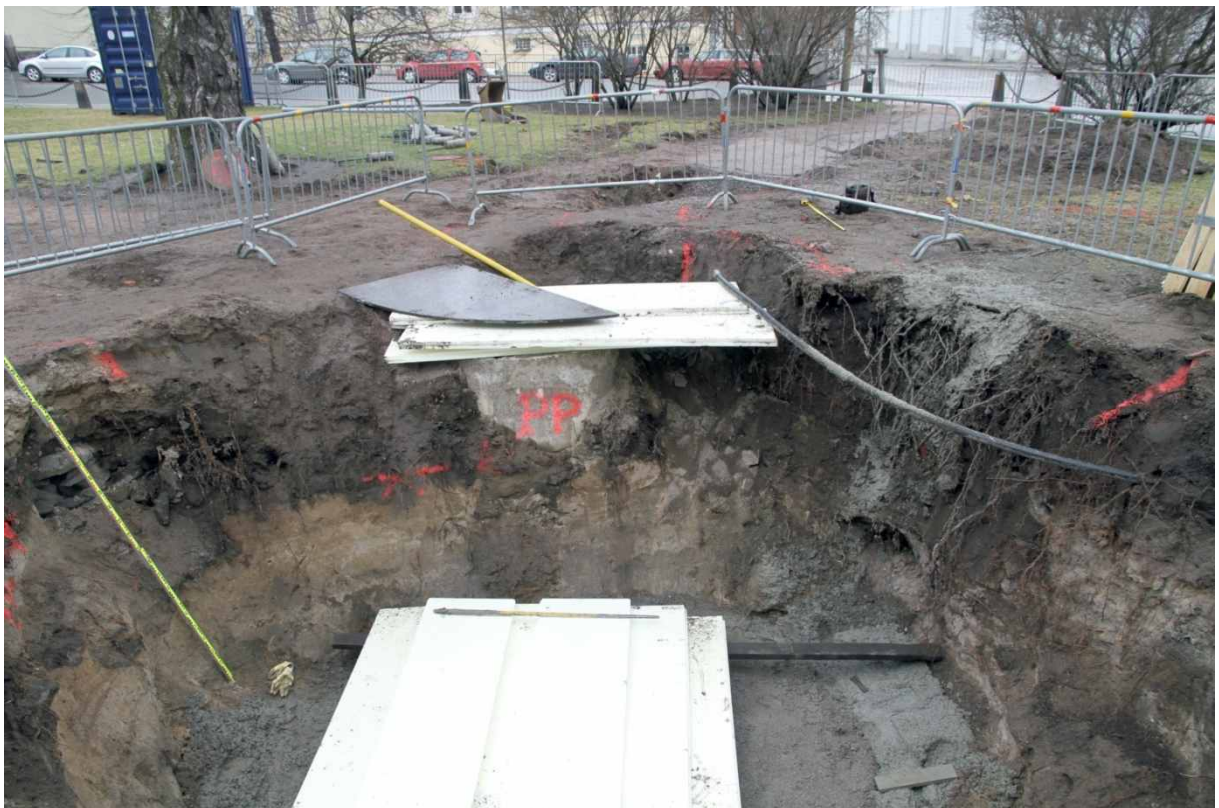
Kuva 34. Suihkualtaan eteläpuoli. Kuopan itäpuolisko. Profiileissa on näkyvissä enimmäkseen pintamultakerros ja uusia täyttökerroksia ennen puhdasta hiekkaa. Latan kohdalla on edellisen kuvan louhintakivet. Oikealla on alempana kellarin vanhoja täyttömaita. 22.4.2010. Kuvaussuunta: E.

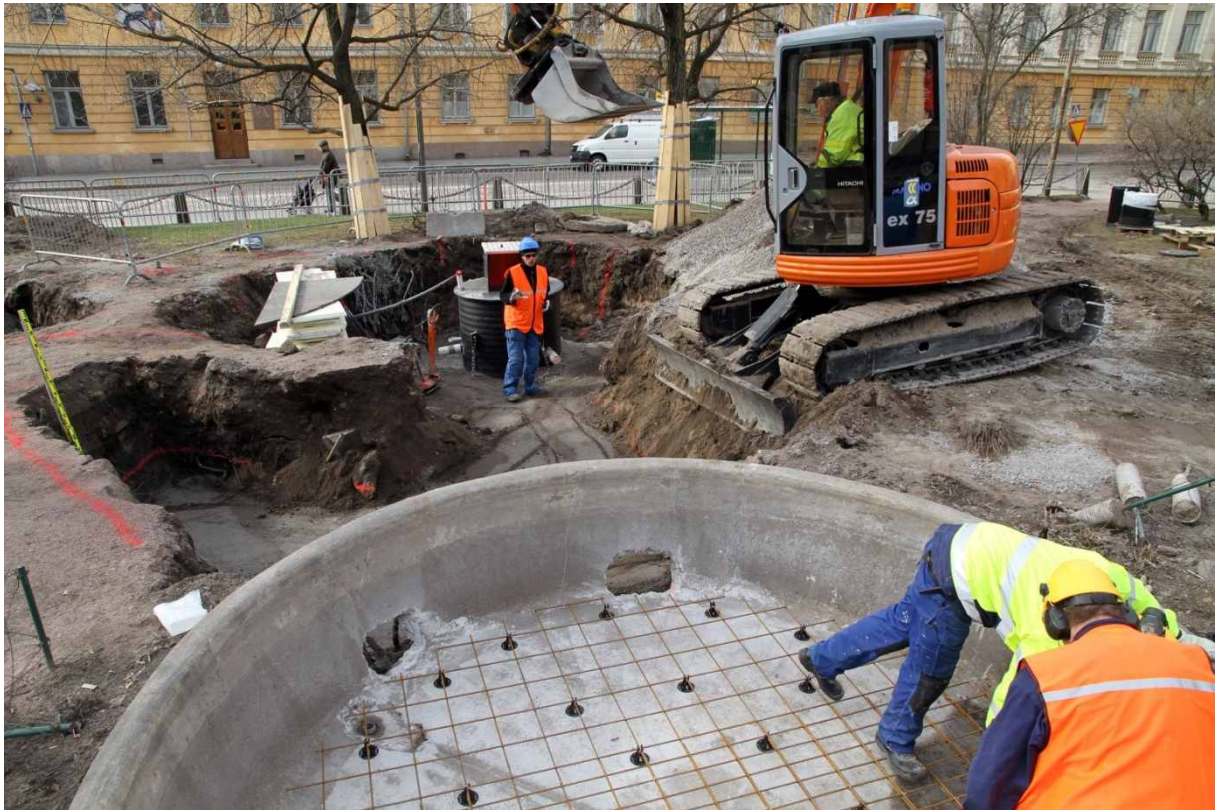
Kuva 35. Suihkualtaan eteläpuoli. Suihkualtaan ja uuden pumppaamon välinen alue on avattu putkien asentamista varten. 27.4.2010. Kuvaussuunta: S.

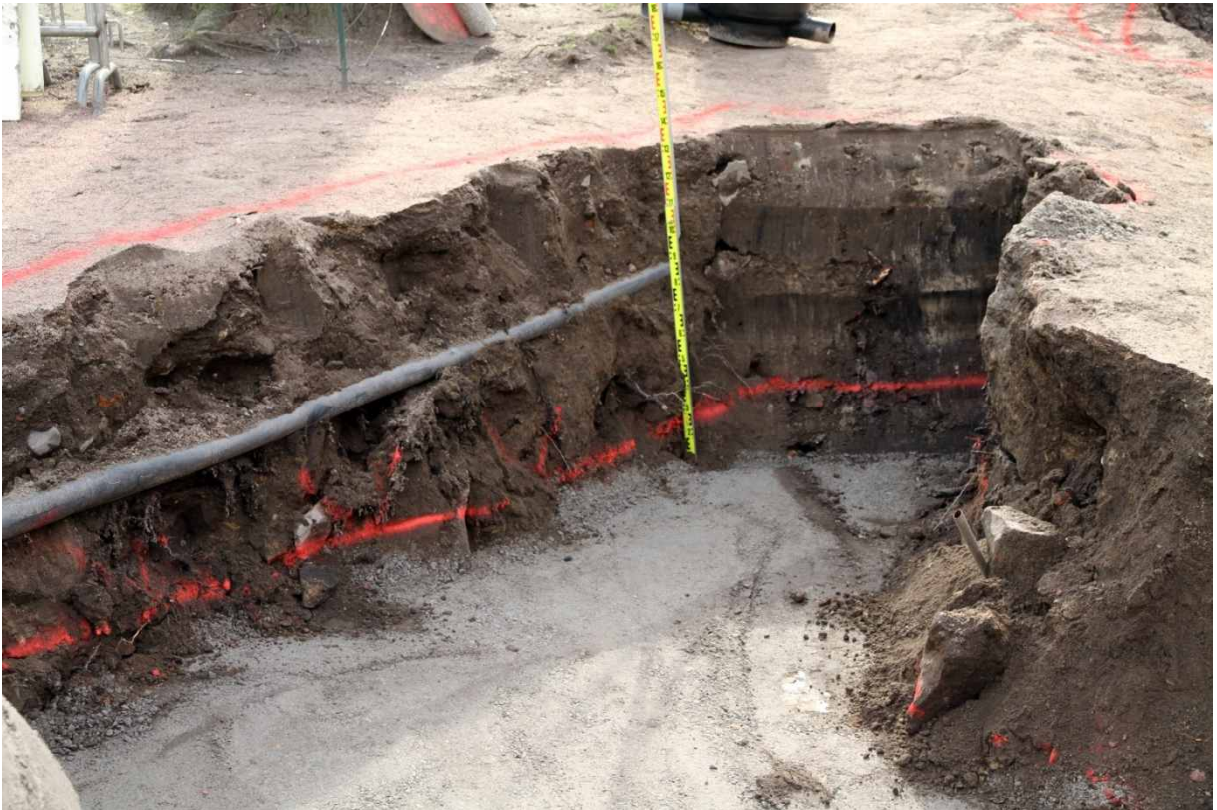
Kuva 37. Suihkualtaan eteläpuoli. Lähikuva alueen itäprofiilista. 27.4.2010.
Kuvaussuunta: SE.

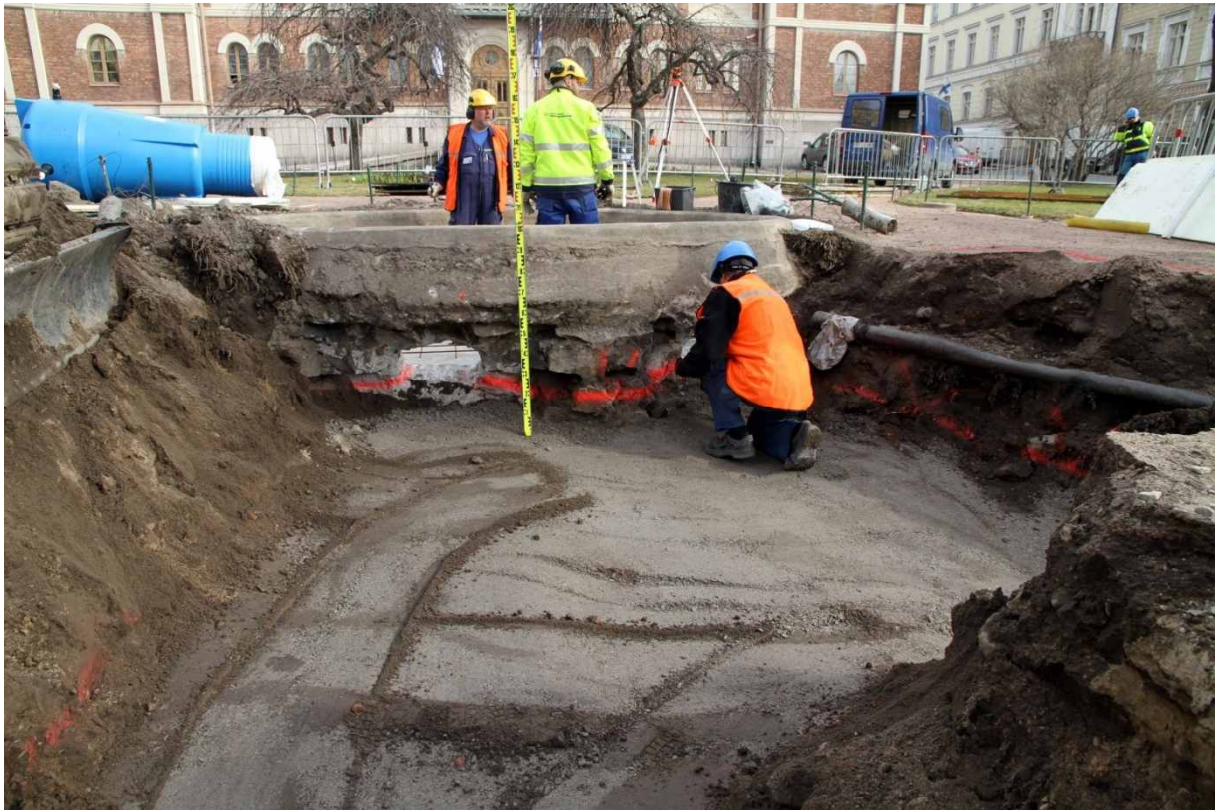
Kuva 39. Suihkualtaan eteläpuoli. Putkia varten on puhkottu altaan seinään uusia reikiä. 27.4.2010. Kuvaussuunta: N.

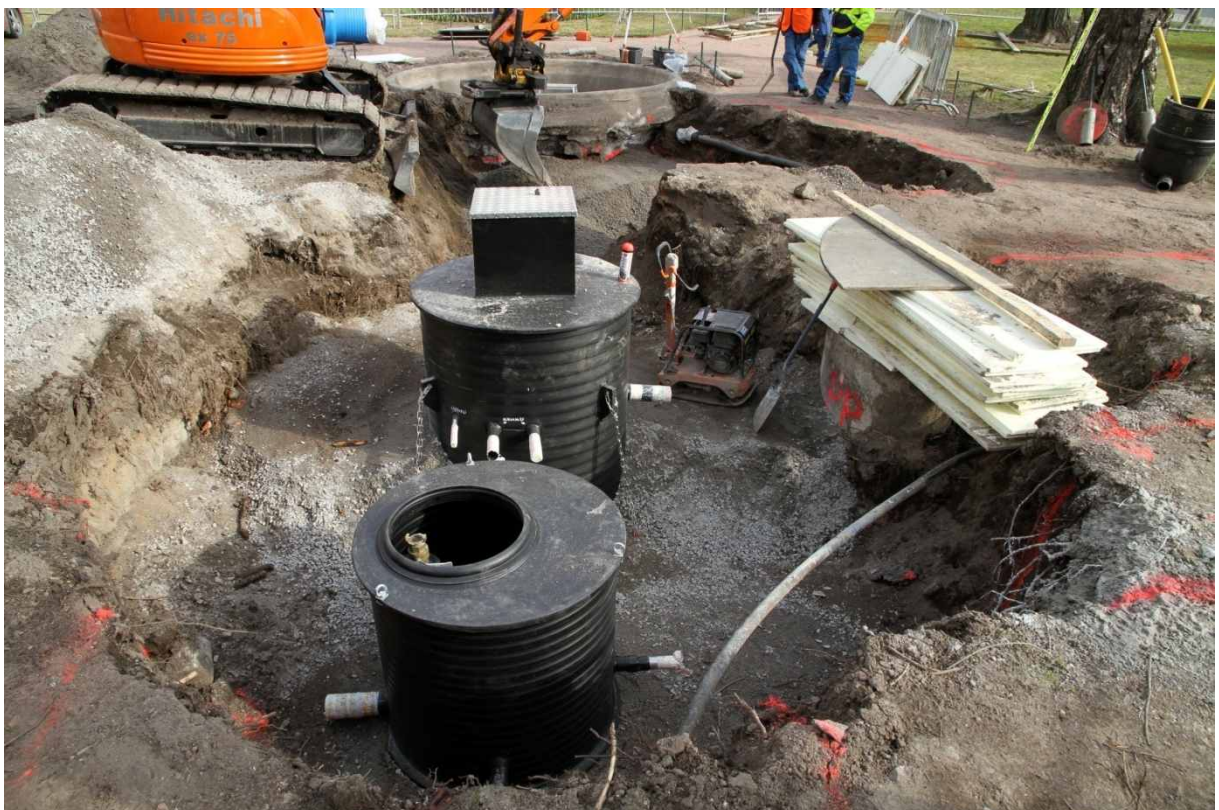
Kuva 40. Kellari ja Suihkualtaan eteläpuoli. Edessä on vesiposti ja keskellä pumppaamo. Pinon alla on vanha kaivo. Kellarin pohjoisseinä sijaitsee ja sijaitsee lähimmän kaivon linjalla. 27.4.2010. Kuvaussuunta: N.
