HELSINKI, RITARITALON PUUSTIKKO

HISTORIALLISTEN AJAN (1640-) KAUPUNKIALUEELLA TEHDYN
SUIHKUALTAN PERUSKUNNOSTUKSEN ARKEOLOGINEN
VALVONTAKERTOMUS 2010

Markku Heikkinen
Helsingin kaupunginmuseo 2010

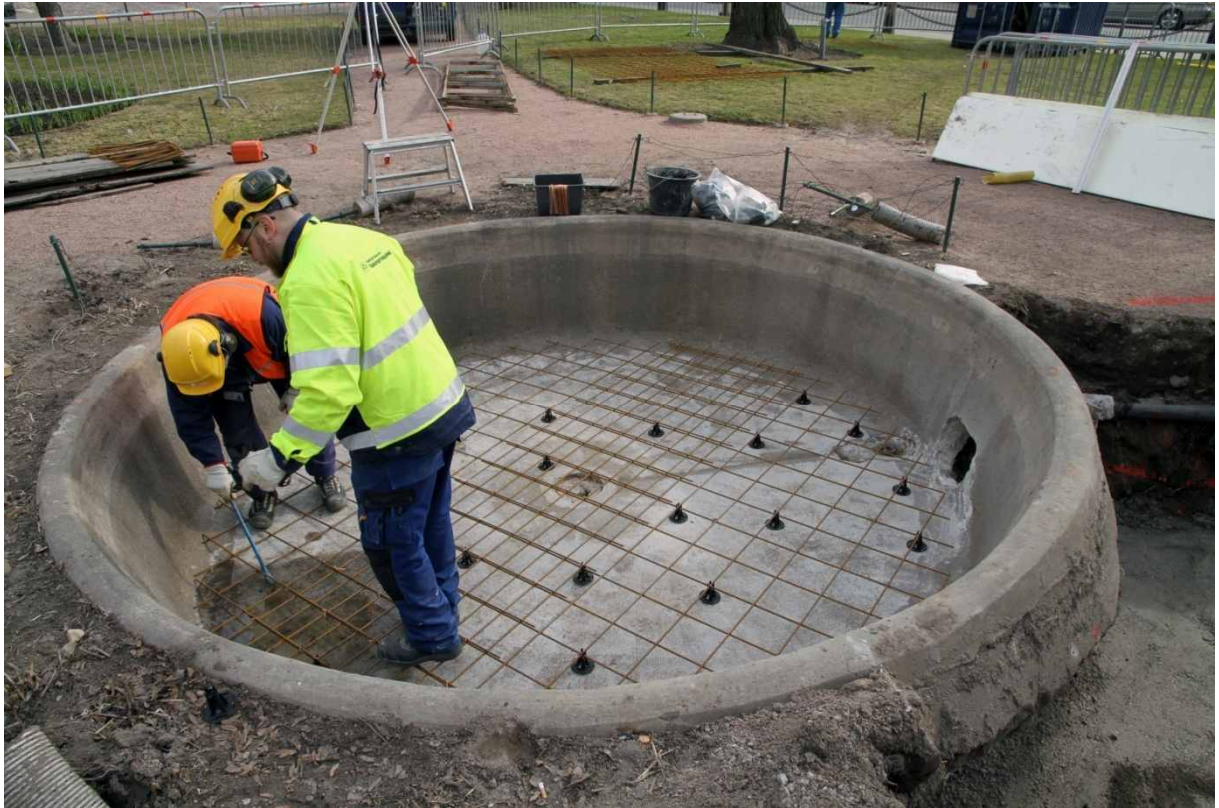
Kuva 41. Suihkualtaan eteläpuoli. Altaan uutta pohjaa raudoitetaan. 27.4.2010.
Kuvaussuunta: NE.

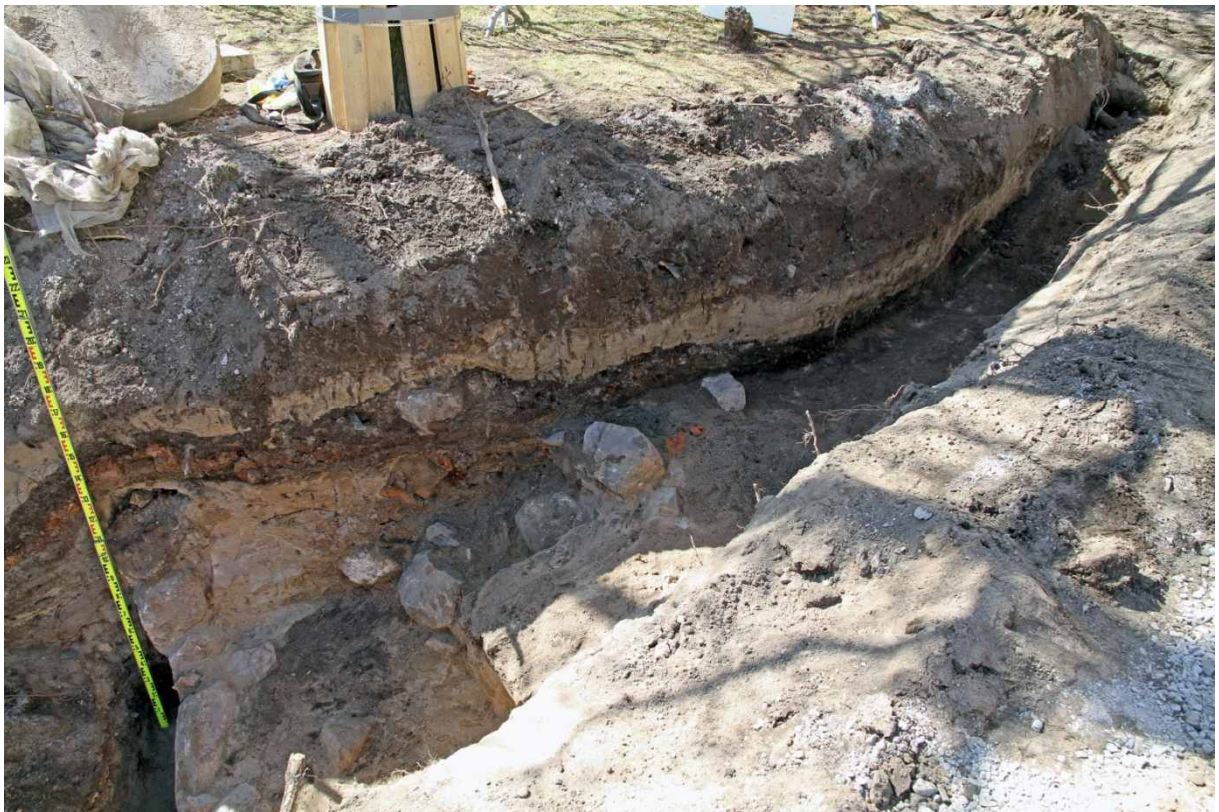
Kuva 42. Kellari. Kellarin läntinen osa. Vasemmalla näkyy kellarin länsiseinä ja seinän ulkopuolisia kerroksia länsipuolella (profiili 8). 28.4.2010. Kuvaussuunta: S.

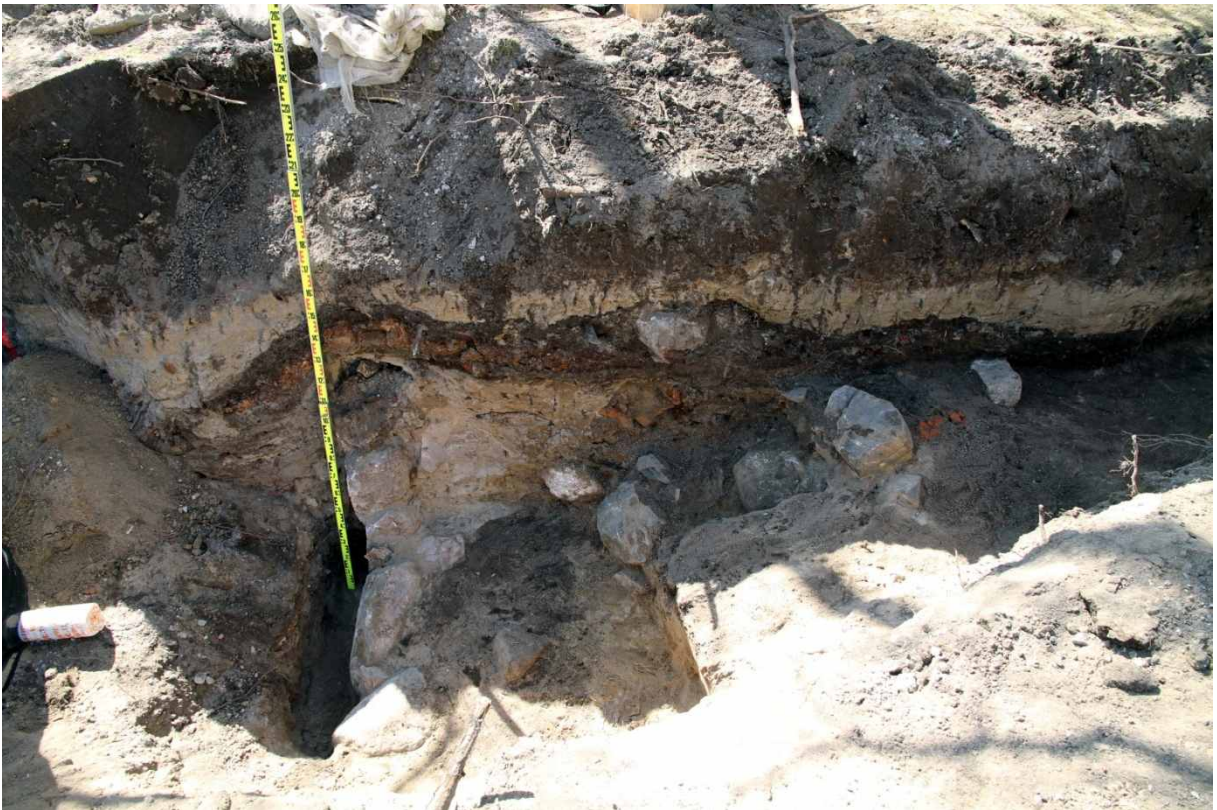
Kuva 46. Kellarin läntinen osa. Kellarin länsiseinä ja lähimpiä alueita länsipuolella 28.4.2010. Kuvaussuunta: S.

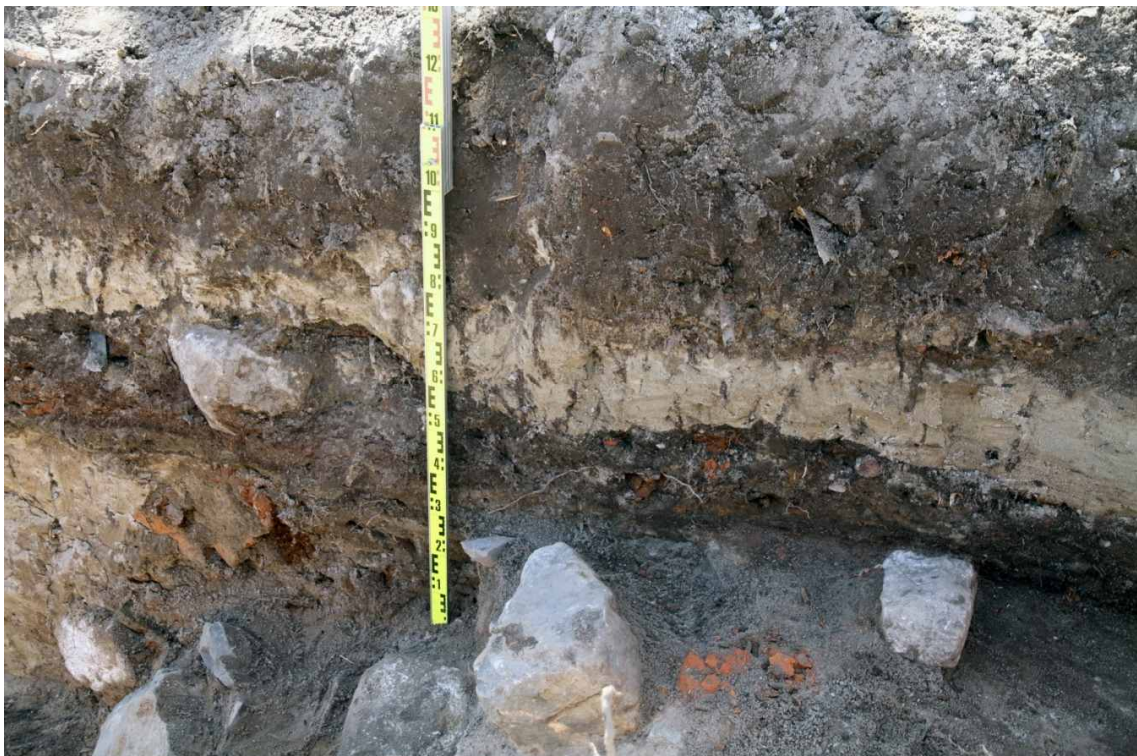
Kuva 48. Kellari. Kellarin läntinen osa. Lähikuva eteläprofiilista seinälinjan länsipuolelta. 28.4.2010. Kuvaussuunta: S.

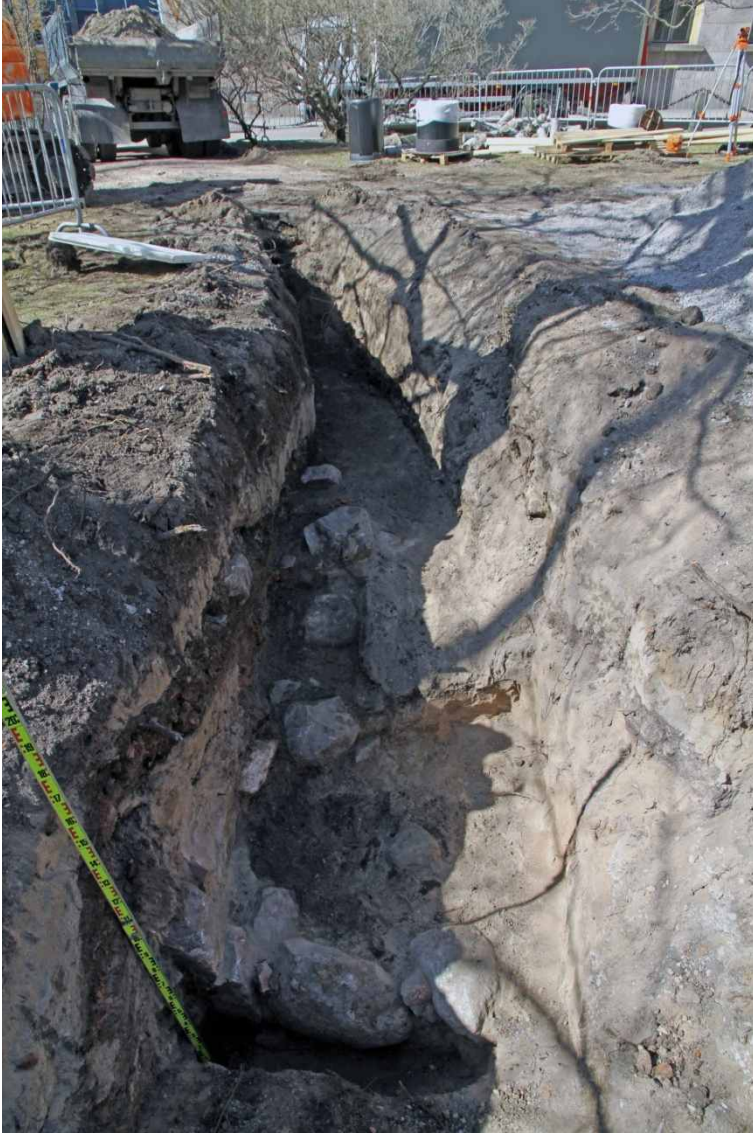
Kuva 49. Kellari. Kellarin läntinen osa. Edessä kellarin länsiseinä ja taaempaa lähimpiä läntisiä alueita. 28.4.2010. Kuvaussuunta: SW.

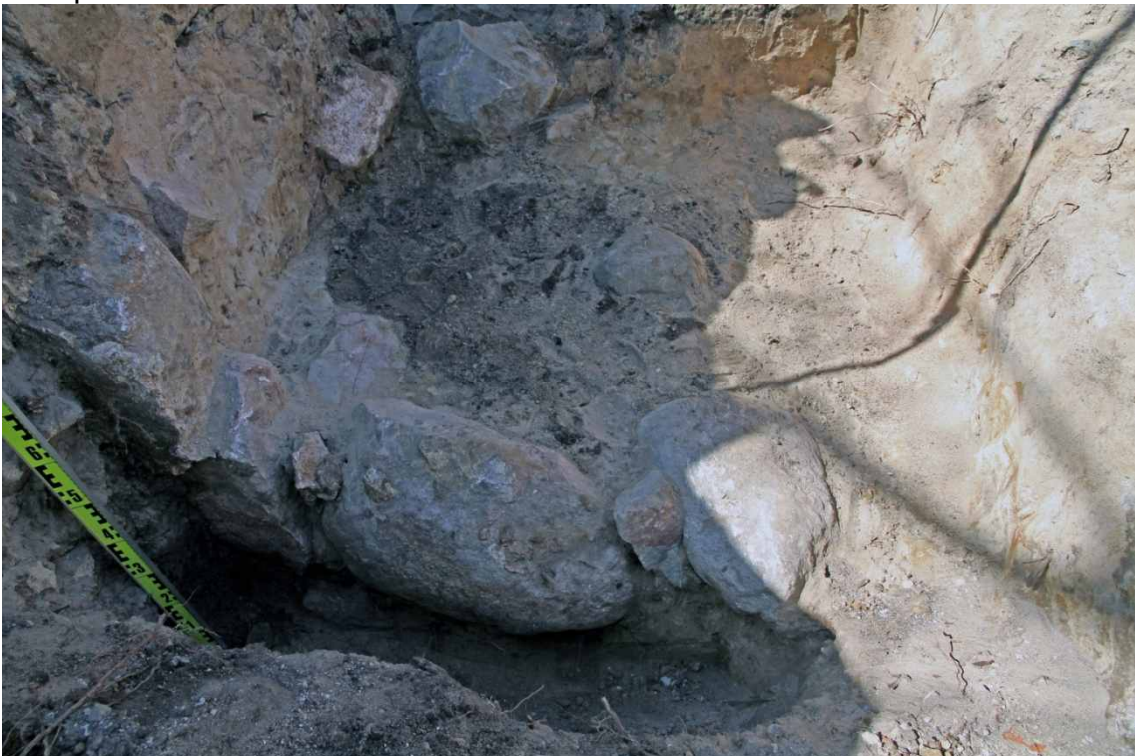
Kuva 50. Kellari. Kellarin läntinen osa. Lähikuva kellarin länsiseinästä (profiili 7). 28.4.2010. Kuvaussuunta: W.

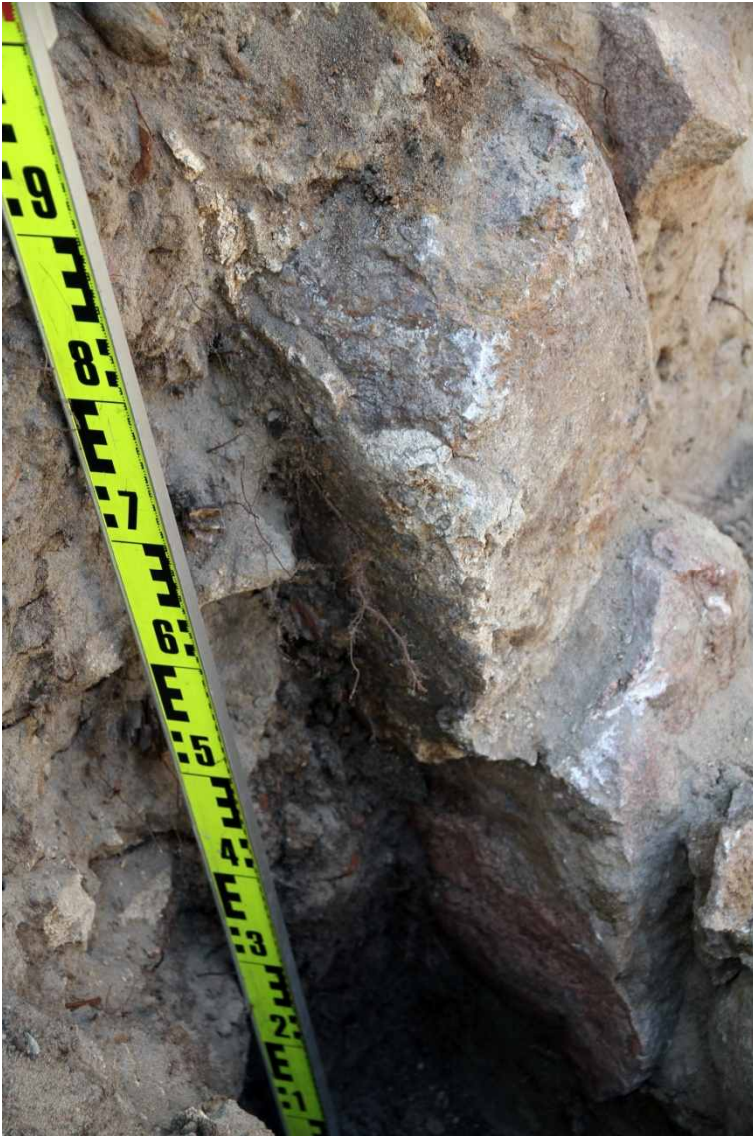
Kuva 51. Kellari. Kellarin läntinen osa. Seinän sisäpuolista laastikerrosta. 28.4.2010. Kuvaussuunta: SW.

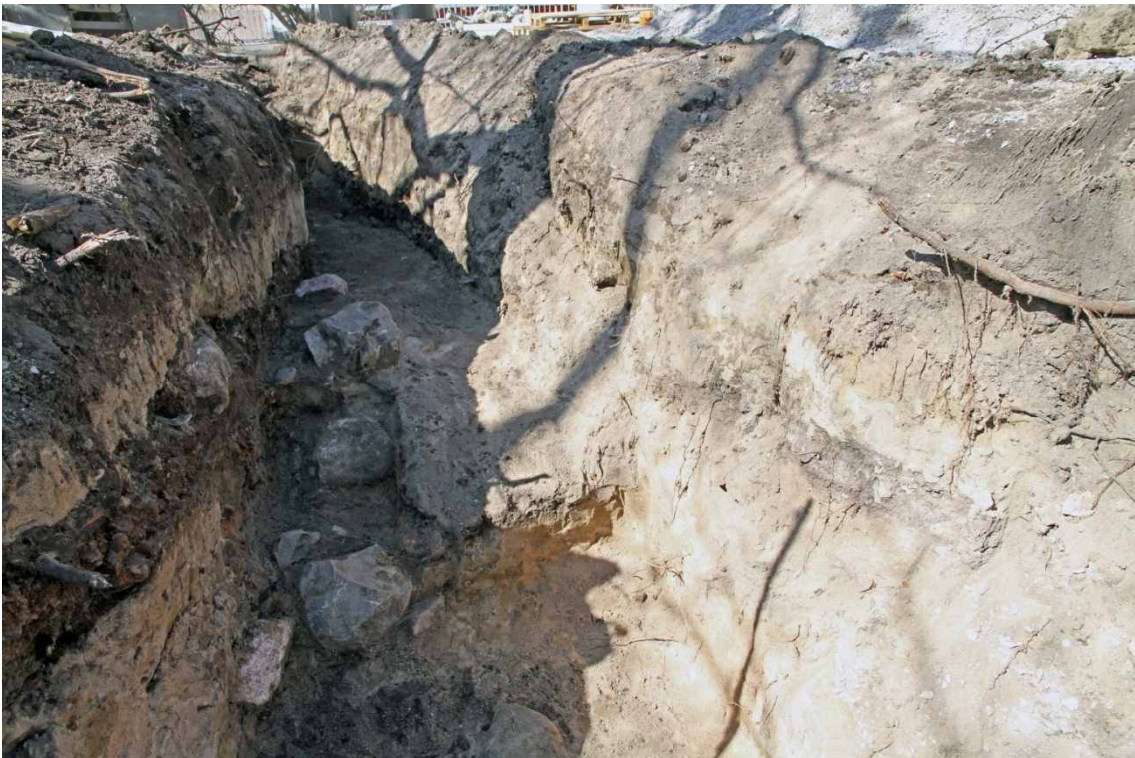
Kuva 52. Kellari. Kellarin läntinen osa. Kellarin länsiseinän lähimpiä läntisiä alueita. 28.4.2010. Kuvaussuunta: W.

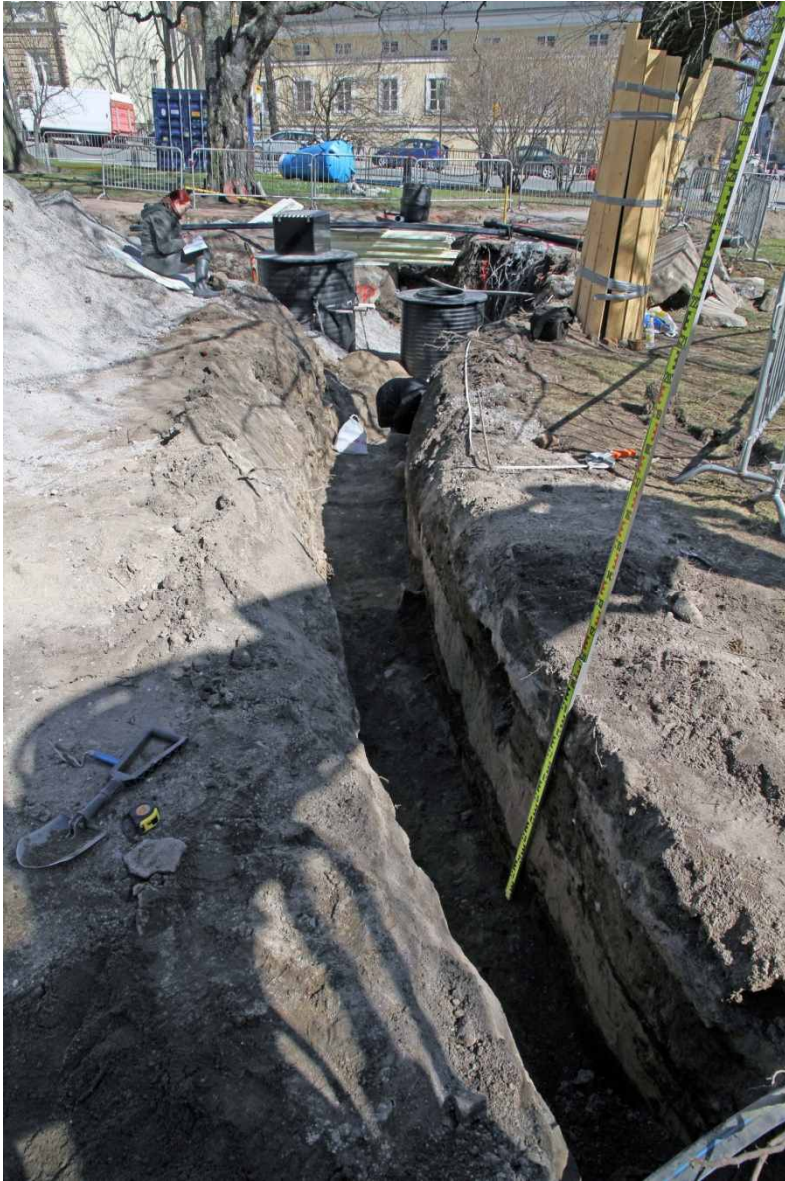
Kuva 53. Läntinen kaivanto. Itäosa. Yleiskuva. 28.4.2010.
Kuvaussuunta: NE.

Kellarin länsipuolen sekoittuneiden kerrosten jälkeen kerrokset olivat melko vähäisiä **Läntisessä kaivannon** eteläprofiilissa (profiili 10, ks. kartta 5; kuvat 53-56 ja 62-63). Pinnalla oli 70 cm multaa ja sen alla 25 cm:n paksuiseksi vahvistunut vaalea/kellertävä hieno hiekka. Alimpana kerroksena oli 20 cm paksu sekoittunut tummanruskea hiekka-, savi- ja multakerros eli alempi multakerros. Nämä kaksi viimeistä vanhoiksi ajoitettua kerrosta esiintyivät myös aiemmin mainitun kellarin yläpuolisissa kerroksissa.

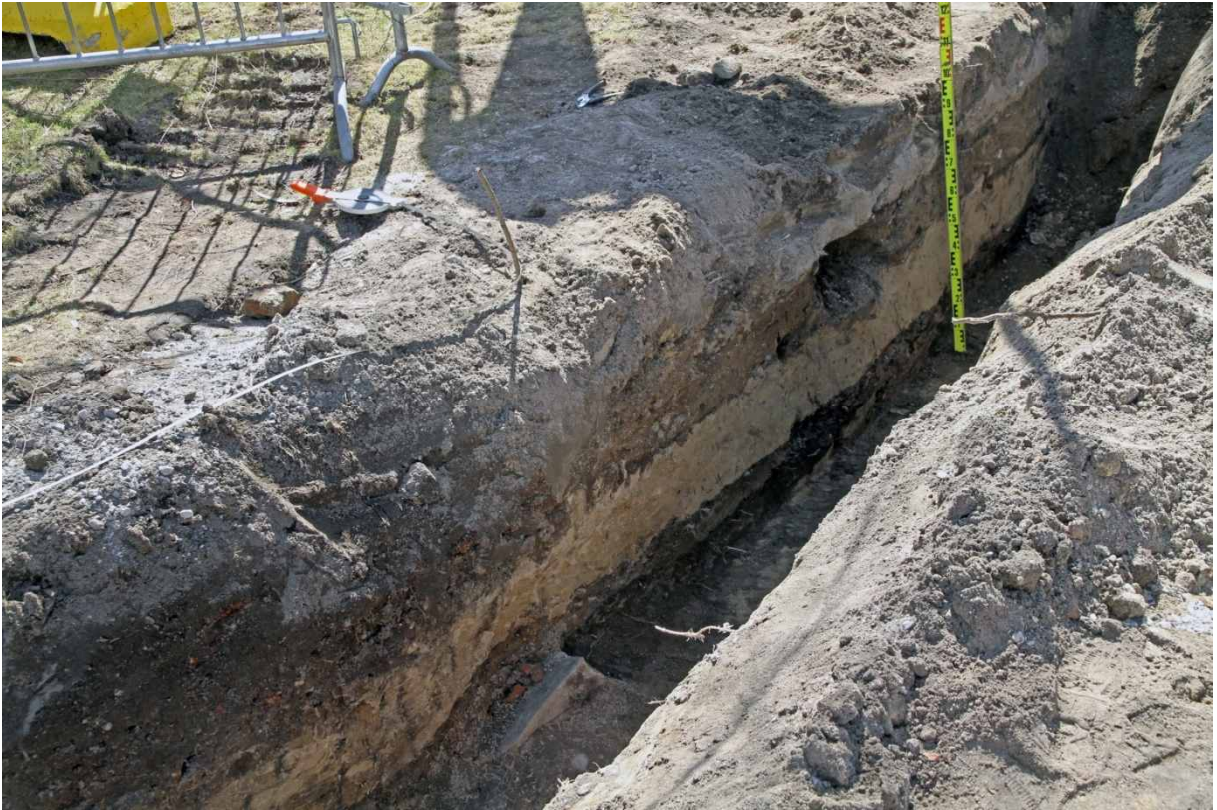
Kuva 55. Läntinen kaivanto. Itäosa. Eteläprofiili (profiili 10). 28.4.2010.
Kuvaussuunta: SW.

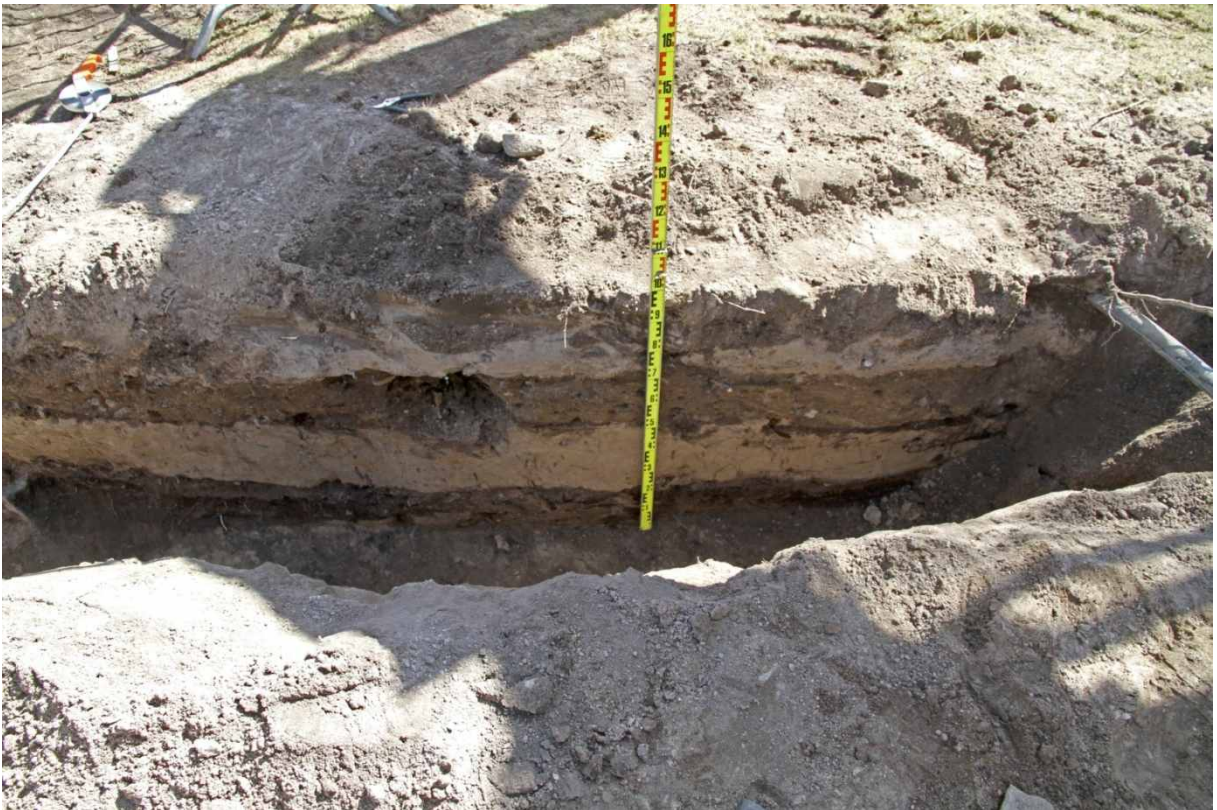
Kuva 56. Läntinen kaivanto. Itäosa. Eteläprofiili.28.4.2010. Kuvaussuunta: SE.

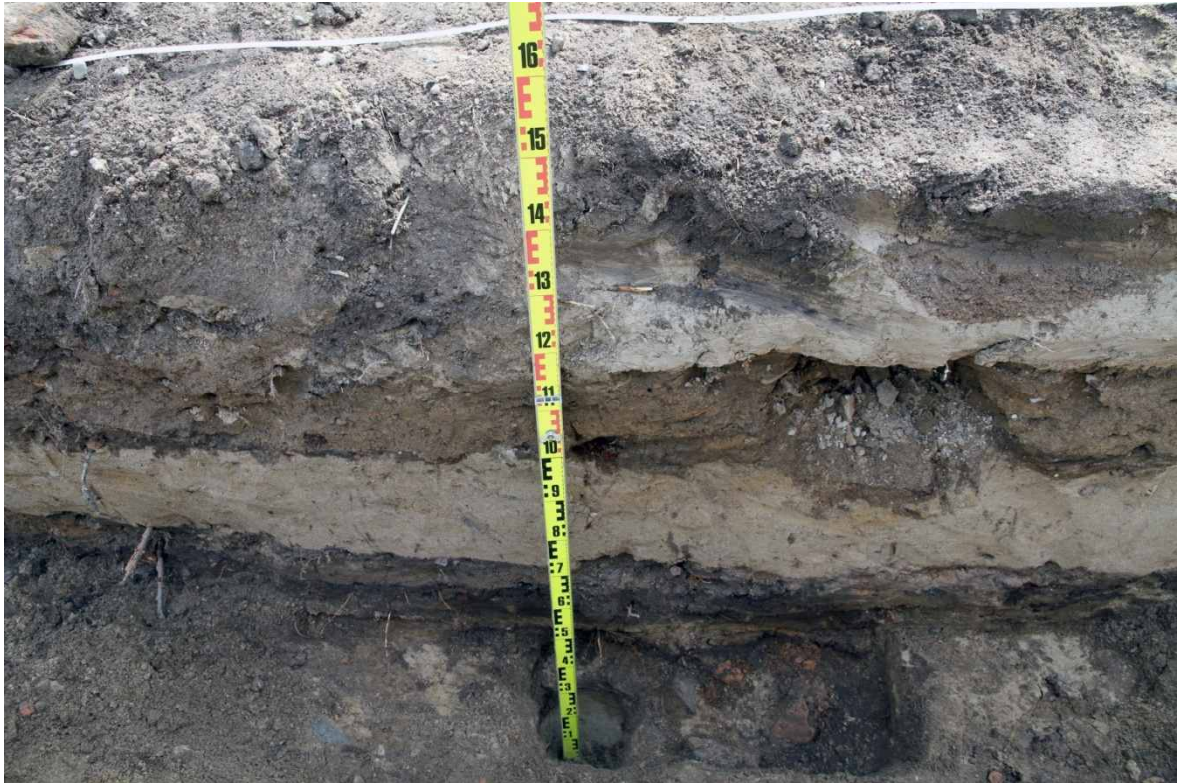
Kuva 57. Läntinen kaivanto. Itäosa. Koekuoppa 1.30.3.2010. Kuvaussuunta: SE

Kaivannon nurmikkoalueen ja puistokäytävän leikkauskohtaan tehtiin kaivannon pohjalle pieni koekuoppa 1 (kuva 57). Ensimmäisenä kaivannon pohjan alla oli 5 cm paksu vaaleahko hiekkakerros, jonka alla oli jälleen samaa alempaa multakerrosta (+laastia, kiviä, tiilipaloja) kuin kaivannon pohjalla. Alemman multakerroksen sisällä oli muuallakin samanlaisia ohuita vaaleita hiekkakerroksia. 30 cm kaivannon pohjan alapuolella tuli vastaan puhdas luonnollinen hiekka (3.61 m mpy). Nykyinen maanpinta sijaitsi tässä korkeudella 4.89 m mpy. Kulttuurimaata oli siis 1.28 metriä, josta vain alimmat kerrokset (n. 70 cm) olivat vanhoja.

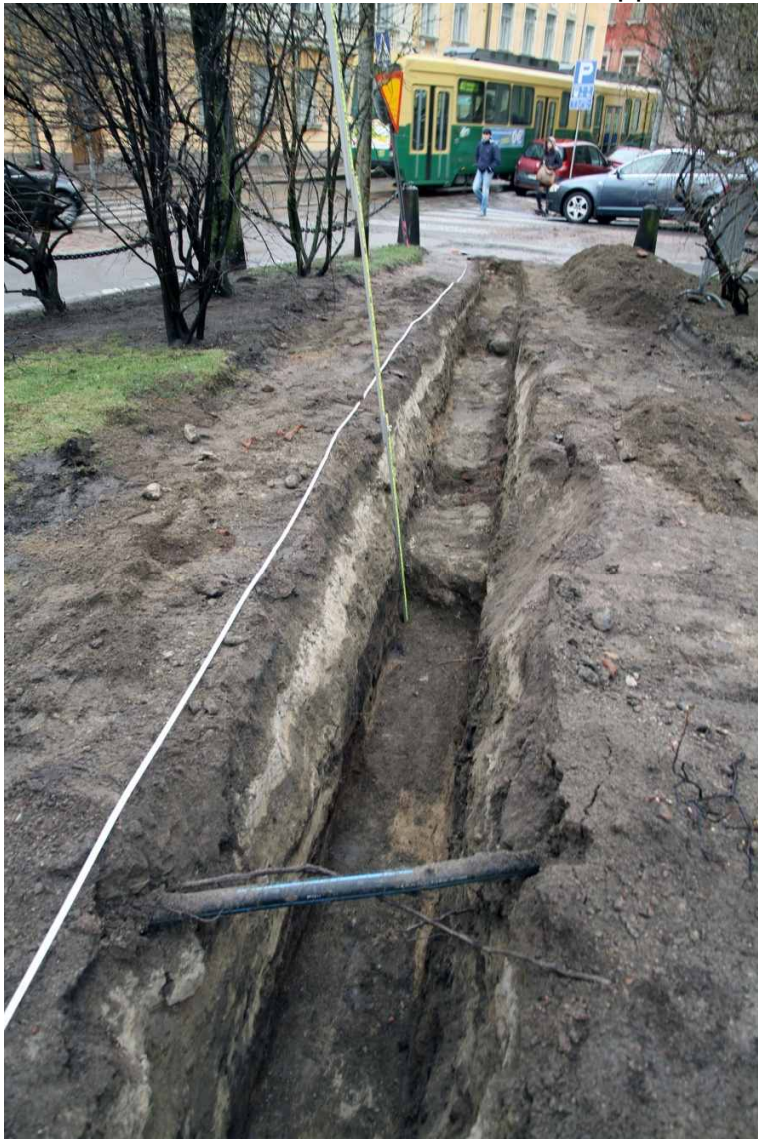
Kuva 58. Läntinen kaivanto. Keski- ja länsiosat. Jälkimmäisestä latan takaa on poistettu vain pintakerrokset. 29.4.2010. Kuvaussuunta: SW.

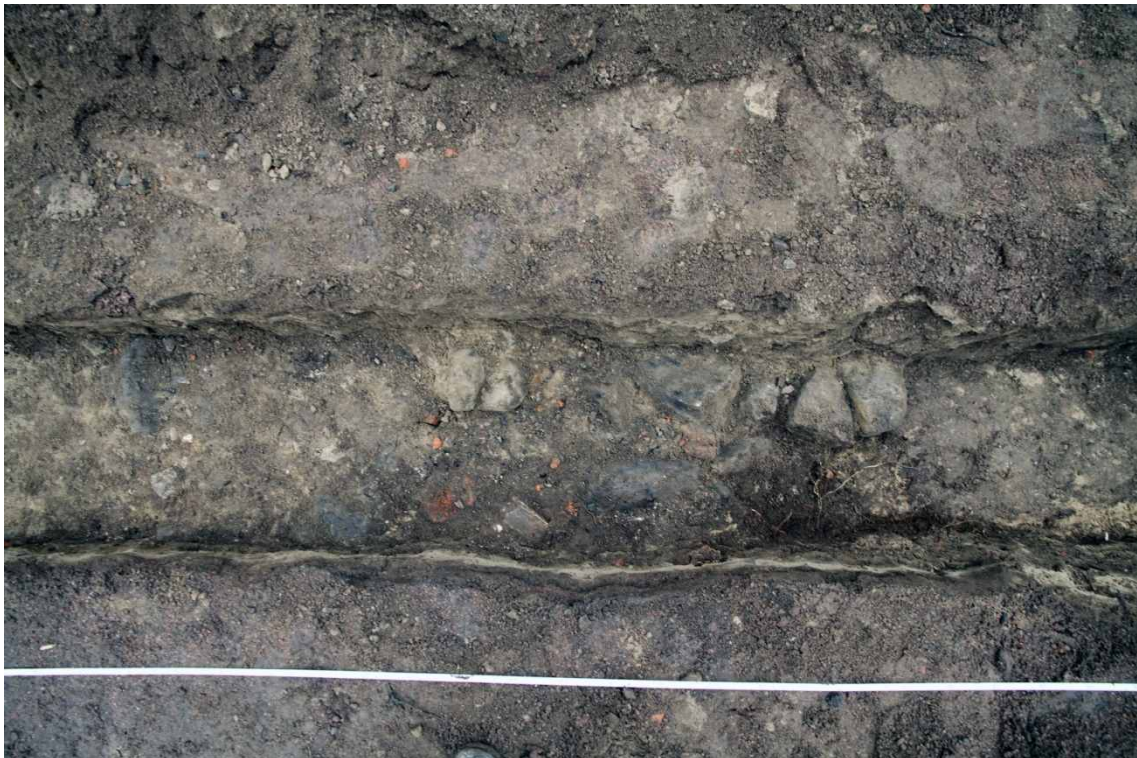
Kuva 60. Läntinen kaivanto. Länsiosa. Kivi- ja tiilikerrosta. Kuva päältä.29.4.2010.
Kuvaussuunta: NW.

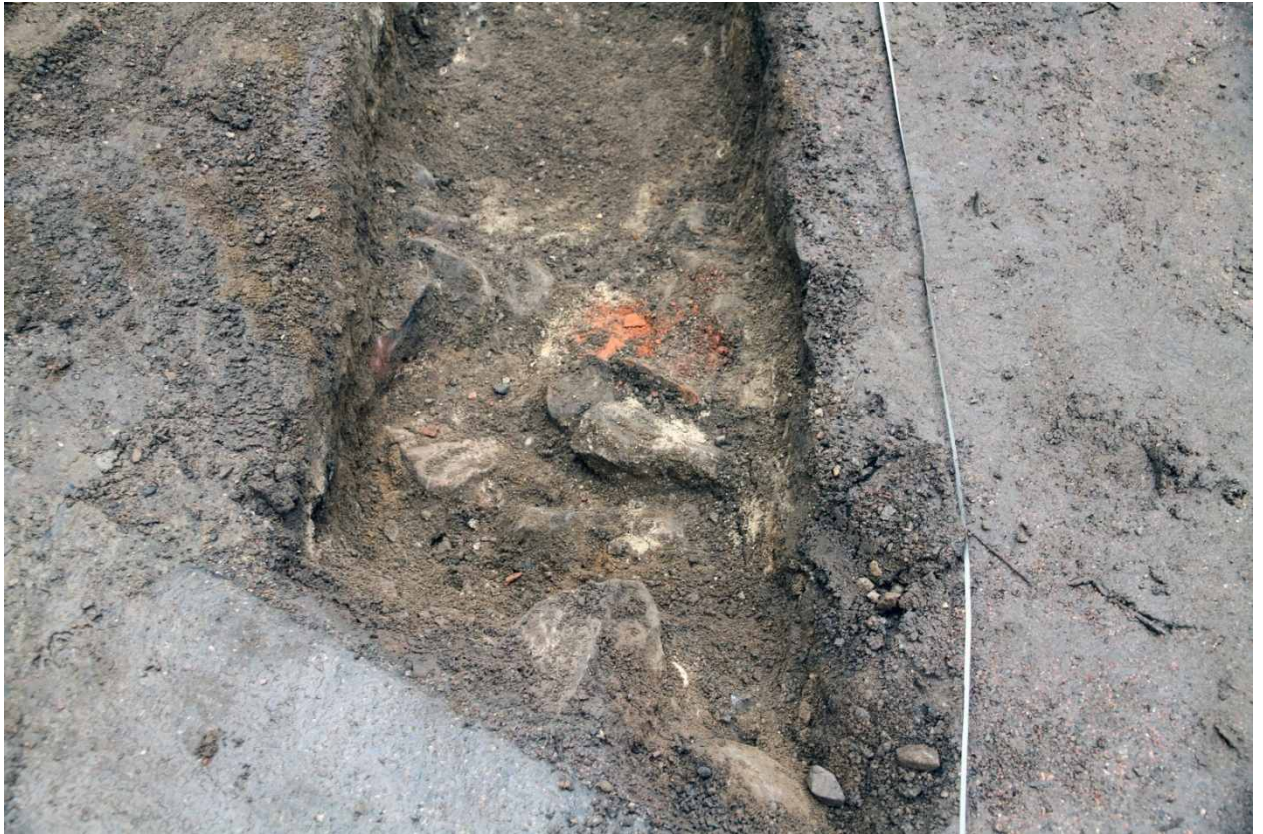
Kuva 61. Läntinen kaivanto. Länsiosa. Aivan länsiosan päässä Ritarikadun jalkakäytävän vieressä sijaitsevaa kivi-laastikerrosta. 29.4.2010. Kuvaussuunta: NE.

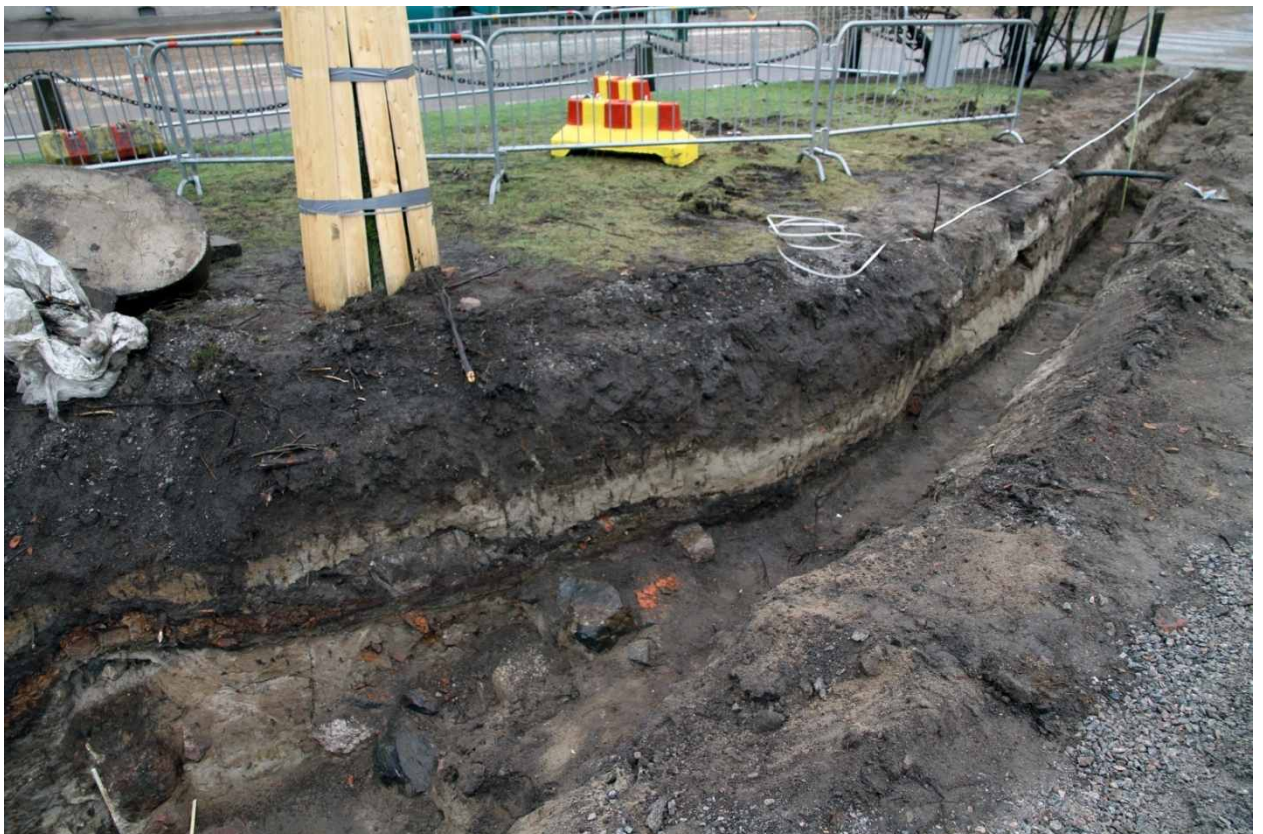
Kuva 62. Läntinen kaivanto. Itäosa. 29.4.2010. Kuvaussuunta: SW.

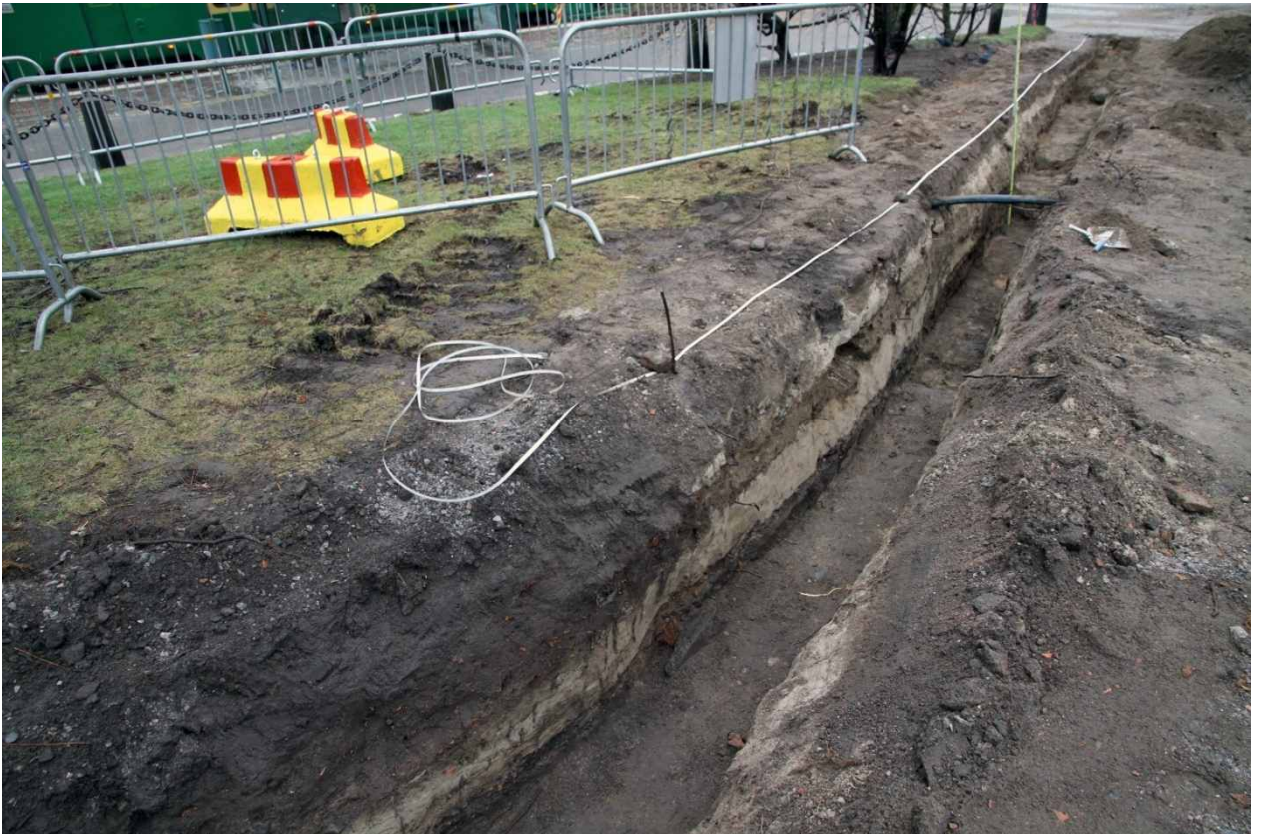
Kuva 63. Läntinen kaivanto. Keskiosa. 29.4.2010. Kuvaussuunta: SW.

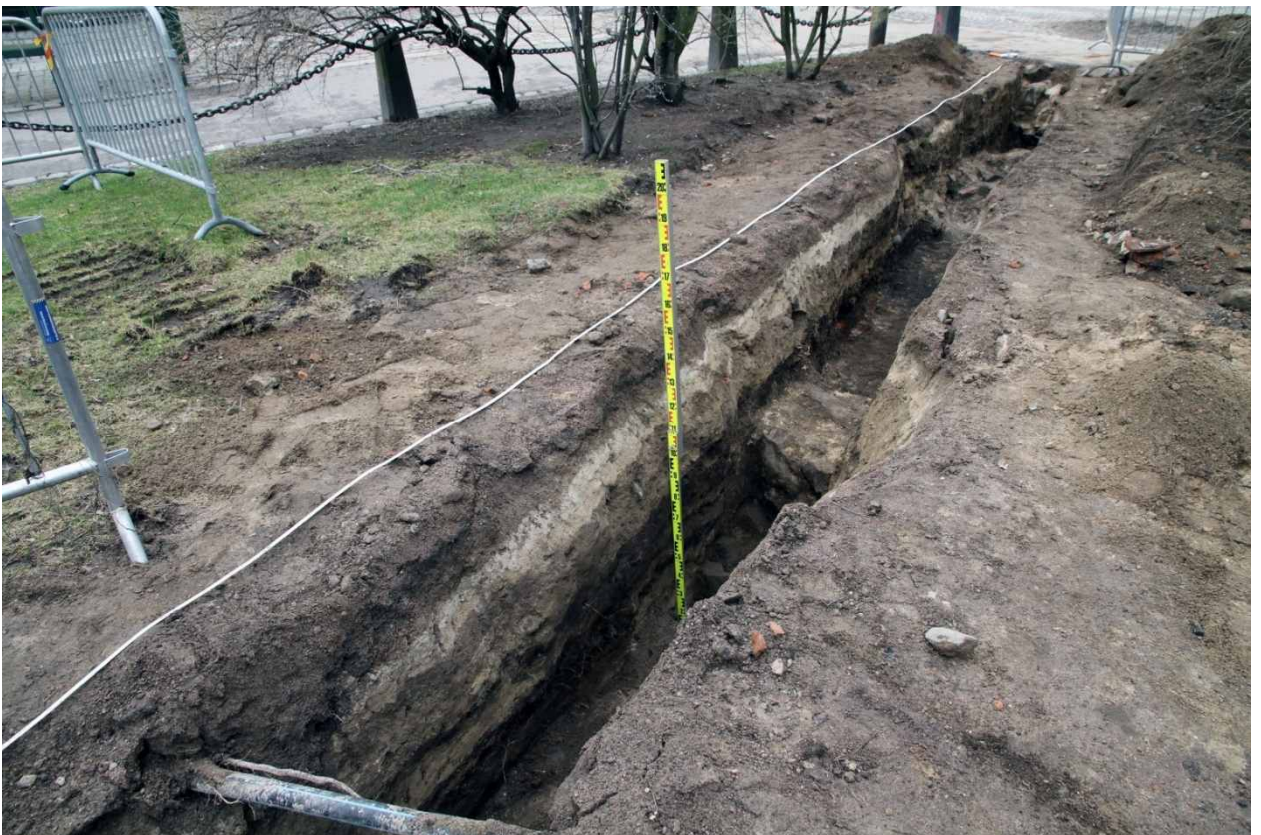
Kuva 64. Läntinen kaivanto. Länsiosa. Kaivanto on kaivettu tavoitetasoosa. 30.4.2010. Kuvaussuunta: SW.

Profiili jatkui yläosassaan melko samanlaisena jalkakäytävälle saakka (kuva 64). Kerrokset muuttuivat ja paksuudet vaihtelivat vähän ja katosivat välillä. Alempi multakerros ja kellertävä hiekka loppuivat, sillä kaivannon länsiosassa ainakin alemman multakerroksen läpi oli rakennettu 1700-luvun jälkipuoliskon rakennus. Kellertävä hiekkakerros saattoi liittyä rakennuksen ja tontin 1700-luvun jälkipuoliskon rakennustöihin. Tämän rakennuksen kohdalla, sisäpuolella ja päällä, oli 30 – 50 cm paksu tumman mustanruskea hiekka- ja multamaa, jossa oli joukossa pieniä kiviä, laastia ja tiilenkappaleita. Se oli vuoden 1808 tulipalon jälkeisiä rakennuksen täyttökerroksia. Sen yläpuoliset kerrokset vaikuttivat liittyvän puistikkaan.

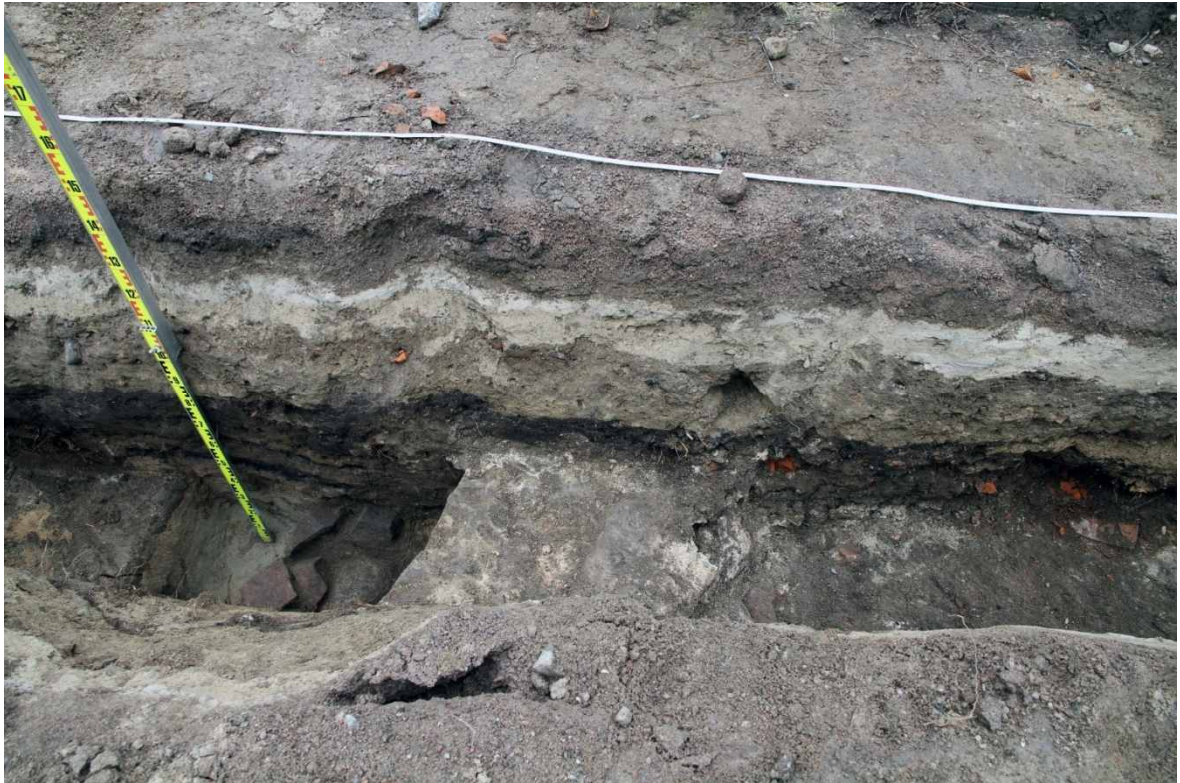
Kuva 65. Läntinen kaivanto. Länsiosa. Alueella sijainneen vanhan rakennuksen itäinen kivijalka kuvan keskellä ja vasemmalla koekuoppa 2. 30.4.2010. Kuvaussuunta: SE.

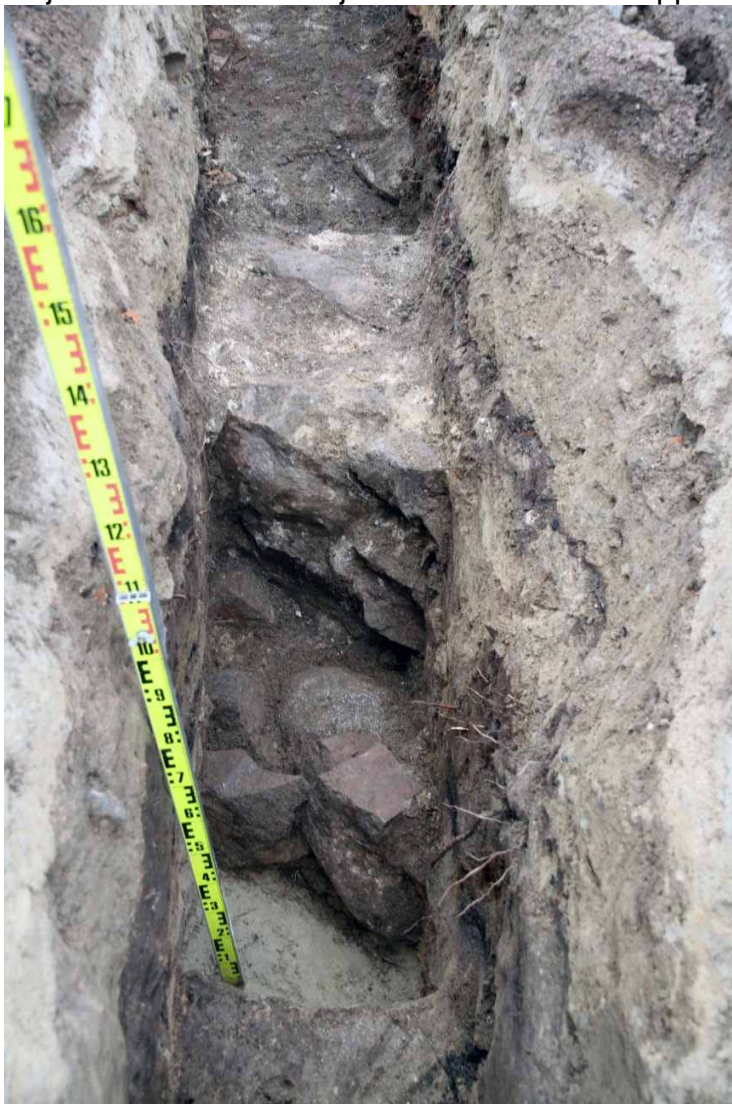
Kuva 66. Läntinen kaivanto. Länsiosa. Sama tilanne (profiili 11). 30.4.2010. Kuvaussuunta: SW.

Kivijalan itäpuolella alhaalla oli 60 cm leveä irtonainen kivikerros korkeudella 3.80 m mpy. Sen eteen itäpuolelle kaivettiin kaivannon pohjan alapuolelle pieni koekuoppa 2, josta selvisi että puhdas vaalea hiekka oli vain alle 10 cm kaivannon pohjan alapuolella eli noin korkeudella 3.74 m mpy (profiili 11, ks. kartta 6, kuva 66). Kulttuurimaakerros oli 1.1 metriä paksu, joista vanhoja kerroksia oli noin 70 cm.

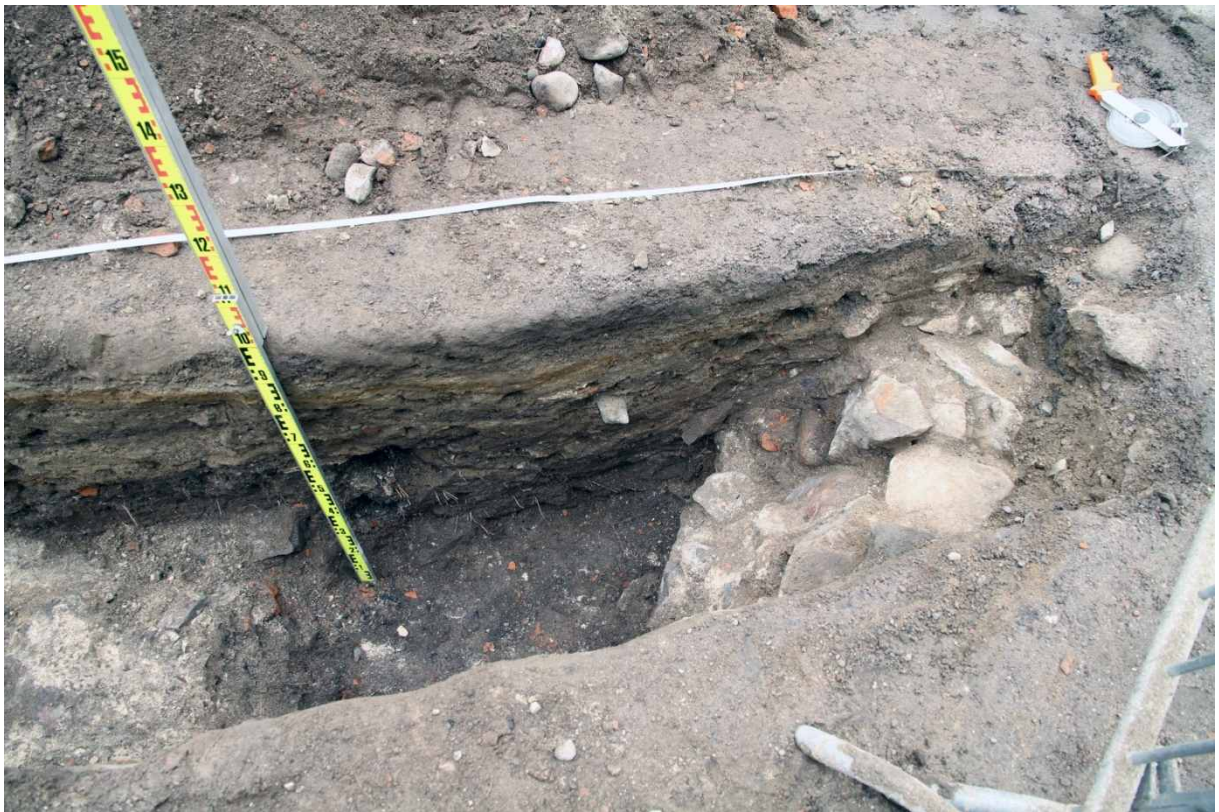
Kuva 72. Läntinen kaivanto. Länsiosa. Rakennuksen sisältä edellisen kuvan länsipuolelta. Oikealla näkyy rakennuksen läntinen kivijalka Ritarikadun jalkakäytävän vieressä. 30.4.2010. Kuvaussuunta: SE.

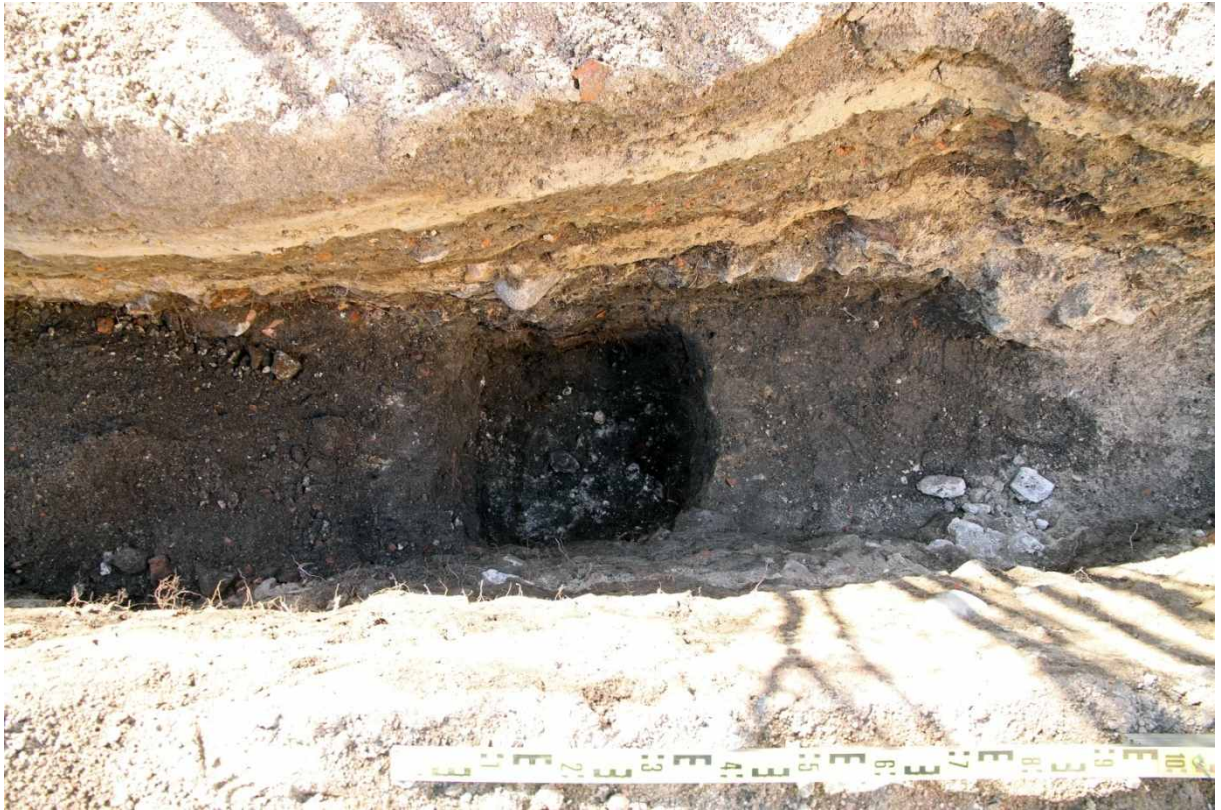
Kuva 73. Läntinen kaivanto. Länsiosa. Koekuoppa 3, laastikerros rakennuksen itäosassa. Kuva päältä. 3.5.2010. Kuvaussuunta: SE.

Rakennuksen sisältä tummasta maasta otettiin talteen kissantassun painautuman sisältävä tiili ja laastia (**LK, yhteys 8**; KM 2010061:54-55). Koekuopasta 3 otettiin talteen mukulakivilattian päällä olleesta tuohi-tervakerrosta pieni näyte (**LK, yhteys 10**; KM 2010061:57). Irtolöytöinä koneellisesti siirretyistä kasoista tuli punasavivadin sisäpuolelta koristeltu suureunapala, ison lasittamattoman harmaasaviruukun suureunapala ja koristelemattomia liitupiippujen varsipaloja (**irto**; KM 2010061:61-63).
