HELSINKI, RITARITALON PUUSTIKKO

HISTORIALLISTEN AJAN (1640-) KAUPUNKIALUEELLA TEHDYN
SUIHKUALTAN PERUSKUNNOSTUKSEN ARKEOLOGINEN
VALVONTAKERTOMUS 2010

Markku Heikkinen
Helsingin kaupunginmuseo 2010

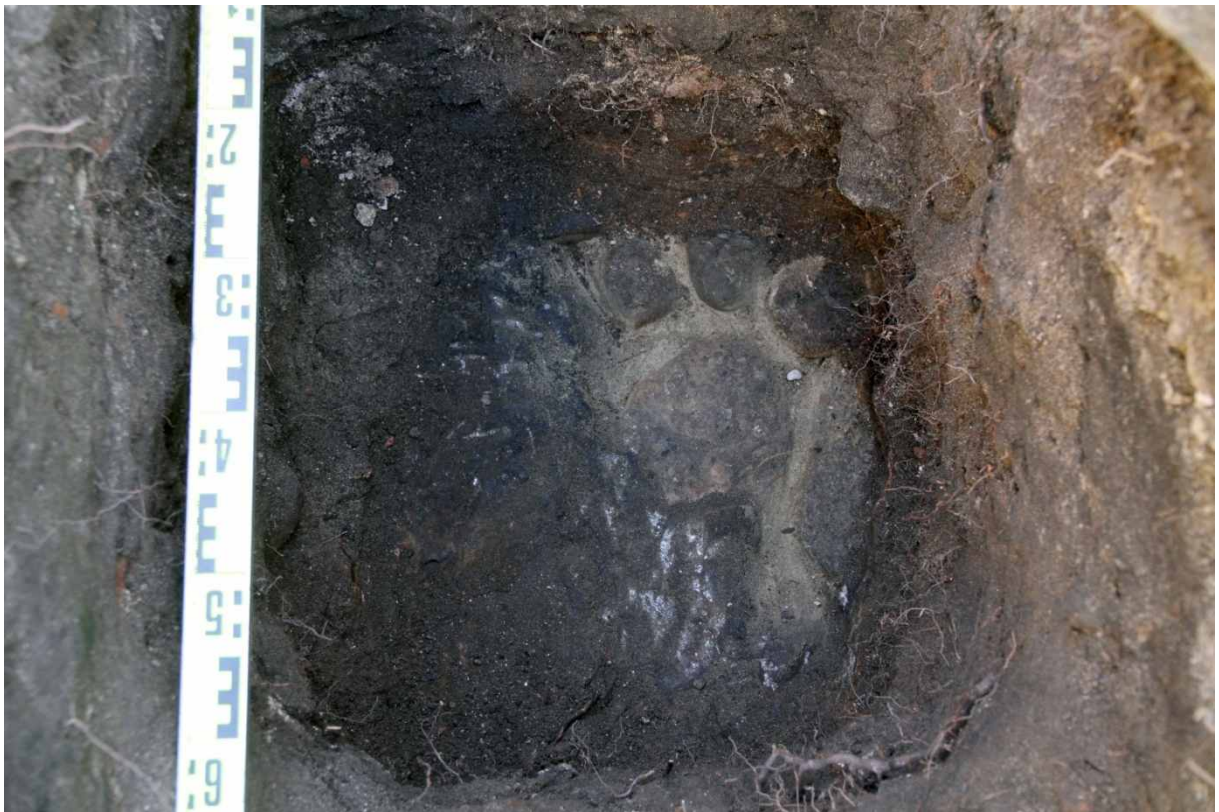
Kuva 76. Läntinen kaivanto. Länsiosa. Koekuoppa 3, rakennuksen mukulakivilattia. Kiveys on kaivettu esiin vain kuopan oikeassa ylänurkassa. Muualla on tuohi- ja/tai tervakerros. Kuva päältä. 3.5.2010. Kuvaussuunta: NE.

Rakennuksen sisältä tummasta maasta otettiin talteen kissantassun painautuman sisältävä tiili ja laastia (**LK, yhteys 8**; KM 2010061:54-55). Koekuopasta 3 otettiin talteen mukulakivilattian päällä olleesta tuohi-tervakerrosta pieni näyte (**LK, yhteys 10**; KM 2010061:57). Irtolöytöinä koneellisesti siirretyistä kasoista tuli punasavivadin sisäpuolelta koristeltu suureunapala, ison lasittamattoman harmaasaviruukun suureunapala ja koristelemattomia liitupiippujen varsipaloja (**irto**; KM 2010061:61-63).

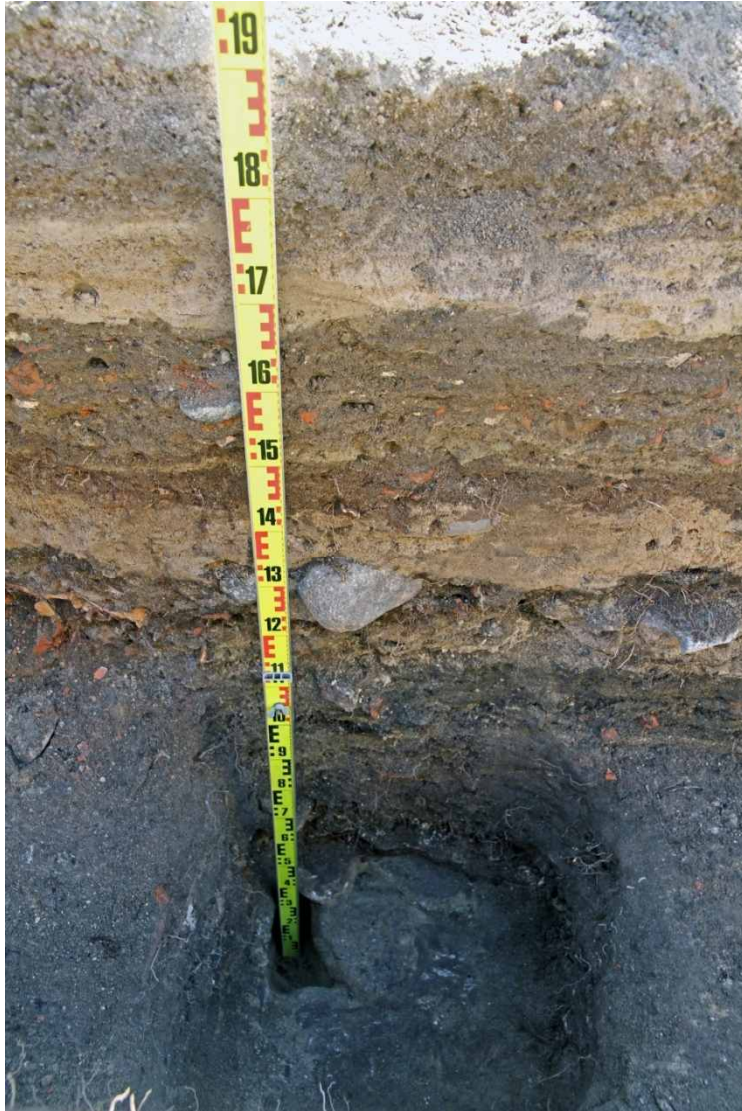
Kuva 77. Läntinen kaivanto. Länsiosa. Koekuoppa 3:n kohdalta kaivannon eteläprofiili. Kuoppa on kaivettu latan kohdalla mukulakivilattian läpi puhtaaseen maahan saakka 3.5.2010. Kuvaussuunta: SE.

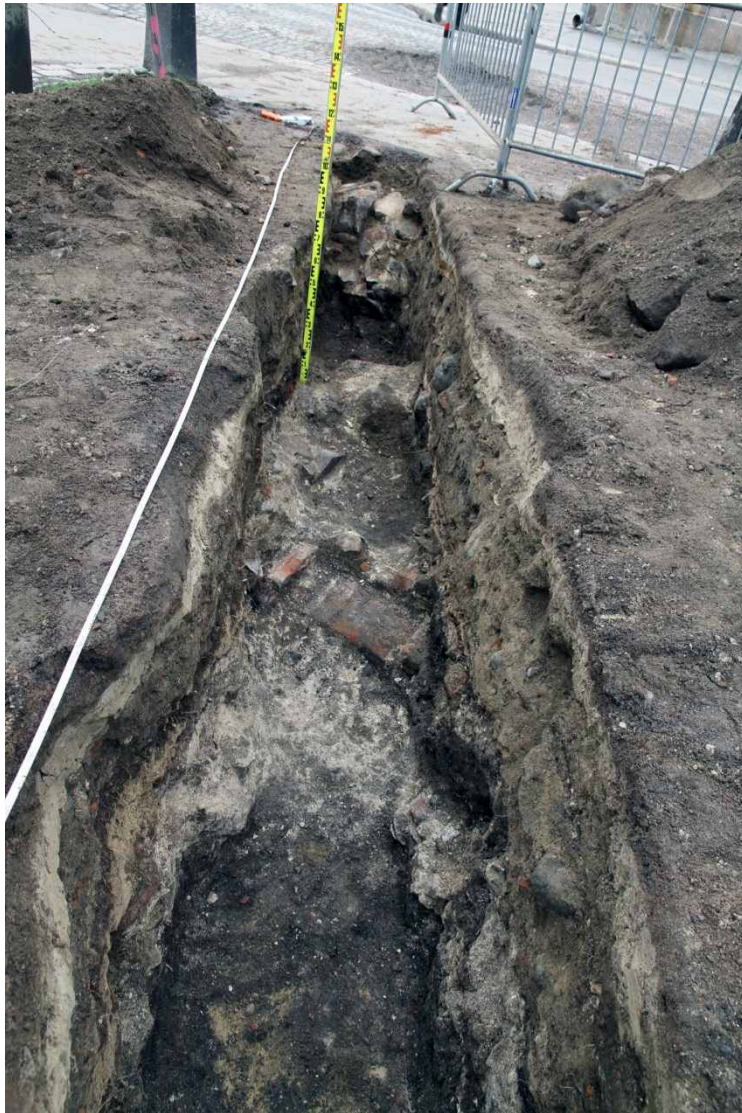
Kuva 79. Läntinen kaivanto. Länsiosa. Rakennuksen länsiosa. Edessä on paksu laastikerros ja tiilirakenne. Taaempänä näkyy rakennuksen läntinen kivijalka. 30.4.2010. Kuvaussuunta: SW.

3.6 metriä jalkakäytävästä itään oli yksinkertainen tiilirivi (3.79 m mpy) kivijalkojen suuntaisesti (kuvat 79-81). Muurattuja tiiliä oli ainakin kaksi kerrosta. Tämän rakenteen molemmilla puolilla oli laastikerros, jonka päällä oli kaivannon tavoitetasossa osittain edelleen tumman mustanruskea hiekka- ja multamaa, joukossa pieniä kiviä ja tiilenkappaleita. Kaivinkoneen kaivamisen yhteydessä paljastui yhtenäinen laastikerros kyseisillä alueilla. Olisiko kyseisen kerroksen alta löytynyt vielä mukulakivilattia kuten itäreunassa jäi selvittämättä. Lattia sijaitsi idempänä 60 cm tiilikerrosta alempana. Yhtenäinen laasti- ja tiilikerrosta oli ilmeisesti osittain vuoden 1808 tulipalossa muodostunut kerros. Puistokäytävä oli tässä noin korkeudella 4.65 m mpy.

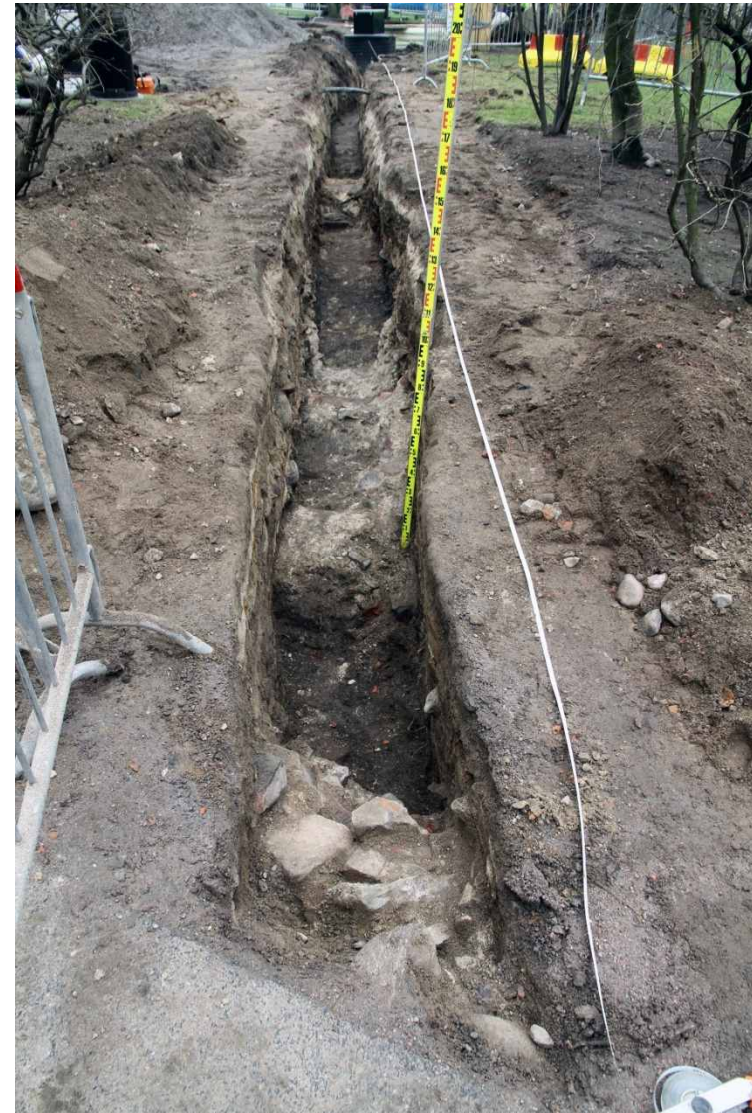
Kuva 80. Läntinen kaivanto. Länsiosa. Sama tilanne. 30.4.2010. Kuvaussuunta: SW.

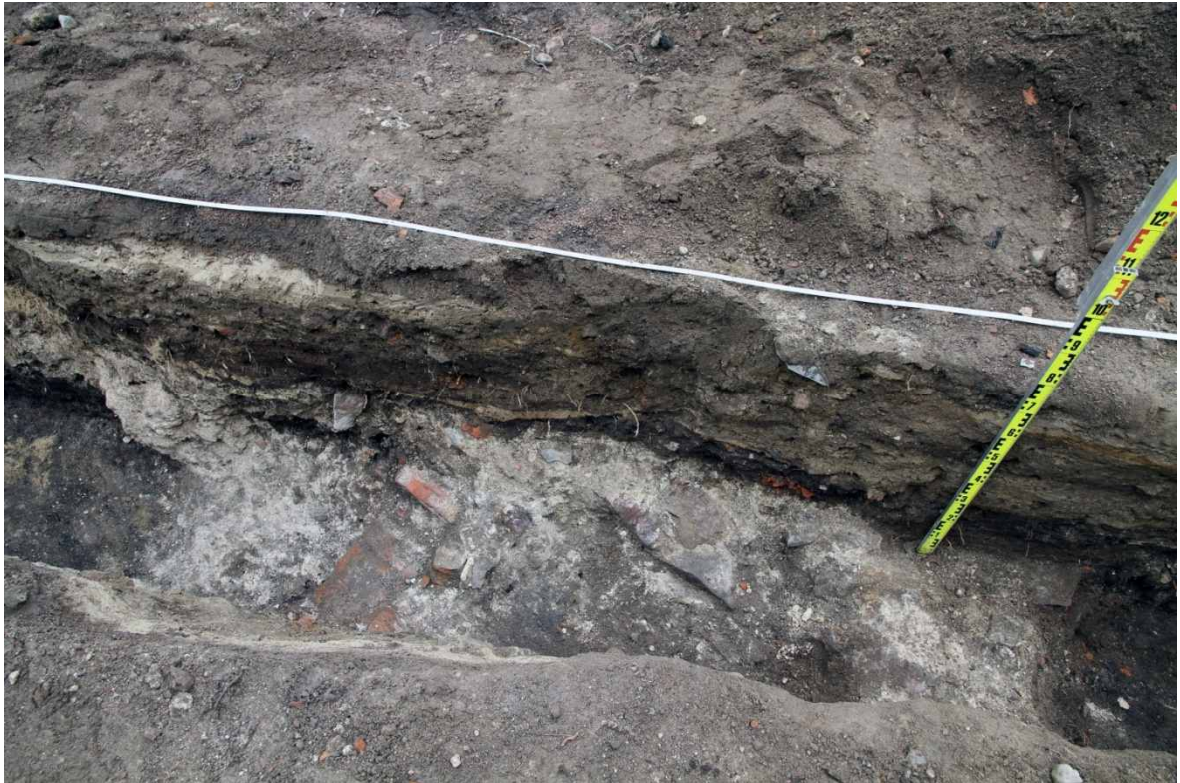
Kuva 81. Läntinen kaivanto. Länsiosa. Rakennuksen länsiosassa sijainnut laastikerros ja tiilirakenne.30.4.2010. Kuvaussuunta: SE.

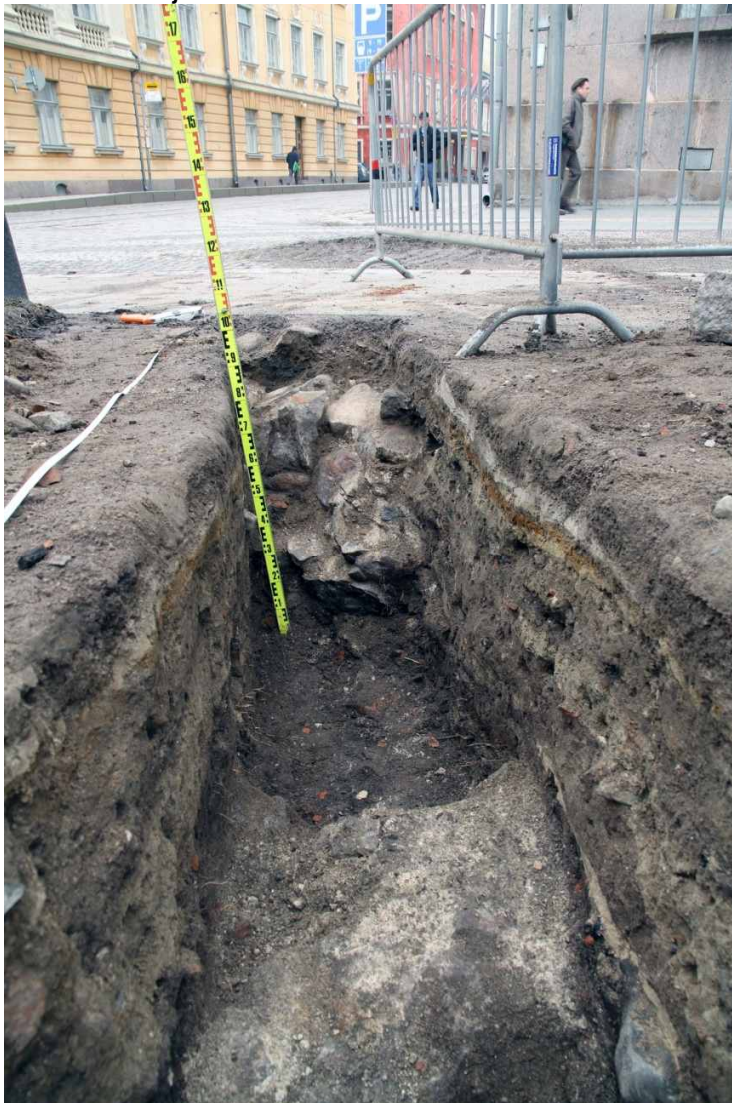
Kuva 82. Läntinen kaivanto. Länsiosa. Rakennuksen läntinen kivijalka (profiili 12). 30.4.2010. Kuvaussuunta: SW.

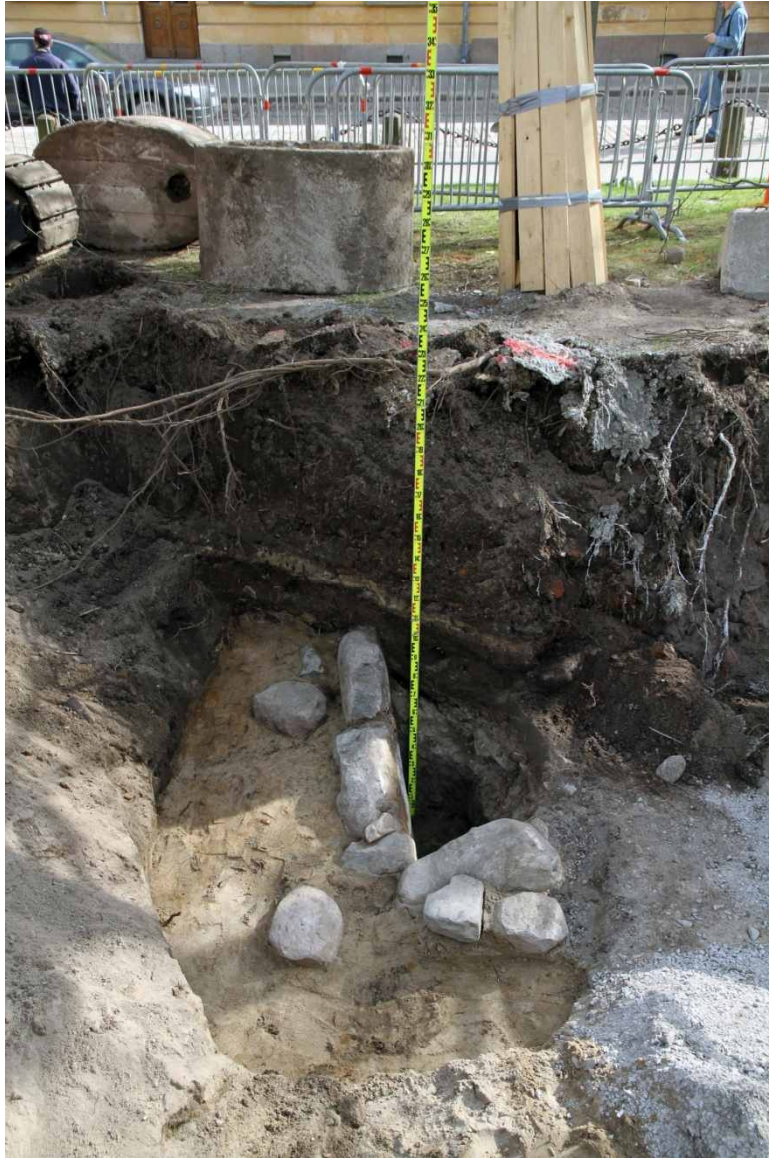
Kuva 85. Kellari. Kellarin itäinen osa. Kellarin itä- ja pohjoisseinää ympäröivä on kaivettu esiin. 3.5.2010. Kuvaussuunta: S.

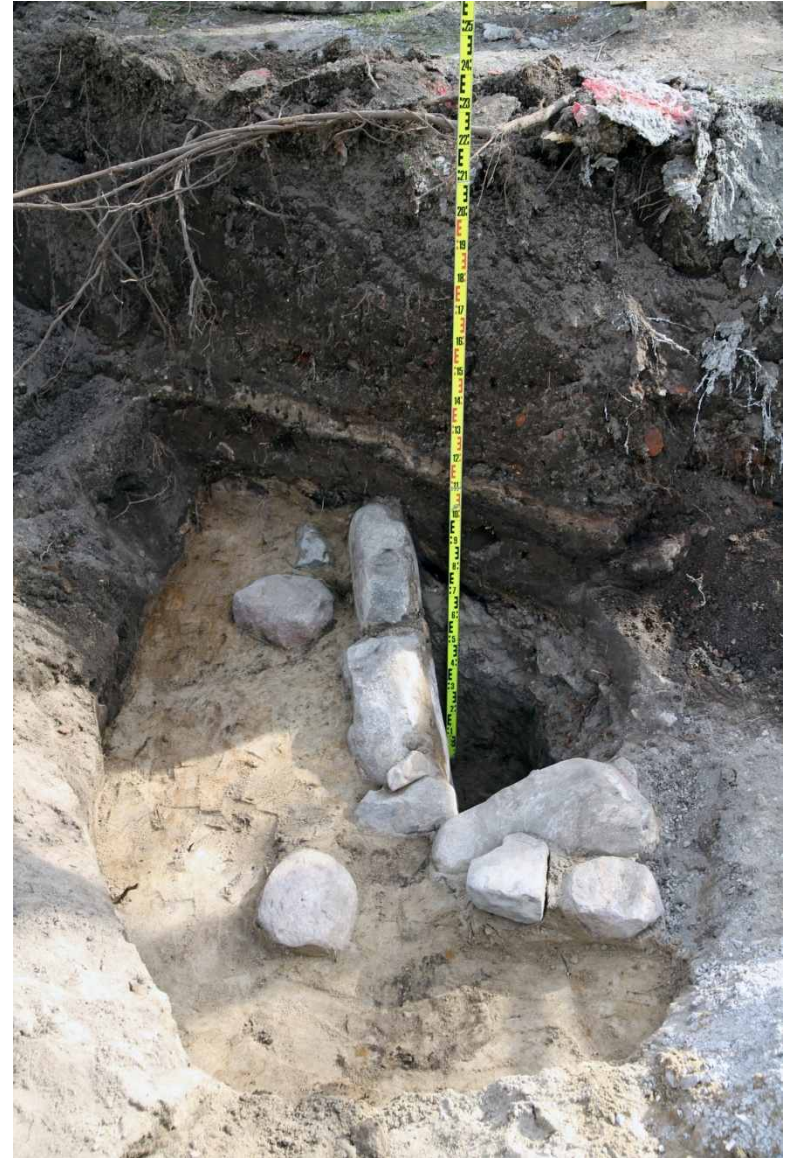
Kuva 86. Kellari. Kellarin itäinen osa. Sama tilanne (profiili 1). 3.5.2010. Kuvaussuunta: S

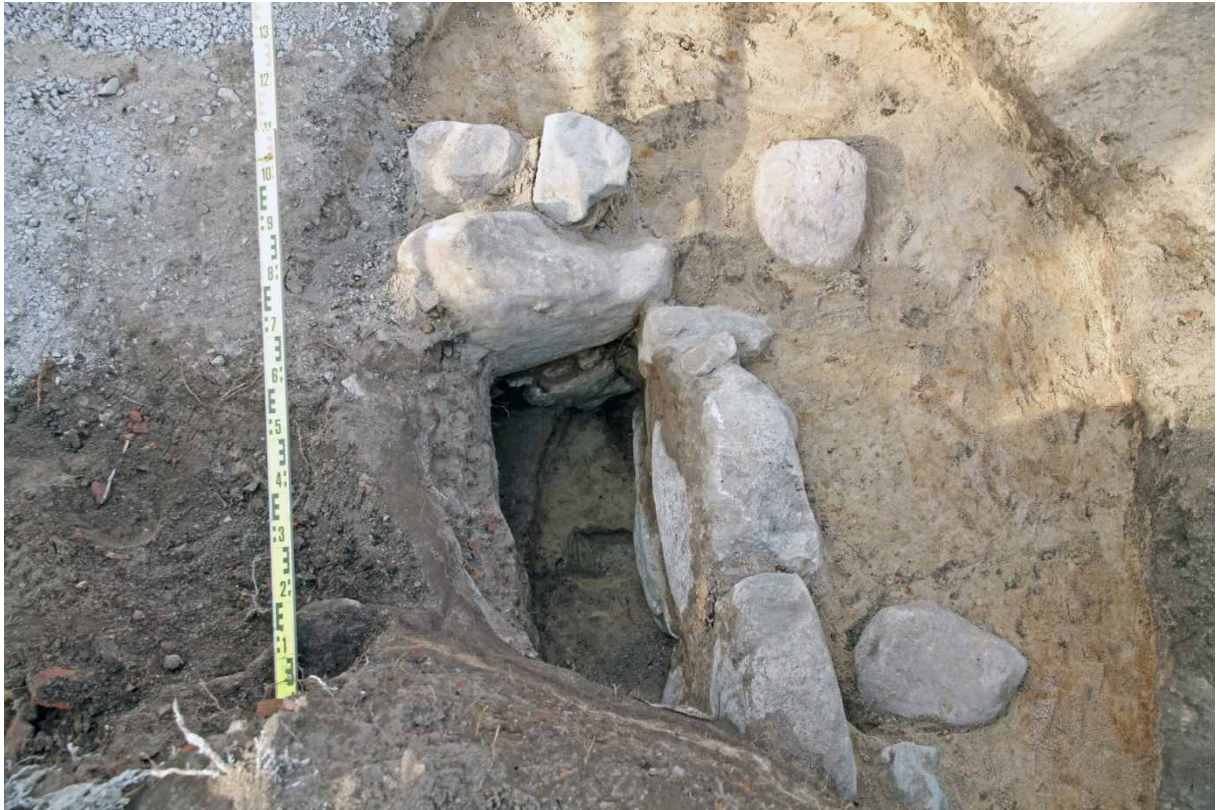
Kuva 87. Kellari. Kellarin itäinen osa. Sama tilanne. Kuva päältä. 3.5.2010.
Kuvaussuunta: N.

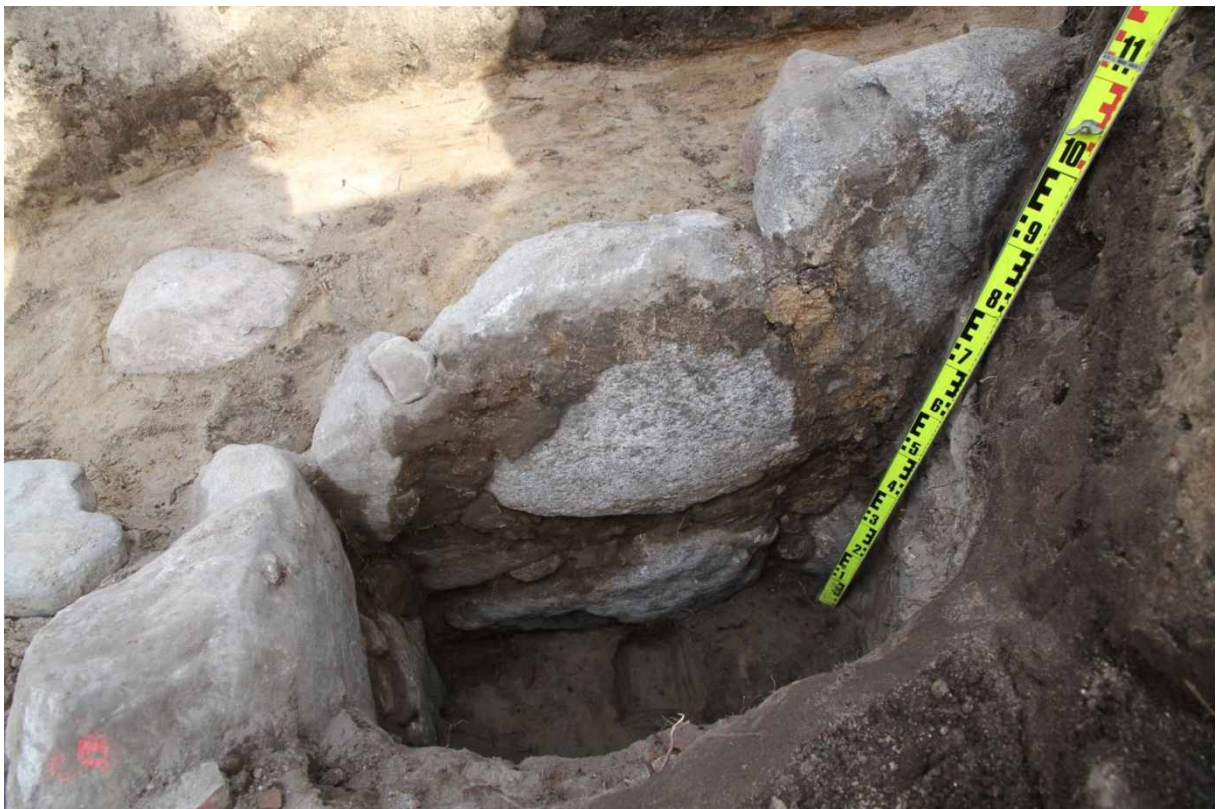
Kuva 88. Kellari. Kellarin itäinen osa. Kellarin itäseinä (profiili 2). 3.5.2010.
Kuvaussuunta: E.

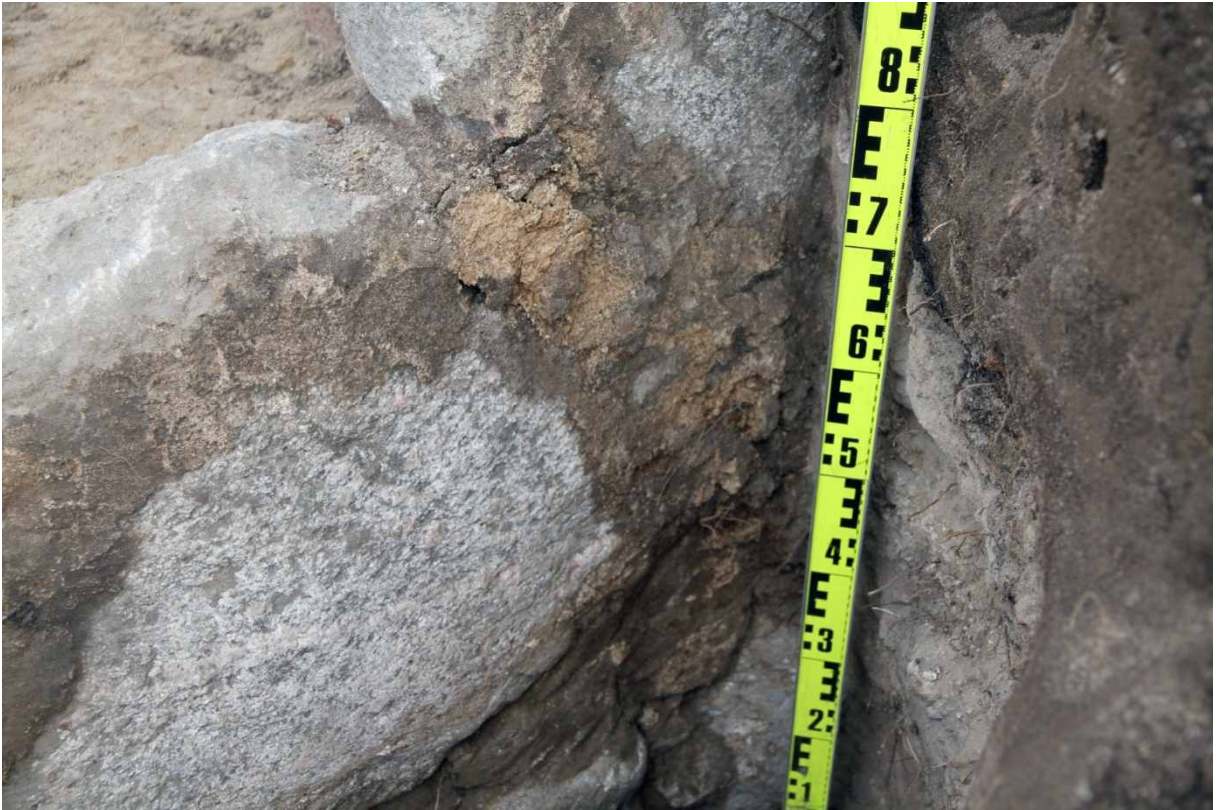
Kuva 89. Kellari. Kellarin itäinen osa. Itäseinän laastikerrosta eteläosassa. 3.5.2010. Kuvaussuunta: SE.

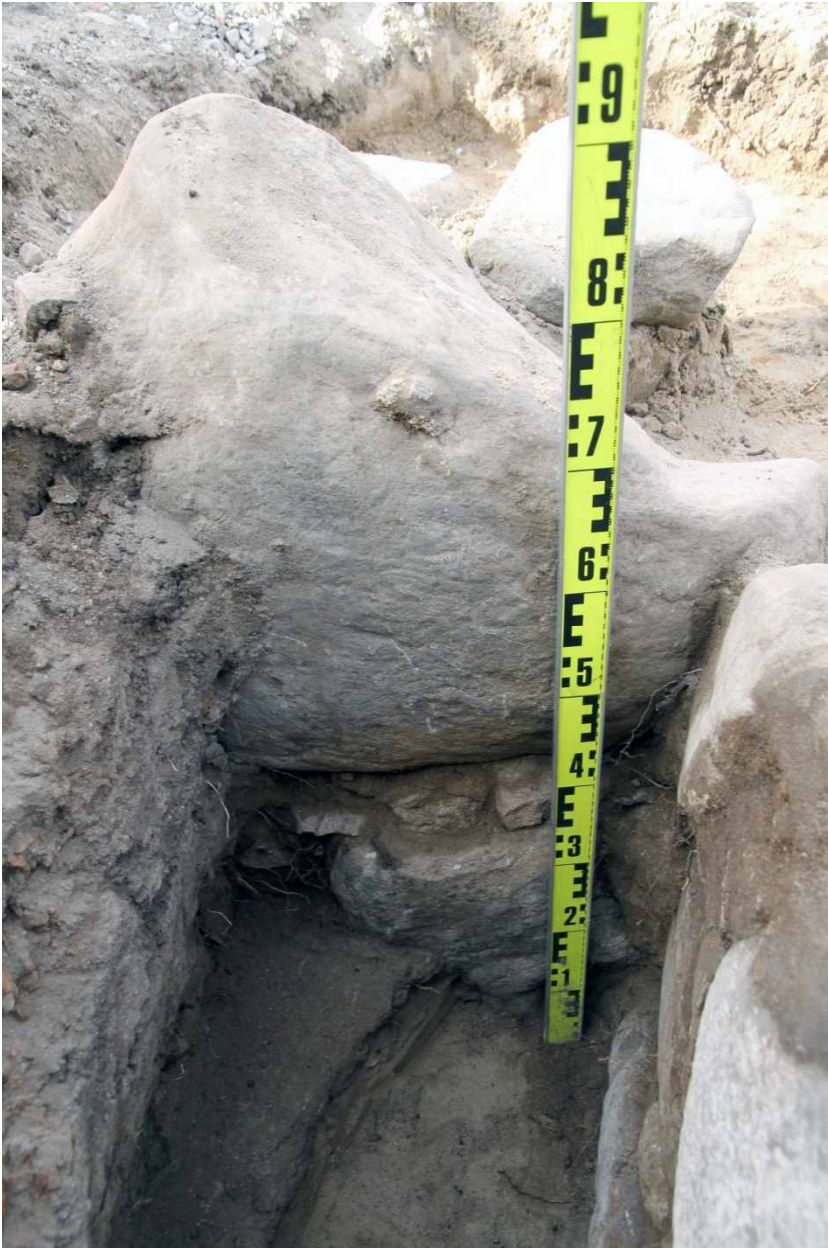
Kuva 91. Kellari. Kellarin itäinen osa. Pohjoisseinä (profiili 3). 3.5.2010.
Kuvaussuunta: N.

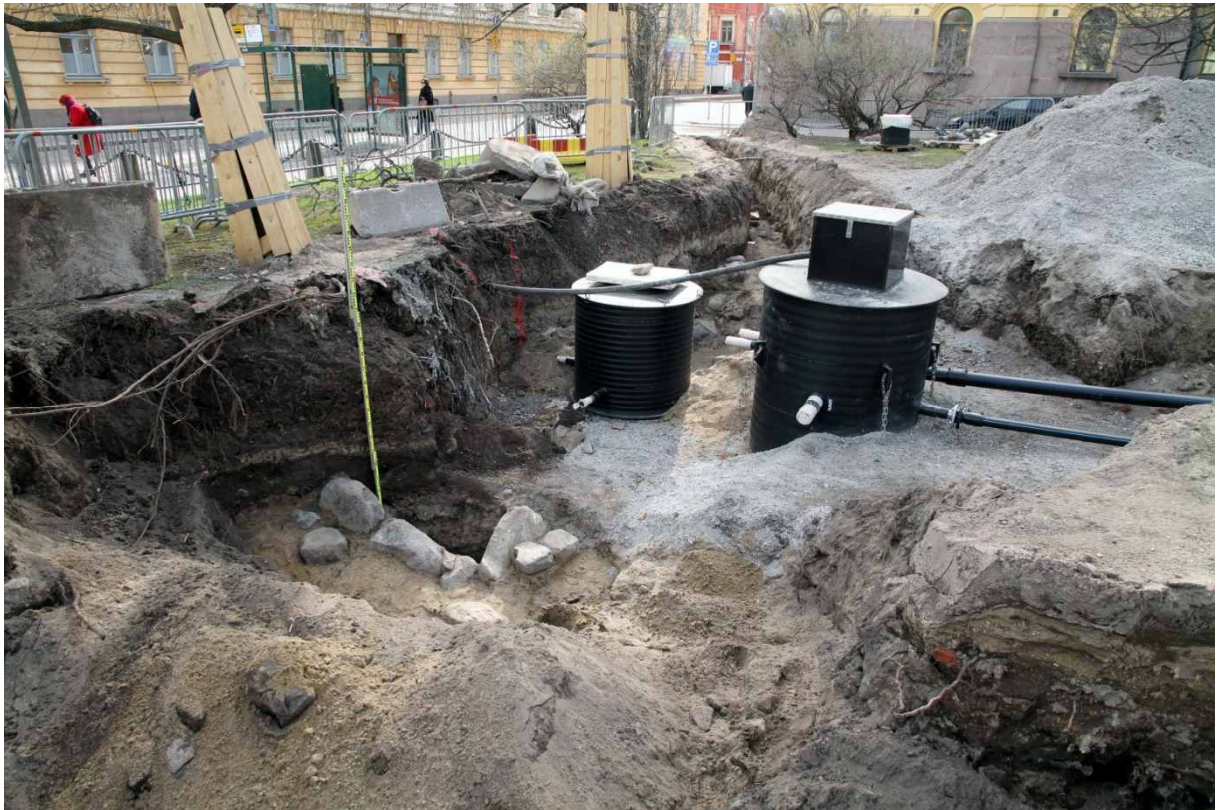
Kuva 92. Kellari. Yleiskuva kellarin eri osista rakennustöiden loppuvaiheessa. Kellarin koilliskulma näkyy latan edessä ja länsiseinä pumppaamon ja vesipostikaivon välissä. 3.5.2010. Kuvaussuunta: SW.

Kellarin kokonaispituus oli itä – länsi – suunnassa 5.5 metriä. Pohjois – etelä suunnassa esillä oli noin 1.5 metriä. Korkeimmillaan seinää oli jäljellä 1.4 metriä. Seinän yläpinta oli tällöin korkeudella 4.13 m mpy ja pohja 2.73 m mpy. Useimmiten seinistä oli jäljellä vain 1-2 kivikerrosta eli noin yhden metrin korkeudelta. Maanpinta oli täällä keskimäärin 4.95 m mpy:n korkeudella eli parhaimmillaan kulttuurikerros oli lähes 2.2 metriä paksu. Kellarin seinä muodostui isoista käsittelemättömistä kivistä, joita sitoi yhteen laasti. Kiviä oli vain yhdessä rivissä. Kellarin sisäseinällä oli jäljellä myös seinälaastikerrosta tai merkkejä siitä. Kellarin länsipäässä saattoi olla puuta seinään vastaan alimpana kerroksena. Selvää lattiarakennetta (esim. mukulakiveys) ei havaittu vaan epämääräisiä merkkejä puu- ja savikerroksista tavattiin kellarin täyttämiseen käytetyn harmaan irtonaisen maan alta.

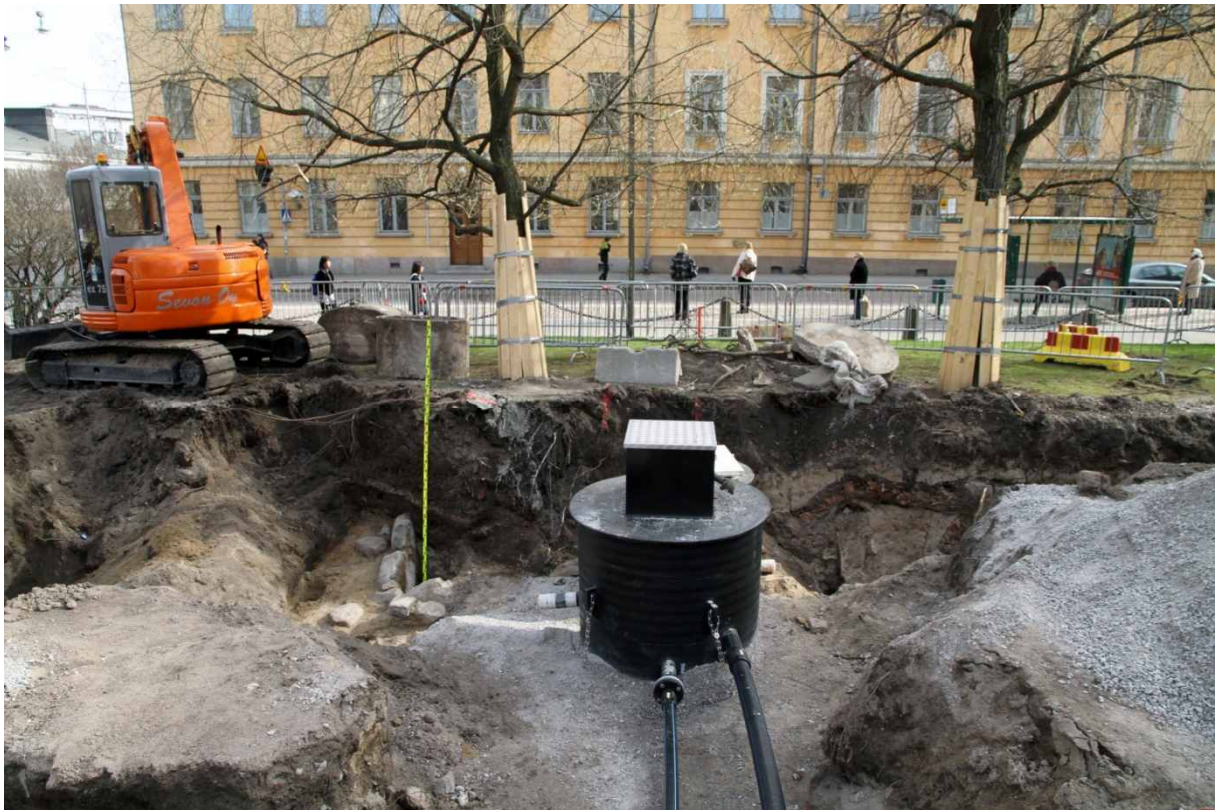
Kuva 93. Kellari. Sama tilanne. 3.5.2010. Kuvaussuunta: S.

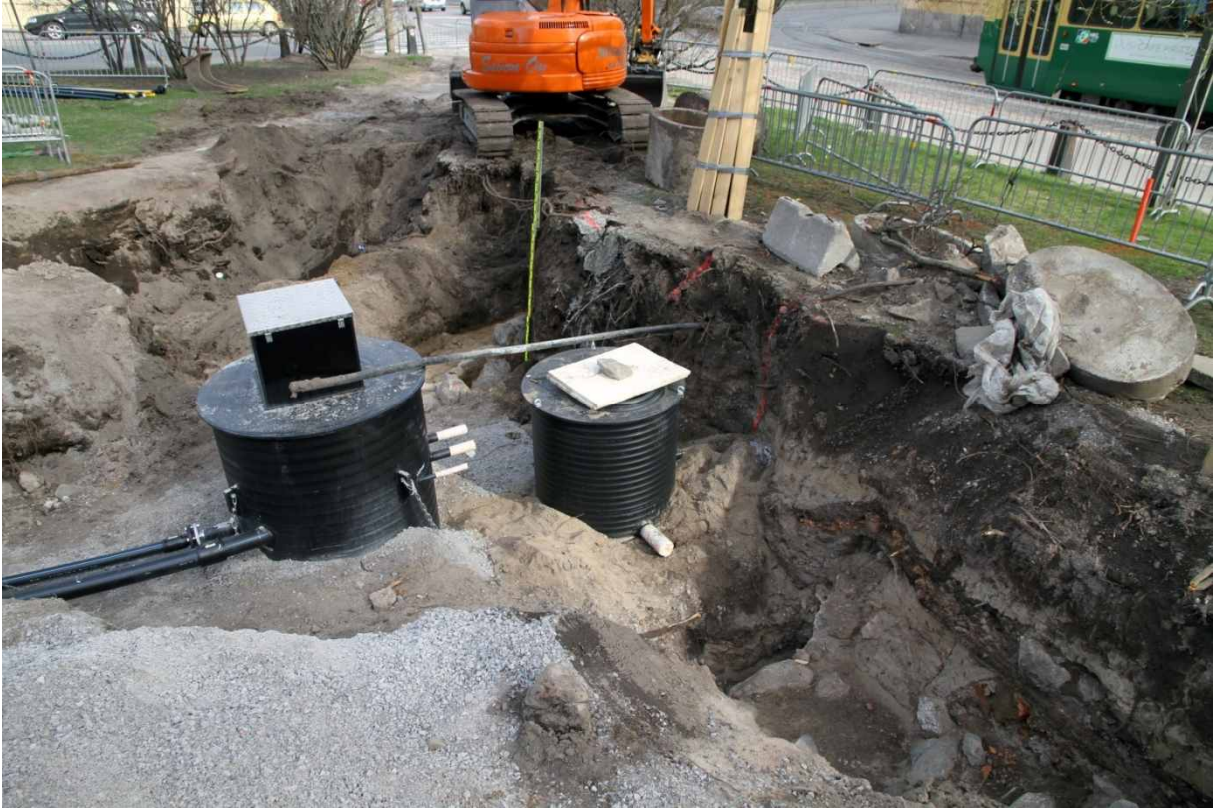
Kuva 94. Kellari. Sama tilanne. 3.5.2010. Kuvaussuunta: SE.

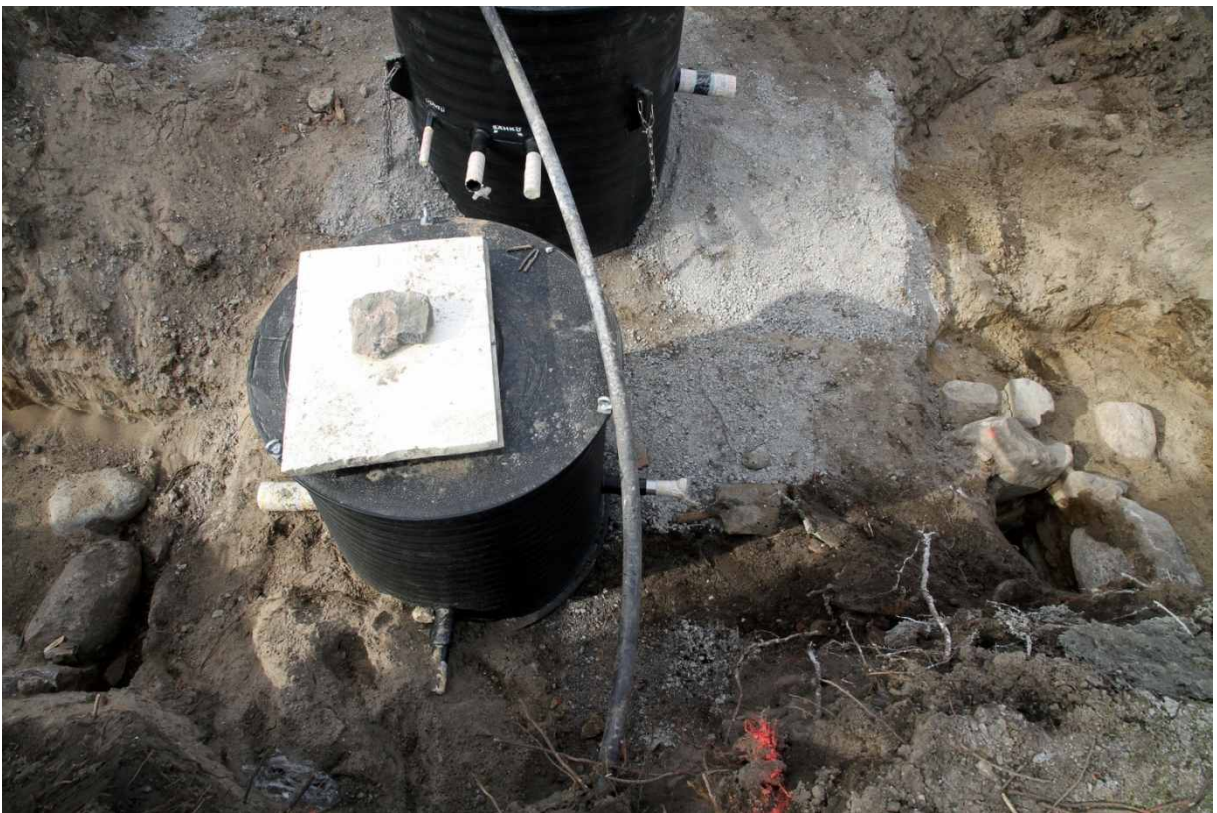
Kuva 95. Kellari. Sama tilanne. Kuva päältä. 3.5.2010. Kuvaussuunta: N.

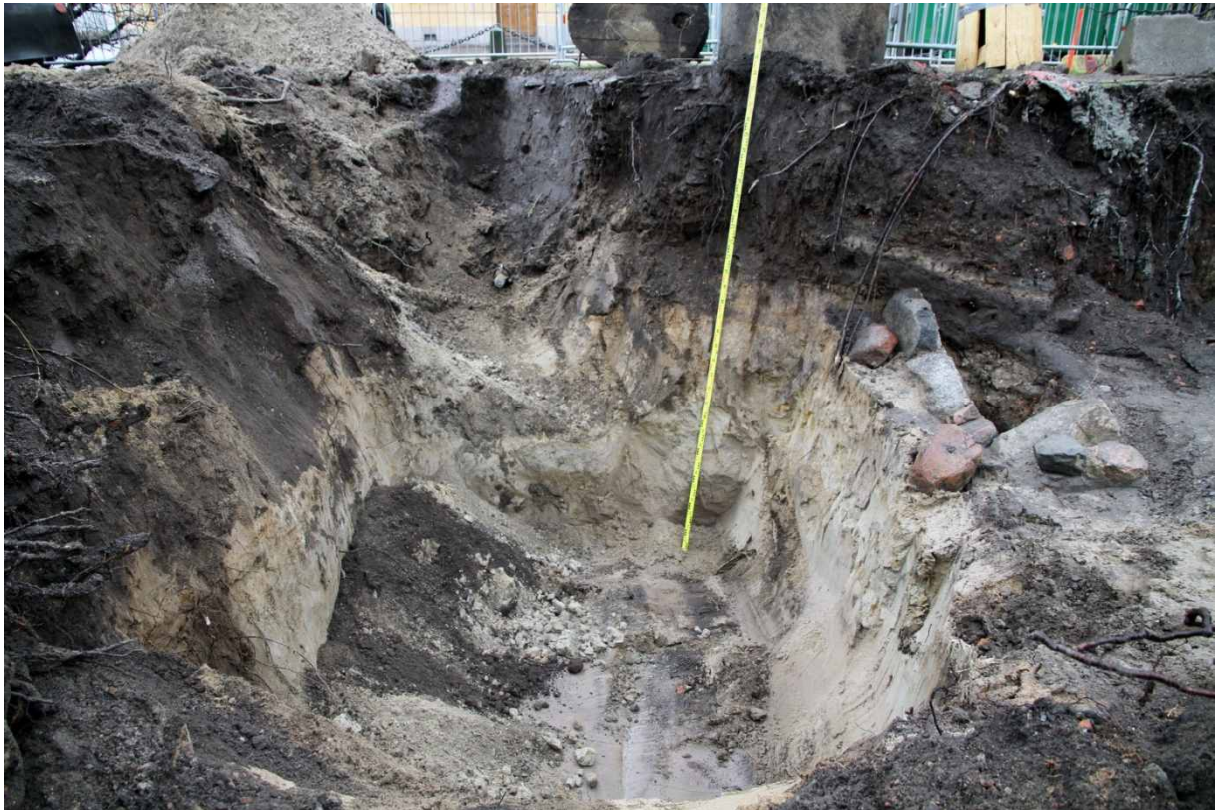
Kuva 96. Suihkualtaan eteläpuoli ja Kellari. Kellarin itäpuolelle kaivettu vesimittarikaivon kuoppa. Etelä- ja itäprofiili. Paksun multakerroksen alla on heti puhdas hiekka. Oikealla näkyy kellarin koillisnurkka. Sen yläpuolella kaikkialla oleva vaalea hiekka loppuu pian seinälinjan jälkeen. Taustalla vaalean hiekan ja multakerroksen rajalla näkyy etelään menneen vanhan vesiputken pää. 4.5.2010. Kuvaussuunta: S.

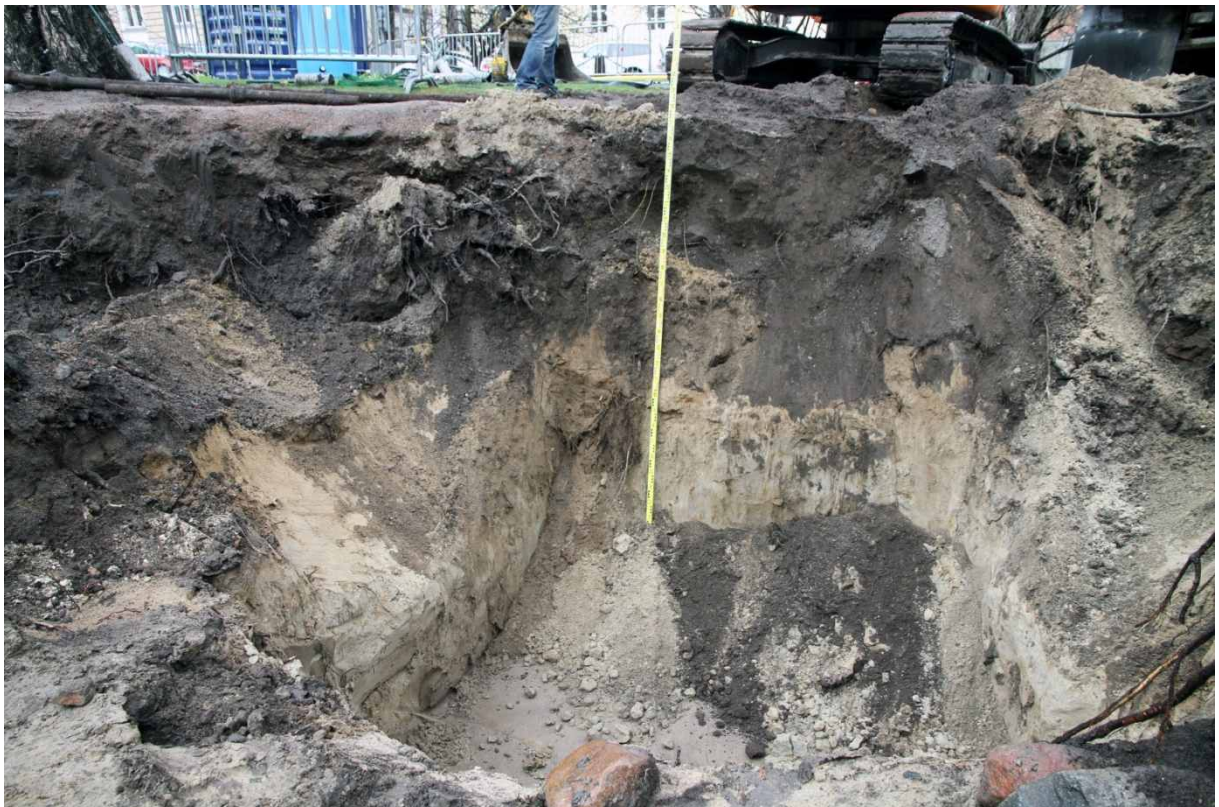
Kuva 97. Suihkualtaan eteläpuoli ja Kellari. Sama tilanne. Itä- ja pohjoisprofiili. 4.5.2010. Kuvaussuunta: E.

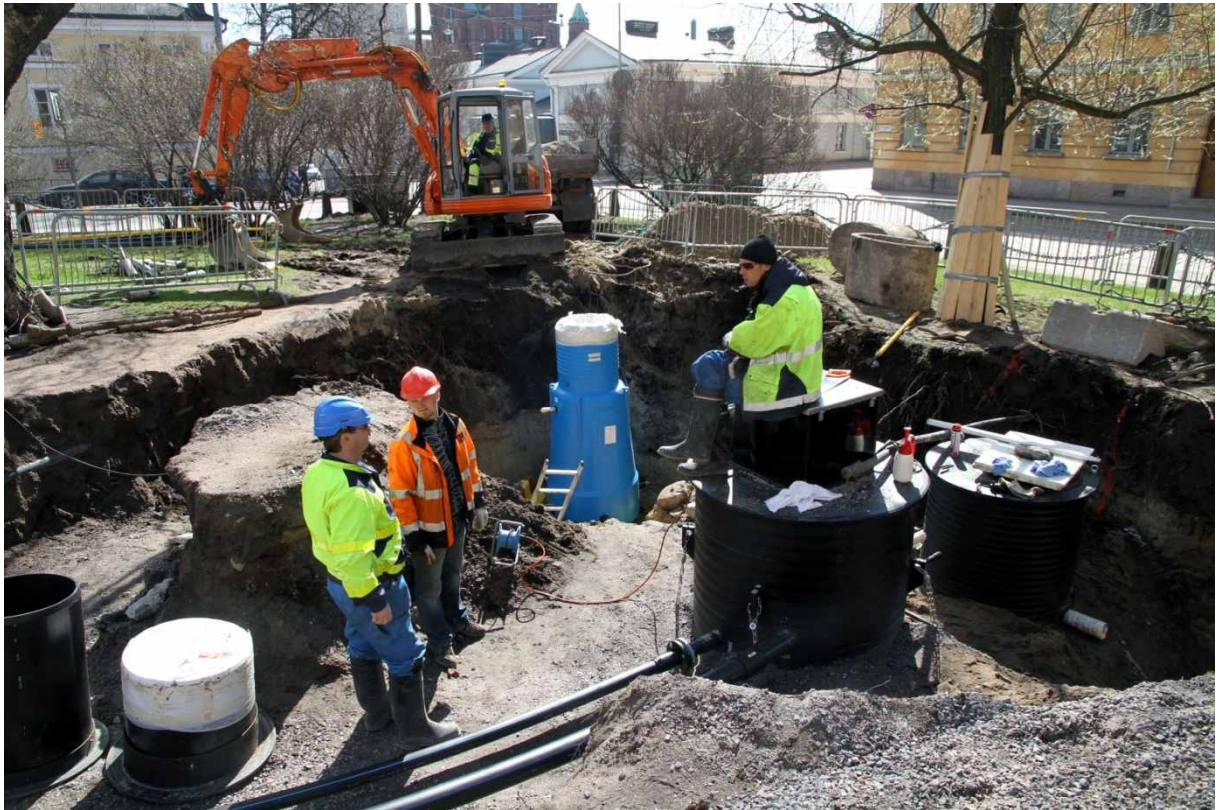
Kuva 98. Suihkualtaan eteläpuoli ja Kellari. Suurin osa kaivoista ja putkista on asennettu. Kuvassa on myös työmaan Staran työntekijät. 5.5.2010. Kuvaussuunta: SE.

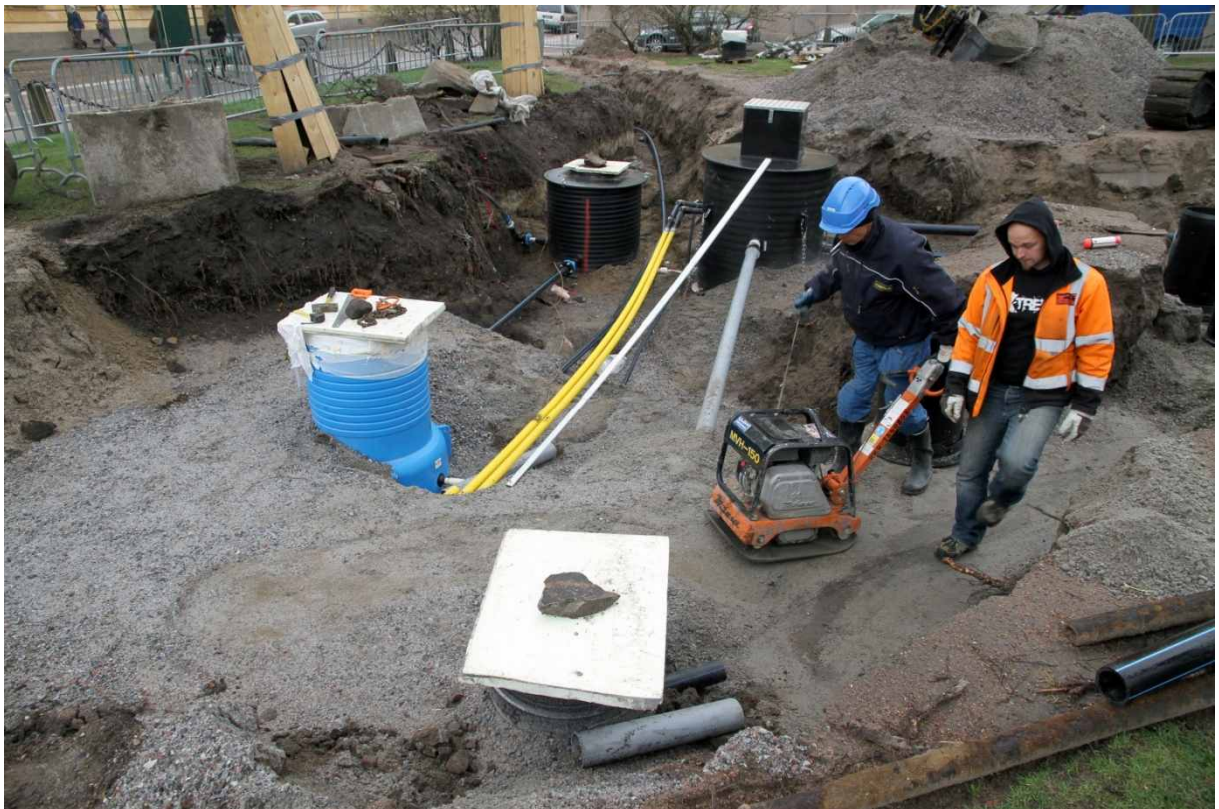
Kuva 99. Suihkualtaan eteläpuoli ja Kellari. Sepelikerrosta tiivistetään. 10.5.2010. Kuvaussuunta: W.

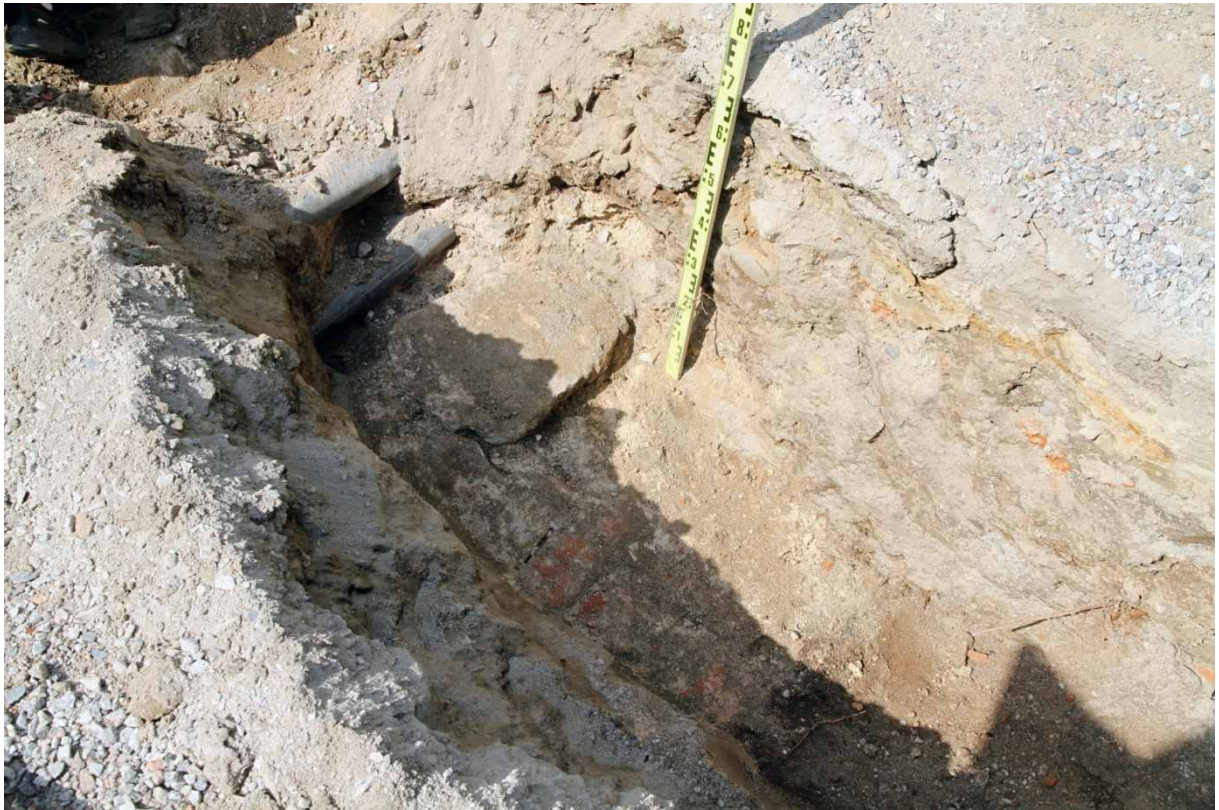
Kuva 100. Läntinen kaivanto, lisäosa. Rakennuksen läntinen kivijalka. Jalkakäytävän kohdalla sijaitsevien muovisten suoja-putkien etupuolelta on puistikon puolelta poistettu jo aiemmin keväällä esille otetun kivijalan laasti-, tiili- ja kivirakennetta. 28.7.2010. Kuvaussuunta: NW.

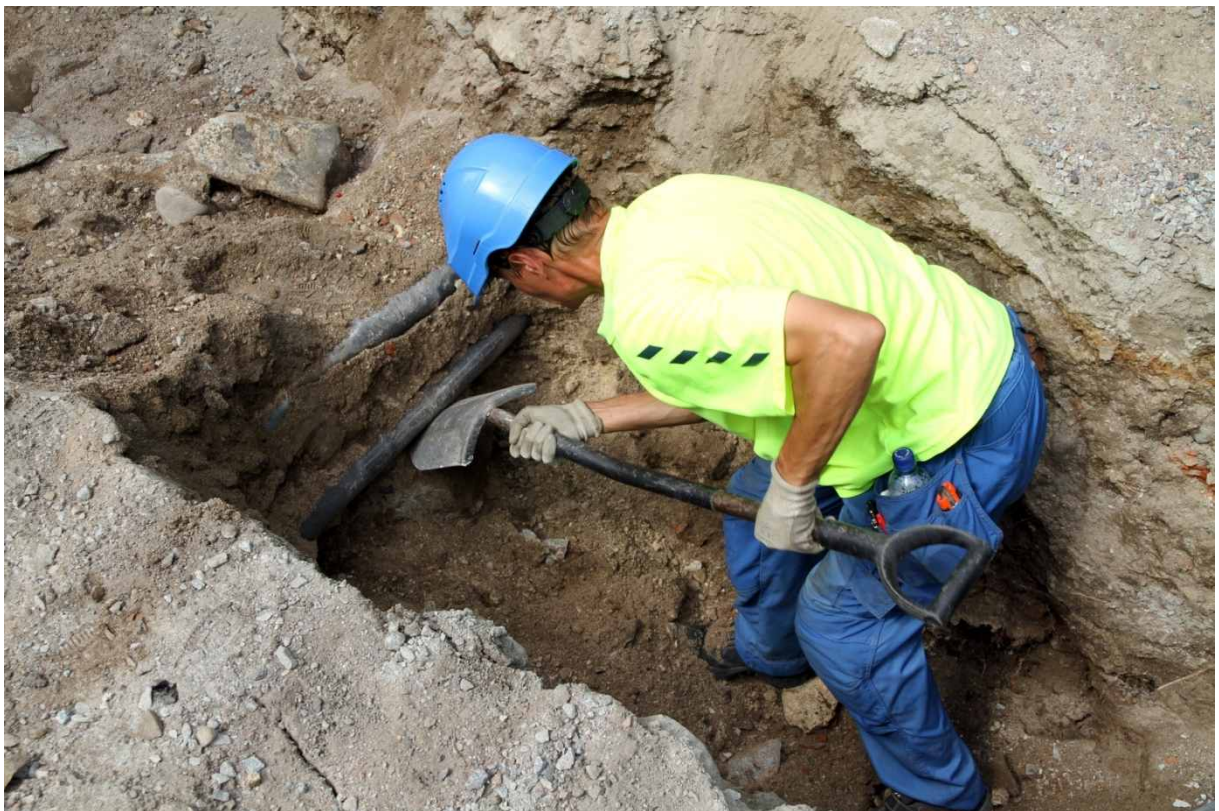
Kuva 101. Läntinen kaivanto, lisäosa. Muovisten suoja-putkien alitus piti suorittaa osittain lapiokaivuuna. 28.7.2010. Kuvaussuunta: NW.

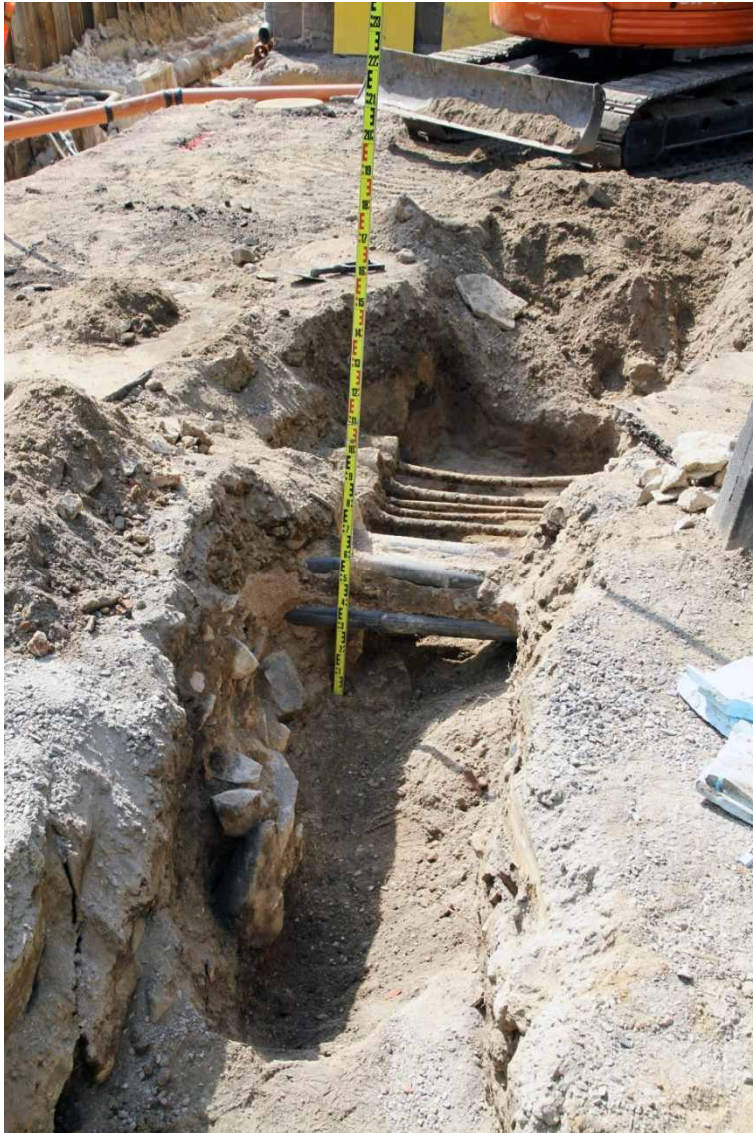
Kuva 102. Läntinen kaivanto, lisäosa. Muoviputkien ja kaapeleiden alitus on valmistunut. 28.7.2010. Kuvaussuunta: W.
