HELSINKI, RITARITALON PUUSTIKKO

HISTORIALLISTEN AJAN (1640-) KAUPUNKIALUEELLA TEHDYN
SUIHKUALTAN PERUSKUNNOSTUKSEN ARKEOLOGINEN
VALVONTAKERTOMUS 2010

Markku Heikkinen
Helsingin kaupunginmuseo 2010

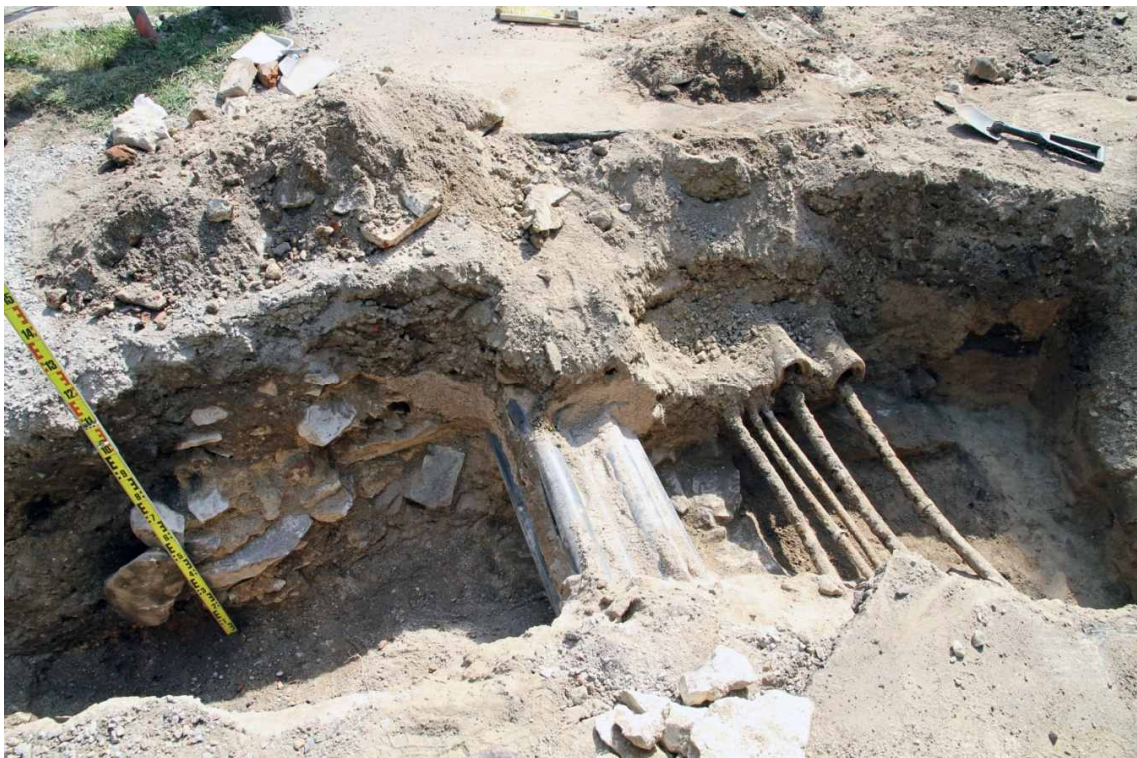
Kuva 103. Läntinen kaivanto, lisäosa. Sama tilanne (profiili 13). 28.7.2010. Kuvaussuunta: S.

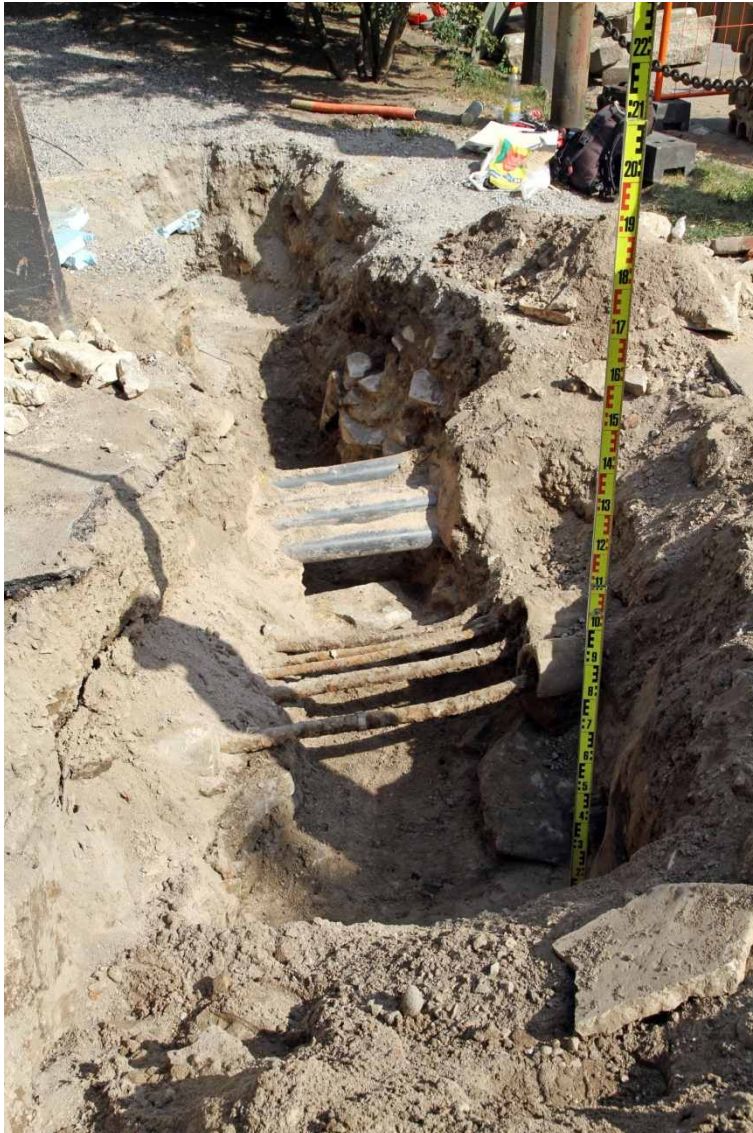
Kuva 104. Läntinen kaivanto, lisäosa. Sama tilanne. 28.7.2010. Kuvaussuunta: E.

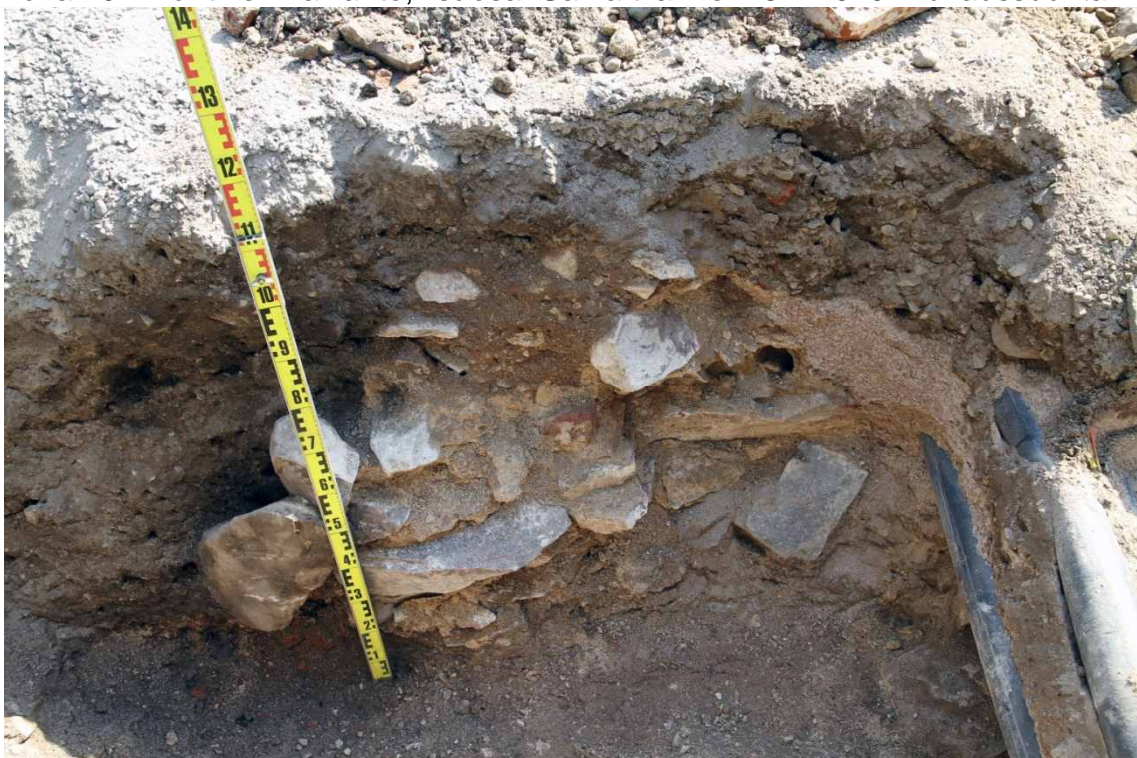
Kuva 105. Läntinen kaivanto, lisäosa. Eteläprofiilissa muoviputkien itäpuolella puustikon puolella näkyy rakennuksen kivijalka aina lähelle maanpintaa. 28.7.2010. Kuvaussuunta: S.

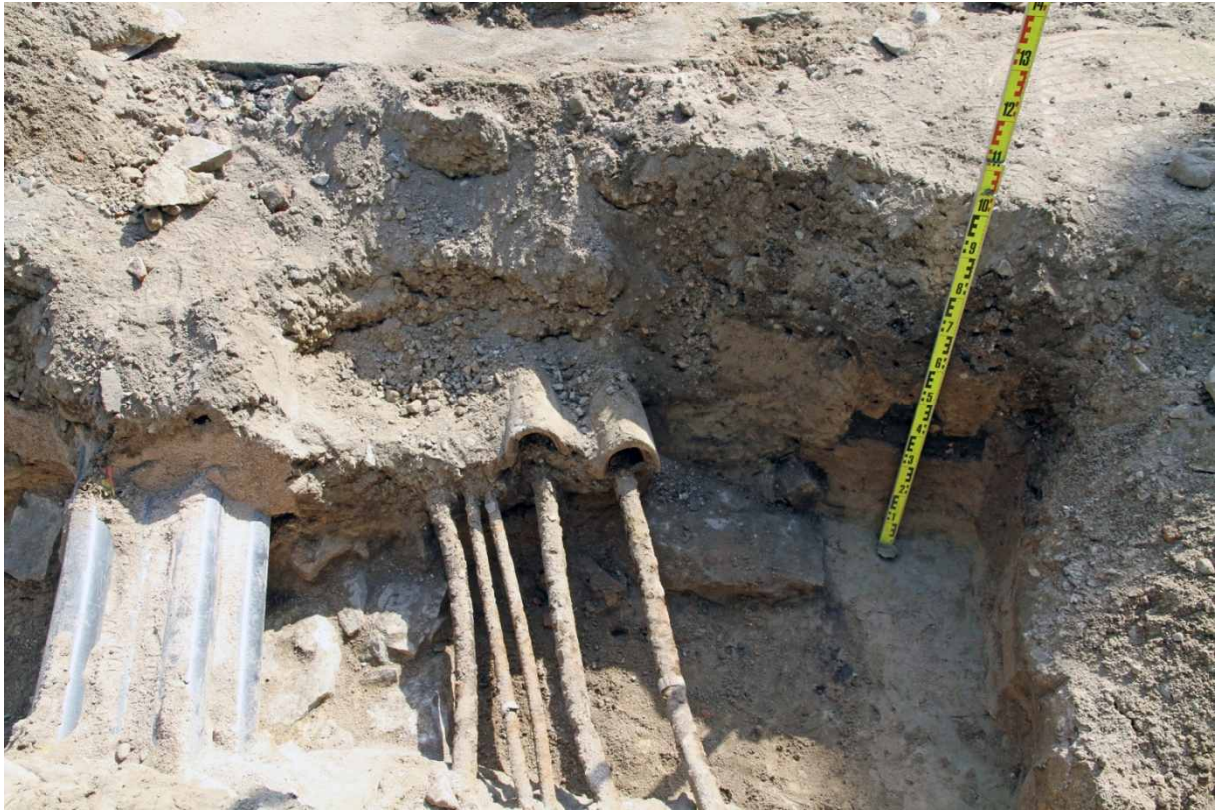
Kuva 106. Läntinen kaivanto, lisäosa. Muoviputkien kohdalla ja länsipuolella rakennuksen kivijalka on poistettu niitä tehtäessä. 28.7.2010. Kuvaussuunta: S.

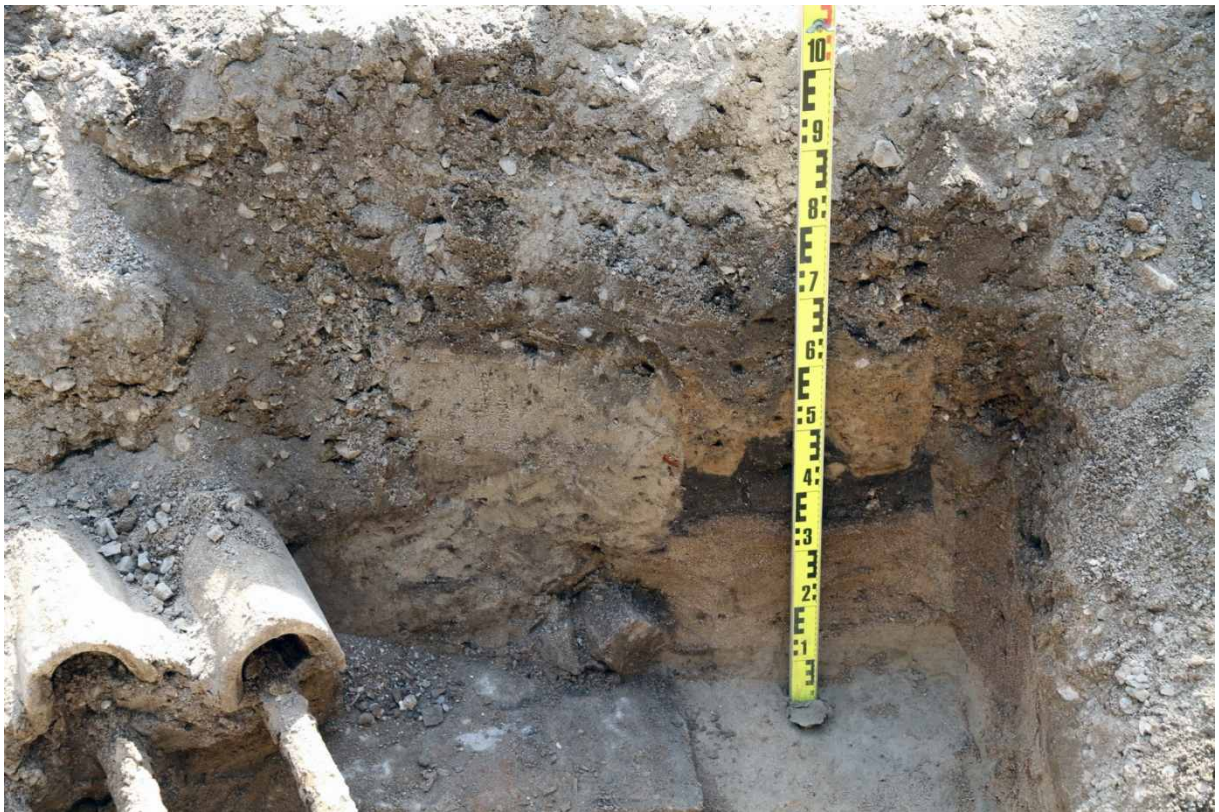
Kuva 107. Läntinen kaivanto, lisäosa. Latan kohdalla on säilynyt kapealla alueella vanhoja kulttuurikerroksia. Oikealla on kaukolämmityskaivannon täyttöhiekkaa ja vasemmalla kaapelikaivannon täyttömaita. 28.7.2010. Kuvaussuunta: S.

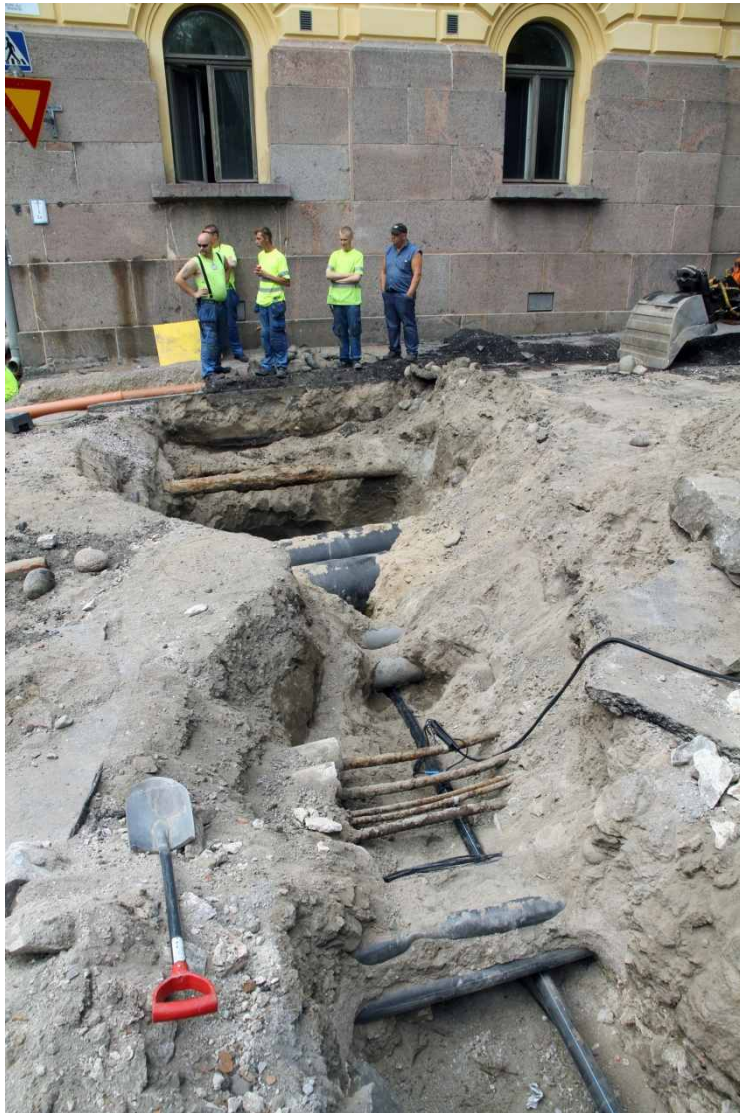
Kuva 108. Läntinen kaivanto, lisäosa. Vesiputkikaivantoa on jatkettu kaukolämpö- ja kaukojäähdytyskaivantojen alitse Ritarikadun länsipuolella sijaitsevan vesiputken luokse. 28.7.2010. Kuvaussuunta: W.

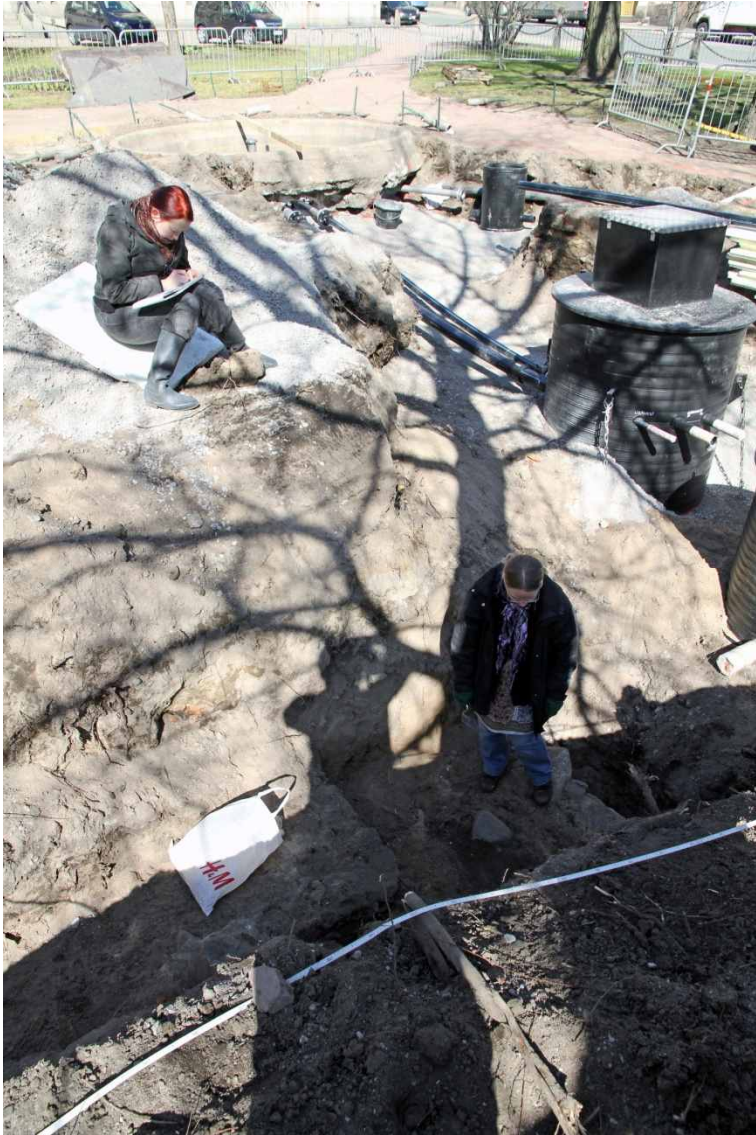
Kuva 110. Kellari. Liisa Kunnas (istumassa) ja Katja Lange dokumentoivat kellarin länsipuolista aluetta. 28.4.2010. Kuvaussuunta: NE.

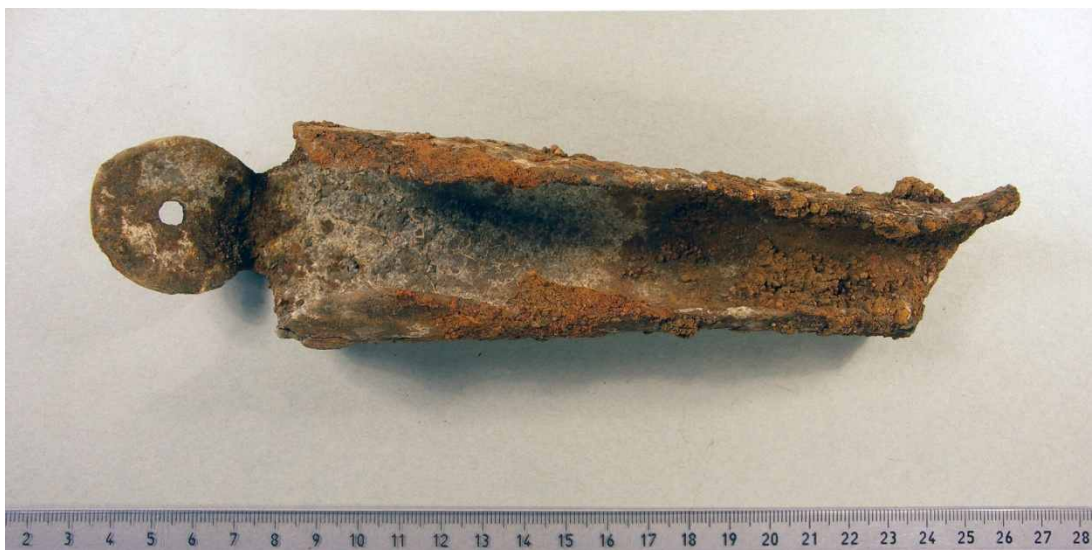
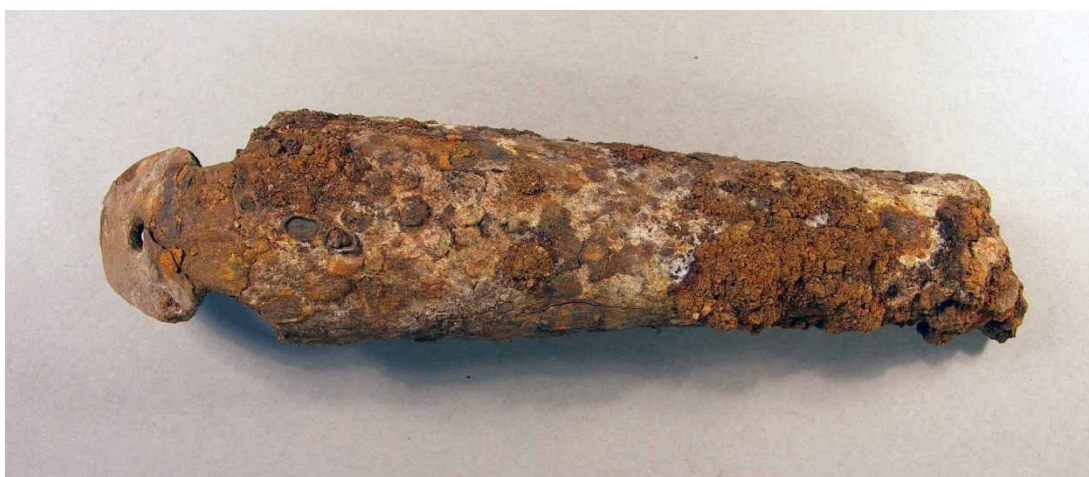
Kuvaus: Puisen varren päähän kiinnitetty kourumainen holkki, joka kapenee kärkeen. Kärkiosa on katkennut viistosti. Leveämmässä päässä on pyöreä reiällinen levy. Tämän avulla holkki on naulattu kiinni puiseen varteen.

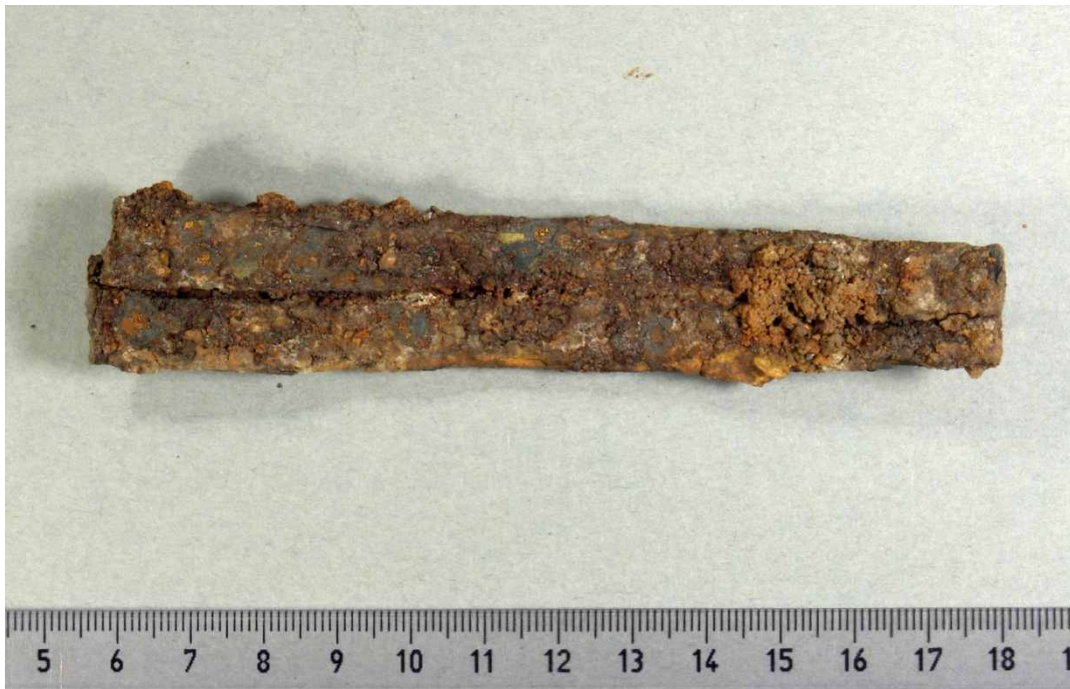
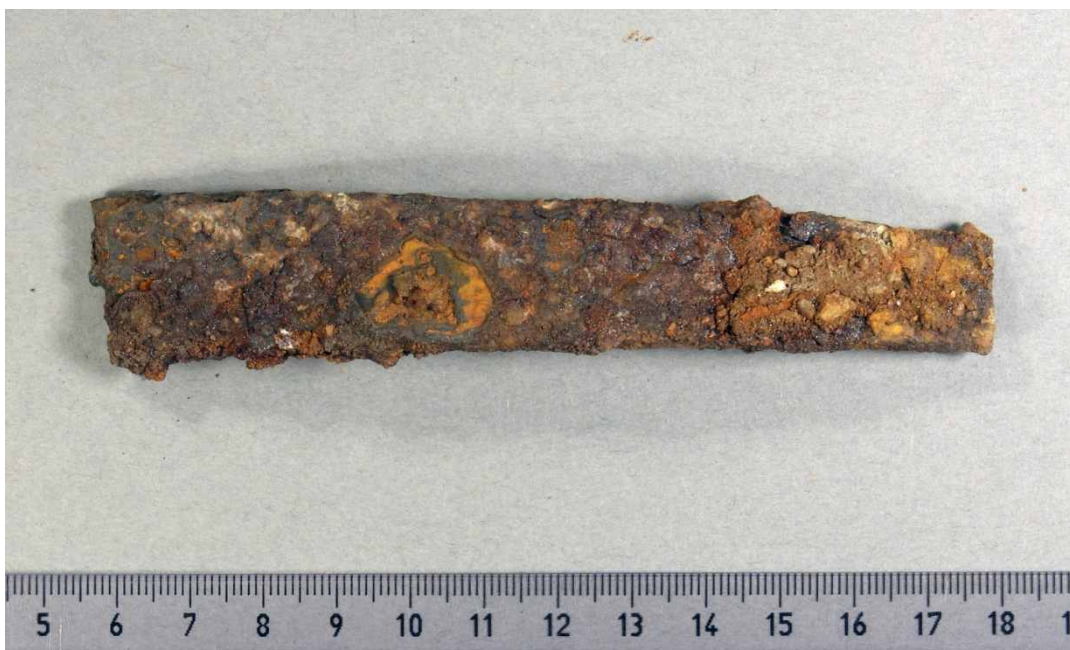
Kuvaus: Pitkänomainen, pituussuunnassa hieman kaareva levy. Kapenee toiseen päähän. Levy on taitettu pituussuunnassa molemmilta reunoilta kaksinkerroin. Murtunut leveämmästä päästä poikki.

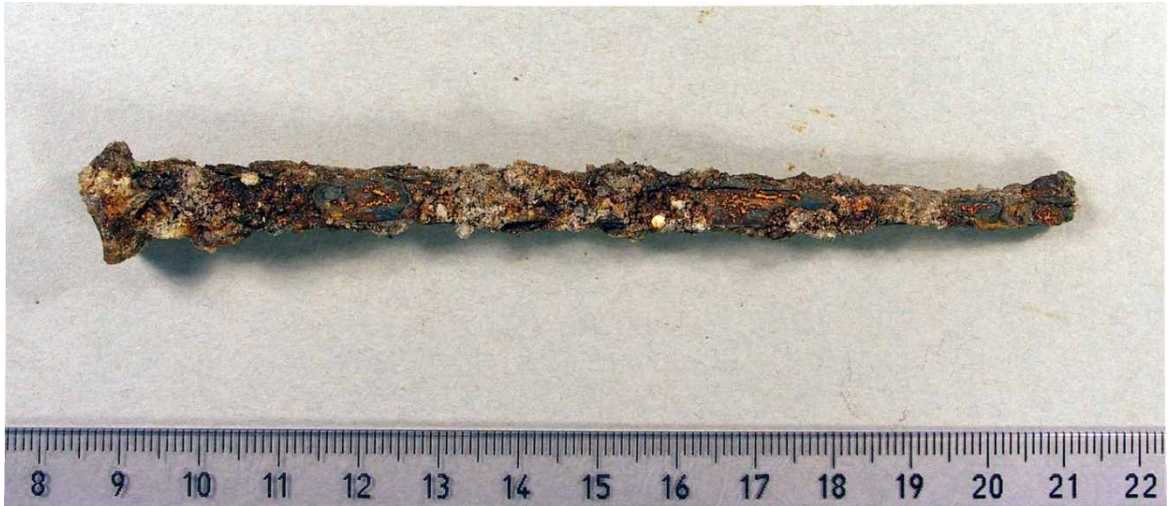
3

Alue: LK
Yhteys: 8
Laji: Naula
Materiaali: Rauta
Mitat: Pituus 123, kanta 13x14, varsi 8x8,5 mm
Paino: 21,9
Kuvaus: Kanta suorakaide, varsi poikkileikkaukseltaan suorakaide.

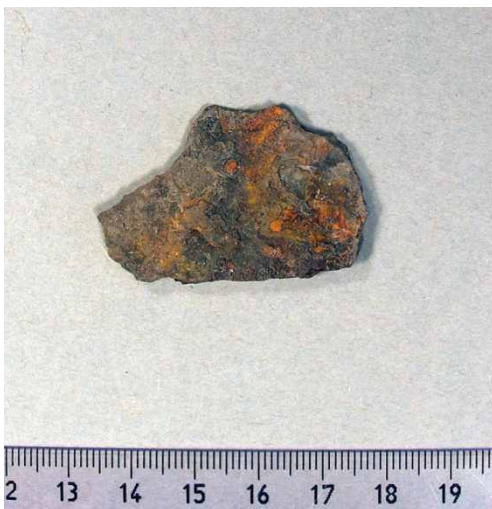
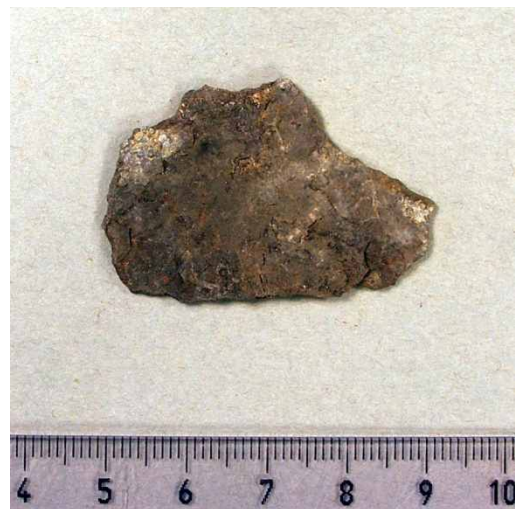
4

Alue: LK
Yhteys: 9
Laji: Levy
Materiaali: Rauta
Mitat: 40x27x2,5
Paino: 4,8
Kuvaus: Reunoiltaan murtunut ohut rautalevy.
