## NOUSIAINEN

Hautausmaan laajennus; kiviaidan purkaminen sekä sirotusalueen ja kaapeliasennuksen kaivuun valvonta  
20.6. ja 30.7.2010

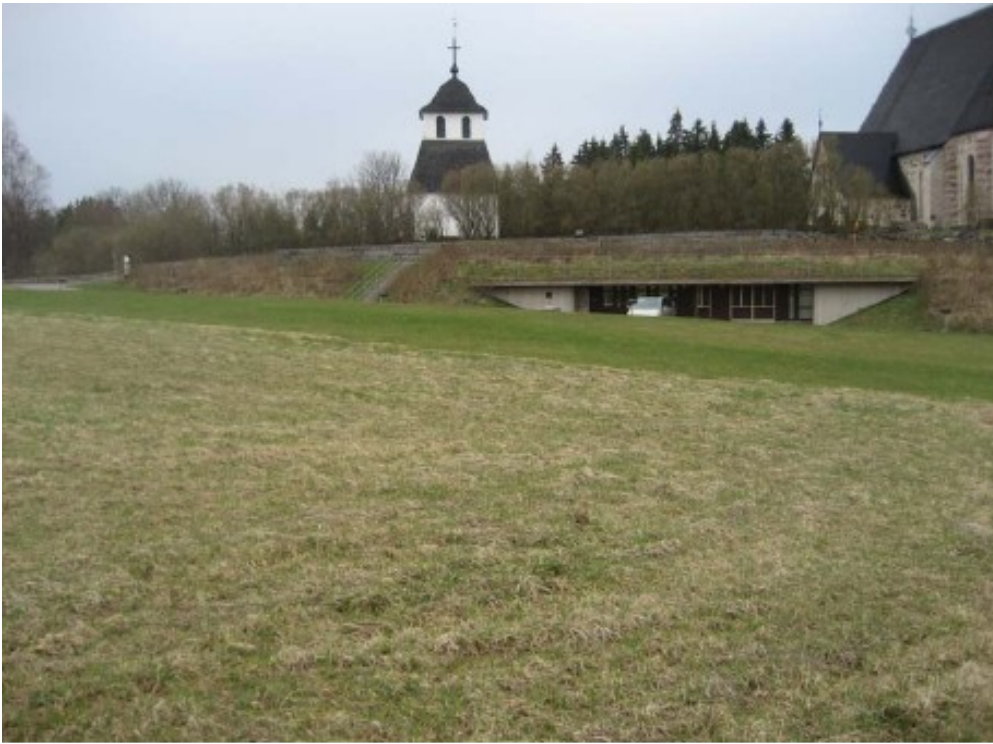
*DT2009:13:3: Harjanteen lounaispää. E.*

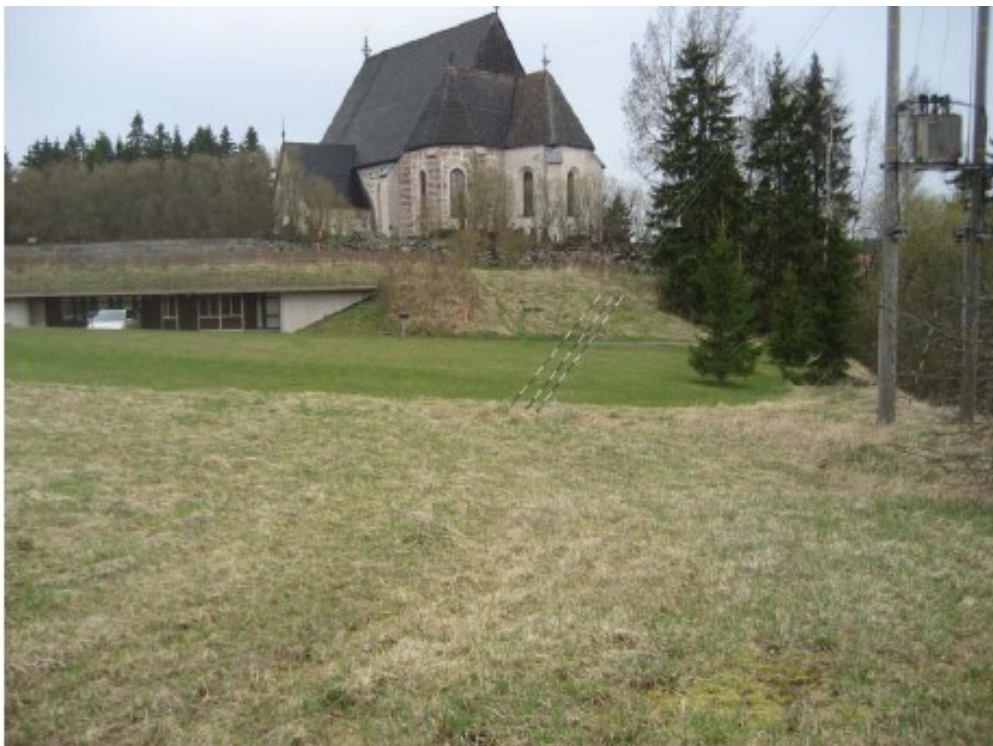
*DT2009:13:4: Harjanteen kaakkoispää. E.*

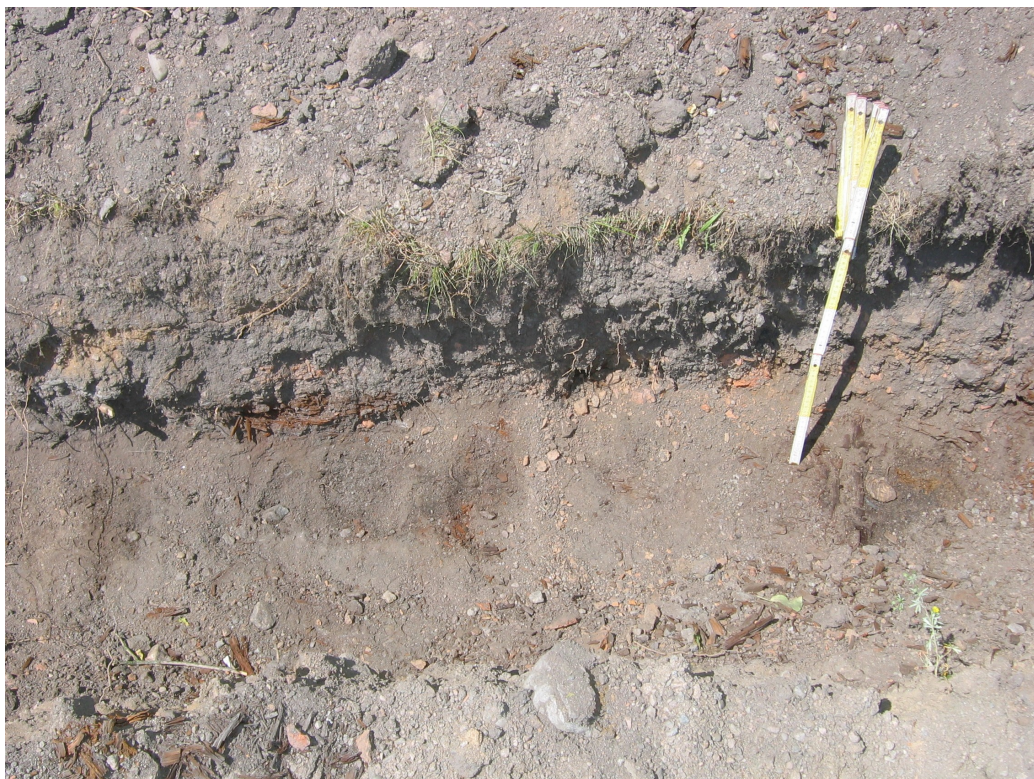
Ojan lounaisosa aina puhkaistavan kiviaidan kohdalle saakka oli jo valmiiksi kaivettu kun arkeologi saapui paikalle. Sen osalta ojan profiilit puhdistettiin tarkempaa havainnointia varten. Ensimmäiset 10-15 cm olivat pääasiassa turvetta tai vahvasti humuksen sekaista maata, mikä lienee peräisin alueen puutarhaksi teon yhteydessä paikalle tuotua. Sen alla maa muuttui hiekan sekaiseksi ja 30 cm syvyydessä keltaiseksi hiekaksi, jonka seassa oli humusta. Tällä syvyydellä havaittiin kolmessa kohdassa ihmisluita ja puun jääniteitä runsaammin ja niihin näytti liittyvän tummanruskean ja keltaisen hiekan muodostamia alueita. Näillä alueilla ojan profiilia puhdistettiin vielä tarkemmin kaivauslastalla. Tällöin todettiin, että tumma humuksen sekainen hiekka tuli esiin keltaisen hiekan alta. Leikkauksesta näkyi, että keltainen hiekka itse asiassa vuorottelee ruskeamman kanssa 10-20 cm:n matkalla ollen paksuudeltaan 5-10 cm. Tämän alla on tumman ruskea, hieman saven sekainen hiekka. Kiviä ei juuri ollut. Paikoin hiekkainen ja osin saven sekainen maa alkaa suoraan uudeksi täytöksi/tasoitukseksi tulkitun maan alta ja on luultavasti harjanteen alkuperäistä maapohjaa joka on osittain sekoittunut. Koska kaapelikaivanto oli kaivettu valmiiksi tällä alueella jo ennen arkeologin läsnäoloa, ei sitä katsottu olevan enää tarpeen syventää.

*DK 3\_2010 Koeojan 16 lounaispään tarkastus; Ihmisluita ja lahonnutta puuta luoteisprofiilissa, kohta 3. Kuva kaakosta.*

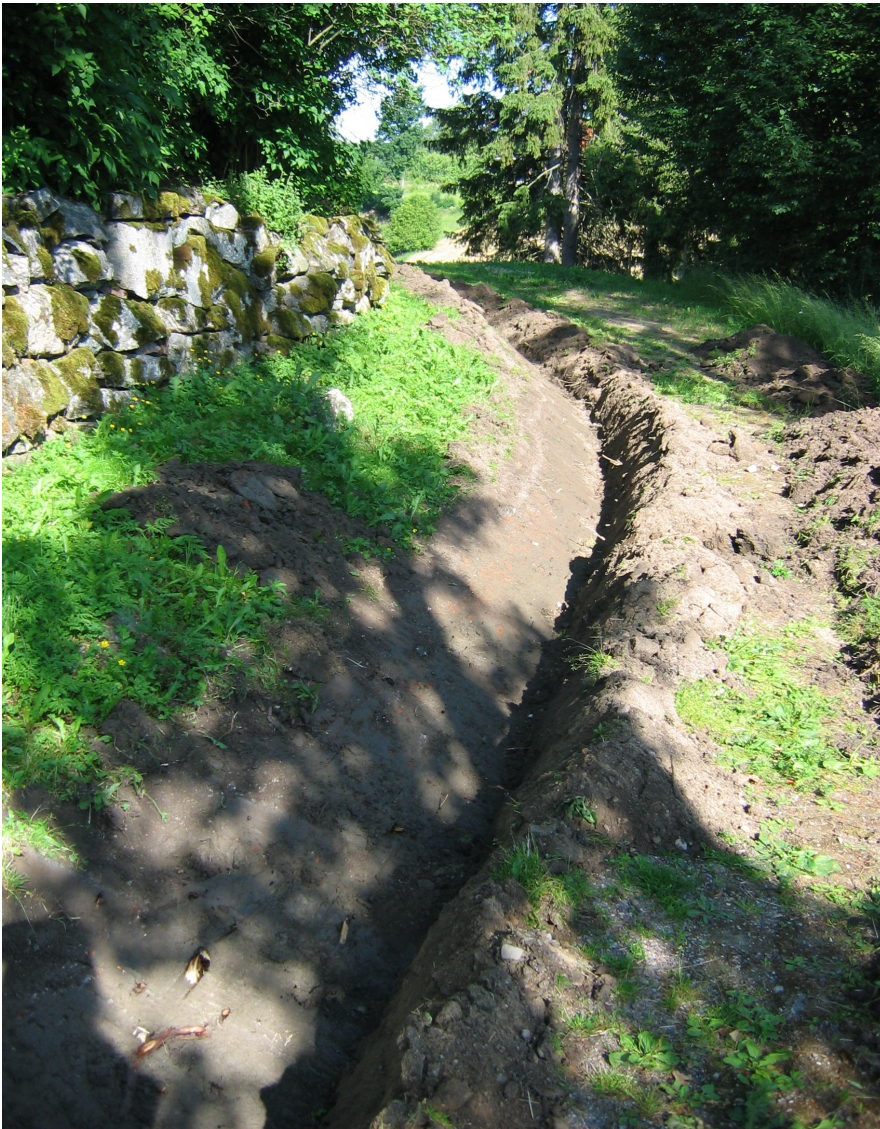
Ojan koillisosa kellotapulista koilliseen vanhan hautausmaan aidan ulkopuolella kaivettiin arkeologin valvonnassa. Myös tällä alueella ensimmäiset 10-15 cm olivat pääasiassa turvetta tai vahvasti humuksen sekaista maata. Sen alla maa muuttui kellotapulin ja kirkon välillä olevalla alueella hiekan sekaiseksi ja 30 cm syvyydessä keltaiseksi hiekaksi, jonka seassa oli humusta. Kirkon koillispuolella, kohdassa jossa vanha aita tekee mutkan luoteeseen, kalliopohja tuli näkyviin heti pintamaan alla. Siinä kaapelikaivantoon tehtiin mutka jotta sen saisi upotettua 0.5m syvyyteen ilman räjäytystöitä. Tämän mutkan jälkeen ojan pohjoisosassa maaperä muuttui savisemmaksi. Savensekaisessa maassa havaittiin edelleen enemmän tai vähemmän tiiltä ja laastia koko ojan matkalla. Tämän perusteella vaikuttaisi siltä, että maa koko tutkitulla alueella on jossakin vaiheessa sekoittunut ihmistoiminnan tuloksena, todennäköisesti viimeisimpien restaurointitöiden yhteydessä 1960-luvulla. Mitään ajoittavia löytöjä ei havaittu.

*DK 8\_2010 Koeojan 16 koillispäätä kaivettuna. Kuva koillisesta.*

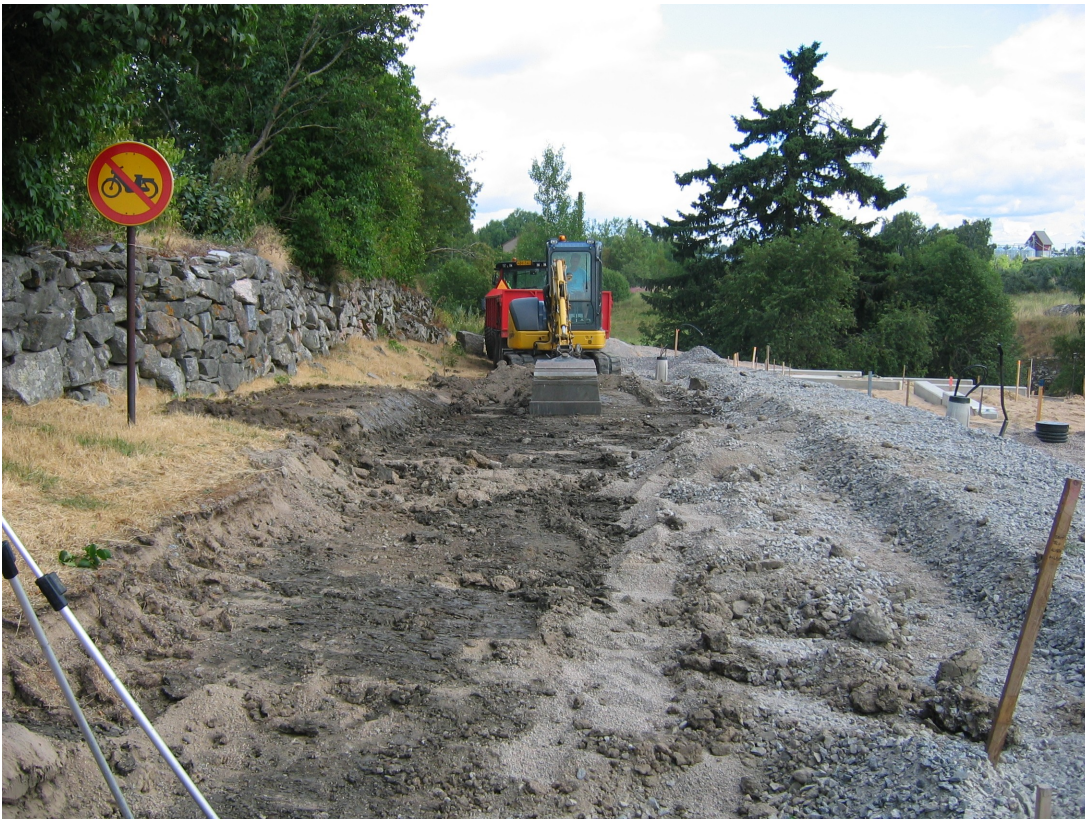
Kaivausalueen länsiosassa havaittiin turpeen ja humuksen sekaisen pintakerroksen alla savensekaista ruskehtavanharmaata hiekkaa jossa oli tiilenpaloja, laastia sekä joitakin ihmisen luita. Paikkakuntalaiset – useampikin – muistivat tämän kohdan olleen se, jossa kirkon sisältä 1960-luvulla kaivettuja maamassoja seulottiin. Voisi ajatella seulotun maan tulleen levitettyksi alueelle ja seuraavassa vaiheessa sen päälle on tuotu puutarhan pohjustusmaa, jolla pinnan epätasaisuuksia on tasattu.

*DK 18\_2010 Siroitusalueen pohjustus kaivettuna; oikealla huoltorakennuksen teon yhteydessä myllerrettyä vaaleampaa maata, vasemmalla (lähempänä vanhaa kiviaitaa) 1960-luvun lopun korjaustöiden yhteydessä sekoittunutta hiekkaa. Kuva lounaasta.*

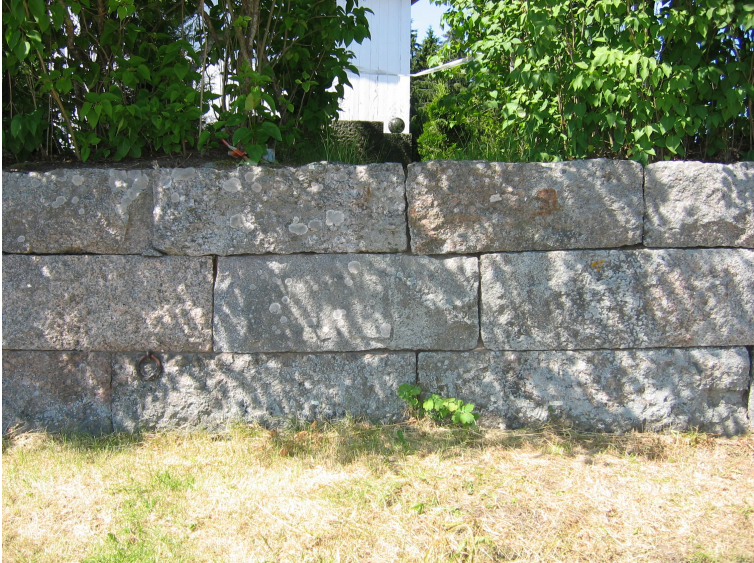
Vanhan hautausmaan kiviaitaan tehtiin uusi kulkuaukko kellotapulin kaakkoispuolelle. Aita on tällä kohdalla rakennettu suorakaiteen muotoisista harmaakivistä, joita uuden kulkuaukon kohdalta piti purkaa 13 kappaletta. Aidasta piirrettiin leikkauskuva siltä laajuudelta kun kiviä liikuteltiin. Aitaan oli tarkoitus tehdä runsaan metrin levyinen kulkuaukko, jonka kohdalta poistettavia kiviä oli tarkoitus käyttää edelleen hyödyksi hautausmaan sisäpuolelle rakennettavassa tukiaidassa. Näin tapahtuikin, kuten vuoden 2011 alussa olevista valokuvista voi päätellä.

*DK 20\_2010 Purettavaa kiviaitaa, keskiosa. Kuva kaakosta.*

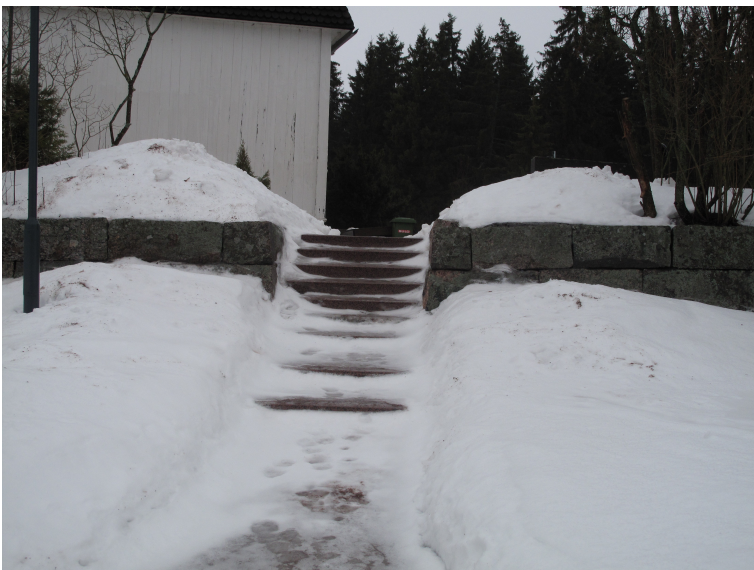
*DK 34\_2010 Uusi kulkuaukko valmiina. Kuvattu tammikuussa 2011. Kuva kaakosta.*

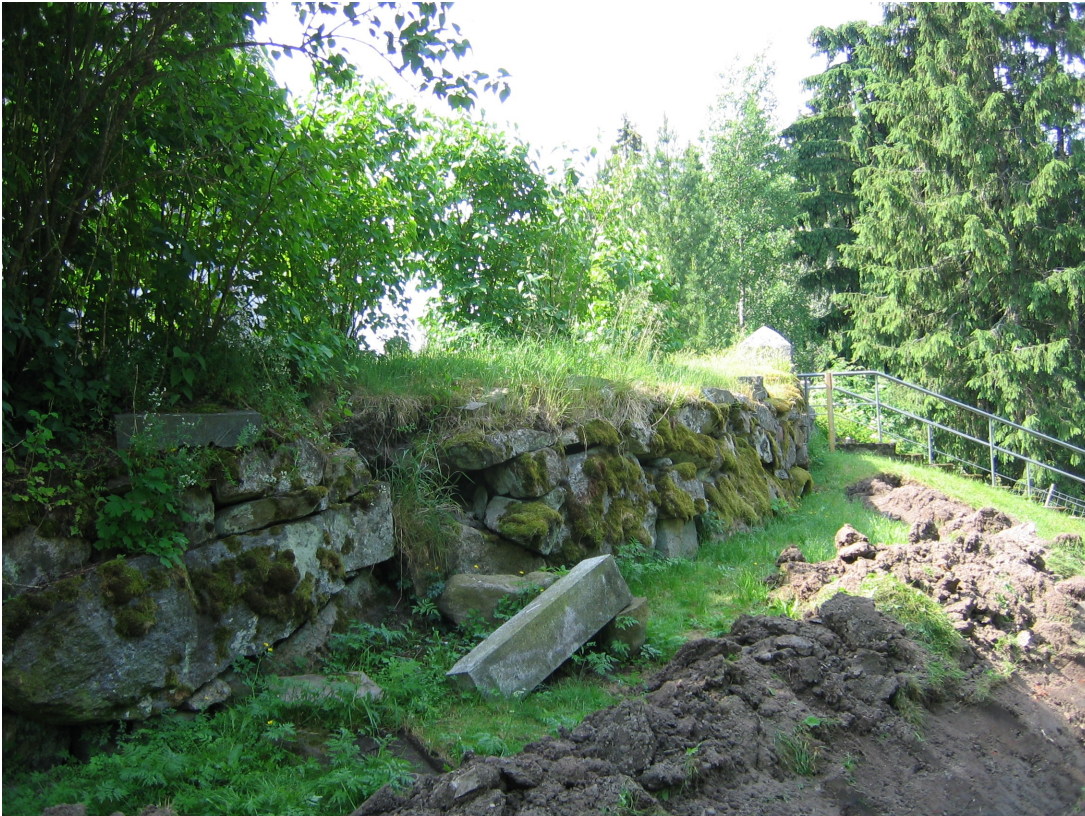
Vaikuttaisi siltä, että aluetta luoteessa rajoittava hautausmaan kiviaita on tehty useammassa osassa. Uusin on eteläpää, joka on rakennettu säännölliseksi nelikulmaisiksi hakatuista harmaakivilohkareista. Lohkareissa on lyhyitä poranjälkiä ja kiinnitysrenkaat hevosille. Tämän jälkeen aita on ladottu kylmämuuriksi hieman muokatuista lohkareista ja sopivan muotoisista luonnonkivistä. Ilmeisesti tämä osa aidasta on rakennettu vanhasta aidan kivimateriaalista hautausmaata myöhemmin laajennettaessa. Tähän aidan osaan liittyy sen alapuolella oleva, pääosin maan peittämä matala kivivalli, joka jatkuu kirkon pohjoispuolelle ainakin siihen kohtaan asti, jossa kirkkomaalta Luhdanojan ylittävälle sillalle johtava tie tulee aidan välittömään läheisyyteen. Kiviaidassa on iso kivilohkare tai maakivi, jonka jälkeen rakennusmateriaali aidassa muuttuu monimuotoisemmaksi ja huolimattomammin ladotuksi. Aita on ”ladottu” suhteellisen huolimattomasti käyttämällä erikokoisia ja -muotoisia poraamalla lohkotuja kiviä, luonnonkiviä ja myös hautakiviä – onpa kiviaitaan laitettu myös joitakin rautaisia hautaristejä sekä niiden perustuskiviä. Nuorin aidassa havaittu hautakivi on 1930-luvulta. Huonosti ladottu kiviaita on useammassa kohdassa sortunut ja vaatinee korjauksia suhteellisen nopealla aikavälillä. Aita itsessään jää nykyisessä suunnitelmassa koskemattomaksi.

*DK 15\_2010 Osin romahtanutta ladottua kiviaitaa kirkon koillispuolella. Kuva koillisesta.*
