SAVITAIPALE, JÄRVITAIPALEEN LINNOITUKSEN INVENTOINTI JA KARTOITUS 5.5.–9.5.2008

Museovirasto, rakennushistorian osasto
Päivi Hakapää

Tutkimuksen laatu: Järvi Taipaleen linnoituksen inventointi ja kartoitus.

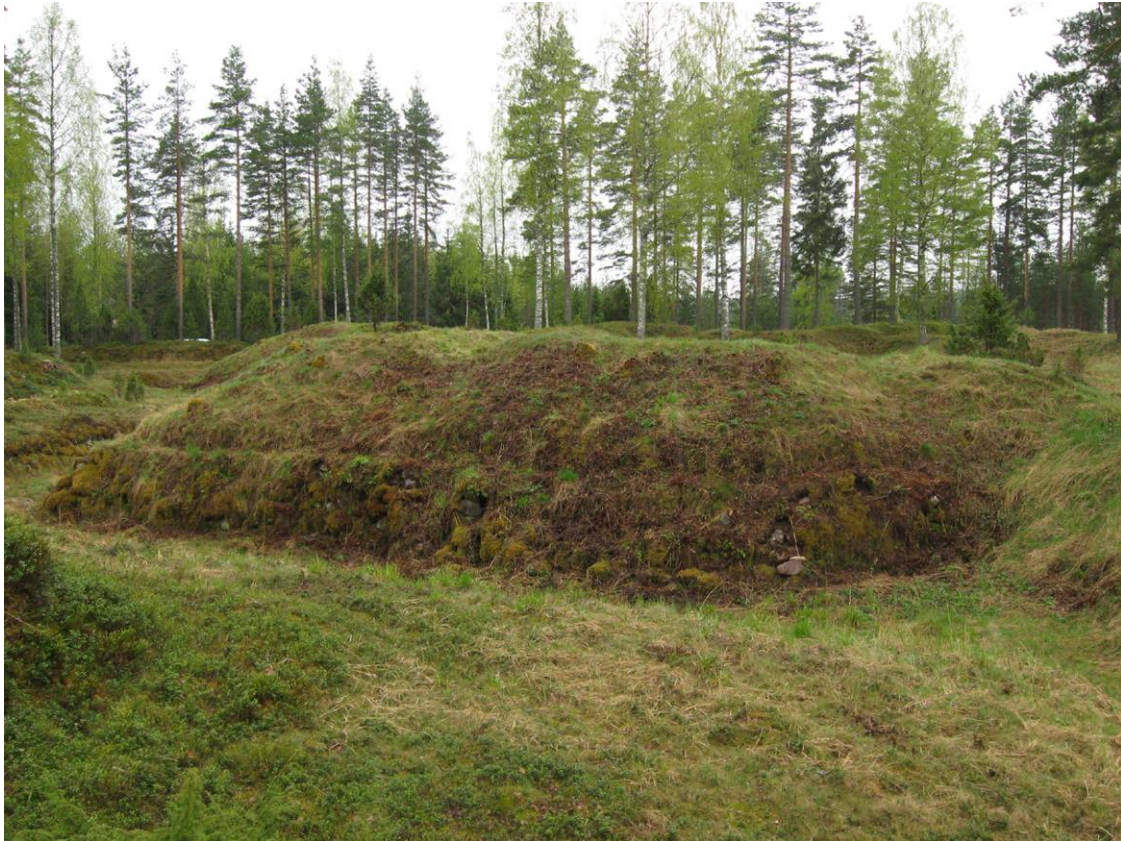
Eskarppimuuuri on sortunut useasta kohdasta ja se on peittynyt maalla. Kivien väleissä ei näy enää vanhaa laastia. Kivien päällä kasvaa lähinnä sammalta, heinää ja saniaisia. Bastionin päällä kasvaa muutama kataja. Aluskasvillisuus on enimmäkseen heinää ja puolukkaa.

Kuva. Itäisen bastionin vasen kylki ja sivu. Päivi Hakanpää RHOA 125861:8

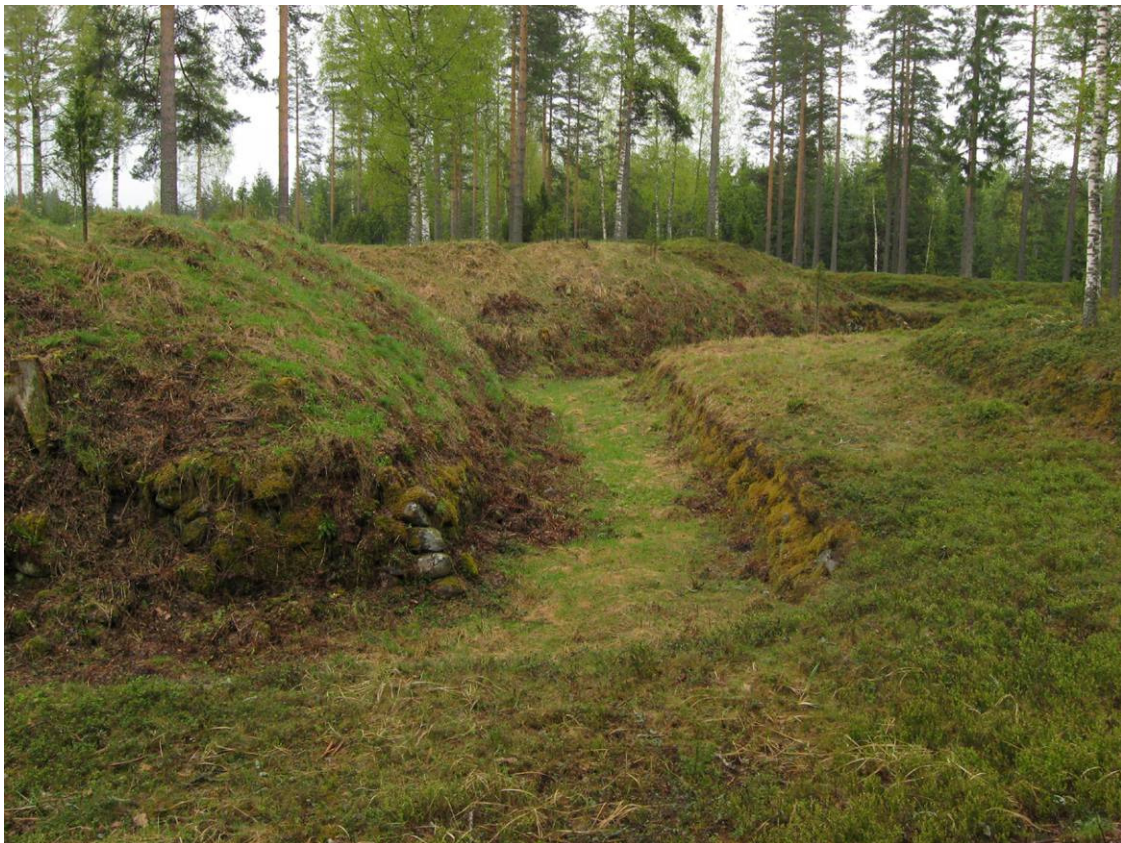
Eskarppimuuri on sortunut useasta kohdasta ja se on peittynyt maalla. Kivien väleissä ei näy enää vanhaa laastia. Bastionin päällä kasvaa pieniä katajia. Aluskasvillisuus on lähinnä heinää, puolukkaa ja mustikkaa.

Kuva. Linnoituksen länsiosaa. Taustalla näkyy läntisen bastionin oikea siipi ja kylki. Päivi Hakanpää RHOA 125861:27

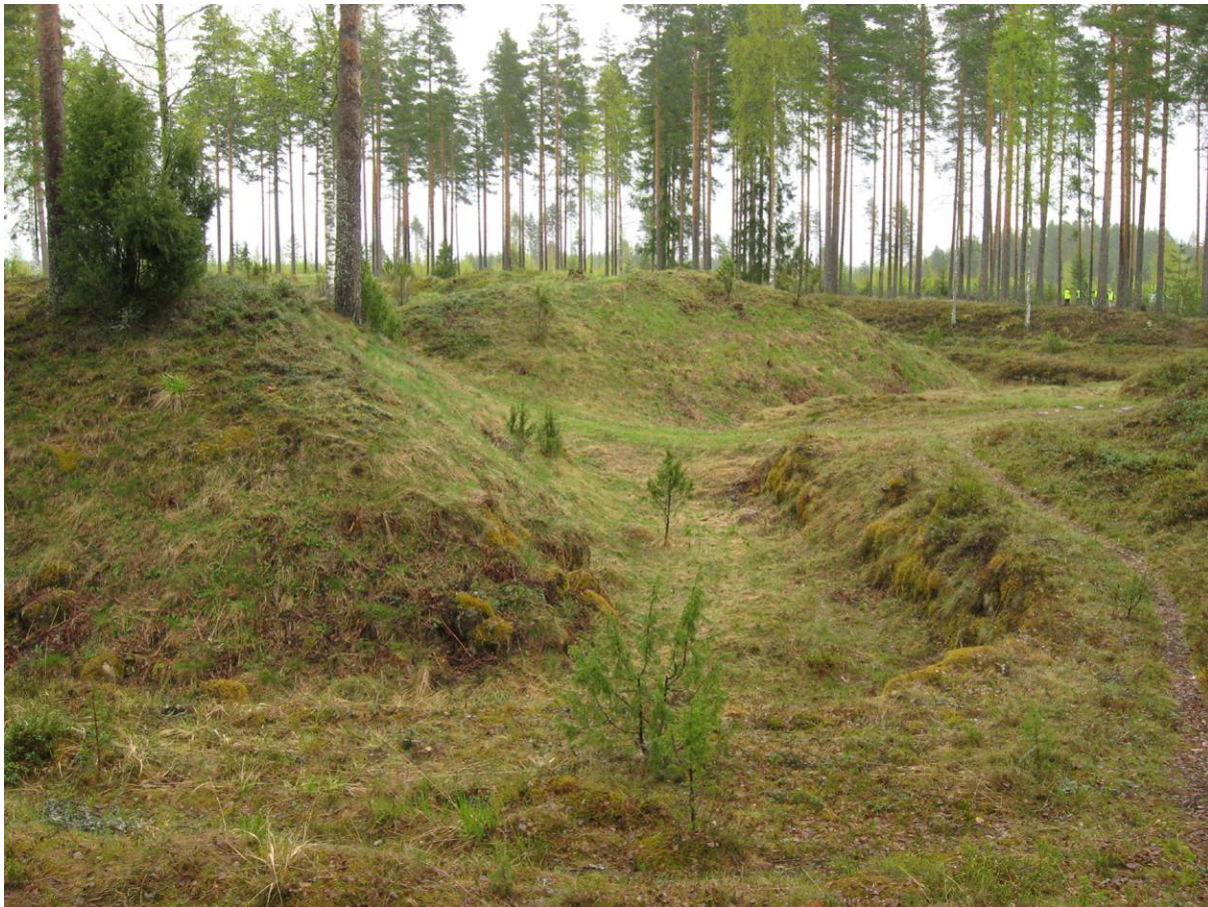
Eskarppimuurit ovat sortuneet useasta kohdasta ja ne ovat peittyneet maalla. Kivien väleissä ei näy enää vanhaa laastia. Maavallien päällä kasvaa katajia ja maaluiskan päällä mänty. Aluskasvillisuus on puolukkaa ja mustikkaa.

Kuva. Eteläisen ja kaakkoisen tenaljivarustusten välissä on linnoituksen sisäänkäynti. Päivi Hakanpää RHOA 125861:4.

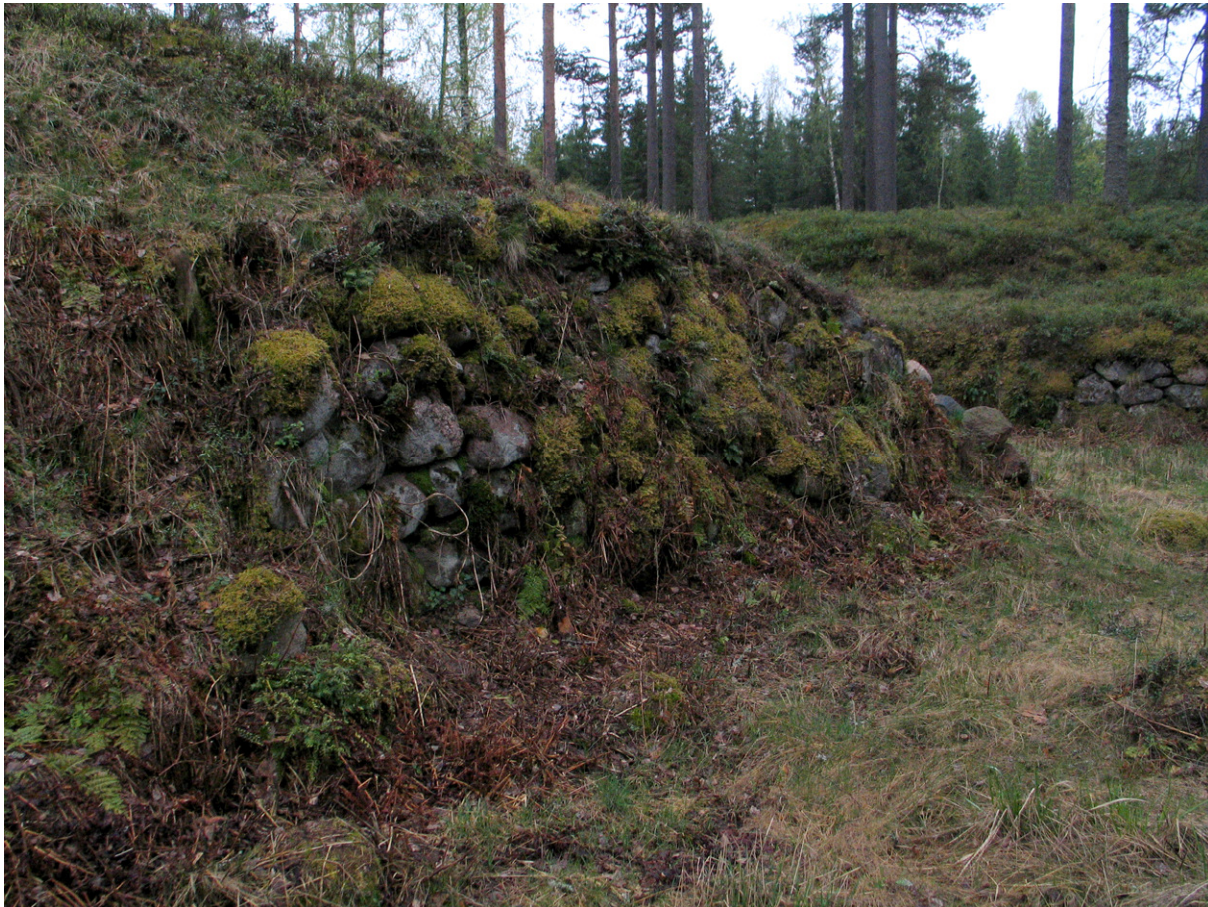
Eskarppimuurit ovat kokonaan maan peitossa. Tenaljivarustuksen päällä kasvaa pieniä katajia, muutama koivu ja yksi mänty. Aluskasvillisuus on enimmäkseen heinää ja mustikkaa.

Kuva. Linnoituksen lounaisen tenaljivarustuksen kärki. Pekka Sihvonen RHOA 125861:5.

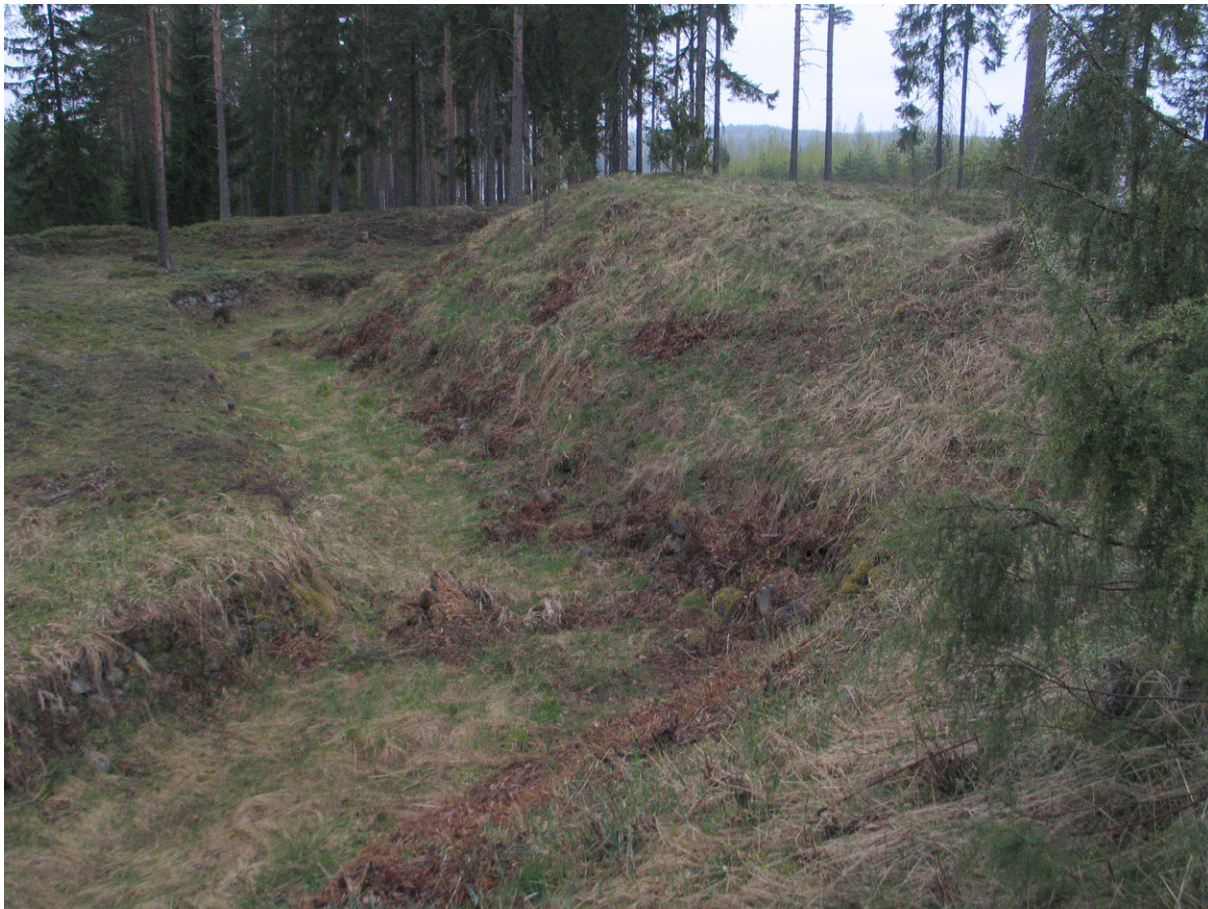
Eskarppimuurit ovat sortuneet useasta kohdasta ja ne ovat peittyneet maalla. Kivien väleissä ei näy enää vanhaa laastia. Tenaljivarustuksen päällä ja valleilla kasvaa pieniä katajia ja mänty. Aluskasvilisuus on enimmäkseen heinää ja mustikkaa.

Kuva. Linnoituksen luoteinen tenaljivarustus ja vallihautaa sen edessä. Pekka Sihvonen RHOA 125861: 6.

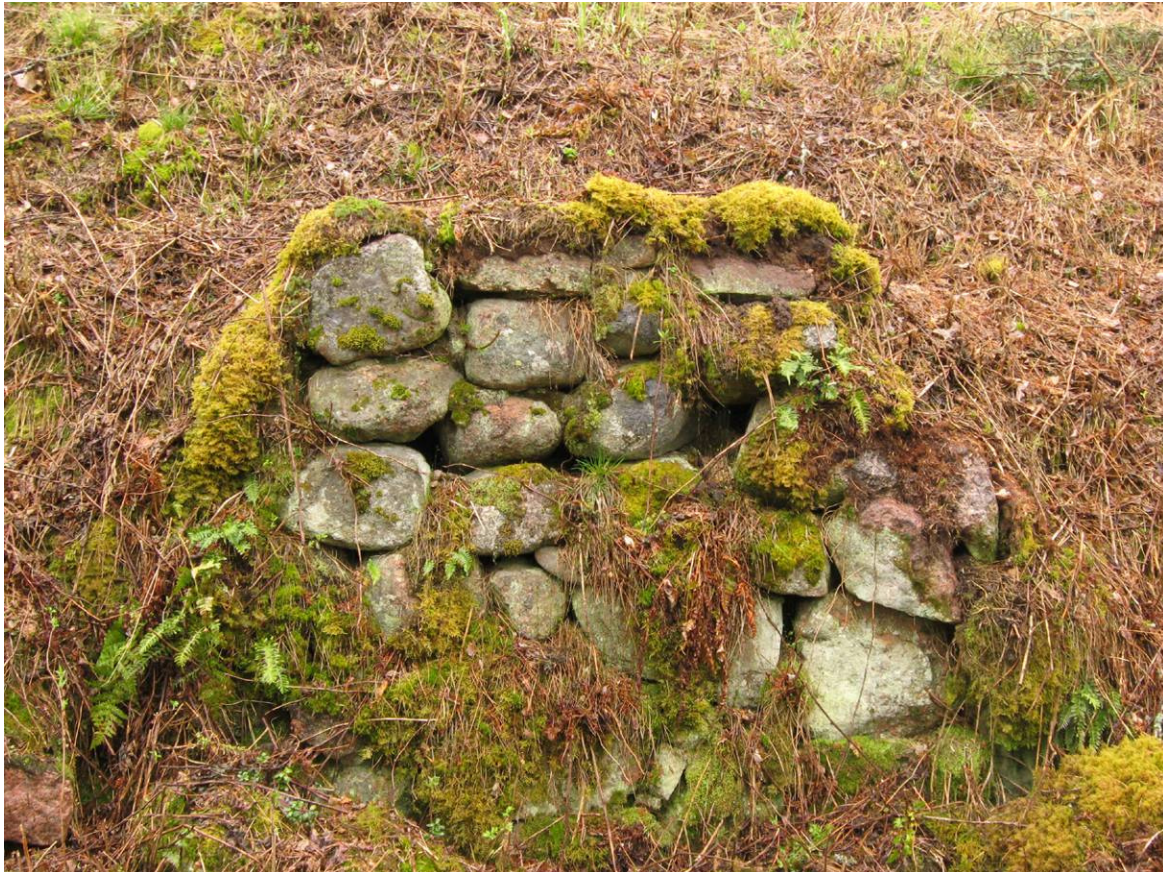
Eskarppimuureissa on sortumia ja ne ovat osittain kasvillisuuden peitossa. Kivien väleissä ei näy enää vanhaa laastia. Varustuksen päällä kasvaa pieniä katajia. Aluskasvillisuus on enimmäkseen heinää ja mustikkaa, jota tosin kasvaa vain vähän.

Kuva. Yksityiskohta pohjoisen tenaljivarustuksen säilyneestä eskarppimuurista. Päivi Hakanpää RHOA 125861:9.

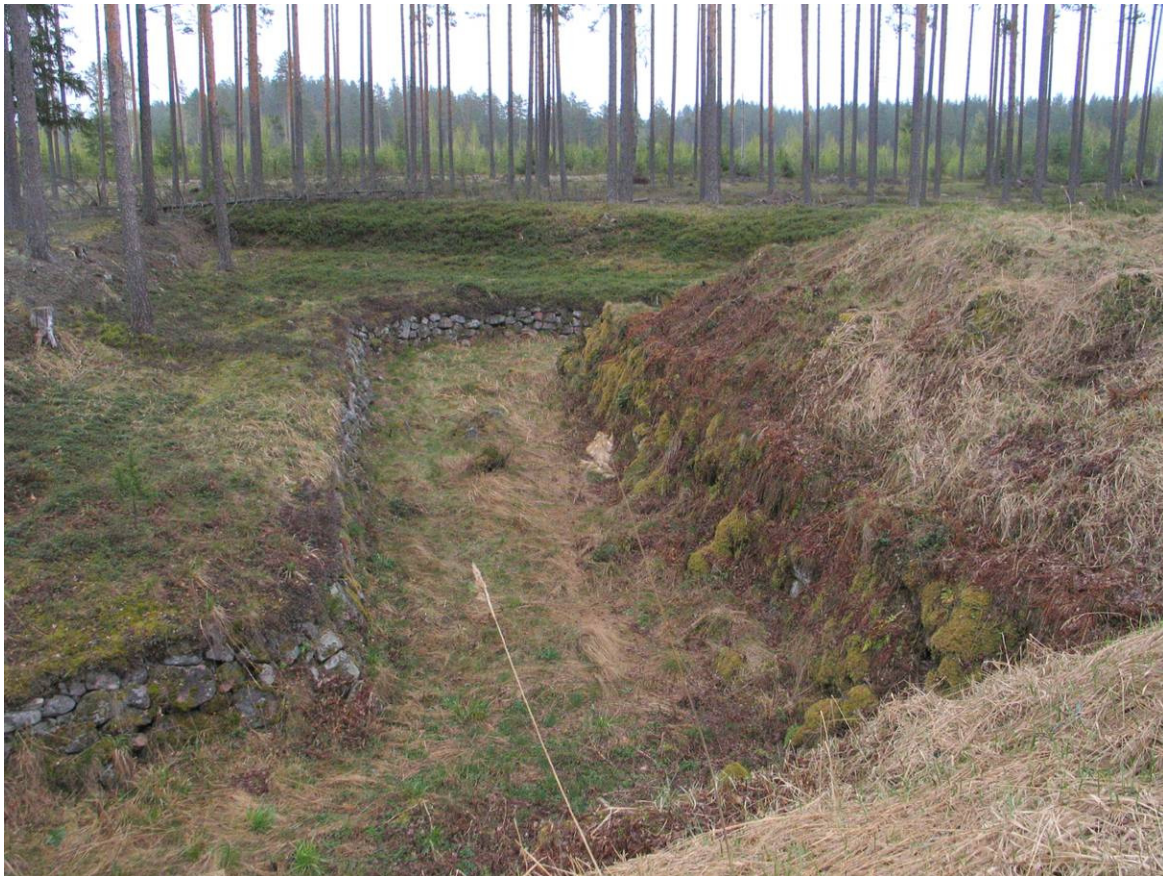
Vasemman vallin eskarppimuuri on sortunut keskeltä ja se on osittain peittynyt maalla. Muualla eskarppimuurit ovat sammalen ja jäkälän peitossa. Kivien väleissä ei näy enää vanhaa laastia. Tenaljivarustuksen päällä ja maavalleilla kasvaa mänty ja koivu. Aluskasvillisuus on enimmäkseen heinää.

Kuva. Linnoituksen koillisosan tenaljivarustusta ja vallihautaa. Pekka Sihvonon RHOA 125861: 10.

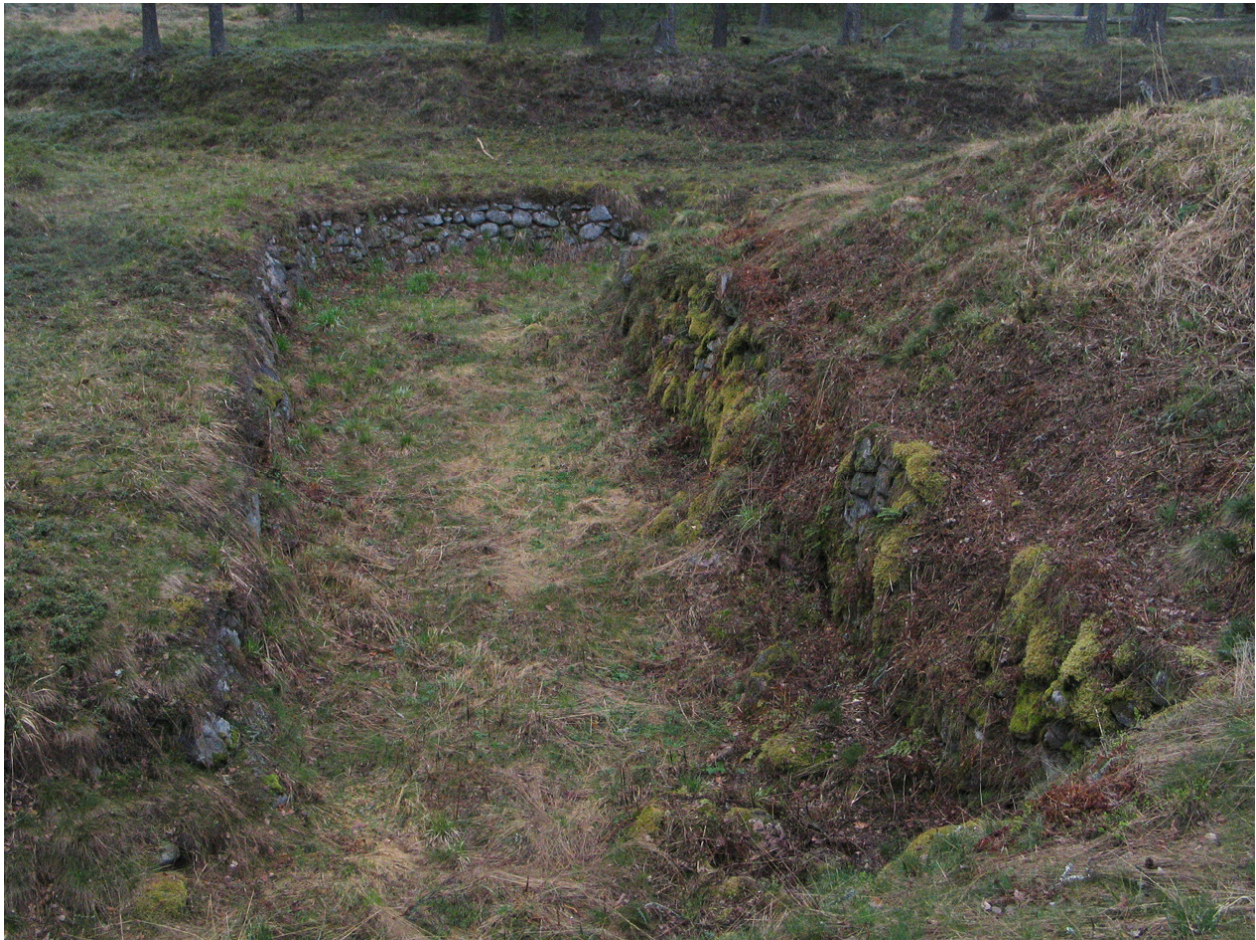
Eskarppimuurit ovat sortuneet useasta kohdasta ja ne ovat peittyneet maalla. Tenaljin ylätasanteelle on kaivettu koekuoppaa muistuttava kuoppa, jonka turpeet on laitettu takaisin siististi. Sen tekijästä tai ajankohdasta ei ole tietoa. Tenaljivarustuksen päällä ja maavalleilla kasvaa koivu ja pieniä katajia. Aluskasvillisuus on enimmäkseen heinää, mustikkaa ja puolukkaa.

Kuva. Linnoituksen kaakkoinen tenaljivarustus ja vastavallin tukimuuria. Pekka Sihvonon RHOA 125861: 11.

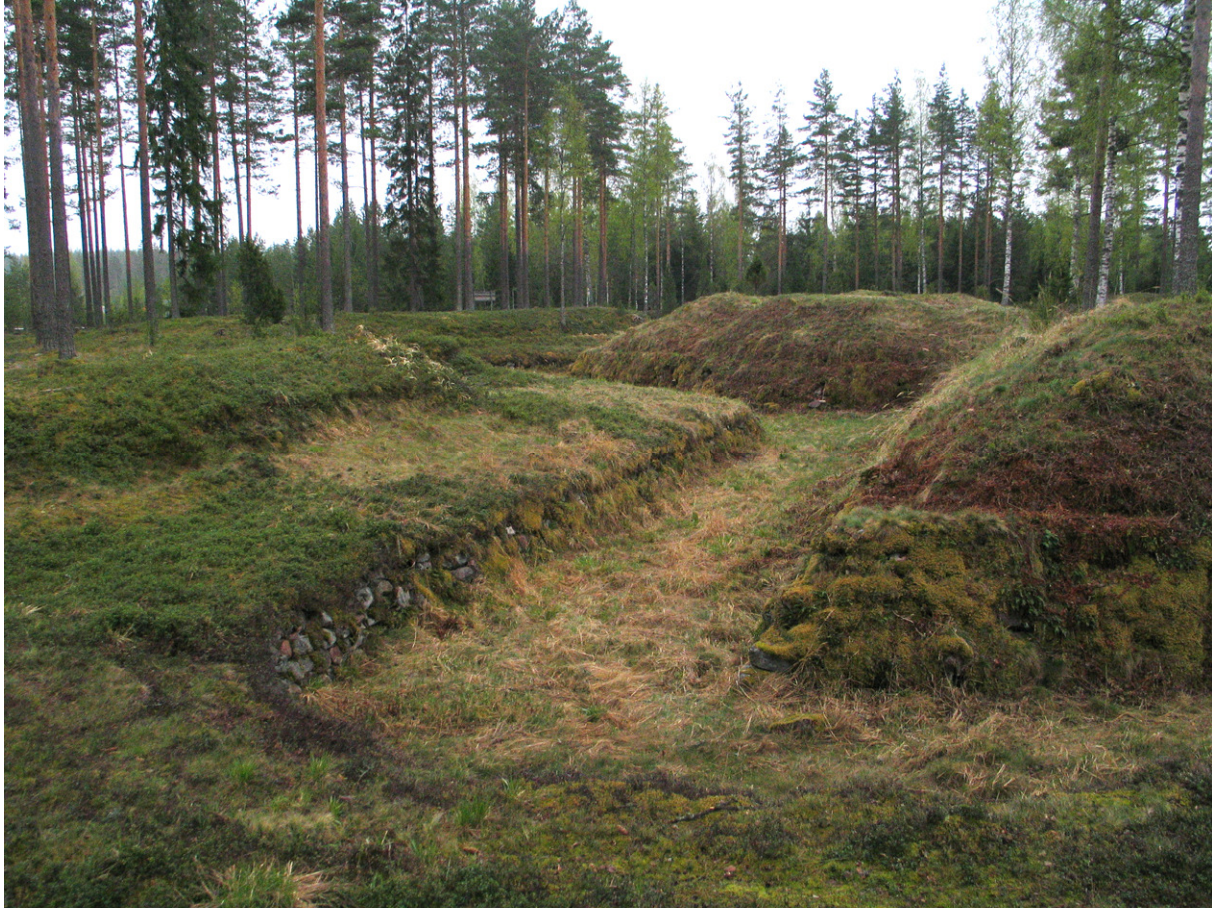
Kontraeskarppimuuri on sortunut useasta kohdasta. Parhaiten se on säilynyt linnoituksen pohjoisosassa nuolilinnakkeen kohdalla. Täällä muurin ylin kivikerta on muurattu laakakivistä. Kivien väleissä ei näy enää vanhaa laastia. Kontraeskarppimuurin kivet ovat enimmäkseen sammalen peitossa. Kontraeskarppimuurin kivien väleissä kasvaa heinää, saniaisia ja mansikkaa. Eteläisen ulkovallin kärjessä on ampumasektoria muistuttava aukko, jota ei ole merkitty vuoden 1795 mittaukseen, eikä vanhoihin venäläisiin piirustuksiin. Aukko on syntynyt todennäköisesti myöhemmin. Vallihaudan reunoilla ja pohjalla on vastavallin tukimuurista ja päävallin eskarppimuurista pudonneita kiviä. Vallihaudassa kasvaa enimmäkseen heinää, mutta myös nokkosta ja sammalta. Itäosan vallihautaan oli kaivettu kaksi kuoppaa. Niistä oli löytynyt metallisia pullon korkkeja, jotka olivat peräisin 1960–1970-luvuilta. Kuoppien tekijästä tai tekoajasta ei ole tietoa. Kuoppien paikat oli valittu ilmeisesti metallinilmaisimen avulla. Heinäkuussa 2008 tehdyn maastokäynnin aikana havaittiin, että samantyyppisiä pieniä kuoppia oli kaivettu lounaisen tenaljivarustuksen viereen kasarmin pihalle.

Kuva. Linnoituksen itäosan vallihautaa ja ulkovarustuksia. Pekka Sihvonen RHOA 125861:12.

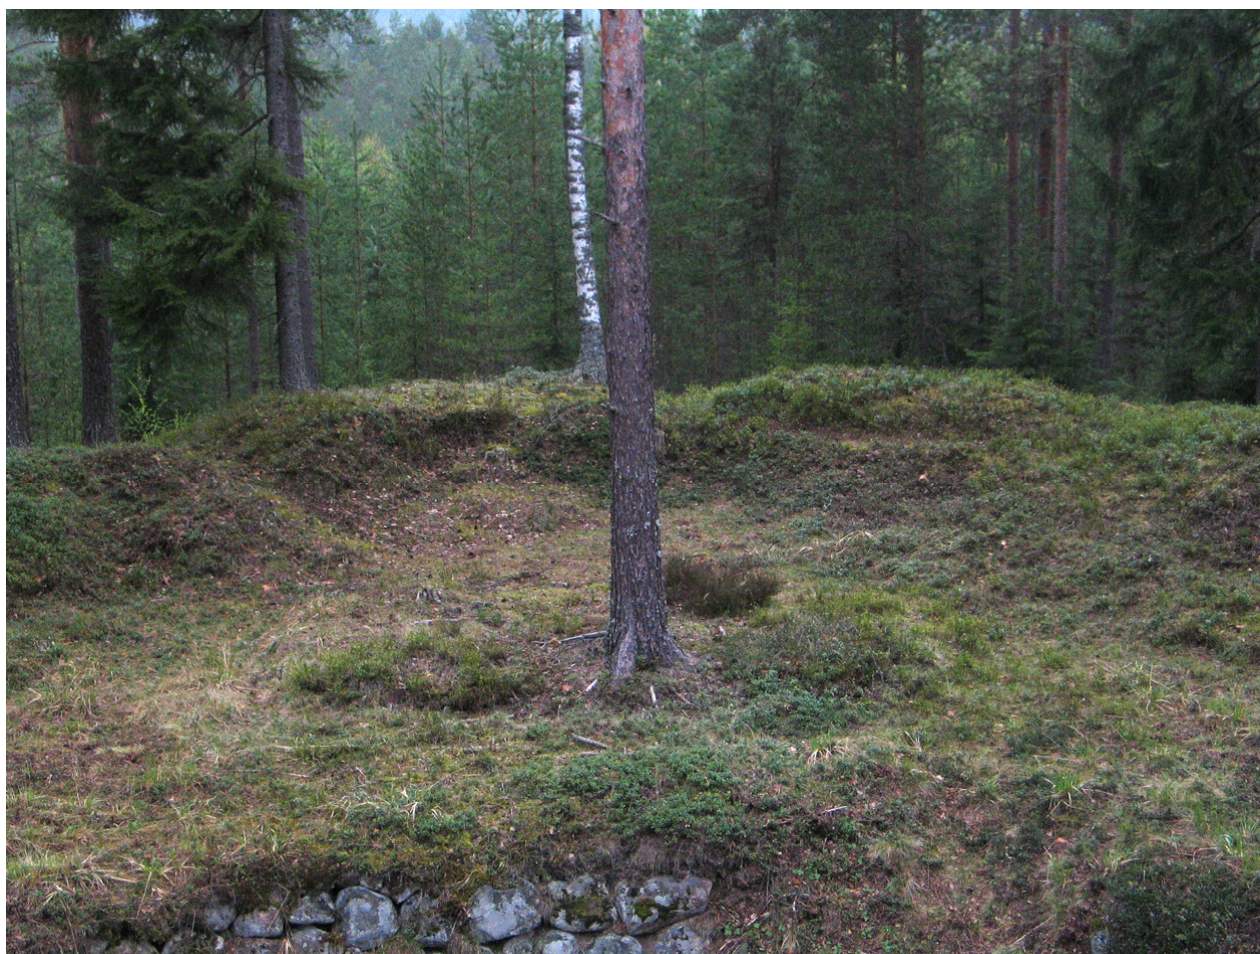
reunassa on 0,5 metriä ja ulkoreunassa noin 2,8 metriä. Venäläisiin piirroksiin merkittyä ampumatasannetta ei ole enää näkyvissä. Samanlaiset ampumasektorit on kaivettu ulkovallin luoteiskärkeen. Ne on suunnattu luoteeseen ja pohjoiseen, kohti Matalajärven lahden pohjukkaa, sekä länteen. Ampumalovet näkyvät maastossa noin 0,9–2,0 metrin levyisinä ja vajaan 30 cm:n syvyisinä painanteina. Kärjen ampumalovi avautuu ulospäin siten, että aukon leveys ampumaloven sisäreunassa on noin metrin ja ulkoreunassa noin kolme metriä. Ampumalovien edessä on katveteillä kulmikas ampumatasanne, joka näkyy maastossa noin 20–30 cm korkeana maaterassina. Ampumatasanteen kohdalta johtaa vallihaudasta katveteille maavieru, joka kuitenkin lienee vain katveteiltä sortunutta maata: Sitä ei nimittäin ole merkitty vuoden 1975 mittaukseen eikä vanhoihin venäläisiin piirustuksiin. Vuoden 1792 kartoissa on ulkovalliin rakennettuja pattereita kuvattu myös ulkovallin lounais- ja kaakkoiskärkeen, joista niitä ei enää maastossa löydetty. Nämä ovat todennäköisesti jääneet toteuttamatta, sillä vuoden 1794 ja 1799 piirustuksissa pattereita on ainoastaan ulkovallin länsi- ja luoteiskärjissä.³³

Kuva. Linnoituksen luoteisosan ulkovalliin on tehty ampumatasanne ja -lovet. Pekka Sihvonon RHOA 125861:14.

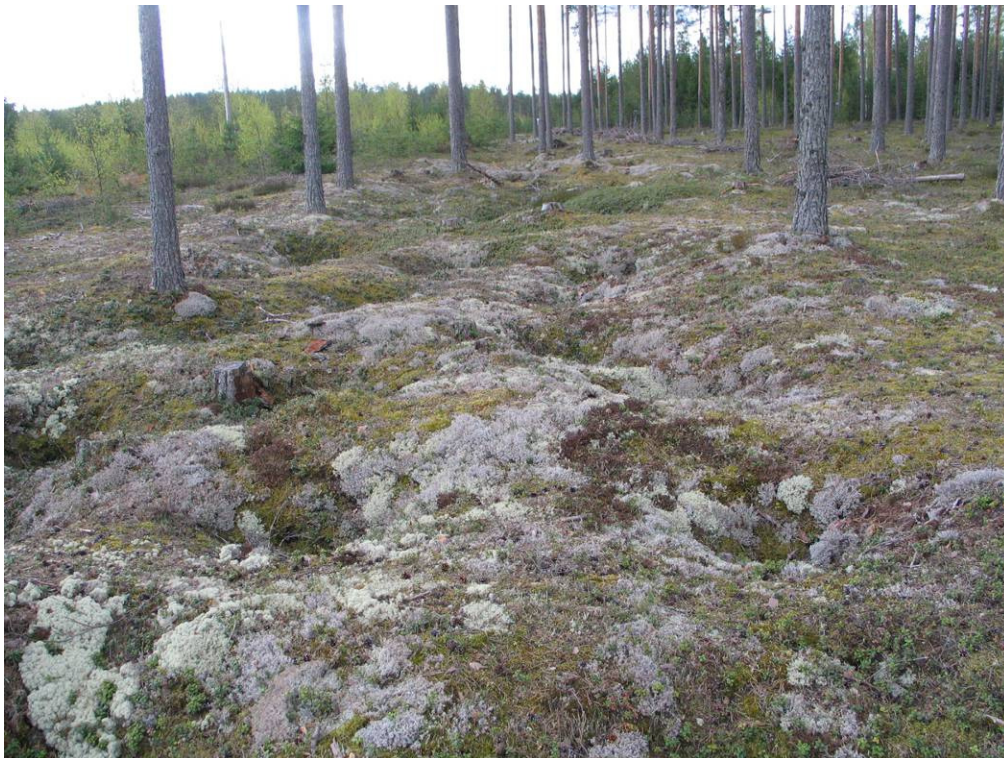
Sudenkuopparivit on kaivettu linnoituksen lounais-, länsi-, pohjois- ja kaakkoispuolella laskevan rinteeseen törmän päälle. Itäosan kuopat on kaivettu tasaiseen kangasmaastoon. Kuopat eivät myötäile linnoituksen vallien reunoja, vaan ne kiertävät hieman epämääräisen muotoisena rivistöä linnoitusta. Linnoituksen luoteispuolella sudenkuopparivistö laskee rinteä alas noin 40 metrin matkalla yksinäisenä häntänä. Pienimpien kuoppien halkaisija on vain 0,5 metriä ja suurimpien jopa 2,3 metriä. Niiden keskimääräinen halkaisija on 1,3 metriä. Kuoppien syvyydet ovat 10–100 cm. Niiden keskimääräinen syvyys on 45 cm. Kuopat muodostavat enimmäkseen kolmen kuopan rinnakkaisia ryhmiä, mutta paikoin niitä esiintyy vain kahden ryhmässä tai yksittäisinä riveinä. Pienien kuoppien kaivaminen on ehkä jäänyt kesken. Pieniä ja suuria kuoppia on kuitenkin sekaisin, eivätkä erikokoiset kuopat näytä muodostavan säännöllistä järjestelmää.

Kuva. Linnoituksen itäosan sudenkuopparivistöä. Pekka Sihvon RHOA 125861: 15.

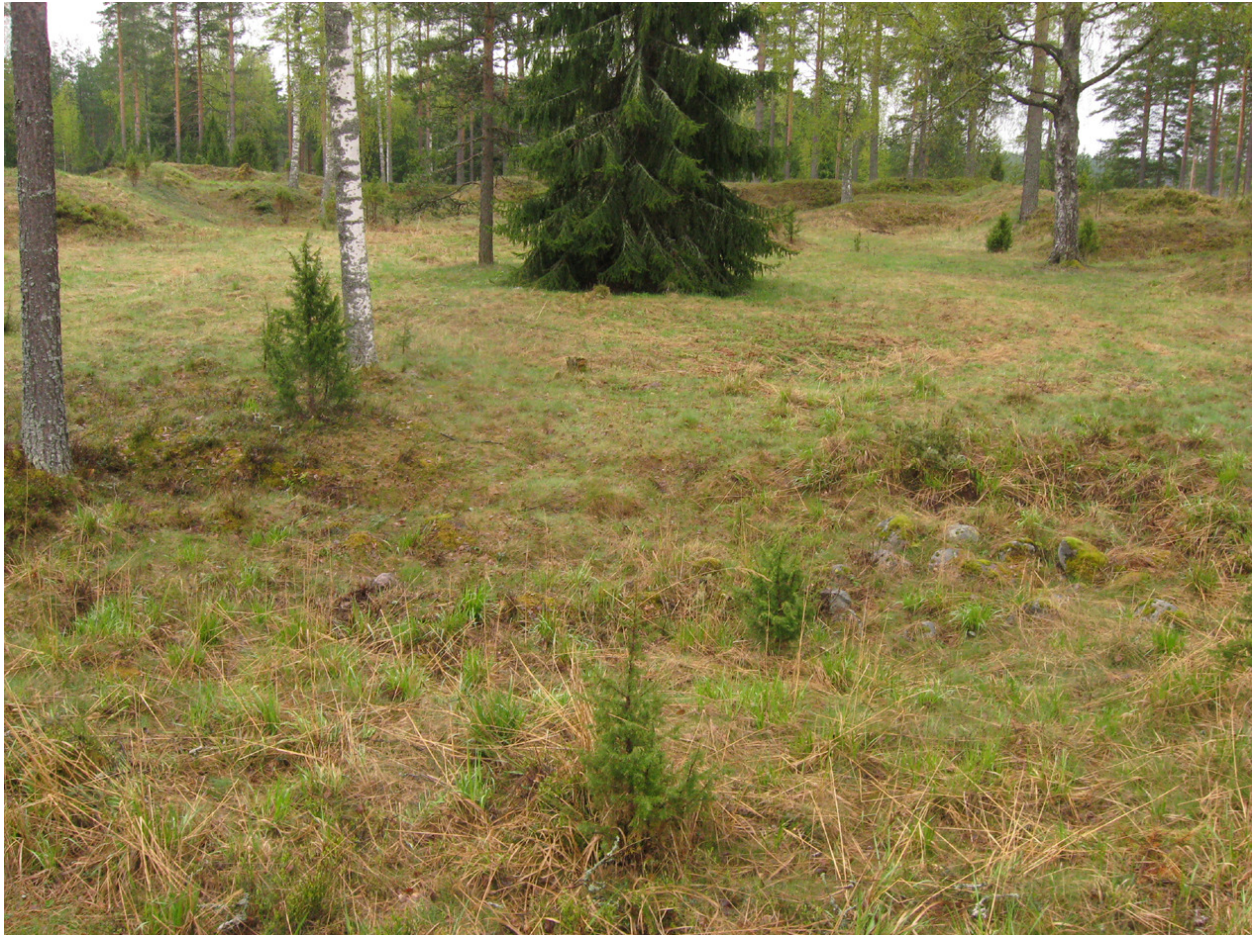
Aivan sotilaskasarmien pohjoispuolella oli itä-länsisuuntaisen rakennuksen pohja, joka näkyi maastossa suorakaiteen muotoisena painanteena. Sen eteläpuolella oli vielä neliön muotoinen painanne – mahdollisesti eteisen tai sisäänkäynnin paikka. Rakennuksen länsiosassa oli runsaasti irrallisia kiviä. Painanteen pituus oli 9,1 metriä, leveys noin 4,8 metriä ja syvyys noin 30 cm. Rakennus on sijainnut vain kahden metrin päässä pohjoisen tenaljivarustuksen kulkuluiskasta. Venäläisiin asemapiirustuksiin rakennus on merkitty muonavarastoksi. Aumakattoinen rakennus on ollut puurakenteinen. Sen rakennuspiirustuksia ei ole saatavilla Suomesta.³⁶

Kuva. Muonamakasiinin paikka näkyi maastossa matalana painanteena. Päivi Hakanpää RHOA 125861: 17.

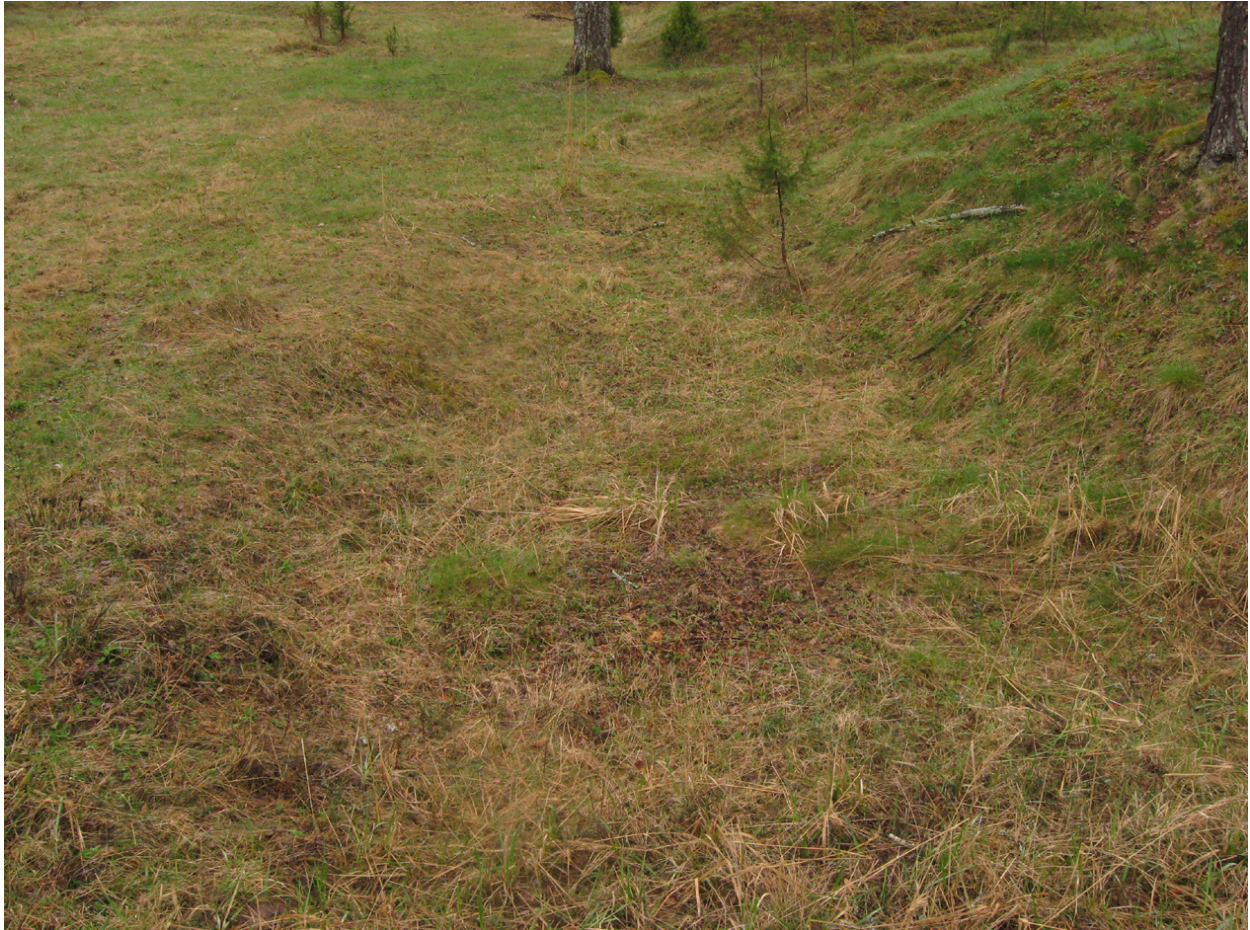
Kuva. Tykistön varaston paikka näkyi maastossa matalana painanteena. Päivi Hakanpää RHOA 125861:18.

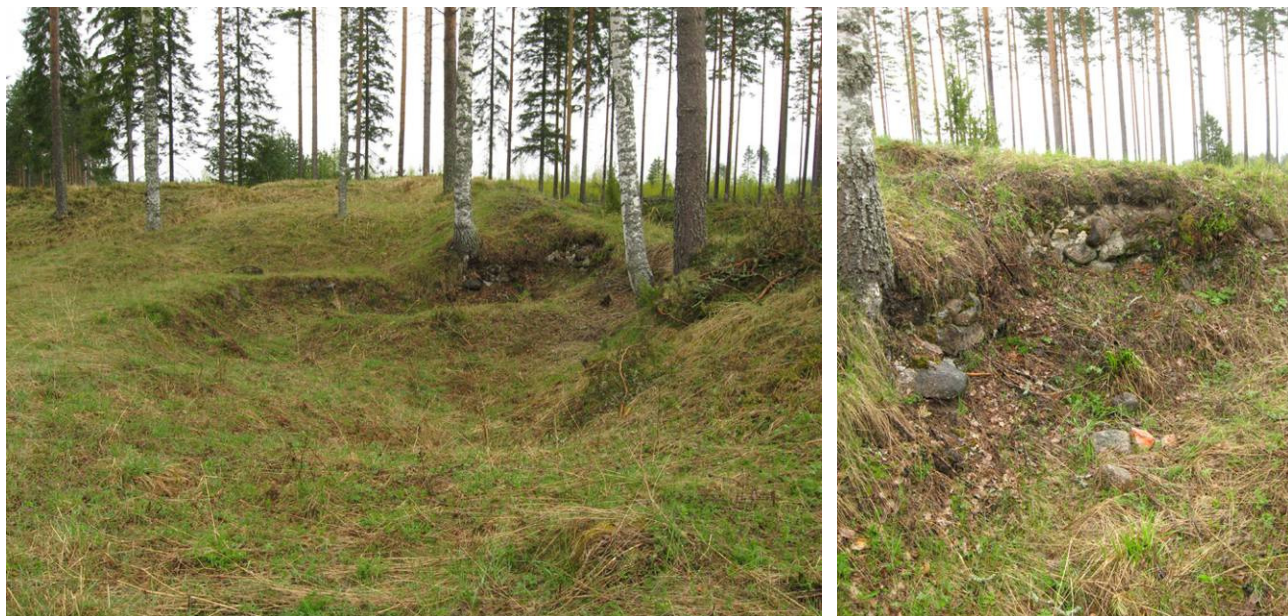
ollut valoaukko.³⁸ Vuoden 1801 piirroksessa kivirakenteisen ruutikellarin paikalle on merkitty puurakenteinen kellari, joka esiintyy vielä vuoden 1809 kartassa.³⁹

Kuva. Ruutikellari näkyi maastossa vajaan metrin syvyisenä painaumanä, jonka reunoilla oli muurattua kiviseinää. Päivi Hakanpää RHOA 125861:19 ja 125861:20.

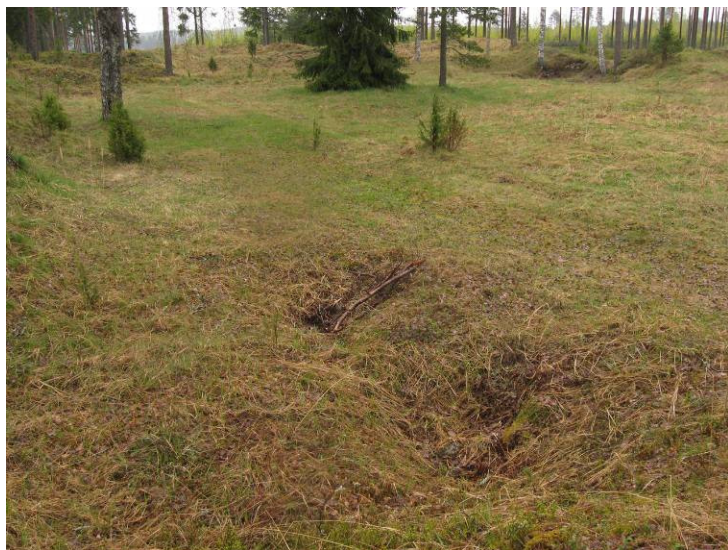
Linnoituksen lounaisosassa on venäläisten piirustusten mukaan ollut kaivo. Lounaisen tenaljivarustuksen maaluiskan luoteispuolella on kaksi vierekkäistä kuoppaa, joiden paikalla on voinut olla kaivo. Kuoppien halkaisijat ovat noin 2,7 metriä ja syvyydet vajaan 40 cm. Toisen kuopan pohjalla on kivi.⁴⁰

Kuva. Kuoppien kohdalle on vuoden 1794 kartan mukaan suunniteltu kaivoa. Päivi Hakanpää RHOA 125861:22.

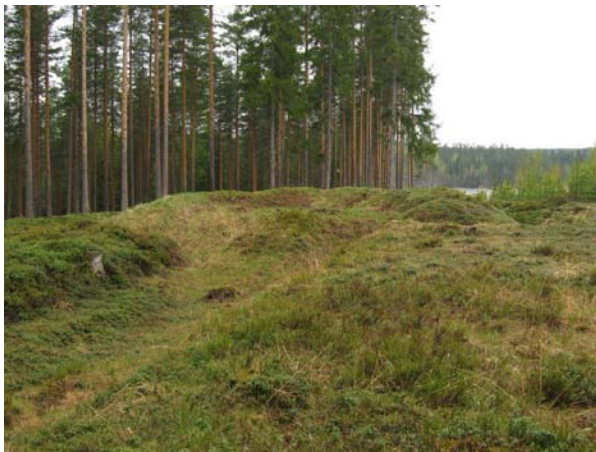
Nuolilinnakkeessa on kaksi sivua ja kaksi kylkeä. Sivujen pituudet ovat noin 11 metriä ja kylkien pituudet noin 7,5 metriä. Varustuksen kärki on suunnattu pohjoiseen, kohti Matalajärveä. Kärjessä on yksi ampumalovi. Molemmissa siivissä ja molemmissa kyljissä on kummassakin yksi maavalliin kaivettu ampumalovi. Yhteensä niitä on siis viisi kappaletta. Ne näkyvät maastossa enää loivina, noin 0,3–2,2 metrin levyisinä ja vajaan 20 cm:n syvyisinä painanteina. Kärjen ampumalovi avautuu ulospäin siten, että aukon leveys ampumaloven sisäreunassa on 0,4 metriä ja ulkoreunassa noin 3 metriä. Kylkien ampumalovien uloin reuna on hyvin matala.

Kuva. Nuolilinnake ja yhdyskäytävä. Päivi Hakanpää RHOA 125861:23.

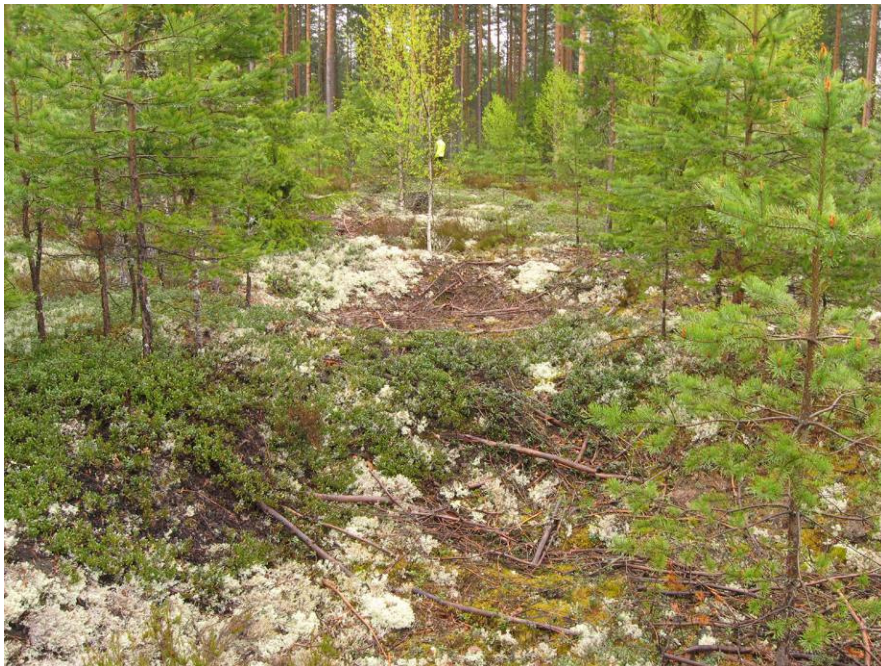
Kuva. Leiripaikka näkyy maastossa enää matalina painanteina. Päivi Hakanpää RHOA 125861:25.

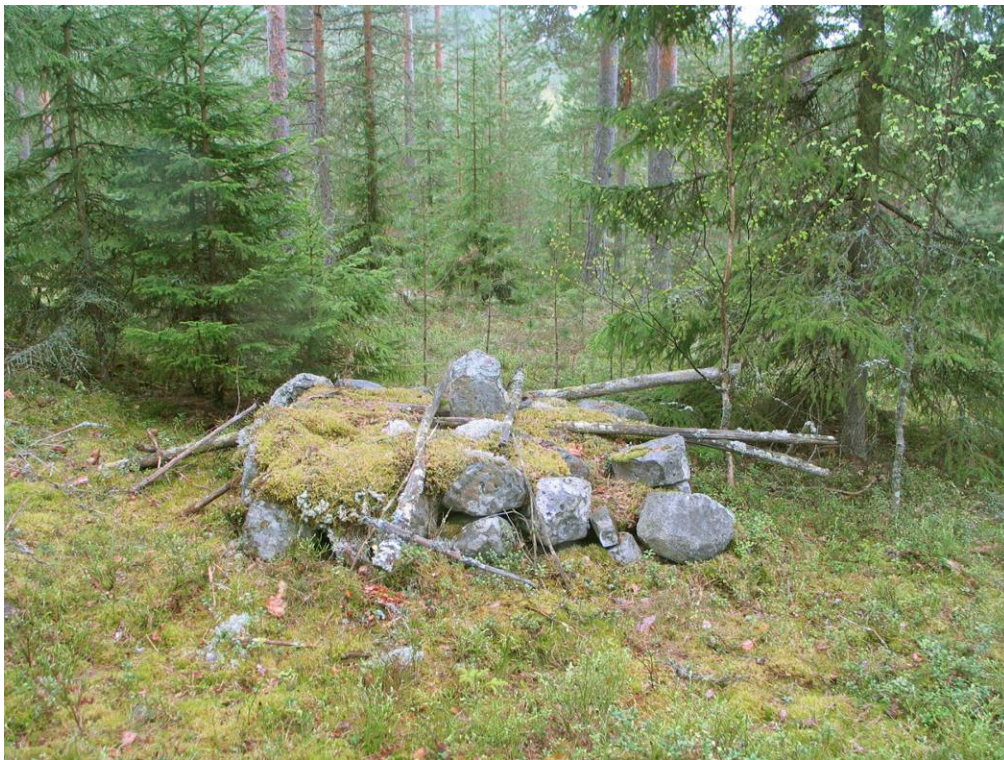
Kivistä ladottu, neliön muotoinen kivilatomus sijaitsee noin 36 metriä yhdyskäytävän länsipuolella ja noin 14 metriä linnoituksen pohjoispuolella. Sen keskellä on pystyyn nostettu, lohkottu kivi, johon on hakattu numero 33. Latomuksen pinta-ala on 1,8x1,8 metriä, ja sen korkeus on noin 30–50 cm. Kivet on ladottu ainakin kahteen kerrokseen. Kivien koko on 15x20 – 30x40 cm. Kivet ovat sammalen peitossa. Pystyyn nostetun kiven ympärille on laitettu ristikkäin puuseipäät, jotka on nauhattu kiinni toisiinsa. Rajamerkkiä on käytetty ilmeisesti myös ilmakuvausten signalointiin.

Kuva. Kivistä ladottu rajapyykki. Pekka Sihvonen RHOA 125861:26.
